손상물량표

| 서울-춘천 고속도로 주식회사 | 서울춘천고속도로 정밀점검용역 | 한 국 도 로 공 사 | 월문3터널(양양방향) | 갱구부 | 1 |

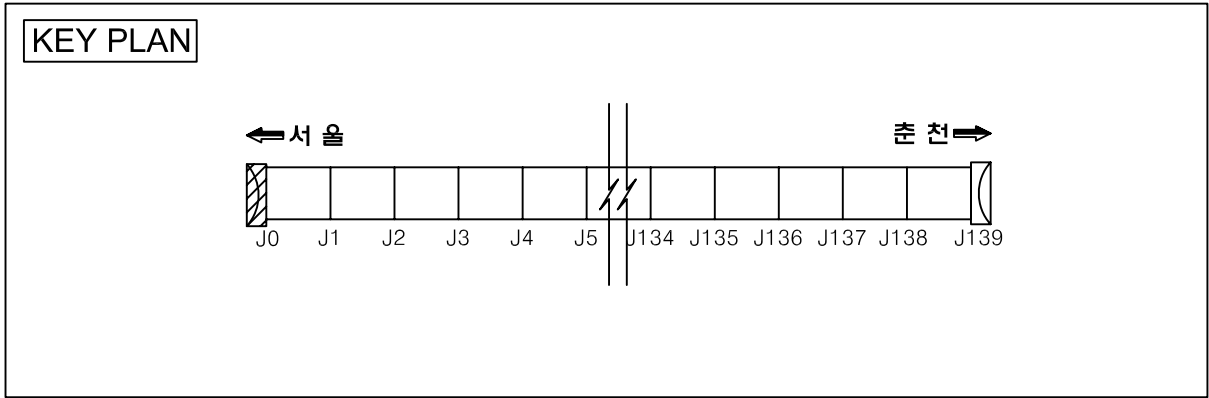
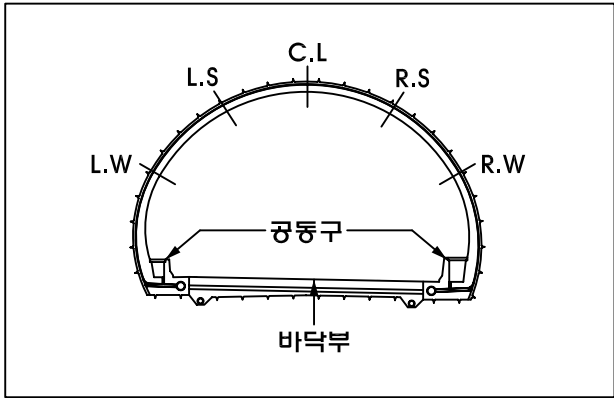
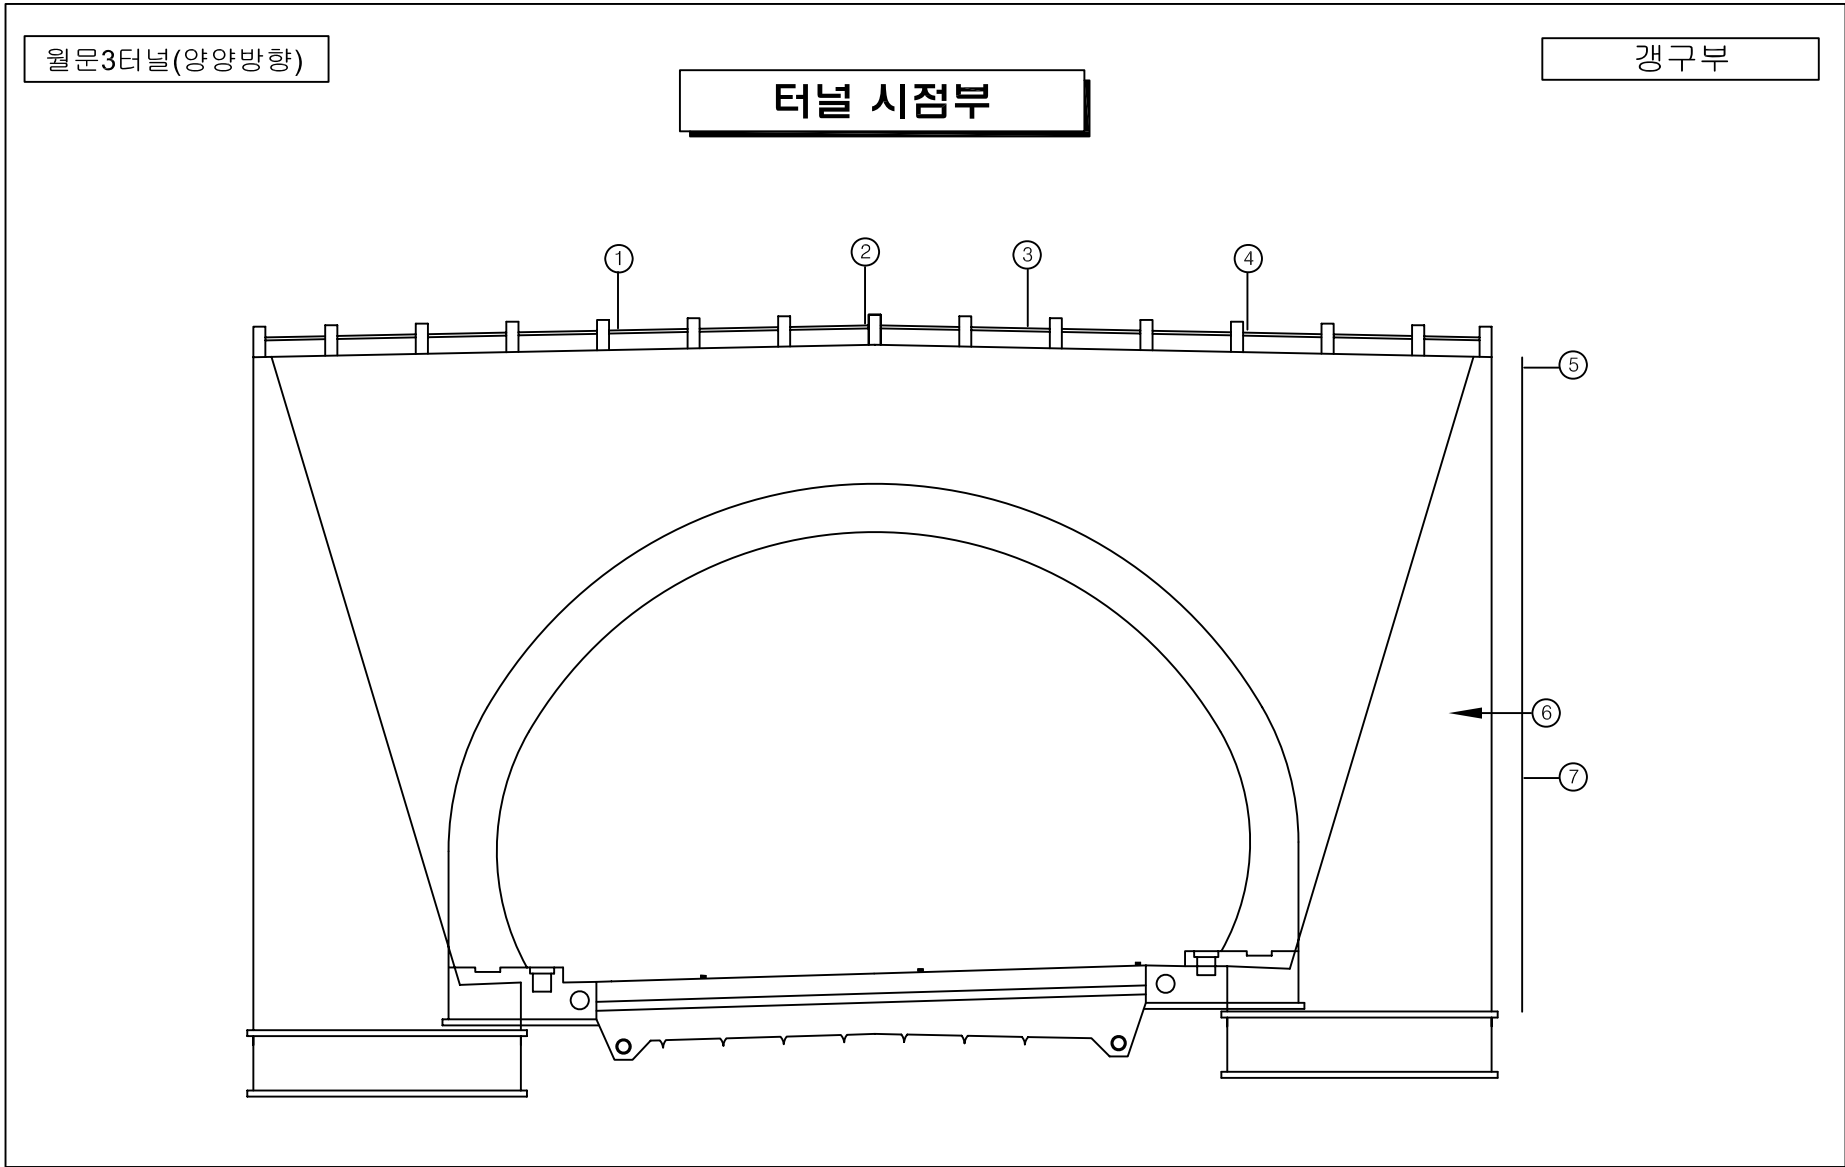
| 번호 | 위치 | 구분 | 손 상 | | | | | | 비고 |
|---|---|---|---|---|---|---|---|---|---|
| 1 | 갱구부 | 시험부 | 균열(cw=0.3mm이상) | 0.30 | 1.00 | 1 | m | 1.00 | |
| 2 | 갱구부 | 시험부 | 균열(cw=0.3mm이상) | 0.50 | 1.00 | 1 | m | 1.00 | |
| 3 | 갱구부 | 시험부 | 균열(cw=0.3mm이상) | 0.50 | 1.00 | 1 | m | 1.00 | |
| 4 | 갱구부 | 시험부 | 철근노출 및 파손 | 0.60 | 0.50 | 1 | m <sup>2</sup> | 0.30 | |
| 5 | 갱구부 | 시험부 | 터널설명판 파손 | | | 1 | EA | 1.00 | |
| 6 | 갱구부 | 시험부 | 철근노출 및 박락 | 1.00 | 0.30 | 1 | m <sup>2</sup> | 0.30 | |

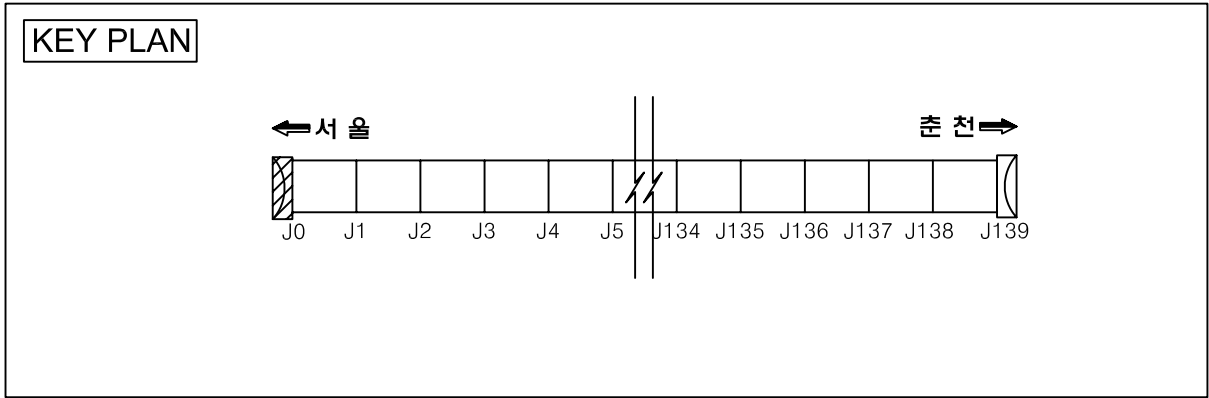
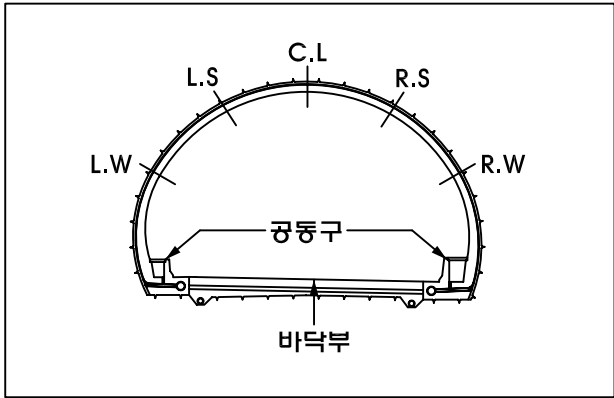
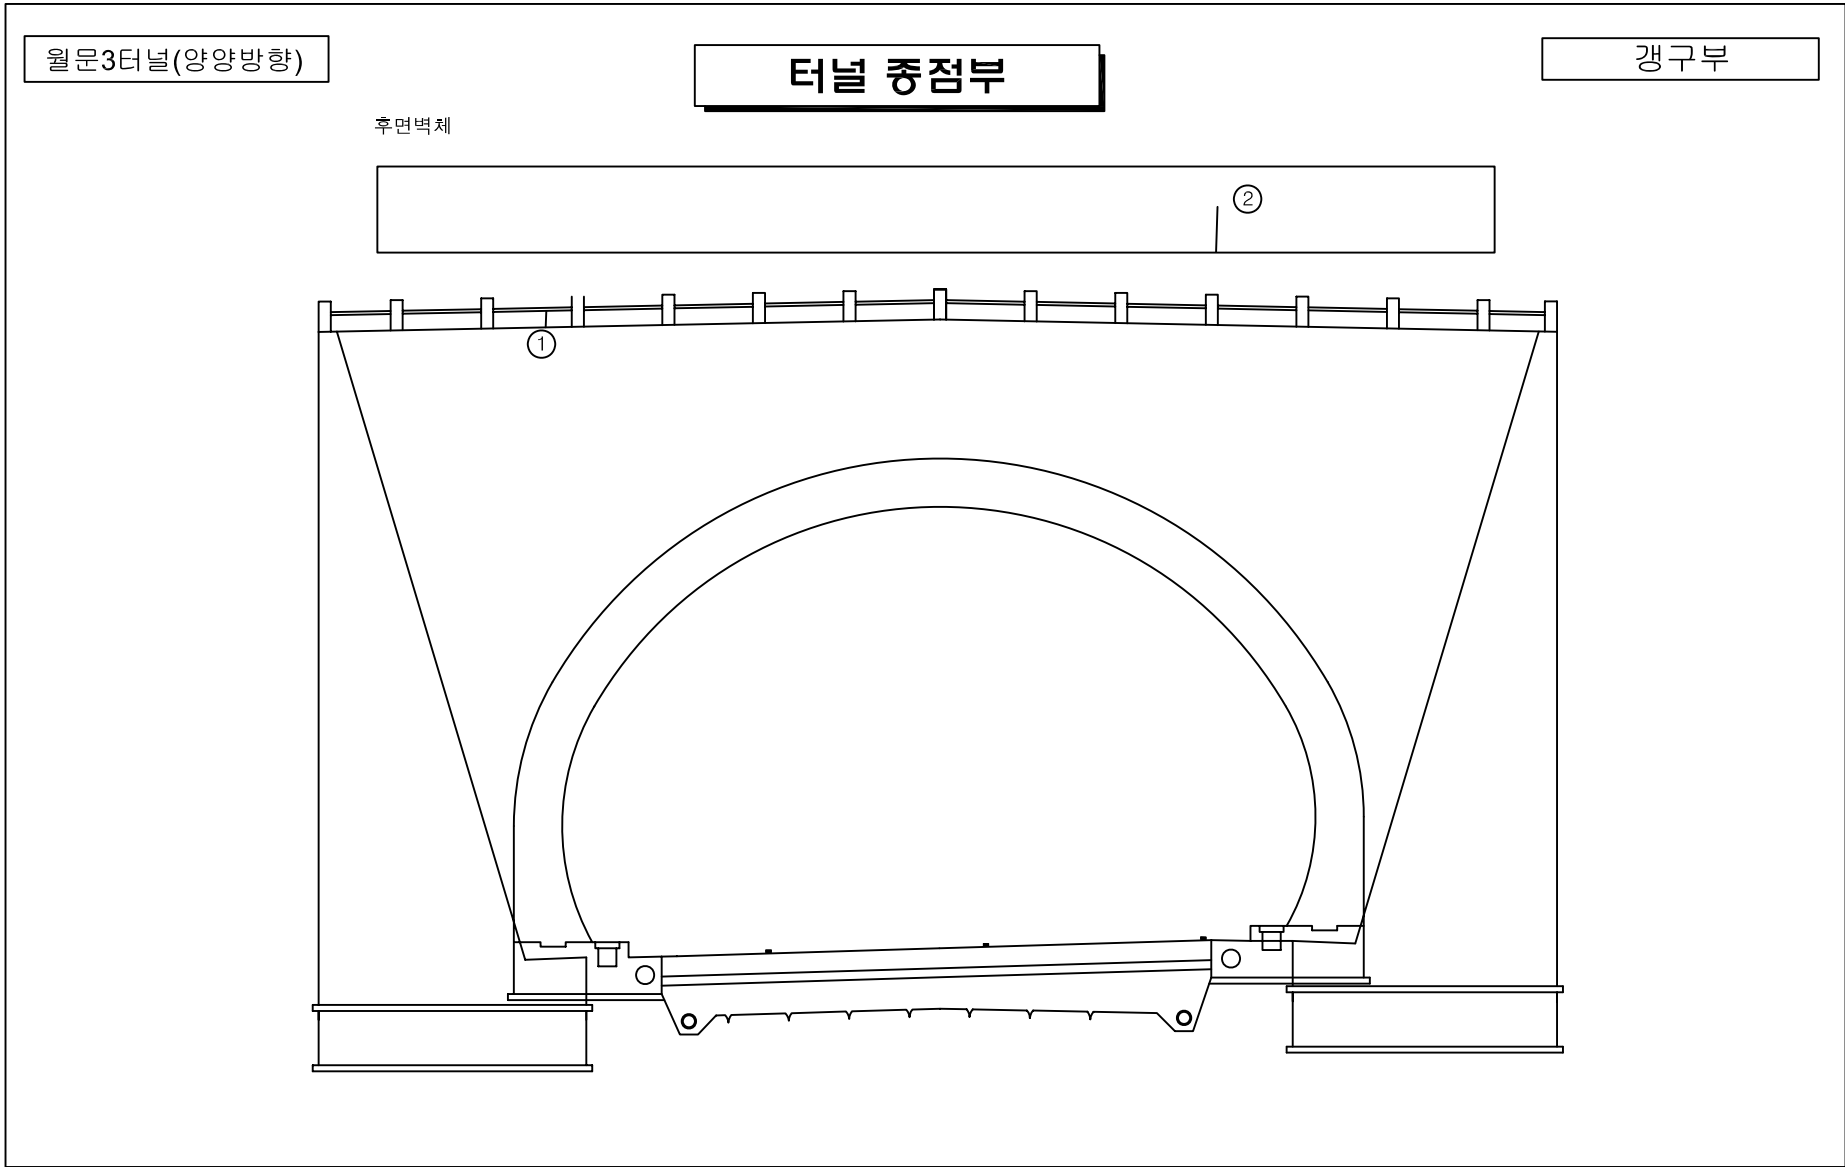
| 서울-춘천 고속도로 주식회사 | 서울춘천고속도로 정밀점검용역 | 한 국 도 로 공 사 | 월문3터널(양양방향) | 갱구부 | 2 |

| 번호 | 위치 | 구분 | 손상 | | | | | | 비고 |
|---|---|---|---|---|---|---|---|---|---|
| 1 | 갱구부 | 중점부 | 균열(cw=0.2mm) | 0.20 | 0.60 | 1 | m | 0.60 | |
| 2 | 갱구부 | 중점부 | 백태 | 0.10 | 1.20 | 1 | m² | 0.12 | |

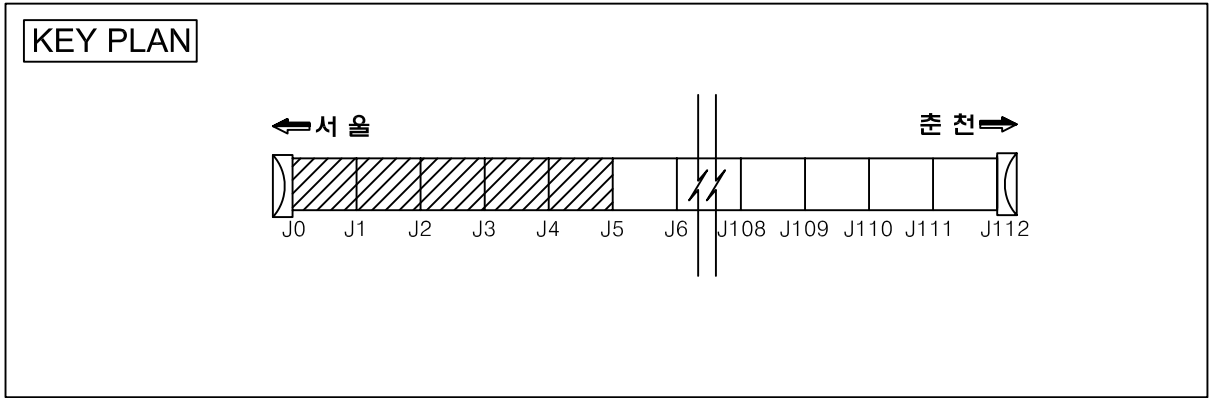
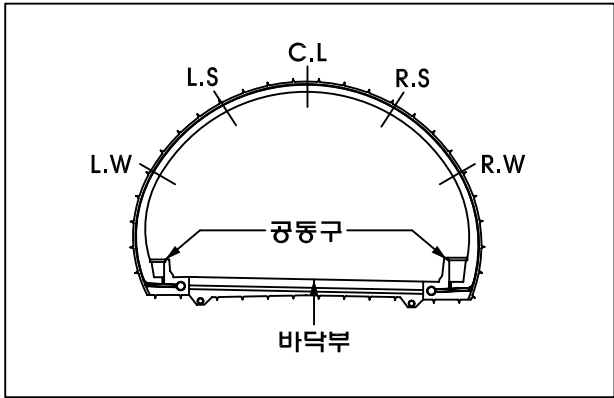
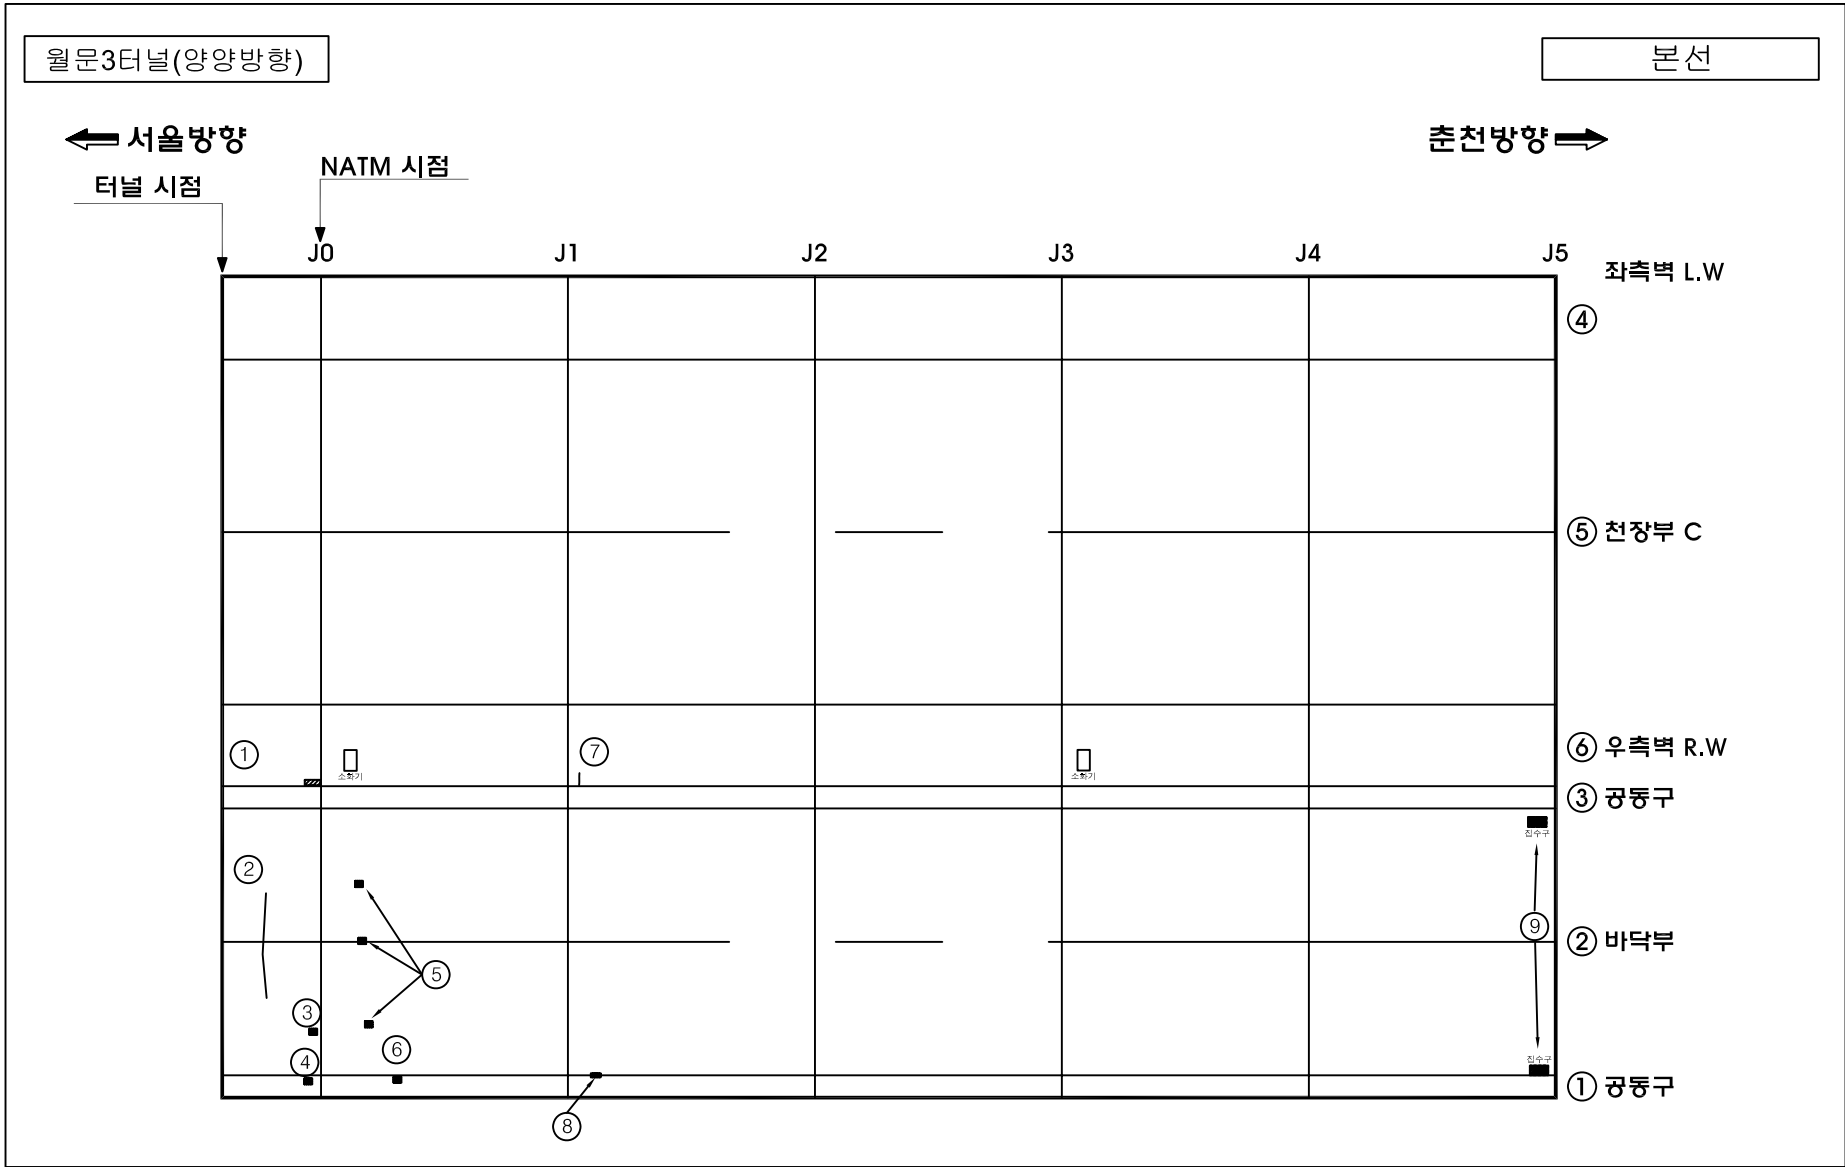
| 서울-춘천 고속도로 주식회사 | 서울춘천고속도로 정밀점검용역 | 한 국 도 로 공 사 | 월문3터널(양양방향) | 포 장 | 3 |

| 번호 | 위치 | 구분 | 손상 | | | | | | 비고 |
|---|---|---|---|---|---|---|---|---|---|
| 1 | SPAN 0 | 측벽부 | 타일달락 | | | 4 | EA | 4.00 | R.W |
| 2 | SPAN 0 | 도로부 | 균열(cw=0.3mm이상) | 0.30 | 5.00 | 1 | m | 5.00 | |
| 3 | SPAN 1 | 도로부 | 파손 | 0.10 | 0.10 | 1 | m² | 0.01 | |
| 4 | SPAN 1 | 공동구 | 공동구 덮개파손 | 0.10 | 0.20 | 1 | m² | 0.02 | R.공동구 |
| 5 | SPAN 1 | 도로부 | 파손 | 0.10 | 0.10 | 3 | m² | 0.03 | |
| 6 | SPAN 1 | 도로부 | 파손 | 0.10 | 0.20 | 1 | m² | 0.02 | |
| 7 | SPAN 2 | 측벽부 | 균열(cw=0.3mm이상) | 0.30 | 0.20 | 1 | m | 0.20 | R.W |
| 8 | SPAN 2 | 공동구 | 연석 파손 | 0.10 | 0.30 | 1 | m² | 0.03 | R.공동구 |
| 9 | SPAN 5 | 배수시설 | 집수구 토사퇴적 | | | 2 | EA | 2.00 | |

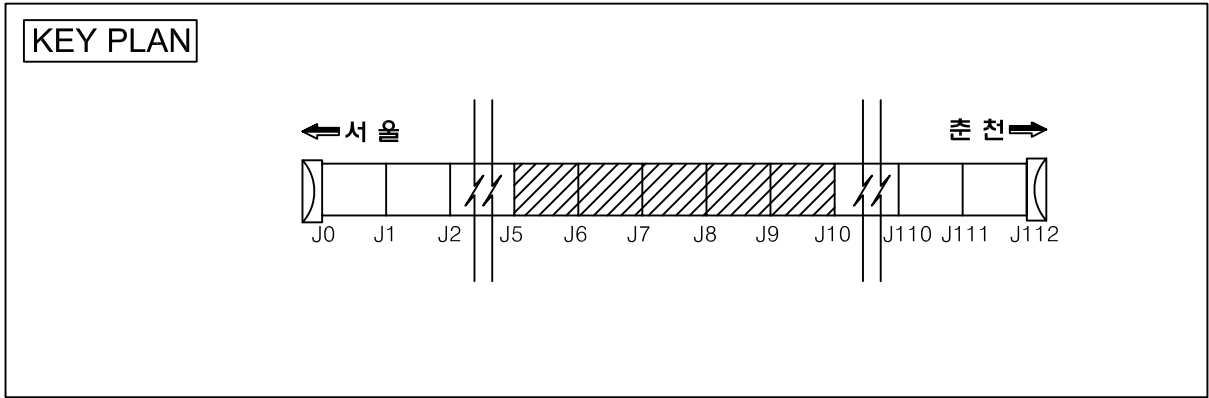
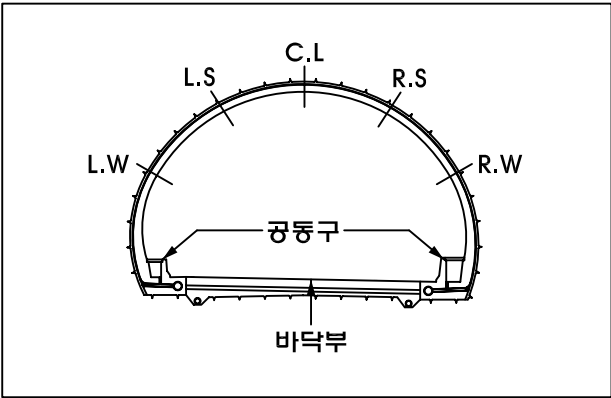
| 서울-춘천 고속도로 주식회사 | 서울춘천고속도로 정밀점검용역 | 한 국 도 로 공 사 | 월문3터널(양양방향) | 포 장 | 4 |

| 번호 | 위치 | 구분 | 손 상 | | | | | | 비고 |
|---|---|---|---|---|---|---|---|---|---|
| 1 | SPAN 7 | 천장부 | 균열(cw=0.3mm이상) | 0.40 | 2.50 | 1 | m | 2.50 | R.C |
| 2 | SPAN 8 | 도로부 | 균열(cw=0.2mm) | 0.20 | 0.60 | 1 | m | 0.60 | |
| 3 | SPAN 9 | 측벽부 | 박락 | 0.10 | 0.40 | 1 | m² | 0.04 | R.W |

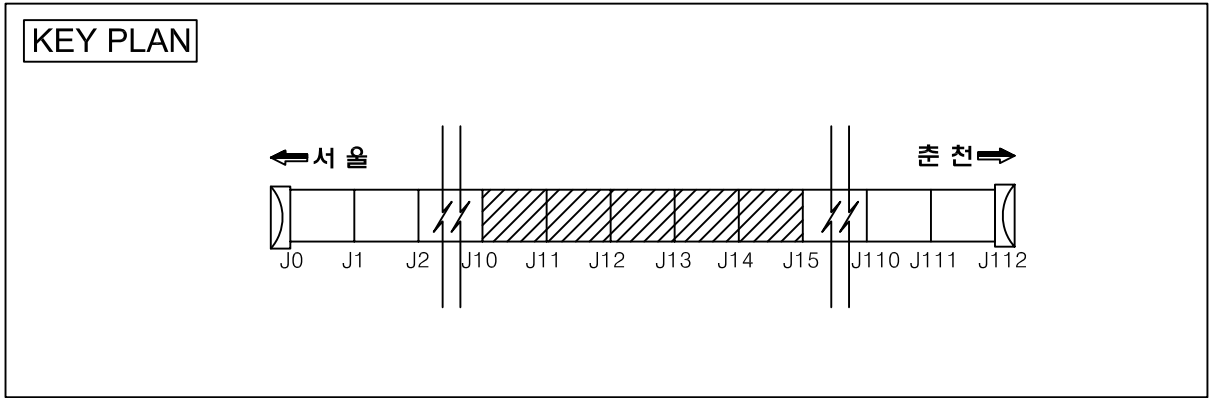
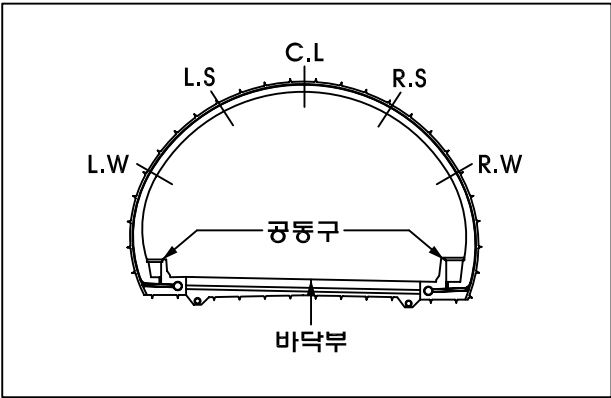
| 서울-춘천 고속도로 주식회사 | 서울춘천고속도로 정밀점검용역 | 한 국 도 로 공 사 | 월문3터널(양양방향) | 포 장 | 5 |

| 번호 | 위치 | 구분 | 손상 | | | | | | 비고 |
|---|---|---|---|---|---|---|---|---|---|
| 1 | SPAN 11 | 배수시설 | 집수구 토사퇴적 | | | 2 | EA | 2.00 | |
| 2 | SPAN 13 | 궁둥구 | 궁둥구 덮개파손 | 0.10 | 0.20 | 1 | m <sup>2</sup> | 0.02 | R.궁둥구 |
| 3 | SPAN 14 | 천정부 | 균열(cw=0.3mm이상) | 0.30 | 9.00 | 1 | m | 9.00 | L.C |
| 4 | SPAN 14 | 궁둥구 | 궁둥구 덮개파손 | 0.10 | 0.20 | 1 | m <sup>2</sup> | 0.02 | R.궁둥구 |
| 5 | SPAN 15 | 측벽부 | 균열(cw=0.2mm) | 0.20 | 6.00 | 1 | m | 6.00 | R.W |
| 6 | SPAN 15 | 궁둥구 | 궁둥구 덮개파손 | 0.10 | 0.20 | 1 | m <sup>2</sup> | 0.02 | R.궁둥구 |

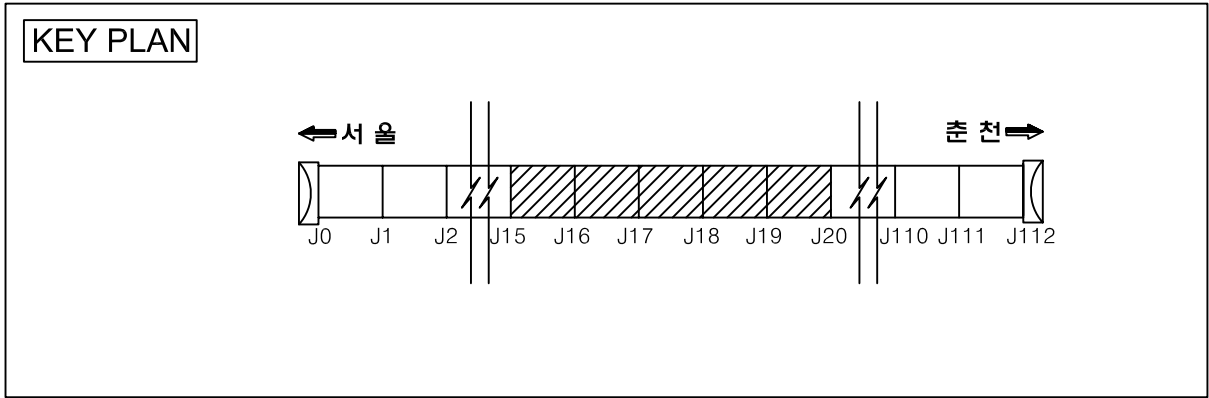
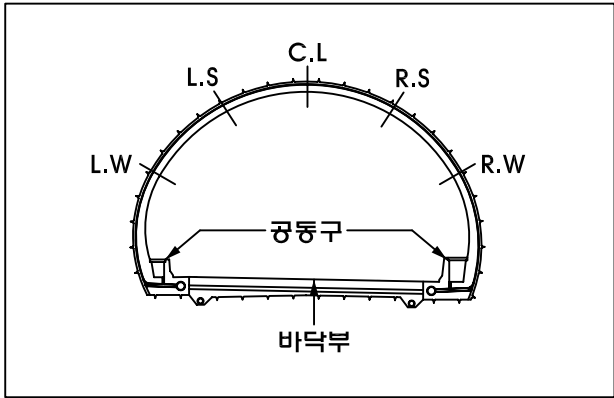
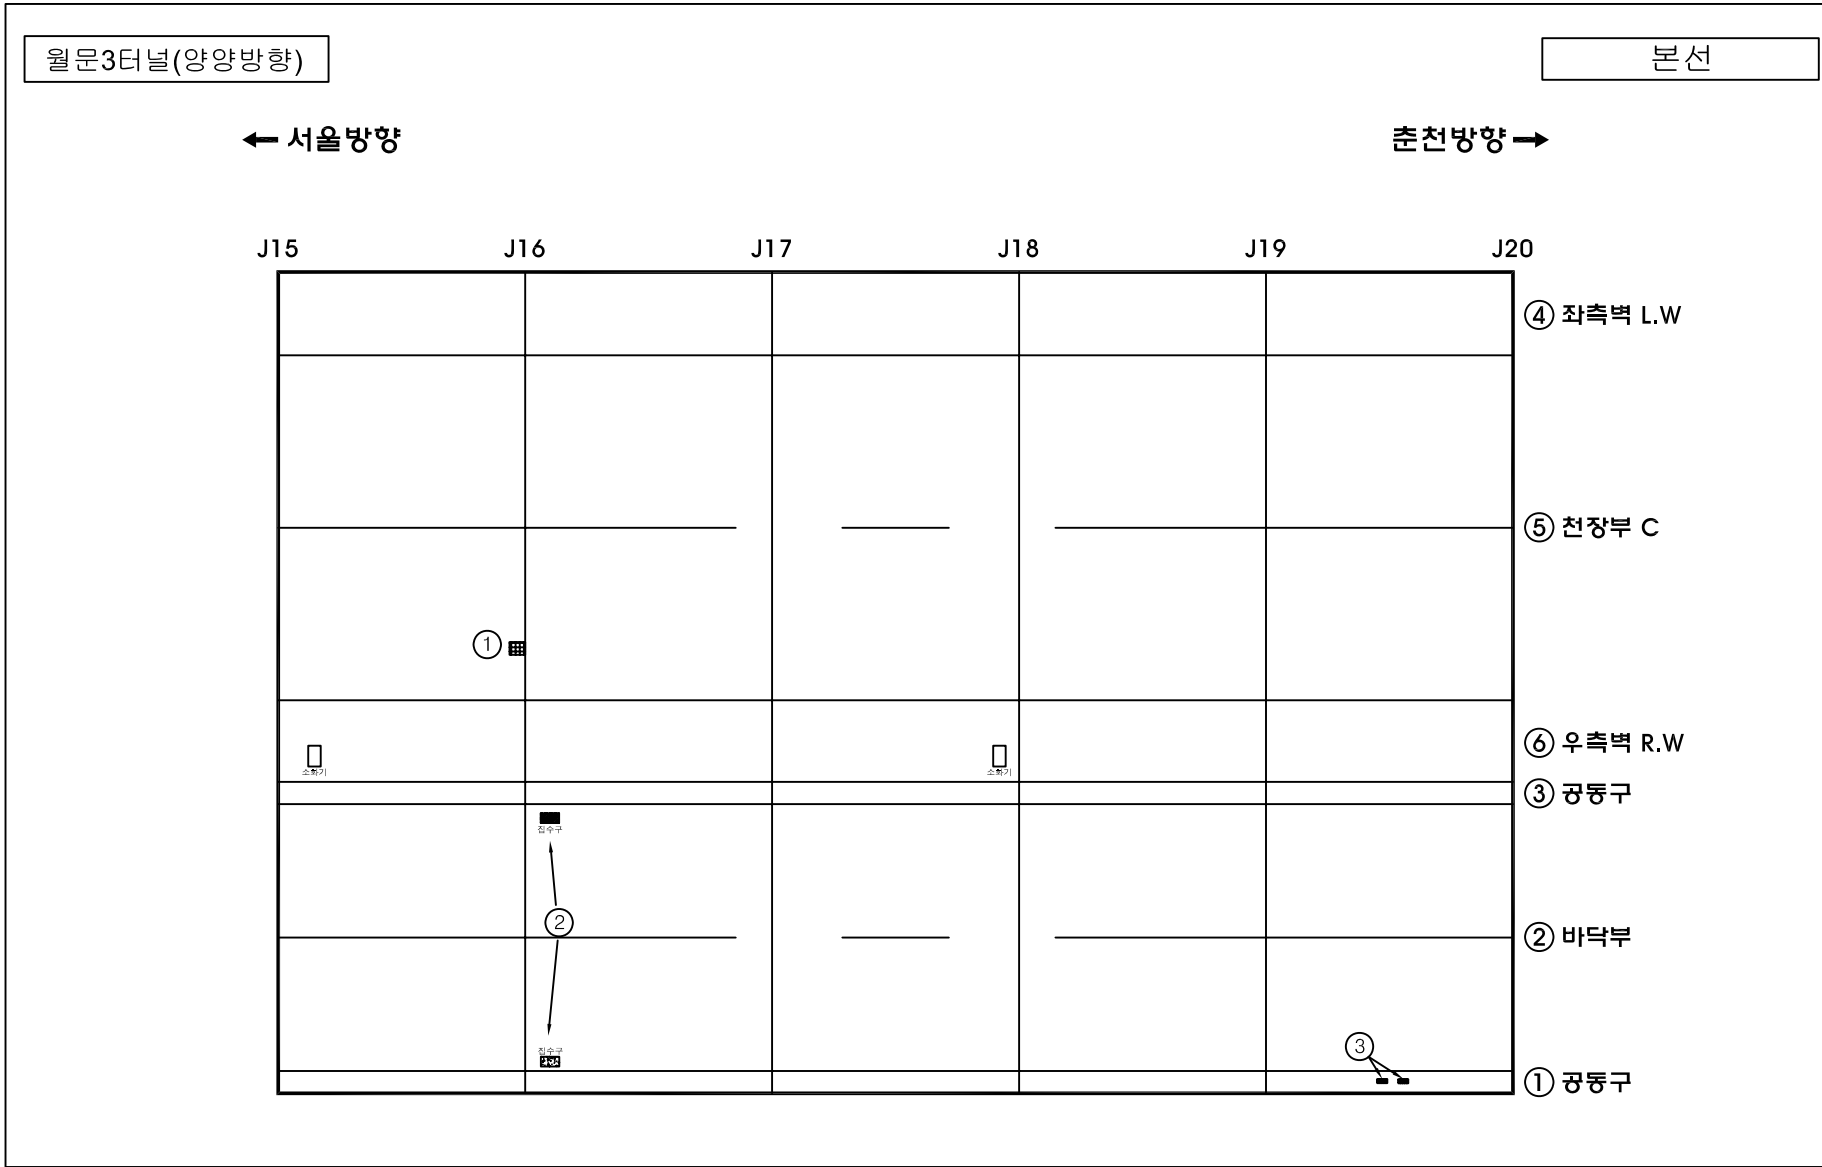
| 서울-춘천 고속도로 주식회사 | 서울춘천고속도로 정밀점검용역 | 한 국 도 로 공 사 | 월문3터널(양양방향) | 포 장 | 6 |

| 번호 | 위치 | 구분 | 손상 | | | | | | 비고 |
|---|---|---|---|---|---|---|---|---|---|
| 1 | SPAN 16 | 천정부 | 박리 | 0.10 | 0.10 | 1 | ㎡ | 0.01 | R.C |

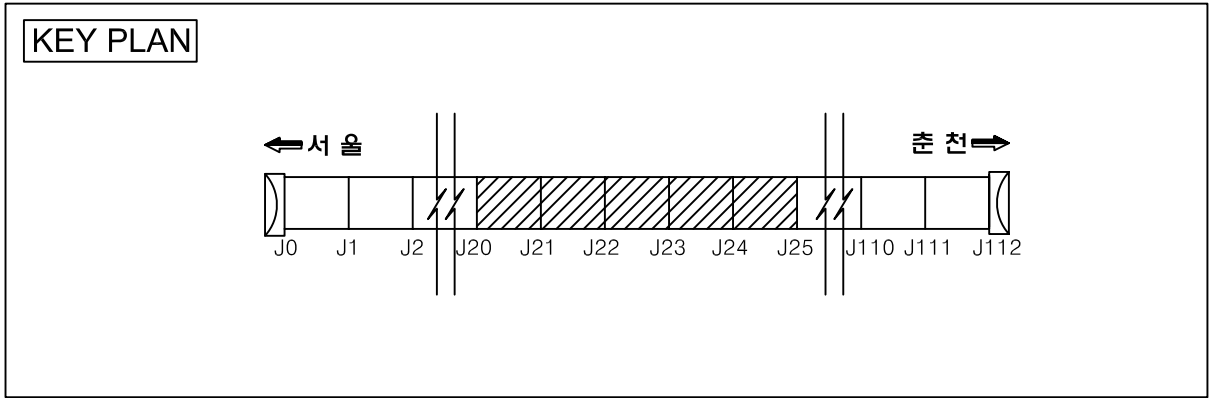
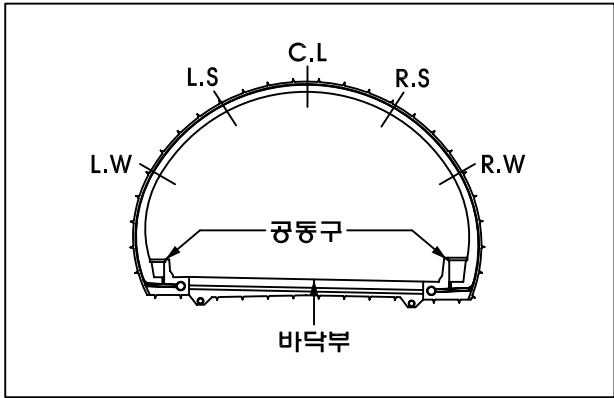
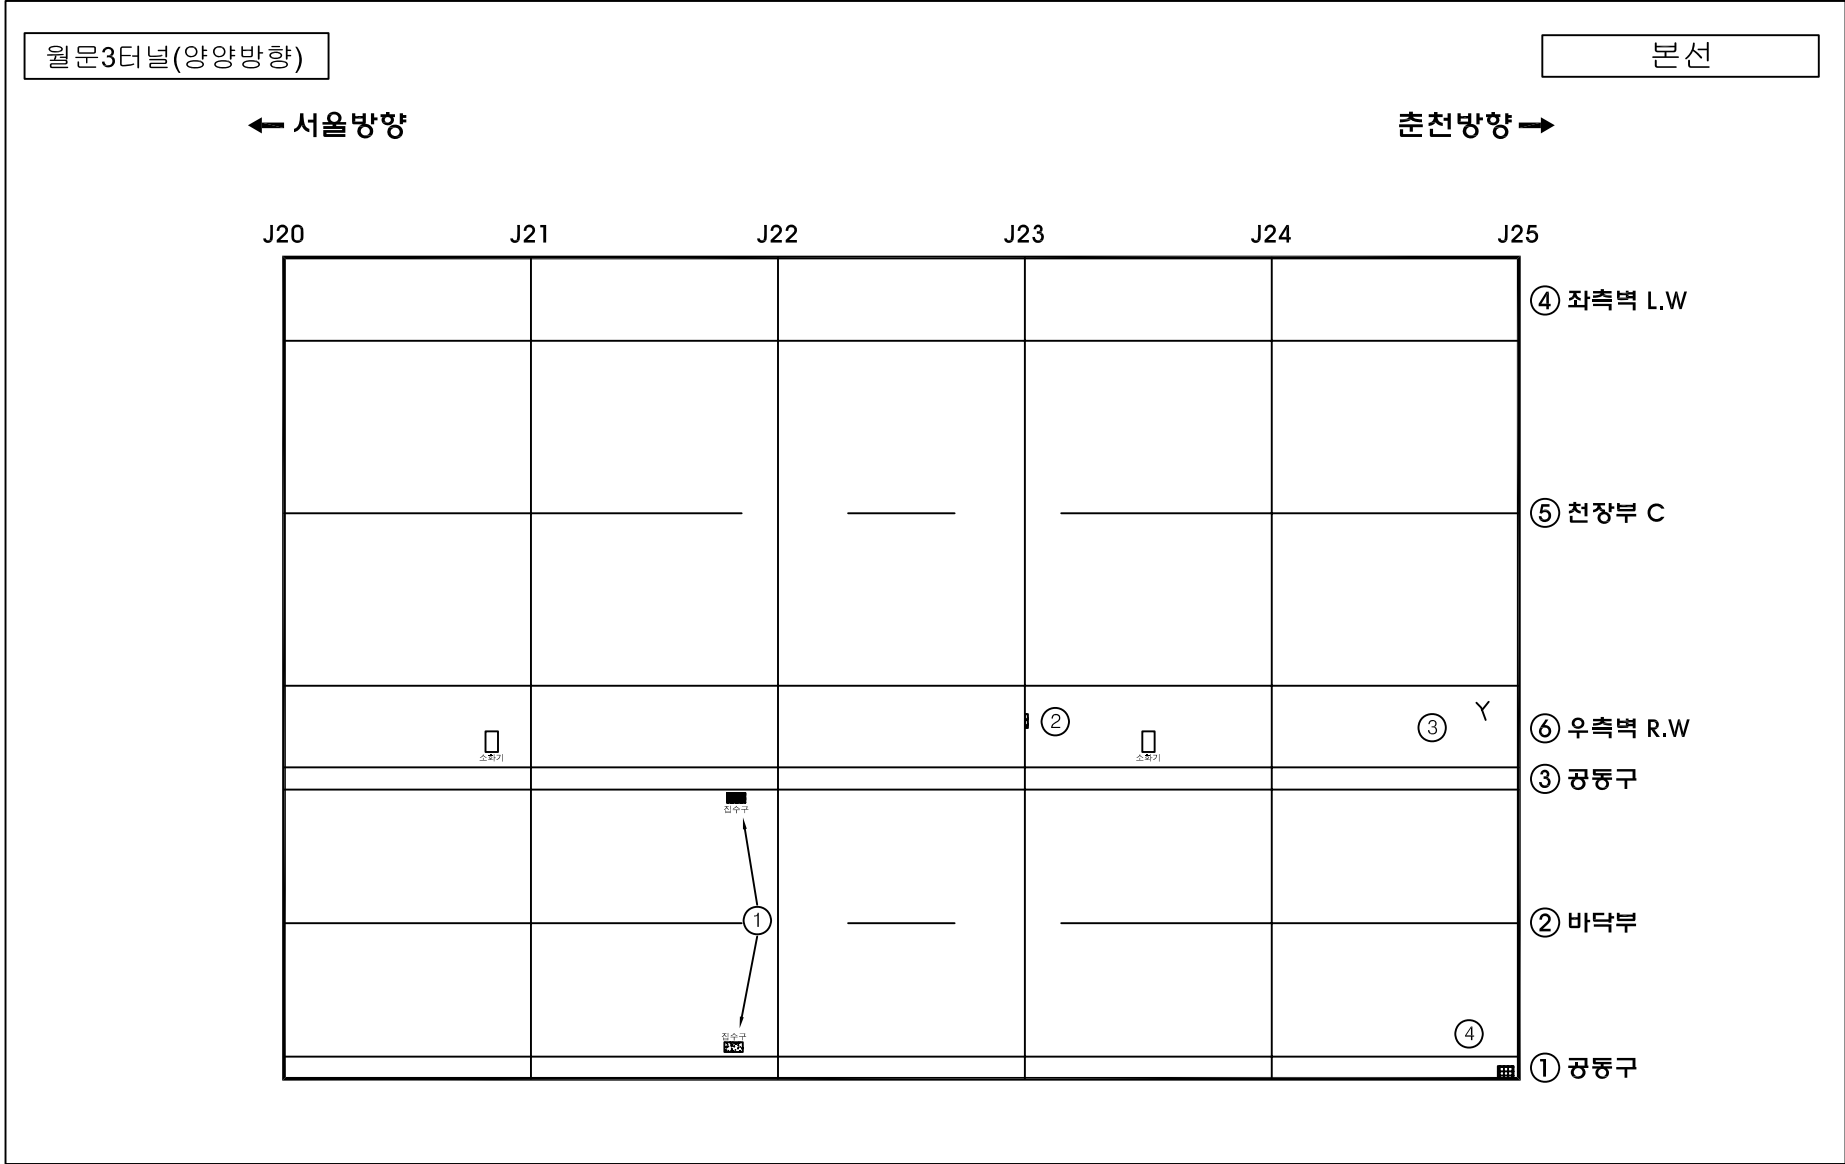
| 서울-춘천 고속도로 주식회사 | 서울춘천고속도로 정밀점검용역 | 한 국 도 로 공 사 | 월문3터널(양양방향) | 포 장 | 7 |

| 번호 | 위치 | 구분 | 손상 | | | | | | 비고 |
|---|---|---|---|---|---|---|---|---|---|
| 3 | SPAN 25 | 측벽부 | 균열(cw=0.2mm) | 0.20 | 1.20 | 1 | m | 1.20 | R.W |

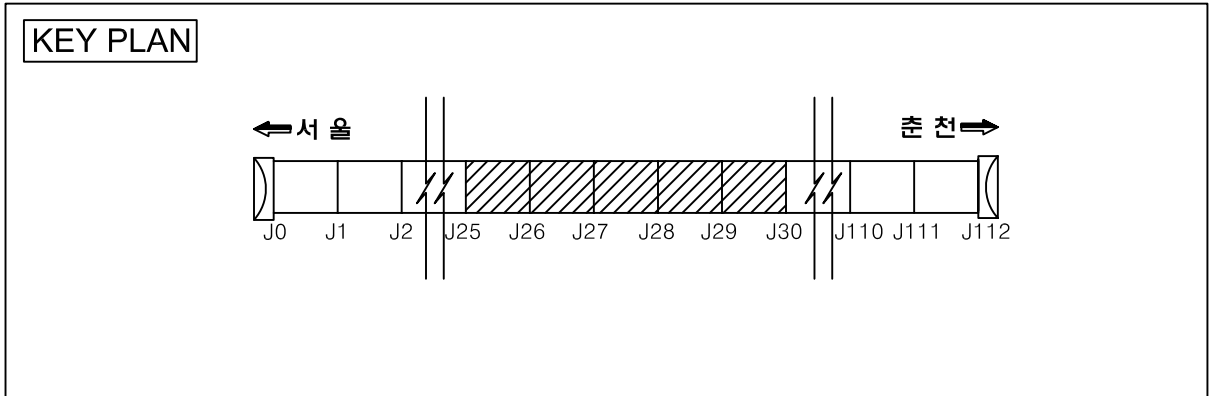
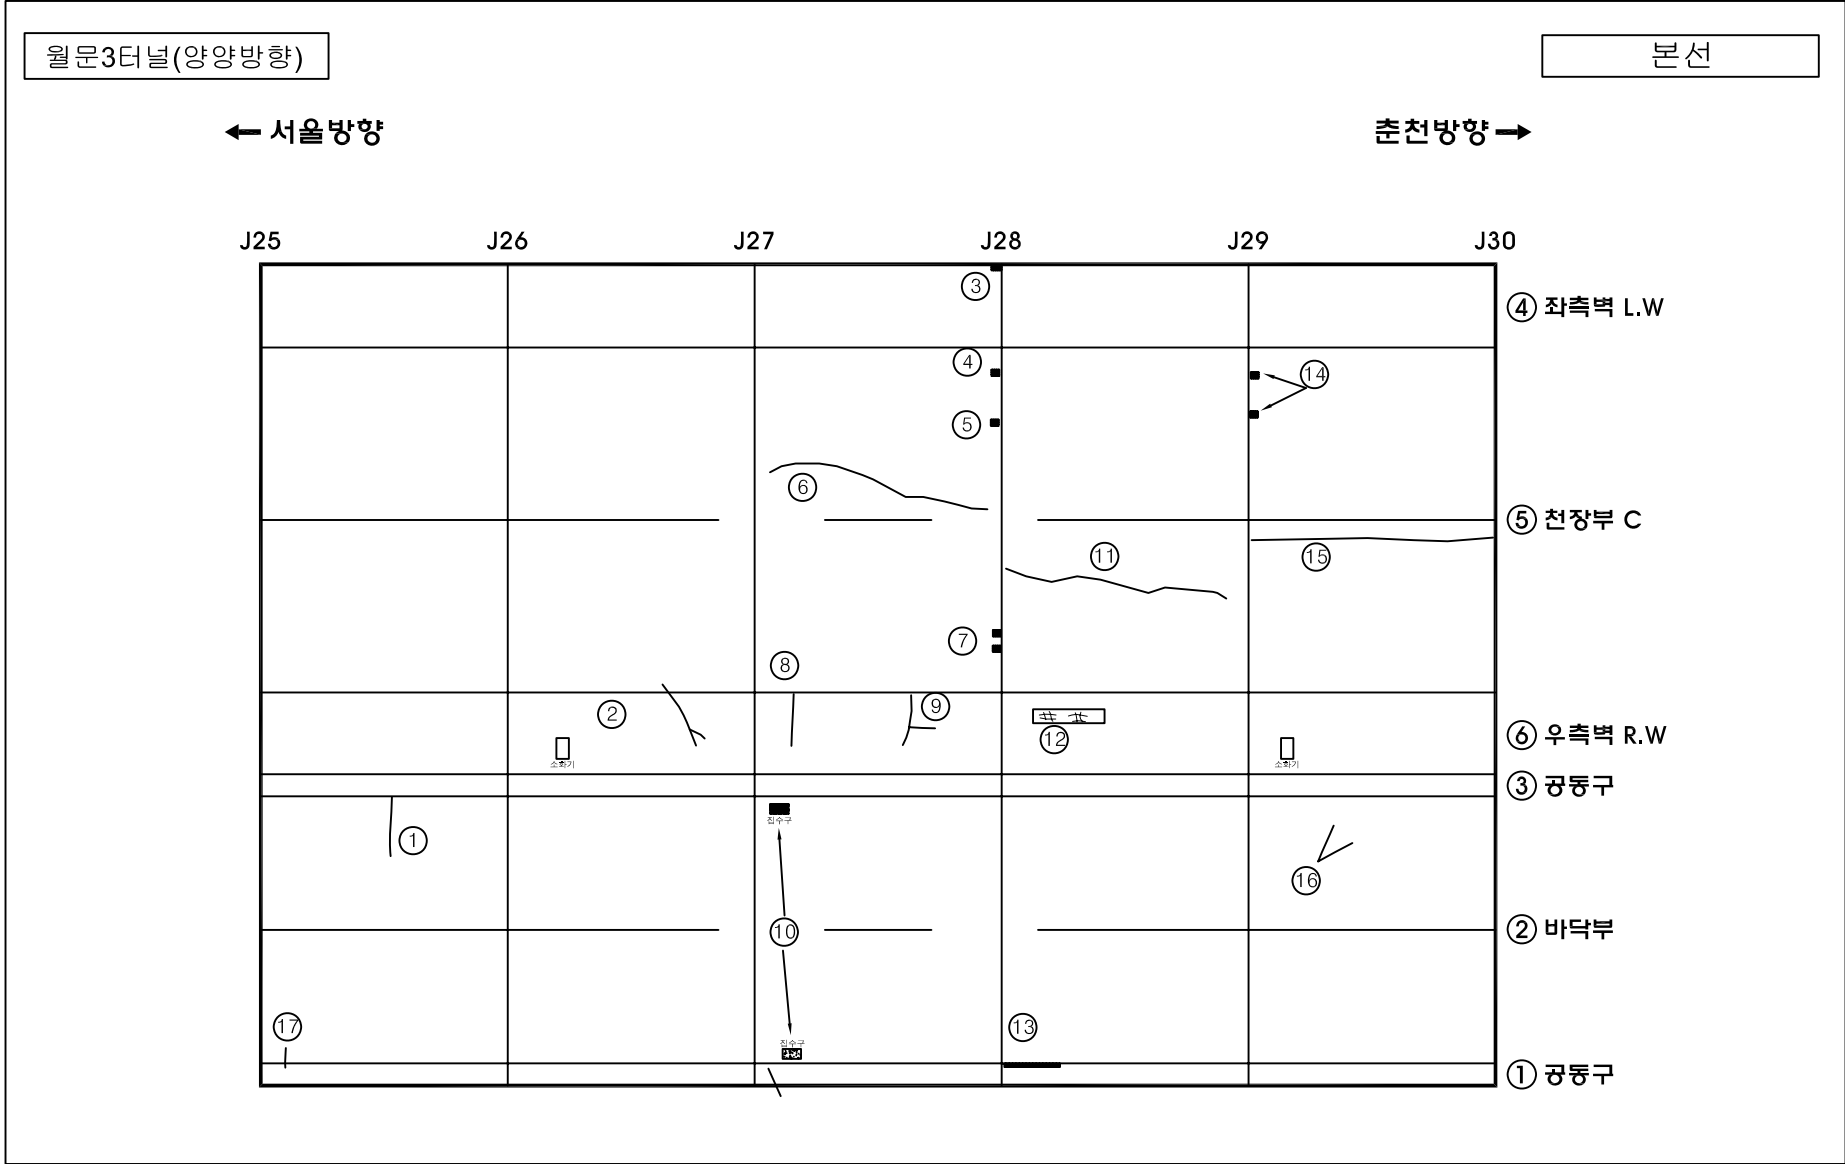
| 서울-춘천 고속도로 주식회사 | 서울춘천고속도로 정밀점검용역 | 한 국 도 로 공 사 | 월문3터널(양양방향) | 포 장 | 8 |

| 번호 | 위치 | 구분 | 손상 | | | | | | 비고 |
|---|---|---|---|---|---|---|---|---|---|
| 1 | SPAN 26 | 도로부 | 균열(cw=0.3mm이상) | 0.30 | 2.00 | 1 | m | 2.00 | |
| 2 | SPAN 27 | 측벽부 | 균열(cw=0.3mm이상) | 0.40 | 3.50 | 1 | m | 3.50 | R.W |
| 6 | SPAN 28 | 천정부 | 균열(cw=0.3mm이상) | 0.40 | 9.00 | 1 | m | 9.00 | L.C |
| 8 | SPAN 28 | 측벽부 | 균열(cw=0.2mm) | 0.20 | 2.00 | 1 | m | 2.00 | R.W |
| 9 | SPAN 28 | 측벽부 | 균열(cw=0.2mm) | 0.20 | 3.00 | 1 | m | 3.00 | R.W |
| 11 | SPAN 29 | 천정부 | 균열(cw=0.3mm이상) | 0.30 | 9.00 | 1 | m | 9.00 | R.C |
| 12 | SPAN 29 | 측벽부 | 불규칙 균열 | 3.00 | 0.80 | 1 | m' | 2.40 | R.W |
| 15 | SPAN 30 | 천정부 | 균열(cw=0.3mm이상) | 0.40 | 9.00 | 1 | m | 9.00 | R.C |
| 16 | SPAN 30 | 도로부 | 균열(cw=0.2mm) | 0.20 | 3.00 | 1 | m | 3.00 | |
| 17 | SPAN 26 | 도로부 | 균열(cw=0.3mm이상) | 0.30 | 0.60 | 1 | m | 0.60 | |

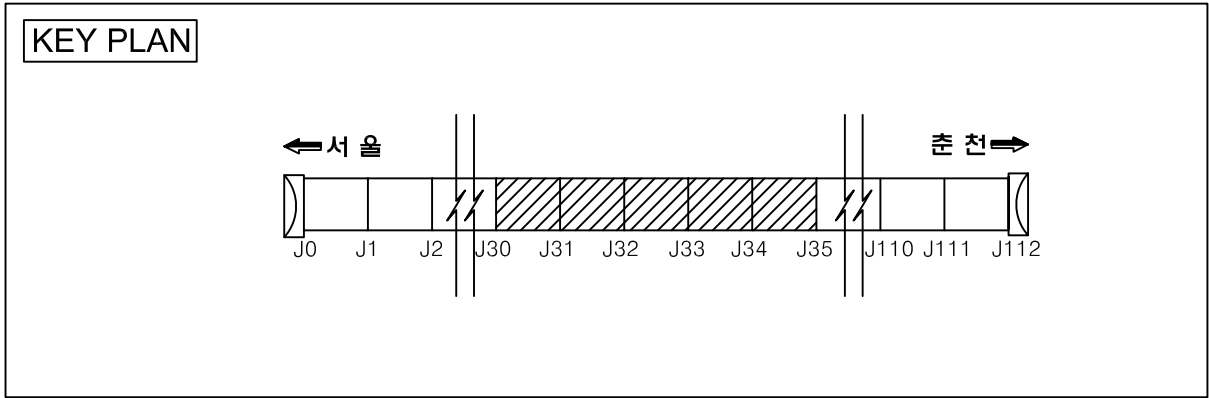
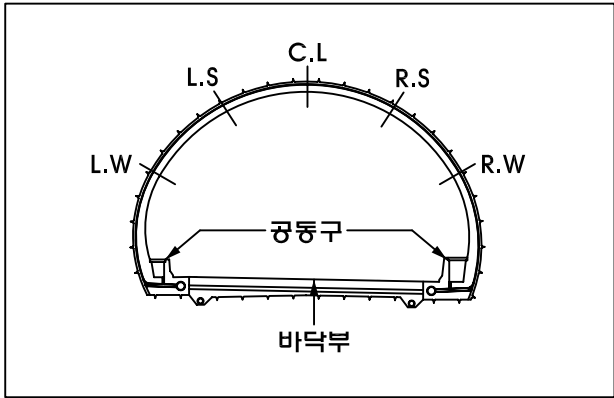
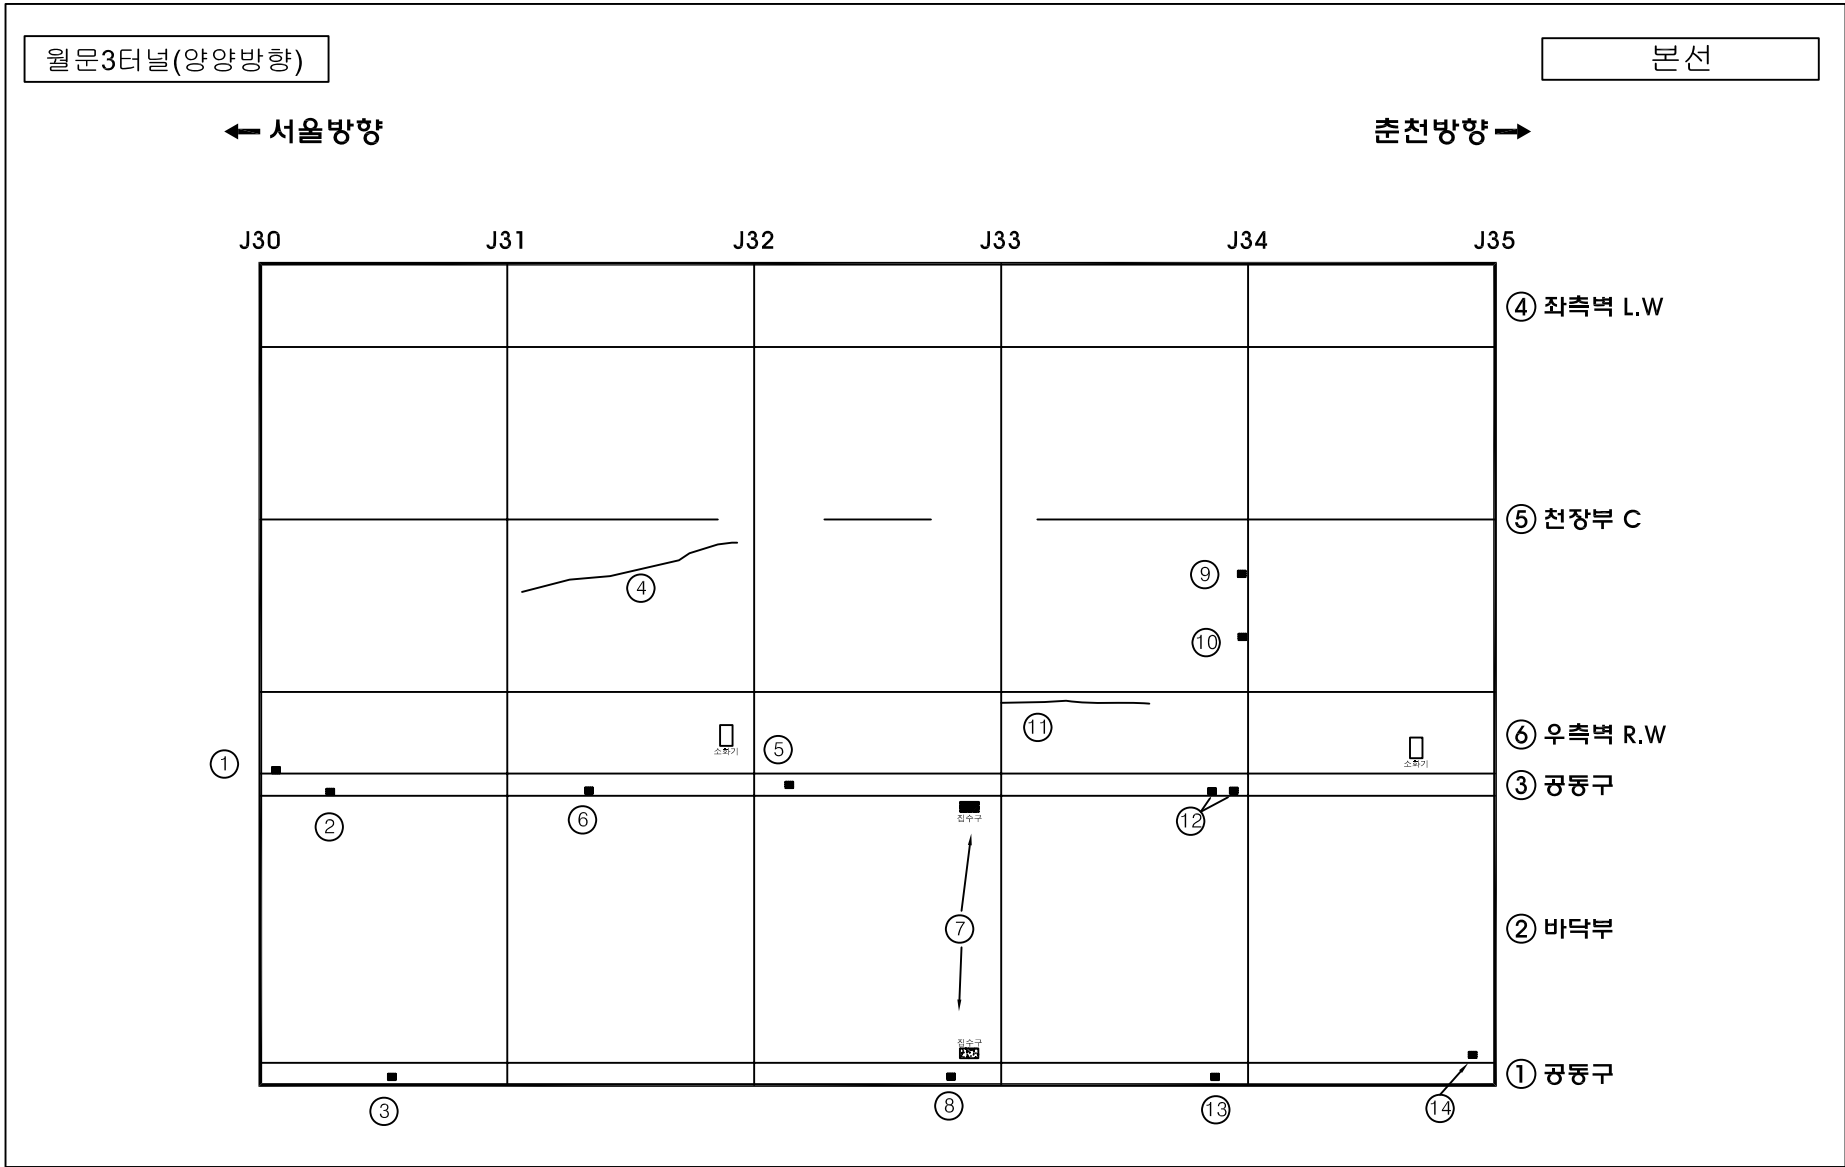
| 서울-춘천 고속도로 주식회사 | 서울춘천고속도로 정밀점검용역 | 한 국 도 로 공 사 | 월문3터널(양양방향) | 포 장 | 9 |

| 번호 | 위치 | 구분 | 손상 | | | | | | 비고 |
|---|---|---|---|---|---|---|---|---|---|
| 4 | SPAN 32 | 천정부 | 균열(cw=0.3mm이상) | 0.40 | 9.00 | 1 | m | 9.00 | R.C |
| 11 | SPAN 34 | 측벽부 | 균열(cw=0.2mm) | 0.20 | 6.00 | 1 | m | 6.00 | R.W |
