손상물량표

| 서울-춘천 고속도로 주식회사 | 서울춘천고속도로 정밀점검용역 | 한 국 도 로 공 사 | 월문3터널(양양방향) | 갱구부 | 1 |

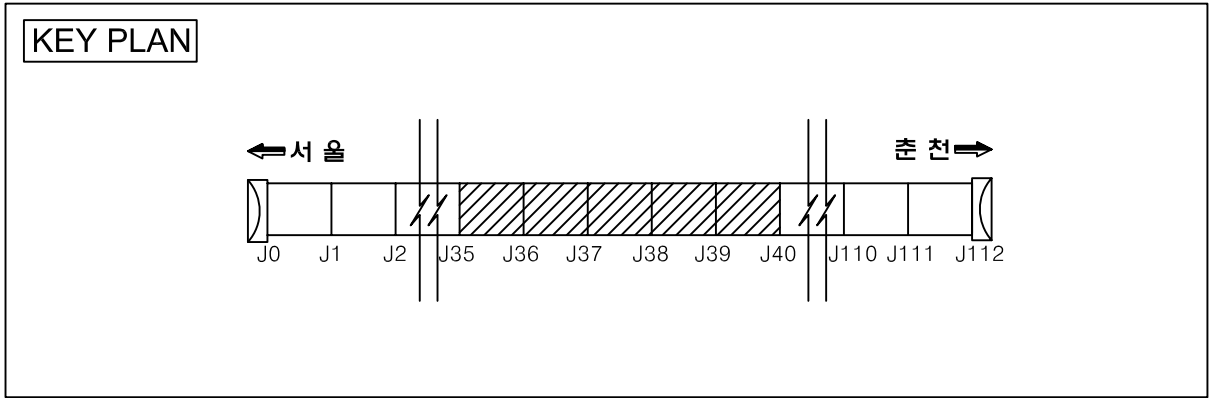
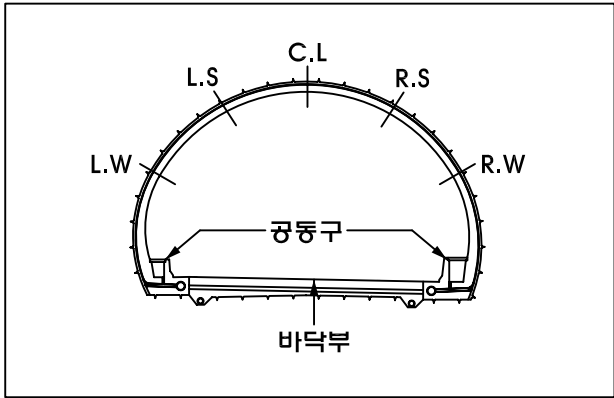
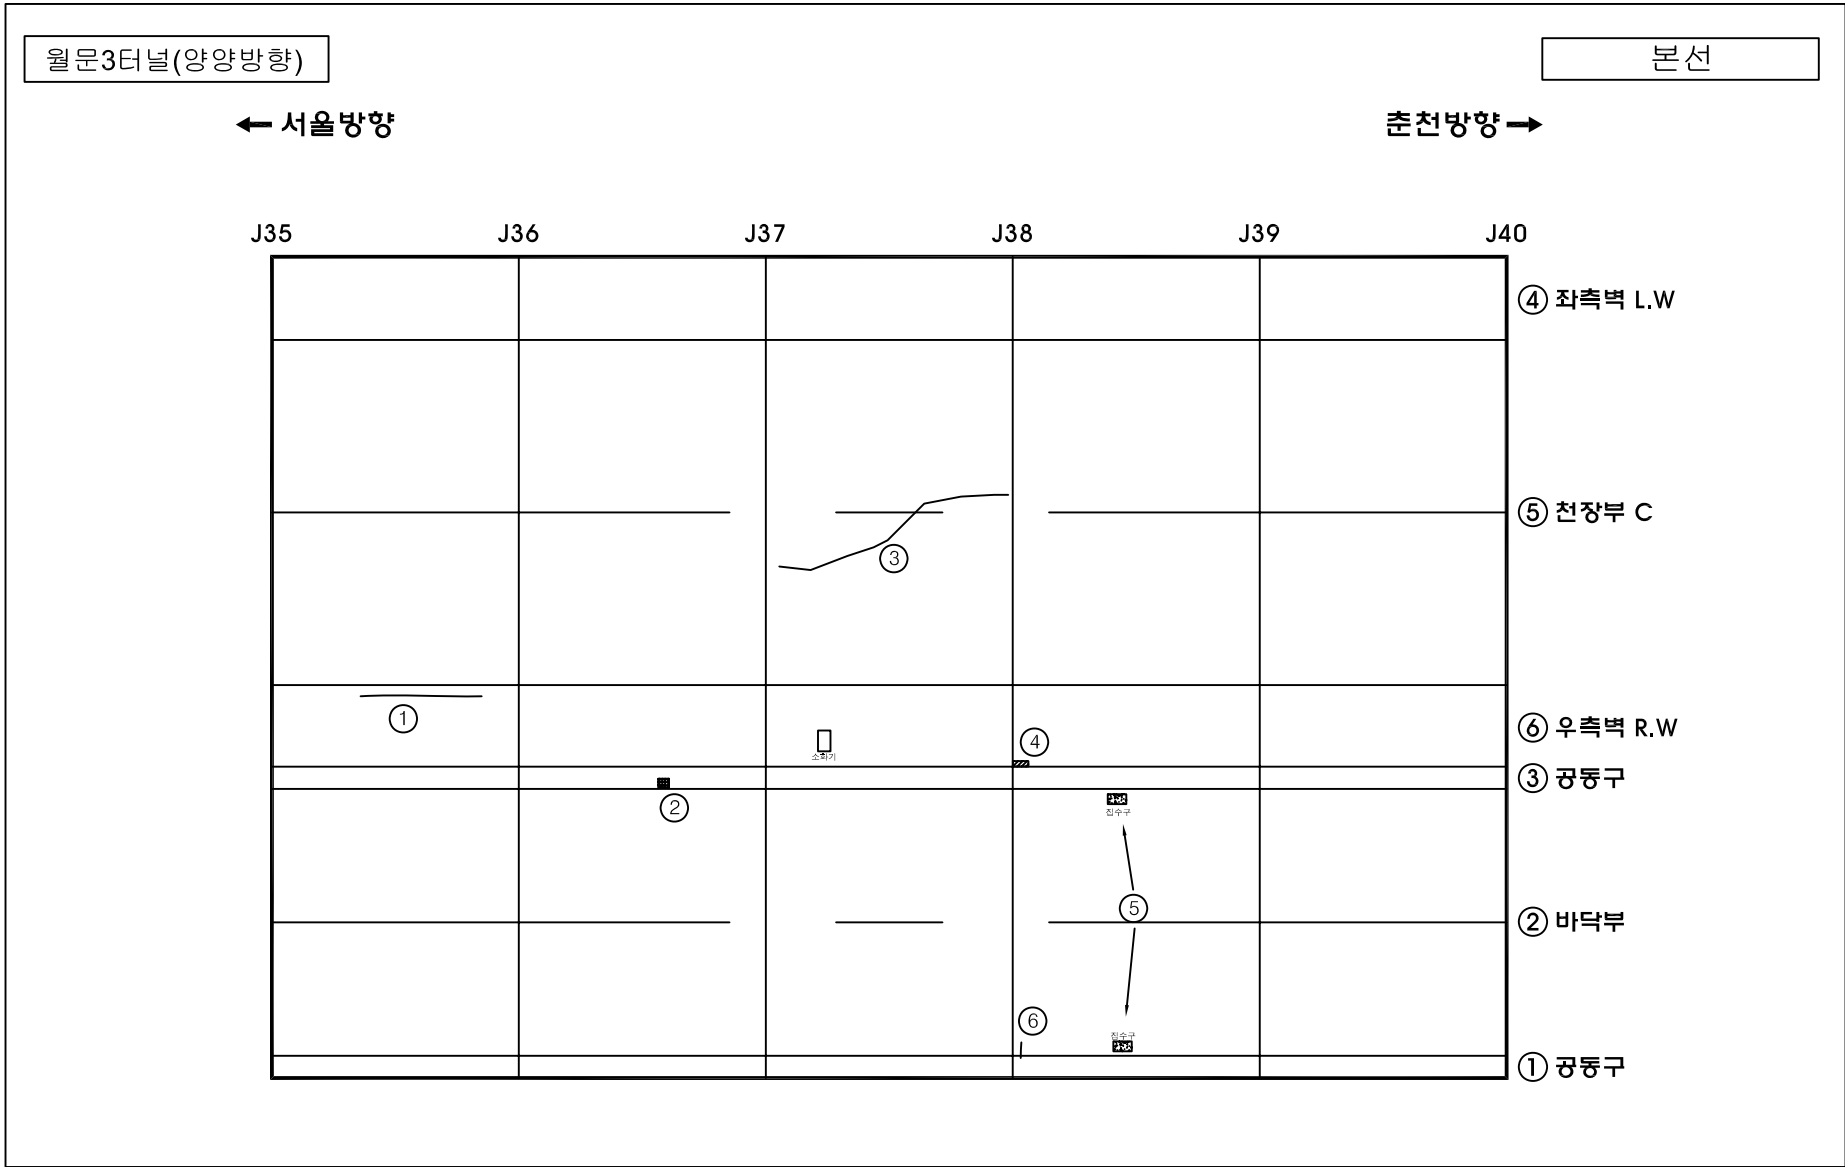
| 서울-춘천 고속도로 주식회사 | 서울춘천고속도로 정밀점검용역 | 한 국 도 로 공 사 | 월문3터널(양양방향) | 포 장 | 10 |

| 번호 | 위치 | 구분 | 손상 | | | | | | 비고 |
|---|---|---|---|---|---|---|---|---|---|
| 1 | SPAN 36 | 측벽부 | 균열(cw=0.2mm) | 0.20 | 5.00 | 1 | m | 5.00 | R.W |
| 3 | SPAN 38 | 천정부 | 균열(cw=0.3mm이상) | 0.40 | 9.00 | 1 | m | 9.00 | R.C |
| 6 | SPAN 39 | 도로부 | 균열(cw=0.3mm이상) | 0.30 | 0.60 | 1 | m | 0.60 | |

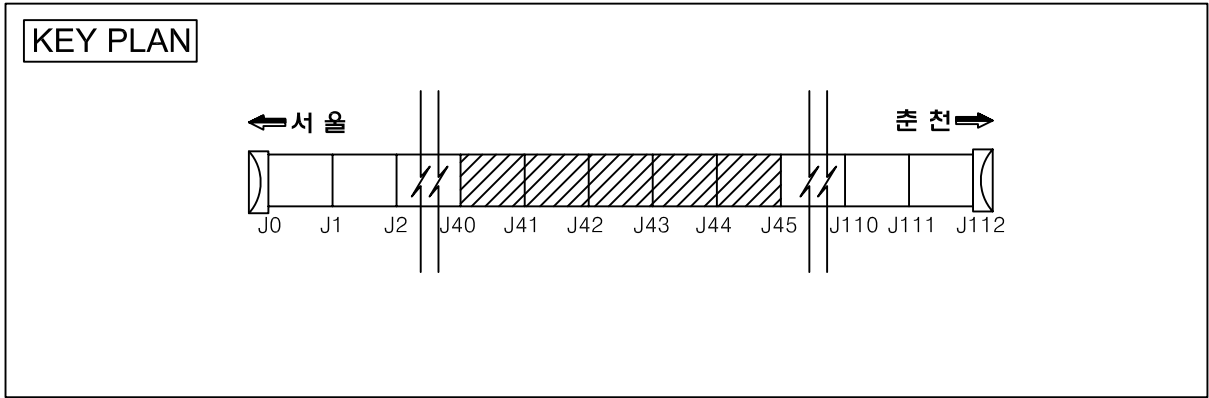
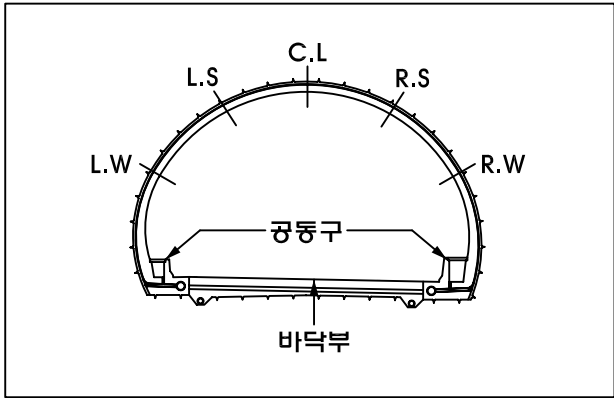
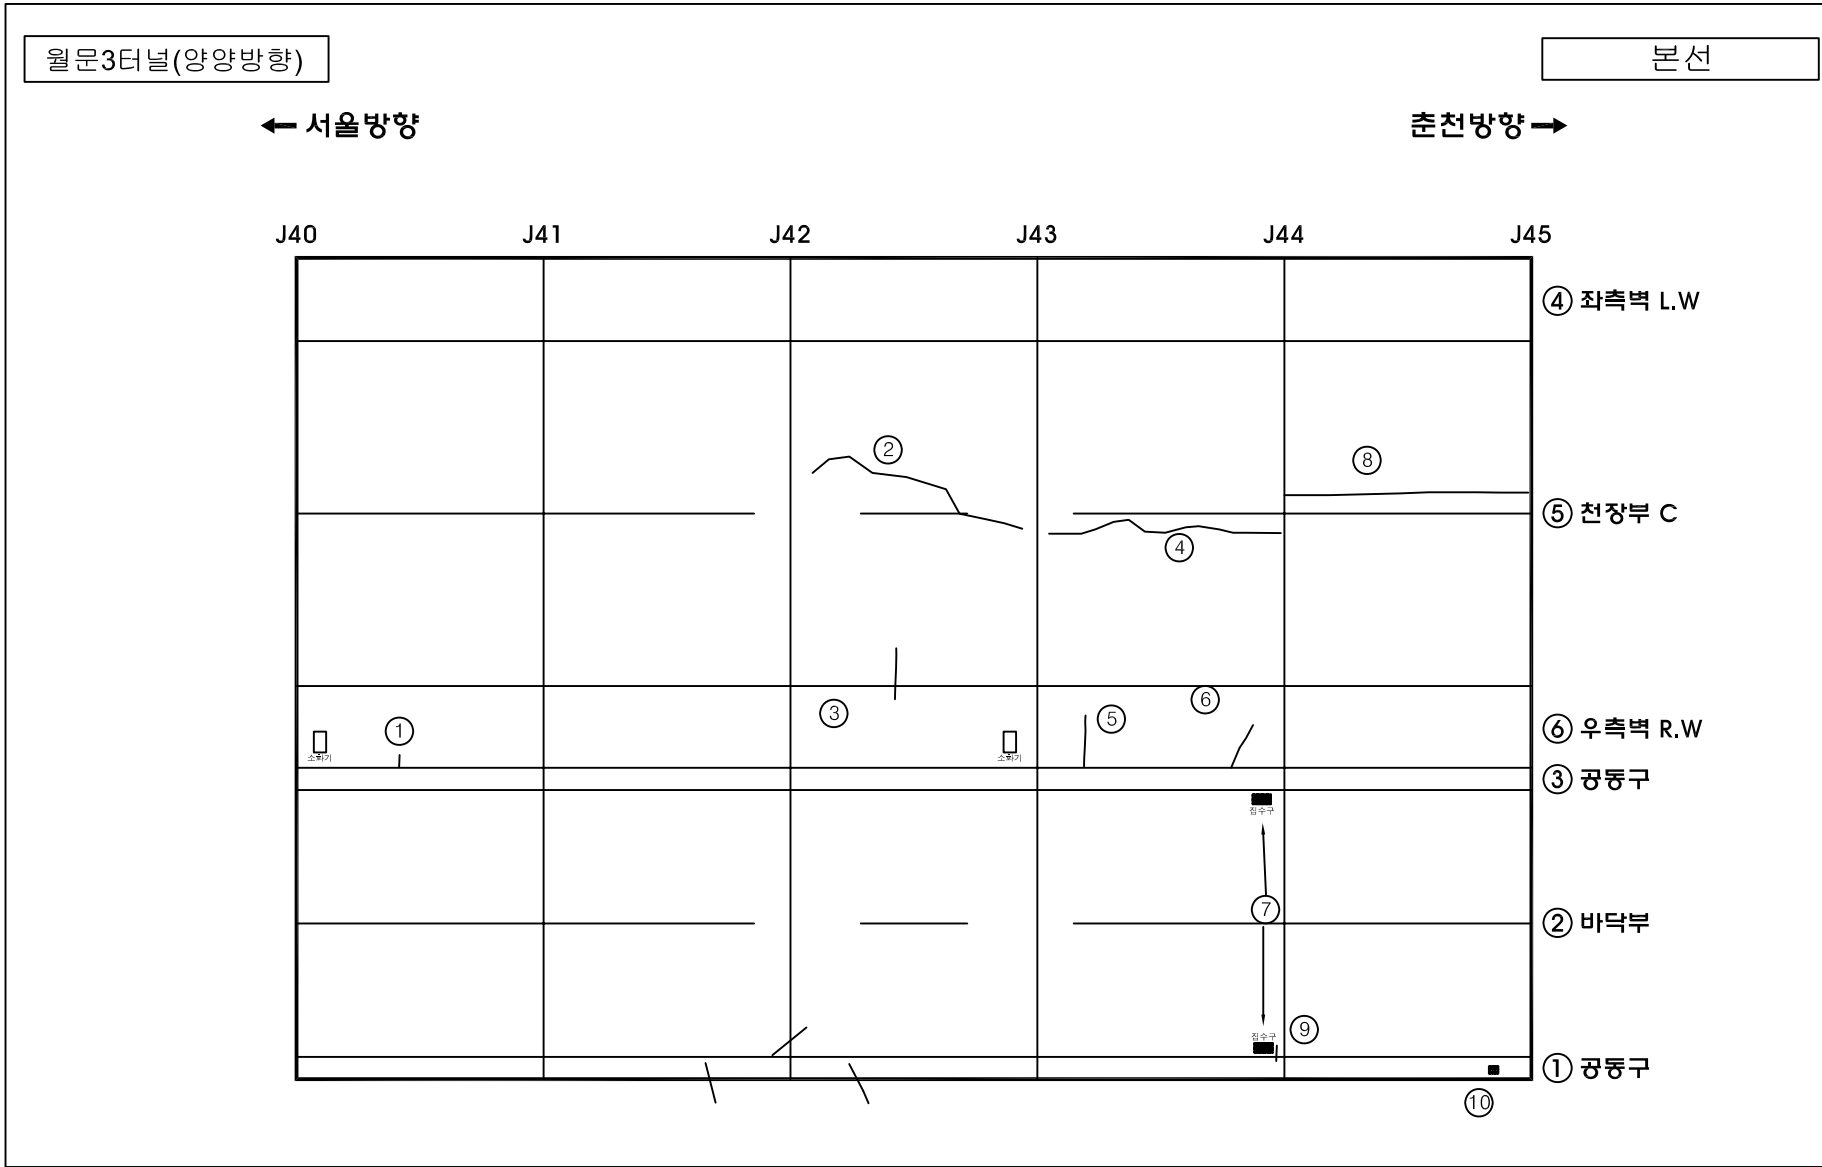
| 서울-춘천 고속도로 주식회사 | 서울춘천고속도로 정밀점검용역 | 한 국 도 로 공 사 | 월문3터널(양양방향) | 포 장 | 11 |

| 번호 | 위치 | 구분 | 손상 | | | | | | 비고 |
|---|---|---|---|---|---|---|---|---|---|
| 1 | SPAN 41 | 측벽부 | 균열(cw=0.3mm이상) | 0.30 | 0.20 | 1 | m | 0.20 | R.W |
| 2 | SPAN 43 | 천장부 | 균열(cw=0.3mm이상) | 0.40 | 9.00 | 1 | m | 9.00 | L.C |
| 3 | SPAN 43 | 천장부 | 균열(cw=0.2mm) | 0.20 | 2.00 | 1 | m | 2.00 | R.C |
| 4 | SPAN 44 | 천장부 | 균열(cw=0.3mm이상) | 0.40 | 9.00 | 1 | m | 9.00 | R.C |
| 5 | SPAN 44 | 측벽부 | 균열(cw=0.2mm) | 0.20 | 2.00 | 1 | m | 2.00 | R.W |
| 6 | SPAN 44 | 측벽부 | 균열(cw=0.3mm이상) | 0.30 | 2.00 | 1 | m | 2.00 | R.W |
| 8 | SPAN 45 | 천장부 | 균열(cw=0.3mm이상) | 0.40 | 9.00 | 1 | m | 9.00 | L.C |
| 9 | SPAN 45 | 도로부 | 균열(cw=0.3mm이상) | 0.30 | 0.60 | 1 | m | 0.60 | |

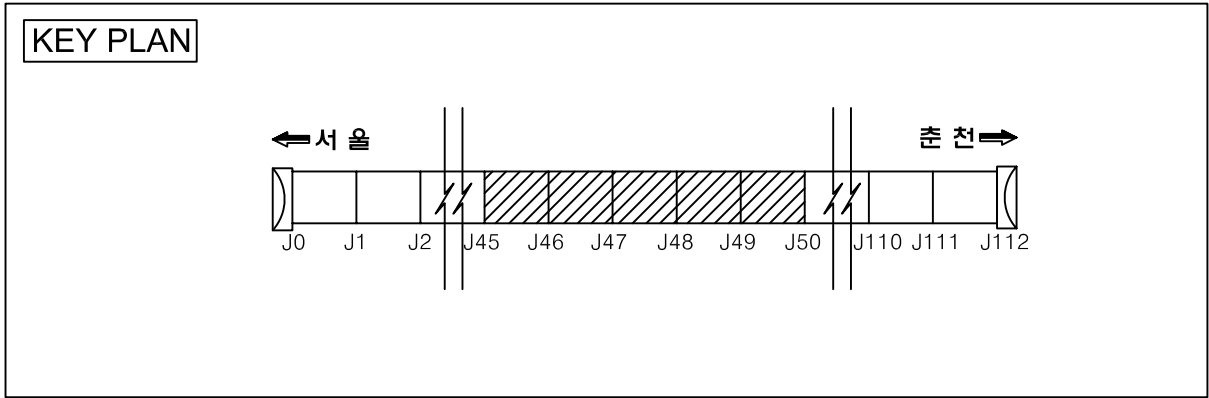
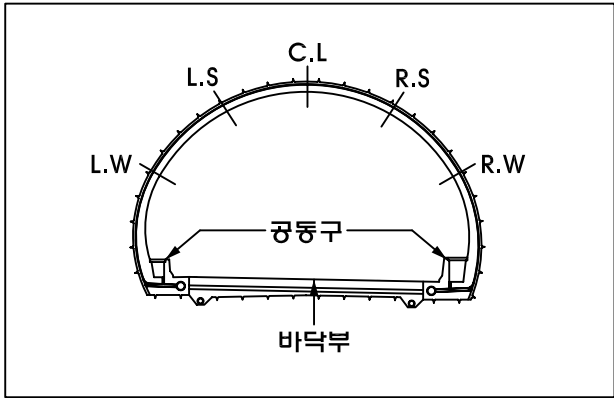
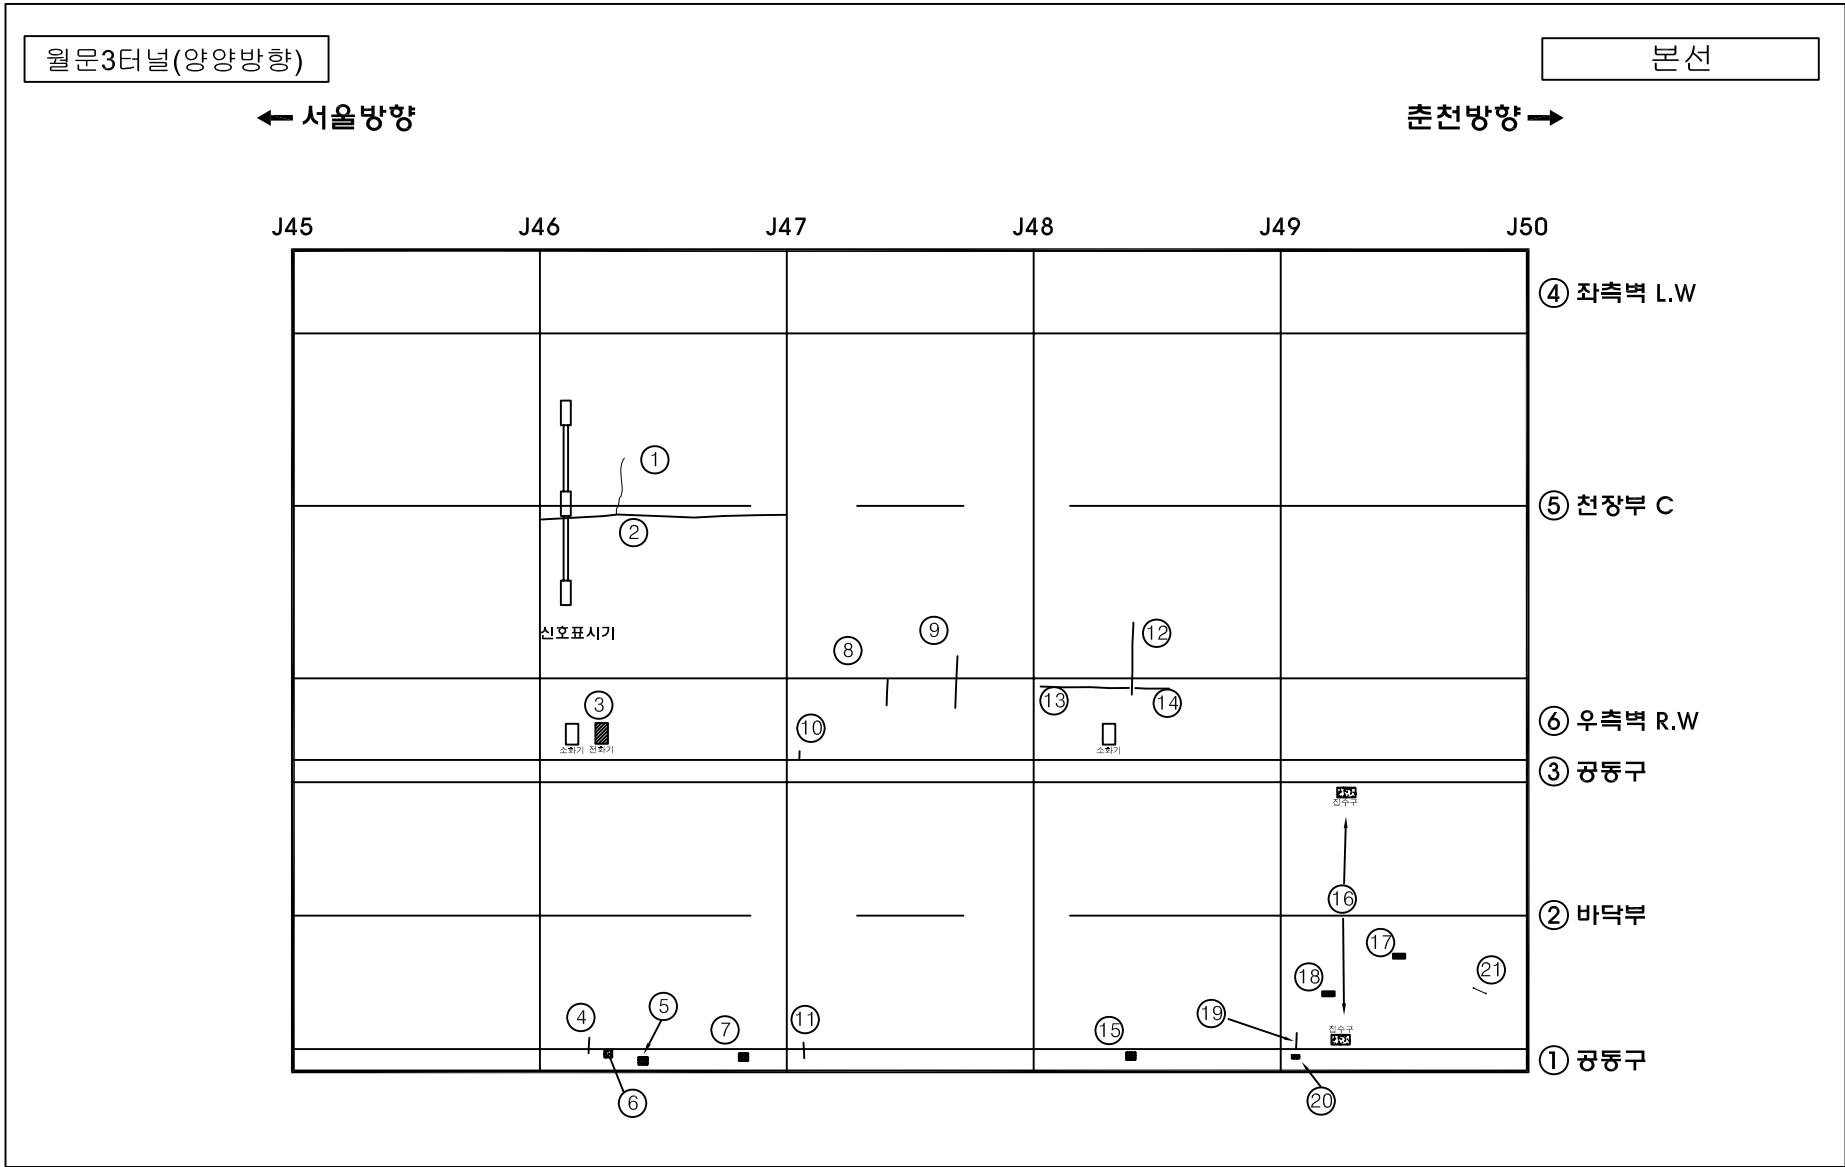
| 서울-춘천 고속도로 주식회사 | 서울춘천고속도로 정밀점검용역 | 한 국 도 로 공 사 | 월문3터널(양양방향) | 포 장 | 12 |

| 번호 | 위치 | 구분 | 손상 | | | | | | 비고 |
|---|---|---|---|---|---|---|---|---|---|
| 1 | SPAN 47 | 천정부 | 균열(cw=0.3mm이상) | 0.40 | 3.00 | 1 | m | 3.00 | L.C |
| 2 | SPAN 47 | 천정부 | 균열(cw=0.3mm이상) | 0.40 | 9.00 | 1 | m | 9.00 | R.C |
| 4 | SPAN 47 | 도로부 | 균열(cw=0.3mm이상) | 0.30 | 0.60 | 1 | m | 0.60 | R.궁둥구 |
| 8 | SPAN 48 | 측벽부 | 균열(cw=0.2mm) | 0.20 | 2.00 | 1 | m | 2.00 | R.W |
| 9 | SPAN 48 | 측벽부 | 균열(cw=0.2mm) | 0.20 | 2.00 | 1 | m | 2.00 | R.W |
| 10 | SPAN 48 | 측벽부 | 균열(cw=0.3mm이상) | 0.30 | 0.20 | 1 | m | 0.20 | R.W |
| 11 | SPAN 48 | 도로부 | 균열(cw=0.3mm이상) | 0.30 | 0.60 | 1 | m | 0.60 | R.궁둥구 |
| 12 | SPAN 49 | 천정부 | 균열(cw=0.2mm) | 0.20 | 2.50 | 1 | m | 2.50 | R.C |
| 13 | SPAN 49 | 측벽부 | 균열(cw=0.2mm) | 0.20 | 3.50 | 1 | m | 3.50 | R.W |
| 14 | SPAN 49 | 측벽부 | 균열(cw=0.2mm) | 0.20 | 1.20 | 1 | m | 1.20 | R.W |
| 19 | SPAN 50 | 도로부 | 균열(cw=0.3mm이상) | 0.30 | 0.60 | 1 | m | 0.60 | |
| 21 | SPAN 50 | 도로부 | 균열(cw=0.2mm) | 0.20 | 0.50 | 1 | m | 0.50 | |

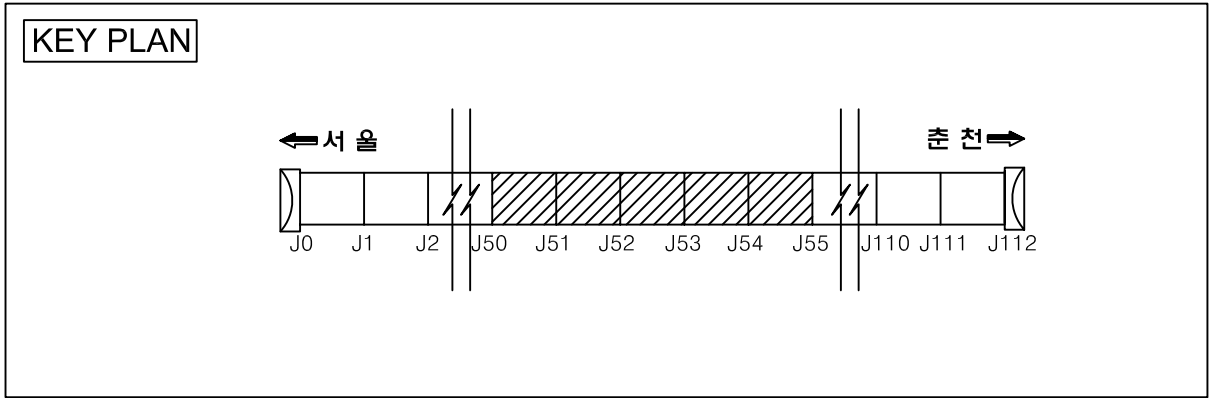
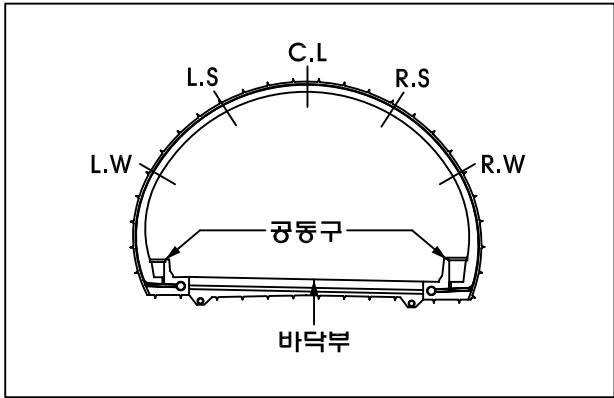
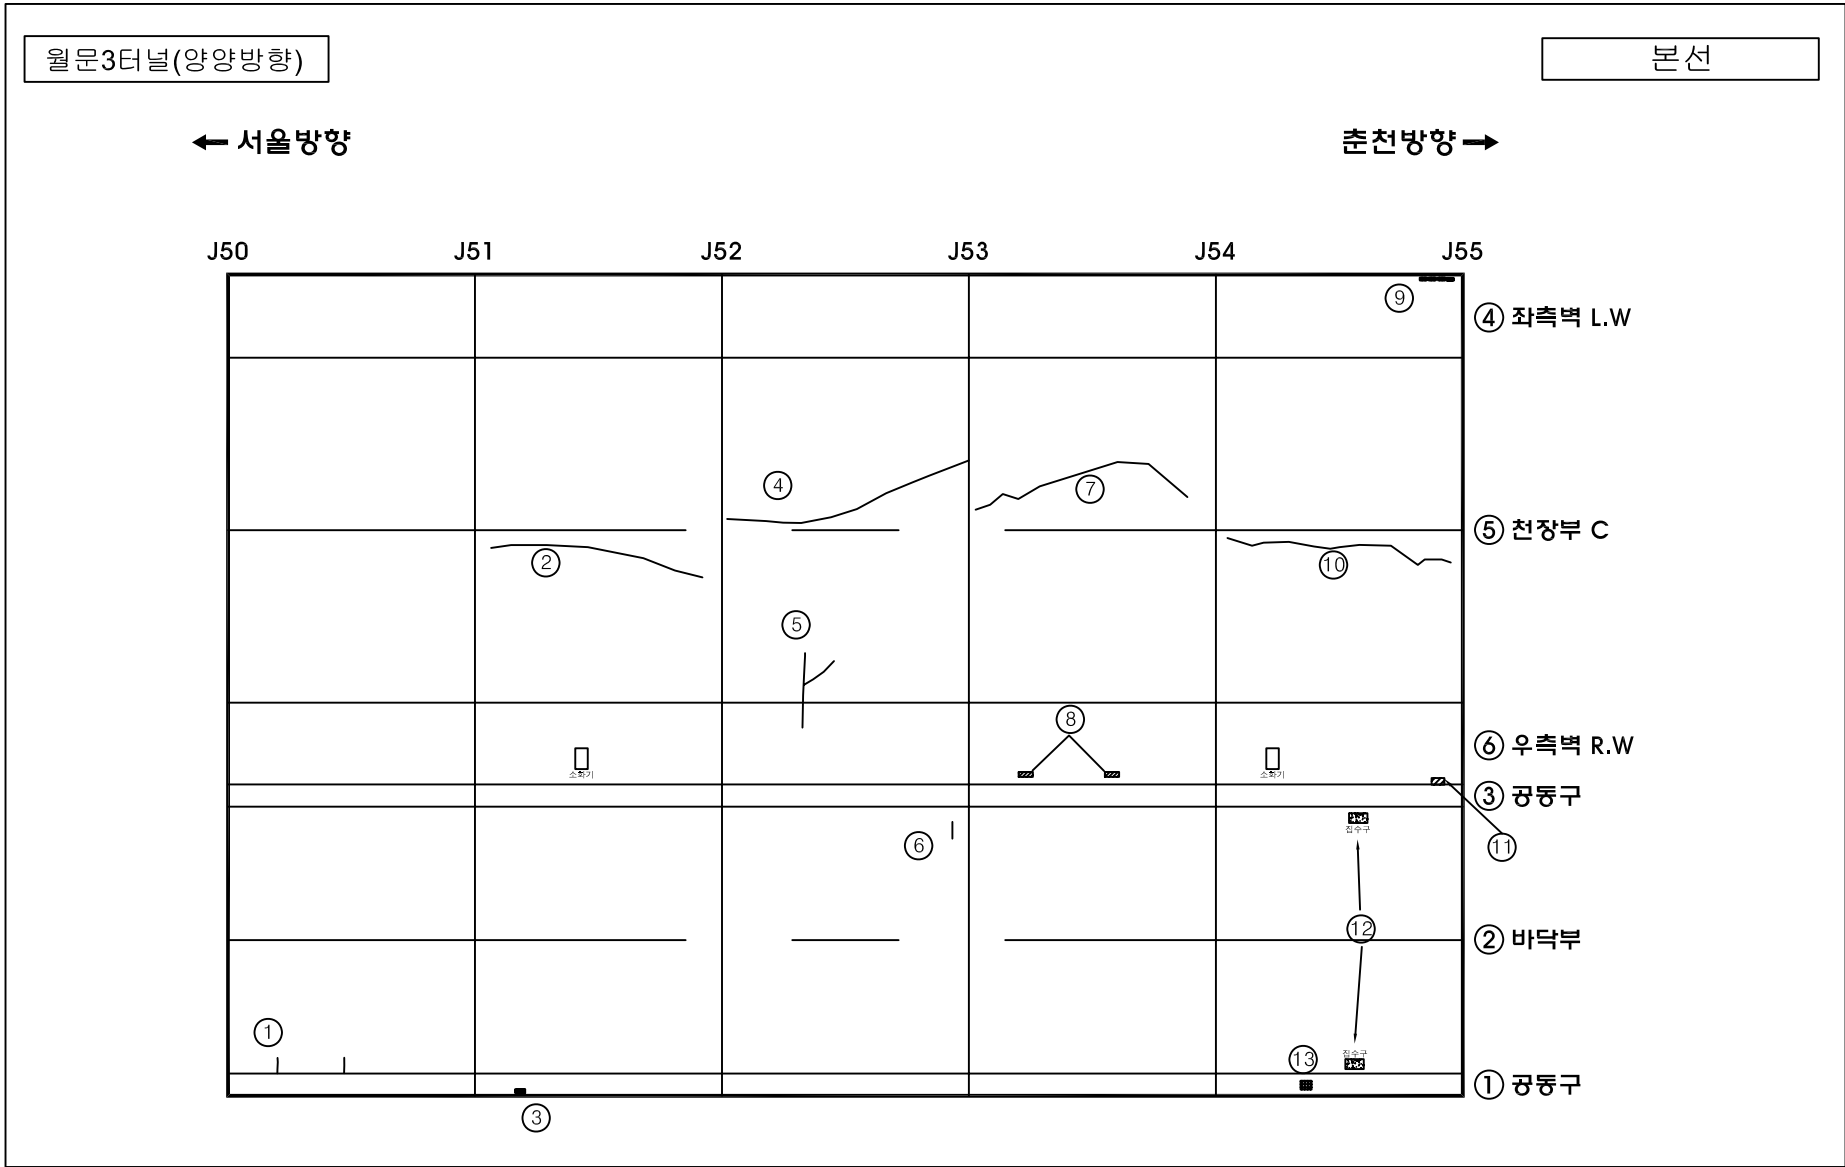
| 서울-춘천 고속도로 주식회사 | 서울춘천고속도로 정밀점검용역 | 한 국 도 로 공 사 | 월문3터널(양양방향) | 포 장 | 13 |

| 번호 | 위치 | 구분 | 손상 | | | | | | 비고 |
|---|---|---|---|---|---|---|---|---|---|
| 1 | SPAN 51 | 도로부 | 균열(cw=0.2mm) | 0.20 | 0.60 | 2 | m | 1.20 | |
| 2 | SPAN 52 | 천정부 | 균열(cw=0.3mm이상) | 0.30 | 9.00 | 1 | m | 9.00 | R.C |
| 4 | SPAN 53 | 천정부 | 균열(cw=0.3mm이상) | 0.40 | 9.00 | 1 | m | 9.00 | L.C |
| 5 | SPAN 53 | 천정부 | 균열(cw=0.3mm이상) | 0.30 | 3.50 | 1 | m | 3.50 | R.C |
| 7 | SPAN 54 | 천정부 | 균열(cw=0.3mm이상) | 0.30 | 9.00 | 1 | m | 9.00 | L.C |
| 10 | SPAN 55 | 천정부 | 균열(cw=0.3mm이상) | 0.30 | 9.00 | 1 | m | 9.00 | R.C |

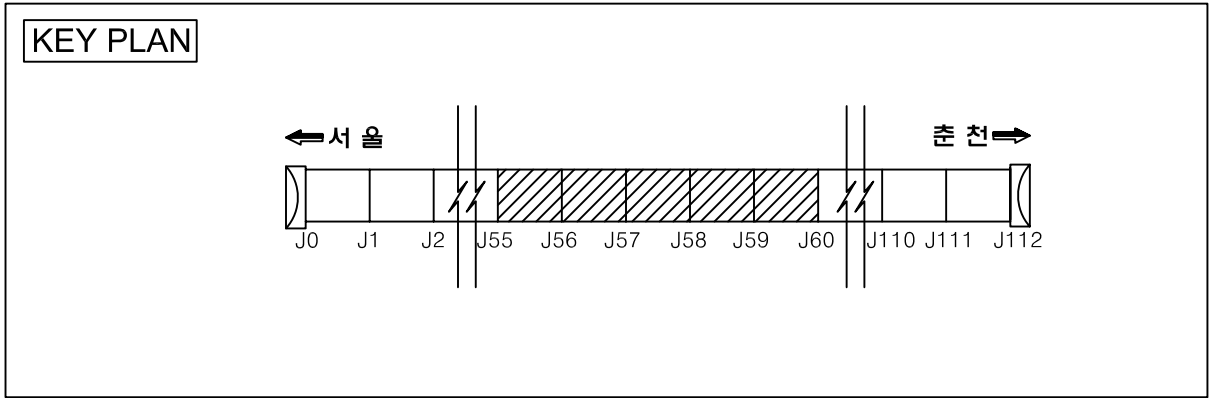
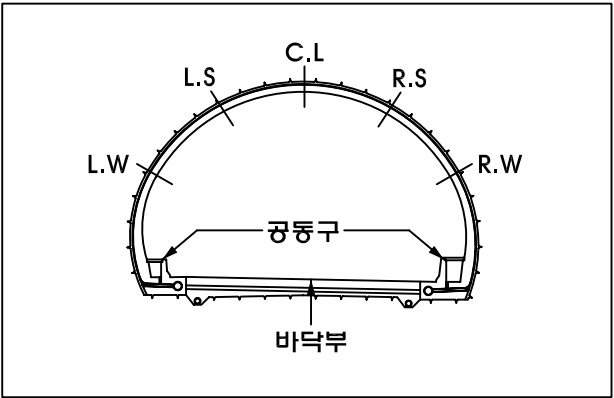
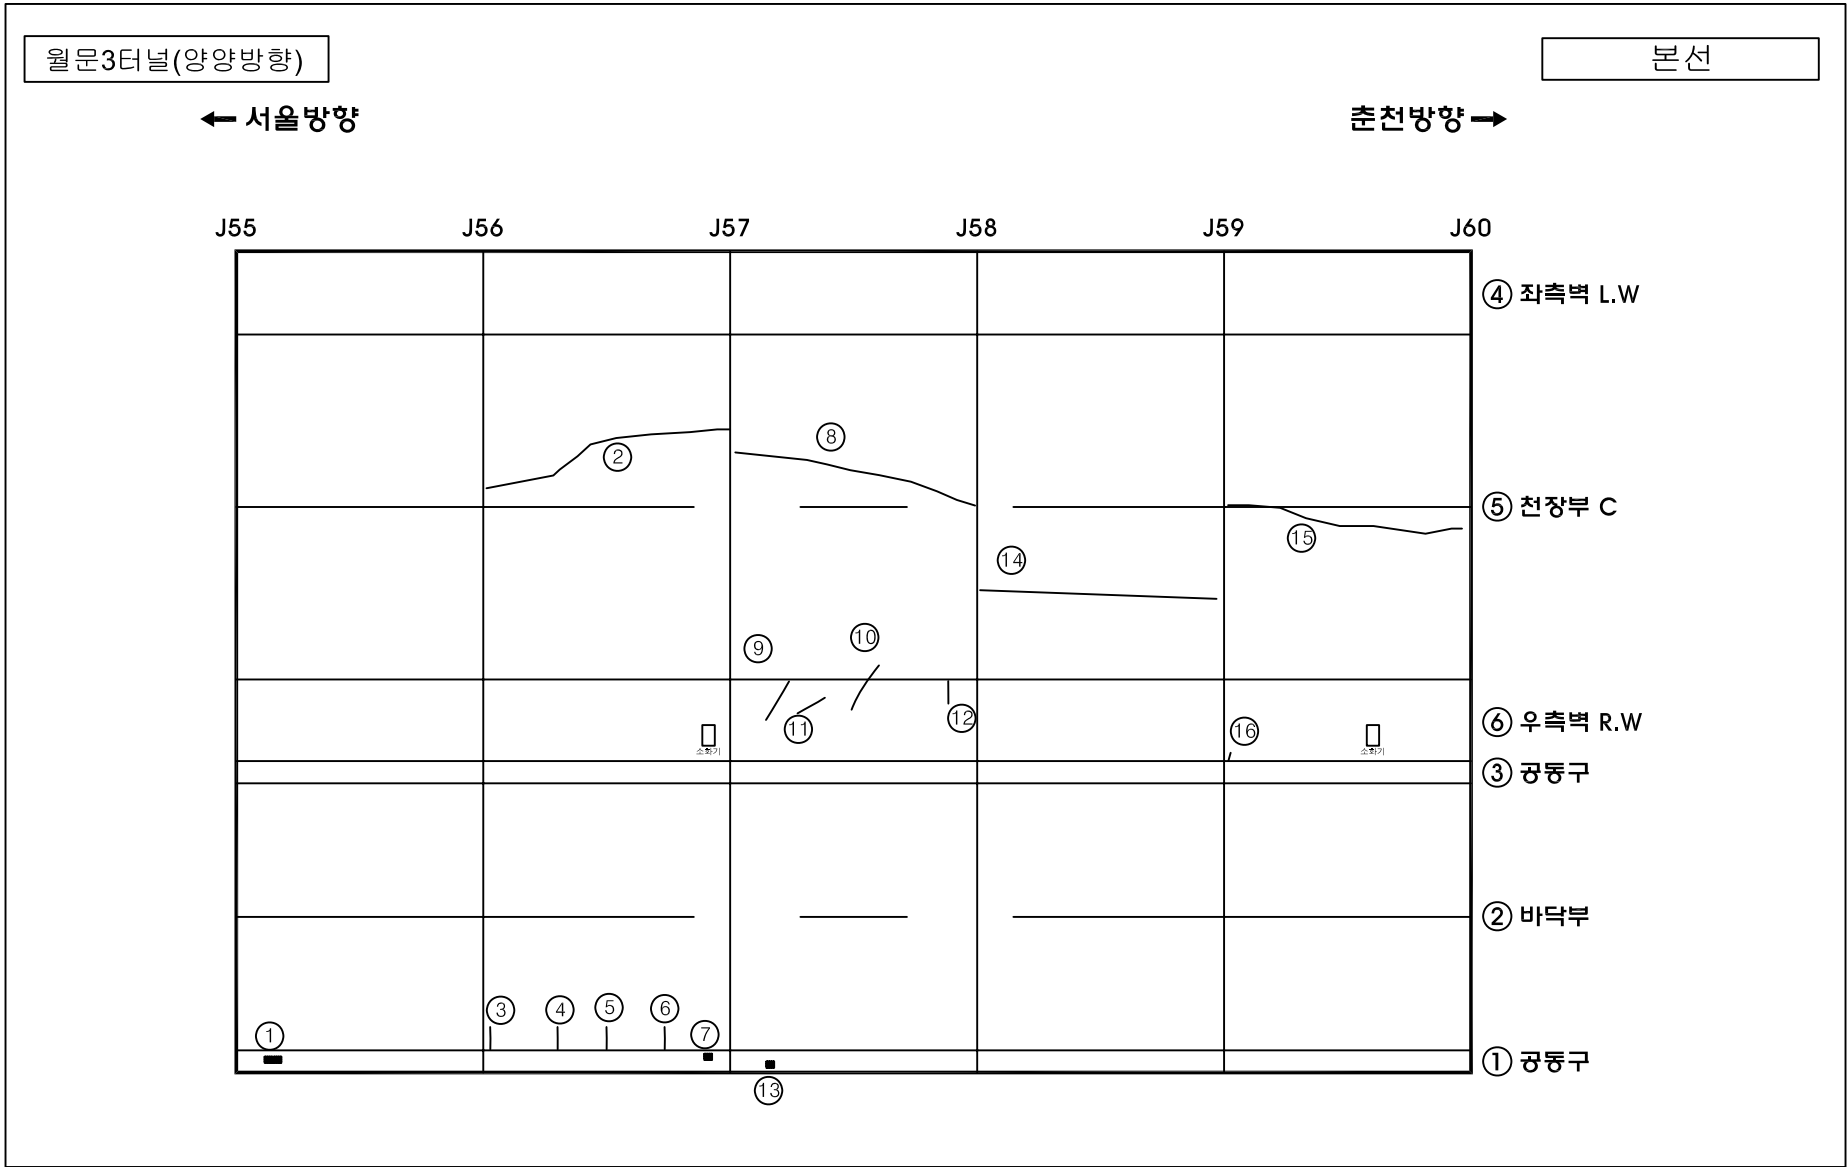
| 서울-춘천 고속도로 주식회사 | 서울춘천고속도로 정밀점검용역 | 한 국 도 로 공 사 | 월문3터널(양양방향) | 포 장 | 14 |

| 번호 | 위치 | 구분 | 손상 | | | | | | 비고 |
|---|---|---|---|---|---|---|---|---|---|
| 2 | SPAN 57 | 천정부 | 균열 (cw=0.3mm이상) | 0.40 | 9.00 | 1 | m | 9.00 | L.C |
| 3 | SPAN 57 | 도로부 | 균열 (cw=0.2mm) | 0.20 | 0.60 | 1 | m | 0.60 | |
| 4 | SPAN 57 | 도로부 | 균열 (cw=0.2mm) | 0.20 | 0.60 | 1 | m | 0.60 | |
| 5 | SPAN 57 | 도로부 | 균열 (cw=0.3mm이상) | 0.30 | 0.60 | 1 | m | 0.60 | |
| 6 | SPAN 57 | 도로부 | 균열 (cw=0.2mm) | 0.20 | 0.60 | 1 | m | 0.60 | |
| 8 | SPAN 58 | 천정부 | 균열 (cw=0.3mm이상) | 0.40 | 9.00 | 1 | m | 9.00 | L.C |
| 9 | SPAN 58 | 측벽부 | 균열 (cw=0.2mm) | 0.20 | 1.20 | 1 | m | 1.20 | R.W |
| 10 | SPAN 58 | 측벽부 | 균열 (cw=0.2mm) | 0.20 | 2.00 | 1 | m | 2.00 | R.W |
| 11 | SPAN 58 | 측벽부 | 균열 (cw=0.2mm) | 0.20 | 0.80 | 1 | m | 0.80 | R.W |
| 12 | SPAN 58 | 측벽부 | 균열 (cw=0.2mm) | 0.20 | 0.60 | 1 | m | 0.60 | R.W |
| 14 | SPAN 59 | 천정부 | 균열 (cw=0.3mm이상) | 0.40 | 10.00 | 1 | m | 10.00 | R.C |
| 15 | SPAN 60 | 천정부 | 균열 (cw=0.3mm이상) | 0.40 | 9.00 | 1 | m | 9.00 | R.C |
| 16 | SPAN 60 | 측벽부 | 균열 (cw=0.3mm이상) | 0.30 | 0.20 | 1 | m | 0.20 | R.W |

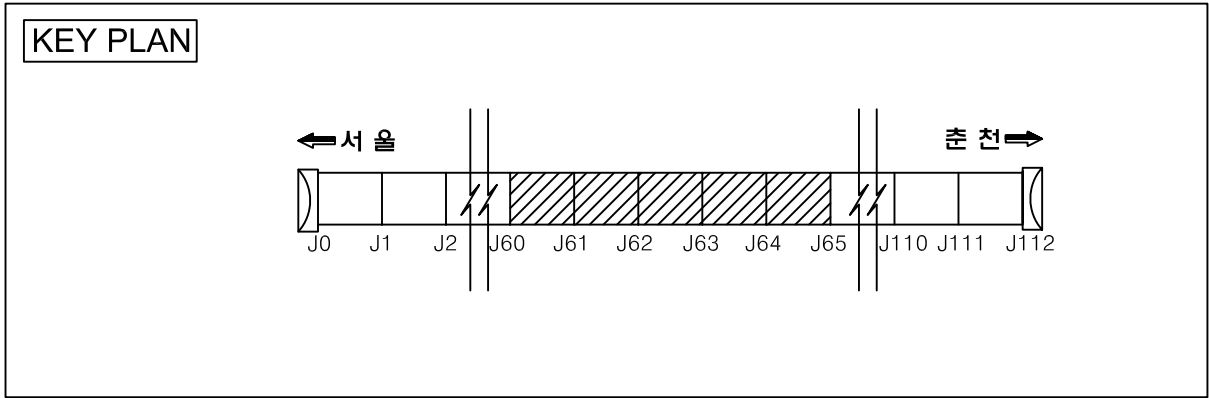
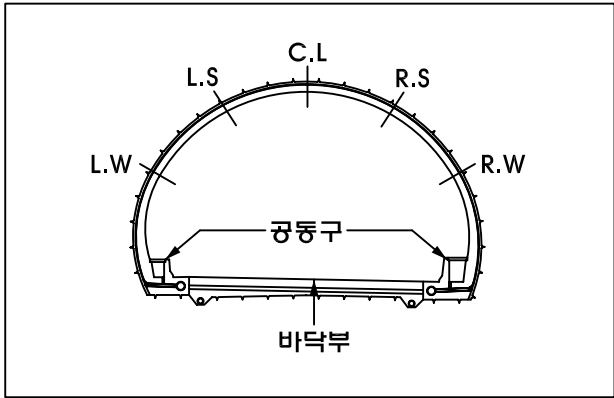
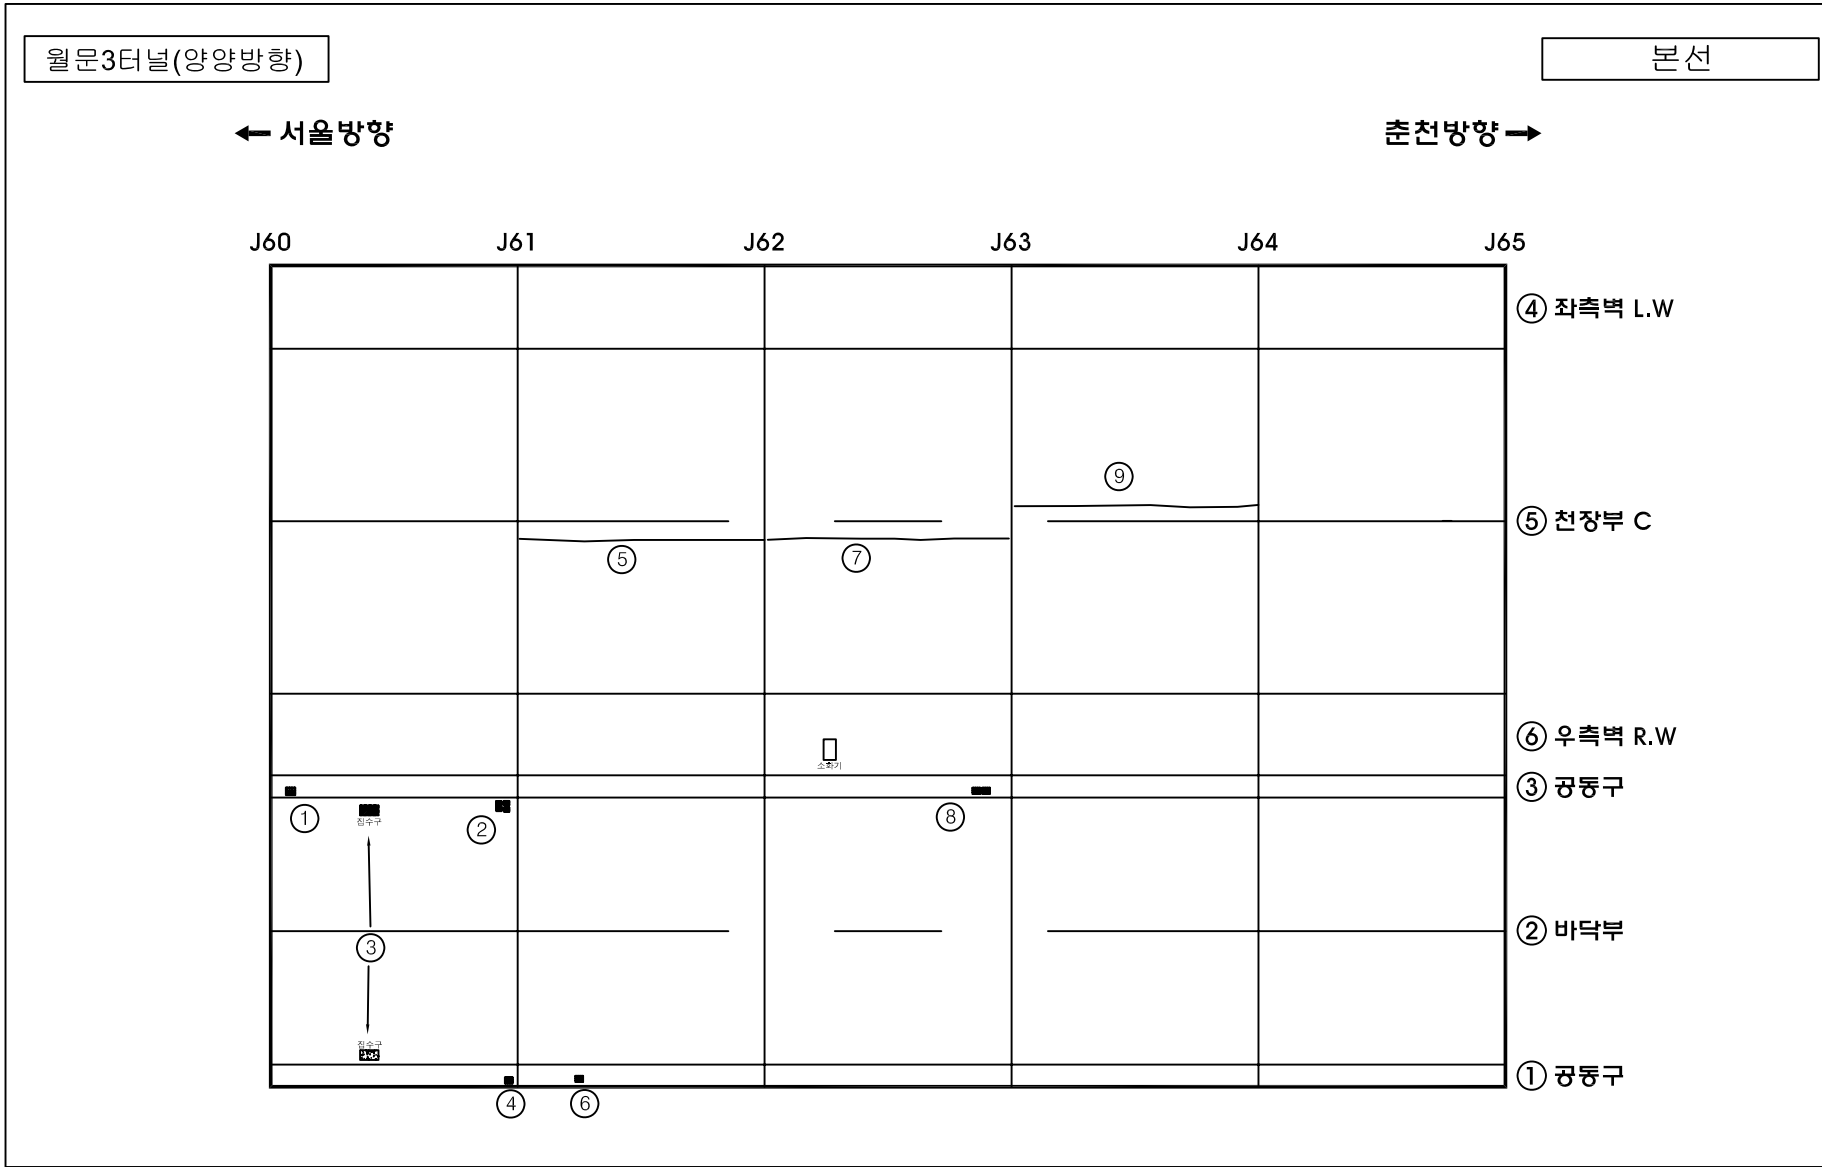
| 서울-춘천 고속도로 주식회사 | 서울춘천고속도로 정밀점검용역 | 한 국 도 로 공 사 | 월문3터널(양양방향) | 포 장 | 15 |

| 번호 | 위치 | 구분 | 손상 | | | | | | 비고 |
|---|---|---|---|---|---|---|---|---|---|
| 5 | SPAN 62 | 천정부 | 균열(cw=0.3mm이상) | 0.40 | 9.00 | 1 | m | 9.00 | R.C |
| 7 | SPAN 63 | 천정부 | 균열(cw=0.3mm이상) | 0.40 | 9.00 | 1 | m | 9.00 | R.C |
| 9 | SPAN 64 | 천정부 | 균열(cw=0.3mm이상) | 0.40 | 9.00 | 1 | m | 9.00 | L.C |

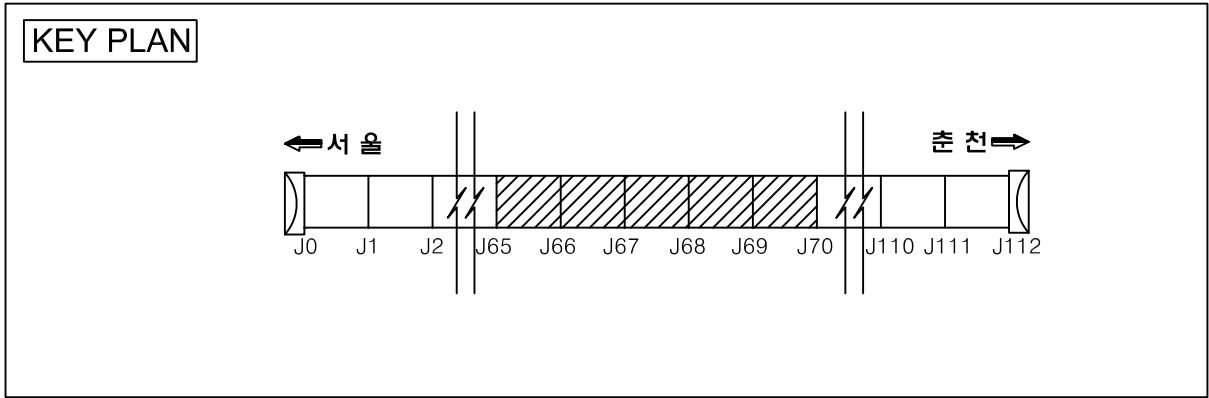
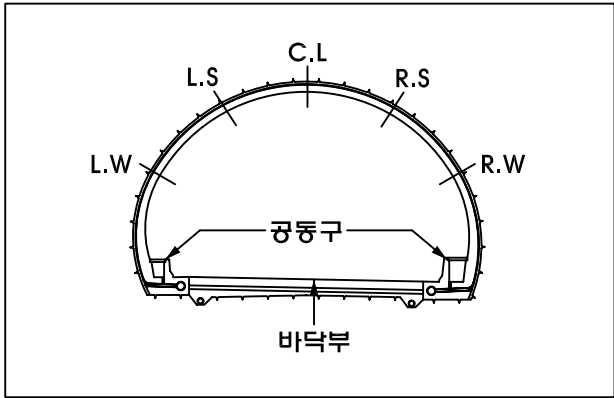
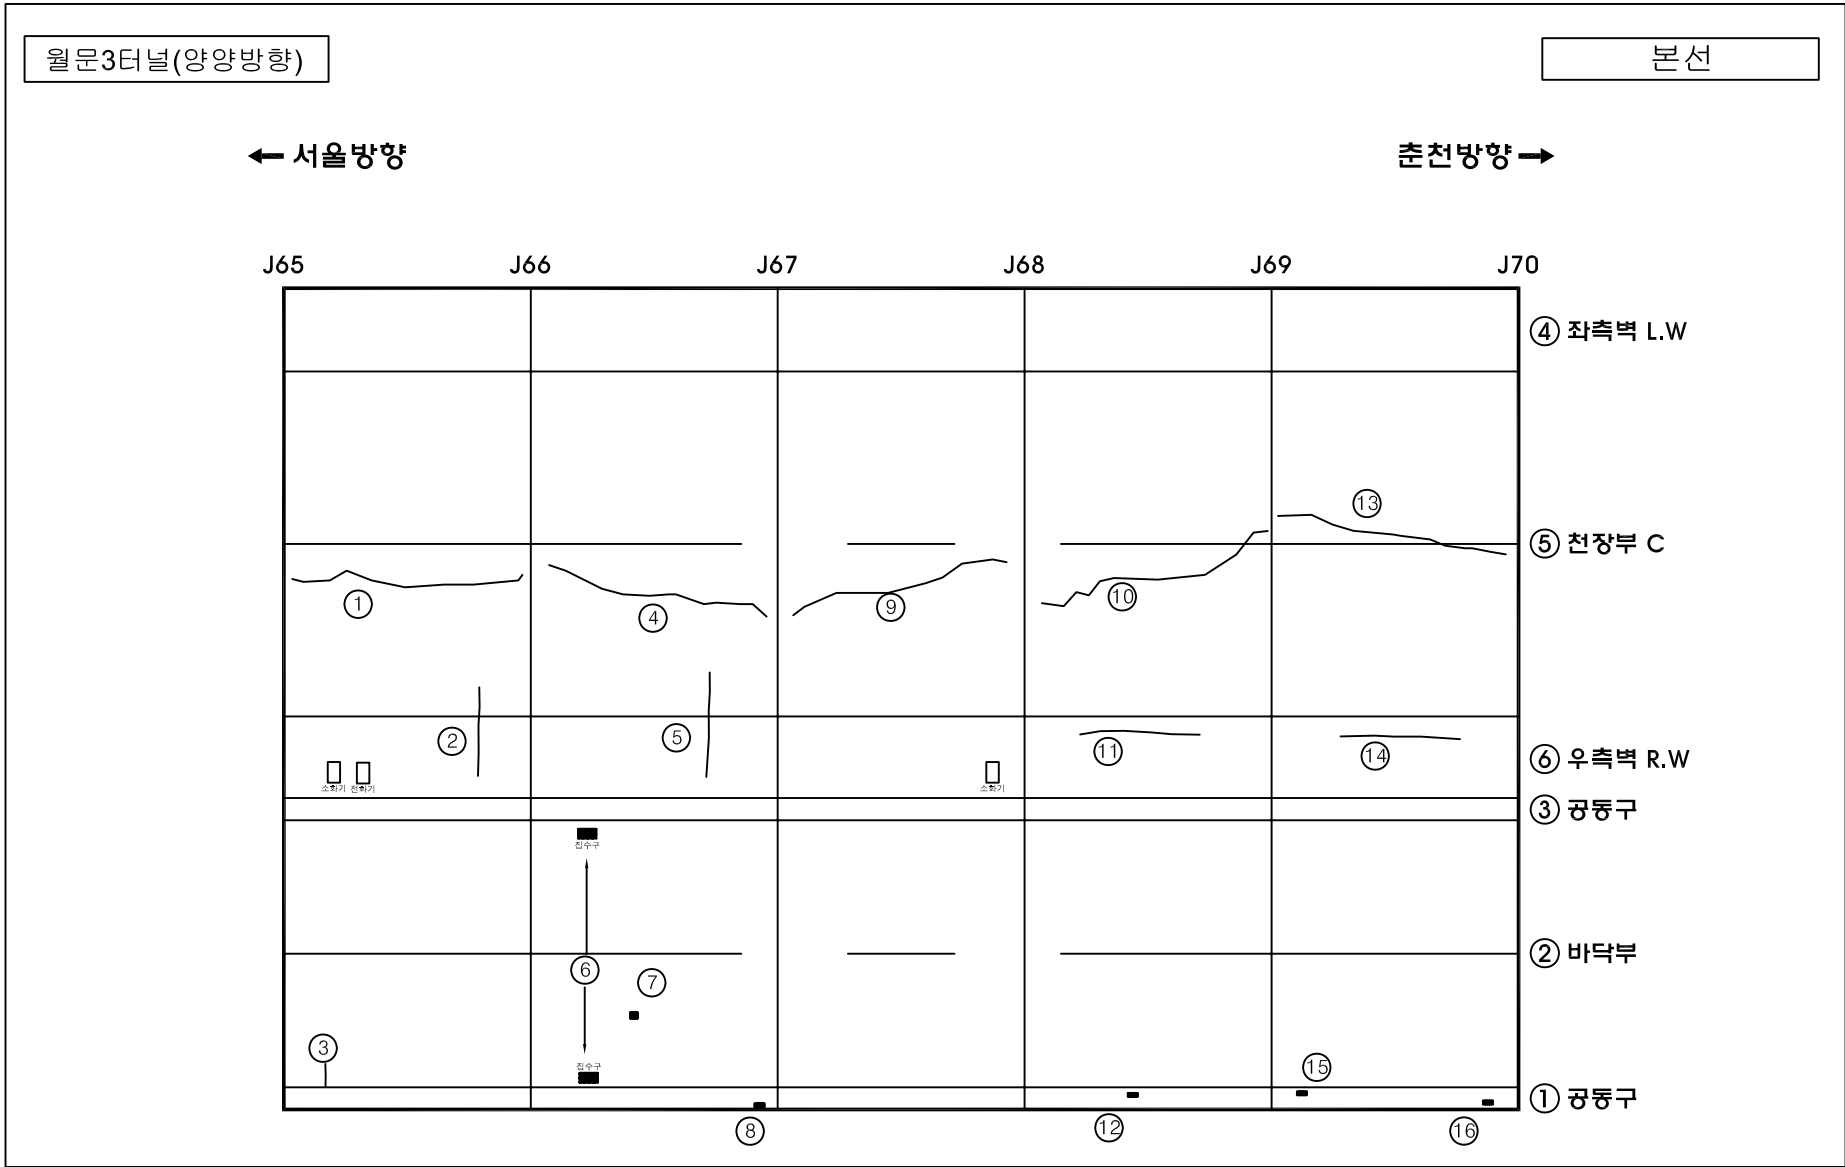
| 서울-춘천 고속도로 주식회사 | 서울춘천고속도로 정밀점검용역 | 한 국 도 로 공 사 | 월문3터널(양양방향) | 포 장 | 16 |

| 번호 | 위치 | 구분 | 손상 | | | | | | 비고 |
|---|---|---|---|---|---|---|---|---|---|
| 1 | SPAN 66 | 천정부 | 균열(cw=0.3mm이상) | 0.40 | 9.00 | 1 | m | 9.00 | R.C |
| 2 | SPAN 66 | 측벽부 | 균열(cw=0.2mm) | 0.20 | 3.50 | 1 | m | 3.50 | R.W |
| 3 | SPAN 66 | 도로부 | 균열(cw=0.3mm이상) | 0.30 | 0.60 | 1 | m | 0.60 | |
| 4 | SPAN 67 | 천정부 | 균열(cw=0.3mm이상) | 0.40 | 9.00 | 1 | m | 9.00 | R.C |
| 5 | SPAN 67 | 측벽부 | 균열(cw=0.2mm) | 0.20 | 4.00 | 1 | m | 4.00 | R.W |
| 9 | SPAN 68 | 천정부 | 균열(cw=0.3mm이상) | 0.40 | 9.00 | 1 | m | 9.00 | R.C |
| 10 | SPAN 69 | 천정부 | 균열(cw=0.3mm이상) | 0.40 | 9.00 | 1 | m | 9.00 | R.C |
| 11 | SPAN 69 | 측벽부 | 균열(cw=0.2mm) | 0.20 | 5.00 | 1 | m | 5.00 | R.W |
| 13 | SPAN 70 | 천정부 | 균열(cw=0.3mm이상) | 0.40 | 9.00 | 1 | m | 9.00 | L.C |
| 14 | SPAN 70 | 측벽부 | 균열(cw=0.2mm) | 0.20 | 5.00 | 1 | m | 5.00 | R.W |
