손상물량표

| 서울-춘천 고속도로 주식회사 | 서울춘천고속도로 정밀점검용역 | 한 국 도 로 공 사 | 월문3터널(양양방향) | 갱구부 | 1 |

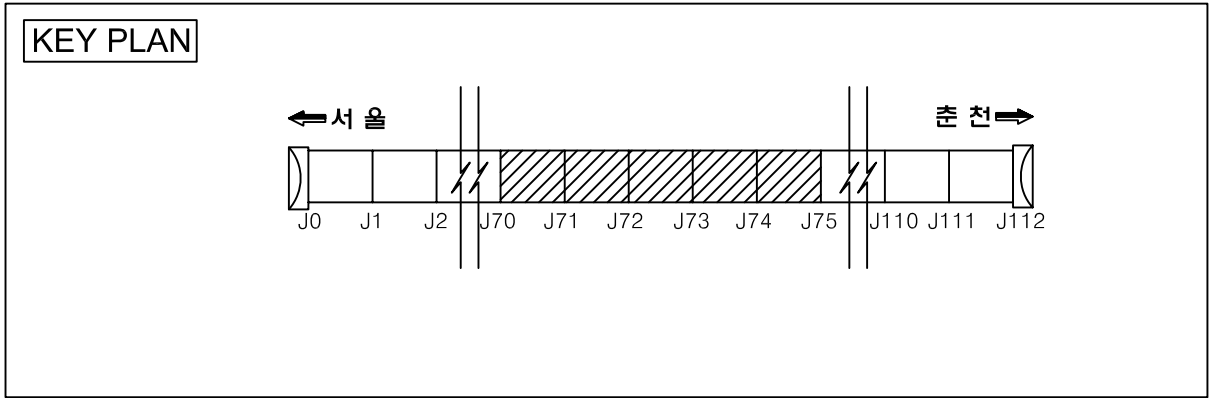
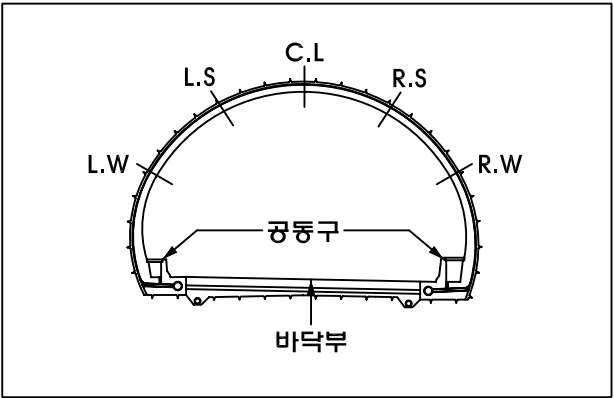
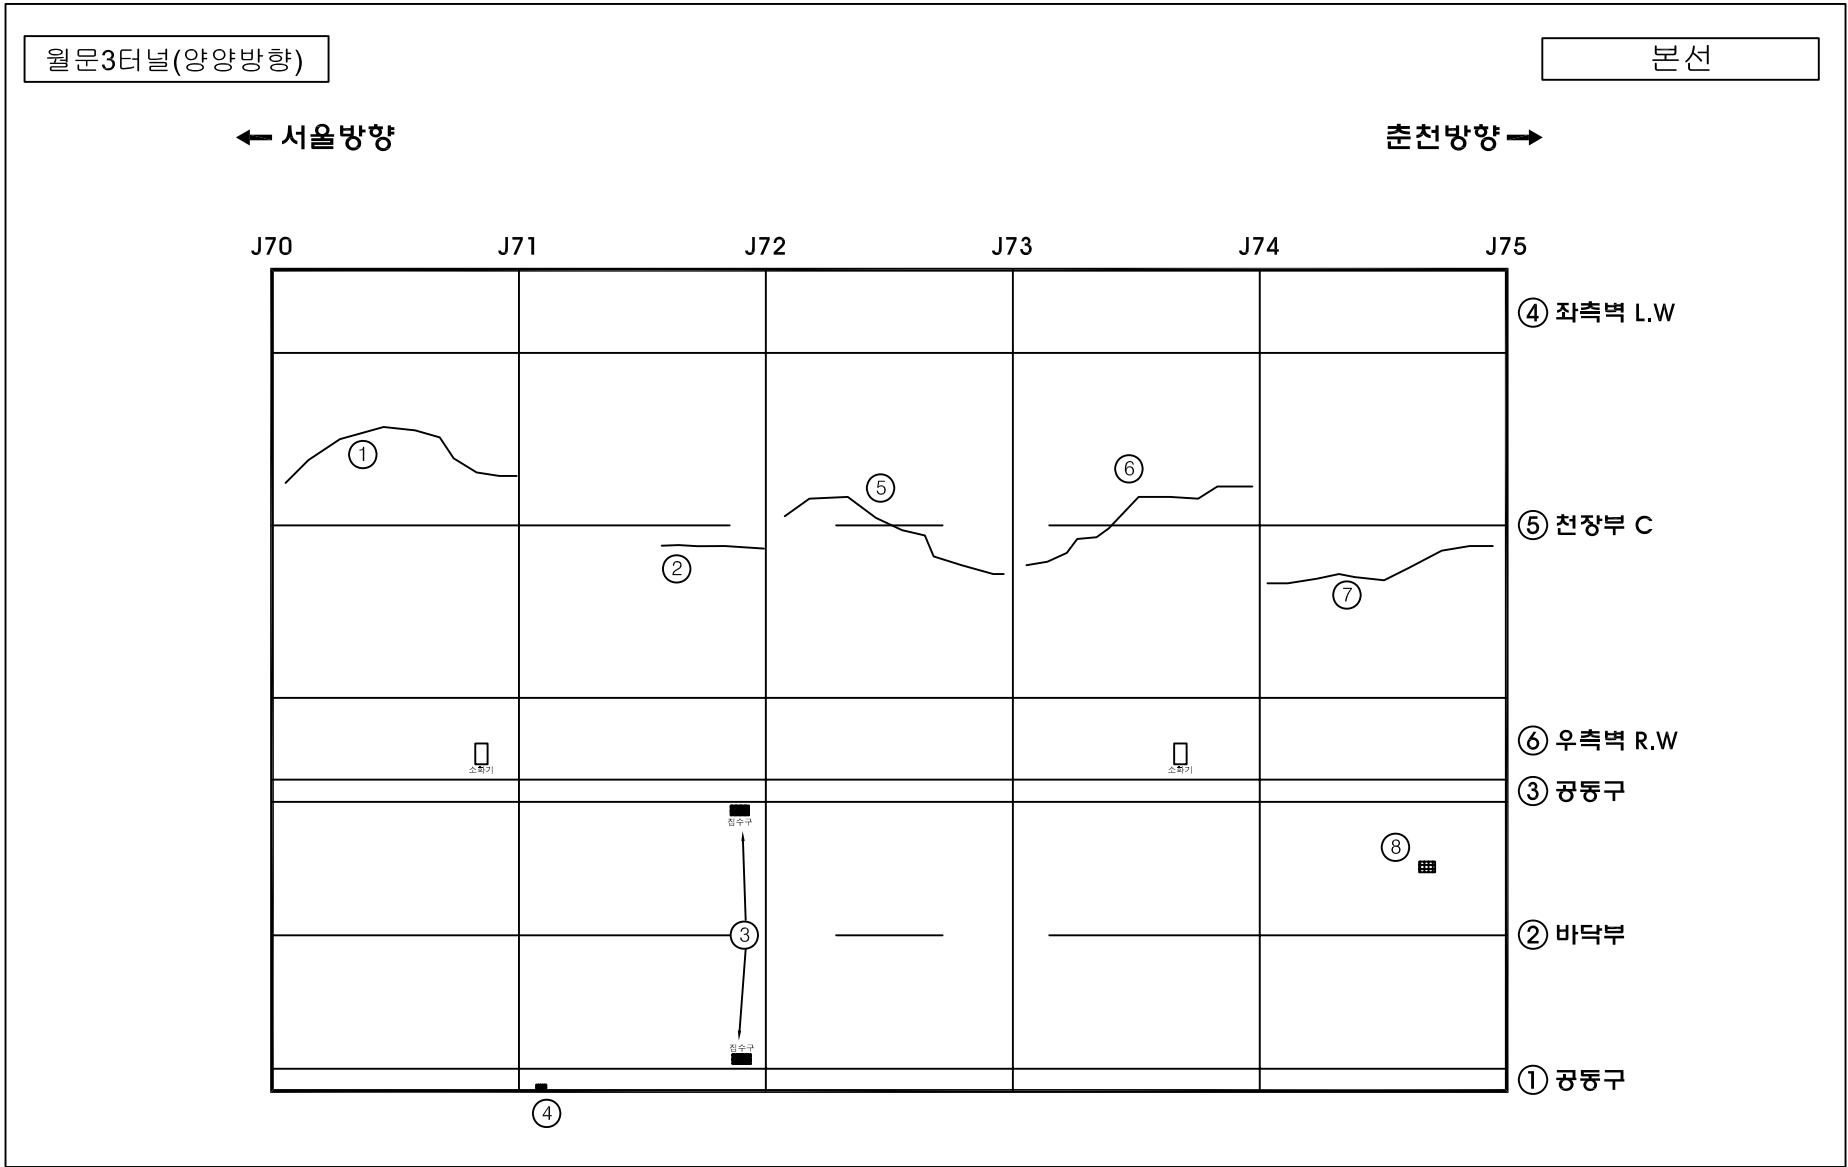
| 서울-춘천 고속도로 주식회사 | 서울춘천고속도로 정밀점검용역 | 한 국 도 로 공 사 | 월문3터널(양양방향) | 포 장 | 17 |

| 번호 | 위치 | 구분 | 손상 | | | | | | 비고 |
|---|---|---|---|---|---|---|---|---|---|
| 1 | SPAN 71 | 천정부 | 균열(cw=0.3mm이상) | 0.40 | 9.00 | 1 | m | 9.00 | L.C |
| 2 | SPAN 72 | 천정부 | 균열(cw=0.3mm이상) | 0.40 | 4.00 | 1 | m | 4.00 | R.C |
| 5 | SPAN 73 | 천정부 | 균열(cw=0.3mm이상) | 0.40 | 9.00 | 1 | m | 9.00 | L.C |
| 6 | SPAN 74 | 천정부 | 균열(cw=0.3mm이상) | 0.40 | 9.00 | 1 | m | 9.00 | L.C |
| 7 | SPAN 75 | 천정부 | 균열(cw=0.3mm이상) | 0.40 | 9.00 | 1 | m | 9.00 | R.C |

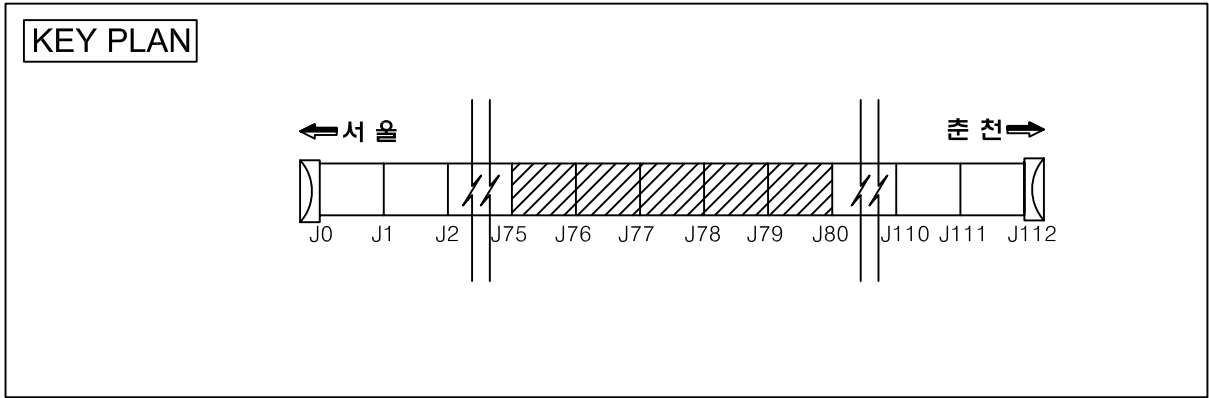
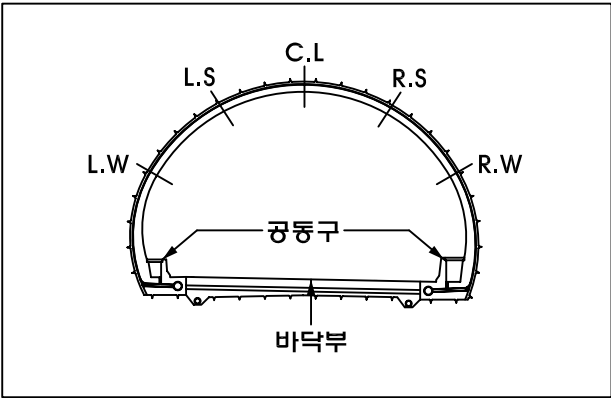
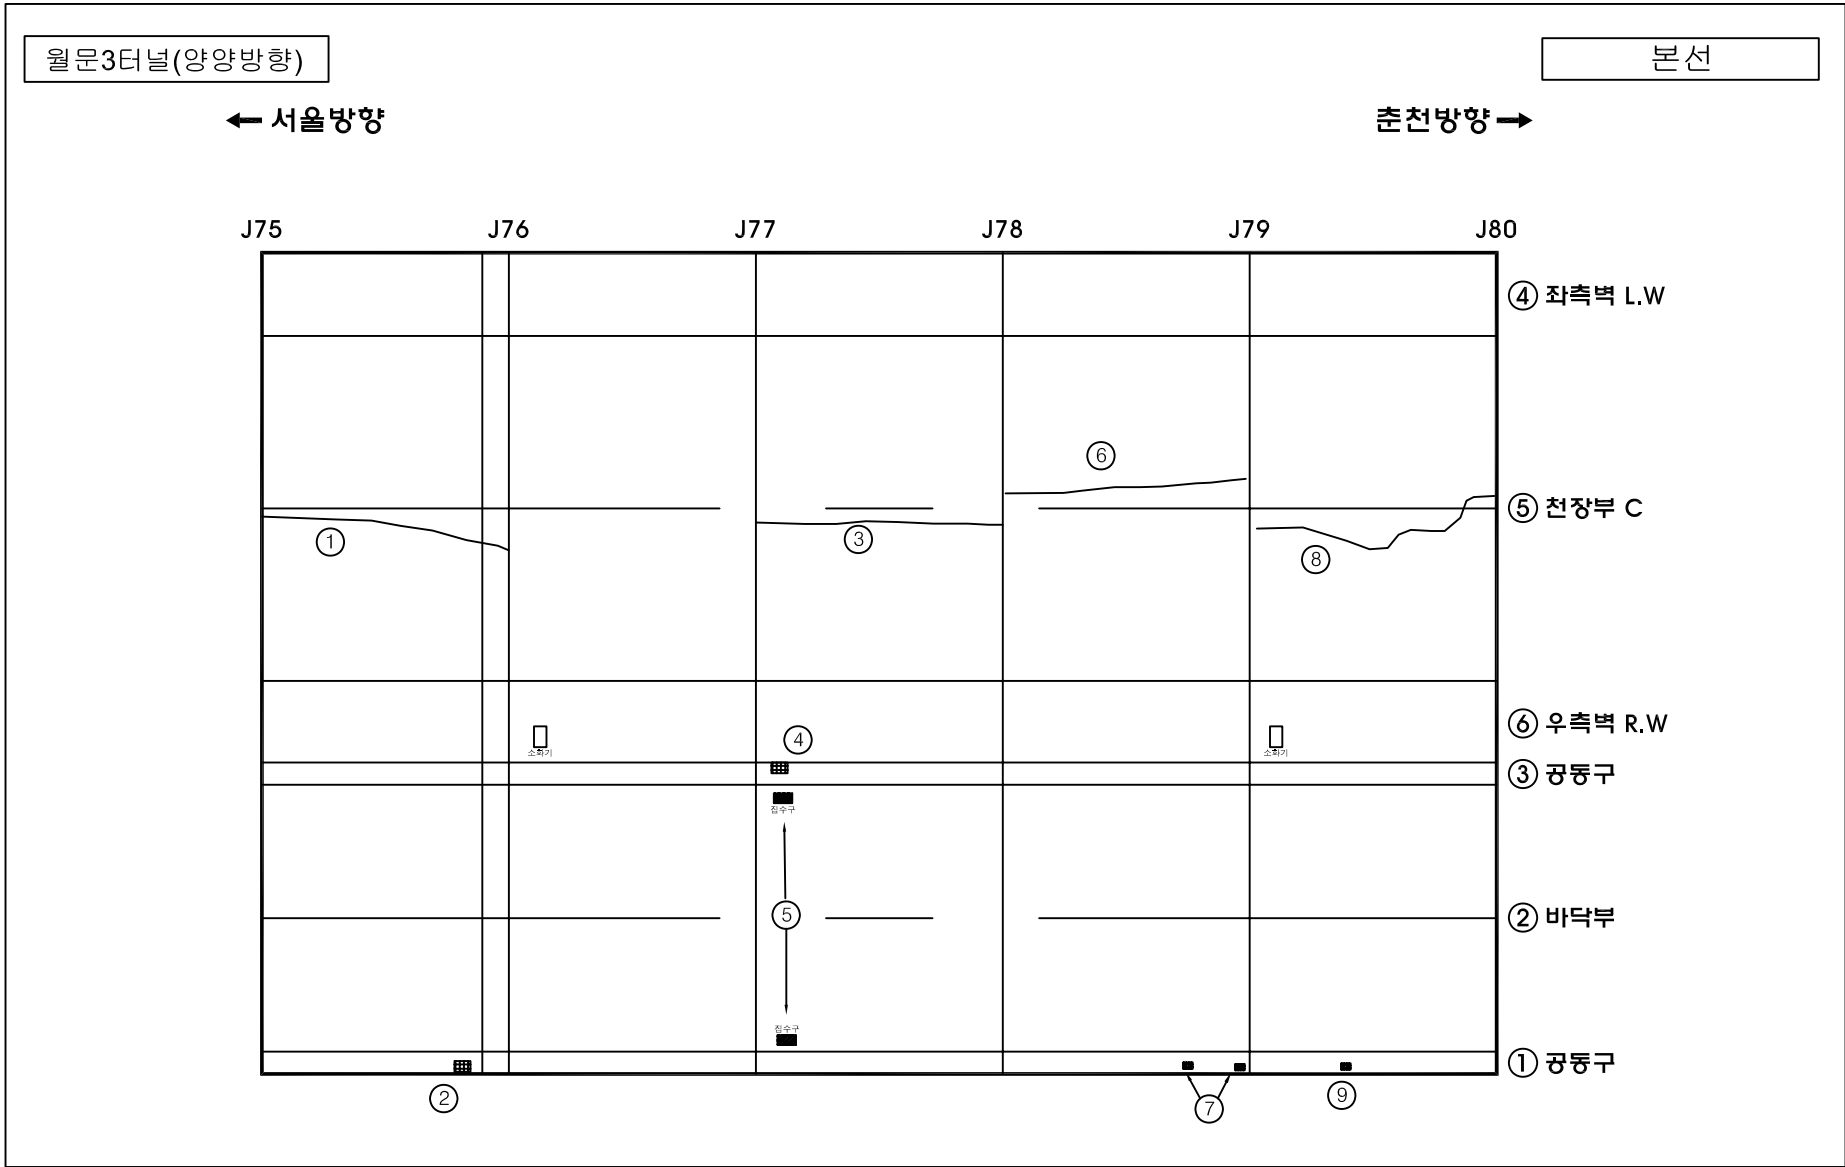
| 서울-춘천 고속도로 주식회사 | 서울춘천고속도로 정밀점검용역 | 한 국 도 로 공 사 | 월문3터널(양양방향) | 포 장 | 18 |

| 번호 | 위치 | 구분 | 손상 | | | | | | 비고 |
|---|---|---|---|---|---|---|---|---|---|
| 1 | SPAN 76 | 천정부 | 균열(cw=0.3mm이상) | 0.40 | 9.00 | 1 | m | 9.00 | R.C |
| 3 | SPAN 78 | 천정부 | 균열(cw=0.3mm이상) | 0.40 | 9.00 | 1 | m | 9.00 | R.C |
| 6 | SPAN 79 | 천정부 | 균열(cw=0.3mm이상) | 0.40 | 9.00 | 1 | m | 9.00 | L.C |
| 8 | SPAN 80 | 천정부 | 균열(cw=0.3mm이상) | 0.40 | 9.00 | 1 | m | 9.00 | R.C |

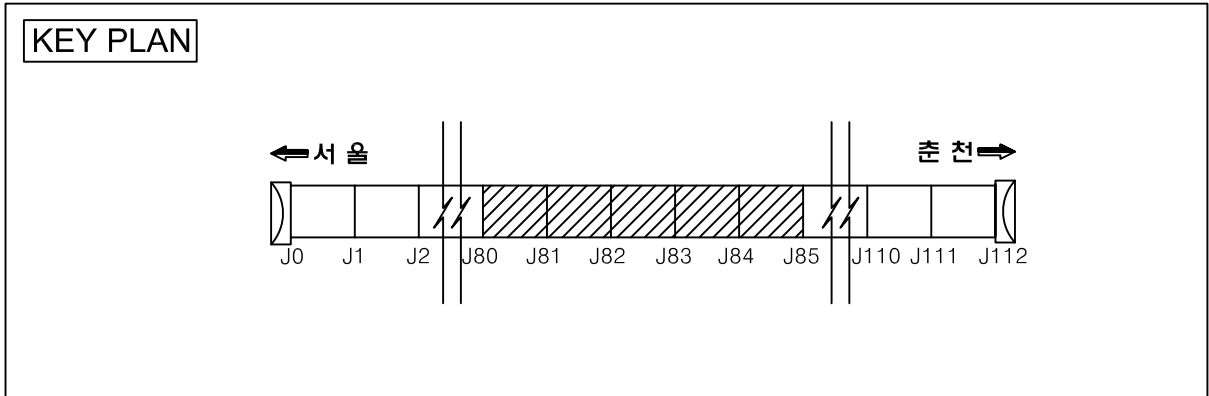
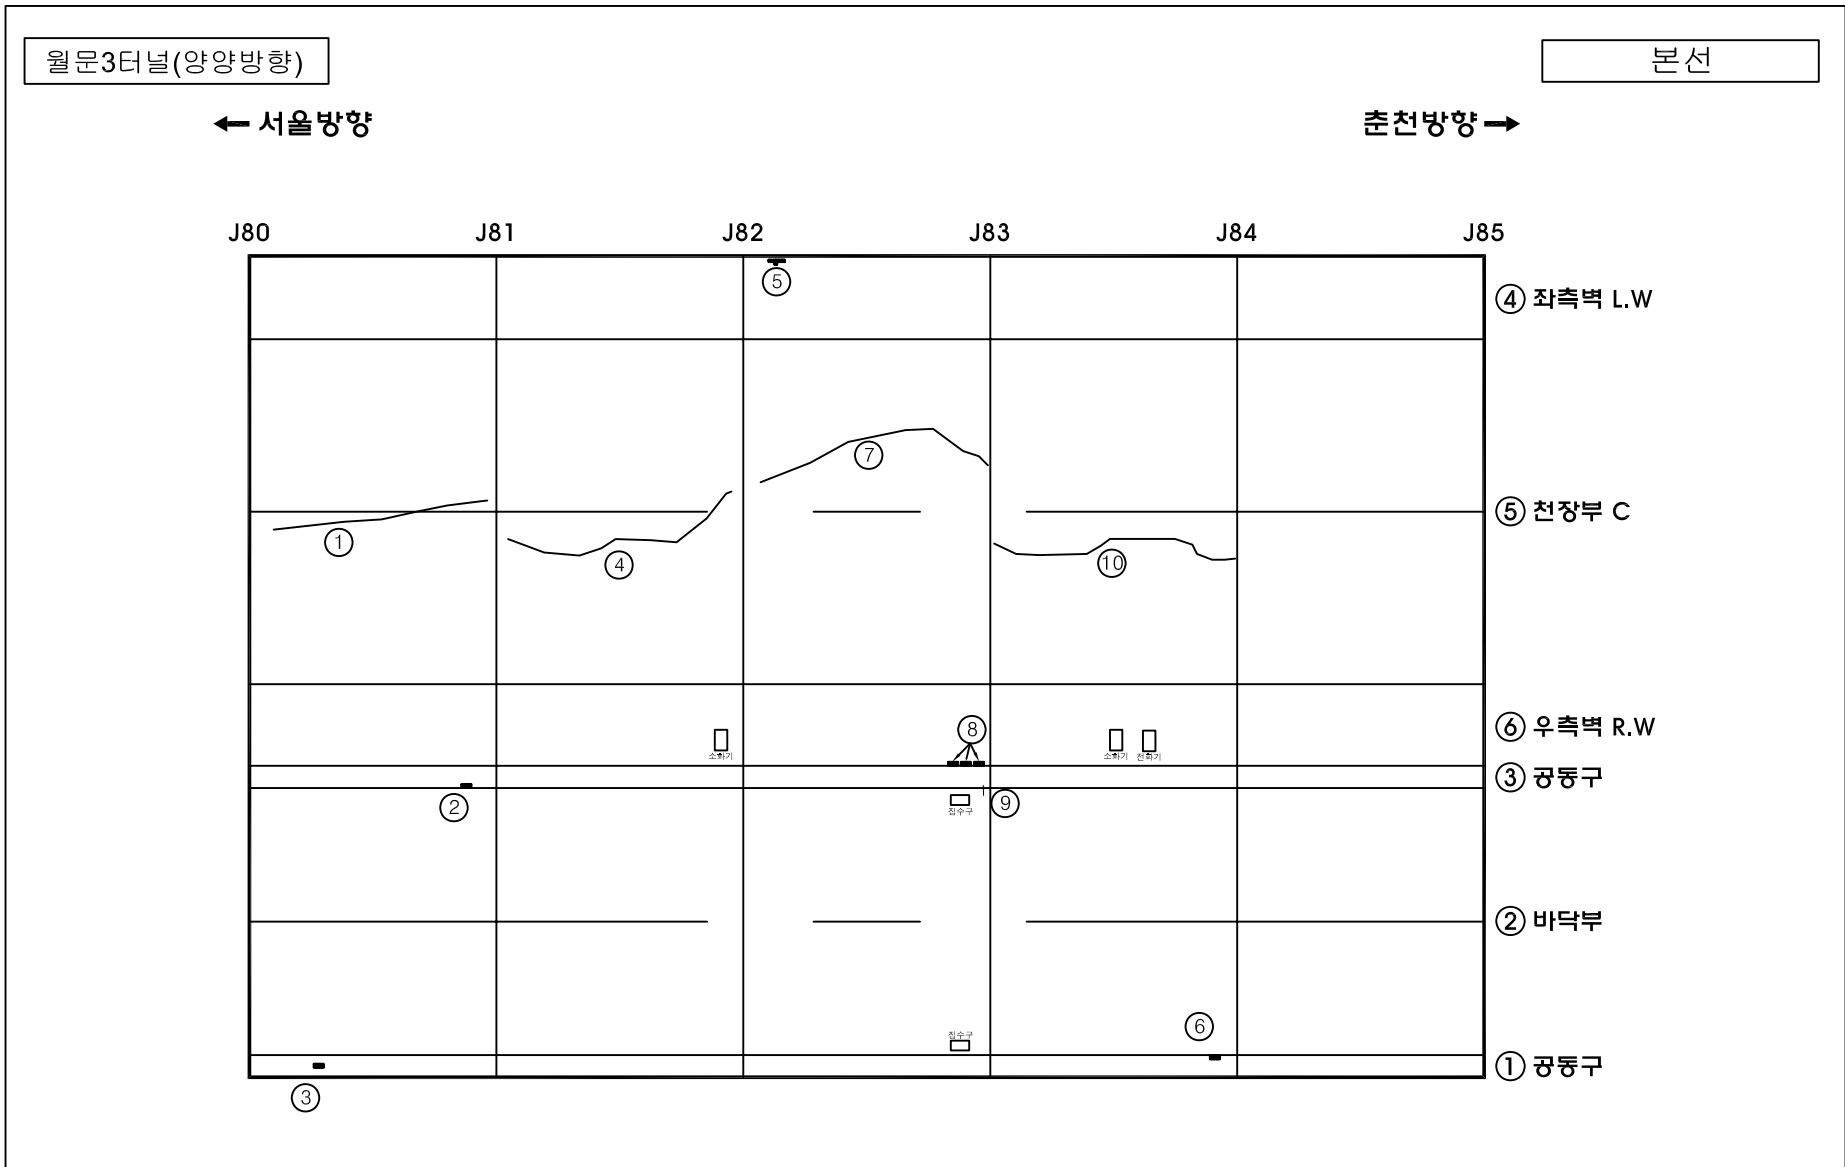
| 서울-춘천 고속도로 주식회사 | 서울춘천고속도로 정밀점검용역 | 한 국 도 로 공 사 | 월문3터널(양양방향) | 포 장 | 19 |

| 번호 | 위치 | 구분 | 손상 | | | | | | 비고 |
|---|---|---|---|---|---|---|---|---|---|
| 1 | SPAN 81 | 천정부 | 균열(cw=0.3mm이상) | 0.30 | 8.00 | 1 | m | 8.00 | R.C |
| 4 | SPAN 82 | 천정부 | 균열(cw=0.3mm이상) | 0.40 | 9.00 | 1 | m | 9.00 | R.C |
| 7 | SPAN 83 | 천정부 | 균열(cw=0.3mm이상) | 0.40 | 9.00 | 1 | m | 9.00 | L.C |
| 9 | SPAN 83 | 도로부 | 균열(cw=0.3mm이상) | 0.30 | 0.60 | 1 | m | 0.60 | |
| 10 | SPAN 84 | 천정부 | 균열(cw=0.3mm이상) | 0.40 | 9.00 | 1 | m | 9.00 | R.C |

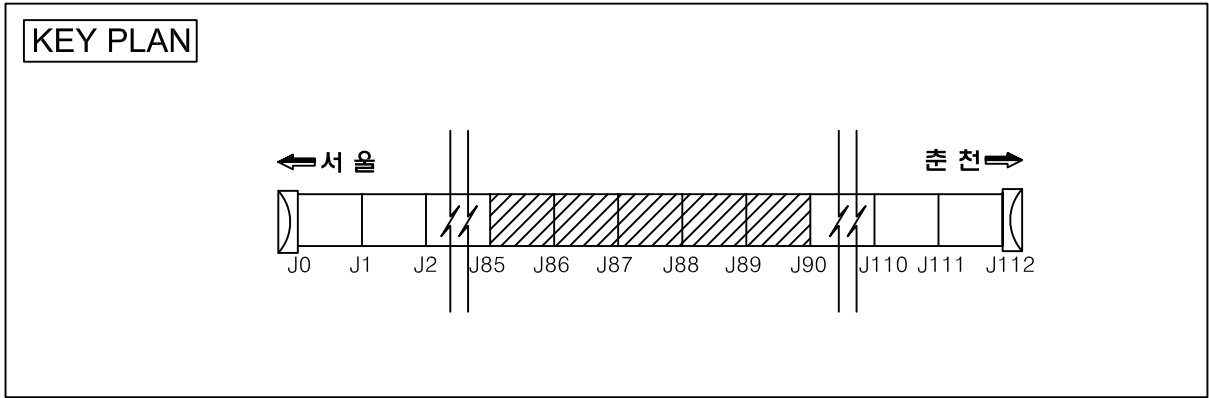
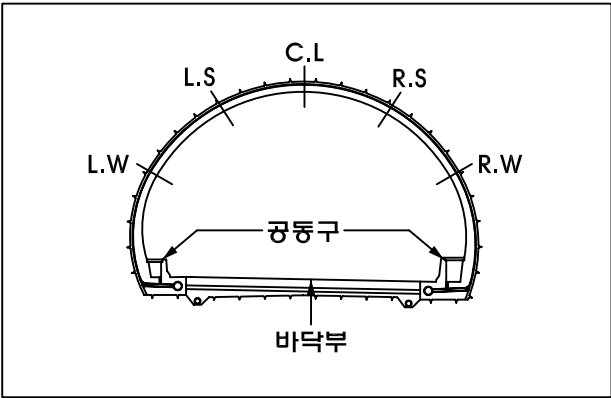
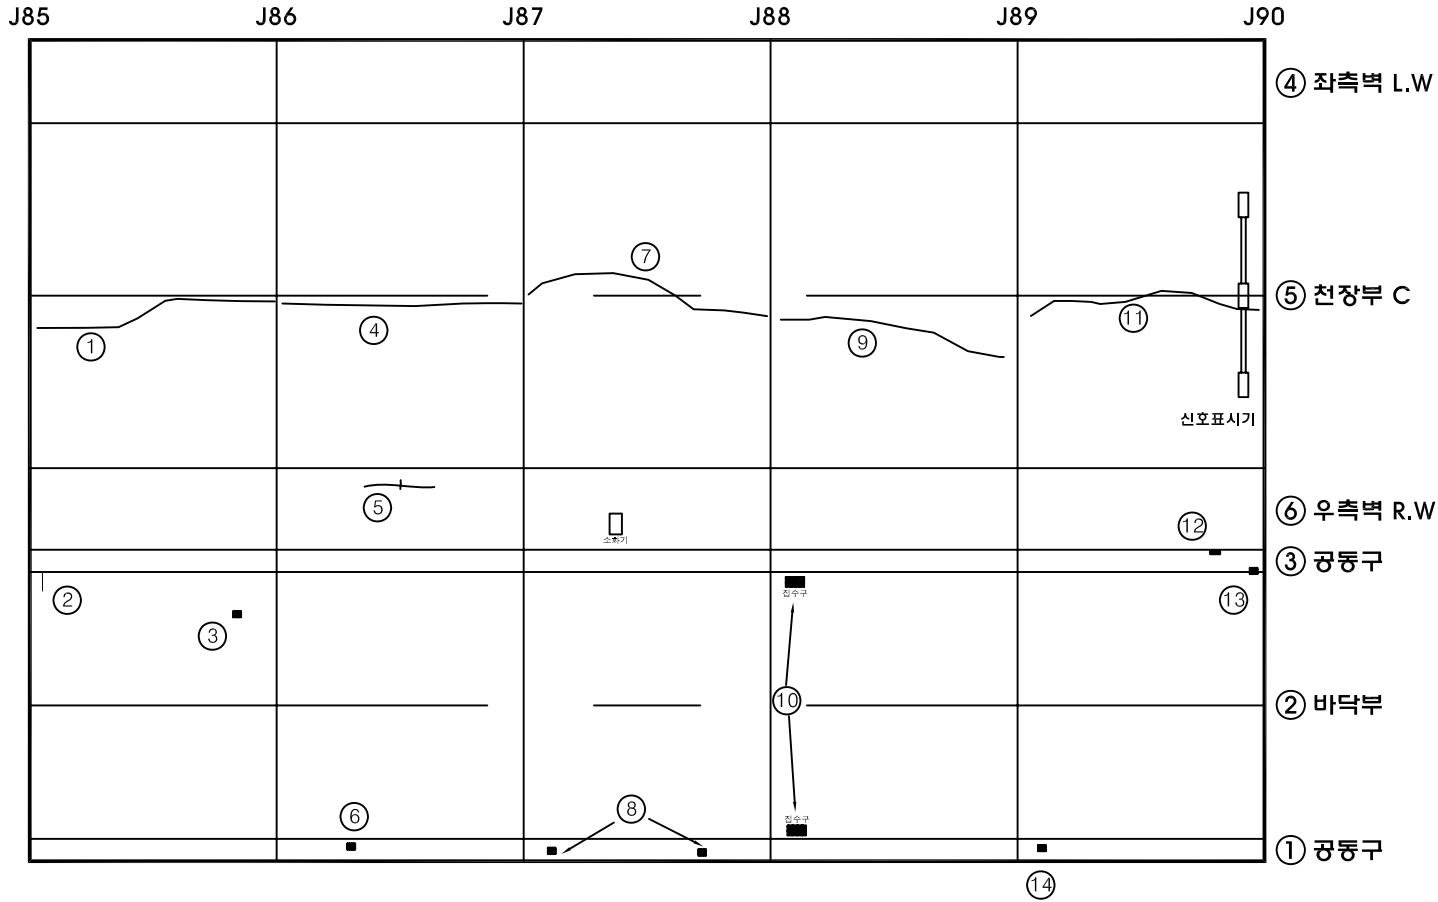
| 서울-춘천 고속도로 주식회사 | 서울춘천고속도로 정밀점검용역 | 한 국 도 로 공 사 | 월문3터널(양양방향) | 포 장 | 20 |

| 번호 | 위치 | 구분 | 손상 | | | | | | 비고 |
|---|---|---|---|---|---|---|---|---|---|
| 1 | SPAN 86 | 천정부 | 균열(cw=0.3mm이상) | 0.30 | 9.00 | 1 | m | 9.00 | R.C |
| 2 | SPAN 86 | 도로부 | 균열(cw=0.3mm이상) | 0.30 | 0.60 | 1 | m | 0.60 | |
| 4 | SPAN 87 | 천정부 | 균열(cw=0.3mm이상) | 4.00 | 9.00 | 1 | m | 9.00 | R.C |
| 5 | SPAN 87 | 측벽부 | 균열(cw=0.2mm) | 0.20 | 4.00 | 1 | m | 4.00 | R.W |
| 7 | SPAN 88 | 천정부 | 균열(cw=0.3mm이상) | 0.40 | 9.00 | 1 | m | 9.00 | |
| 9 | SPAN 89 | 천정부 | 균열(cw=0.3mm이상) | 0.40 | 9.00 | 1 | m | 9.00 | |
| 11 | SPAN 90 | 천정부 | 균열(cw=0.3mm이상) | 0.40 | 9.00 | 1 | m | 9.00 | R.C |

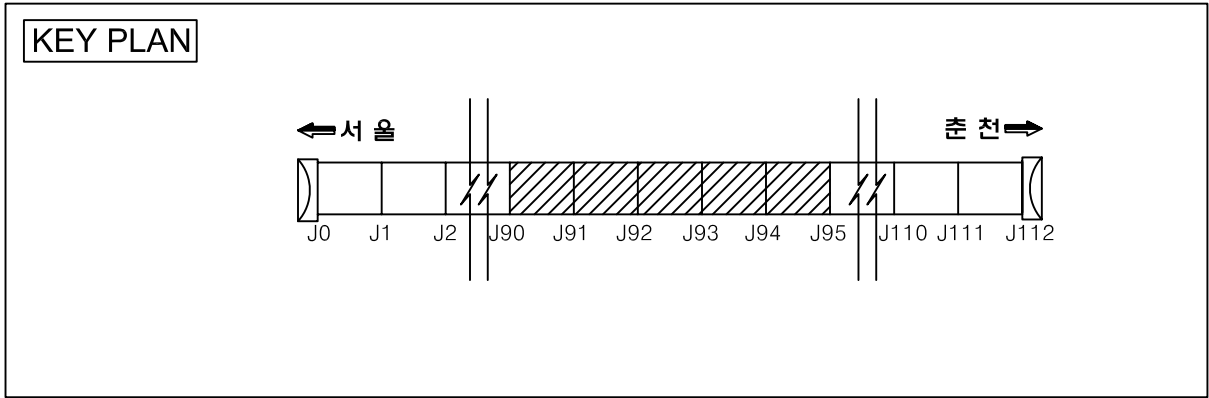
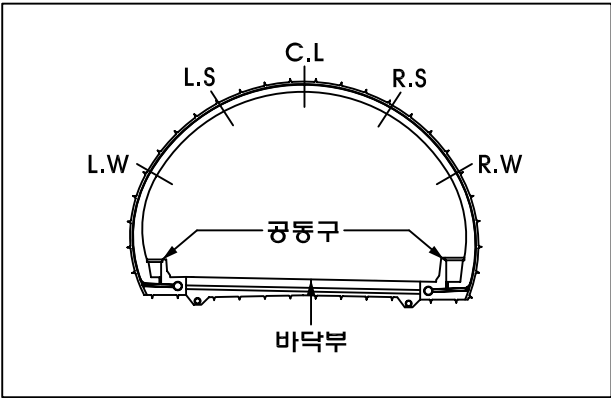
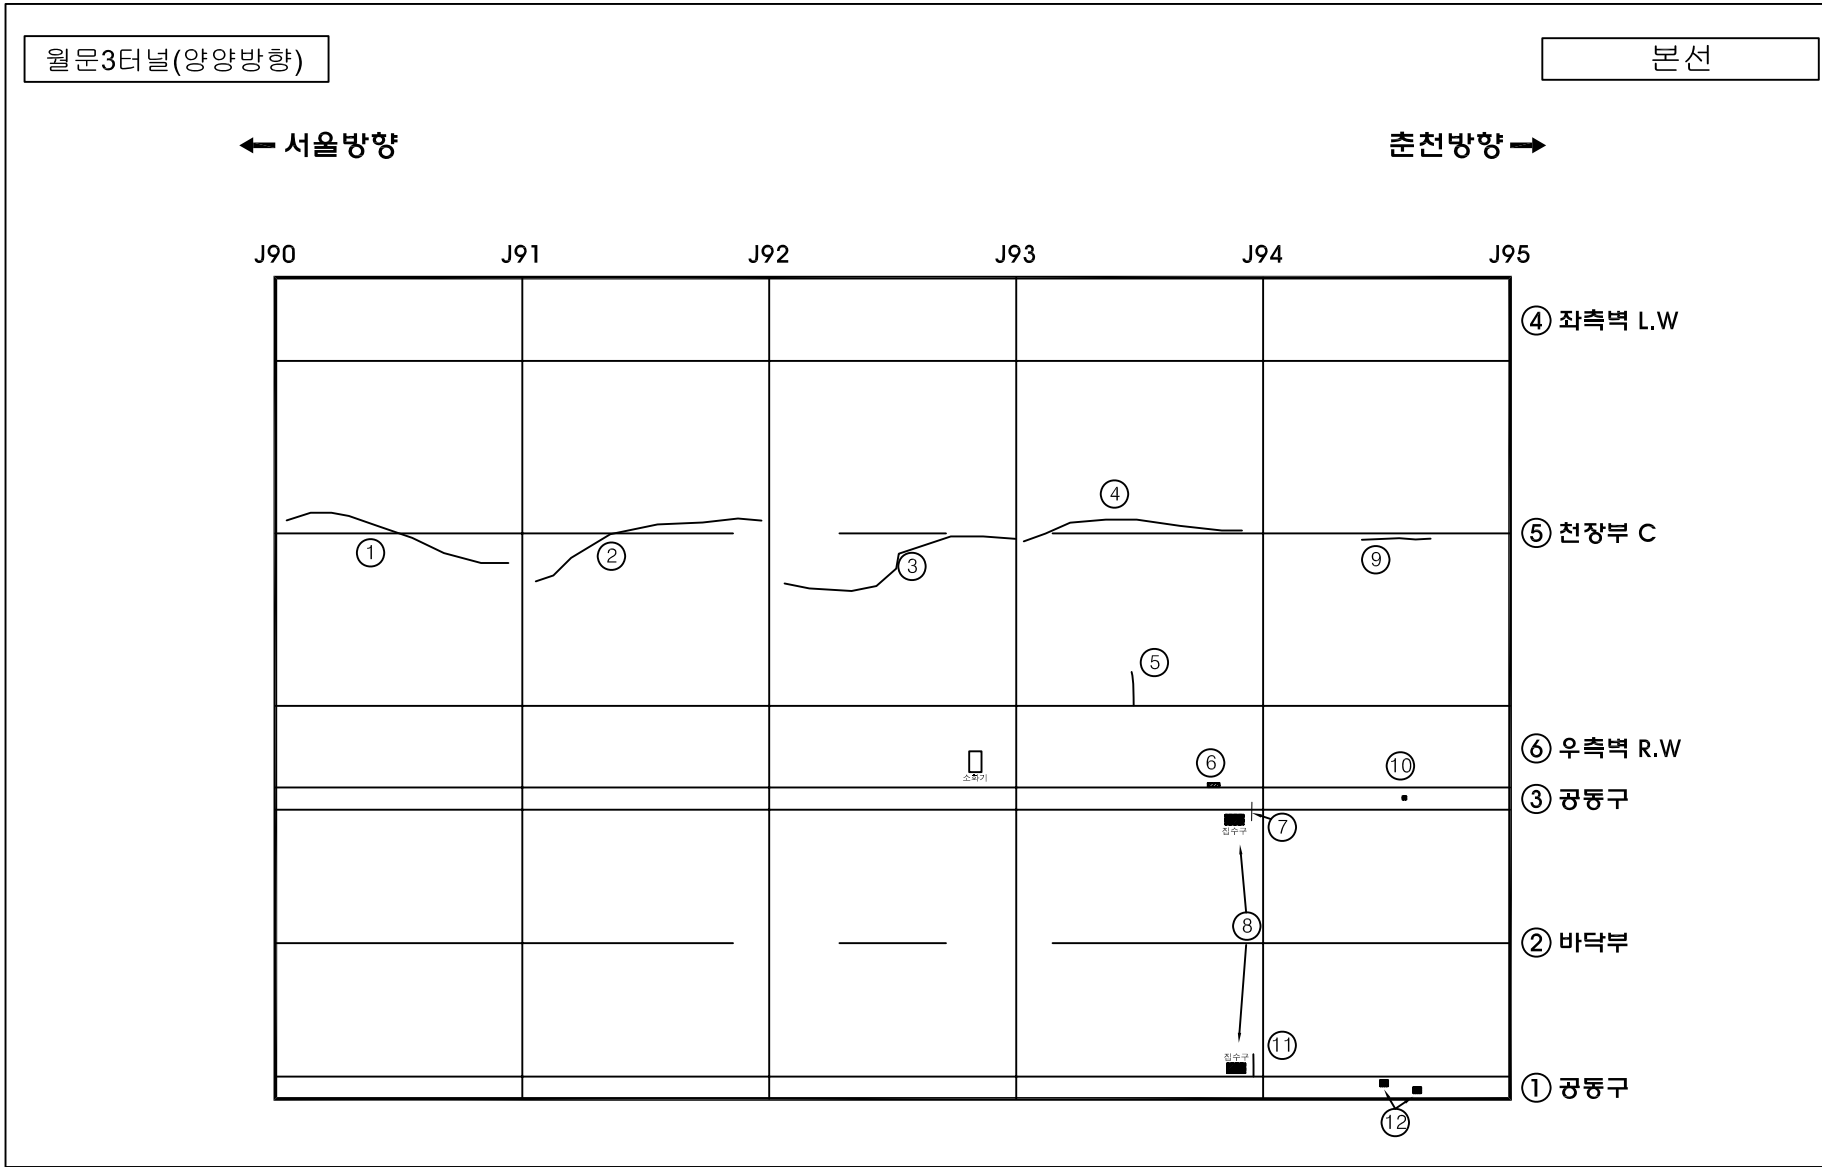
| 관 리 기 관 | 용 역 명 | 점 검 기 관 | 구조물명 | 도면명 | 도면번호 |
|---|---|---|---|---|---|
| 서울-춘천 고속도로 주식회사 | 서울춘천고속도로 정밀점검용역 | 한 국 도 로 공 사 | 월문3터널(양양방향) | 포 장 | 21 |

| 번호 | 위치 | 구분 | 손 상 | | | | | | 비고 |
|---|---|---|---|---|---|---|---|---|---|
| 1 | SPAN 91 | 천정부 | 균열(cw=0.3mm이상) | 0.40 | 9.00 | 1 | m | 9.00 | L.C |
| 2 | SPAN 92 | 천정부 | 균열(cw=0.3mm이상) | 0.40 | 9.00 | 1 | m | 9.00 | L.C |
| 3 | SPAN 93 | 천정부 | 균열(cw=0.3mm이상) | 0.40 | 9.00 | 1 | m | 9.00 | R.C |
| 4 | SPAN 94 | 천정부 | 균열(cw=0.3mm이상) | 0.40 | 9.00 | 1 | m | 9.00 | L.C |
| 5 | SPAN 94 | 천정부 | 균열(cw=0.2mm) | 0.20 | 2.00 | 1 | m | 2.00 | R.C |
| 7 | SPAN 94 | 도로부 | 균열(cw=0.3mm이상) | 0.30 | 0.60 | 1 | m | 0.60 | L.공동구 |
| 9 | SPAN 95 | 천정부 | 균열(cw=0.3mm이상) | 0.30 | 4.00 | 1 | m | 4.00 | R.C |
| 11 | SPAN 95 | 도로부 | 균열(cw=0.3mm이상) | 0.30 | 0.6 | 1 | m | 0.60 | |

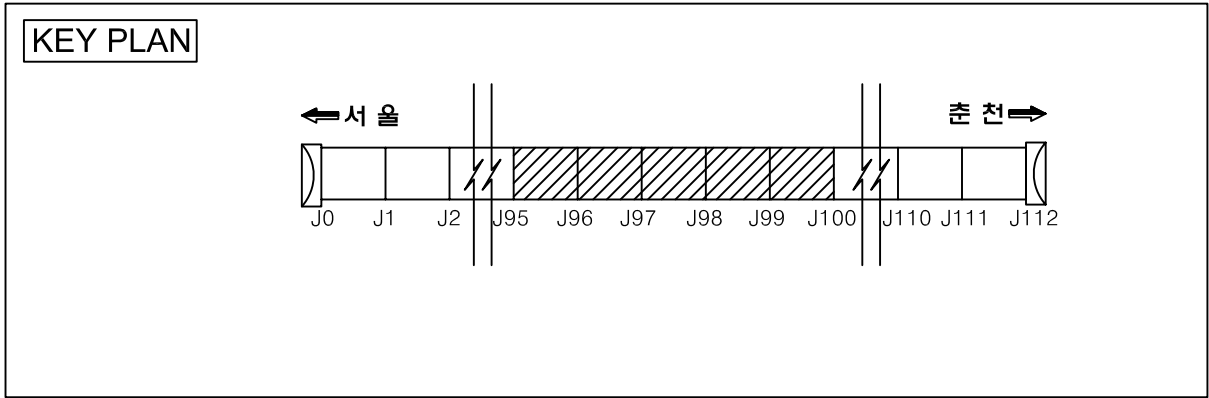
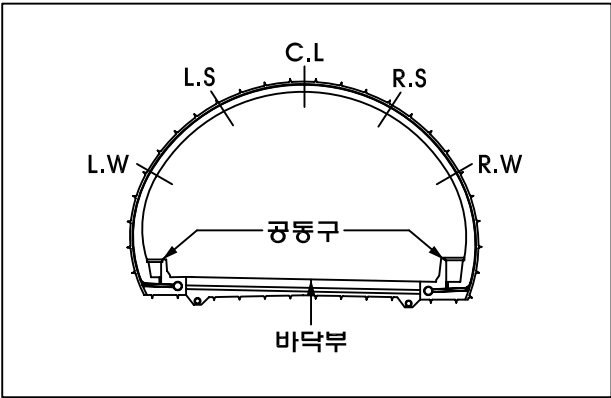
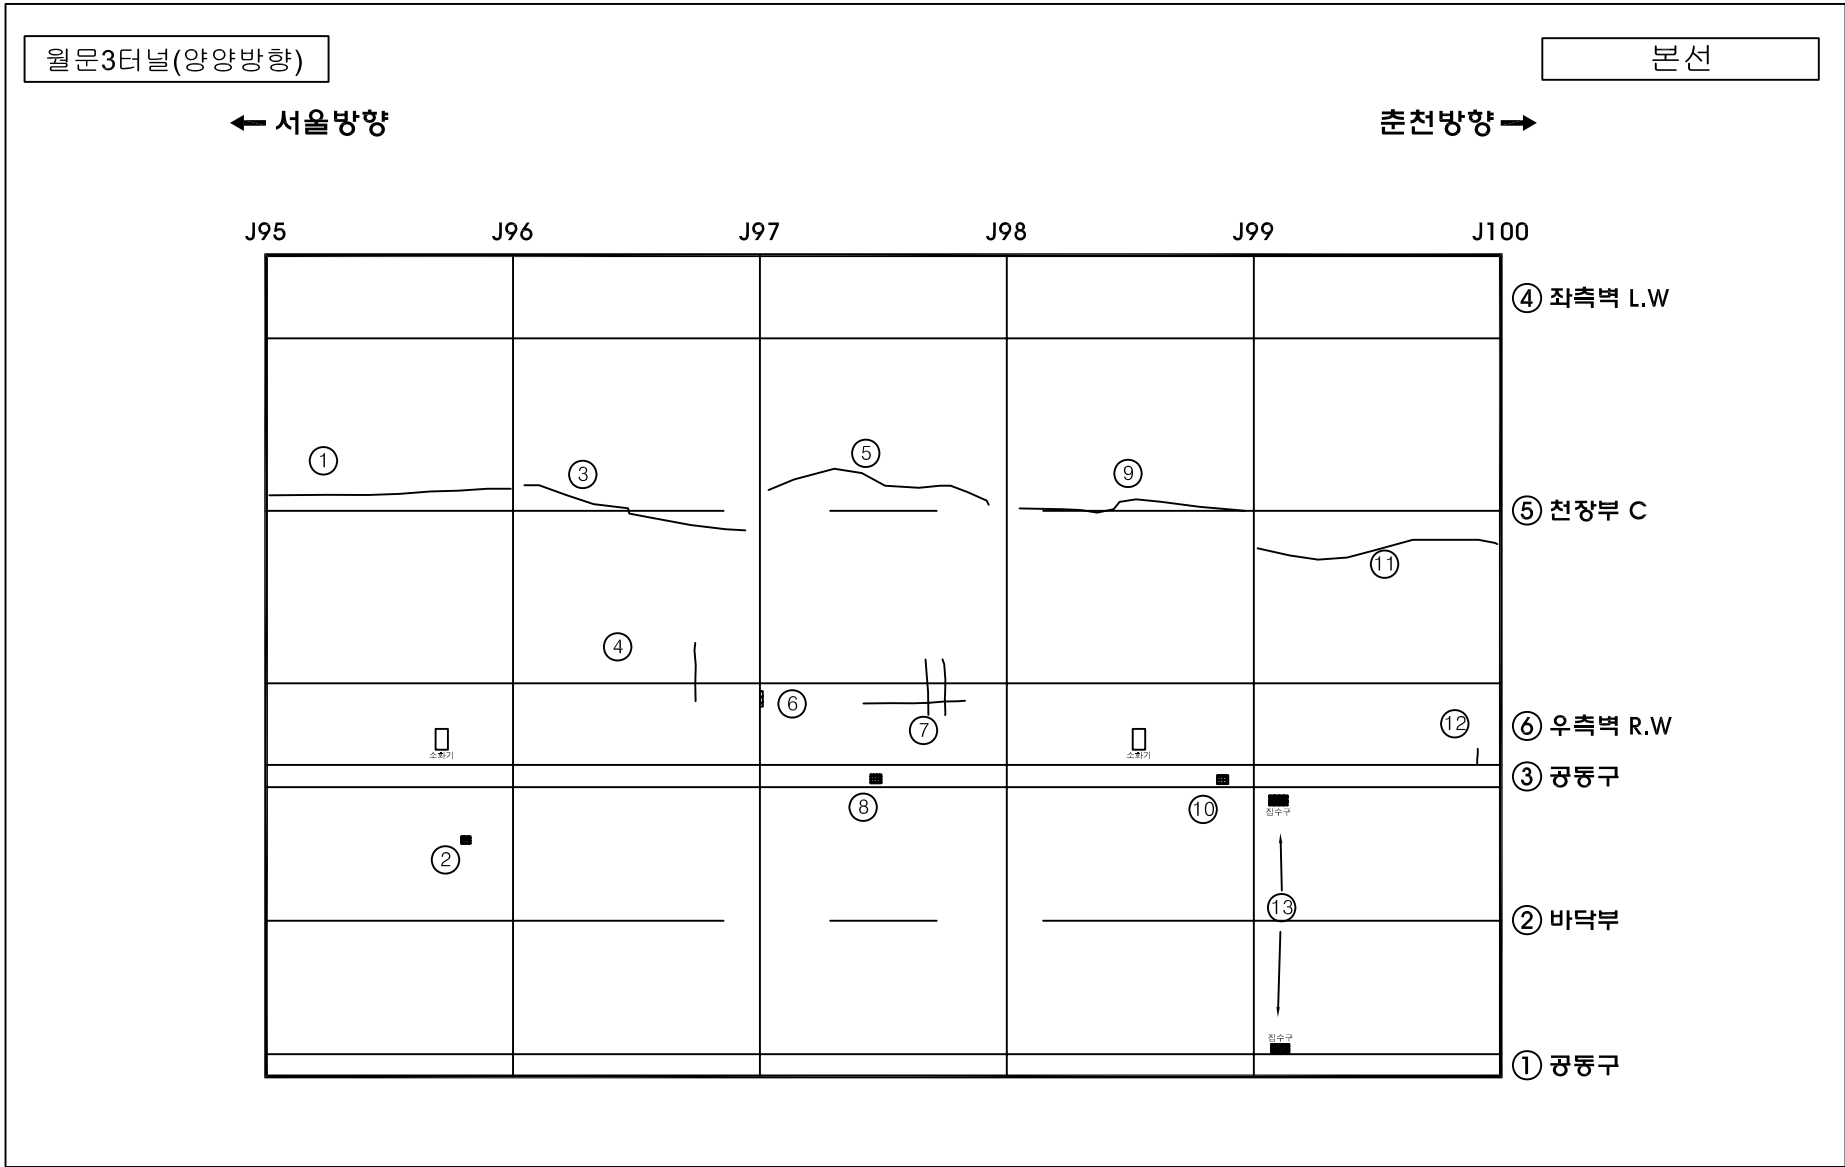
| 서울-춘천 고속도로 주식회사 | 서울춘천고속도로 정밀점검용역 | 한 국 도 로 공 사 | 월문3터널(양양방향) | 포 장 | 22 |

| 번호 | 위치 | 구분 | 손상 | | | | | | 비고 |
|---|---|---|---|---|---|---|---|---|---|
| 1 | SPAN 96 | 천정부 | 균열(cw=0.3mm이상) | 0.40 | 9.00 | 1 | m | 9.00 | L.C |
| 3 | SPAN 97 | 천정부 | 균열(cw=0.3mm이상) | 0.40 | 9.00 | 1 | m | 9.00 | L.C |
| 4 | SPAN 97 | 천정부 | 균열(cw=0.3mm이상) | 0.30 | 3.00 | 1 | m | 3.00 | R.C |
| 5 | SPAN 98 | 천정부 | 균열(cw=0.3mm이상) | 0.40 | 9.00 | 1 | m | 9.00 | L.C |
| 7 | SPAN 98 | 측벽부 | 균열(cw=0.2mm) | 0.20 | 10.00 | 3 | m | 30.00 | R.W |
| 9 | SPAN 99 | 천정부 | 균열(cw=0.3mm이상) | 0.40 | 9.00 | 1 | m | 9.00 | L.C |
| 11 | SPAN 100 | 천정부 | 균열(cw=0.3mm이상) | 0.30 | 9.00 | 1 | m | 9.00 | R.C |
| 12 | SPAN 100 | 측벽부 | 균열(cw=0.3mm이상) | 0.30 | 0.30 | 1 | m | 0.30 | R.W |

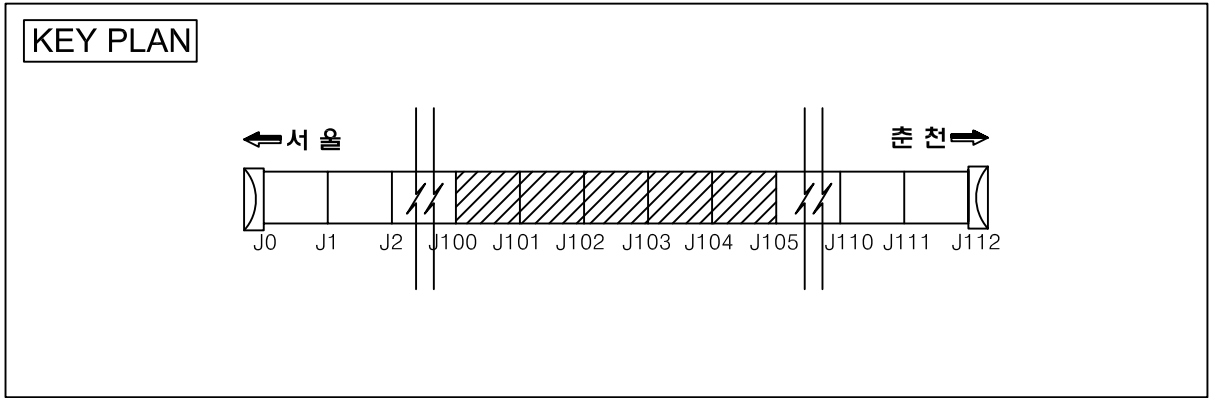
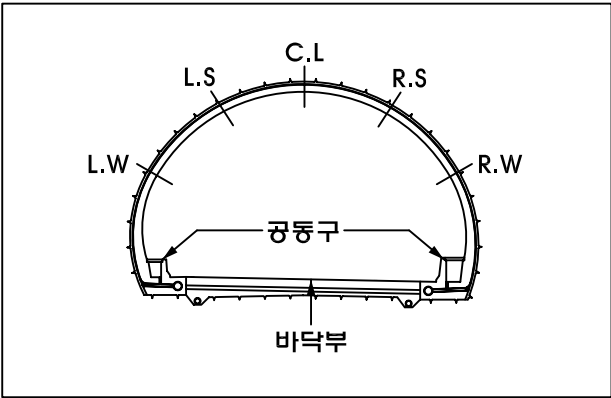
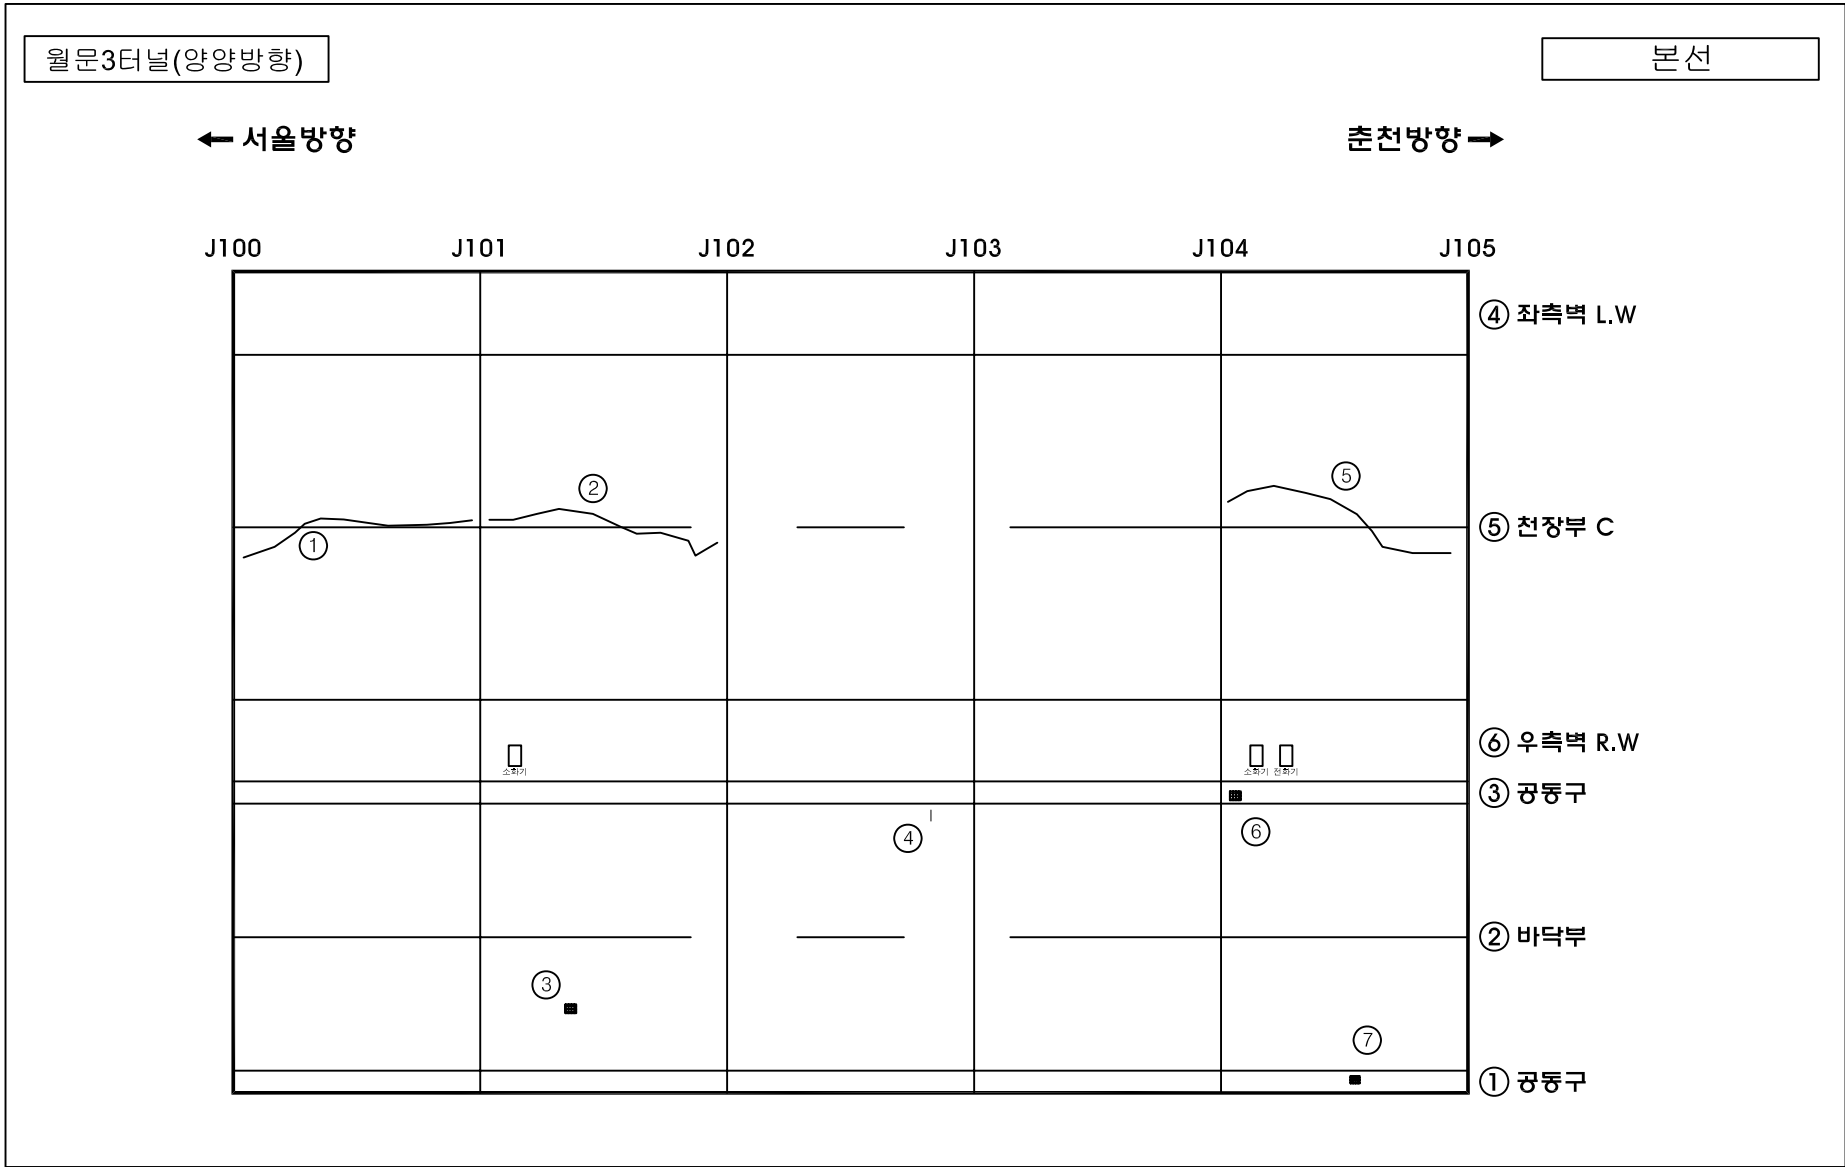
| 서울-춘천 고속도로 주식회사 | 서울춘천고속도로 정밀점검용역 | 한 국 도 로 공 사 | 월문3터널(양양방향) | 포 장 | 23 |

| 번호 | 위치 | 구분 | 손 상 | | | | | | 비고 |
|---|---|---|---|---|---|---|---|---|---|
| 1 | SPAN 101 | 천정부 | 균열(cw=0.3mm이상) | 0.40 | 9.00 | 1 | m | 9.00 | L.C |
| 2 | SPAN 102 | 천정부 | 균열(cw=0.3mm이상) | 0.40 | 9.00 | 1 | m | 9.00 | L.C |
| 4 | SPAN 103 | 도로부 | 균열(cw=0.2mm) | 0.20 | 0.60 | 1 | m | 0.60 | |
| 5 | SPAN 105 | 천정부 | 균열(cw=0.3mm이상) | 0.40 | 9.00 | 1 | m | 9.00 | L.C |

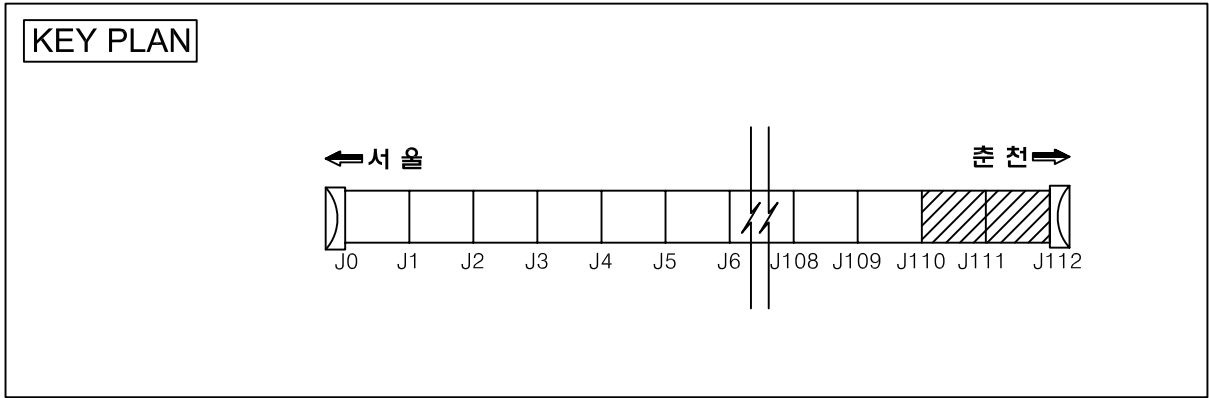
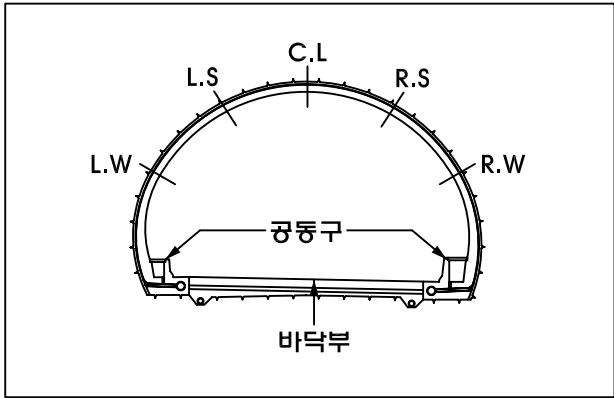
| 번호 | 위치 | 구분 | 손상 | | | | | | 비고 |
|---|---|---|---|---|---|---|---|---|---|
| 2 | SPAN 111 | 측벽부 | 균열(cw=0.3mm이상) | 0.30 | 0.20 | 1 | m | 0.20 | R.W |
