영소터널(양양) 종점부 갱구부 외관조사망도 (2)

| K<br>E<br>Y<br><br>P<br>L<br>A<br>N | | | | | | | | | | | S<br>E<br>C<br>T<br>I<br>O<br>N | | | | | | | | | | | 레<br>그 | | | | | | | | | | | 시설물명<br>영소터널(양양)<br>영 역 명<br>서울특별시고속도로 정민점경유역(2구간)<br>장강기관<br>백양엔지니어링(주)<br>도 면 명<br>영소터널(양양) 종점부 갱구부 외관조사망도 (2)<br>도면번호<br>2 / 9 |

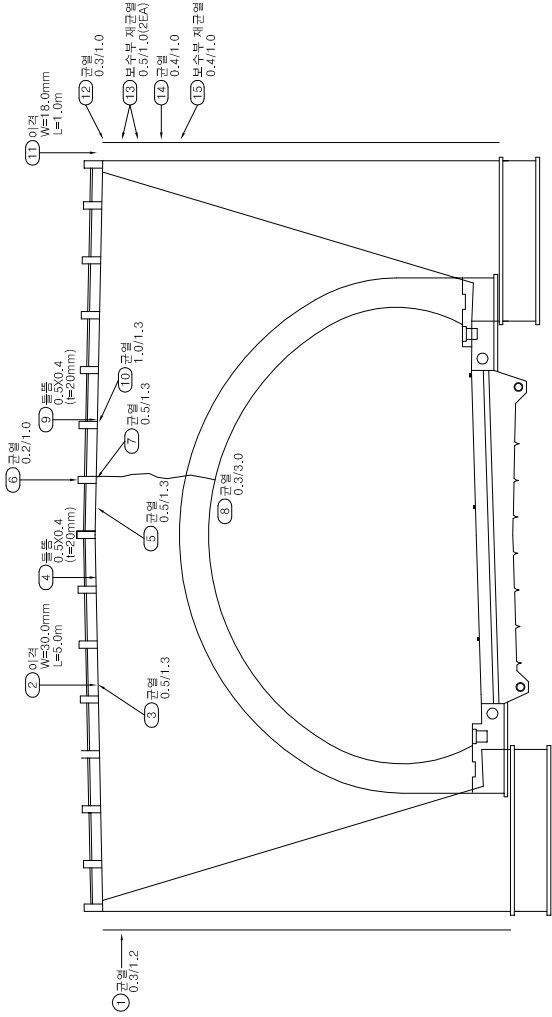
| 번 호 | 신 구 | 손상내용 | 손상규모 | | | | | 비고 |
|---|---|---|---|---|---|---|---|---|
| 1 | 구 | 관열 | 0.3 | 1.2 | 1 | 1.20 | m | |
| 2 | 신 | 이격 | 300 | 50 | 1 | 500 | m | |
| 3 | 신 | 관열 | 0.5 | 1.3 | 1 | 1.30 | m | |
| 4 | 신 | 물뚫 | 0.5 | 0.4 | 20 | 1 0.20 | m <sup>2</sup> | |
| 5 | 신 | 관열 | 0.5 | 1.3 | 1 | 1.30 | m | |
| 6 | 신 | 관열 | 0.2 | 1.0 | 1 | 1.00 | m | |
| 7 | 신 | 관열 | 0.5 | 1.3 | 1 | 1.30 | m | |
| 8 | 신 | 관열 | 0.3 | 3.0 | 1 | 3.00 | m | |
| 9 | 신 | 물뚫 | 0.5 | 0.4 | 20 | 1 0.20 | m <sup>2</sup> | |
| 10 | 신 | 관열 | 1.0 | 1.3 | 1 | 1.30 | m | |
| 11 | 신 | 이격 | 180 | 10 | 1 | 1.00 | m | |
| 12 | 신 | 관열 | 0.3 | 1.0 | 1 | 1.00 | m | |
| 13 | 신 | 보수부재관열 | 0.5 | 1.0 | 2 | 2.00 | m | |
| 14 | 신 | 관열 | 0.4 | 1.0 | 1 | 1.00 | m | |
| 15 | 신 | 보수부재관열 | 0.4 | 1.0 | 1 | 1.00 | m | |

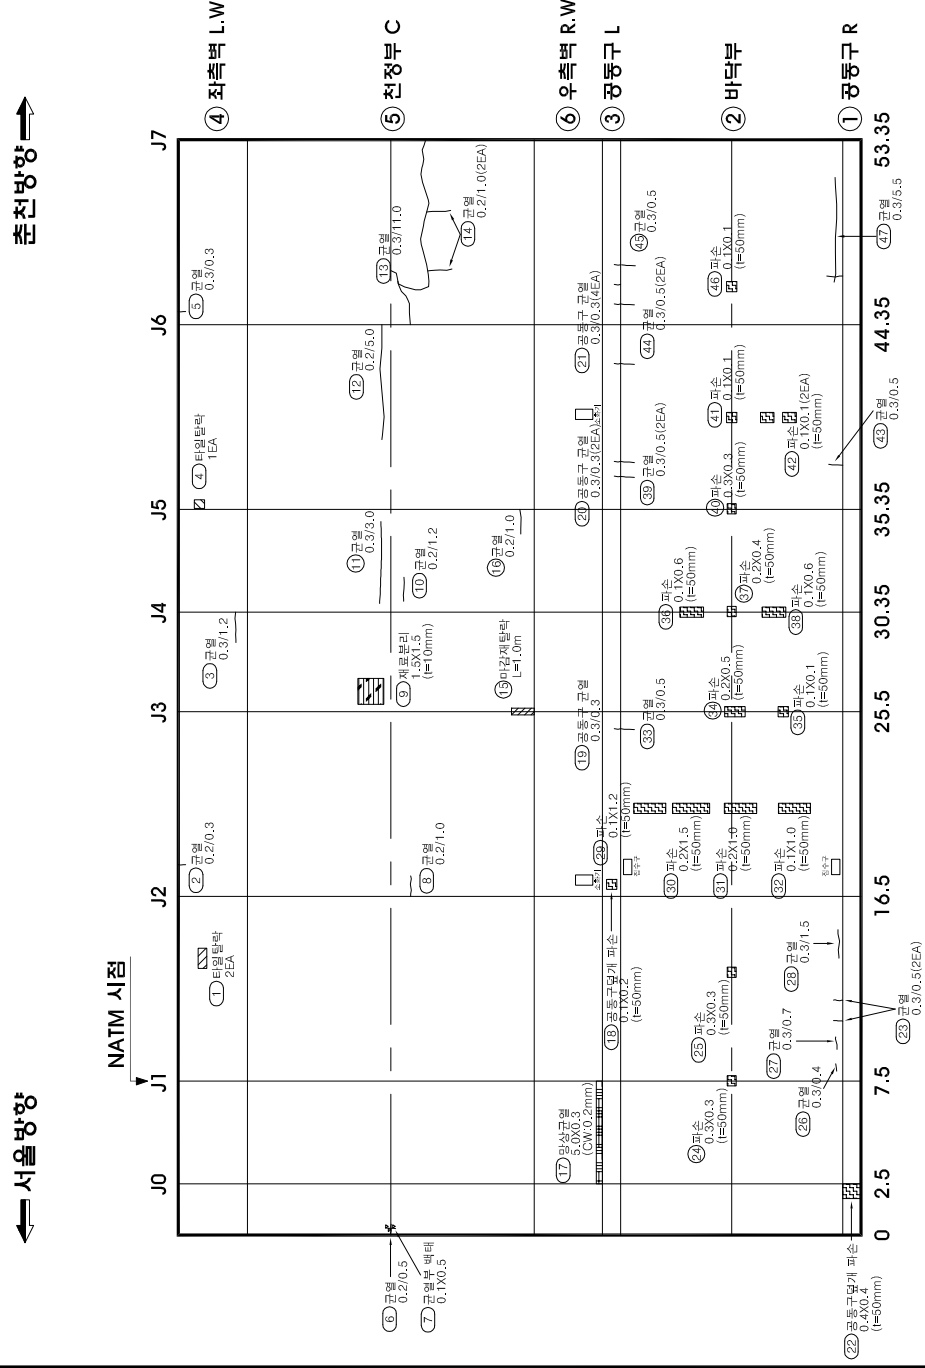
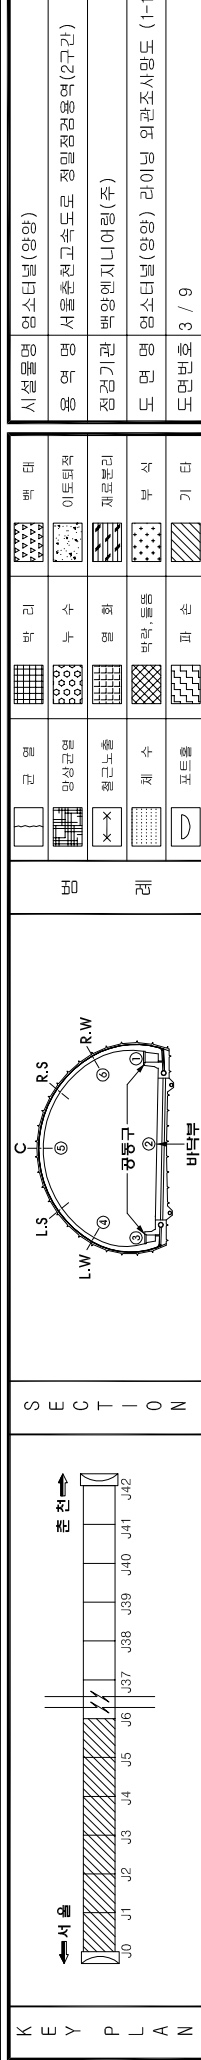
## 영수터널(양양) 라이닝 외관조사망도 (1-1)

| 번 | 구 | 시설내용 | 순상규모 | | | | 비고 |
|---|---|---|---|---|---|---|---|
| 1 | 신 | 타일탈락 | | | 2 | 200 | EA |
| 2 | 신 | 관결 | 0.2 | 0.3 | 1 | 0.30 | m |
| 3 | 신 | 관결 | 0.3 | 1.2 | 1 | 1.20 | m |
| 4 | 신 | 타일탈락 | | | 1 | 100 | EA |
| 5 | 신 | 관결 | 0.3 | 0.3 | 1 | 0.30 | m |
| 6 | 신 | 관결 | 0.2 | 0.5 | 1 | 0.50 | m |
| 7 | 신 | 관결부 백태 | 0.1 | 0.5 | 1 | 0.05 | m' |
| 8 | 신 | 관결 | 0.2 | 1.0 | 1 | 1.00 | m |
| 9 | 신 | 재료분리 | 1.5 | 1.5 | 10 | 1 | 2.25 m' |
| 10 | 신 | 관결 | 0.2 | 1.2 | 1 | 1.20 | m |
| 11 | 구 | 관결 | 0.3 | 3.0 | 1 | 3.00 | m |
| 12 | 신 | 관결 | 0.2 | 5.0 | 1 | 5.00 | m |
| 13 | 신 | 관결 | 0.3 | 11.0 | 1 | 11.00 | m |
| 14 | 신 | 관결 | 0.2 | 1.0 | 2 | 2.00 | m |
| 15 | 구 | 마감재탈락 | | 1.0 | 1 | 1.00 | m |
| 16 | 구 | 관결 | 0.2 | 1.0 | 1 | 1.00 | m |
| 17 | 신 | 양상관결 | 5.0 | 0.3 | 1 | 1.50 | m' |
| 18 | 신 | 공동구뚜개 파손 | 0.1 | 0.2 | 50 | 1 | 0.02 m' |
| 19 | 신 | 공동구 관결 | 0.3 | 0.3 | 1 | 0.30 | m |
| 20 | 신 | 공동구 관결 | 0.3 | 0.3 | 2 | 0.60 | m |
| 21 | 신 | 공동구 관결 | 0.3 | 0.3 | 4 | 1.20 | m |
| 22 | 신 | 공동구뚜개 파손 | 0.4 | 0.4 | 50 | 1 | 0.16 m' |
| 23 | 신 | 관결 | 0.3 | 0.5 | 2 | 1.00 | m |
| 24 | 구 | 파손 | 0.3 | 0.3 | 50 | 1 | 0.09 m' |
| 25 | 신 | 파손 | 0.3 | 0.3 | 50 | 1 | 0.09 m' |
| 26 | 신 | 관결 | 0.3 | 0.4 | 1 | 0.40 | m |
| 27 | 신 | 관결 | 0.3 | 0.7 | 1 | 0.70 | m |
| 28 | 신 | 관결 | 0.3 | 1.5 | 1 | 1.50 | m |
| 29 | 신 | 파손 | 0.1 | 1.2 | 50 | 1 | 0.12 m' |
| 30 | 신 | 파손 | 0.2 | 1.5 | 50 | 1 | 0.30 m' |
| 31 | 신 | 파손 | 0.2 | 1.0 | 50 | 1 | 0.20 m' |
| 32 | 신 | 파손 | 0.1 | 1.0 | 50 | 1 | 0.10 m' |
| 33 | 신 | 관결 | 0.3 | 0.5 | 1 | 0.50 | m |
| 34 | 구 | 파손 | 0.2 | 0.5 | 50 | 1 | 0.10 m' |
| 35 | 신 | 파손 | 0.1 | 0.1 | 50 | 1 | 0.01 m' |
| 36 | 신 | 파손 | 0.1 | 0.6 | 50 | 1 | 0.06 m' |
| 37 | 구 | 파손 | 0.2 | 0.4 | 50 | 1 | 0.08 m' |
| 38 | 신 | 파손 | 0.1 | 0.6 | 50 | 1 | 0.06 m' |
| 39 | 신 | 관결 | 0.3 | 0.5 | 2 | 1.00 | m |
| 40 | 구 | 파손 | 0.3 | 0.3 | 50 | 1 | 0.09 m' |

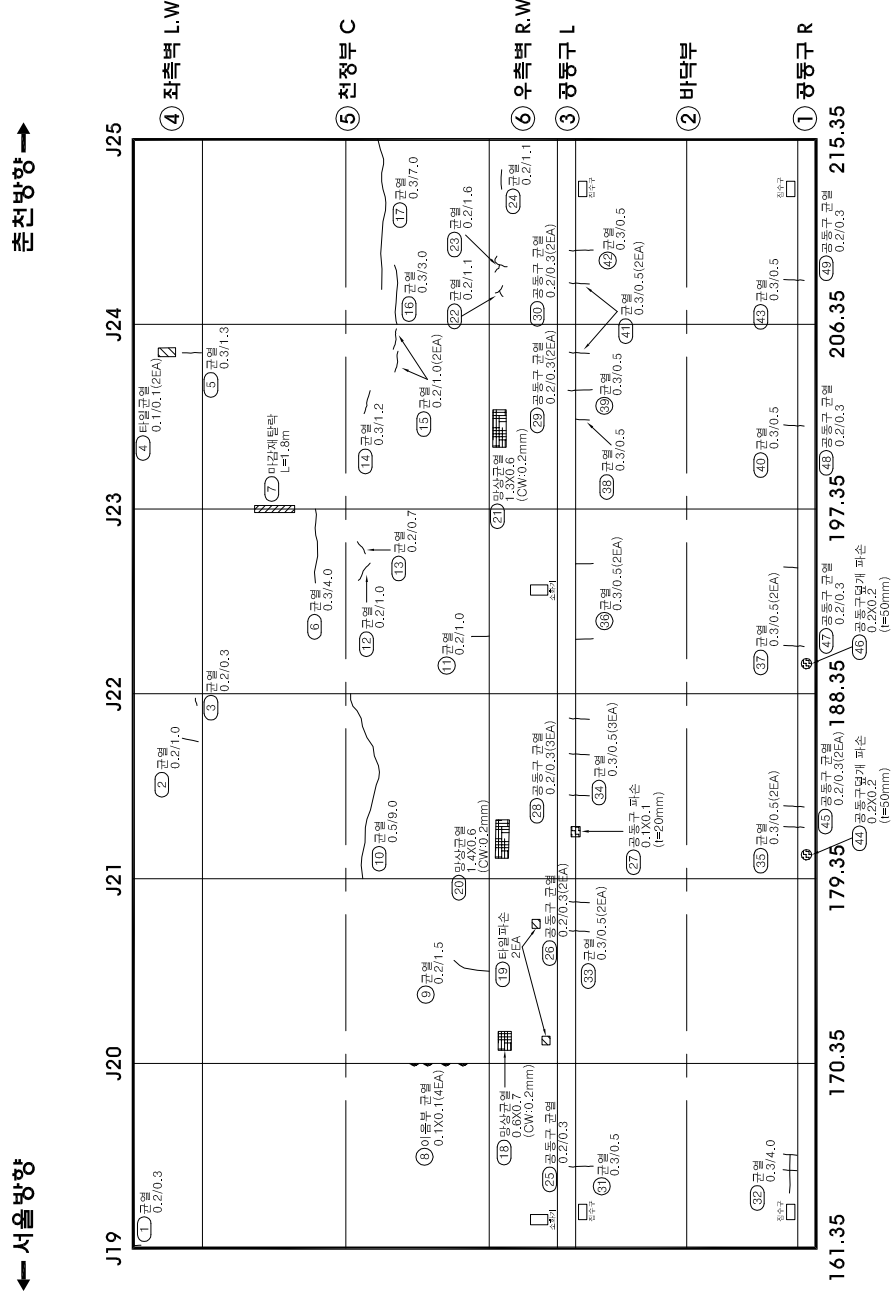
## 영문수태를(영양) 라이닝 외관조사망도 (4-1)

| 번 | 구 | 순상내용 | 순상규모 | | | | | 비고 |
|---|---|---|---|---|---|---|---|---|
| 1 | 신 | 관형 | 0.2 | 0.3 | 1 | 0.30 | m | |
| 2 | 신 | 관형 | 0.2 | 1.0 | 1 | 1.00 | m | |
| 3 | 신 | 관형 | 0.2 | 0.3 | 1 | 0.30 | m | |
| 4 | 신 | 타원관형 | 0.1 | 0.1 | 2 | 0.20 | m | |
| 5 | 신 | 관형 | 0.3 | 1.3 | 1 | 1.30 | m | |
| 6 | 신 | 관형 | 0.3 | 4.0 | 1 | 4.00 | m | |
| 7 | 신 | 마강제탈락 | | 1.8 | 1 | 1.80 | m | |
| 8 | 구 | 이물부 관형 | 0.1 | 0.1 | 4 | 0.04 | m' | |
| 9 | 구 | 관형 | 0.2 | 1.5 | 1 | 1.50 | m | |
| 10 | 신 | 관형 | 0.5 | 9.0 | 1 | 9.00 | m | |
| 11 | 신 | 관형 | 0.2 | 1.5 | 1 | 1.50 | m | |
| 12 | 신 | 관형 | 0.2 | 1.0 | 1 | 1.00 | m | |
| 13 | 신 | 관형 | 0.2 | 0.7 | 1 | 0.70 | m | |
| 14 | 신 | 관형 | 0.3 | 1.2 | 1 | 1.20 | m | |
| 15 | 신 | 관형 | 0.2 | 1.0 | 2 | 2.00 | m | |
| 16 | 신 | 관형 | 0.3 | 3.0 | 1 | 3.00 | m | |
| 17 | 신 | 관형 | 0.3 | 7.0 | 1 | 7.00 | m | |
| 18 | 신 | 양상관형 | 0.6 | 0.7 | 1 | 0.42 | m' | |
| 19 | 신 | 타원파손 | | | 2 | 2.00 | EA | |
| 20 | 신 | 양상관형 | 1.4 | 0.6 | 1 | 0.84 | m' | |
| 21 | 신 | 양상관형 | 1.3 | 0.6 | 1 | 0.78 | m' | |
| 22 | 신 | 관형 | 0.2 | 1.1 | 1 | 1.10 | m | |
| 23 | 신 | 관형 | 0.2 | 1.6 | 1 | 1.60 | m | |
| 24 | 신 | 관형 | 0.2 | 1.1 | 1 | 1.10 | m | |
| 25 | 신 | 양상구 관형 | 0.2 | 0.3 | 1 | 0.30 | m | |
| 26 | 신 | 양상구 관형 | 0.2 | 0.3 | 2 | 0.60 | m | |
| 27 | 신 | 양상구 파손 | 0.1 | 0.1 | 20 | 1.00 | m' | |
| 28 | 신 | 양상구 관형 | 0.2 | 0.3 | 3 | 0.90 | m | |
| 29 | 신 | 양상구 관형 | 0.2 | 0.3 | 2 | 0.60 | m | |
| 30 | 신 | 양상구 관형 | 0.2 | 0.3 | 2 | 0.60 | m | |
| 31 | 구 | 관형 | 0.3 | 0.5 | 1 | 0.50 | m | |
| 32 | 신 | 관형 | 0.3 | 4.0 | 1 | 4.00 | m | |
| 33 | 신 | 관형 | 0.3 | 0.5 | 2 | 1.00 | m | |
| 34 | 신 | 관형 | 0.3 | 0.5 | 3 | 1.50 | m | |
| 35 | 신 | 관형 | 0.3 | 0.5 | 2 | 1.00 | m | |
| 36 | 구 | 관형 | 0.3 | 0.5 | 2 | 1.00 | m | |
| 37 | 신 | 관형 | 0.3 | 0.5 | 2 | 1.00 | m | |
| 38 | 신 | 관형 | 0.3 | 0.5 | 1 | 0.50 | m | |
| 39 | 구 | 관형 | 0.3 | 0.5 | 1 | 0.50 | m | |
| 40 | 신 | 관형 | 0.3 | 0.5 | 1 | 0.50 | m | |

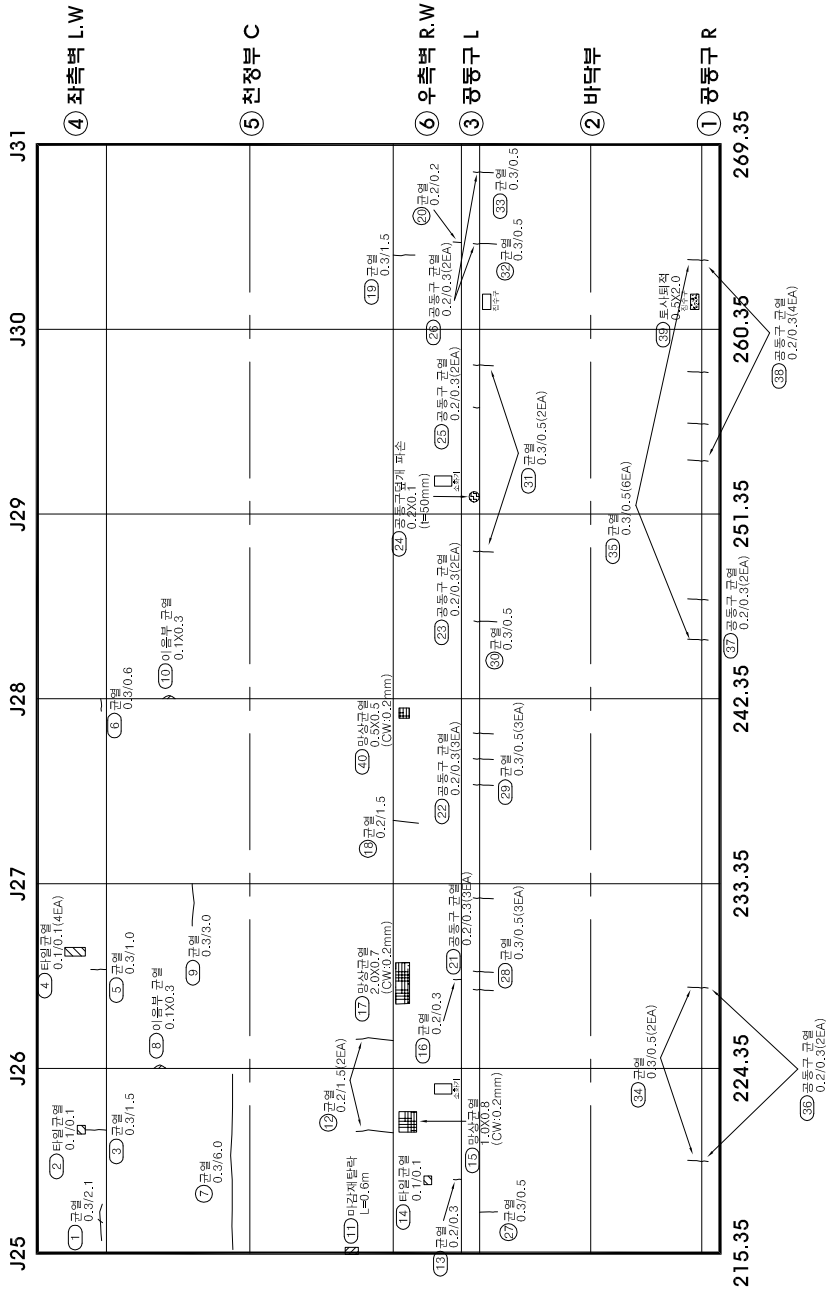
영소터널(양양) 라이닝 외관조사망도 (5)

| 변호 | 신구 | 손상내용 | 손상규모 | | | | 비고 |
|---|---|---|---|---|---|---|---|
| 1 | 신 | 균열 | 0.3 | 2.1 | 1 | 210 | m |
| 2 | 신 | 타입균열 | 0.1 | 0.1 | 1 | 0.10 | m |
| 3 | 신 | 균열 | 0.3 | 1.5 | 1 | 1.50 | m |
| 4 | 신 | 타입균열 | 0.1 | 0.1 | 4 | 0.40 | m |
| 5 | 신 | 균열 | 0.3 | 1.0 | 1 | 1.00 | m |
| 6 | 신 | 균열 | 0.3 | 0.6 | 1 | 0.60 | m |
| 7 | 구 | 균열 | 0.3 | 0.3 | 1 | 600 | m |
| 8 | 신 | 이음부 균열 | 0.1 | 0.3 | 1 | 0.03 | m' |
| 9 | 신 | 균열 | 0.3 | 3.0 | 1 | 300 | m |
| 10 | 신 | 이음부 균열 | 0.1 | 0.3 | 1 | 0.03 | m' |
| 11 | 신 | 마감재탈락 | 0.2 | 1.5 | 2 | 300 | m |
| 12 | 구 | 균열 | 0.2 | 0.3 | 1 | 0.30 | m |
| 13 | 신 | 타입균열 | 0.1 | 0.1 | 1 | 0.10 | m |
| 14 | 신 | 타입균열 | 0.1 | 0.1 | 1 | 0.10 | m |
| 15 | 신 | 망상균열 | 1.0 | 0.8 | 1 | 0.80 | m' |
| 16 | 신 | 균열 | 0.2 | 0.3 | 1 | 0.30 | m |
| 17 | 신 | 망상균열 | 2.0 | 0.7 | 1 | 1.40 | m' |
| 18 | 구 | 균열 | 0.2 | 1.5 | 1 | 1.50 | m |
| 19 | 신 | 균열 | 0.3 | 1.5 | 1 | 1.50 | m |
| 20 | 구 | 균열 | 0.2 | 0.2 | 1 | 0.20 | m |
| 21 | 신 | 공동구 균열 | 0.2 | 0.3 | 3 | 0.90 | m |
| 22 | 신 | 공동구 균열 | 0.2 | 0.3 | 3 | 0.90 | m |
| 23 | 신 | 공동구 균열 | 0.2 | 0.3 | 2 | 0.60 | m |
| 24 | 신 | 공동구 망개 파손 | 0.2 | 0.1 | 50 | 1.002 | m' |
| 25 | 신 | 공동구 균열 | 0.2 | 0.3 | 2 | 0.60 | m |
| 26 | 신 | 공동구 균열 | 0.2 | 0.3 | 2 | 0.60 | m |
| 27 | 구 | 균열 | 0.3 | 0.5 | 1 | 0.50 | m |
| 28 | 신 | 균열 | 0.3 | 0.5 | 3 | 1.50 | m |
| 29 | 신 | 균열 | 0.3 | 0.5 | 3 | 1.50 | m |
| 30 | 구 | 균열 | 0.3 | 0.5 | 1 | 0.50 | m |
| 31 | 신 | 균열 | 0.3 | 0.5 | 2 | 1.00 | m |
| 32 | 구 | 균열 | 0.3 | 0.5 | 1 | 0.50 | m |
| 33 | 신 | 균열 | 0.3 | 0.5 | 1 | 0.50 | m |
| 34 | 신 | 균열 | 0.3 | 0.5 | 2 | 1.00 | m |
| 35 | 신 | 균열 | 0.3 | 0.5 | 6 | 3.00 | m |
| 36 | 신 | 공동구 균열 | 0.2 | 0.3 | 2 | 0.60 | m |
| 37 | 신 | 공동구 균열 | 0.2 | 0.3 | 2 | 0.60 | m |
| 38 | 신 | 공동구 균열 | 0.2 | 0.3 | 4 | 1.20 | m |
| 39 | 신 | 토사퇴적 | 0.5 | 2.0 | 1 | 1.00 | m' |
| 40 | 신 | 망상균열 | 0.5 | 0.5 | 1 | 0.25 | m' |

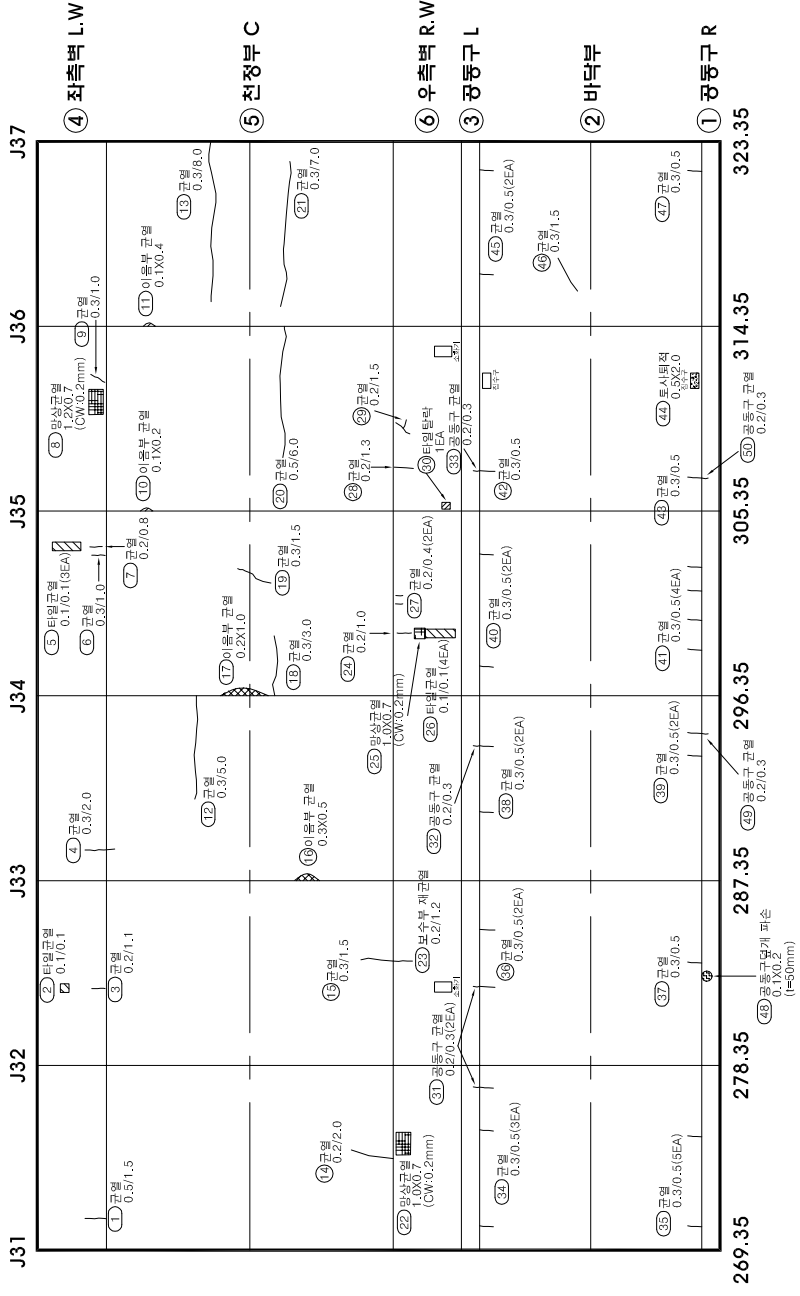
영소터널(양양) 라이닝 외관조사망도 (6-1)

| 변호 | 신구 | 손상내용 | 손상규모 | | | | 비고 |
|---|---|---|---|---|---|---|---|
| 1 | 신 | 균열 | 0.5 | 1.5 | 1 | 1.50 | m |
| 2 | 신 | 타입균열 | 0.1 | 0.1 | 1 | 0.10 | m |
| 3 | 신 | 균열 | 0.2 | 1.1 | 1 | 1.10 | m |
| 4 | 신 | 균열 | 0.3 | 2.0 | 1 | 2.00 | m |
| 5 | 신 | 타입균열 | 0.1 | 0.1 | 3 | 0.30 | m |
| 6 | 신 | 균열 | 0.3 | 1.0 | 1 | 1.00 | m |
| 7 | 신 | 균열 | 0.2 | 0.8 | 1 | 0.80 | m |
| 8 | 신 | 망상균열 | 1.2 | 0.7 | 1 | 0.84 | m' |
| 9 | 신 | 균열 | 0.3 | 1.0 | 1 | 1.00 | m |
| 10 | 신 | 이음부 균열 | 0.1 | 0.2 | 1 | 0.02 | m' |
| 11 | 신 | 이음부 균열 | 0.1 | 0.4 | 1 | 0.04 | m' |
| 12 | 신 | 균열 | 0.3 | 5.0 | 1 | 5.00 | m |
| 13 | 신 | 균열 | 0.3 | 8.0 | 1 | 8.00 | m |
| 14 | 구 | 균열 | 0.2 | 2.0 | 1 | 2.00 | m |
| 15 | 구 | 균열 | 0.3 | 1.5 | 1 | 1.50 | m |
| 16 | 구 | 이음부 균열 | 0.3 | 0.5 | 1 | 0.15 | m' |
| 17 | 구 | 이음부 균열 | 0.2 | 1.0 | 1 | 0.20 | m' |
| 18 | 신 | 균열 | 0.3 | 3.0 | 1 | 3.00 | m |
| 19 | 신 | 균열 | 0.3 | 1.5 | 1 | 1.50 | m |
| 20 | 신 | 균열 | 0.5 | 6.0 | 1 | 6.00 | m |
| 21 | 신 | 균열 | 0.3 | 7.0 | 1 | 7.00 | m |
| 22 | 신 | 망상균열 | 1.0 | 0.7 | 1 | 0.70 | m' |
| 23 | 신 | 보수부재균열 | 0.2 | 1.2 | 1 | 1.20 | m |
| 24 | 신 | 균열 | 0.2 | 1.0 | 1 | 1.00 | m |
| 25 | 신 | 망상균열 | 1.0 | 0.7 | 1 | 0.70 | m' |
| 26 | 신 | 타입균열 | 0.1 | 0.1 | 4 | 0.40 | m |
| 27 | 신 | 균열 | 0.2 | 0.4 | 2 | 0.80 | m |
| 28 | 구 | 균열 | 0.2 | 1.3 | 1 | 1.30 | m |
| 29 | 구 | 균열 | 0.2 | 1.5 | 1 | 1.50 | m |
| 30 | 구 | 타입탈락 | | | 1 | 1.00 | EA |
| 31 | 신 | 공동구 균열 | 0.2 | 0.3 | 2 | 0.60 | m |
| 32 | 신 | 공동구 균열 | 0.2 | 0.3 | 1 | 0.30 | m |
| 33 | 신 | 공동구 균열 | 0.2 | 0.3 | 1 | 0.30 | m |
| 34 | 신 | 균열 | 0.3 | 0.5 | 3 | 1.50 | m |
| 35 | 신 | 균열 | 0.3 | 0.5 | 5 | 2.50 | m |
| 36 | 구 | 균열 | 0.3 | 0.5 | 2 | 1.00 | m |
| 37 | 신 | 균열 | 0.3 | 0.5 | 1 | 0.50 | m |
| 38 | 신 | 균열 | 0.3 | 0.5 | 2 | 1.00 | m |
| 39 | 신 | 균열 | 0.3 | 0.5 | 2 | 1.00 | m |
| 40 | 신 | 균열 | 0.3 | 0.5 | 2 | 1.00 | m |

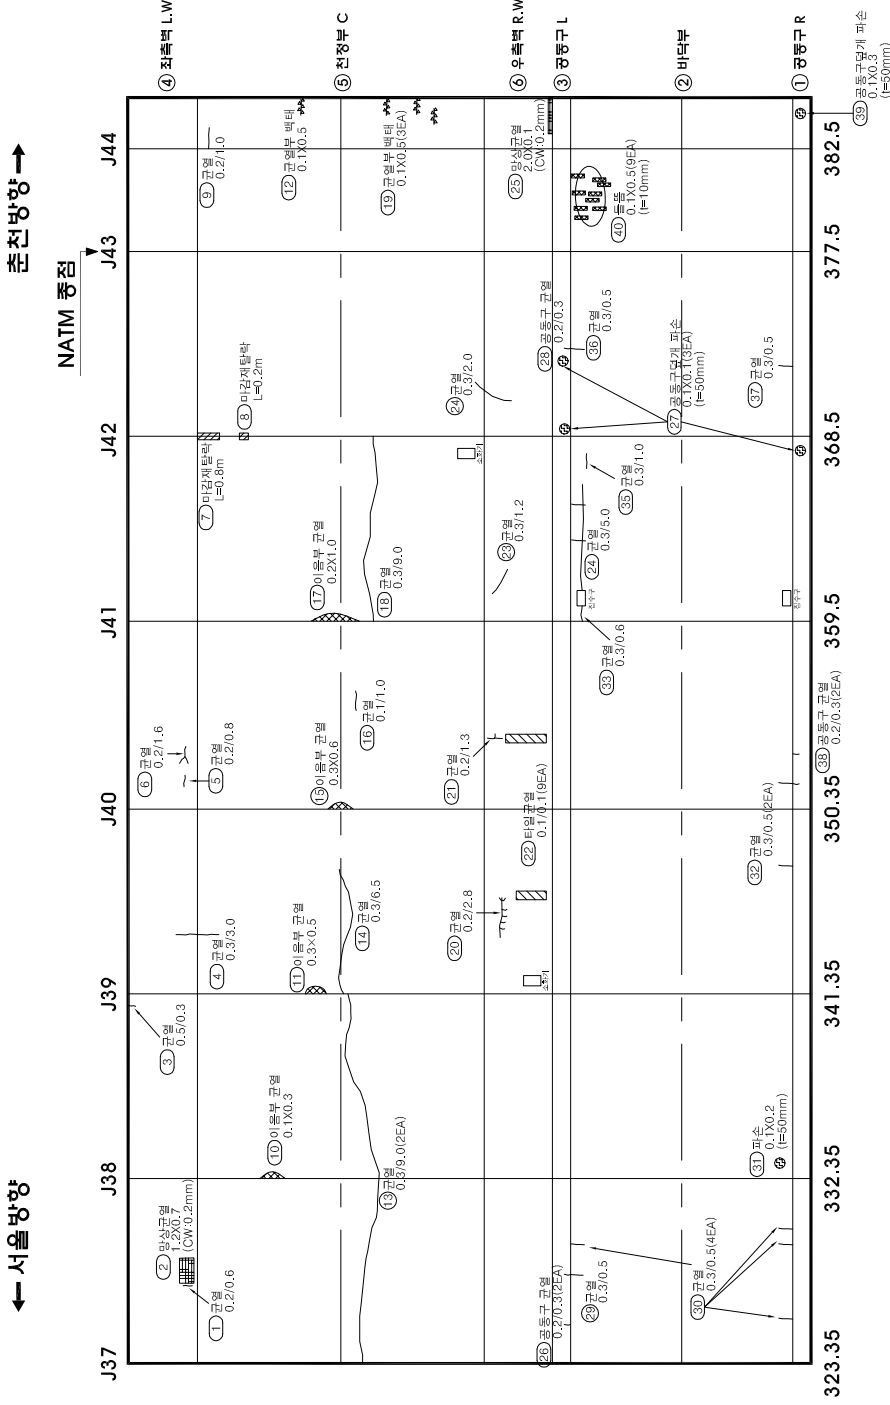
염소터널(양양) 라이닝 외관조사망도 (7)

| 번 호 | 신 구 | 손상내용 | 손상규모 | | | | 비고 |
|---|---|---|---|---|---|---|---|
| 1 | 신 | 균열 | 0.2 | 0.6 | 1 | 0.60 | m |
| 2 | 신 | 망상균열 | 1.2 | 0.7 | 1 | 0.84 | m' |
| 3 | 신 | 균열 | 0.5 | 0.3 | 1 | 0.30 | m |
| 4 | 신 | 균열 | 0.3 | 3.0 | 1 | 3.00 | m |
| 5 | 신 | 균열 | 0.2 | 0.8 | 1 | 0.80 | m |
| 6 | 신 | 균열 | 0.2 | 1.6 | 1 | 1.60 | m |
| 7 | 신 | 마감재탈락 | | 0.8 | 1 | 0.80 | m |
| 8 | 신 | 마감재탈락 | | 0.2 | 1 | 0.20 | m |
| 9 | 신 | 균열 | 0.2 | 1.0 | 1 | 1.00 | m |
| 10 | 신 | 이음부 균열 | 0.1 | 0.3 | 1 | 0.03 | m' |
| 11 | 신 | 이음부 균열 | 0.3 | 0.5 | 1 | 0.15 | m' |
| 12 | 신 | 균열발 백태 | 0.1 | 0.5 | 1 | 0.05 | m' |
| 13 | 구 | 균열 | 0.3 | 9.0 | 2 | 18.00 | m |
| 14 | 신 | 균열 | 0.3 | 6.5 | 1 | 6.50 | m |
| 15 | 구 | 이음부 균열 | 0.3 | 0.6 | 1 | 0.18 | m' |
| 16 | 신 | 균열 | 0.1 | 1.0 | 1 | 1.00 | m |
| 17 | 신 | 이음부 균열 | 0.2 | 1.0 | 1 | 0.20 | m' |
| 18 | 신 | 균열 | 0.3 | 9.0 | 1 | 9.00 | m |
| 19 | 신 | 균열발 백태 | 0.1 | 0.5 | 3 | 0.15 | m' |
| 20 | 신 | 균열 | 0.2 | 2.8 | 1 | 2.80 | m |
| 21 | 신 | 균열 | 0.2 | 1.3 | 1 | 1.30 | m |
| 22 | 신 | 터질균열 | 0.1 | 0.1 | 9 | 0.90 | m |
| 23 | 구 | 균열 | 0.3 | 1.2 | 1 | 1.20 | m |
| 24 | 구 | 균열 | 0.3 | 2.0 | 1 | 2.00 | m |
| 25 | 신 | 망상균열 | 2.0 | 0.1 | 1 | 0.20 | m' |
| 26 | 신 | 공동구 균열 | 0.2 | 0.3 | 2 | 0.60 | m' |
| 27 | 신 | 공동구열개 파손 | 0.1 | 0.1 | 50 | 3.003 | m' |
| 28 | 신 | 공동구 균열 | 0.2 | 0.3 | 1 | 0.30 | m |
| 29 | 구 | 균열 | 0.3 | 0.5 | 1 | 0.50 | m |
| 30 | 신 | 균열 | 0.3 | 0.5 | 4 | 2.00 | m |
| 31 | 신 | 파손 | 0.1 | 0.2 | 50 | 1.002 | m' |
| 32 | 신 | 균열 | 0.3 | 0.5 | 2 | 1.00 | m |
| 33 | 신 | 균열 | 0.3 | 0.6 | 1 | 0.60 | m |
| 34 | 신 | 균열 | 0.3 | 5.0 | 1 | 5.00 | m |
| 35 | 신 | 균열 | 0.3 | 1.0 | 1 | 1.00 | m |
| 36 | 신 | 균열 | 0.3 | 0.5 | 1 | 0.50 | m |
| 37 | 신 | 균열 | 0.3 | 0.5 | 1 | 0.50 | m |
| 38 | 신 | 공동구 균열 | 0.2 | 0.3 | 2 | 0.60 | m |
| 39 | 신 | 공동구열개 파손 | 0.1 | 0.3 | 50 | 1.003 | m' |
| 40 | 신 | 돌출 | 0.1 | 0.5 | 10 | 9.045 | m' |
