영소터널(서울) 종점부 갱구부 외관조사망도 (2)

영소터널(서울)

한국건설기술연구원

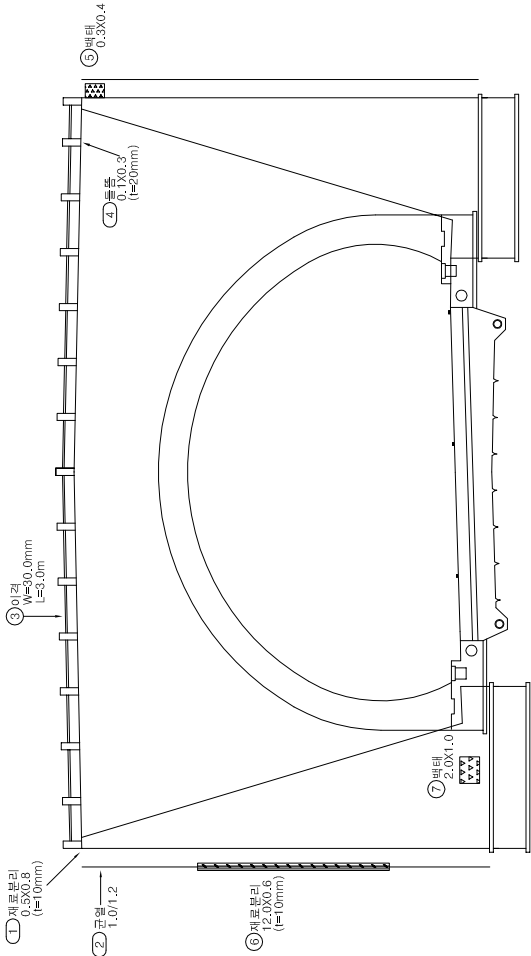
| 번 호 | 신 구 | 신상내용 | 손상규모 | | | | | 비고 |
|---|---|---|---|---|---|---|---|---|
| 1 | 신 | 재료분리 | 0.5 | 0.8 | 1 | 0.40 | m <sup>3</sup> | |
| 2 | 신 | 균열 | 1.0 | 1.2 | 1 | 1.20 | m | |
| 3 | 구 | 이격 | 300 | 30 | 1 | 300 | m | |
| 4 | 신 | 물뚫 | 0.1 | 0.3 | 20 | 1 | 0.03 | m <sup>3</sup> |
| 5 | 구 | 백태 | 0.3 | 0.4 | 1 | 0.12 | m <sup>3</sup> | |
| 6 | 구 | 재료분리 | 120 | 0.6 | 10 | 1 | 720 | m <sup>3</sup> |
| 7 | 구 | 백태 | 20 | 1.0 | 1 | 200 | m <sup>3</sup> | |

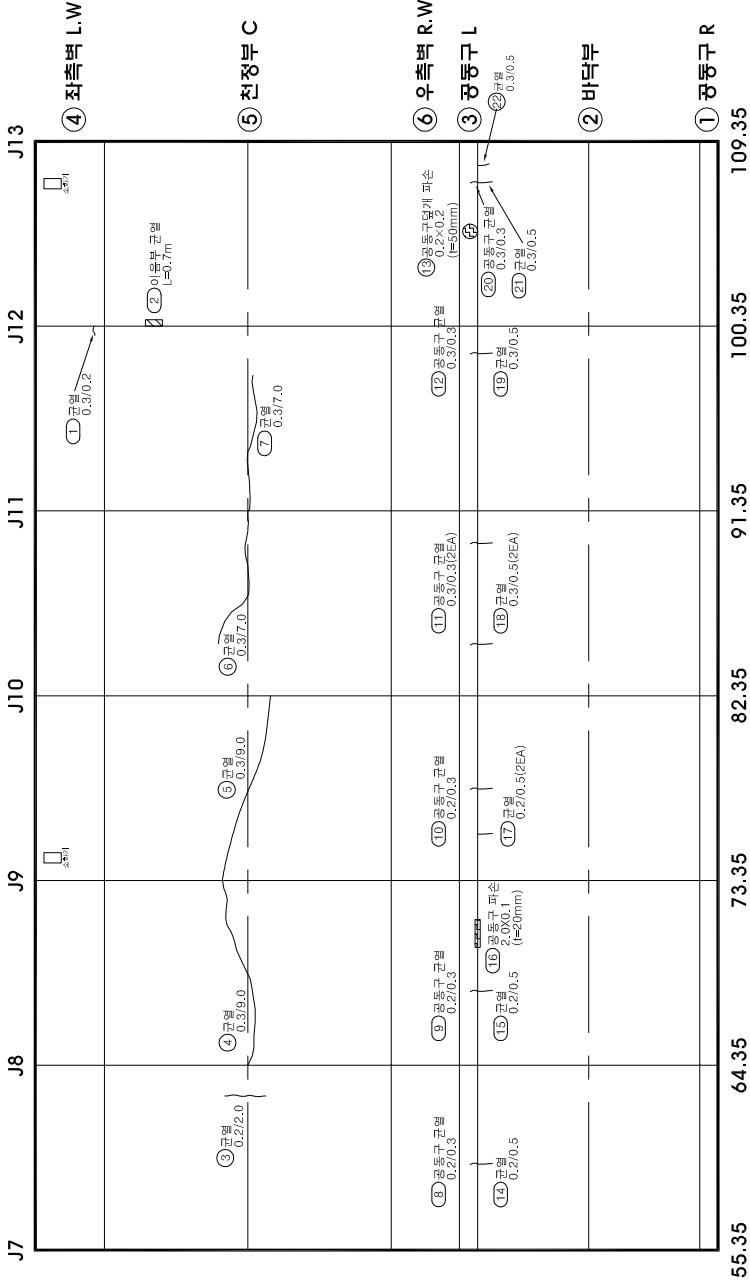
영소터널(서울) 라이닝 외관조사망도 (2)

| 변호 | 신구 | 손상내용 | 손상규모 | | | | 비고 |
|---|---|---|---|---|---|---|---|
| 1 | 신 | 균열 | 0.3 | 0.2 | 1 | 0.20 | m |
| 2 | 신 | 마감재 탈락 | | 0.7 | 1 | 0.70 | m |
| 3 | 구 | 균열 | 0.2 | 20 | 1 | 200 | m |
| 4 | 구 | 균열 | 0.3 | 90 | 1 | 900 | m |
| 8 | 신 | 공동구 균열 | 0.2 | 0.3 | 1 | 0.30 | m |
| 13 | 구 | 공동구 덮개 파손 | 0.2 | 0.2 | 50 | 1 004 | m' |
| 16 | 신 | 공동구 파손 | 20 | 0.1 | 20 | 1 020 | m' |

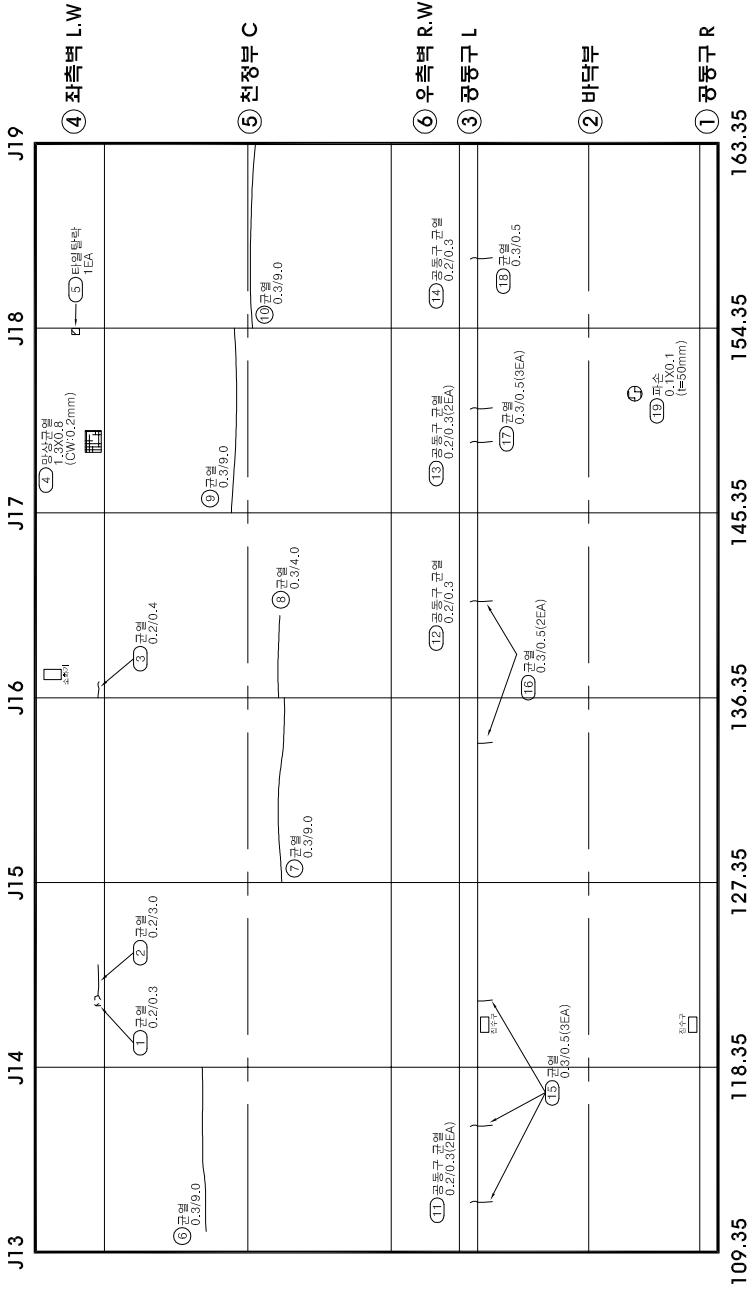
염소터널(서울) 라이닝 외관조사망도 (3)

| 변호 | 신구 | 손상내용 | 손상규모 | | | | 비고 |
|---|---|---|---|---|---|---|---|
| 1 | 신 | 균열 | 0.2 | 0.3 | 1 | 0.30 | m |
| 2 | 신 | 균열 | 0.2 | 3.0 | 1 | 3.00 | m |
| 4 | 신 | 망상균열 | 1.3 | 0.8 | 1 | 1.04 | m <sup>2</sup> |
| 5 | 신 | 터짐탈락 | | | 1 | 1.00 | EA |
| 6 | 구 | 균열 | 0.3 | 9.0 | 1 | 9.00 | m |
| 11 | 신 | 공동균열 | 0.2 | 0.3 | 2 | 0.60 | m |
| 19 | 신 | 파손 | 0.1 | 0.1 | 50 | 1.001 | m <sup>2</sup> |

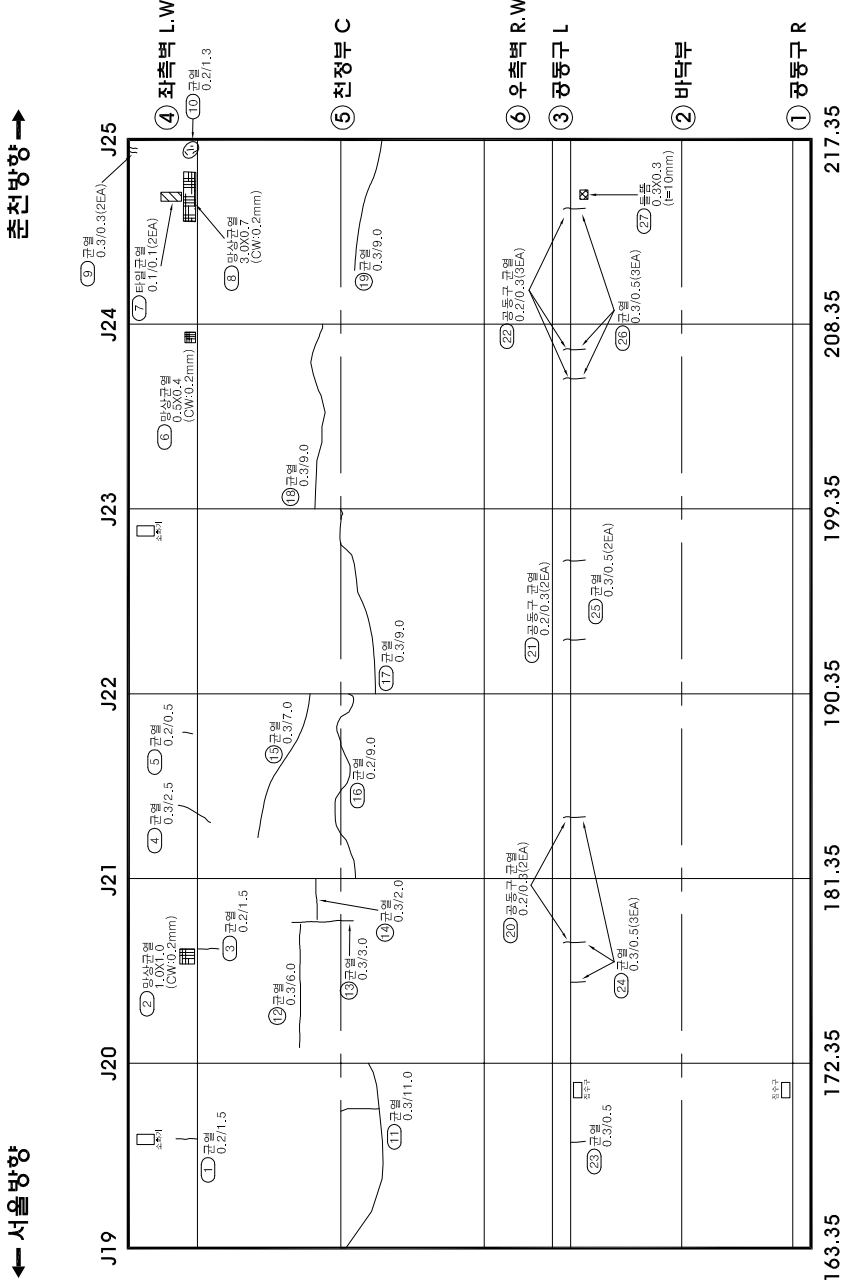
영스타터널(서울) 라이닝 외관조사망도 (4)

| 변호 | 신구 | 손상내용 | 손상규모 | | | | 비고 |
|---|---|---|---|---|---|---|---|
| 1 | 신 | 균열 | 0.2 | 1.5 | 1 | 150 | m |
| 2 | 신 | 망상균열 | 10 | 10 | 1 | 100 | m |
| 7 | 신 | 타원균열 | 0.1 | 0.1 | 2 | 020 | m |
| 11 | 신 | 균열 | 0.3 | 11.0 | 1 | 1100 | m |
| 20 | 신 | 공동구균열 | 0.2 | 0.3 | 2 | 060 | m |
| 27 | 신 | 물범 | 0.3 | 0.3 | 10 | 1 009 | m |

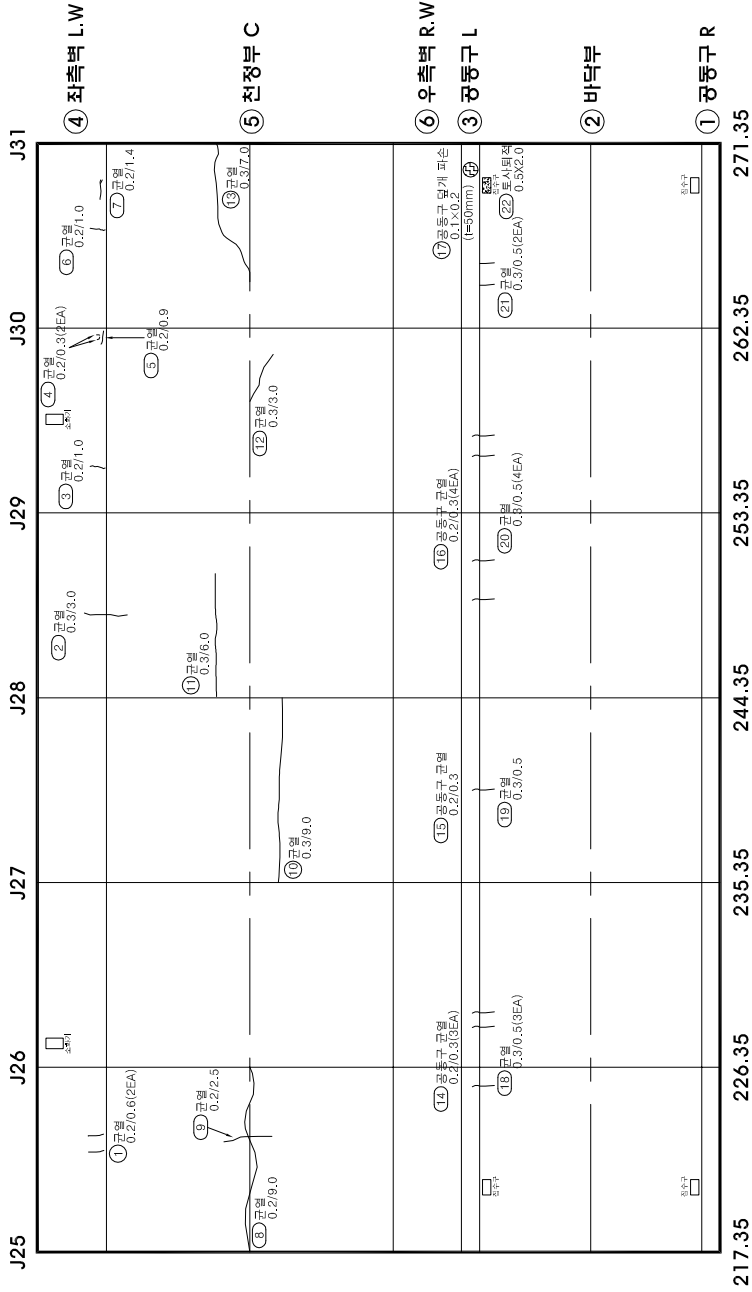
임소터널(서울) 라이닝 외관조사망도 (5)

| 변호 | 신구 | 손상내용 | 손상규모 | | | | 비고 |
|---|---|---|---|---|---|---|---|
| 1 | 구 | 균열 | 0.2 | 0.6 | 2 | 1.20 | m |
| 2 | 신 | 균열 | 0.3 | 3.0 | 1 | 3.00 | m |
| 8 | 신 | 균열 | 0.2 | 9.0 | 1 | 9.00 | m |
| 14 | 신 | 공동구 균열 | 0.2 | 0.3 | 3 | 0.90 | m |
| 17 | 구 | 공동구 밑개 파손 | 0.1 | 0.2 | 50 | 1 0.20 | m' |
| 22 | 신 | 토사퇴적 | 0.5 | 2.0 | 1 | 2.00 | m' |

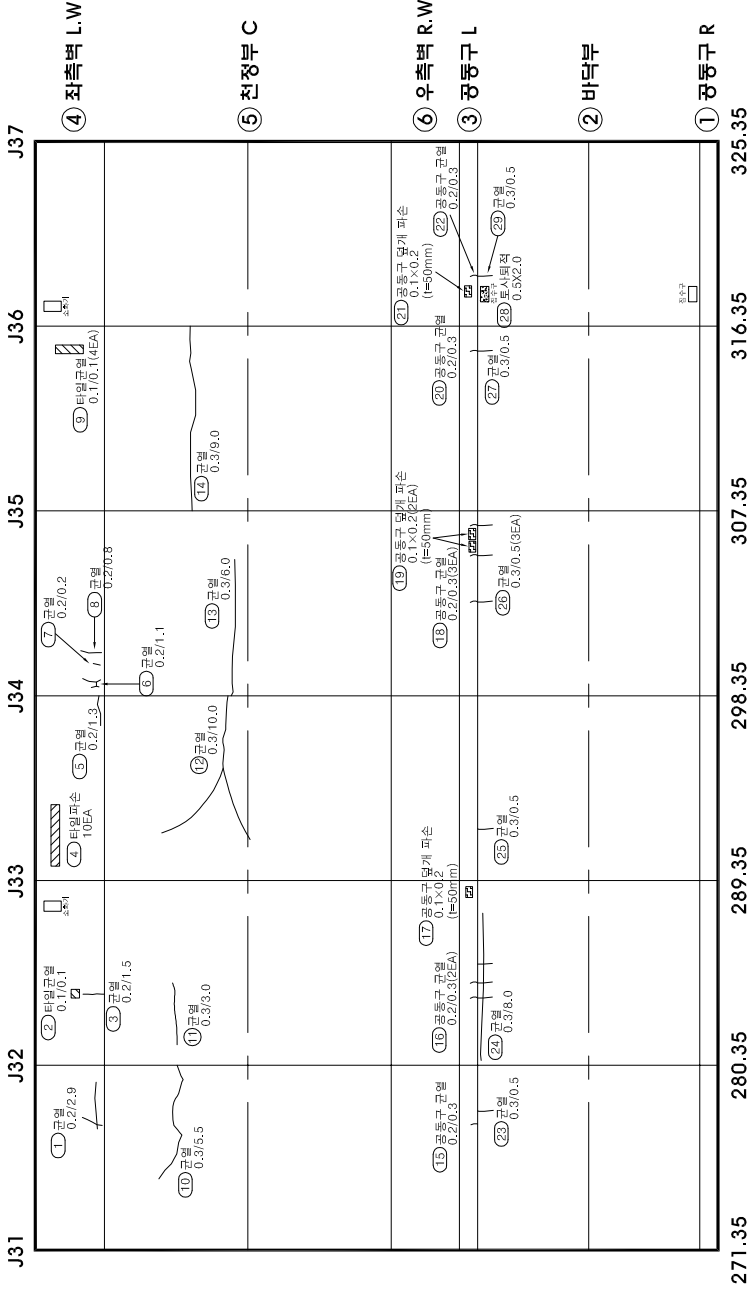
임소터널(서울) 라이닝 외관조사망도 (6)

| 변호 | 신구 | 손상내용 | 손상규모 | | | | | | 비고 |
|---|---|---|---|---|---|---|---|--|---|
| 1 | 신 | 균열 | 0.2 | 0.9 | 1 | 0.90 | m | | |
| 2 | 신 | 타입균열 | 0.1 | 0.1 | 1 | 0.10 | m | | |
| 4 | 신 | 타입파손 | | | 10 | 1000 | EA | | |
| 12 | 구 | 균열 | 0.3 | 10.0 | 1 | 10.00 | m | | |
| 17 | 신 | 공동구 덮개 파손 | 0.1 | 0.2 | 50 | 1 0.02 | m² | | |
| 28 | 신 | 토사 퇴적 | 0.5 | 2.0 | 1 | 1.00 | m³ | | |

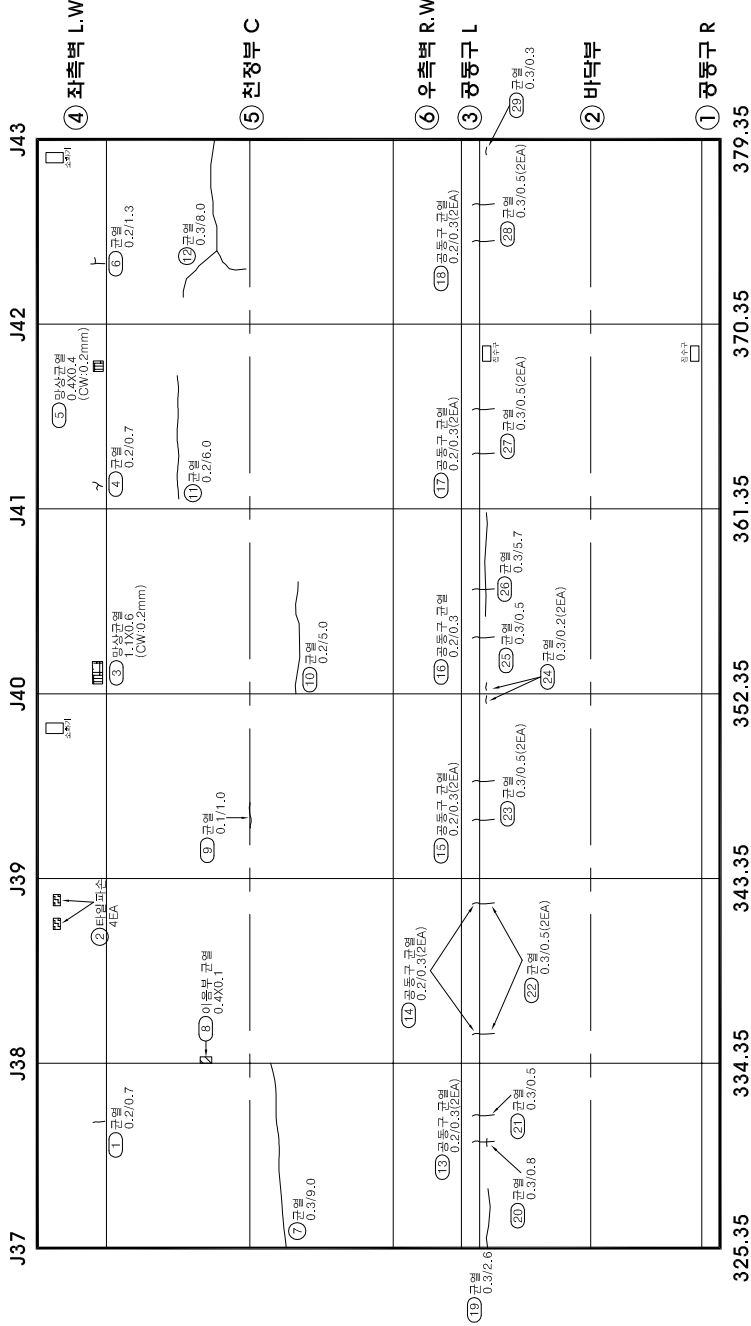
엠포스터널(서울) 라이닝 외관조사망도 (7)

| 번 호 | 신 구 | 손상내용 | 손상규모 | | | | 비고 |
|---|---|---|---|---|---|---|---|
| 1 | 신 | 균열 | 02 | 07 | 1 | 0.70 | m |
| 2 | 구 | 타일파손 | | | 4 | 400 | EA |
| 3 | 신 | 망상균열 | 11 | 06 | 1 | 0.66 | m |
| 8 | 신 | 이음부 균열 | 04 | 01 | 1 | 0.04 | m |
| 13 | 신 | 공동구 균열 | 02 | 03 | 2 | 0.60 | m |
| 26 | 신 | 균열 | 03 | 57 | 1 | 5.70 | m |

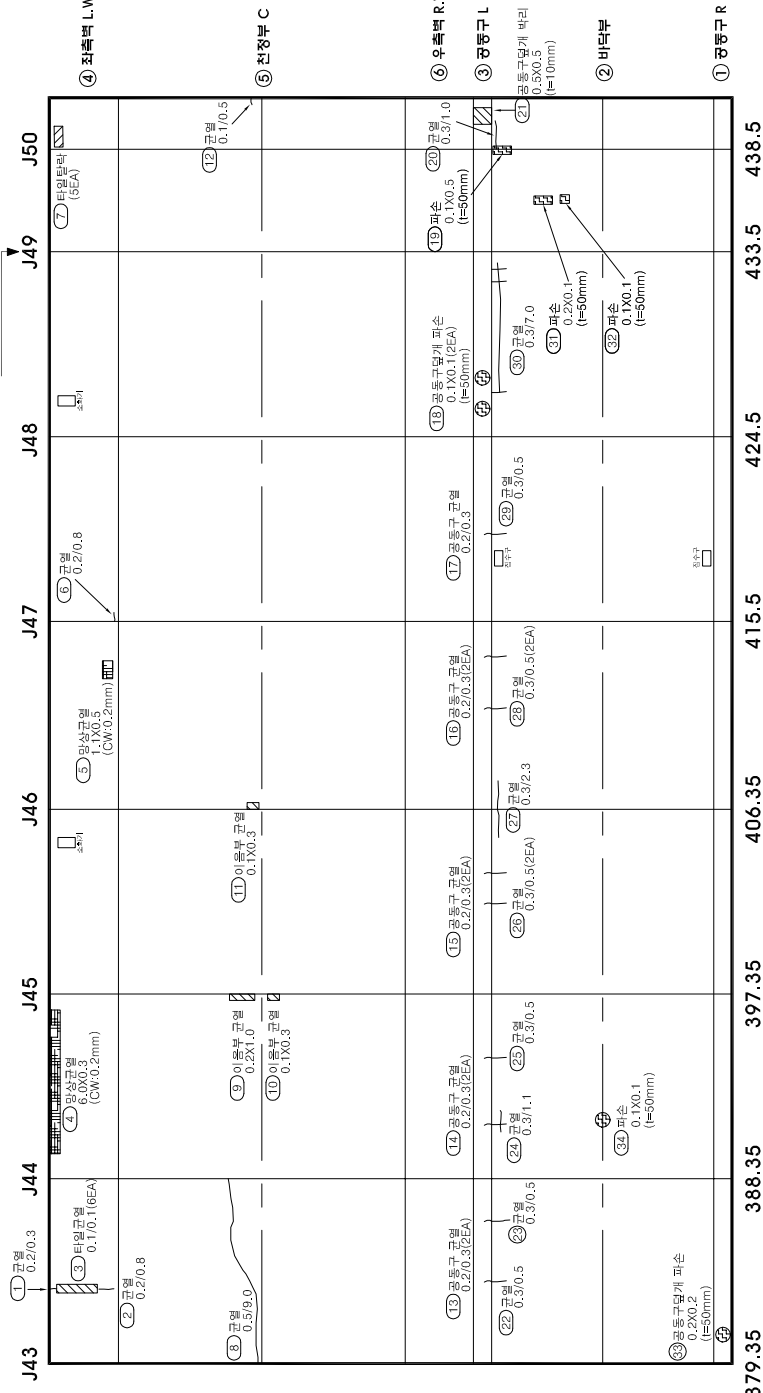
임소터널(서울) 라이닝 외관조사망도 (8)

| 변호 | 신구 | 손상내용 | 손상규모 | | | | 비고 |
|---|---|---|---|---|---|---|---|
| 3 | 신 | 터짐균열 | 0.1 | 0.1 | 6 | 0.60 | m |
| 4 | 신 | 망상균열 | 6.0 | 0.3 | 1 | 1.80 | m <sup>2</sup> |
| 7 | 신 | 터짐탈락 | | | 5 | 5.00 | EA |
| 9 | 신 | 이음부균열 | 0.2 | 1.0 | 1 | 0.20 | m <sup>2</sup> |
| 18 | 신 | 공동구덮개 파손 | 0.1 | 0.1 | 50 | 2.002 | m <sup>2</sup> |
| 21 | 신 | 공동구덮개 박리 | 0.5 | 0.5 | 10 | 1.025 | m <sup>2</sup> |
