# 서울춘천고속도로 3구간 정밀점검 보고서

[발산1교-서울]

2016. 07

(주)제이엘건설연구소

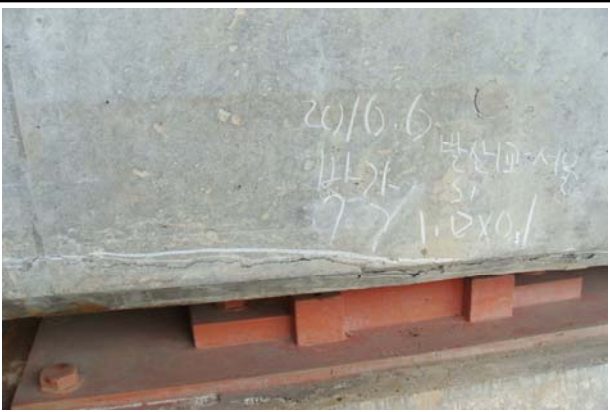
| P.S.C BOX외부 전경 | S1 P.S.C BOX외부 박락 |

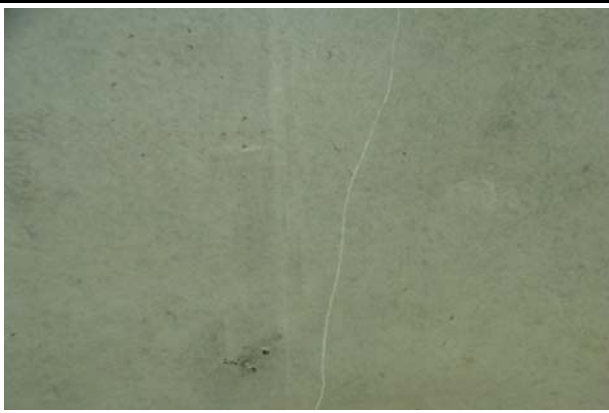
| 내 용 | 위치 | 원인 | 수 량 | 대책 | 비 고 |
|---|---|---|---|---|---|
| 균열(cw=0.3mm미만) | S10 | 건조수축, 온도변화 | 4.0m | 표면처리 | |

| S10 P.S.C BOX외부 균열(C.W=0.3mm미만) | S10 P.S.C BOX외부 백태 |

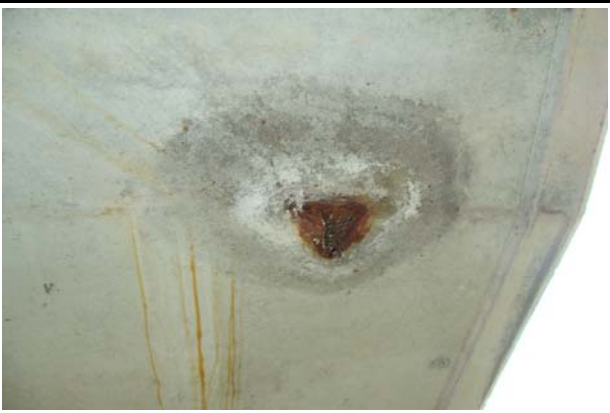
| 내 용 | 위치 | 원인 | 수 량 | 대책 | 비 고 |
|---|---|---|---|---|---|
| 백태 | S10 | 배수관 이음부 누수 | 0.16㎡ | 표면처리 | |

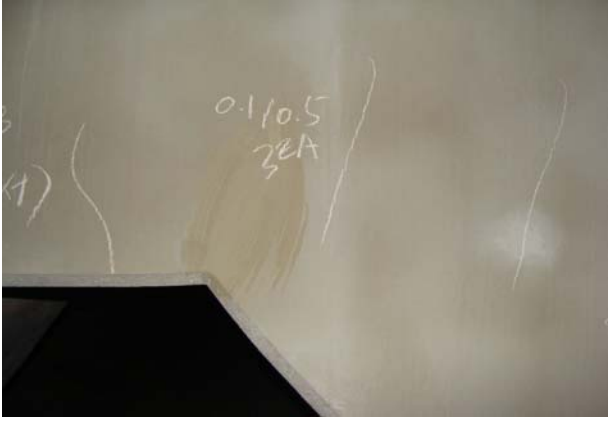
| P.S.C BOX내부 전경 | 내부격벽 균열(c.w=0.3mm미만) |

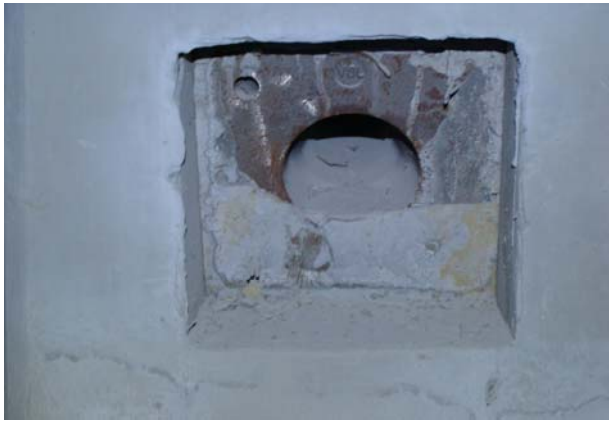
| 내 용 | 위 치 | 원 인 | 수 량 | 대 책 | 비 고 |
|---|---|---|---|---|---|
| 부식 | 정착구 보강판 | 공용기간 증가 | 72EA | 주의관찰 | |

| 정착구 보강판 부식 | 정착구 마감부 균열 |

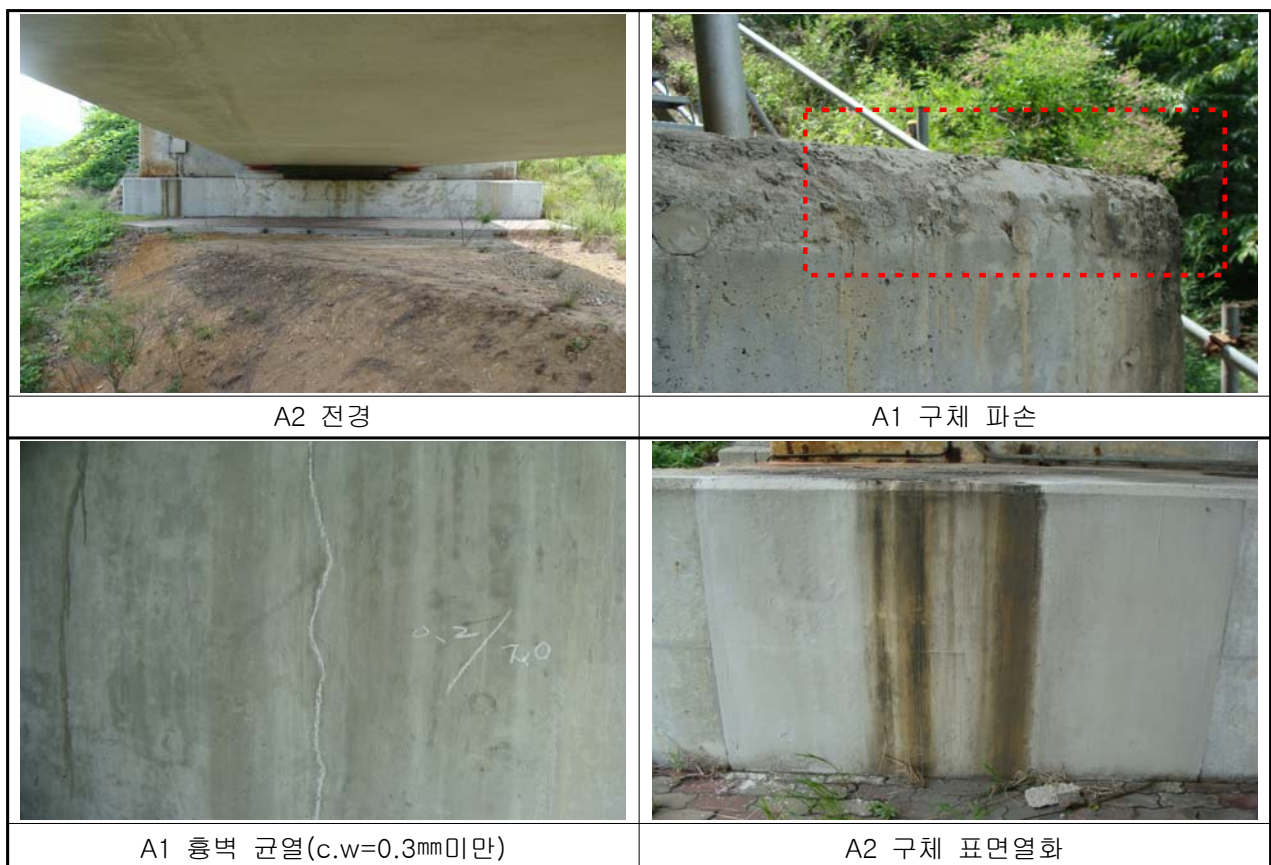
【사진 3.3】 교대 손상현황

| 내 용 | 위 치 | 원 인 | 수 량 | 대 책 | 비 고 |
|---|---|---|---|---|---|
| 파손 | 구체 및 흙벽 | 우수유입, 동결융해 | 0.20㎡ | 단면복구 | |
| 누수흔적, 표면열화 | 흙벽, 구체 | 우수유입 | 2.00㎡ | 표면처리 | |

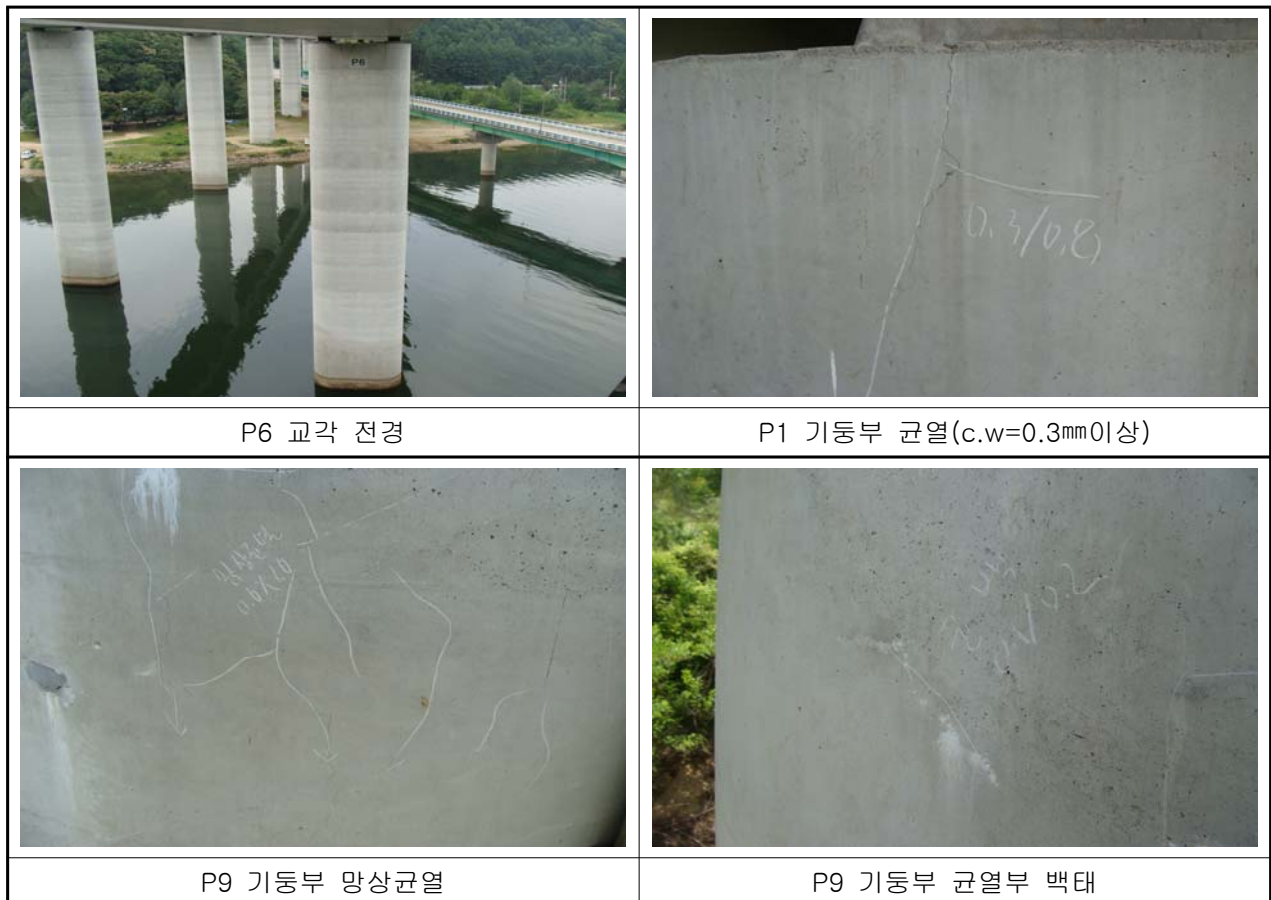
【사진 3.4】 교각 손상현황

| 내 용 | 위 치 | 원 인 | 수 량 | 대 책 | 비 고 |
|---|---|---|---|---|---|
| 파손 | P2 기둥부 | 외부통격 | 0.04㎡ | 단면복구 | |
| 망상균열 | P9 기둥부 | 건조수축, 온도변화 | 0.80㎡ | 표면처리 | |

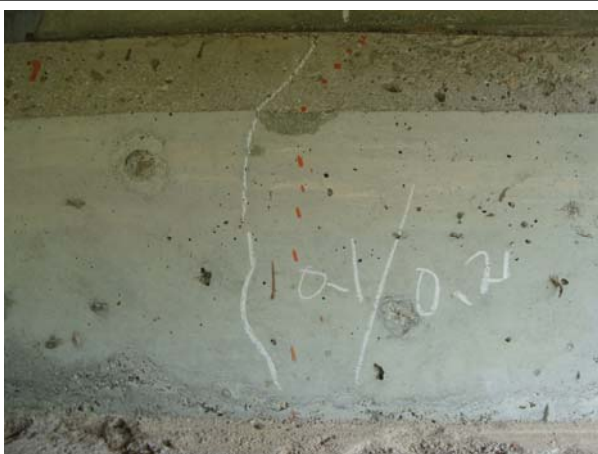
| 내 용 | 위 치 | 원 인 | 수 량 | 대 책 | 비 고 |
|---|---|---|---|---|---|
| 받침 콘크리트, 몰탈<br>균열 | A2-SH1, 2 | 건조수축 | 3.25m | 주의관찰 | |

| A2 -SH2 받침콘크리트 균열 | P3 -SH1 받침몰탈 균열 |

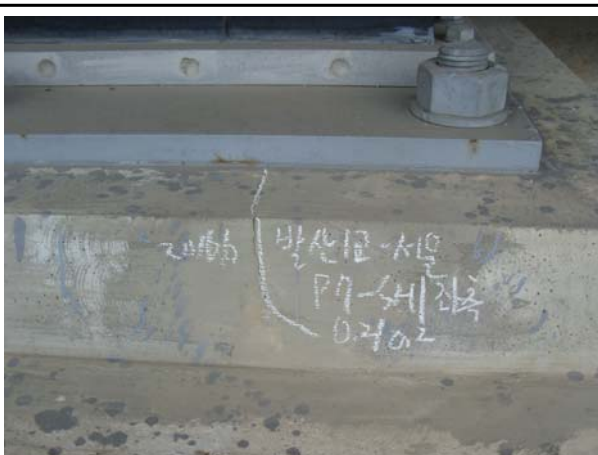
| P7 -SH1 받침몰탈 균열 | P6 - SH1 볼트 체결 불량 |

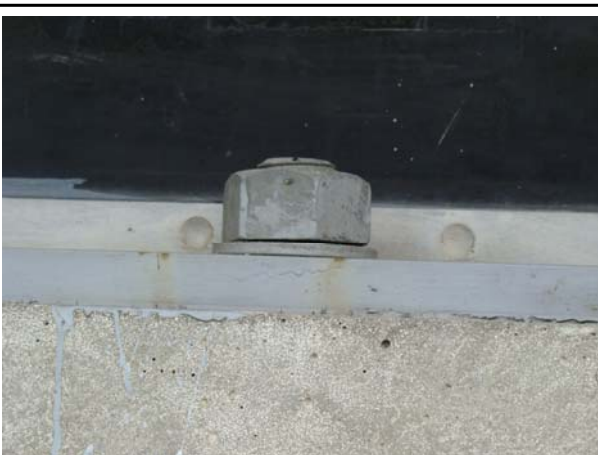
| 내 용 | 위 치 | 원 인 | 수 량 | 대 책 | 비 고 |
|---|---|---|---|---|---|
| 볼트체결 불량 | P6-SH1 | 시공오류 | 1EA | 주의관찰 | |

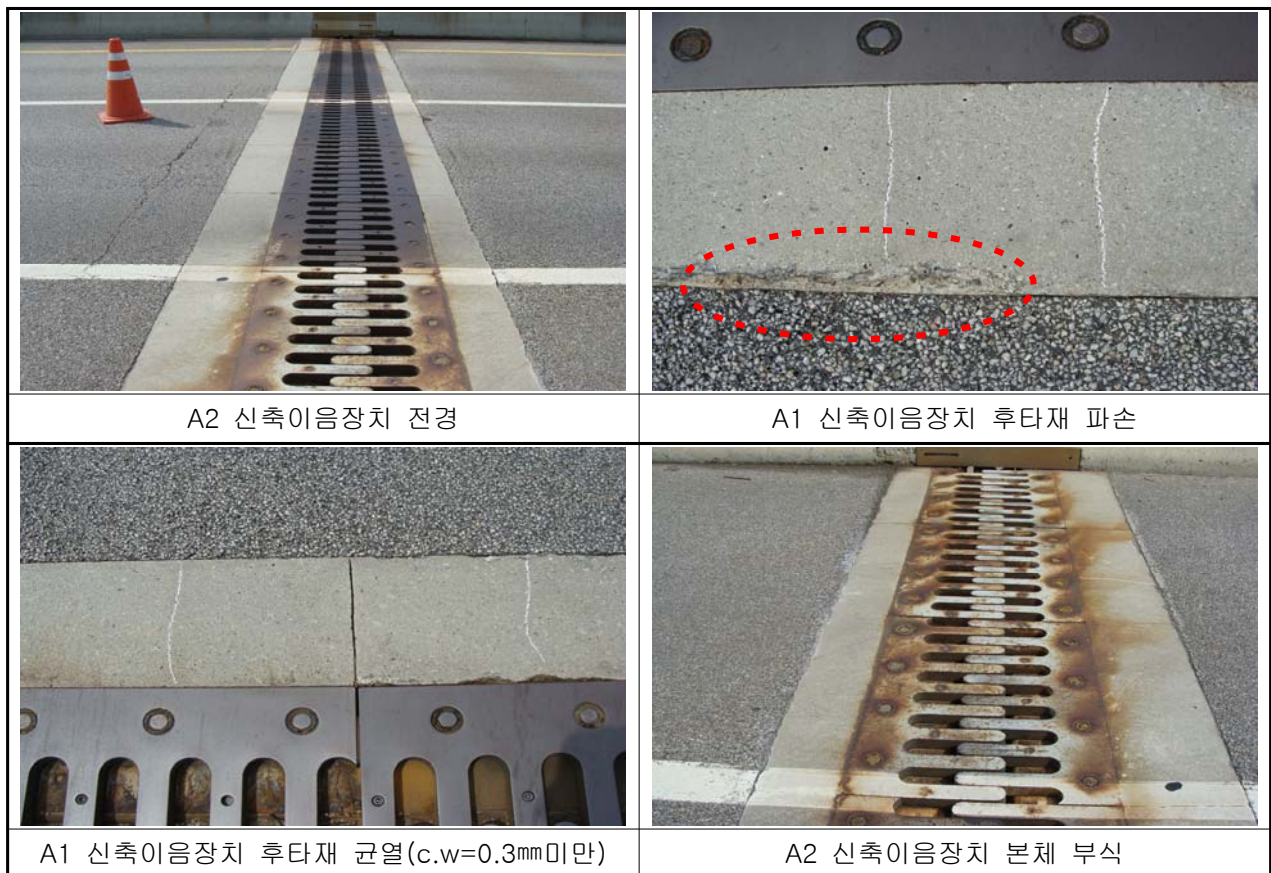
【사진 3.7】 신축이음장치 손상 현황

| 내 용 | 위 치 | 원 인 | 수 량 | 대 책 | 비 고 |
|---|---|---|---|---|---|
| 후타재 파손 | A1 | 차륜하중 | 0.21 m <sup>2</sup> | 주의관찰 | |
| 본체 부식 | A1, A2 | 공용기간 증가 | 8.0m | 주의관찰 | |

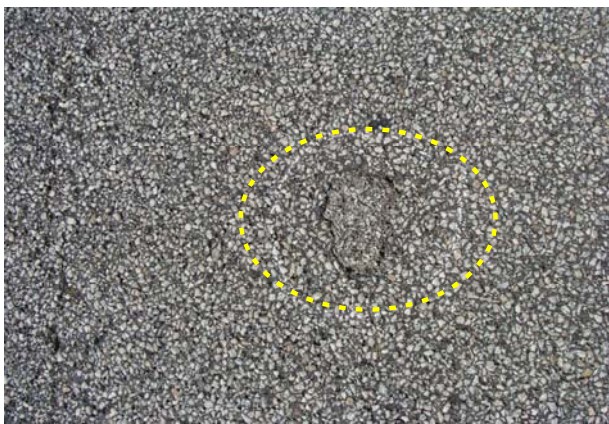
| 내 용 | 위 치 | 원 인 | 수 량 | 대 책 | 비 고 |
|---|---|---|---|---|---|
| 포트홀 | S6~8, S10 | 건조수축 및 차륜하중 | 0.04㎡ | 팻칭(HPC)보수 | |

| S7 콘크리트 포장 포트홀 | S6 콘크리트 포장 균열 |

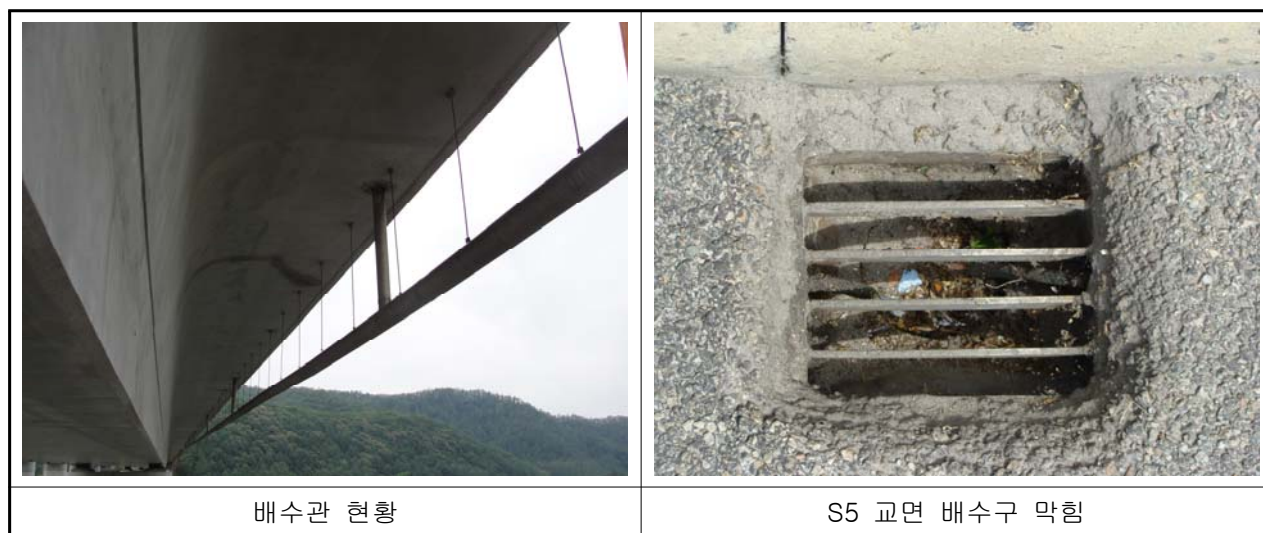
【사진 3.10】 배수시설 손상 현황

| 내 용 | 위 치 | 원 인 | 수 량 | 대 책 | 비 고 |
|---|---|---|---|---|---|
| 배수구 막힘 | S5 | 이물질 퇴적 | 1EA | 청소 | |

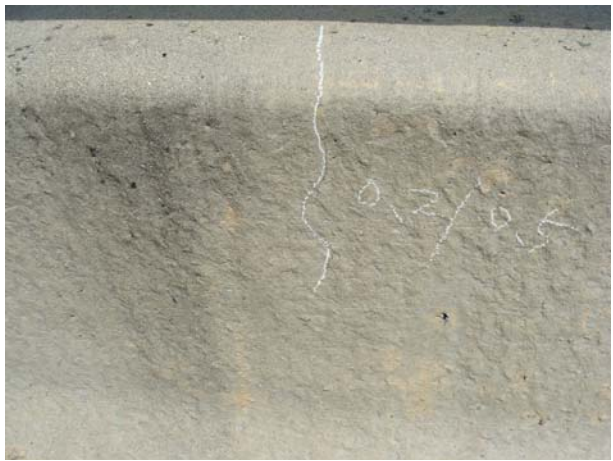
| 내 용 | 위 치 | 원 인 | 수 량 | 대 책 | 비 고 |
|---|---|---|---|---|---|
| 균열(c.w=0.3mm미만) | 방호벽 | 건조수축 | 128.10m | 표면처리 | |

| S6 방호벽 전경 | S1 방호벽 균열(c.w=0.3mm미만) |

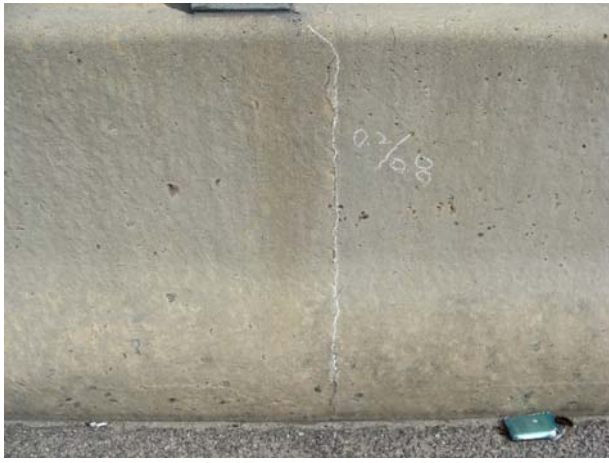
| S6 방호벽 균열(c.w=0.3mm미만) | S8 방호벽 긁힘 |

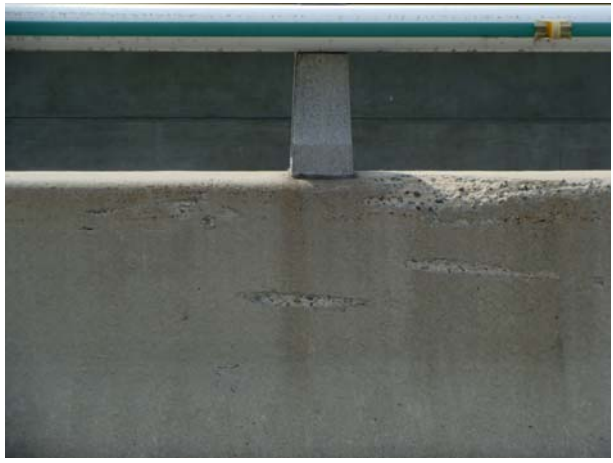
| 내 용 | 위 치 | 원 인 | 수 량 | 대 책 | 비 고 |
|---|---|---|---|---|---|
| 긁힘 | S8 | 외부충격 | 0.80㎡ | 주의관찰 | |

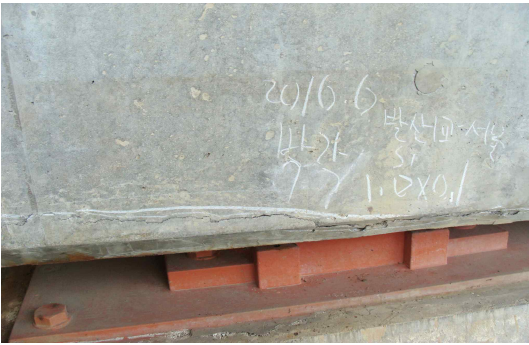
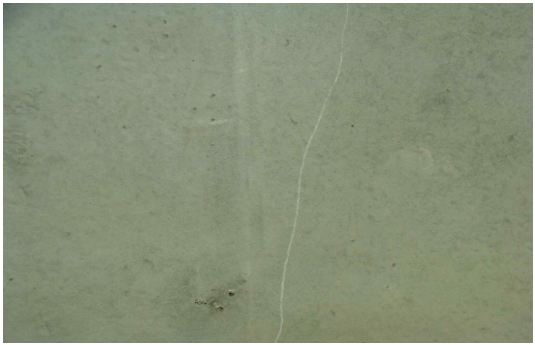
| 구 분 | | 조사내용 |
|---|---|---|
| | <P.S.C BOX외부 박락> | < P.S.C BOX외부 균열> |
| 중점<br>점검<br>사항 | <ul style="list-style-type: none"> <li>- 박락 발생 부위 추가적인 손상 발생 유무</li> <li>- 균열 발생부위 우수유입(누수)에 의한 백태 발생 여부</li> </ul> | |

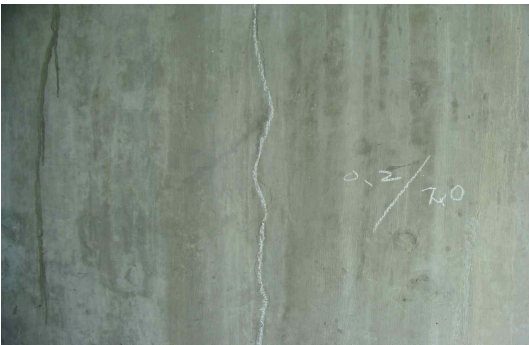
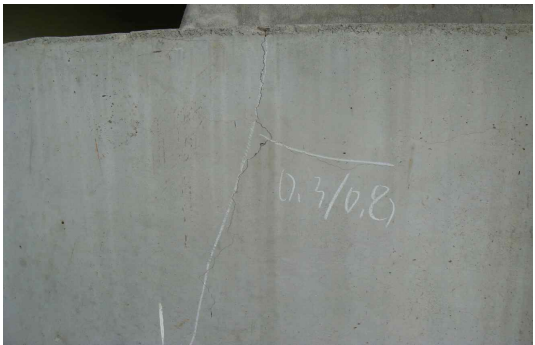
| 구 분 | | 조사내용 |
|---|---|---|
| | <A1 흥벽 균열> | <P1 기둥부 균열> |
| 중점<br>점검<br>사항 | <ul style="list-style-type: none"> <li>- 균열 발생부위 우수유입(누수)에 의한 백태 발생 여부</li> </ul> | |
