# 제3장

## 현장조사 및 시험

본 과업 대상 구조물인 조양교(서울)는 서울서울선 60.77km(이정) 지점의 강원도 춘천시 동산면 조양리에 위치하며, 상부구조는 4경간 STEEL BOX으로 구성되어 있다. 연장 220.0m (4@55.0m), 폭 12.60m로서 하부구조는 역T형 교대 및 T형 교각으로 교대는 파일+직접기초, 교각은 파일기초로 시공된 상태이다.

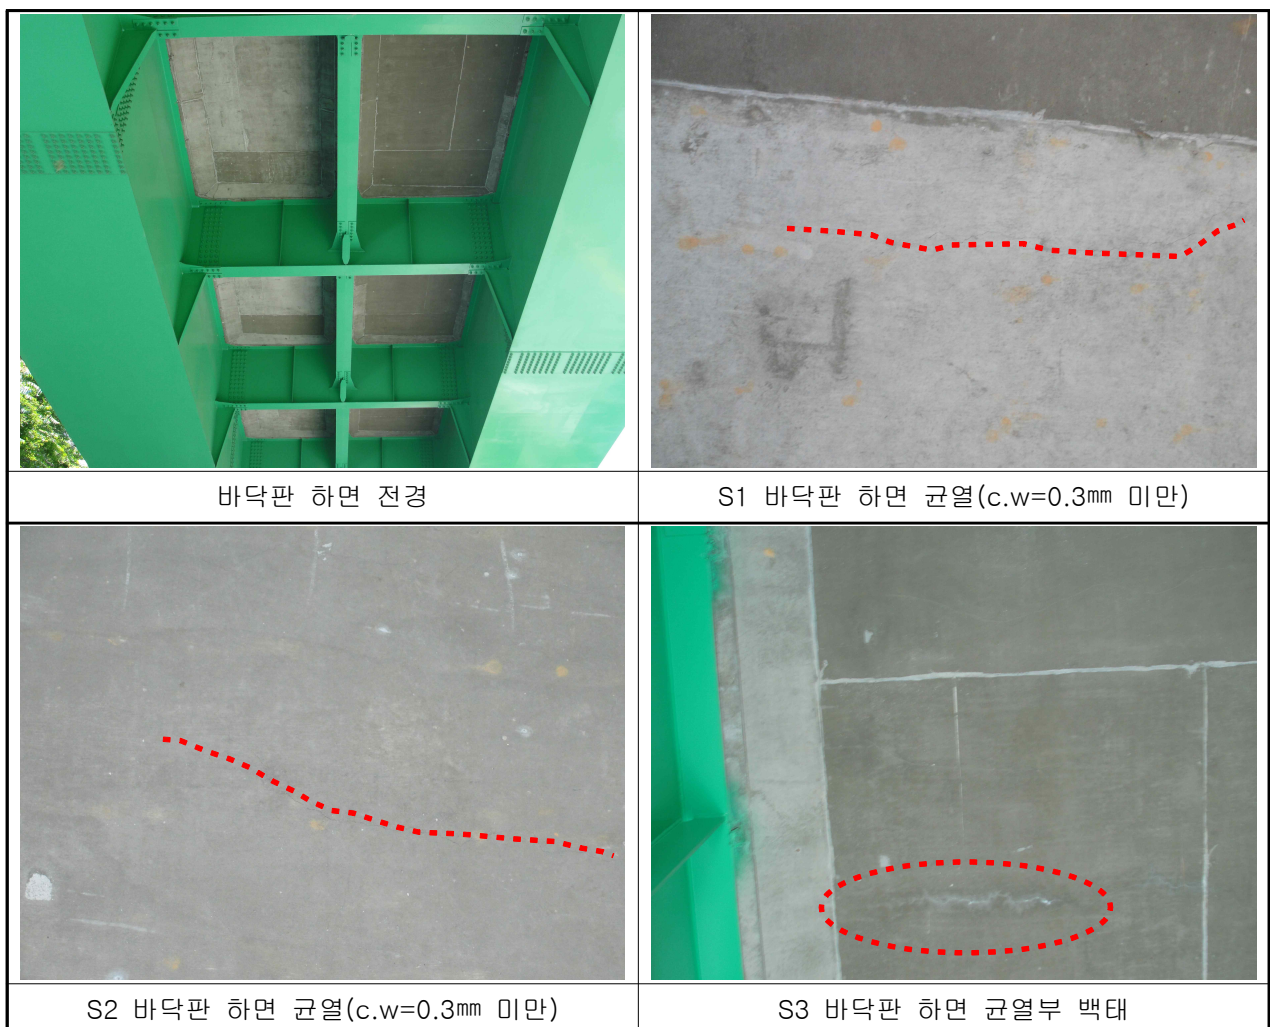
【사진 3.1】 바닥판 하면 손상현황

바닥판 하면에 대한 외관조사 결과 일부 건조수축으로 인한 균열(c.w=0.3mm미만) 및 균열부 수분점착으로 균열부 백태가 조사되었다. 발생한 손상은 구조물의 내구성 및 사용성 확보를 위해 표면보수 등의 조치 후 지속적인 점검을 통한 유지관리를 실시해야 할 것으로 판단된다.

| 내 용 | 위 치 | 원 인 | 수 량 | 대 책 | 비 고 |
|---|---|---|---|---|---|
| 균열(cw=0.3mm미만) | 바닥판 하면 | 건조수축 | 78.8m | 표면처리 | |
| 균열부 백태 | S3 | 균열부 수분점착 | 2.5m | 표면처리 | |

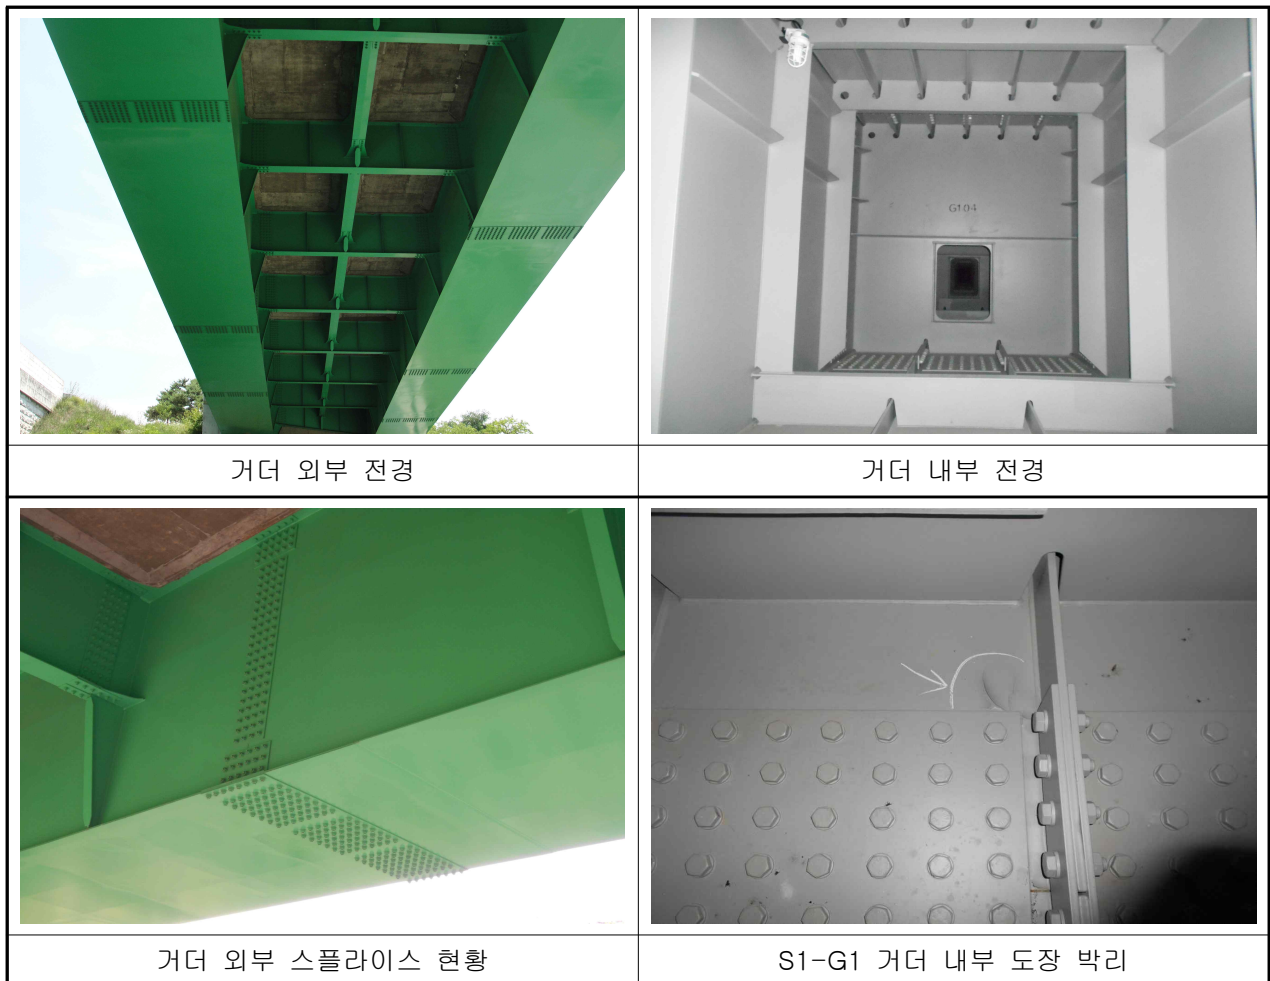
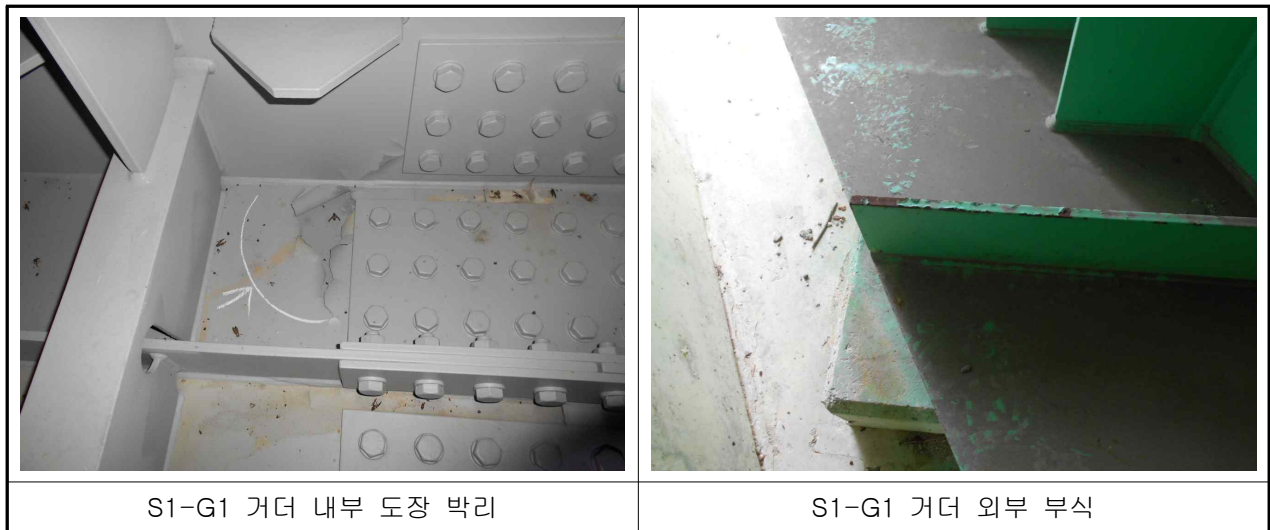
【사진 3.2】 거더 손상현황

강거더 내·외부에 대한 외관조사 결과 내부 용접부, 스플라이스 볼트상태, 도장상태 등이 양호한 것으로 확인되었으나, 강거더 외부에는 국부적으로 도장 탈락 상태가 확인되어 재도장 등의 조치가 요구된다.

| 내 용 | 위 치 | 원 인 | 수 량 | 대 책 | 비 고 |
|---|---|---|---|---|---|
| 실링재 미설치 | 강재거더 내부 | | 4EA | 지속관찰 | |
| 도장박락 | 강재거더 외부, 내부 | 시공오차 | 0.15㎡ | 재도장 | |
| 부식 | 강재거더 외부 | 공용기간 증가 | 0.07㎡ | 재도장 | |

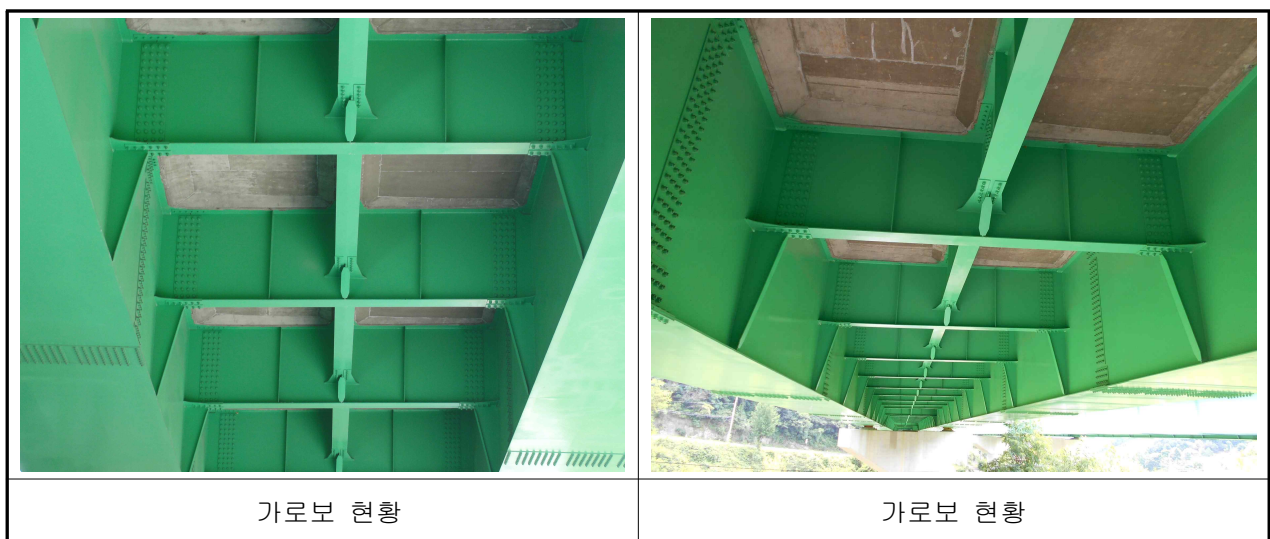
【사진 3.3】 가로보 손상현황

가로보 및 세로보에 대한 외관조사 결과 용접부, 스플라이스 볼트상태, 도장상태 등이 특별한 손상이 없는 대체로 양호한 상태이며, 지속적인 점검 및 관찰을 실시한다면 사용성 및 안전성에는 문제가 없을 것으로 사료된다.

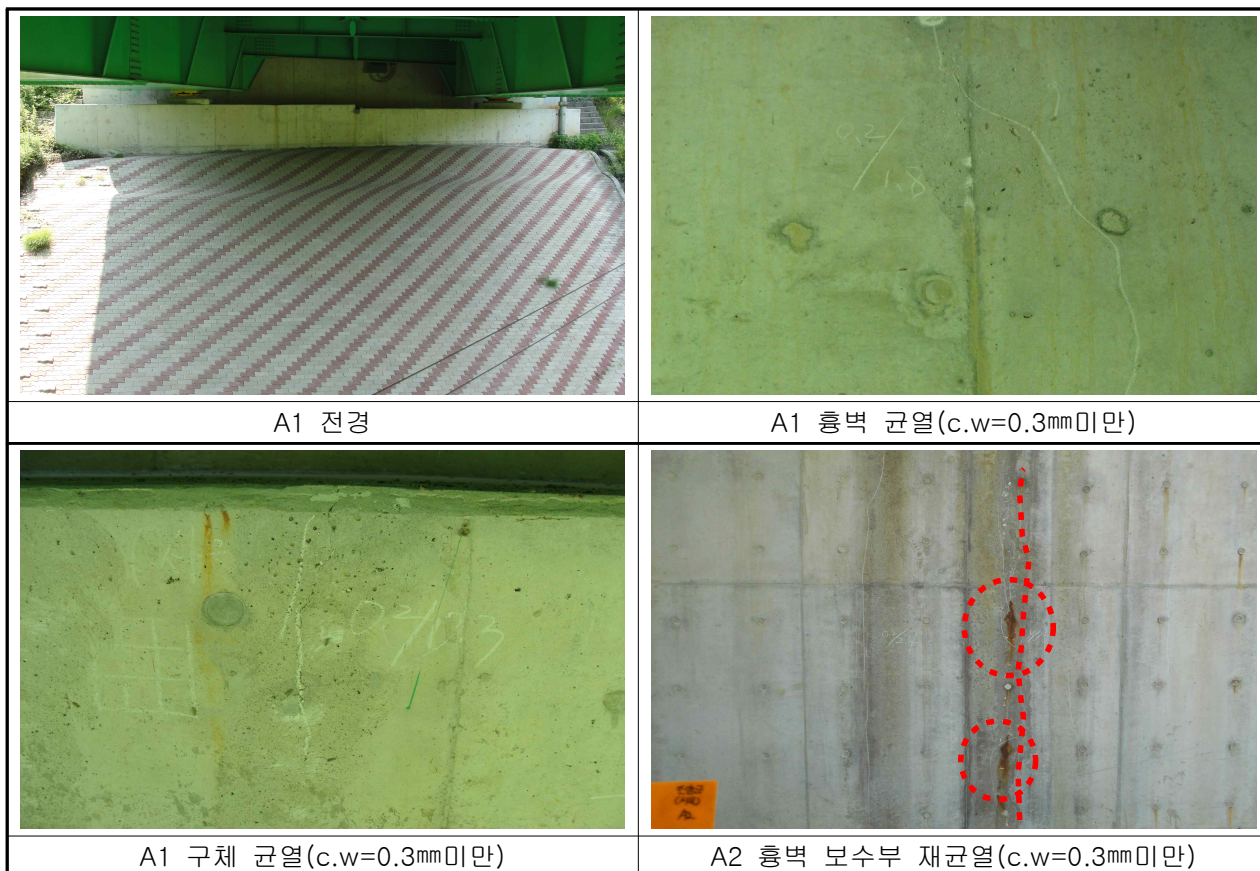
【사진 3.4】 교대 손상현황

외관조사 결과, 교대 기울음 및 전도 부등침하 등 구조적 결함이 조사되지 않아 기초 상태는 큰 문제점이 없을 것으로 사료되며, 교대 구체 및 흙벽에서 건조수축으로 인한 균열(c.w=0.3mm미만)과 내부철근 부식·팽창으로 녹물을 동반한 균열(c.w=0.3mm미만)이 조사되어 구조물의 내구성 및 사용성 확보를 위해 표면보수, 방청단면복구 등의 보수가 필요한 것으로 사료된다.

| 내 용 | 위 치 | 원 인 | 수 량 | 대 책 | 비 고 |
|---|---|---|---|---|---|
| 균열(c.w=0.3mm미만) | 본체 및 흙벽 | 건조수축 | 24.2m | 표면처리 | |
| 균열(c.w=0.3mm미만) | A2 구체 | 내부 철근부식 | 3.0m | 방청단면복구 | |
| 녹물 | A1 흙벽 | 신축이음 철판 부식 | 0.34㎡ | 지속관찰 | |

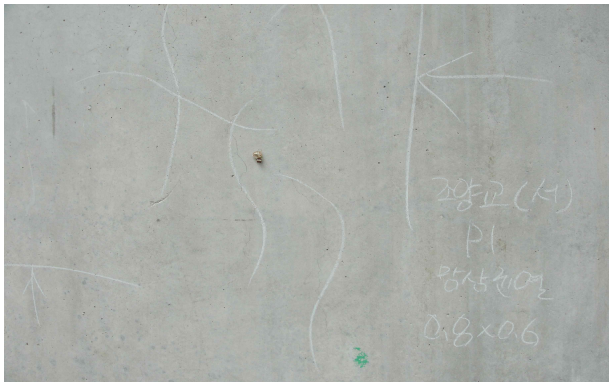
| 내 용 | 위 치 | 원 인 | 수 량 | 대 책 | 비 고 |
|---|---|---|---|---|---|
| 망상균열 | P1 기둥 | 양생시 진동 | 1.48㎡ | 표면처리 | |

| P2 교각 전경 | P1 기둥부 망상균열 |

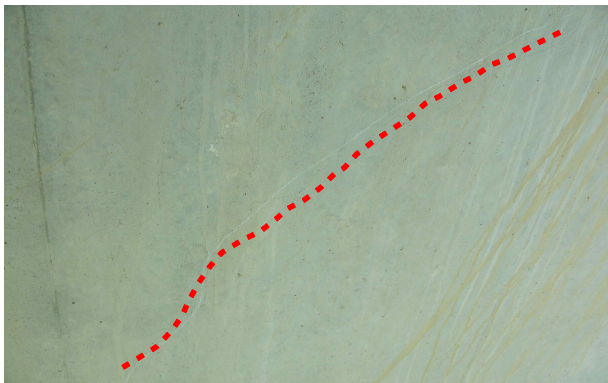
교각에 대한 외관조사 결과, 코핑 및 기둥부에 건조수축 및 단면 변화부 응력집중, 코핑 휨전단 작용에 의한 균열(c.w=0.3mm미만)이 조사되었으며, 기둥부에 시공초기 양생시 진동에 의한 망상균열이 발생되어 표면처리 등의 보수를 시행한 후 지속적인 점검과 유지관리를 실시한다면 교량의 사용성 및 내구성에는 문제가 없을 것으로 판단된다.

| P2 코핑부 균열(c.w=0.3mm미만) | P3 코핑부 균열(c.w=0.3mm미만) |

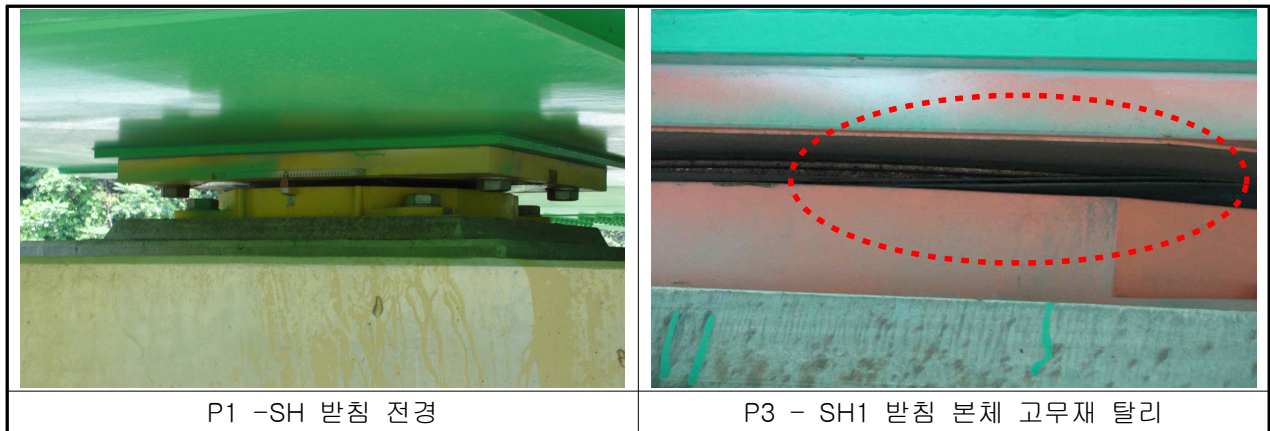
【사진 3.6】 받침장치 손상현황

외관조사 결과, 기 점검시 조사된 받침 콘크리트 파손은 보수가 시행되었으며, 받침 본체 고무재 탈리는 손상의 진전이 없는 상태인 것으로 확인되어, 주기적인 점검 및 관찰을 실시해야 할 것으로 판단된다.

| 내 용 | 위 치 | 원 인 | 수 량 | 대 책 | 비 고 |
|---|---|---|---|---|---|
| 고무재 탈리 | 본체 내부 | | 3EA | 주의관찰 | |

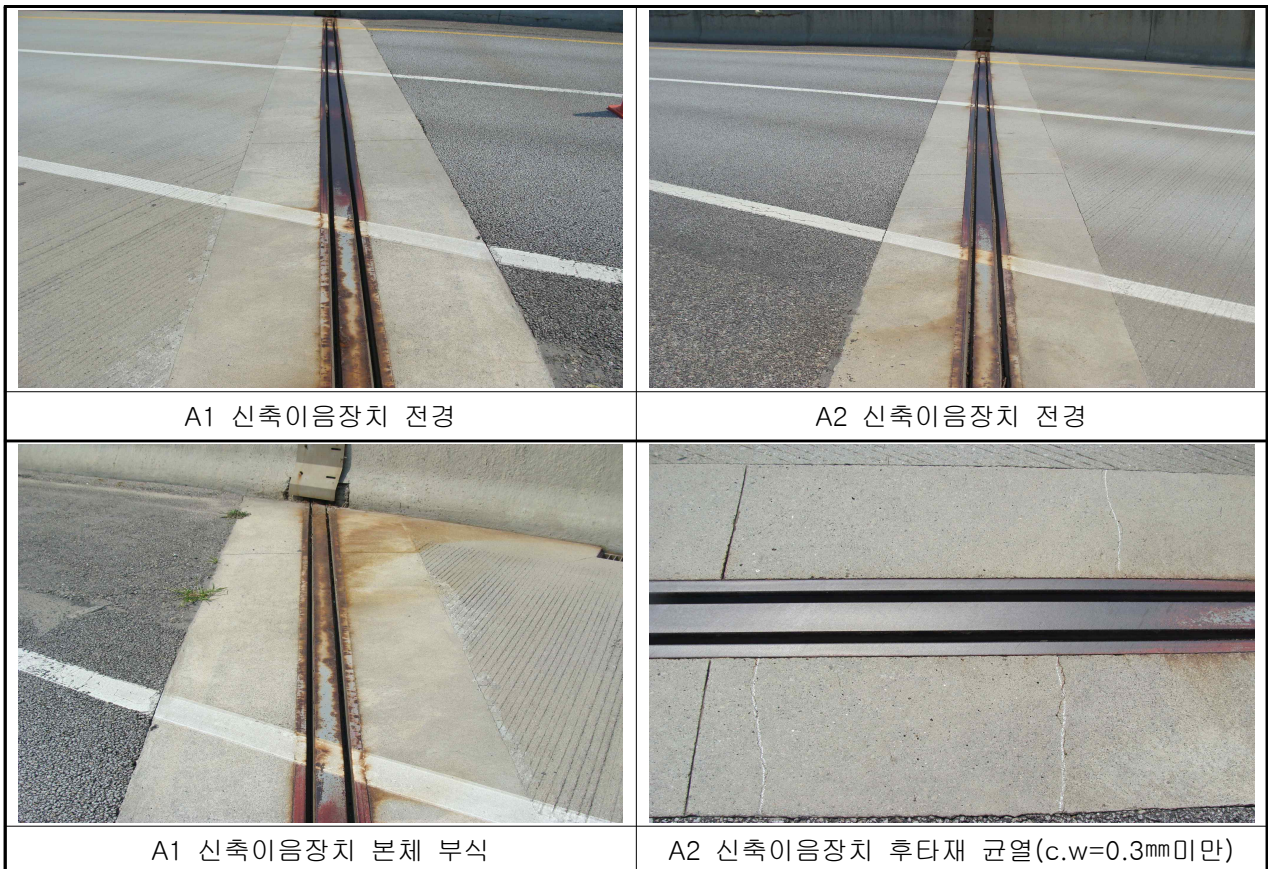
【사진 3.8】 신축이음장치 손상 현황

신축이음 장치는 온도변화, 크리프, 건조수축 및 처짐 등에 의한 상부구조의 신축 또는 이동량을 흡수하고 교면의 평탄성을 유지하여 차량의 주행성을 확보하기 위한 부속장치로서 현장조사 시에 이러한 기능 저하여부, 내구성 측면, 차량 주행 안전성 등에 대해 중점적으로 조사하였다. 외관조사 결과, 공용기간 증가 및 지속적인 차량통행으로 인한 후타재 균열, 본체부식이 일부 조사되었으며. 발생한 손상은 신축이음장치의 기능상의 문제가 없는 것으로 사료되어 지속적인 주의관찰을 요한다.

| 내 용 | 위 치 | 원 인 | 수 량 | 대 책 | 비 고 |
|---|---|---|---|---|---|
| 후타재 균열 | A1, A2 | 공용기간 증가 및<br>차륜하중 | 14.3m | 주의관찰 | |
| 본체 부식 | A1, A2 | 공용기간 증가 | 9.0m | 주의관찰 | |

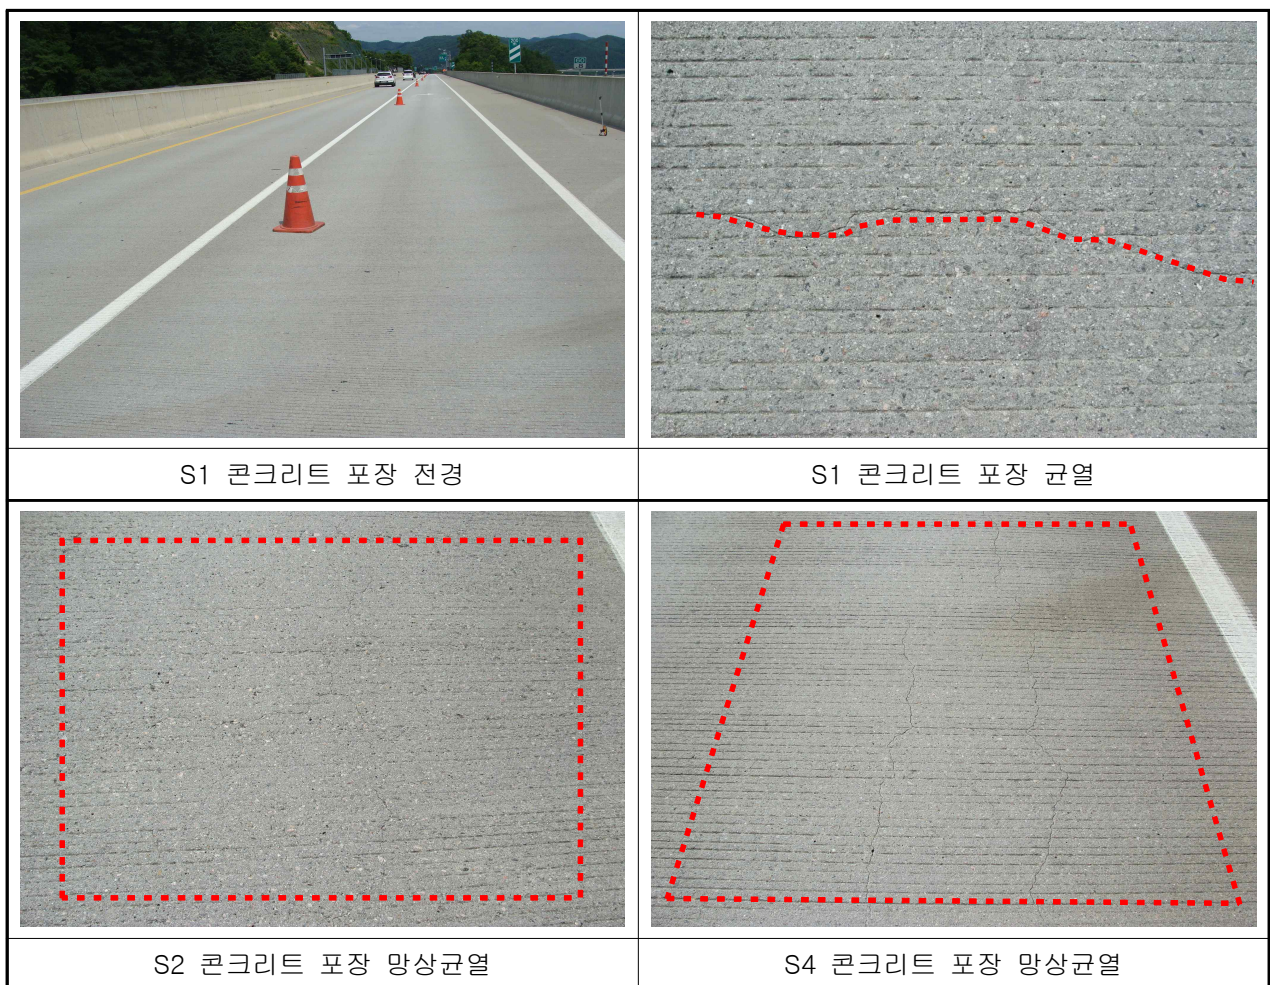
【사진 3.10】 교면포장 손상 현황

외관조사 결과, 건조수축 및 차륜하중으로 인한 콘크리트 포장 균열, 포장 망상균열이 발생된 상태이며, 팻칭(HPC)보수 등에 의한 보수조치가 요구된다.

| 내 용 | 위 치 | 원 인 | 수 량 | 대 책 | 비 고 |
|---|---|---|---|---|---|
| 콘크리트 포장 균열 | 교면 | 건조수축 및 차륜하중 | 79.0m | 팻칭(HPC)보수 | |
| 콘크리트 포장 망상균열 | 교면 | 건조수축 및 차륜하중 | 155.0㎡ | 팻칭(HPC)보수 | |

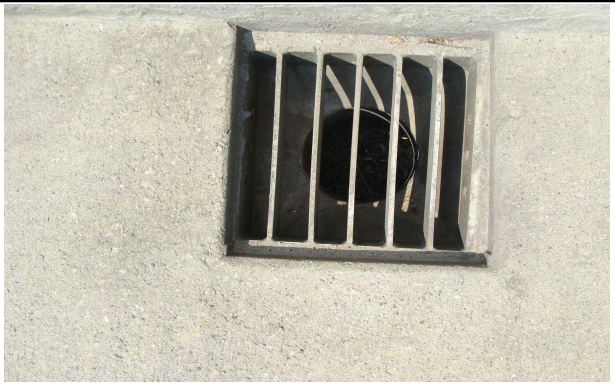
외관조사 결과, 이물질 퇴적으로 인한 배수구 막힘 1개소가 조사되었으며, 구조물의 사용성 향상을 위해 청소 등의 조치가 필요할 것으로 판단된다.

| 내 용 | 위 치 | 원 인 | 수 량 | 대 책 | 비 고 |
|---|---|---|---|---|---|
| 배수구 막힘 | S3 | 이물질 퇴적 | 1EA | 청소 | |

| 배수관 현황 | S3 교면 배수구 막힘 |

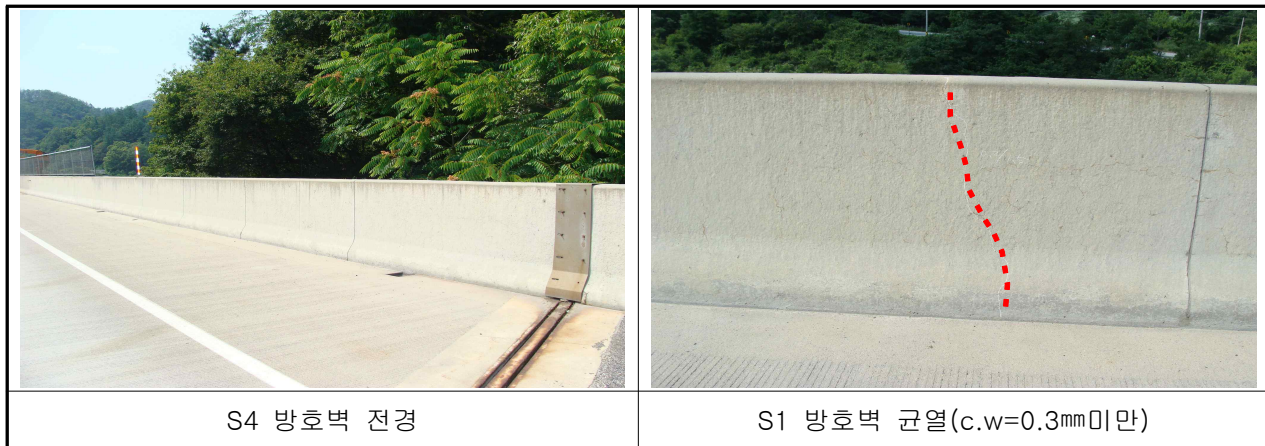
【사진 3.12】 방호벽 손상 현황

방호벽은 사고 발생 시 차량의 낙하 및 추락을 방지하는 부재로서, 방호벽에 대한 현장조사 결과, 전반적으로 건조수축 및 온도변화 등에 의한 균열이 조사되었으며, S2~S4 양측 방호벽에는 망상균열이 우세하게 발생한 상태이다. 조사된 손상들에 대하여 표면처리 등의 적절한 보수를 실시한다면 사용성에는 문제가 없을 것으로 판단된다.

| 내 용 | 위 치 | 원 인 | 수 량 | 대 책 | 비 고 |
|---|---|---|---|---|---|
| 균열(c.w=0.3mm미만) | 방호벽 | 건조수축 | 23.4m | 표면처리 | |
| 망상균열 | 방호벽 | 건조수축 | 198.0㎡ | 표면처리 | |
