# 조양교(서울방향) 바닥판 상면 외관조사망도

# 조양교(서울방향) 하부슬래브 외관조사망도

# 조양교(서울방향) 거더내부 외관조사망도

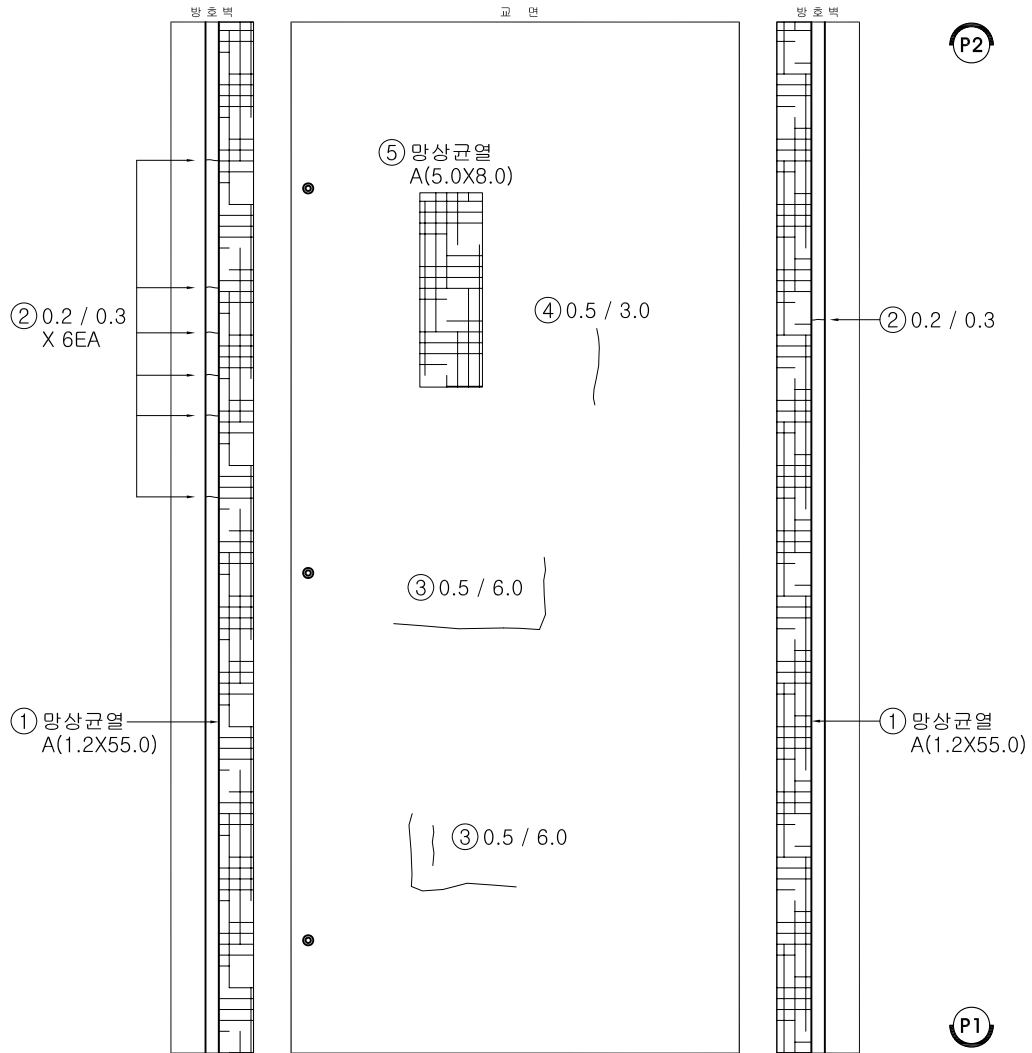
구간 : S 2

| No. | 손상내용 | 폭 | 단위 | 길이 | 단위 | 개소 | No. | 손상내용 | 폭 | 단위 | 길이 | 단위 | 개소 |
| 1 | 방호벽 망상균열 | 1.2 | m | 55.0 | m | 2EA | 9 | | | | | | |
| 2 | 방호벽 균열 | 0.2 | mm | 0.3 | m | 7EA | 10 | | | | | | |
| 3 | 포장 균열 | 0.5 | mm | 6.0 | m | 2EA | 11 | | | | | | |
| 4 | 포장 균열 | 0.5 | mm | 3.0 | m | 1EA | 12 | | | | | | |
| 5 | 포장 망상균열 | 5.0 | m | 8.0 | m | 1EA | 13 | | | | | | |

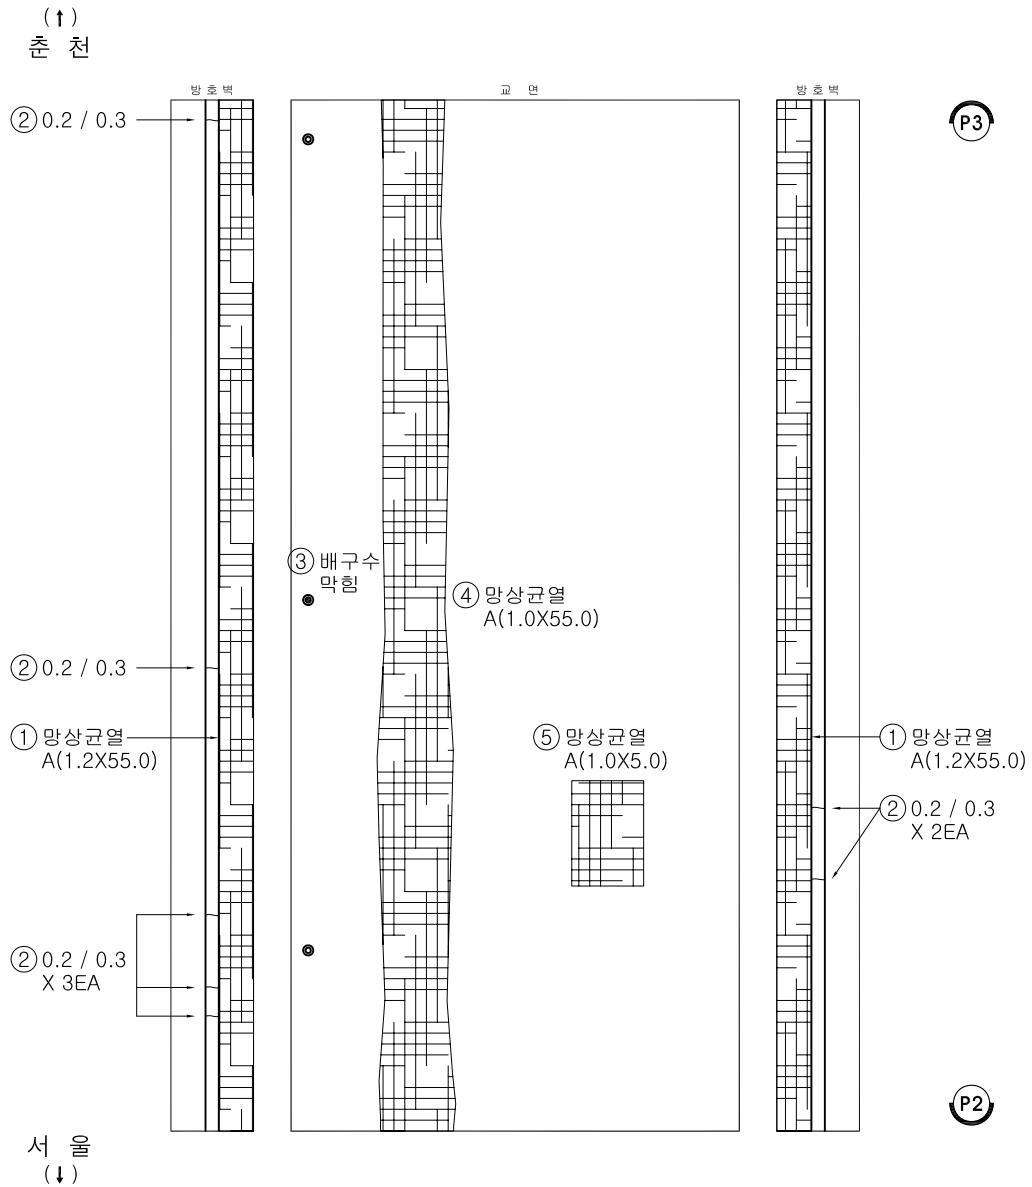
구간 : S3

| No. | 손상내용 | 폭 | 단위 | 길이 | 단위 | 개소 | No. | 손상내용 | 폭 | 단위 | 길이 | 단위 | 개소 |
| 1 | 방호벽 망상균열 | 1.2 | m | 55.0 | m | 2EA | 9 | | | | | | |
| 2 | 방호벽 균열 | 0.2 | mm | 0.3 | m | 7EA | 10 | | | | | | |
| 3 | 배수구 막힘 | | | | | 1EA | 11 | | | | | | |
| 4 | 포장 망상균열 | 1.0 | m | 55.0 | m | 1EA | 12 | | | | | | |
| 5 | 포장 망상균열 | 1.0 | m | 5.0 | m | 1EA | 13 | | | | | | |

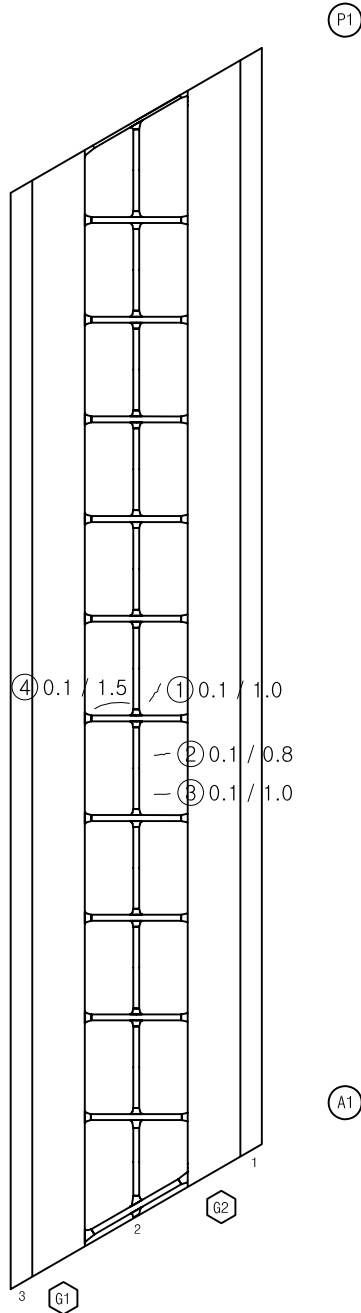
구간 : S1

| No. | 손상내용 | 폭 | 단위 | 길이 | 단위 | 개소 | No. | 손상내용 | 폭 | 단위 | 길이 | 단위 | 개소 |
| 1 | 균열 | 0.1 | mm | 1.0 | m | 1EA | 9 | | | | | | |
| 2 | 균열 | 0.1 | mm | 0.8 | m | 1EA | 10 | | | | | | |
| 3 | 균열 | 0.1 | mm | 1.0 | m | 1EA | 11 | | | | | | |
| 4 | 균열 | 0.1 | mm | 1.5 | m | 1EA | 12 | | | | | | |

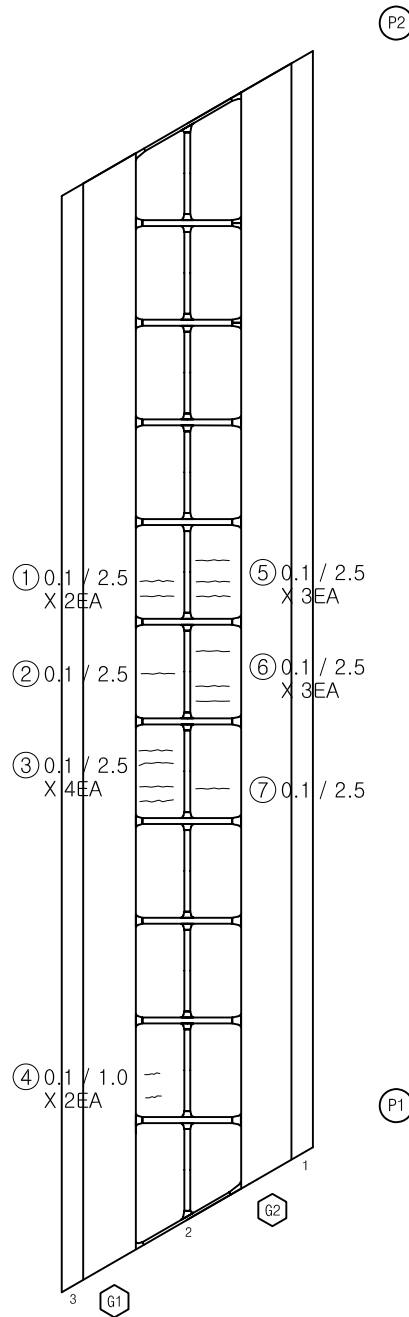
| No. | 손상내용 | 폭 | 단위 | 길이 | 단위 | 개소 | No. | 손상내용 | 폭 | 단위 | 길이 | 단위 | 개소 |
| 1 | 균열 | 0.1 | mm | 2.5 | m | 2EA | 9 | | | | | | |
| 2 | 균열 | 0.1 | mm | 2.5 | m | 1EA | 10 | | | | | | |
| 3 | 균열 | 0.1 | mm | 2.5 | m | 4EA | 11 | | | | | | |
| 4 | 균열 | 0.1 | mm | 1.0 | m | 2EA | 12 | | | | | | |
| 5 | 균열 | 0.1 | mm | 2.5 | m | 3EA | 13 | | | | | | |
| 6 | 균열 | 0.1 | mm | 2.5 | m | 3EA | 14 | | | | | | |
| 7 | 균열 | 0.1 | mm | 2.5 | m | 1EA | 15 | | | | | | |

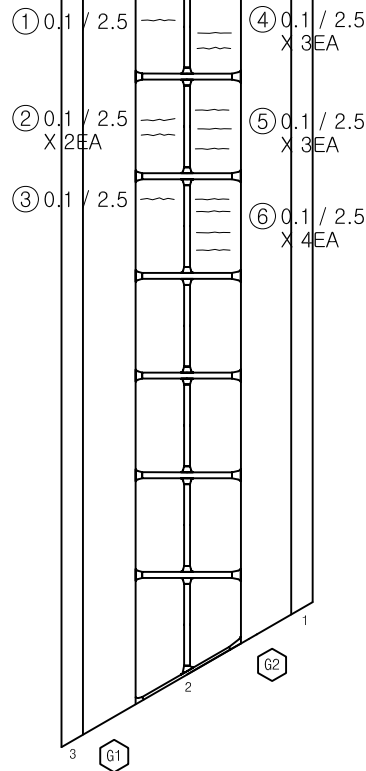
| No. | 손상내용 | 폭 | 단위 | 길이 | 단위 | 개소 | No. | 손상내용 | 폭 | 단위 | 길이 | 단위 | 개소 |
| 1 | 균열 | 0.1 | mm | 2.5 | m | 1EA | 9 | | | | | | |
| 2 | 균열 | 0.1 | mm | 2.5 | m | 2EA | 10 | | | | | | |
| 3 | 균열 | 0.1 | mm | 2.5 | m | 1EA | 11 | | | | | | |
| 4 | 균열 | 0.1 | mm | 2.5 | m | 3EA | 12 | | | | | | |
| 5 | 균열 | 0.1 | mm | 2.5 | m | 3EA | 13 | | | | | | |
| 6 | 균열 | 0.1 | mm | 2.5 | m | 4EA | 14 | | | | | | |

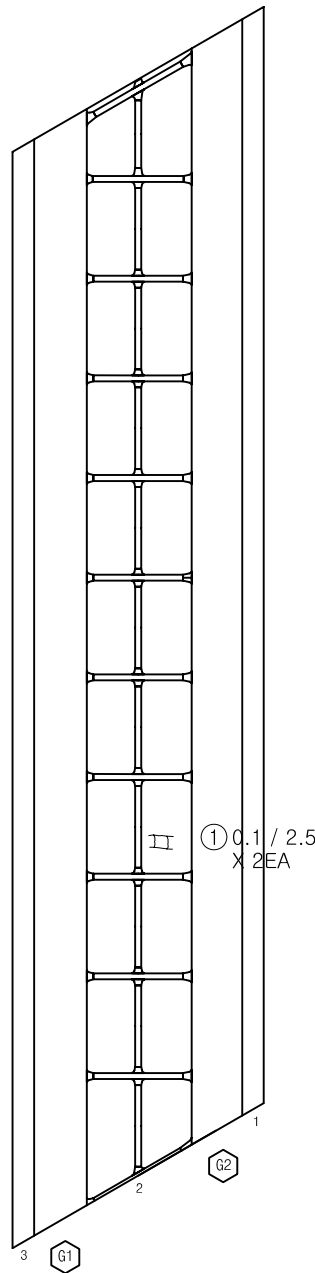
| No. | 손상내용 | 폭 | 단위 | 길이 | 단위 | 개소 | No. | 손상내용 | 폭 | 단위 | 길이 | 단위 | 개소 |
| 1 | 균열 | 0.1 | mm | 2.5 | m | 2EA | 9 | | | | | | |

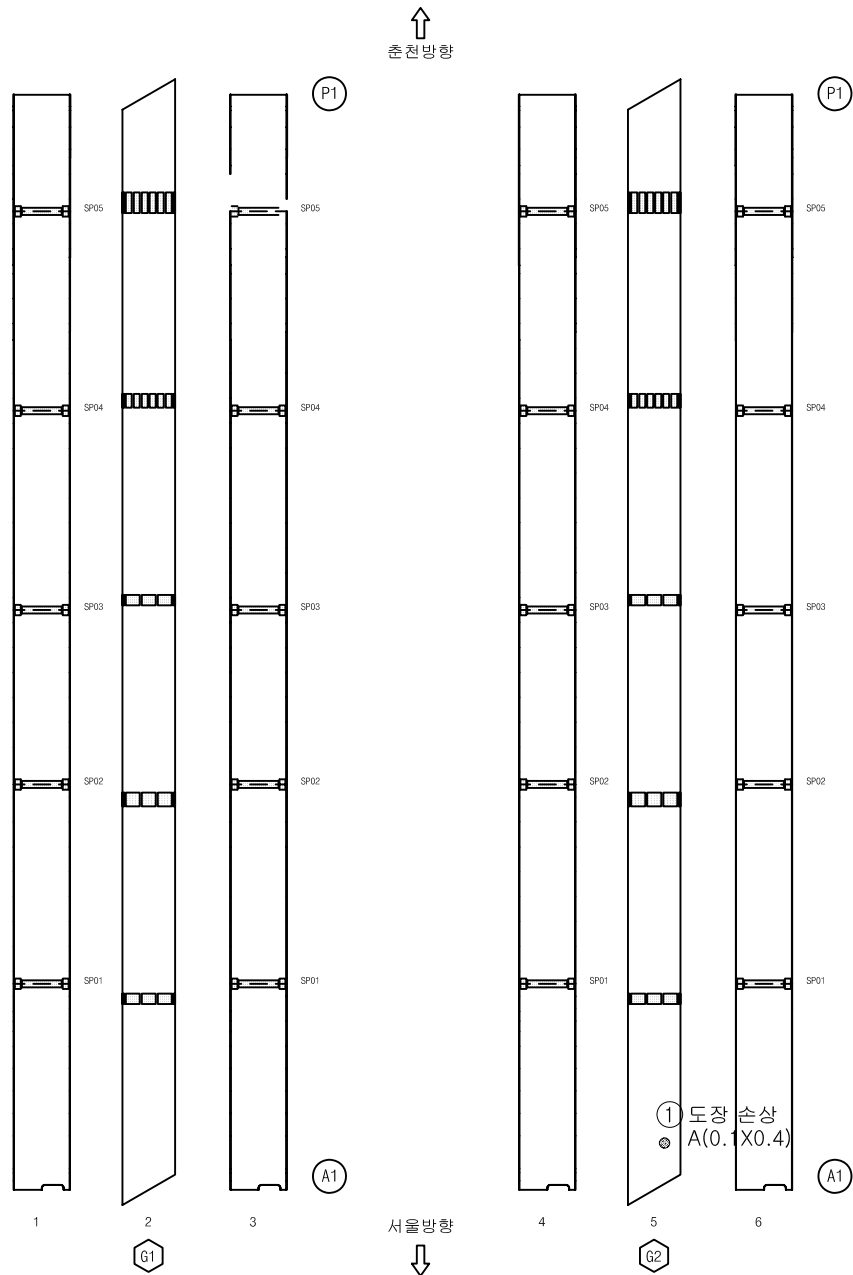
| No. | 손상내용 | 폭 | 단위 | 길이 | 단위 | 개소 | No. | 손상내용 | 폭 | 단위 | 길이 | 단위 | 개소 |
| 1 | 도장 손상 | 0.1 | m | 0.4 | m | 1EA | 9 | | | | | | |

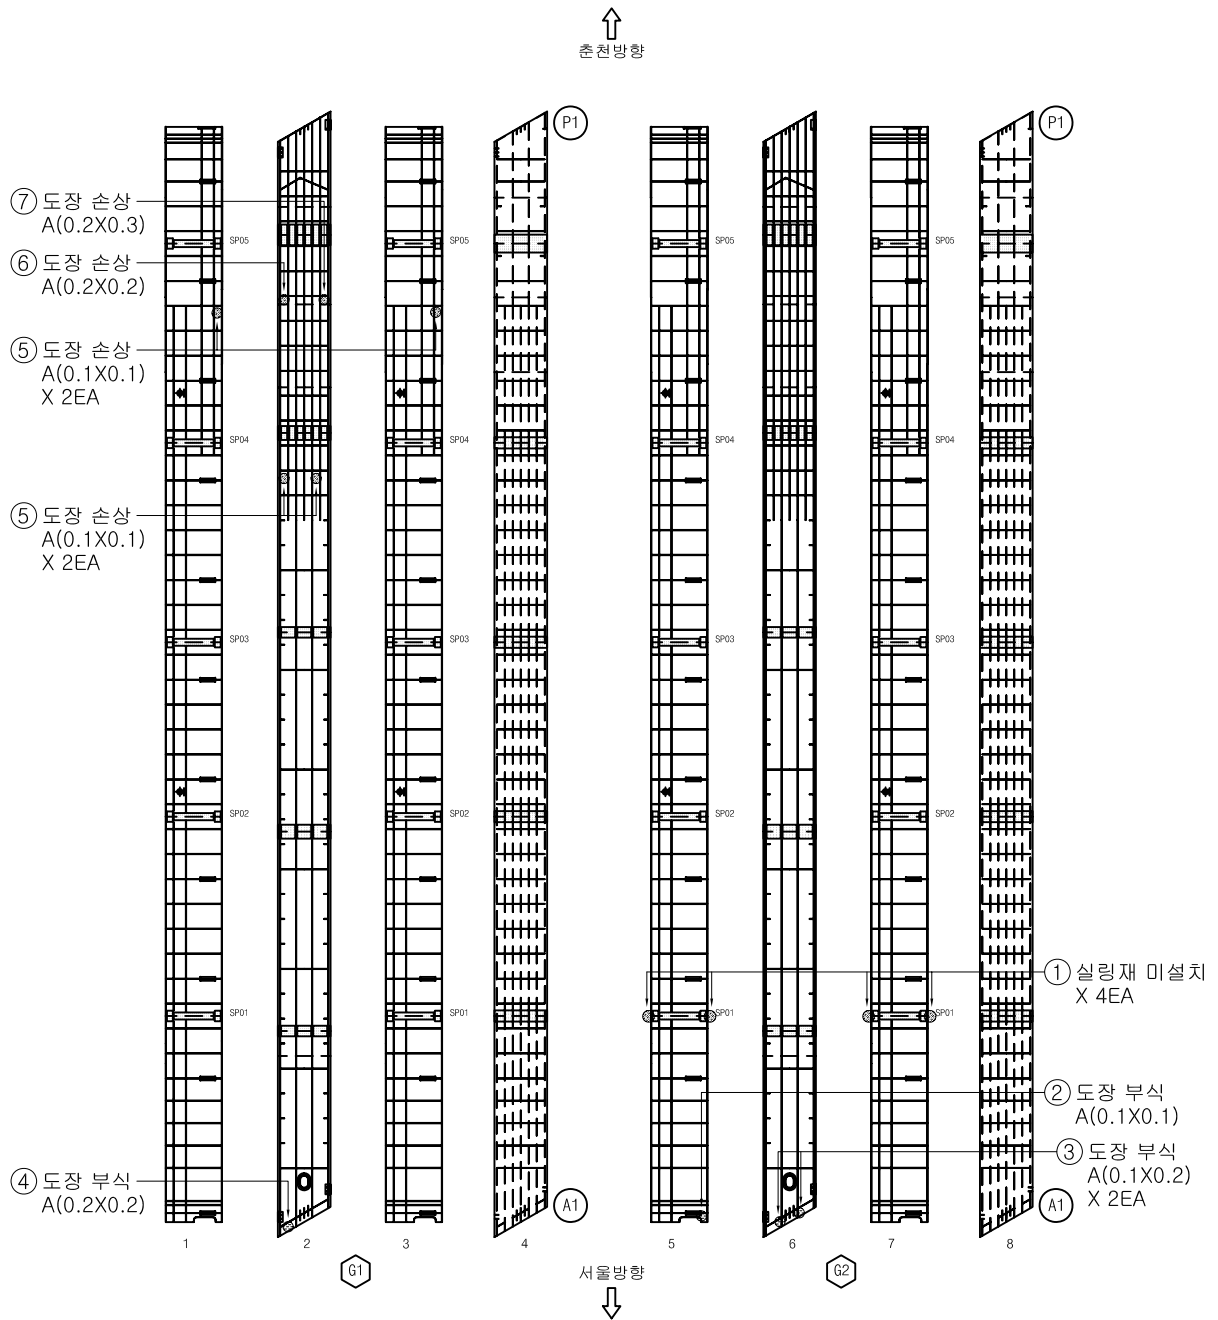
구간 : S1

| No. | 손상내용 | 폭 | 단위 | 길이 | 단위 | 개소 | No. | 손상내용 | 폭 | 단위 | 길이 | 단위 | 개소 |
| 1 | 실링재 미설치 | | | | | 4EA | 9 | | | | | | |
| 2 | 도장 부식 | 0.1 | m | 0.1 | m | 1EA | 10 | | | | | | |
| 3 | 도장 부식 | 0.1 | m | 0.2 | m | 2EA | 11 | | | | | | |
| 4 | 도장 부식 | 0.2 | m | 0.2 | m | 1EA | 12 | | | | | | |
| 5 | 도장 손상 | 0.1 | m | 0.1 | m | 4EA | 13 | | | | | | |
| 6 | 도장 손상 | 0.2 | m | 0.2 | m | 1EA | 14 | | | | | | |
| 7 | 도장 손상 | 0.2 | m | 0.3 | m | 1EA | 15 | | | | | | |

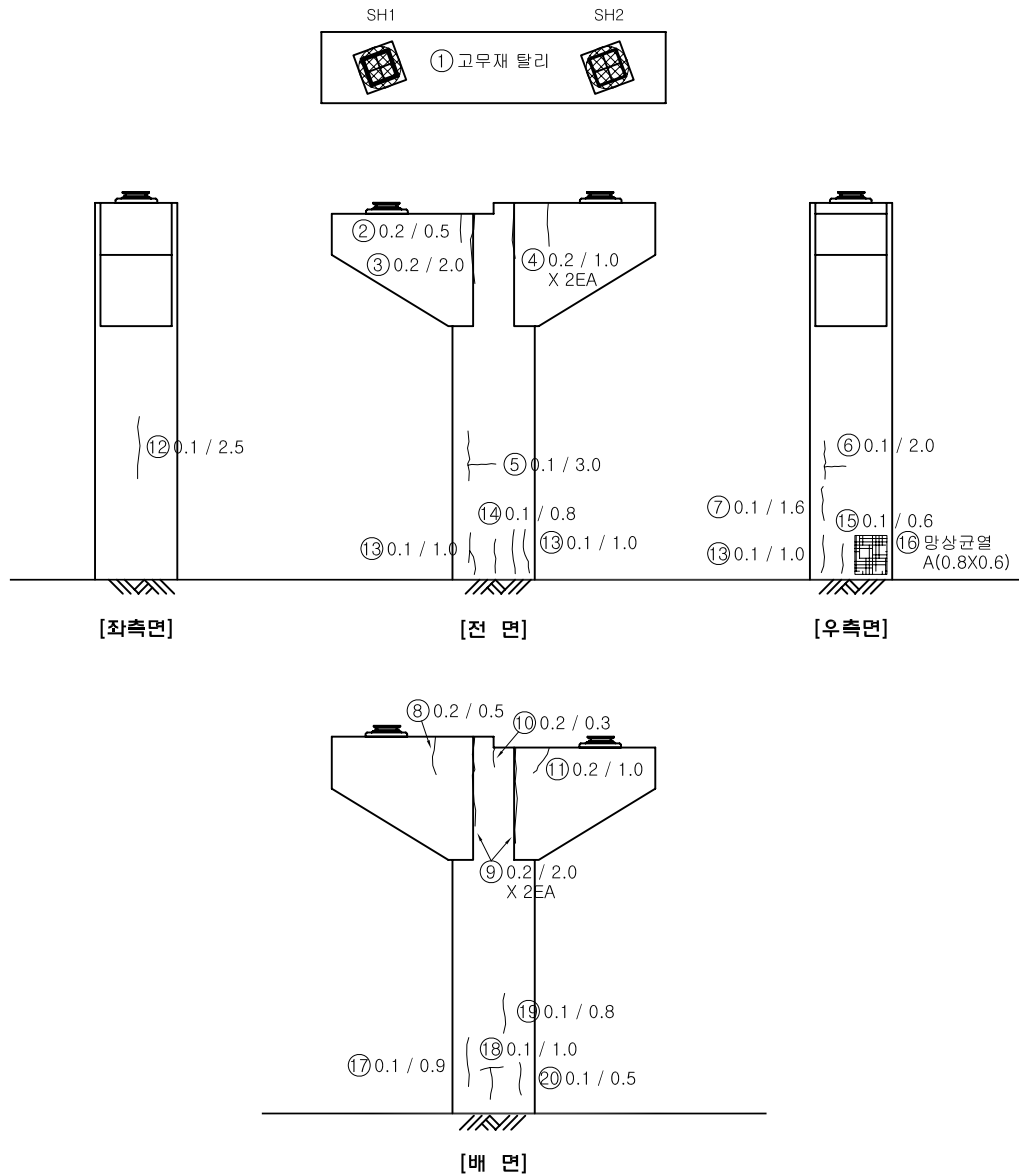
| No. | 손상내용 | 폭 | 단위 | 길이 | 단위 | 개소 | No. | 손상내용 | 폭 | 단위 | 길이 | 단위 | 개소 |
| 1 | 고무재 탈리 | | | | | 2EA | 11 | 균열 | 0.2 | mm | 1.0 | m | 1EA |
| 2 | 균열 | 0.2 | mm | 0.5 | m | 1EA | 12 | 균열 | 0.1 | mm | 2.5 | m | 1EA |
| 3 | 균열 | 0.2 | mm | 2.0 | m | 1EA | 13 | 균열 | 0.1 | mm | 1.0 | m | 4EA |
| 4 | 균열 | 0.2 | mm | 1.0 | m | 2EA | 14 | 균열 | 0.1 | mm | 0.8 | m | 1EA |
| 5 | 균열 | 0.1 | mm | 3.0 | m | 1EA | 15 | 균열 | 0.1 | mm | 0.6 | m | 1EA |
| 6 | 균열 | 0.1 | mm | 2.0 | m | 1EA | 16 | 망상균열 | 0.8 | m | 0.6 | m | 1EA |
| 7 | 균열 | 0.1 | mm | 1.6 | m | 1EA | 17 | 균열 | 0.1 | mm | 0.9 | m | 1EA |
| 8 | 균열 | 0.2 | mm | 0.5 | m | 1EA | 18 | 균열 | 0.1 | mm | 1.0 | m | 1EA |
| 9 | 균열 | 0.2 | mm | 2.0 | m | 2EA | 19 | 균열 | 0.1 | mm | 0.8 | m | 1EA |
| 10 | 균열 | 0.2 | mm | 0.3 | m | 1EA | 20 | 균열 | 0.1 | mm | 0.5 | m | 1EA |

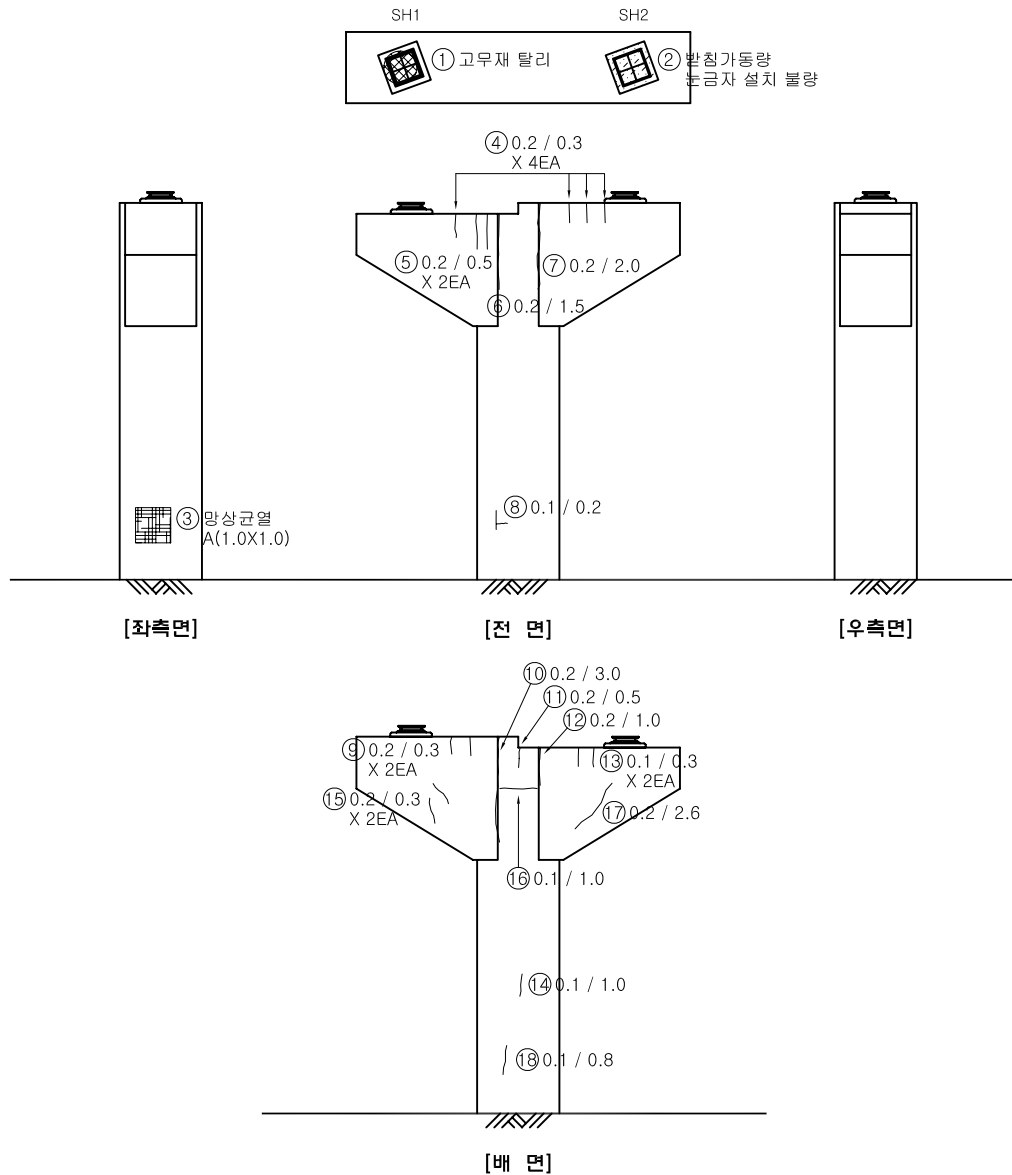
| No. | 손상내용 | 폭 | 단위 | 길이 | 단위 | 개소 | No. | 손상내용 | 폭 | 단위 | 길이 | 단위 | 개소 |
| 1 | 고무재 탈리 | | | | | 1EA | 11 | 균열 | 0.2 | mm | 0.5 | m | 1EA |
| 2 | 반침가동량 눈금자 설치 불량 | | | | | 1EA | 12 | 균열 | 0.2 | mm | 1.0 | m | 1EA |
| 3 | 망상균열 | 1.0 | m | 1.0 | m | 1EA | 13 | 균열 | 0.1 | mm | 0.3 | m | 2EA |
| 4 | 균열 | 0.2 | mm | 0.3 | m | 4EA | 14 | 균열 | 0.1 | mm | 1.0 | m | 1EA |
| 5 | 균열 | 0.2 | mm | 0.5 | m | 2EA | 15 | 균열 | 0.2 | mm | 0.3 | m | 2EA |
| 6 | 균열 | 0.2 | mm | 1.5 | m | 1EA | 16 | 균열 | 0.1 | mm | 1.0 | m | 1EA |
| 7 | 균열 | 0.2 | mm | 2.0 | m | 1EA | 17 | 균열 | 0.2 | mm | 2.6 | m | 1EA |
| 8 | 균열 | 0.1 | mm | 0.2 | m | 1EA | 18 | 균열 | 0.1 | mm | 0.8 | m | 1EA |
| 9 | 균열 | 0.2 | mm | 0.3 | m | 2EA | 19 | | | | | | |
| 10 | 균열 | 0.2 | mm | 3.0 | m | 1EA | 20 | | | | | | |
