# 미사터널(서울방향) 외관조사망도

구간 : S1~5

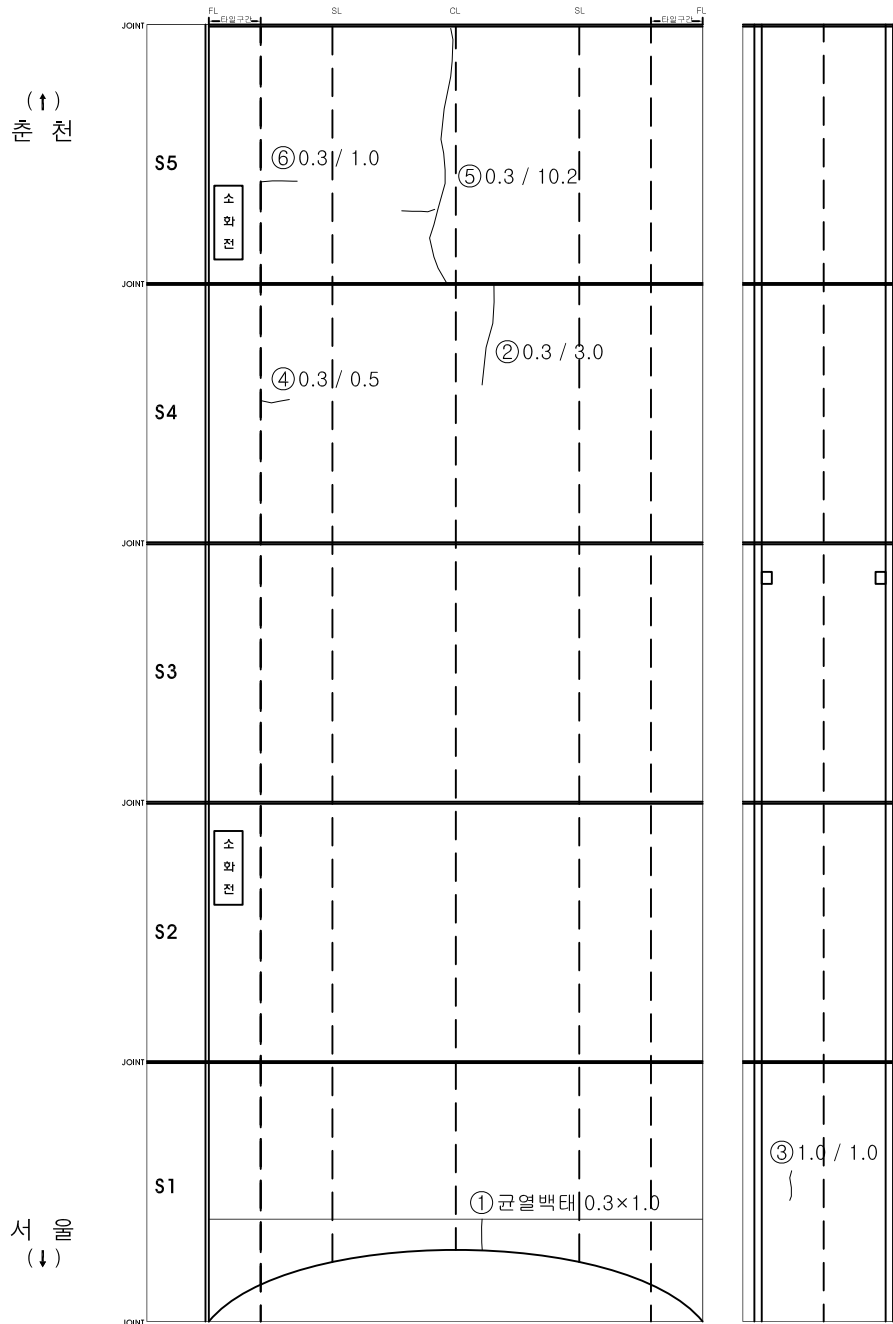
| No. | 손상내용 | 폭 | 단위 | 길이 | 단위 | 개소 | No. | 손상내용 | 폭 | 단위 | 길이 | 단위 | 개소 |
|---|---|---|---|---|---|---|---|---|---|---|---|---|---|
| 1 | 균열백태 | 0.3 | m | 1.0 | m | 1EA | 9 | | | | | | |
| 2 | 균열 | 0.3 | mm | 3.0 | m | 1EA | 10 | | | | | | |
| 3 | 균열 | 1.0 | mm | 1.0 | m | 1EA | 11 | | | | | | |
| 4 | 균열 | 0.3 | mm | 0.5 | m | 1EA | 12 | | | | | | |
| 5 | 균열 | 0.3 | mm | 10.2 | m | 1EA | 13 | | | | | | |
| 6 | 균열 | 0.3 | mm | 1.0 | m | 1EA | 14 | | | | | | |

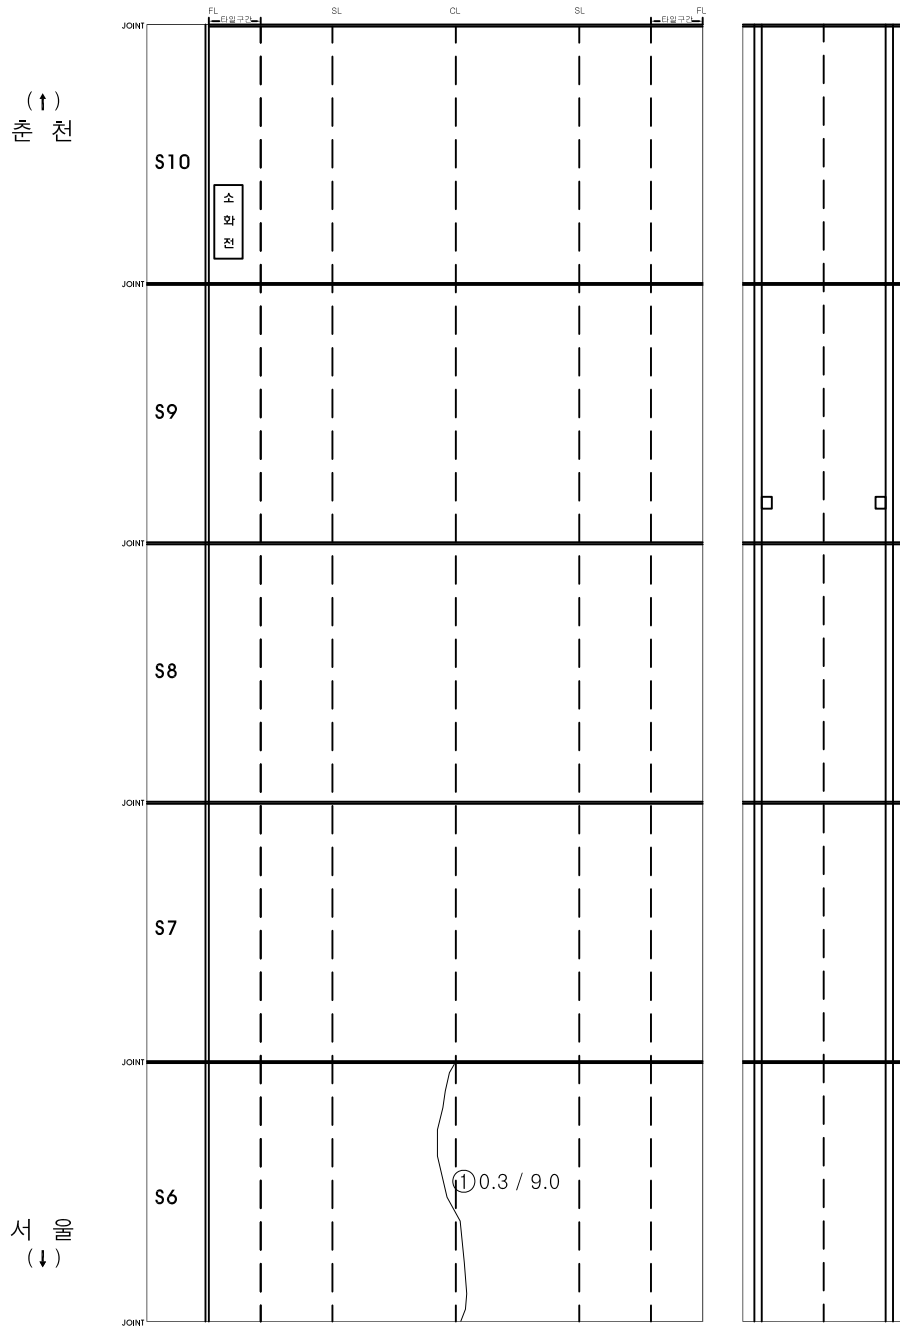
구간 : S6~10

| No. | 손상내용 | 폭 | 단위 | 길이 | 단위 | 개소 | No. | 손상내용 | 폭 | 단위 | 길이 | 단위 | 개소 |
|---|---|---|---|---|---|---|---|---|---|---|---|---|---|
| 1 | 균열 | 0.3 | mm | 9.0 | m | 1EA | 9 | | | | | | |

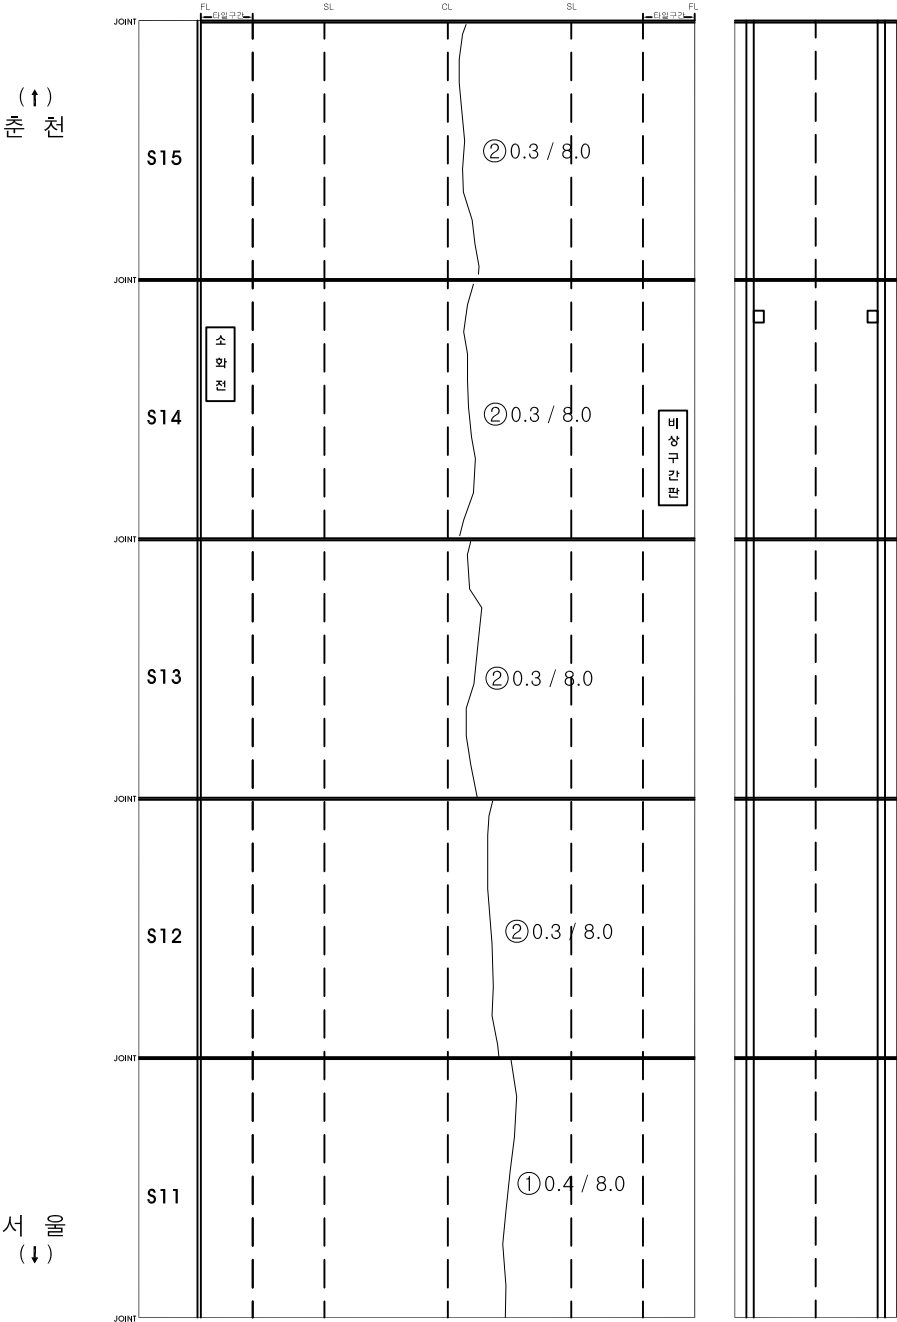
구간 : S11~15

| No. | 손상내용 | 폭 | 단위 | 길이 | 단위 | 개소 | No. | 손상내용 | 폭 | 단위 | 길이 | 단위 | 개소 |
|---|---|---|---|---|---|---|---|---|---|---|---|---|---|
| 1 | 균열 | 0.4 | mm | 8.0 | m | 1EA | 9 | | | | | | |
| 2 | 균열 | 0.3 | mm | 8.0 | m | 4EA | 10 | | | | | | |

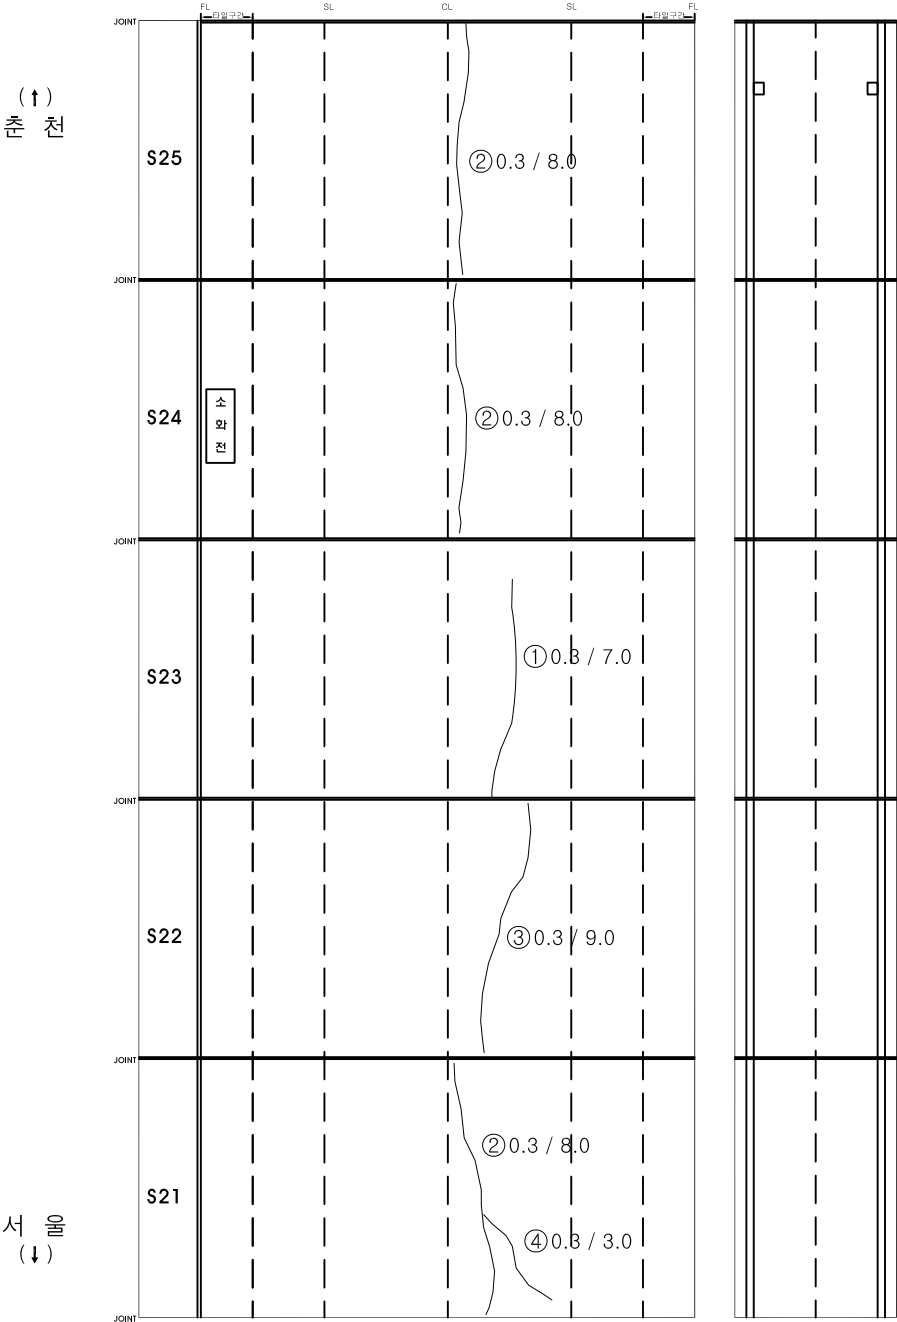
| No. | 손상내용 | 폭 | 단위 | 길이 | 단위 | 개소 | No. | 손상내용 | 폭 | 단위 | 길이 | 단위 | 개소 |
|---|---|---|---|---|---|---|---|---|---|---|---|---|---|
| 1 | 균열 | 0.3 | mm | 7.0 | m | 1EA | 9 | | | | | | |
| 2 | 균열 | 0.3 | mm | 8.0 | m | 3EA | 10 | | | | | | |
| 3 | 균열 | 0.3 | mm | 9.0 | m | 1EA | 11 | | | | | | |
| 4 | 균열 | 0.3 | mm | 3.0 | m | 1EA | 12 | | | | | | |

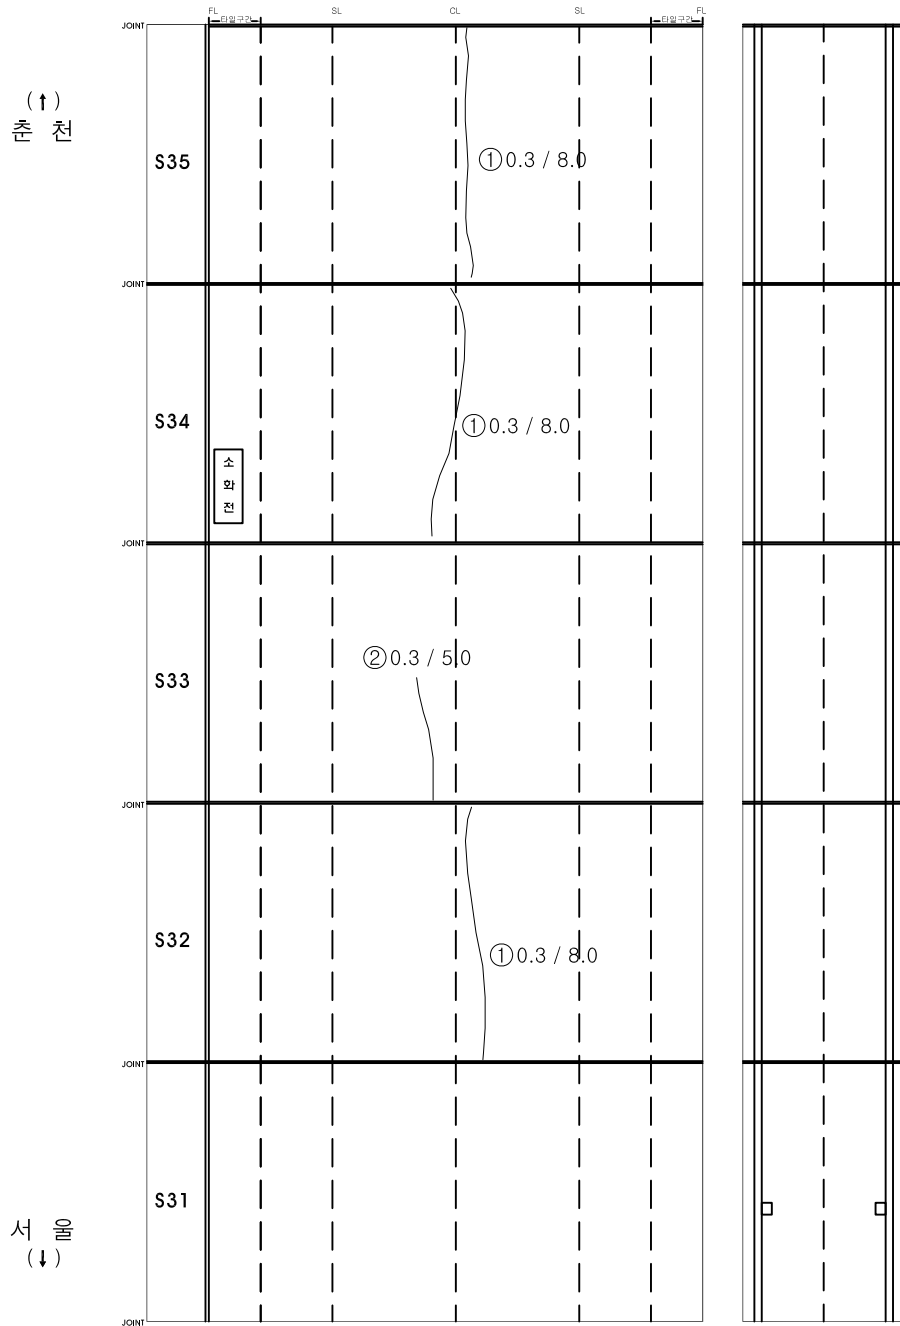
구간 : S31~35

| No. | 손상내용 | 폭 | 단위 | 길이 | 단위 | 개소 | No. | 손상내용 | 폭 | 단위 | 길이 | 단위 | 개소 |
|---|---|---|---|---|---|---|---|---|---|---|---|---|---|
| 1 | 균열 | 0.3 | mm | 8.0 | m | 3EA | 9 | | | | | | |
| 2 | 균열 | 0.3 | mm | 5.0 | m | 1EA | 10 | | | | | | |

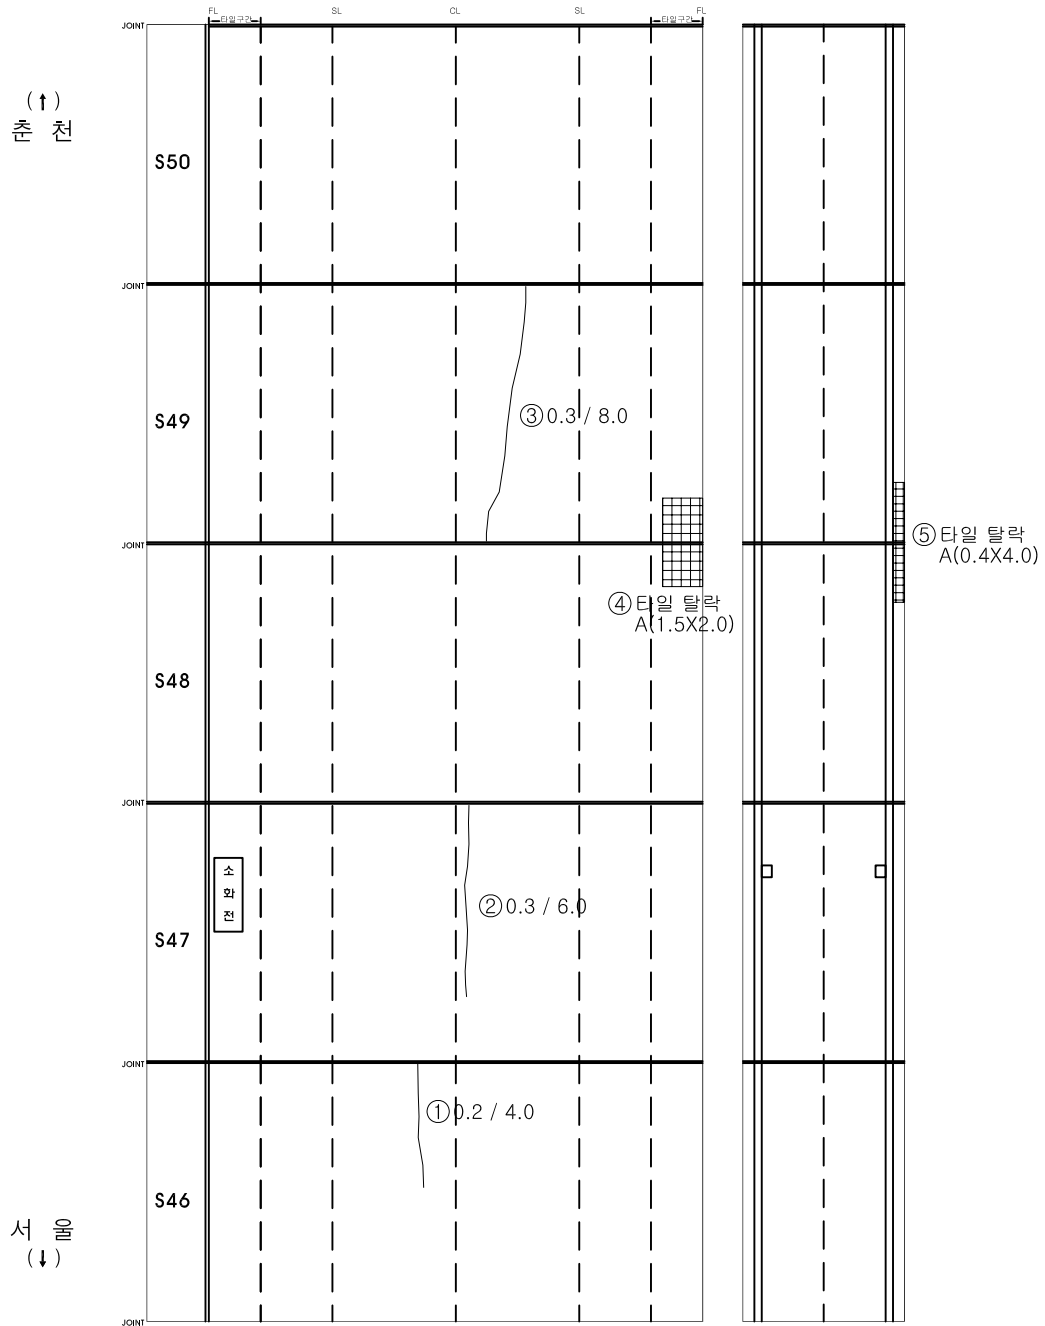
구간 : S46~50

| No. | 손상내용 | 폭 | 단위 | 길이 | 단위 | 개소 | No. | 손상내용 | 폭 | 단위 | 길이 | 단위 | 개소 |
|---|---|---|---|---|---|---|---|---|---|---|---|---|---|
| 1 | 균열 | 0.2 | mm | 4.0 | m | 1EA | 9 | | | | | | |
| 2 | 균열 | 0.3 | mm | 6.0 | m | 1EA | 10 | | | | | | |
| 3 | 균열 | 0.3 | mm | 8.0 | m | 1EA | 11 | | | | | | |
| 4 | 타일 탈락 | 1.5 | m | 2.0 | m | 1EA | 12 | | | | | | |
| 5 | 타일 탈락 | 0.4 | m | 4.0 | m | 1EA | 13 | | | | | | |

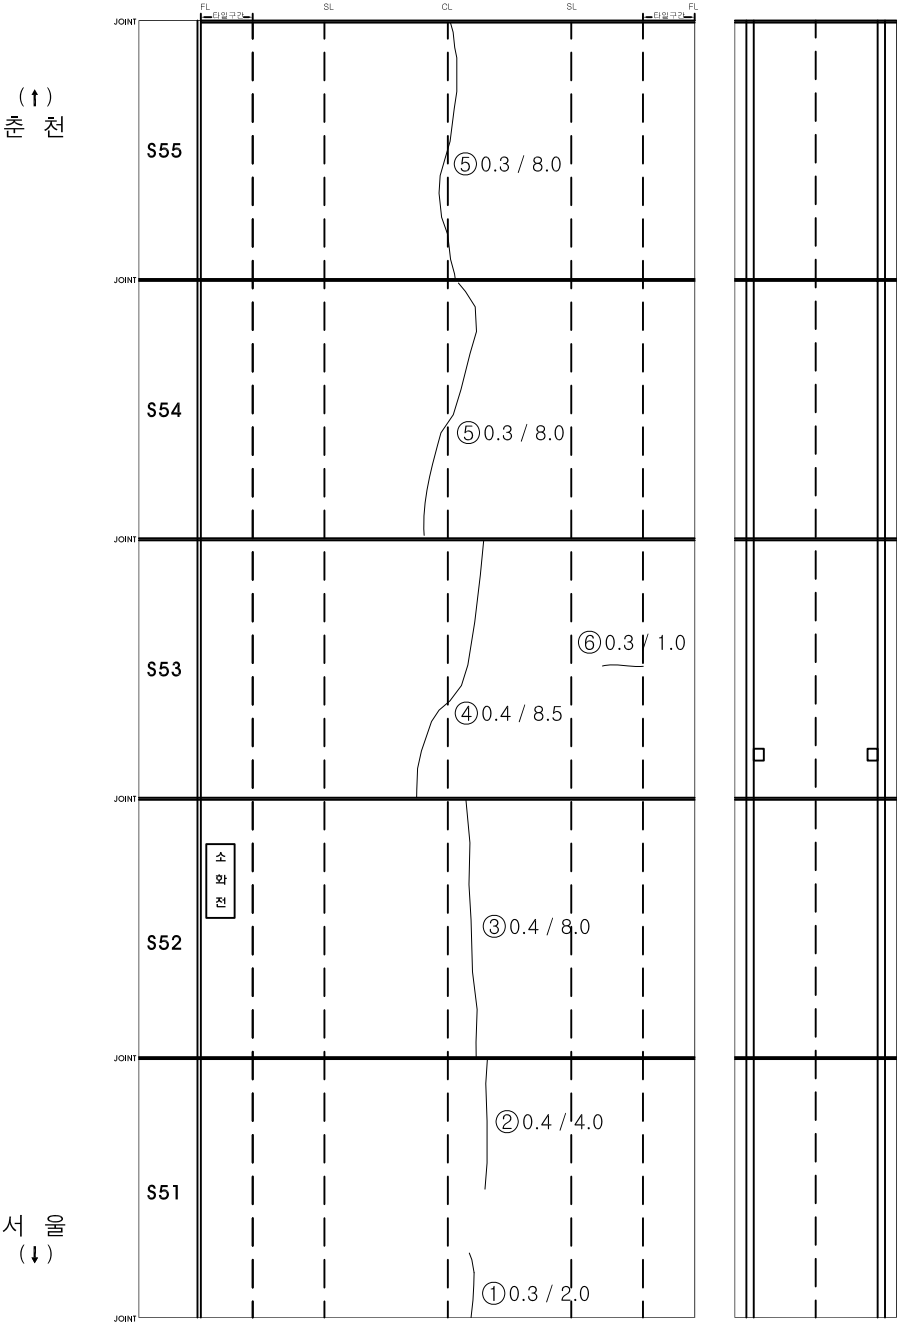
| No. | 손상내용 | 폭 | 단위 | 길이 | 단위 | 개소 | No. | 손상내용 | 폭 | 단위 | 길이 | 단위 | 개소 |
|---|---|---|---|---|---|---|---|---|---|---|---|---|---|
| 1 | 균열 | 0.3 | mm | 2.0 | m | 1EA | 9 | | | | | | |
| 2 | 균열 | 0.4 | mm | 4.0 | m | 1EA | 10 | | | | | | |
| 3 | 균열 | 0.4 | mm | 8.0 | m | 1EA | 11 | | | | | | |
| 4 | 균열 | 0.4 | mm | 8.5 | m | 1EA | 12 | | | | | | |
| 5 | 균열 | 0.3 | mm | 8.0 | m | 2EA | 13 | | | | | | |
| 6 | 균열 | 0.3 | mm | 1.0 | m | 1EA | 14 | | | | | | |

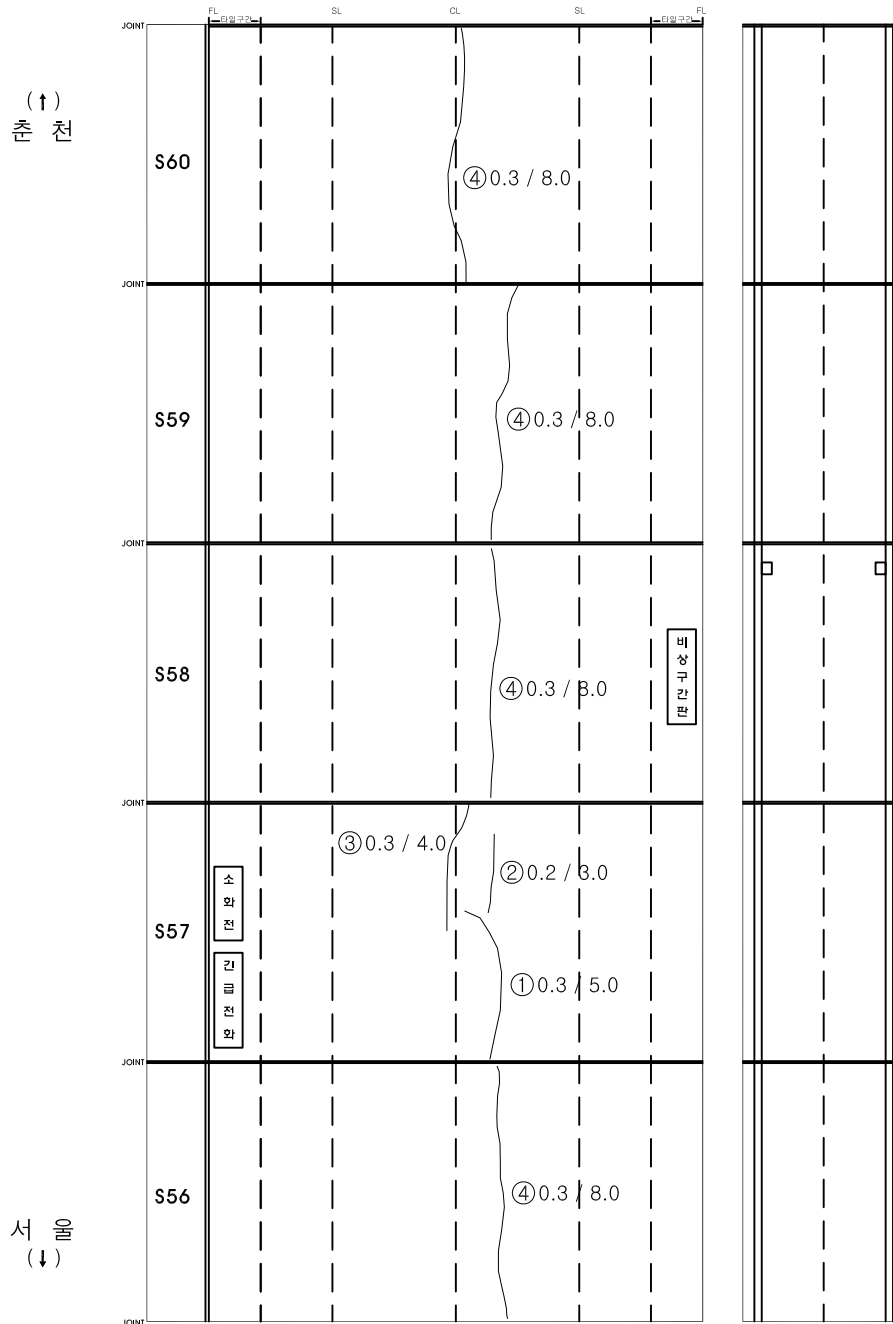
구간 : S56~60

| No. | 손상내용 | 폭 | 단위 | 길이 | 단위 | 개소 | No. | 손상내용 | 폭 | 단위 | 길이 | 단위 | 개소 |
|---|---|---|---|---|---|---|---|---|---|---|---|---|---|
| 1 | 균열 | 0.3 | mm | 5.0 | m | 1EA | 9 | | | | | | |
| 2 | 균열 | 0.2 | mm | 3.0 | m | 1EA | 10 | | | | | | |
| 3 | 균열 | 0.3 | mm | 4.0 | m | 1EA | 11 | | | | | | |
| 4 | 균열 | 0.3 | mm | 8.0 | m | 4EA | 12 | | | | | | |

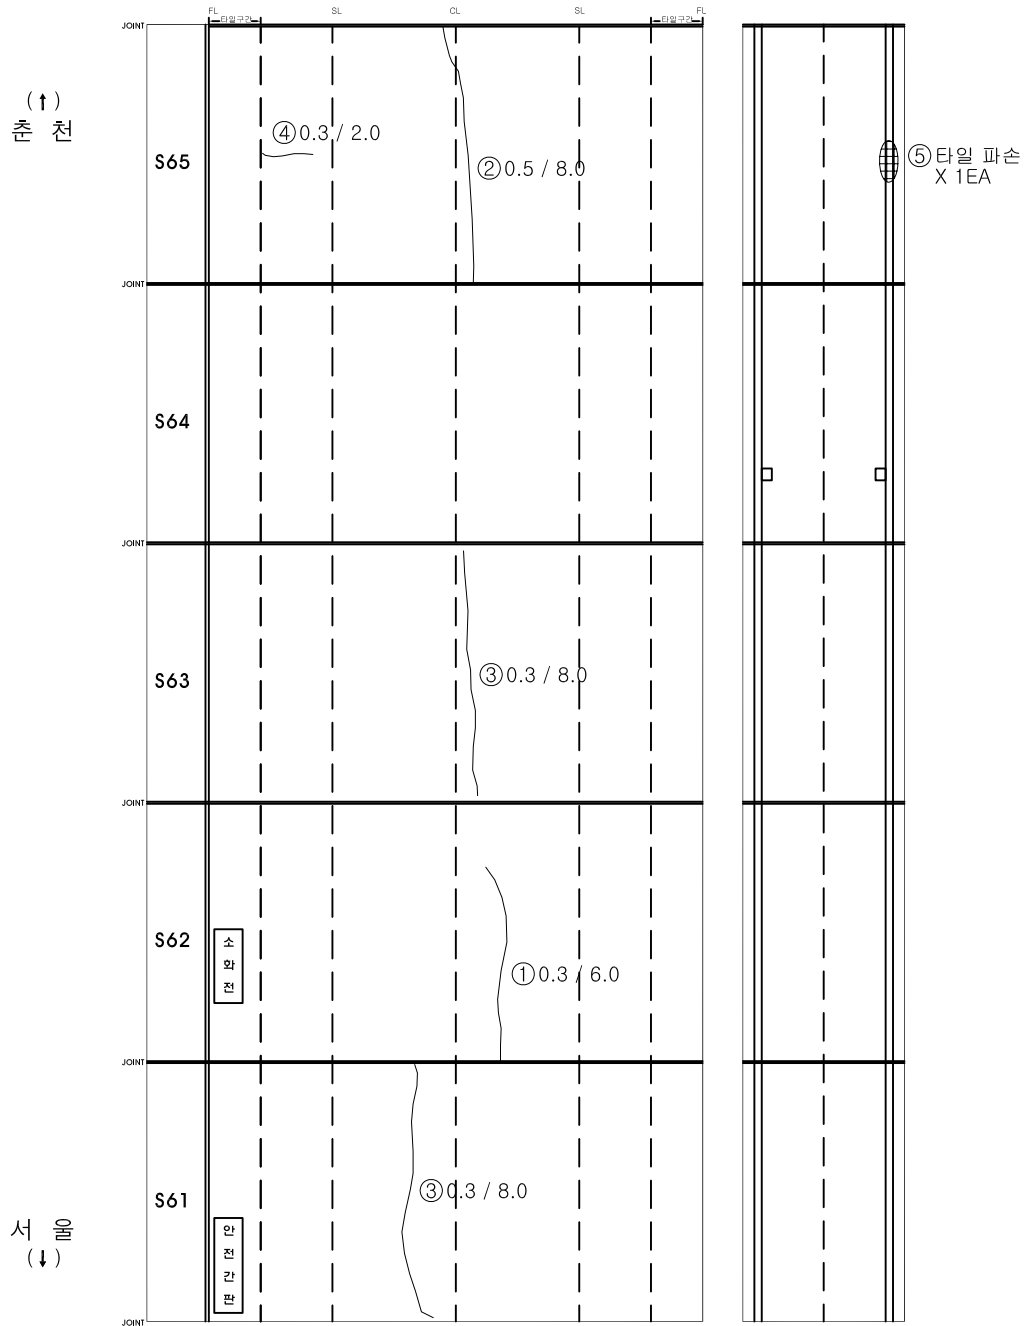
구간 : S61~65

| No. | 손상내용 | 폭 | 단위 | 길이 | 단위 | 개소 | No. | 손상내용 | 폭 | 단위 | 길이 | 단위 | 개소 |
|---|---|---|---|---|---|---|---|---|---|---|---|---|---|
| 1 | 균열 | 0.3 | mm | 6.0 | m | 1EA | 9 | | | | | | |
| 2 | 균열 | 0.5 | mm | 8.0 | m | 1EA | 10 | | | | | | |
| 3 | 균열 | 0.3 | mm | 8.0 | m | 2EA | 11 | | | | | | |
| 4 | 균열 | 0.3 | mm | 2.0 | m | 1EA | 12 | | | | | | |
| 5 | 타일 파손 | | | | | 1EA | 13 | | | | | | |

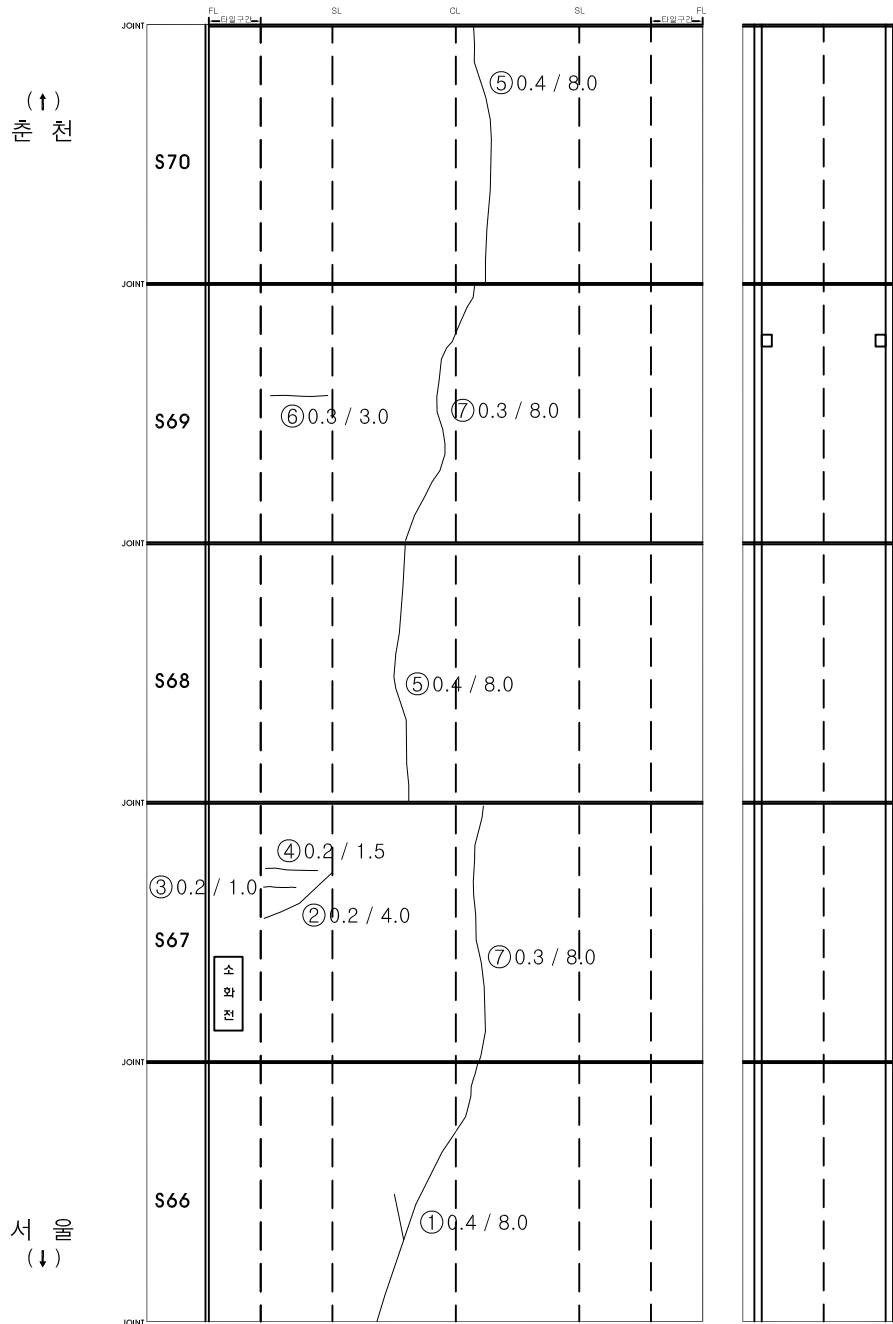
구간 : S 66~70

| No. | 손상내용 | 폭 | 단위 | 길이 | 단위 | 개소 | No. | 손상내용 | 폭 | 단위 | 길이 | 단위 | 개소 |
|---|---|---|---|---|---|---|---|---|---|---|---|---|---|
| 1 | 균열 | 0.4 | mm | 8.0 | m | 1EA | 9 | | | | | | |
| 2 | 균열 | 0.2 | mm | 4.0 | m | 1EA | 10 | | | | | | |
| 3 | 균열 | 0.2 | mm | 1.0 | m | 1EA | 11 | | | | | | |
| 4 | 균열 | 0.2 | mm | 1.5 | m | 1EA | 12 | | | | | | |
| 5 | 균열 | 0.4 | mm | 8.0 | m | 2EA | 13 | | | | | | |
| 6 | 균열 | 0.3 | mm | 3.0 | m | 1EA | 14 | | | | | | |
| 7 | 균열 | 0.3 | mm | 8.0 | m | 2EA | 15 | | | | | | |

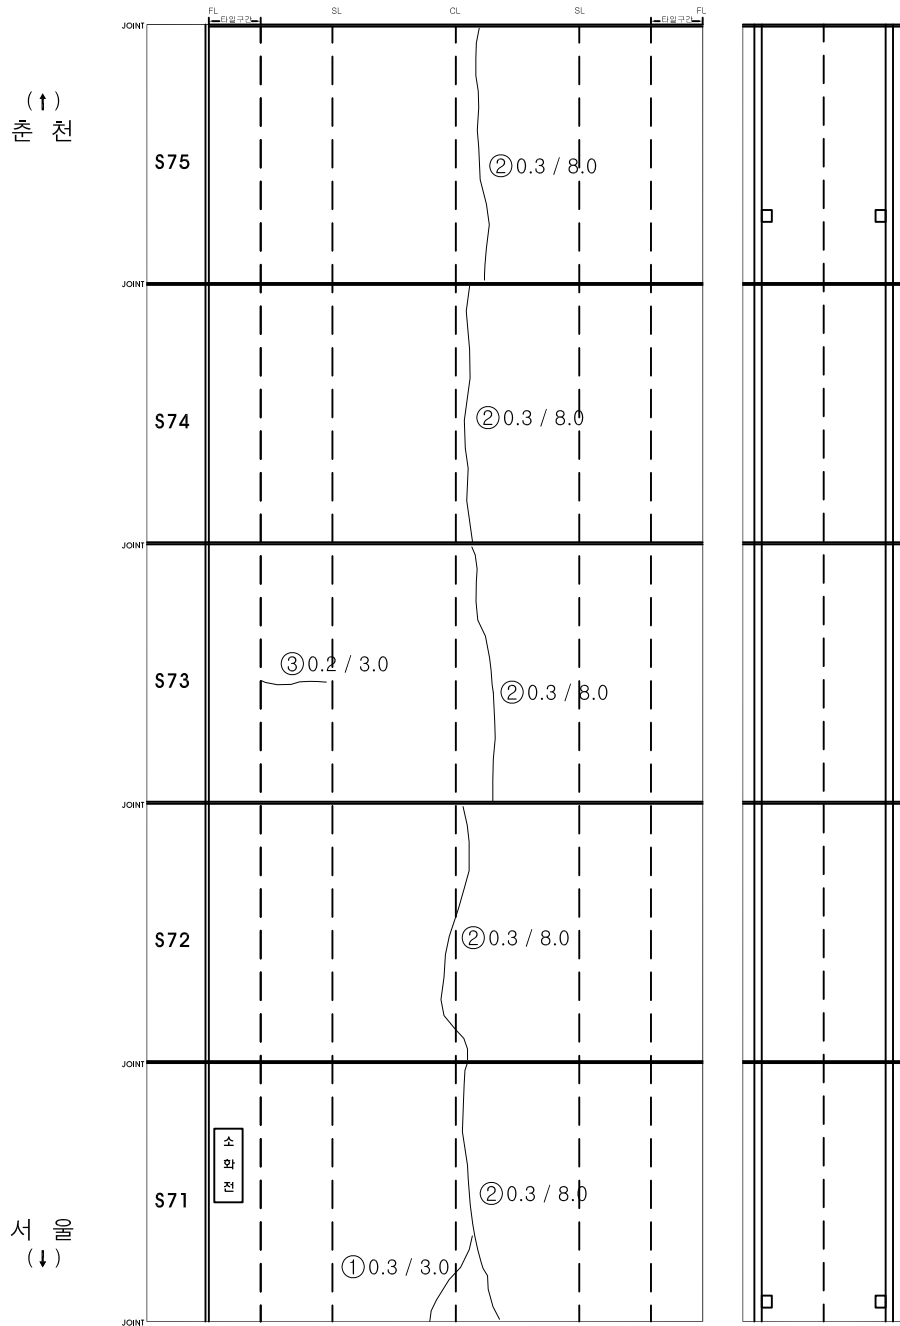
구간 : S71~75

| No. | 손상내용 | 폭 | 단위 | 길이 | 단위 | 개소 | No. | 손상내용 | 폭 | 단위 | 길이 | 단위 | 개소 |
|---|---|---|---|---|---|---|---|---|---|---|---|---|---|
| 1 | 균열 | 0.3 | mm | 3.0 | m | 1EA | 9 | | | | | | |
| 2 | 균열 | 0.3 | mm | 8.0 | m | 5EA | 10 | | | | | | |
| 3 | 균열 | 0.2 | mm | 3.0 | m | 1EA | 11 | | | | | | |

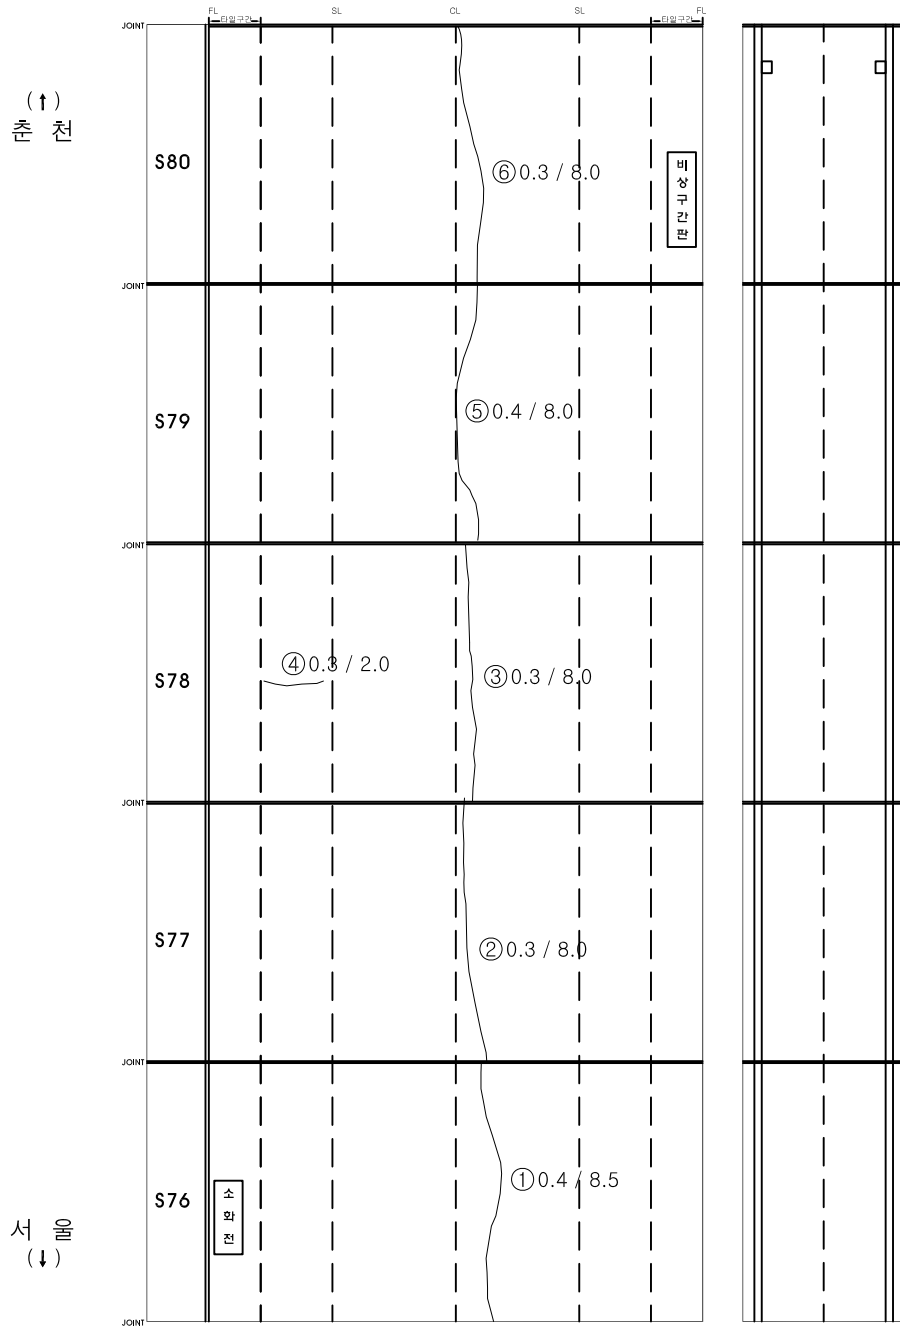
구간 : S 76~80

| No. | 손상내용 | 폭 | 단위 | 길이 | 단위 | 개소 | No. | 손상내용 | 폭 | 단위 | 길이 | 단위 | 개소 |
|---|---|---|---|---|---|---|---|---|---|---|---|---|---|
| 1 | 균열 | 0.4 | mm | 8.5 | m | 1EA | 9 | | | | | | |
| 2 | 균열 | 0.3 | mm | 8.0 | m | 1EA | 10 | | | | | | |
| 3 | 균열 | 0.3 | mm | 8.0 | m | 1EA | 11 | | | | | | |
| 4 | 균열 | 0.3 | mm | 2.0 | m | 1EA | 12 | | | | | | |
| 5 | 균열 | 0.4 | mm | 8.0 | m | 1EA | 13 | | | | | | |
| 6 | 균열 | 0.3 | mm | 8.0 | m | 1EA | 14 | | | | | | |

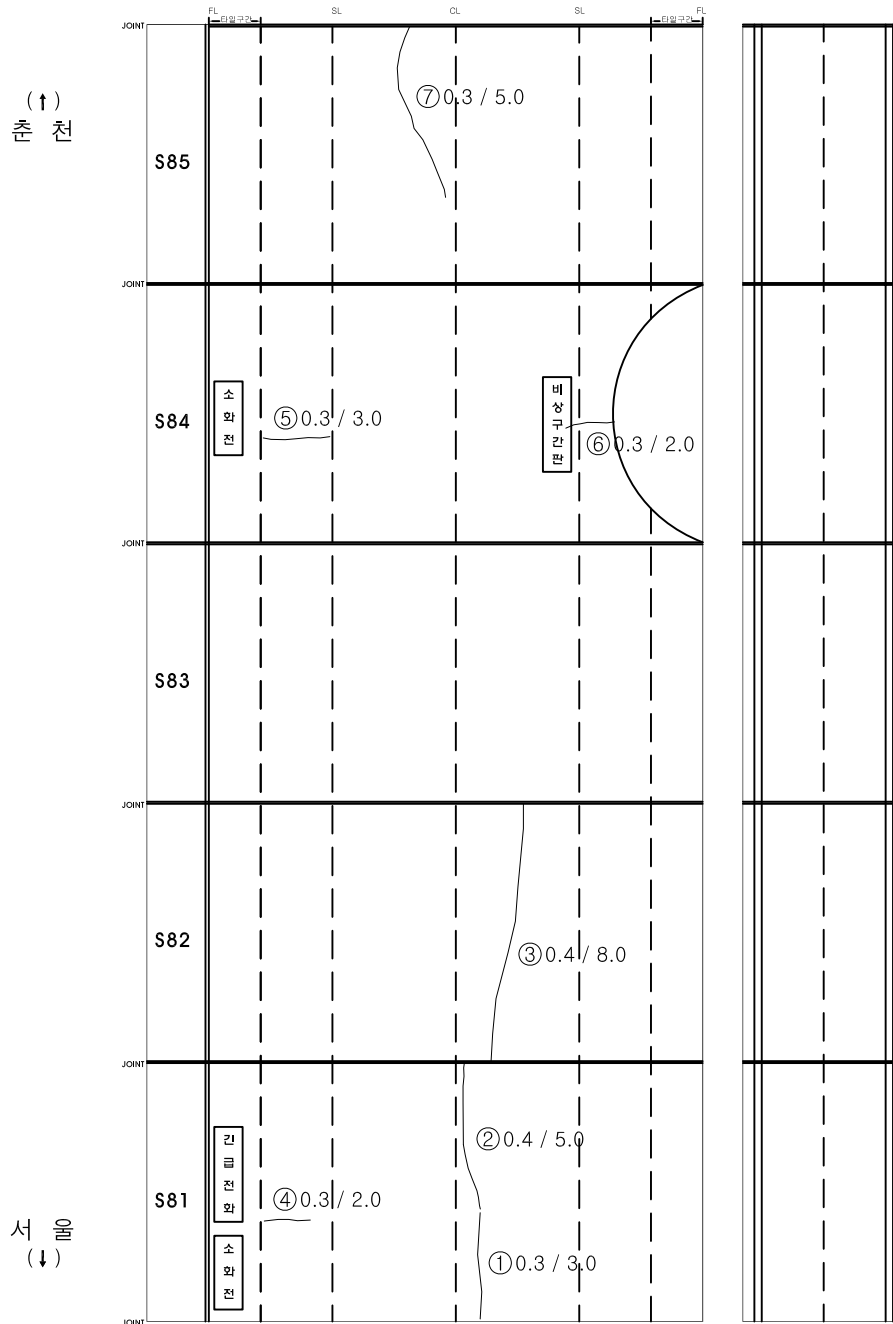
구간 : S81~85

| No. | 손상내용 | 폭 | 단위 | 길이 | 단위 | 개소 | No. | 손상내용 | 폭 | 단위 | 길이 | 단위 | 개소 |
|---|---|---|---|---|---|---|---|---|---|---|---|---|---|
| 1 | 균열 | 0.3 | mm | 3.0 | m | 1EA | 9 | | | | | | |
| 2 | 균열 | 0.4 | mm | 5.0 | m | 1EA | 10 | | | | | | |
| 3 | 균열 | 0.4 | mm | 8.0 | m | 1EA | 11 | | | | | | |
| 4 | 균열 | 0.3 | mm | 2.0 | m | 1EA | 12 | | | | | | |
| 5 | 균열 | 0.3 | mm | 3.0 | m | 1EA | 13 | | | | | | |
| 6 | 균열 | 0.3 | mm | 2.0 | m | 1EA | 14 | | | | | | |
| 7 | 균열 | 0.3 | mm | 5.0 | m | 1EA | 15 | | | | | | |

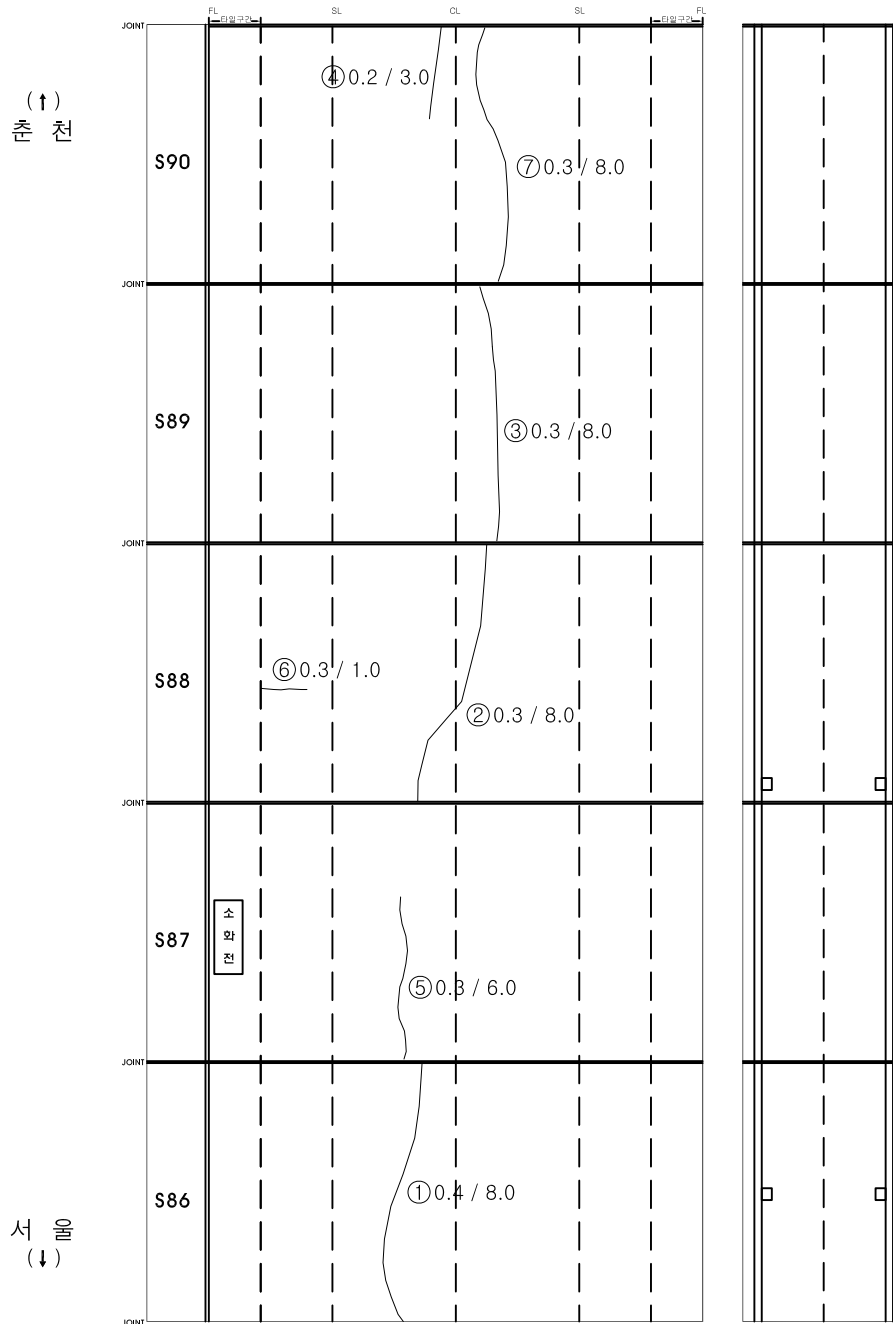
구간 : S 86~90

| No. | 손상내용 | 폭 | 단위 | 길이 | 단위 | 개소 | No. | 손상내용 | 폭 | 단위 | 길이 | 단위 | 개소 |
|---|---|---|---|---|---|---|---|---|---|---|---|---|---|
| 1 | 균열 | 0.4 | mm | 8.0 | m | 1EA | 9 | | | | | | |
| 2 | 균열 | 0.3 | mm | 8.0 | m | 1EA | 10 | | | | | | |
| 3 | 균열 | 0.3 | mm | 8.0 | m | 1EA | 11 | | | | | | |
| 4 | 균열 | 0.2 | mm | 3.0 | m | 1EA | 12 | | | | | | |
| 5 | 균열 | 0.3 | mm | 6.0 | m | 1EA | 13 | | | | | | |
| 6 | 균열 | 0.3 | mm | 1.0 | m | 1EA | 14 | | | | | | |
| 7 | 균열 | 0.3 | mm | 8.0 | m | 1EA | 15 | | | | | | |

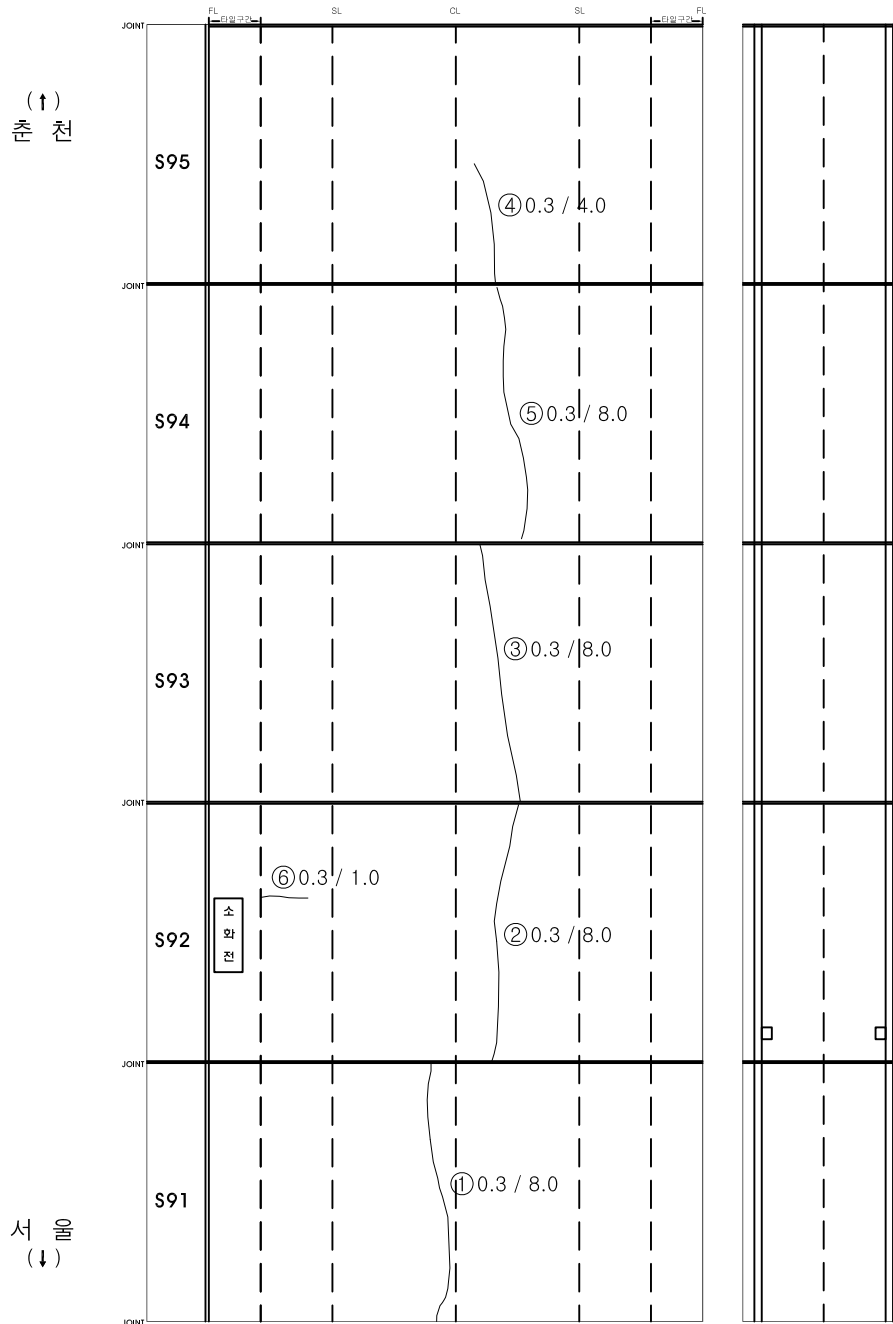
구간 : S91~95

| No. | 손상내용 | 폭 | 단위 | 길이 | 단위 | 개소 | No. | 손상내용 | 폭 | 단위 | 길이 | 단위 | 개소 |
|---|---|---|---|---|---|---|---|---|---|---|---|---|---|
| 1 | 균열 | 0.3 | mm | 8.0 | m | 1EA | 9 | | | | | | |
| 2 | 균열 | 0.3 | mm | 8.0 | m | 1EA | 10 | | | | | | |
| 3 | 균열 | 0.3 | mm | 8.0 | m | 1EA | 11 | | | | | | |
| 4 | 균열 | 0.3 | mm | 4.0 | m | 1EA | 12 | | | | | | |
| 5 | 균열 | 0.3 | mm | 8.0 | m | 1EA | 13 | | | | | | |
| 6 | 균열 | 0.3 | mm | 1.0 | m | 1EA | 14 | | | | | | |

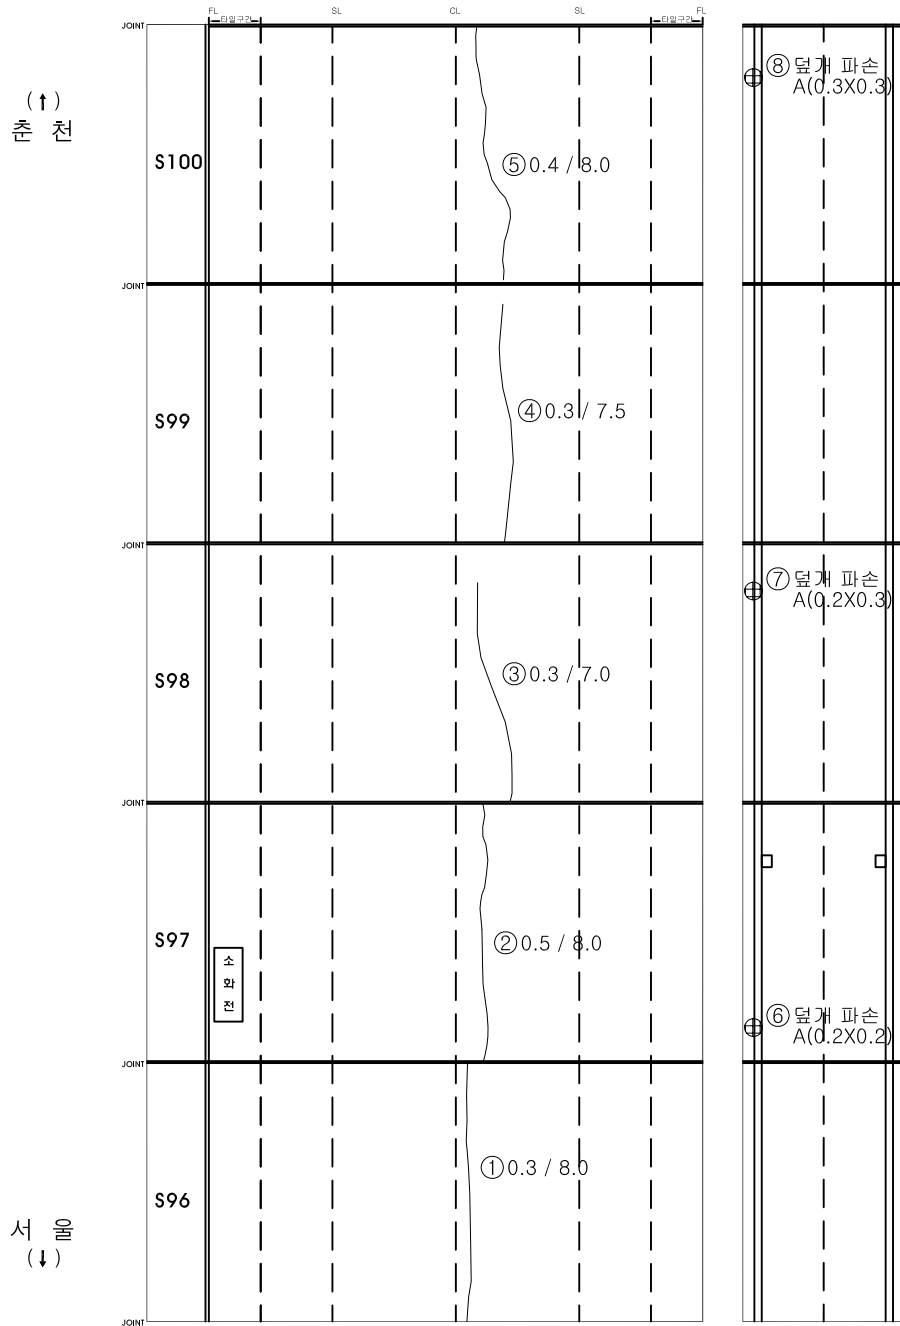
구간 : S96~100

| No. | 손상내용 | 폭 | 단위 | 길이 | 단위 | 개소 | No. | 손상내용 | 폭 | 단위 | 길이 | 단위 | 개소 |
|---|---|---|---|---|---|---|---|---|---|---|---|---|---|
| 1 | 균열 | 0.3 | mm | 8.0 | m | 1EA | 9 | | | | | | |
| 2 | 균열 | 0.5 | mm | 8.0 | m | 1EA | 10 | | | | | | |
| 3 | 균열 | 0.3 | mm | 7.0 | m | 1EA | 11 | | | | | | |
| 4 | 균열 | 0.3 | mm | 7.5 | m | 1EA | 12 | | | | | | |
| 5 | 균열 | 0.4 | mm | 8.0 | m | 1EA | 13 | | | | | | |
| 6 | 덮개 파손 | 0.2 | m | 0.2 | m | 1EA | 14 | | | | | | |
| 7 | 덮개 파손 | 0.2 | m | 0.3 | m | 1EA | 15 | | | | | | |
| 8 | 덮개 파손 | 0.3 | m | 0.3 | m | 1EA | 16 | | | | | | |

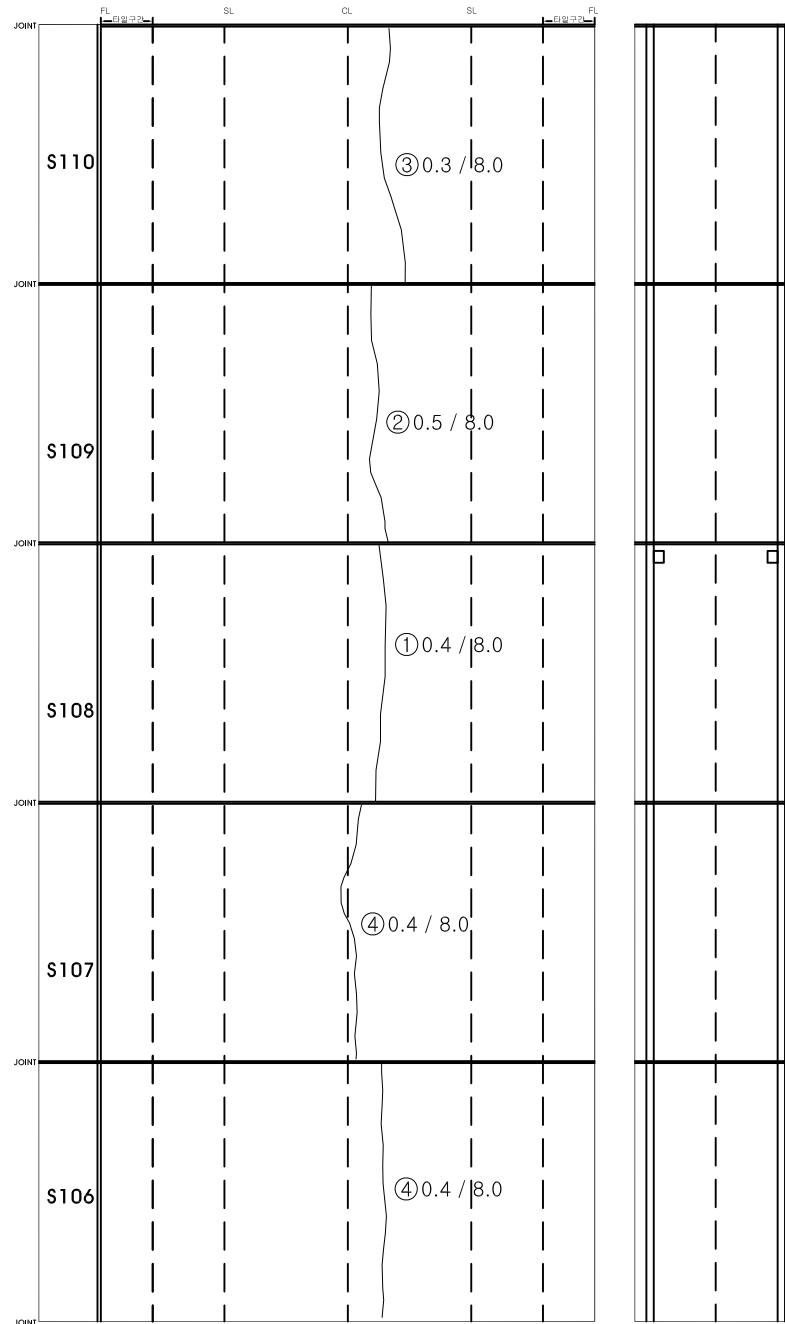
구간 : S106~110

| No. | 손상내용 | 폭 | 단위 | 길이 | 단위 | 개소 | No. | 손상내용 | 폭 | 단위 | 길이 | 단위 | 개소 |
|---|---|---|---|---|---|---|---|---|---|---|---|---|---|
| 1 | 균열 | 0.4 | mm | 8.0 | m | 1EA | 9 | | | | | | |
| 2 | 균열 | 0.5 | mm | 8.0 | m | 1EA | 10 | | | | | | |
| 3 | 균열 | 0.3 | mm | 8.0 | m | 1EA | 11 | | | | | | |
| 4 | 균열 | 0.4 | mm | 8.0 | m | 2EA | 12 | | | | | | |
