# 미사터널(서울방향) 외관조사망도

구간 : S1~5

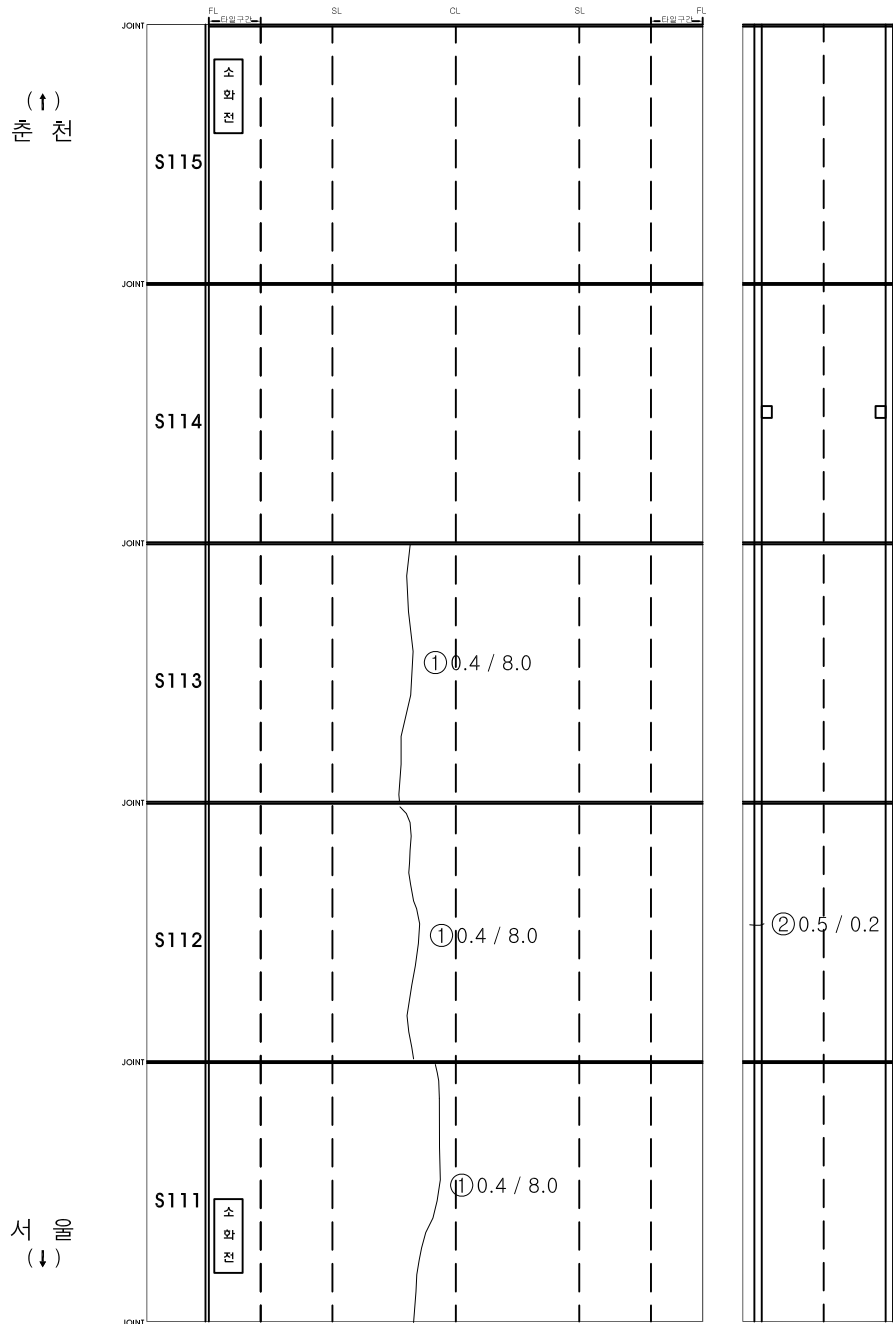
구간 : S111~115

| No. | 손상내용 | 폭 | 단위 | 길이 | 단위 | 개소 | No. | 손상내용 | 폭 | 단위 | 길이 | 단위 | 개소 |
|---|---|---|---|---|---|---|---|---|---|---|---|---|---|
| 1 | 균열 | 0.4 | mm | 8.0 | m | 3EA | 9 | | | | | | |
| 2 | 균열 | 0.5 | mm | 0.2 | m | 1EA | 10 | | | | | | |

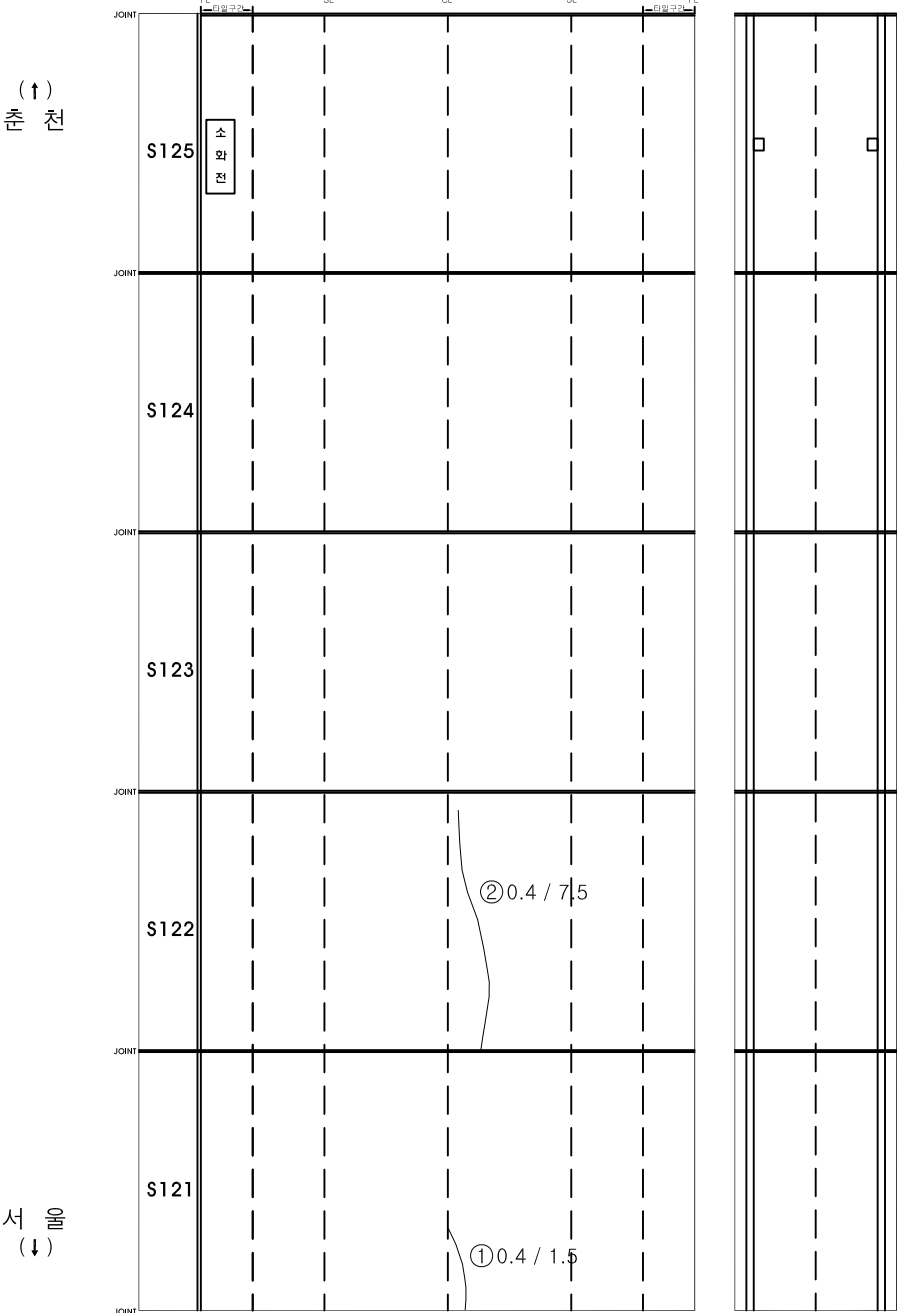
구간 : S121~125

| No. | 손상내용 | 폭 | 단위 | 길이 | 단위 | 개소 | No. | 손상내용 | 폭 | 단위 | 길이 | 단위 | 개소 |
|---|---|---|---|---|---|---|---|---|---|---|---|---|---|
| 1 | 균열 | 0.4 | mm | 1.5 | m | 1EA | 9 | | | | | | |
| 2 | 균열 | 0.4 | mm | 7.5 | m | 1EA | 10 | | | | | | |

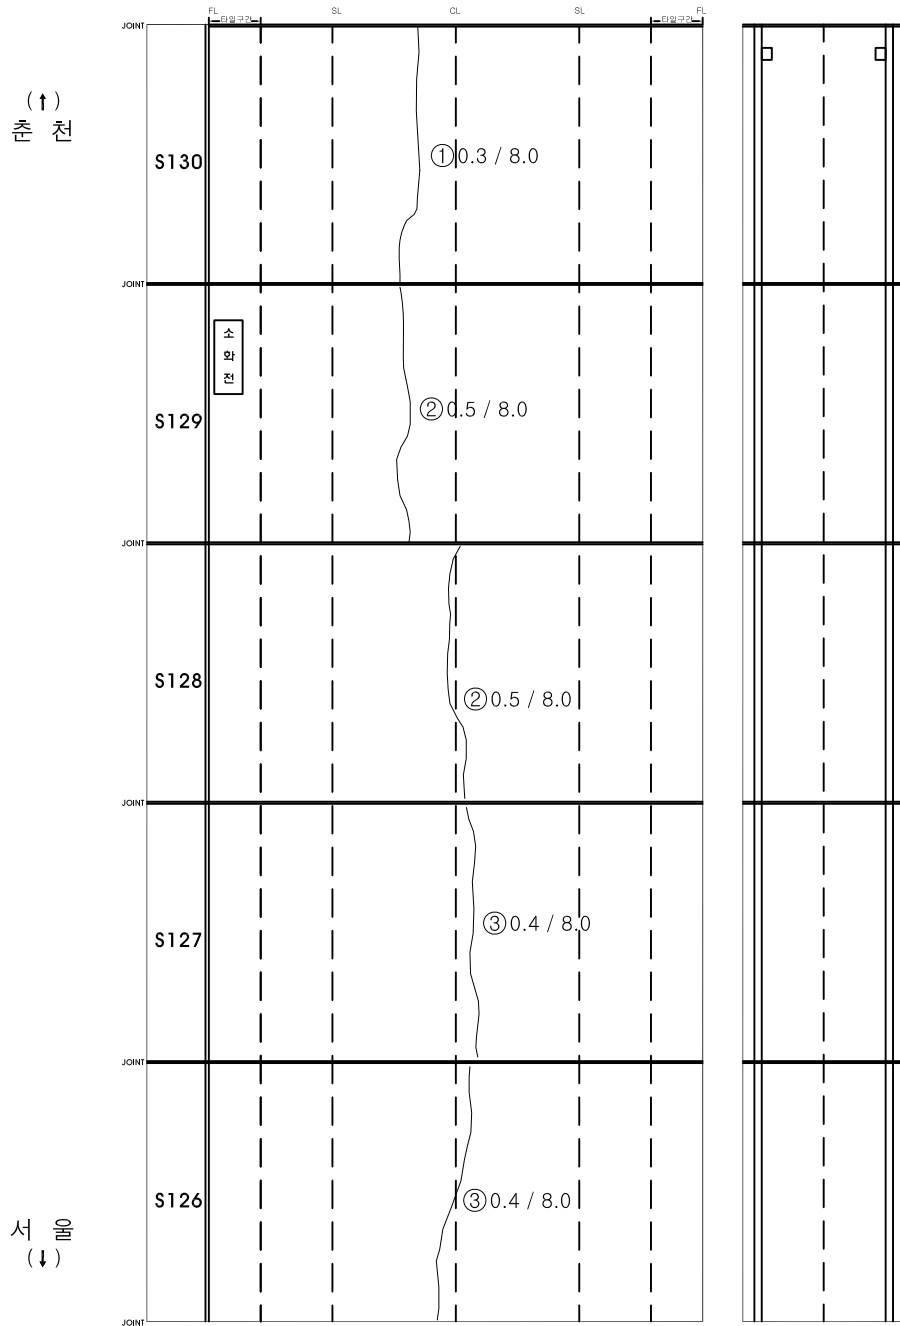
구간 : S126~130

| No. | 손상내용 | 폭 | 단위 | 길이 | 단위 | 개소 | No. | 손상내용 | 폭 | 단위 | 길이 | 단위 | 개소 |
|---|---|---|---|---|---|---|---|---|---|---|---|---|---|
| 1 | 균열 | 0.3 | mm | 8.0 | m | 1EA | 9 | | | | | | |
| 2 | 균열 | 0.5 | mm | 8.0 | m | 2EA | 10 | | | | | | |
| 3 | 균열 | 0.4 | mm | 8.0 | m | 2EA | 11 | | | | | | |

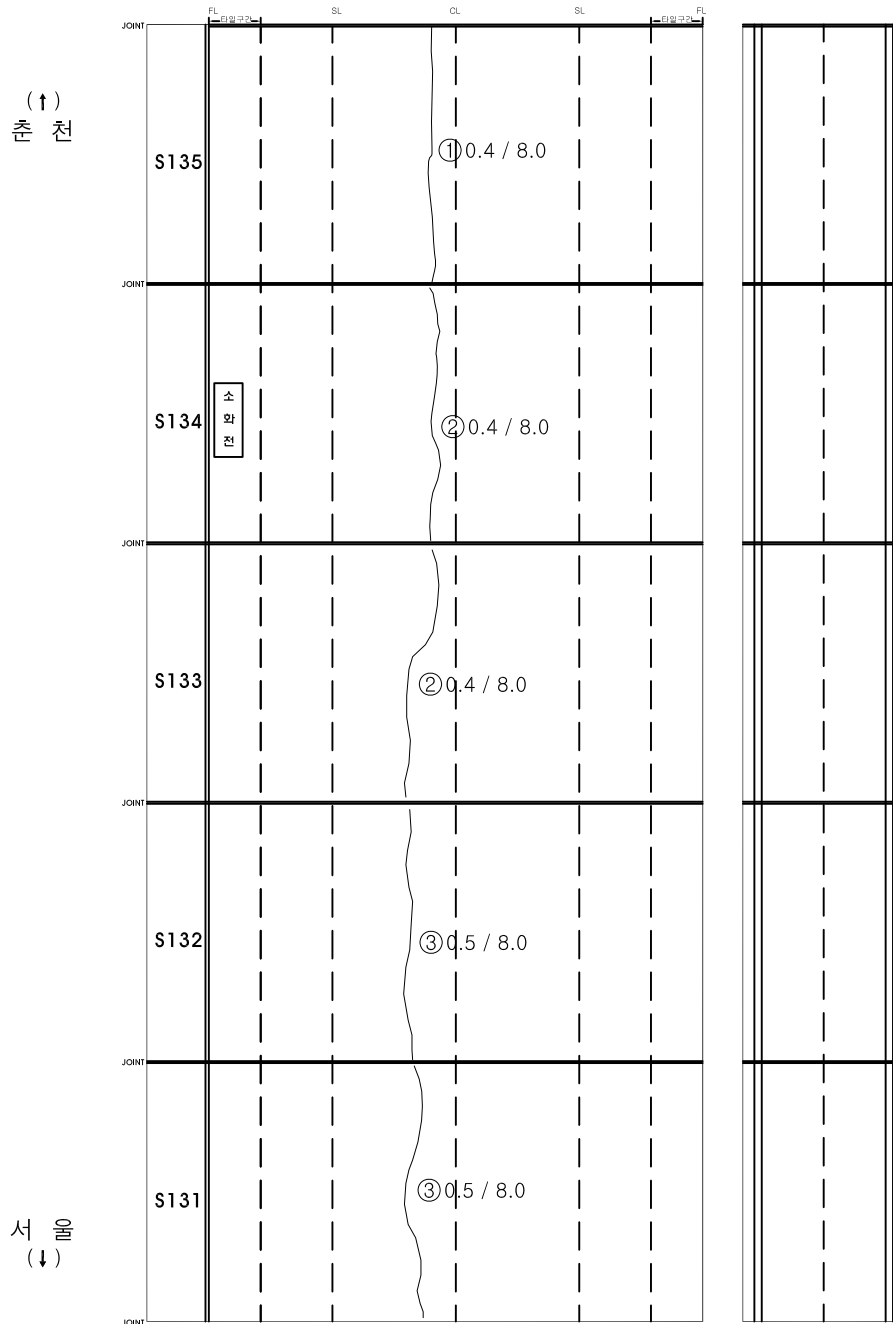
구간 : S131~135

| No. | 손상내용 | 폭 | 단위 | 길이 | 단위 | 개소 | No. | 손상내용 | 폭 | 단위 | 길이 | 단위 | 개소 |
|---|---|---|---|---|---|---|---|---|---|---|---|---|---|
| 1 | 균열 | 0.4 | mm | 8.0 | m | 1EA | 9 | | | | | | |
| 2 | 균열 | 0.4 | mm | 8.0 | m | 2EA | 10 | | | | | | |
| 3 | 균열 | 0.5 | mm | 8.0 | m | 2EA | 11 | | | | | | |

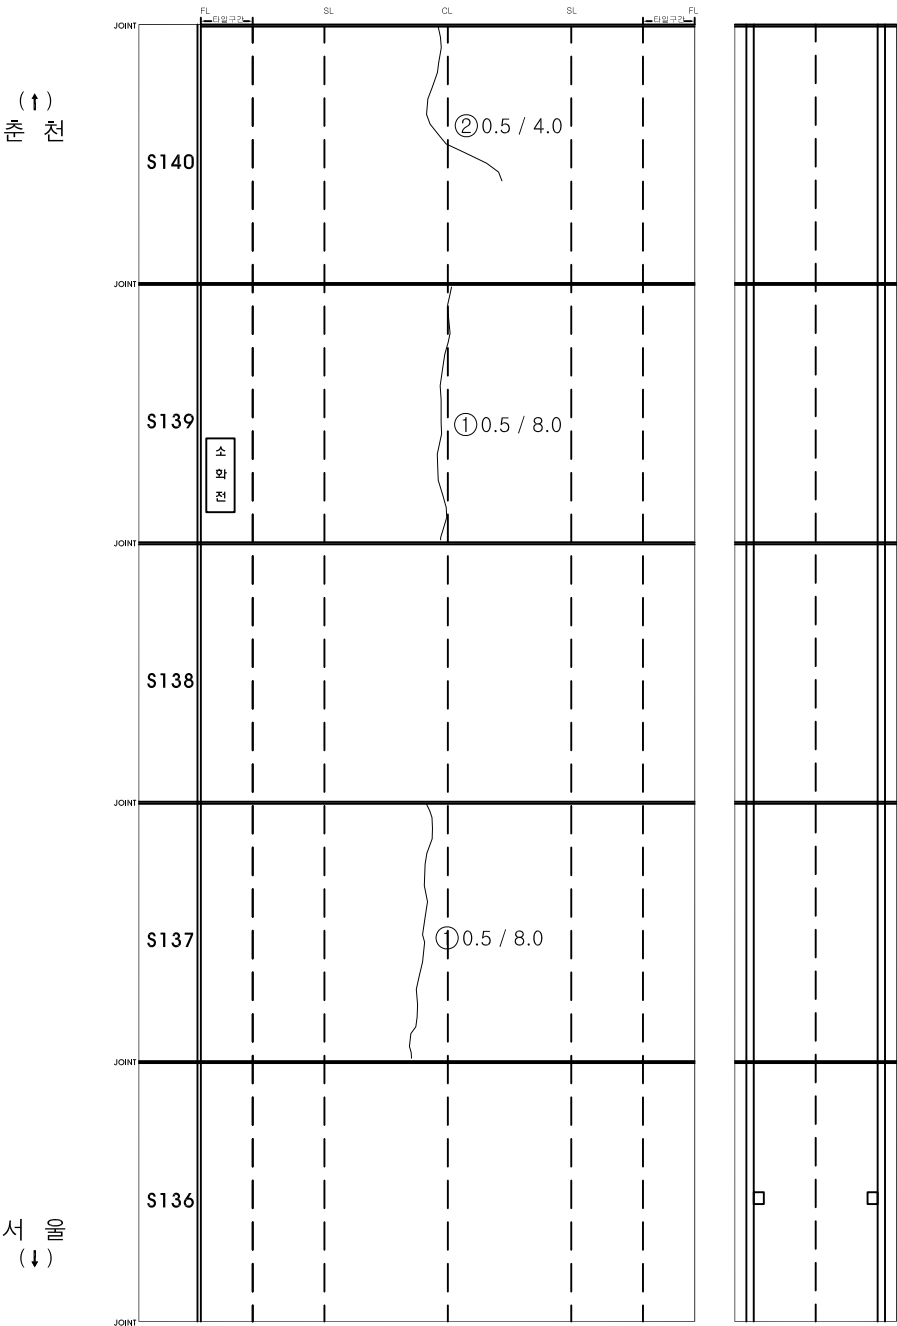
| No. | 손상내용 | 폭 | 단위 | 길이 | 단위 | 개소 | No. | 손상내용 | 폭 | 단위 | 길이 | 단위 | 개소 |
|---|---|---|---|---|---|---|---|---|---|---|---|---|---|
| 1 | 균열 | 0.5 | mm | 8.0 | m | 2EA | 9 | | | | | | |
| 2 | 균열 | 0.5 | mm | 4.0 | m | 1EA | 10 | | | | | | |

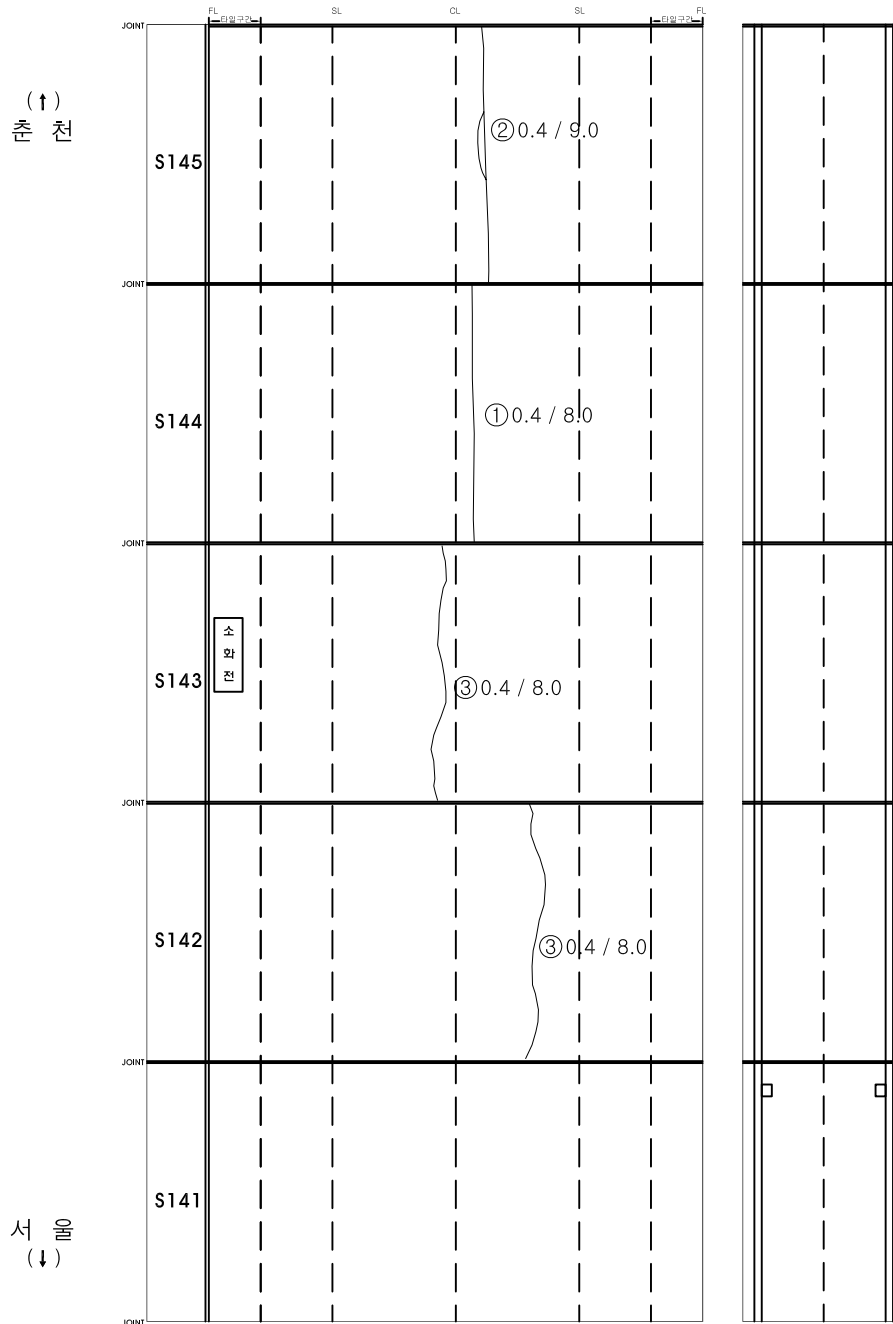
구간 : S141~145

| No. | 손상내용 | 폭 | 단위 | 길이 | 단위 | 개소 | No. | 손상내용 | 폭 | 단위 | 길이 | 단위 | 개소 |
|---|---|---|---|---|---|---|---|---|---|---|---|---|---|
| 1 | 균열 | 0.4 | mm | 8.0 | m | 1EA | 9 | | | | | | |
| 2 | 균열 | 0.4 | mm | 9.0 | m | 1EA | 10 | | | | | | |
| 3 | 균열 | 0.4 | mm | 8.0 | m | 2EA | 11 | | | | | | |

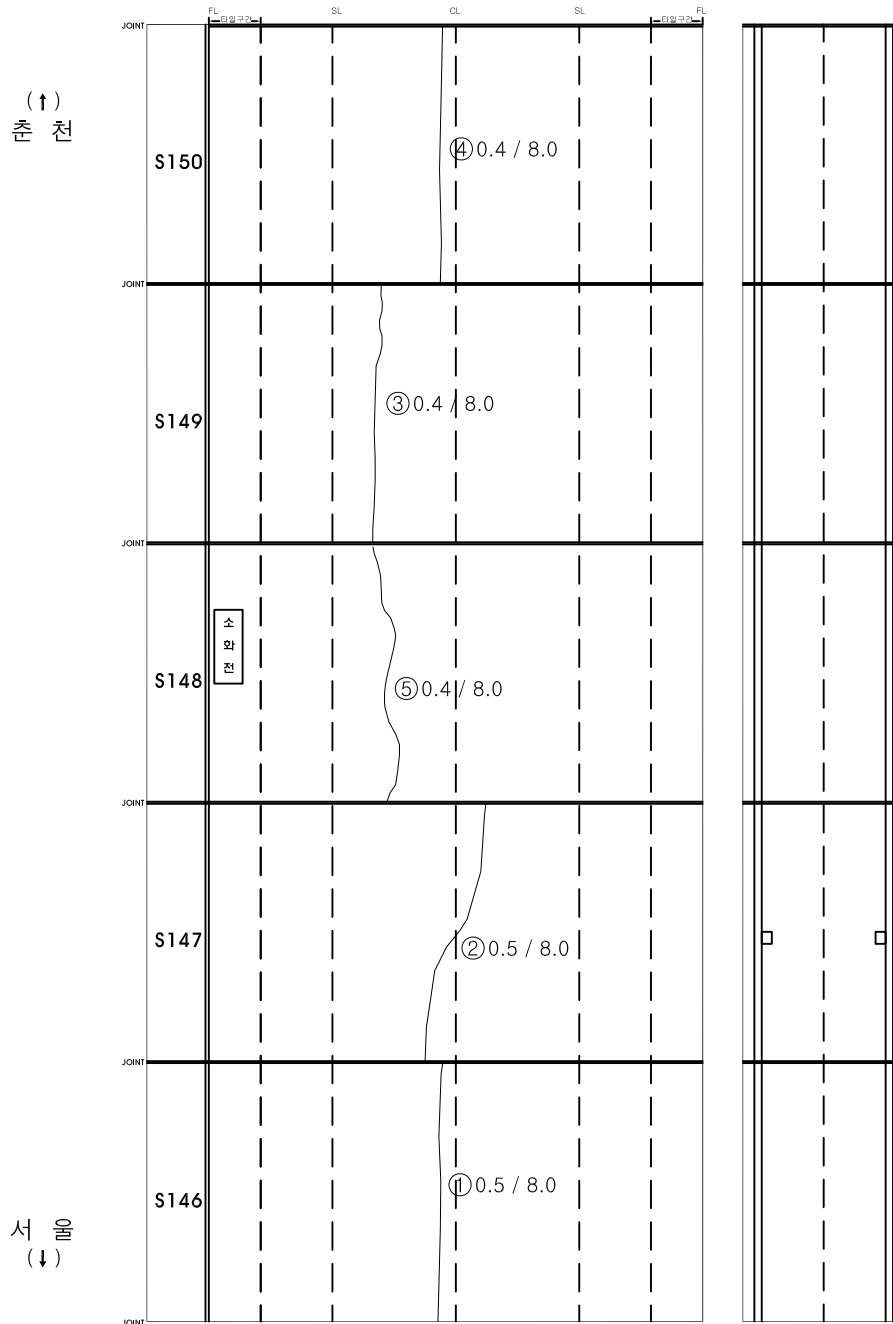
구간 : S146~150

| No. | 손상내용 | 폭 | 단위 | 길이 | 단위 | 개소 | No. | 손상내용 | 폭 | 단위 | 길이 | 단위 | 개소 |
|---|---|---|---|---|---|---|---|---|---|---|---|---|---|
| 1 | 균열 | 0.5 | mm | 8.0 | m | 1EA | 9 | | | | | | |
| 2 | 균열 | 0.5 | mm | 8.0 | m | 1EA | 10 | | | | | | |
| 3 | 균열 | 0.4 | mm | 8.0 | m | 1EA | 11 | | | | | | |
| 4 | 균열 | 0.4 | mm | 8.0 | m | 1EA | 12 | | | | | | |
| 5 | 균열 | 0.4 | mm | 8.0 | m | 1EA | 13 | | | | | | |

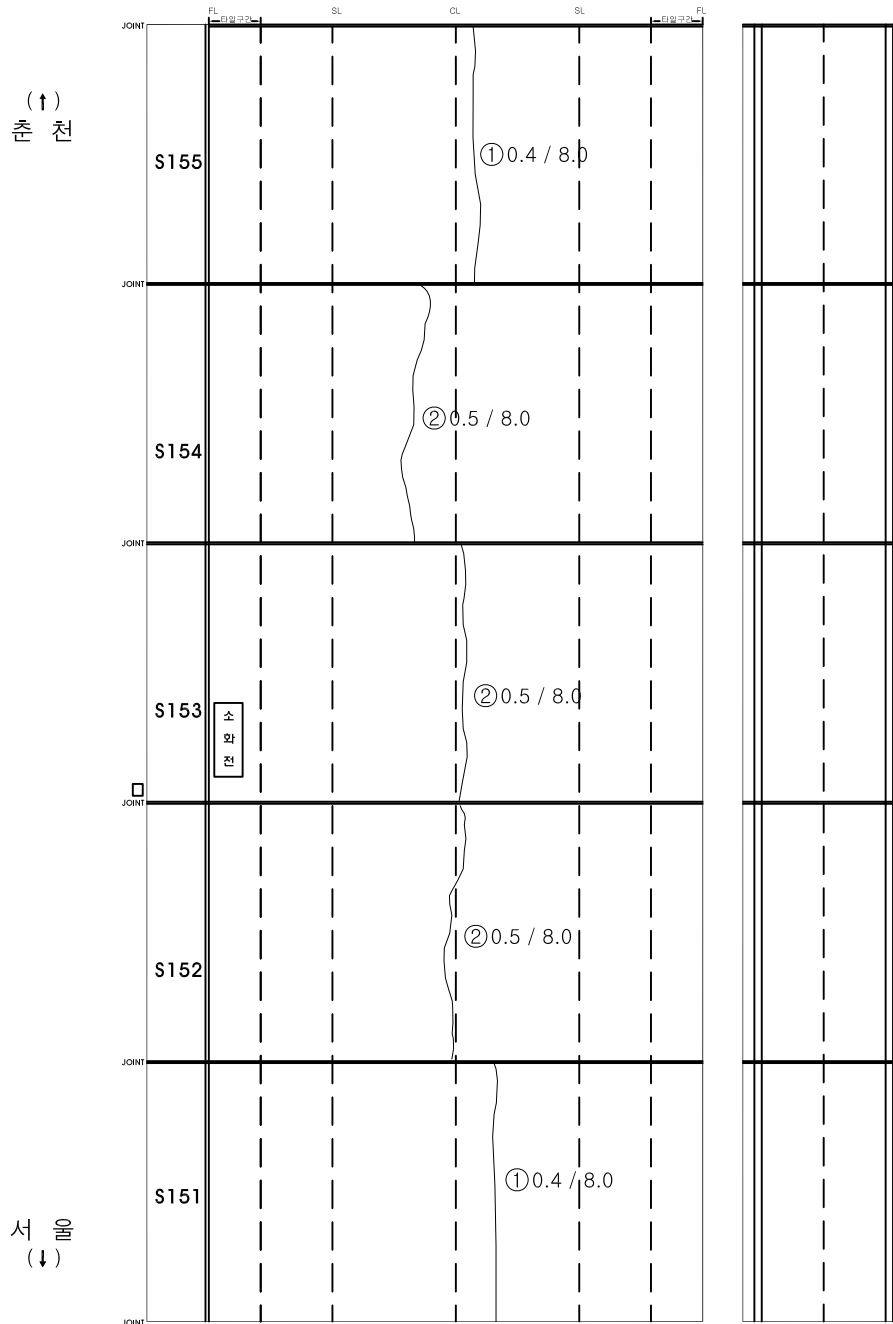
구간 : S151~155

| No. | 손상내용 | 폭 | 단위 | 길이 | 단위 | 개소 | No. | 손상내용 | 폭 | 단위 | 길이 | 단위 | 개소 |
|---|---|---|---|---|---|---|---|---|---|---|---|---|---|
| 1 | 균열 | 0.4 | mm | 8.0 | m | 2EA | 9 | | | | | | |
| 2 | 균열 | 0.5 | mm | 8.0 | m | 3EA | 10 | | | | | | |

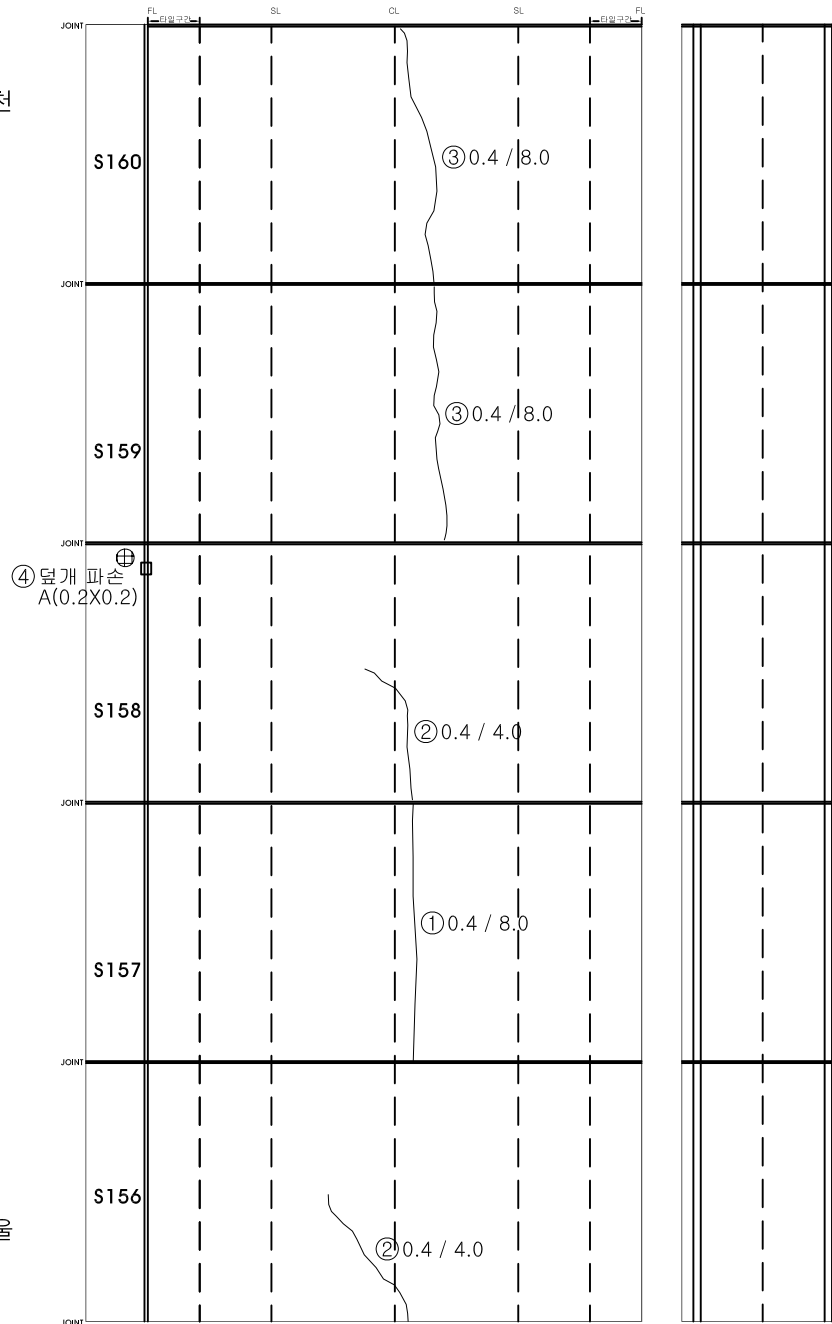
| No. | 손상내용 | 폭 | 단위 | 길이 | 단위 | 개소 | No. | 손상내용 | 폭 | 단위 | 길이 | 단위 | 개소 |
|---|---|---|---|---|---|---|---|---|---|---|---|---|---|
| 1 | 균열 | 0.4 | mm | 8.0 | m | 1EA | 9 | | | | | | |
| 2 | 균열 | 0.4 | mm | 4.0 | m | 2EA | 10 | | | | | | |
| 3 | 균열 | 0.4 | mm | 8.0 | m | 2EA | 11 | | | | | | |

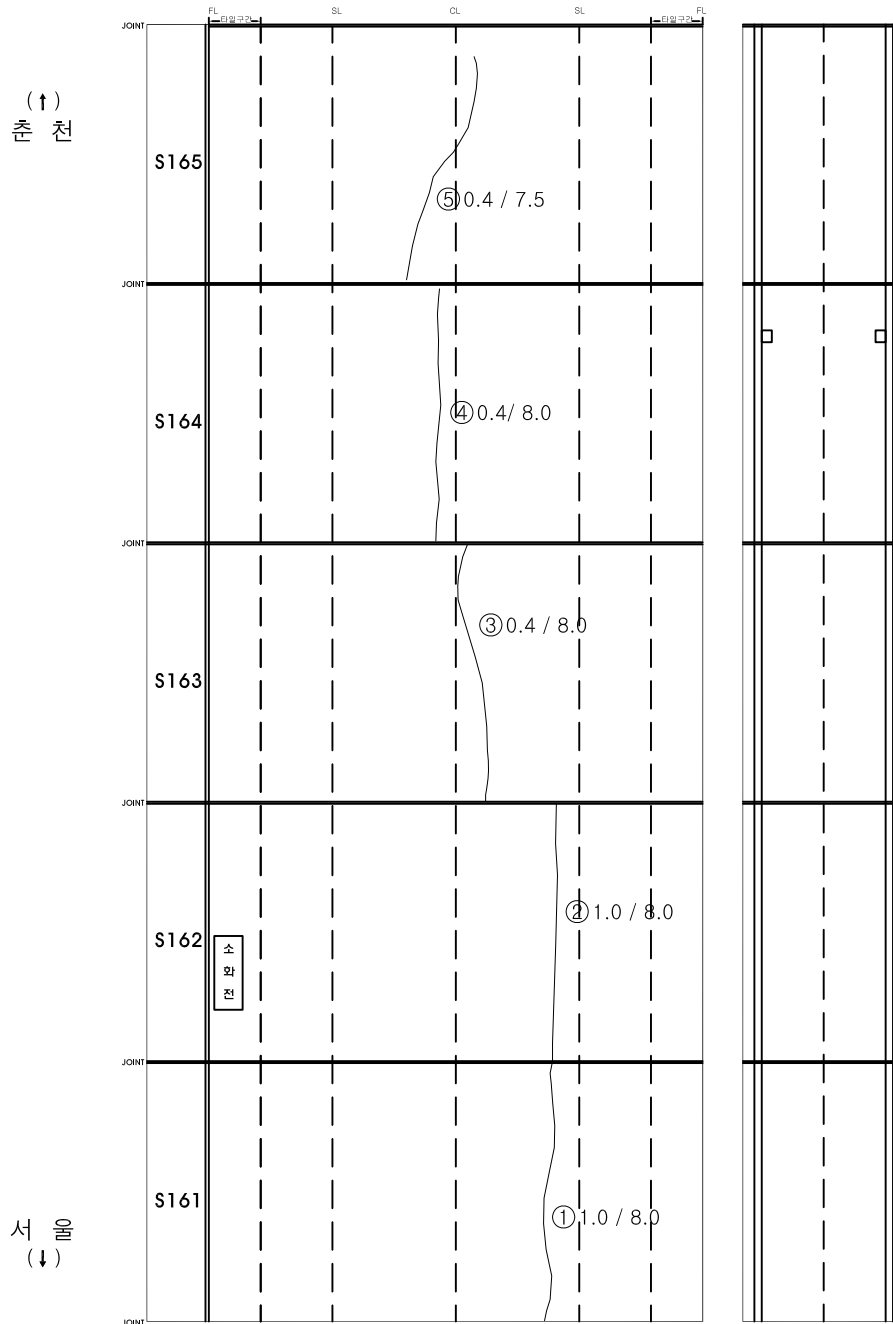
구간 : S161~165

| No. | 손상내용 | 폭 | 단위 | 길이 | 단위 | 개소 | No. | 손상내용 | 폭 | 단위 | 길이 | 단위 | 개소 |
|---|---|---|---|---|---|---|---|---|---|---|---|---|---|
| 1 | 균열 | 1.0 | mm | 8.0 | m | 1EA | 9 | | | | | | |
| 2 | 균열 | 1.0 | mm | 8.0 | m | 1EA | 10 | | | | | | |
| 3 | 균열 | 0.4 | mm | 8.0 | m | 1EA | 11 | | | | | | |
| 4 | 균열 | 0.4 | mm | 8.0 | m | 1EA | 12 | | | | | | |
| 5 | 균열 | 0.4 | mm | 7.5 | m | 1EA | 13 | | | | | | |

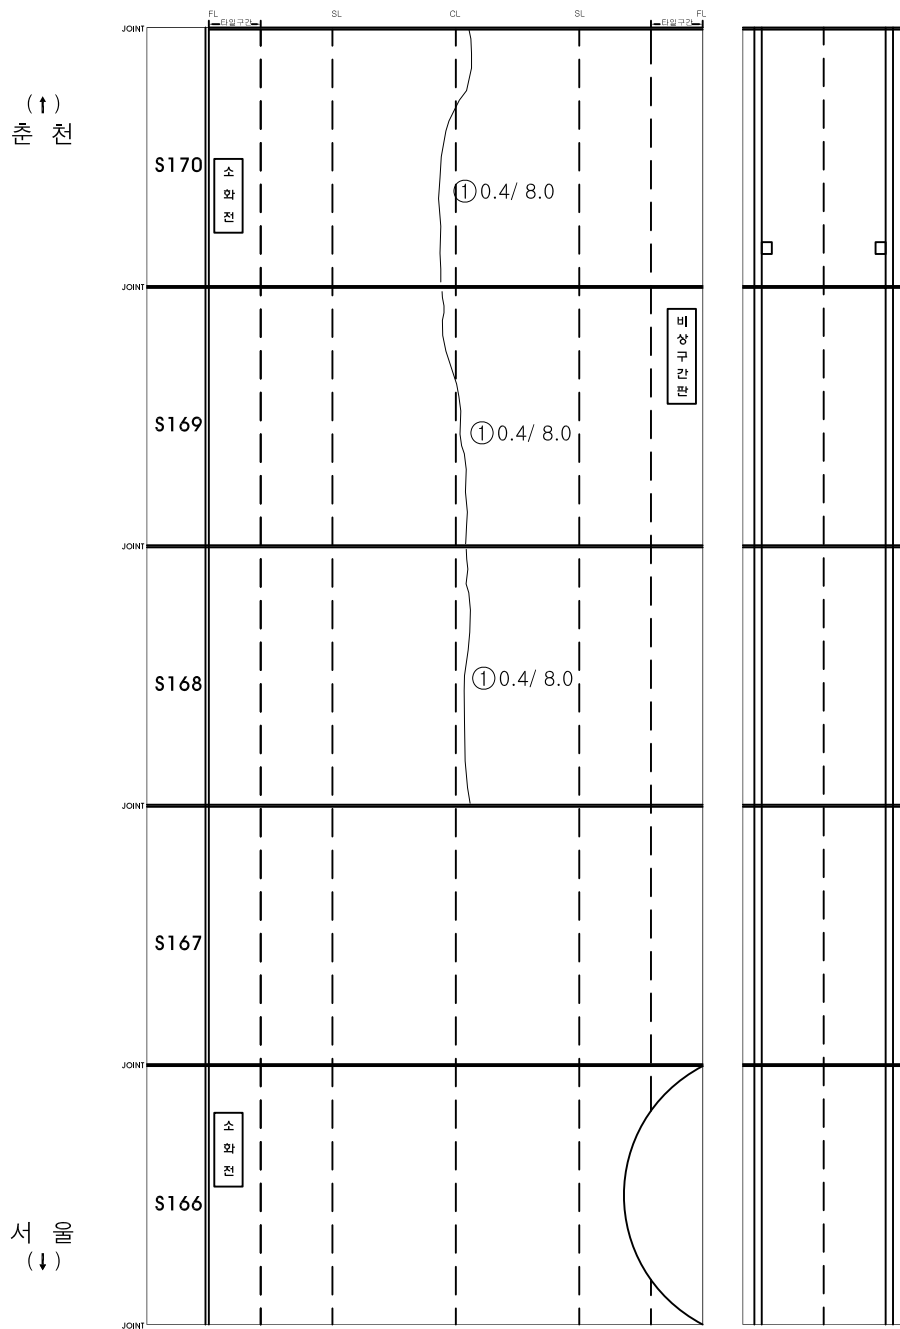
구간 : S166~170

| No. | 손상내용 | 폭 | 단위 | 길이 | 단위 | 개소 | No. | 손상내용 | 폭 | 단위 | 길이 | 단위 | 개소 |
|---|---|---|---|---|---|---|---|---|---|---|---|---|---|
| 1 | 균열 | 0.4 | mm | 8.0 | m | 3EA | 9 | | | | | | |

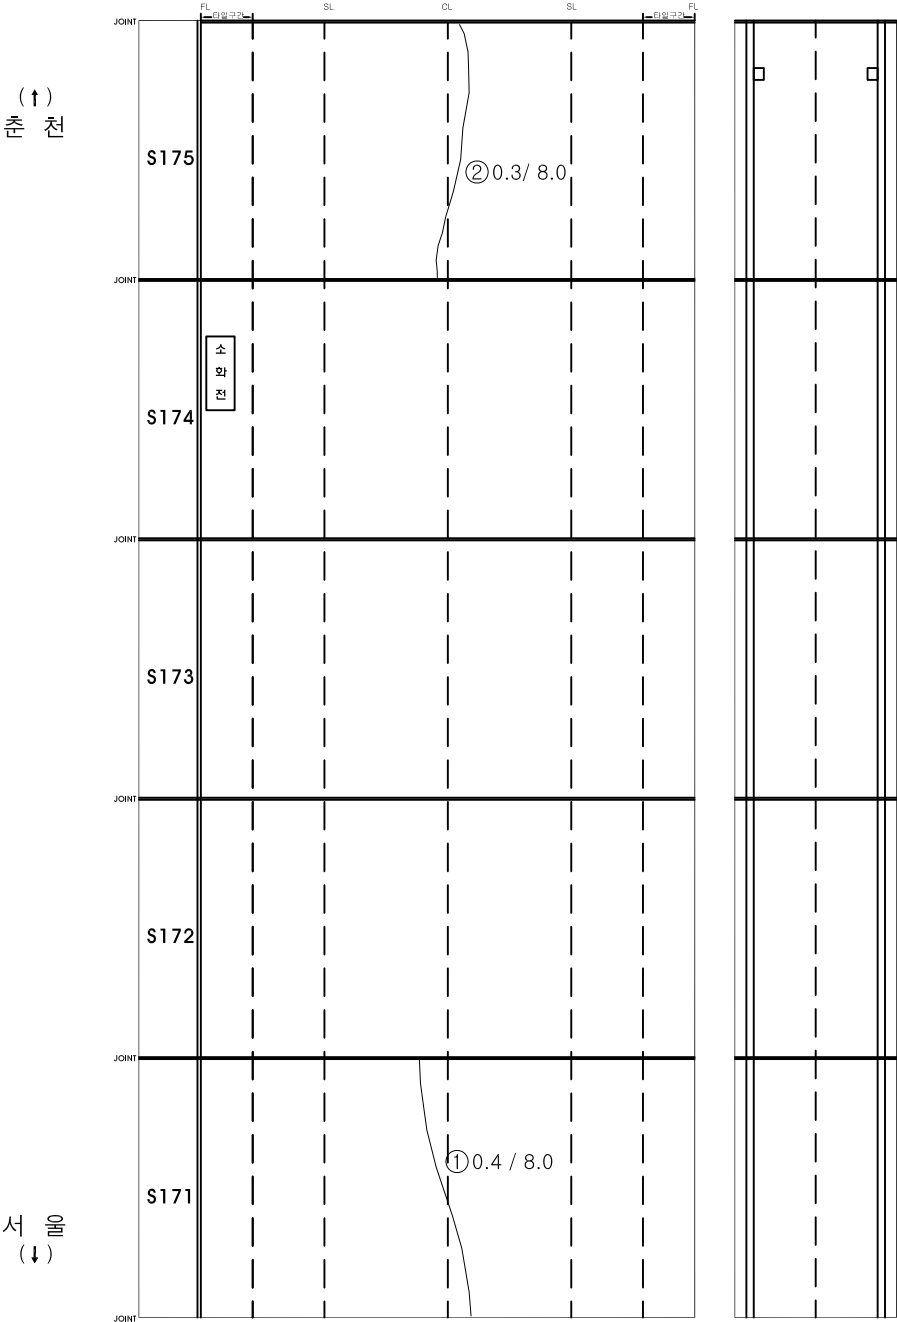
| No. | 손상내용 | 폭 | 단위 | 길이 | 단위 | 개소 | No. | 손상내용 | 폭 | 단위 | 길이 | 단위 | 개소 |
|---|---|---|---|---|---|---|---|---|---|---|---|---|---|
| 1 | 균열 | 0.4 | mm | 8.0 | m | 1EA | 9 | | | | | | |
| 2 | 균열 | 0.3 | mm | 8.0 | m | 1EA | 10 | | | | | | |

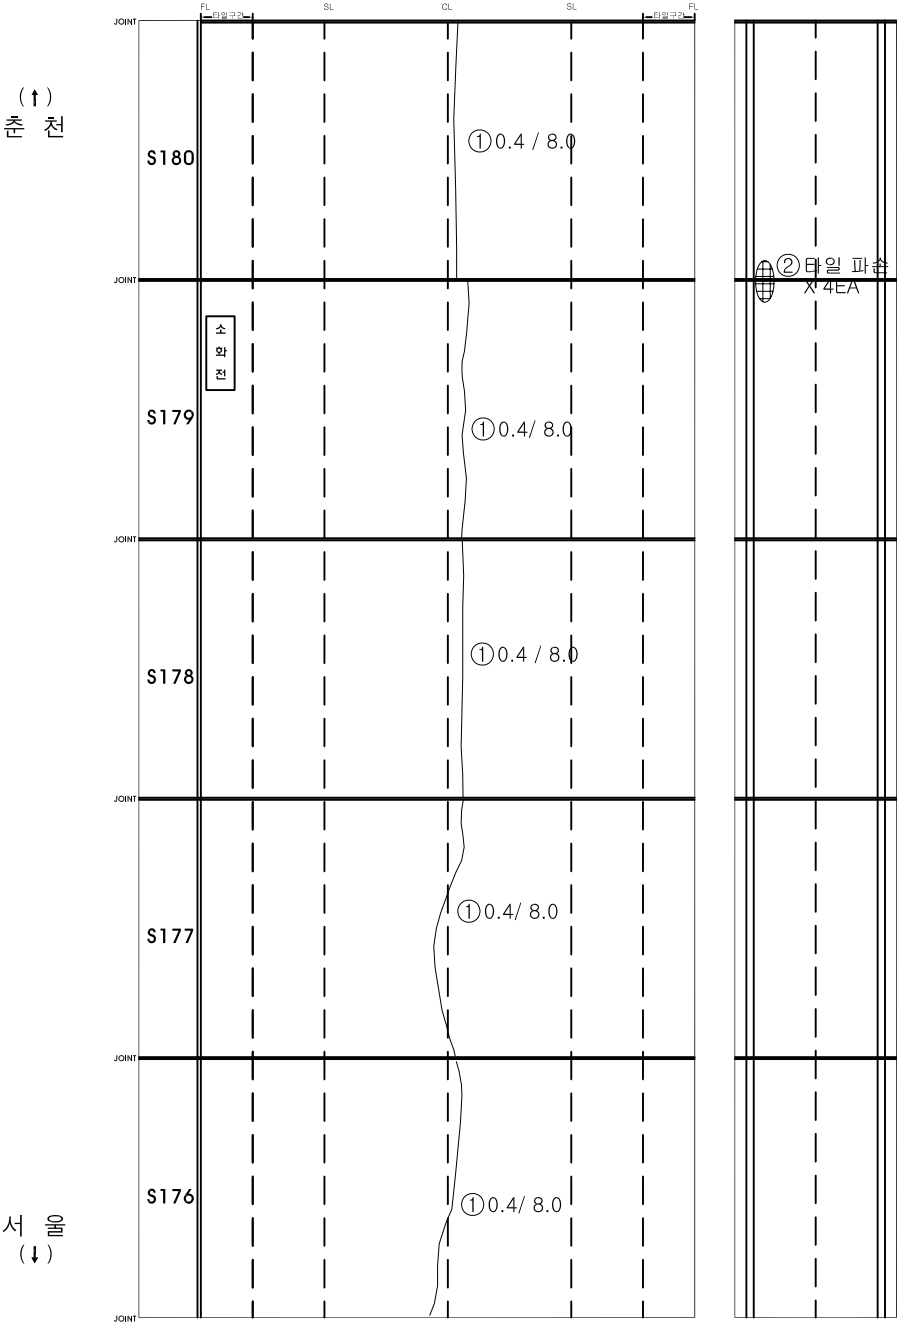
| No. | 손상내용 | 폭 | 단위 | 길이 | 단위 | 개소 | No. | 손상내용 | 폭 | 단위 | 길이 | 단위 | 개소 |
|---|---|---|---|---|---|---|---|---|---|---|---|---|---|
| 1 | 균열 | 0.3 | mm | 8.0 | m | 5EA | 9 | | | | | | |

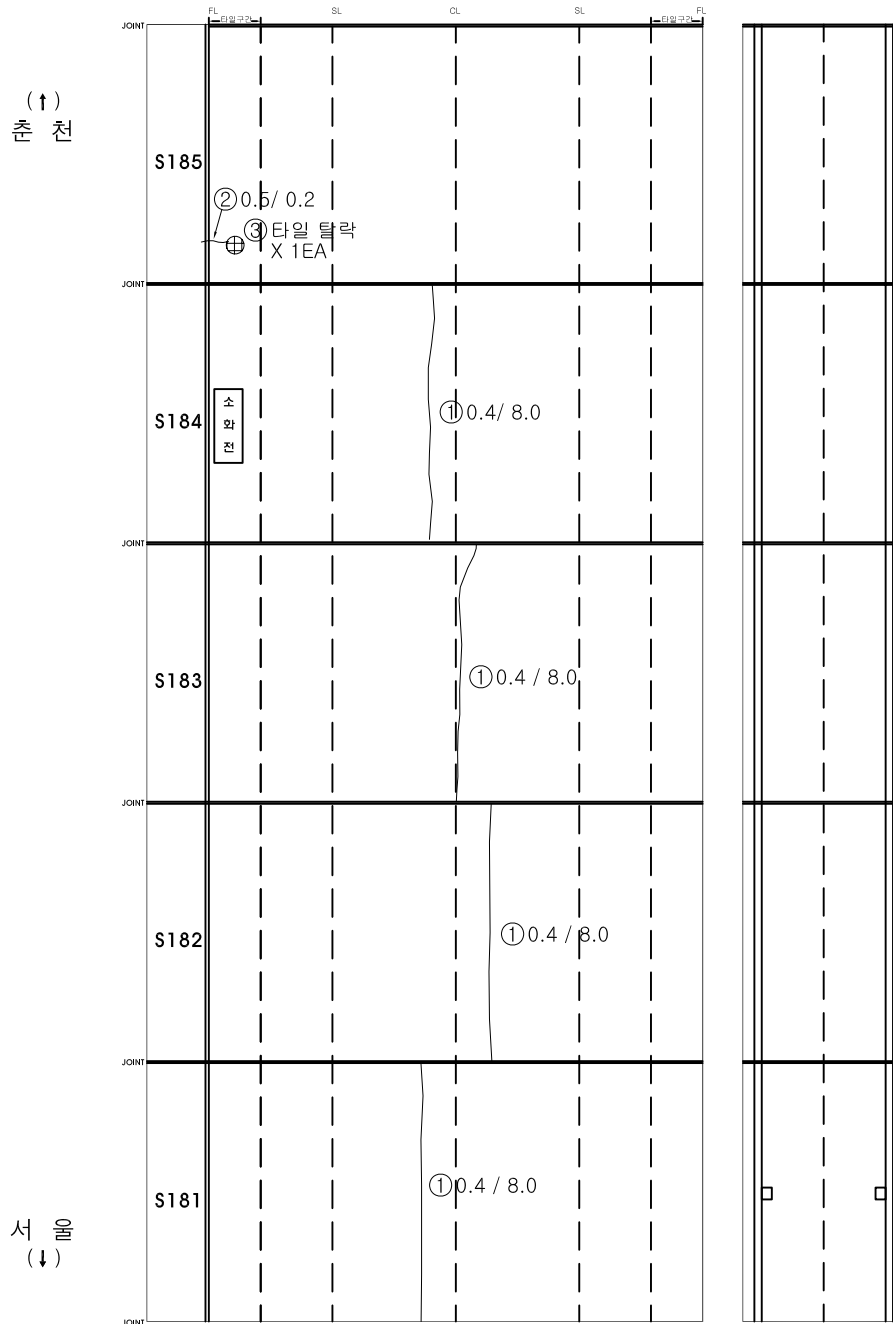
구간 : S181~185

| No. | 손상내용 | 폭 | 단위 | 길이 | 단위 | 개소 | No. | 손상내용 | 폭 | 단위 | 길이 | 단위 | 개소 |
|---|---|---|---|---|---|---|---|---|---|---|---|---|---|
| 1 | 균열 | 0.4 | mm | 8.0 | m | 4EA | 9 | | | | | | |
| 2 | 균열 | 0.5 | mm | 0.2 | m | 1EA | 10 | | | | | | |

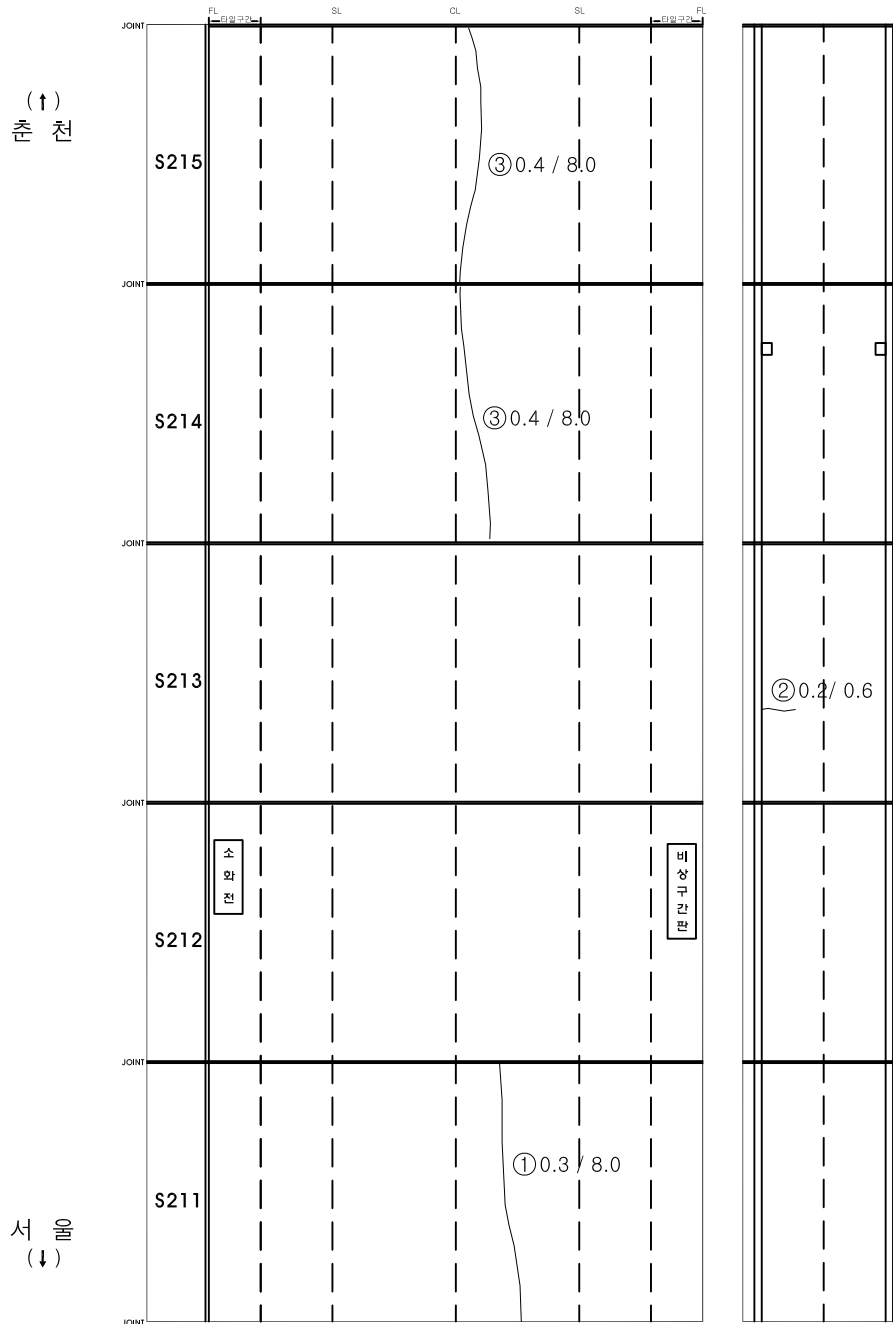
구간 : S211~215

| No. | 손상내용 | 폭 | 단위 | 길이 | 단위 | 개소 | No. | 손상내용 | 폭 | 단위 | 길이 | 단위 | 개소 |
|---|---|---|---|---|---|---|---|---|---|---|---|---|---|
| 1 | 균열 | 0.3 | mm | 8.0 | m | 1EA | 9 | | | | | | |
| 2 | 균열 | 0.2 | mm | 0.6 | m | 1EA | 10 | | | | | | |
| 3 | 균열 | 0.4 | mm | 8.0 | m | 2EA | 11 | | | | | | |

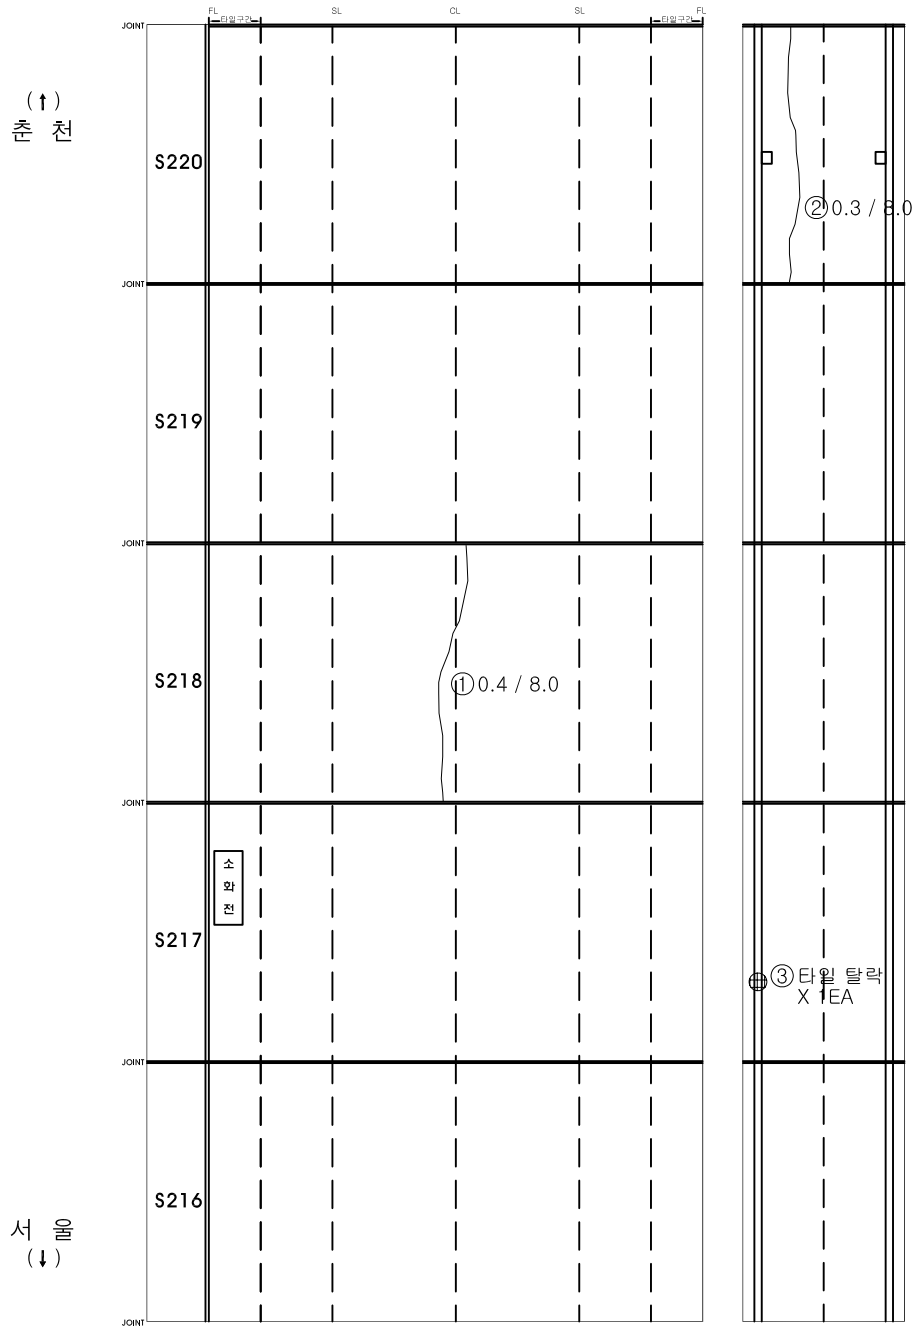
구간 : S 216~220

| No. | 손상내용 | 폭 | 단위 | 길이 | 단위 | 개소 | No. | 손상내용 | 폭 | 단위 | 길이 | 단위 | 개소 |
|---|---|---|---|---|---|---|---|---|---|---|---|---|---|
| 1 | 균열 | 0.4 | mm | 8.0 | m | 1EA | 9 | | | | | | |
| 2 | 균열 | 0.3 | mm | 8.0 | m | 1EA | 10 | | | | | | |

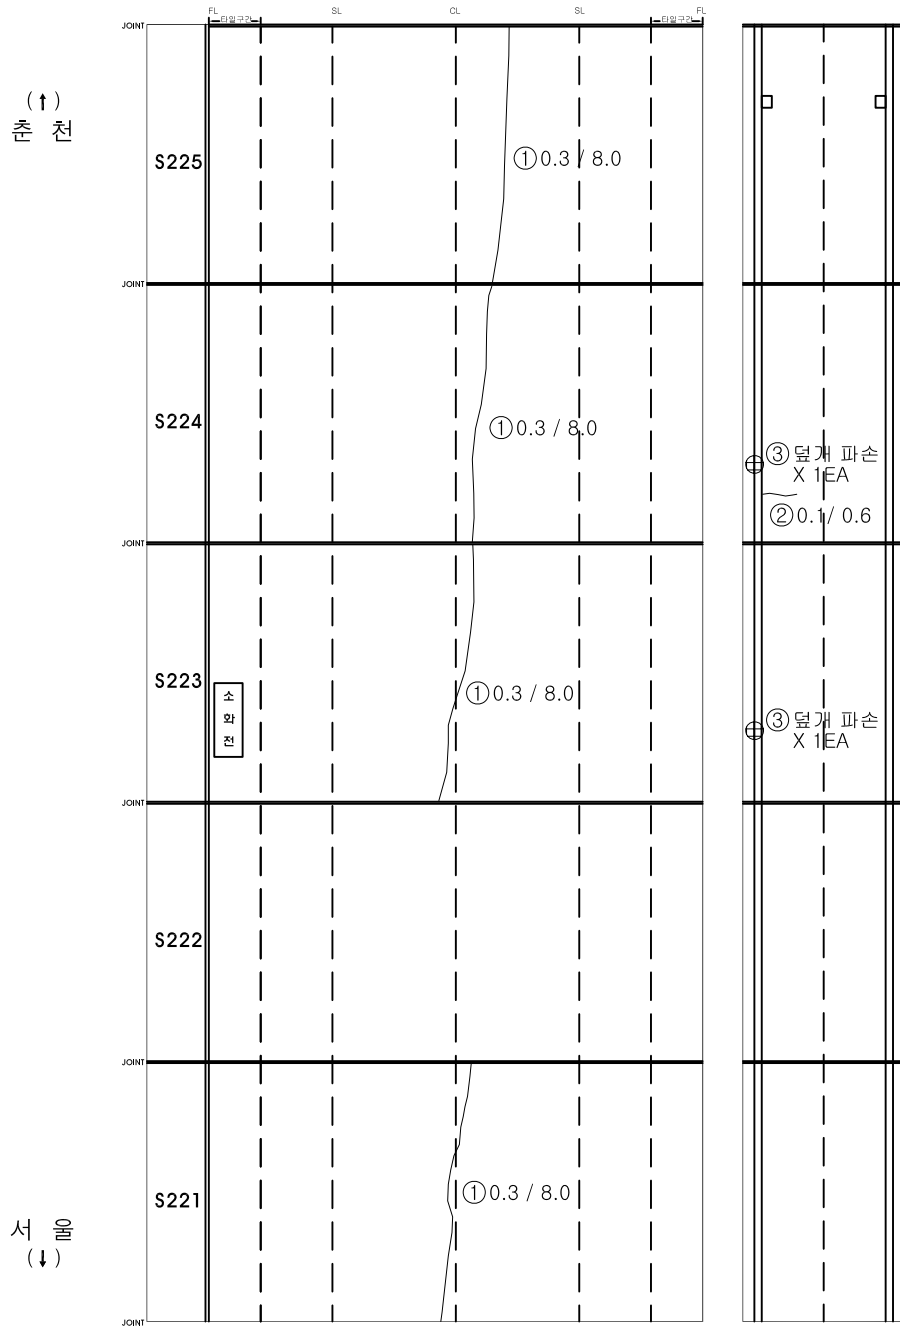
구간 : S 221 ~ 225

| No. | 손상내용 | 폭 | 단위 | 길이 | 단위 | 개소 | No. | 손상내용 | 폭 | 단위 | 길이 | 단위 | 개소 |
|---|---|---|---|---|---|---|---|---|---|---|---|---|---|
| 1 | 균열 | 0.3 | mm | 8.0 | m | 4EA | 9 | | | | | | |
| 2 | 균열 | 0.1 | mm | 0.6 | m | 1EA | 10 | | | | | | |

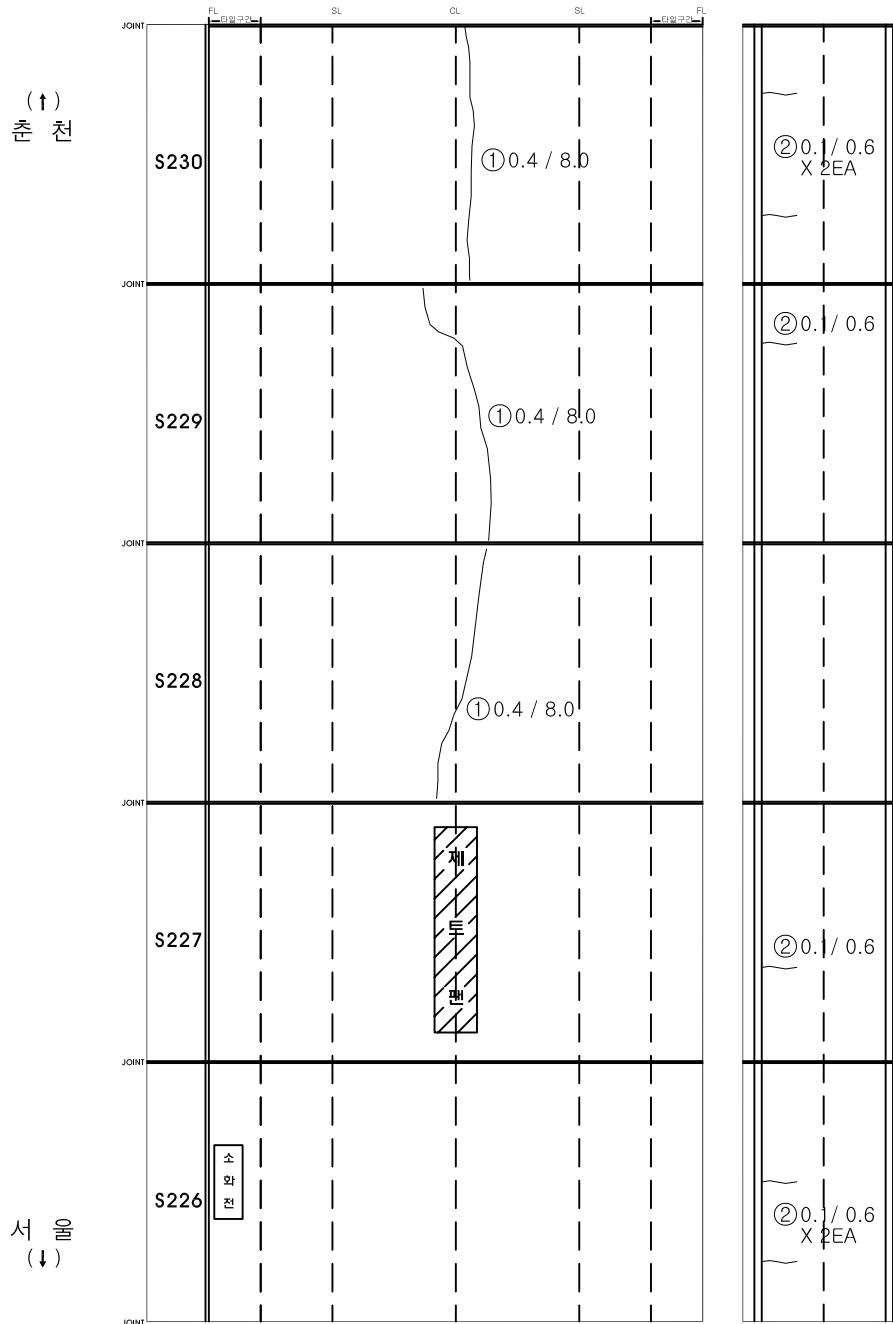
구간 : S 226~230

| No. | 손상내용 | 폭 | 단위 | 길이 | 단위 | 개소 | No. | 손상내용 | 폭 | 단위 | 길이 | 단위 | 개소 |
|---|---|---|---|---|---|---|---|---|---|---|---|---|---|
| 1 | 균열 | 0.4 | mm | 8.0 | m | 3EA | 9 | | | | | | |
| 2 | 균열 | 0.1 | mm | 0.6 | m | 6EA | 10 | | | | | | |
