# 미사터널(서울방향) 외관조사망도

구간 : S1~5

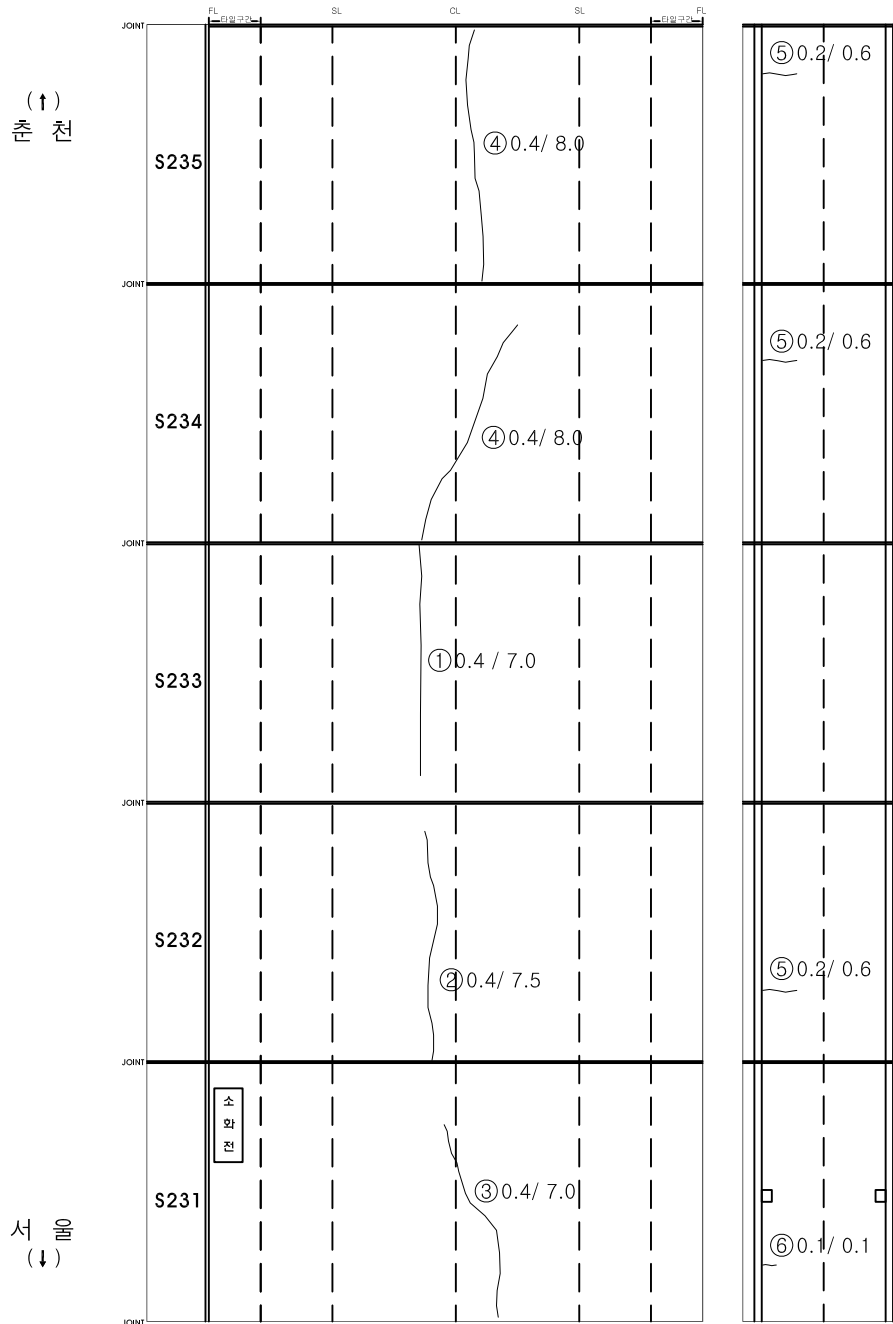
구간 : S 231~235

| No. | 손상내용 | 폭 | 단위 | 길이 | 단위 | 개소 | No. | 손상내용 | 폭 | 단위 | 길이 | 단위 | 개소 |
|---|---|---|---|---|---|---|---|---|---|---|---|---|---|
| 1 | 균열 | 0.4 | mm | 7.0 | m | 1EA | 9 | | | | | | |
| 2 | 균열 | 0.4 | mm | 7.5 | m | 1EA | 10 | | | | | | |
| 3 | 균열 | 0.4 | mm | 7.0 | m | 1EA | 11 | | | | | | |
| 4 | 균열 | 0.4 | mm | 8.0 | m | 2EA | 12 | | | | | | |
| 5 | 균열 | 0.2 | mm | 0.6 | m | 3EA | 13 | | | | | | |
| 6 | 균열 | 0.1 | mm | 0.1 | m | 1EA | 14 | | | | | | |
