# 목 차

| 미사터널<br>(서울방향) | |

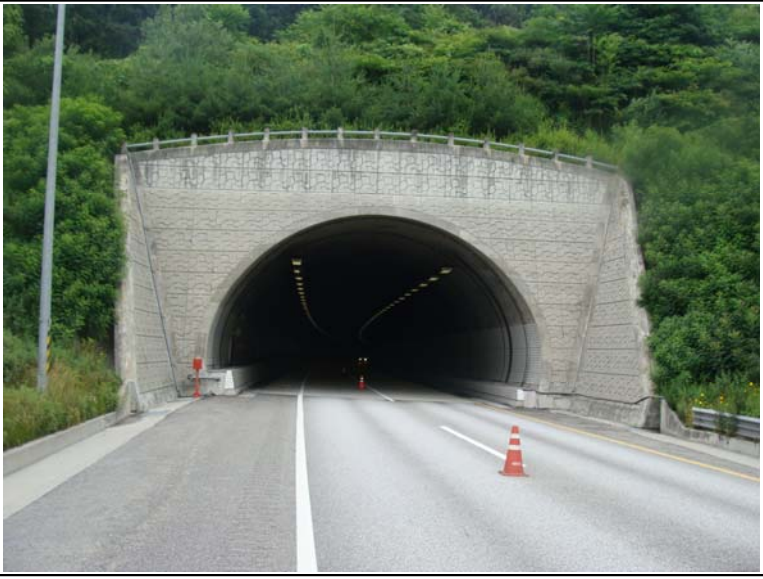
| 사진번호 : 1 | |

| 시점 전경 | |

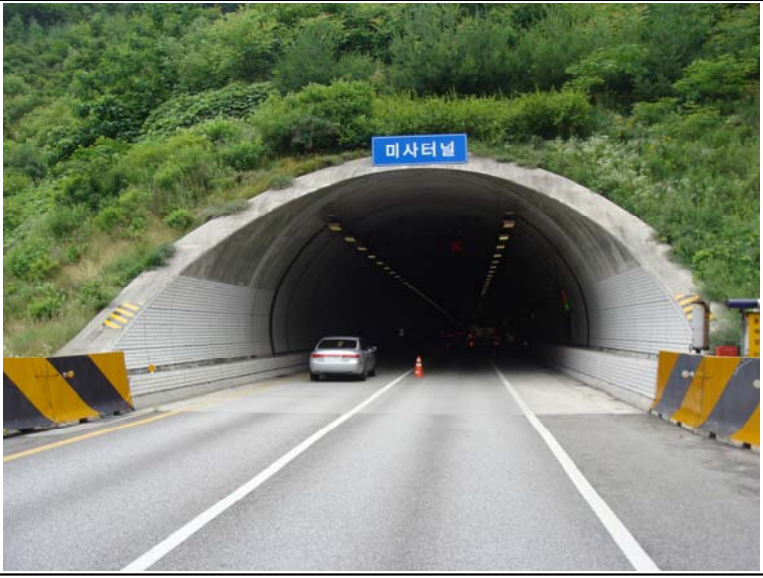
| 사진번호 : 2 | |

| 종점 전경 | |

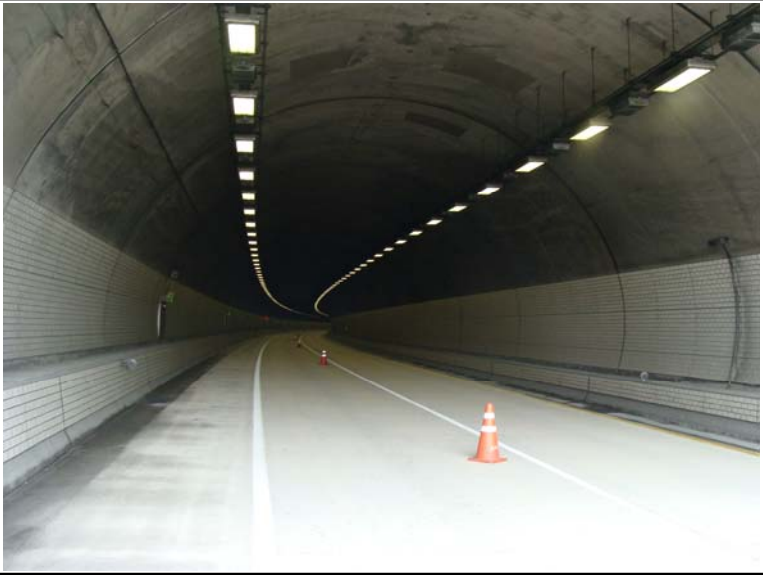
| 사진번호 : 3 | |

| 내부 전경 | |

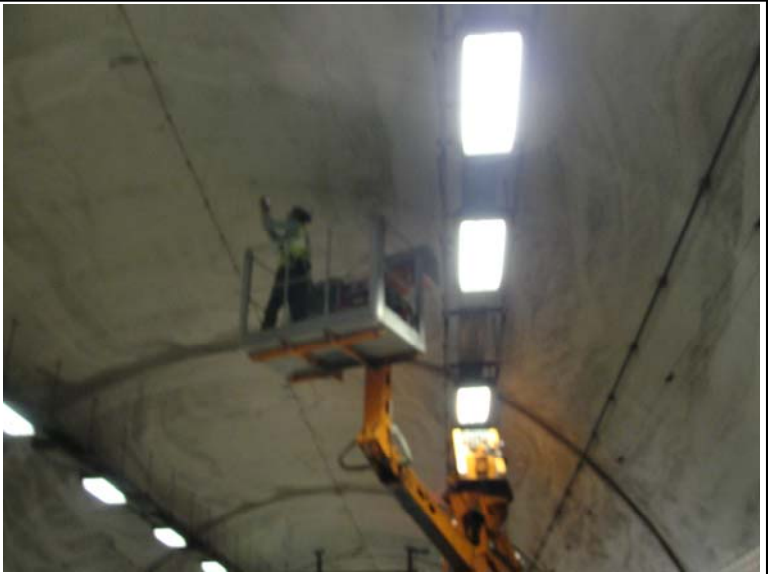
| 사진번호 : 4 | |

| 외관조사 전경 | |

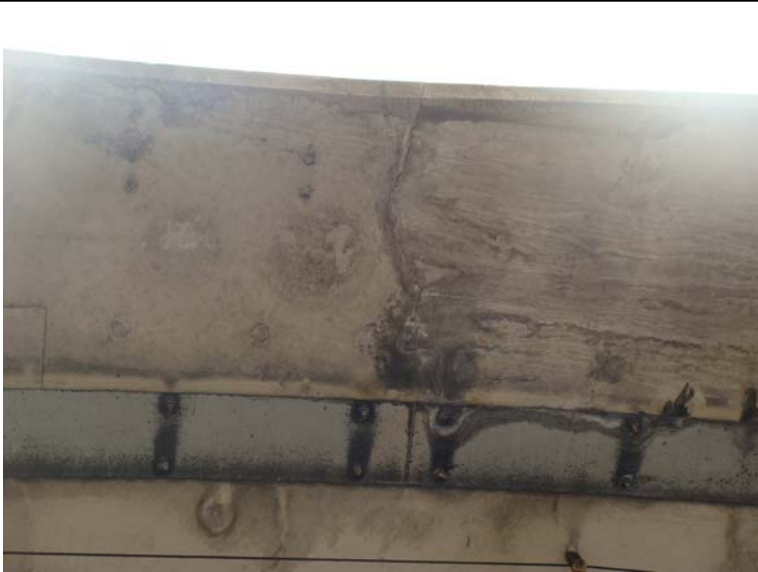
| 사진번호 : 5 | |

| 라이닝(천단부) | |
| 종방향 균열<br>(SP-1) | |

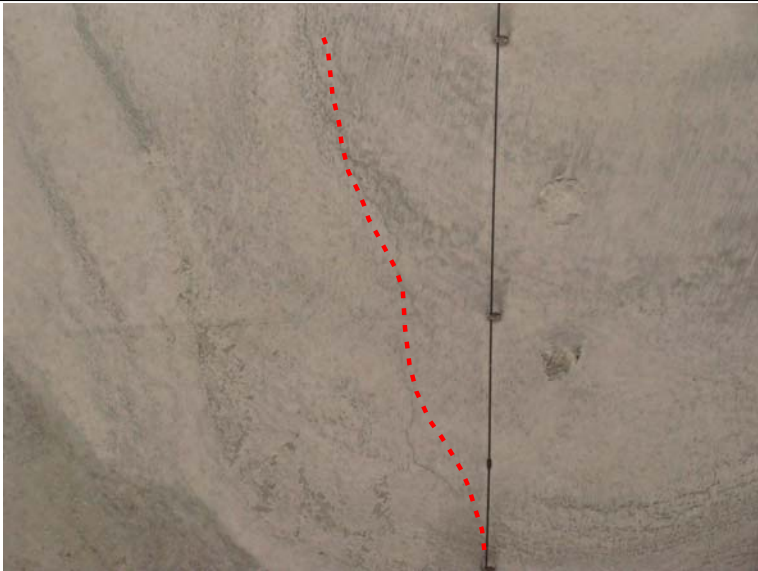
| 사진번호 : 6 | |

| 라이닝(천단부) | |
| 종방향 균열<br>(SP-46) | |

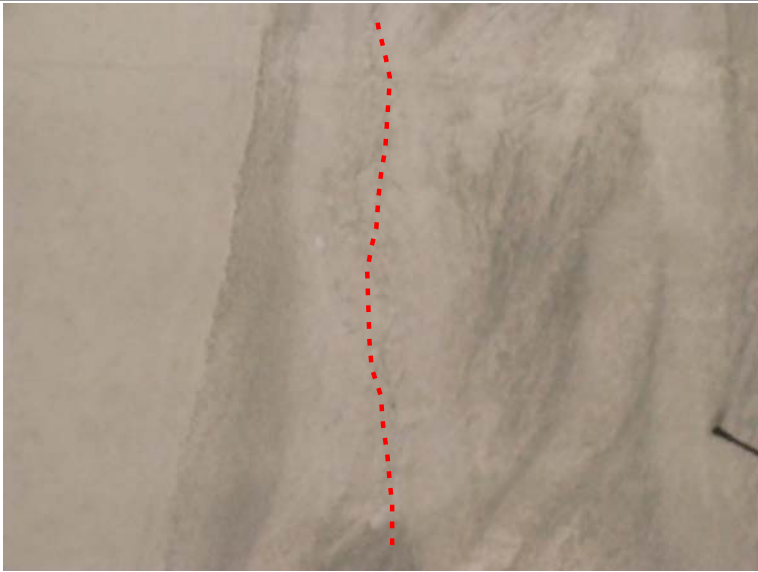
| 사진번호 : 7 | |

| 라이닝(천단부) | |
| 종·횡방향 균열<br>(SP-49) | |

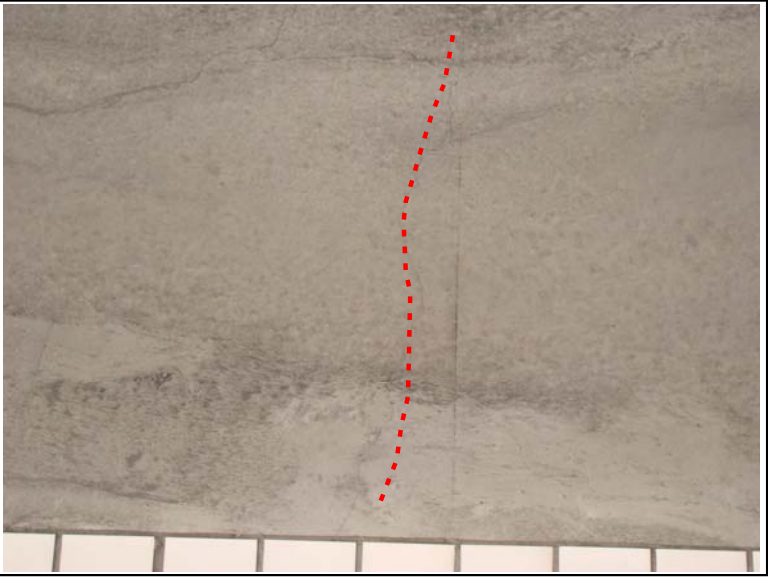
| 사진번호 : 8 | |

| 라이닝(좌측벽체) | |
| 횡방향 균열<br>(SP-67) | |

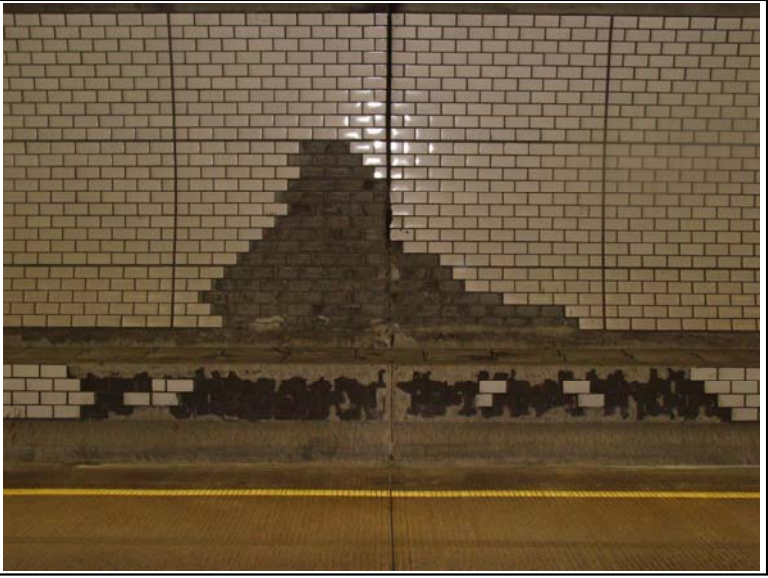
| 사진번호 : 9 | |

| 라이닝(벽체부) | |
| 타일 탈락<br>(SP-48) | |

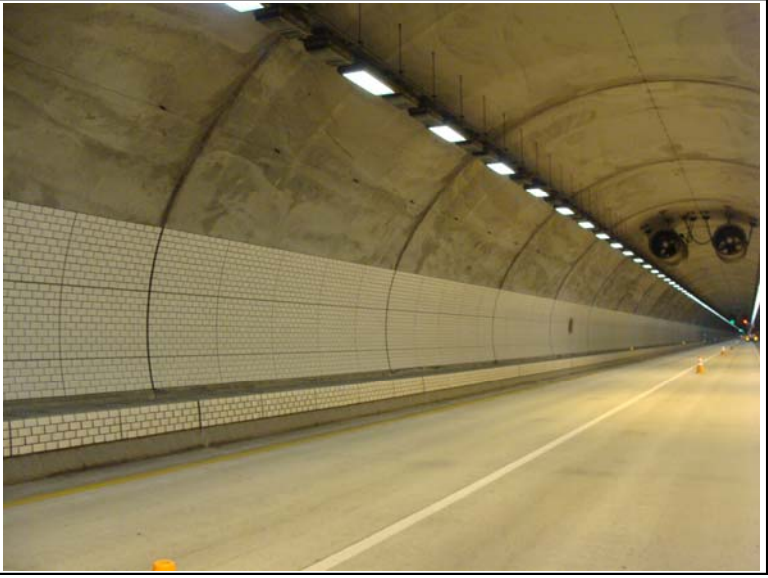
| 사진번호 : 10 | |

| 라이닝(벽체부) | |
| 시공 상태 | |

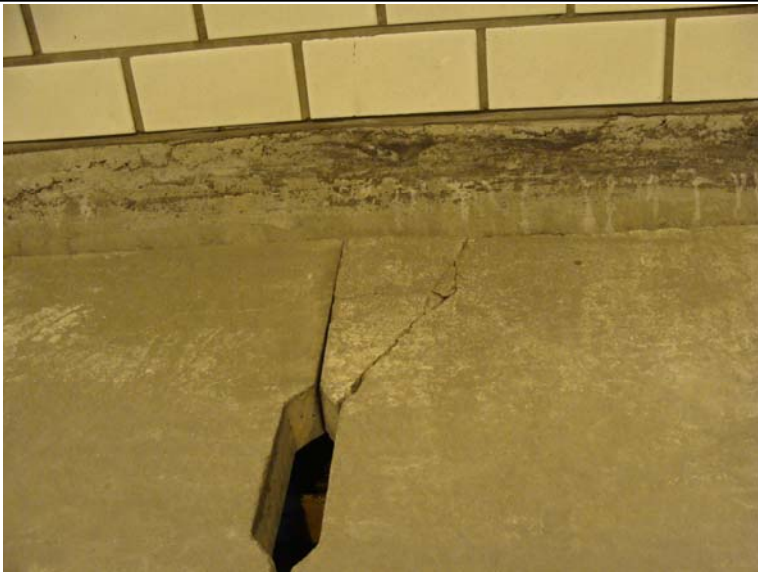
| 사진번호 : 11 | |

| 공동구 및 배수로 | |
| 뿔개 파손<br>(SP-223) | |

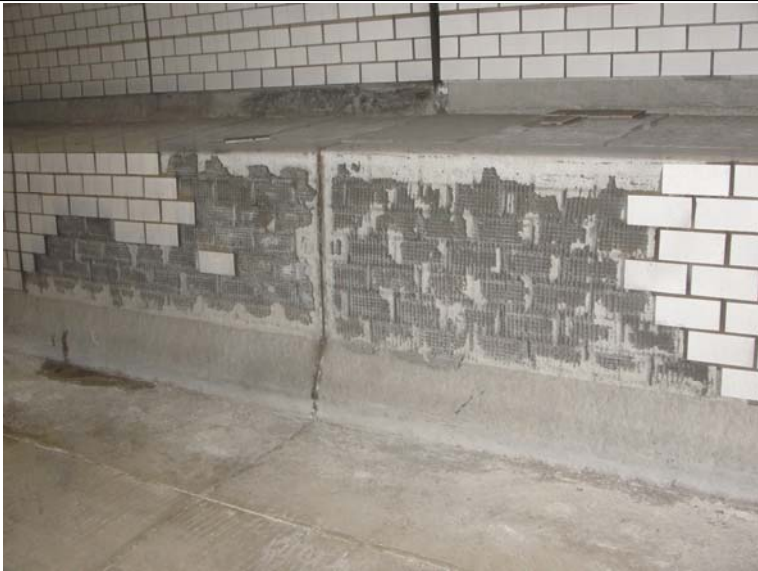
| 사진번호 : 12 | |

| 공동구 및 배수로 | |
| 타일 탈락<br>(SP-104) | |

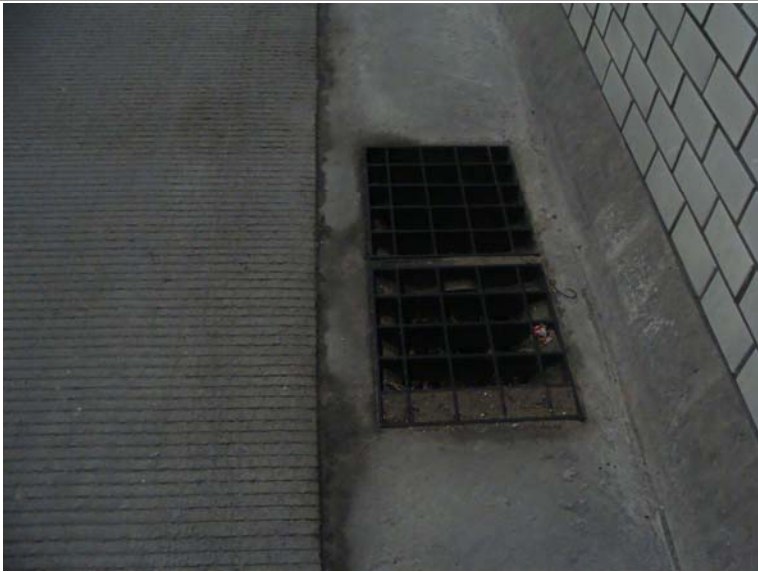
| 사진번호 : 13 | |

| 공동구 및 배수로 | |
| 배수구 막힘<br>(SP-98) | |

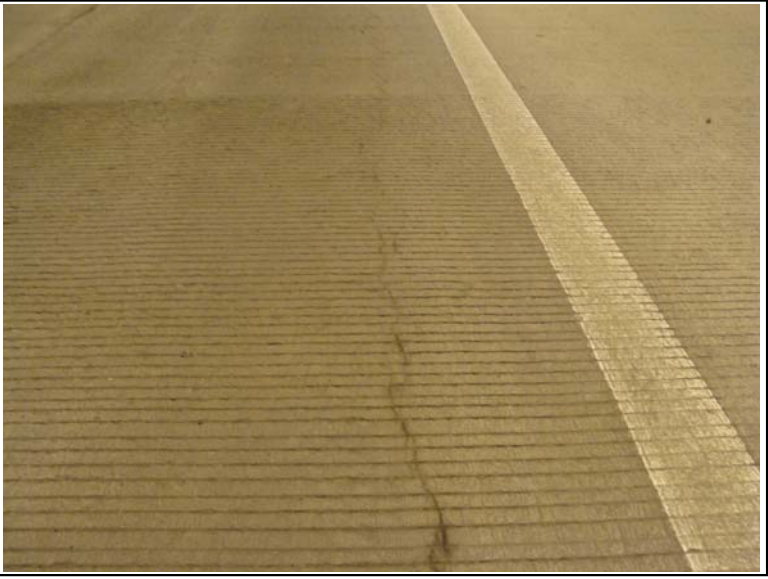
| 사진번호 : 14 | |

| 도로부 | |
| 포장 균열<br>(SP-220) | |

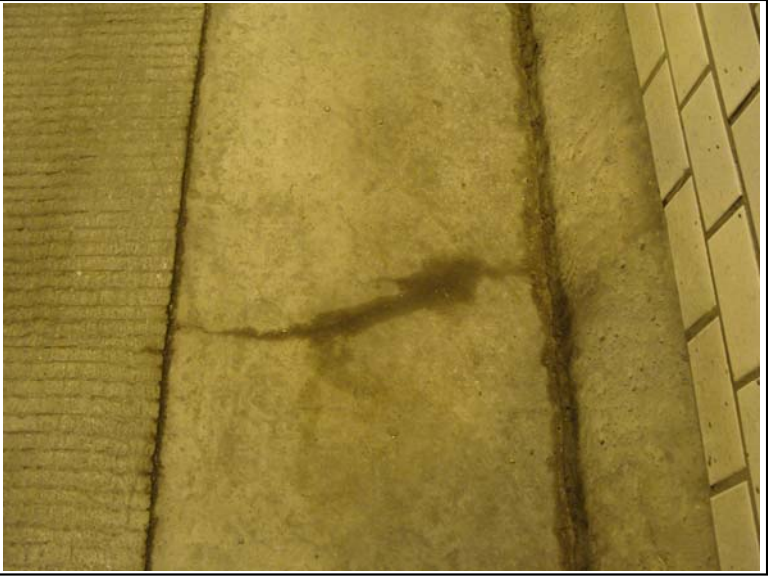
| 사진번호 : 15 | |

| 도로부 | |
| 포장 균열<br>(SP-234) | |

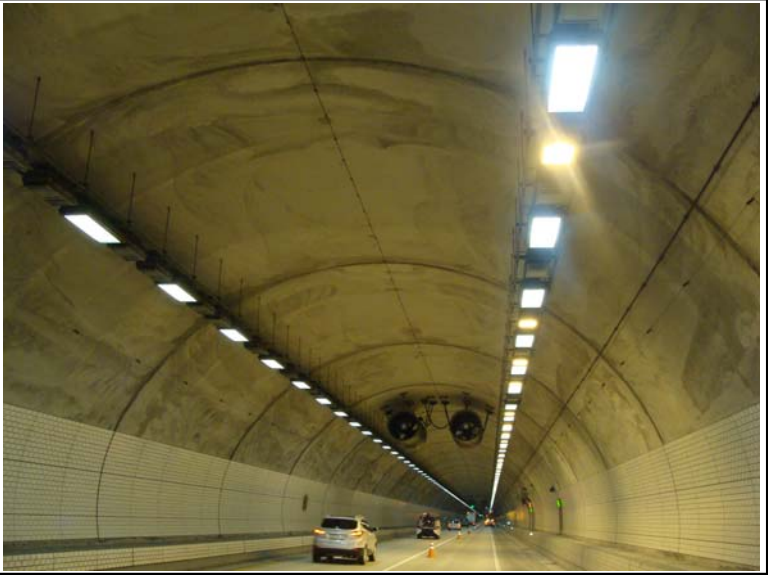
| 사진번호 : 16 | |

| 조명설비 현황 | |

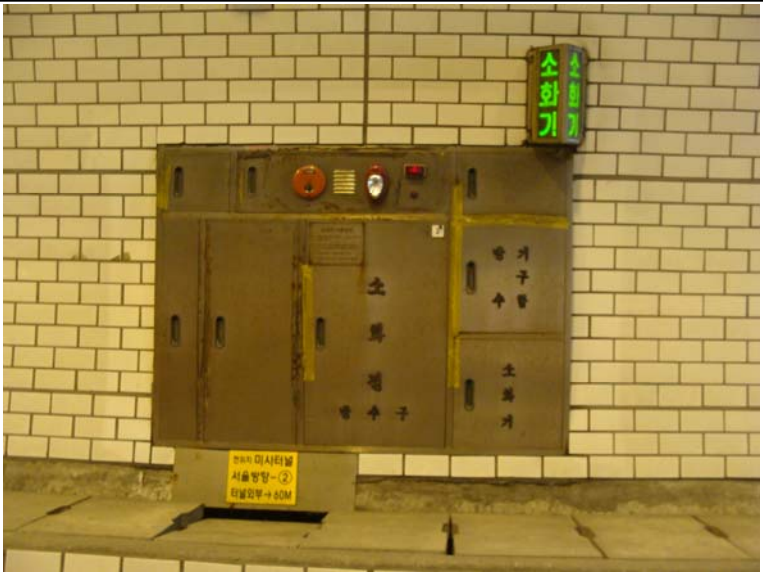
| 사진번호 : 17 | |

| 소화전 현황 | |

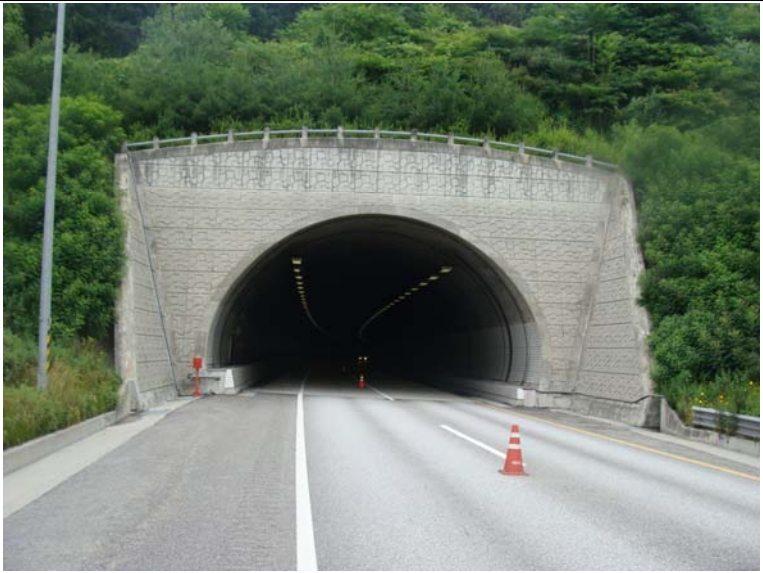
| 사진번호 : 18 | |

| 시점 갱문 전경 | |

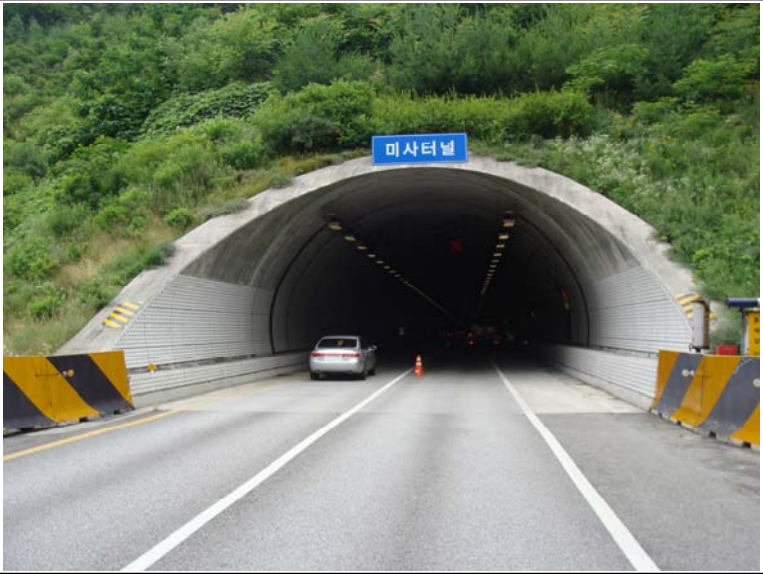
| 사진번호 : 19 | |

| 종점 갱문 전경 | |

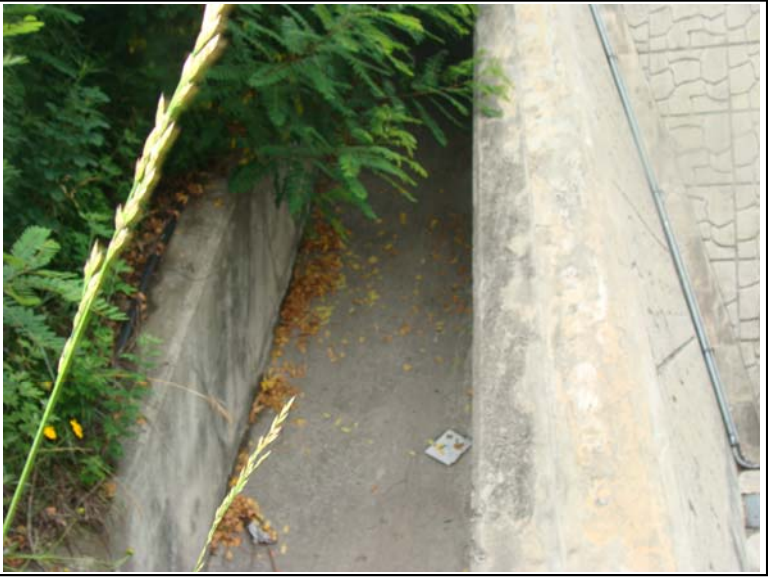
| 사진번호 : 20 | |

| 배수로 현황<br>(시점 갭문) | |

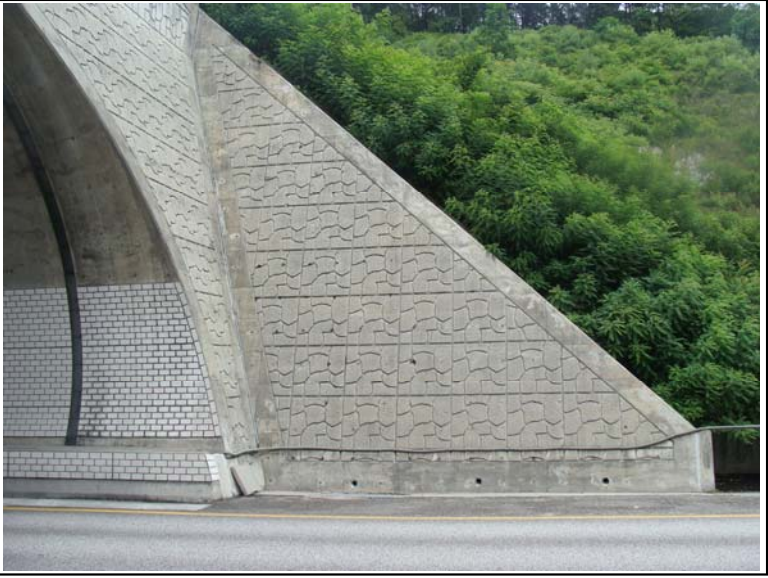
| 사진번호 : 21 | |

| 시점 우측옹벽 | |

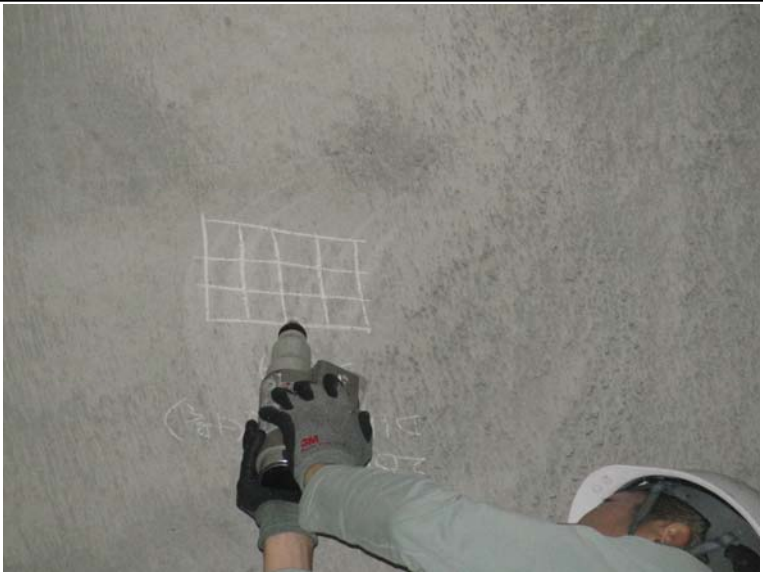
| 사진번호 : 22 | |

| 반발경도법 | |
| 라이닝(어깨부)<br>(SP-80) | |

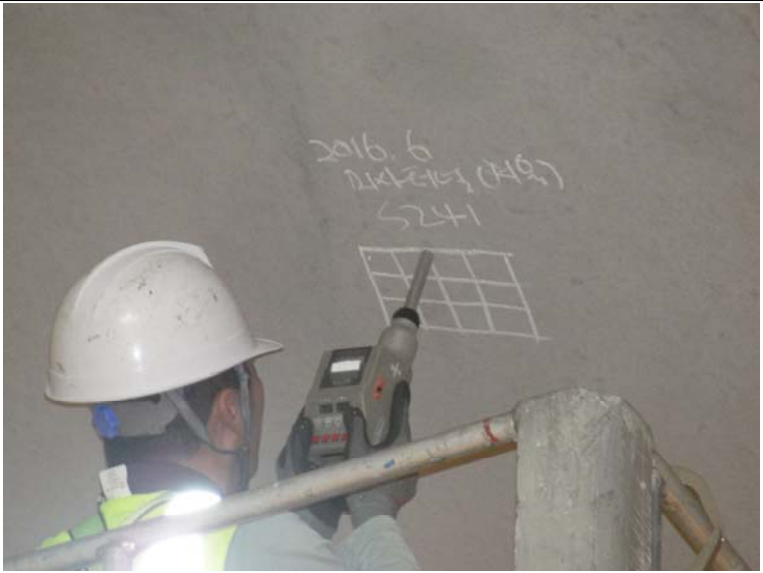
| 사진번호 : 23 | |

| 반발경도법 | |
| 라이닝(어깨부)<br>(SP-241) | |

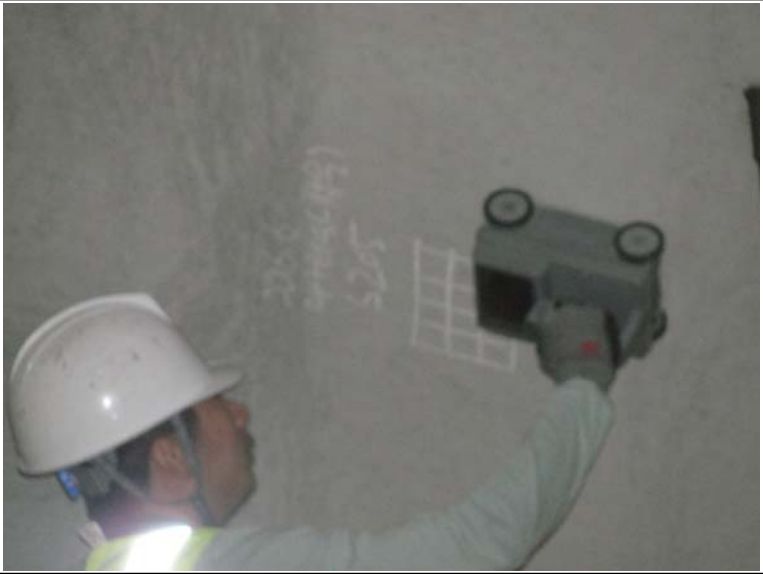
| 사진번호 : 24 | |

| 철근배근조사 | |
| 라이닝(어깨부)<br>(SP-205) | |

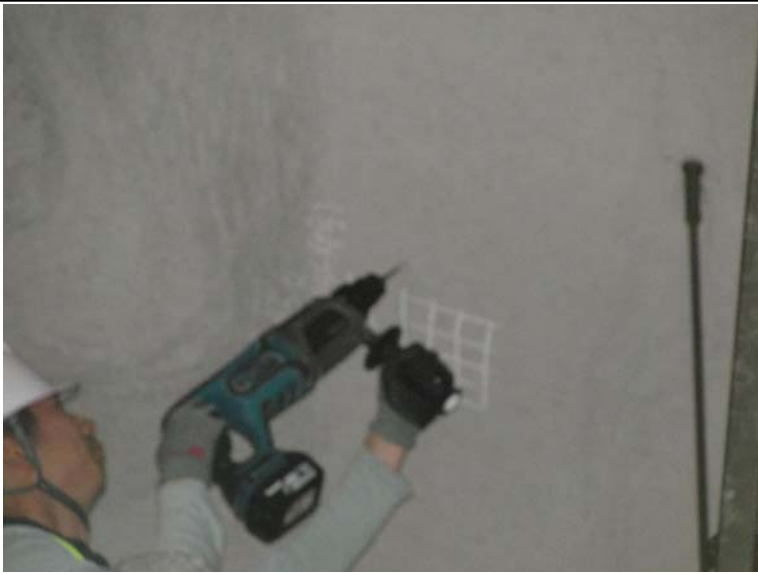
| 사진번호 : 25 | |

| 탄산화 드릴링 | |
| 라이닝(어깨부)<br>(SP-241) | |

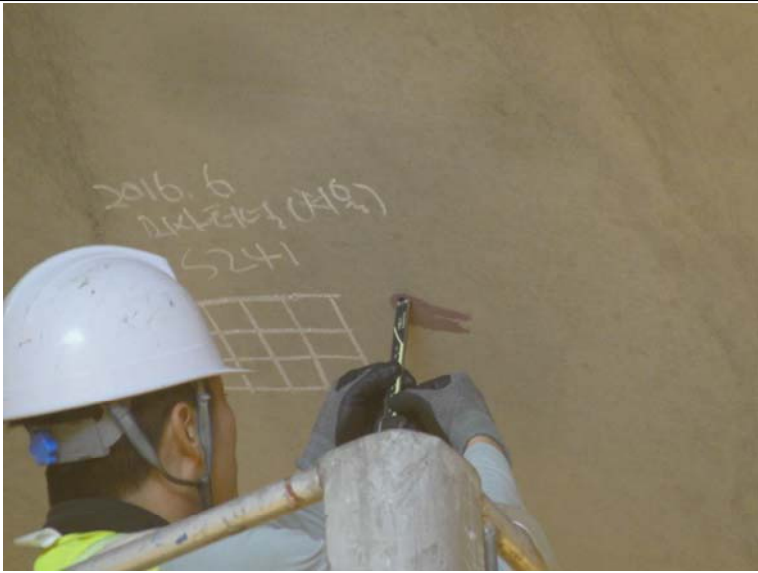
| 사진번호 : 26 | |

| 탄산화 시험 | |
| 라이닝(어깨부) | |

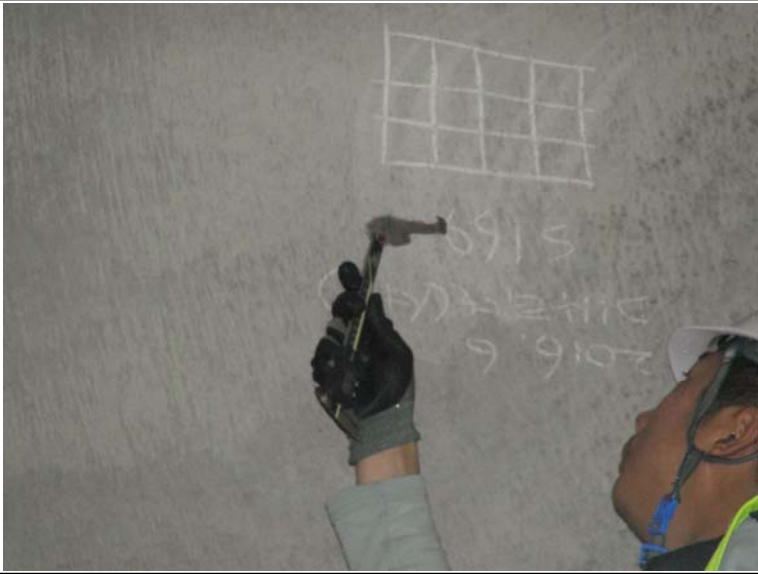
| 사진번호 : 27 | |

| 탄산화 시험 | |
| 라이닝(천장부) | |
