# 미사터널(춘천방향) 외관조사망도

구간 : S1~5

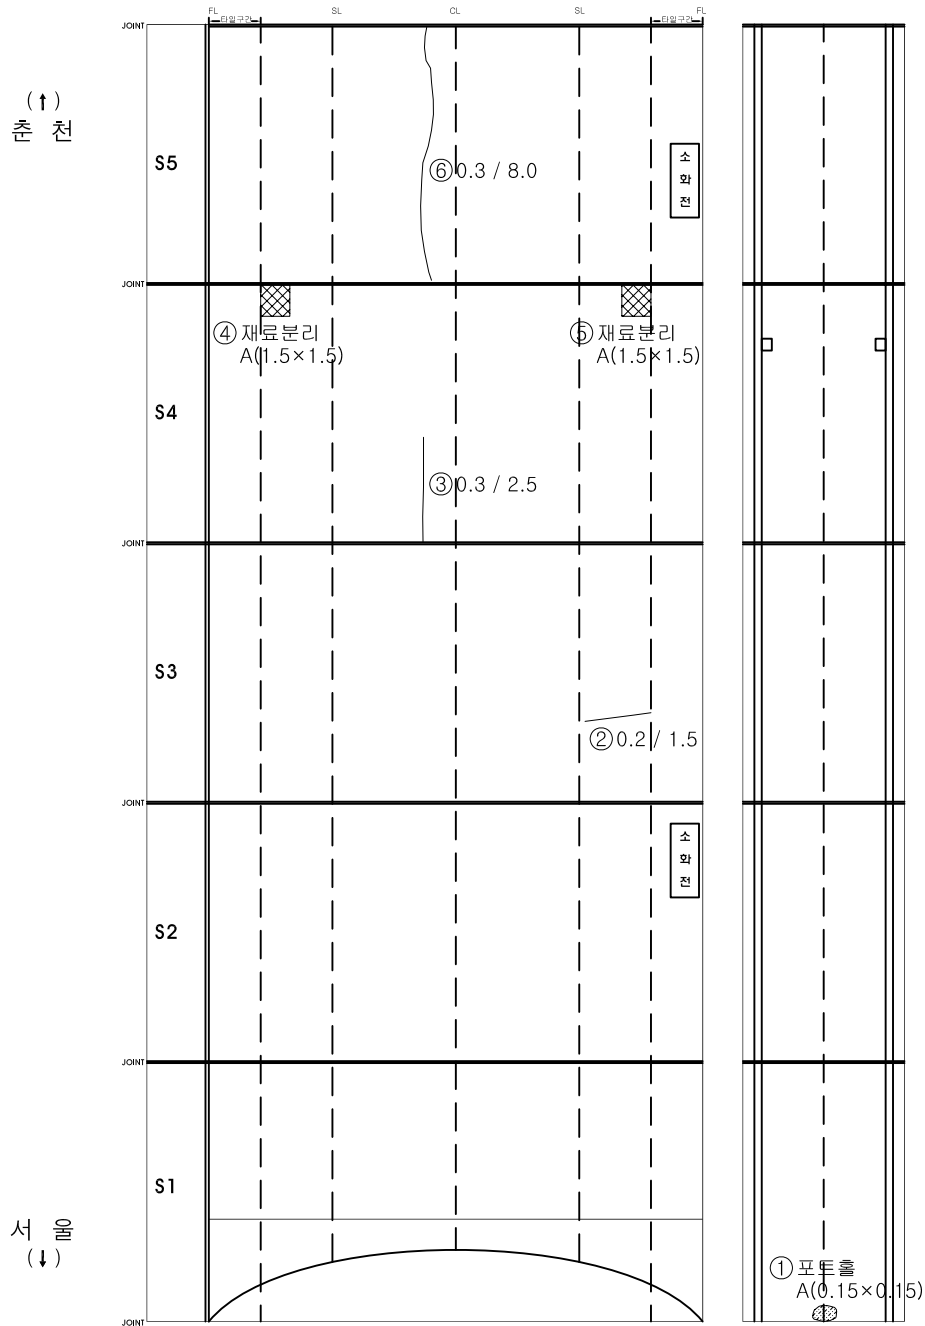
| No. | 손상내용 | 폭 | 단위 | 길이 | 단위 | 개소 | No. | 손상내용 | 폭 | 단위 | 길이 | 단위 | 개소 |
|---|---|---|---|---|---|---|---|---|---|---|---|---|---|
| 1 | 포트홀 | 0.15 | m | 0.15 | m | 1EA | 9 | | | | | | |
| 2 | 균열 | 0.2 | mm | 1.5 | m | 1EA | 10 | | | | | | |
| 3 | 균열 | 0.3 | mm | 2.5 | m | 1EA | 11 | | | | | | |
| 4 | 재료분리 | 1.5 | m | 1.5 | m | 1EA | 12 | | | | | | |
| 5 | 재료분리 | 1.5 | m | 1.5 | m | 1EA | 13 | | | | | | |
| 6 | 균열 | 0.3 | mm | 8.0 | m | 1EA | 14 | | | | | | |

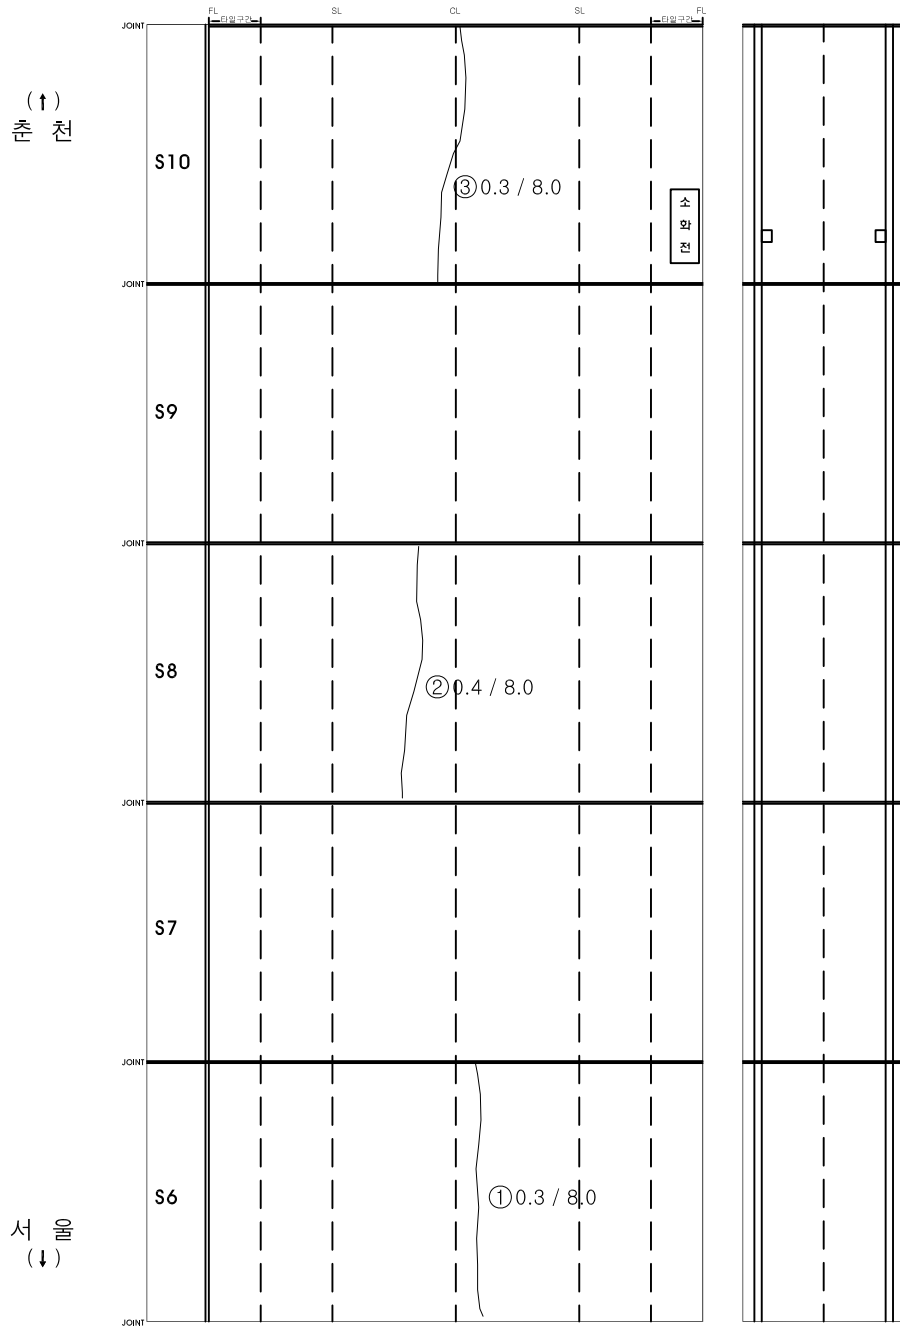
구간 : S6~10

| No. | 손상내용 | 폭 | 단위 | 길이 | 단위 | 개소 | No. | 손상내용 | 폭 | 단위 | 길이 | 단위 | 개소 |
|---|---|---|---|---|---|---|---|---|---|---|---|---|---|
| 1 | 균열 | 0.3 | mm | 8.0 | m | 1EA | 9 | | | | | | |
| 2 | 균열 | 0.4 | mm | 8.0 | m | 1EA | 10 | | | | | | |
| 3 | 균열 | 0.3 | mm | 8.0 | m | 1EA | 11 | | | | | | |

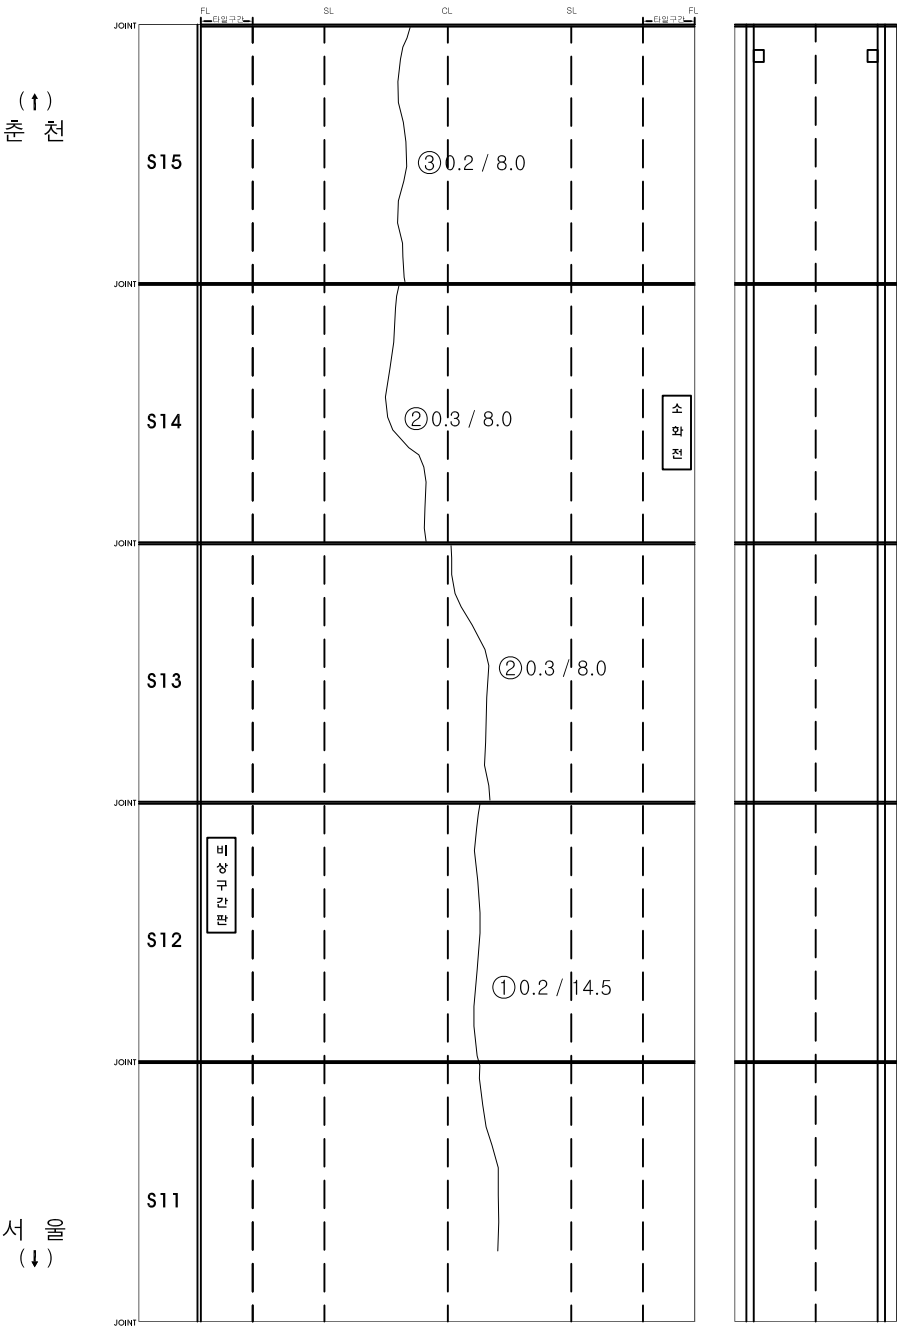
구간 : S11~15

| No. | 손상내용 | 폭 | 단위 | 길이 | 단위 | 개소 | No. | 손상내용 | 폭 | 단위 | 길이 | 단위 | 개소 |
|---|---|---|---|---|---|---|---|---|---|---|---|---|---|
| 1 | 균열 | 0.2 | mm | 14.5 | m | 1EA | 9 | | | | | | |
| 2 | 균열 | 0.3 | mm | 8.0 | m | 2EA | 10 | | | | | | |
| 3 | 균열 | 0.2 | mm | 8.0 | m | 1EA | 11 | | | | | | |

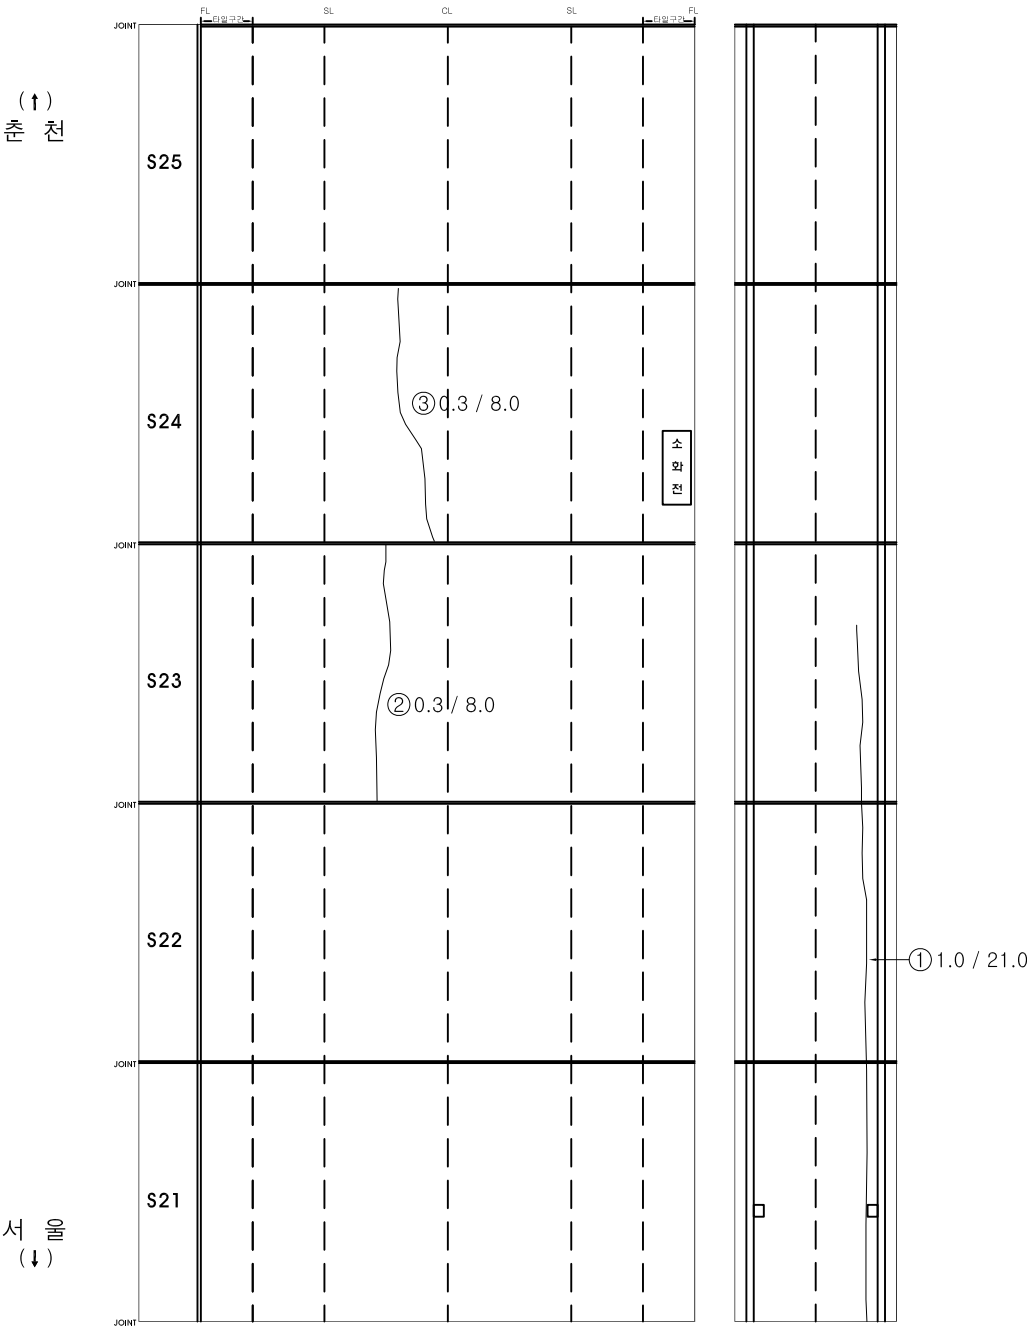
구간 : S21~25

| No. | 손상내용 | 폭 | 단위 | 길이 | 단위 | 개소 | No. | 손상내용 | 폭 | 단위 | 길이 | 단위 | 개소 |
|---|---|---|---|---|---|---|---|---|---|---|---|---|---|
| 1 | 균열 | 1.0 | mm | 21.0 | m | 1EA | 9 | | | | | | |
| 2 | 균열 | 0.3 | mm | 8.0 | m | 1EA | 10 | | | | | | |
| 3 | 균열 | 0.3 | mm | 8.0 | m | 1EA | 11 | | | | | | |

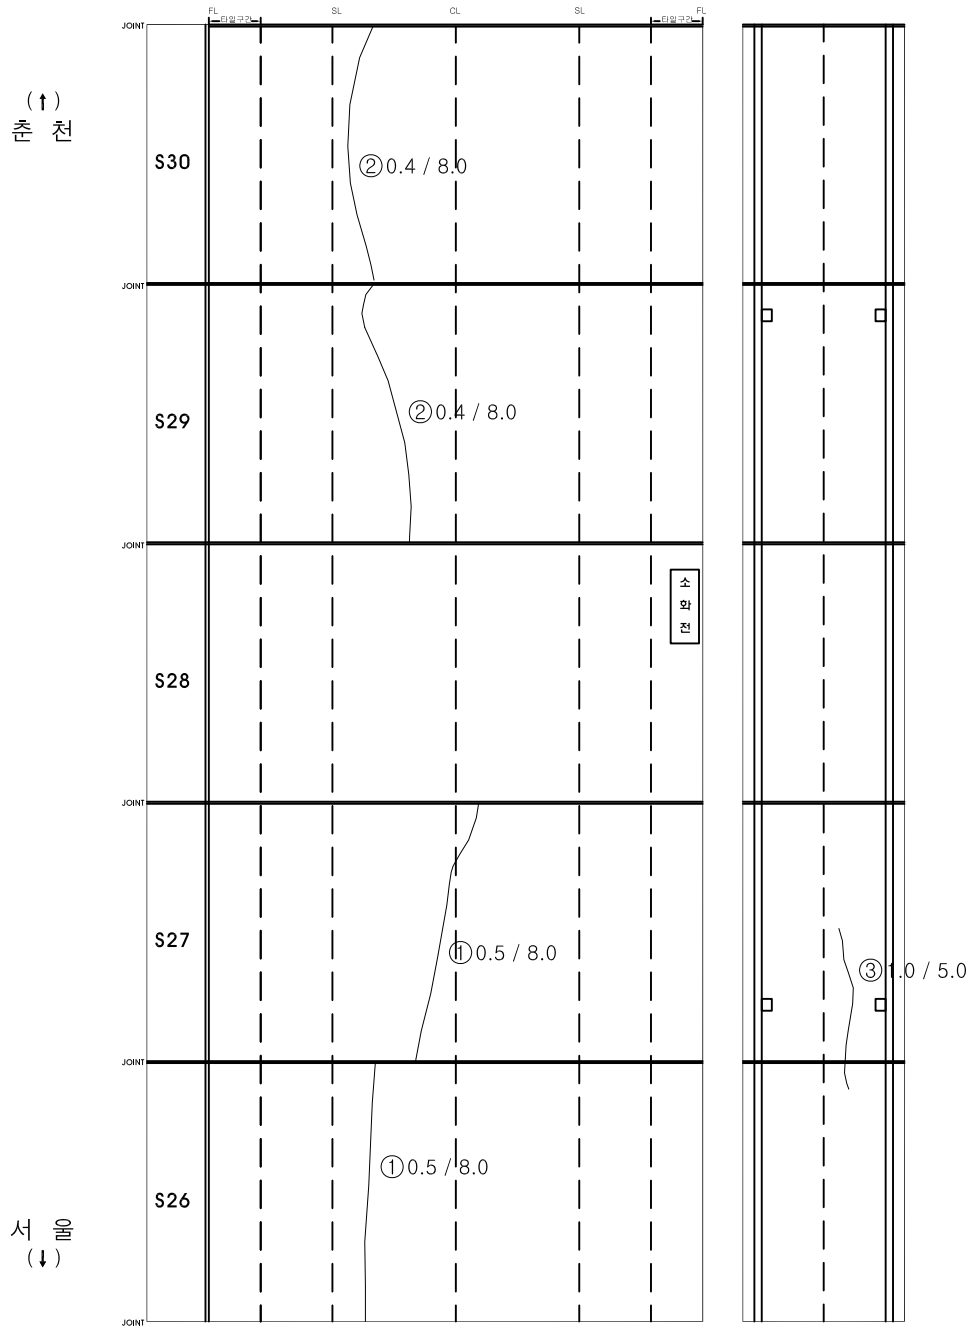
구간 : S 26~30

| No. | 손상내용 | 폭 | 단위 | 길이 | 단위 | 개소 | No. | 손상내용 | 폭 | 단위 | 길이 | 단위 | 개소 |
|---|---|---|---|---|---|---|---|---|---|---|---|---|---|
| 1 | 균열 | 0.5 | mm | 8.0 | m | 2EA | 9 | | | | | | |
| 2 | 균열 | 0.4 | mm | 8.0 | m | 2EA | 10 | | | | | | |
| 3 | 균열 | 1.0 | mm | 5.0 | m | 1EA | 11 | | | | | | |

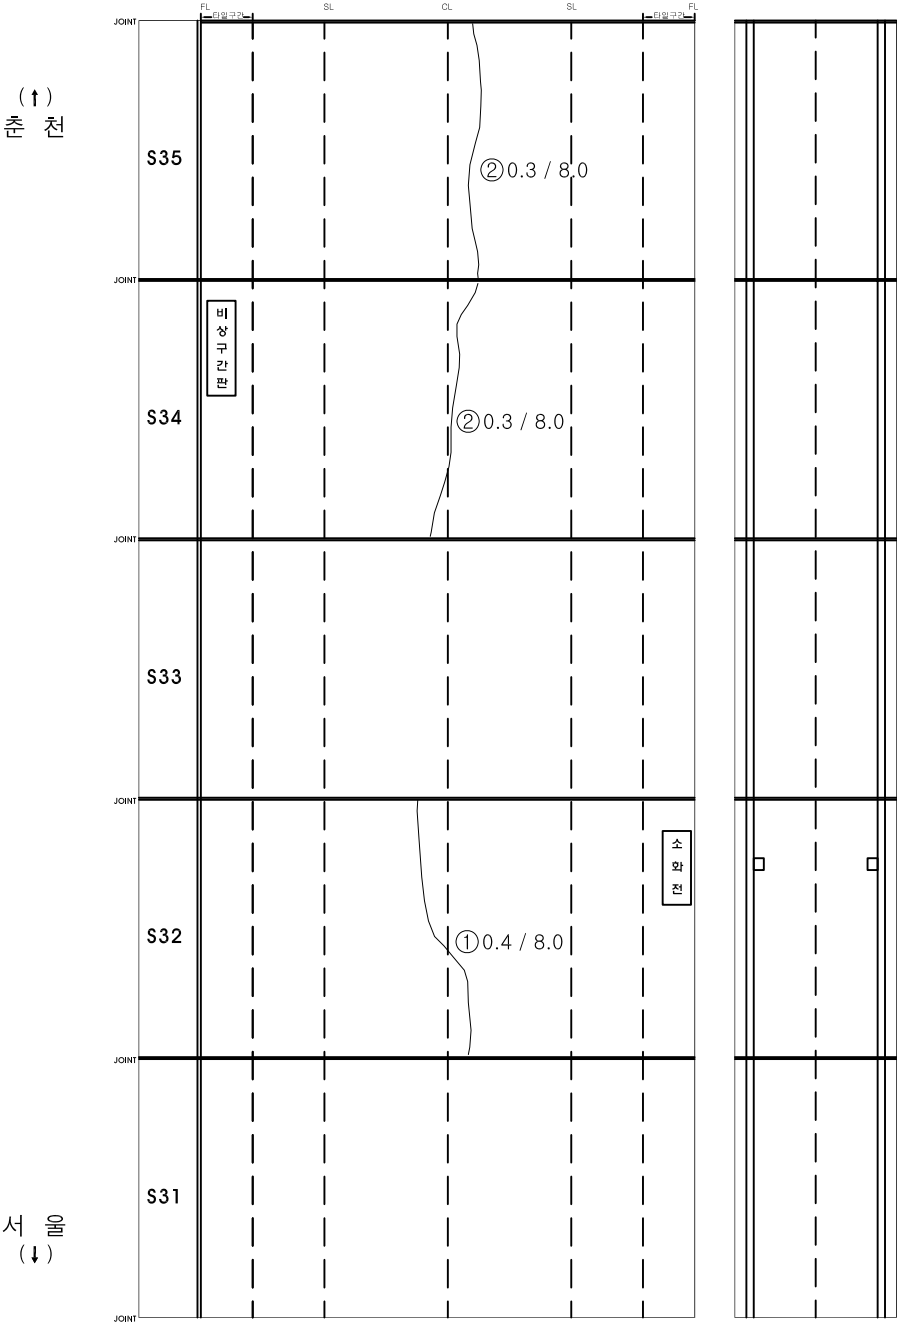
구간 : S31~35

| No. | 손상내용 | 폭 | 단위 | 길이 | 단위 | 개소 | No. | 손상내용 | 폭 | 단위 | 길이 | 단위 | 개소 |
|---|---|---|---|---|---|---|---|---|---|---|---|---|---|
| 1 | 균열 | 0.4 | mm | 8.0 | m | 1EA | 9 | | | | | | |
| 2 | 균열 | 0.3 | mm | 8.0 | m | 2EA | 10 | | | | | | |

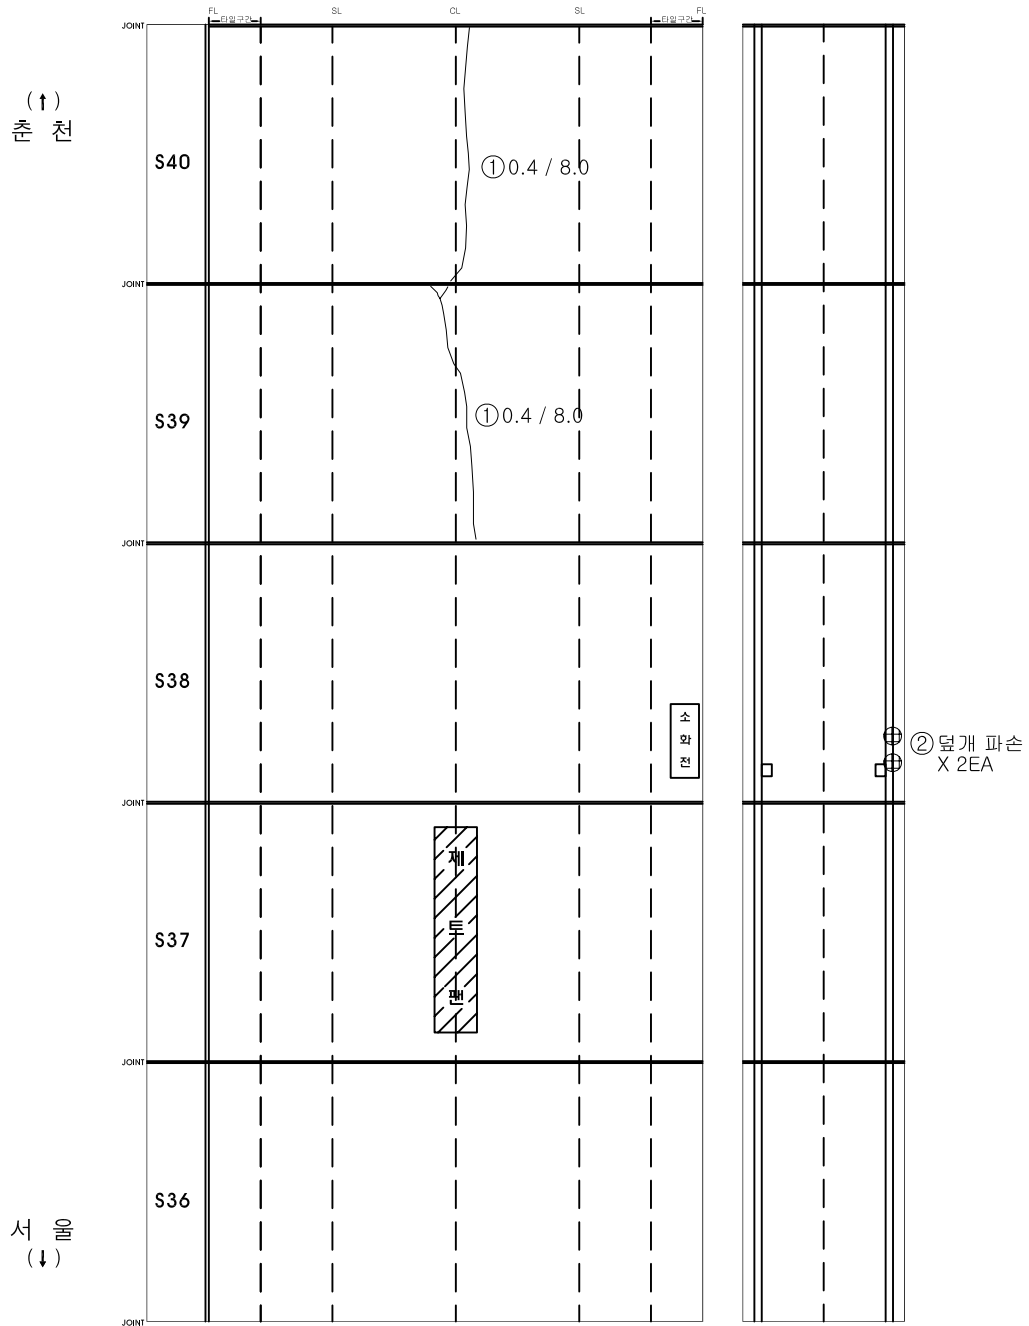
구간 : S36~40

| No. | 손상내용 | 폭 | 단위 | 길이 | 단위 | 개소 | No. | 손상내용 | 폭 | 단위 | 길이 | 단위 | 개소 |
|---|---|---|---|---|---|---|---|---|---|---|---|---|---|
| 1 | 균열 | 0.4 | mm | 8.0 | m | 2EA | 9 | | | | | | |
| 2 | 덮개 파손 | | | | | 2EA | 10 | | | | | | |

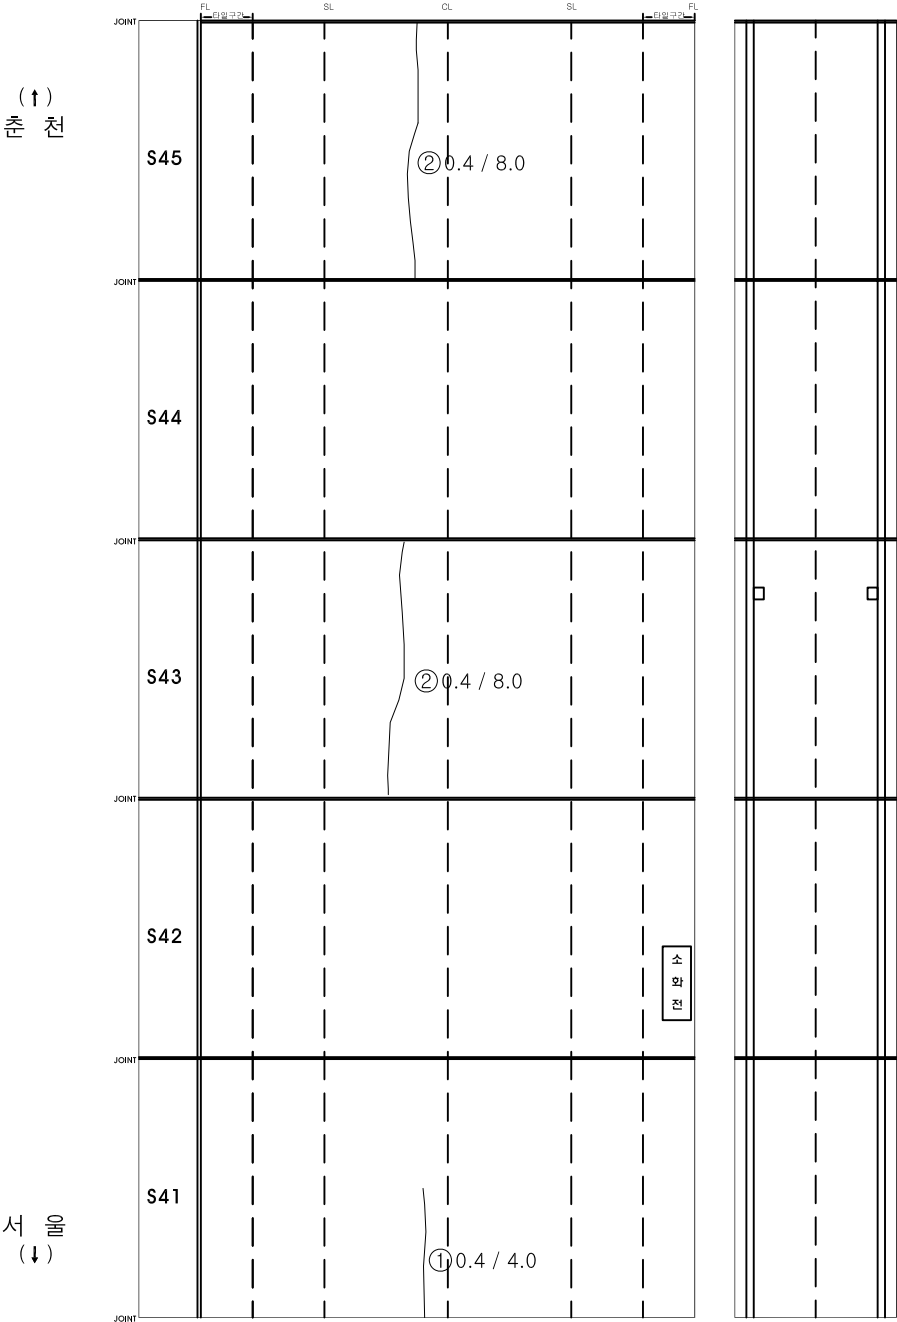
구간 : S41~45

| No. | 손상내용 | 폭 | 단위 | 길이 | 단위 | 개소 | No. | 손상내용 | 폭 | 단위 | 길이 | 단위 | 개소 |
|---|---|---|---|---|---|---|---|---|---|---|---|---|---|
| 1 | 균열 | 0.4 | mm | 4.0 | m | 1EA | 9 | | | | | | |
| 2 | 균열 | 0.4 | mm | 8.0 | m | 2EA | 10 | | | | | | |

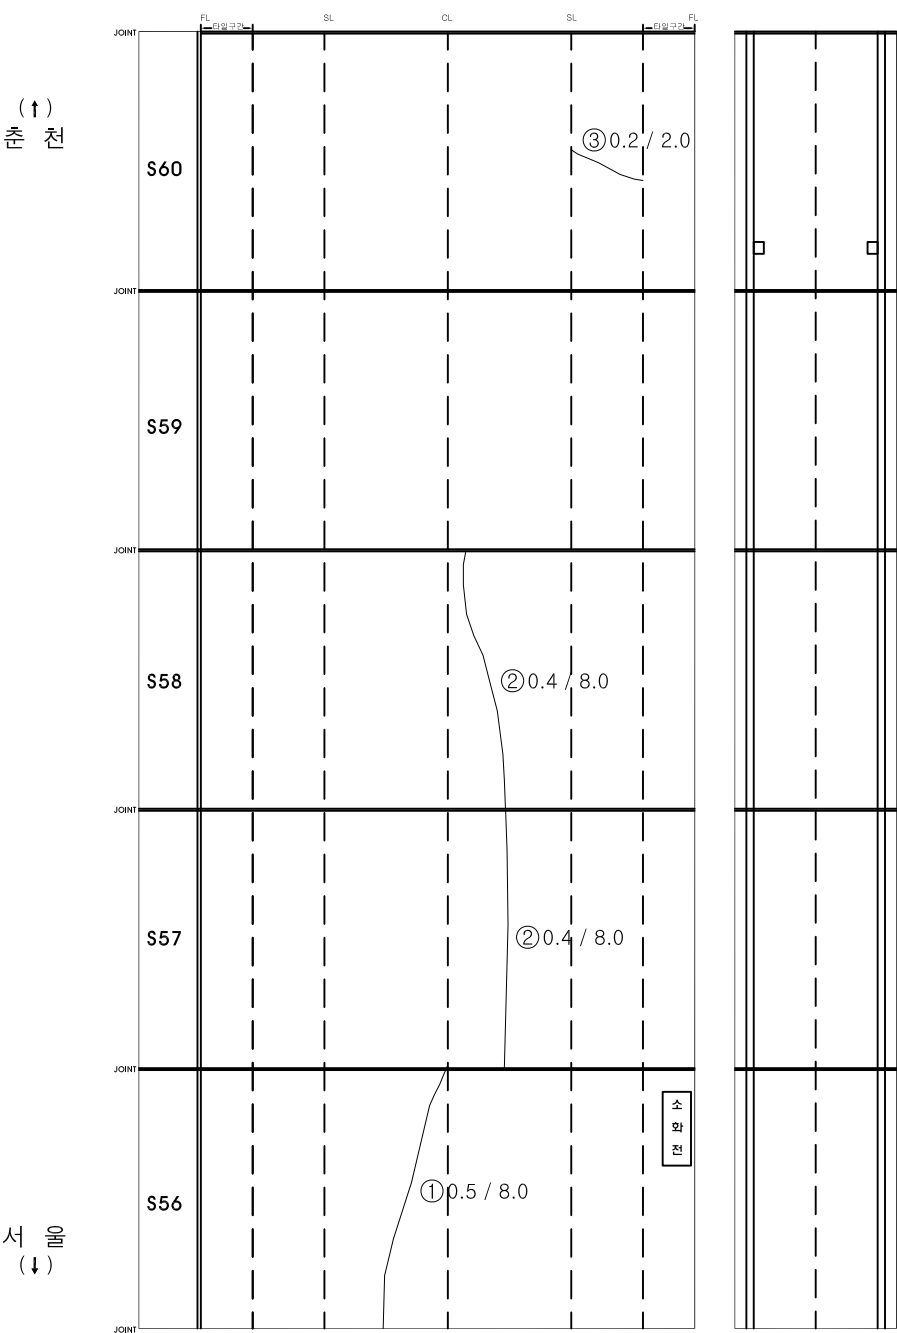
구간 : S56~60

| No. | 손상내용 | 폭 | 단위 | 길이 | 단위 | 개소 | No. | 손상내용 | 폭 | 단위 | 길이 | 단위 | 개소 |
|---|---|---|---|---|---|---|---|---|---|---|---|---|---|
| 1 | 균열 | 0.5 | mm | 8.0 | m | 1EA | 9 | | | | | | |
| 2 | 균열 | 0.4 | mm | 8.0 | m | 2EA | 10 | | | | | | |
| 3 | 균열 | 0.2 | mm | 2.0 | m | 1EA | 11 | | | | | | |

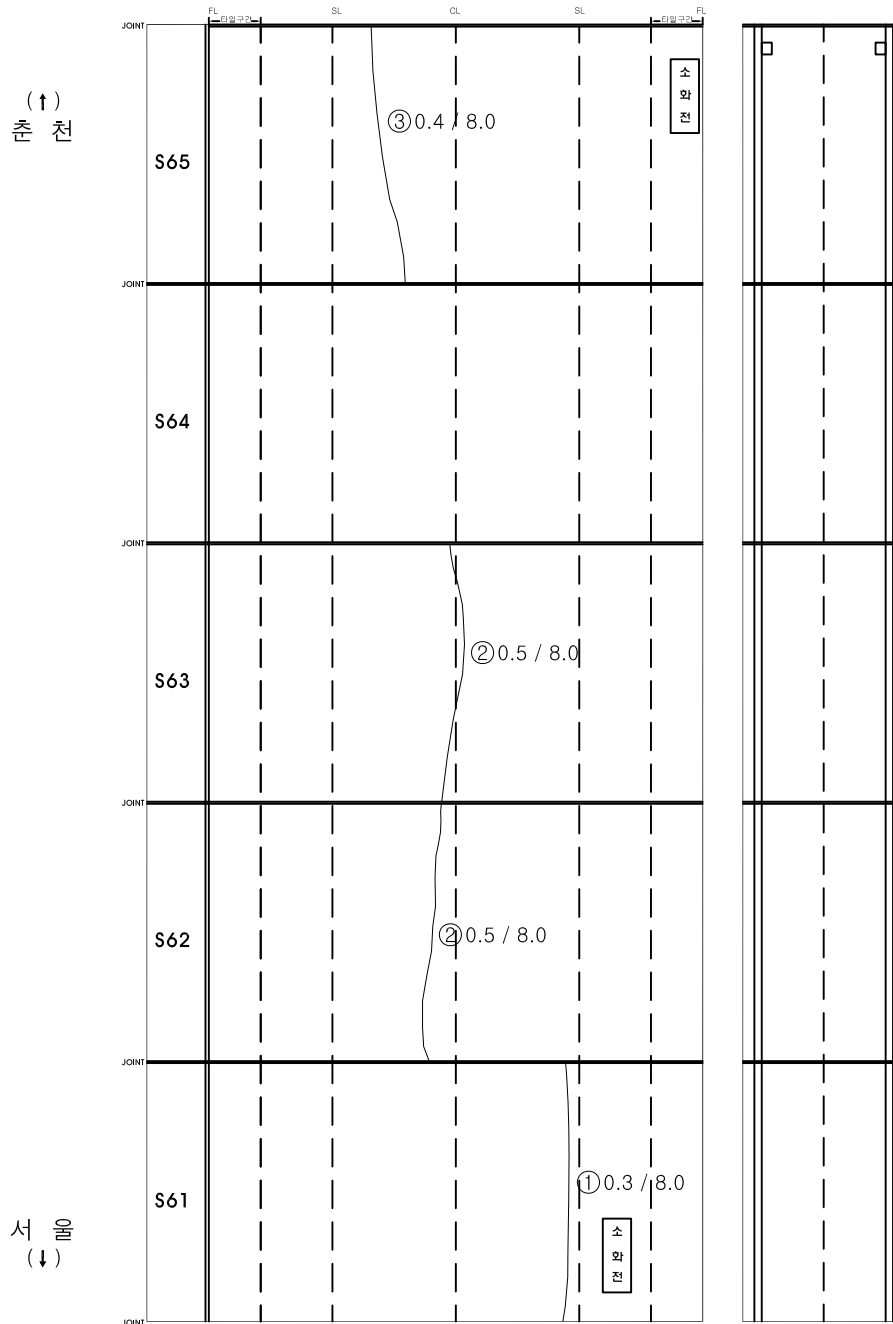
구간 : S61~65

| No. | 손상내용 | 폭 | 단위 | 길이 | 단위 | 개소 | No. | 손상내용 | 폭 | 단위 | 길이 | 단위 | 개소 |
|---|---|---|---|---|---|---|---|---|---|---|---|---|---|
| 1 | 균열 | 0.3 | mm | 8.0 | m | 1EA | 9 | | | | | | |
| 2 | 균열 | 0.5 | mm | 8.0 | m | 2EA | 10 | | | | | | |
| 3 | 균열 | 0.4 | mm | 8.0 | m | 1EA | 11 | | | | | | |

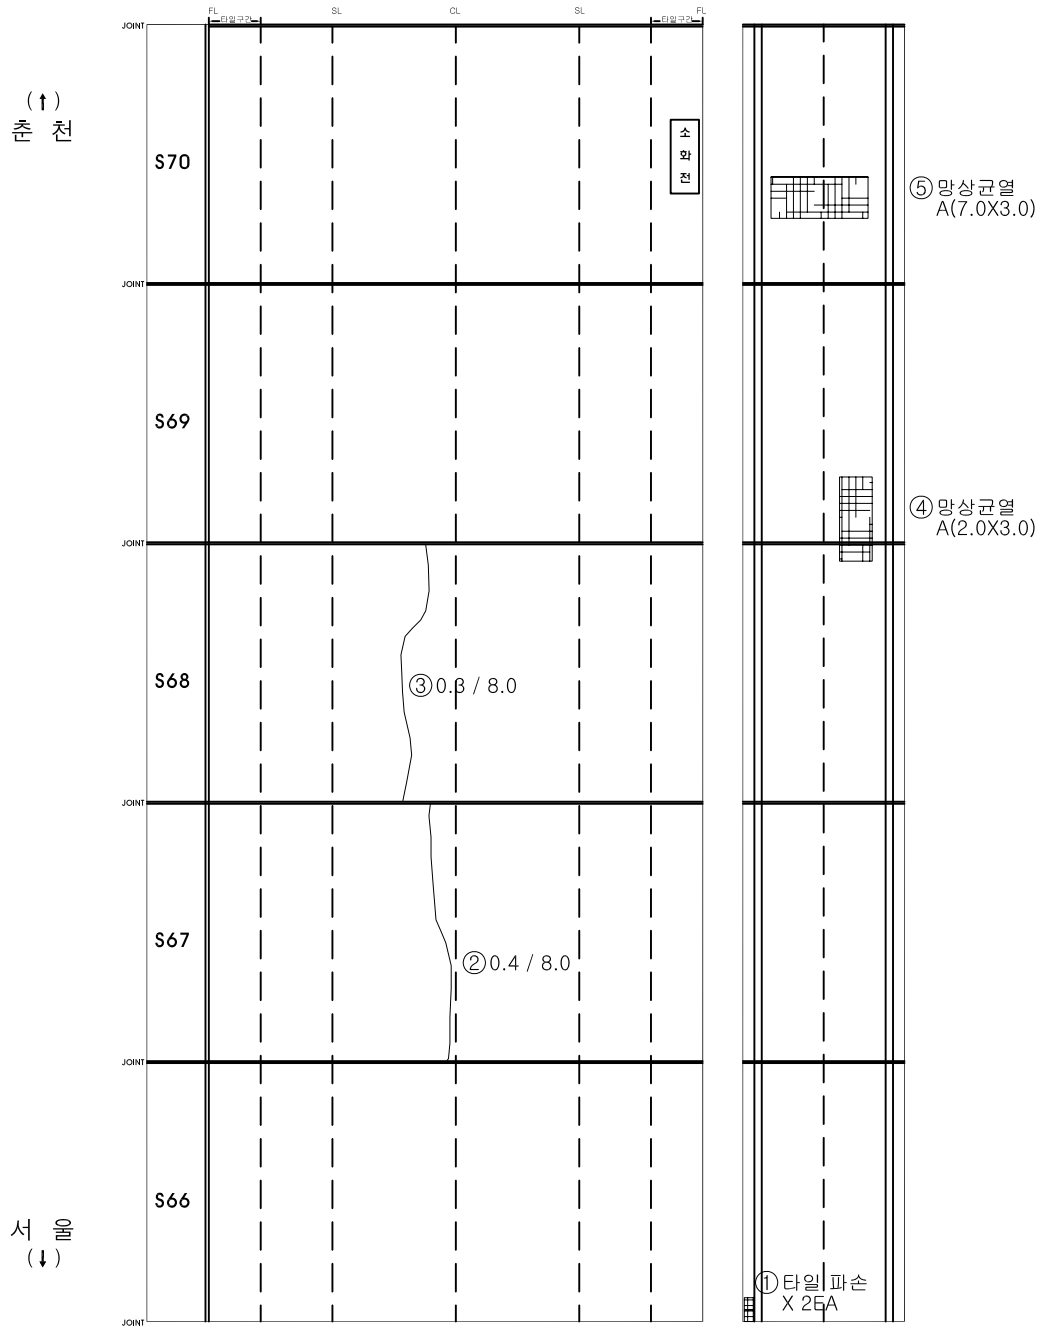
구간 : S 66~70

| No. | 손상내용 | 폭 | 단위 | 길이 | 단위 | 개소 | No. | 손상내용 | 폭 | 단위 | 길이 | 단위 | 개소 |
|---|---|---|---|---|---|---|---|---|---|---|---|---|---|
| 1 | 타일 파손 | | | | | 2EA | 9 | | | | | | |
| 2 | 균열 | 0.4 | mm | 8.0 | m | 1EA | 10 | | | | | | |
| 3 | 균열 | 0.3 | mm | 8.0 | m | 1EA | 11 | | | | | | |
| 4 | 망상균열 | 2.0 | m | 3.0 | m | 1EA | 12 | | | | | | |
| 5 | 망상균열 | 7.0 | m | 3.0 | m | 1EA | 13 | | | | | | |

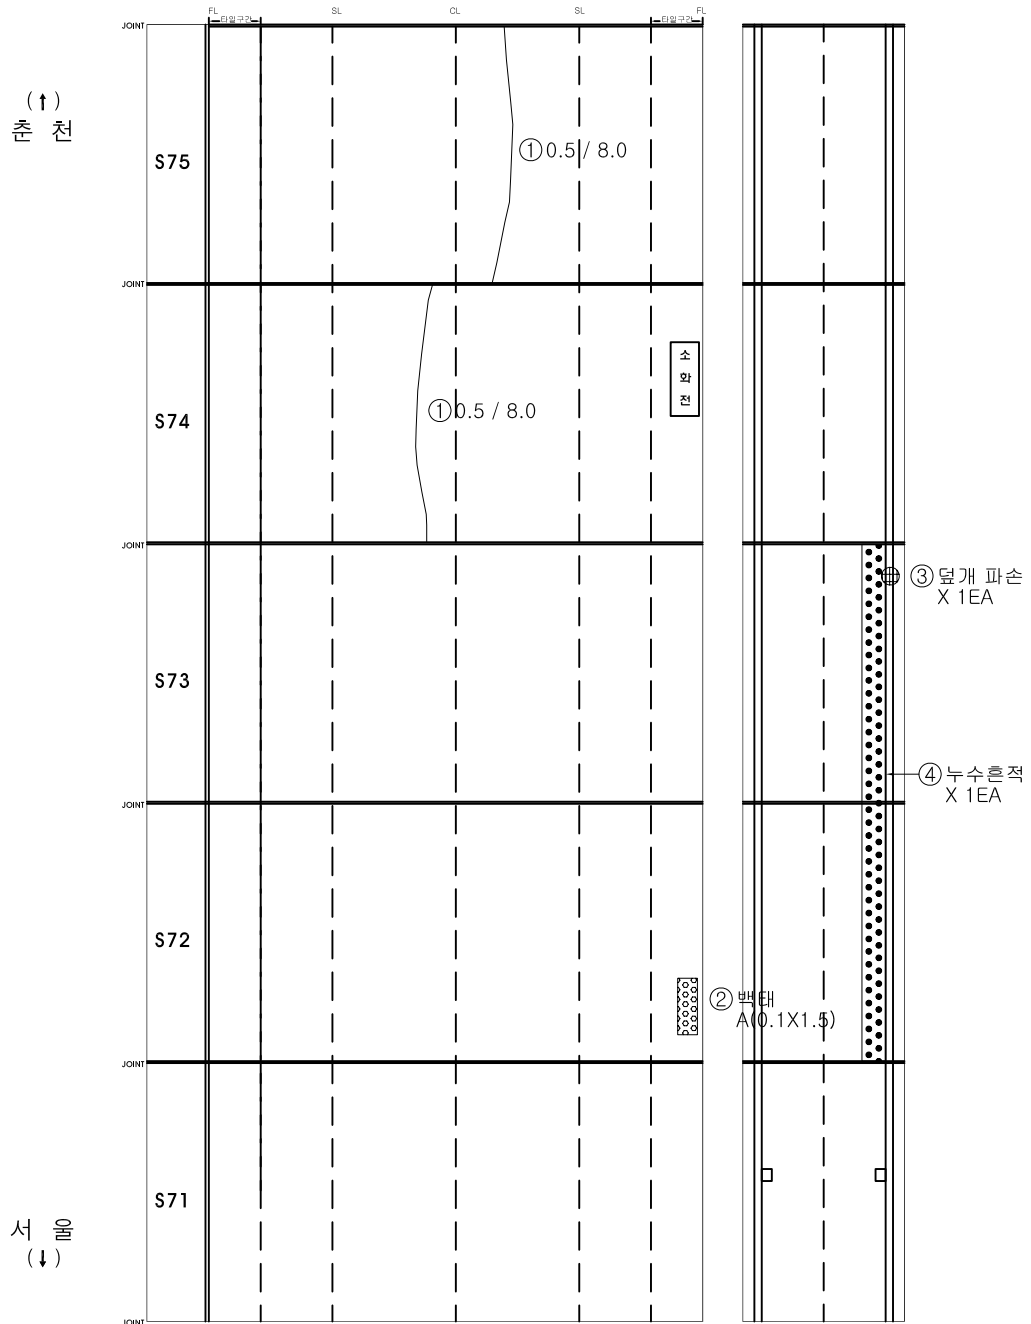
구간 : S71~75

| No. | 손상내용 | 폭 | 단위 | 길이 | 단위 | 개소 | No. | 손상내용 | 폭 | 단위 | 길이 | 단위 | 개소 |
|---|---|---|---|---|---|---|---|---|---|---|---|---|---|
| 1 | 균열 | 0.5 | mm | 8.0 | m | 2EA | 9 | | | | | | |
| 4 | 누수흔적 | | | | | 1EA | 12 | | | | | | |

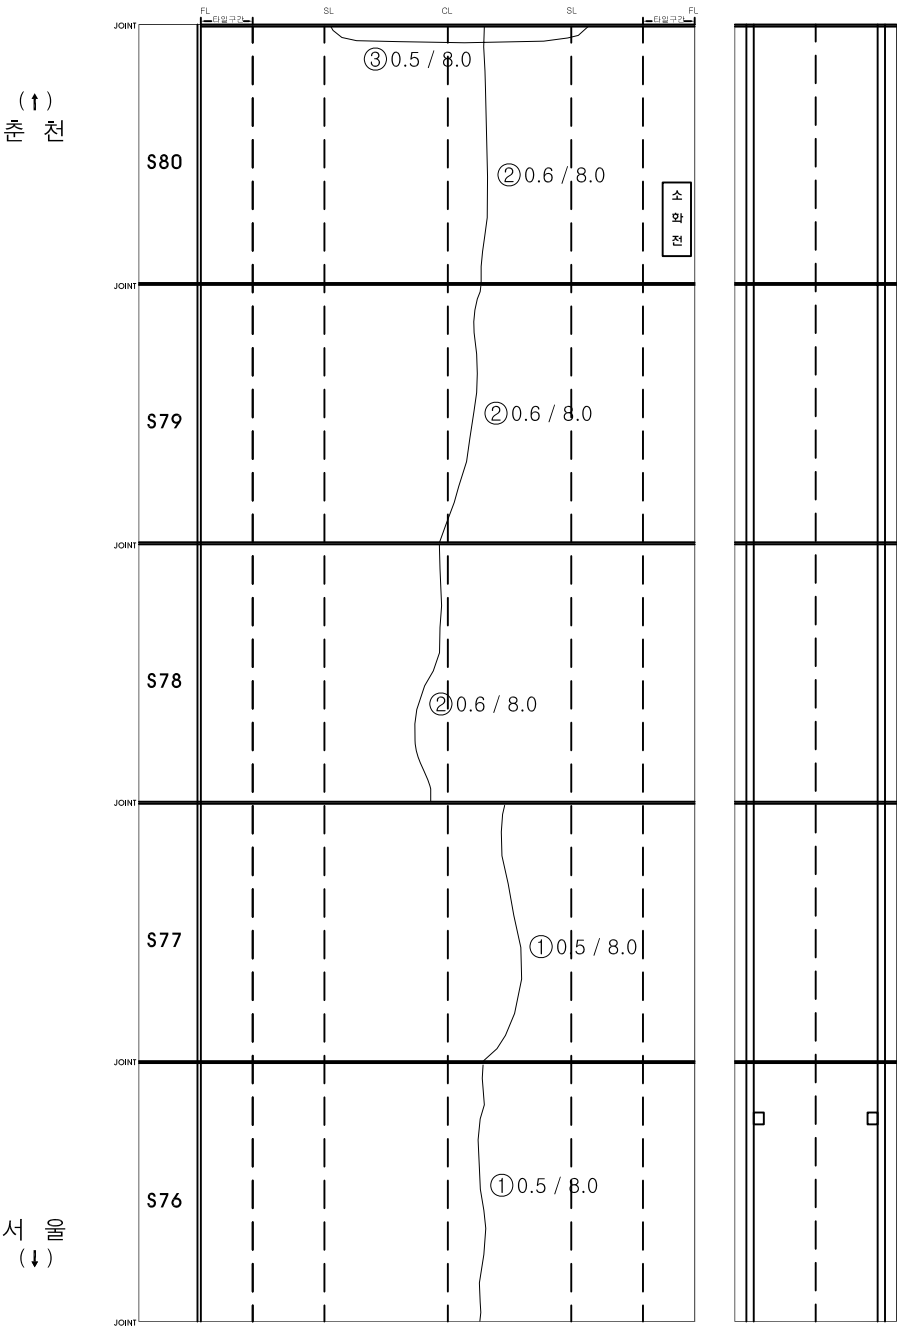
구간 : S 76~80

| No. | 손상내용 | 폭 | 단위 | 길이 | 단위 | 개소 | No. | 손상내용 | 폭 | 단위 | 길이 | 단위 | 개소 |
|---|---|---|---|---|---|---|---|---|---|---|---|---|---|
| 1 | 균열 | 0.5 | mm | 8.0 | m | 2EA | 9 | | | | | | |
| 2 | 균열 | 0.6 | mm | 8.0 | m | 3EA | 10 | | | | | | |
| 3 | 균열 | 0.5 | mm | 8.0 | m | 1EA | 11 | | | | | | |

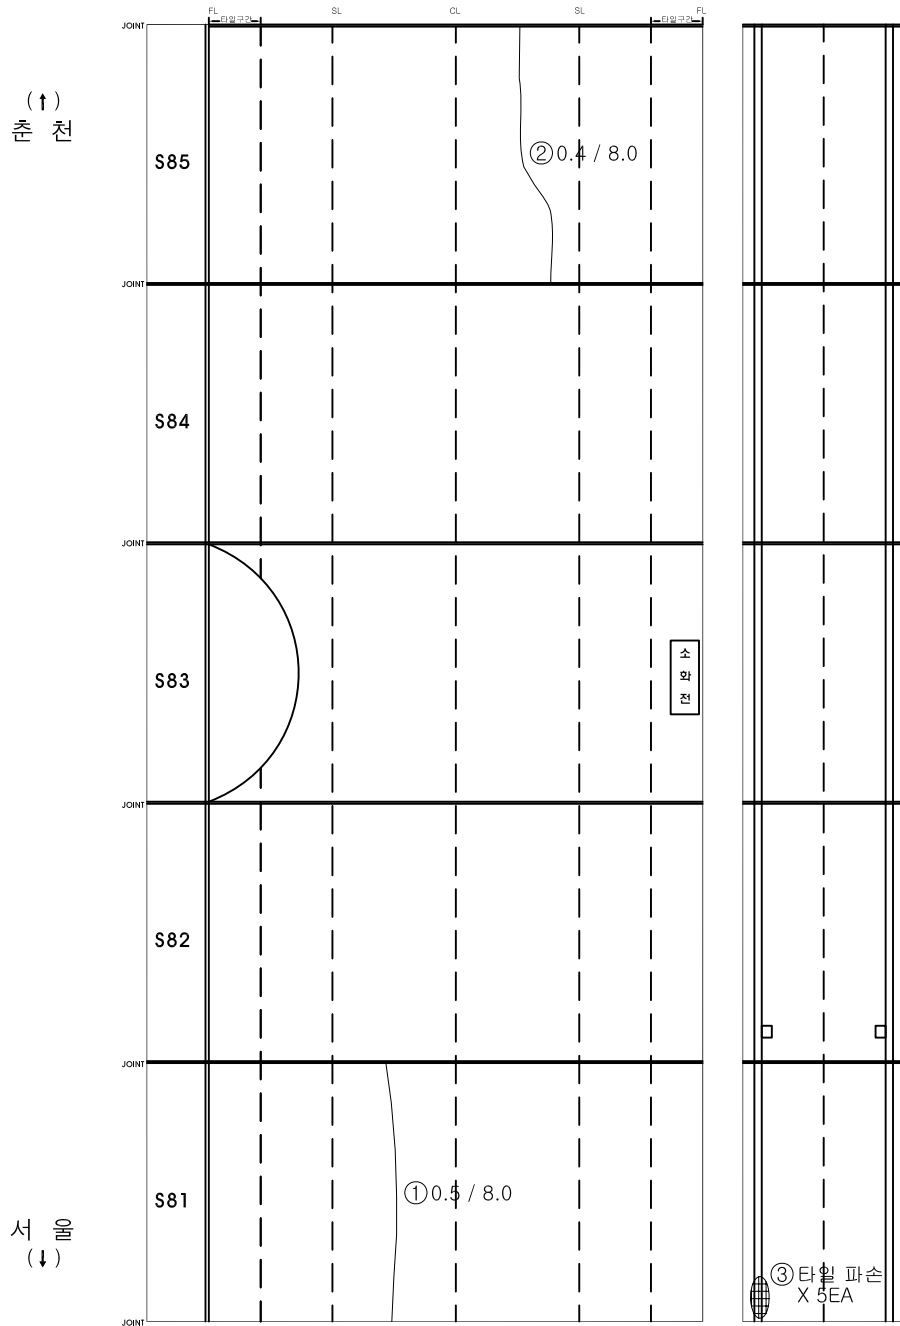
구간 : S81~85

| No. | 손상내용 | 폭 | 단위 | 길이 | 단위 | 개소 | No. | 손상내용 | 폭 | 단위 | 길이 | 단위 | 개소 |
|---|---|---|---|---|---|---|---|---|---|---|---|---|---|
| 1 | 균열 | 0.5 | mm | 8.0 | m | 1EA | 9 | | | | | | |
| 2 | 균열 | 0.4 | mm | 8.0 | m | 1EA | 10 | | | | | | |

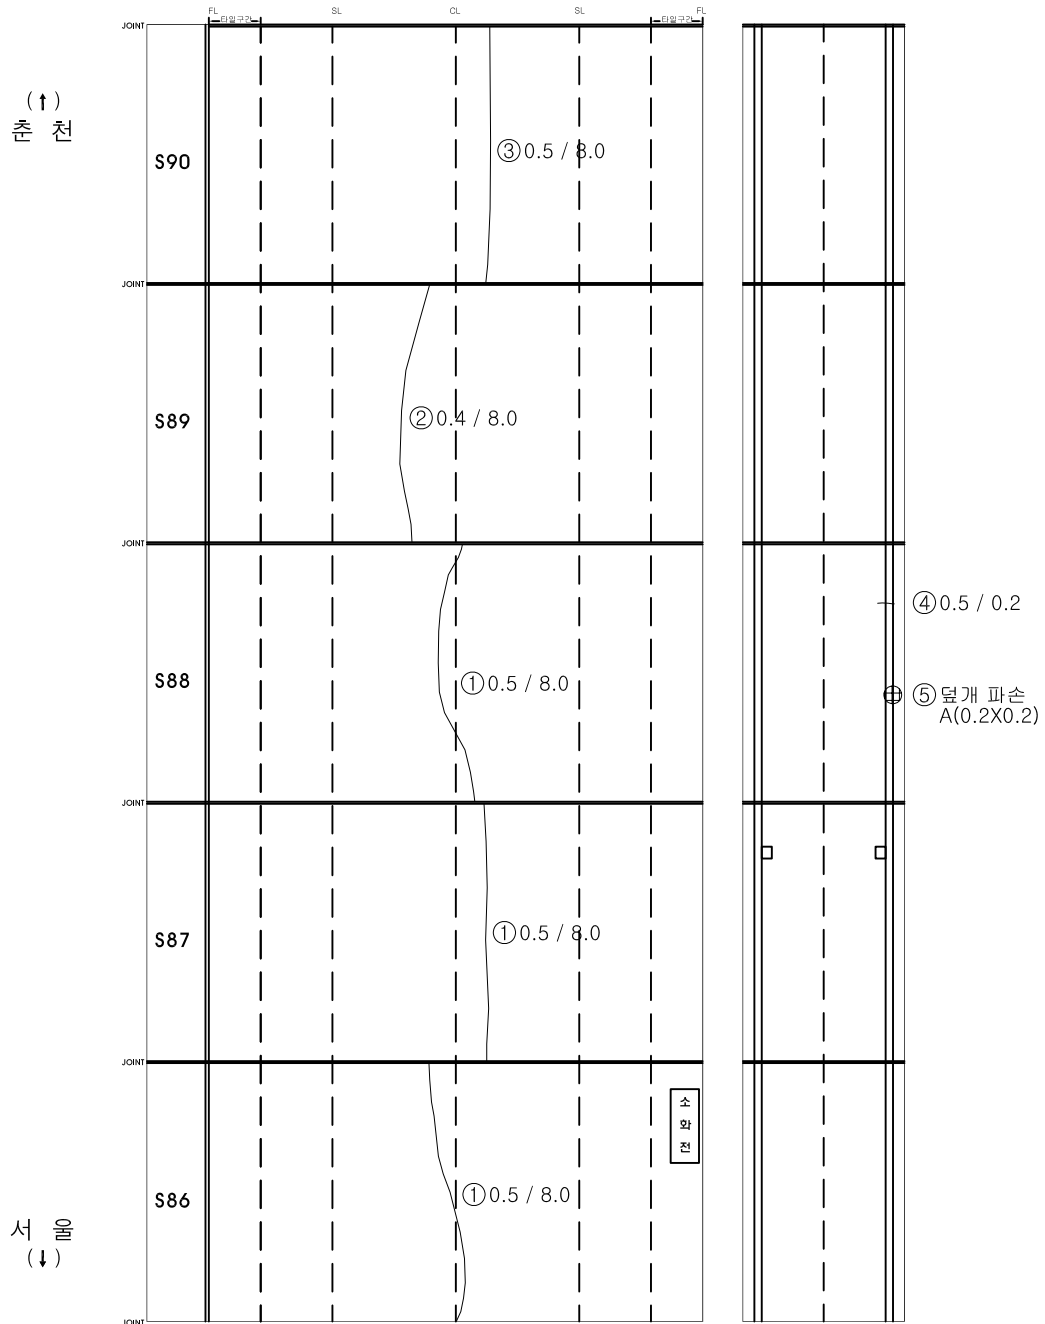
구간 : S 86~90

| No. | 손상내용 | 폭 | 단위 | 길이 | 단위 | 개소 | No. | 손상내용 | 폭 | 단위 | 길이 | 단위 | 개소 |
|---|---|---|---|---|---|---|---|---|---|---|---|---|---|
| 1 | 균열 | 0.5 | mm | 8.0 | m | 3EA | 9 | | | | | | |
| 2 | 균열 | 0.4 | mm | 8.0 | m | 1EA | 10 | | | | | | |
| 3 | 균열 | 0.5 | mm | 8.0 | m | 1EA | 11 | | | | | | |
| 4 | 균열 | 0.5 | mm | 0.2 | m | 1EA | 12 | | | | | | |

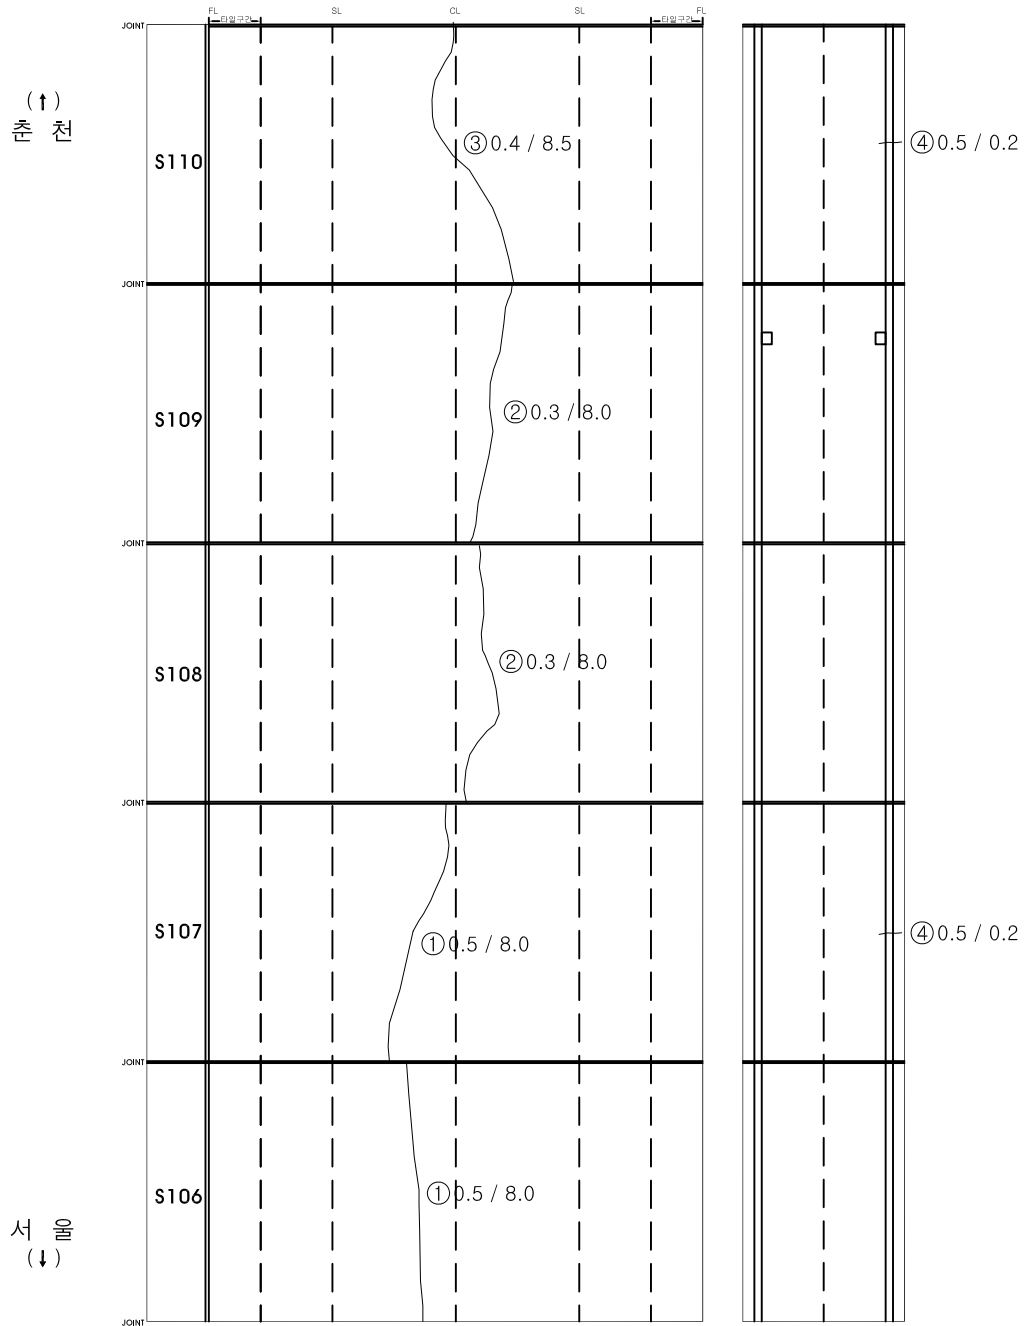
구간 : S106~110

| No. | 손상내용 | 폭 | 단위 | 길이 | 단위 | 개소 | No. | 손상내용 | 폭 | 단위 | 길이 | 단위 | 개소 |
|---|---|---|---|---|---|---|---|---|---|---|---|---|---|
| 1 | 균열 | 0.5 | mm | 8.0 | m | 2EA | 9 | | | | | | |
| 2 | 균열 | 0.3 | mm | 8.0 | m | 2EA | 10 | | | | | | |
| 3 | 균열 | 0.4 | mm | 8.5 | m | 1EA | 11 | | | | | | |
| 4 | 균열 | 0.5 | mm | 0.2 | m | 2EA | 12 | | | | | | |

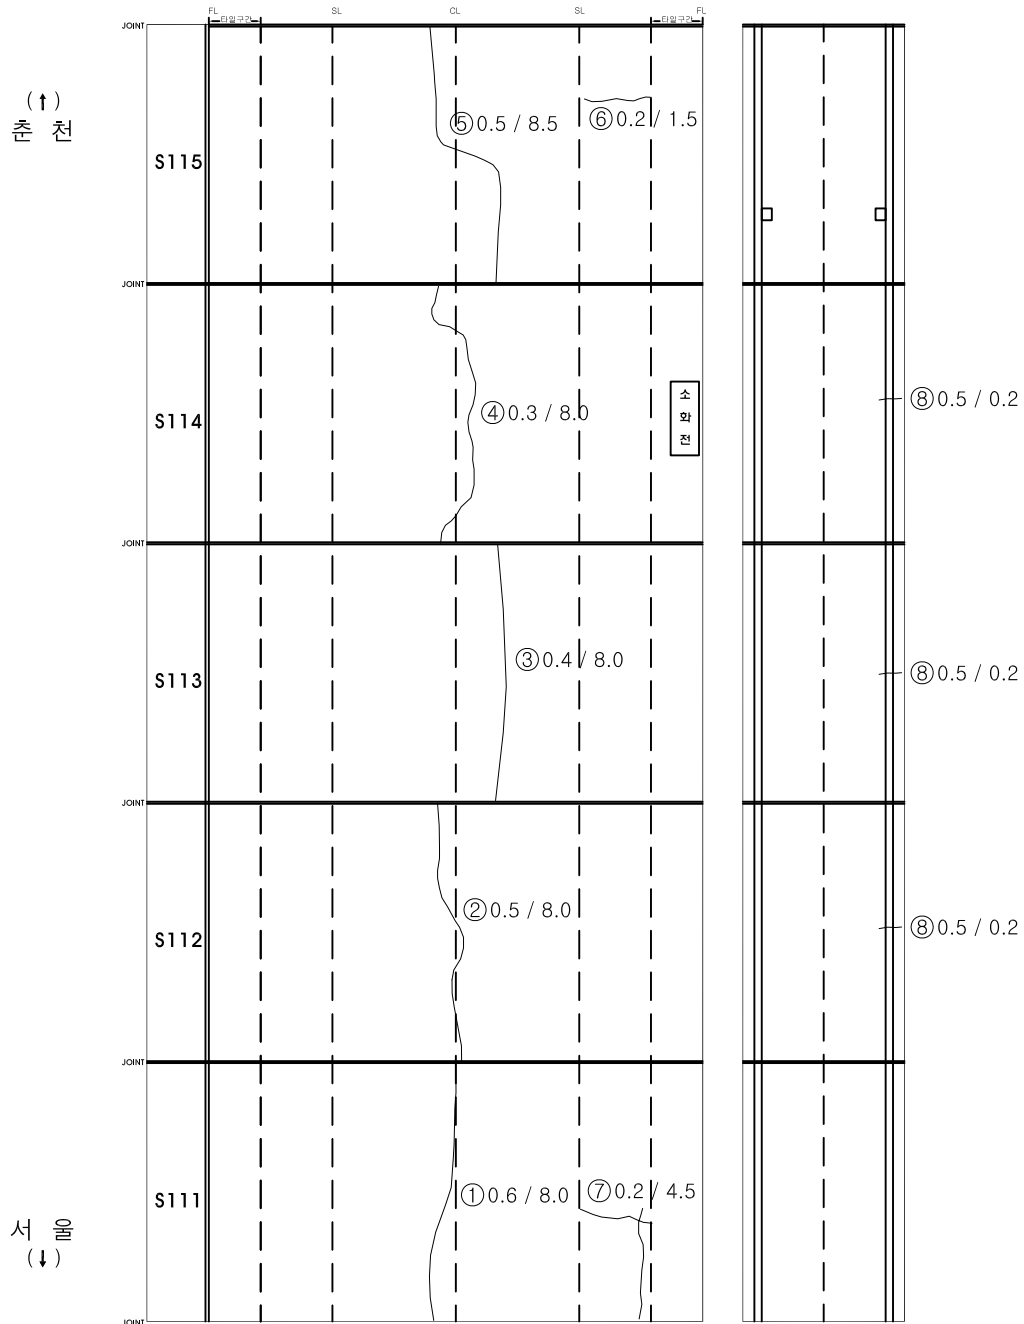
구간 : S111~115

| No. | 손상내용 | 폭 | 단위 | 길이 | 단위 | 개소 | No. | 손상내용 | 폭 | 단위 | 길이 | 단위 | 개소 |
|---|---|---|---|---|---|---|---|---|---|---|---|---|---|
| 1 | 균열 | 0.6 | mm | 8.0 | m | 1EA | 9 | | | | | | |
| 2 | 균열 | 0.5 | mm | 8.0 | m | 1EA | 10 | | | | | | |
| 3 | 균열 | 0.4 | mm | 8.0 | m | 1EA | 11 | | | | | | |
| 4 | 균열 | 0.3 | mm | 8.0 | m | 1EA | 12 | | | | | | |
| 5 | 균열 | 0.5 | mm | 8.5 | m | 1EA | 13 | | | | | | |
| 6 | 균열 | 0.2 | mm | 1.5 | m | 1EA | 14 | | | | | | |
| 7 | 균열 | 0.2 | mm | 4.5 | m | 1EA | 15 | | | | | | |
| 8 | 균열 | 0.5 | mm | 0.2 | m | 3EA | 16 | | | | | | |
