# 미사터널(춘천방향) 외관조사망도

구간 : S1~5

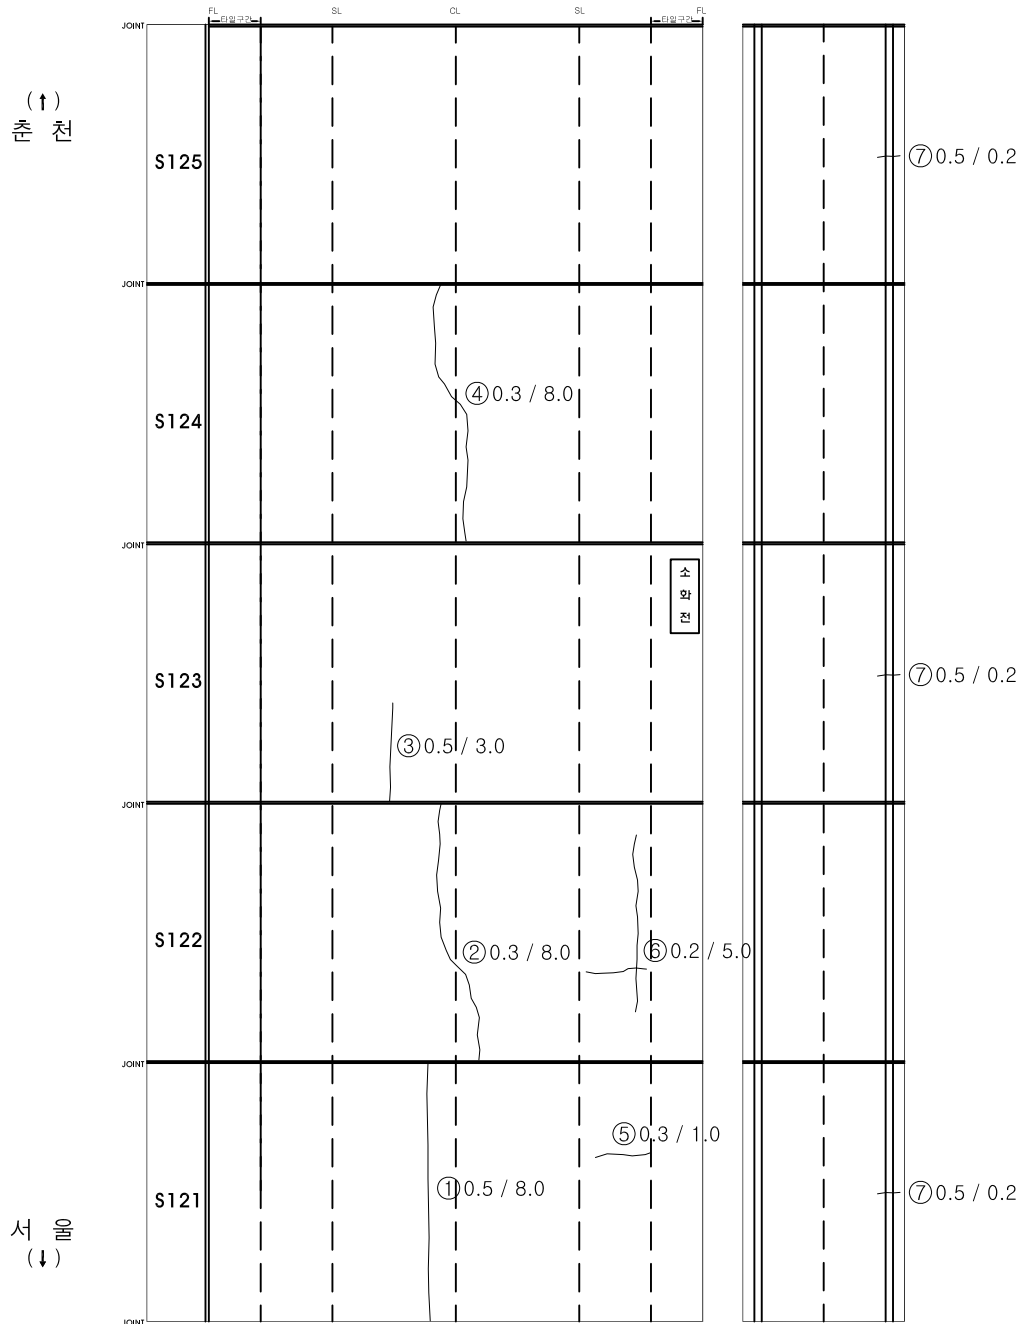
구간 : S 121~125

| No. | 손상내용 | 폭 | 단위 | 길이 | 단위 | 개소 | No. | 손상내용 | 폭 | 단위 | 길이 | 단위 | 개소 |
|---|---|---|---|---|---|---|---|---|---|---|---|---|---|
| 1 | 균열 | 0.5 | mm | 8.0 | m | 1EA | 9 | | | | | | |
| 2 | 균열 | 0.3 | mm | 8.0 | m | 1EA | 10 | | | | | | |
| 3 | 균열 | 0.5 | mm | 3.0 | m | 1EA | 11 | | | | | | |
| 4 | 균열 | 0.3 | mm | 8.0 | m | 1EA | 12 | | | | | | |
| 5 | 균열 | 0.3 | mm | 1.0 | m | 1EA | 13 | | | | | | |
| 6 | 균열 | 0.2 | mm | 5.0 | m | 1EA | 14 | | | | | | |
| 7 | 균열 | 0.5 | mm | 0.2 | m | 3EA | 15 | | | | | | |

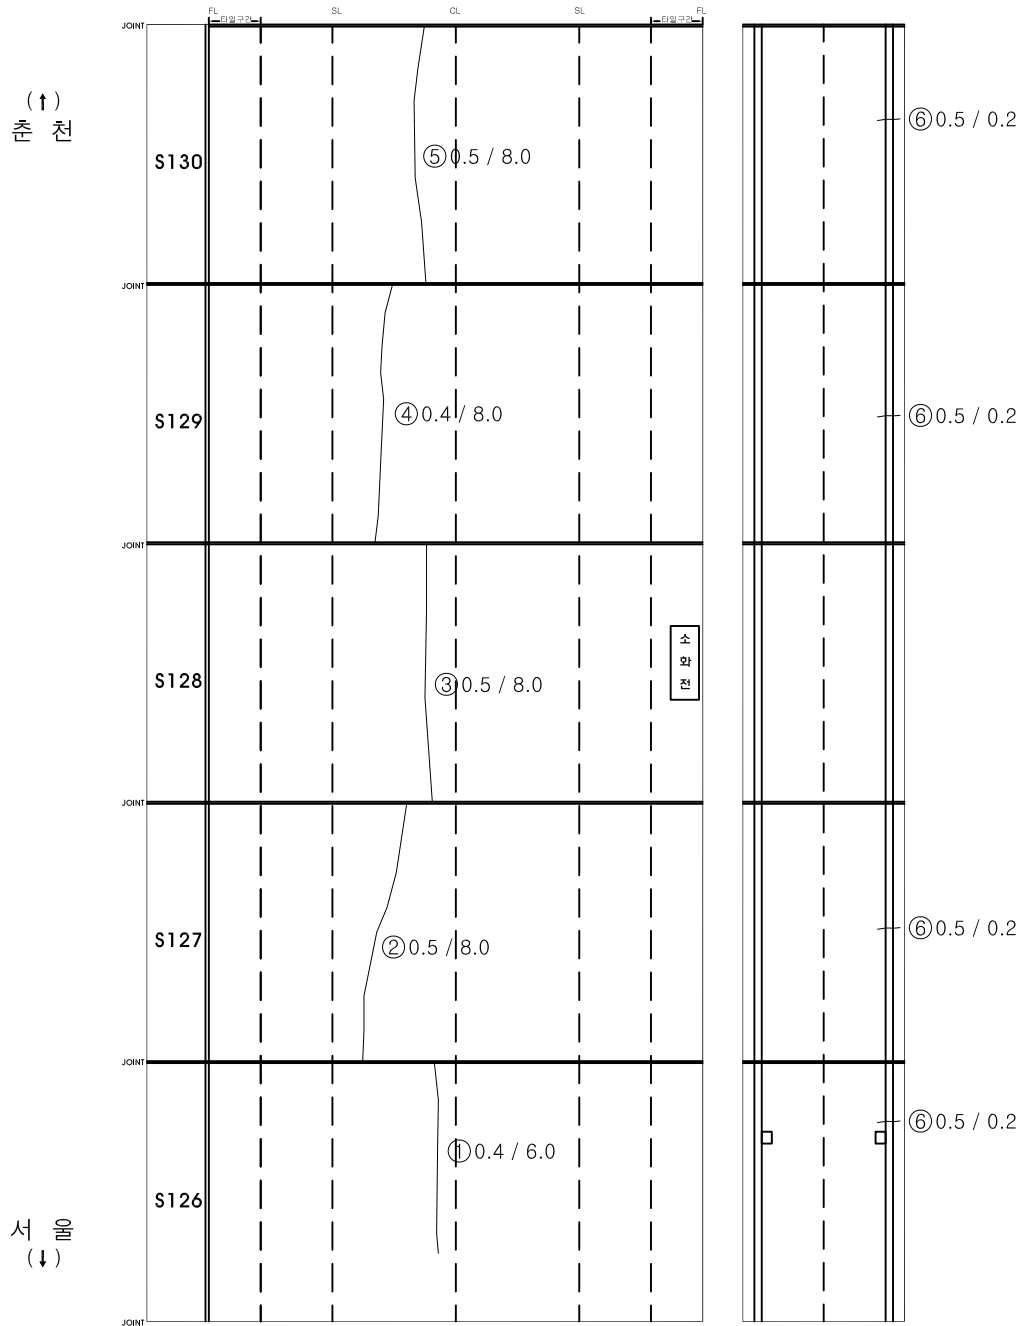
구간 : S 126~130

| No. | 손상내용 | 폭 | 단위 | 길이 | 단위 | 개소 | No. | 손상내용 | 폭 | 단위 | 길이 | 단위 | 개소 |
|---|---|---|---|---|---|---|---|---|---|---|---|---|---|
| 1 | 균열 | 0.4 | mm | 6.0 | m | 1EA | 9 | | | | | | |
| 2 | 균열 | 0.5 | mm | 8.0 | m | 1EA | 10 | | | | | | |
| 3 | 균열 | 0.5 | mm | 8.0 | m | 1EA | 11 | | | | | | |
| 4 | 균열 | 0.4 | mm | 8.0 | m | 1EA | 12 | | | | | | |
| 5 | 균열 | 0.5 | mm | 8.0 | m | 1EA | 13 | | | | | | |
| 6 | 균열 | 0.5 | mm | 0.2 | m | 4EA | 14 | | | | | | |

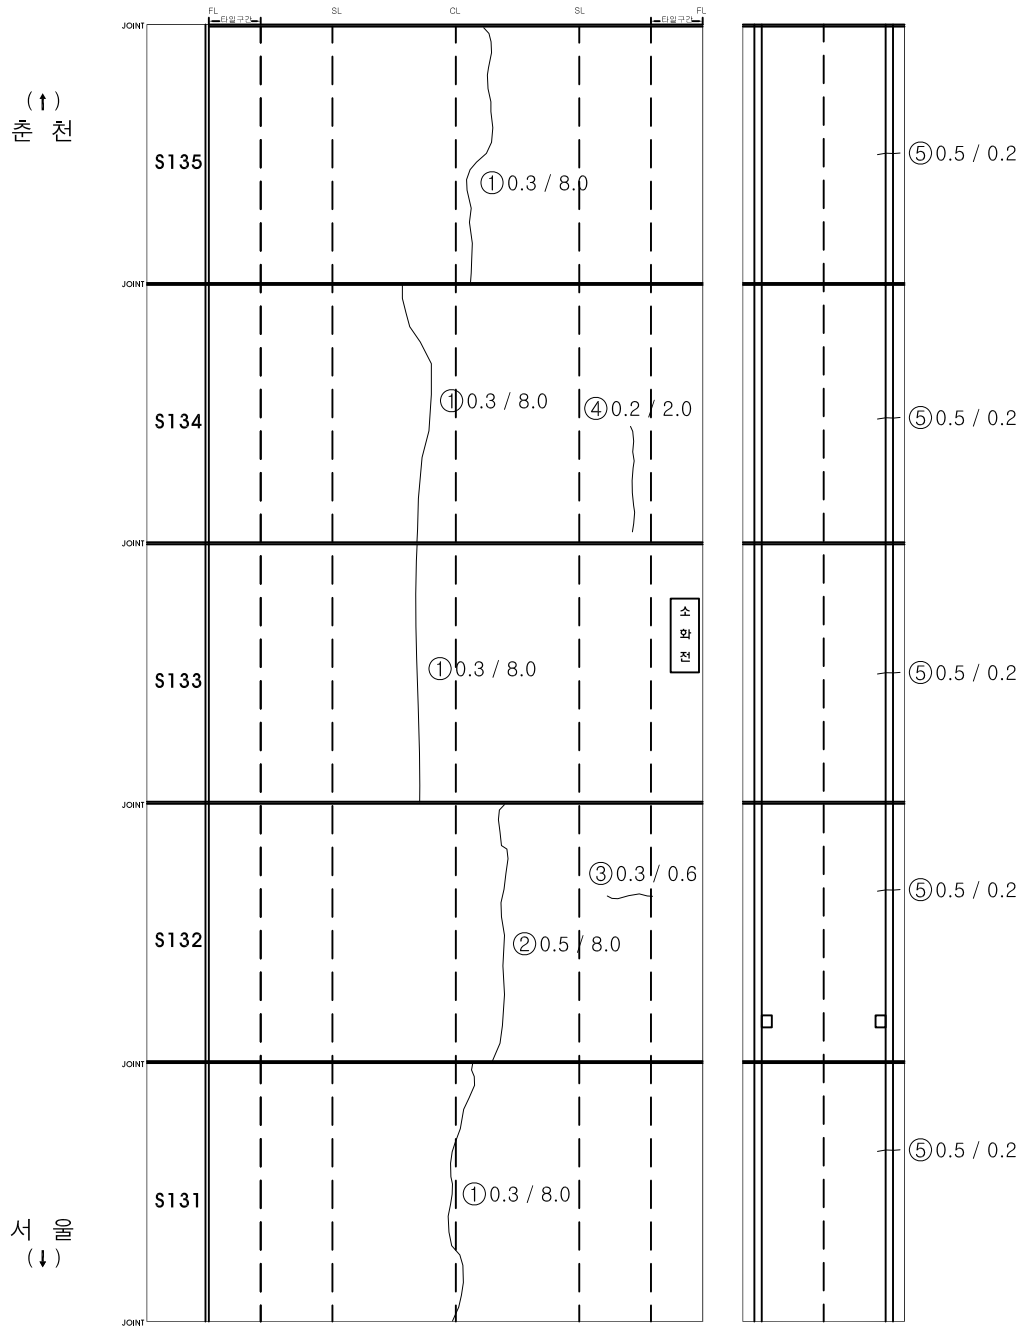
구간 : S131~135

| No. | 손상내용 | 폭 | 단위 | 길이 | 단위 | 개소 | No. | 손상내용 | 폭 | 단위 | 길이 | 단위 | 개소 |
|---|---|---|---|---|---|---|---|---|---|---|---|---|---|
| 1 | 균열 | 0.3 | mm | 8.0 | m | 4EA | 9 | | | | | | |
| 2 | 균열 | 0.5 | mm | 8.0 | m | 1EA | 10 | | | | | | |
| 3 | 균열 | 0.3 | mm | 0.6 | m | 1EA | 11 | | | | | | |
| 4 | 균열 | 0.2 | mm | 2.0 | m | 1EA | 12 | | | | | | |
| 5 | 균열 | 0.5 | mm | 0.2 | m | 5EA | 13 | | | | | | |

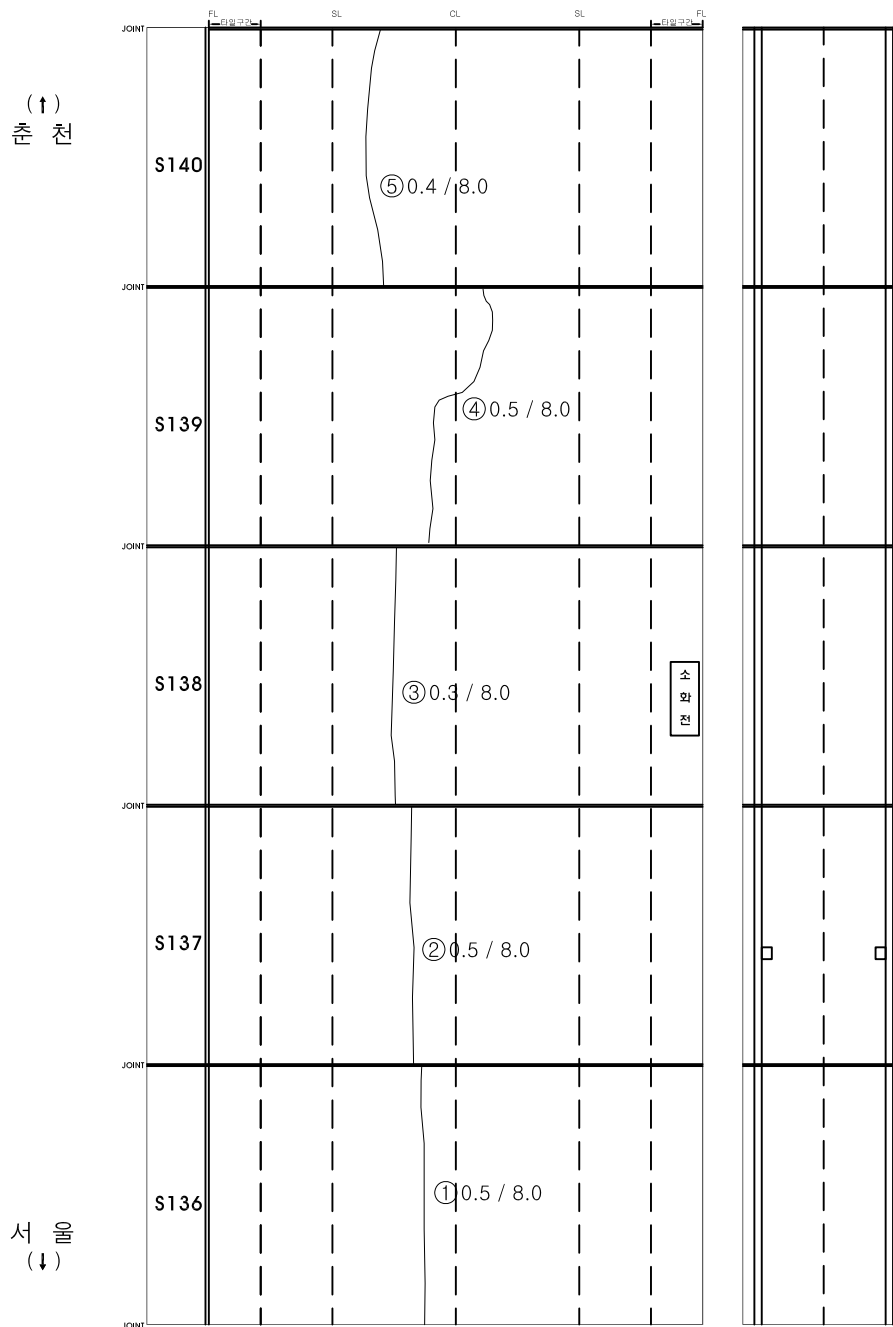
구간 : S136~140

| No. | 손상내용 | 폭 | 단위 | 길이 | 단위 | 개소 | No. | 손상내용 | 폭 | 단위 | 길이 | 단위 | 개소 |
|---|---|---|---|---|---|---|---|---|---|---|---|---|---|
| 1 | 균열 | 0.5 | mm | 8.0 | m | 1EA | 9 | | | | | | |
| 2 | 균열 | 0.5 | mm | 8.0 | m | 1EA | 10 | | | | | | |
| 3 | 균열 | 0.3 | mm | 8.0 | m | 1EA | 11 | | | | | | |
| 4 | 균열 | 0.5 | mm | 8.0 | m | 1EA | 12 | | | | | | |
| 5 | 균열 | 0.4 | mm | 8.0 | m | 1EA | 13 | | | | | | |

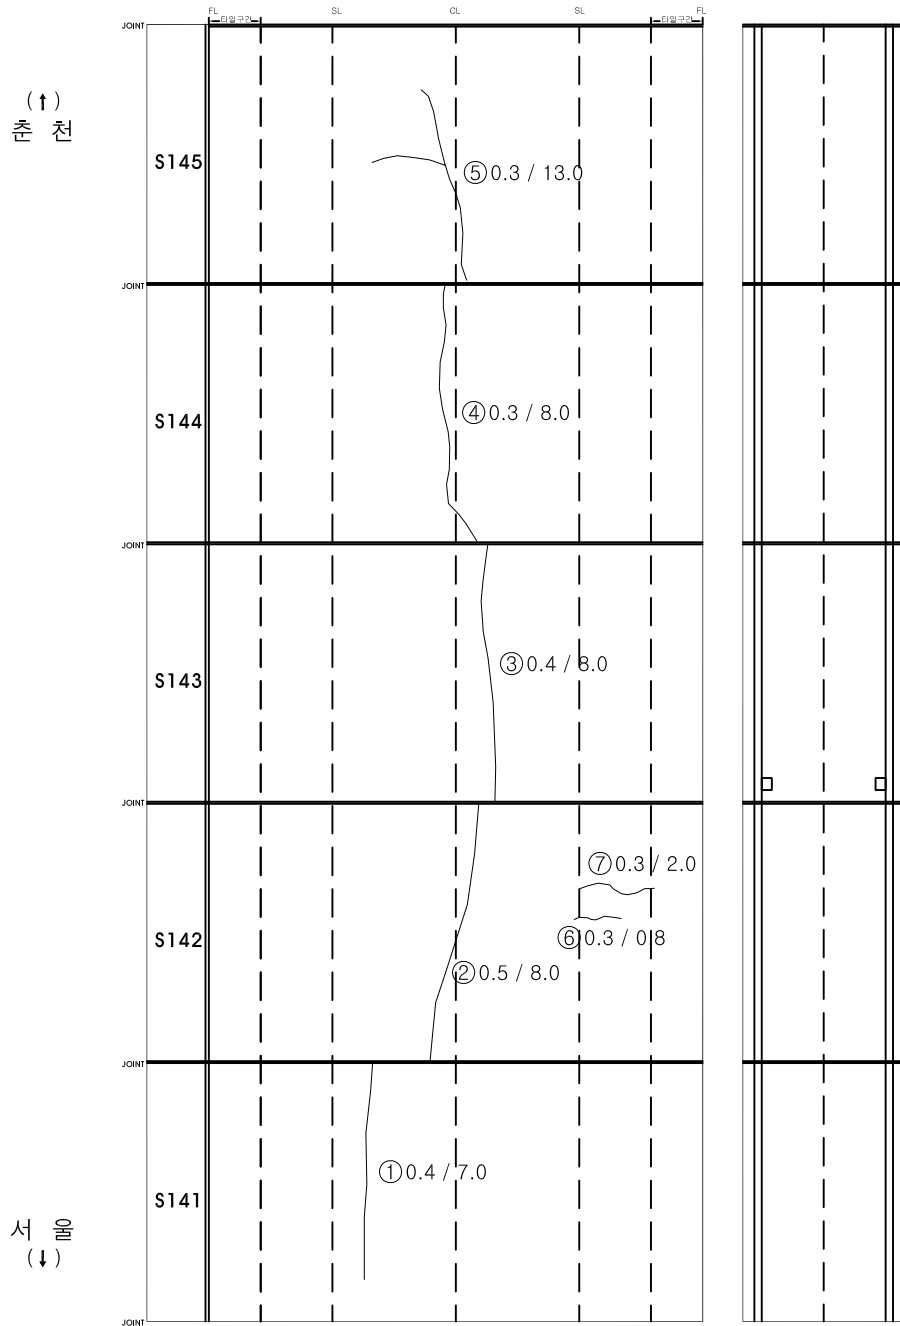
구간 : S141~145

| No. | 손상내용 | 폭 | 단위 | 길이 | 단위 | 개소 | No. | 손상내용 | 폭 | 단위 | 길이 | 단위 | 개소 |
|---|---|---|---|---|---|---|---|---|---|---|---|---|---|
| 1 | 균열 | 0.4 | mm | 7.0 | m | 1EA | 9 | | | | | | |
| 2 | 균열 | 0.5 | mm | 8.0 | m | 1EA | 10 | | | | | | |
| 3 | 균열 | 0.4 | mm | 8.0 | m | 1EA | 11 | | | | | | |
| 4 | 균열 | 0.3 | mm | 8.0 | m | 1EA | 12 | | | | | | |
| 5 | 균열 | 0.3 | mm | 13.0 | m | 1EA | 13 | | | | | | |
| 6 | 균열 | 0.3 | mm | 0.8 | m | 1EA | 14 | | | | | | |
| 7 | 균열 | 0.3 | mm | 2.0 | m | 1EA | 15 | | | | | | |

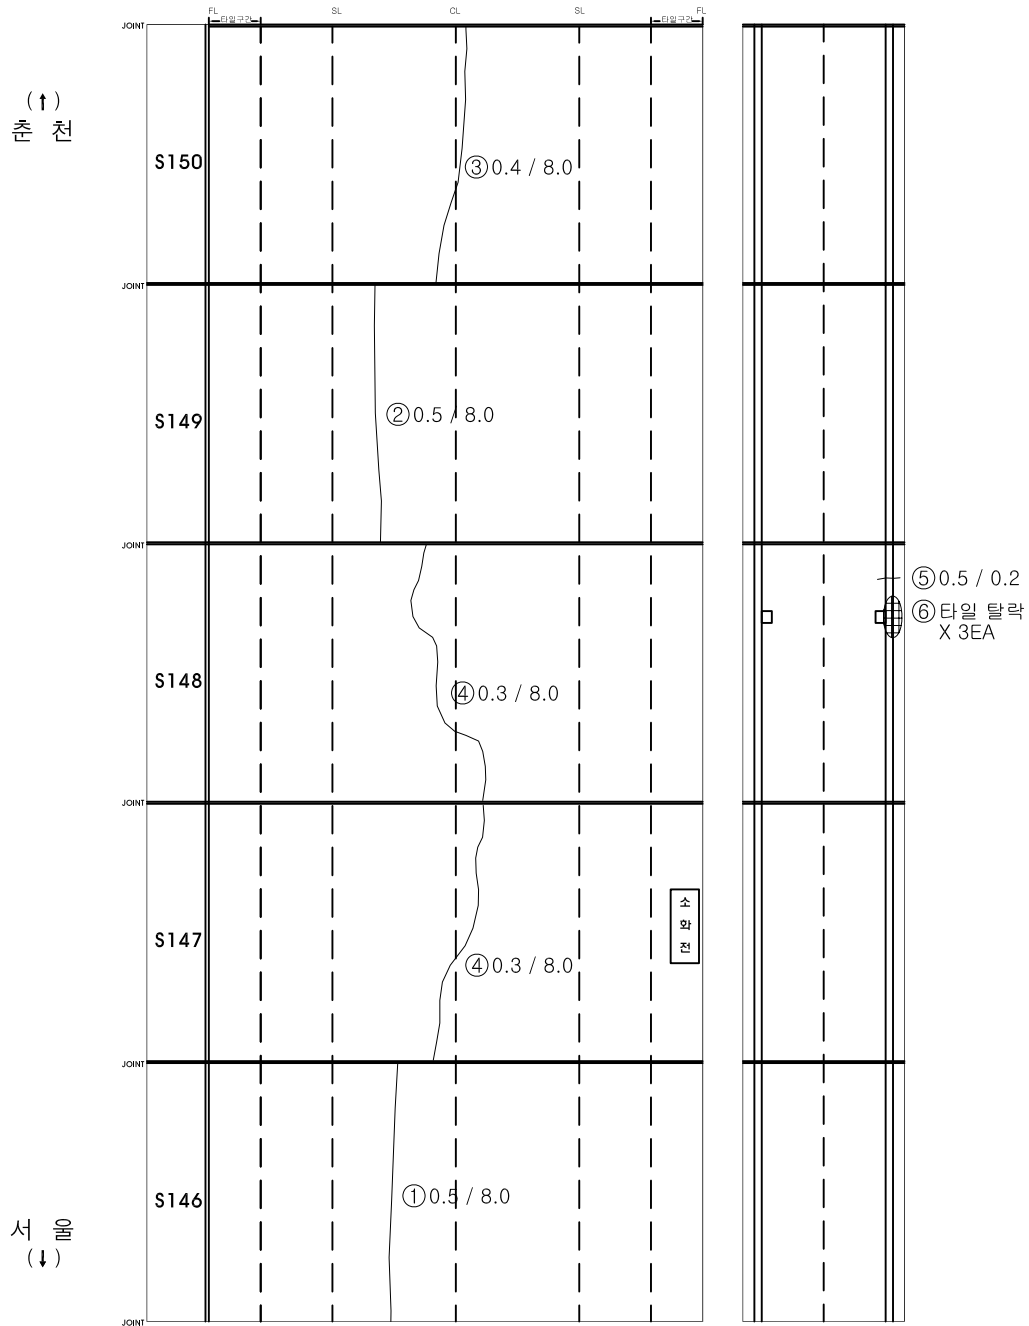
구간 : S146~150

| No. | 손상내용 | 폭 | 단위 | 길이 | 단위 | 개소 | No. | 손상내용 | 폭 | 단위 | 길이 | 단위 | 개소 |
|---|---|---|---|---|---|---|---|---|---|---|---|---|---|
| 1 | 균열 | 0.5 | mm | 8.0 | m | 1EA | 9 | | | | | | |
| 2 | 균열 | 0.5 | mm | 8.0 | m | 1EA | 10 | | | | | | |
| 3 | 균열 | 0.4 | mm | 8.0 | m | 1EA | 11 | | | | | | |
| 4 | 균열 | 0.3 | mm | 8.0 | m | 2EA | 12 | | | | | | |
| 5 | 균열 | 0.5 | mm | 0.2 | m | 1EA | 13 | | | | | | |

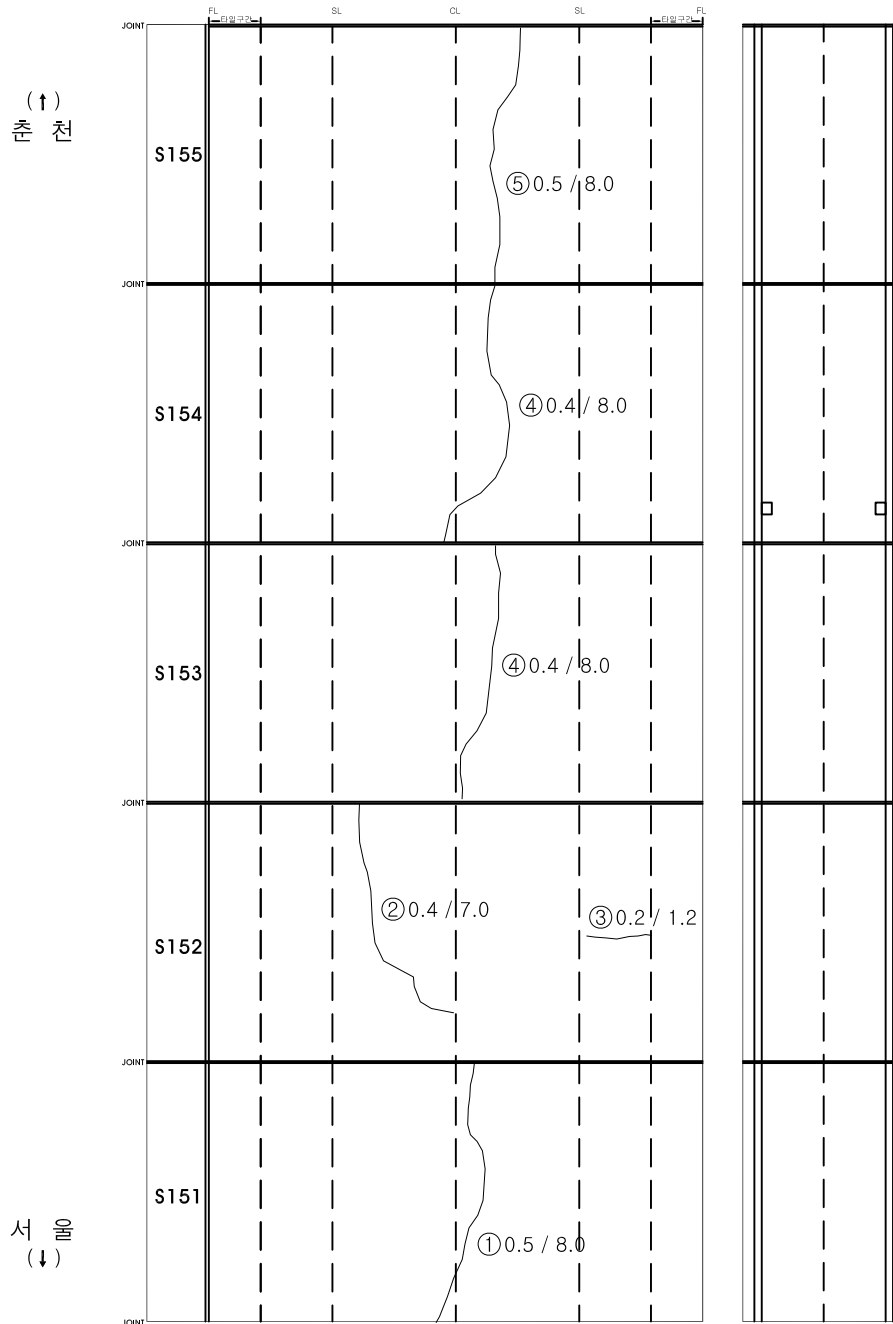
구간 : S151~155

| No. | 손상내용 | 폭 | 단위 | 길이 | 단위 | 개소 | No. | 손상내용 | 폭 | 단위 | 길이 | 단위 | 개소 |
|---|---|---|---|---|---|---|---|---|---|---|---|---|---|
| 1 | 균열 | 0.5 | mm | 8.0 | m | 1EA | 9 | | | | | | |
| 2 | 균열 | 0.4 | mm | 7.0 | m | 1EA | 10 | | | | | | |
| 3 | 균열 | 0.2 | mm | 1.2 | m | 1EA | 11 | | | | | | |
| 4 | 균열 | 0.4 | mm | 8.0 | m | 2EA | 12 | | | | | | |
| 5 | 균열 | 0.5 | mm | 8.0 | m | 1EA | 13 | | | | | | |

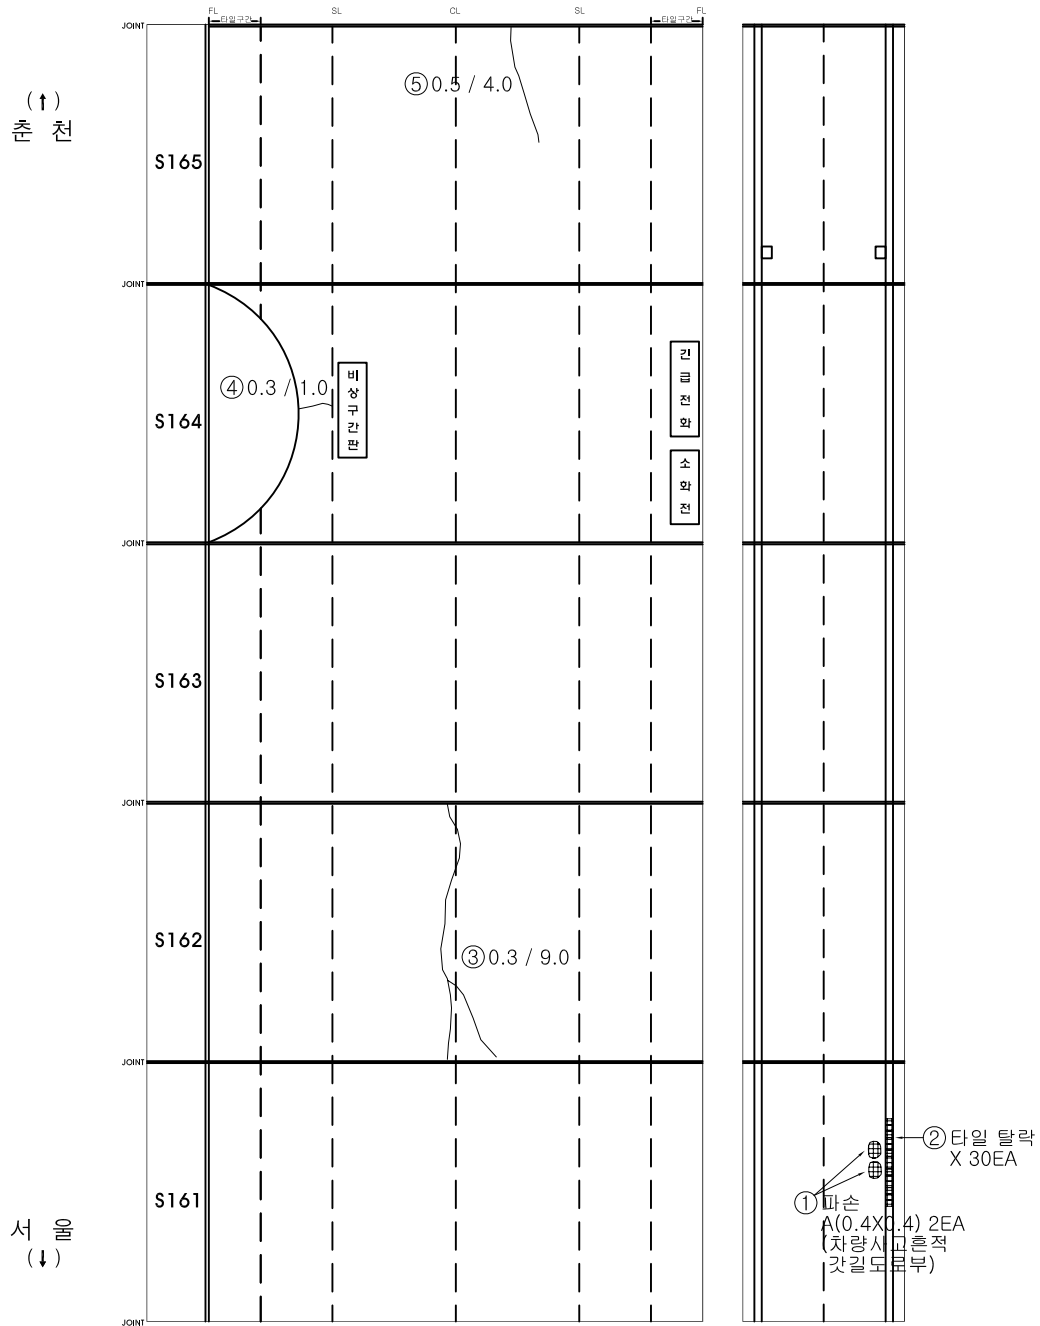
구간 : S161~165

| No. | 손상내용 | 폭 | 단위 | 길이 | 단위 | 개소 | No. | 손상내용 | 폭 | 단위 | 길이 | 단위 | 개소 |
|---|---|---|---|---|---|---|---|---|---|---|---|---|---|
| 1 | 파손 | 0.4 | m | 0.4 | m | 2EA | 9 | | | | | | |
| 3 | 균열 | 0.3 | mm | 9.0 | m | 1EA | 11 | | | | | | |
| 4 | 균열 | 0.3 | mm | 1.0 | m | 1EA | 12 | | | | | | |
| 5 | 균열 | 0.5 | mm | 4.0 | m | 1EA | 13 | | | | | | |

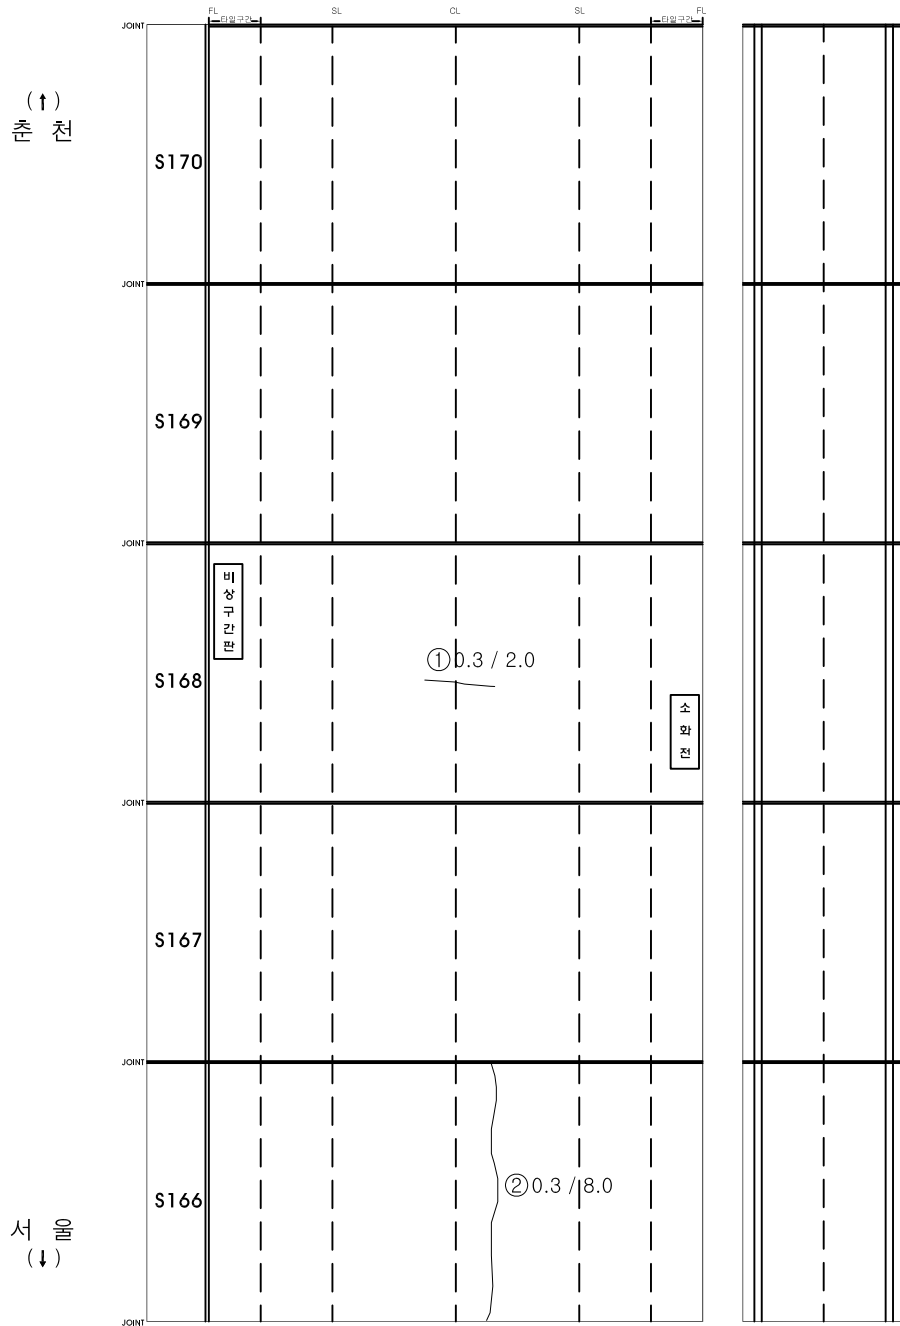
구간 : S166~170

| No. | 손상내용 | 폭 | 단위 | 길이 | 단위 | 개소 | No. | 손상내용 | 폭 | 단위 | 길이 | 단위 | 개소 |
|---|---|---|---|---|---|---|---|---|---|---|---|---|---|
| 1 | 균열 | 0.3 | mm | 2.0 | m | 1EA | 9 | | | | | | |
| 2 | 균열 | 0.3 | mm | 8.0 | m | 1EA | 10 | | | | | | |

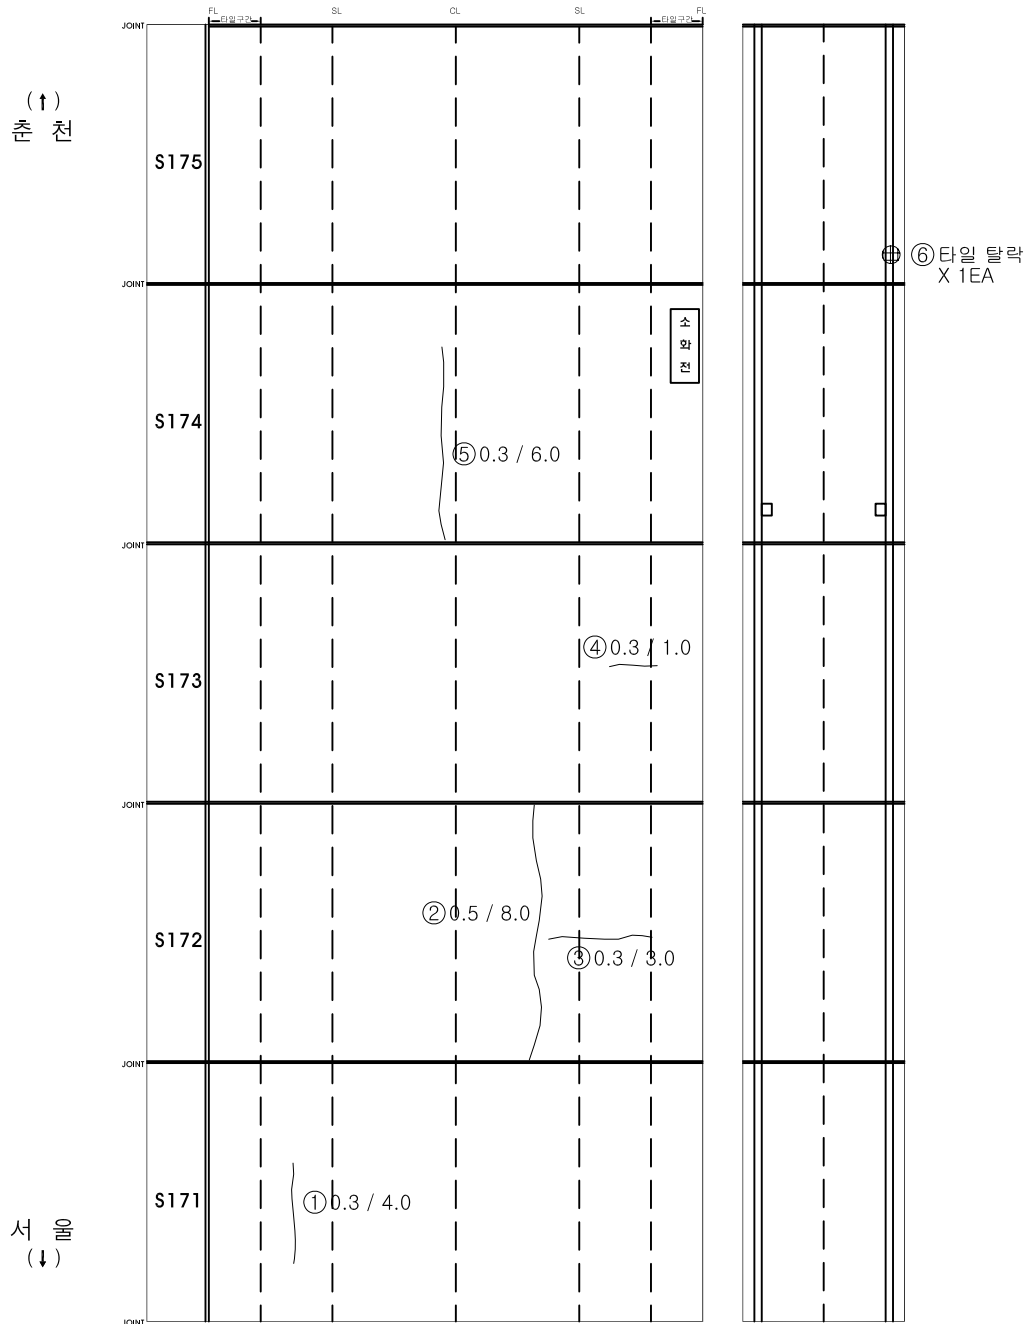
구간 : S171~175

| No. | 손상내용 | 폭 | 단위 | 길이 | 단위 | 개소 | No. | 손상내용 | 폭 | 단위 | 길이 | 단위 | 개소 |
|---|---|---|---|---|---|---|---|---|---|---|---|---|---|
| 1 | 균열 | 0.3 | mm | 4.0 | m | 1EA | 9 | | | | | | |
| 2 | 균열 | 0.5 | mm | 8.0 | m | 1EA | 10 | | | | | | |
| 3 | 균열 | 0.3 | mm | 3.0 | m | 1EA | 11 | | | | | | |
| 4 | 균열 | 0.3 | mm | 1.0 | m | 1EA | 12 | | | | | | |
| 5 | 균열 | 0.3 | mm | 6.0 | m | 1EA | 13 | | | | | | |

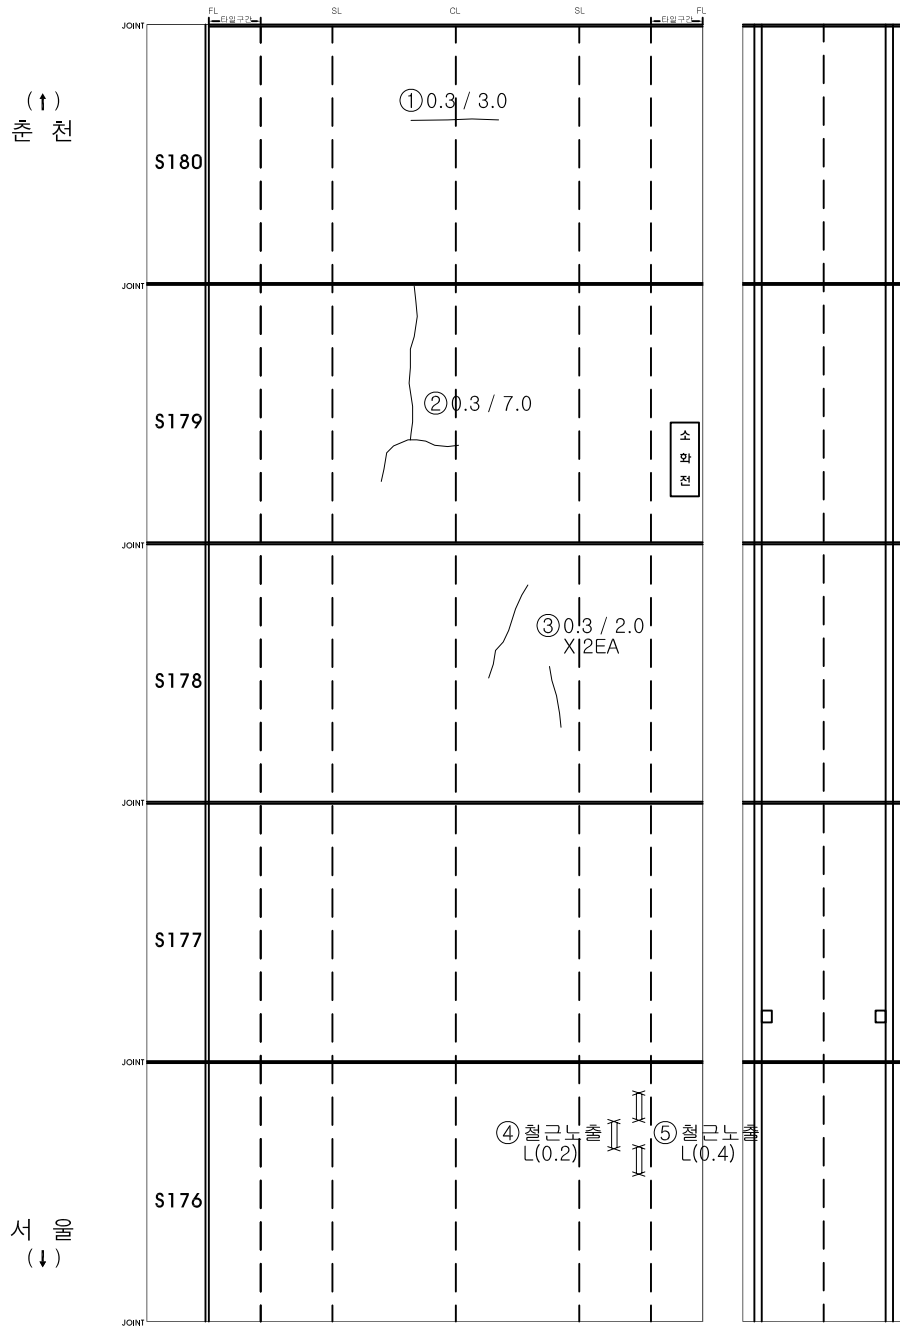
구간 : S176~180

| No. | 손상내용 | 폭 | 단위 | 길이 | 단위 | 개소 | No. | 손상내용 | 폭 | 단위 | 길이 | 단위 | 개소 |
|---|---|---|---|---|---|---|---|---|---|---|---|---|---|
| 1 | 균열 | 0.3 | mm | 3.0 | m | 1EA | 9 | | | | | | |
| 2 | 균열 | 0.3 | mm | 7.0 | m | 1EA | 10 | | | | | | |
| 3 | 균열 | 0.3 | mm | 2.0 | m | 2EA | 11 | | | | | | |

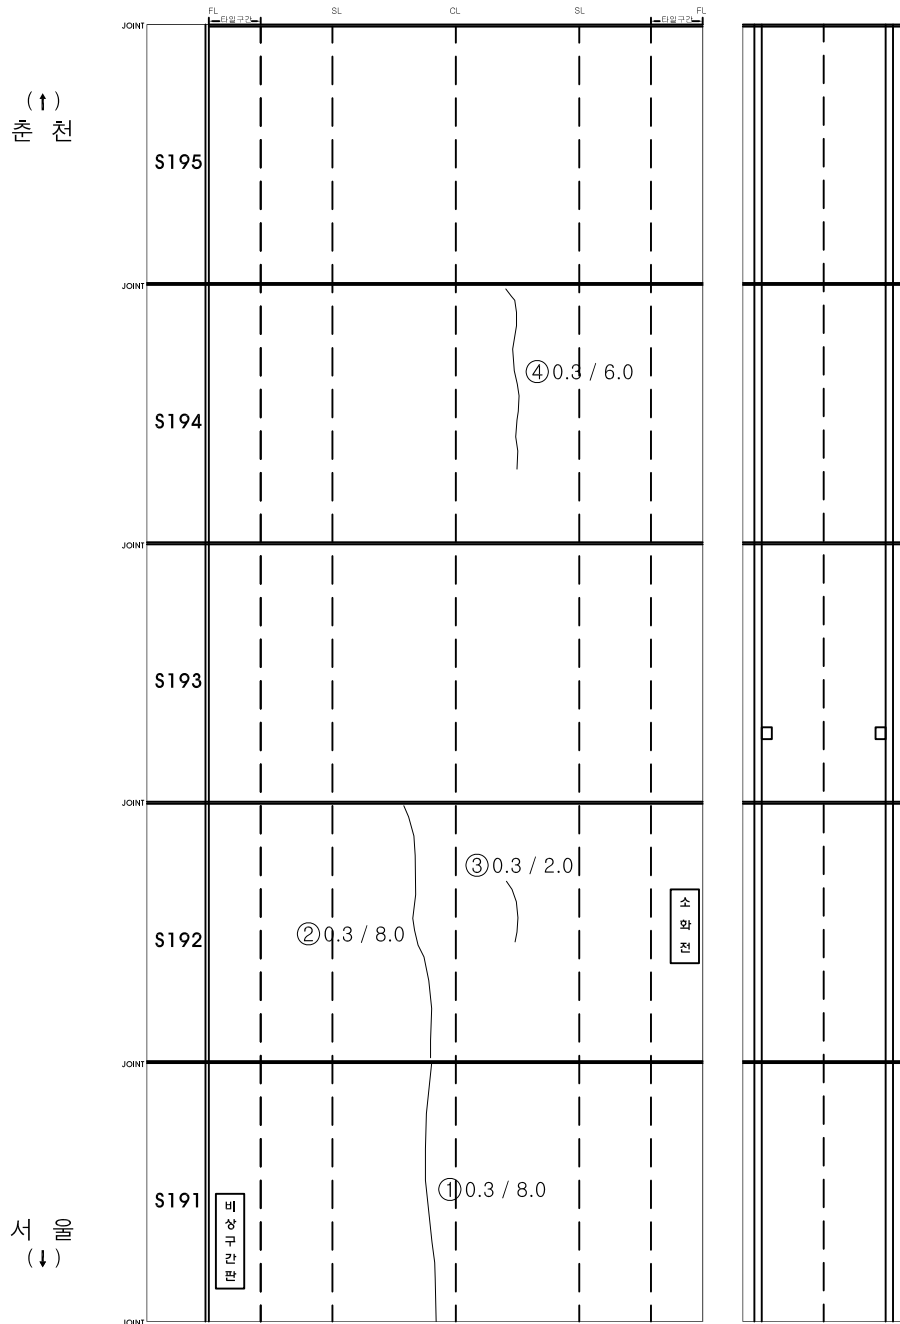
구간 : S191~195

| No. | 손상내용 | 폭 | 단위 | 길이 | 단위 | 개소 | No. | 손상내용 | 폭 | 단위 | 길이 | 단위 | 개소 |
|---|---|---|---|---|---|---|---|---|---|---|---|---|---|
| 1 | 균열 | 0.3 | mm | 8.0 | m | 1EA | 9 | | | | | | |
| 2 | 균열 | 0.3 | mm | 8.0 | m | 1EA | 10 | | | | | | |
| 3 | 균열 | 0.3 | mm | 2.0 | m | 1EA | 11 | | | | | | |
| 4 | 균열 | 0.3 | mm | 6.0 | m | 1EA | 12 | | | | | | |

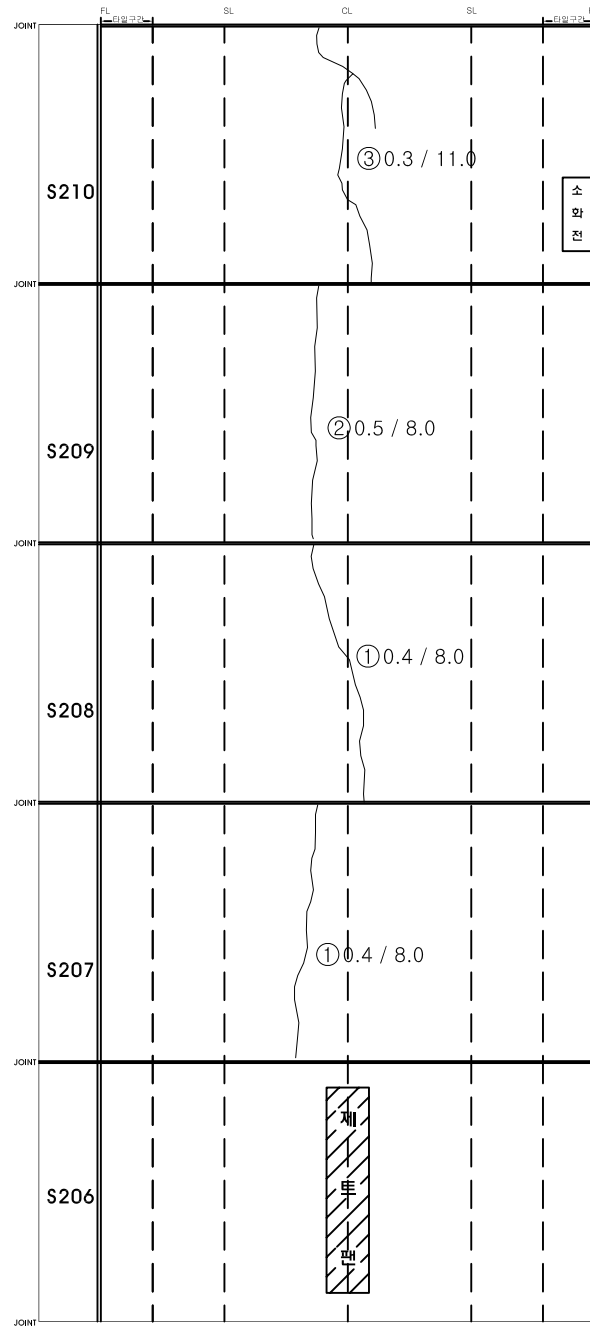
구간 : S 206~210

| No. | 손상내용 | 폭 | 단위 | 길이 | 단위 | 개소 | No. | 손상내용 | 폭 | 단위 | 길이 | 단위 | 개소 |
|---|---|---|---|---|---|---|---|---|---|---|---|---|---|
| 1 | 균열 | 0.4 | mm | 8.0 | m | 2EA | 9 | | | | | | |
| 2 | 균열 | 0.5 | mm | 8.0 | m | 1EA | 10 | | | | | | |
| 3 | 균열 | 0.3 | mm | 11.0 | m | 1EA | 11 | | | | | | |

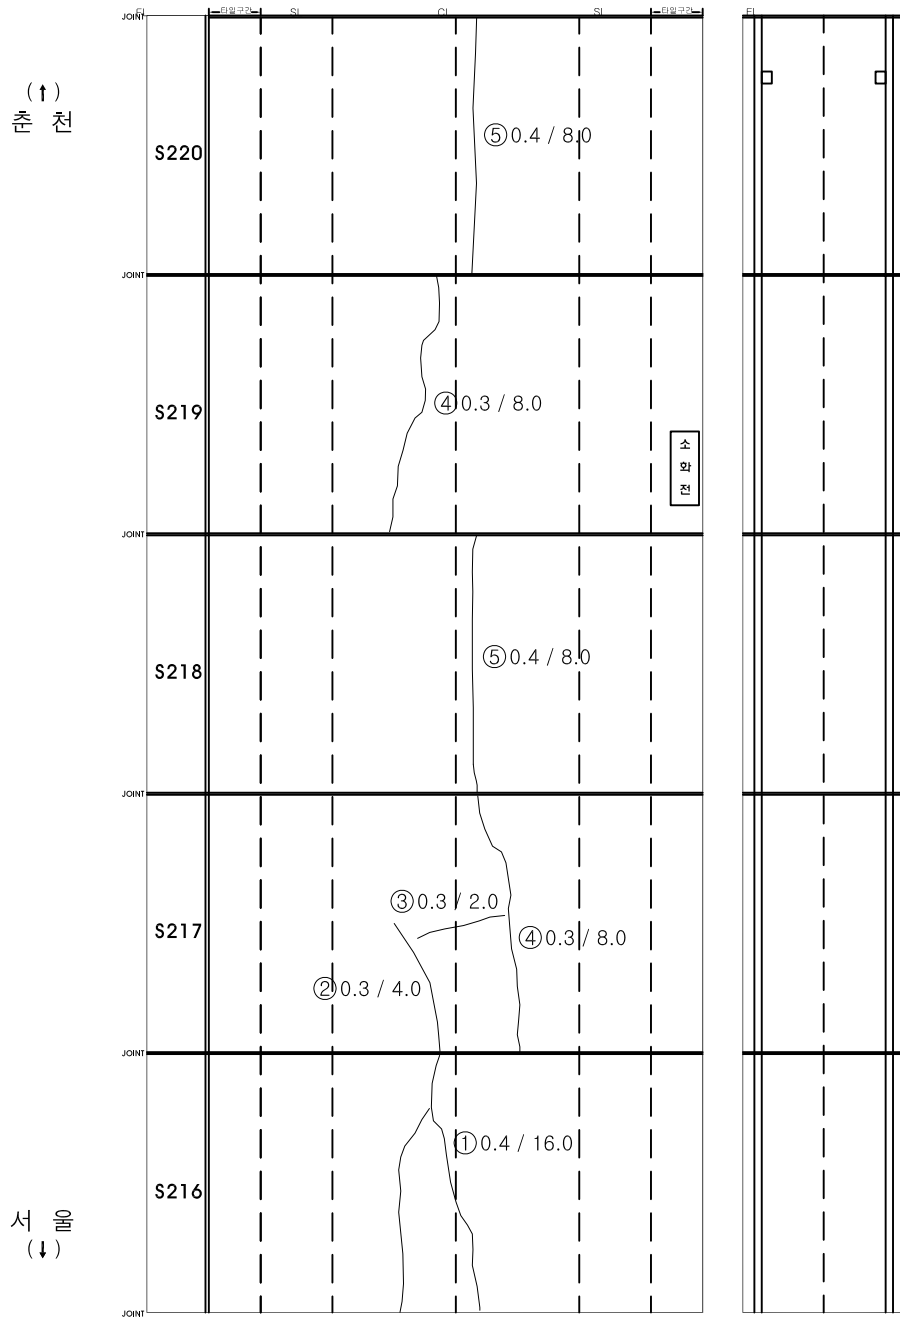
구간 : S 216~220

| No. | 손상내용 | 폭 | 단위 | 길이 | 단위 | 개소 | No. | 손상내용 | 폭 | 단위 | 길이 | 단위 | 개소 |
|---|---|---|---|---|---|---|---|---|---|---|---|---|---|
| 1 | 균열 | 0.4 | mm | 16.0 | m | 1EA | 9 | | | | | | |
| 2 | 균열 | 0.3 | mm | 4.0 | m | 1EA | 10 | | | | | | |
| 3 | 균열 | 0.3 | mm | 2.0 | m | 1EA | 11 | | | | | | |
| 4 | 균열 | 0.3 | mm | 8.0 | m | 2EA | 12 | | | | | | |
| 5 | 균열 | 0.4 | mm | 8.0 | m | 2EA | 13 | | | | | | |

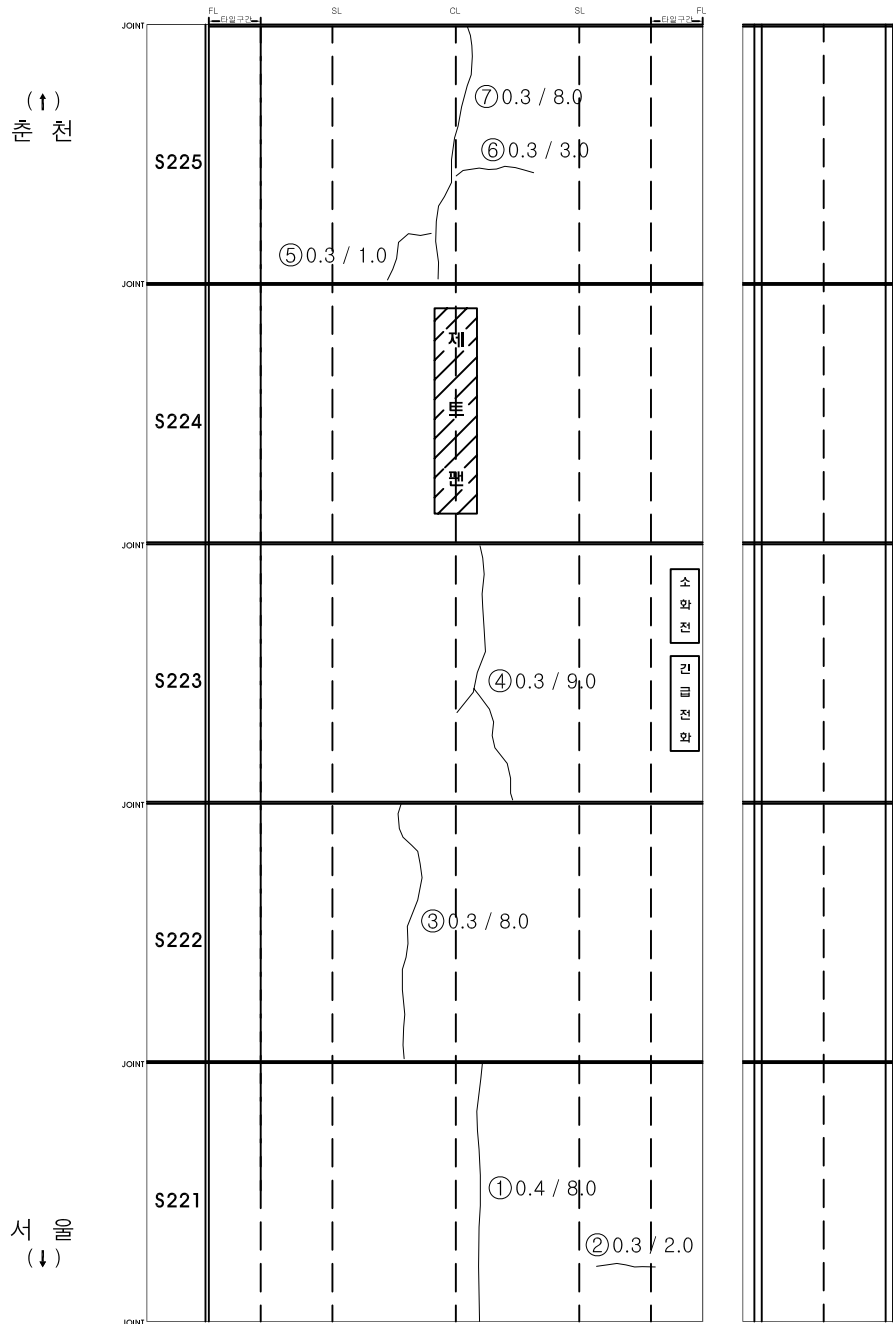
구간 : S 221~225

| No. | 손상내용 | 폭 | 단위 | 길이 | 단위 | 개소 | No. | 손상내용 | 폭 | 단위 | 길이 | 단위 | 개소 |
|---|---|---|---|---|---|---|---|---|---|---|---|---|---|
| 1 | 균열 | 0.4 | mm | 8.0 | m | 1EA | 9 | | | | | | |
| 2 | 균열 | 0.3 | mm | 2.0 | m | 1EA | 10 | | | | | | |
| 3 | 균열 | 0.3 | mm | 8.0 | m | 1EA | 11 | | | | | | |
| 4 | 균열 | 0.3 | mm | 9.0 | m | 1EA | 12 | | | | | | |
| 5 | 균열 | 0.3 | mm | 1.0 | m | 1EA | 13 | | | | | | |
| 6 | 균열 | 0.3 | mm | 3.0 | m | 1EA | 14 | | | | | | |
| 7 | 균열 | 0.3 | mm | 8.0 | m | 1EA | 15 | | | | | | |

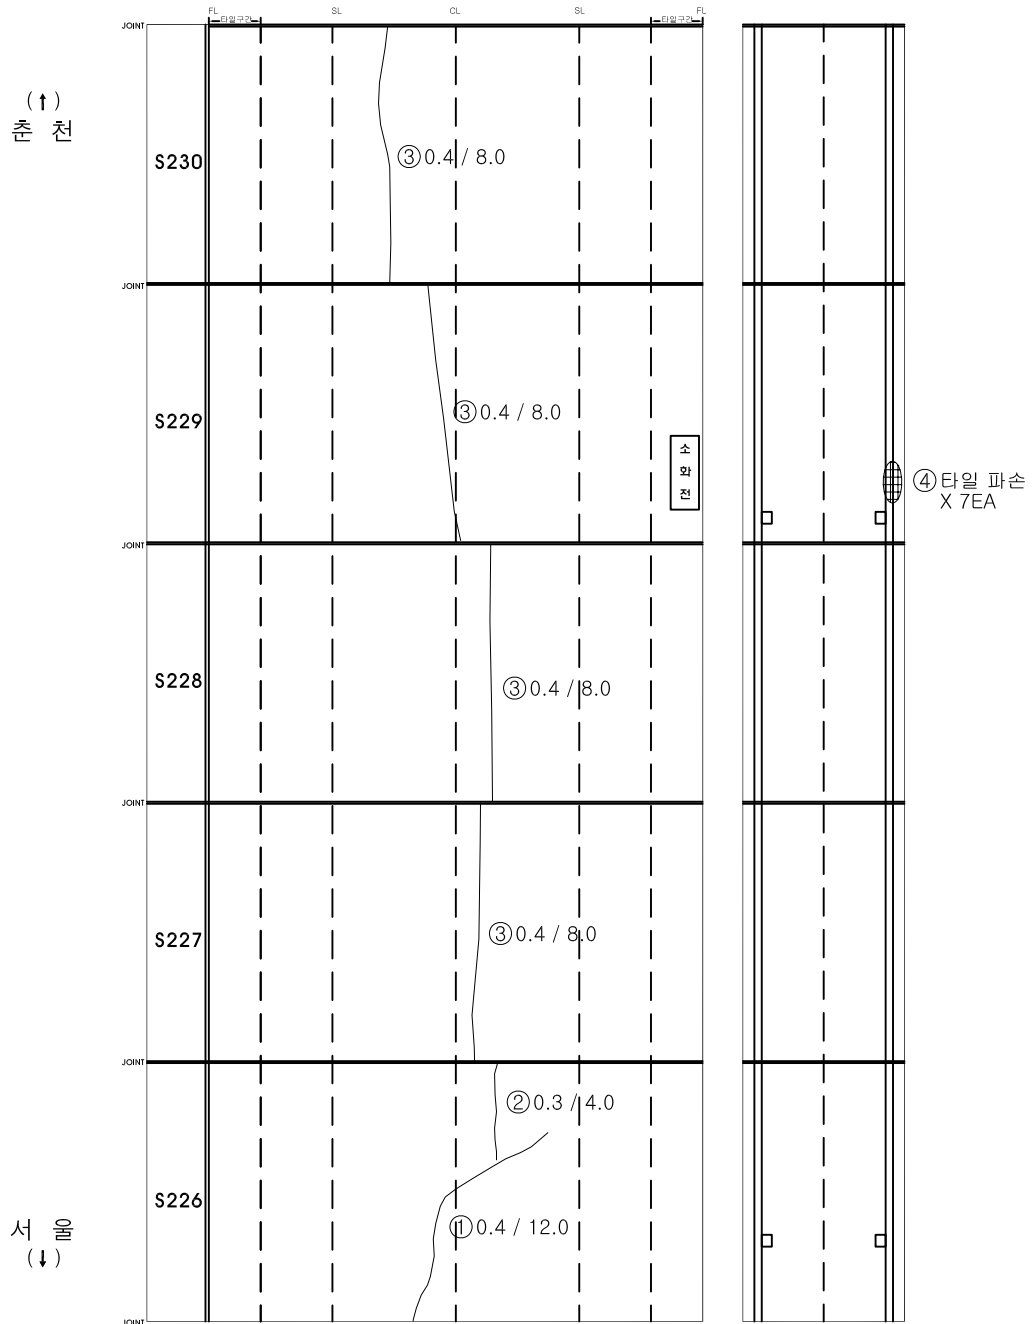
구간 : S 226~230

| No. | 손상내용 | 폭 | 단위 | 길이 | 단위 | 개소 | No. | 손상내용 | 폭 | 단위 | 길이 | 단위 | 개소 |
|---|---|---|---|---|---|---|---|---|---|---|---|---|---|
| 1 | 균열 | 0.4 | mm | 12.0 | m | 1EA | 9 | | | | | | |
| 2 | 균열 | 0.3 | mm | 4.0 | m | 1EA | 10 | | | | | | |
| 3 | 균열 | 0.4 | mm | 8.0 | m | 4EA | 11 | | | | | | |

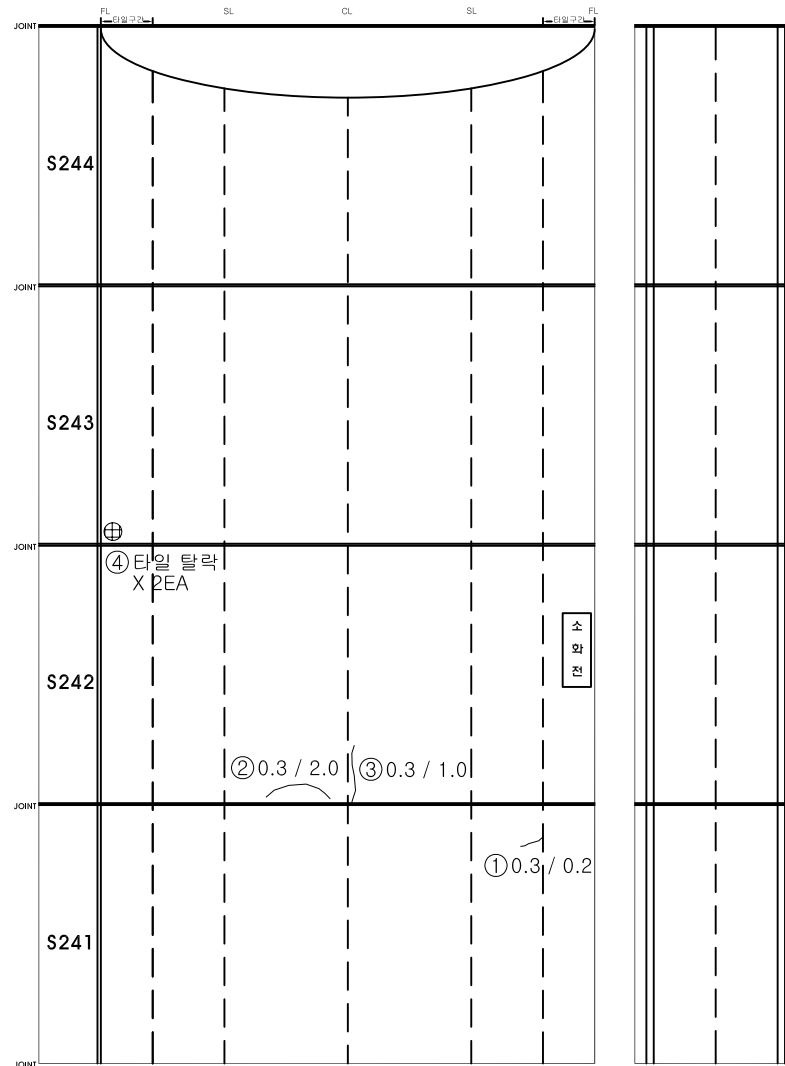
| No. | 손상내용 | 폭 | 단위 | 길이 | 단위 | 개소 | No. | 손상내용 | 폭 | 단위 | 길이 | 단위 | 개소 |
|---|---|---|---|---|---|---|---|---|---|---|---|---|---|
| 1 | 균열 | 0.3 | mm | 0.2 | m | 1EA | 9 | | | | | | |
| 2 | 균열 | 0.3 | mm | 2.0 | m | 1EA | 10 | | | | | | |
| 3 | 균열 | 0.3 | mm | 1.0 | m | 1EA | 11 | | | | | | |

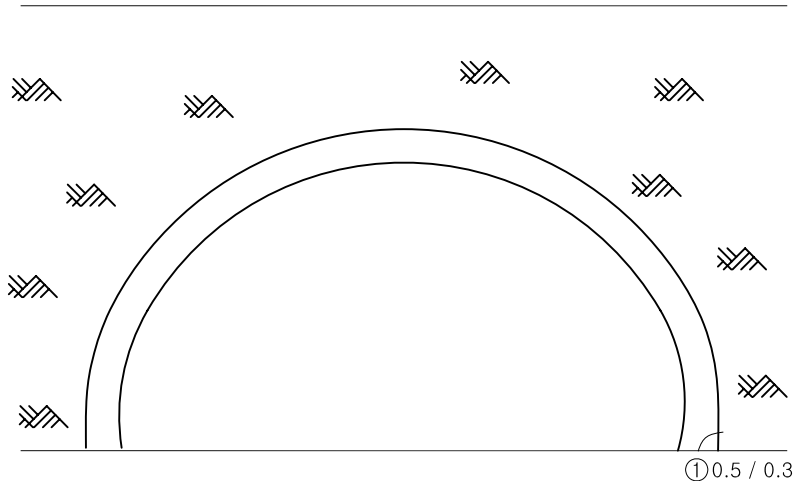
| No. | 손상내용 | 폭 | 단위 | 길이 | 단위 | 개소 | No. | 손상내용 | 폭 | 단위 | 길이 | 단위 | 개소 |
|---|---|---|---|---|---|---|---|---|---|---|---|---|---|
| 1 | 균열 | 0.5 | mm | 0.3 | m | 1EA | 9 | | | | | | |
