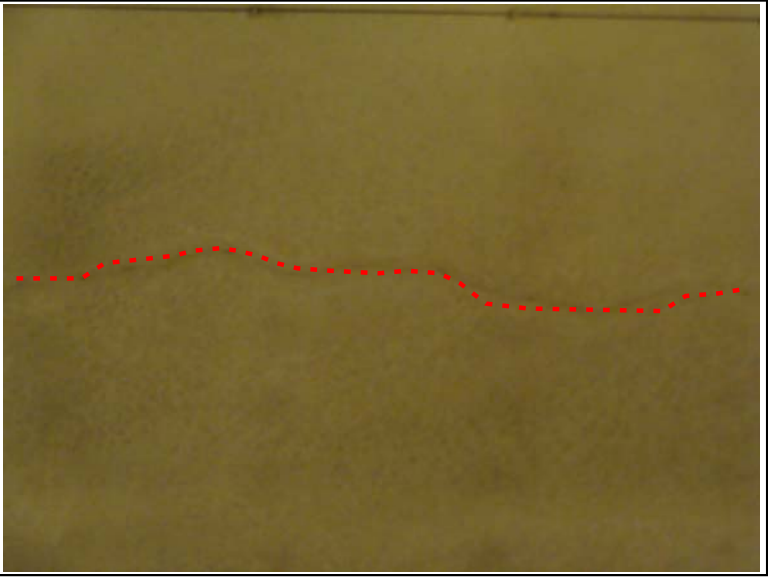
| 사진번호 : 6 | |

| 라이닝(천단부) | |
| 종방향 균열<br>(SP-46) | |

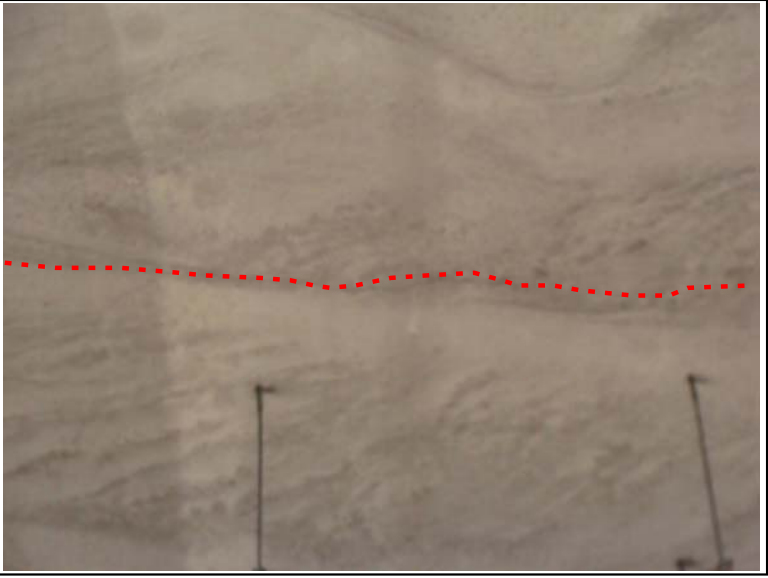
| 사진번호 : 7 | |

| 라이닝(천단부) | |
| 종방향 균열<br>(SP-26) | |

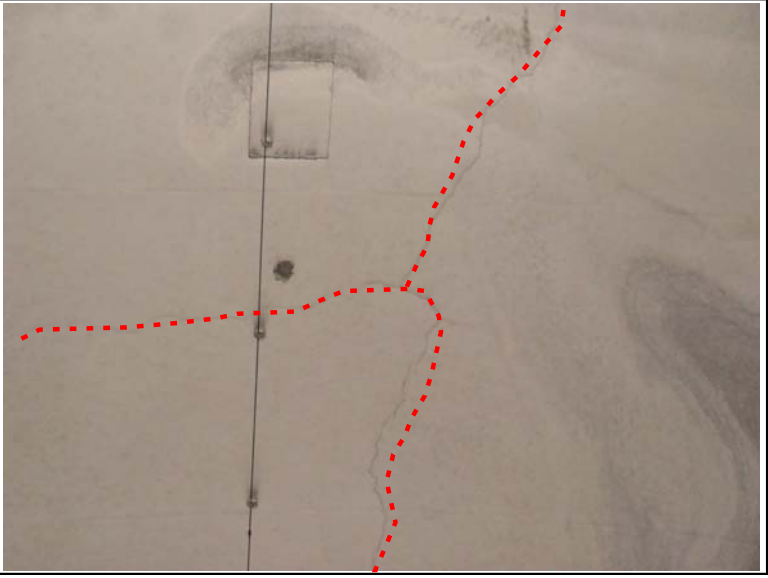
| 사진번호 : 8 | |

| 라이닝(천단부) | |
| 종·횡방향 균열<br>(SP-215) | |

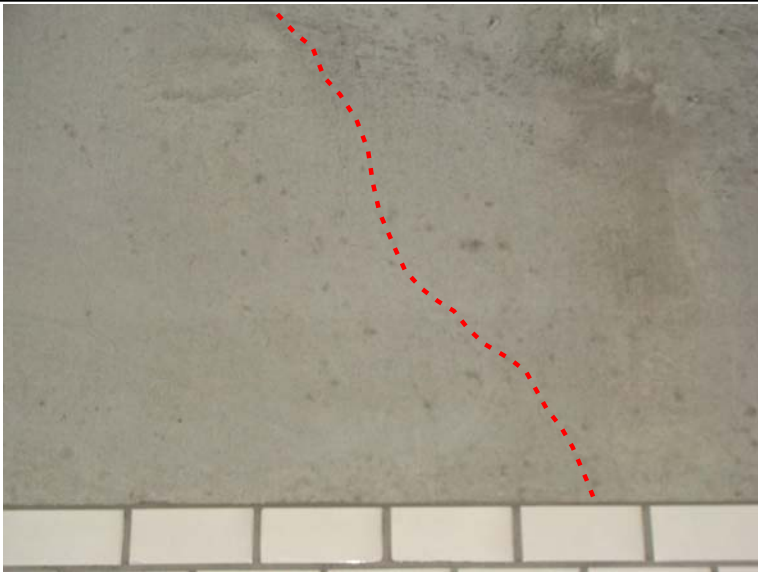
| 사진번호 : 9 | |

| 라이닝(우측벽체) | |
| 횡방향 균열<br>(SP-60) | |

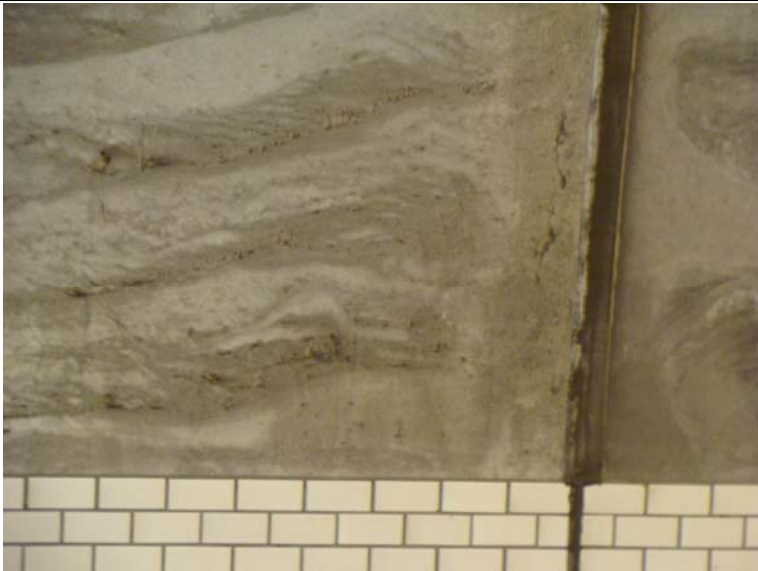
| 사진번호 : 10 | |

| 라이닝(벽체부) | |
| 재료분리<br>(SP-74) | |

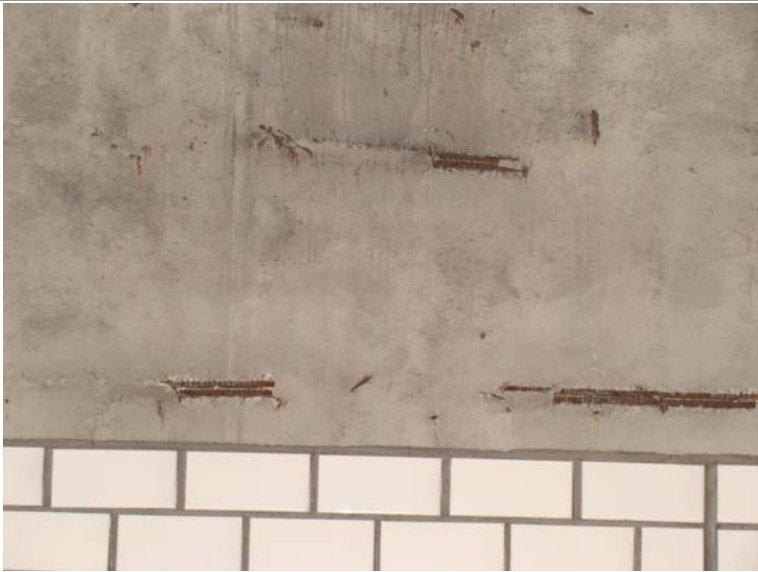
| 사진번호 : 11 | |

| 라이닝(벽체부) | |
| 철근노출<br>(SP-176) | |

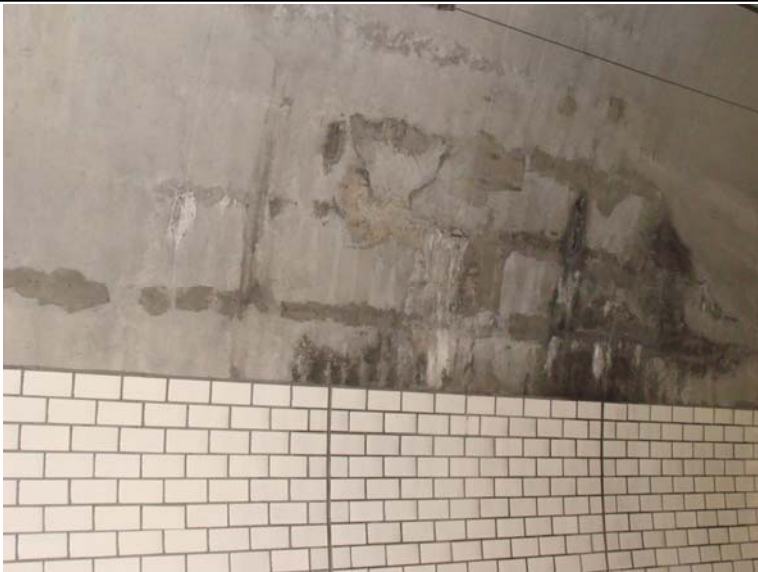
| 사진번호 : 12 | |

| 라이닝(벽체부) | |
| 백태<br>(SP-187) | |

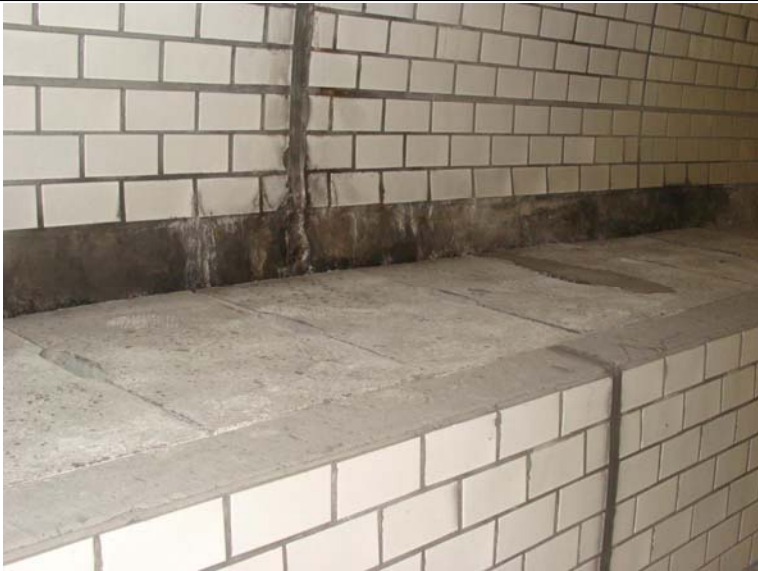
| 사진번호 : 13 | |

| 라이닝(벽체부) | |
| 누수흔적 및 백태<br>(SP-185) | |

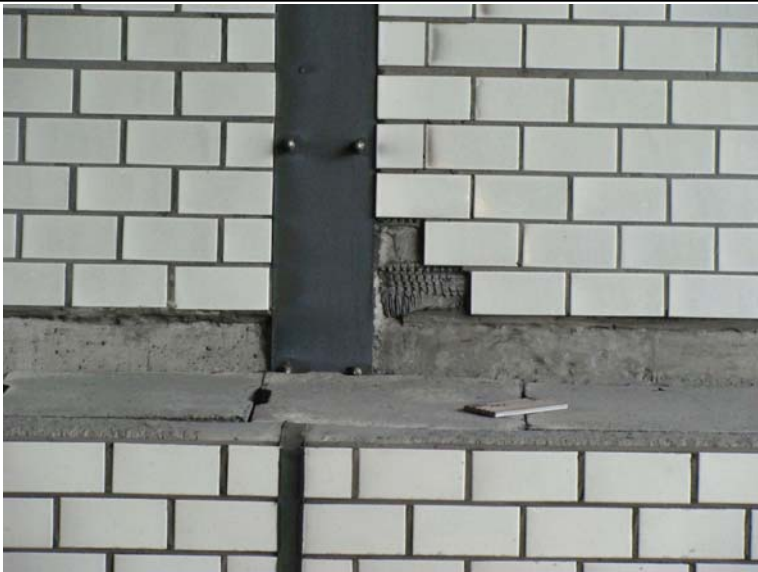
| 사진번호 : 15 | |

| 라이닝(측벽타일) | |
| 타일 탈락<br>(SP-243) | |

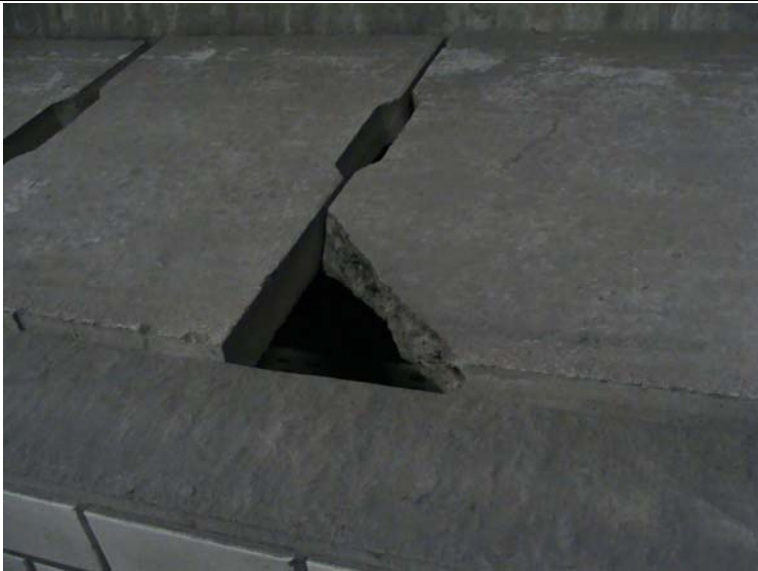
| 사진번호 : 16 | |

| 공동구 및 배수로 | |
| 덮개 파손<br>(SP-20) | |

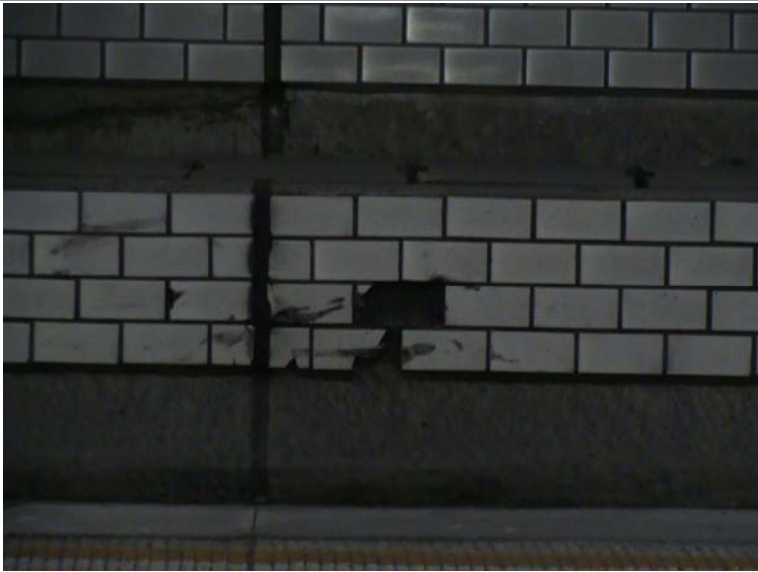
| 사진번호 : 17 | |

| 공동구 및 배수로 | |
| 타일 탈락<br>(SP-229) | |

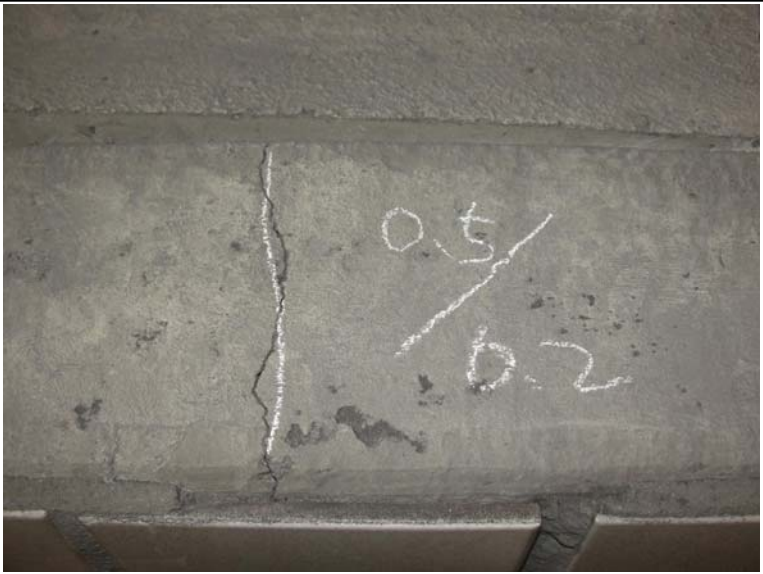
| 사진번호 : 18 | |

| 공동구 및 배수로 | |
| 공동구 균열<br>(SP-88) | |

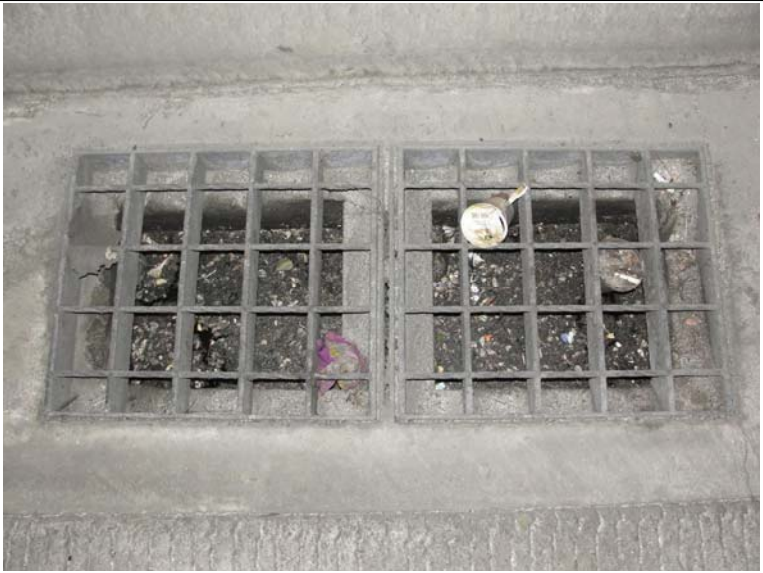
| 사진번호 : 19 | |

| 공동구 및 배수로 | |
| 배수구 막힘<br>(SP-98) | |

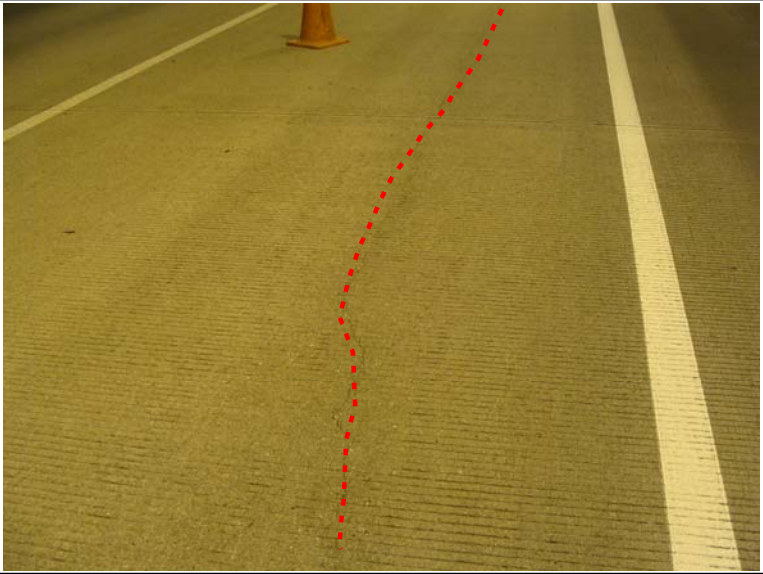
| 사진번호 : 20 | |

| 도로부 | |
| 포장 균열<br>(SP-1 ~3) | |

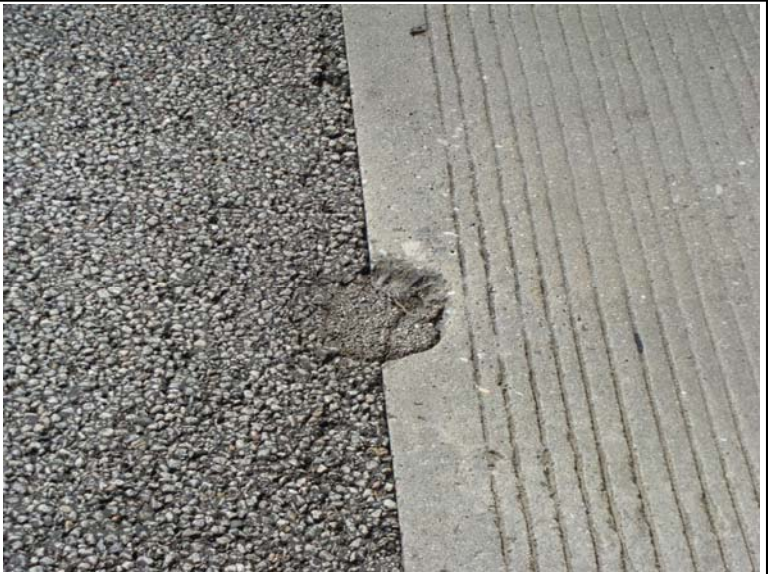
| 사진번호 : 21 | |

| 도로부 | |
| 파손<br>(SP-1) | |
