광판터널(서울방향) 외관조사망도

구간 : S16~20

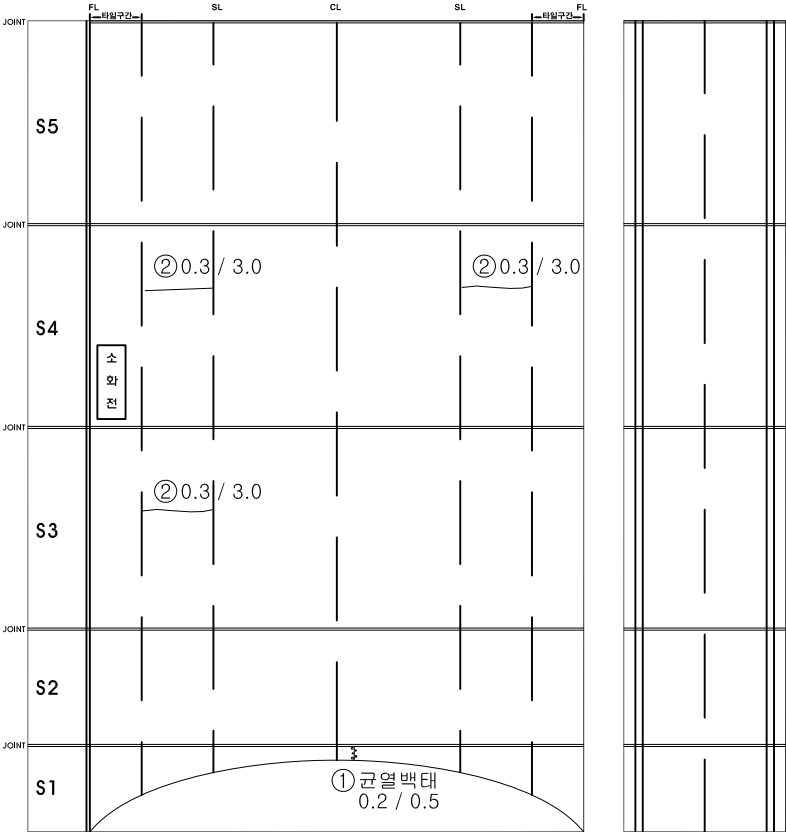
| No. | 손상내용 | 폭 | 단위 | 길이 | 단위 | 개소 | No. | 손상내용 | 폭 | 단위 | 길이 | 단위 | 개소 |
|---|---|---|---|---|---|---|---|---|---|---|---|---|---|
| 1 | 균열백태 | 0.2 | m | 0.5 | m | 1EA | 9 | | | | | | |
| 2 | 균열 | 0.3 | mm | 3.0 | m | 3EA | 10 | | | | | | |

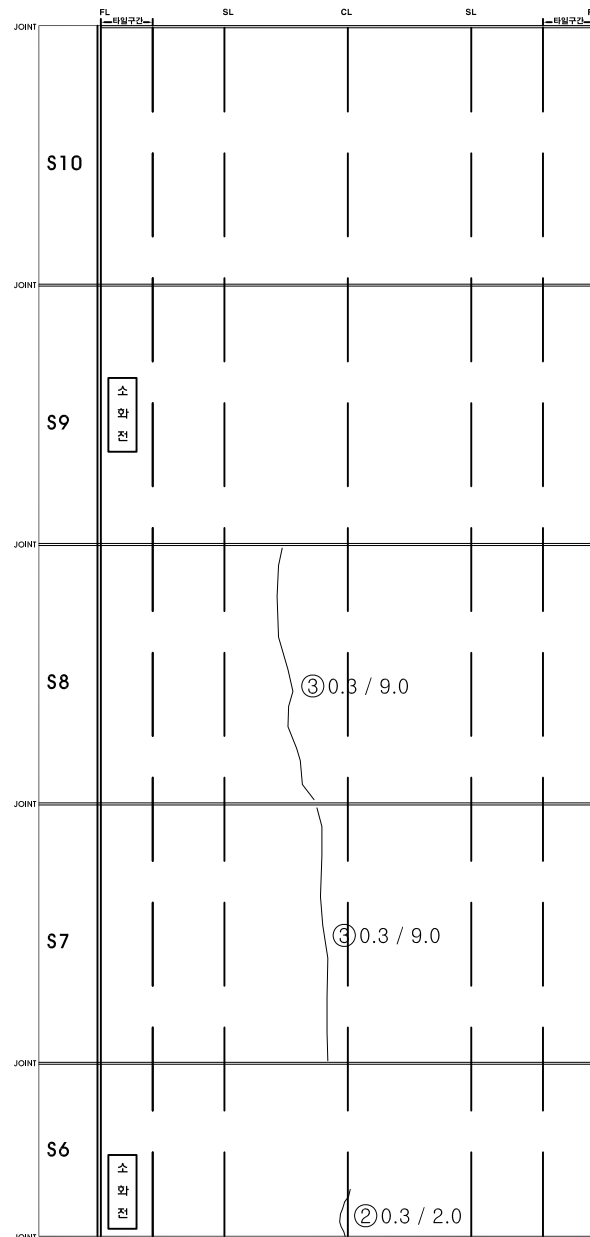
① 포장 열화  
A(Φ.0X3.0)

③ 0.3 / 9.0

② 0.3 / 2.0

| No. | 손상내용 | 폭 | 단위 | 길이 | 단위 | 개소 | No. | 손상내용 | 폭 | 단위 | 길이 | 단위 | 개소 |
|---|---|---|---|---|---|---|---|---|---|---|---|---|---|
| 1 | 포장 열화 | 9.0 | m | 3.0 | m | 1EA | 9 | | | | | | |
| 2 | 균열 | 0.3 | mm | 2.0 | m | 1EA | 10 | | | | | | |
| 3 | 균열 | 0.3 | mm | 9.0 | m | 2EA | 11 | | | | | | |

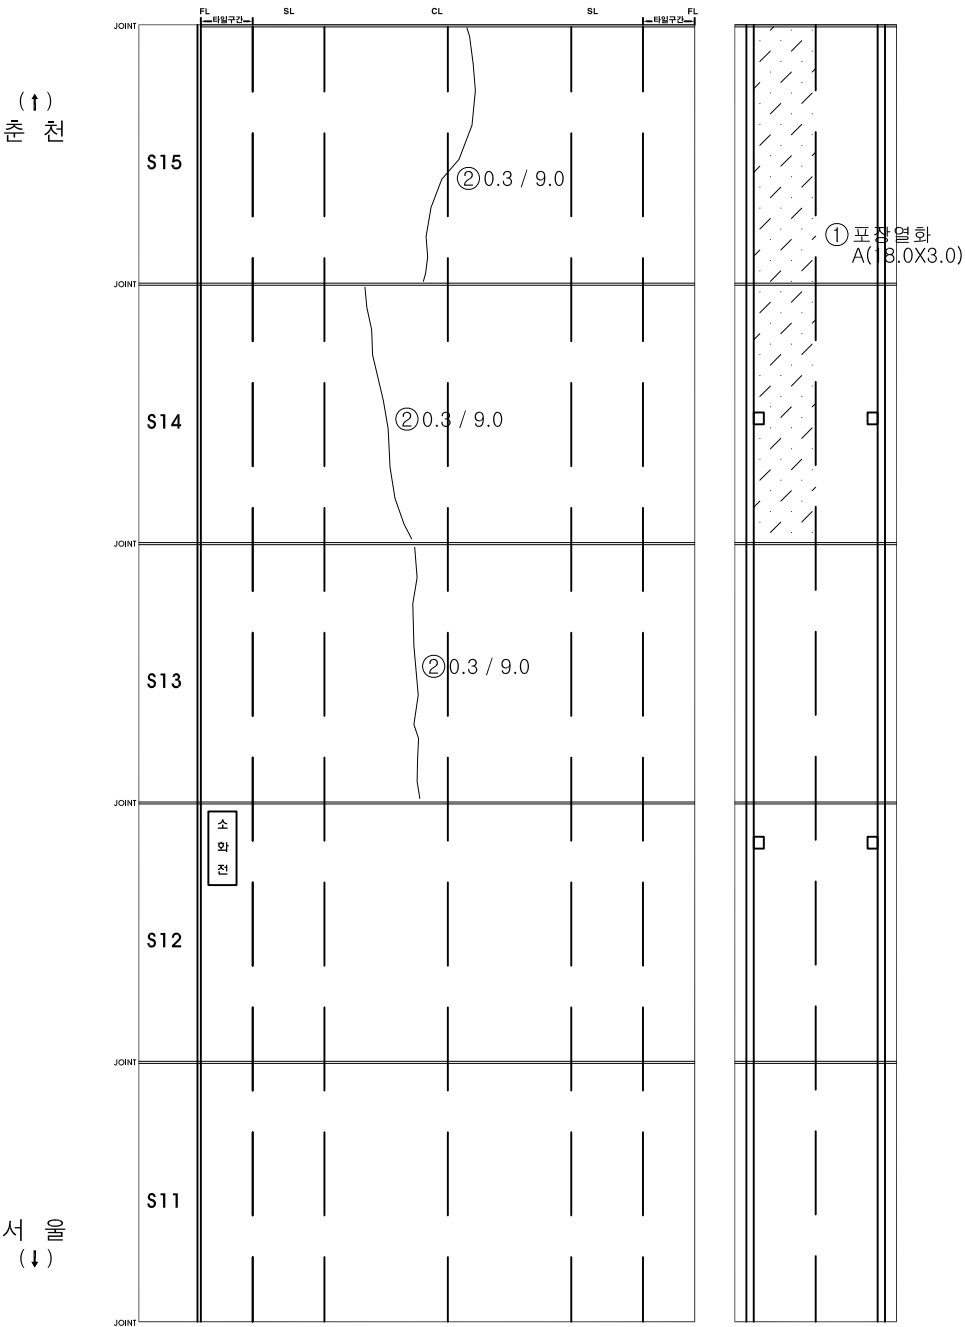
| No. | 손상내용 | 폭 | 단위 | 길이 | 단위 | 개소 | No. | 손상내용 | 폭 | 단위 | 길이 | 단위 | 개소 |
|---|---|---|---|---|---|---|---|---|---|---|---|---|---|
| 1 | 포장 열화 | 18.0 | m | 3.0 | m | 1EA | 9 | | | | | | |
| 2 | 균열 | 0.3 | mm | 9.0 | m | 3EA | 10 | | | | | | |

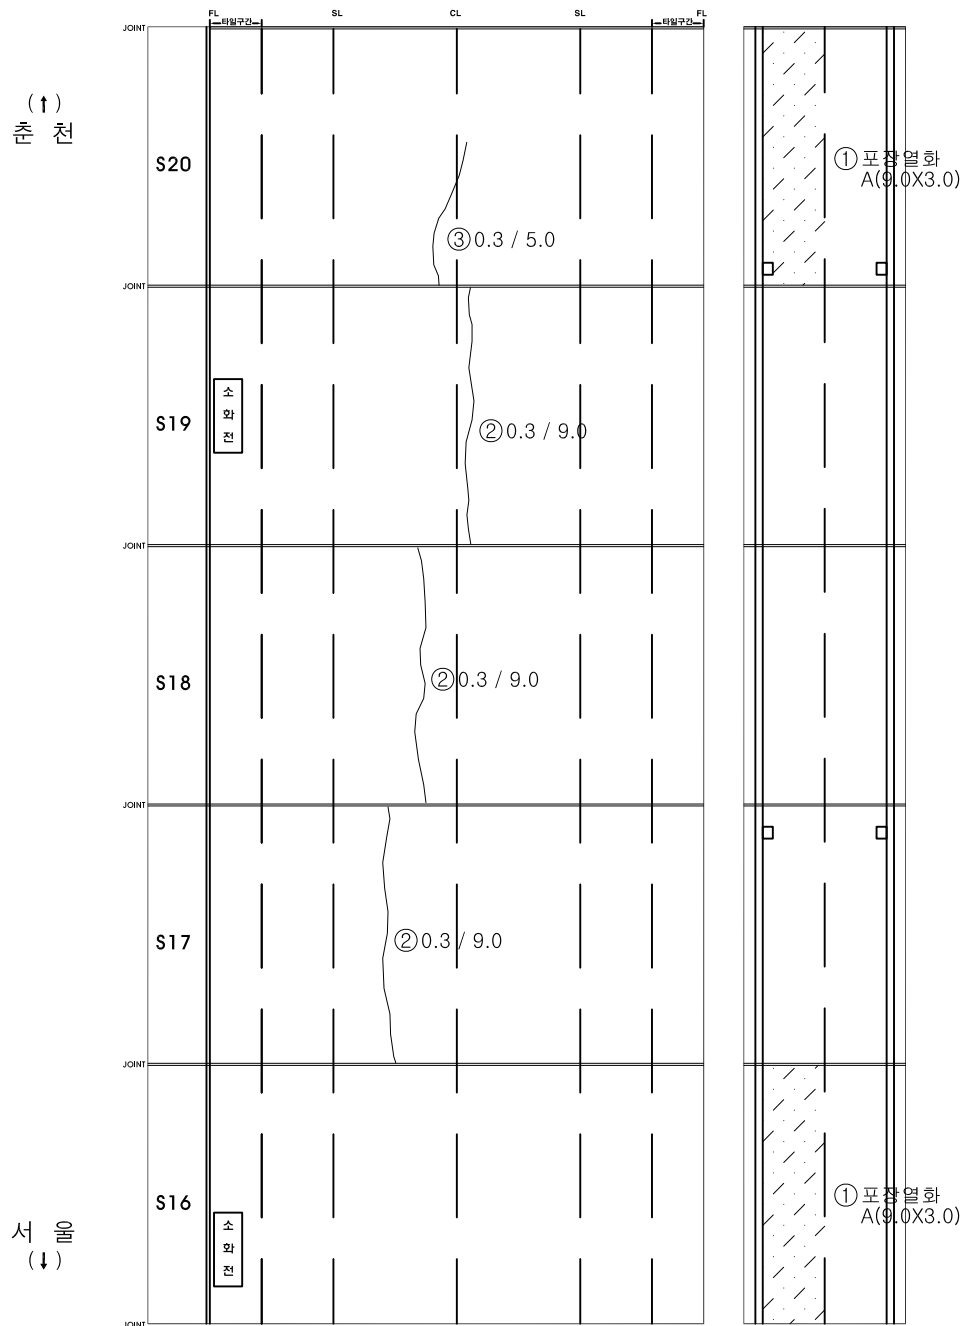
## 구간 : S 21~25

| No. | 손상내용 | 폭 | 단위 | 길이 | 단위 | 개소 | No. | 손상내용 | 폭 | 단위 | 길이 | 단위 | 개소 |
|---|---|---|---|---|---|---|---|---|---|---|---|---|---|
| 1 | 포장 열화 | 9.0 | m | 3.0 | m | 2EA | 9 | | | | | | |
| 2 | 균열 | 0.3 | mm | 9.0 | m | 3EA | 10 | | | | | | |
| 3 | 균열 | 0.3 | mm | 5.0 | m | 1EA | 11 | | | | | | |

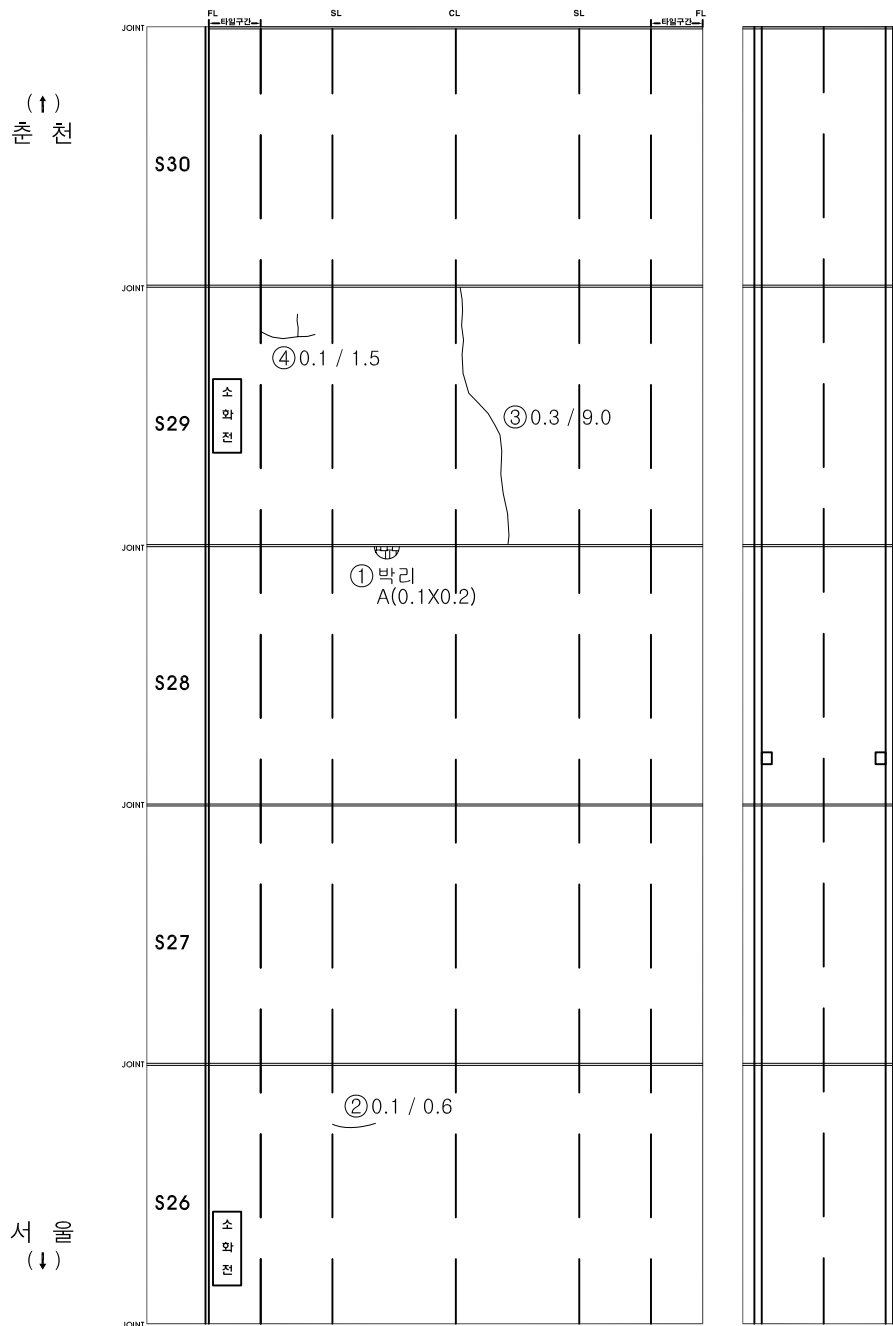
구간 : S 26~30

| No. | 손상내용 | 폭 | 단위 | 길이 | 단위 | 개소 | No. | 손상내용 | 폭 | 단위 | 길이 | 단위 | 개소 |
|---|---|---|---|---|---|---|---|---|---|---|---|---|---|
| 1 | 박리 | 0.1 | m | 0.2 | m | 1EA | 9 | | | | | | |
| 2 | 균열 | 0.1 | mm | 0.6 | m | 1EA | 10 | | | | | | |
| 3 | 균열 | 0.3 | mm | 9.0 | m | 1EA | 11 | | | | | | |
| 4 | 균열 | 0.1 | mm | 1.5 | m | 1EA | 12 | | | | | | |

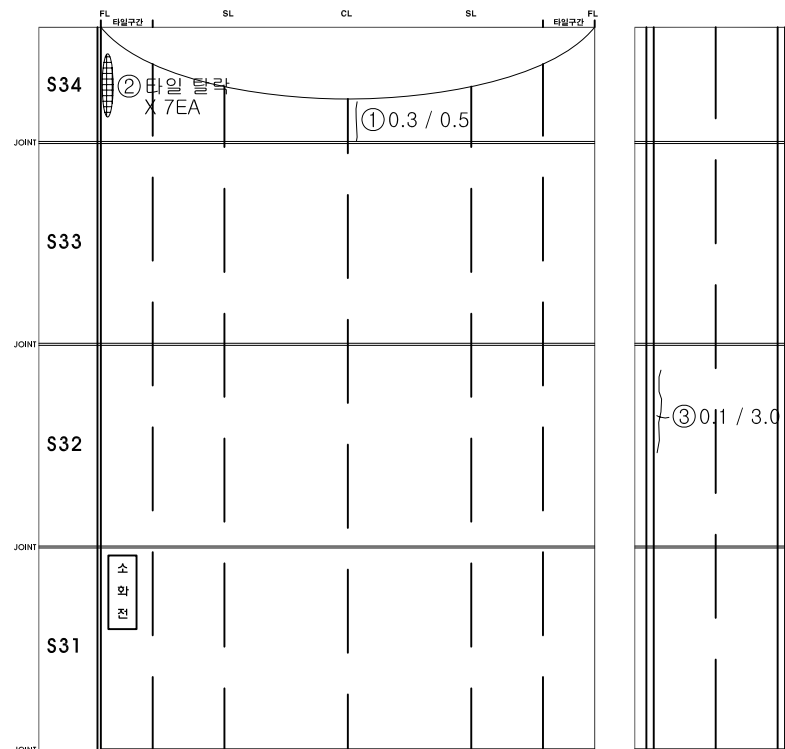
| No. | 손상내용 | 폭 | 단위 | 길이 | 단위 | 개소 | No. | 손상내용 | 폭 | 단위 | 길이 | 단위 | 개소 |
|---|---|---|---|---|---|---|---|---|---|---|---|---|---|
| 1 | 균열 | 0.3 | mm | 0.5 | m | 1EA | 9 | | | | | | |
| 2 | 타일 탈락 | | | | | 7EA | 10 | | | | | | |
| 3 | 균열 | 0.1 | mm | 3.0 | m | 1EA | 11 | | | | | | |

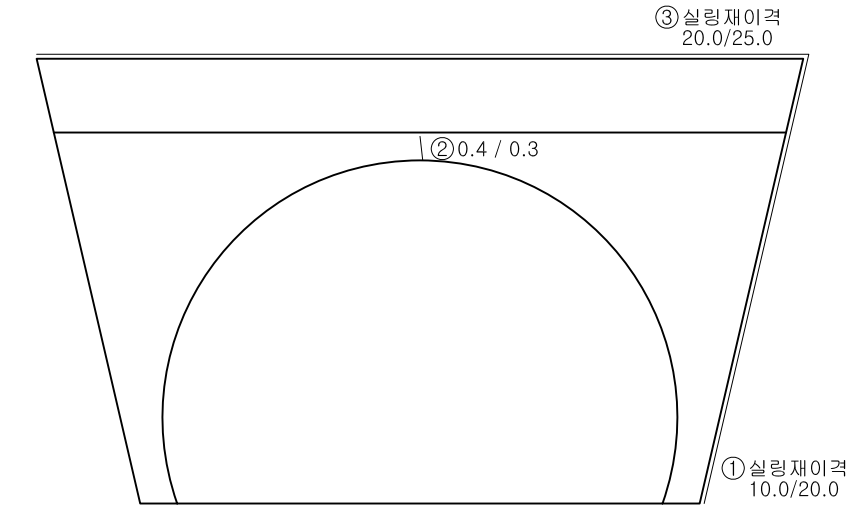
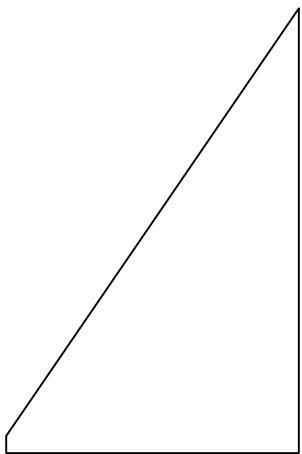
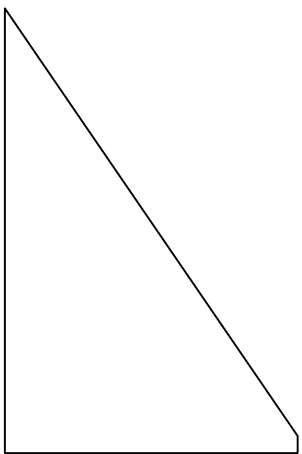
| No. | 손상내용 | 폭 | 단위 | 길이 | 단위 | 개소 | No. | 손상내용 | 폭 | 단위 | 길이 | 단위 | 개소 |
|---|---|---|---|---|---|---|---|---|---|---|---|---|---|
| 1 | 실링재 이격 | 10.0 | mm | 20.0 | m | 1EA | 9 | | | | | | |
| 2 | 균열 | 0.4 | mm | 0.3 | m | 1EA | 10 | | | | | | |
| 3 | 실링재 이격 | 20.0 | mm | 25.0 | m | 1EA | 11 | | | | | | |

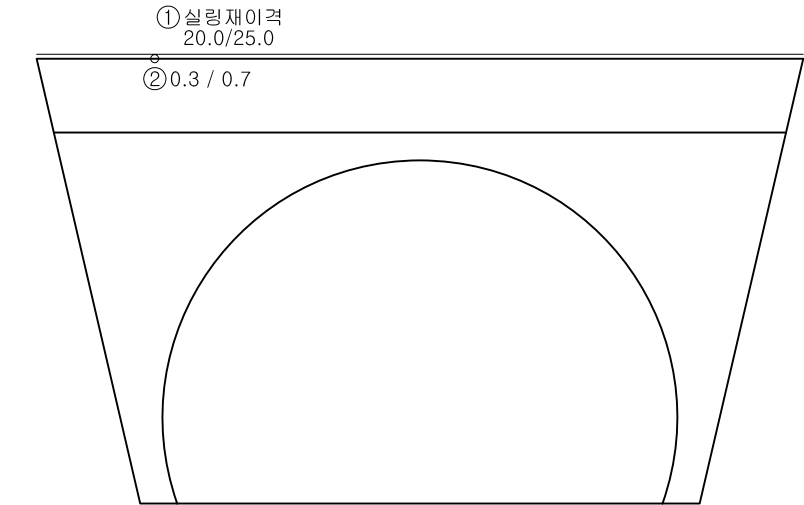
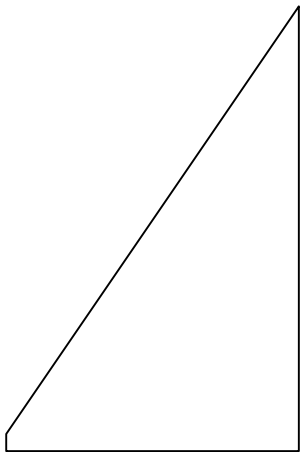
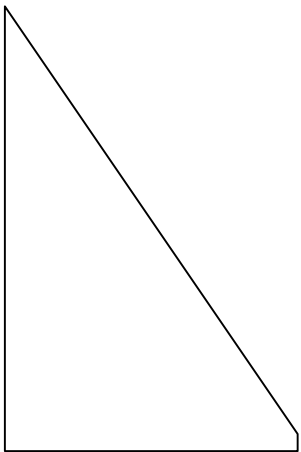
| No. | 손상내용 | 폭 | 단위 | 길이 | 단위 | 개소 | No. | 손상내용 | 폭 | 단위 | 길이 | 단위 | 개소 |
|---|---|---|---|---|---|---|---|---|---|---|---|---|---|
| 1 | 실링재 이격 | 20.0 | mm | 25.0 | m | 1EA | 9 | | | | | | |
| 2 | 균열 | 0.3 | mm | 0.7 | m | 1EA | 10 | | | | | | |
