# I . 전 경 사 진

| 광판터널<br>(서울방향) | |

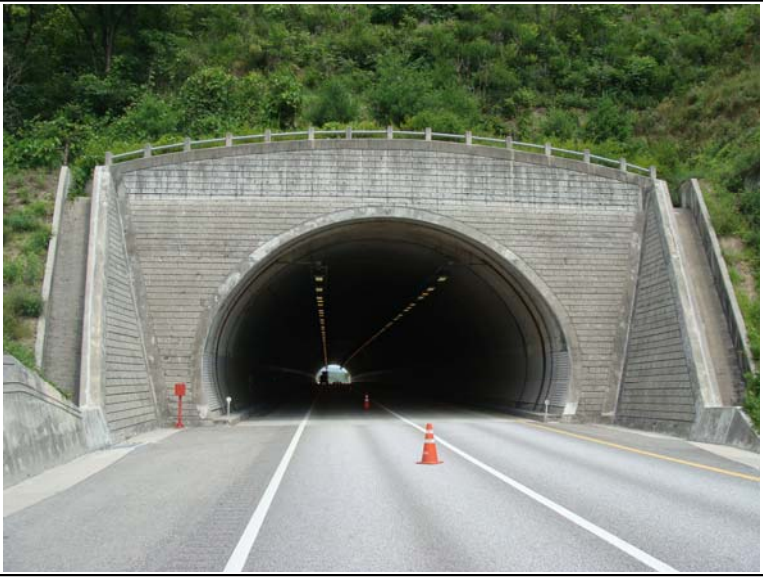
| 사진번호 : 1 | |

| 시점 전경 | |

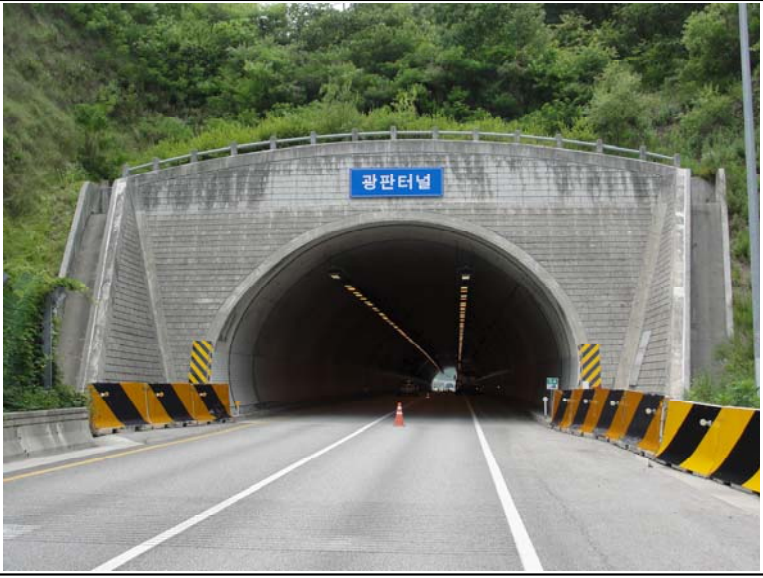
| 사진번호 : 2 | |

| 종점 전경 | |

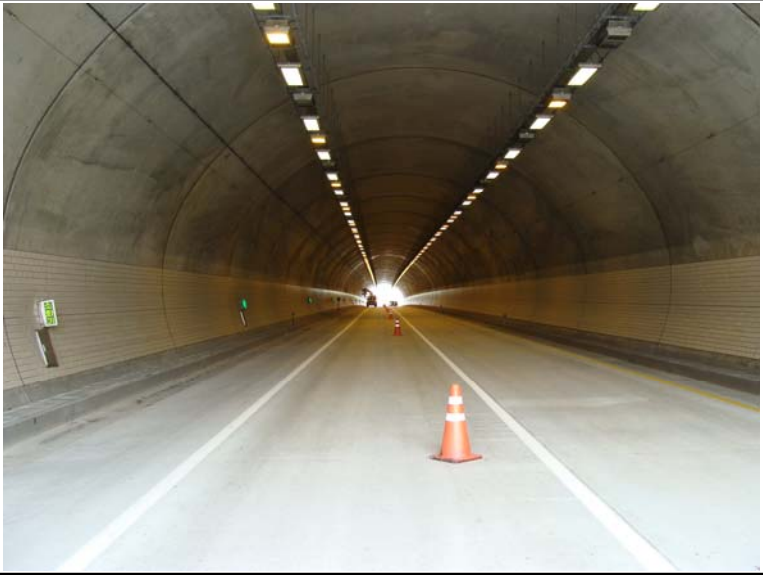
| 사진번호 : 3 | |

| 내부 전경 | |

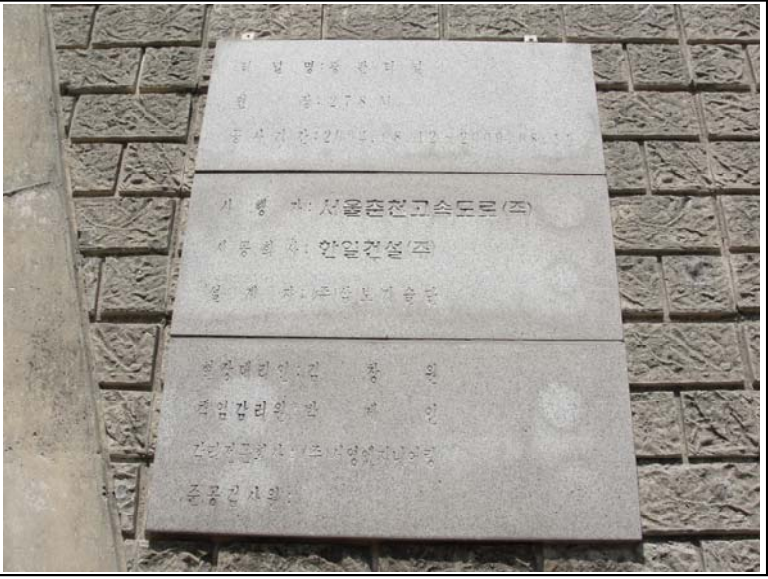
| 사진번호 : 4 | |

| 터널명판 | |

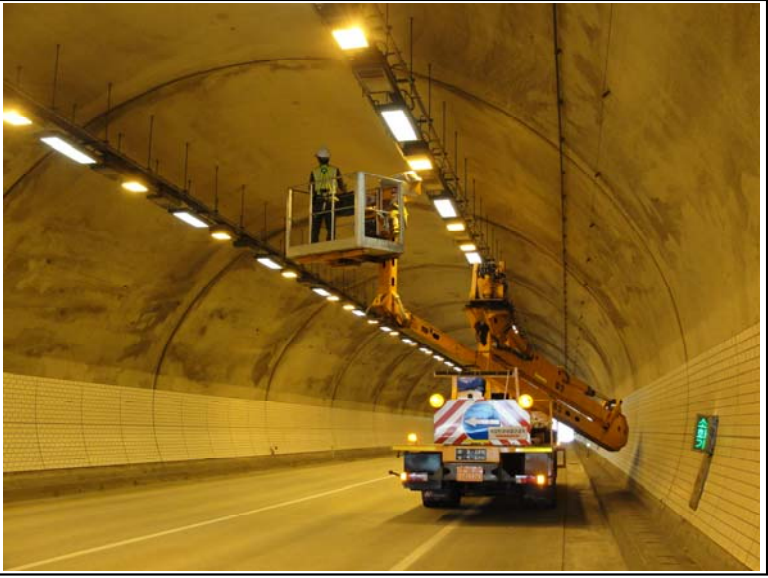
| 사진번호 : 5 | |

| 외관조사 전경 | |

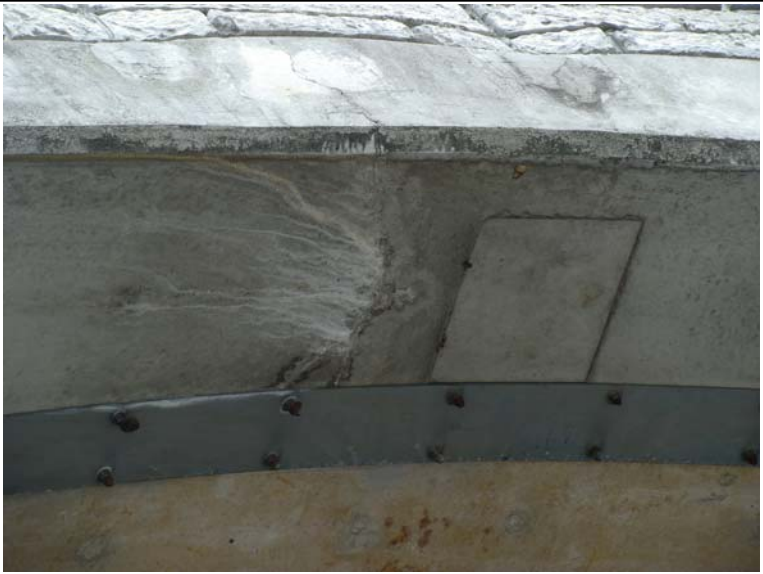
| 사진번호 : 6 | |

| 라이닝(천단부) | |
| 종방향 균열<br>(SP-1) | |

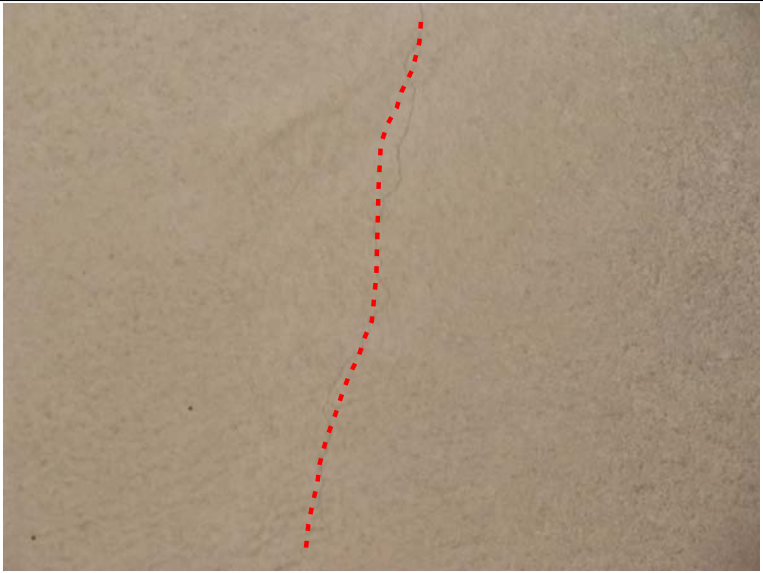
| 사진번호 : 7 | |

| 라이닝(천단부) | |
| 종방향 균열<br>(SP-22) | |

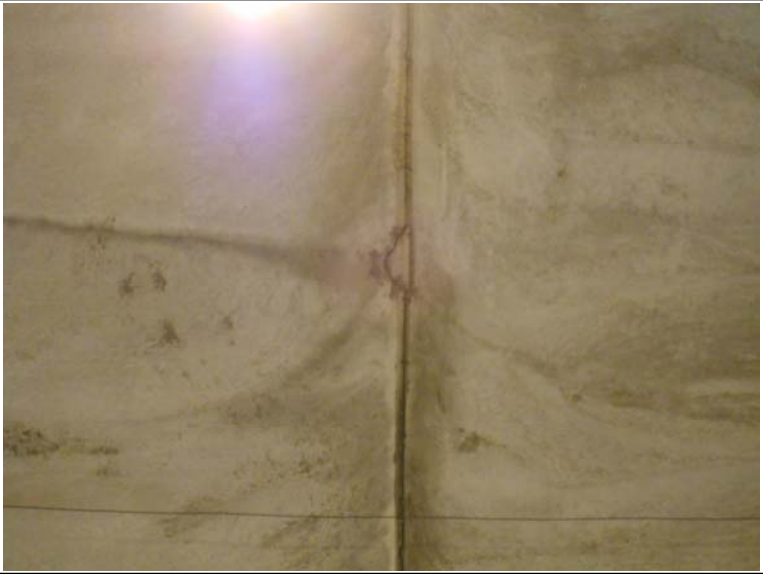
| 사진번호 : 8 | |

| 라이닝(천단부) | |
| 박리<br>(SP-28) | |

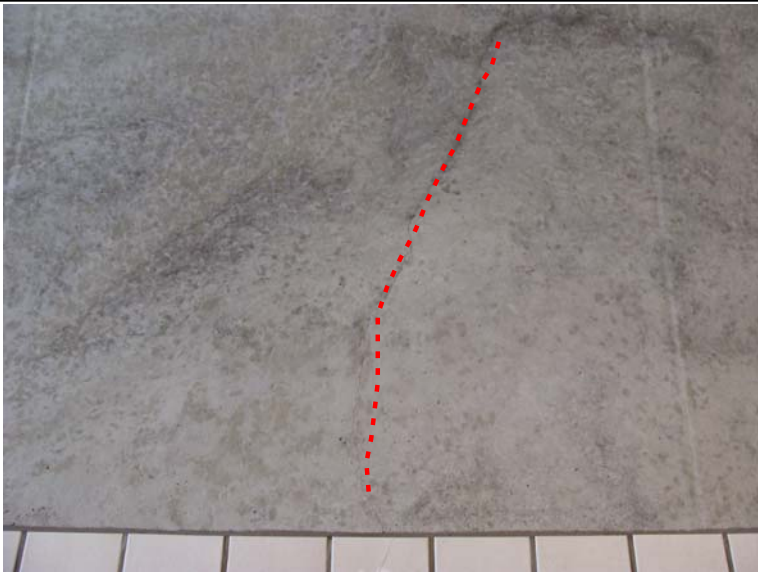
| 사진번호 : 9 | |

| 라이닝(좌측벽체) | |
| 횡방향 균열<br>(SP-4) | |

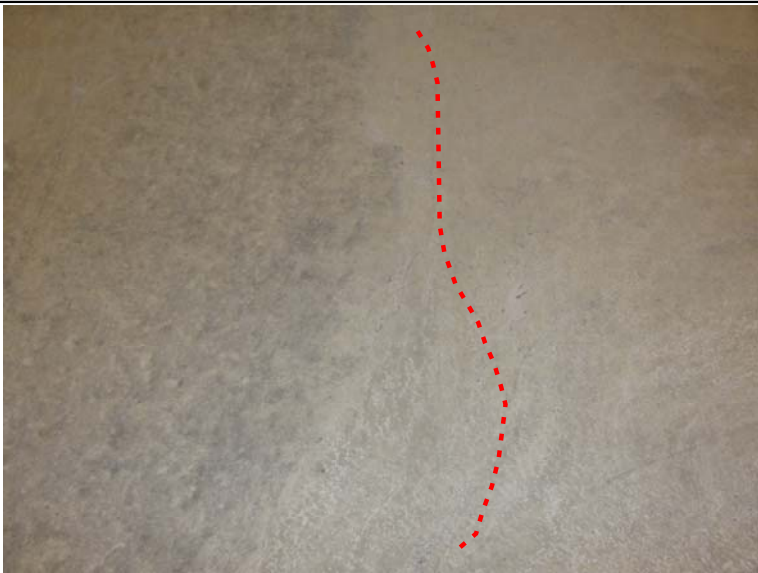
| 사진번호 : 10 | |

| 라이닝(좌측벽체) | |
| 횡방향 균열<br>(SP-26) | |

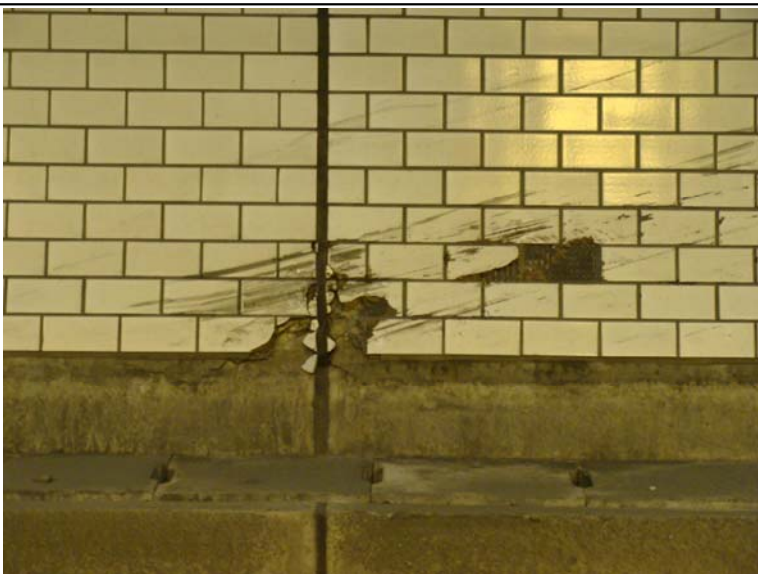
| 사진번호 : 11 | |

| 라이닝(벽체부) | |
| 타일 탈락<br>(SP-23) | |

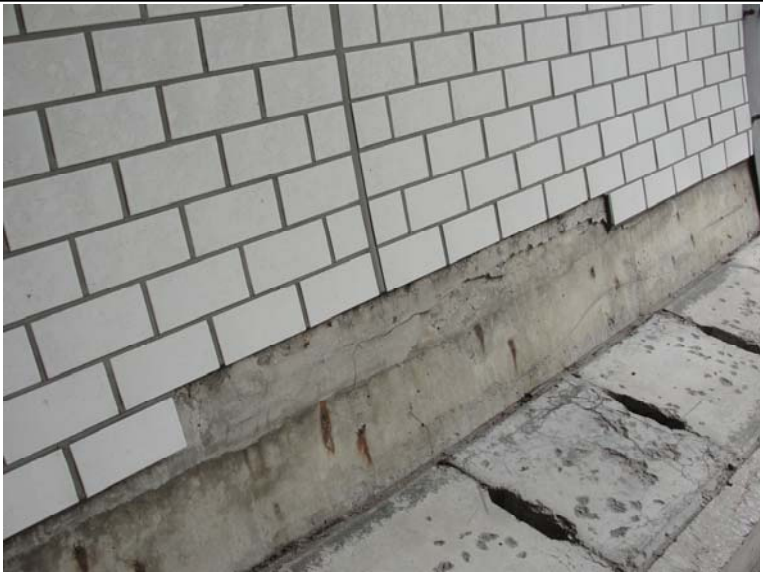
| 사진번호 : 12 | |

| 라이닝(벽체부) | |
| 타일 탈락<br>(SP-34) | |

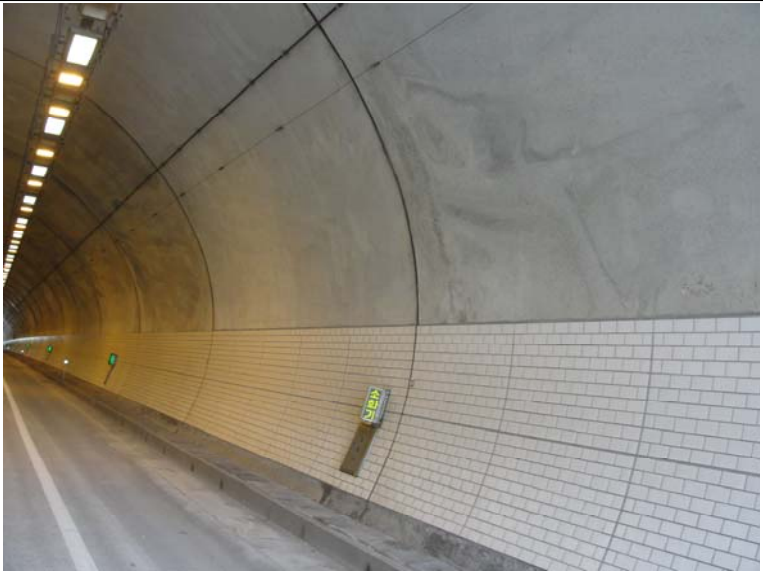
| 사진번호 : 13 | |

| 라이닝(벽체부) | |
| 시공 상태 | |

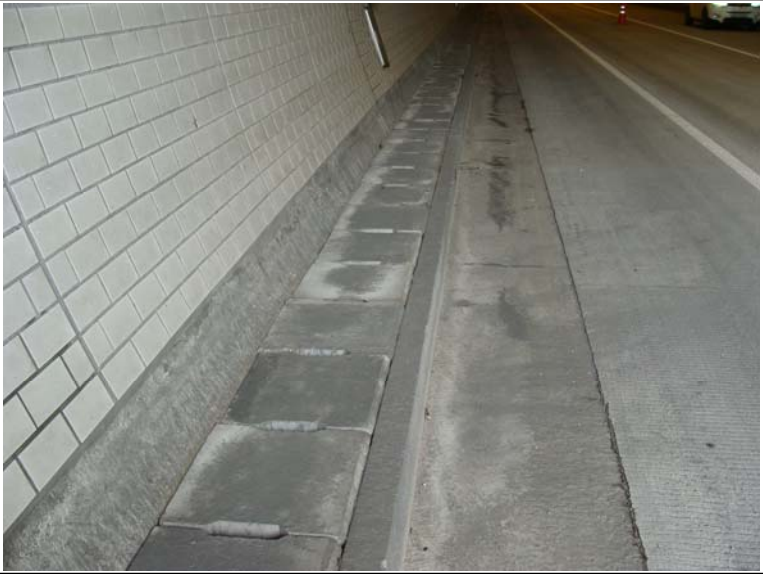
| 사진번호 : 14 | |

| 공동구 및 배수로 | |
| 공동구 현황 | |

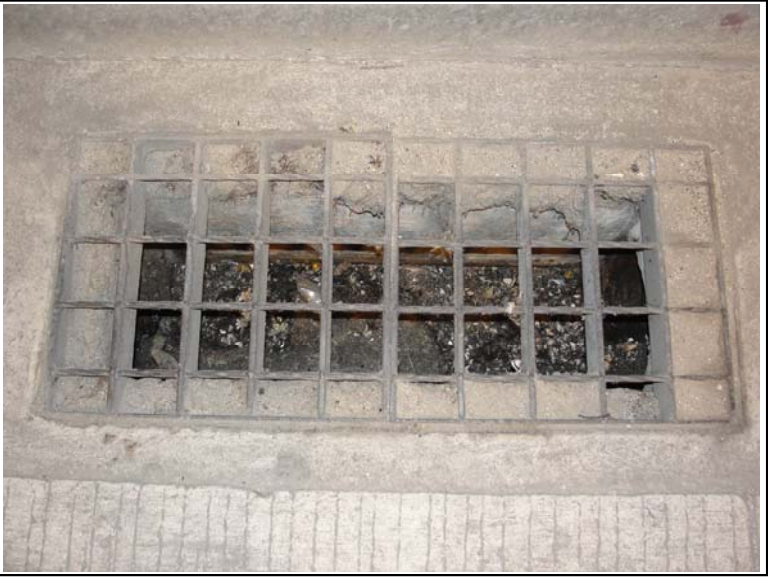
| 사진번호 : 15 | |

| 공동구 및 배수로 | |
| 배수구 현황 | |

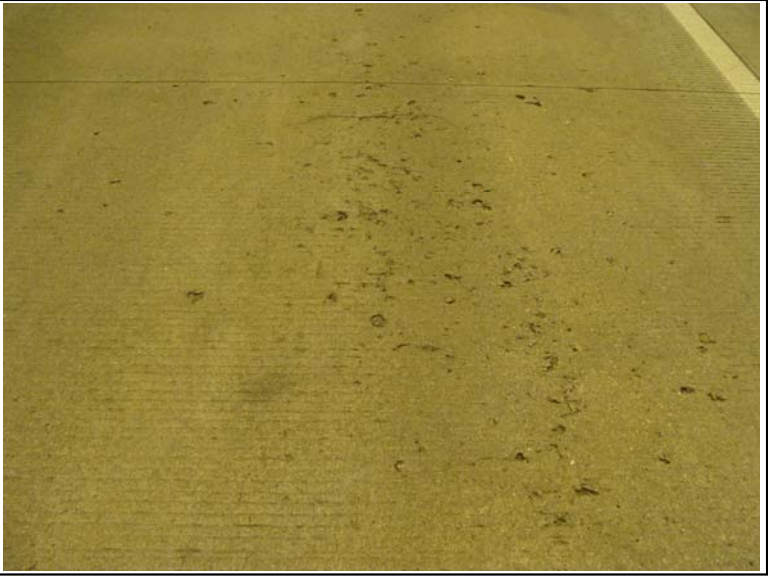
| 사진번호 : 16 | |

| 도로부 | |
| 포장 열화 | |

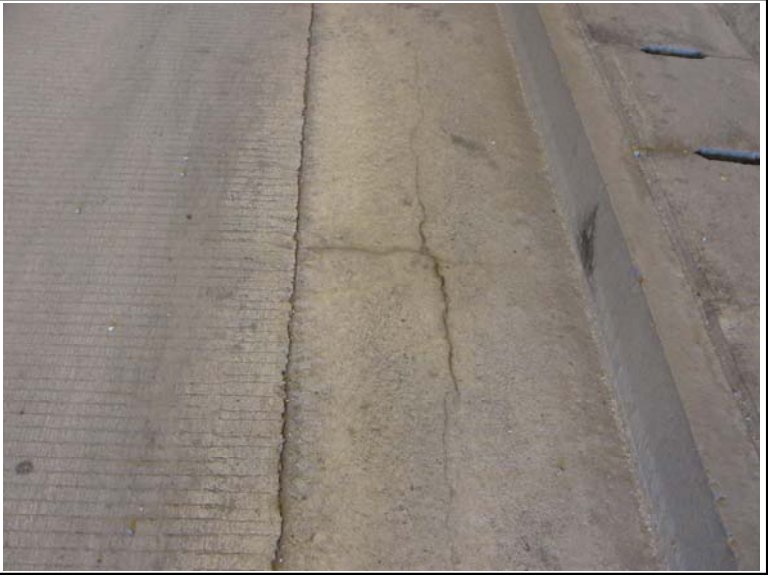
| 사진번호 : 17 | |

| 도로부 | |
| 포장 균열 | |

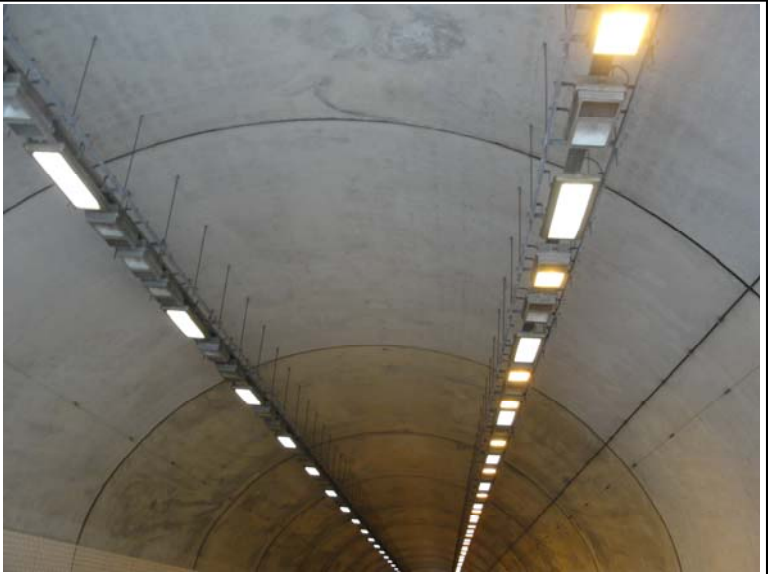
| 사진번호 : 18 | |

| 기타시설물 | |
| 조명설비 현황 | |

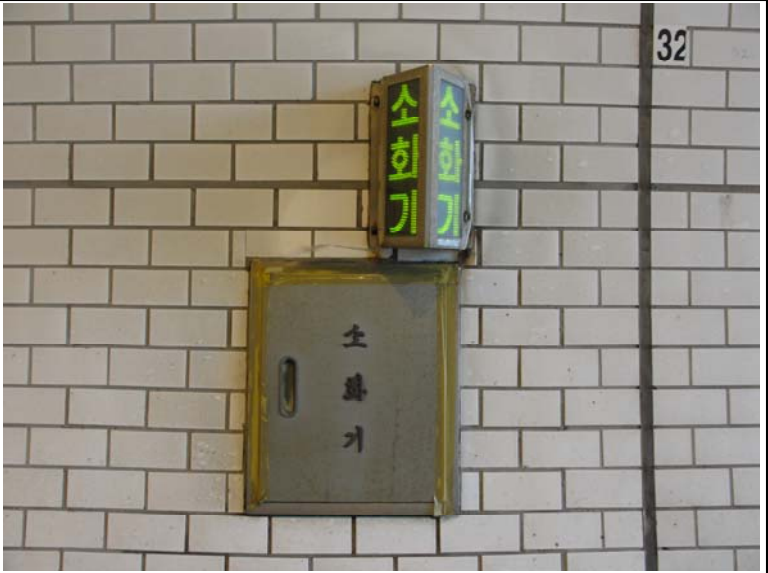
| 사진번호 : 19 | |

| 기타시설물 | |
| 소화전 현황 | |

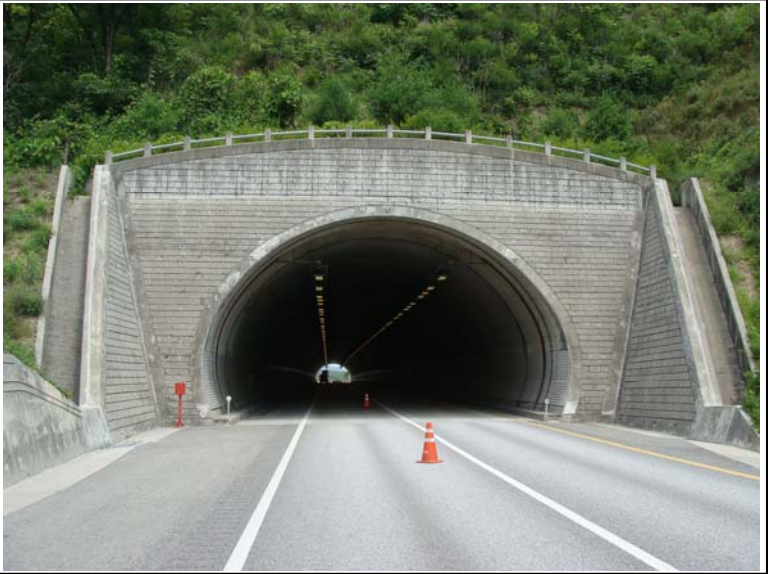
| 사진번호 : 20 | |

| 갱문 및 옹벽 | |
| 시점 갱문 전경 | |

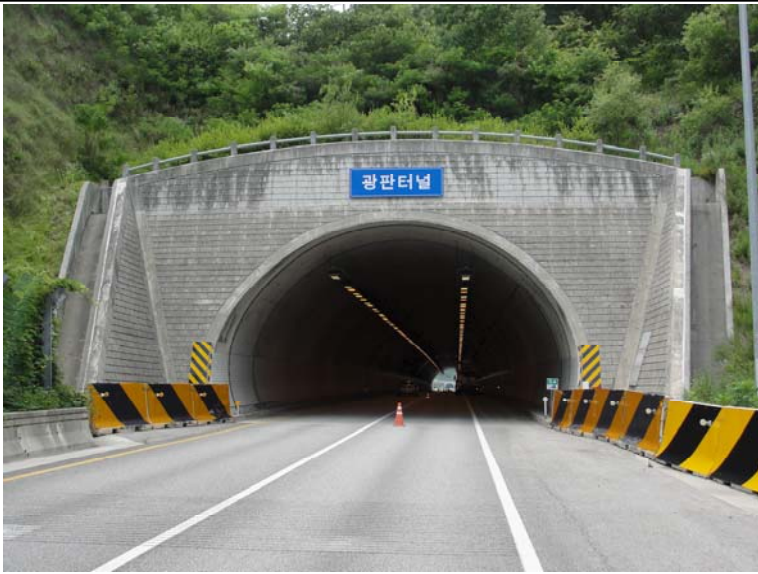
| 사진번호 : 21 | |

| 갱문 및 옹벽 | |
| 중점 갱문 전경 | |

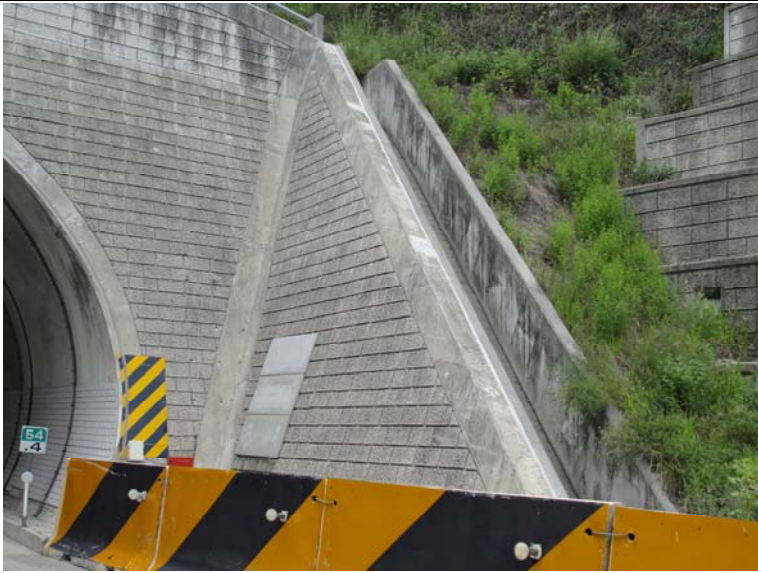
| 사진번호 : 22 | |

| 갱문 및 옹벽 | |
| 배수로 현황<br>(중점 갱문) | |

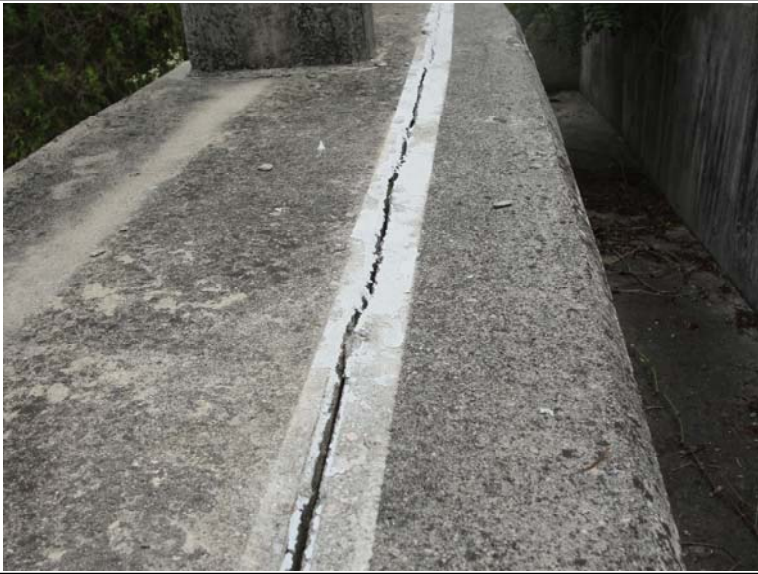
| 사진번호 : 23 | |

| 갱문 및 옹벽 | |
| 실링이격<br>(중점 갱문 배수로) | |

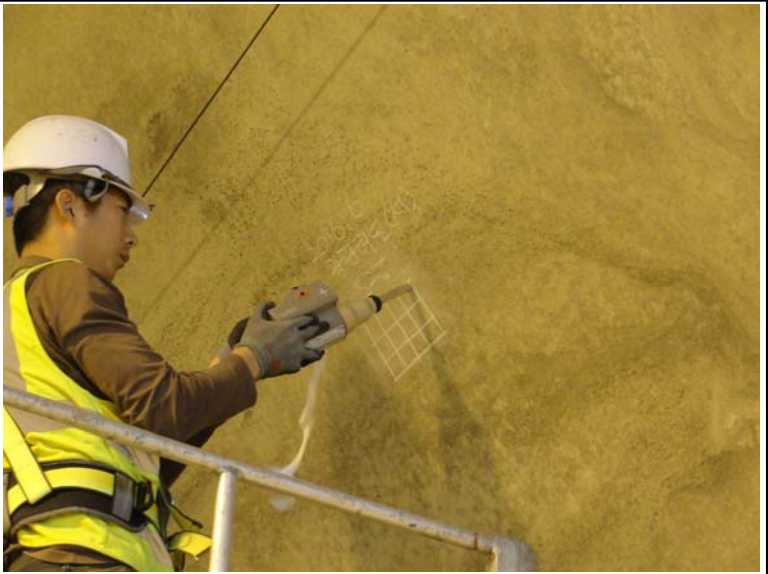
| 사진번호 : 24 | |

| 반발경도법 | |
| 라이닝(어깨부)<br>(SP-25) | |

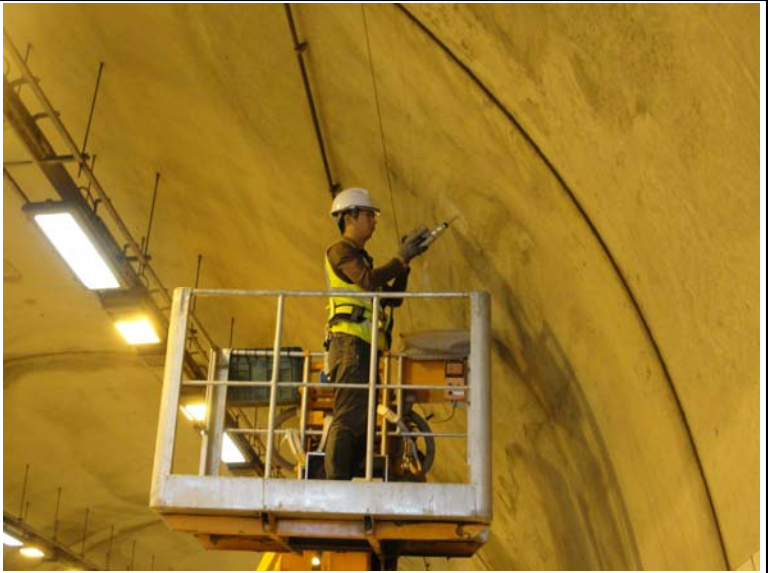
| 사진번호 : 25 | |

| 반발경도법 | |
| 라이닝(어깨부)<br>(SP-25) | |

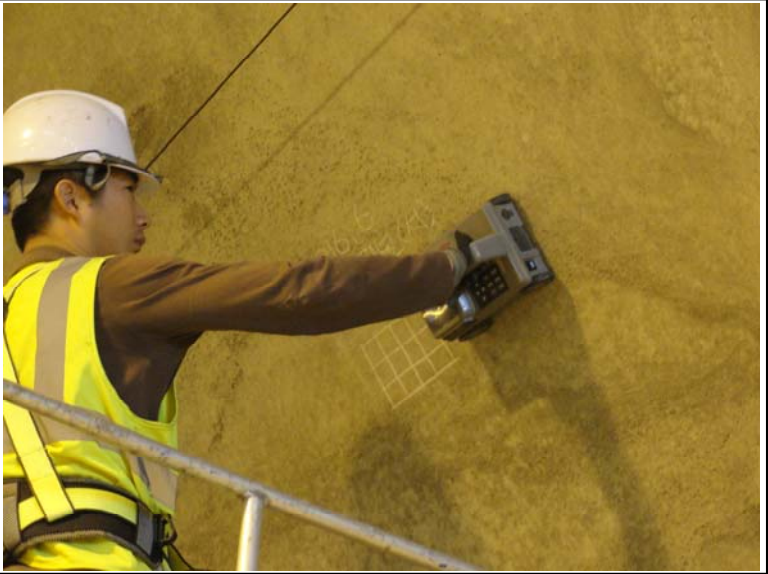
| 사진번호 : 26 | |

| 철근배근조사 | |
| 라이닝(어깨부)<br>(SP-25) | |

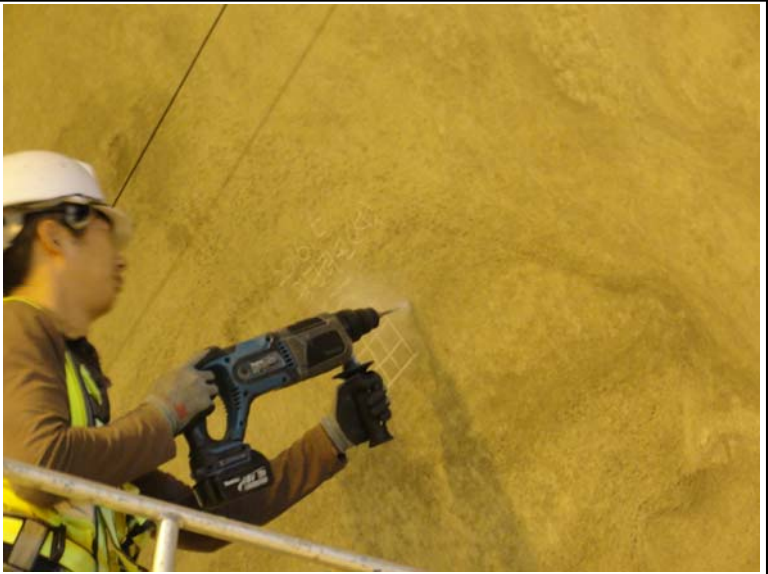
| 사진번호 : 27 | |

| 탄산화 드릴링 | |
| 라이닝(어깨부)<br>(SP-25) | |

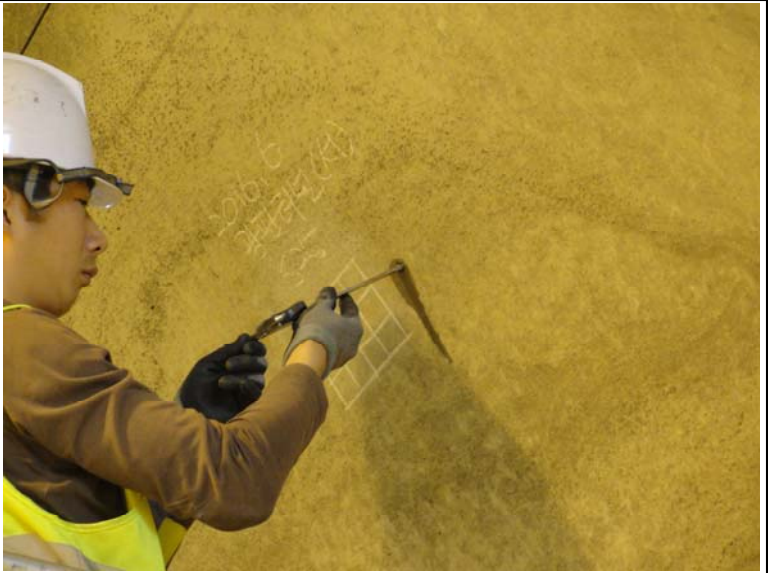
| 사진번호 : 28 | |

| 탄산화 시험 | |
| 라이닝(어깨부) | |

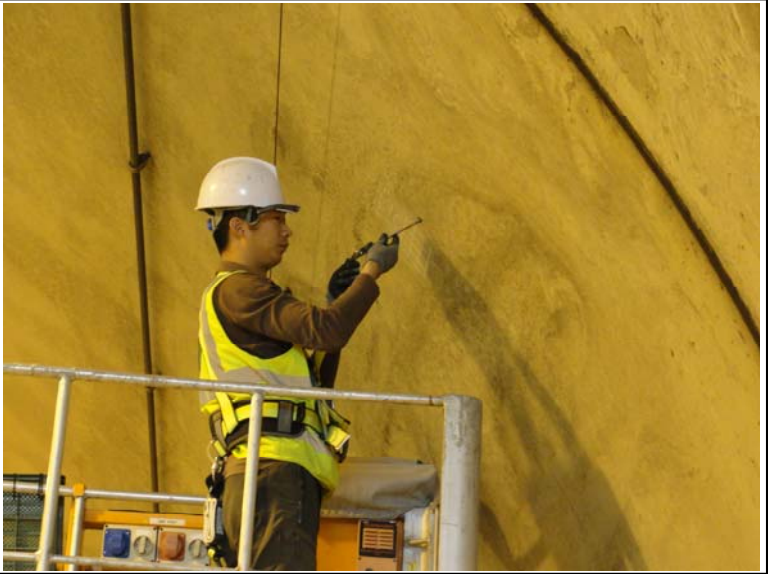
| 사진번호 : 29 | |

| 탄산화 시험 | |
| 라이닝(천장부) | |
