광판터널(춘천방향) 외관조사망도

구간 : S1~5

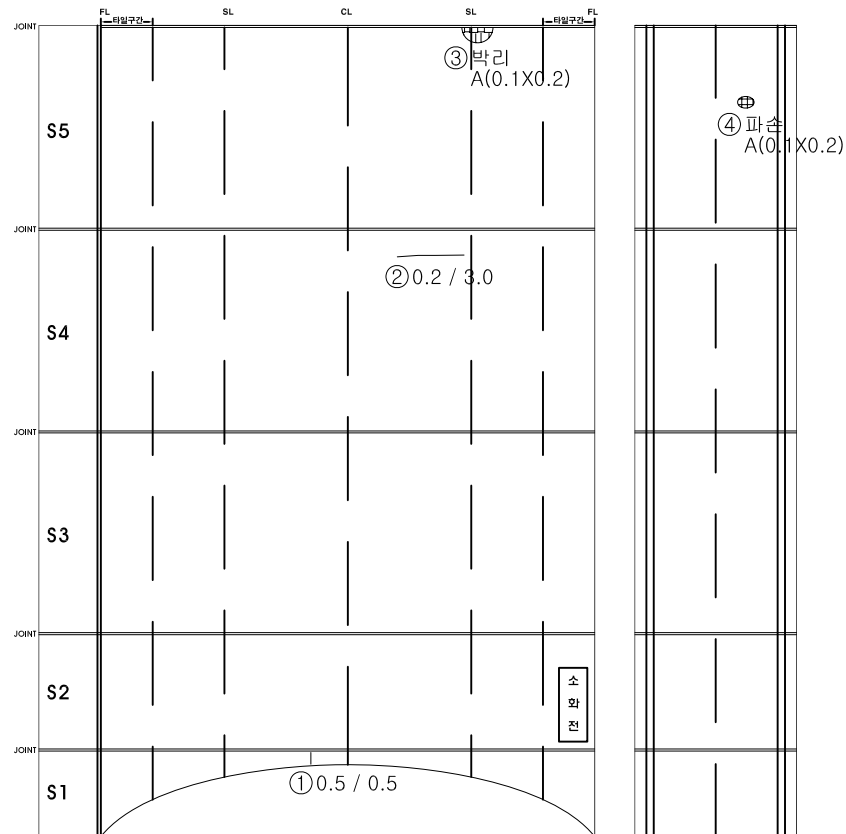
| No. | 손상내용 | 폭 | 단위 | 길이 | 단위 | 개소 | No. | 손상내용 | 폭 | 단위 | 길이 | 단위 | 개소 |
|---|---|---|---|---|---|---|---|---|---|---|---|---|---|
| 1 | 균열 | 0.5 | mm | 0.5 | m | 1EA | 9 | | | | | | |
| 2 | 균열 | 0.2 | mm | 3.0 | m | 1EA | 10 | | | | | | |
| 3 | 박리 | 0.1 | m | 0.2 | m | 1EA | 11 | | | | | | |
| 4 | 파손 | 0.1 | m | 0.2 | m | 1EA | 12 | | | | | | |

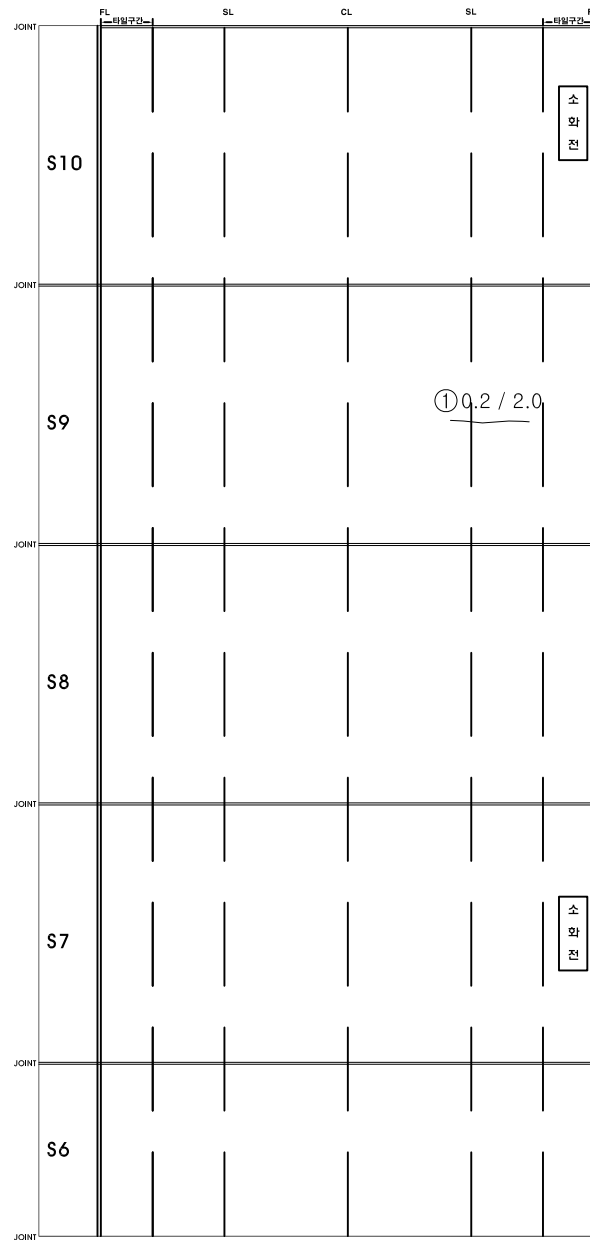
④ 포장 열화  
A(18.0X3.0)

| No. | 손상내용 | 폭 | 단위 | 길이 | 단위 | 개소 | No. | 손상내용 | 폭 | 단위 | 길이 | 단위 | 개소 |
|---|---|---|---|---|---|---|---|---|---|---|---|---|---|
| 1 | 균열 | 0.2 | mm | 2.0 | m | 1EA | 9 | | | | | | |
| 2 | 균열 | 1.0 | mm | 3.0 | m | 2EA | 10 | | | | | | |
| 3 | 균열 | 1.0 | mm | 7.0 | m | 1EA | 11 | | | | | | |
| 4 | 포장 열화 | 18.0 | m | 3.0 | m | 1EA | 12 | | | | | | |

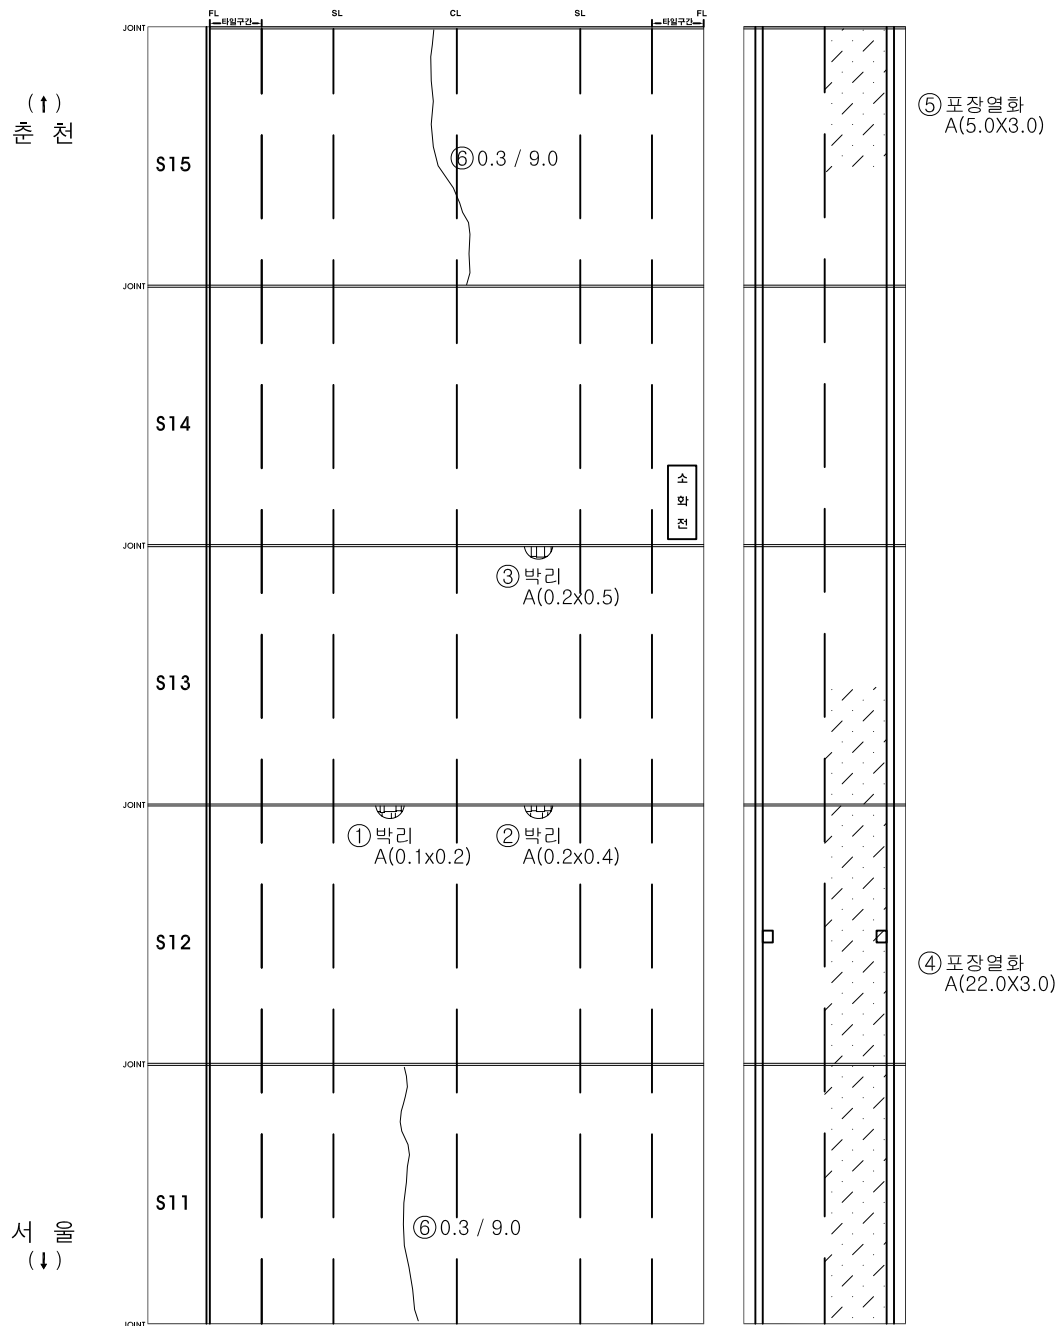
구간 : S11~15

| No. | 손상내용 | 폭 | 단위 | 길이 | 단위 | 개소 | No. | 손상내용 | 폭 | 단위 | 길이 | 단위 | 개소 |
|---|---|---|---|---|---|---|---|---|---|---|---|---|---|
| 1 | 박리 | 0.1 | m | 0.2 | m | 1EA | 9 | | | | | | |
| 2 | 박리 | 0.2 | m | 0.4 | m | 1EA | 10 | | | | | | |
| 3 | 박리 | 0.2 | m | 0.5 | m | 1EA | 11 | | | | | | |
| 4 | 포장 열화 | 22.0 | m | 3.0 | m | 1EA | 12 | | | | | | |
| 5 | 포장 열화 | 5.0 | m | 3.0 | m | 1EA | 13 | | | | | | |
| 6 | 균열 | 0.3 | mm | 9.0 | m | 2EA | 14 | | | | | | |

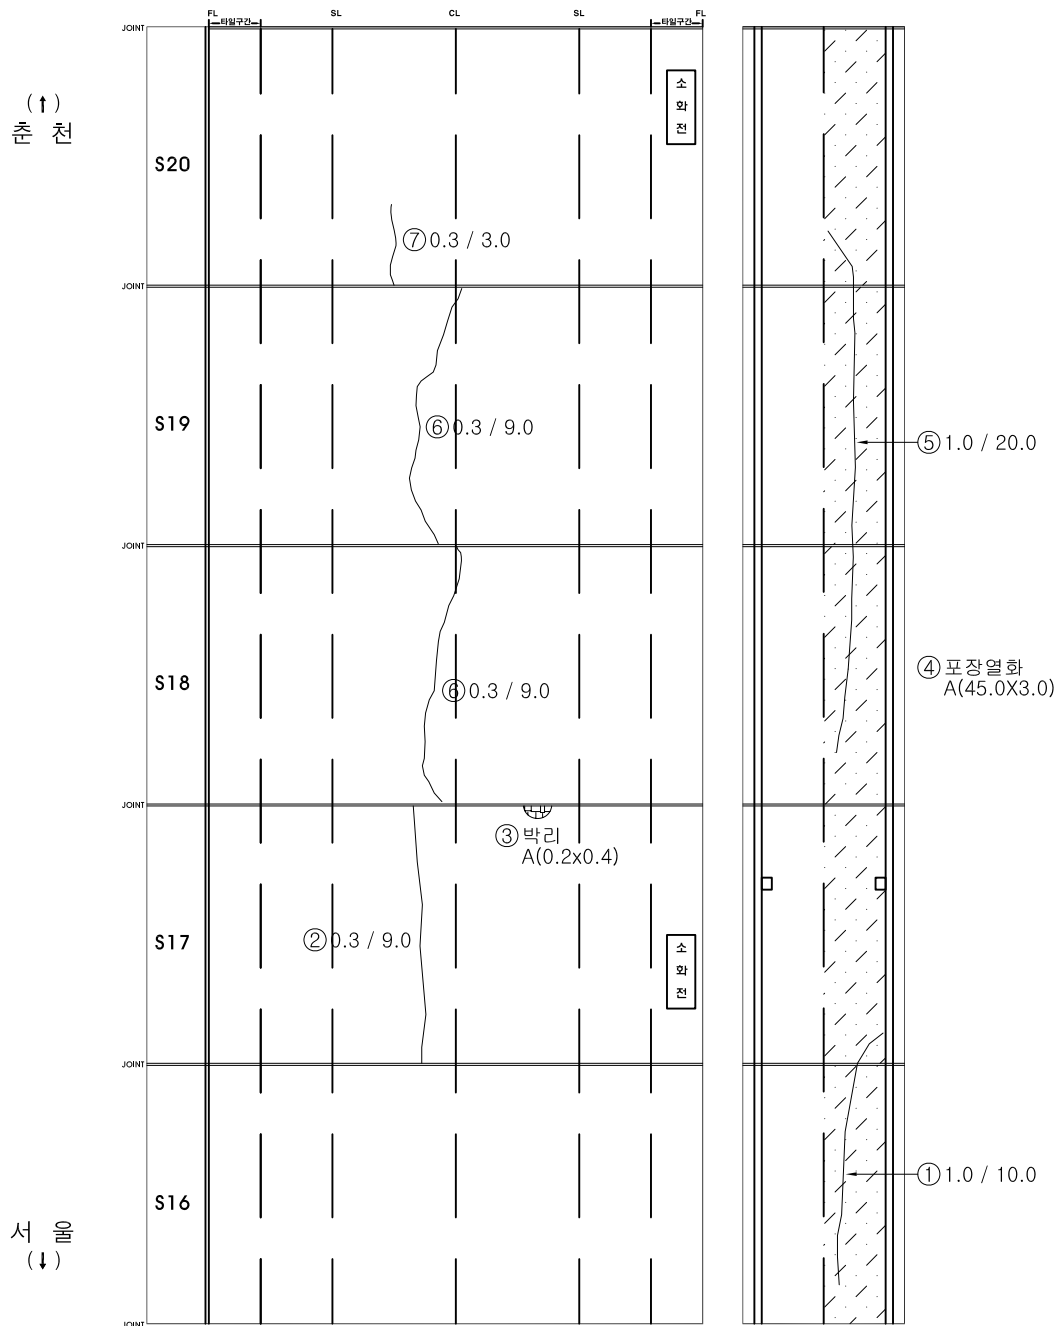
구간 : S16~20

| No. | 손상내용 | 폭 | 단위 | 길이 | 단위 | 개소 | No. | 손상내용 | 폭 | 단위 | 길이 | 단위 | 개소 |
|---|---|---|---|---|---|---|---|---|---|---|---|---|---|
| 1 | 균열 | 1.0 | mm | 10.0 | m | 1EA | 9 | | | | | | |
| 2 | 균열 | 0.3 | mm | 9.0 | m | 1EA | 10 | | | | | | |
| 3 | 박리 | 0.2 | m | 0.4 | m | 1EA | 11 | | | | | | |
| 4 | 포장 열화 | 45.0 | m | 3.0 | m | 1EA | 12 | | | | | | |
| 5 | 균열 | 1.0 | mm | 20.0 | m | 1EA | 13 | | | | | | |
| 6 | 균열 | 0.3 | mm | 9.0 | m | 2EA | 14 | | | | | | |
| 7 | 균열 | 0.3 | mm | 3.0 | m | 1EA | 15 | | | | | | |

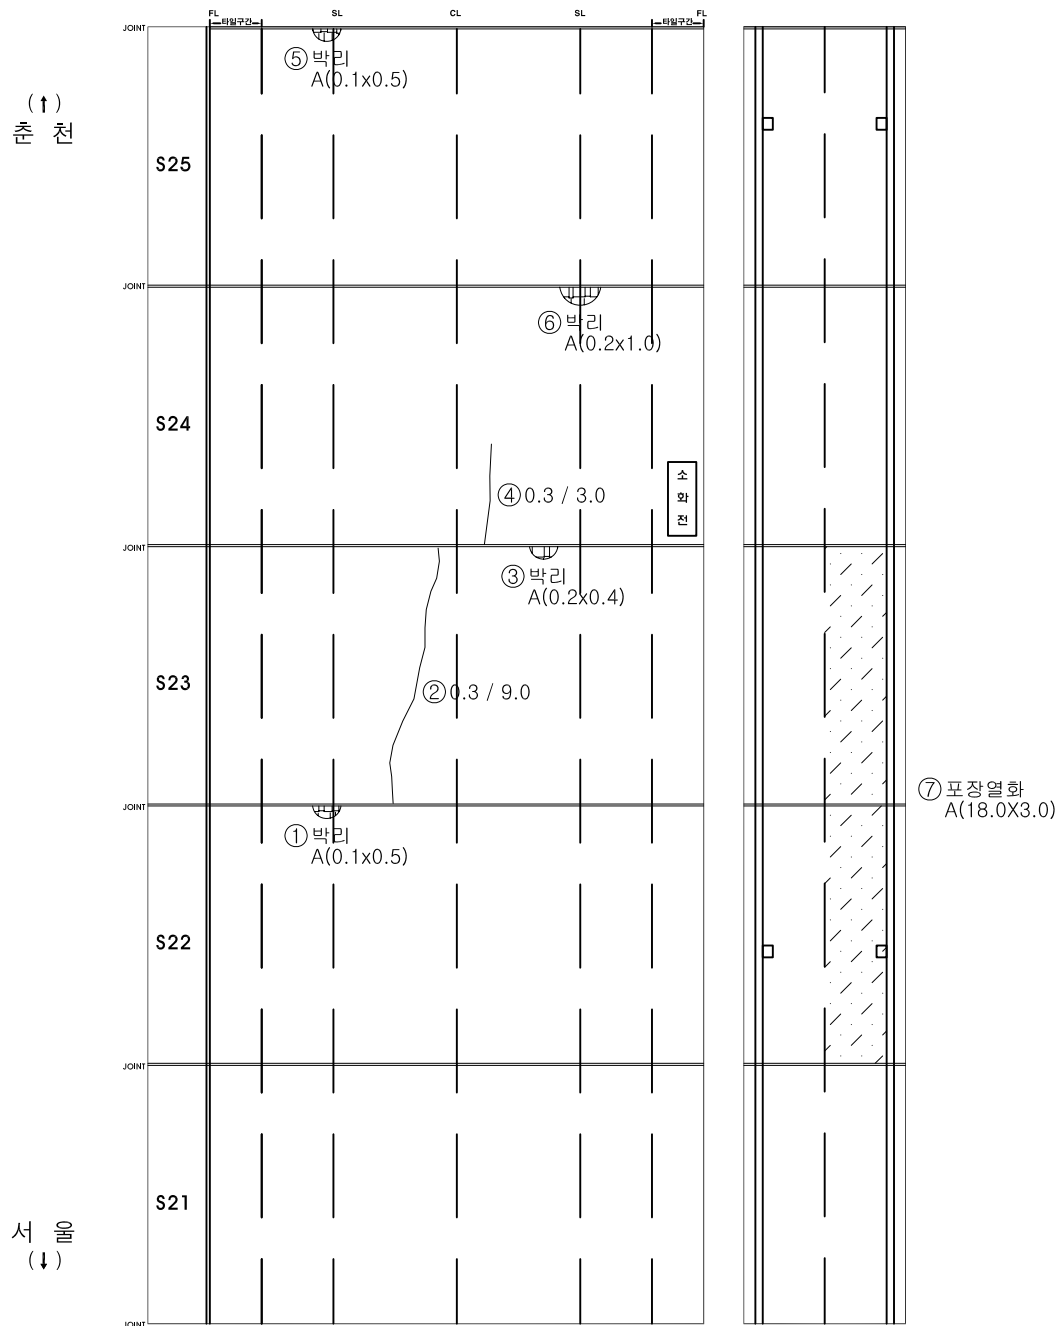
구간 : S21~25

| No. | 손상내용 | 폭 | 단위 | 길이 | 단위 | 개소 | No. | 손상내용 | 폭 | 단위 | 길이 | 단위 | 개소 |
|---|---|---|---|---|---|---|---|---|---|---|---|---|---|
| 1 | 박리 | 0.1 | m | 0.5 | m | 1EA | 9 | | | | | | |
| 2 | 균열 | 0.3 | mm | 9.0 | m | 1EA | 10 | | | | | | |
| 3 | 박리 | 0.2 | m | 0.4 | m | 1EA | 11 | | | | | | |
| 4 | 균열 | 0.3 | mm | 3.0 | m | 1EA | 12 | | | | | | |
| 5 | 박리 | 0.1 | m | 0.5 | m | 1EA | 13 | | | | | | |
| 6 | 박리 | 0.2 | m | 1.0 | m | 1EA | 14 | | | | | | |
| 7 | 포장 열화 | 18.0 | m | 3.0 | m | 1EA | 15 | | | | | | |

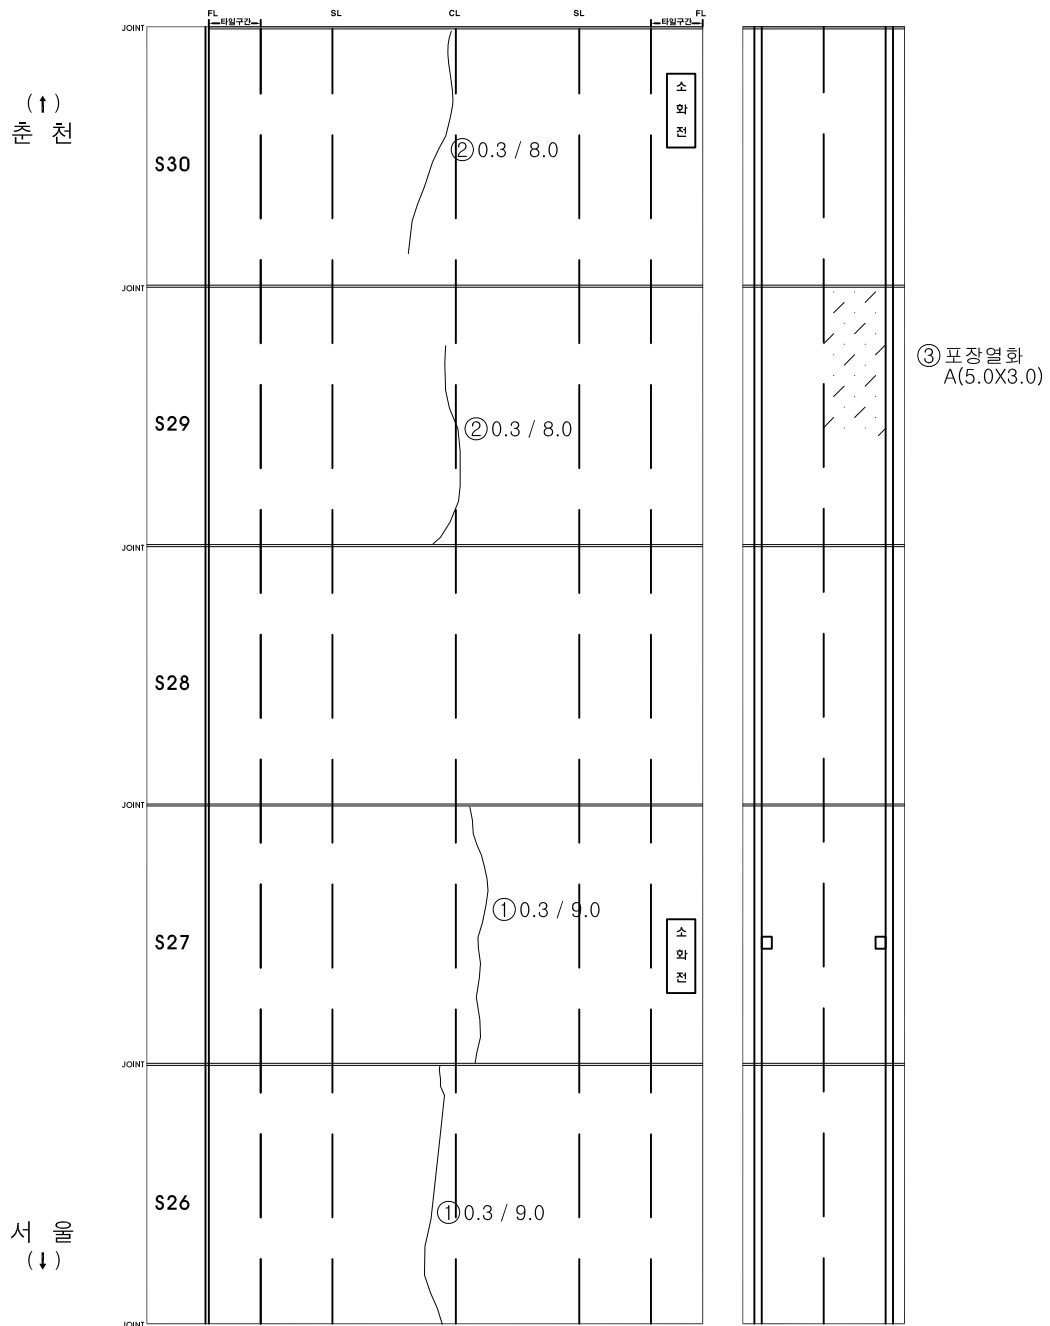
구간 : S 26~30

| No. | 손상내용 | 폭 | 단위 | 길이 | 단위 | 개소 | No. | 손상내용 | 폭 | 단위 | 길이 | 단위 | 개소 |
|---|---|---|---|---|---|---|---|---|---|---|---|---|---|
| 1 | 균열 | 0.3 | mm | 9.0 | m | 2EA | 9 | | | | | | |
| 2 | 균열 | 0.3 | mm | 8.0 | m | 2EA | 10 | | | | | | |
| 3 | 포장 열화 | 5.0 | m | 3.0 | m | 1EA | 11 | | | | | | |

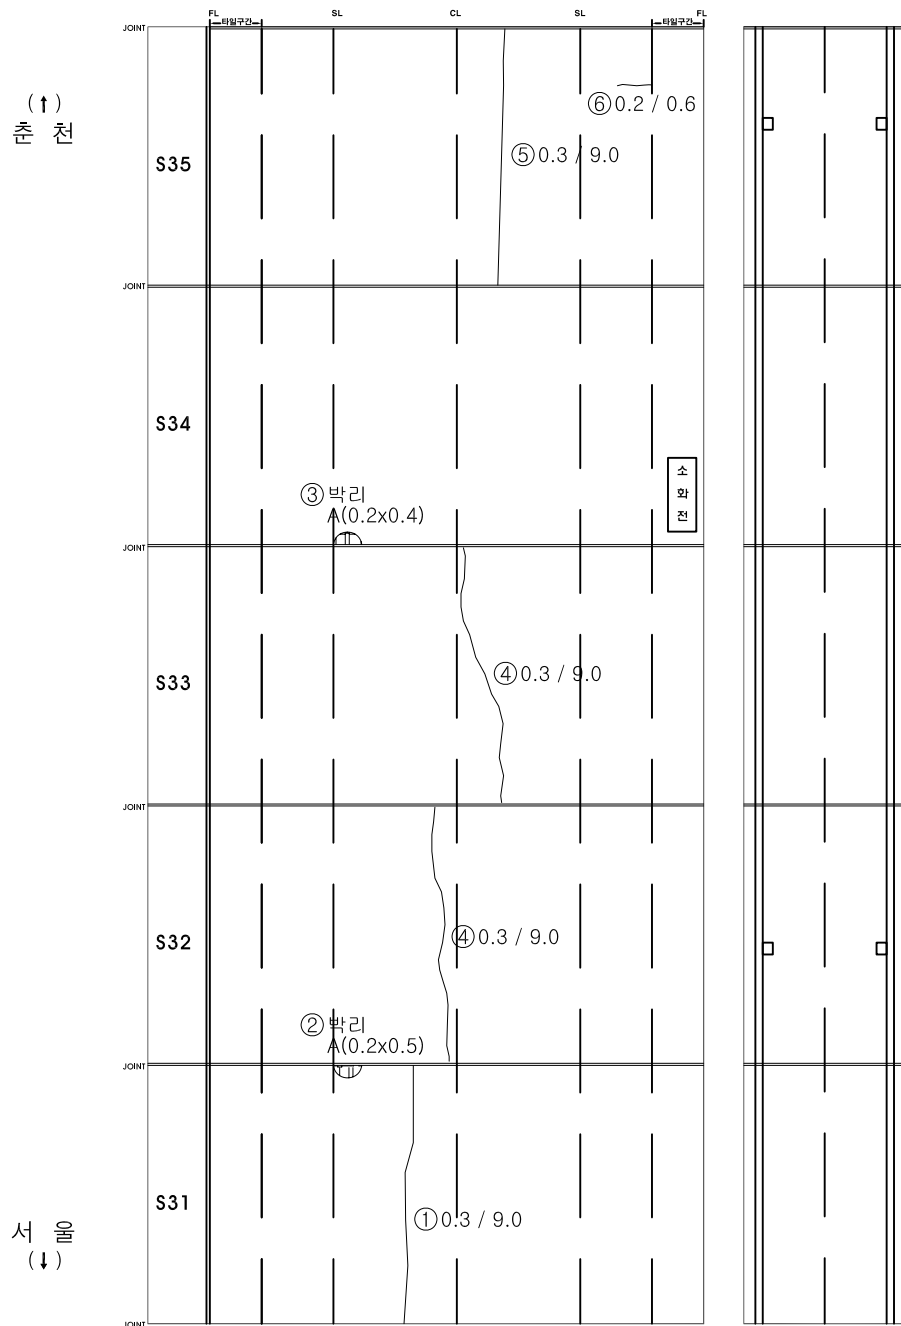
구간 : S31~35

| No. | 손상내용 | 폭 | 단위 | 길이 | 단위 | 개소 | No. | 손상내용 | 폭 | 단위 | 길이 | 단위 | 개소 |
|---|---|---|---|---|---|---|---|---|---|---|---|---|---|
| 1 | 균열 | 0.3 | mm | 9.0 | m | 1EA | 9 | | | | | | |
| 2 | 박리 | 0.2 | m | 0.5 | m | 1EA | 10 | | | | | | |
| 3 | 박리 | 0.2 | m | 0.4 | m | 1EA | 11 | | | | | | |
| 4 | 균열 | 0.3 | mm | 9.0 | m | 2EA | 12 | | | | | | |
| 5 | 균열 | 0.3 | mm | 9.0 | m | 1EA | 13 | | | | | | |
| 6 | 균열 | 0.2 | mm | 0.6 | m | 1EA | 14 | | | | | | |

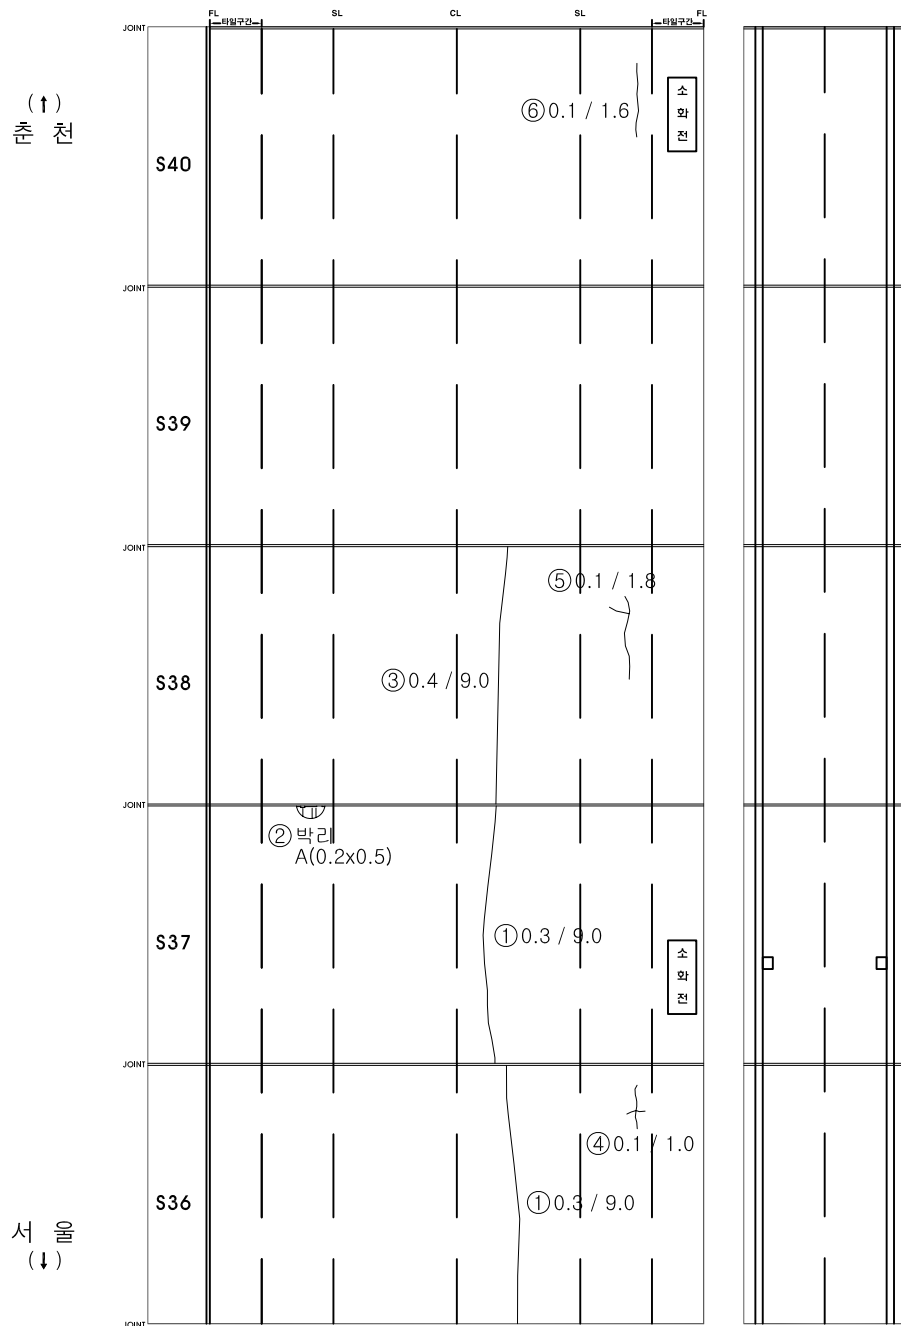
구간 : S36~40

| No. | 손상내용 | 폭 | 단위 | 길이 | 단위 | 개소 | No. | 손상내용 | 폭 | 단위 | 길이 | 단위 | 개소 |
|---|---|---|---|---|---|---|---|---|---|---|---|---|---|
| 1 | 균열 | 0.3 | mm | 9.0 | m | 2EA | 9 | | | | | | |
| 2 | 박리 | 0.2 | m | 0.5 | m | 1EA | 10 | | | | | | |
| 3 | 균열 | 0.4 | mm | 9.0 | m | 1EA | 11 | | | | | | |
| 4 | 균열 | 0.1 | mm | 1.0 | m | 1EA | 12 | | | | | | |
| 5 | 균열 | 0.1 | mm | 1.8 | m | 1EA | 13 | | | | | | |
| 6 | 균열 | 0.1 | mm | 1.6 | m | 1EA | 14 | | | | | | |

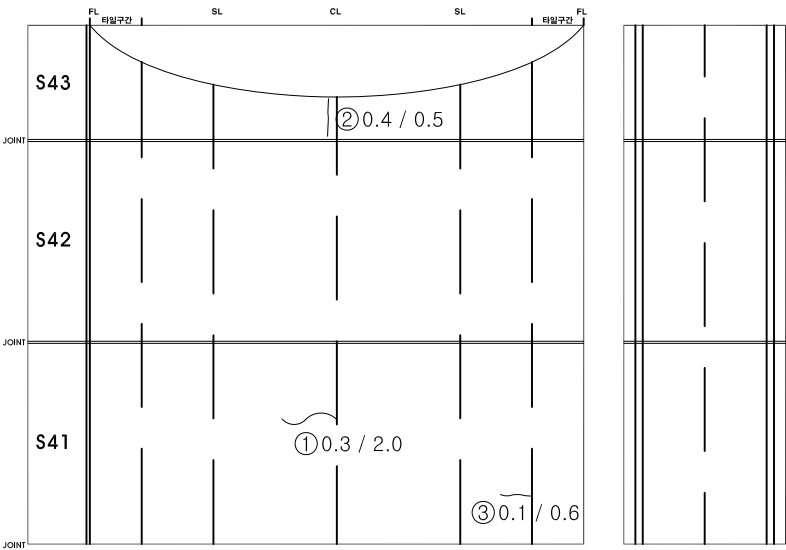
| No. | 손상내용 | 폭 | 단위 | 길이 | 단위 | 개소 | No. | 손상내용 | 폭 | 단위 | 길이 | 단위 | 개소 |
|---|---|---|---|---|---|---|---|---|---|---|---|---|---|
| 1 | 균열 | 0.3 | mm | 2.0 | m | 1EA | 9 | | | | | | |
| 2 | 균열 | 0.4 | mm | 0.5 | m | 1EA | 10 | | | | | | |
| 3 | 균열 | 0.1 | mm | 0.6 | m | 1EA | 11 | | | | | | |

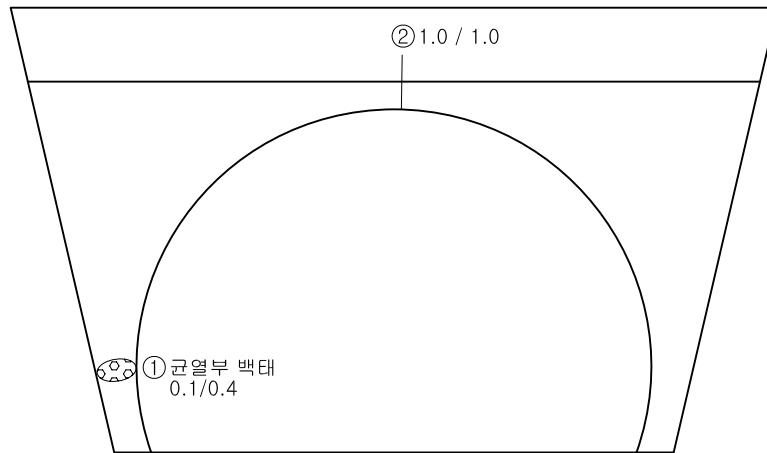
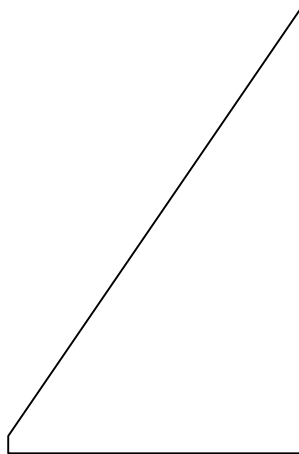
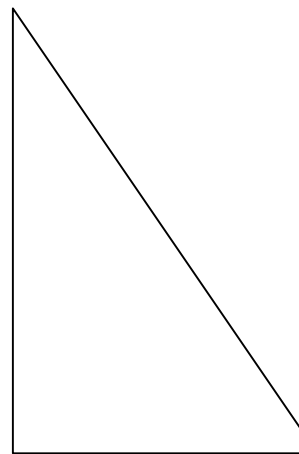
| No. | 손상내용 | 폭 | 단위 | 길이 | 단위 | 개소 | No. | 손상내용 | 폭 | 단위 | 길이 | 단위 | 개소 |
|---|---|---|---|---|---|---|---|---|---|---|---|---|---|
| 1 | 균열부 백태 | 0.1 | m | 0.4 | m | 1EA | 9 | | | | | | |
| 2 | 균열 | 1.0 | mm | 1.0 | m | 1EA | 10 | | | | | | |
