# I . 전 경 사 진

## II. 외 관 조 사

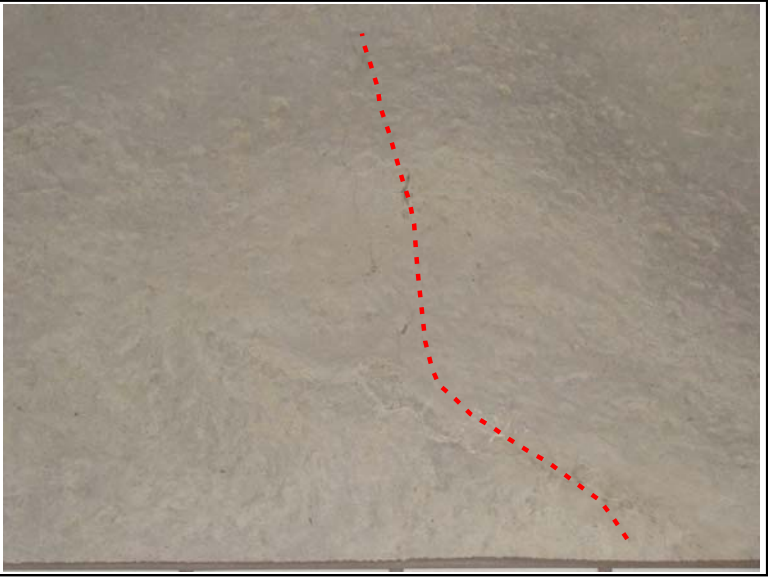
| 사진번호 : 6 | |

| 라이닝(어깨부) | |
| 횡방향 균열<br>(SP-4) | |

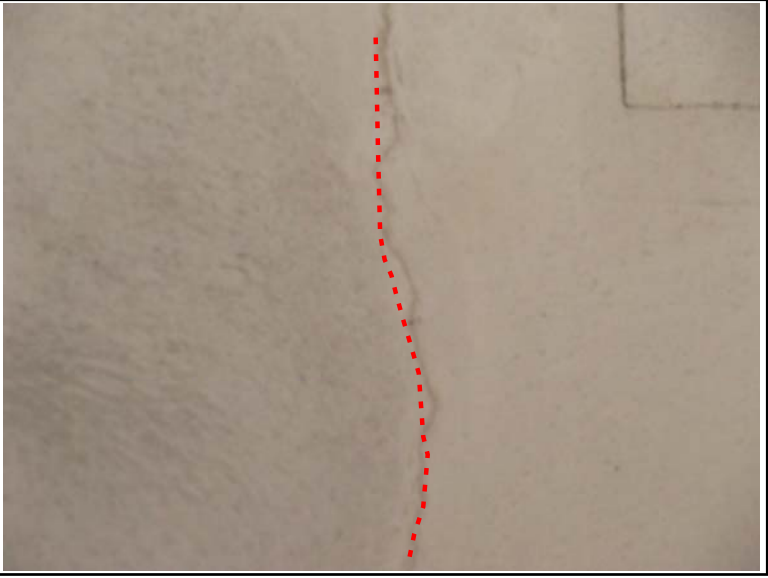
| 사진번호 : 7 | |

| 라이닝(천단부) | |
| 종방향 균열<br>(SP-11) | |

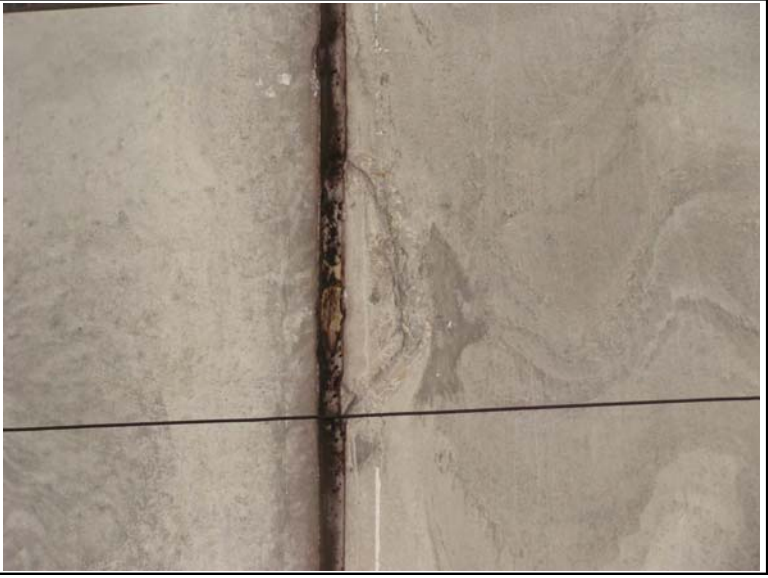
| 사진번호 : 8 | |

| 라이닝(천단부) | |
| 박리<br>(SP-12) | |

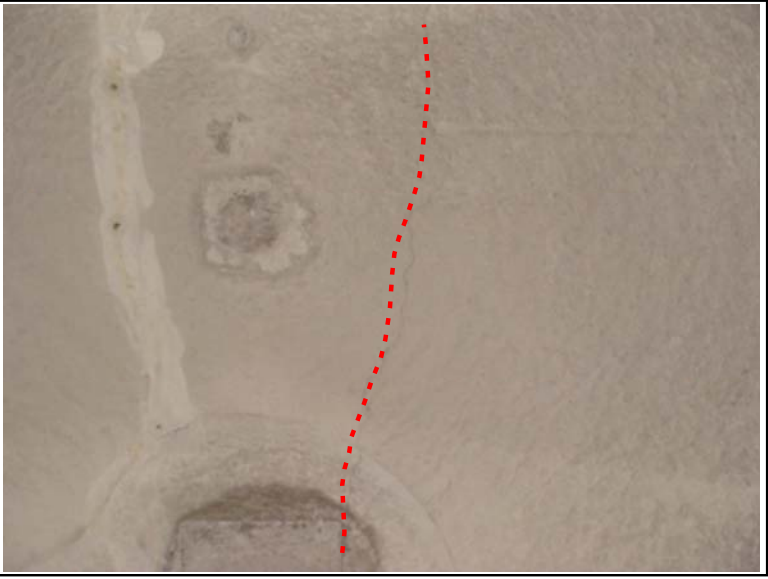
| 사진번호 : 9 | |

| 라이닝(천단부) | |
| 종방향 균열<br>(SP-22) | |

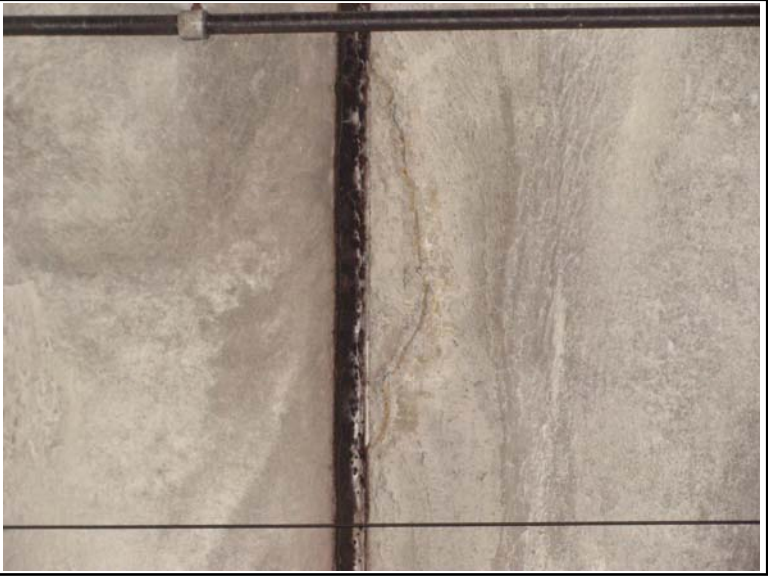
| 사진번호 : 10 | |

| 라이닝(천단부) | |
| 박리<br>(SP-23) | |

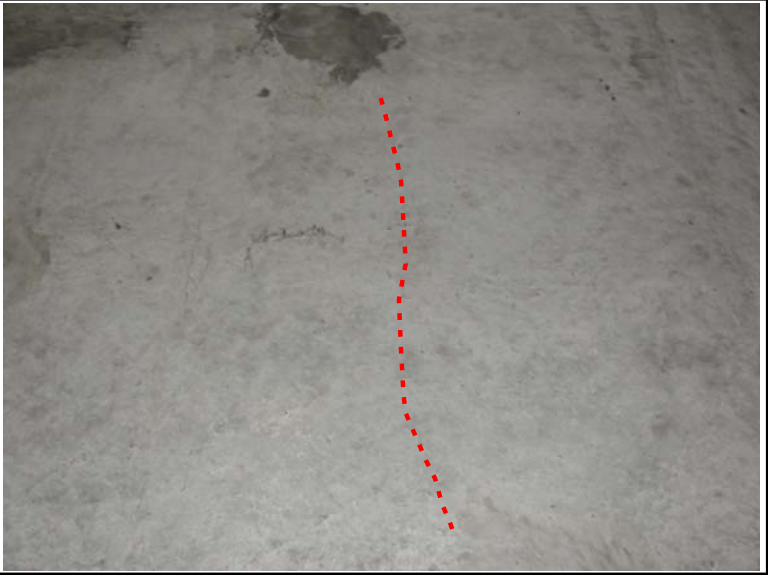
| 사진번호 : 11 | |

| 라이닝(어깨부) | |
| 횡방향 균열<br>(SP-41) | |

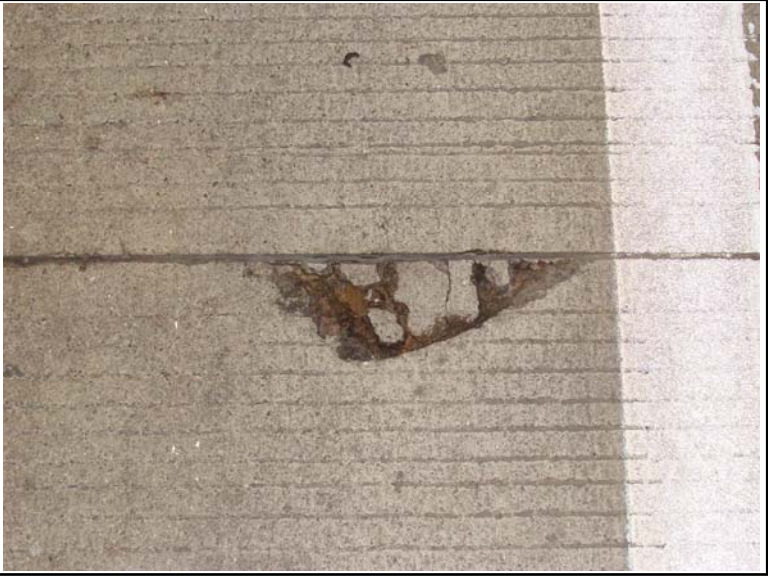
| 사진번호 : 16 | |

| 도로부 | |
| 포장 파손 | |

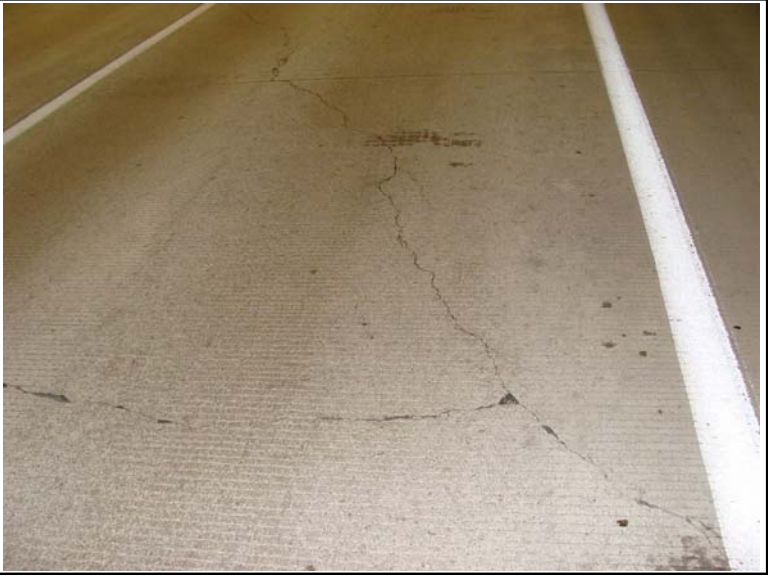
| 사진번호 : 17 | |

| 도로부 | |
| 포장 균열 | |

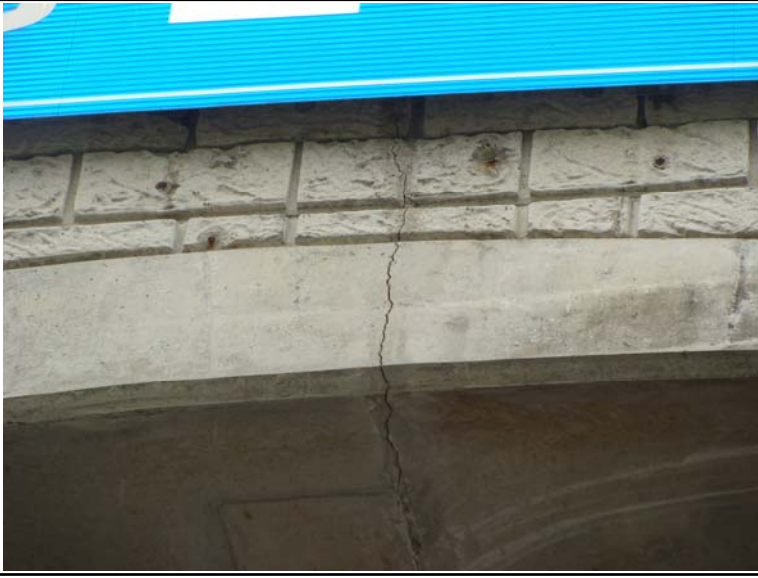
| 사진번호 : 22 | |

| 갱문 및 옹벽 | |
| 균열<br>(시점 갱문) | |

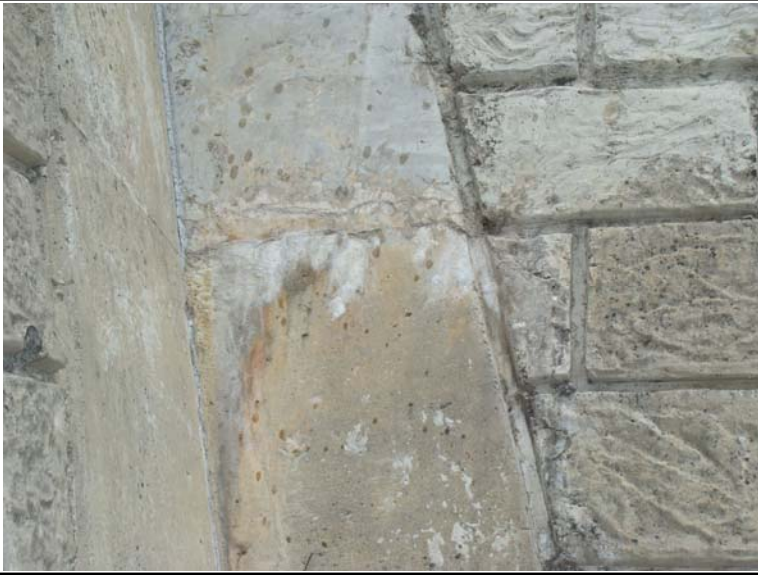
| 사진번호 : 23 | |

| 갱문 및 옹벽 | |
| 균열부 백태<br>(시점 갱문) | |
