# 제3장

## 현장조사 및 시험

본 과업 대상 구조물인 군자1터널(서울)은 서울춘천선 58.68km(이정) 지점의 강원도 춘천시 동산면 군자리에 위치하며, 본 터널은 총연장 511m, 폭 11.5m, 편도 2차로, 높이 8.2m이며 2009년 준공 후 7년째 공용중인 NATM 형식의 2종 시설물로 분류되어 있다.

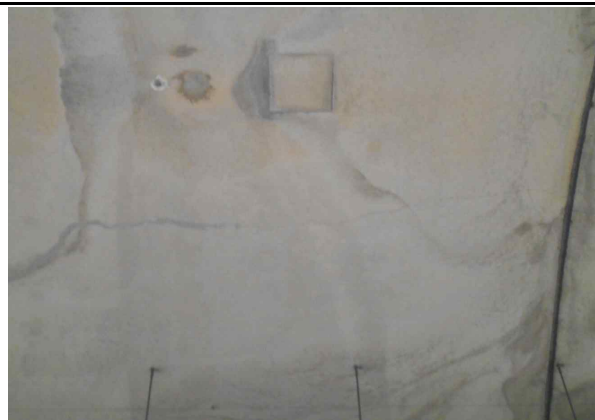
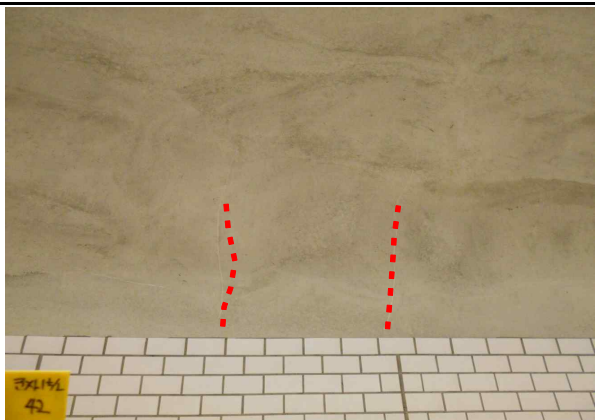
| SPAN6(천단부) | | SPAN42(좌측벽체) | |

| 현 | 황 | cw=0.3mm미만 종균열 및 횡균열 발생 | |
| 원 | 인 | 재료적 특성에 따른 환경조건변화와 시공조건에 따른 원인이 복합적으로 작용 | |

| 조치방안 | | cw=0.3mm미만 표면보수공법 적용 | |

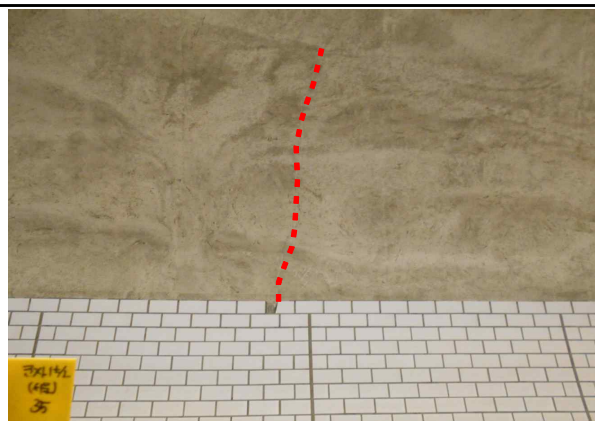
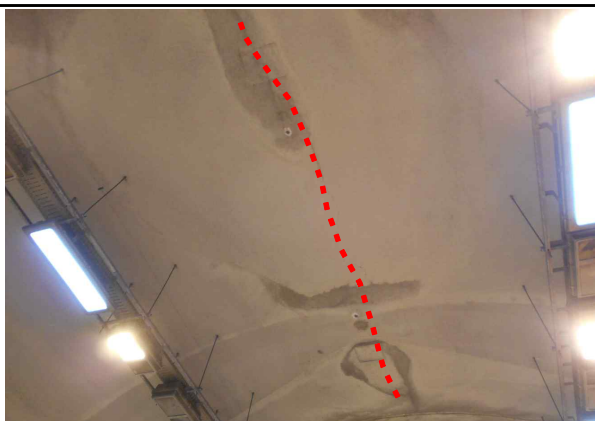
| SPAN35(좌측벽체) | | SPAN52 ~ SPAN53(천단부) | |

| 현 | 황 | cw=0.3mm이상 종균열 및 횡균열 발생 | |
| 원 | 인 | 재료적 특성에 따른 환경조건변화와 시공조건에 따른 원인이 복합적으로 작용 | |

| 조치방안 | | cw=0.3mm이상 주입보수 적용 | |

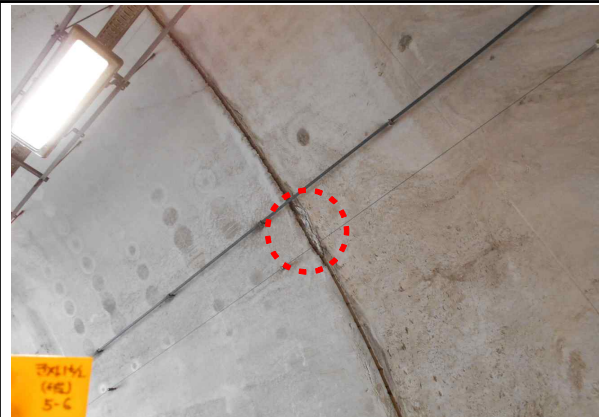
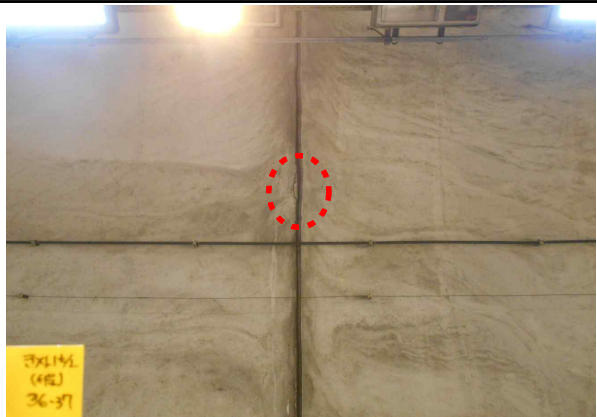
| SPAN5 ~ SPAN6 | | SPAN36 ~ SPAN37 | | |

| 현 황 | 박리 및 파손 | | | |
| 원 인 | 거푸집 탈형 불량, 온도변화에 따른 신축거동 | | | |

| 조치방안 | 주의관찰, 필요시 단면복구를 통한 보수 | | | |

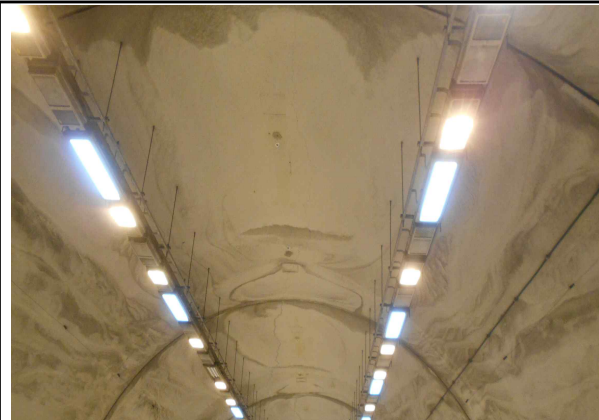
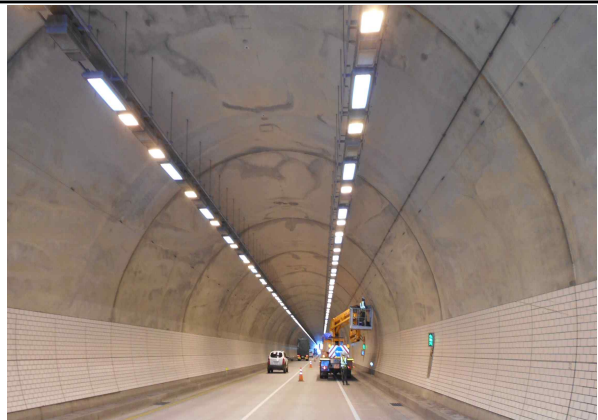
| 라이닝 천단부 전경(상태양호) | | 라이닝 벽체부 전경(상태양호) | | |
| 현황 | 상태양호 | | | |

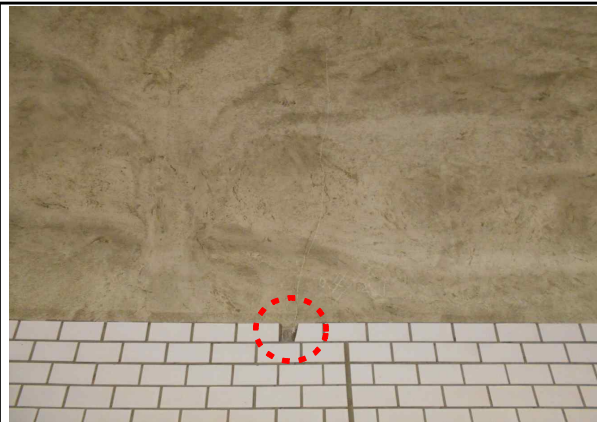
SPAN 33

| 현황 | 타일 균열 및 탈락 |
| 원인 | 타일 압착 시공불량, 외부 충격 |

| 조치방안 | 타일 재설치 |

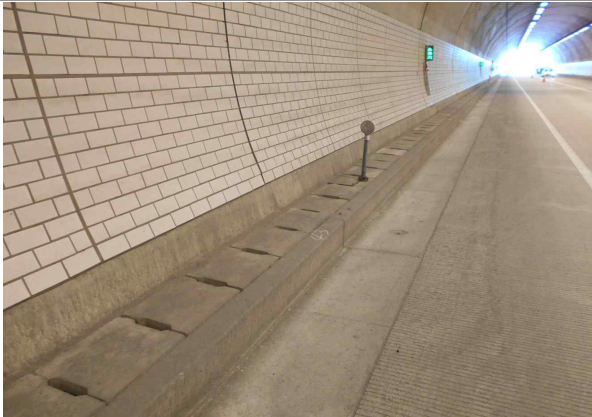
공동구 현황(상태양호)

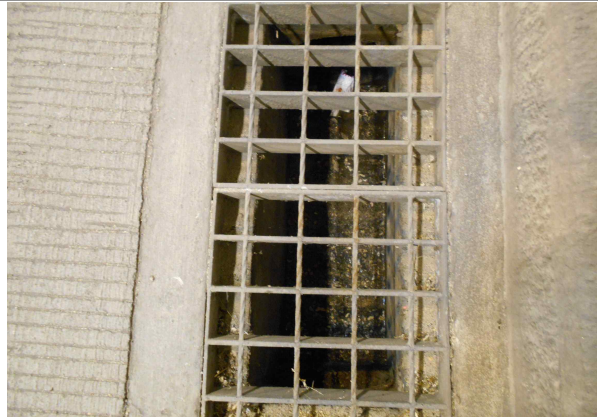
배수구 현황(상태양호)

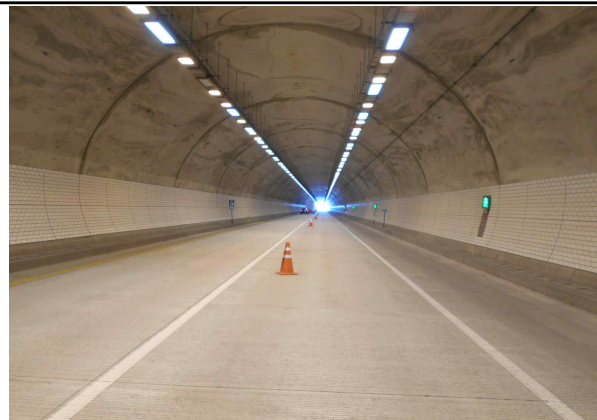
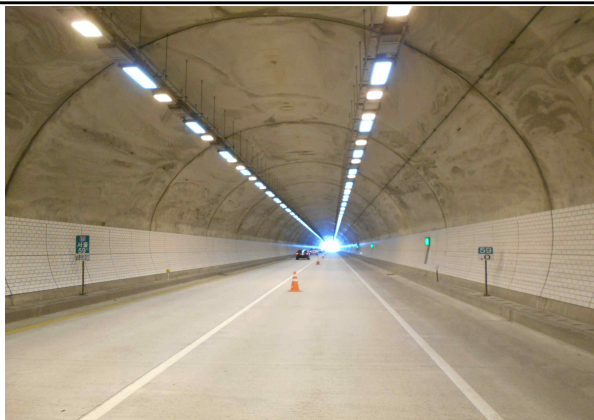
| 도로부 전경(상태양호) | | 도로부 전경(상태양호) | | | |
| 현 | 황 | 상태양호 | | | |

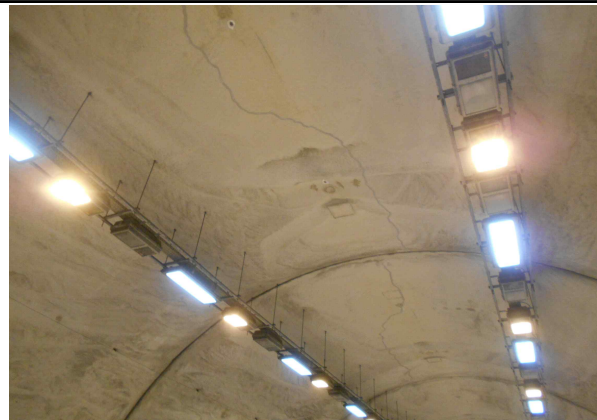
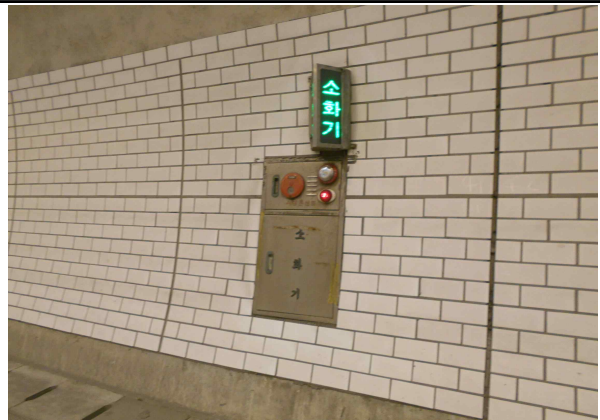
| 조명설비 현황 | | 소화기 현황 | |
| 현황 | 상태양호 | | |

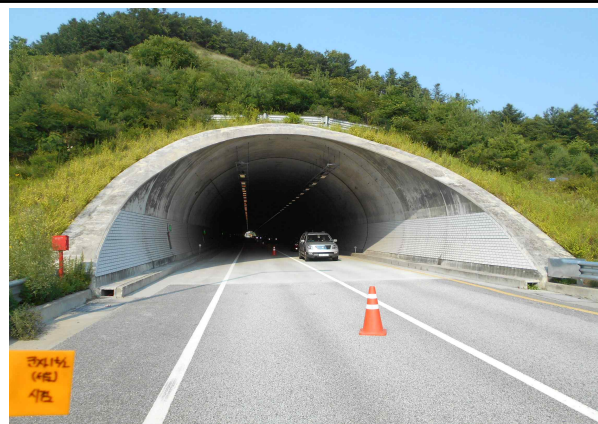
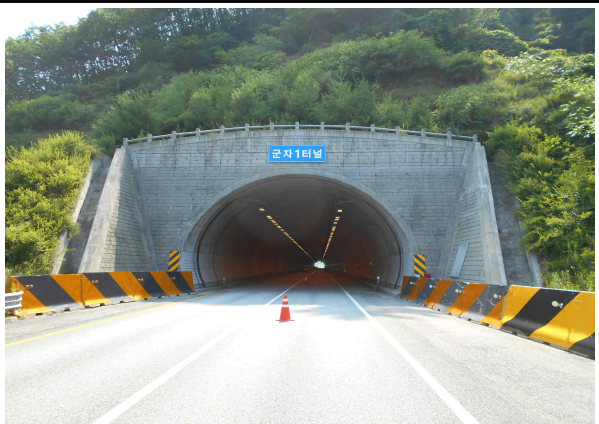
| 입구부 현황(상태양호) | | 출구부 전경(상태양호) | |
| 현 | 황 | 상태양호 | |

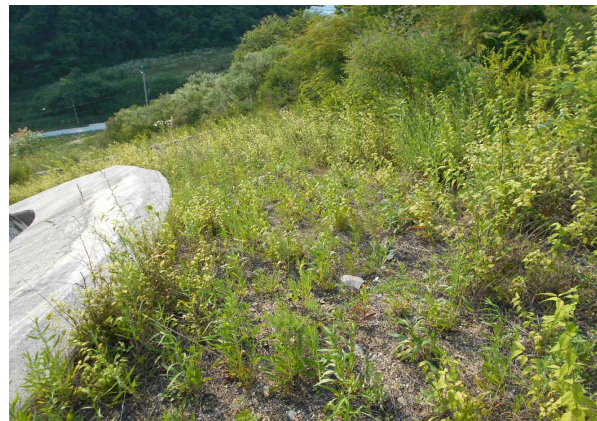
| 시점측 근접부 사면 현황 | | 시점측 사면 공동발생 | |

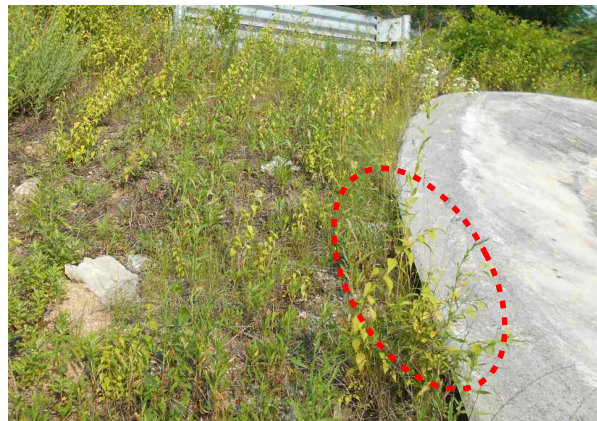
| 현황 | 출구측 사면 공동발생 | | |
| 원인 | 다짐 불량, 우수유입 | | |

| 조치방안 | 주의관찰 | | |

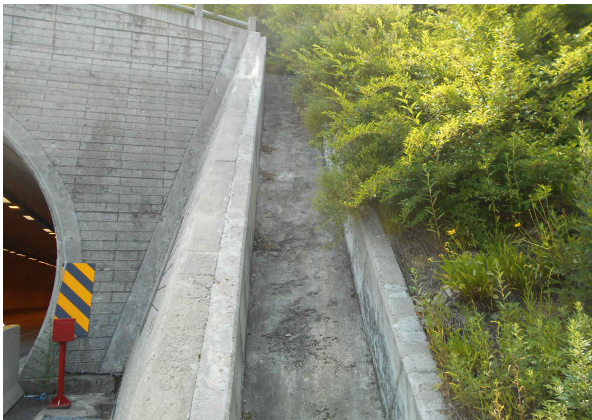
| 배수구 전경(상태양호) | | 종점측 옹벽 균열부 백태 | |

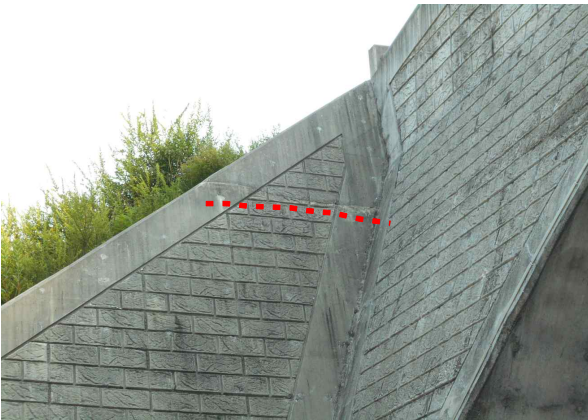
| 현 황 | 종점측 접속옹벽 균열부 백태 발생 | | |
| 원 인 | 균열부 우수유입 | | |

| 조치방안 | 표면처리 | | |

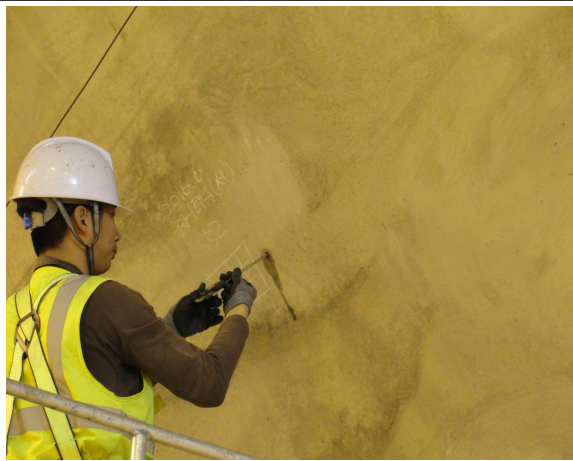
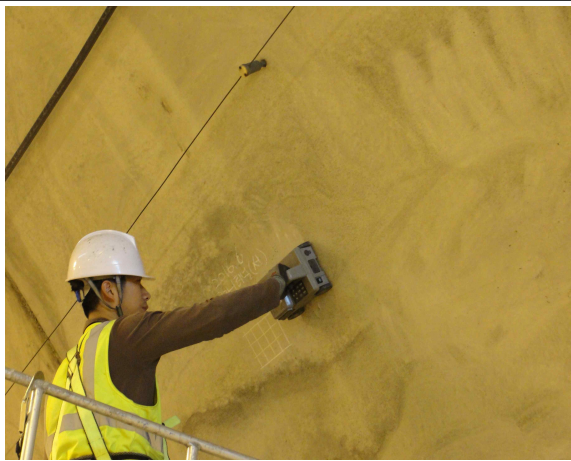
| 부재 | 탄산화 깊이 측정 | 철근배근 탐사 |
|---|---|---|
| SPAN 52(LW) | | |

탄산화 깊이 측정은 총 2개소에서 실시하였다. 실측한 최소 피복두께와 탄산화 깊이를 비교한 결과, 전 부재 모두 탄산화 잔여깊이가 30.0mm이상으로 측정되어 상태등급은“a”로 평가되었다. 철근까지의 탄산화 도달시간은 시험개소 모두 100년 이상으로 측정되어 탄산화로 인한 내구성 저하 가능성이 없는 양호한 상태로 분석되었다.

| 부재명 | 탄산화<br>깊이<br>(mm) | 실측<br>피복두께<br>(mm) | 탄산화<br>잔여깊이<br>(mm) | 평가결과 | 탄산화<br>속도계수<br>(A) | 잔존수명<br>(년) | 비고 |
|---|---|---|---|---|---|---|---|
| SPAN 52(LW) | 3.5 | - | - | a | 1.32 | >100 | |
