# 군자1터널(서울방향) 외관조사망도

구간 : S6~10

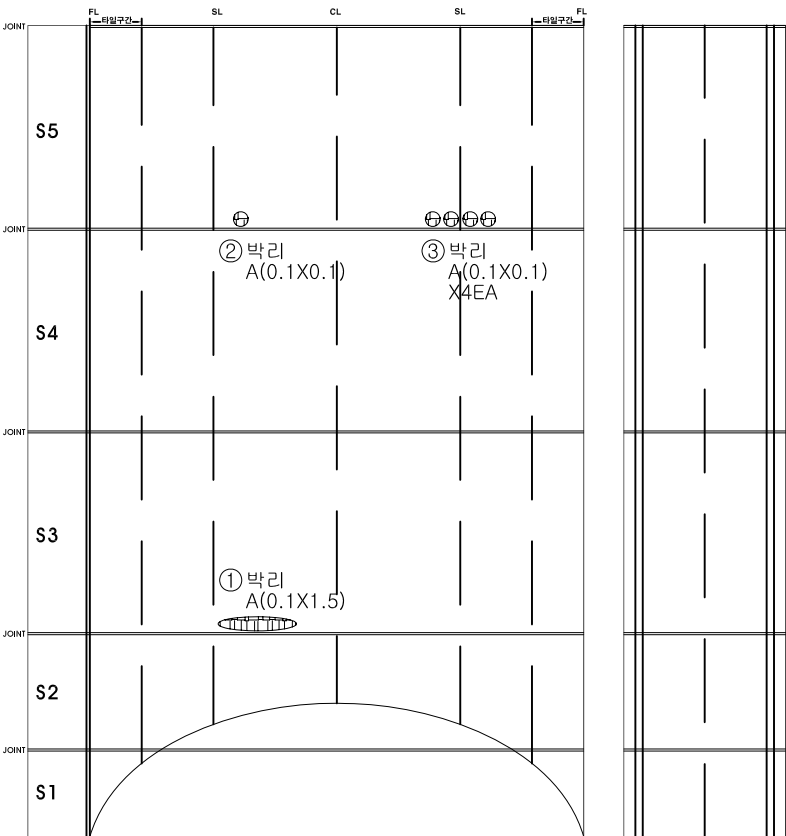
| No. | 손상내용 | 폭 | 단위 | 길이 | 단위 | 개소 | No. | 손상내용 | 폭 | 단위 | 길이 | 단위 | 개소 |
|---|---|---|---|---|---|---|---|---|---|---|---|---|---|
| 1 | 박리 | 0.1 | m | 1.5 | m | 1EA | 9 | | | | | | |
| 2 | 박리 | 0.1 | m | 0.1 | m | 1EA | 10 | | | | | | |
| 3 | 박리 | 0.1 | m | 0.1 | m | 4EA | 11 | | | | | | |

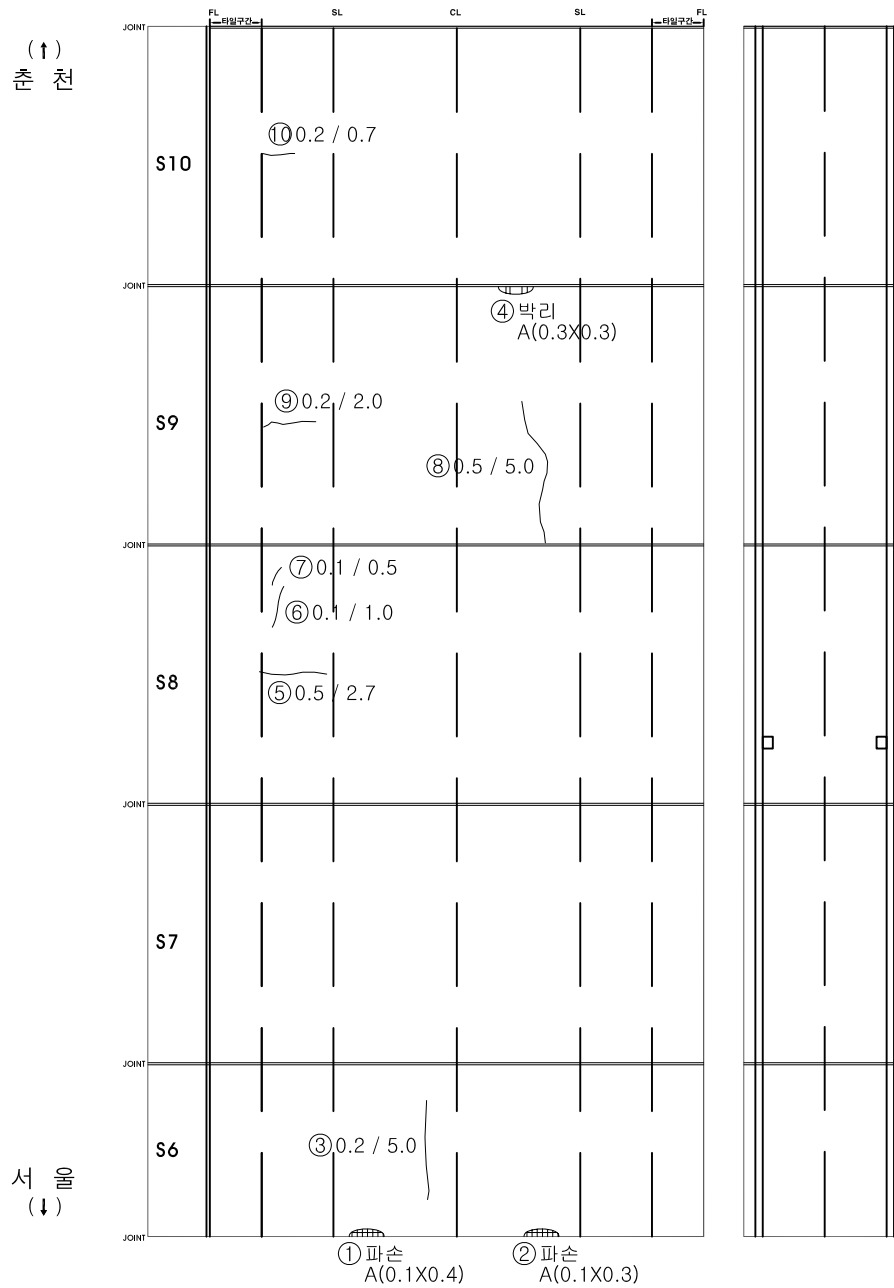
| No. | 손상내용 | 폭 | 단위 | 길이 | 단위 | 개소 | No. | 손상내용 | 폭 | 단위 | 길이 | 단위 | 개소 |
|---|---|---|---|---|---|---|---|---|---|---|---|---|---|
| 1 | 파손 | 0.1 | m | 0.4 | m | 1EA | 9 | 균열 | 0.2 | mm | 2.0 | m | 1EA |
| 2 | 파손 | 0.1 | m | 0.3 | m | 1EA | 10 | 균열 | 0.2 | mm | 0.7 | m | 1EA |
| 3 | 균열 | 0.2 | mm | 5.0 | m | 1EA | 11 | | | | | | |
| 4 | 박리 | 0.3 | m | 0.3 | m | 1EA | 12 | | | | | | |
| 5 | 균열 | 0.5 | mm | 2.7 | m | 1EA | 13 | | | | | | |
| 6 | 균열 | 0.1 | mm | 1.0 | m | 1EA | 14 | | | | | | |
| 7 | 균열 | 0.1 | mm | 0.5 | m | 1EA | 15 | | | | | | |
| 8 | 균열 | 0.5 | mm | 5.0 | m | 1EA | 16 | | | | | | |

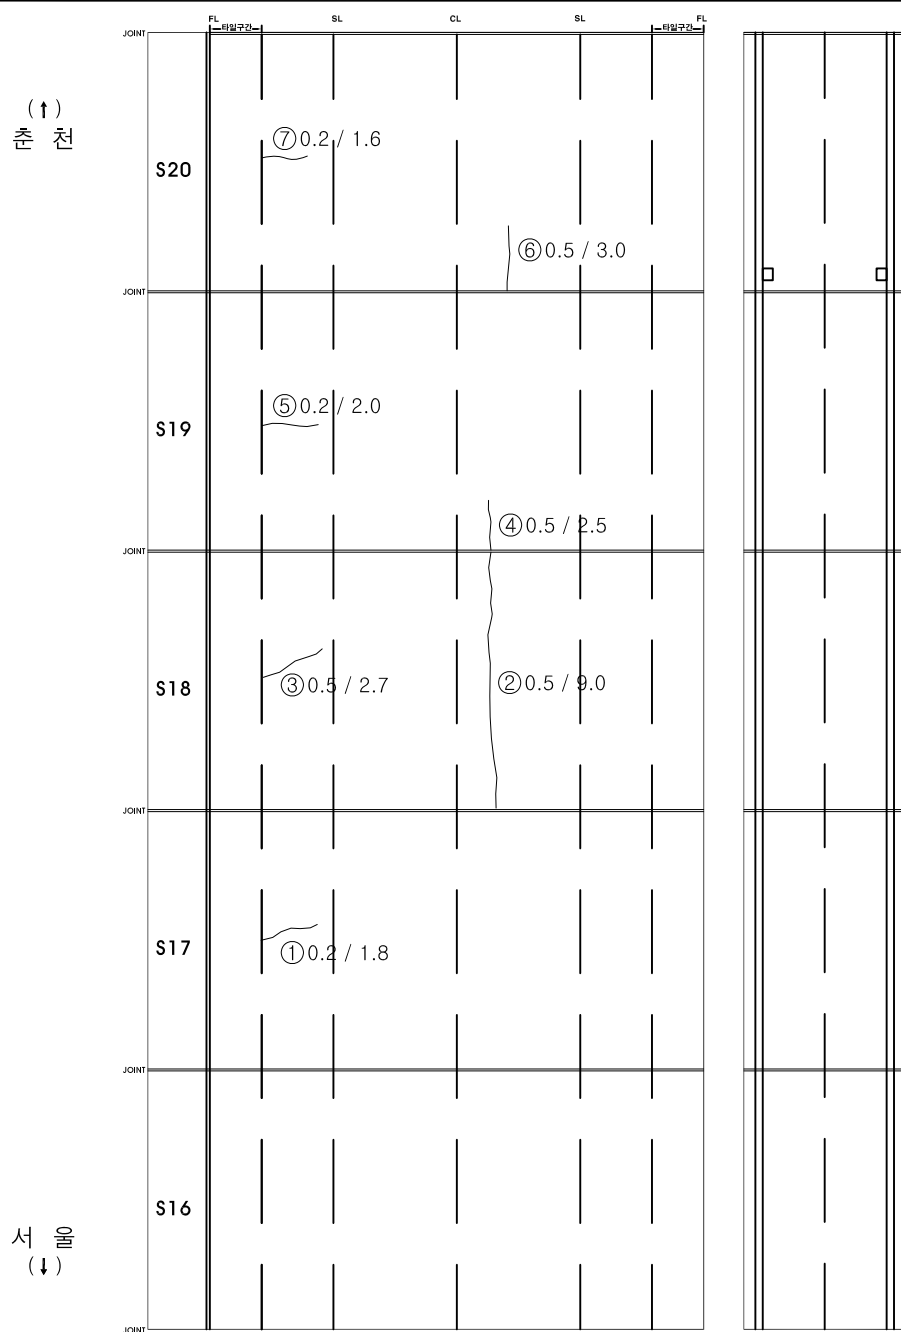
## 구간 : S16~20

| No. | 손상내용 | 폭 | 단위 | 길이 | 단위 | 개소 | No. | 손상내용 | 폭 | 단위 | 길이 | 단위 | 개소 |
|---|---|---|---|---|---|---|---|---|---|---|---|---|---|
| 1 | 균열 | 0.2 | mm | 1.8 | m | 1EA | 9 | | | | | | |
| 2 | 균열 | 0.5 | mm | 9.0 | m | 1EA | 10 | | | | | | |
| 3 | 균열 | 0.5 | mm | 2.7 | m | 1EA | 11 | | | | | | |
| 4 | 균열 | 0.5 | mm | 2.5 | m | 1EA | 12 | | | | | | |
| 5 | 균열 | 0.2 | mm | 2.0 | m | 1EA | 13 | | | | | | |
| 6 | 균열 | 0.5 | mm | 3.0 | m | 1EA | 14 | | | | | | |
| 7 | 균열 | 0.2 | mm | 1.6 | m | 1EA | 15 | | | | | | |

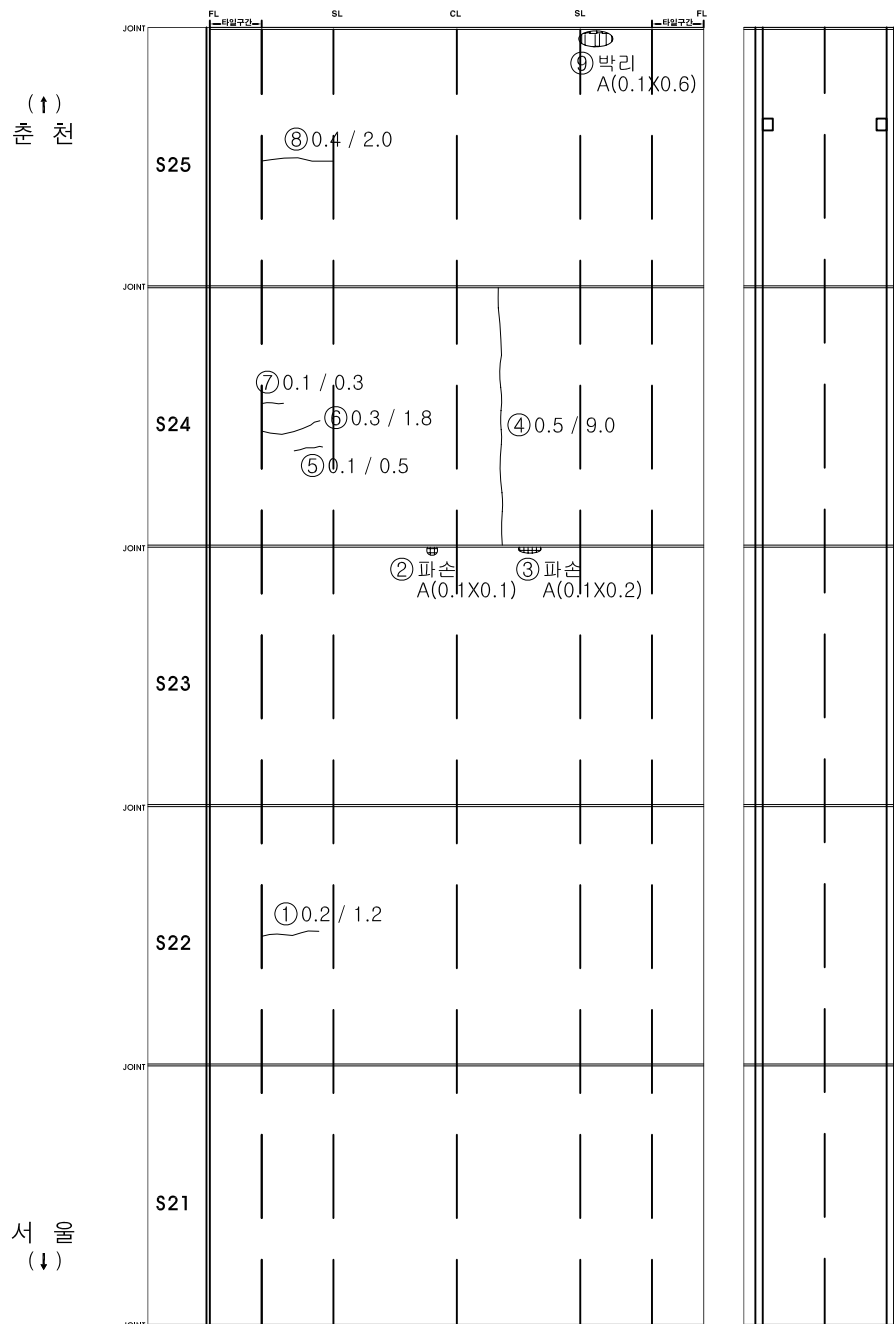
구간 : S21~25

| No. | 손상내용 | 폭 | 단위 | 길이 | 단위 | 개소 | No. | 손상내용 | 폭 | 단위 | 길이 | 단위 | 개소 |
|---|---|---|---|---|---|---|---|---|---|---|---|---|---|
| 1 | 균열 | 0.2 | mm | 1.2 | m | 1EA | 9 | 박리 | 0.1 | m | 0.6 | m | 1EA |
| 2 | 파손 | 0.1 | m | 0.1 | m | 1EA | 10 | | | | | | |
| 3 | 파손 | 0.1 | m | 0.2 | m | 1EA | 11 | | | | | | |
| 4 | 균열 | 0.5 | mm | 9.0 | m | 1EA | 12 | | | | | | |
| 5 | 균열 | 0.1 | mm | 0.5 | m | 1EA | 13 | | | | | | |
| 6 | 균열 | 0.3 | mm | 1.8 | m | 1EA | 14 | | | | | | |
| 7 | 균열 | 0.1 | mm | 0.3 | m | 1EA | 15 | | | | | | |
| 8 | 균열 | 0.4 | mm | 2.0 | m | 1EA | 16 | | | | | | |

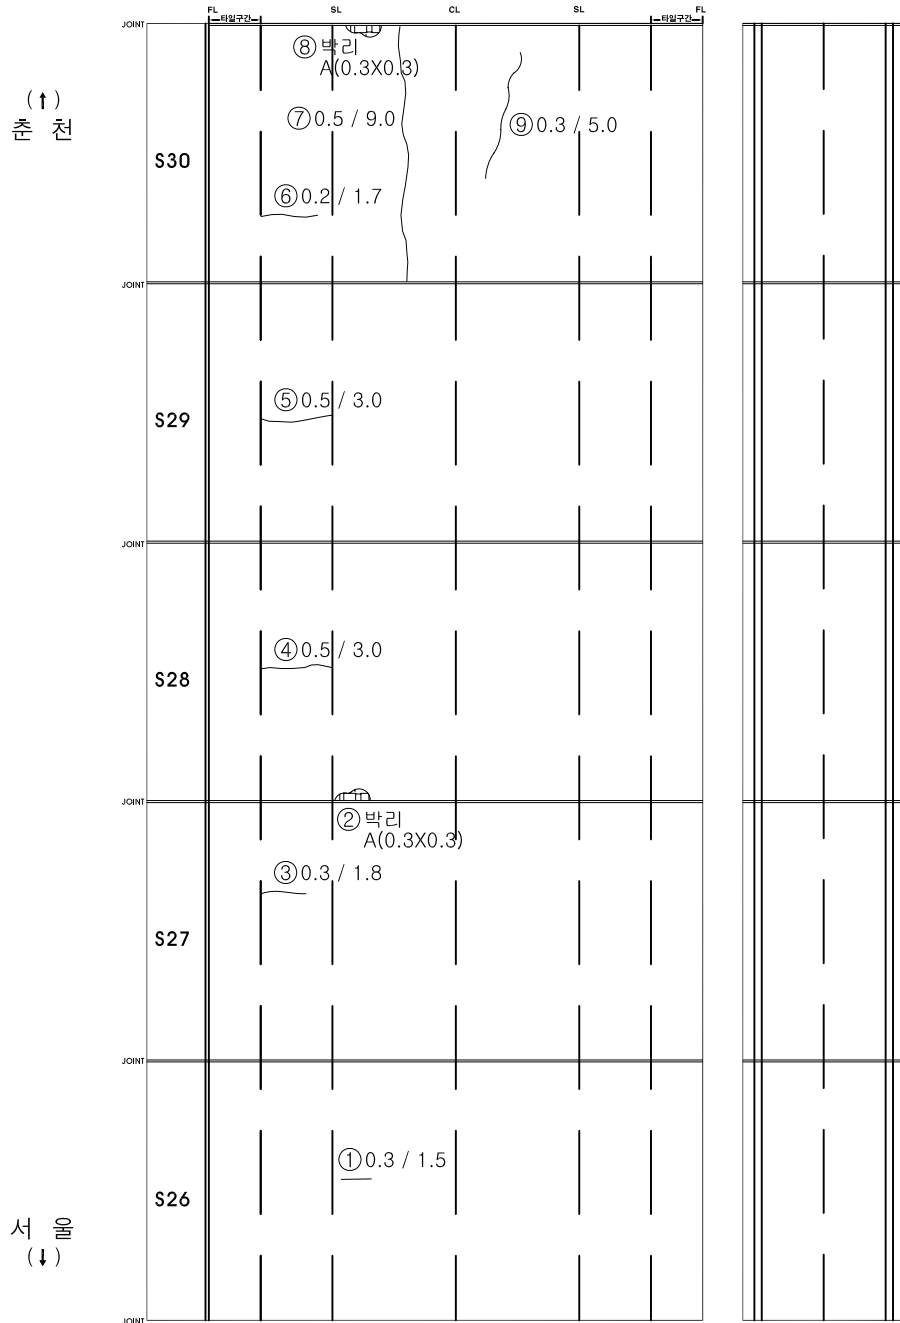
구간 : S 26~30

| No. | 손상내용 | 폭 | 단위 | 길이 | 단위 | 개소 | No. | 손상내용 | 폭 | 단위 | 길이 | 단위 | 개소 |
|---|---|---|---|---|---|---|---|---|---|---|---|---|---|
| 1 | 균열 | 0.3 | mm | 1.5 | m | 1EA | 9 | 균열 | 0.3 | mm | 5.0 | m | 1EA |
| 2 | 박리 | 0.3 | m | 0.3 | m | 1EA | 10 | | | | | | |
| 3 | 균열 | 0.3 | mm | 1.8 | m | 1EA | 11 | | | | | | |
| 4 | 균열 | 0.5 | mm | 3.0 | m | 1EA | 12 | | | | | | |
| 5 | 균열 | 0.5 | mm | 3.0 | m | 1EA | 13 | | | | | | |
| 6 | 균열 | 0.2 | mm | 1.7 | m | 1EA | 14 | | | | | | |
| 7 | 균열 | 0.5 | mm | 9.0 | m | 1EA | 15 | | | | | | |
| 8 | 박리 | 0.3 | m | 0.3 | m | 1EA | 16 | | | | | | |

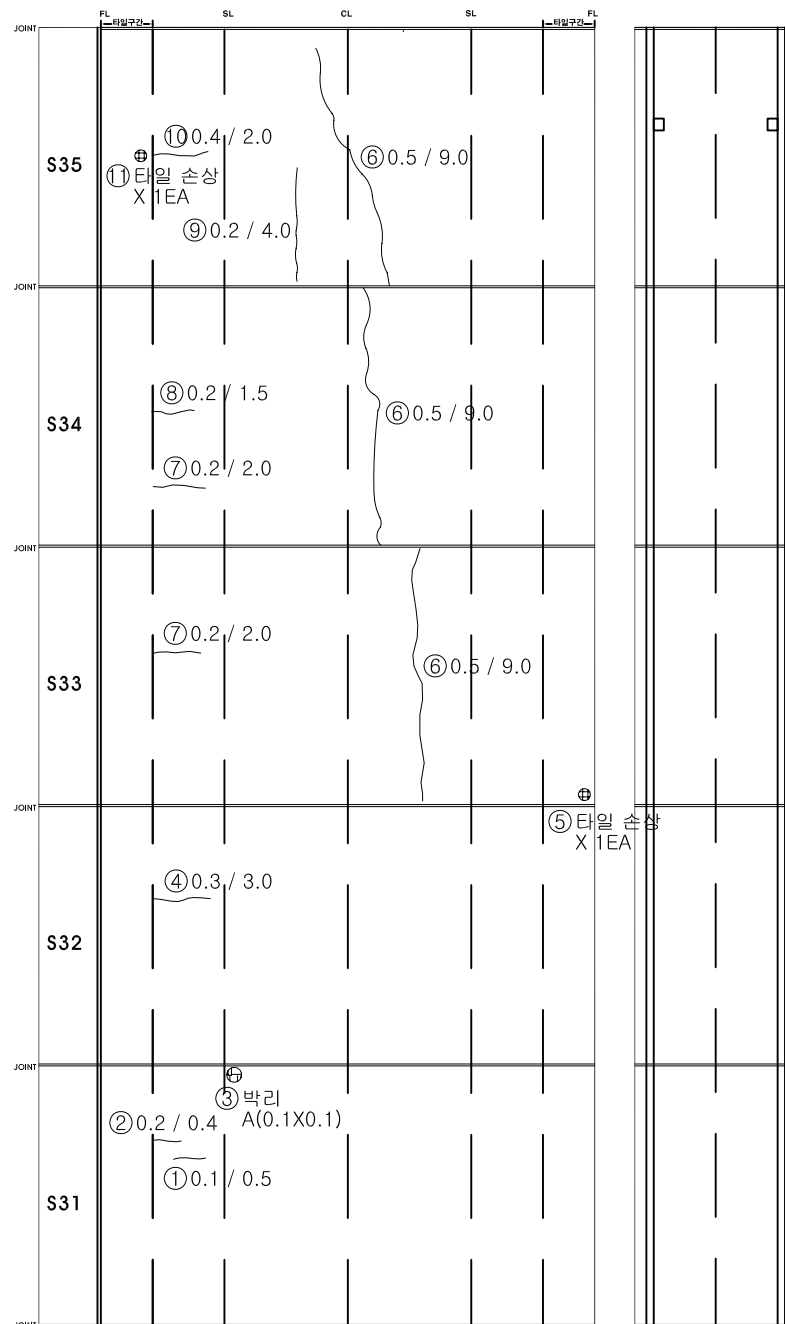
구간 : S31~35

| No. | 손상내용 | 폭 | 단위 | 길이 | 단위 | 개소 | No. | 손상내용 | 폭 | 단위 | 길이 | 단위 | 개소 |
|---|---|---|---|---|---|---|---|---|---|---|---|---|---|
| 1 | 균열 | 0.1 | mm | 0.5 | m | 1EA | 9 | 균열 | 0.2 | mm | 4.0 | m | 1EA |
| 2 | 균열 | 0.2 | mm | 0.4 | m | 1EA | 10 | 균열 | 0.4 | mm | 2.0 | m | 1EA |
| 3 | 박리 | 0.1 | m | 0.1 | m | 1EA | 11 | 타일 손상 | | | | | 1EA |
| 4 | 균열 | 0.3 | mm | 3.0 | m | 1EA | 12 | | | | | | |
| 5 | 타일 손상 | | | | | 1EA | 13 | | | | | | |
| 6 | 균열 | 0.5 | mm | 9.0 | m | 3EA | 14 | | | | | | |
| 7 | 균열 | 0.2 | mm | 2.0 | m | 2EA | 15 | | | | | | |
| 8 | 균열 | 0.2 | mm | 1.5 | m | 1EA | 16 | | | | | | |

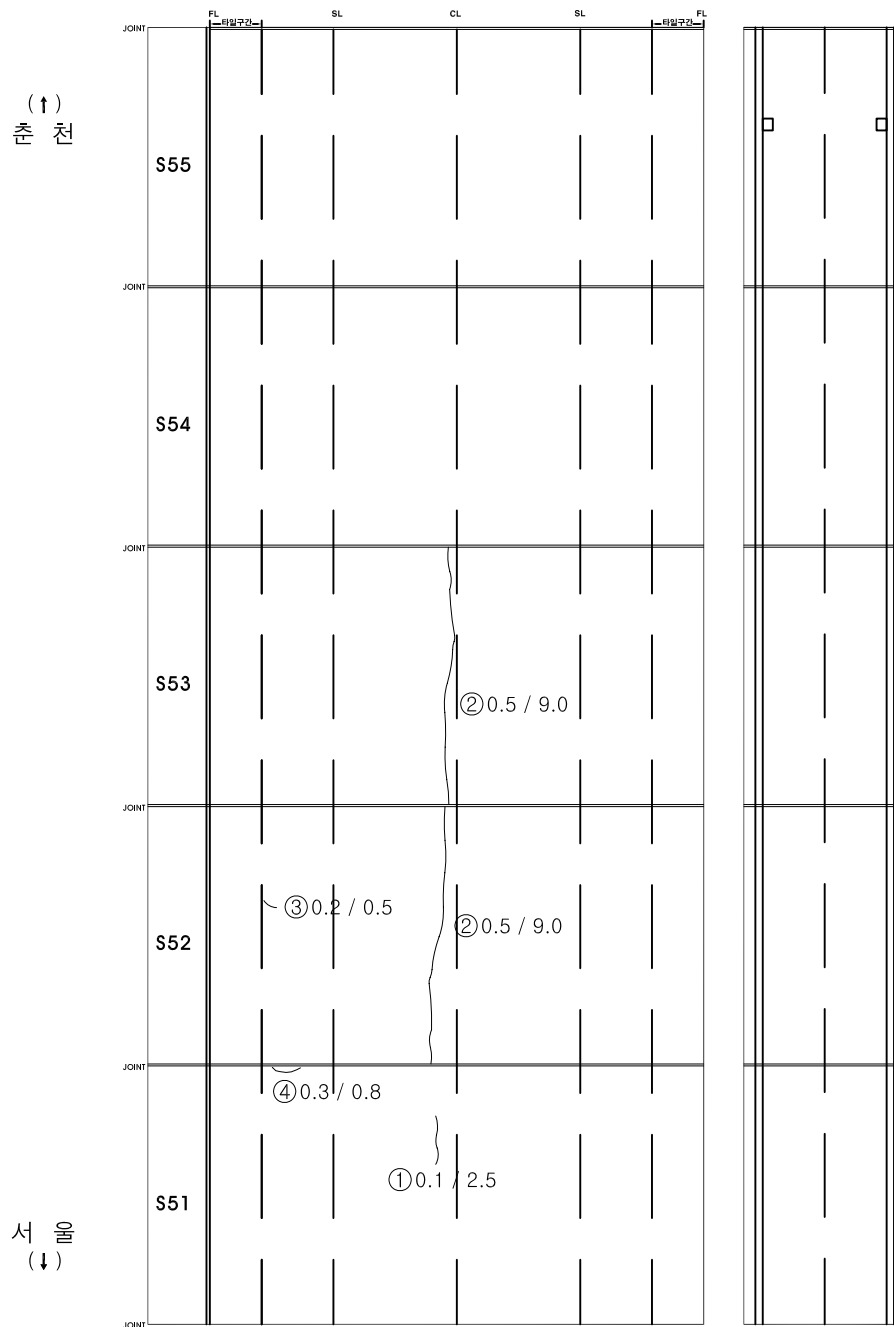
구간 : S51~55

| No. | 손상내용 | 폭 | 단위 | 길이 | 단위 | 개소 | No. | 손상내용 | 폭 | 단위 | 길이 | 단위 | 개소 |
|---|---|---|---|---|---|---|---|---|---|---|---|---|---|
| 1 | 균열 | 0.1 | mm | 2.5 | m | 1EA | 9 | | | | | | |
| 2 | 균열 | 0.5 | mm | 9.0 | m | 2EA | 10 | | | | | | |
| 3 | 균열 | 0.2 | mm | 0.5 | m | 1EA | 11 | | | | | | |
| 4 | 균열 | 0.3 | mm | 0.8 | m | 1EA | 12 | | | | | | |

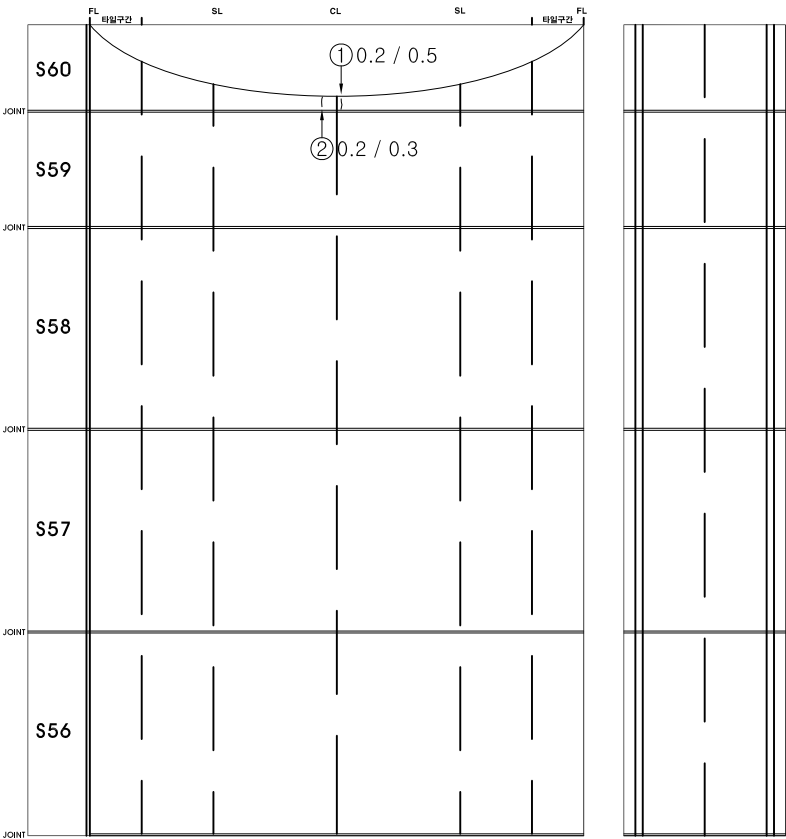
| No. | 손상내용 | 폭 | 단위 | 길이 | 단위 | 개소 | No. | 손상내용 | 폭 | 단위 | 길이 | 단위 | 개소 |
|---|---|---|---|---|---|---|---|---|---|---|---|---|---|
| 1 | 균열 | 0.2 | mm | 0.5 | m | 1EA | 9 | | | | | | |
| 2 | 균열 | 0.2 | mm | 0.3 | m | 1EA | 10 | | | | | | |

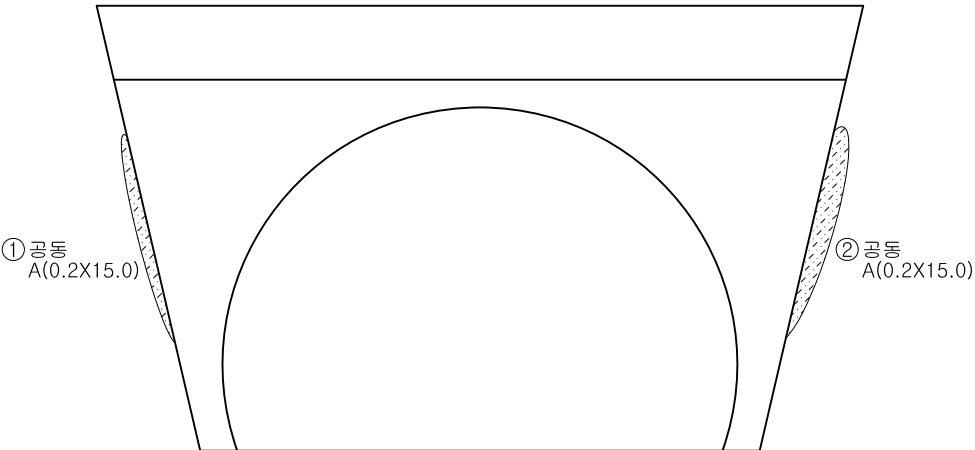
[벨마우스]

| No. | 손상내용 | 폭 | 단위 | 길이 | 단위 | 개소 | No. | 손상내용 | 폭 | 단위 | 길이 | 단위 | 개소 |
|---|---|---|---|---|---|---|---|---|---|---|---|---|---|
| 1 | 공동 | 0.2 | m | 15.0 | m | 1EA | 9 | | | | | | |
| 2 | 공동 | 0.2 | m | 15.0 | m | 1EA | 10 | | | | | | |

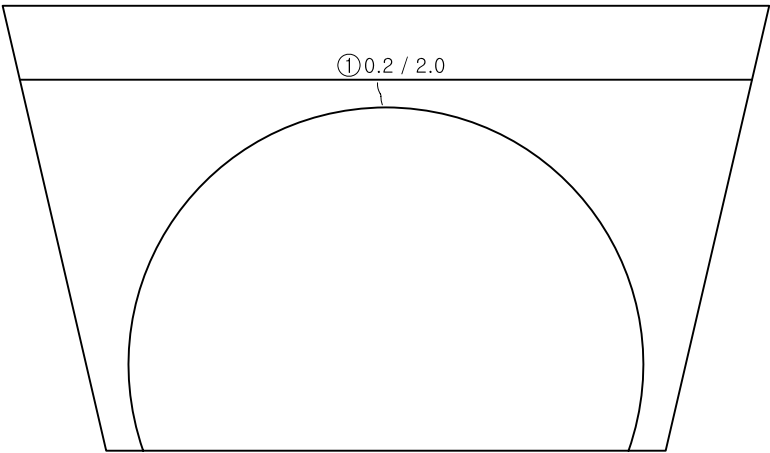
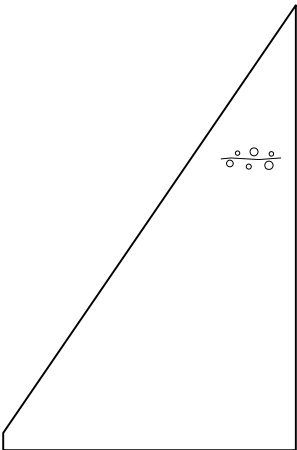
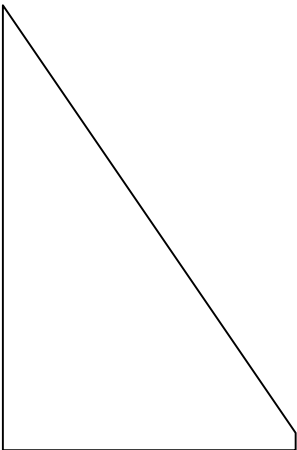
| No. | 손상내용 | 폭 | 단위 | 길이 | 단위 | 개소 | No. | 손상내용 | 폭 | 단위 | 길이 | 단위 | 개소 |
|---|---|---|---|---|---|---|---|---|---|---|---|---|---|
| 1 | 균열 | 0.2 | mm | 2.0 | m | 1EA | 9 | | | | | | |
| 2 | 균열백태 | 0.2 | mm | 1.2 | m | 1EA | 10 | | | | | | |
