# I . 전 경 사 진

| 군자1터널<br>(서울방향) | |

## II. 외 관 조 사

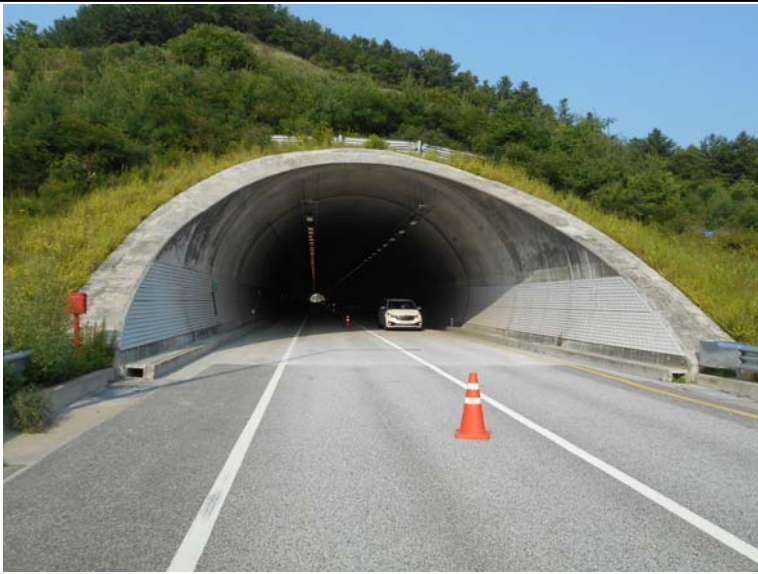
| 사진번호 : 1 | |

| 시점 전경 | |

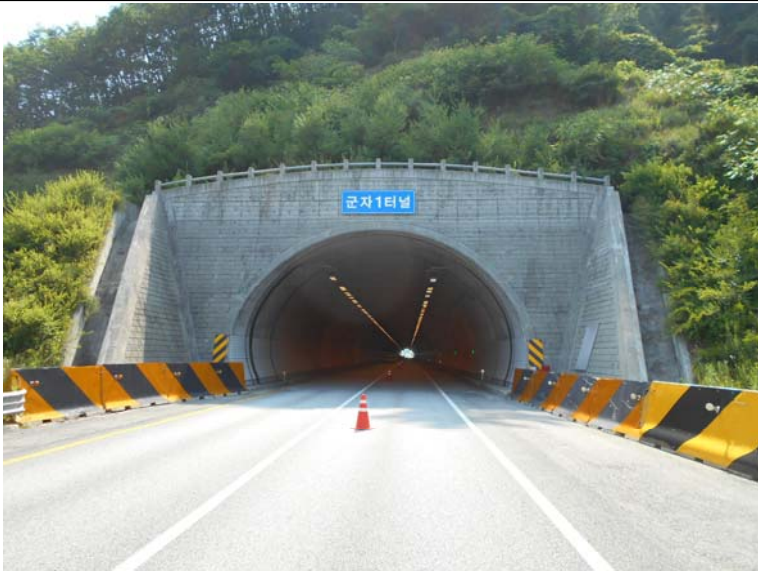
| 사진번호 : 2 | |

| 종점 전경 | |

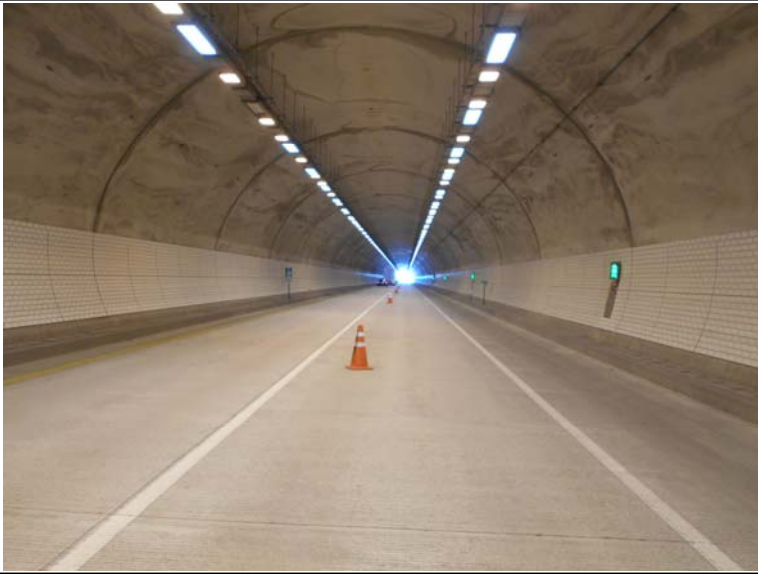
| 사진번호 : 3 | |

| 내부 전경 | |

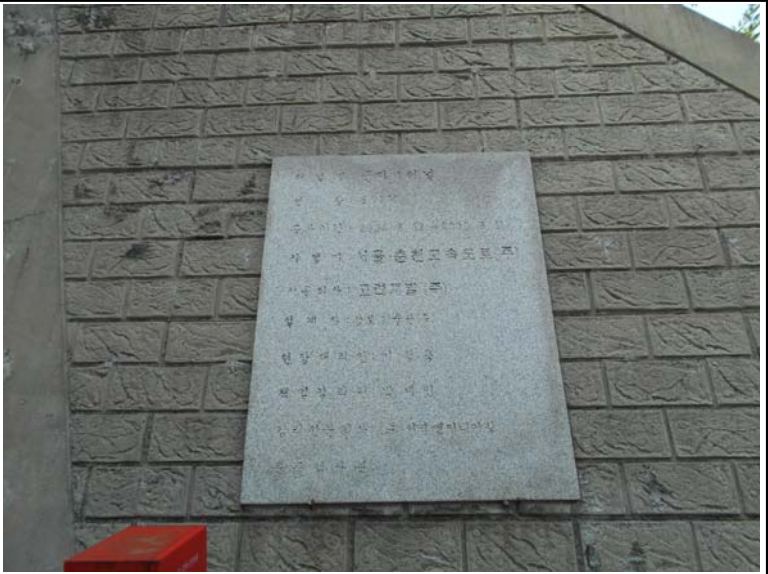
| 사진번호 : 4 | |

| 터널명판 | |

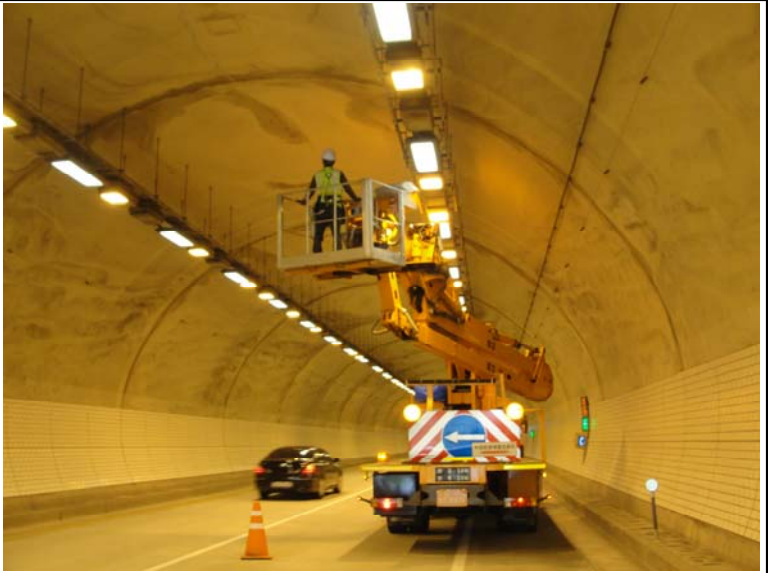
| 사진번호 : 5 | |

| 외관조사 전경 | |

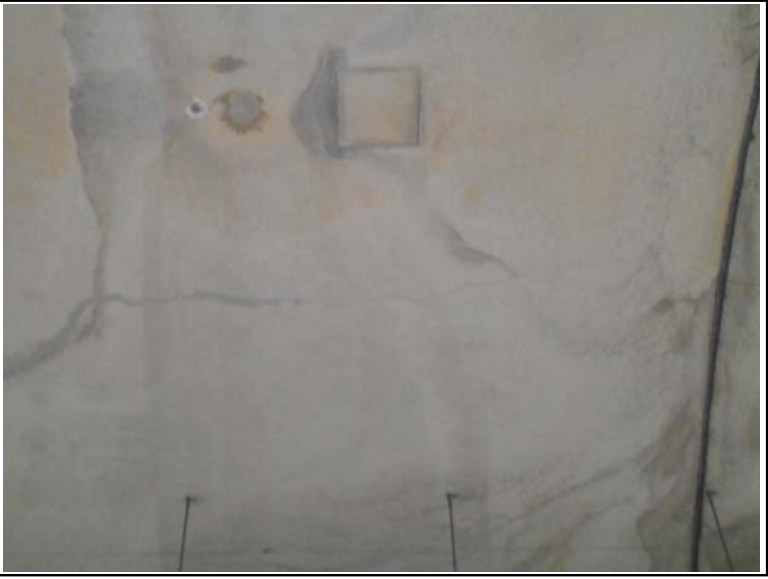
| 사진번호 : 6 | |

| 라이닝(천단부) | |
| 종방향 균열<br>(SP-6) | |

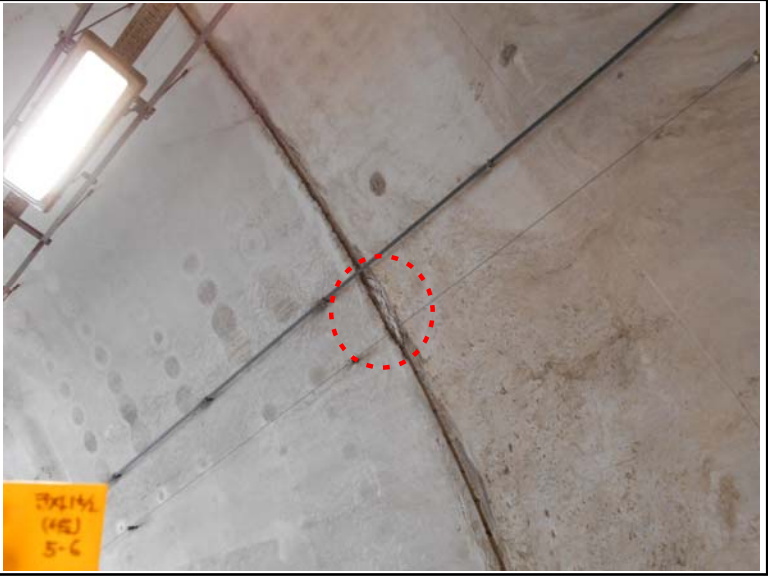
| 사진번호 : 7 | |

| 라이닝(어깨부) | |
| 박리<br>(SP-5) | |

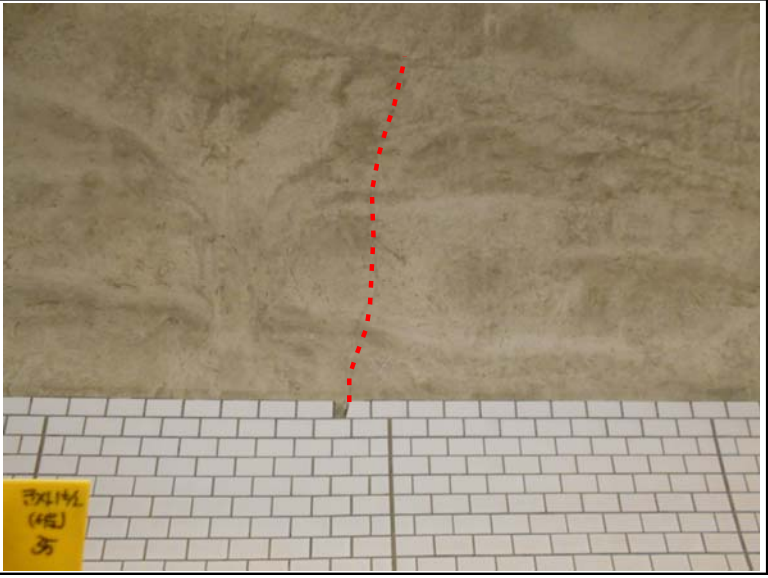
| 사진번호 : 8 | |

| 라이닝(측벽부) | |
| 횡방향 균열<br>(SP-35) | |

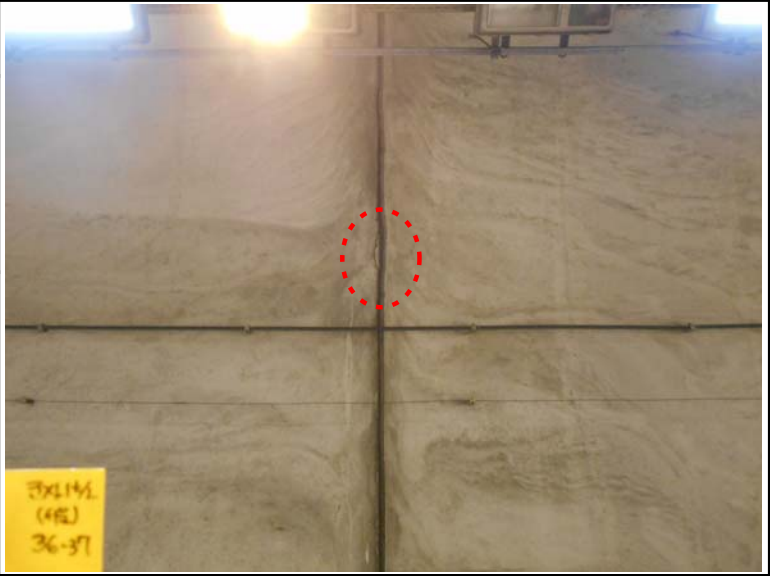
| 사진번호 : 9 | |

| 라이닝(어깨부) | |
| 박리<br>(SP-36) | |

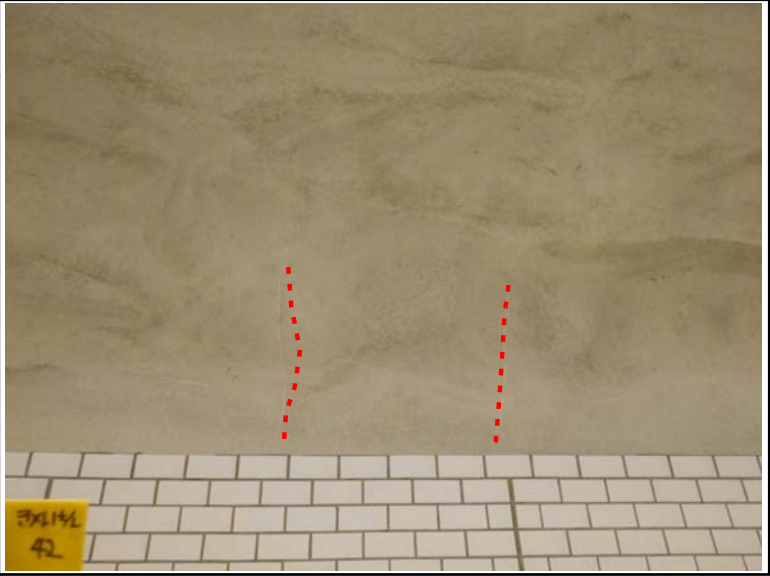
| 사진번호 : 10 | |

| 라이닝(측벽부) | |
| 횡방향 균열<br>(SP-42) | |

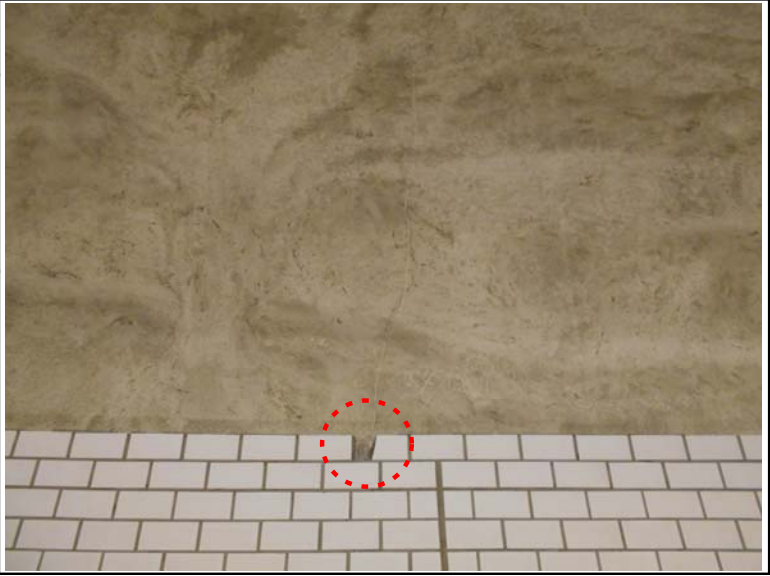
| 사진번호 : 11 | |

| 라이닝(측벽부부) | |
| 타일 탈락<br>(SP-23) | |

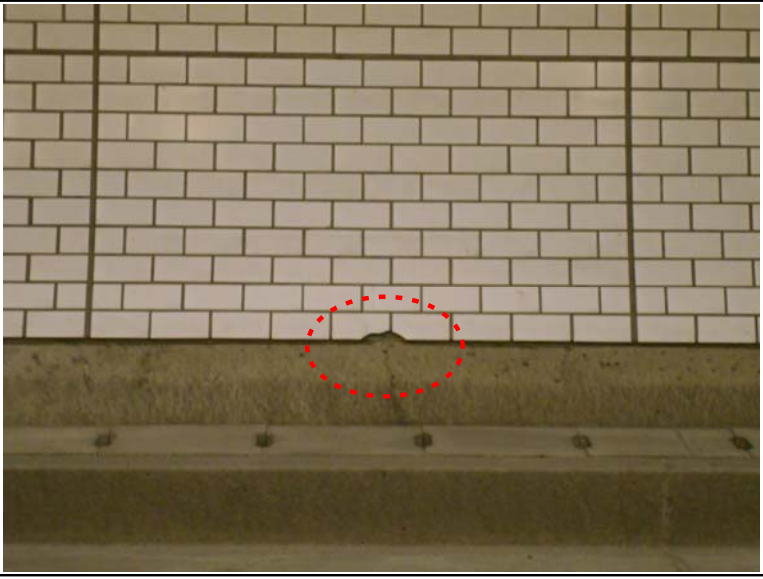
| 사진번호 : 12 | |

| 라이닝(측벽부) | |
| 타일 탈락<br>(SP-37) | |

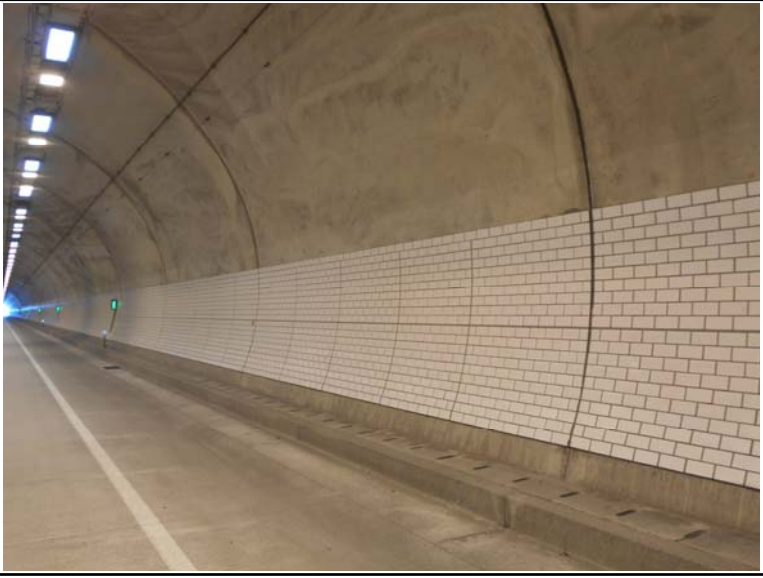
| 사진번호 : 13 | |

| 라이닝(벽체부) | |
| 시공 상태 | |

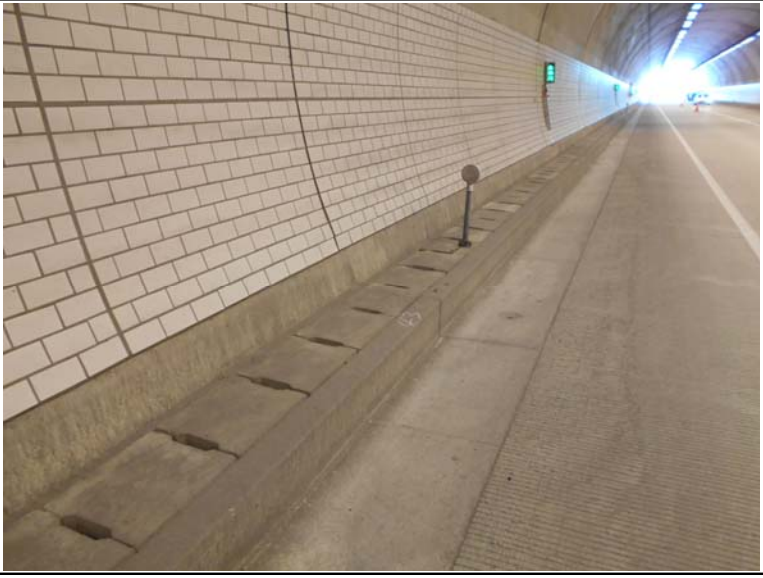
| 사진번호 : 14 | |

| 공동구 및 배수로 | |
| 공동구 현황 | |

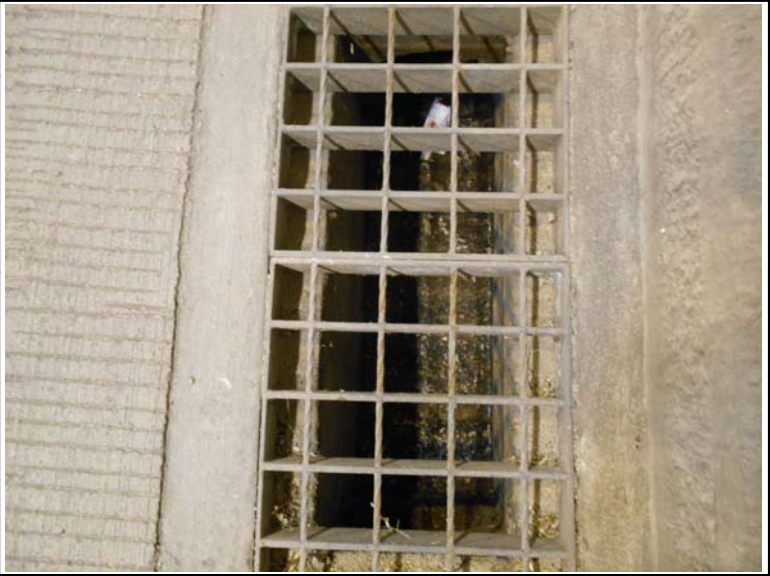
| 사진번호 : 15 | |

| 공동구 및 배수로 | |
| 배수구 현황 | |

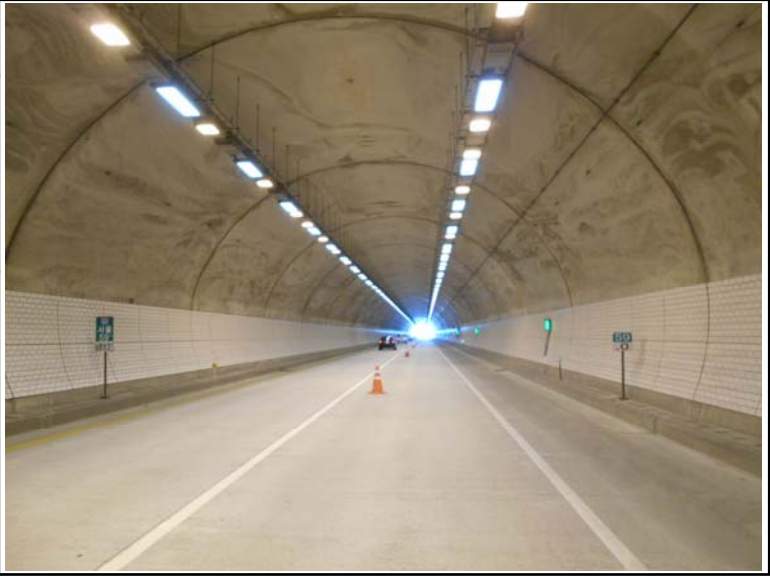
| 사진번호 : 16 | |

| 도로부 | |
| 상태양호 | |

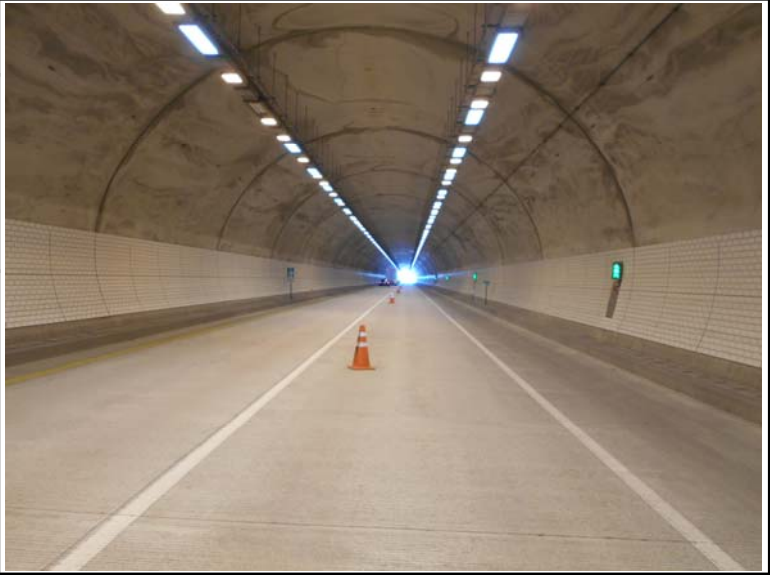
| 사진번호 : 17 | |

| 도로부 | |
| 상태양호 | |

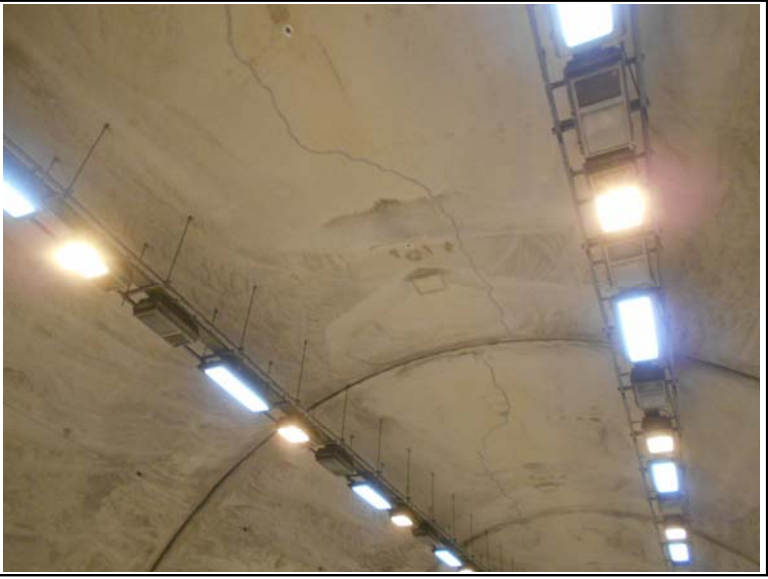
| 사진번호 : 18 | |

| 기타시설물 | |
| 조명설비 현황 | |

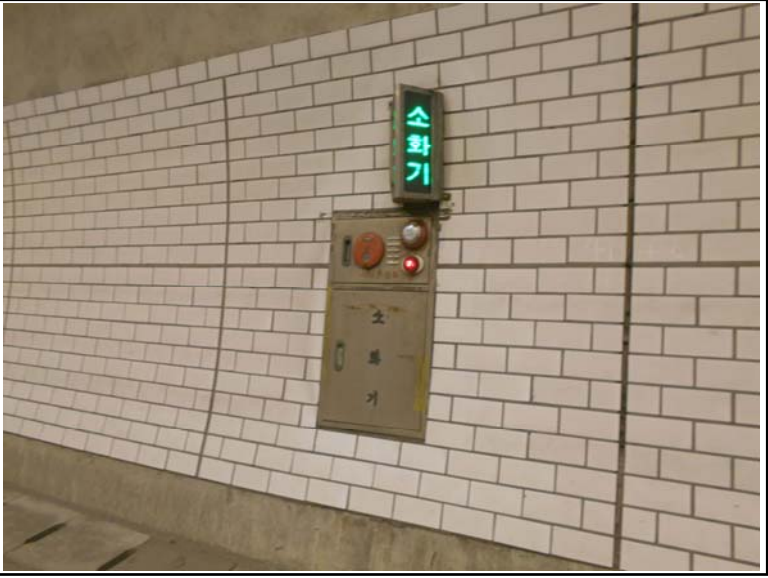
| 사진번호 : 19 | |

| 기타시설물 | |
| 소화전 현황 | |

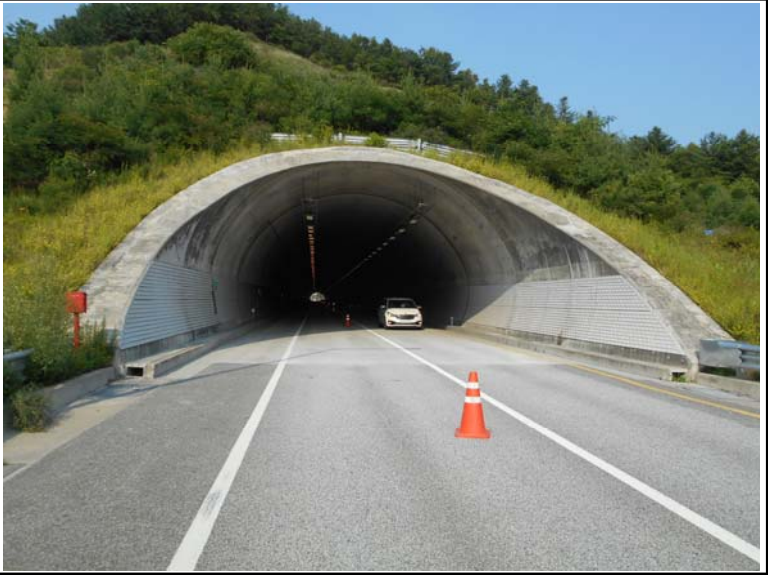
| 사진번호 : 20 | |

| 갱문 및 옹벽 | |
| 시점 갭문 전경 | |

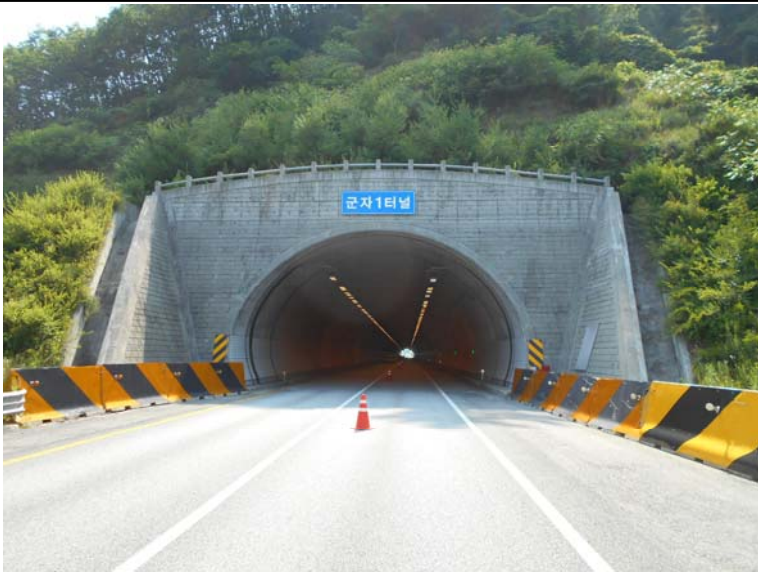
| 사진번호 : 21 | |

| 갱문 및 옹벽 | |
| 중점 갭문 전경 | |

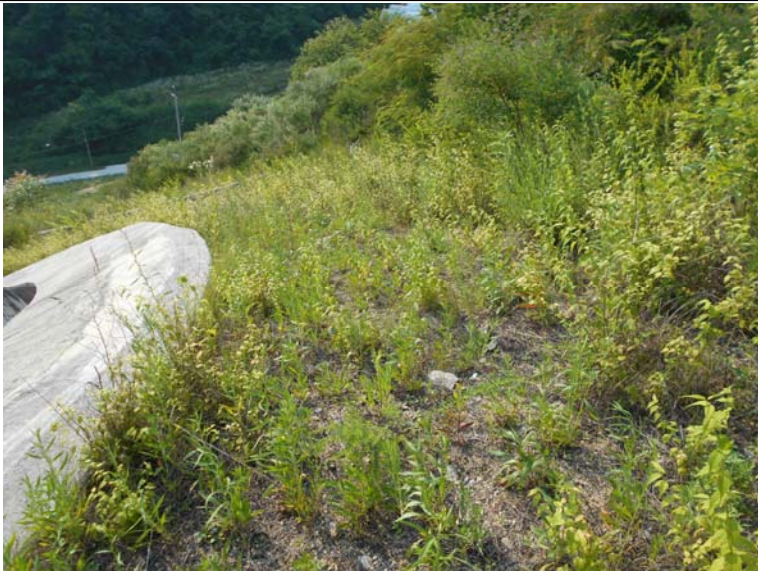
| 사진번호 : 22 | |

| 갱문 및 옹벽 | |
| 사면 현황<br>(시점 갭문) | |

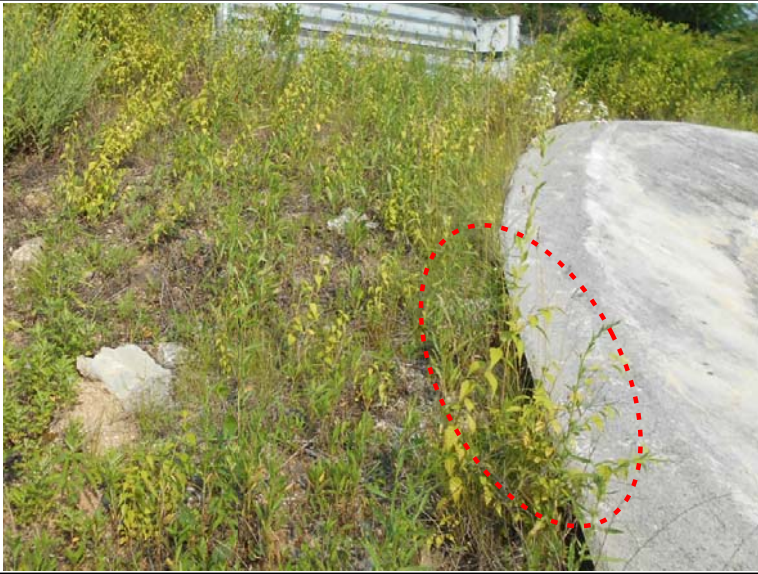
| 사진번호 : 23 | |

| 갱문 및 옹벽 | |
| 사면 공동<br>(시점 갭문) | |

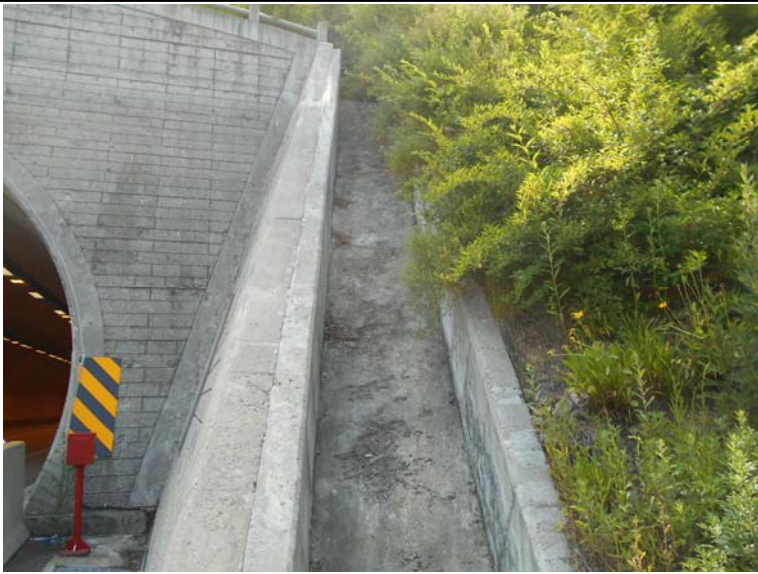
| 사진번호 : 24 | |

| 갱문 및 옹벽 | |
| 배수로 현황<br>(중점 갱문) | |

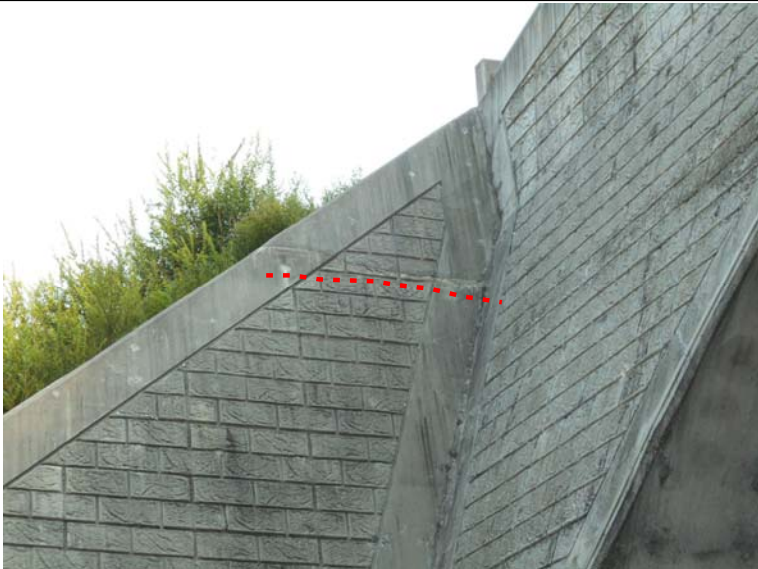
| 사진번호 : 25 | |

| 갱문 및 옹벽 | |
| 균열부 백태<br>(중점 우측옹벽) | |

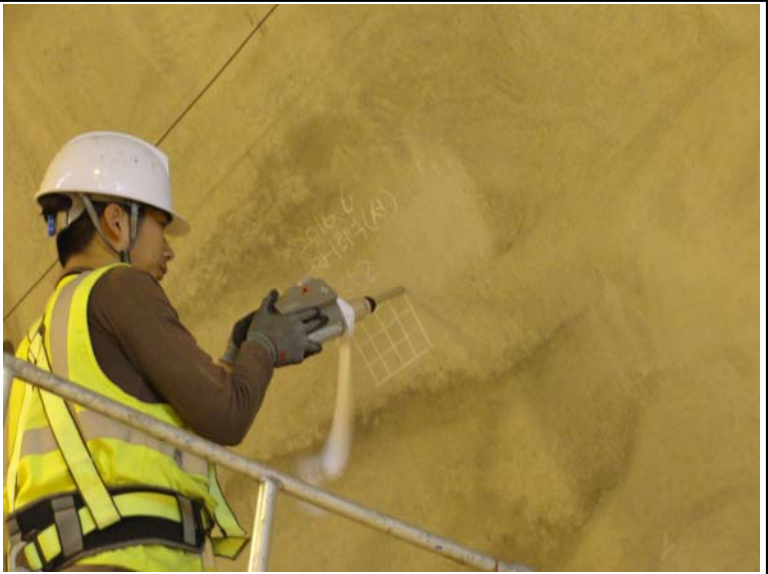
| 사진번호 : 26 | |

| 반발경도법 | |
| 라이닝(어깨부)<br>(SP-52) | |

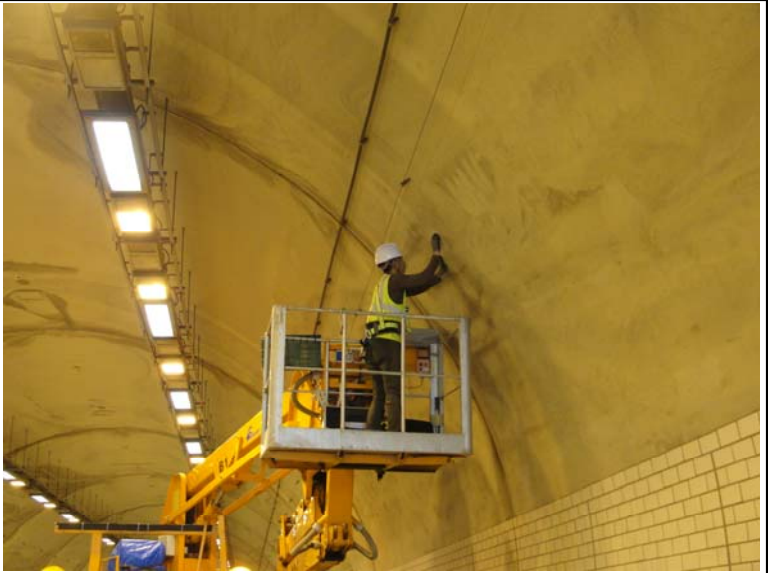
| 사진번호 : 27 | |

| 반발경도법 | |
| 라이닝(어깨부)<br>(SP-52) | |

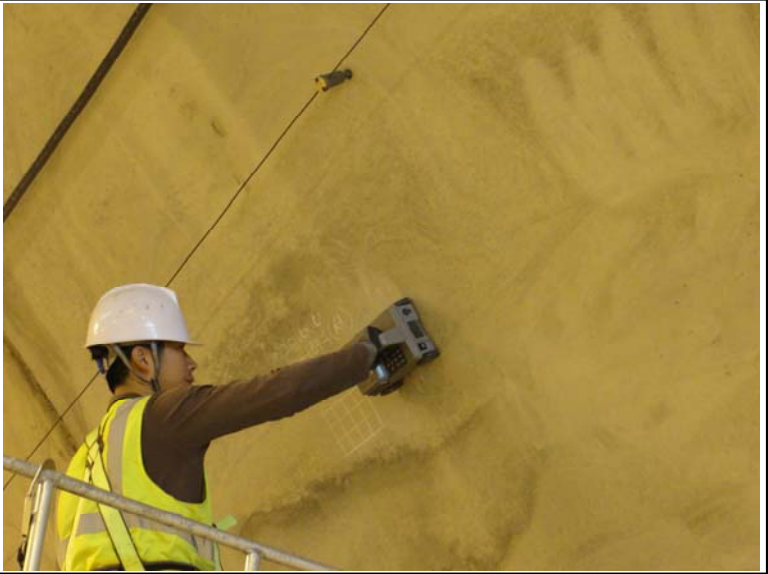
| 사진번호 : 28 | |

| 철근배근조사 | |
| 라이닝(어깨부)<br>(SP-52) | |

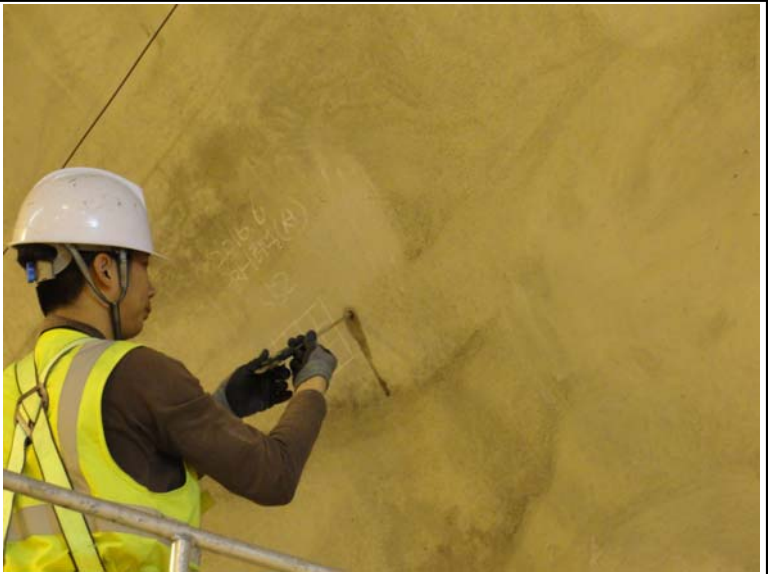
| 사진번호 : 29 | |

| 탄산화 시험 | |
| 라이닝(어깨부) | |
