# 군자1터널(춘천방향) 외관조사망도

구간 : S6~10

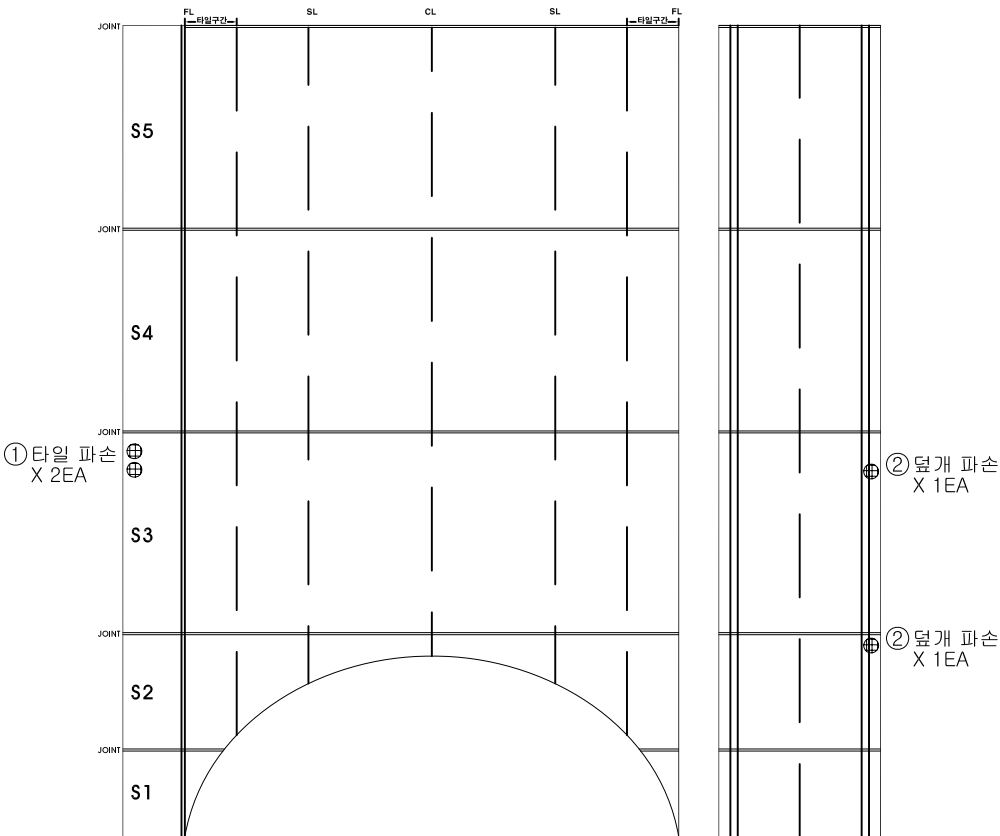
| No. | 손상내용 | 폭 | 단위 | 길이 | 단위 | 개소 | No. | 손상내용 | 폭 | 단위 | 길이 | 단위 | 개소 |
|---|---|---|---|---|---|---|---|---|---|---|---|---|---|
| 1 | 타일 파손 | | | | | 2EA | 9 | | | | | | |
| 2 | 덮개 파손 | | | | | 2EA | 10 | | | | | | |

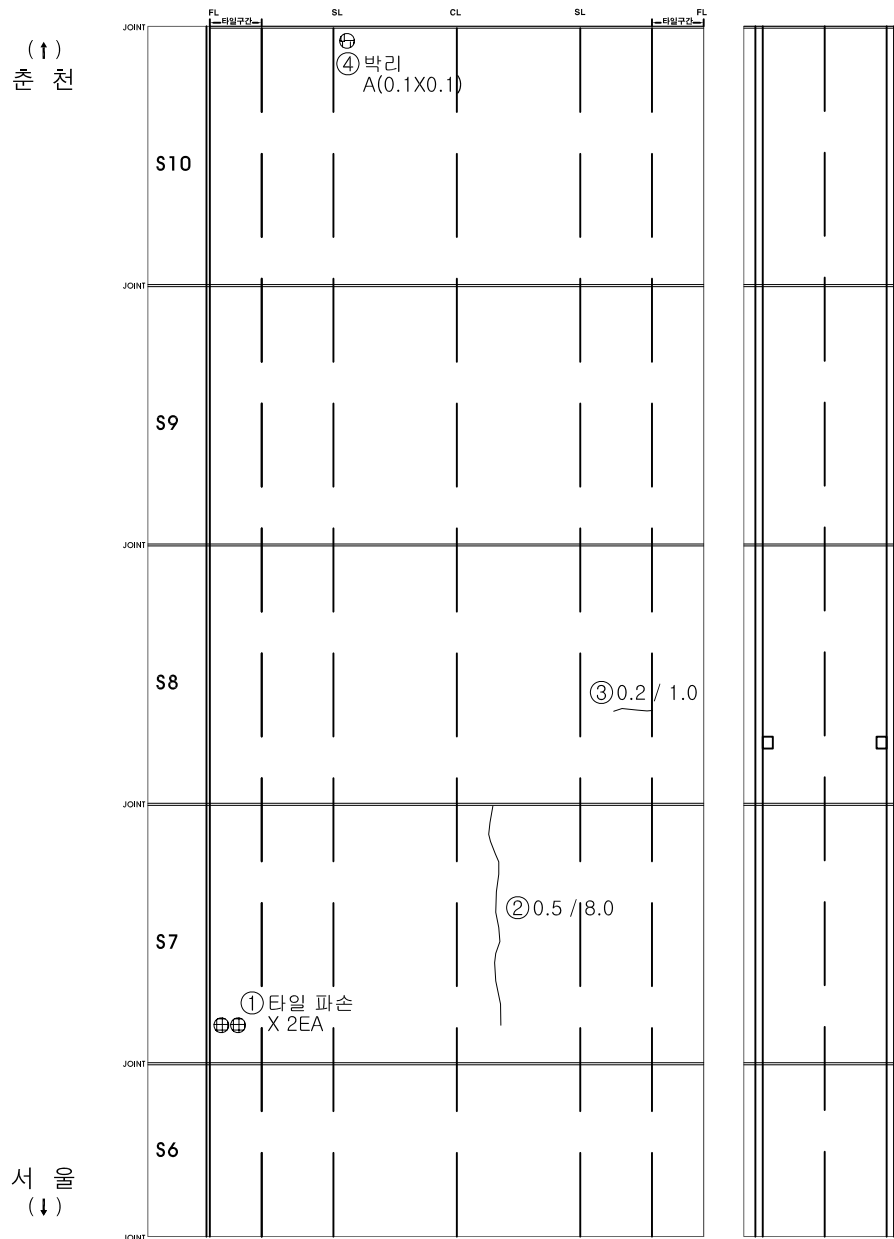
## 구간 : S11~15

| No. | 손상내용 | 폭 | 단위 | 길이 | 단위 | 개소 | No. | 손상내용 | 폭 | 단위 | 길이 | 단위 | 개소 |
|---|---|---|---|---|---|---|---|---|---|---|---|---|---|
| 1 | 타일 파손 | | | | | 2EA | 9 | | | | | | |
| 2 | 균열 | 0.5 | mm | 8.0 | m | 1EA | 10 | | | | | | |
| 3 | 균열 | 0.2 | mm | 1.0 | m | 1EA | 11 | | | | | | |
| 4 | 박리 | 0.1 | m | 0.1 | m | 1EA | 12 | | | | | | |

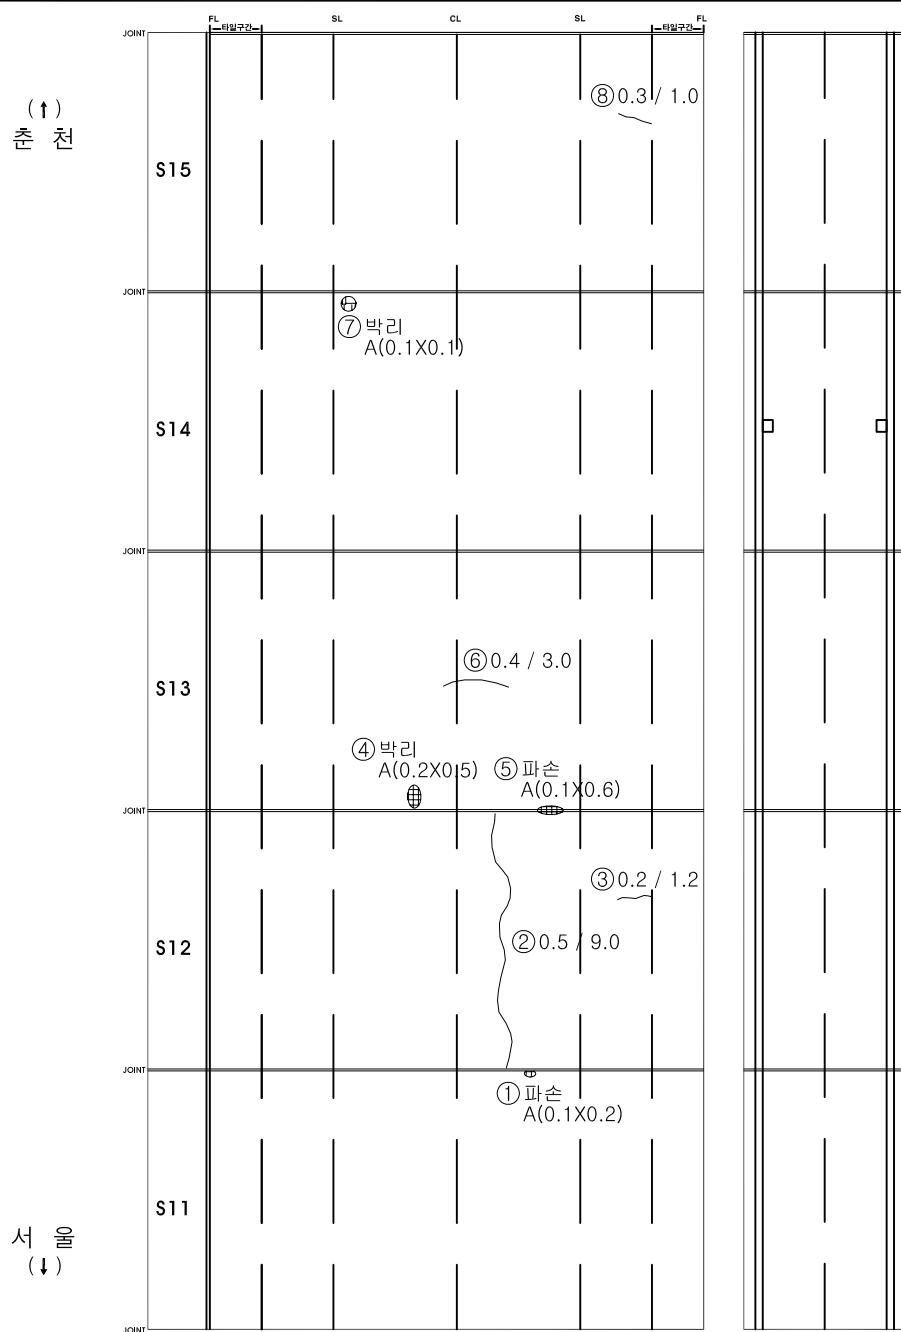
| No. | 손상내용 | 폭 | 단위 | 길이 | 단위 | 개소 | No. | 손상내용 | 폭 | 단위 | 길이 | 단위 | 개소 |
|---|---|---|---|---|---|---|---|---|---|---|---|---|---|
| 1 | 파손 | 0.1 | m | 0.2 | m | 1EA | 9 | | | | | | |
| 2 | 균열 | 0.5 | mm | 9.0 | m | 1EA | 10 | | | | | | |
| 3 | 균열 | 0.2 | mm | 1.2 | m | 1EA | 11 | | | | | | |
| 4 | 박리 | 0.2 | m | 0.5 | m | 1EA | 12 | | | | | | |
| 5 | 파손 | 0.1 | m | 0.6 | m | 1EA | 13 | | | | | | |
| 6 | 균열 | 0.4 | mm | 3.0 | m | 1EA | 14 | | | | | | |
| 7 | 박리 | 0.1 | m | 0.1 | m | 1EA | 15 | | | | | | |
| 8 | 균열 | 0.3 | mm | 1.0 | m | 1EA | 16 | | | | | | |

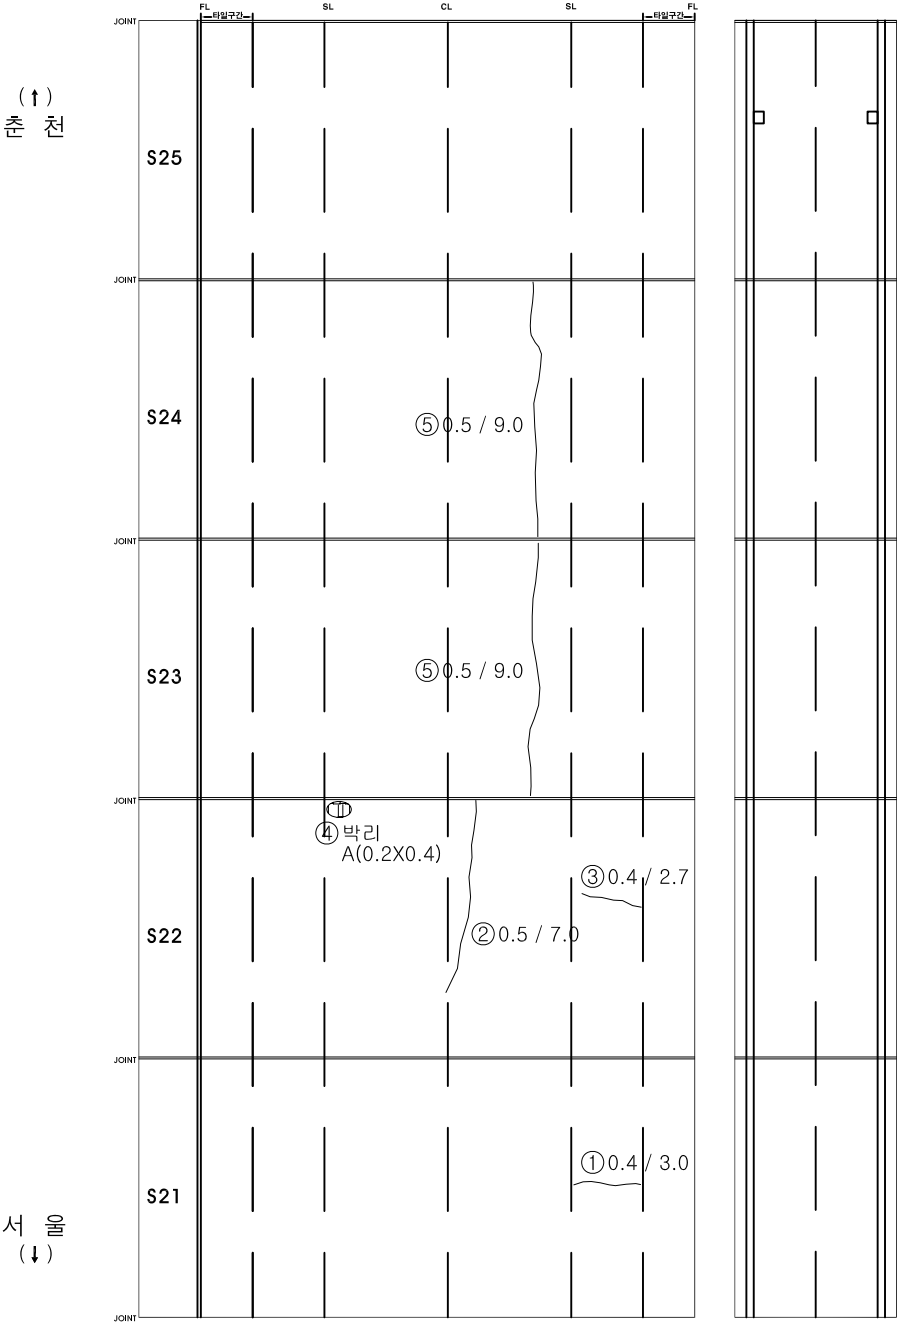
구간 : S 21~25

| No. | 손상내용 | 폭 | 단위 | 길이 | 단위 | 개소 | No. | 손상내용 | 폭 | 단위 | 길이 | 단위 | 개소 |
|---|---|---|---|---|---|---|---|---|---|---|---|---|---|
| 1 | 균열 | 0.4 | mm | 3.0 | m | 1EA | 9 | | | | | | |
| 2 | 균열 | 0.5 | mm | 7.0 | m | 1EA | 10 | | | | | | |
| 3 | 균열 | 0.4 | mm | 2.7 | m | 1EA | 11 | | | | | | |
| 4 | 박리 | 0.2 | m | 0.4 | m | 1EA | 12 | | | | | | |
| 5 | 균열 | 0.5 | mm | 9.0 | m | 2EA | 13 | | | | | | |

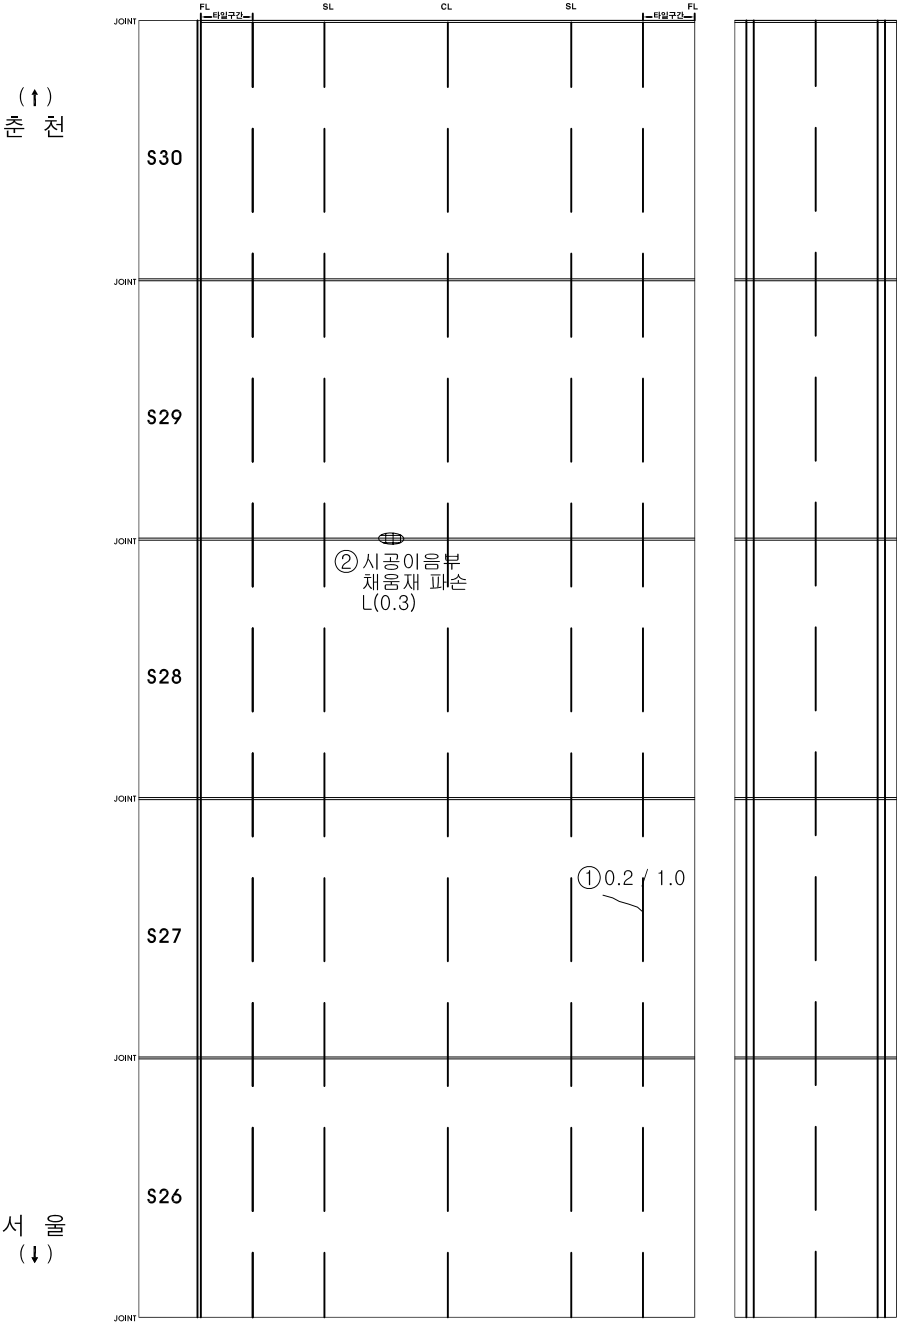
구간 : S 26~30

| No. | 손상내용 | 폭 | 단위 | 길이 | 단위 | 개소 | No. | 손상내용 | 폭 | 단위 | 길이 | 단위 | 개소 |
|---|---|---|---|---|---|---|---|---|---|---|---|---|---|
| 1 | 균열 | 0.2 | mm | 1.0 | m | 1EA | 9 | | | | | | |
| 2 | 시공이음부 채움재 파손 | | | 0.3 | m | 1EA | 10 | | | | | | |

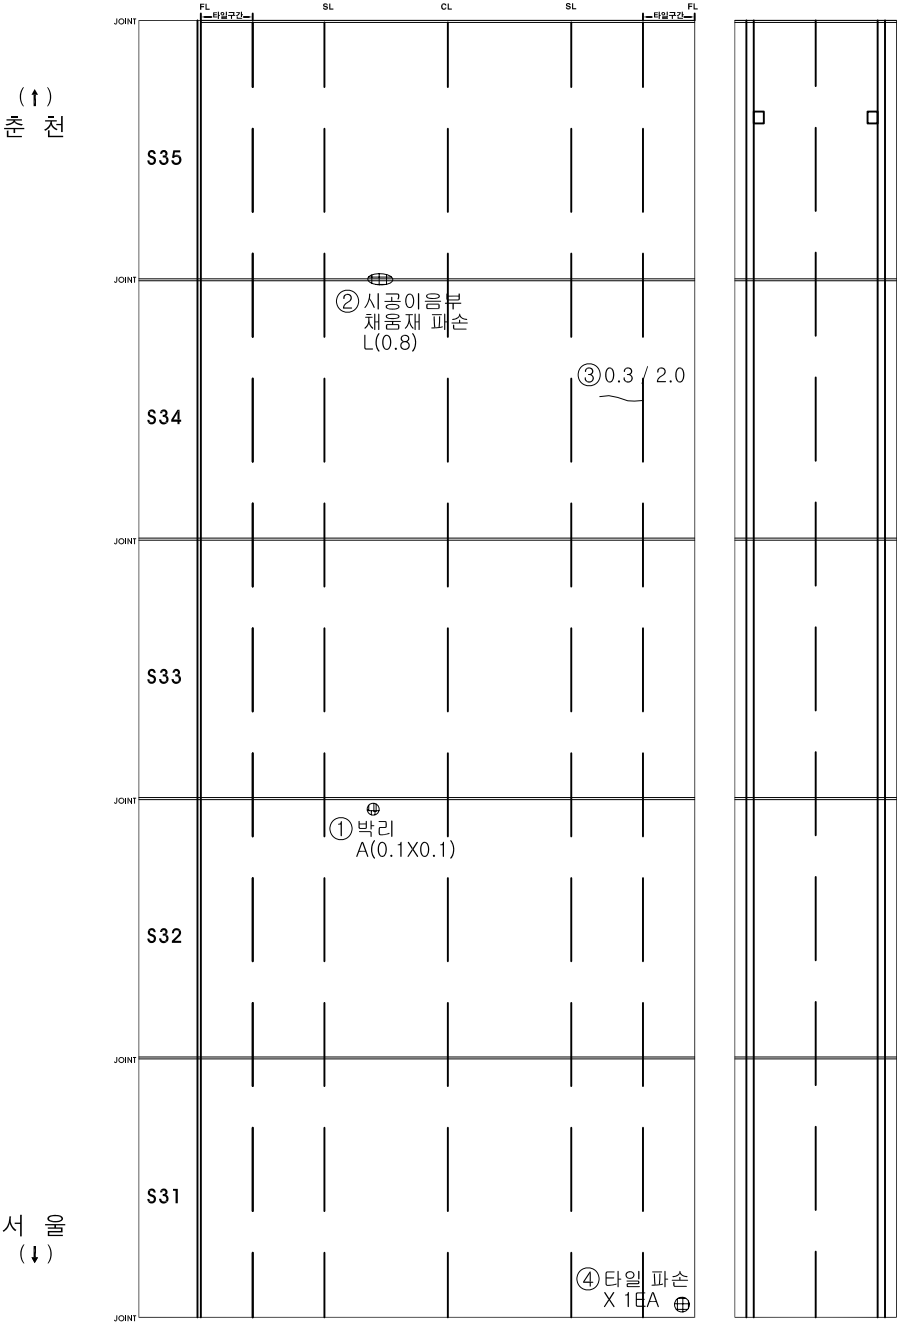
구간 : S31~35

| No. | 손상내용 | 폭 | 단위 | 길이 | 단위 | 개소 | No. | 손상내용 | 폭 | 단위 | 길이 | 단위 | 개소 |
|---|---|---|---|---|---|---|---|---|---|---|---|---|---|
| 1 | 박리 | 0.1 | m | 0.1 | m | 1EA | 9 | | | | | | |
| 2 | 시공이음부 채움재 파손 | | | 0.8 | m | 1EA | 10 | | | | | | |
| 3 | 균열 | 0.3 | mm | 2.0 | m | 1EA | 11 | | | | | | |
| 4 | 타일 파손 | | | | | 1EA | 12 | | | | | | |

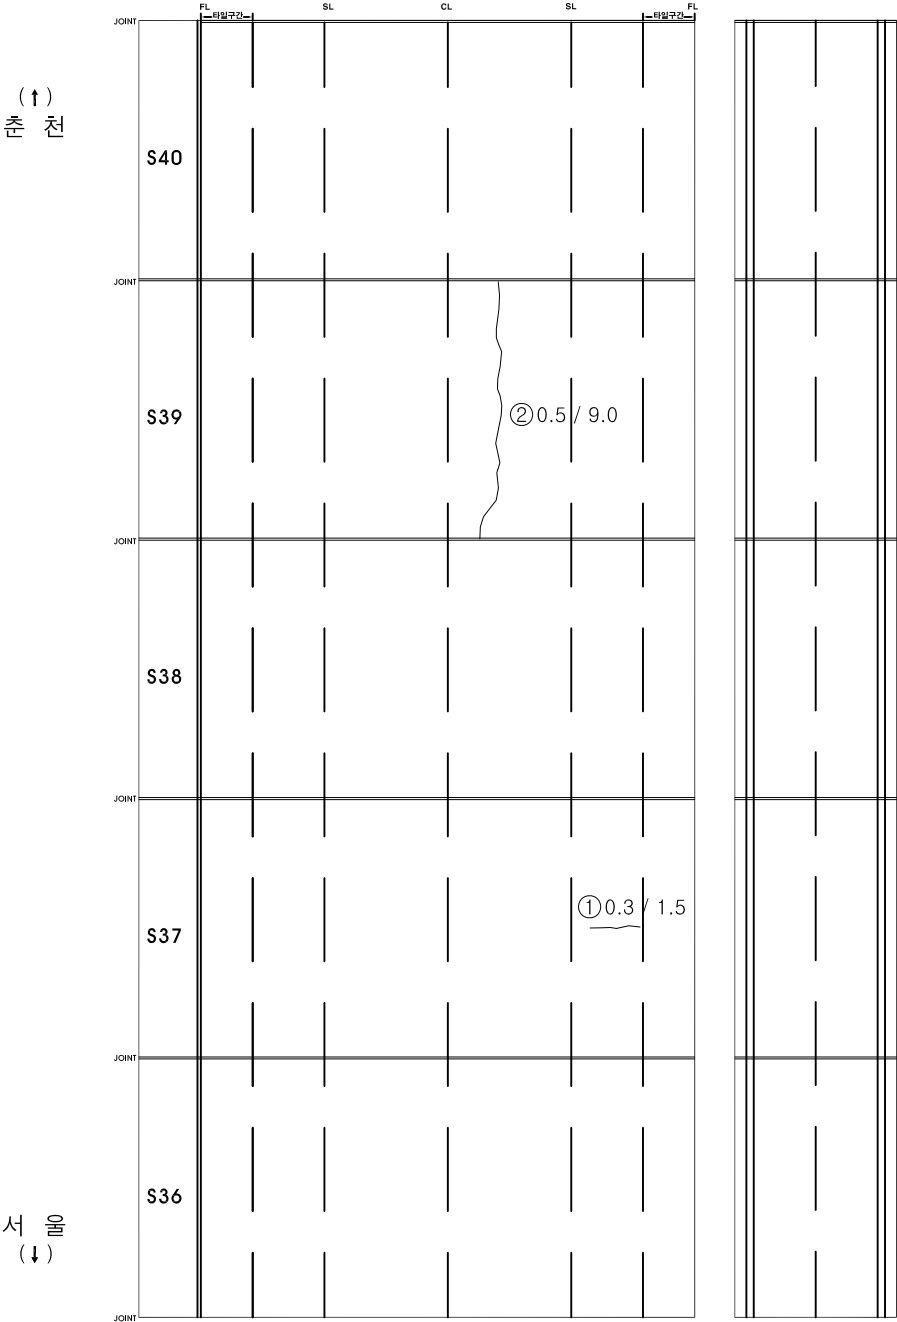
구간 : S36~40

| No. | 손상내용 | 폭 | 단위 | 길이 | 단위 | 개소 | No. | 손상내용 | 폭 | 단위 | 길이 | 단위 | 개소 |
|---|---|---|---|---|---|---|---|---|---|---|---|---|---|
| 1 | 균열 | 0.3 | mm | 1.5 | m | 1EA | 9 | | | | | | |
| 2 | 균열 | 0.5 | mm | 9.0 | m | 1EA | 10 | | | | | | |

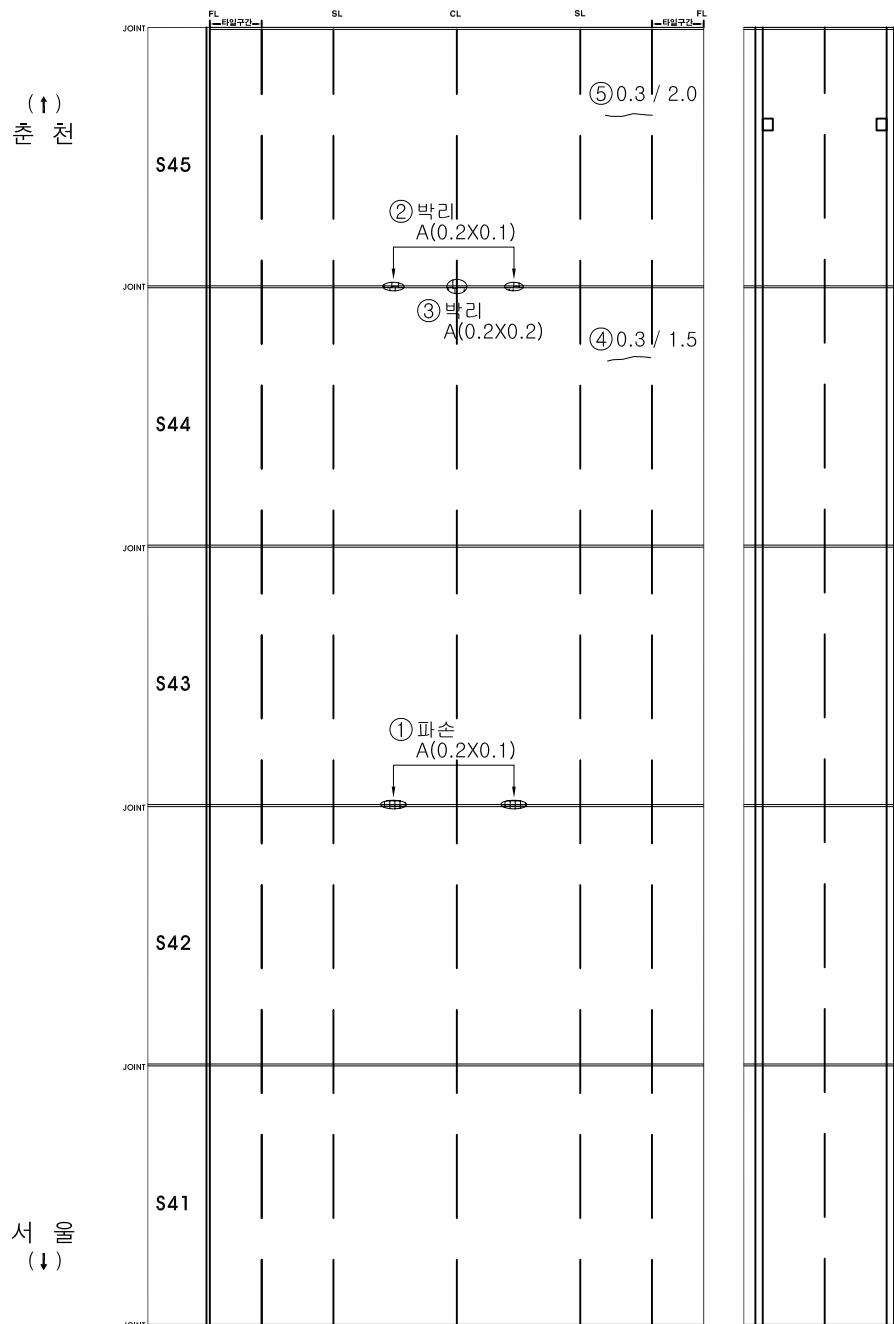
구간 : S41~45

| No. | 손상내용 | 폭 | 단위 | 길이 | 단위 | 개소 | No. | 손상내용 | 폭 | 단위 | 길이 | 단위 | 개소 |
|---|---|---|---|---|---|---|---|---|---|---|---|---|---|
| 1 | 파손 | 0.2 | m | 0.1 | m | 2EA | 9 | | | | | | |
| 2 | 박리 | 0.2 | m | 0.1 | m | 2EA | 10 | | | | | | |
| 3 | 박리 | 0.2 | m | 0.2 | m | 1EA | 11 | | | | | | |
| 4 | 균열 | 0.3 | mm | 1.5 | m | 1EA | 12 | | | | | | |
| 5 | 균열 | 0.3 | mm | 2.0 | m | 1EA | 13 | | | | | | |

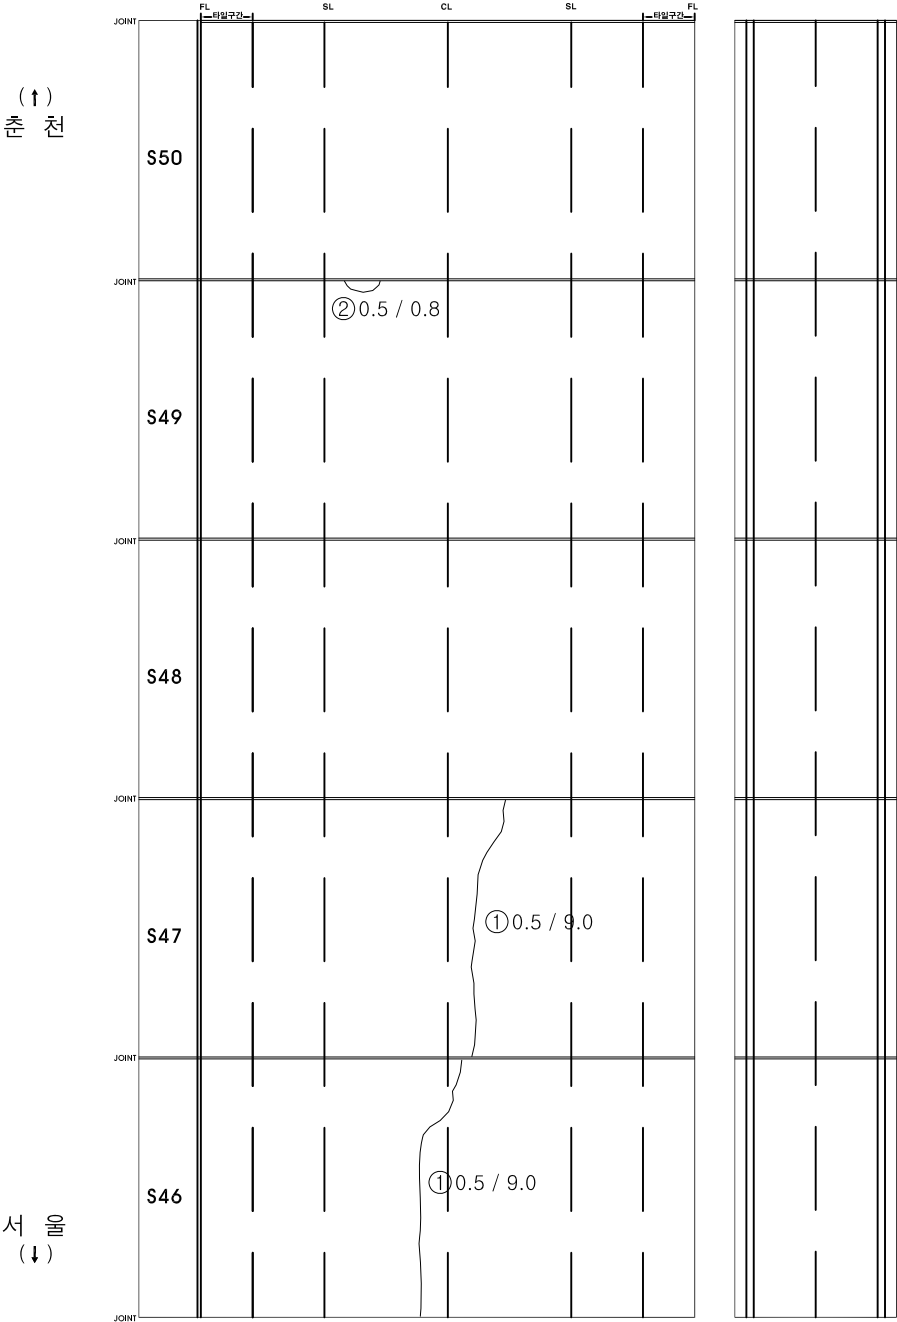
구간 : S46~50

| No. | 손상내용 | 폭 | 단위 | 길이 | 단위 | 개소 | No. | 손상내용 | 폭 | 단위 | 길이 | 단위 | 개소 |
|---|---|---|---|---|---|---|---|---|---|---|---|---|---|
| 1 | 균열 | 0.5 | mm | 9.0 | m | 2EA | 9 | | | | | | |
| 2 | 균열 | 0.5 | mm | 0.8 | m | 1EA | 10 | | | | | | |

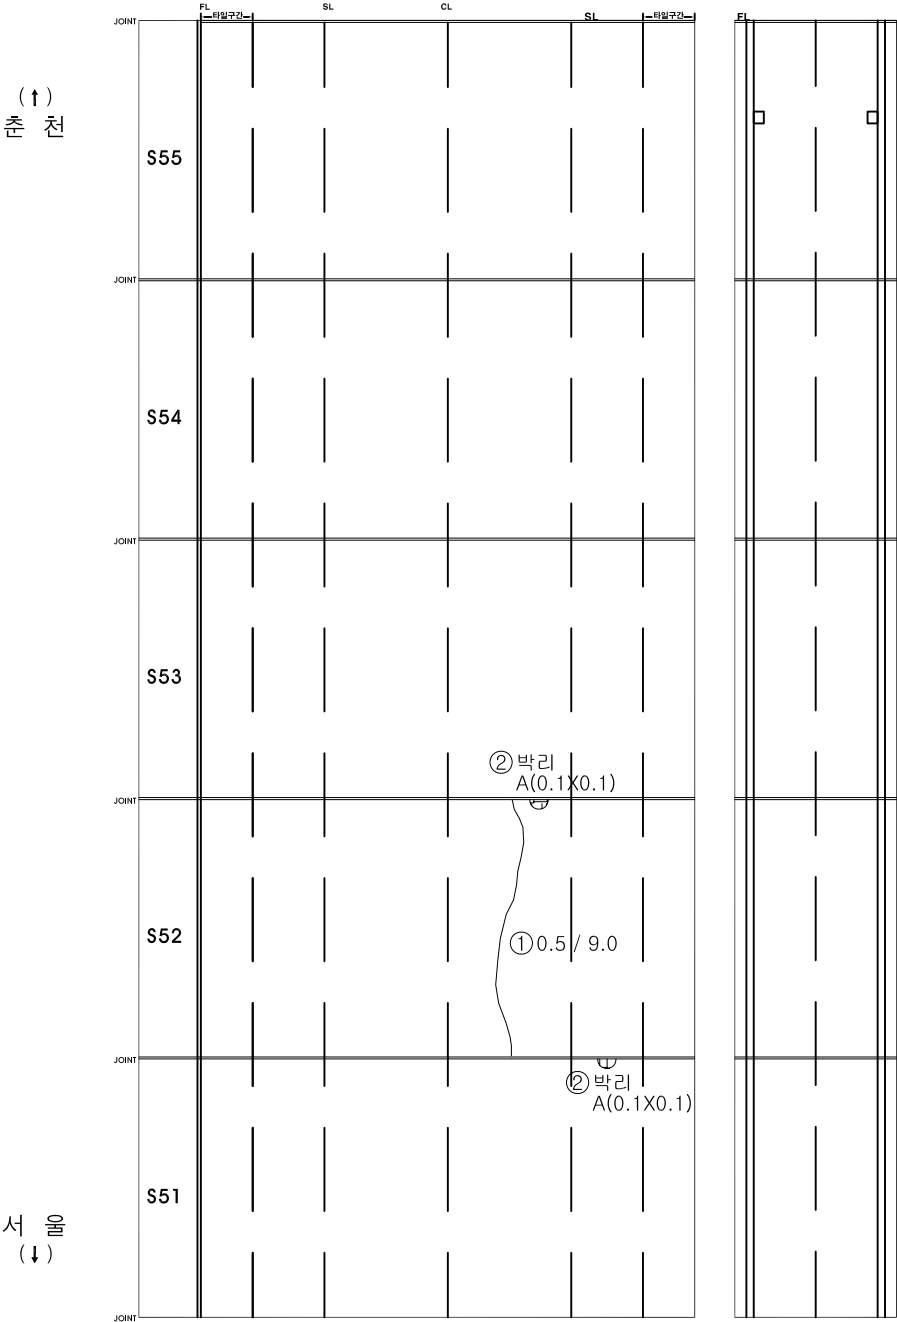
구간 : S51~55

| No. | 손상내용 | 폭 | 단위 | 길이 | 단위 | 개소 | No. | 손상내용 | 폭 | 단위 | 길이 | 단위 | 개소 |
|---|---|---|---|---|---|---|---|---|---|---|---|---|---|
| 1 | 균열 | 0.5 | mm | 9.0 | m | 1EA | 9 | | | | | | |
| 2 | 박리 | 0.1 | mm | 0.1 | m | 2EA | 10 | | | | | | |

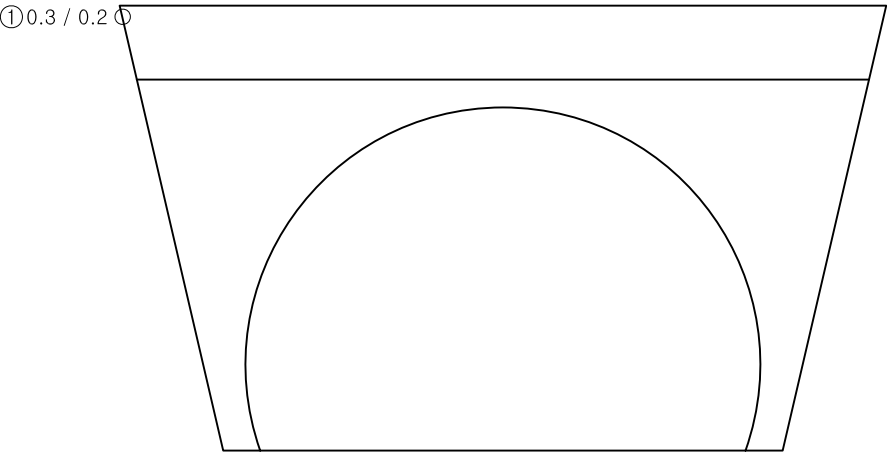
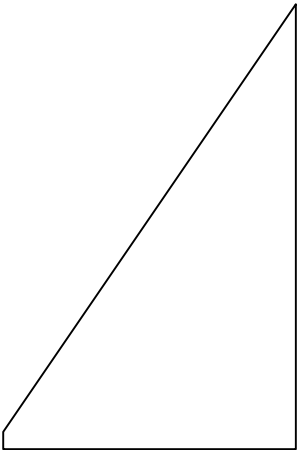
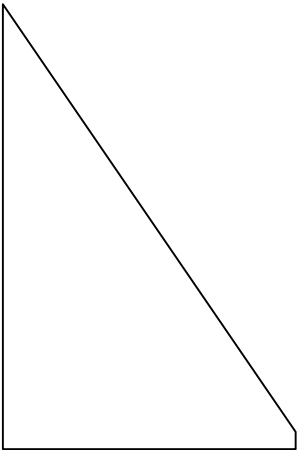
| No. | 손상내용 | 폭 | 단위 | 길이 | 단위 | 개소 | No. | 손상내용 | 폭 | 단위 | 길이 | 단위 | 개소 |
|---|---|---|---|---|---|---|---|---|---|---|---|---|---|
| 1 | 균열 | 0.3 | mm | 0.2 | m | 1EA | 9 | | | | | | |
