# 목 차

| 군자1터널<br>(양양방향) | |

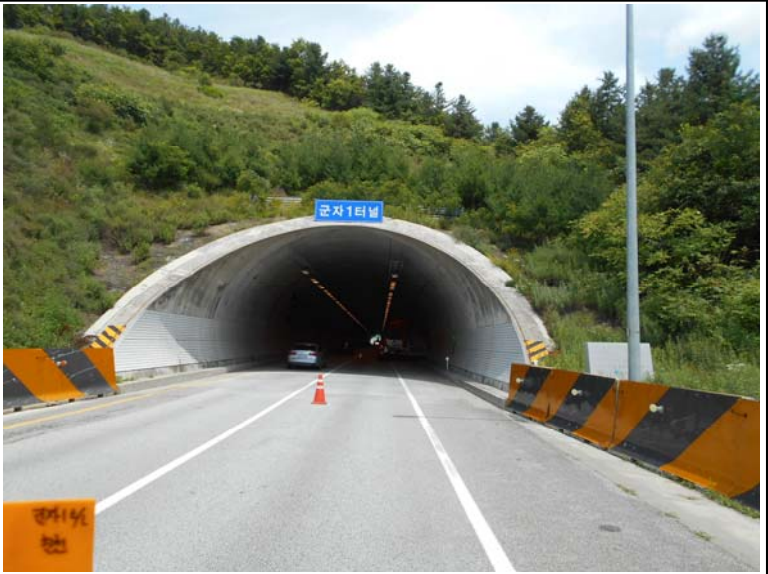
| 사진번호 : 1 | |

| 시점 전경 | |

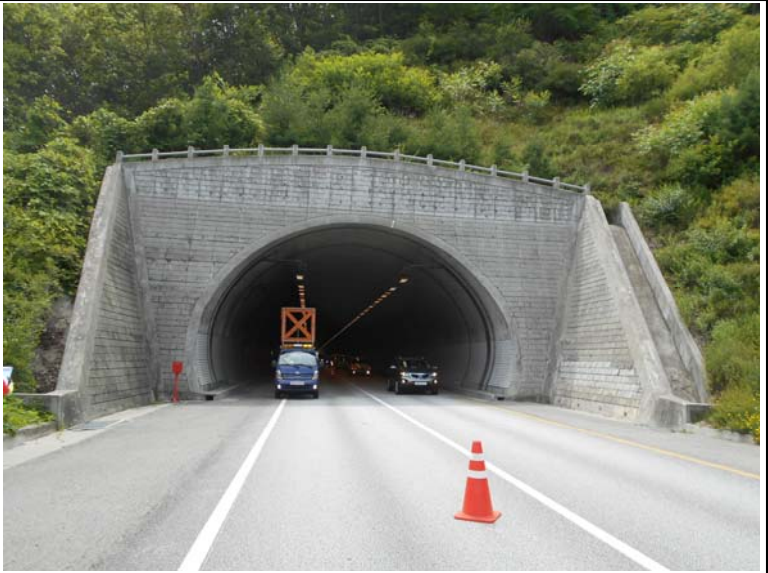
| 사진번호 : 2 | |

| 종점 전경 | |

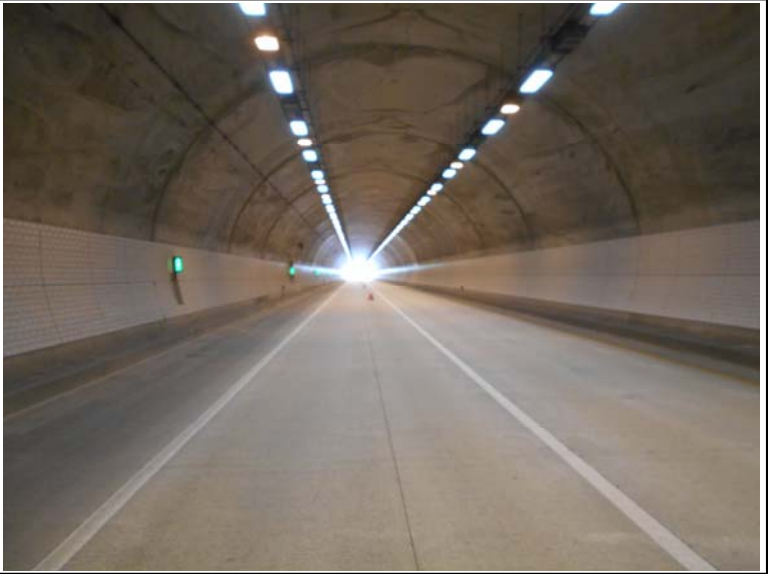
| 사진번호 : 3 | |

| 내부 전경 | |

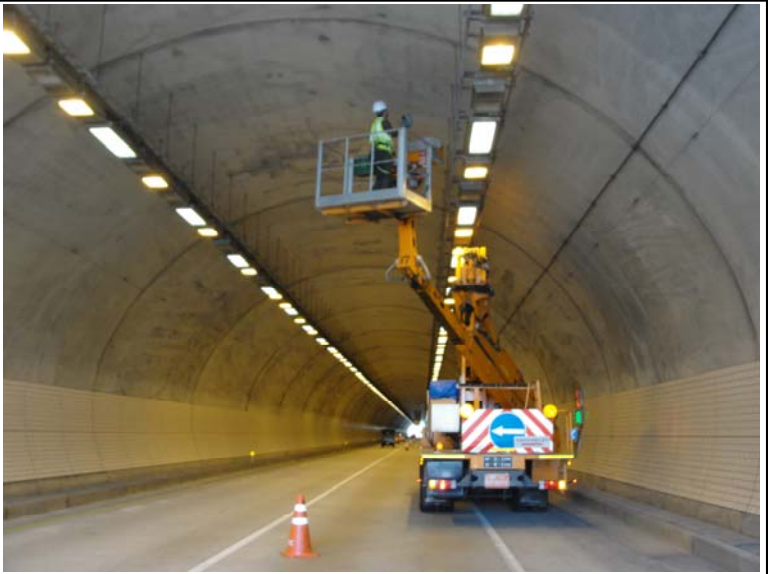
| 사진번호 : 4 | |

| 외관조사 전경 | |

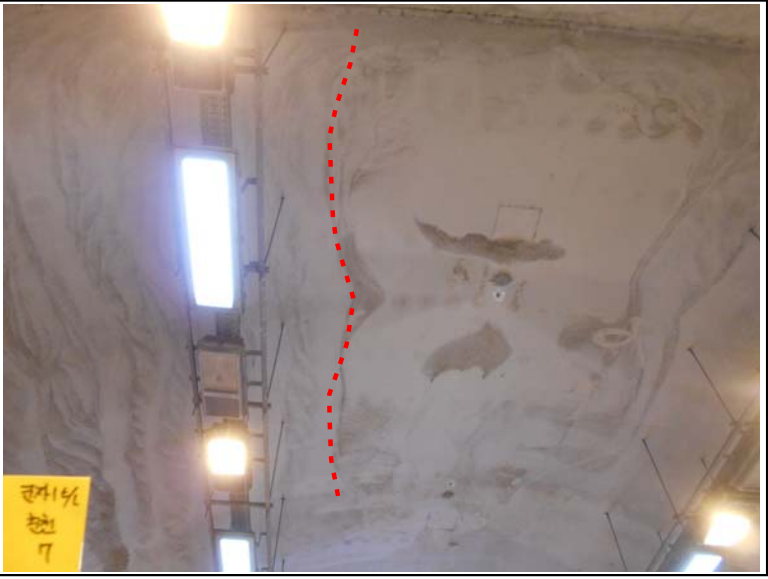
| 사진번호 : 5 | |

| 라이닝(천단부) | |
| 종방향 균열<br>(SP-7) | |

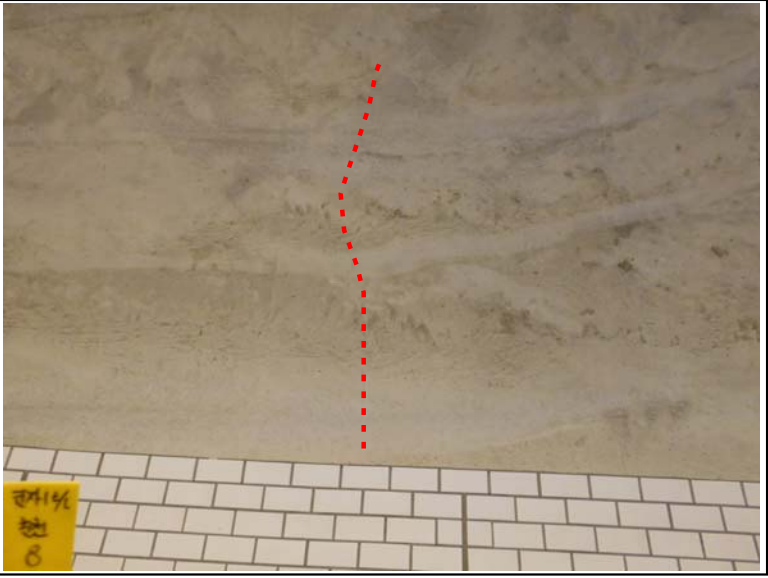
| 사진번호 : 6 | |

| 라이닝(측벽부) | |
| 횡방향 균열<br>(SP-8) | |

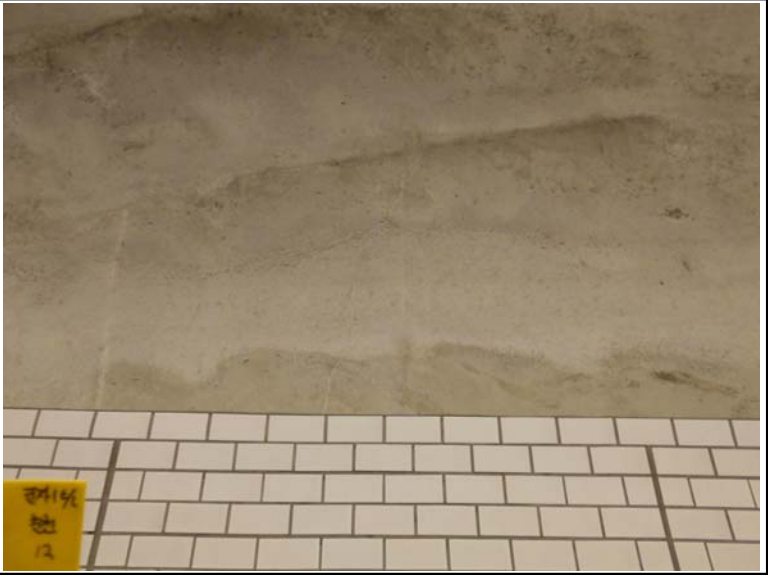
| 사진번호 : 7 | |

| 라이닝(측벽부) | |
| 횡방향 균열<br>(SP-12) | |

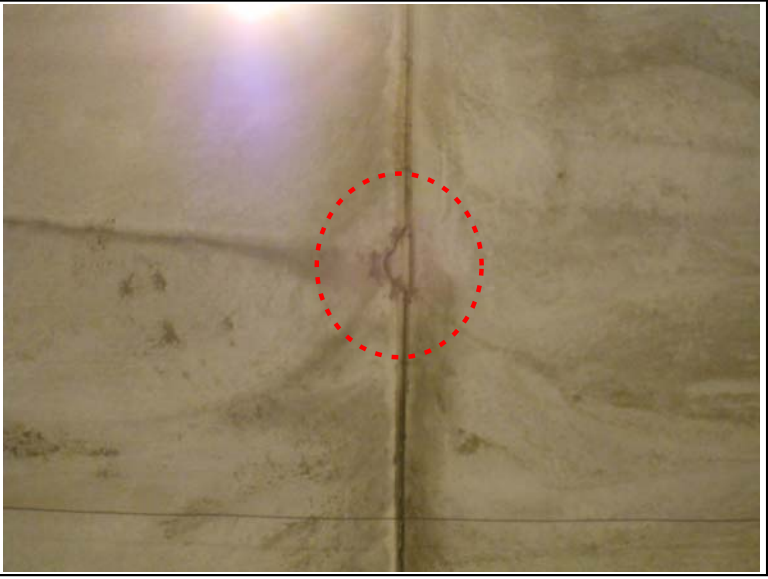
| 사진번호 : 8 | |

| 라이닝(어깨부) | |
| 박리<br>(SP-14) | |

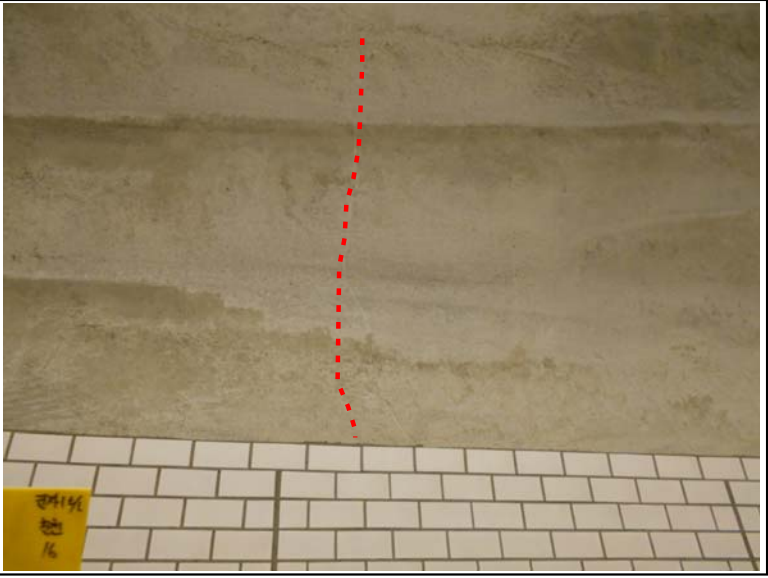
| 사진번호 : 9 | |

| 라이닝(측벽부) | |
| 횡방향 균열<br>(SP-16) | |

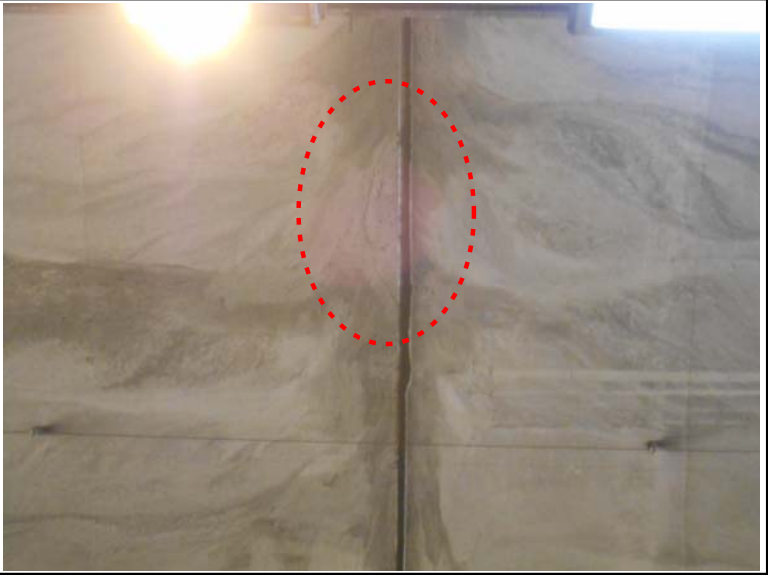
| 사진번호 : 10 | |

| 라이닝(어깨부) | |
| 박리<br>(SP-44) | |

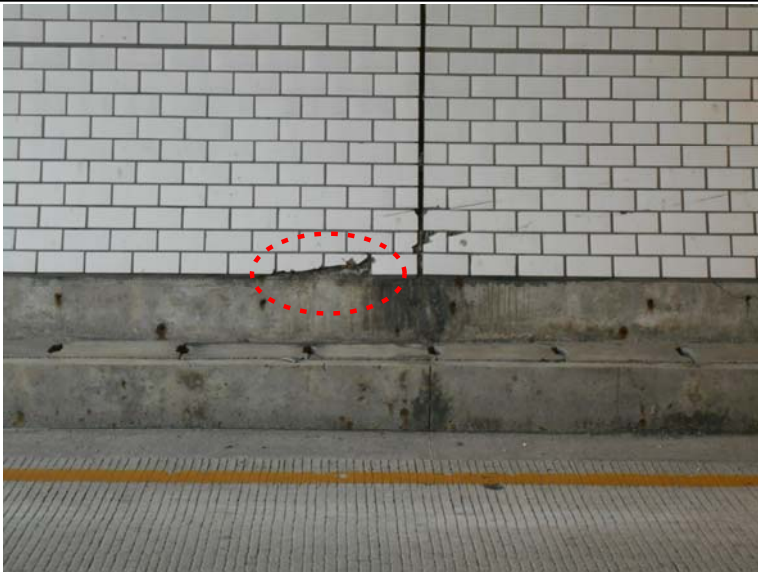
| 사진번호 : 11 | |

| 라이닝(측벽부) | |
| 타일파손<br>(SP-7) | |

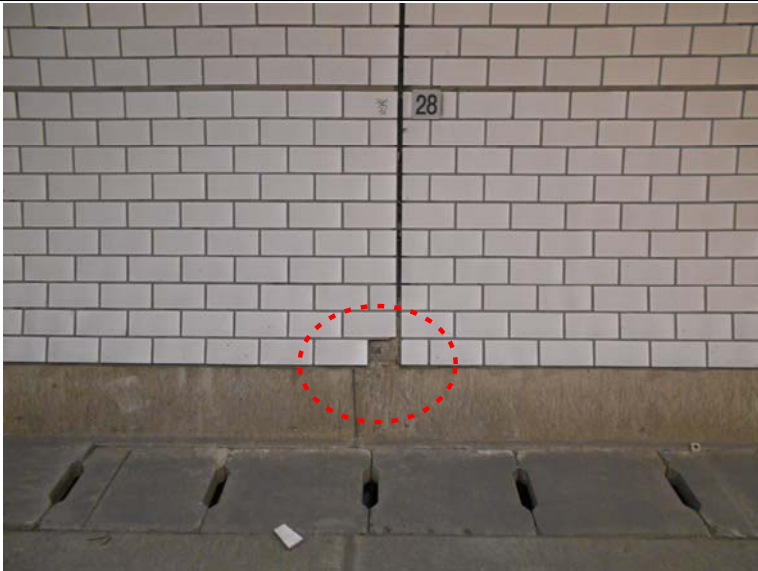
| 사진번호 : 12 | |

| 라이닝(측벽부) | |
| 타일탈락<br>(SP-31) | |

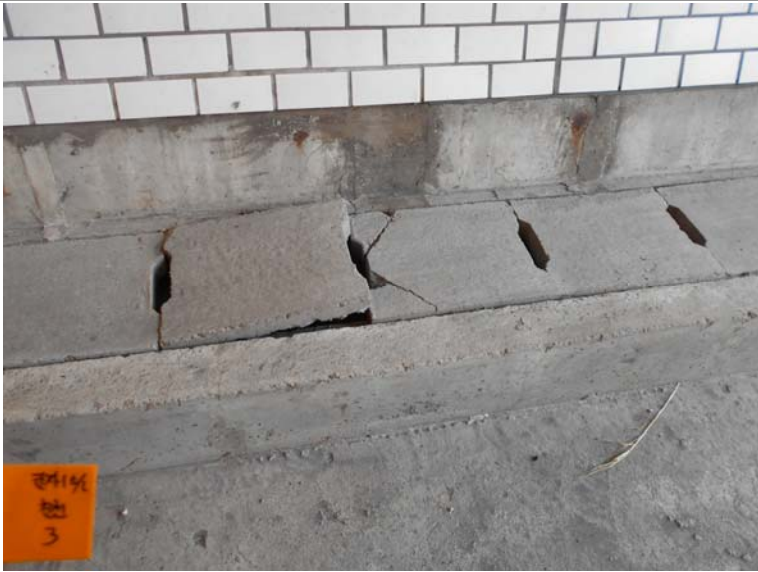
| 사진번호 : 13 | |

| 공동구 및 배수로 | |
| 덮개파손<br>(SP-3) | |

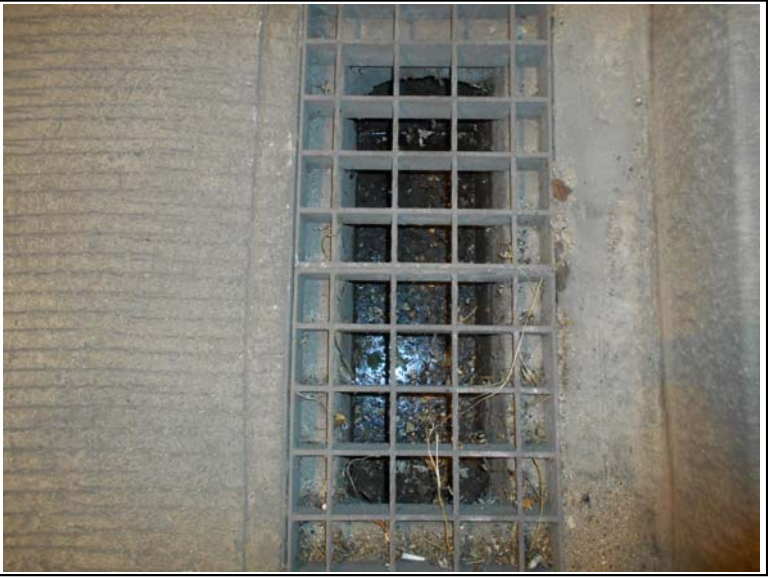
| 사진번호 : 14 | |

| 배수구 현황 | |

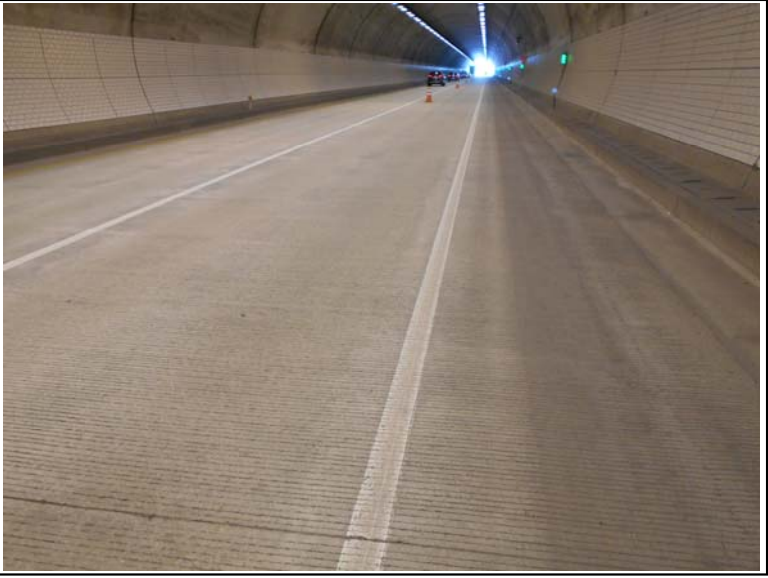
| 사진번호 : 15 | |

| 도로부 현황 | |

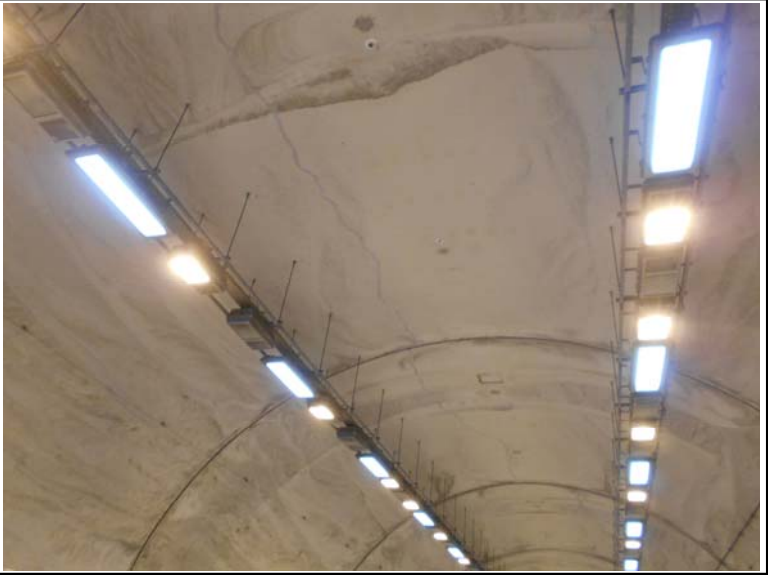
| 사진번호 : 16 | |

| 조명설비 현황 | |

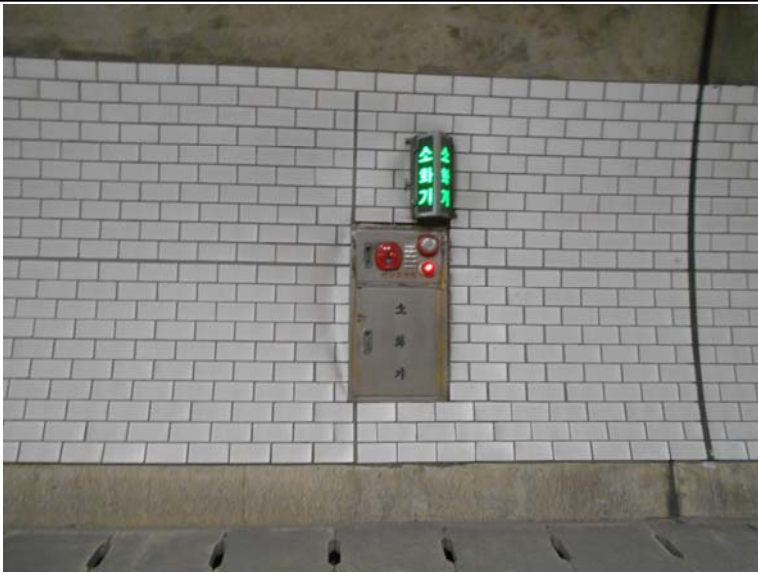
| 사진번호 : 17 | |

| 소화전 현황 | |

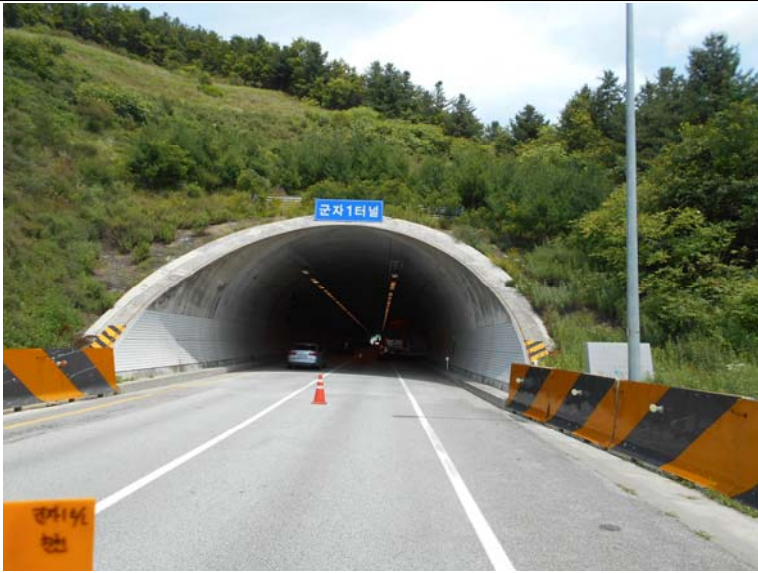
| 사진번호 : 18 | |

| 시점 갱문 전경 | |

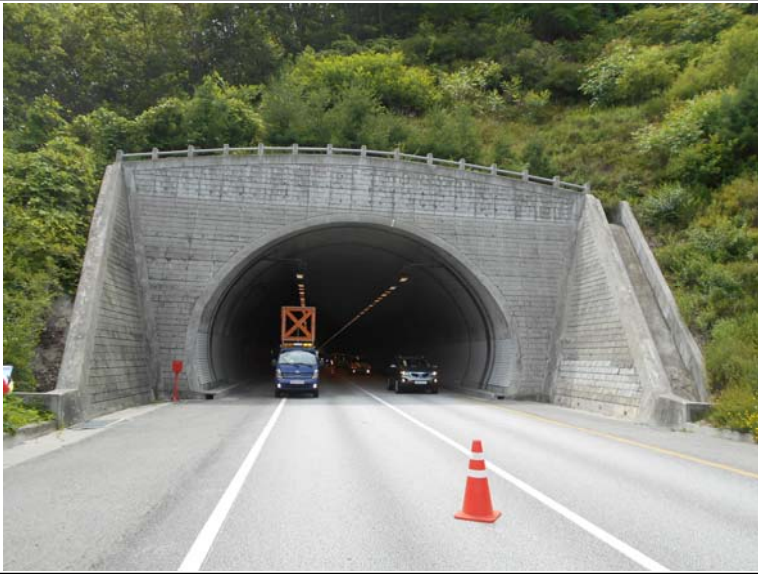
| 사진번호 : 19 | |

| 종점 갱문 전경 | |

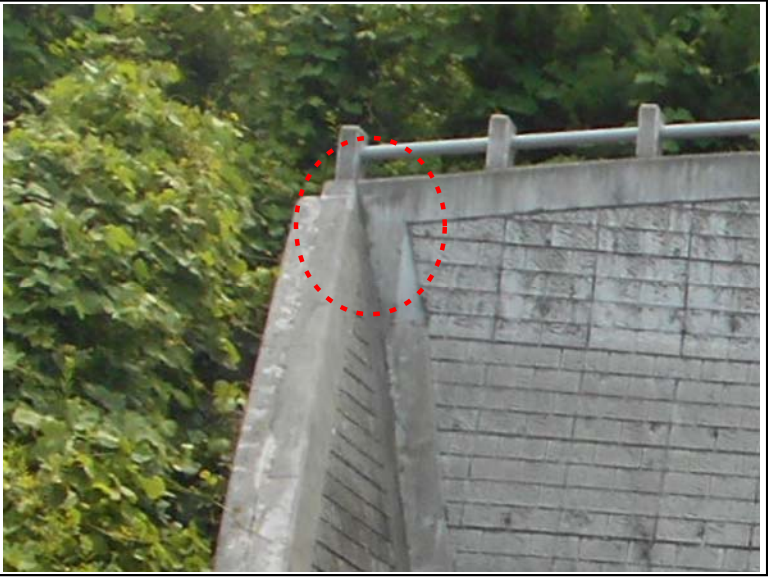
| 사진번호 : 20 | |

| 갯문 및 옹벽 | |
| 균열<br>(중점 갯문) | |

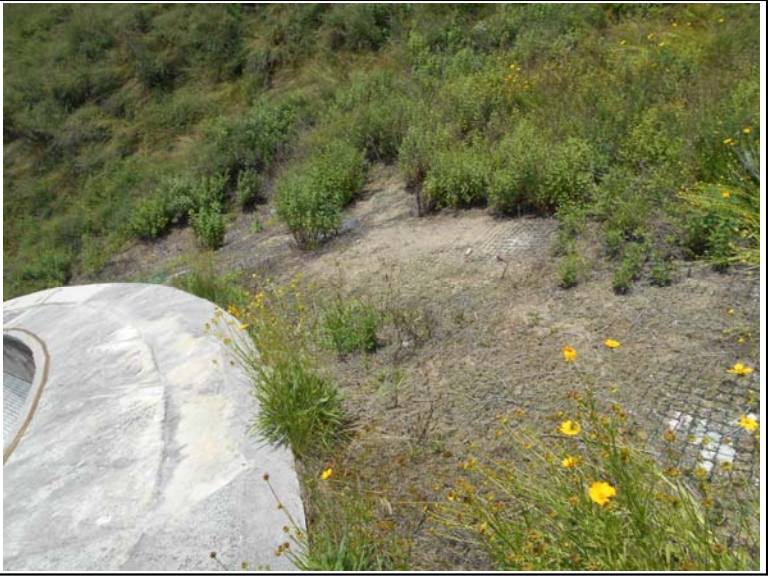
| 사진번호 : 21 | |

| 시점 사면현황 | |

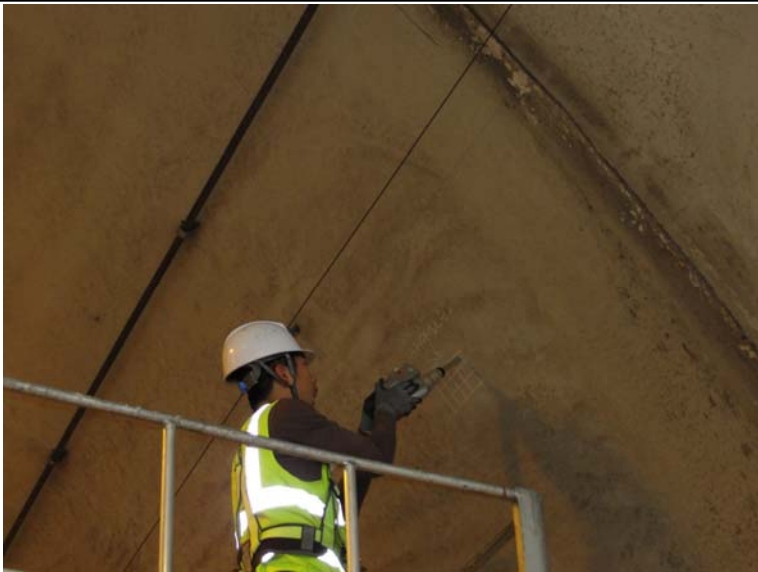
| 사진번호 : 22 | |

| 반발경도법 | |
| 라이닝(어깨부)<br>(SP-6) | |

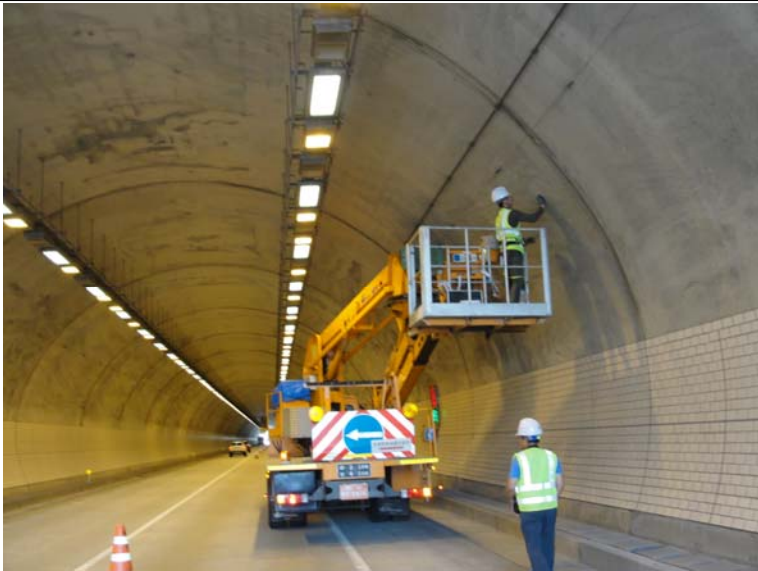
| 사진번호 : 23 | |

| 반발경도법 | |
| 라이닝(어깨부)<br>(SP-6) | |

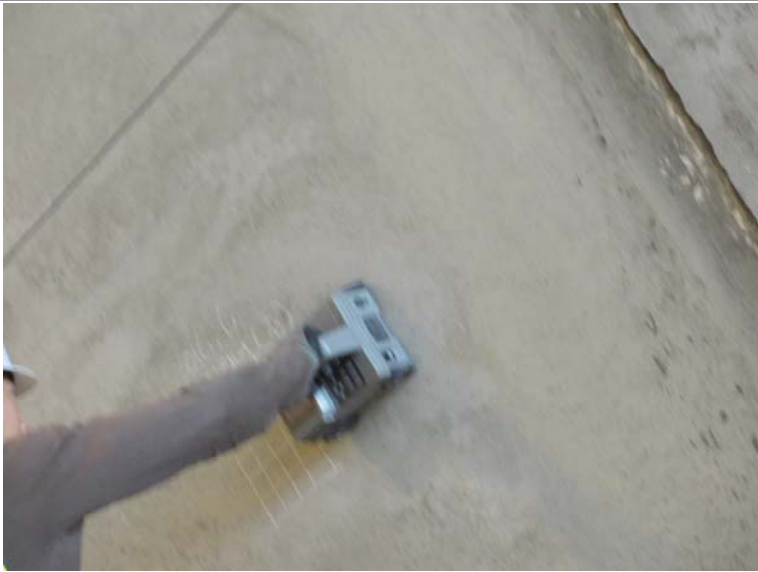
| 사진번호 : 24 | |

| 철근배근조사 | |
| 라이닝(어깨부)<br>(SP-6) | |

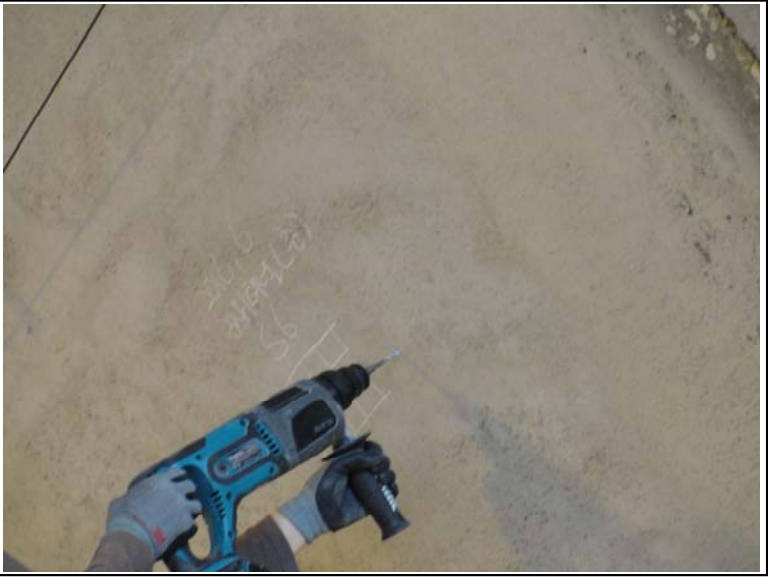
| 사진번호 : 25 | |

| 탄산화 드릴링 | |
| 라이닝(어깨부)<br>(SP-6) | |

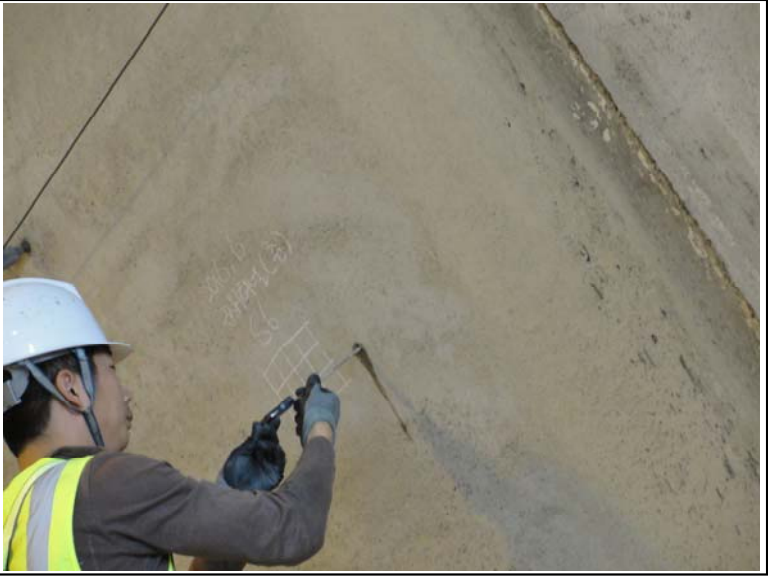
| 사진번호 : 26 | |

| 탄산화 시험 | |
| 라이닝(어깨부) | |
