# 군자2터널(서울방향) 외관조사망도

구간 : S6~10

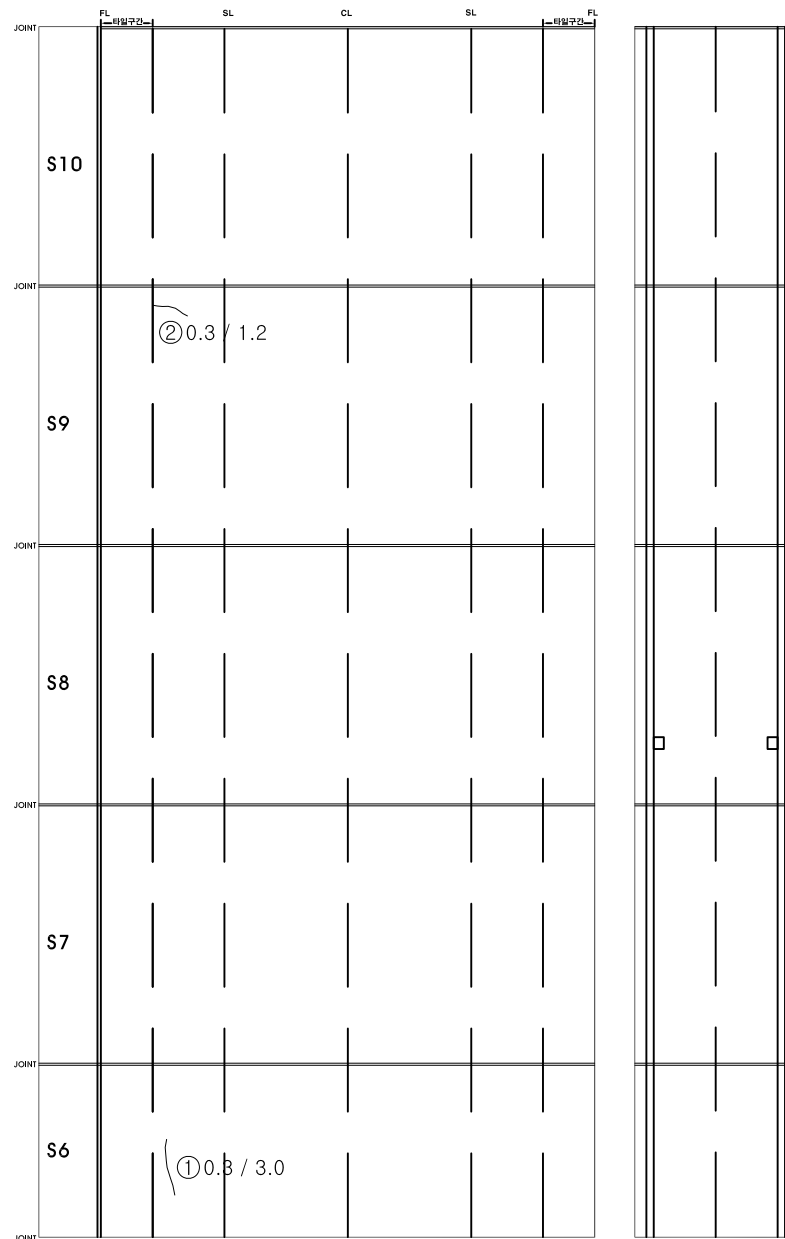
| No. | 손상내용 | 폭 | 단위 | 길이 | 단위 | 개소 | No. | 손상내용 | 폭 | 단위 | 길이 | 단위 | 개소 |
|---|---|---|---|---|---|---|---|---|---|---|---|---|---|
| 1 | 균열 | 0.3 | mm | 3.0 | m | 1EA | 9 | | | | | | |
| 2 | 균열 | 0.3 | mm | 1.2 | m | 1EA | 10 | | | | | | |

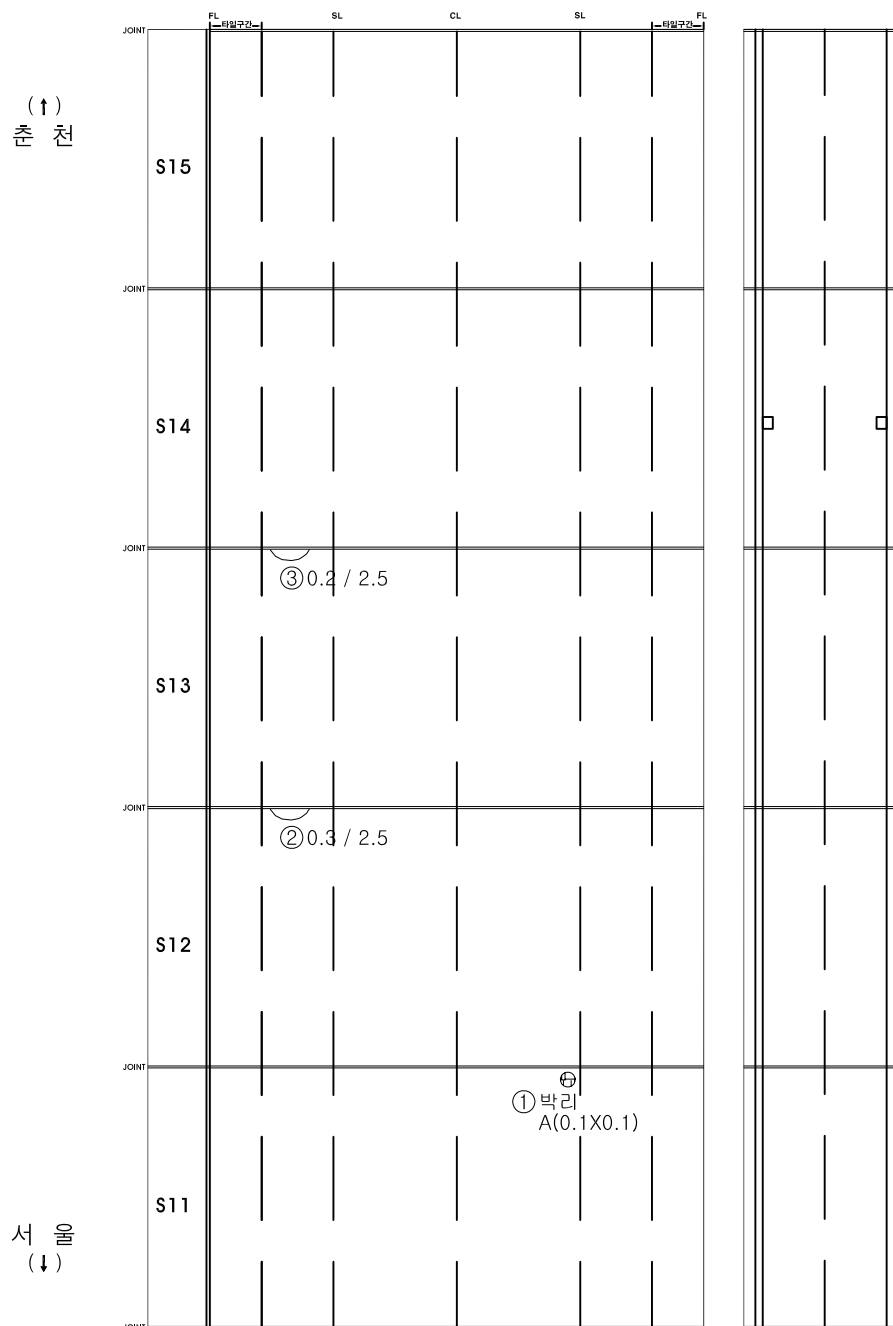
## 구간 : S11~15

| No. | 손상내용 | 폭 | 단위 | 길이 | 단위 | 개소 | No. | 손상내용 | 폭 | 단위 | 길이 | 단위 | 개소 |
|---|---|---|---|---|---|---|---|---|---|---|---|---|---|
| 1 | 박리 | 0.1 | m | 0.1 | m | 1EA | 9 | | | | | | |
| 2 | 균열 | 0.3 | mm | 2.5 | m | 1EA | 10 | | | | | | |
| 3 | 균열 | 0.2 | mm | 2.5 | m | 1EA | 11 | | | | | | |

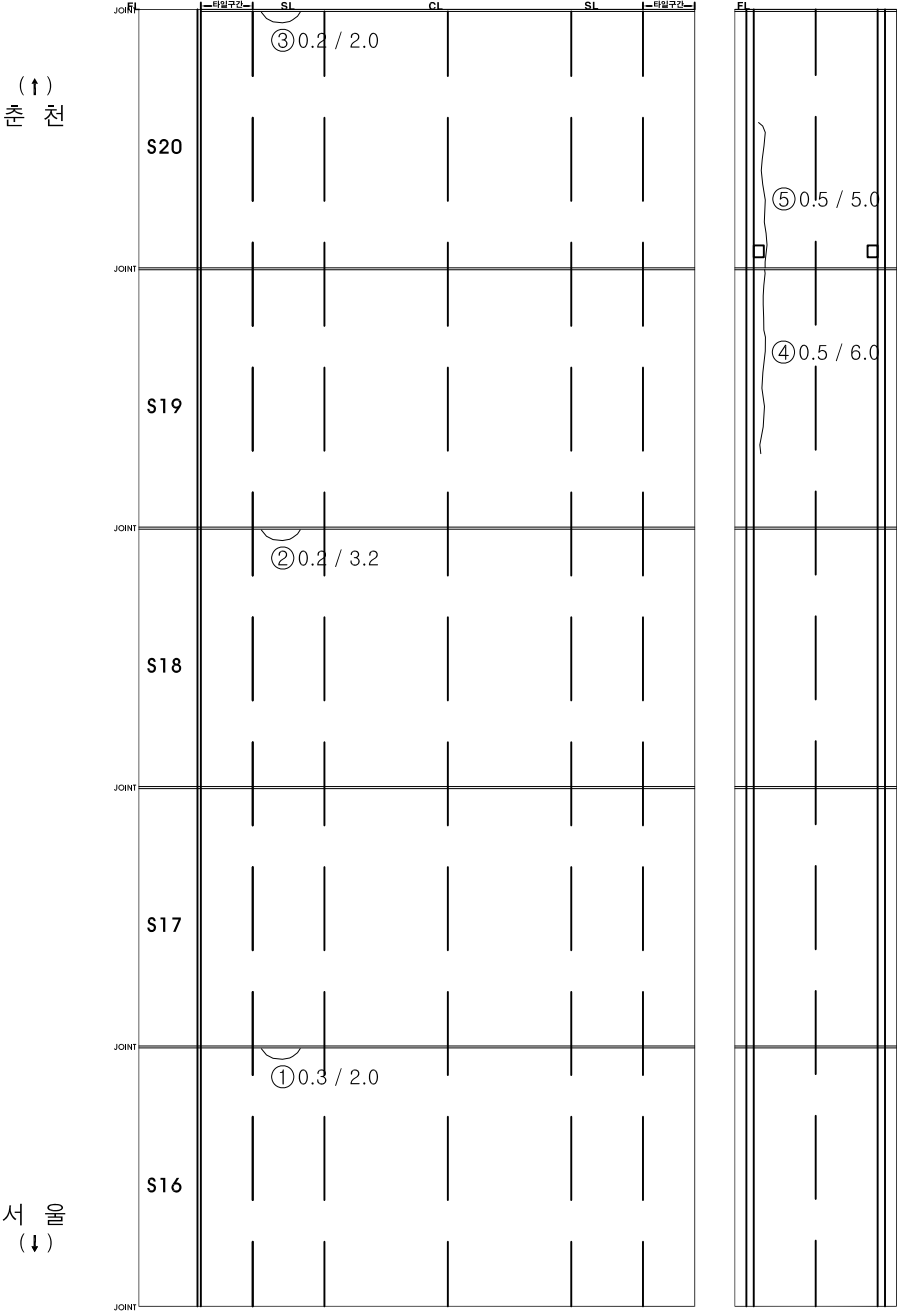
구간 : S 16~20

| No. | 손상내용 | 폭 | 단위 | 길이 | 단위 | 개소 | No. | 손상내용 | 폭 | 단위 | 길이 | 단위 | 개소 |
|---|---|---|---|---|---|---|---|---|---|---|---|---|---|
| 1 | 균열 | 0.3 | mm | 2.0 | m | 1EA | 9 | | | | | | |
| 2 | 균열 | 0.2 | mm | 3.2 | m | 1EA | 10 | | | | | | |
| 3 | 균열 | 0.2 | mm | 2.0 | m | 1EA | 11 | | | | | | |
| 4 | 균열 | 0.5 | mm | 6.0 | m | 1EA | 12 | | | | | | |
| 5 | 균열 | 0.5 | mm | 5.0 | m | 1EA | 13 | | | | | | |

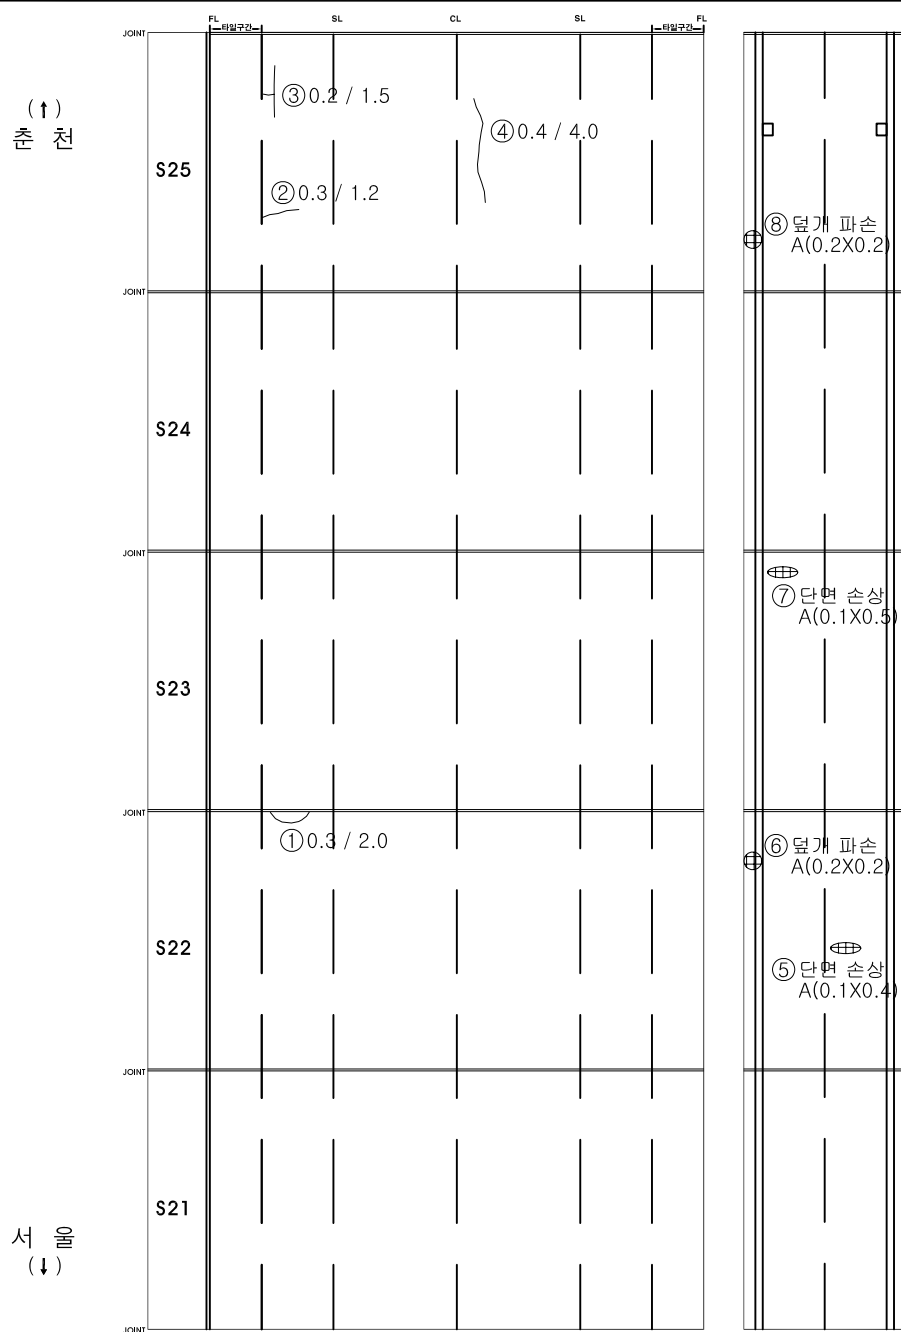
## 구간 : S 21~25

| No. | 손상내용 | 폭 | 단위 | 길이 | 단위 | 개소 | No. | 손상내용 | 폭 | 단위 | 길이 | 단위 | 개소 |
|---|---|---|---|---|---|---|---|---|---|---|---|---|---|
| 1 | 균열 | 0.3 | mm | 2.0 | m | 1EA | 9 | | | | | | |
| 2 | 균열 | 0.3 | mm | 1.2 | m | 1EA | 10 | | | | | | |
| 3 | 균열 | 0.2 | mm | 1.5 | m | 1EA | 11 | | | | | | |
| 4 | 균열 | 0.4 | mm | 4.0 | m | 1EA | 12 | | | | | | |
| 5 | 단면 손상 | 0.1 | m | 0.4 | m | 1EA | 13 | | | | | | |
| 6 | 뿔개 파손 | 0.2 | m | 0.2 | m | 1EA | 14 | | | | | | |
| 7 | 단면 손상 | 0.1 | m | 0.5 | m | 1EA | 15 | | | | | | |
| 8 | 뿔개 파손 | 0.2 | m | 0.2 | m | 1EA | 16 | | | | | | |

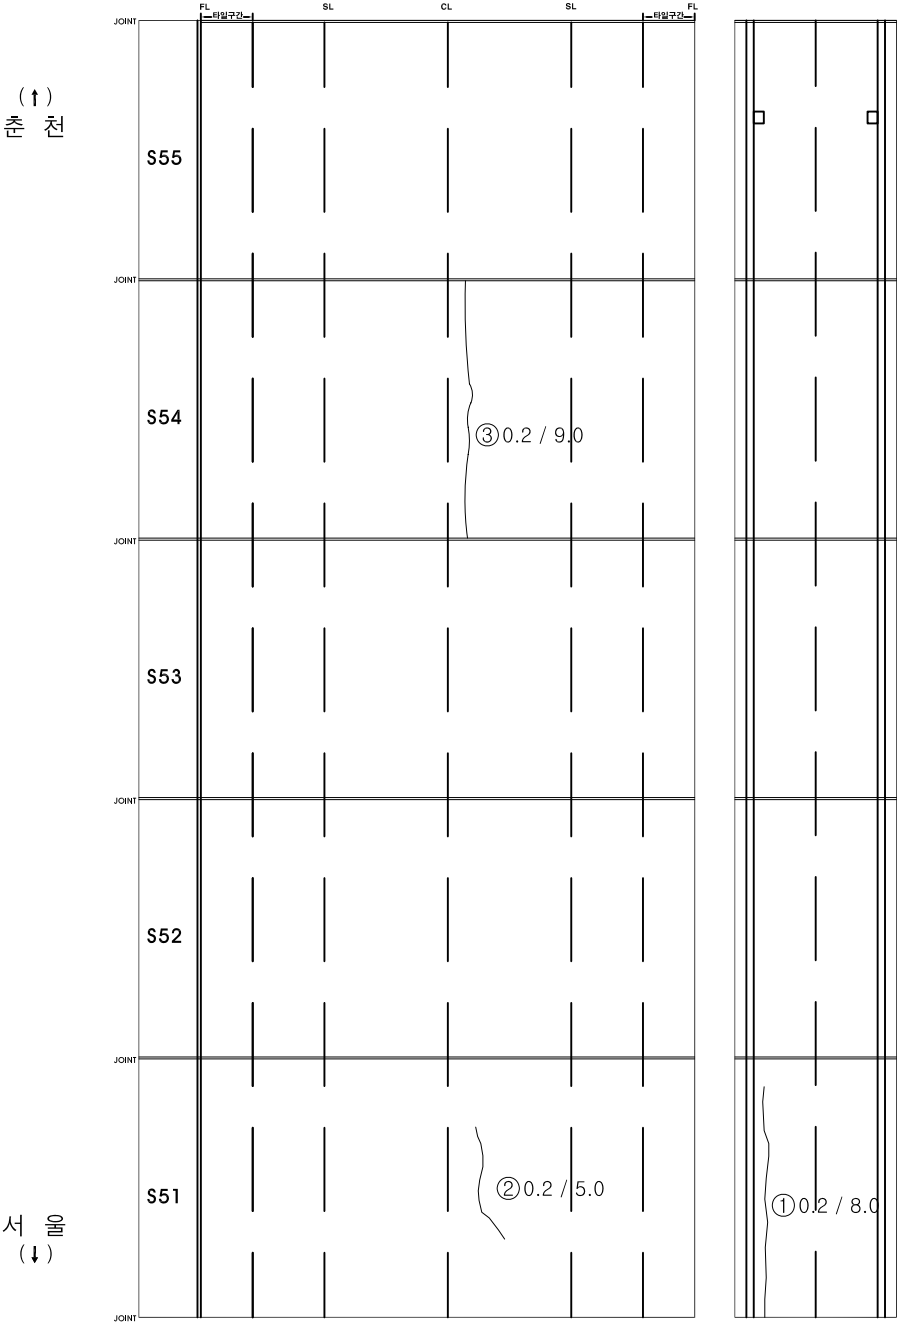
구간 : S51~55

| No. | 손상내용 | 폭 | 단위 | 길이 | 단위 | 개소 | No. | 손상내용 | 폭 | 단위 | 길이 | 단위 | 개소 |
|---|---|---|---|---|---|---|---|---|---|---|---|---|---|
| 1 | 균열 | 0.2 | mm | 8.0 | m | 1EA | 9 | | | | | | |
| 2 | 균열 | 0.2 | mm | 5.0 | m | 1EA | 10 | | | | | | |
| 3 | 균열 | 0.2 | mm | 9.0 | m | 1EA | 11 | | | | | | |

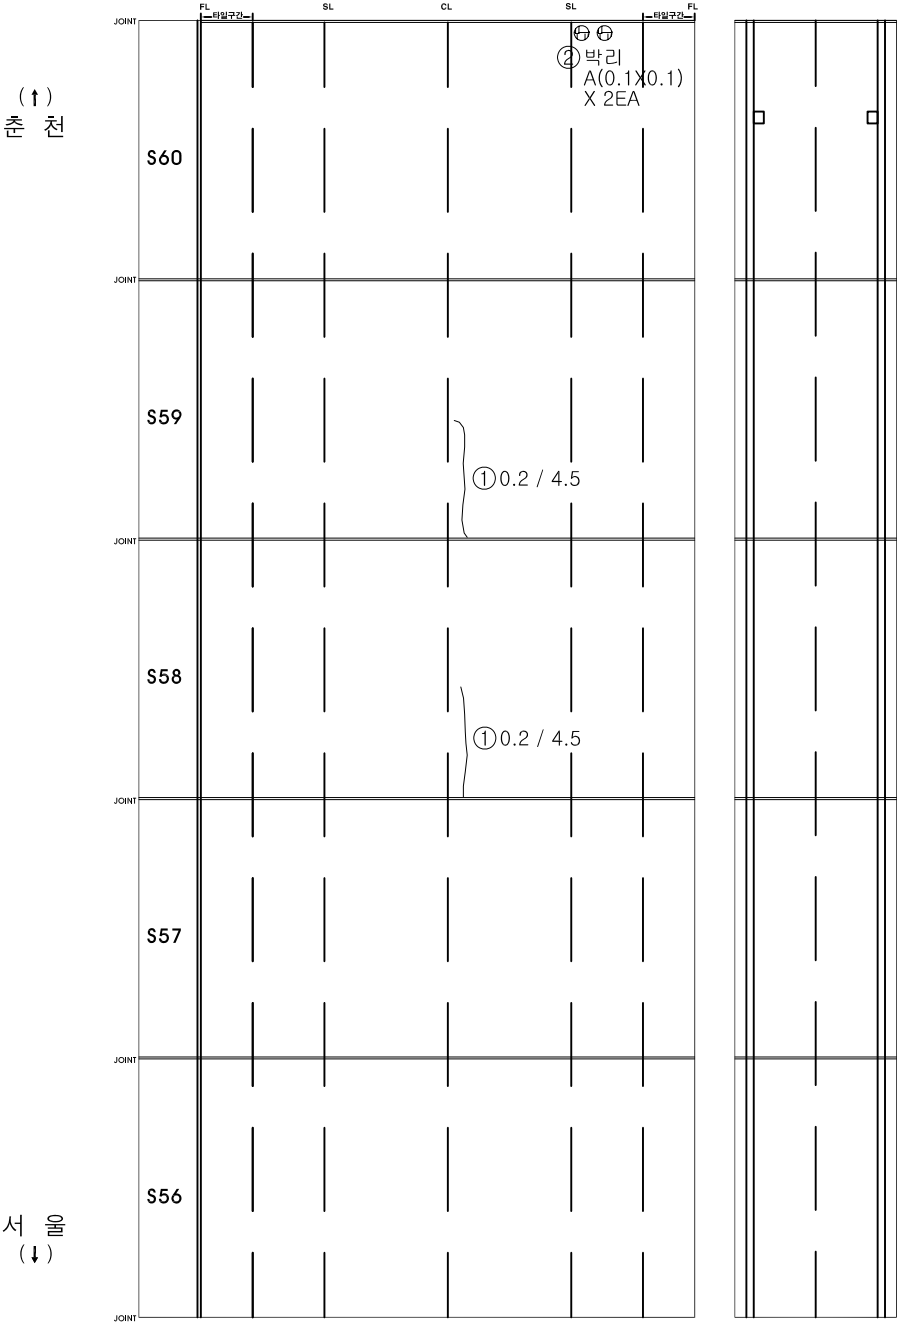
구간 : S56~60

| No. | 손상내용 | 폭 | 단위 | 길이 | 단위 | 개소 | No. | 손상내용 | 폭 | 단위 | 길이 | 단위 | 개소 |
|---|---|---|---|---|---|---|---|---|---|---|---|---|---|
| 1 | 균열 | 0.2 | mm | 4.5 | m | 2EA | 9 | | | | | | |
| 2 | 박리 | 0.1 | m | 0.1 | m | 2EA | 10 | | | | | | |

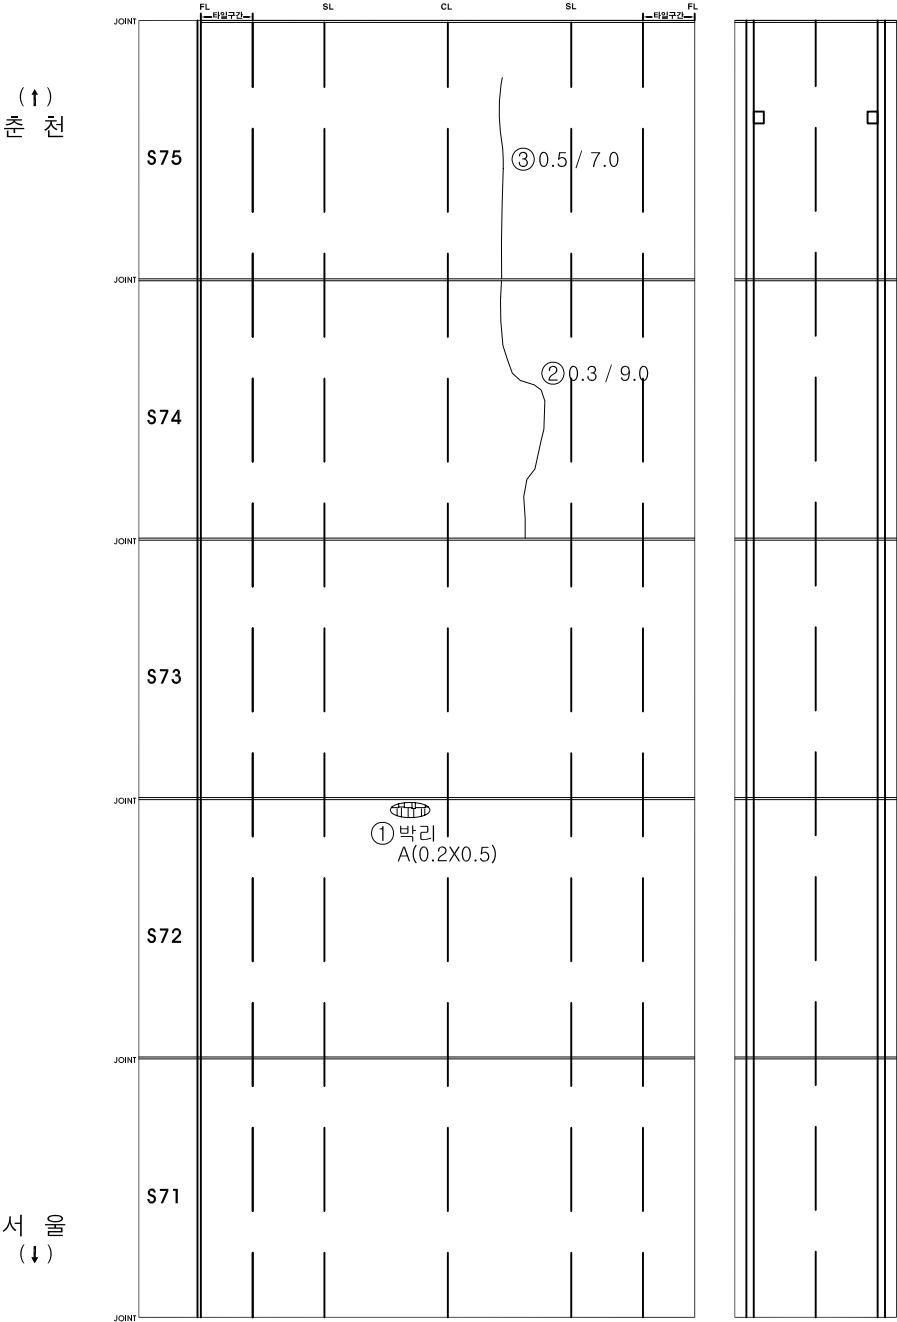
구간 : S71~75

| No. | 손상내용 | 폭 | 단위 | 길이 | 단위 | 개소 | No. | 손상내용 | 폭 | 단위 | 길이 | 단위 | 개소 |
|---|---|---|---|---|---|---|---|---|---|---|---|---|---|
| 1 | 박리 | 0.2 | m | 0.5 | m | 1EA | 9 | | | | | | |
| 2 | 균열 | 0.3 | mm | 9.0 | m | 1EA | 10 | | | | | | |
| 3 | 균열 | 0.5 | mm | 7.0 | m | 1EA | 11 | | | | | | |

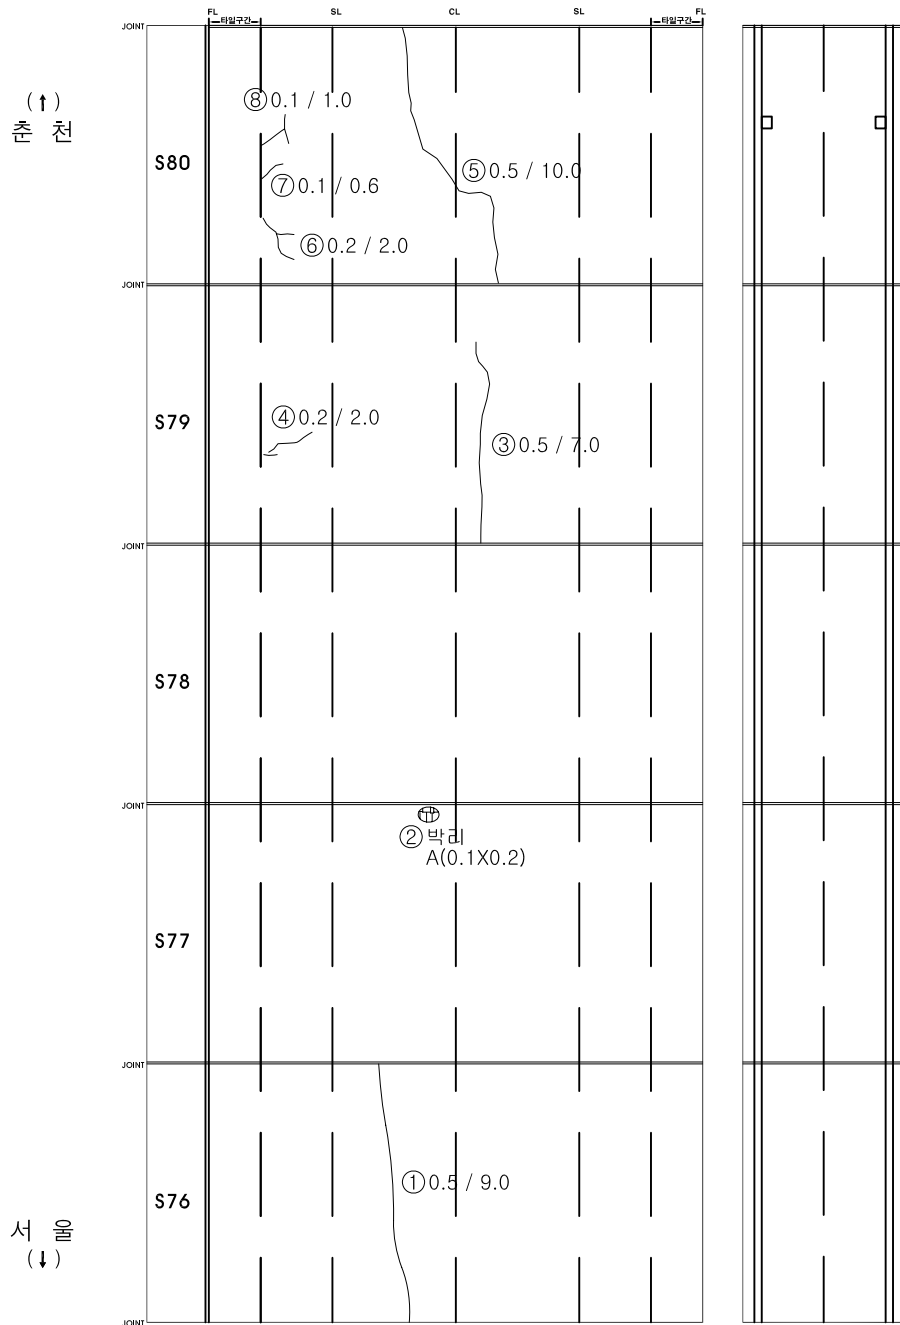
구간 : S 76~80

| No. | 손상내용 | 폭 | 단위 | 길이 | 단위 | 개소 | No. | 손상내용 | 폭 | 단위 | 길이 | 단위 | 개소 |
|---|---|---|---|---|---|---|---|---|---|---|---|---|---|
| 1 | 균열 | 0.5 | mm | 9.0 | m | 1EA | 9 | | | | | | |
| 2 | 박리 | 0.1 | m | 0.2 | m | 1EA | 10 | | | | | | |
| 3 | 균열 | 0.5 | mm | 7.0 | m | 1EA | 11 | | | | | | |
| 4 | 균열 | 0.2 | mm | 2.0 | m | 1EA | 12 | | | | | | |
| 5 | 균열 | 0.5 | mm | 10.0 | m | 1EA | 13 | | | | | | |
| 6 | 균열 | 0.2 | mm | 2.0 | m | 1EA | 14 | | | | | | |
| 7 | 균열 | 0.1 | mm | 0.6 | m | 1EA | 15 | | | | | | |
| 8 | 균열 | 0.1 | mm | 1.0 | m | 1EA | 16 | | | | | | |

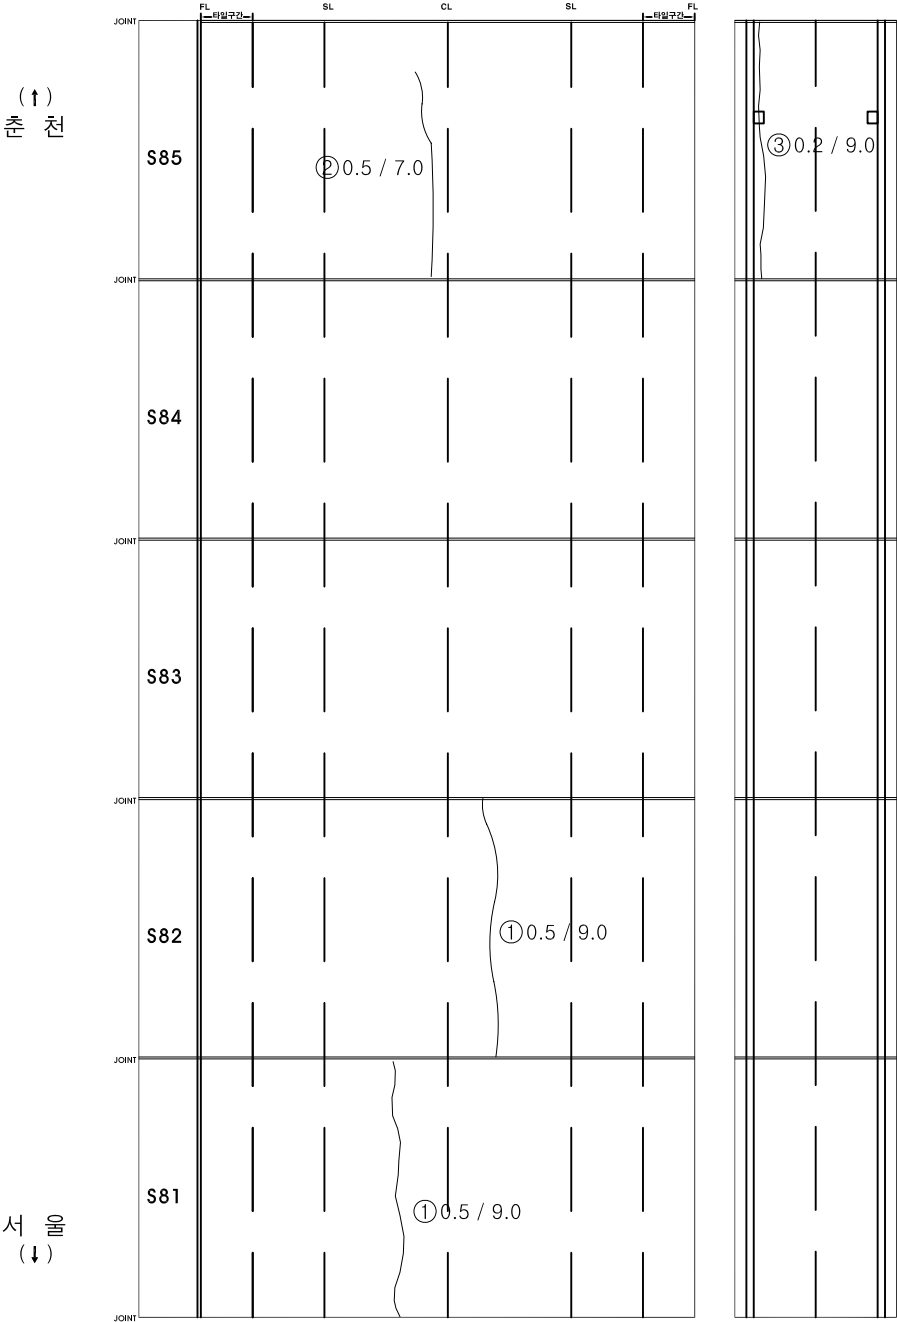
구간 : S81~85

| No. | 손상내용 | 폭 | 단위 | 길이 | 단위 | 개소 | No. | 손상내용 | 폭 | 단위 | 길이 | 단위 | 개소 |
|---|---|---|---|---|---|---|---|---|---|---|---|---|---|
| 1 | 균열 | 0.5 | mm | 9.0 | m | 2EA | 9 | | | | | | |
| 2 | 균열 | 0.5 | mm | 7.0 | m | 1EA | 10 | | | | | | |
| 3 | 균열 | 0.2 | mm | 9.0 | m | 1EA | 11 | | | | | | |

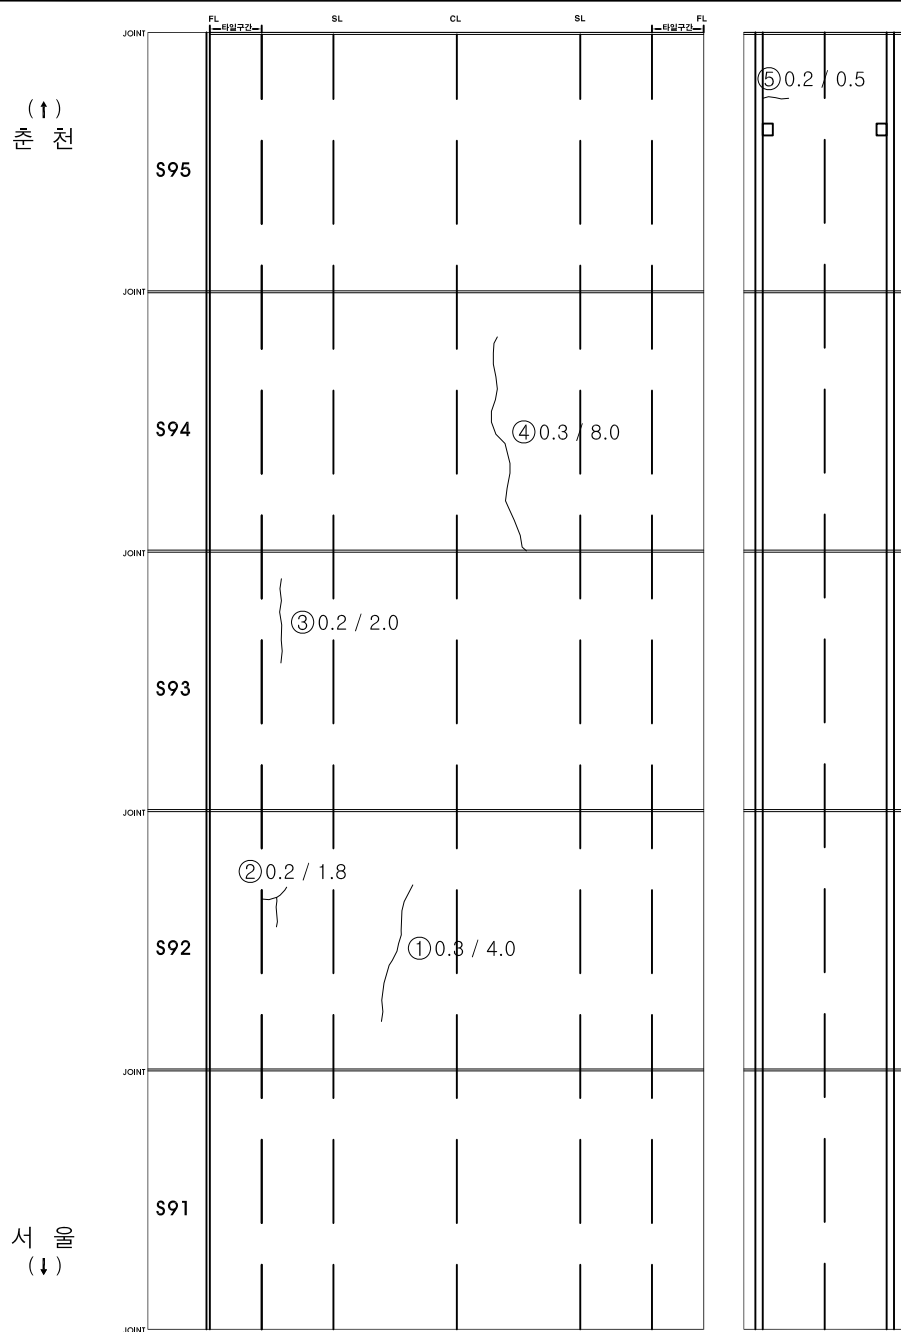
## 구간 : S91~95

| No. | 손상내용 | 폭 | 단위 | 길이 | 단위 | 개소 | No. | 손상내용 | 폭 | 단위 | 길이 | 단위 | 개소 |
|---|---|---|---|---|---|---|---|---|---|---|---|---|---|
| 1 | 균열 | 0.3 | mm | 4.0 | m | 1EA | 9 | | | | | | |
| 2 | 균열 | 0.2 | mm | 1.8 | m | 1EA | 10 | | | | | | |
| 3 | 균열 | 0.2 | mm | 2.0 | m | 1EA | 11 | | | | | | |
| 4 | 균열 | 0.3 | mm | 8.0 | m | 1EA | 12 | | | | | | |
| 5 | 균열 | 0.2 | mm | 0.5 | m | 1EA | 13 | | | | | | |

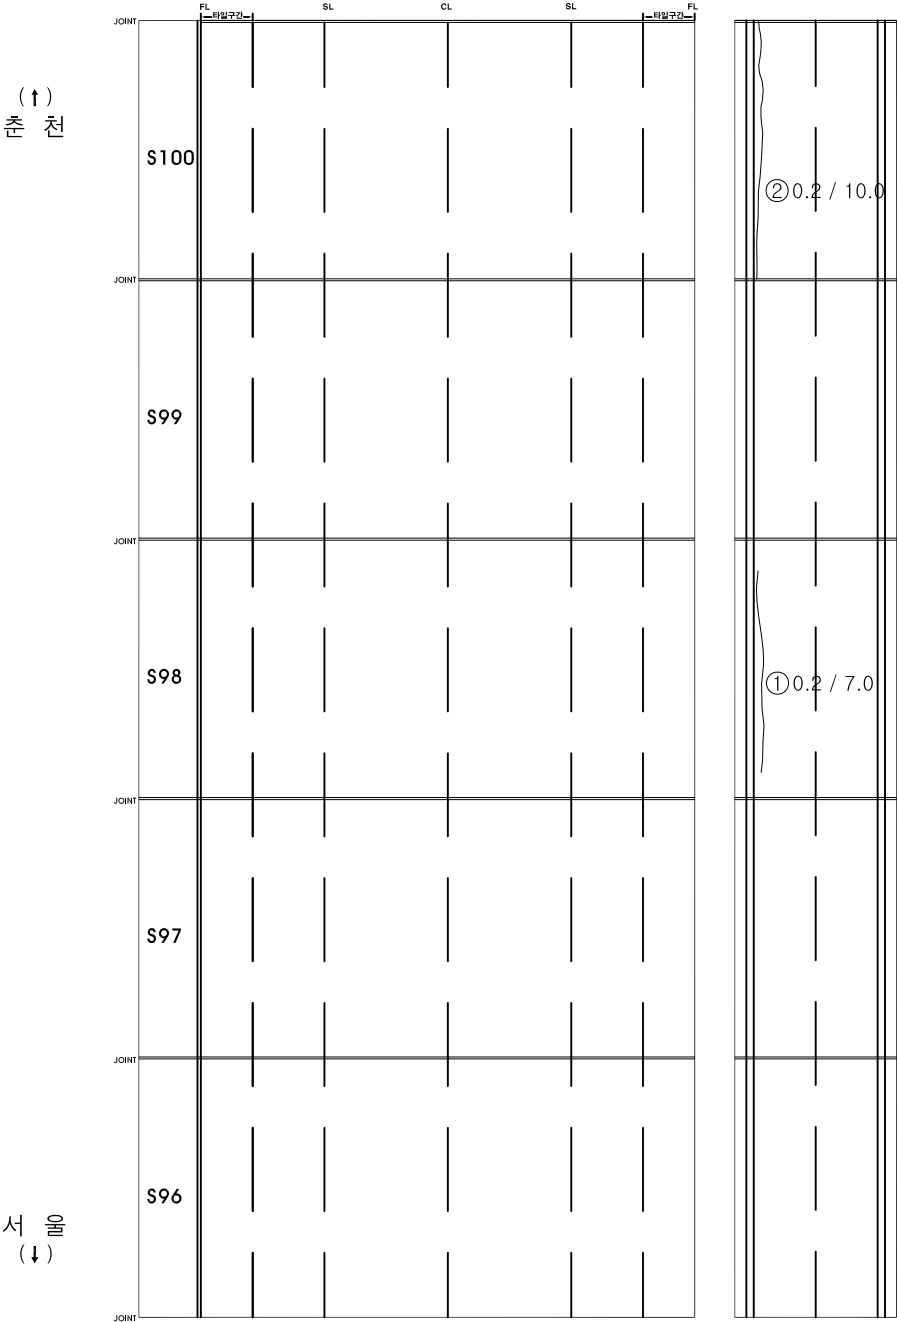
구간 : S96~100

| No. | 손상내용 | 폭 | 단위 | 길이 | 단위 | 개소 | No. | 손상내용 | 폭 | 단위 | 길이 | 단위 | 개소 |
|---|---|---|---|---|---|---|---|---|---|---|---|---|---|
| 1 | 균열 | 0.2 | mm | 7.0 | m | 1EA | 9 | | | | | | |
| 2 | 균열 | 0.2 | mm | 10.0 | m | 1EA | 10 | | | | | | |

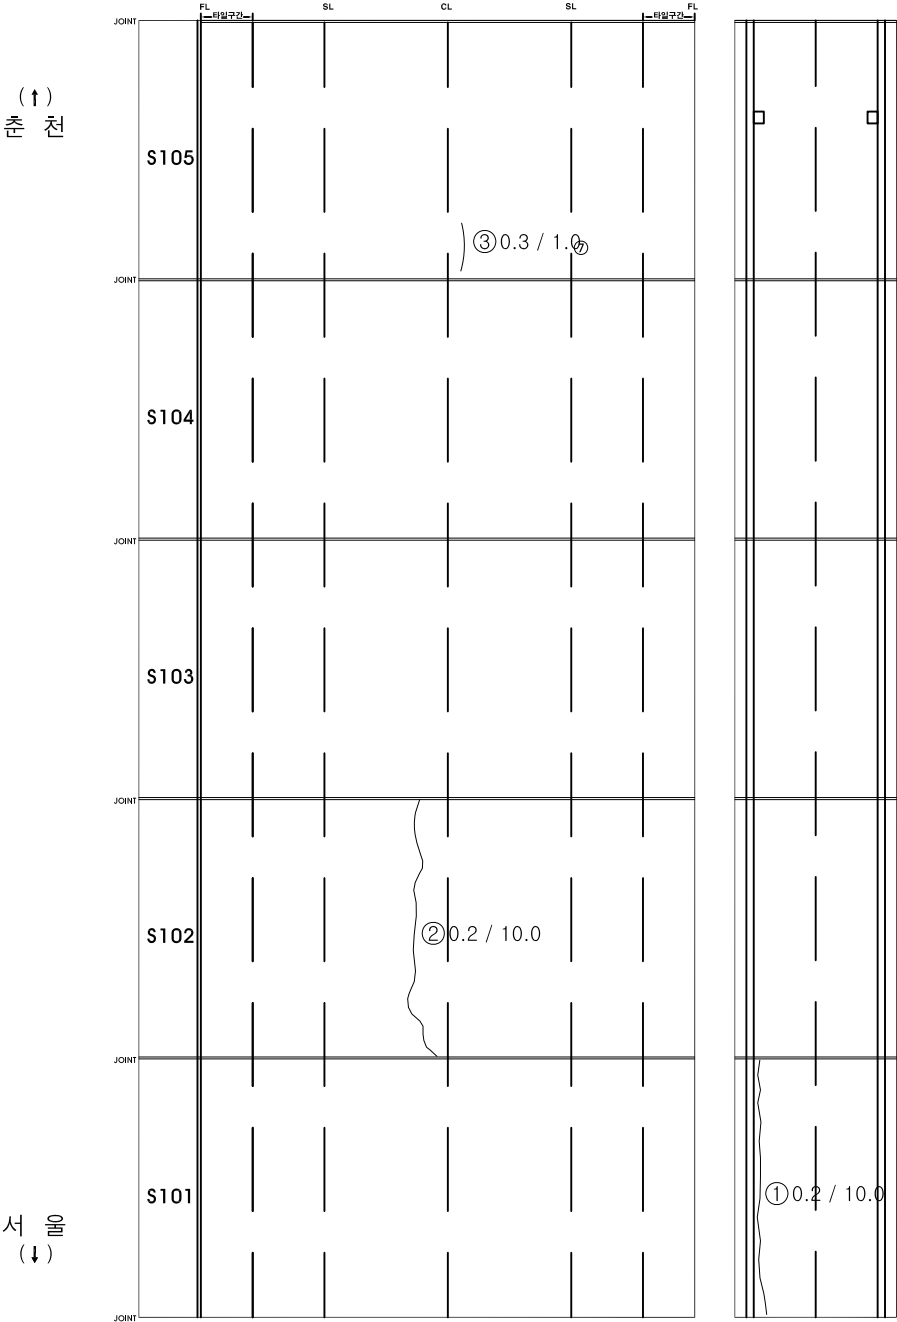
구간 : S101~105

| No. | 손상내용 | 폭 | 단위 | 길이 | 단위 | 개소 | No. | 손상내용 | 폭 | 단위 | 길이 | 단위 | 개소 |
|---|---|---|---|---|---|---|---|---|---|---|---|---|---|
| 1 | 균열 | 0.2 | mm | 10.0 | m | 1EA | 9 | | | | | | |
| 2 | 균열 | 0.2 | mm | 10.0 | m | 1EA | 10 | | | | | | |
| 3 | 균열 | 0.3 | mm | 1.0 | m | 1EA | 11 | | | | | | |

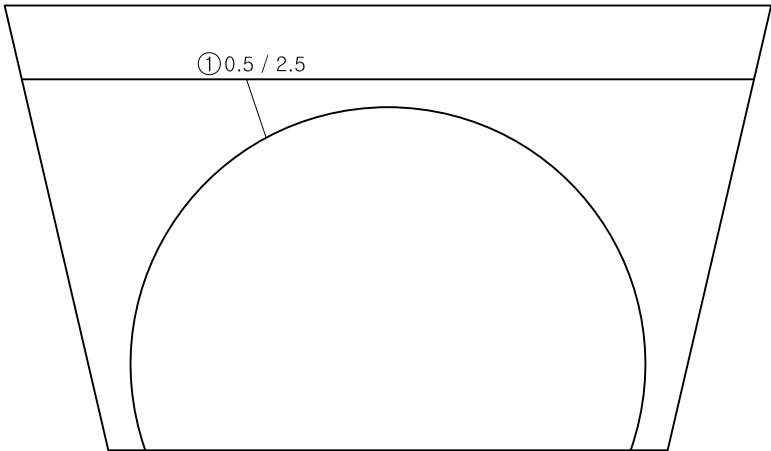
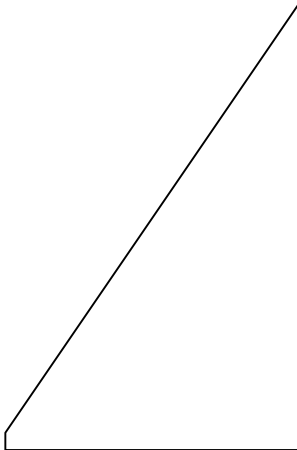
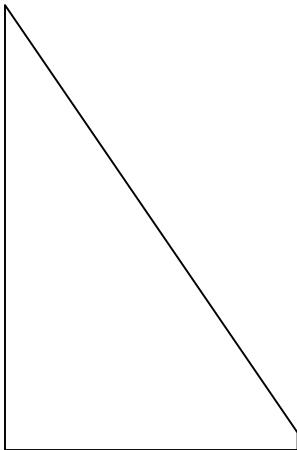
| No. | 손상내용 | 폭 | 단위 | 길이 | 단위 | 개소 | No. | 손상내용 | 폭 | 단위 | 길이 | 단위 | 개소 |
|---|---|---|---|---|---|---|---|---|---|---|---|---|---|
| 1 | 균열 | 0.5 | mm | 2.5 | m | 1EA | 9 | | | | | | |
