# I . 전 경 사 진

| 군자2터널<br>(서울방향) | |

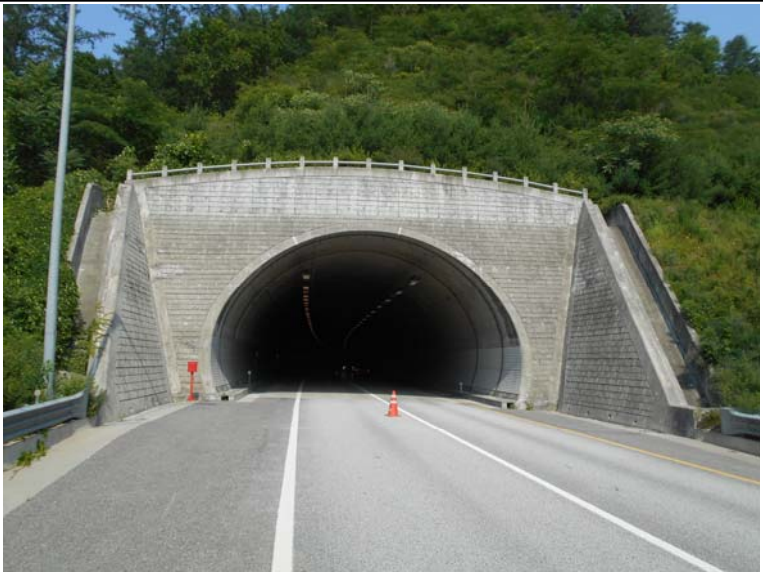
| 사진번호 : 1 | |

| 시점 전경 | |

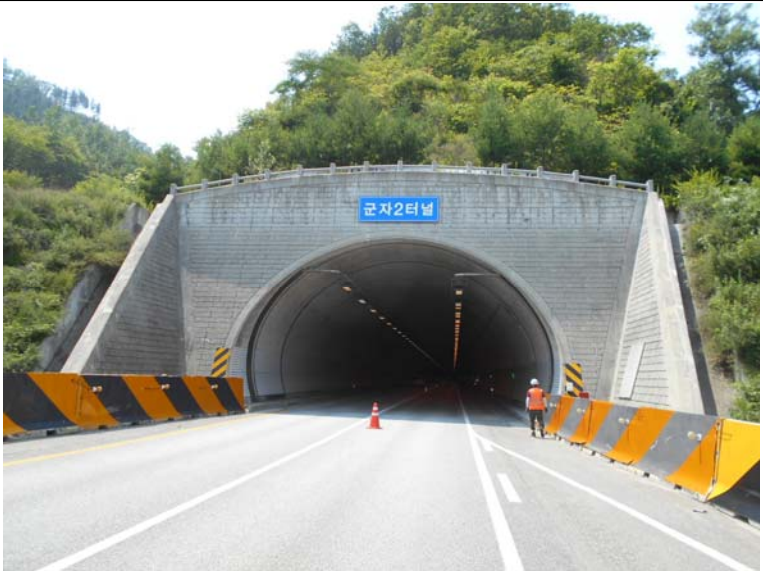
| 사진번호 : 2 | |

| 종점 전경 | |

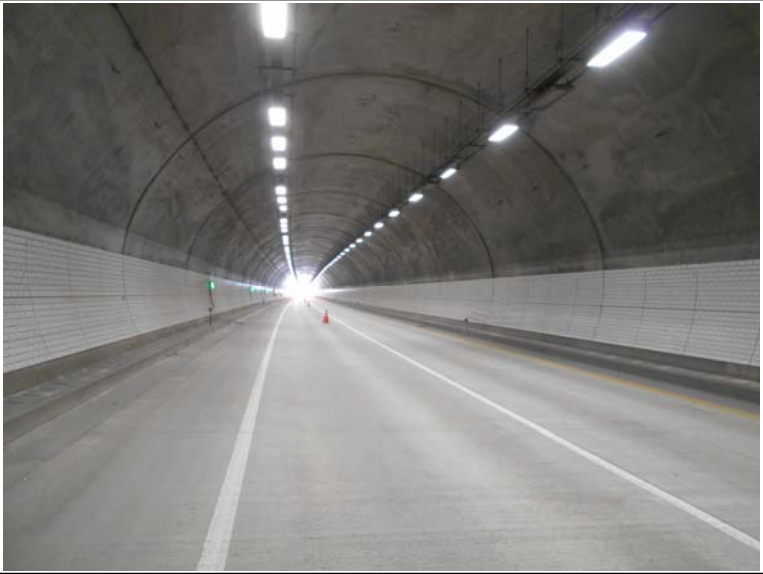
| 사진번호 : 3 | |

| 내부 전경 | |

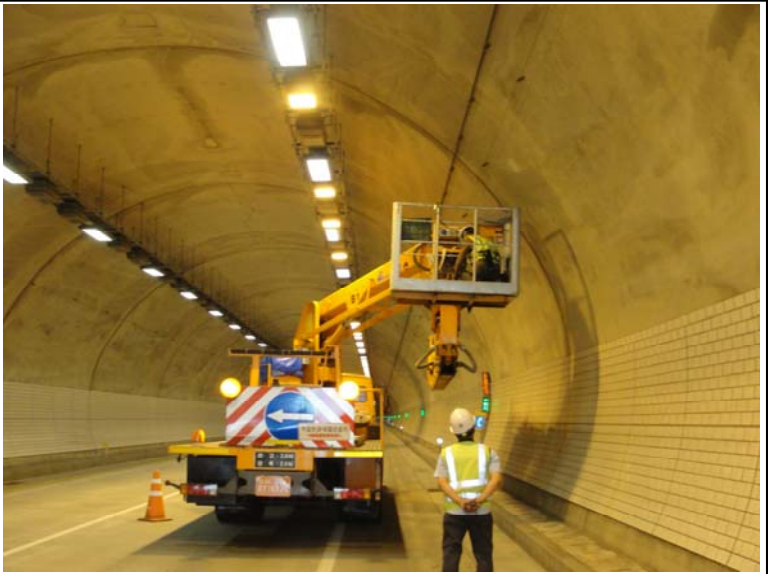
| 사진번호 : 4 | |

| 외관조사 전경 | |

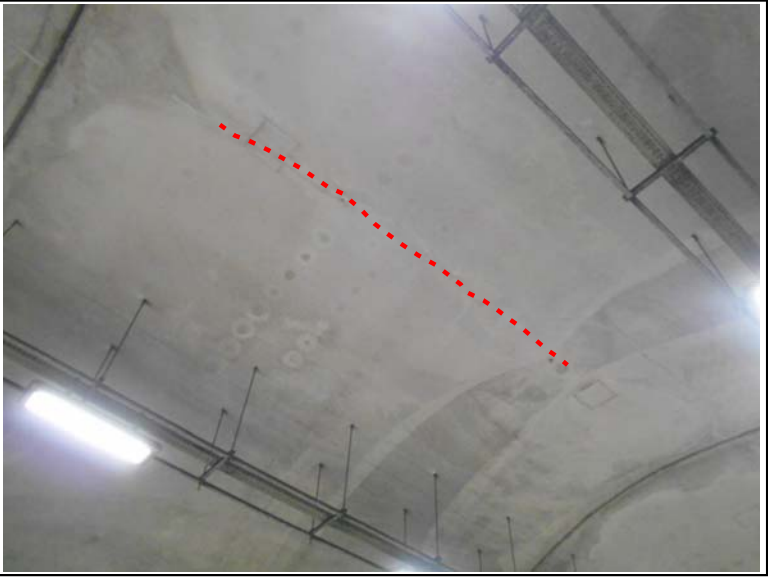
| 사진번호 : 5 | |

| 라이닝(천단부) | |
| 종방향 균열<br>(SP-26) | |

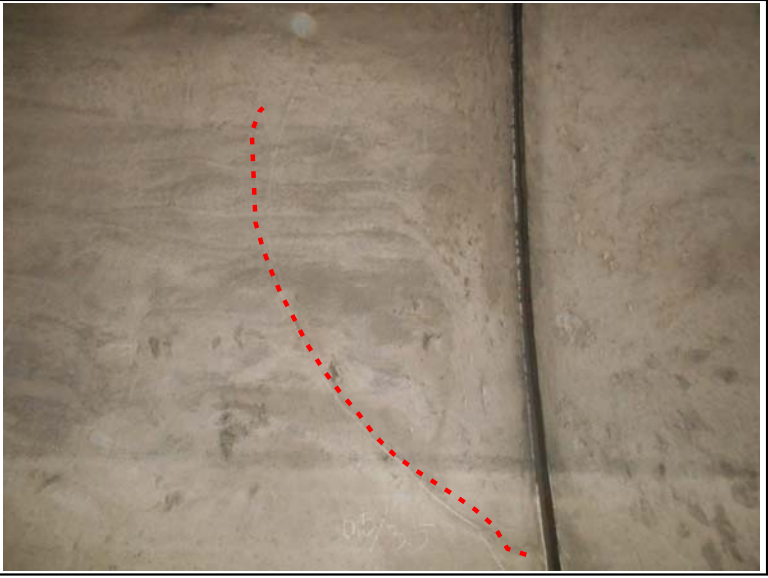
| 사진번호 : 6 | |

| 라이닝(측벽부) | |
| 횡방향 균열<br>(SP-40) | |

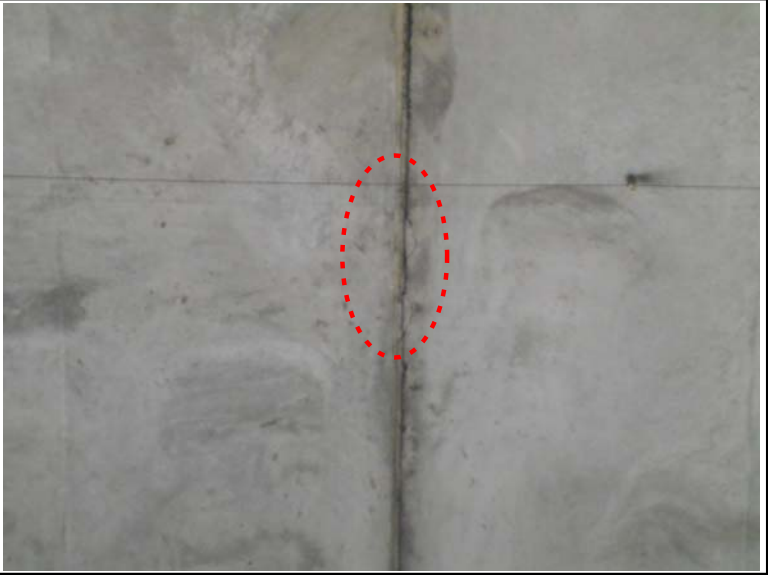
| 사진번호 : 7 | |

| 라이닝(어깨부) | |
| 박리<br>(SP-60) | |

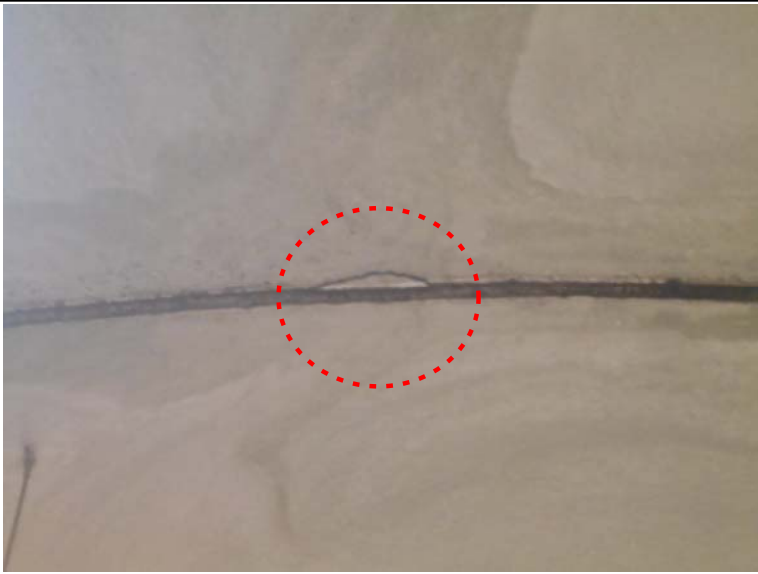
| 사진번호 : 8 | |

| 라이닝(천단부) | |
| 박리<br>(SP-77) | |

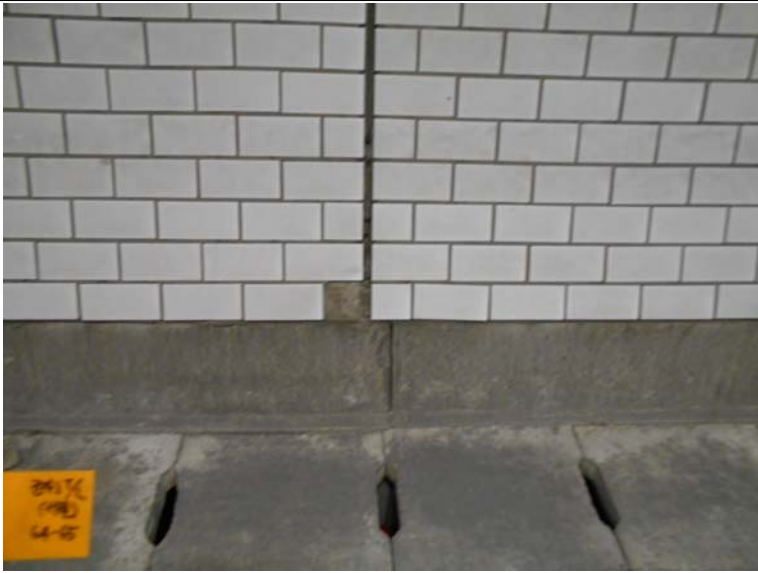
| 사진번호 : 9 | |

| 라이닝(측벽부) | |
| 타일 탈락<br>(SP-64) | |

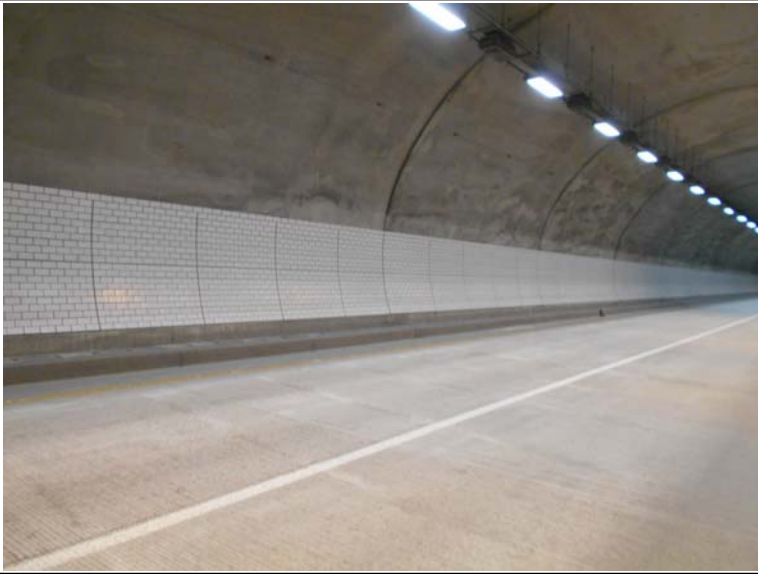
| 사진번호 : 10 | |

| 라이닝(측벽부) | |
| 시공 상태 | |

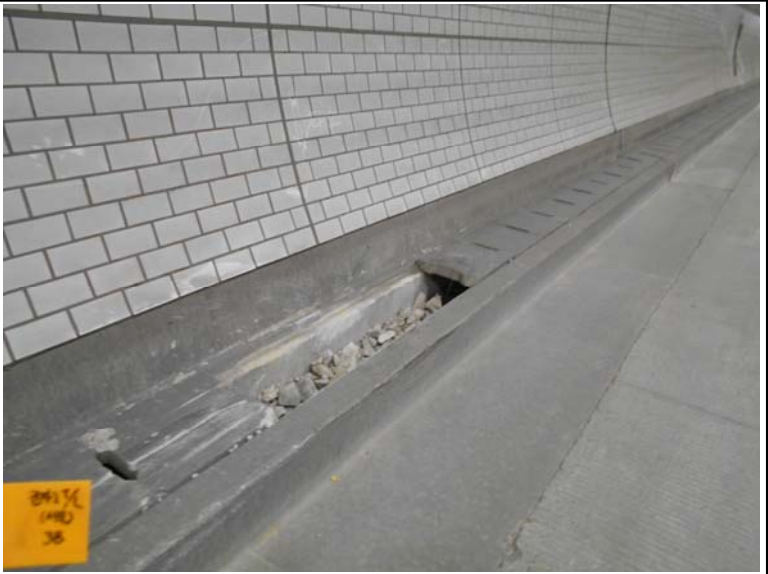
| 사진번호 : 11 | |

| 공동구 및 배수로 | |
| 덮개 파손 | |

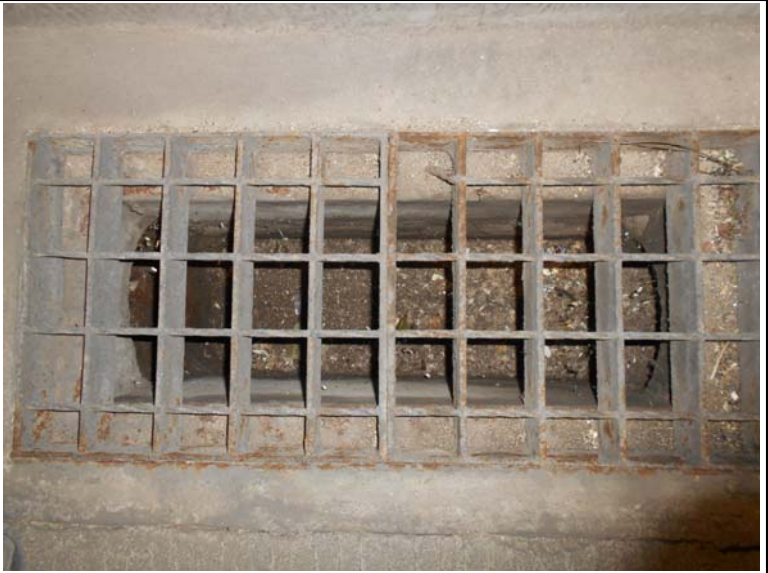
| 사진번호 : 12 | |

| 공동구 및 배수로 | |
| 배수구 현황 | |

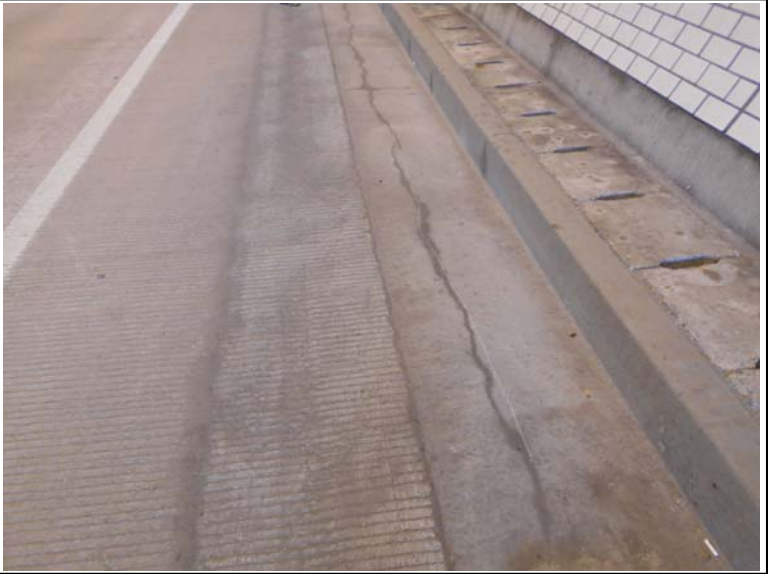
| 사진번호 : 13 | |

| 도로부 | |
| 포장 균열 | |

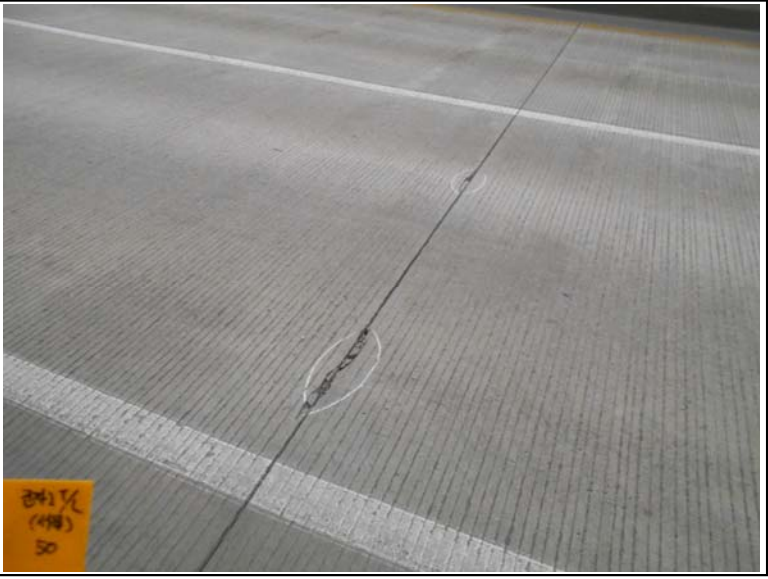
| 사진번호 : 14 | |

| 도로부 | |
| 포장박락 | |

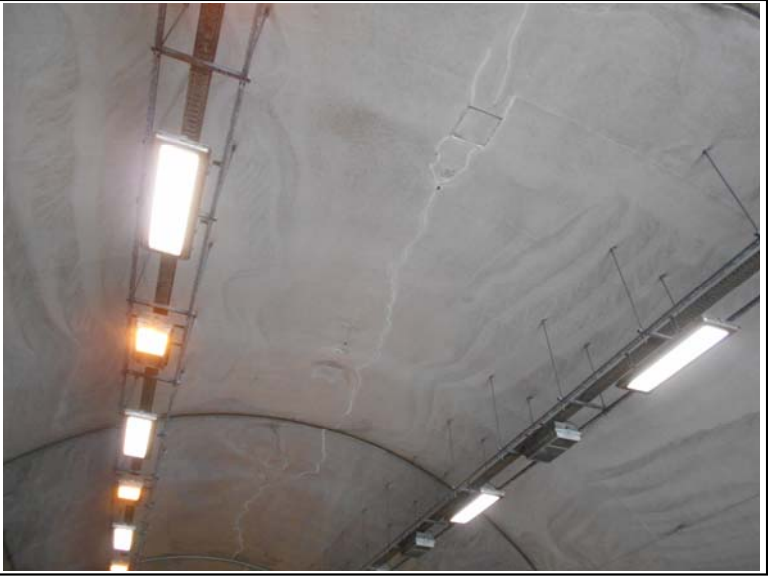
| 사진번호 : 15 | |

| 기타시설물 | |
| 조명설비 현황 | |

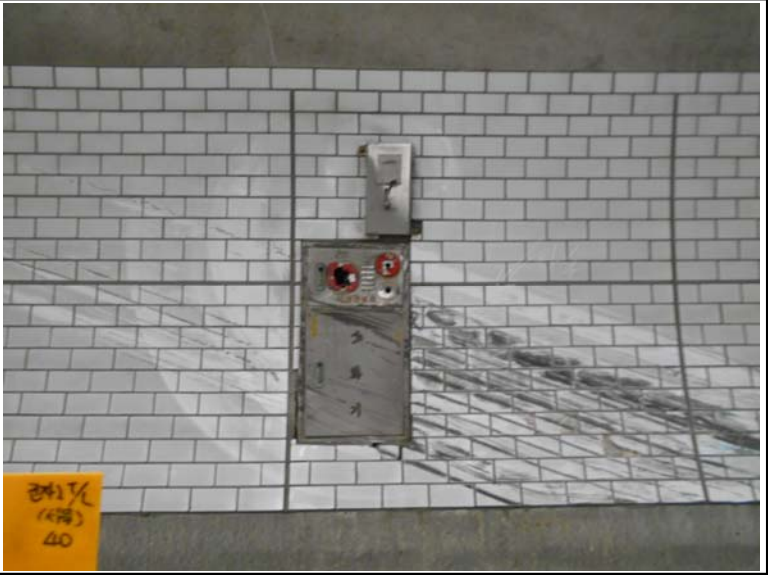
| 사진번호 : 16 | |

| 기타시설물 | |
| 소화전 현황 | |

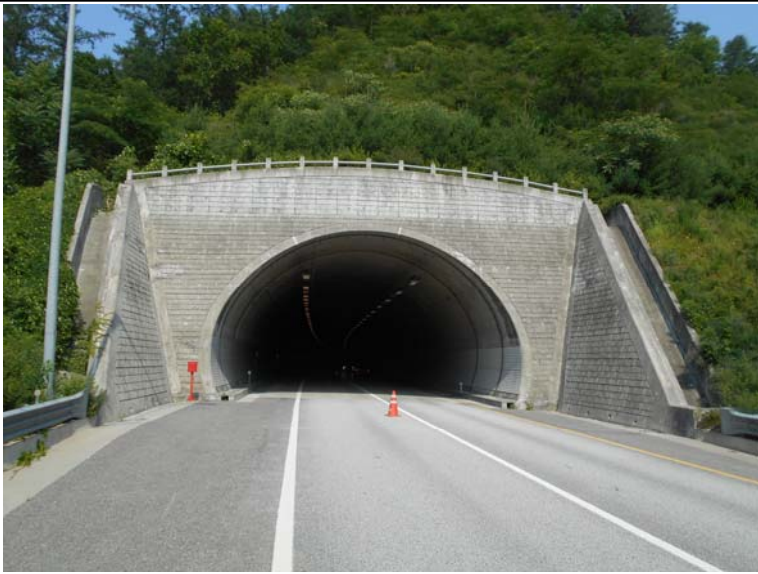
| 사진번호 : 17 | |

| 시점 갱문 전경 | |

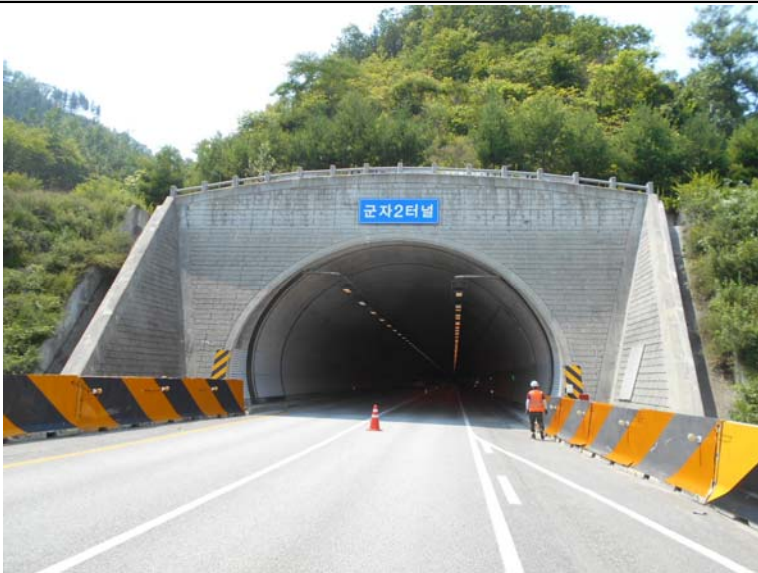
| 사진번호 : 18 | |

| 종점 갱문 전경 | |

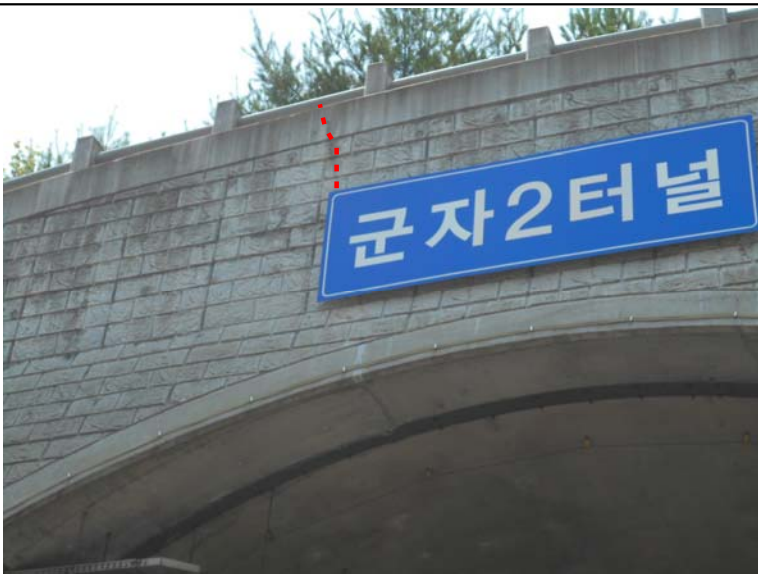
| 사진번호 : 19 | |

| 갱문 및 옹벽 | |
| 균열<br>(종점 갱문) | |

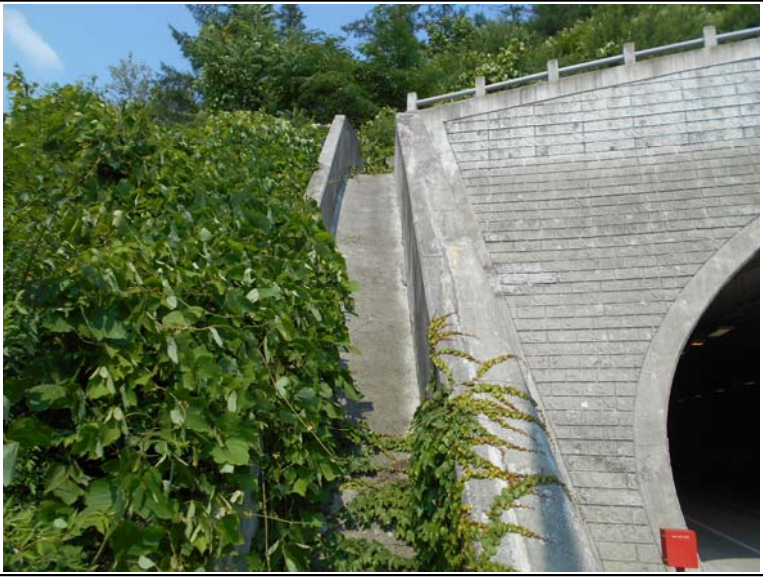
| 사진번호 : 20 | |

| 갱문 및 옹벽 | |
| 배수로 현황<br>(시점 갭문) | |

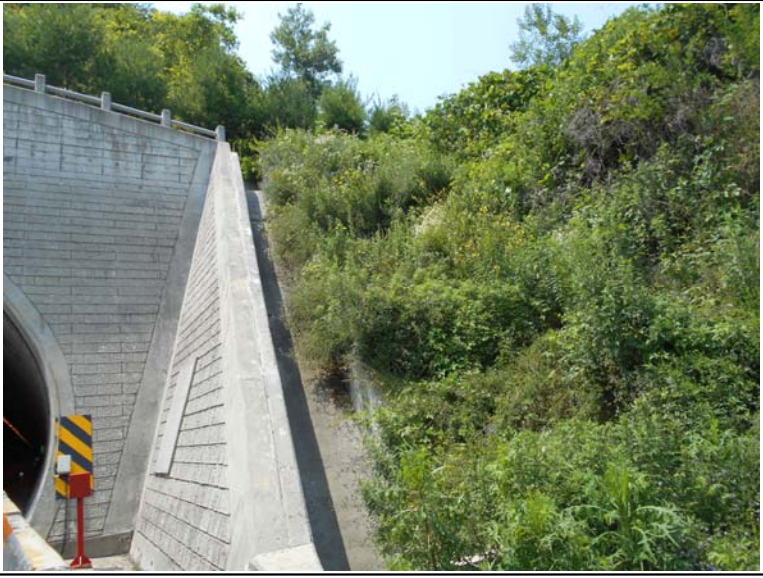
| 사진번호 : 21 | |

| 갱문 및 옹벽 | |
| 배수로 현황<br>(종점 갭문) | |

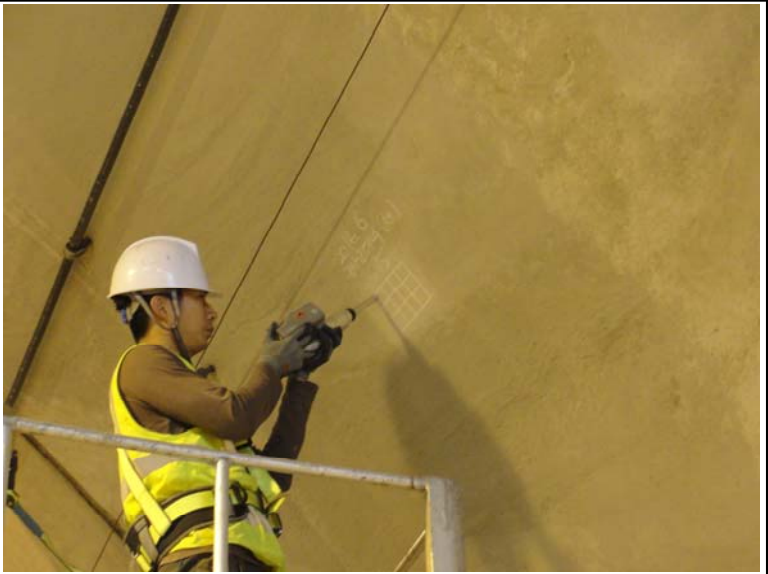
| 사진번호 : 22 | |

| 반발경도법 | |
| 라이닝(어깨부)<br>(SP-95) | |

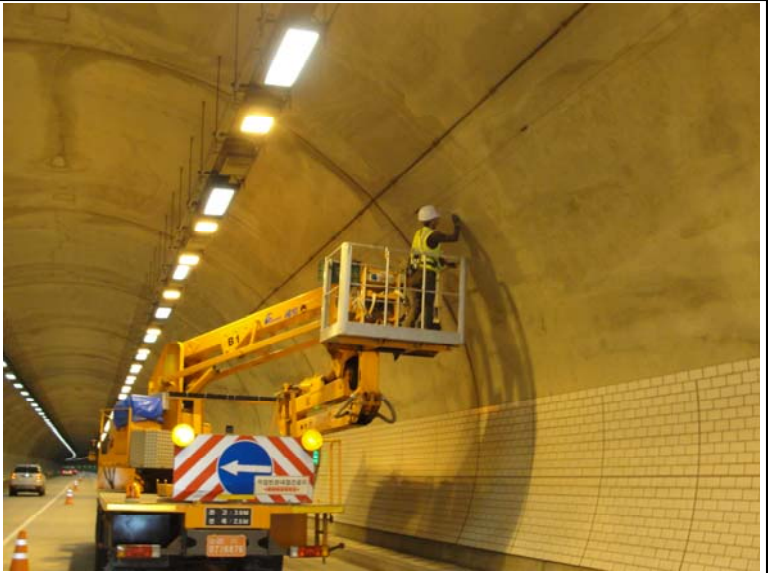
| 사진번호 : 23 | |

| 반발경도법 | |
| 라이닝(어깨부)<br>(SP-95) | |

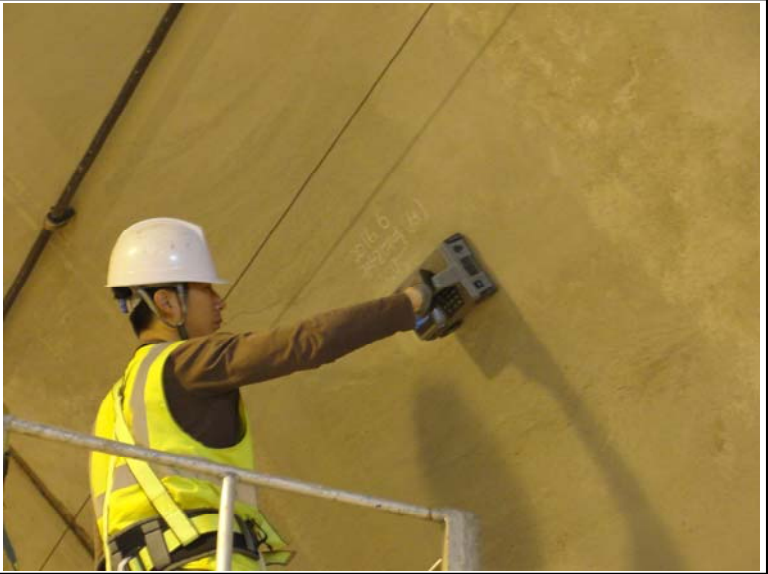
| 사진번호 : 24 | |

| 철근배근조사 | |
| 라이닝(어깨부)<br>(SP-95) | |

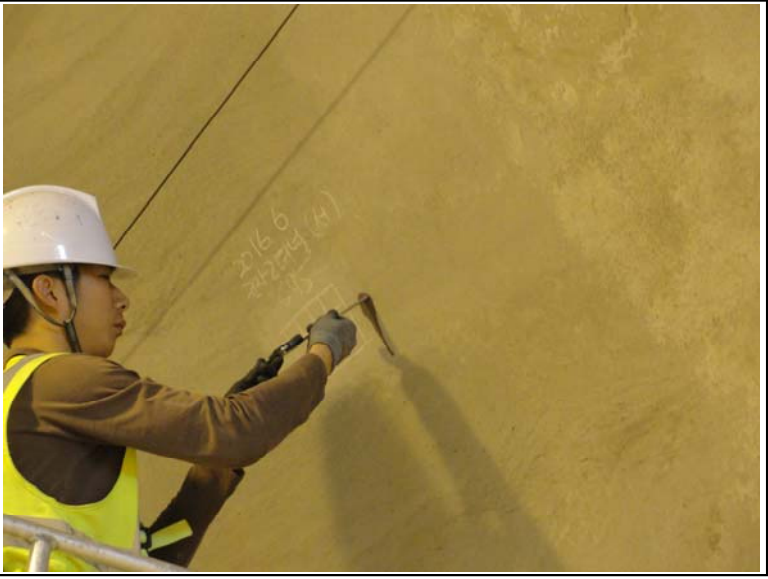
| 사진번호 : 25 | |

| 탄산화 시험 | |
| 라이닝(어깨부) | |

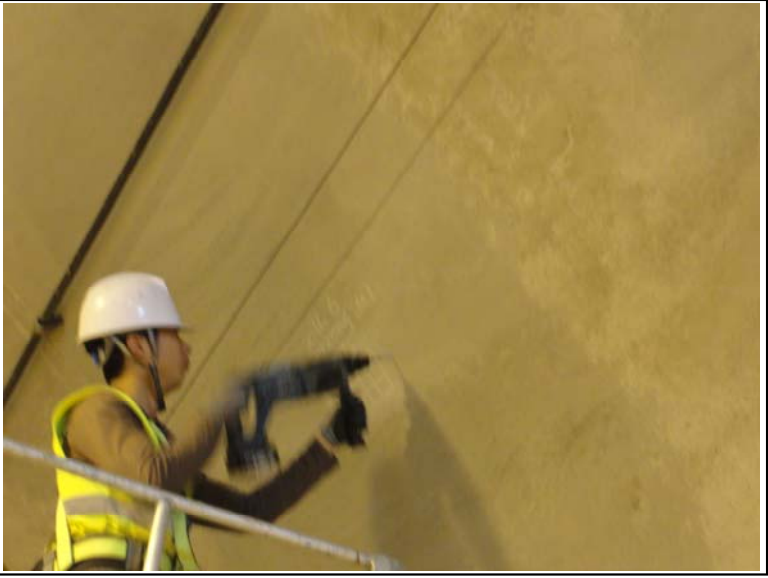
| 사진번호 : 26 | |

| 탄산화 시험 | |
| 라이닝(어깨부) | |
