군자2터널(춘천방향) 외관조사망도

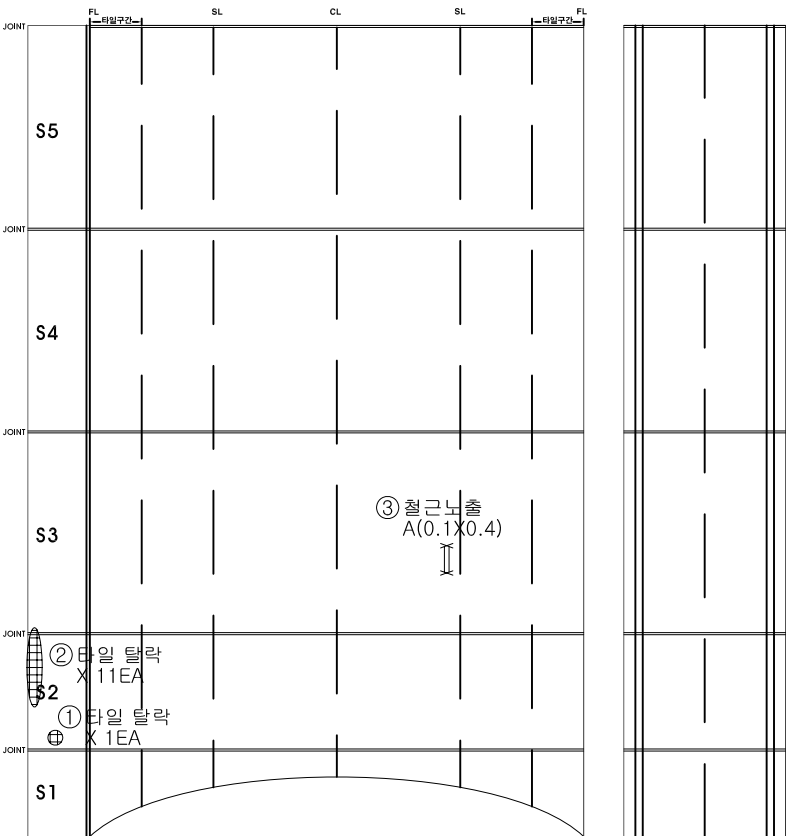
| No. | 손상내용 | 폭 | 단위 | 길이 | 단위 | 개소 | No. | 손상내용 | 폭 | 단위 | 길이 | 단위 | 개소 |
|---|---|---|---|---|---|---|---|---|---|---|---|---|---|
| 1 | 타일 탈락 | | | | | 1EA | 9 | | | | | | |
| 2 | 타일 탈락 | | | | | 11EA | 10 | | | | | | |
| 3 | 철근노출 | 0.1 | m | 0.4 | m | 1EA | 11 | | | | | | |

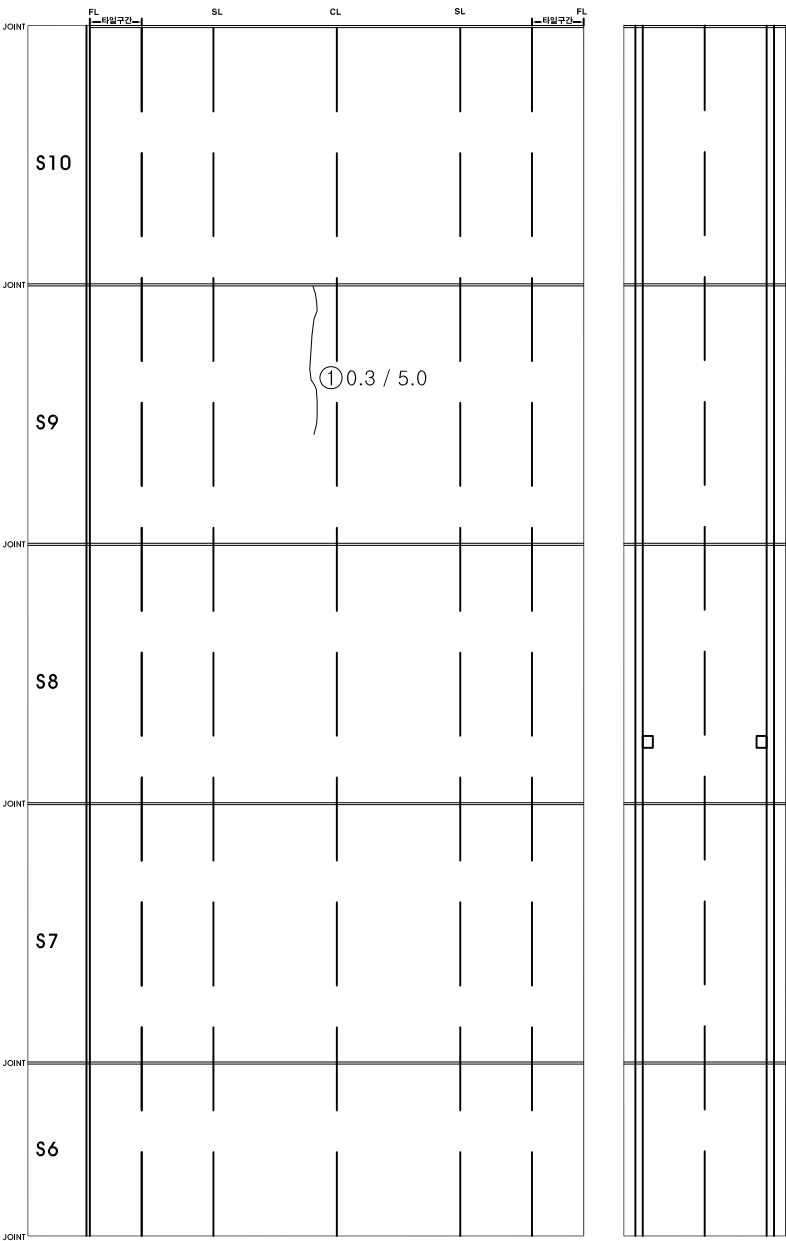
| No. | 손상내용 | 폭 | 단위 | 길이 | 단위 | 개소 | No. | 손상내용 | 폭 | 단위 | 길이 | 단위 | 개소 |
|---|---|---|---|---|---|---|---|---|---|---|---|---|---|
| 1 | 균열 | 0.3 | mm | 5.0 | m | 1EA | 9 | | | | | | |

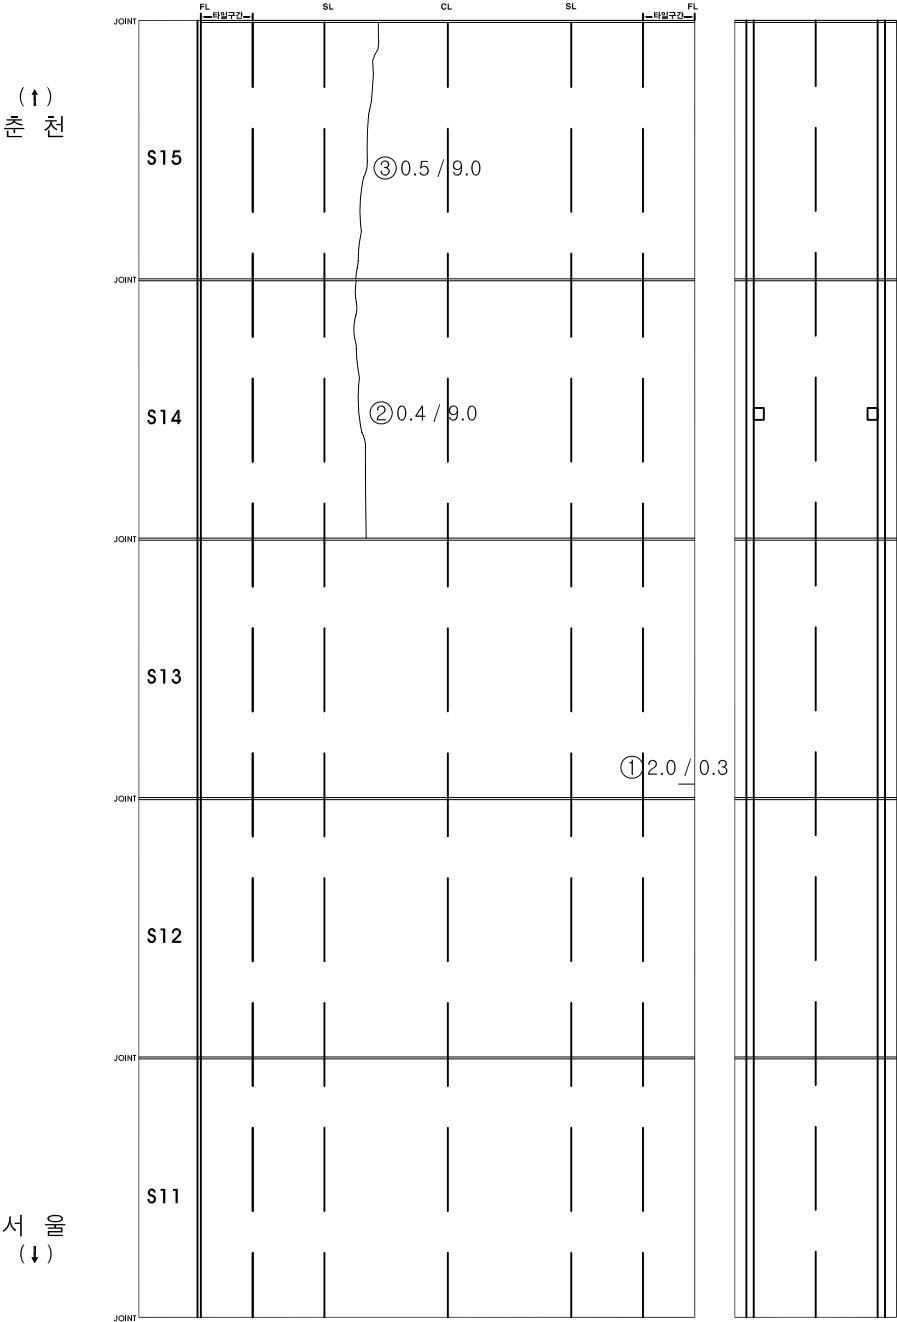
구간 : S11~15

| No. | 손상내용 | 폭 | 단위 | 길이 | 단위 | 개소 | No. | 손상내용 | 폭 | 단위 | 길이 | 단위 | 개소 |
|---|---|---|---|---|---|---|---|---|---|---|---|---|---|
| 1 | 균열 | 2.0 | mm | 0.3 | m | 1EA | 9 | | | | | | |
| 2 | 균열 | 0.4 | mm | 9.0 | m | 1EA | 10 | | | | | | |
| 3 | 균열 | 0.5 | mm | 9.0 | m | 1EA | 11 | | | | | | |

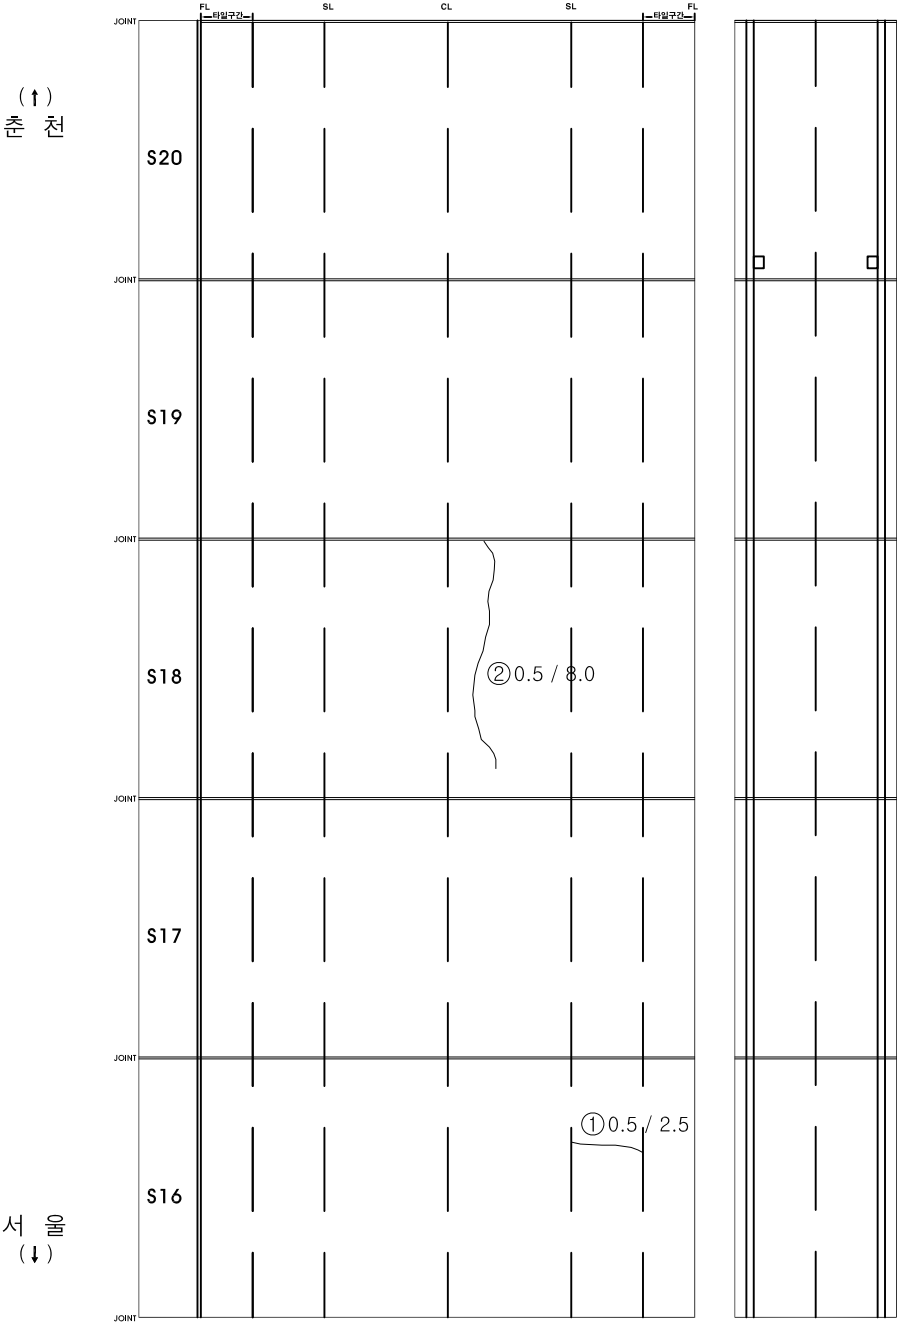
구간 : S 16~20

| No. | 손상내용 | 폭 | 단위 | 길이 | 단위 | 개소 | No. | 손상내용 | 폭 | 단위 | 길이 | 단위 | 개소 |
|---|---|---|---|---|---|---|---|---|---|---|---|---|---|
| 1 | 균열 | 0.5 | mm | 2.5 | m | 1EA | 9 | | | | | | |
| 2 | 균열 | 0.5 | mm | 8.0 | m | 1EA | 10 | | | | | | |

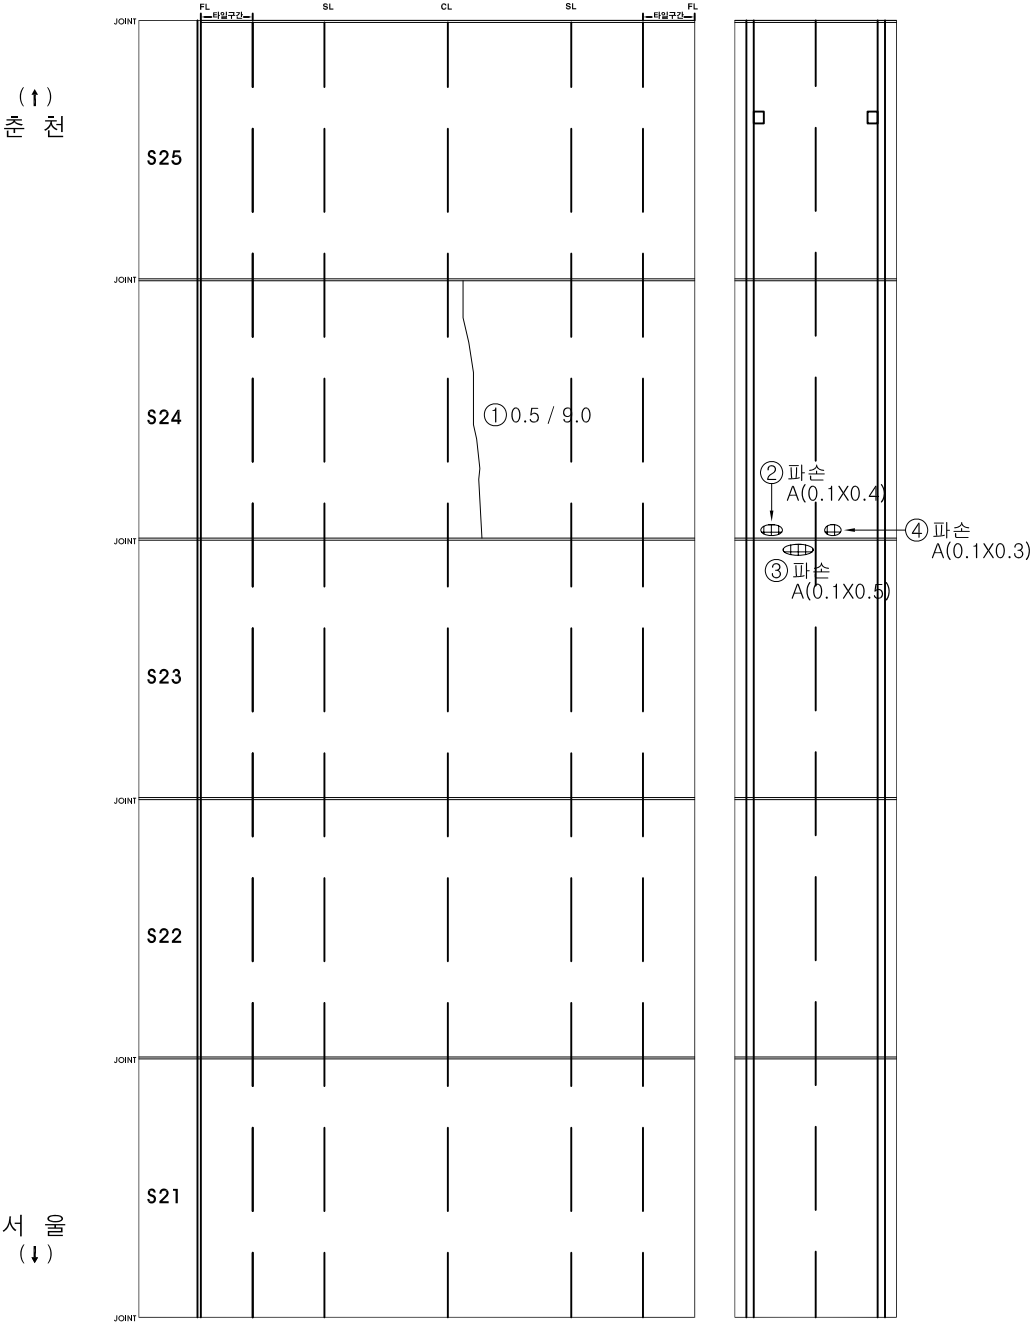
구간 : S21~25

| No. | 손상내용 | 폭 | 단위 | 길이 | 단위 | 개소 | No. | 손상내용 | 폭 | 단위 | 길이 | 단위 | 개소 |
|---|---|---|---|---|---|---|---|---|---|---|---|---|---|
| 1 | 균열 | 0.5 | mm | 9.0 | m | 1EA | 9 | | | | | | |
| 2 | 파손 | 0.1 | m | 0.4 | m | 1EA | 10 | | | | | | |
| 3 | 파손 | 0.1 | m | 0.5 | m | 1EA | 11 | | | | | | |
| 4 | 파손 | 0.1 | m | 0.3 | m | 1EA | 12 | | | | | | |

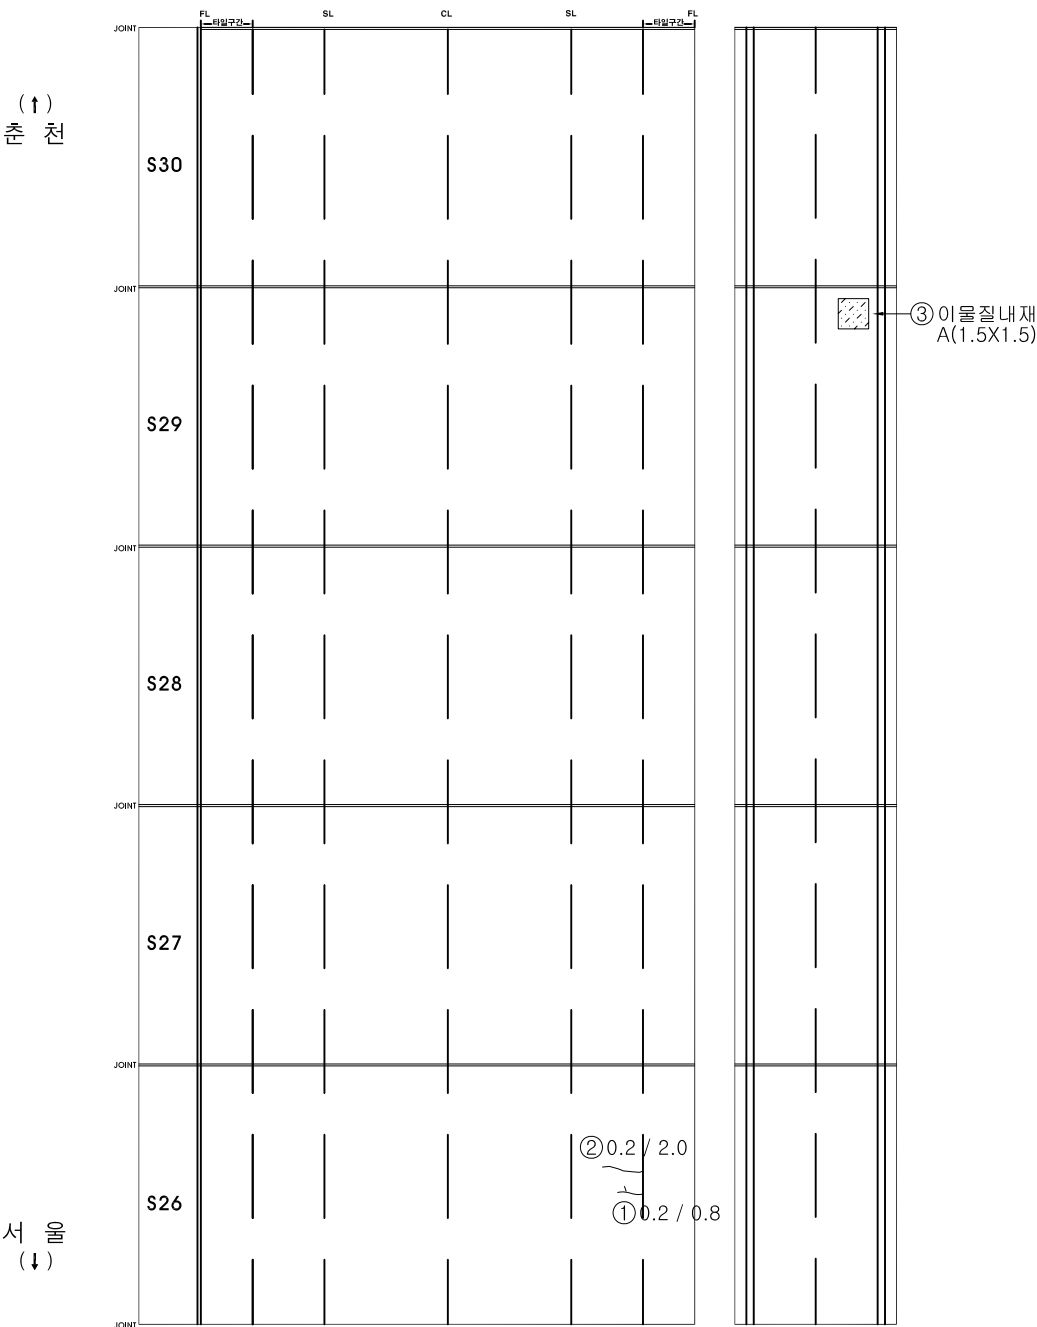
구간 : S 26~30

| No. | 손상내용 | 폭 | 단위 | 길이 | 단위 | 개소 | No. | 손상내용 | 폭 | 단위 | 길이 | 단위 | 개소 |
|---|---|---|---|---|---|---|---|---|---|---|---|---|---|
| 1 | 균열 | 0.2 | mm | 0.8 | m | 1EA | 9 | | | | | | |
| 2 | 균열 | 0.2 | mm | 2.0 | m | 1EA | 10 | | | | | | |
| 3 | 이물질내재 | 1.5 | mm | 1.5 | m | 1EA | 11 | | | | | | |

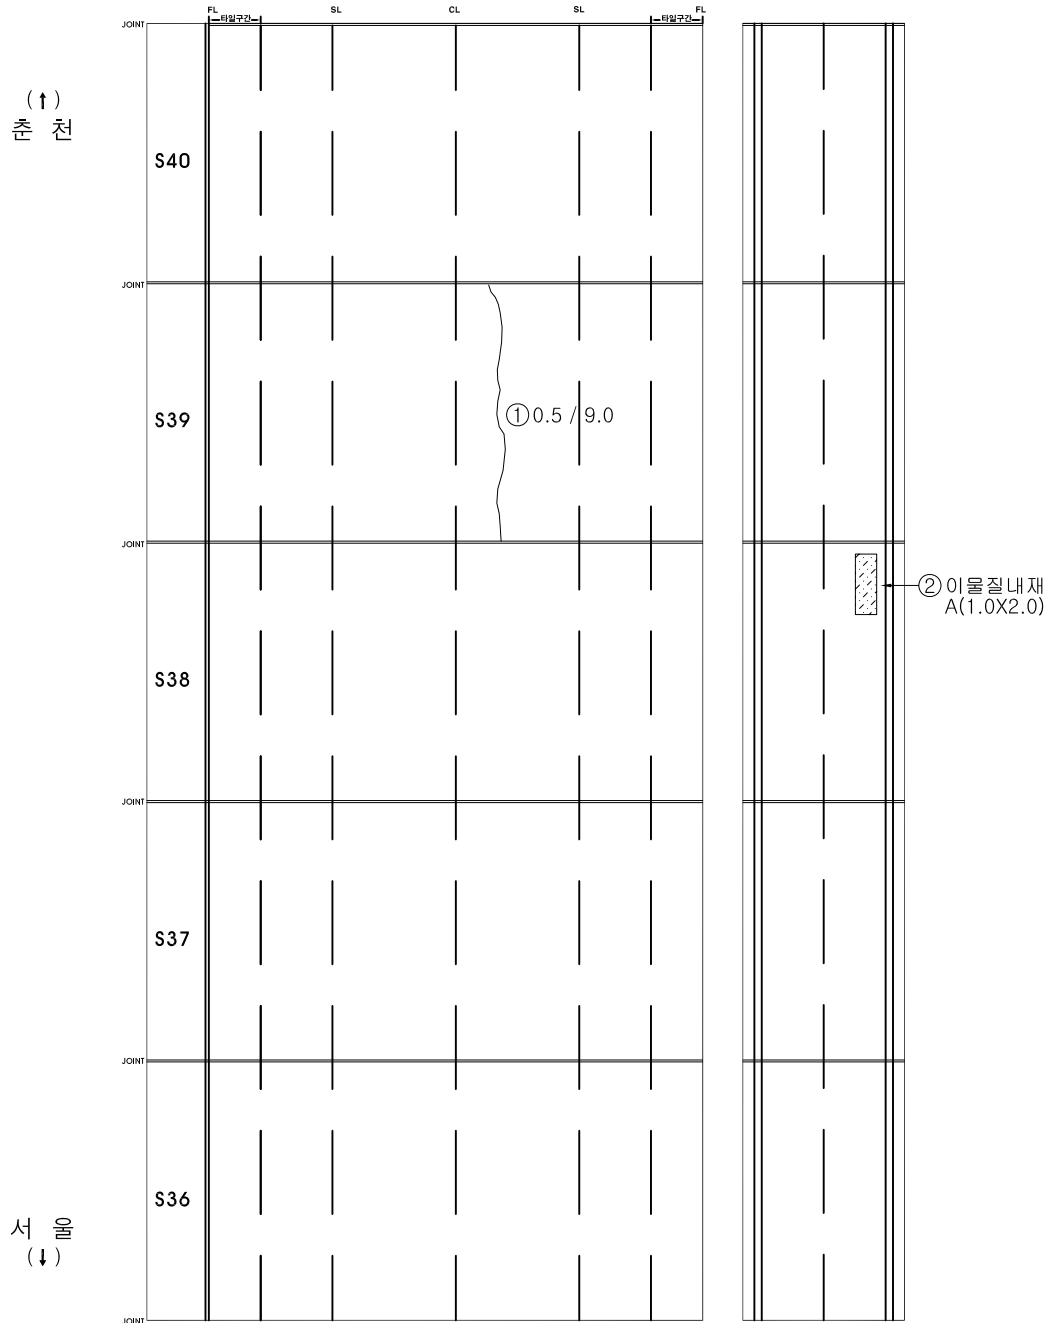
구간 : S36~40

| No. | 손상내용 | 폭 | 단위 | 길이 | 단위 | 개소 | No. | 손상내용 | 폭 | 단위 | 길이 | 단위 | 개소 |
|---|---|---|---|---|---|---|---|---|---|---|---|---|---|
| 1 | 균열 | 0.5 | mm | 9.0 | m | 1EA | 9 | | | | | | |
| 2 | 이물질내재 | 1.0 | m | 2.0 | m | 1EA | 10 | | | | | | |

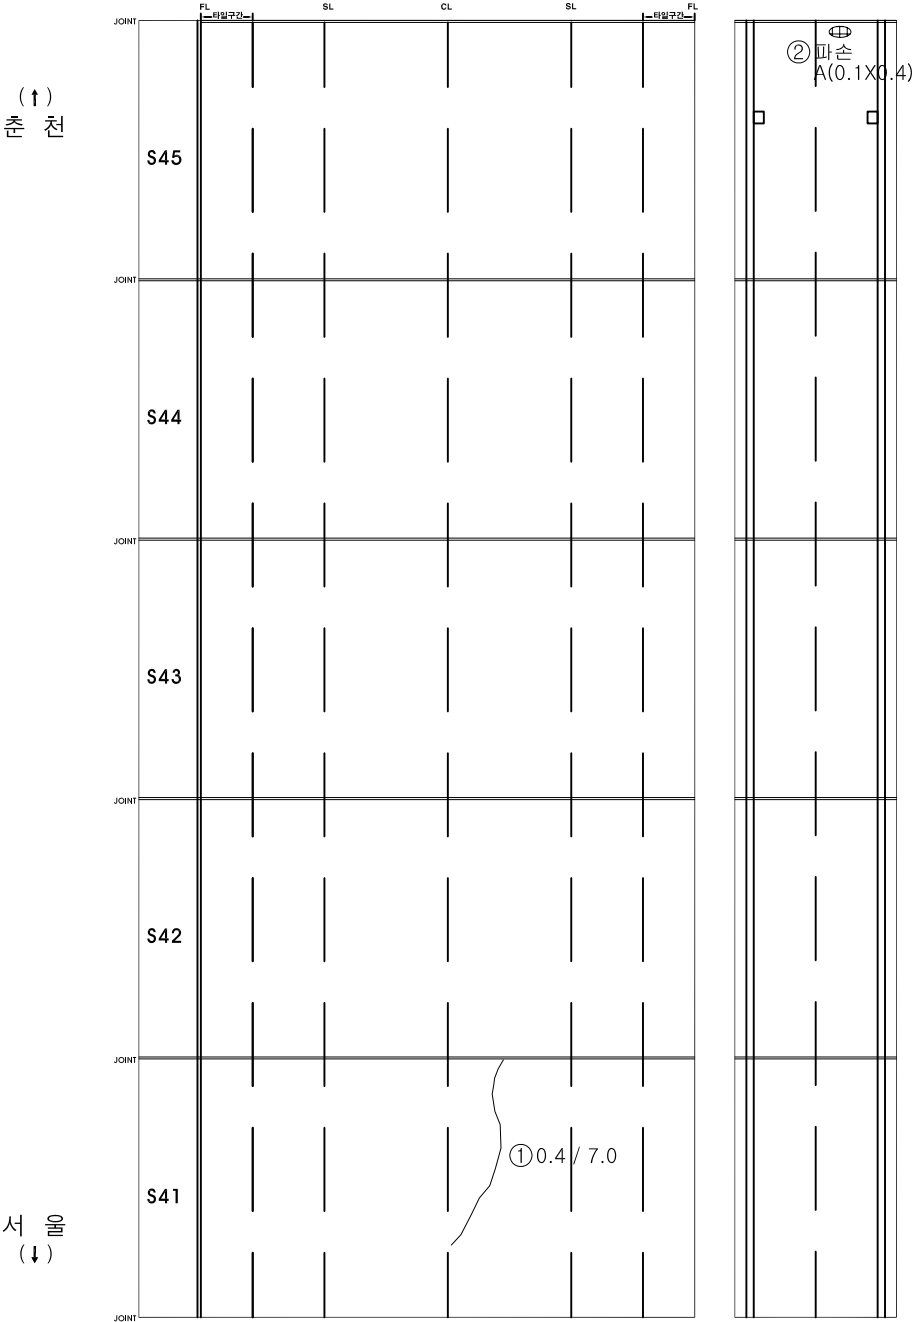
구간 : S41~45

| No. | 손상내용 | 폭 | 단위 | 길이 | 단위 | 개소 | No. | 손상내용 | 폭 | 단위 | 길이 | 단위 | 개소 |
|---|---|---|---|---|---|---|---|---|---|---|---|---|---|
| 1 | 균열 | 0.4 | mm | 7.0 | m | 1EA | 9 | 균열 | 0.5 | mm | 2.0 | m | 1EA |
| 2 | 파손 | 0.1 | m | 0.4 | m | 1EA | 10 | 균열 | 0.2 | mm | 0.8 | m | 1EA |

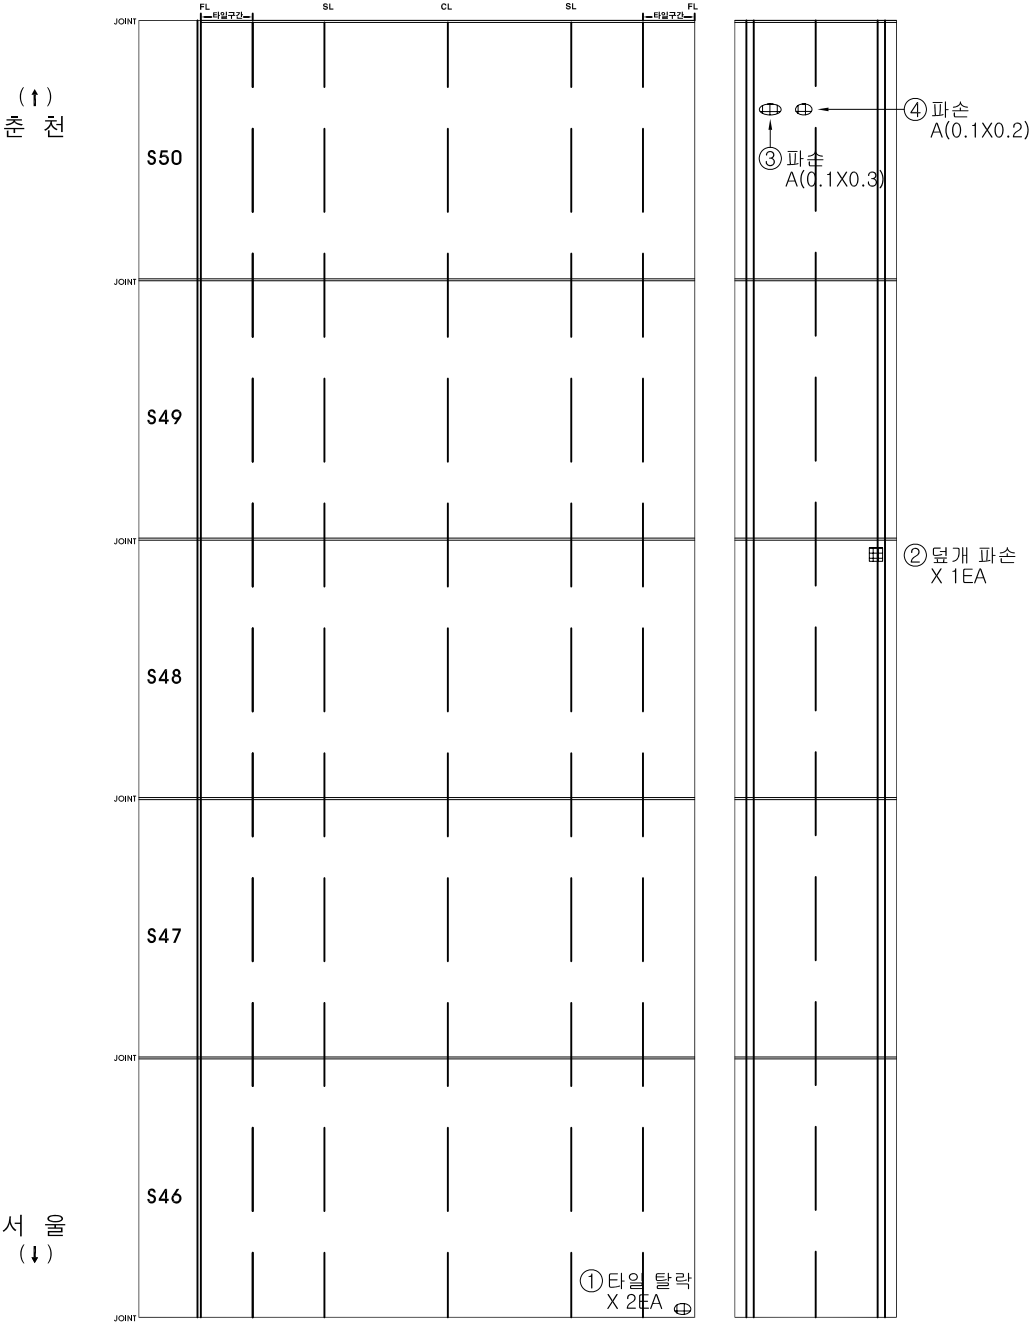
구간 : S46~50

| No. | 손상내용 | 폭 | 단위 | 길이 | 단위 | 개소 | No. | 손상내용 | 폭 | 단위 | 길이 | 단위 | 개소 |
|---|---|---|---|---|---|---|---|---|---|---|---|---|---|
| 1 | 타일 탈락 | | | | | 2EA | 9 | | | | | | |
| 2 | 뒷개 파손 | | | | | 1EA | 10 | | | | | | |
| 3 | 파손 | 0.1 | m | 0.3 | m | 1EA | 11 | | | | | | |
| 4 | 파손 | 0.1 | m | 0.2 | m | 1EA | 12 | | | | | | |

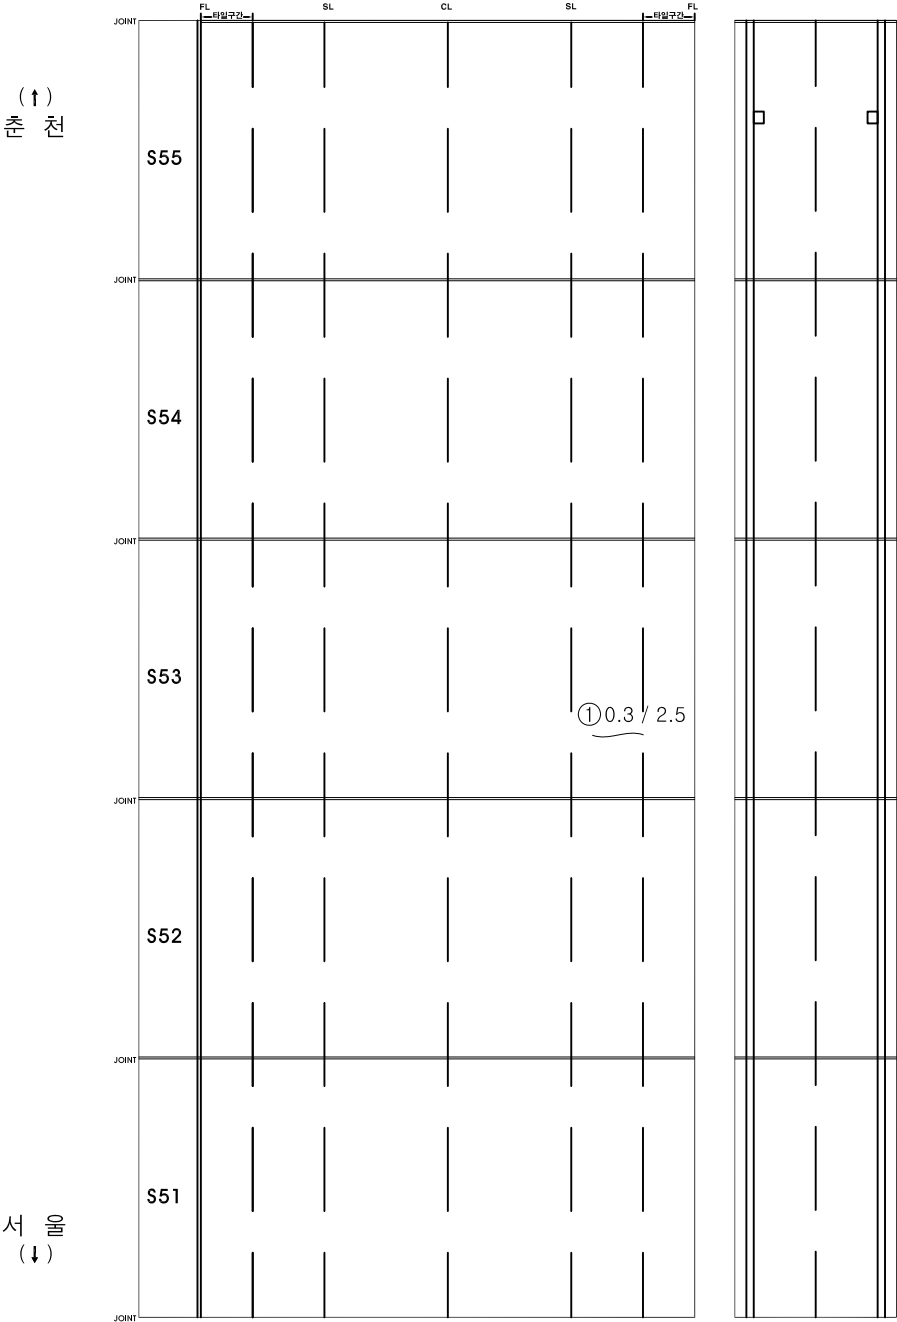
구간 : S51~55

| No. | 손상내용 | 폭 | 단위 | 길이 | 단위 | 개소 | No. | 손상내용 | 폭 | 단위 | 길이 | 단위 | 개소 |
|---|---|---|---|---|---|---|---|---|---|---|---|---|---|
| 1 | 균열 | 0.3 | mm | 2.5 | m | 1EA | 9 | | | | | | |

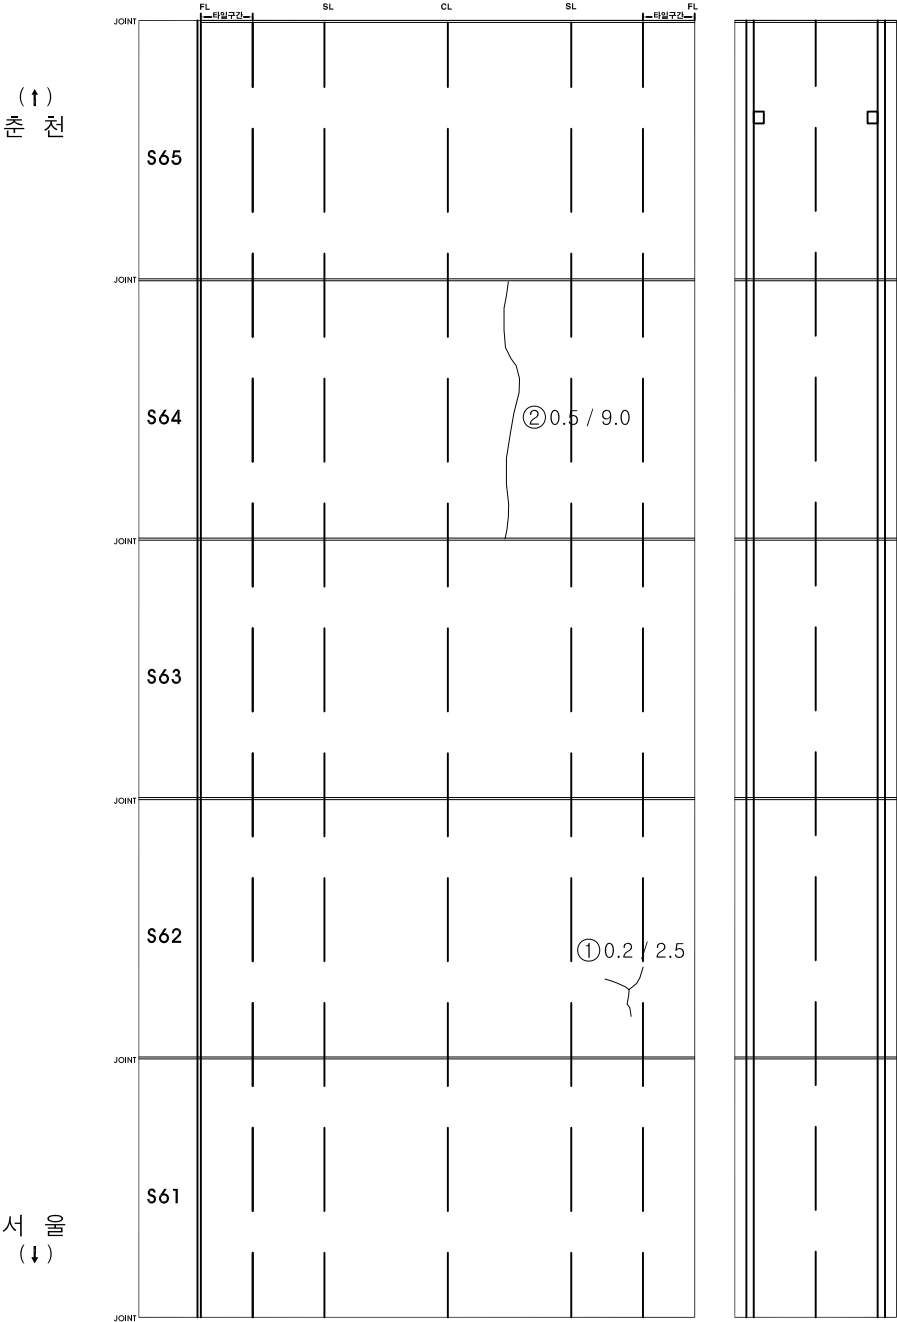
구간 : S 61~65

| No. | 손상내용 | 폭 | 단위 | 길이 | 단위 | 개소 | No. | 손상내용 | 폭 | 단위 | 길이 | 단위 | 개소 |
|---|---|---|---|---|---|---|---|---|---|---|---|---|---|
| 1 | 균열 | 0.2 | mm | 2.5 | m | 1EA | 9 | | | | | | |
| 2 | 균열 | 0.5 | mm | 9.0 | m | 1EA | 10 | | | | | | |

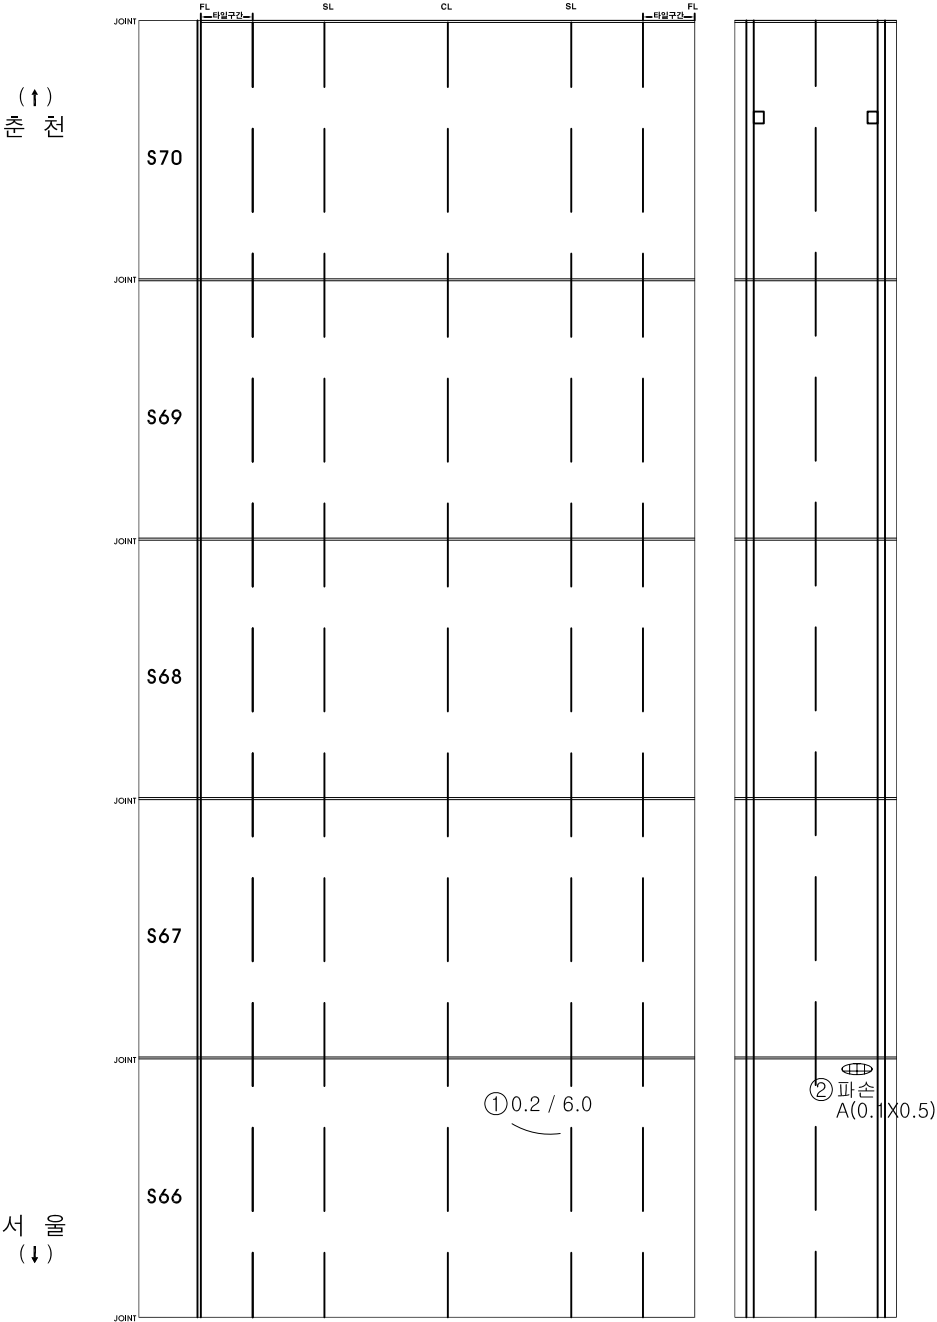
구간 : S 66~70

| No. | 손상내용 | 폭 | 단위 | 길이 | 단위 | 개소 | No. | 손상내용 | 폭 | 단위 | 길이 | 단위 | 개소 |
|---|---|---|---|---|---|---|---|---|---|---|---|---|---|
| 1 | 균열 | 0.2 | mm | 6.0 | m | 1EA | 9 | | | | | | |
| 2 | 파손 | 0.1 | m | 0.5 | m | 1EA | 10 | | | | | | |

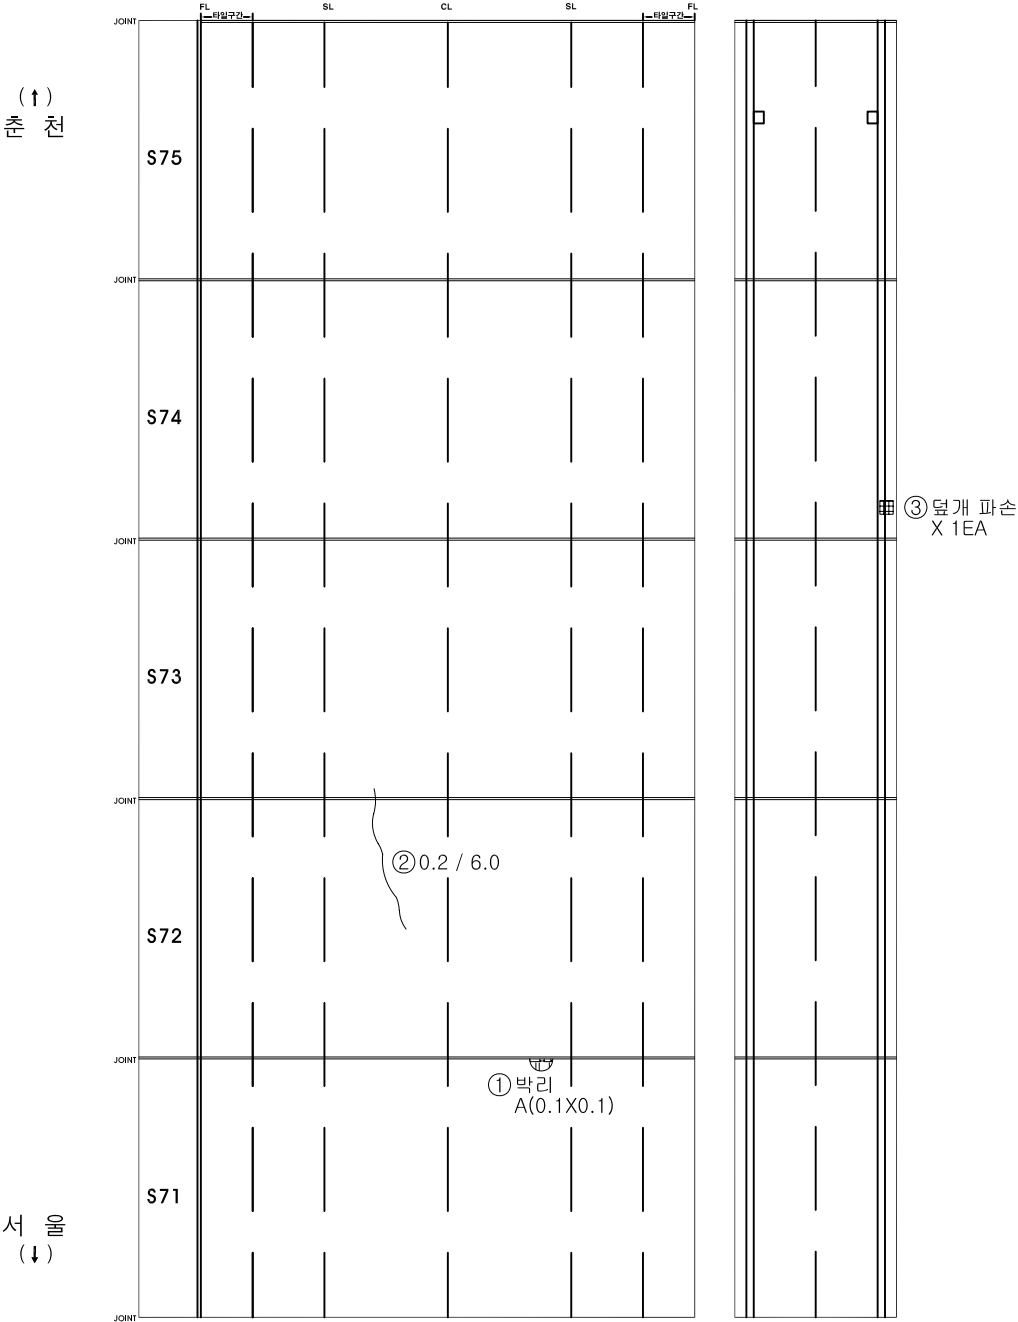
구간 : S71~75

| No. | 손상내용 | 폭 | 단위 | 길이 | 단위 | 개소 | No. | 손상내용 | 폭 | 단위 | 길이 | 단위 | 개소 |
|---|---|---|---|---|---|---|---|---|---|---|---|---|---|
| 1 | 박리 | 0.1 | m | 0.1 | m | 1EA | 9 | | | | | | |
| 2 | 균열 | 0.2 | mm | 6.0 | m | 1EA | 10 | | | | | | |
| 3 | 덮개 파손 | | | | | 1EA | 11 | | | | | | |

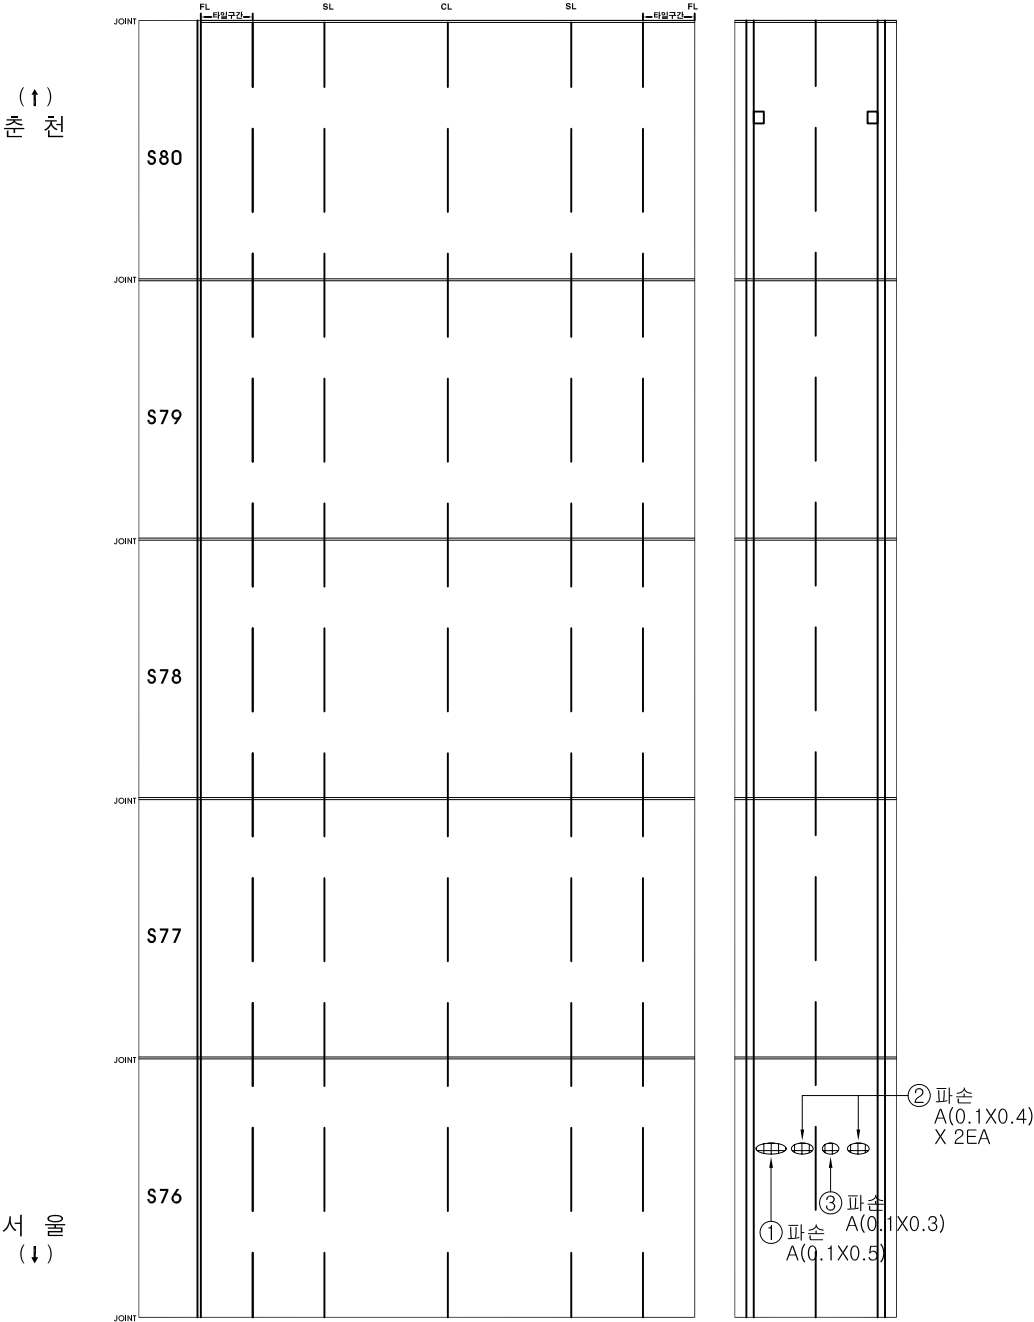
구간 : S 76~80

| No. | 손상내용 | 폭 | 단위 | 길이 | 단위 | 개소 | No. | 손상내용 | 폭 | 단위 | 길이 | 단위 | 개소 |
|---|---|---|---|---|---|---|---|---|---|---|---|---|---|
| 1 | 파손 | 0.1 | m | 0.5 | m | 1EA | 9 | | | | | | |
| 2 | 파손 | 0.1 | m | 0.4 | m | 2EA | 10 | | | | | | |
| 3 | 파손 | 0.1 | m | 0.3 | m | 1EA | 11 | | | | | | |

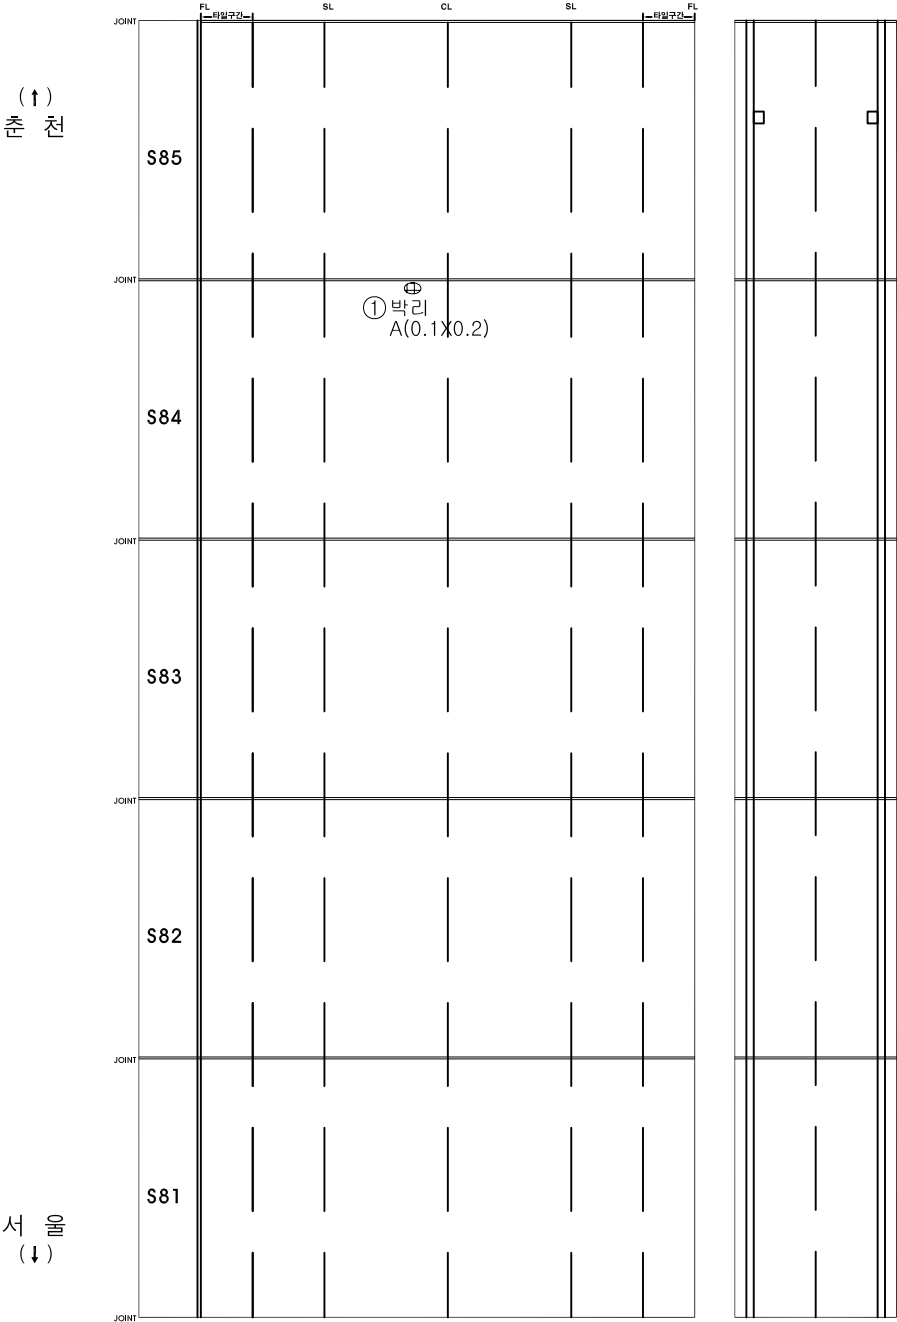
구간 : S81~85

| No. | 손상내용 | 폭 | 단위 | 길이 | 단위 | 개소 | No. | 손상내용 | 폭 | 단위 | 길이 | 단위 | 개소 |
|---|---|---|---|---|---|---|---|---|---|---|---|---|---|
| 1 | 박리 | 0.1 | m | 0.2 | m | 1EA | 9 | | | | | | |

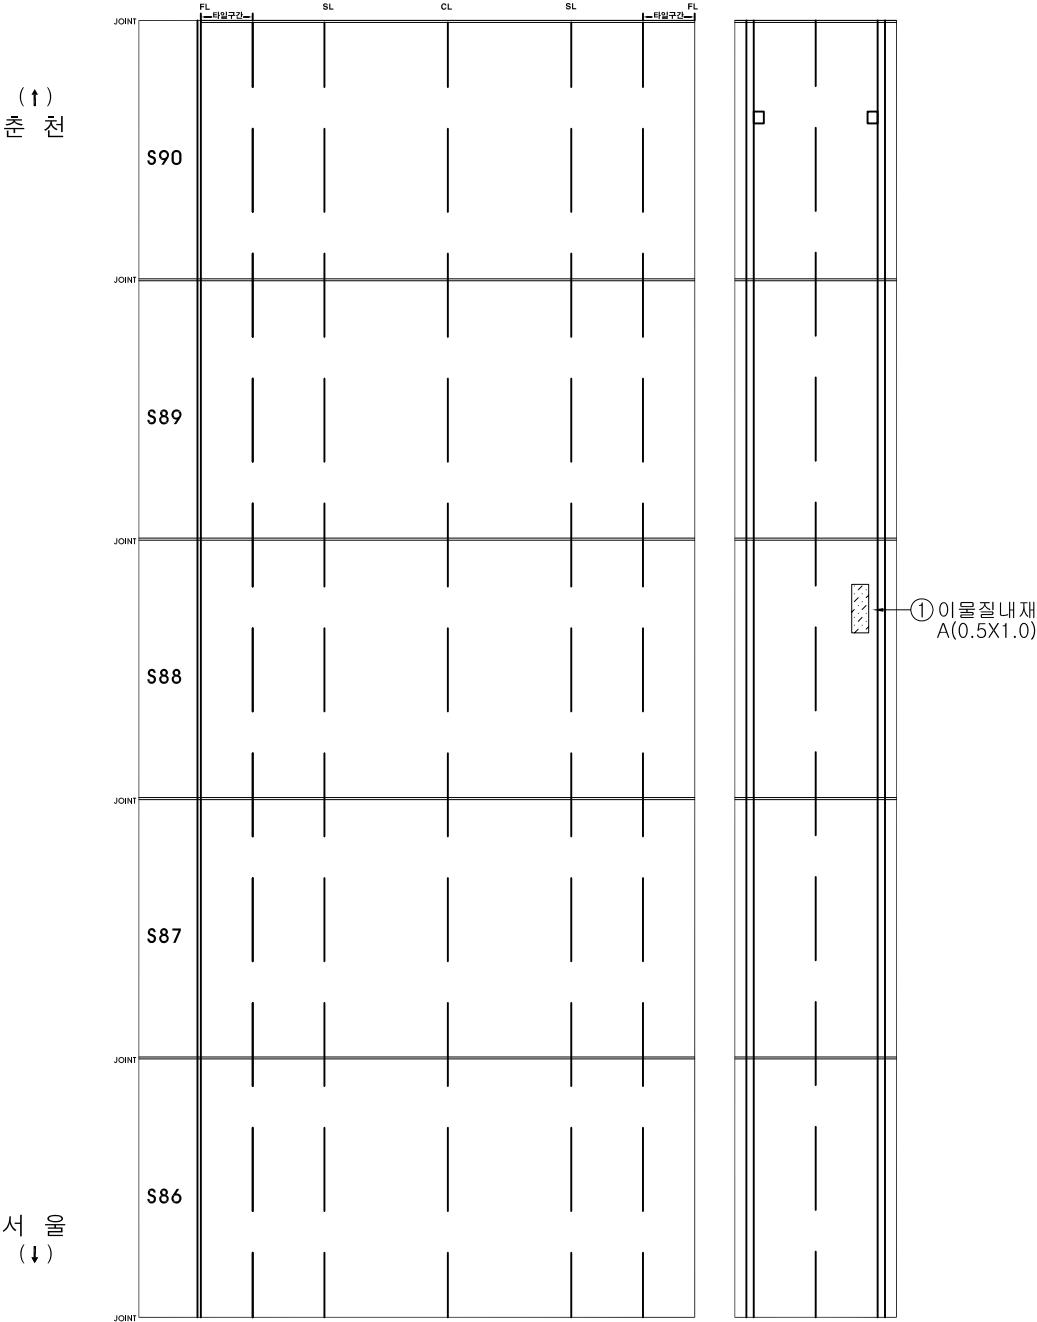
구간 : S 86~90

| No. | 손상내용 | 폭 | 단위 | 길이 | 단위 | 개소 | No. | 손상내용 | 폭 | 단위 | 길이 | 단위 | 개소 |
|---|---|---|---|---|---|---|---|---|---|---|---|---|---|
| 1 | 이물질내재 | 0.5 | m | 1.0 | m | 1EA | 9 | | | | | | |

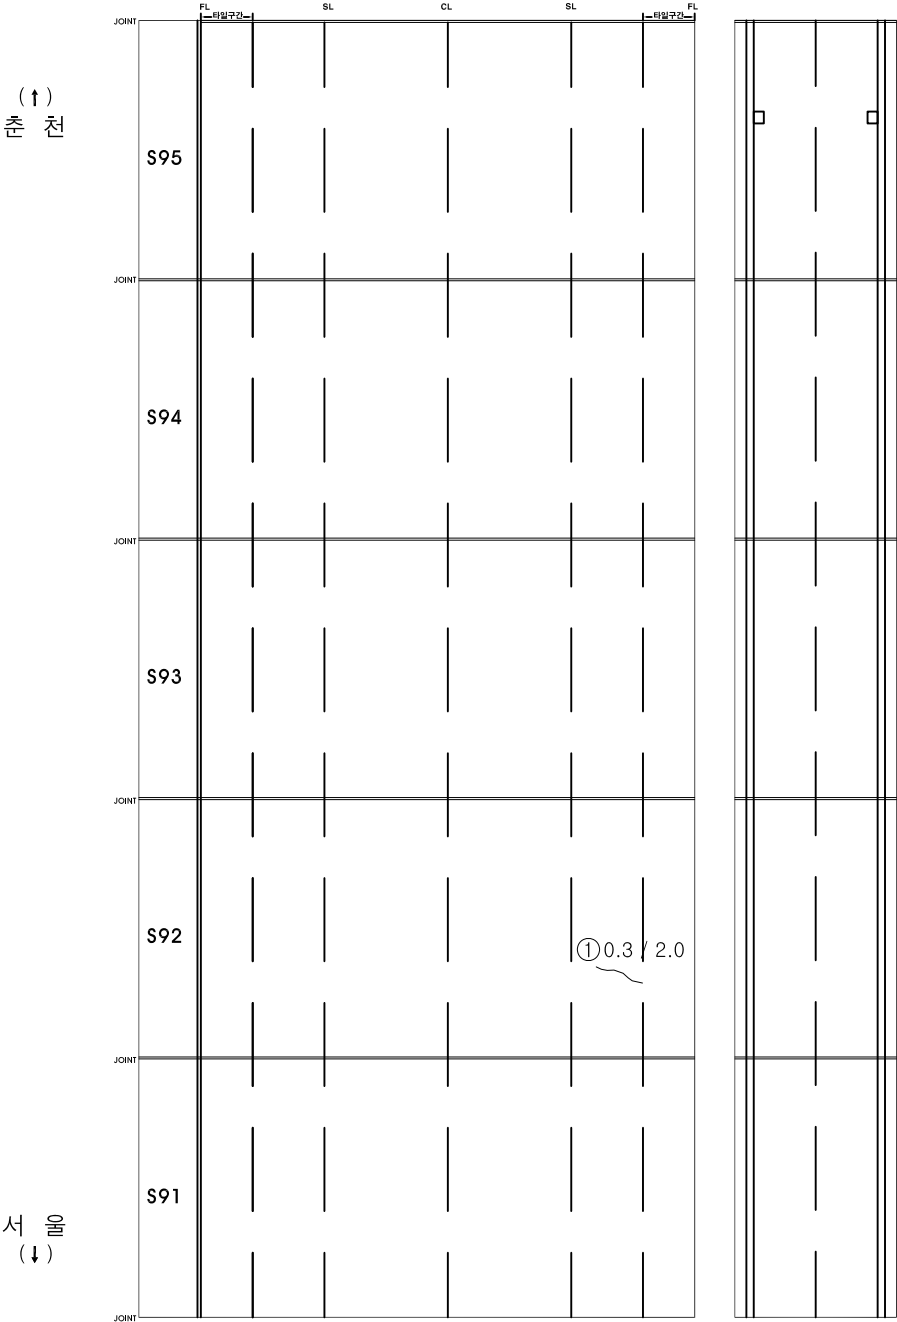
구간 : S91~95

| No. | 손상내용 | 폭 | 단위 | 길이 | 단위 | 개소 | No. | 손상내용 | 폭 | 단위 | 길이 | 단위 | 개소 |
|---|---|---|---|---|---|---|---|---|---|---|---|---|---|
| 1 | 균열 | 0.3 | mm | 2.0 | m | 1EA | 9 | | | | | | |
