군자2터널(춘천방향) 외관조사망도

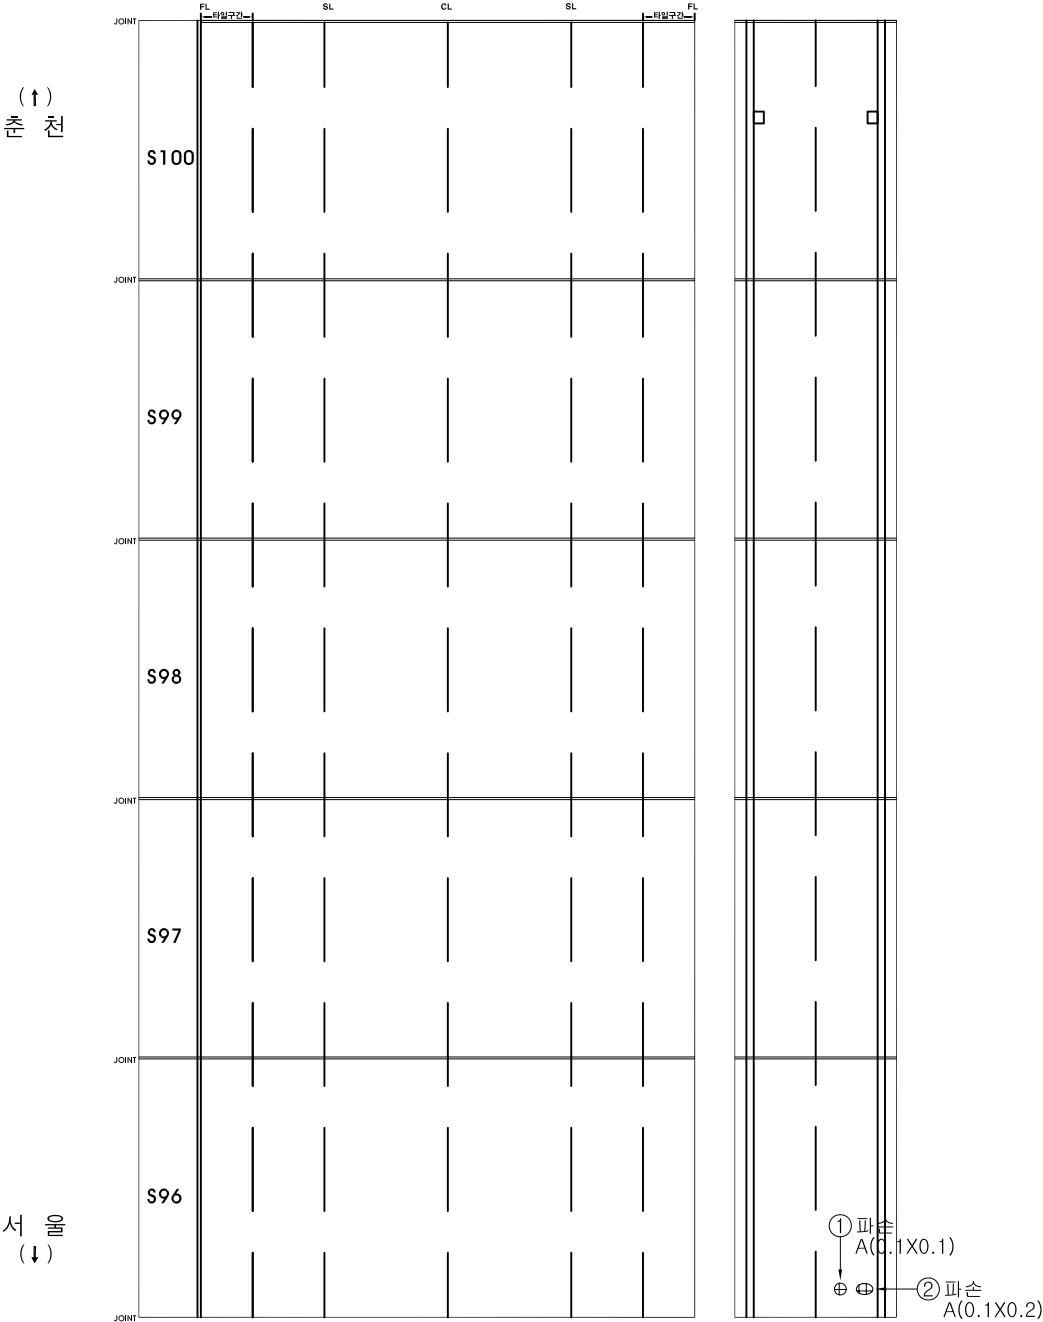
구간 : S96~100

| No. | 손상내용 | 폭 | 단위 | 길이 | 단위 | 개소 | No. | 손상내용 | 폭 | 단위 | 길이 | 단위 | 개소 |
|---|---|---|---|---|---|---|---|---|---|---|---|---|---|
| 1 | 파손 | 0.1 | m | 0.1 | m | 1EA | 9 | | | | | | |
| 2 | 파손 | 0.1 | m | 0.2 | m | 1EA | 10 | | | | | | |

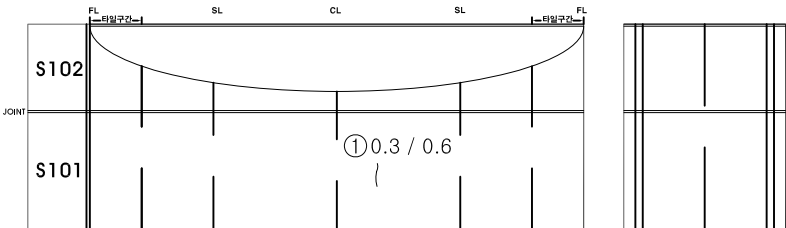
| No. | 손상내용 | 폭 | 단위 | 길이 | 단위 | 개소 | No. | 손상내용 | 폭 | 단위 | 길이 | 단위 | 개소 |
|---|---|---|---|---|---|---|---|---|---|---|---|---|---|
| 1 | 균열 | 0.3 | mm | 0.6 | m | 1EA | 9 | | | | | | |

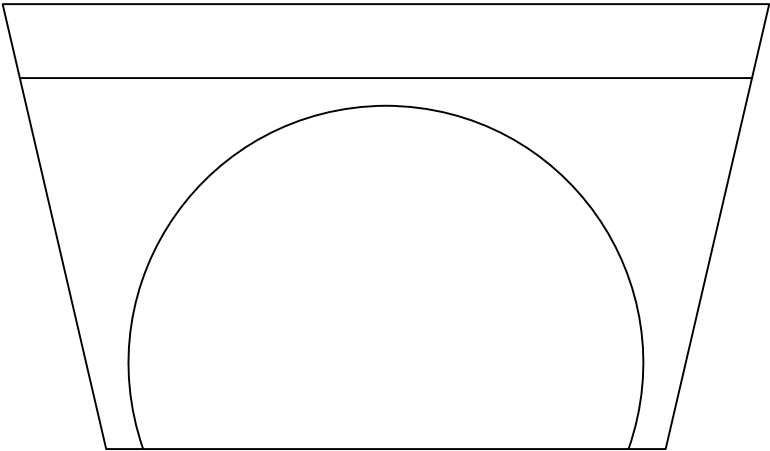
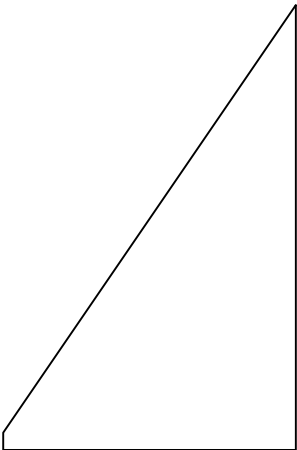
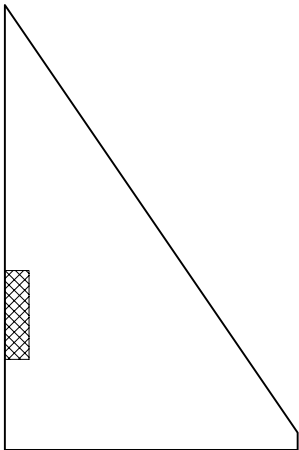
| No. | 손상내용 | 폭 | 단위 | 길이 | 단위 | 개소 | No. | 손상내용 | 폭 | 단위 | 길이 | 단위 | 개소 |
|---|---|---|---|---|---|---|---|---|---|---|---|---|---|
| 1 | 재료분리 | 0.3 | m | 2.5 | m | 1EA | 9 | | | | | | |
