# 목 차

# I . 전 경 사 진

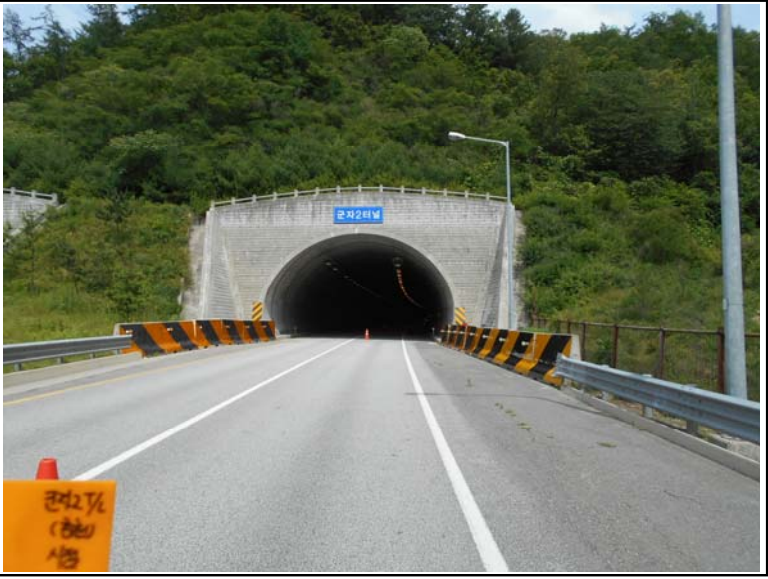
| 사진번호 : 1 | |

| 시점 전경 | |

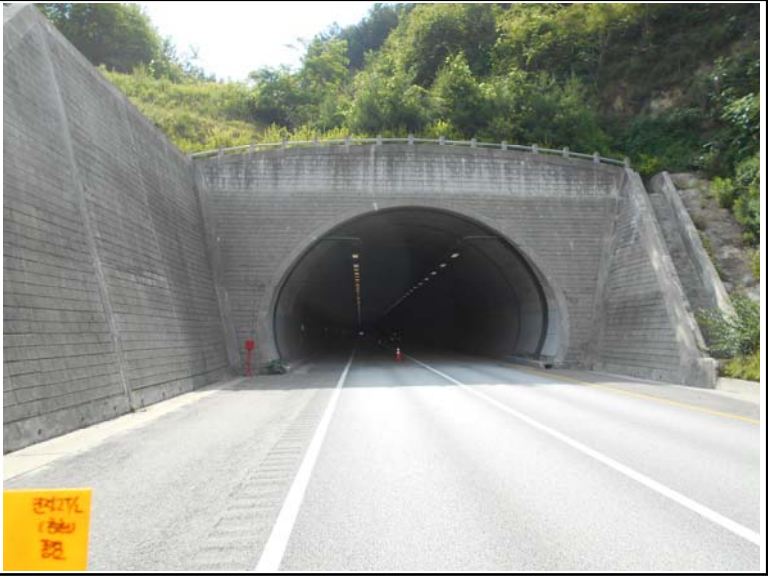
| 사진번호 : 2 | |

| 종점 전경 | |

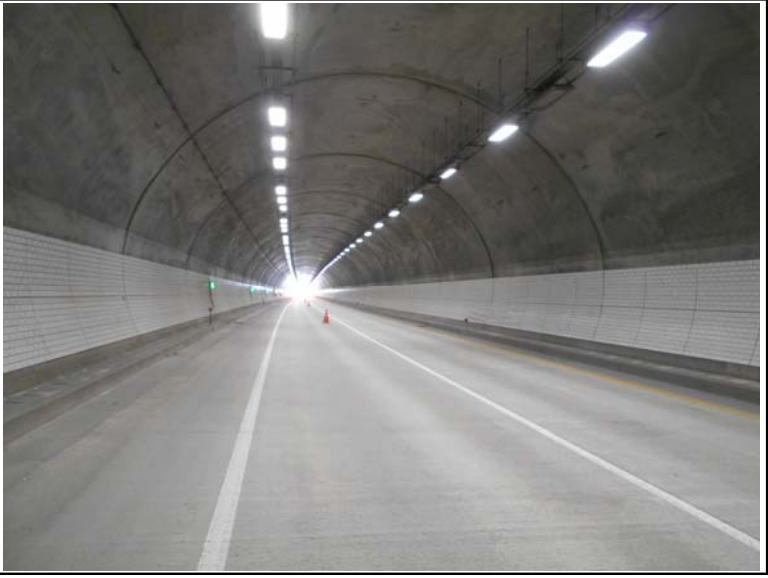
| 사진번호 : 3 | |

| 내부 전경 | |

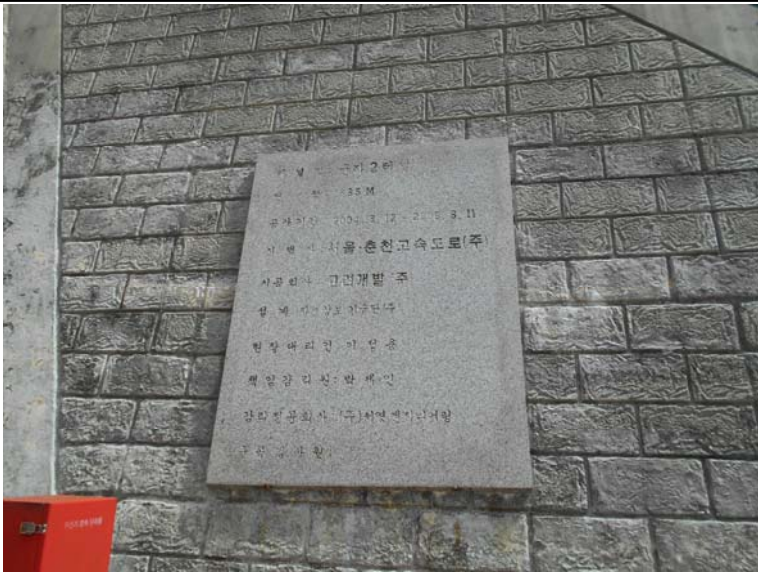
| 사진번호 : 4 | |

| 터널명판 | |

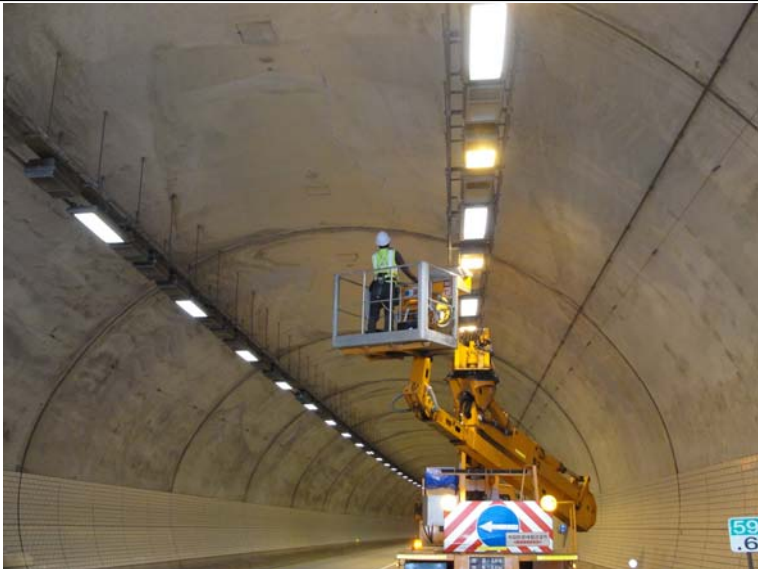
| 사진번호 : 5 | |

| 외관조사 전경 | |

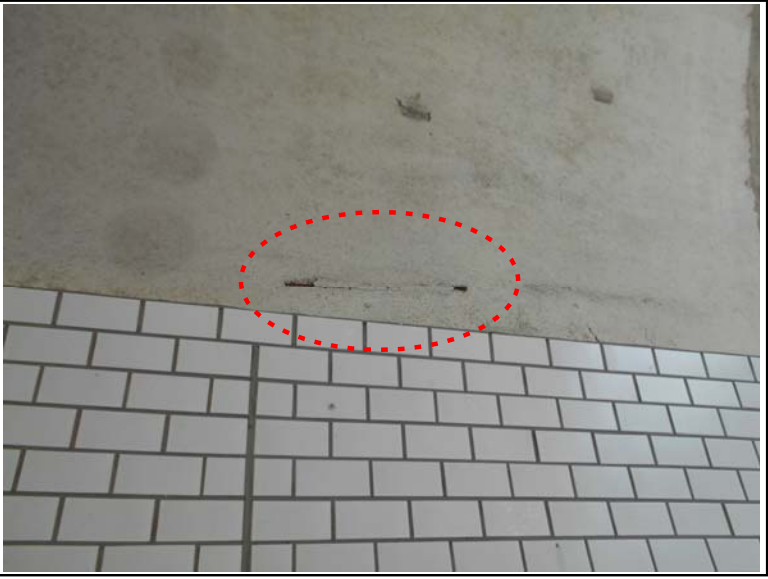
| 사진번호 : 6 | |

| 라이닝(측벽부) | |
| 철근노출<br>(SP-3) | |

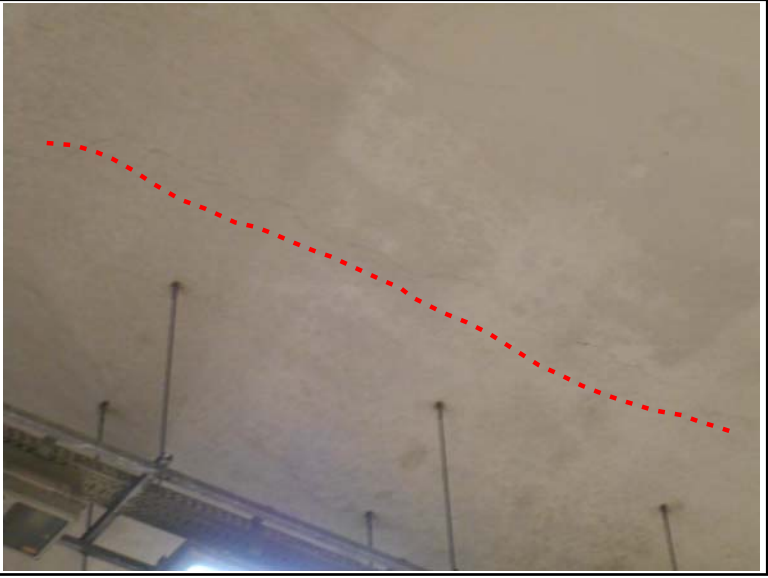
| 사진번호 : 7 | |

| 라이닝(천단부) | |
| 중방향 균열<br>(SP-14) | |

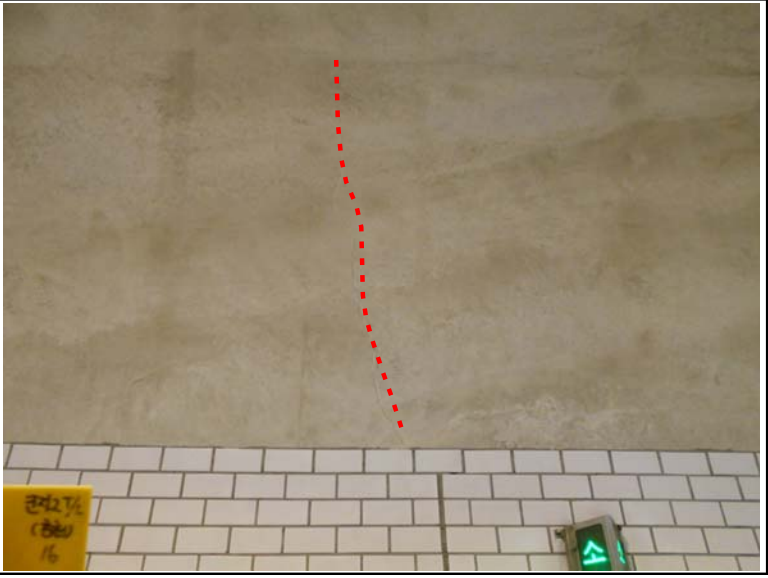
| 사진번호 : 8 | |

| 라이닝(측벽부) | |
| 횡방향 균열<br>(SP-16) | |

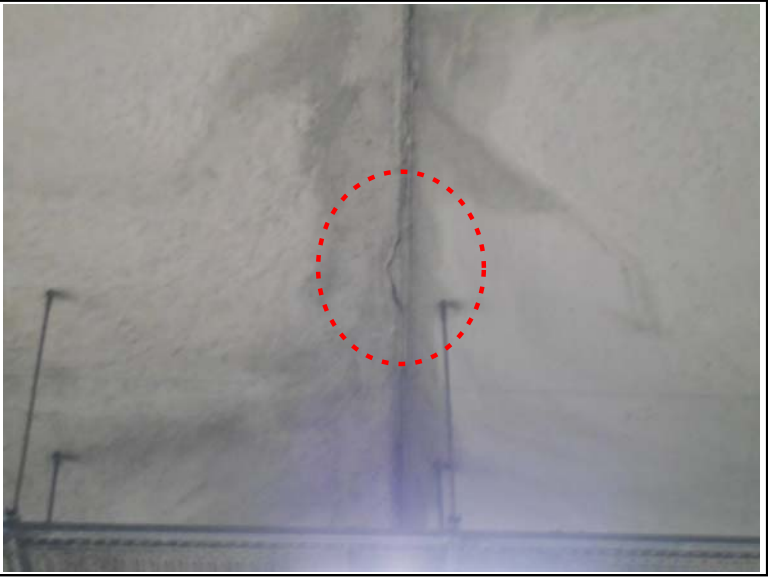
| 사진번호 : 9 | |

| 라이닝(어깨부) | |
| 박리<br>(SP-84) | |

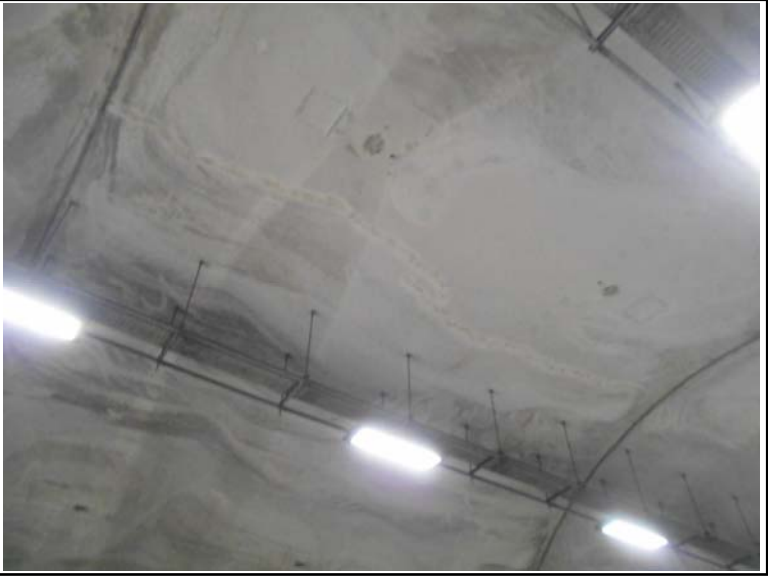
| 사진번호 : 10 | |

| 라이닝(천단부) | |
| 중방향 균열<br>(SP-93) | |

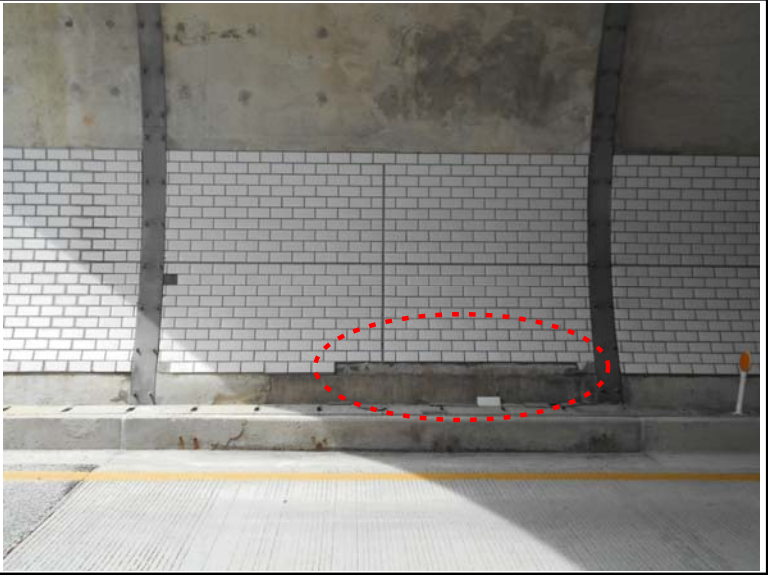
| 사진번호 : 11 | |

| 라이닝(측벽부) | |
| 타일탈락<br>(SP-2) | |

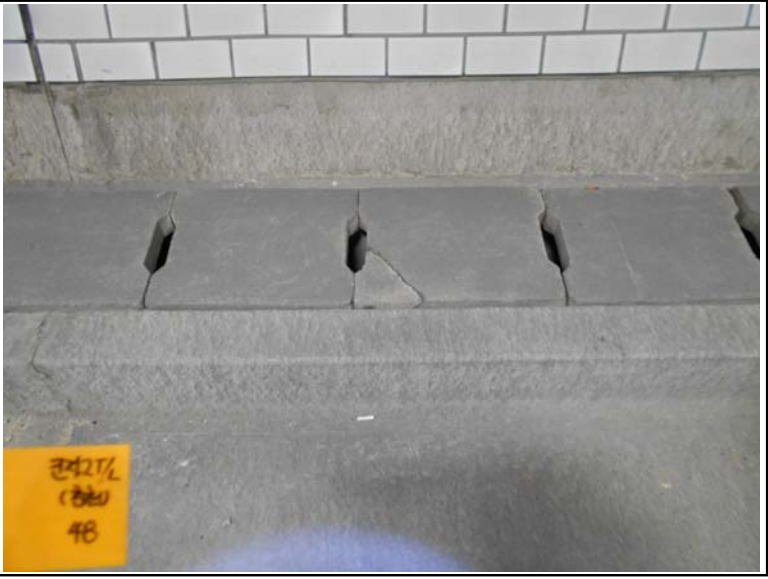
| 사진번호 : 12 | |

| 공동구 및 배수로 | |
| 덮개 파손 | |

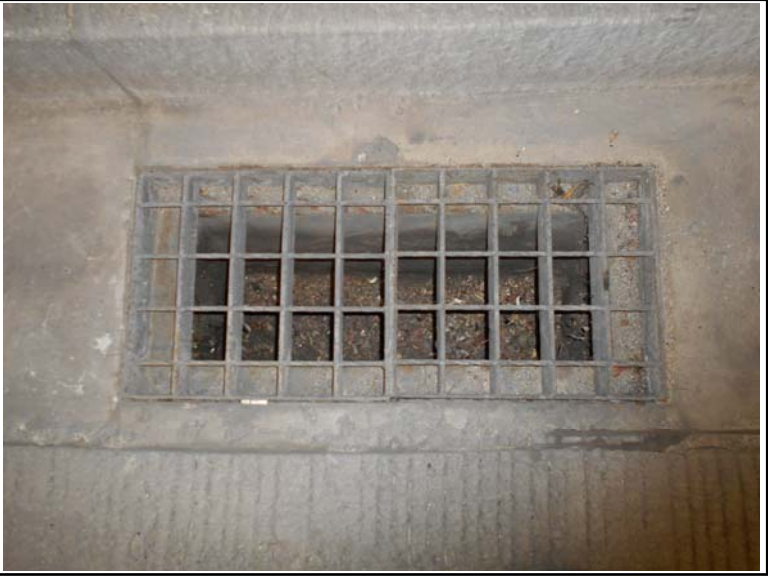
| 사진번호 : 13 | |

| 배수구 현황 | |

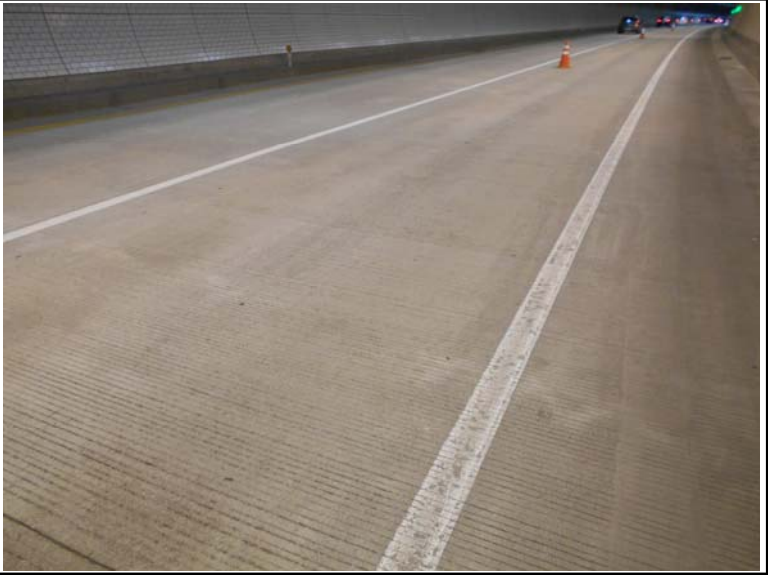
| 사진번호 : 14 | |

| 도로부 현황 | |

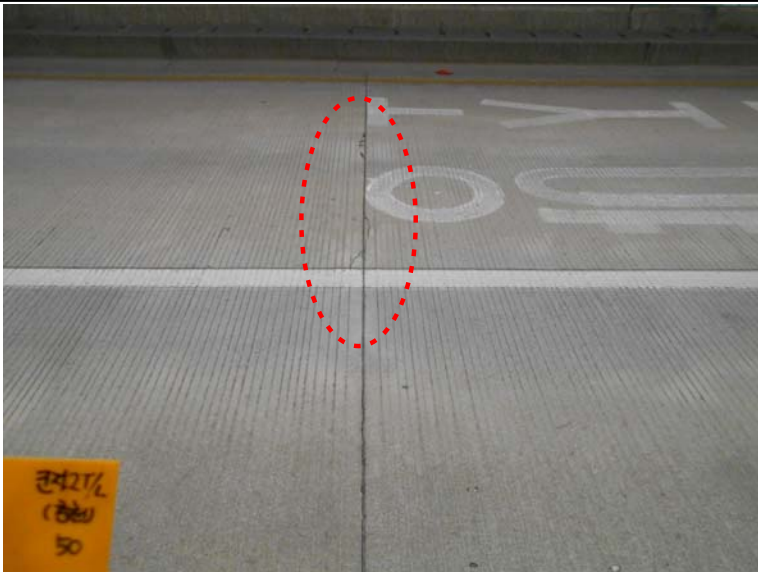
| 사진번호 : 15 | |

| 도로부 | |
| 포장 박락 | |

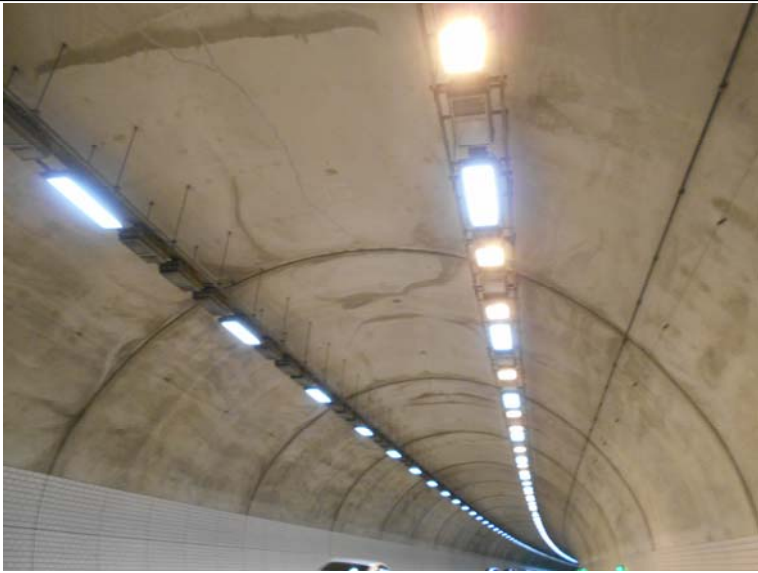
| 사진번호 : 16 | |

| 조명설비 현황 | |

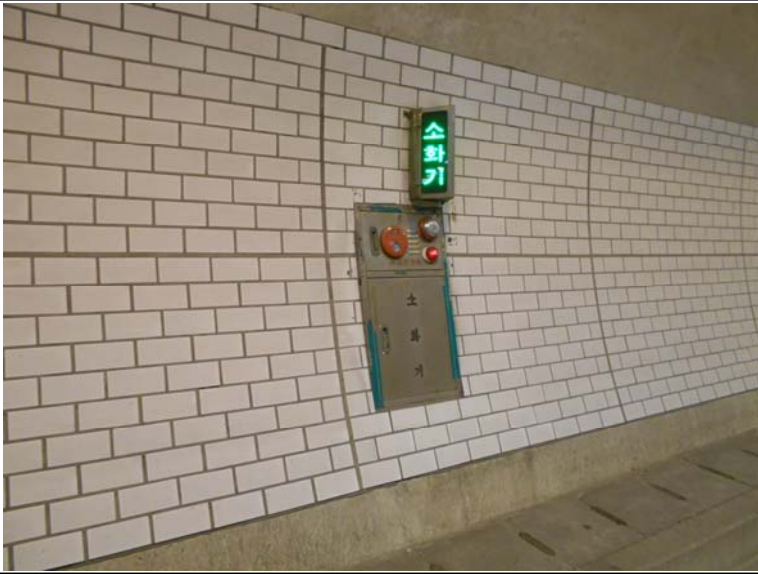
| 사진번호 : 17 | |

| 소화전 현황 | |

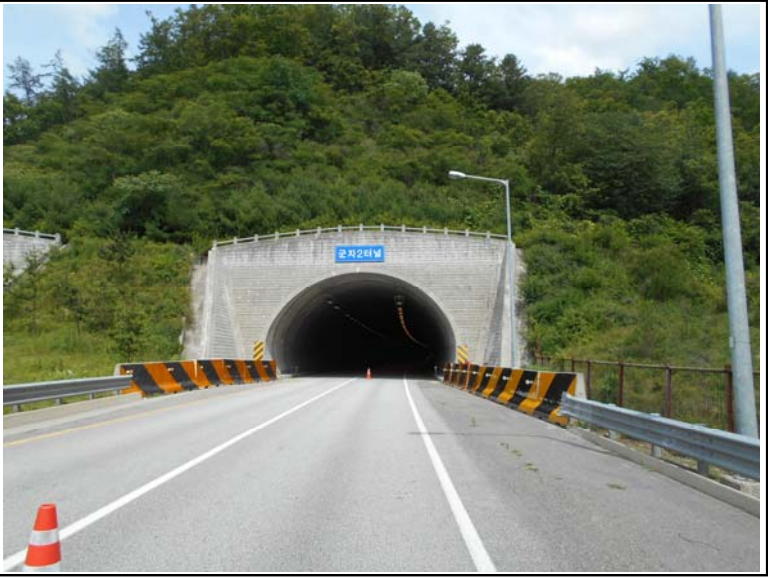
| 사진번호 : 18 | |

| 시점 갱문 전경 | |

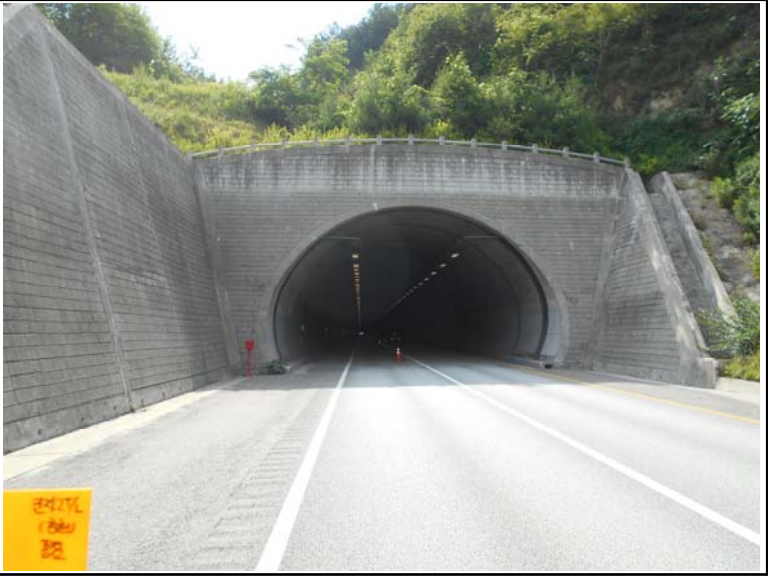
| 사진번호 : 19 | |

| 종점 갱문 전경 | |

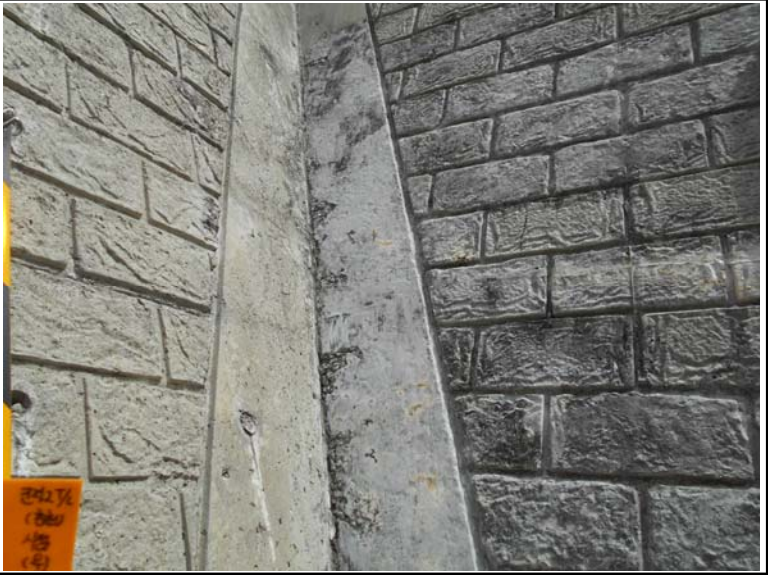
| 사진번호 : 20 | |

| 갱문 및 옹벽 | |
| 재료분리<br>(시점 옹벽) | |

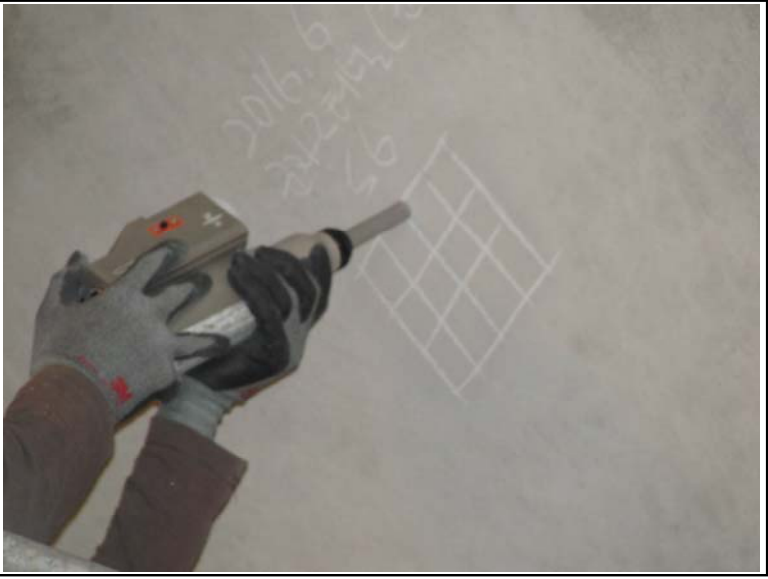
| 사진번호 : 21 | |

| 반발경도법 | |
| 라이닝(어깨부)<br>(SP-6) | |

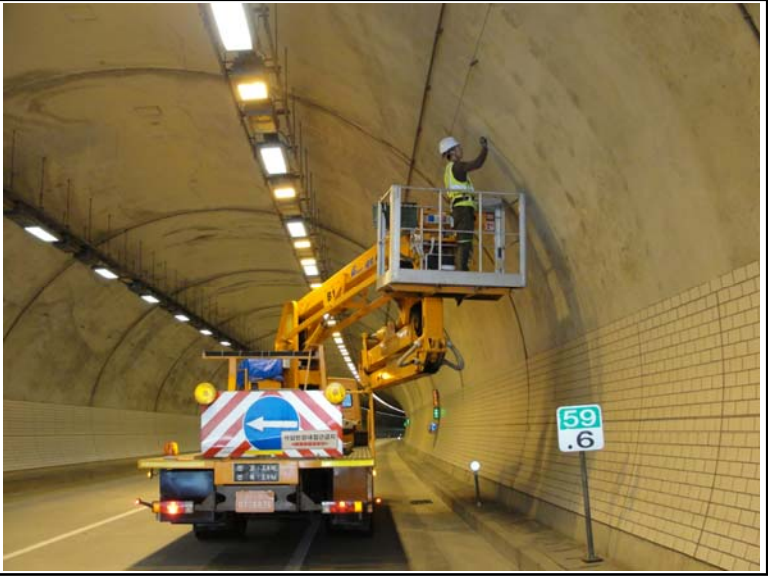
| 사진번호 : 22 | |

| 반발경도법 | |
| 라이닝(어깨부)<br>(SP-6) | |

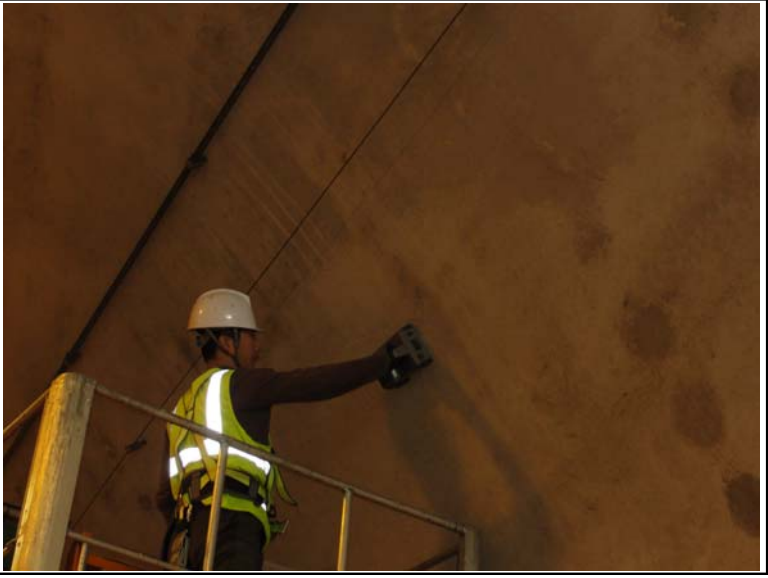
| 사진번호 : 23 | |

| 철근배근조사 | |
| 라이닝(어깨부)<br>(SP-6) | |

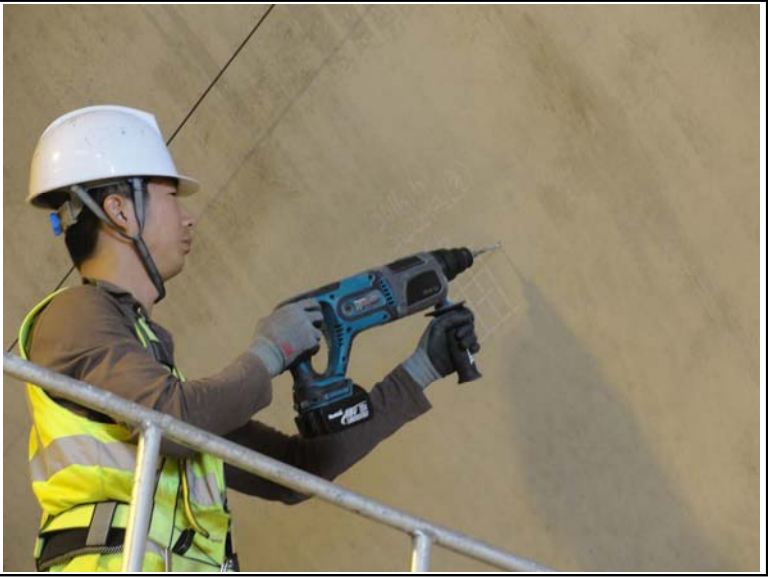
| 사진번호 : 24 | |

| 탄산화 드릴링 | |
| 라이닝(어깨부)<br>(SP-6) | |

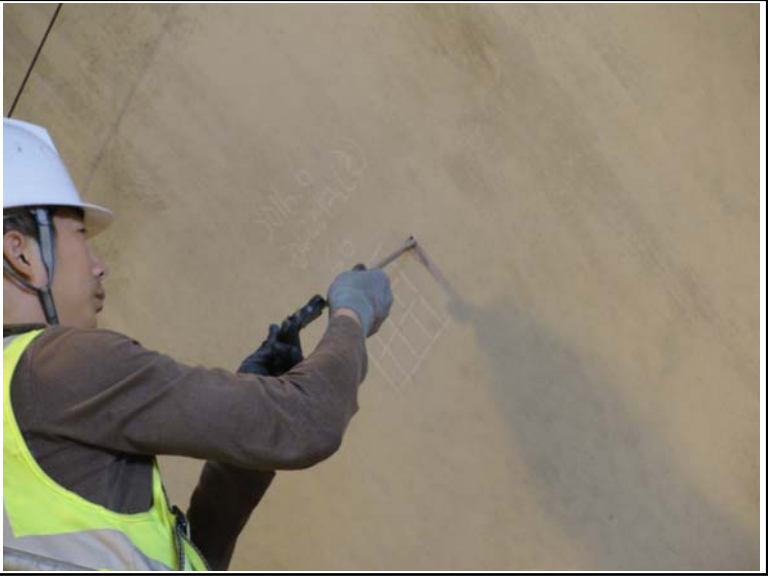
| 사진번호 : 25 | |

| 탄산화 시험 | |
| 라이닝(어깨부) | |
