# 1. 덕산교

| 과업명 | 신대구부산고속도로 시설물 정밀점검 | 시설물명 | 덕산교 |

#### ■ 현황 사진

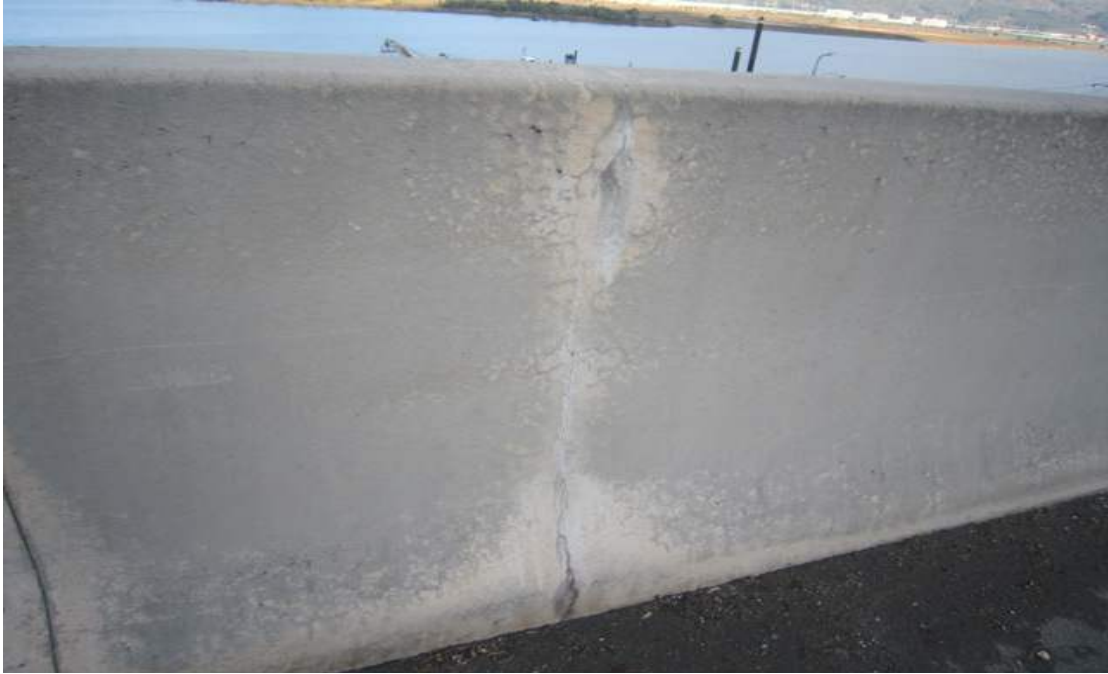
| 과업명 | 신대구부산고속도로 시설물 정밀점검 | 시설물명 | 덕산교 |
|---|---|---|---|
| 사진내용 | 방호벽 상행선 S1 균열 ( $CW \leq 0.2$ ) | | 5 |

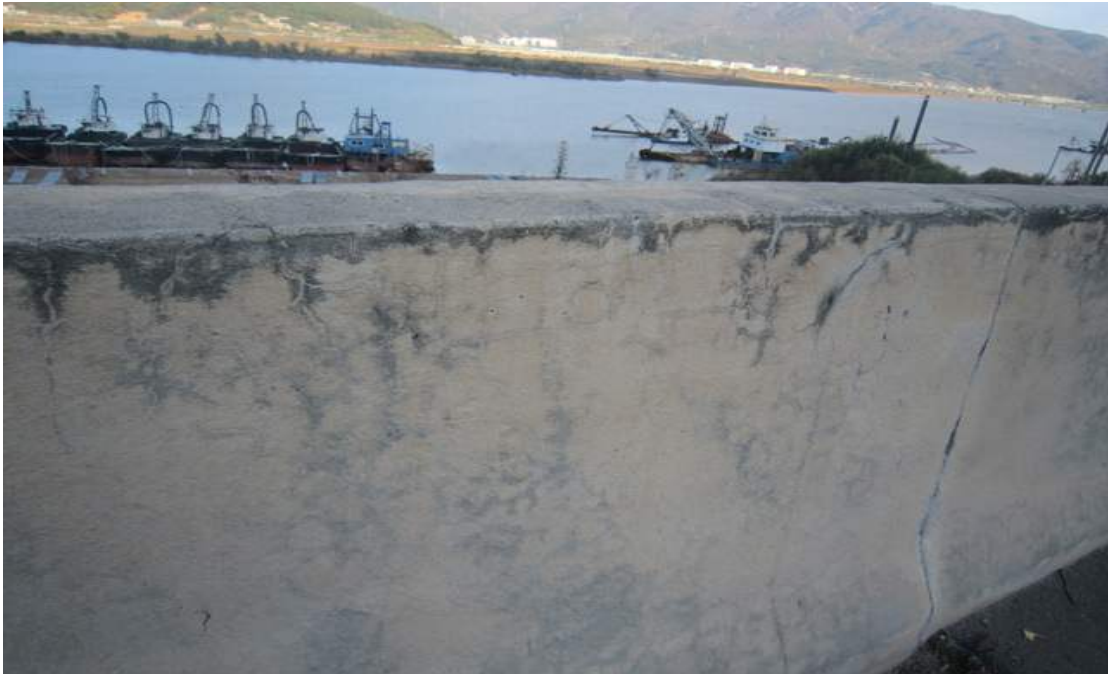
| 과업명 | 신대구부산고속도로 시설물 정밀점검 | 시설물명 | 덕산교 |
|---|---|---|---|
| 사진내용 | 방호벽 상행선 S1 표면균열 | | 6 |

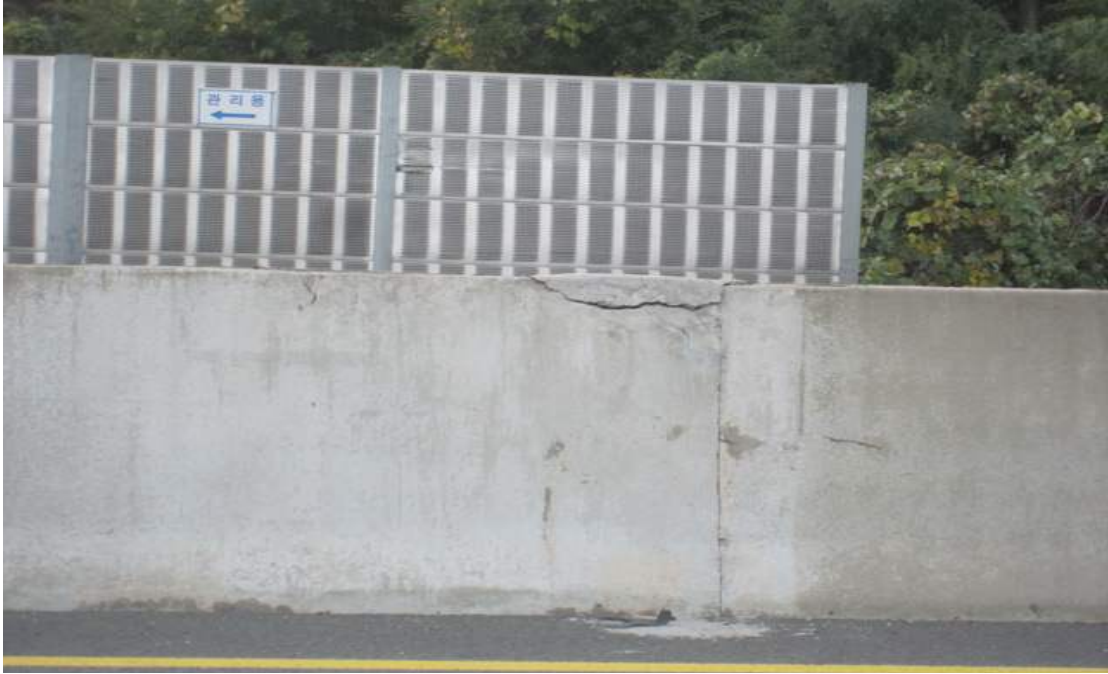
| 사진내용 | 방호벽 상행선 S3 중분대 파손 | | 7 |

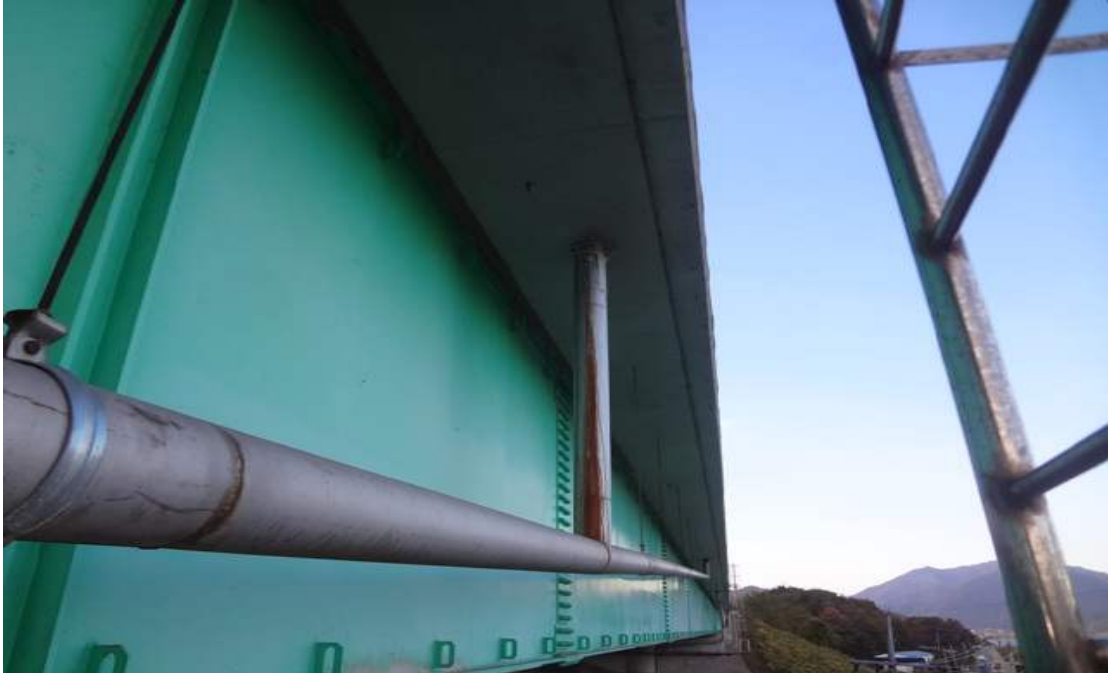
| 사진내용 | 배수시설 상행선 S2 배수관 누수흔적 | | 11 |

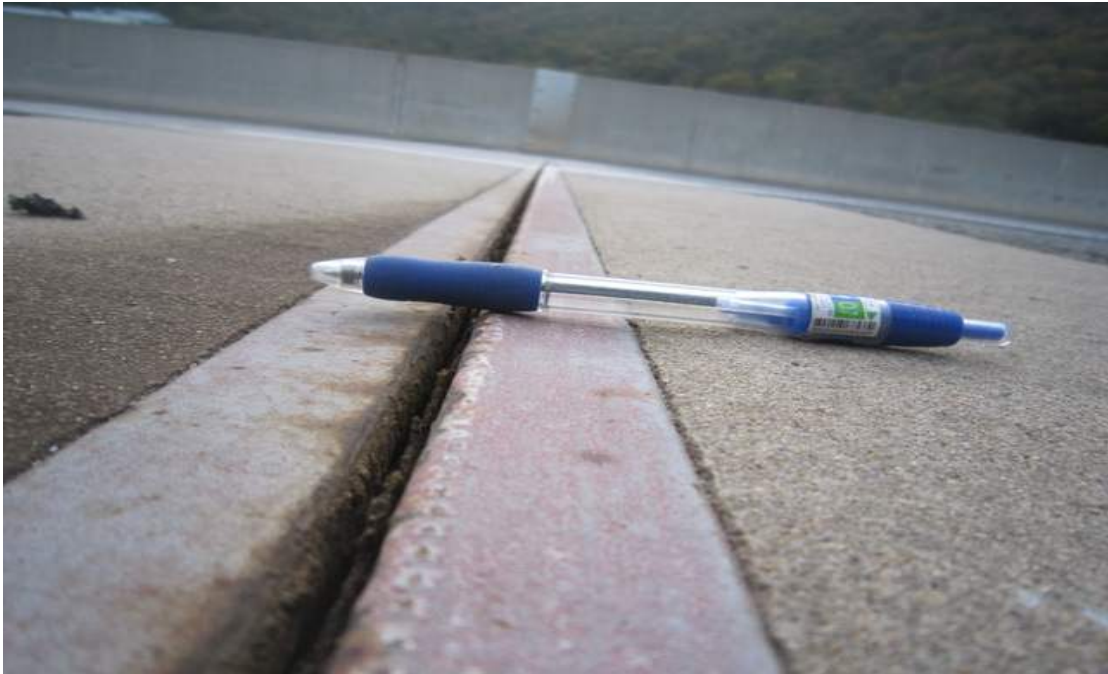
| 사진내용 | 신축이음 상행선 A1 단차 | | 12 |

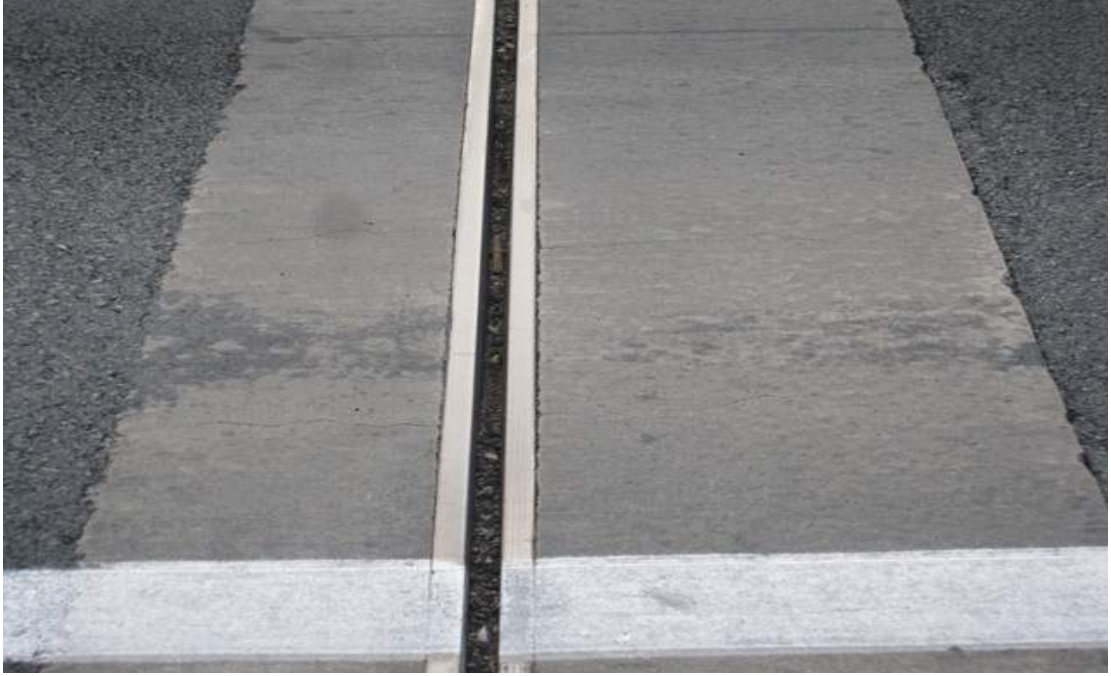
| 사진내용 | 신축이음 상행선 A2 후타재 균열 | | 13 |

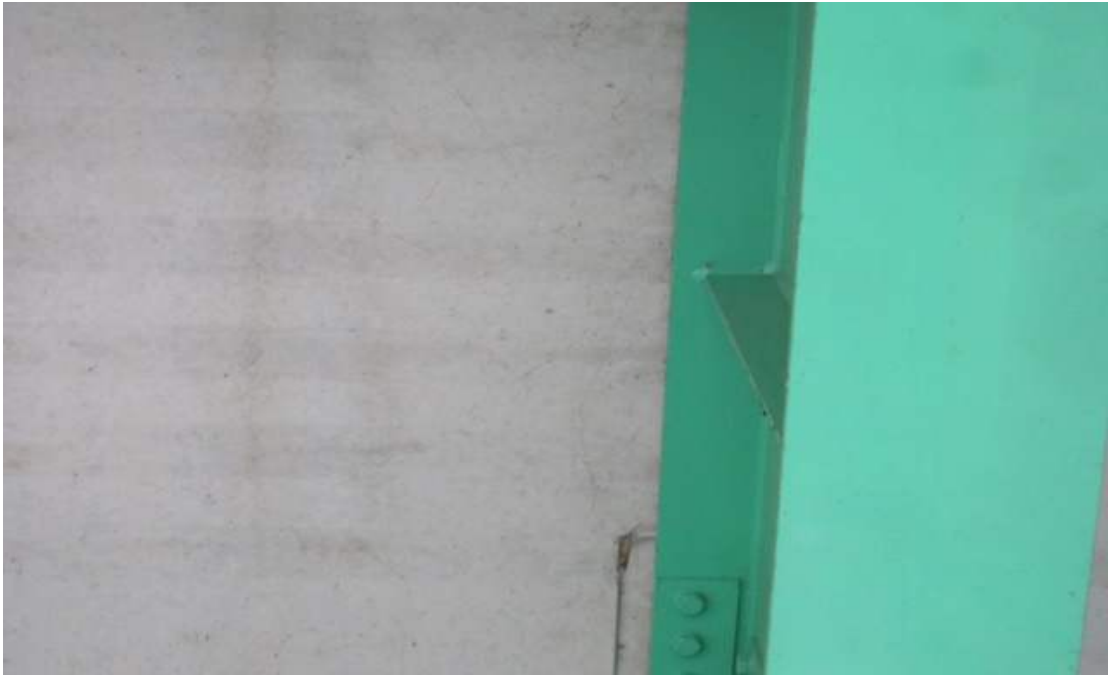
| 사진내용 | 바닥판하면 하행선 S2 균열 (CW≤0.2) | | 14 |

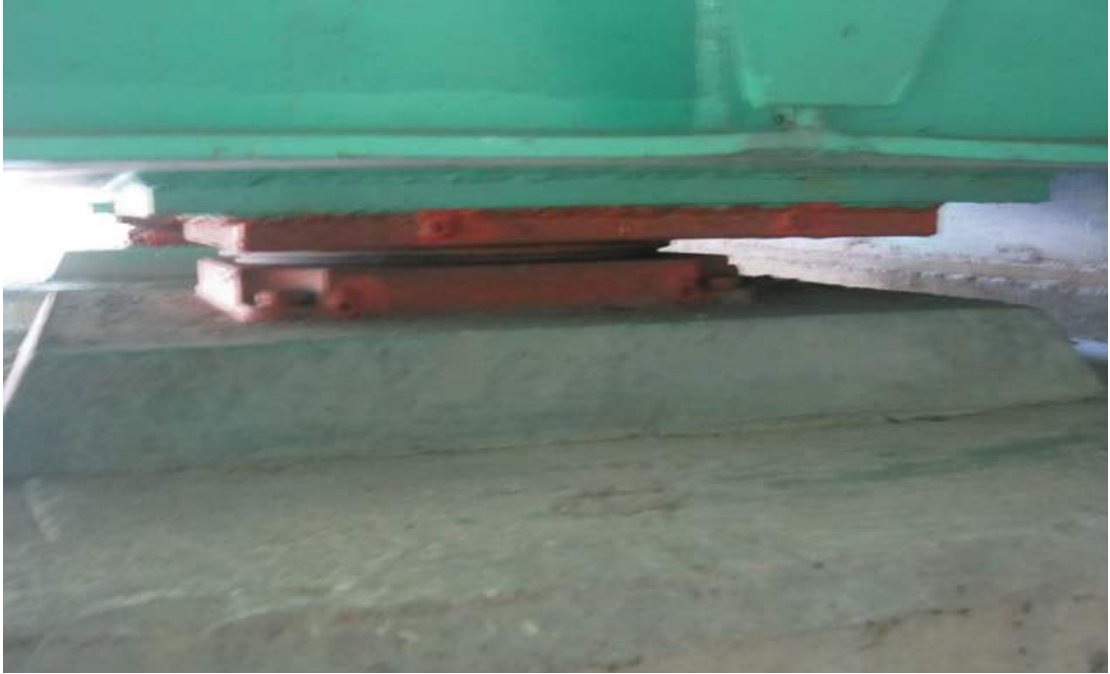
| 사진내용 | 교량받침 상행선 A1 SH3 이동량 측정(부산방향 약 70mm, 7℃) | | 15 |

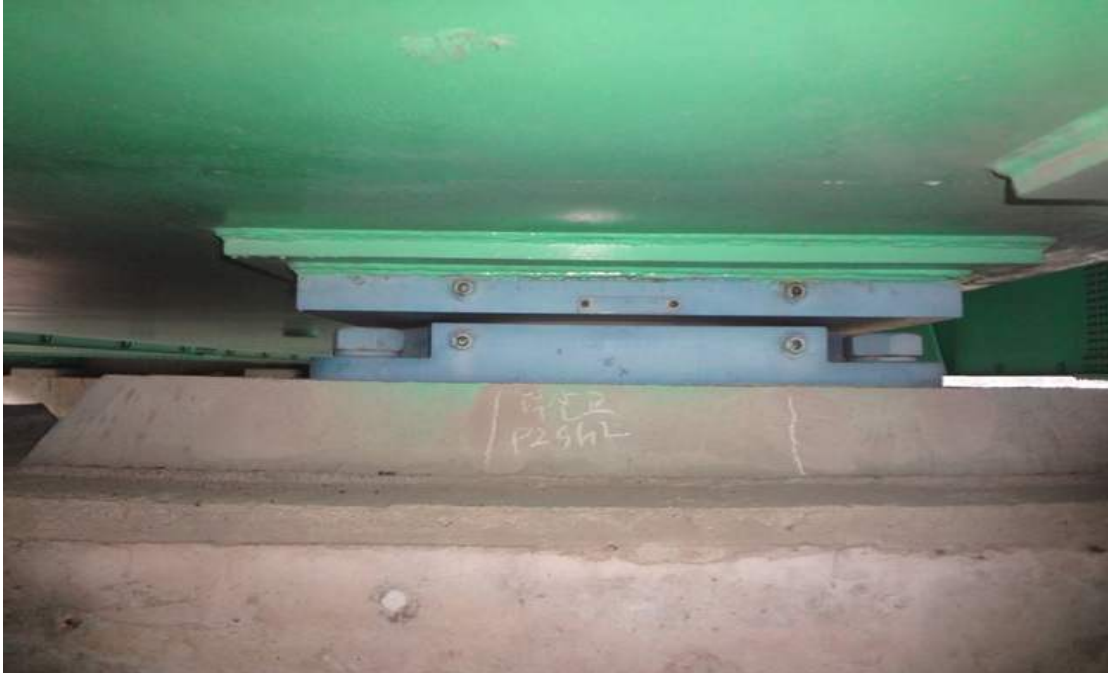
| 사진내용 | 교량받침 상행선 P2-SH2 무수축물탈 재균열 | | 17 |

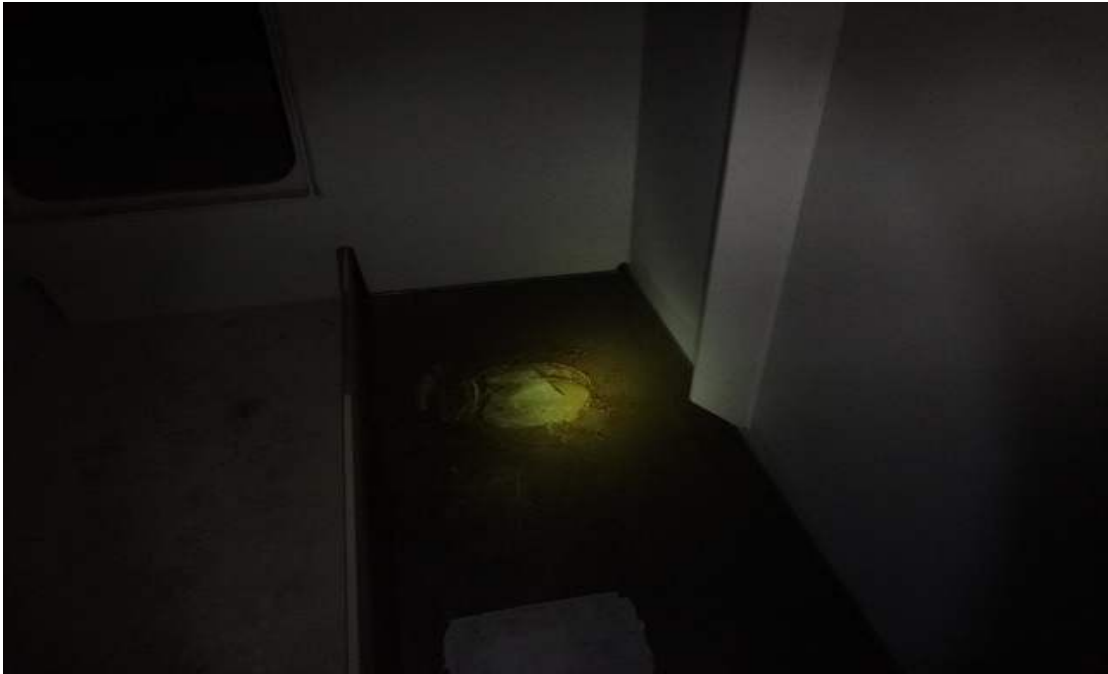
| 사진내용 | 주형내부 상행선 S3-G2 하면 이물질퇴적 | | 18 |

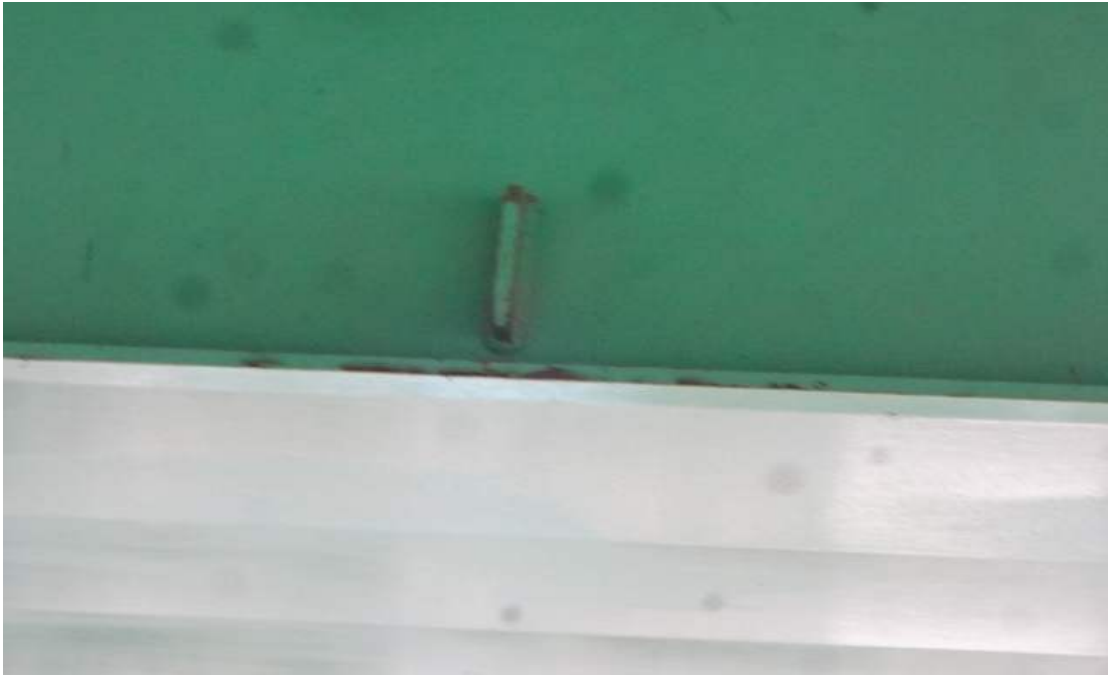
| 사진내용 | 주형외부 하행선 S2-G1 도장손상 | | 20 |

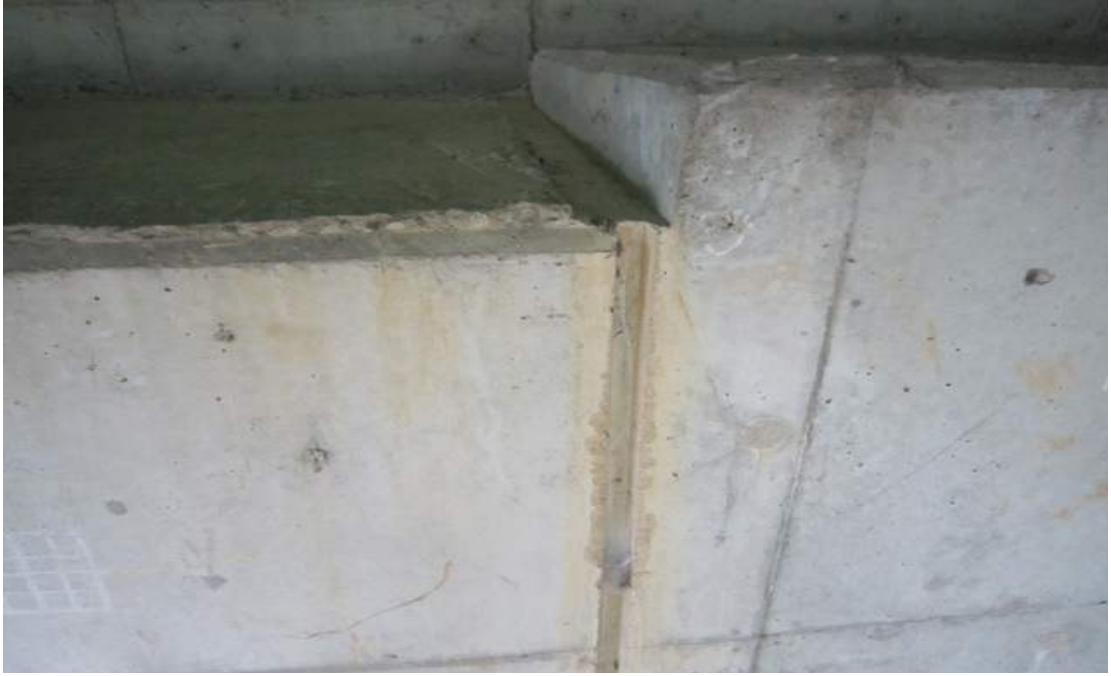
| 사진내용 | 교대 상행선 A1 벽체 균열 ( $CW \leq 0.2$ ) | | 21 |

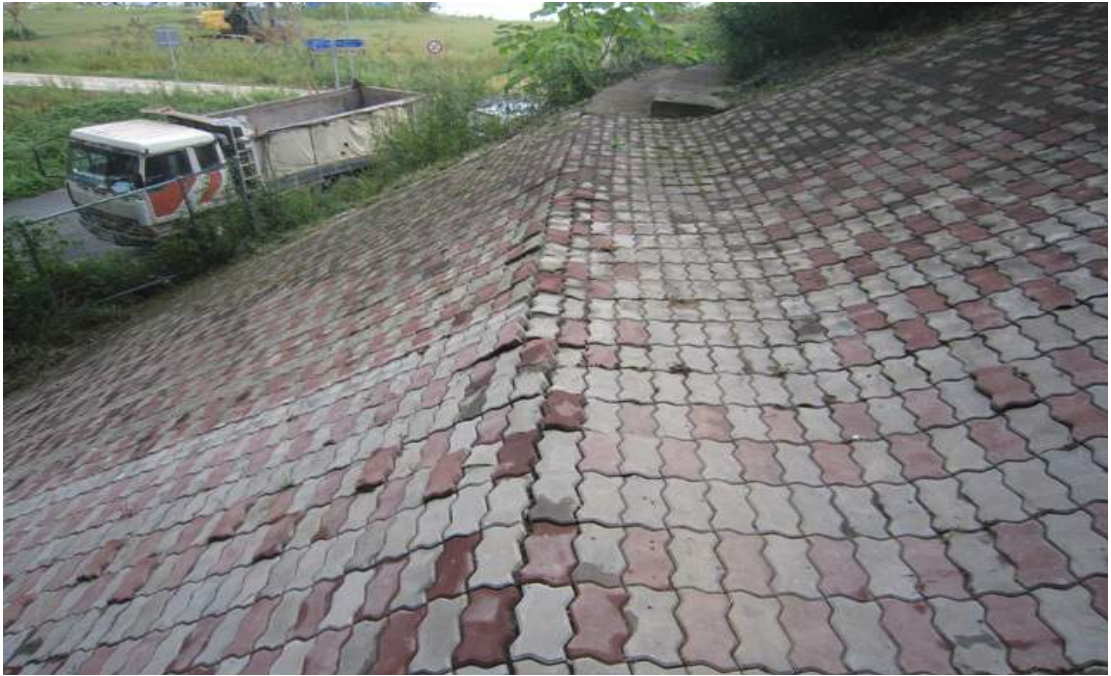
| 사진내용 | 교대 상행선 A1 법면 밀림 | | 22 |

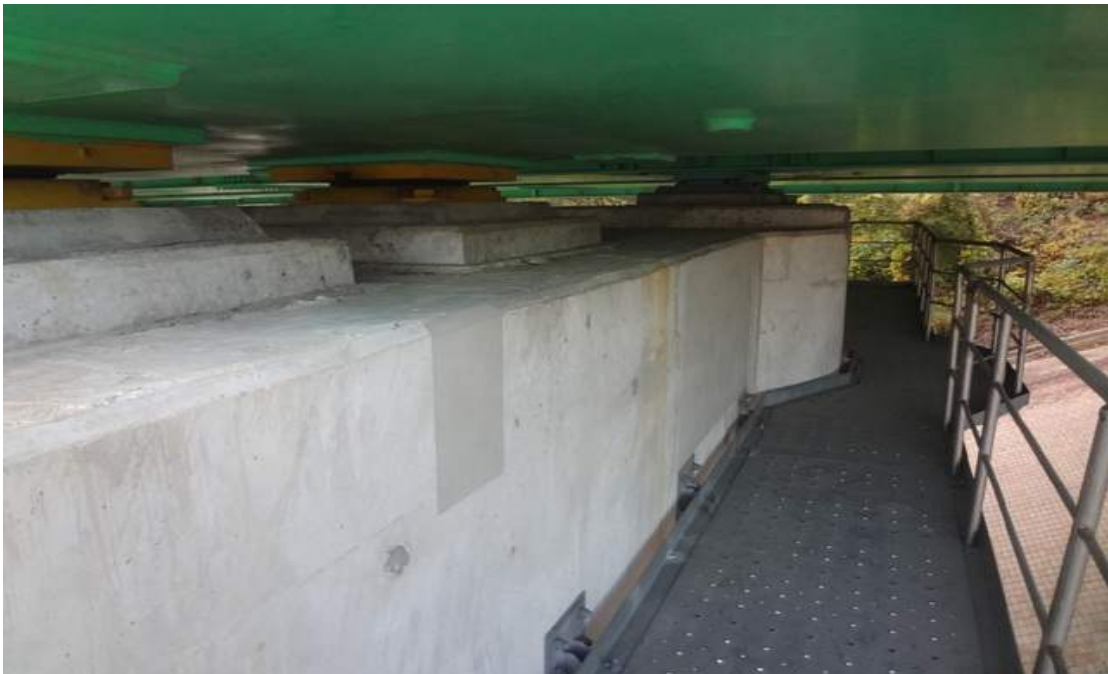
| 사진내용 | 교각 상행선 P2 코핑부 균열 보수 | | 26 |

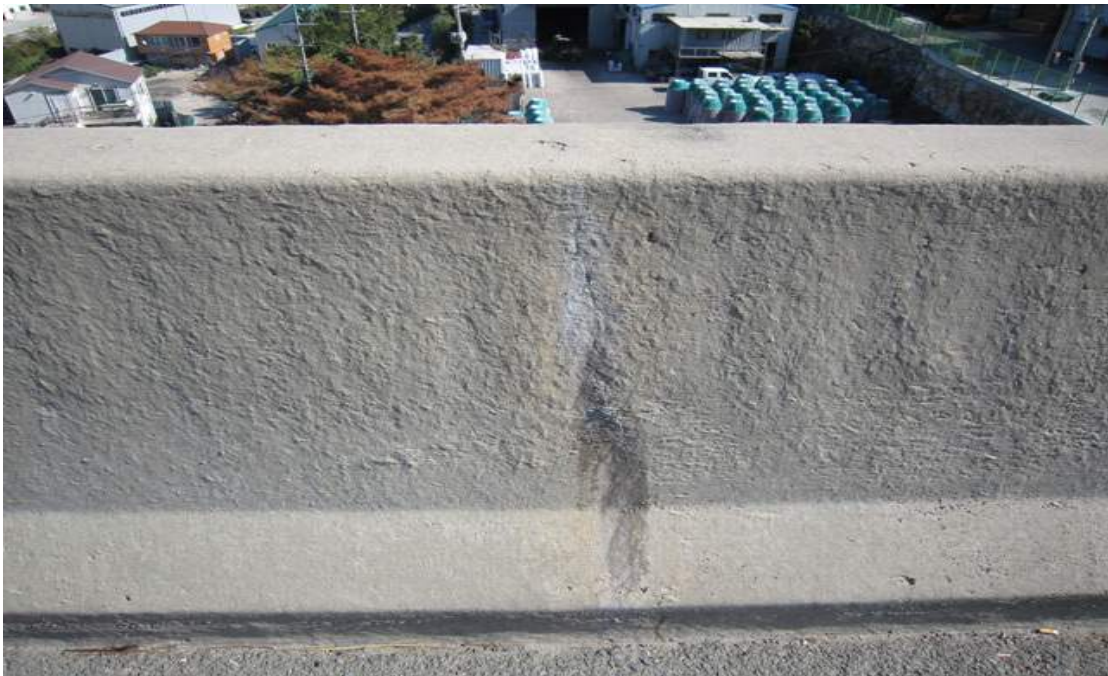
| 과업명 | 신대구부산고속도로 시설물 정밀점검 | 시설물명 | 소감천교 |
|---|---|---|---|
| 사진내용 | 방호벽 상행선 S2 균열 및 백태 | | 6 |

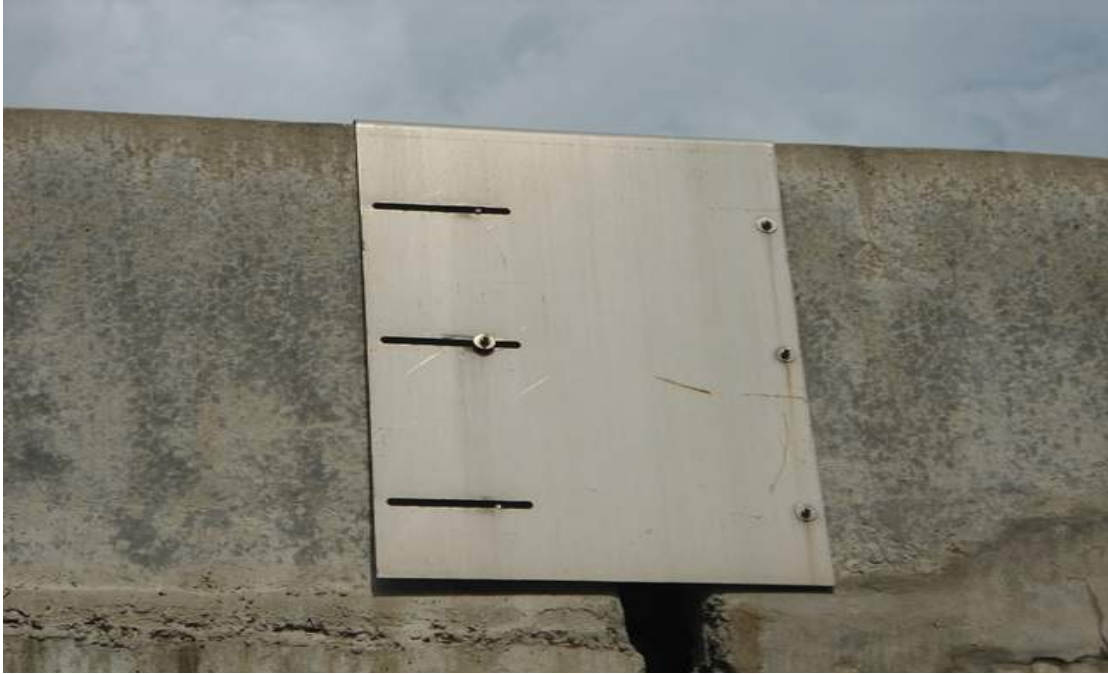
| 과업명 | 신대구부산고속도로 시설물 정밀점검 | 시설물명 | 소감천교 |
|---|---|---|---|
| 사진내용 | 방호벽 하행선 A1 차수관 앵커 탈락 | | 7 |

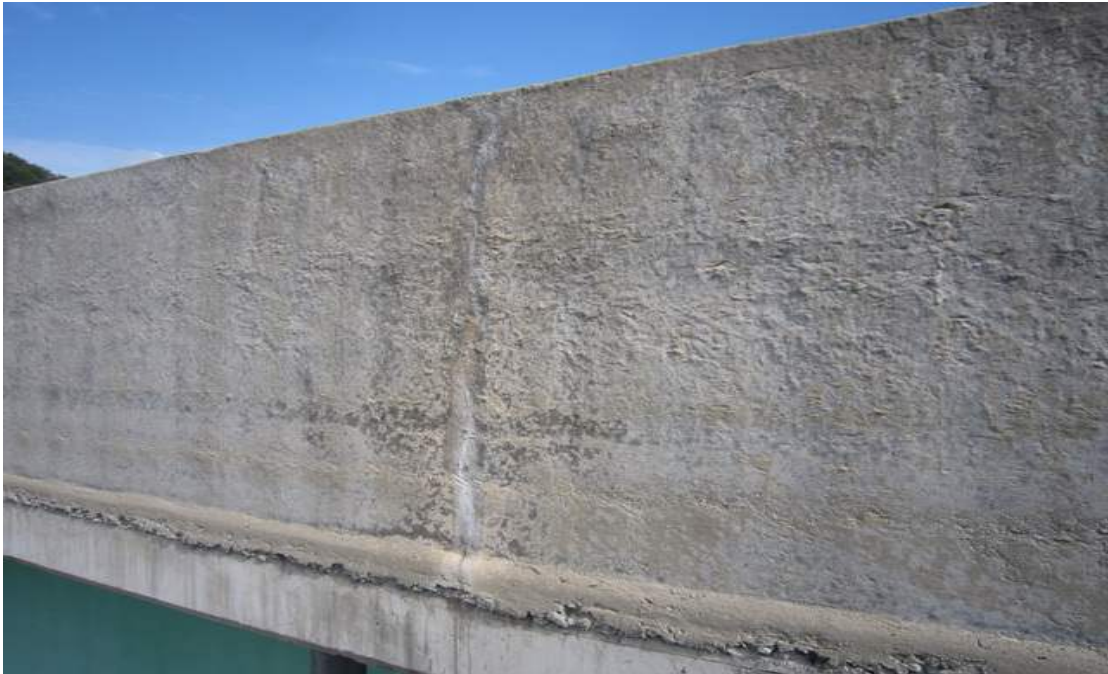
| 과업명 | 신대구부산고속도로 시설물 정밀점검 | 시설물명 | 소감천교 |
|---|---|---|---|
| 사진내용 | 방호벽 하행선 S4 외측 균열 및 백태 | | 8 |

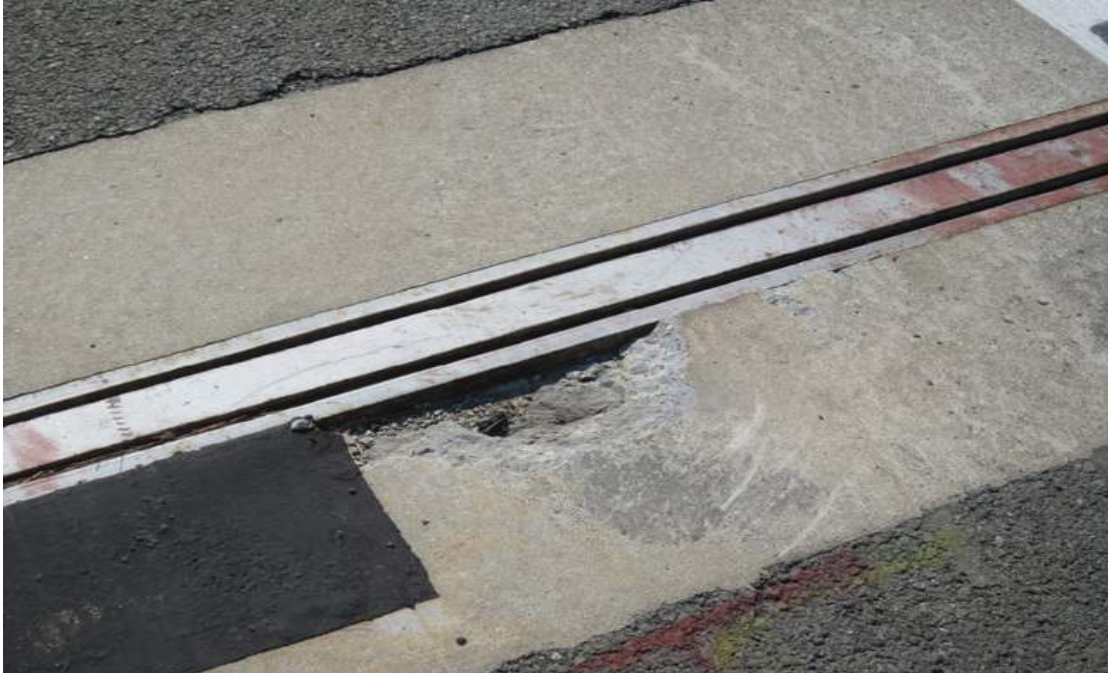
| 과업명 | 신대구부산고속도로 시설물 정밀점검 | 시설물명 | 소감천교 |
|---|---|---|---|
| 사진내용 | 신축이음 상행선 A1 후타재 파손 | | 9 |

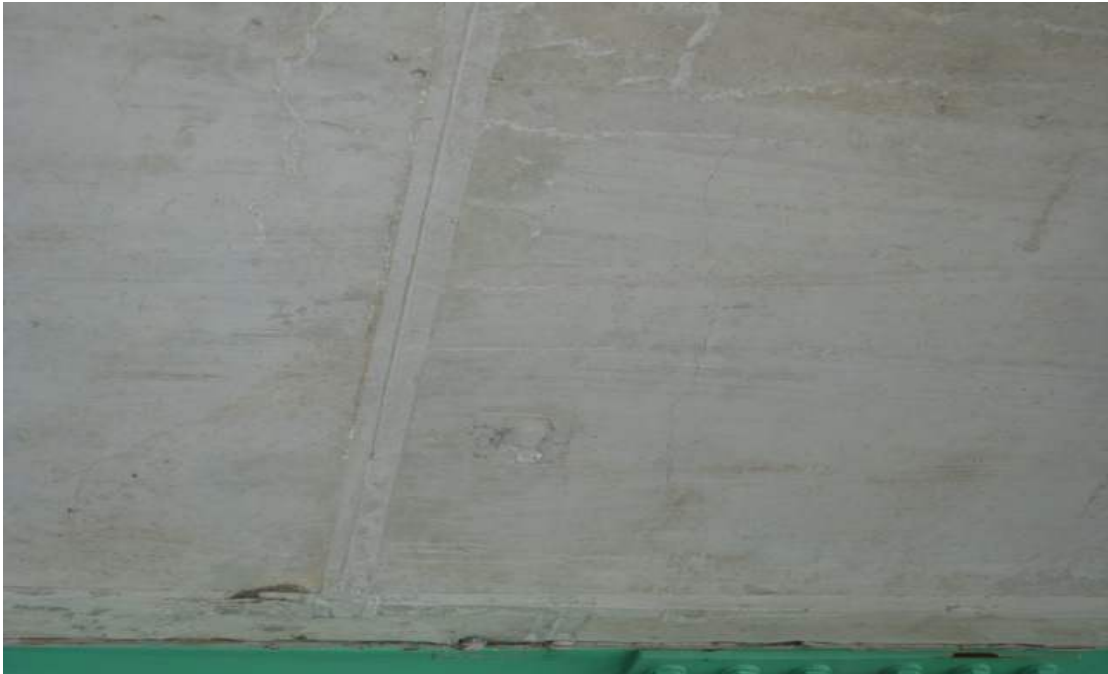
| 과업명 | 신대구부산고속도로 시설물 정밀점검 | 시설물명 | 소감천교 |
|---|---|---|---|
| 사진내용 | 바닥판하면 상행선 S4 캔틸레버 균열 ( $CW \leq 0.1$ ) | | 16 |

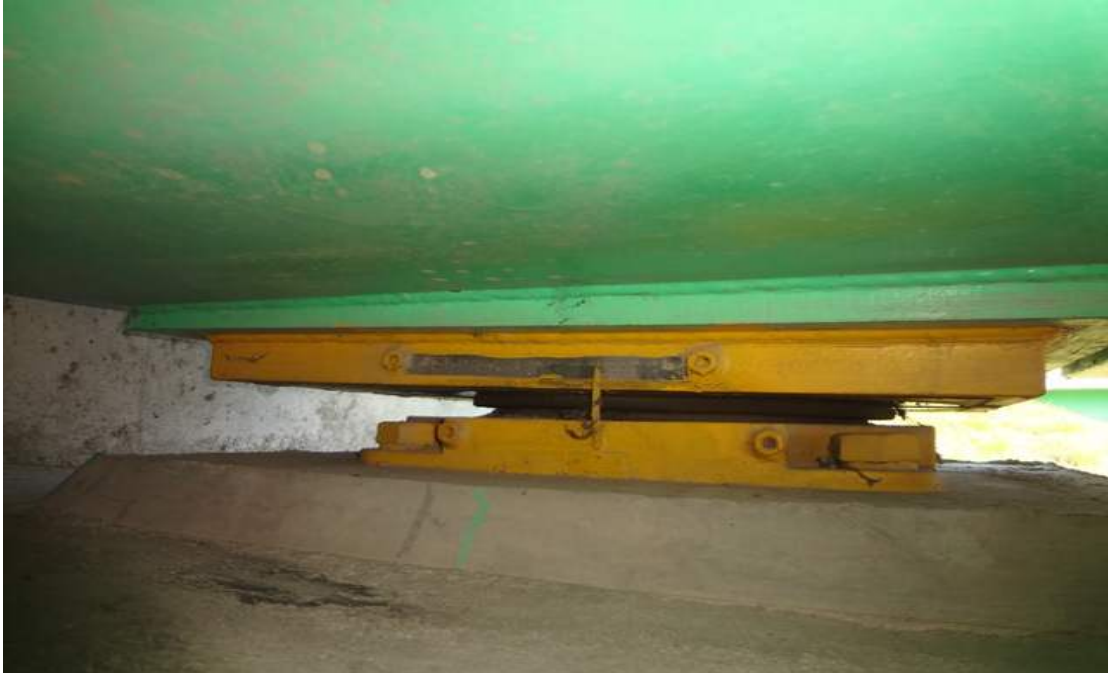
| 과업명 | 신대구부산고속도로 시설물 정밀점검 | 시설물명 | 소감천교 |
|---|---|---|---|
| 사진내용 | 교량받침 하행선 A2 SH4 이동량 측정(약 대구방향 50mm, 5℃) | | 17 |

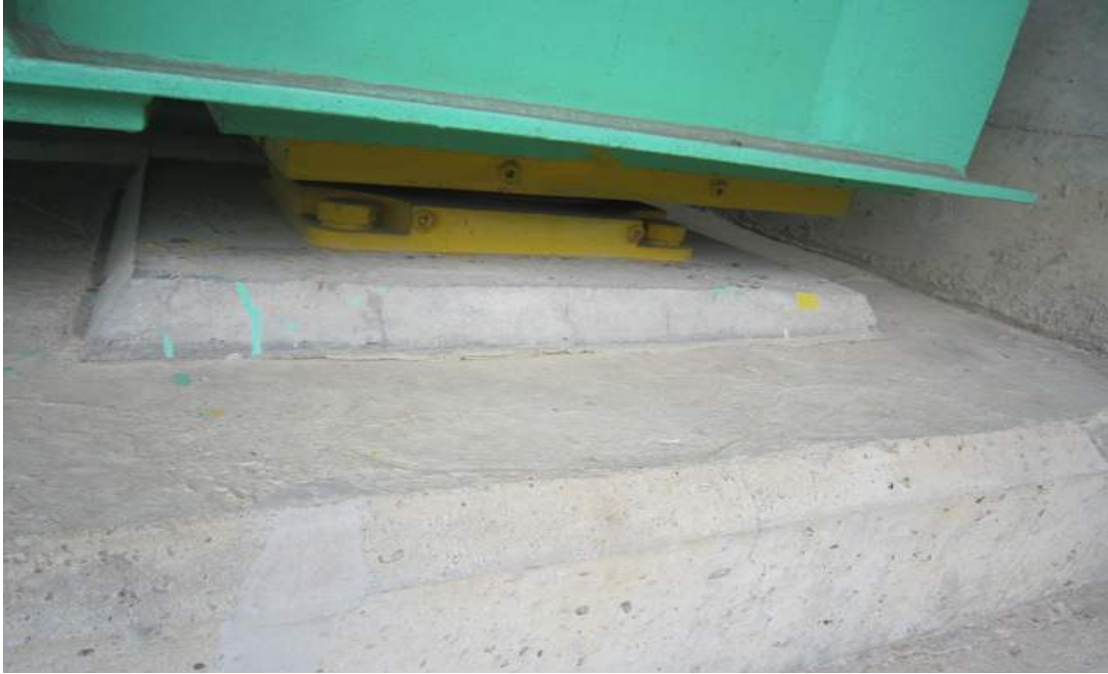
| 과업명 | 신대구부산고속도로 시설물 정밀점검 | 시설물명 | 소감천교 |
|---|---|---|---|
| 사진내용 | 교량받침 하행선 A2 SH4 무수축물탈 균열 ( $CW \leq 0.1$ ) | | 19 |

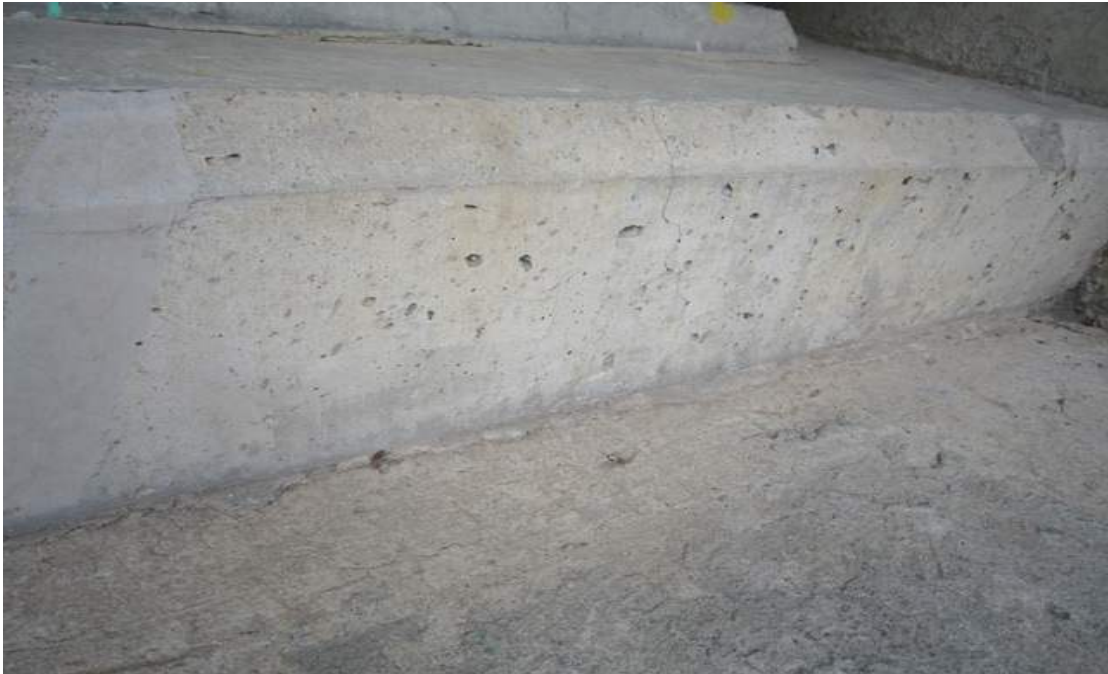
| 과업명 | 신대구부산고속도로 시설물 정밀점검 | 시설물명 | 소감천교 |
|---|---|---|---|
| 사진내용 | 교량받침 하행선 A2 SH4 받침콘크리트 균열 ( $CW \leq 0.1$ ) | | 20 |

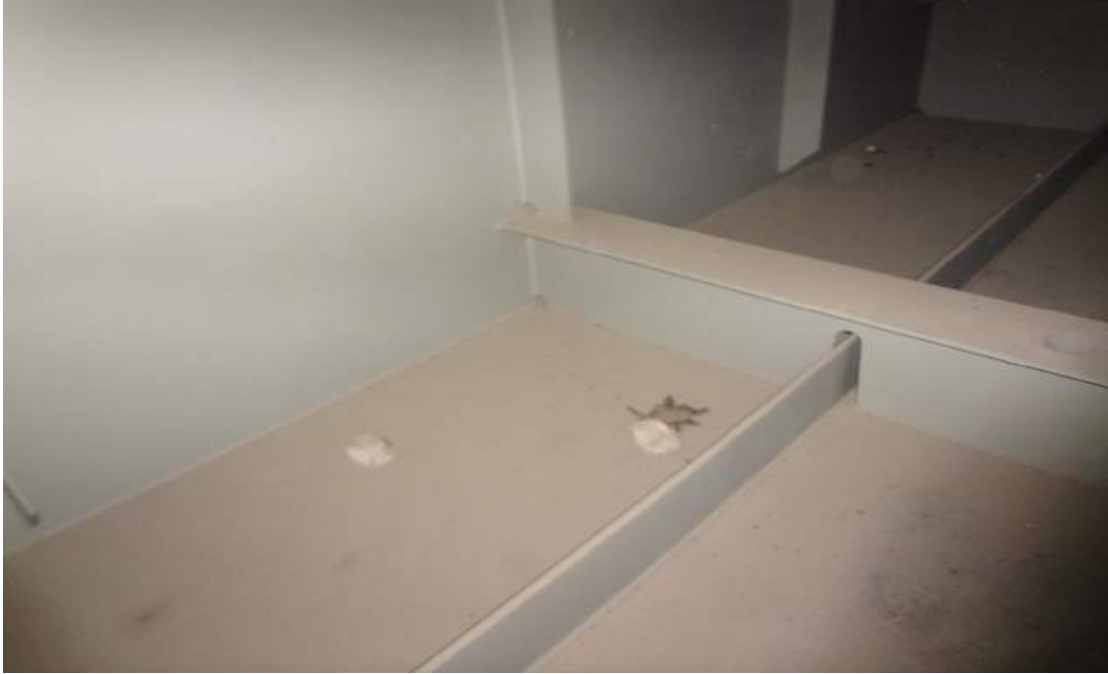
| 과업명 | 신대구부산고속도로 시설물 정밀점검 | 시설물명 | 소감천교 |
|---|---|---|---|
| 사진내용 | 주형내부 하행선 S8-G2 하면 이물질퇴적 | | 21 |

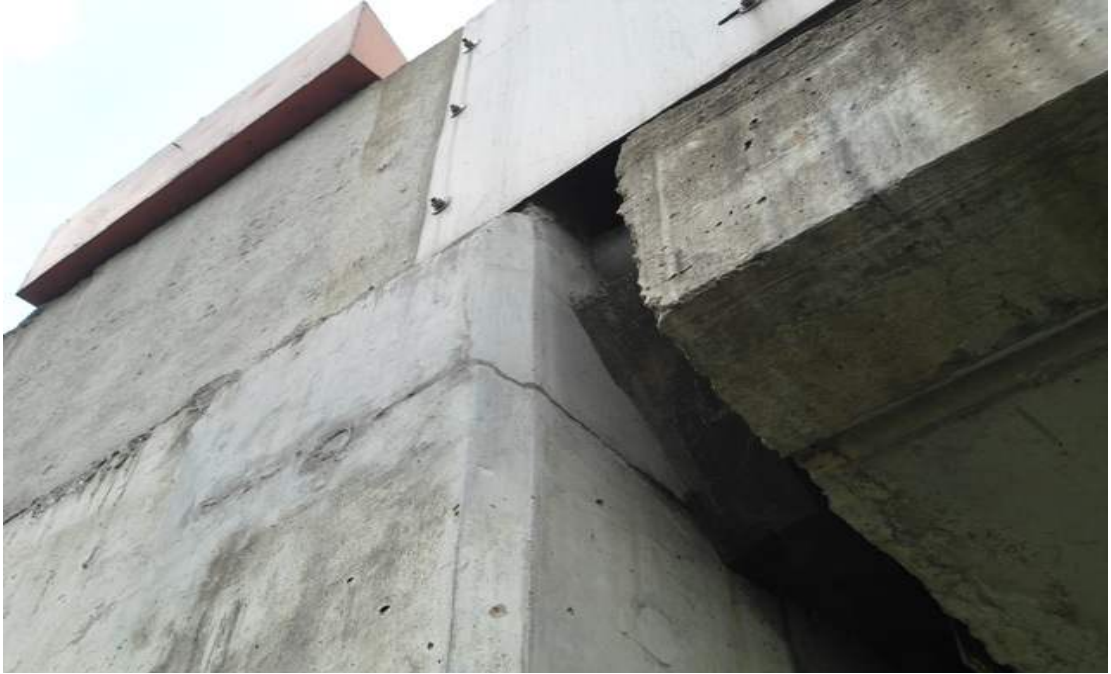
| 과업명 | 신대구부산고속도로 시설물 정밀점검 | 시설물명 | 소감천교 |
|---|---|---|---|
| 사진내용 | 교대 상행선 A1 균열 ( $CW \leq 0.2$ ) | | 25 |

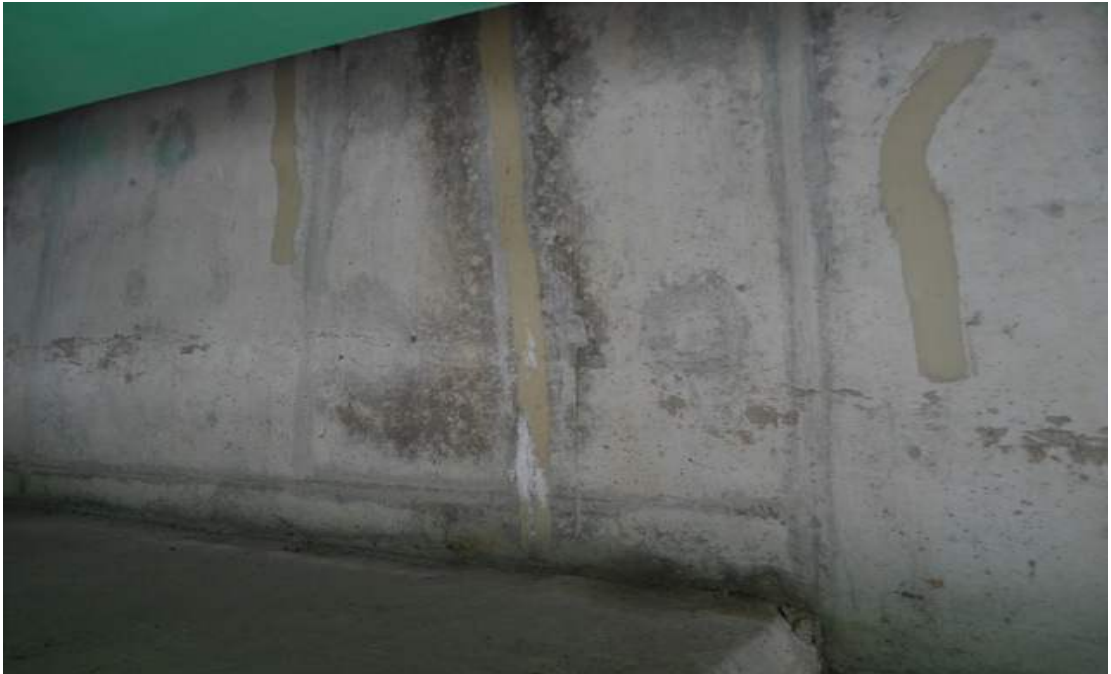
| 과업명 | 신대구부산고속도로 시설물 정밀점검 | 시설물명 | 소감천교 |
|---|---|---|---|
| 사진내용 | 교대 상행선 A1 백태 | | 26 |

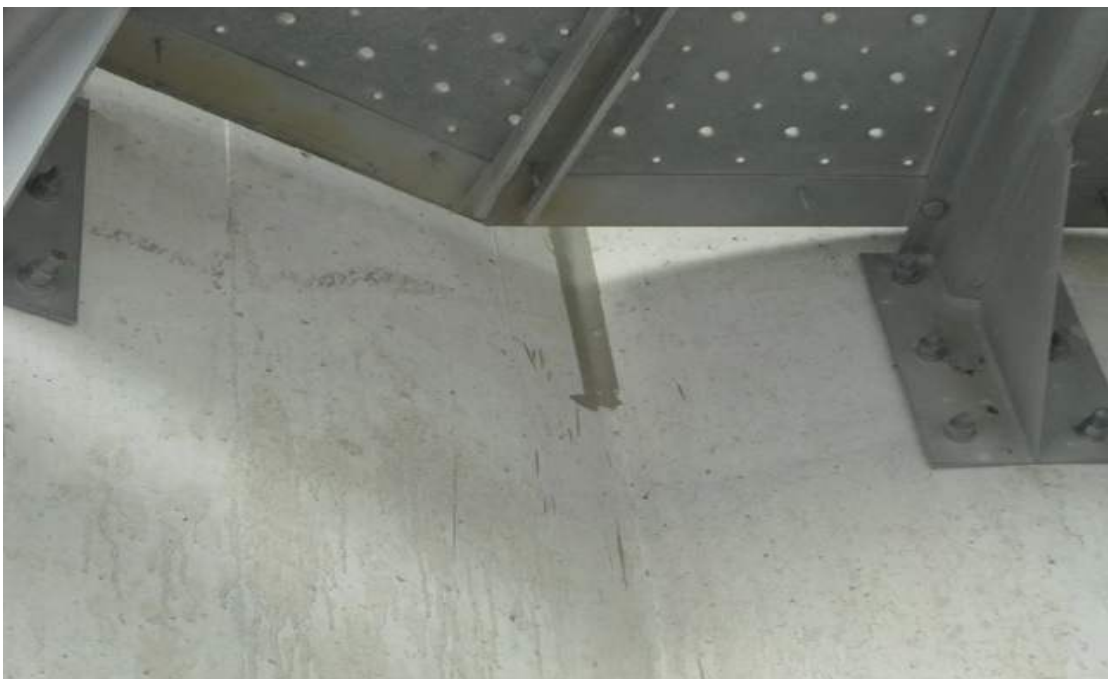
| 과업명 | 신대구부산고속도로 시설물 정밀점검 | 시설물명 | 소감천교 |
|---|---|---|---|
| 사진내용 | 교각 하행선 P1 코핑부 균열 (CW≤0.2) | | 28 |

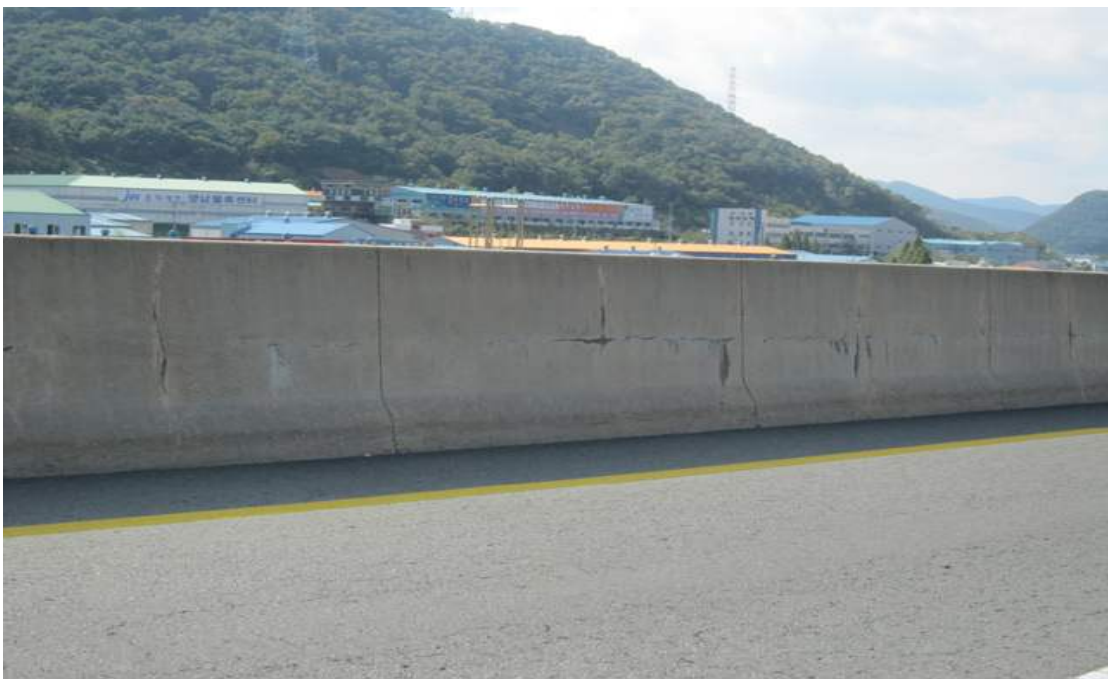
| 과업명 | 신대구부산고속도로 시설물 정밀점검 | 시설물명 | 대포천교 |
|---|---|---|---|
| 사진내용 | 방호벽 상행선 S3 중분대 균열 및 백태 | | 8 |

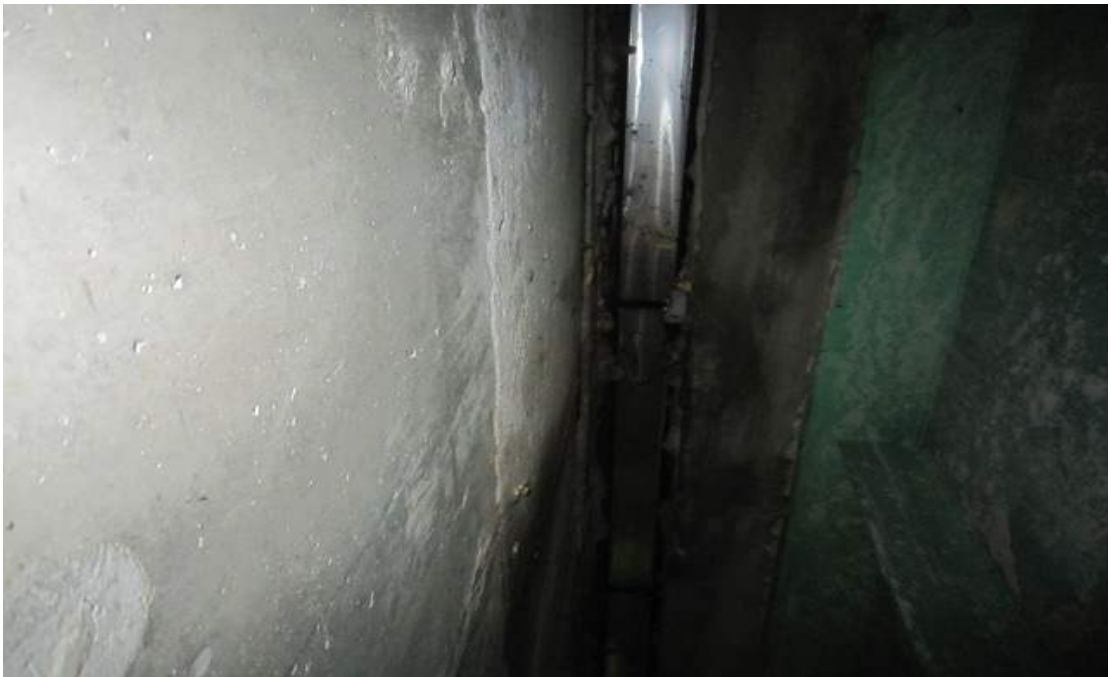
| 과업명 | 신대구부산고속도로 시설물 정밀점검 | 시설물명 | 대포천교 |
|---|---|---|---|
| 사진내용 | 신축이음 상행선 A2 하부 배수홈통 변형 및 누수 흔적 | | 12 |

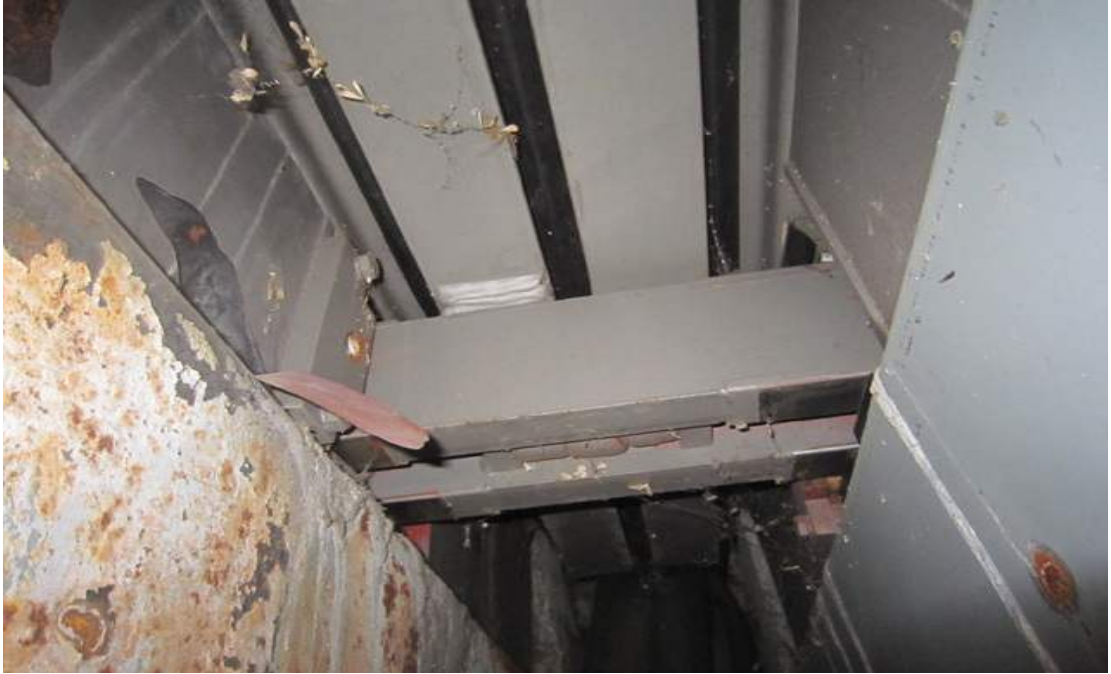
| 과업명 | 신대구부산고속도로 시설물 정밀점검 | 시설물명 | 대포천교 |
|---|---|---|---|
| 사진내용 | 신축이음 하행선 A1 하부 유간조절장치 탈락(2개소) | | 13 |

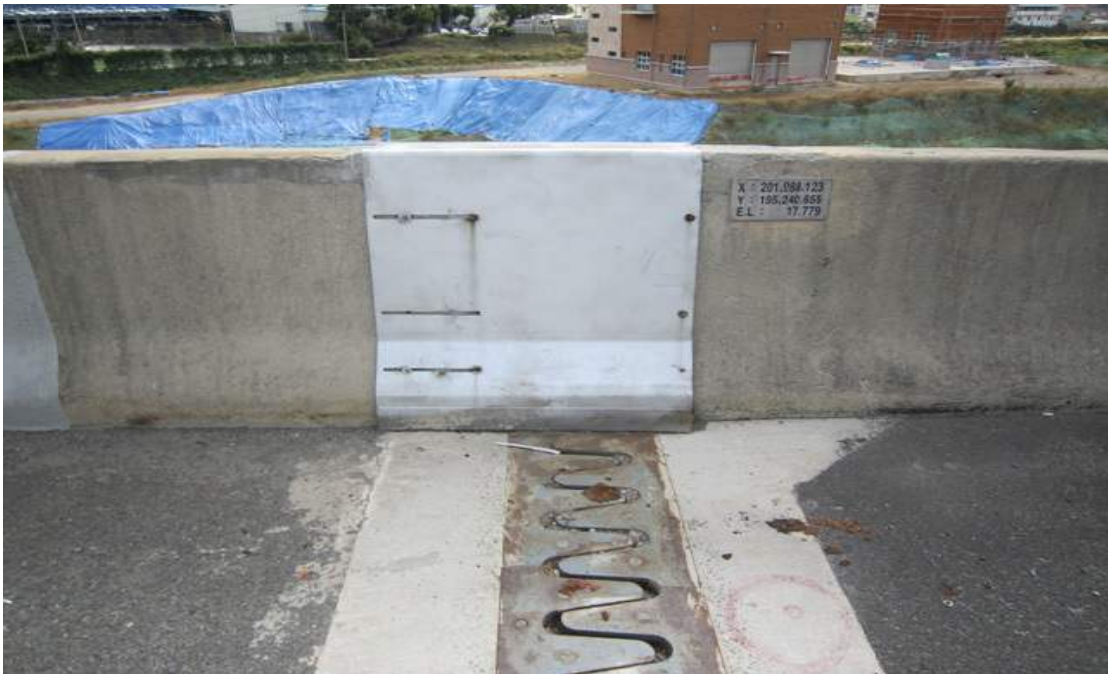
| 과업명 | 신대구부산고속도로 시설물 정밀점검 | 시설물명 | 대포천교 |
|---|---|---|---|
| 사진내용 | 신축이음 하행선 A2 본체 부식 | | 14 |
