# 1. 덕산교

| 과업명 | 신대구부산고속도로 시설물 정밀점검 | 시설물명 | 덕산교 |

#### ■ 현황 사진

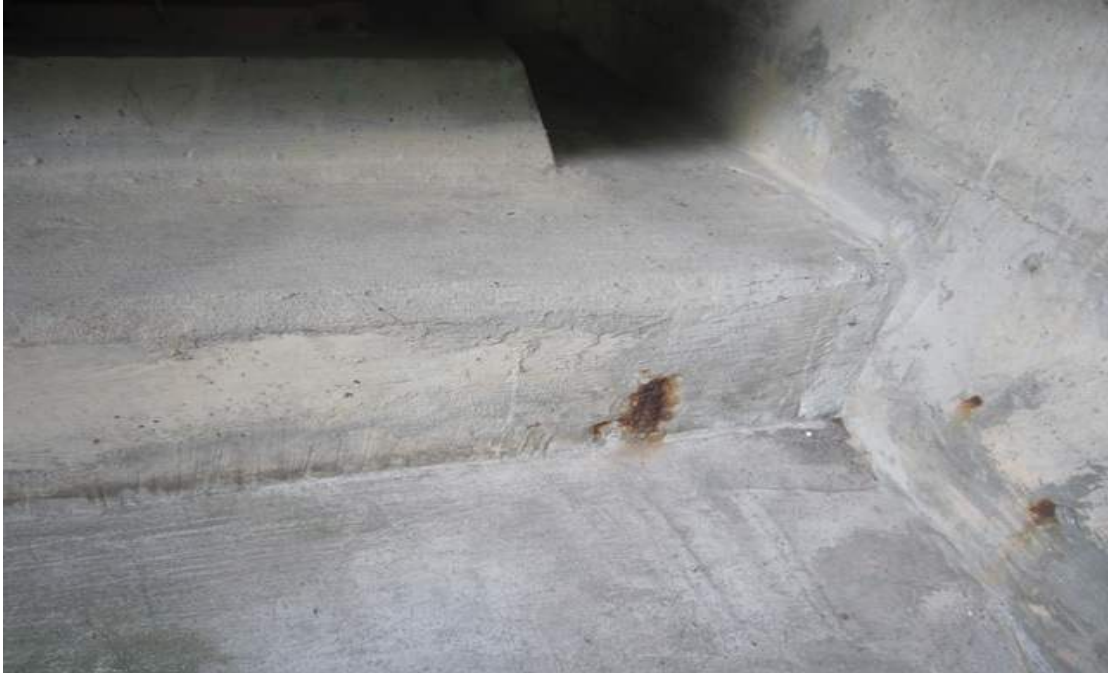
| 사진내용 | 교량받침 상행선 A1-SH1 받침 콘크리트 철근노출 | | 15 |

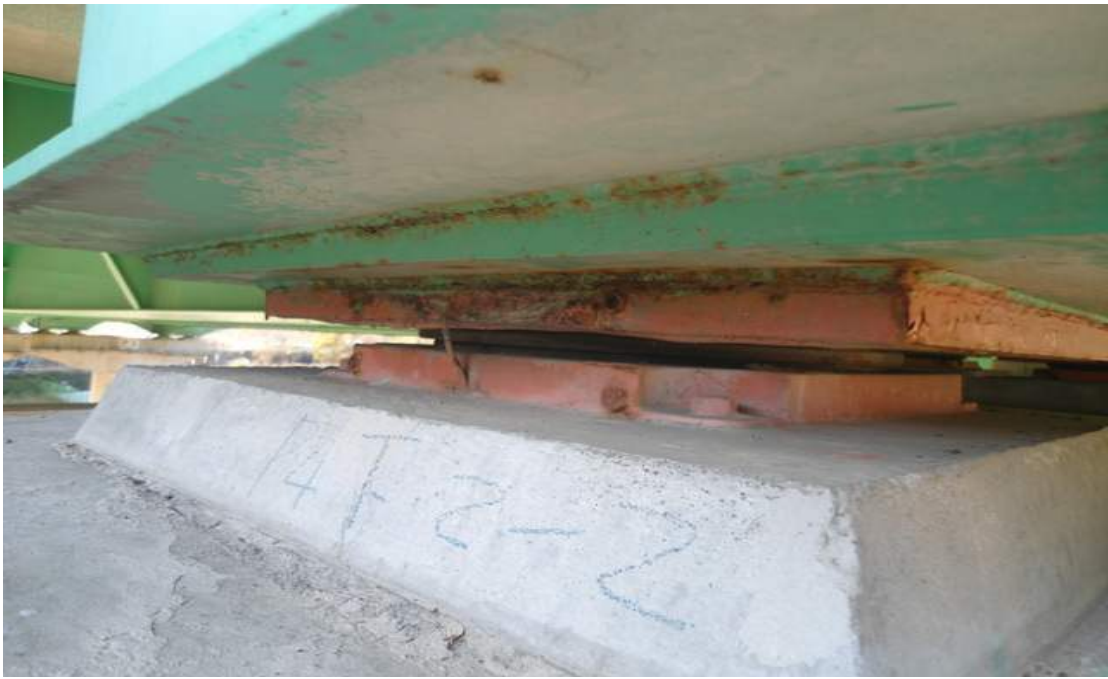
| 과업명 | 신대구부산고속도로 시설물 정밀점검 | 시설물명 | 대포천교 |
|---|---|---|---|
| 사진내용 | 교량받침 하행선 P4-SH1 Plate 도장손상 및 녹 발생 | | 18 |

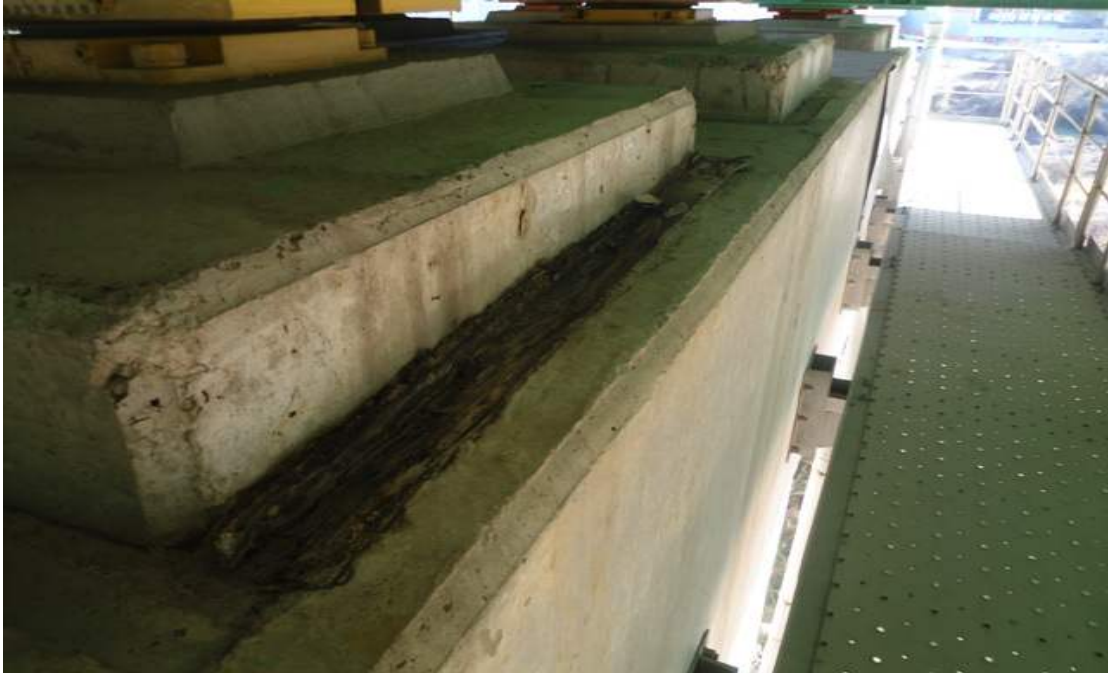
| 과업명 | 신대구부산고속도로 시설물 정밀점검 | 시설물명 | 대포천교 |
|---|---|---|---|
| 사진내용 | 교량받침 하행선 P4-SH8 거푸집 미제거 | | 19 |

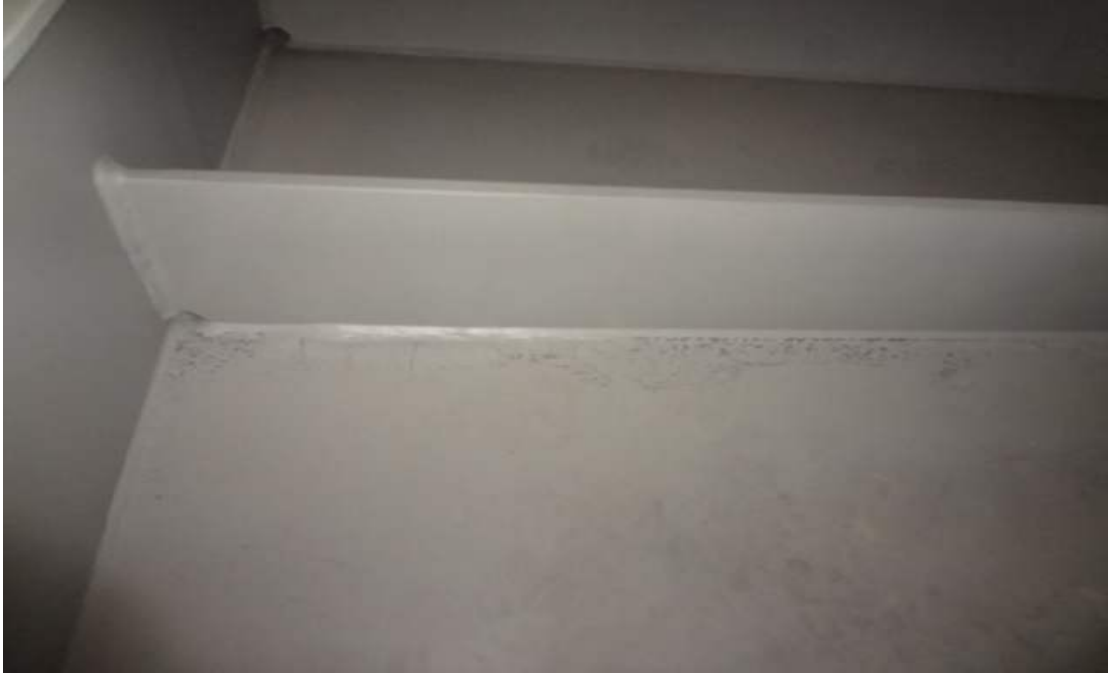
| 사진내용 | 주형내부 상행선 S5-G2 도장 들뜸 | | 23 |

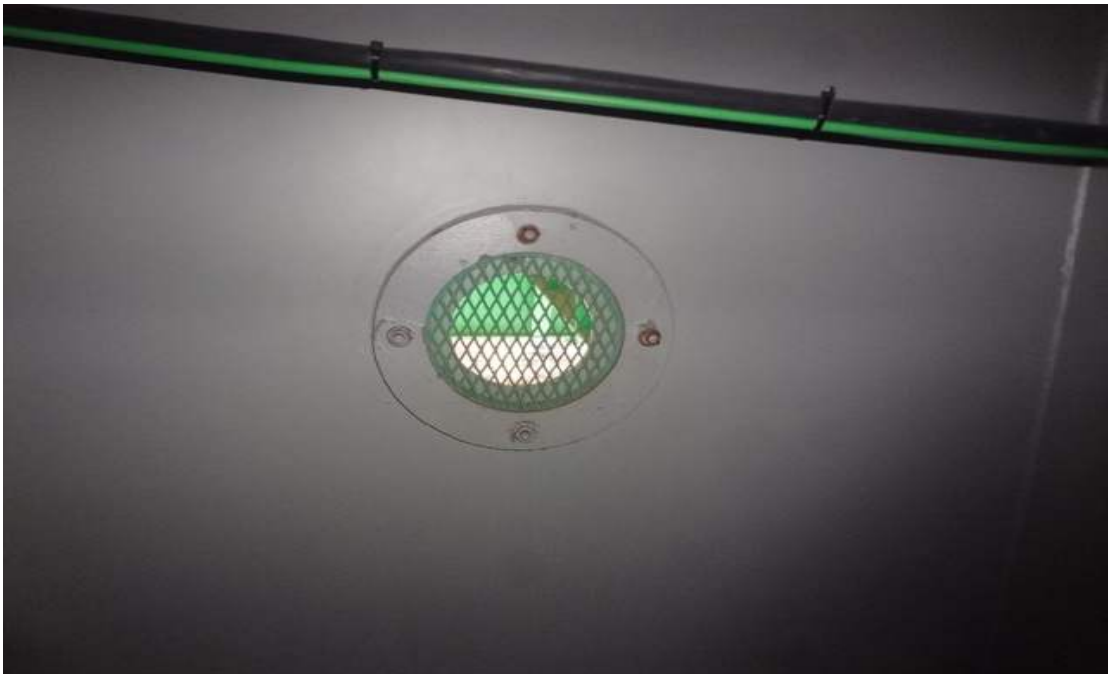
| 사진내용 | 주형내부 상행선 S6-G2 환기구 볼트 부식 | | 24 |

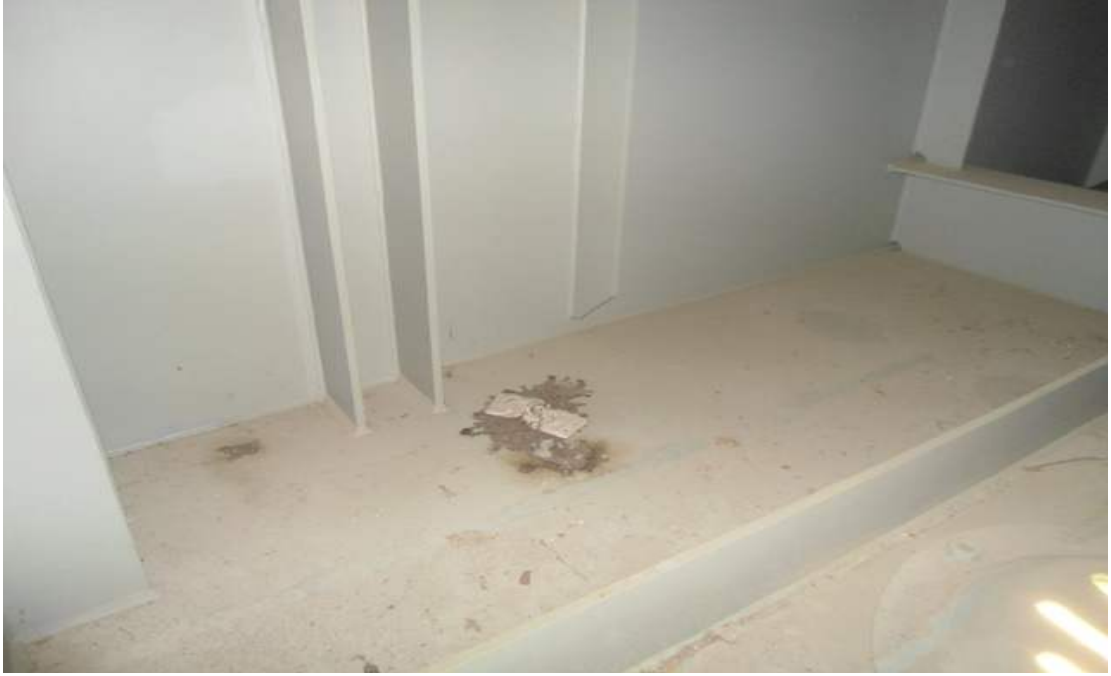
| 과업명 | 신대구부산고속도로 시설물 정밀점검 | 시설물명 | 대포천교 |
|---|---|---|---|
| 사진내용 | 주형내부 하행선 S4-G3 하면 이물질퇴적 | | 25 |

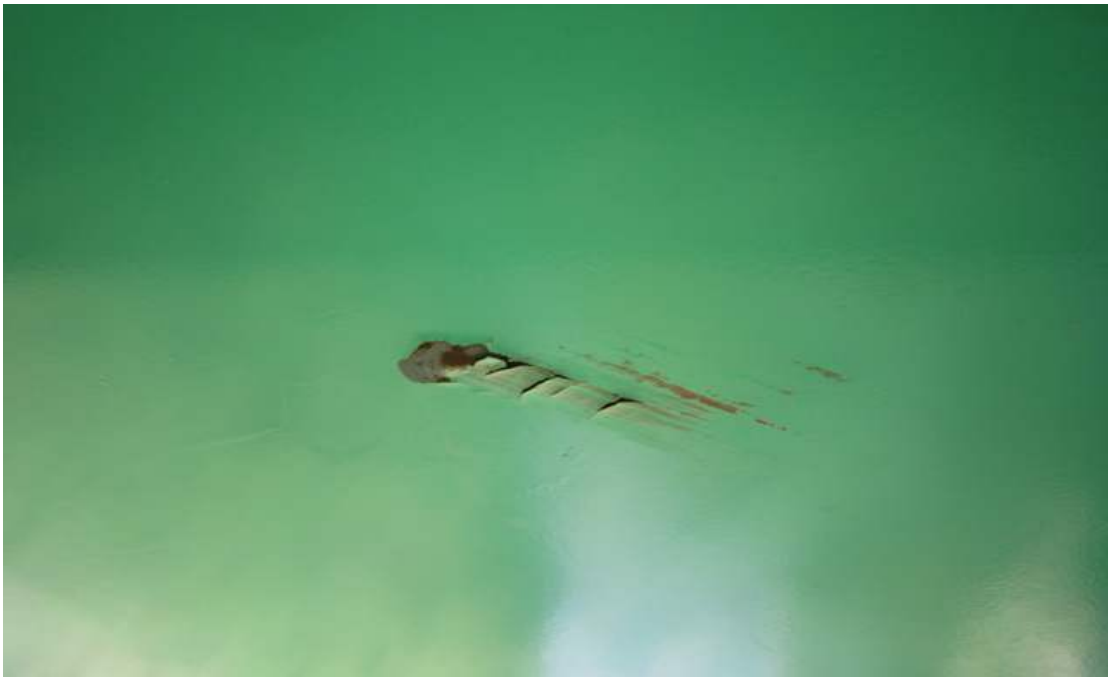
| 과업명 | 신대구부산고속도로 시설물 정밀점검 | 시설물명 | 대포천교 |
|---|---|---|---|
| 사진내용 | 주형외부 상행선 S3-G1 하면 도장손상 | | 26 |

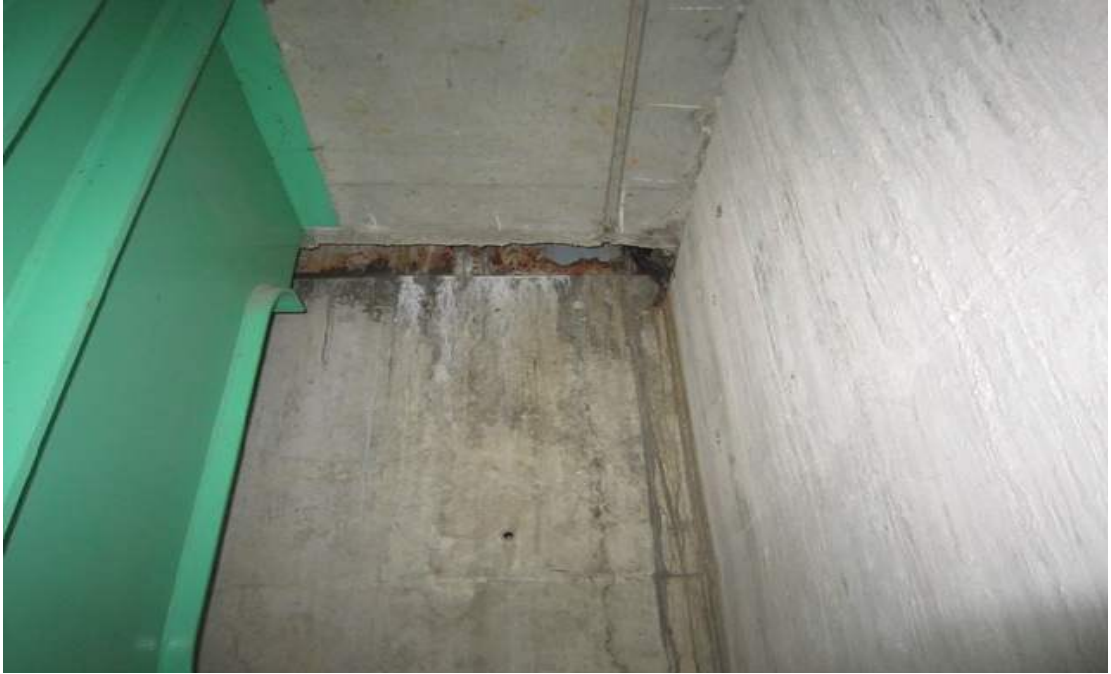
| 과업명 | 신대구부산고속도로 시설물 정밀점검 | 시설물명 | 대포천교 |
|---|---|---|---|
| 사진내용 | 교대 상행선 A1 홍벽 누수 및 백태 | | 29 |

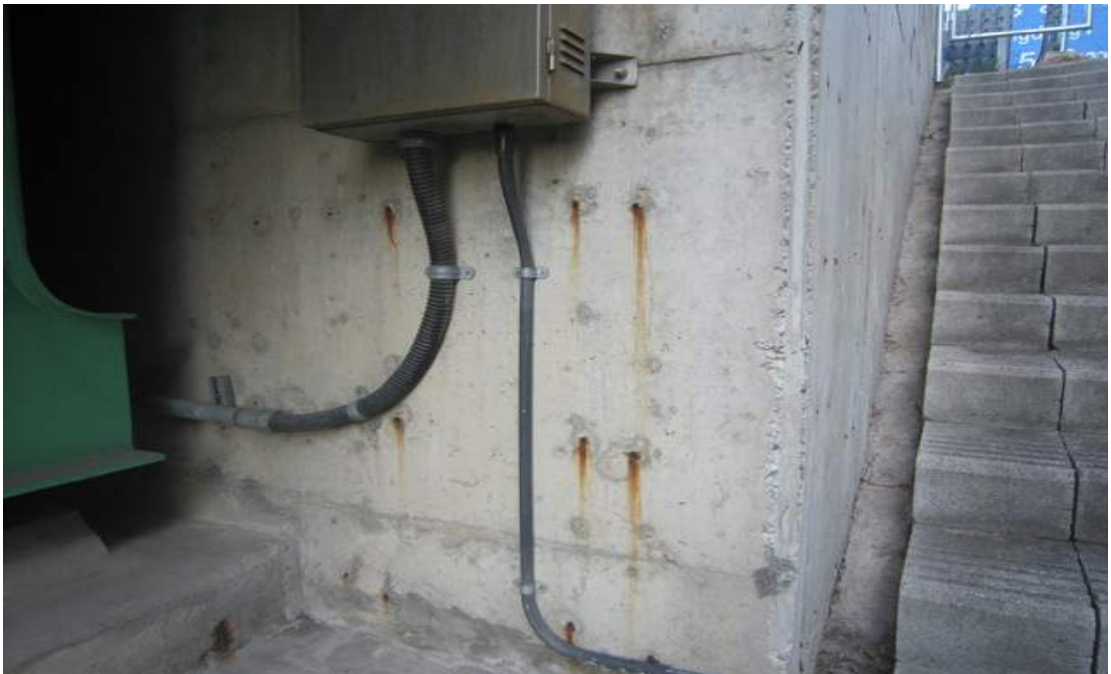
| 과업명 | 신대구부산고속도로 시설물 정밀점검 | 시설물명 | 대포천교 |
|---|---|---|---|
| 사진내용 | 교대 하행선 A1 홍벽 철근노출 | | 30 |

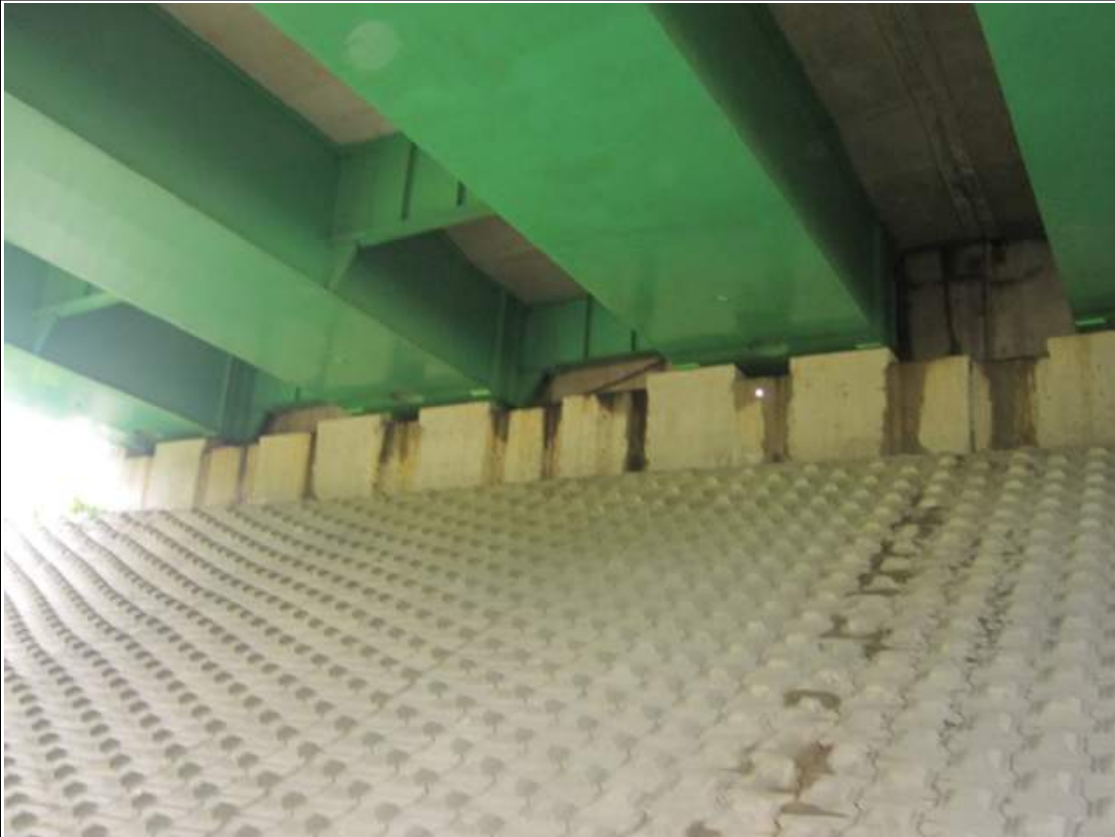
| 사진내용 | 교대 하행선 A2 누수흔적 | | 31 |

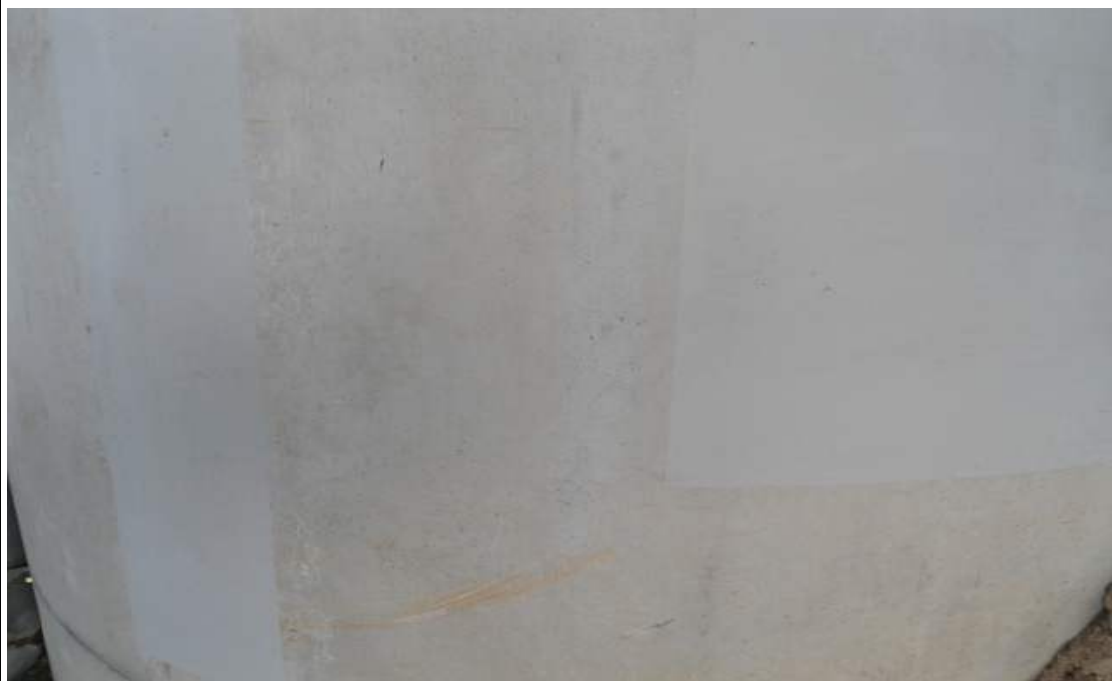
| 사진내용 | 교각 상행선 P4 기둥부 재균열 | | 32 |

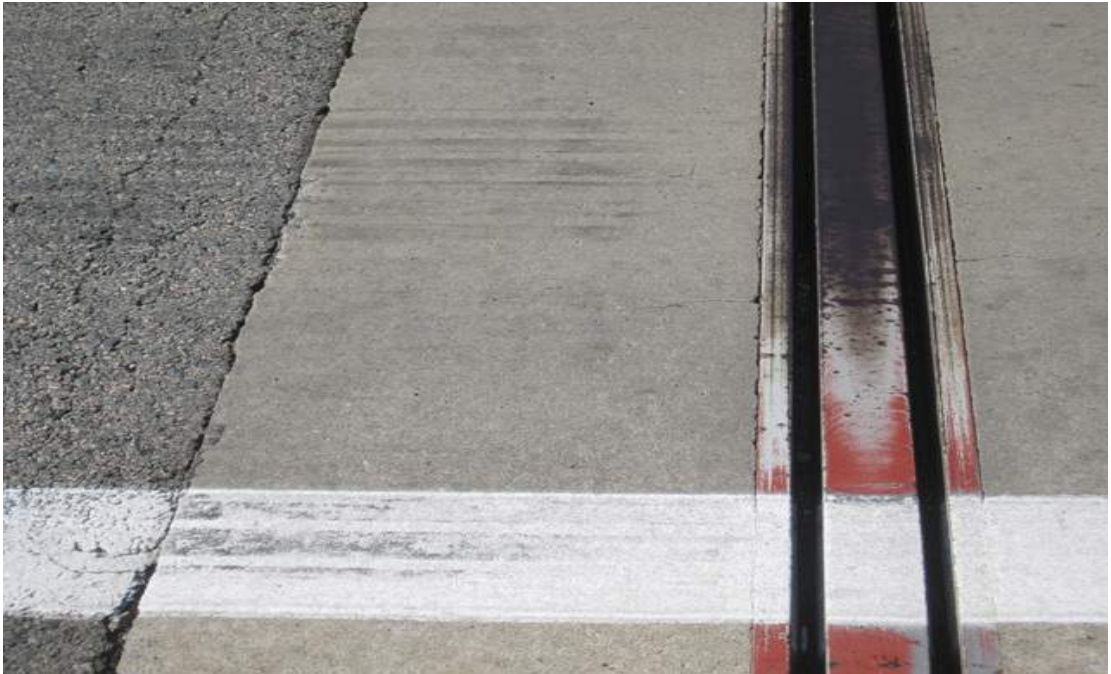
| 사진내용 | 신축이음 상행선 A1 후타재 균열 | | 12 |

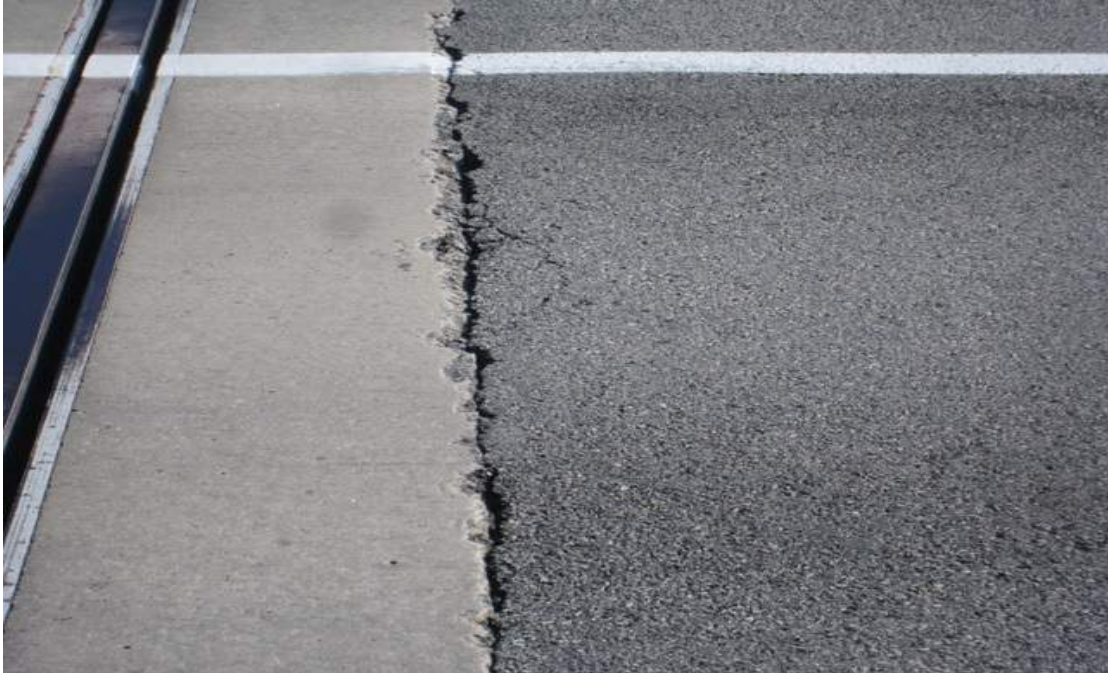
| 사진내용 | 신축이음 하행선 A1 이격 | | 13 |

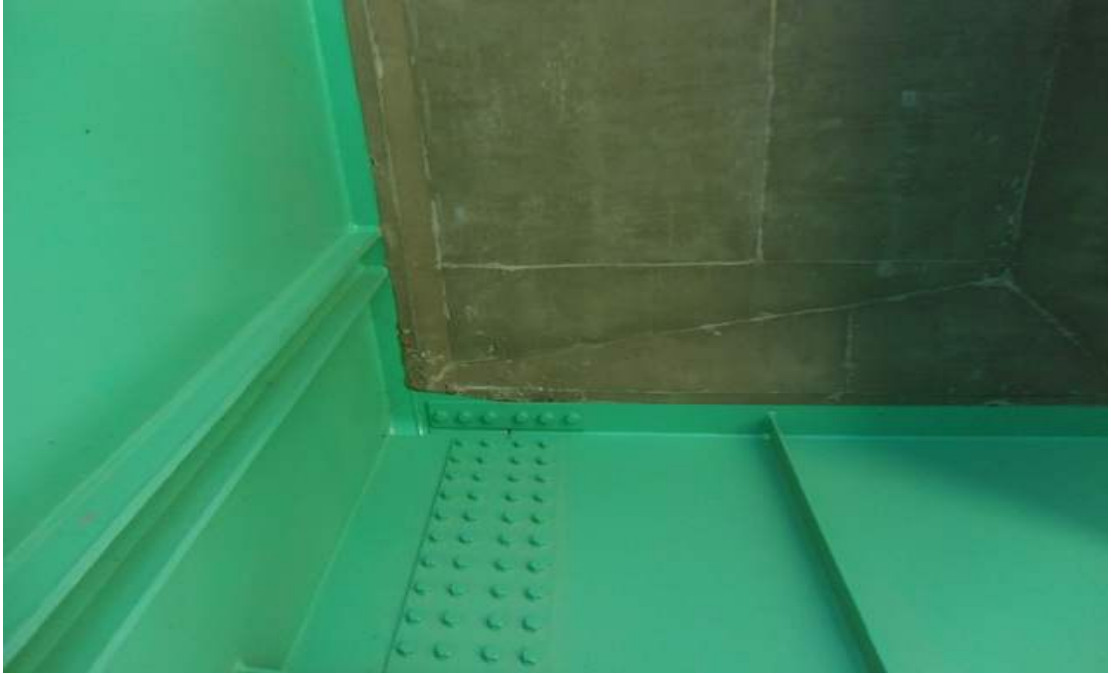
| 사진내용 | 바닥판하면 상행선 S8 재료분리 | | 19 |

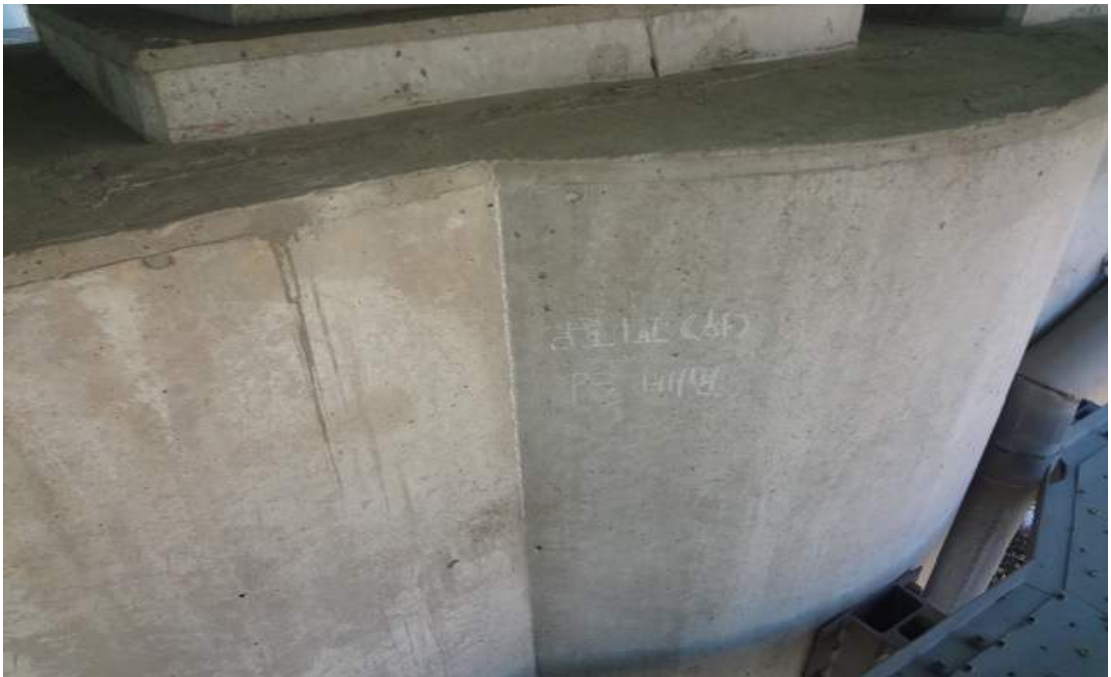
| 사진내용 | 교각 하행선 P3 코핑부 배면 균열(CW≥0.2) | | 24 |

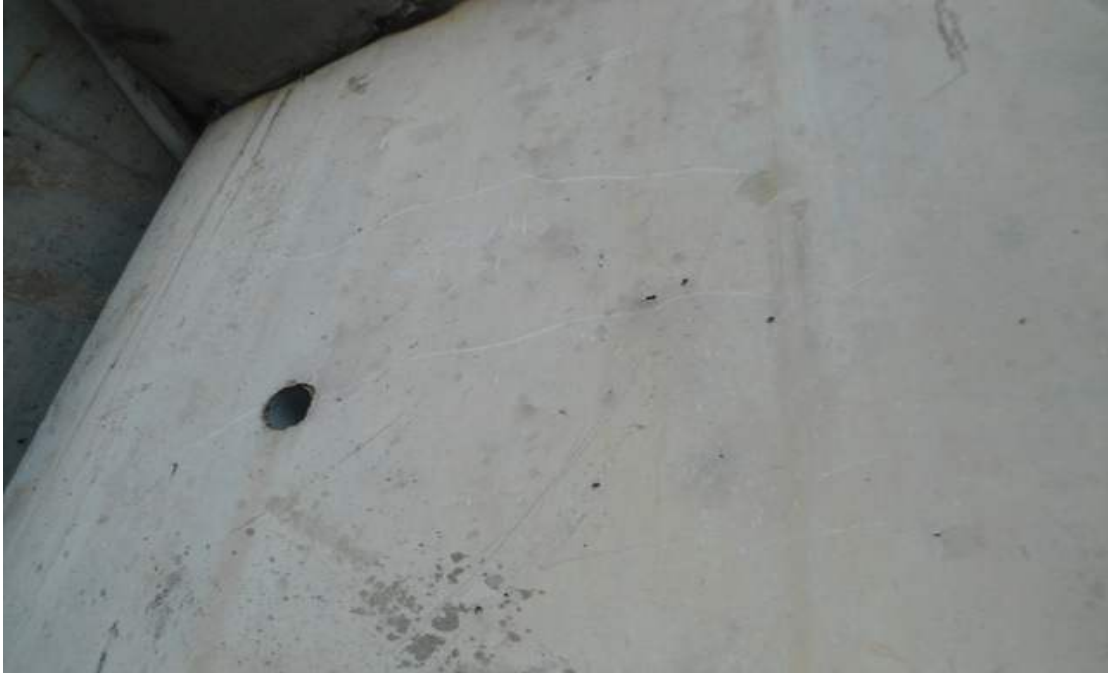
| 사진내용 | 주형 하행선 S9-G1 균열 ( $CW \leq 0.1$ ) | | 19 |

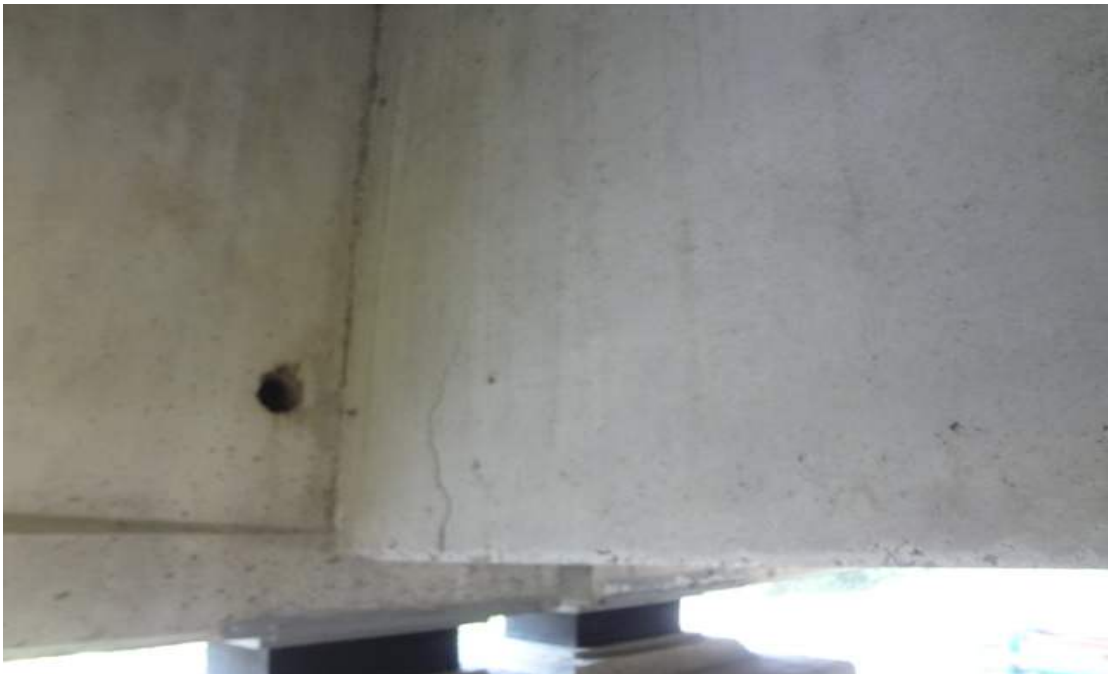
| 사진내용 | 가로보 하행선 S2 G4~5 콘크리트 들뜸 | | 20 |

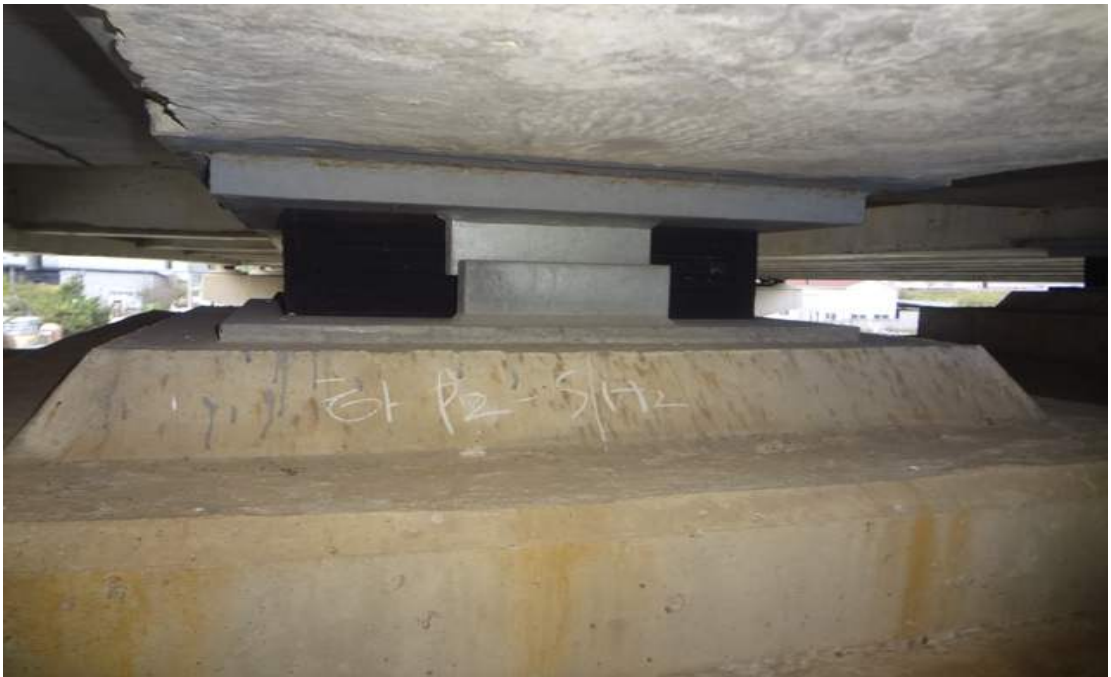
| 사진내용 | 교량받침 하행선 P2-SH2 무수축 몰탈 균열 | | 26 |

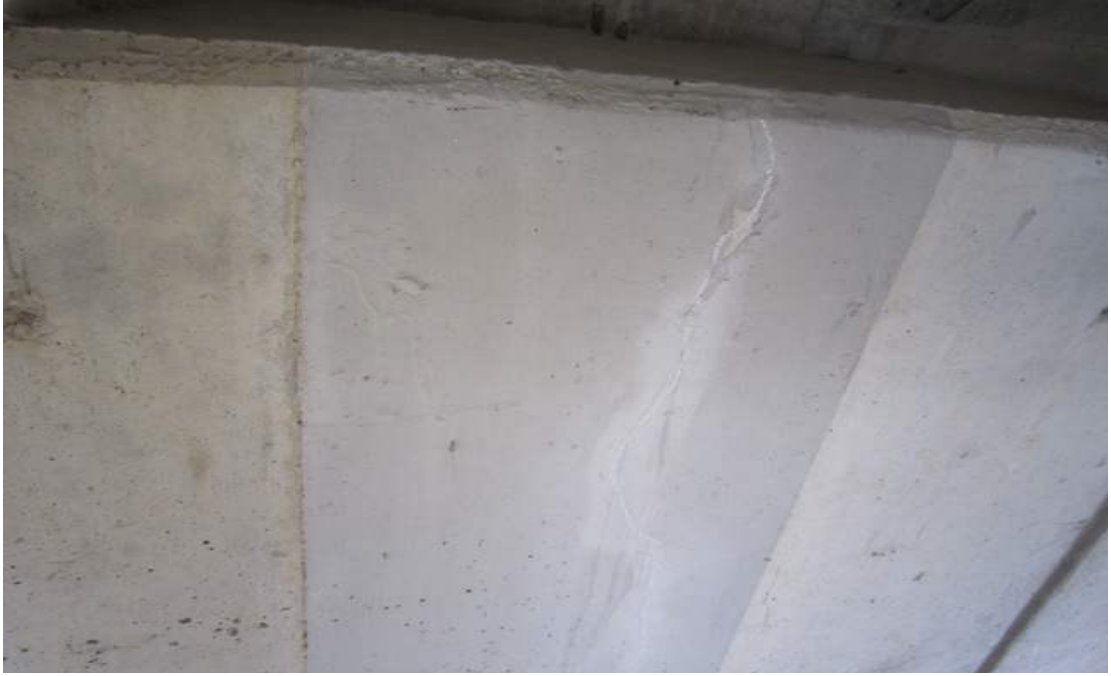
| 사진내용 | 교대 하행선 A1 본체 재균열 (CW≤0.2) | | 27 |

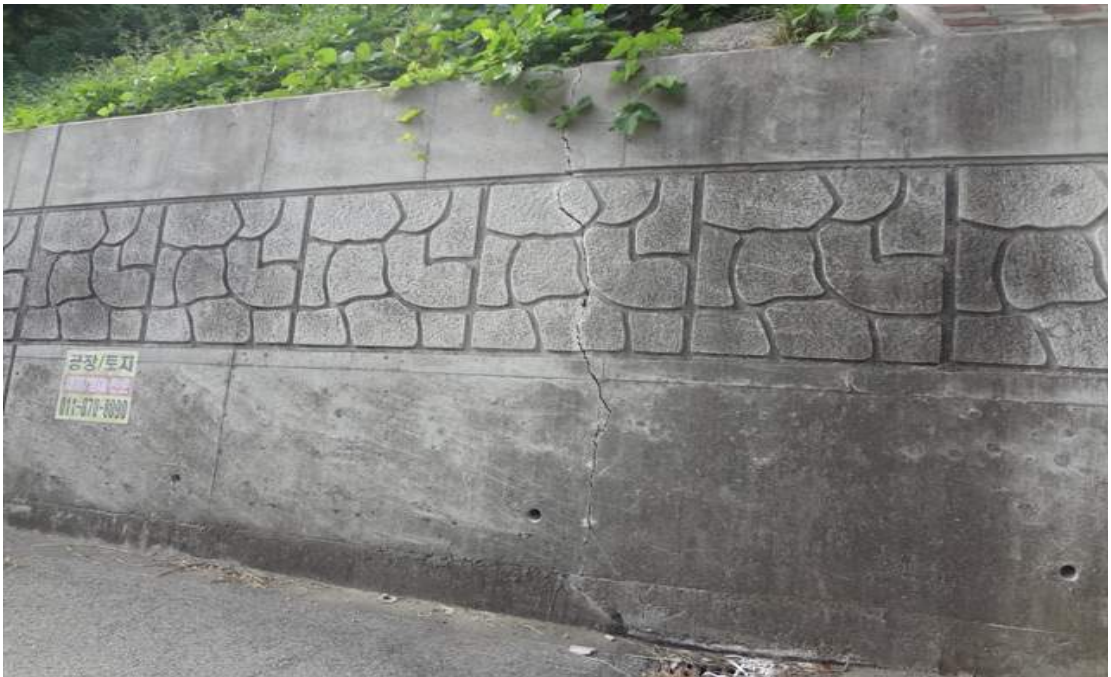
| 사진내용 | 교대 하행선 A2 옹벽부 균열 | | 28 |

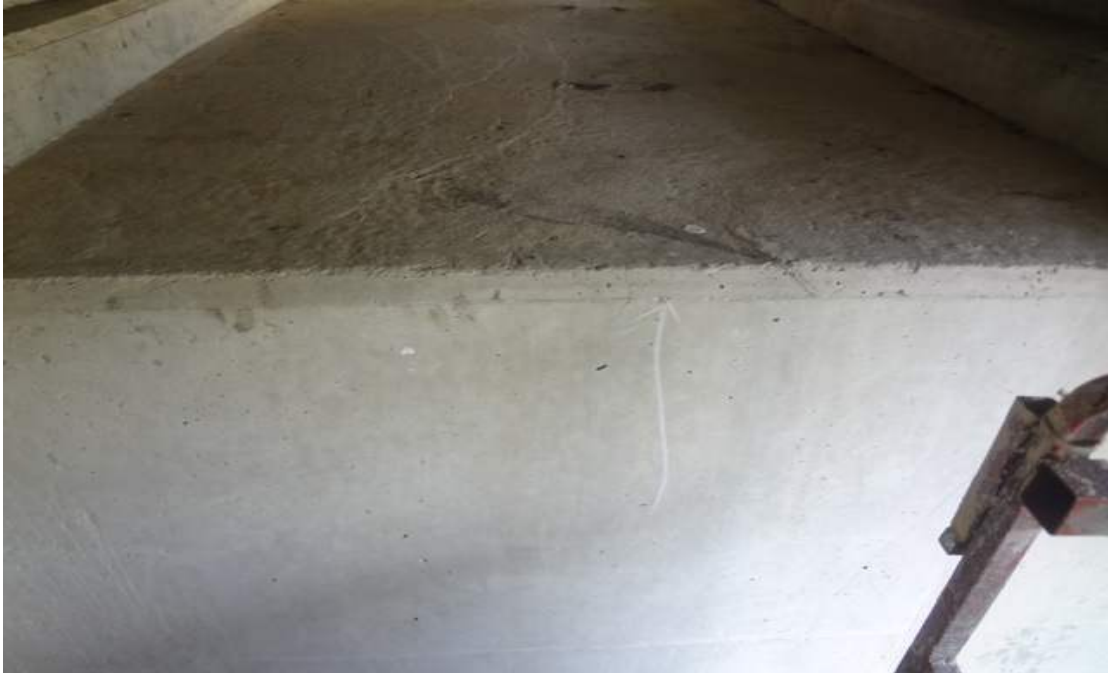
| 사진내용 | 교각 상행선 P7 코핑부 정면 균열 (CW≤0.2) | | 29 |

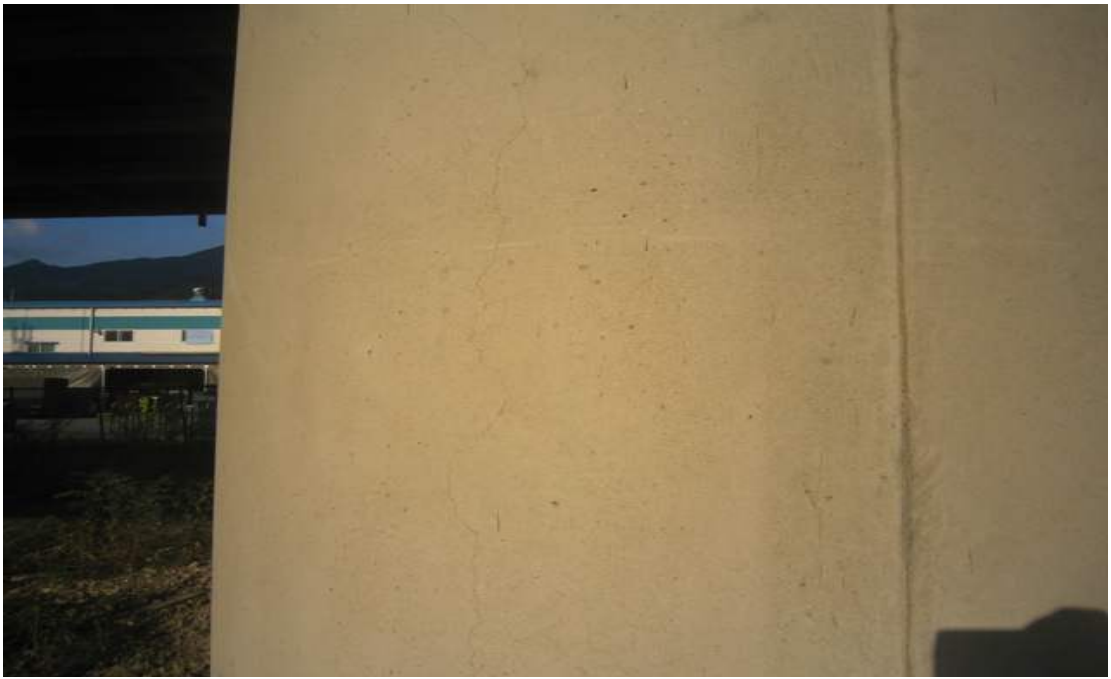
| 사진내용 | 교각 하행선 P1 기둥부 우측 균열 (CW≤0.2) | | 30 |

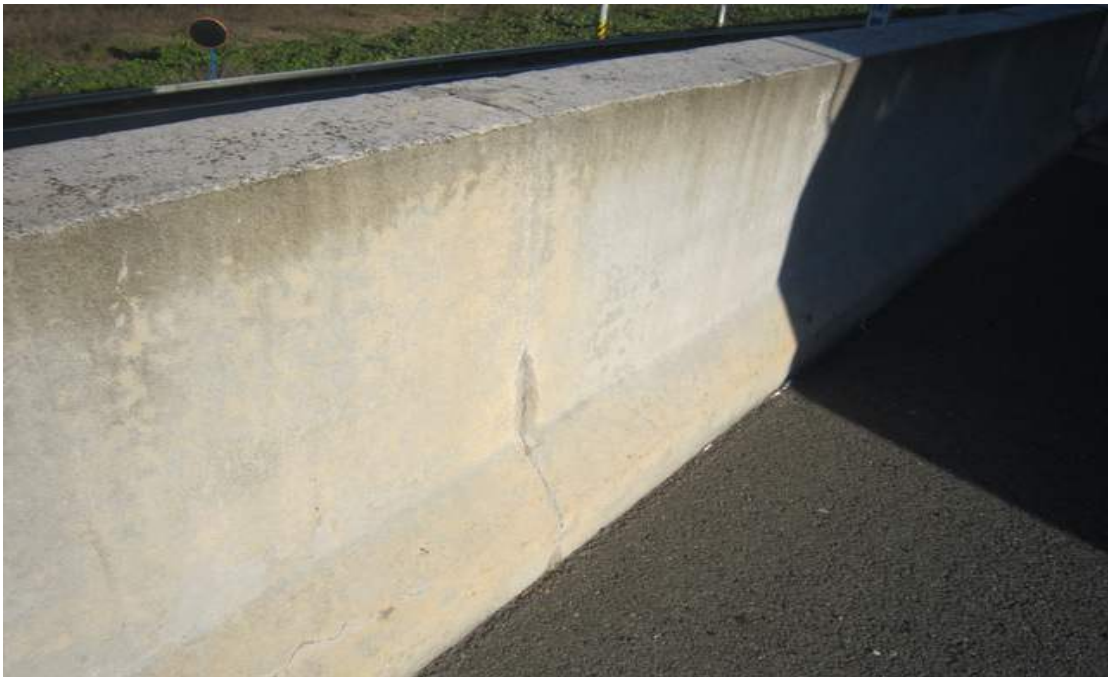
| 사진내용 | 방호벽 상행선 S10 균열 및 백태 | | 6 |

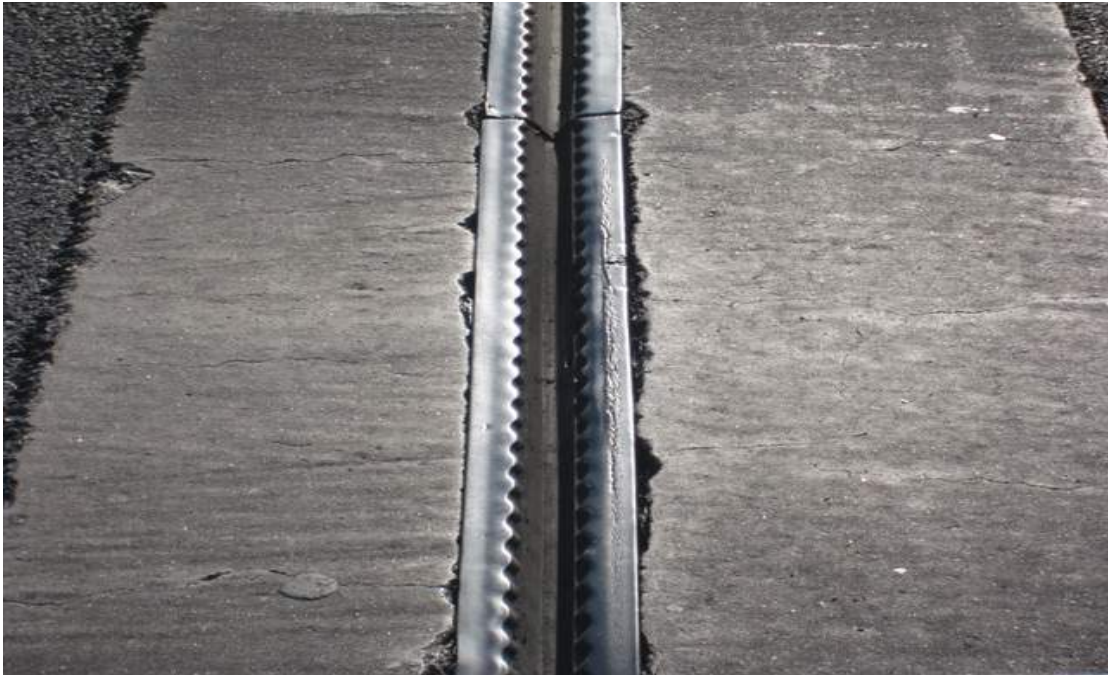
| 사진내용 | 신축이음 상행선 A2 고무재 손상 | 10 | |

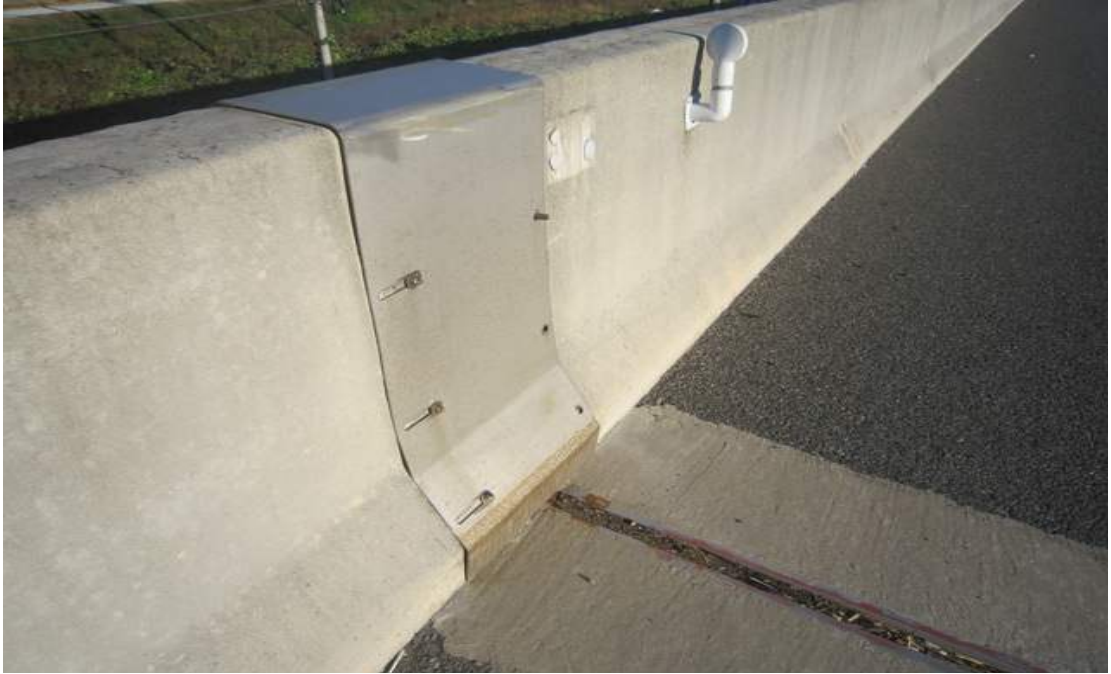
| 사진내용 | 신축이음 상행선 P3 차수판 앵커탈락 | | 11 |

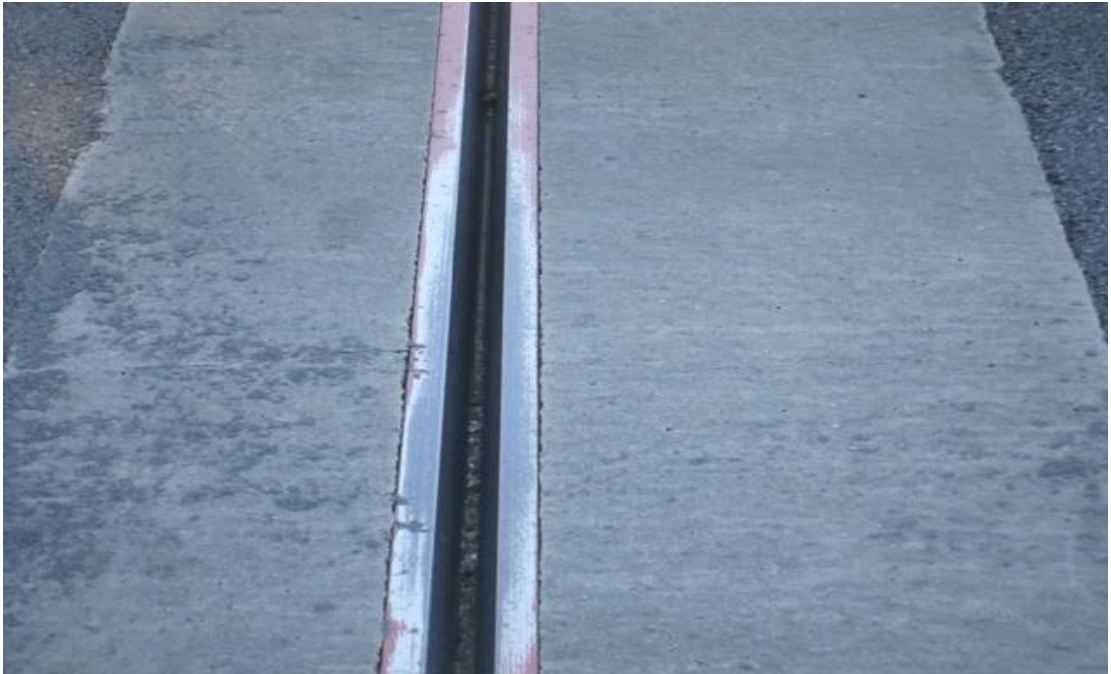
| 사진내용 | 신축이음 하행선 A1 후타재 균열 및 재균열 | | 12 |

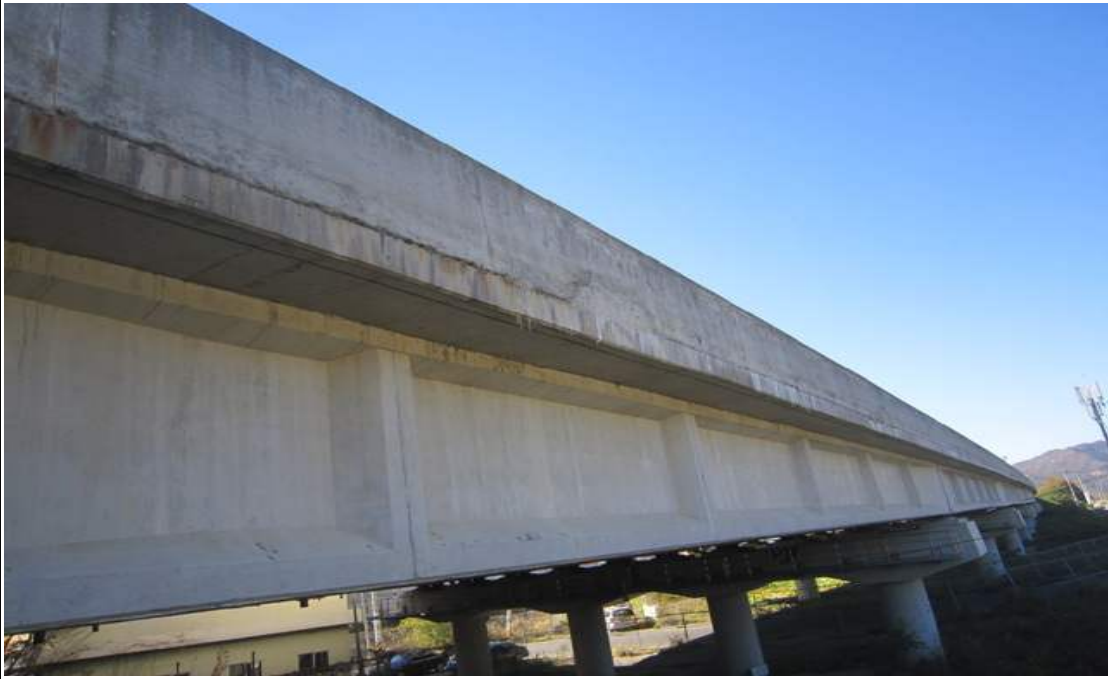
| 사진내용 | 바닥판하면 상행선 S1 누수 및 백태 | | 13 |

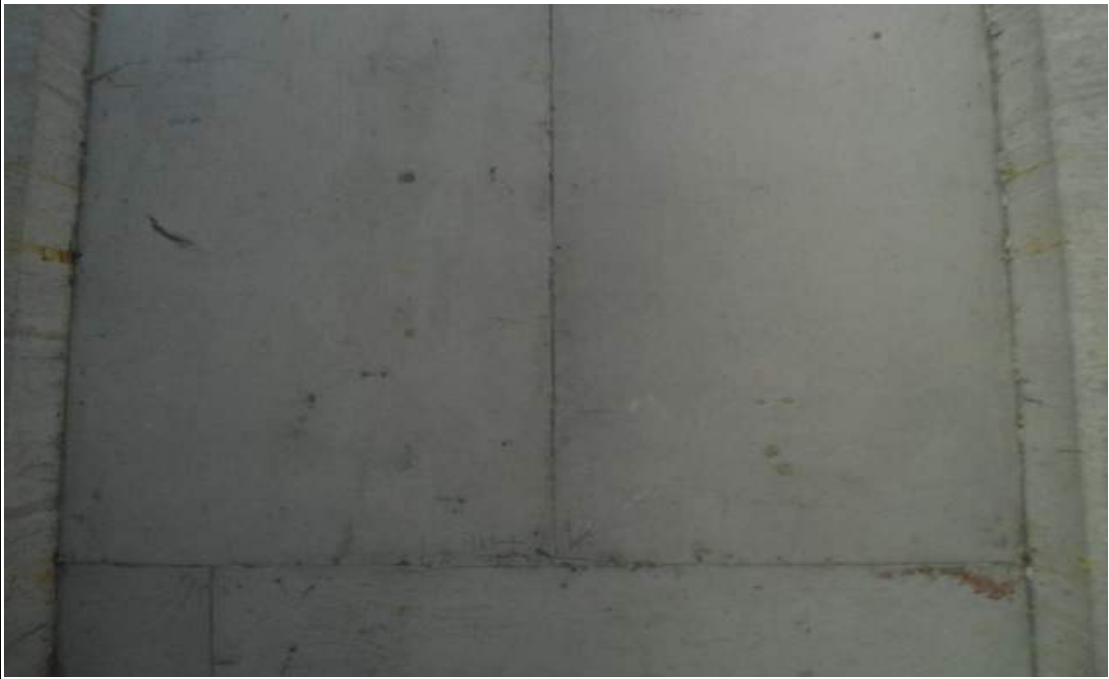
| 사진내용 | 바닥판하면 상행선 S8 표면균열 | | 14 |

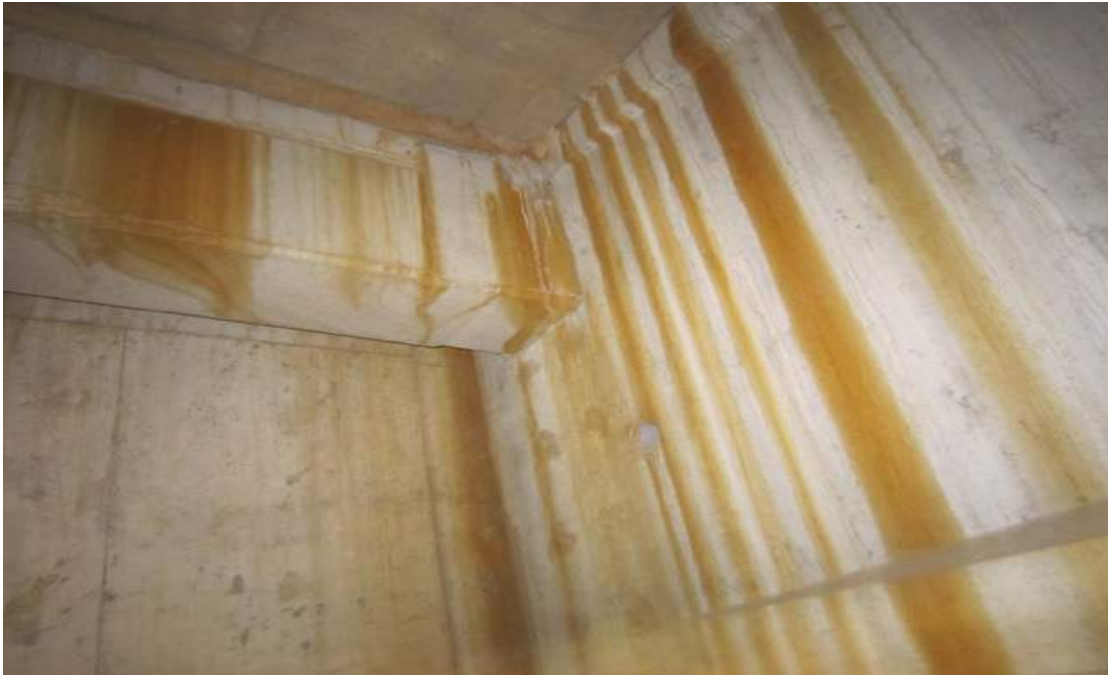
| 사진내용 | 주형 하행선 A1 누수흔적 | | 18 |

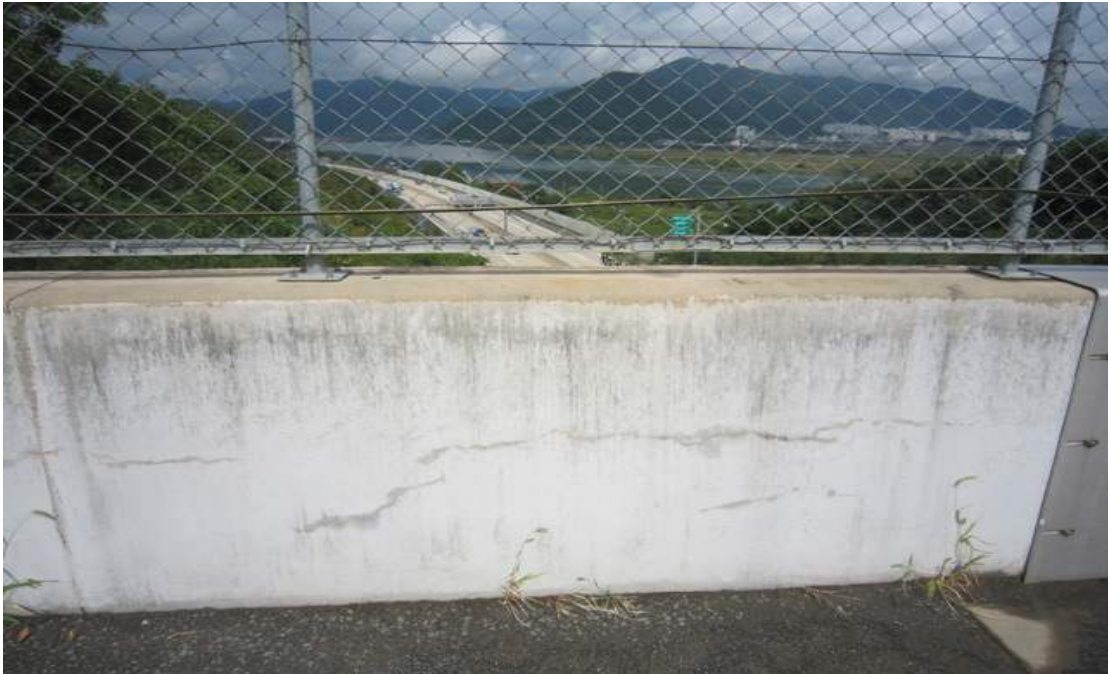
| 사진내용 | 방호벽 S1 재균열 (CW≤0.1) | | 6 |
