# 1. 덕산교

| 과업명 | 신대구부산고속도로 시설물 정밀점검 | 시설물명 | 덕산교 |

#### ■ 현황 사진

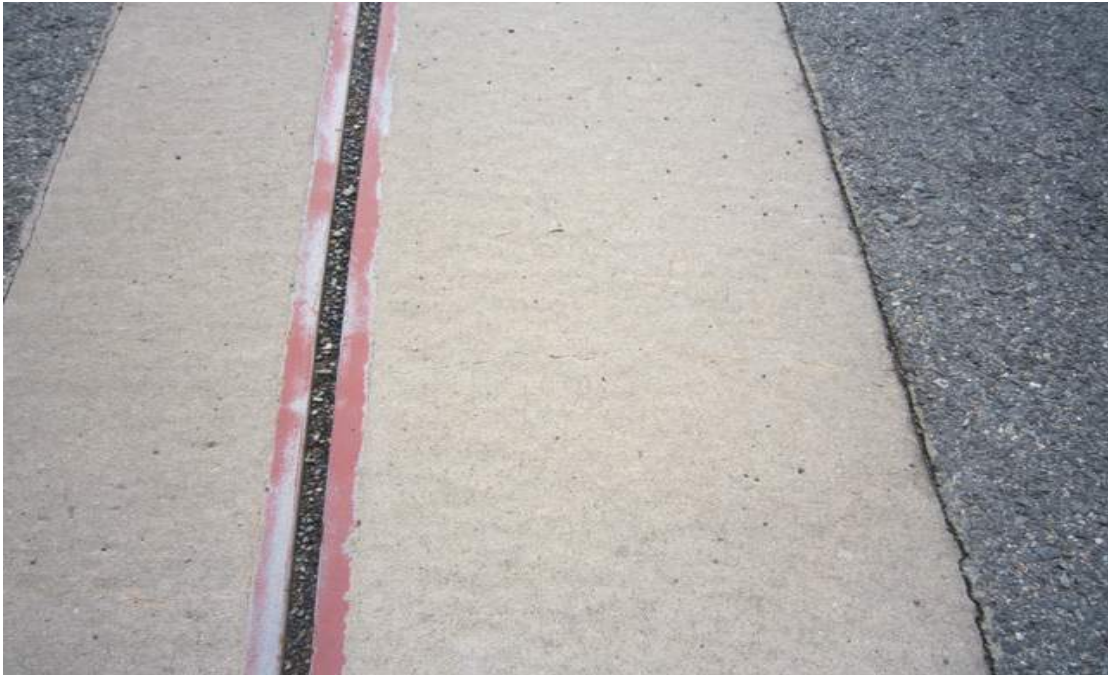
| 사진내용 | 신축이음 A1 후타재 균열 | | 10 |

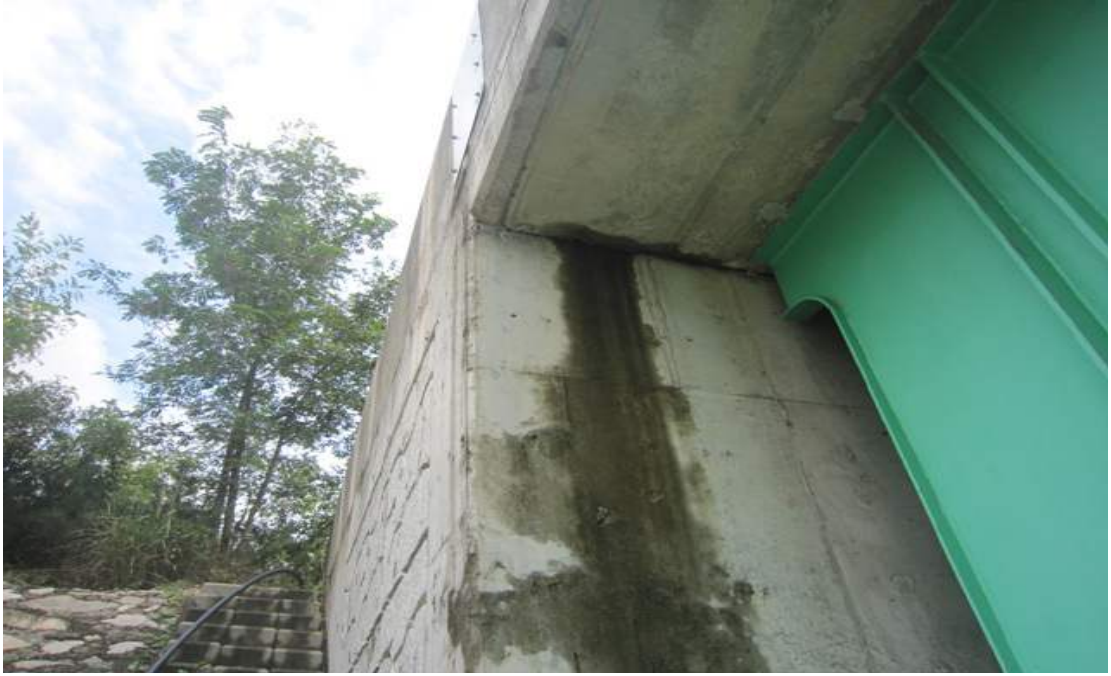
| 사진내용 | 신축이음 A2 하부 누수 | | 11 |

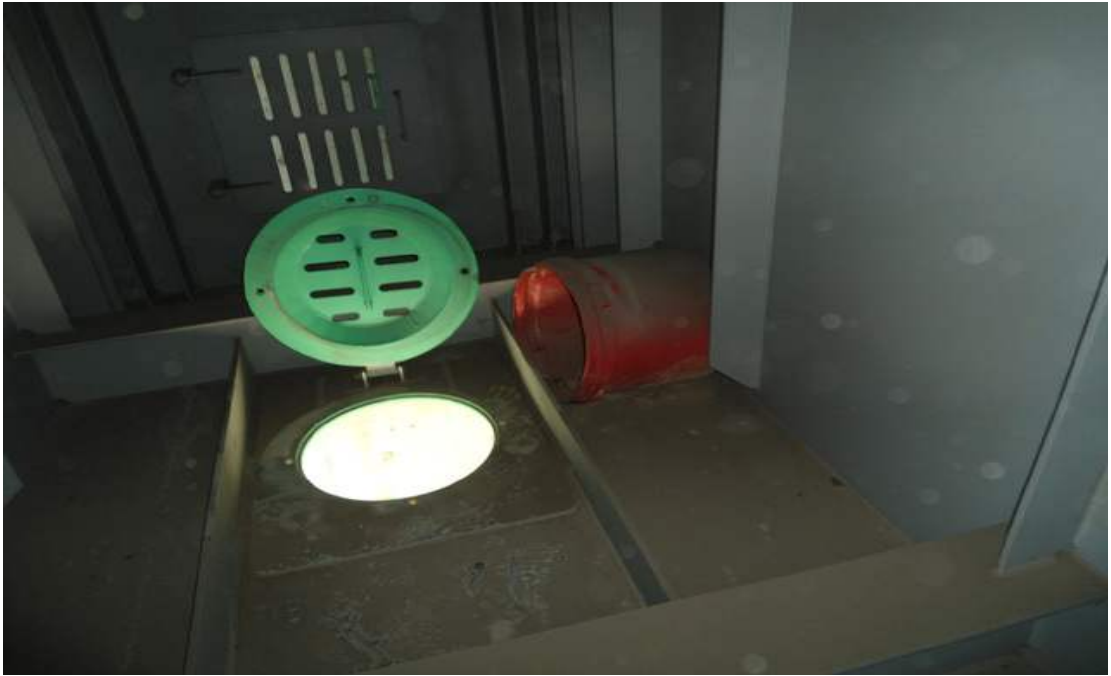
| 사진내용 | 주형내부 S1-G1 이물질 적치 | | 12 |

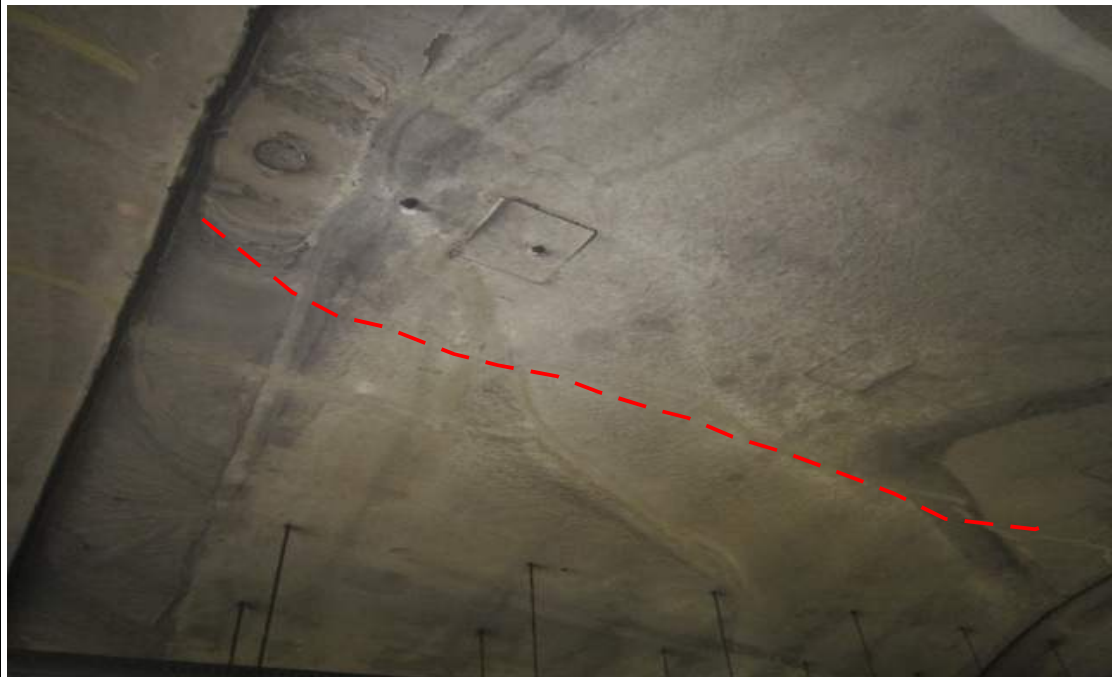
| 사진내용 | 상행선 천정부 S60 종방향균열 (폭 0.3mm) | | 4 |

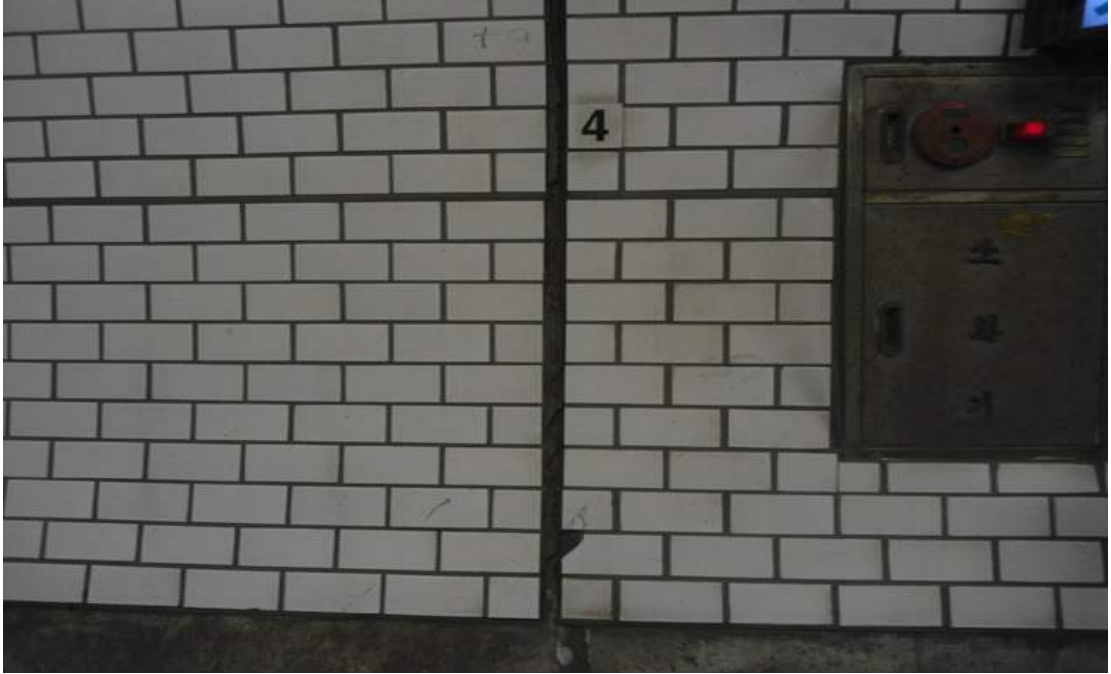
| 과업명 | 신대구부산고속도로 시설물 정밀점검 | 시설물명 | 상동1터널 |
|---|---|---|---|
| 사진내용 | 하행선 측벽부 S60 타일파손 (1EA) | | 7 |

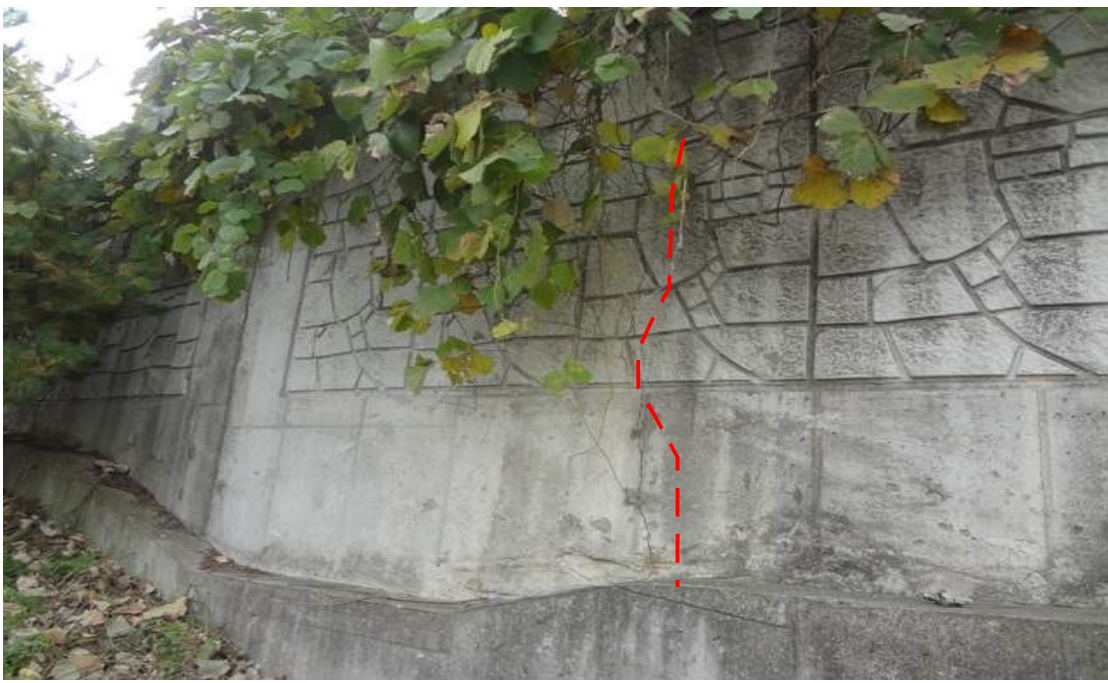
| 과업명 | 신대구부산고속도로 시설물 정밀점검 | 시설물명 | 상동1터널<br>터널부사면 |
|---|---|---|---|
| 사진내용 | 종점부 STA.0+95 1단 옹벽 균열 | | 18 |

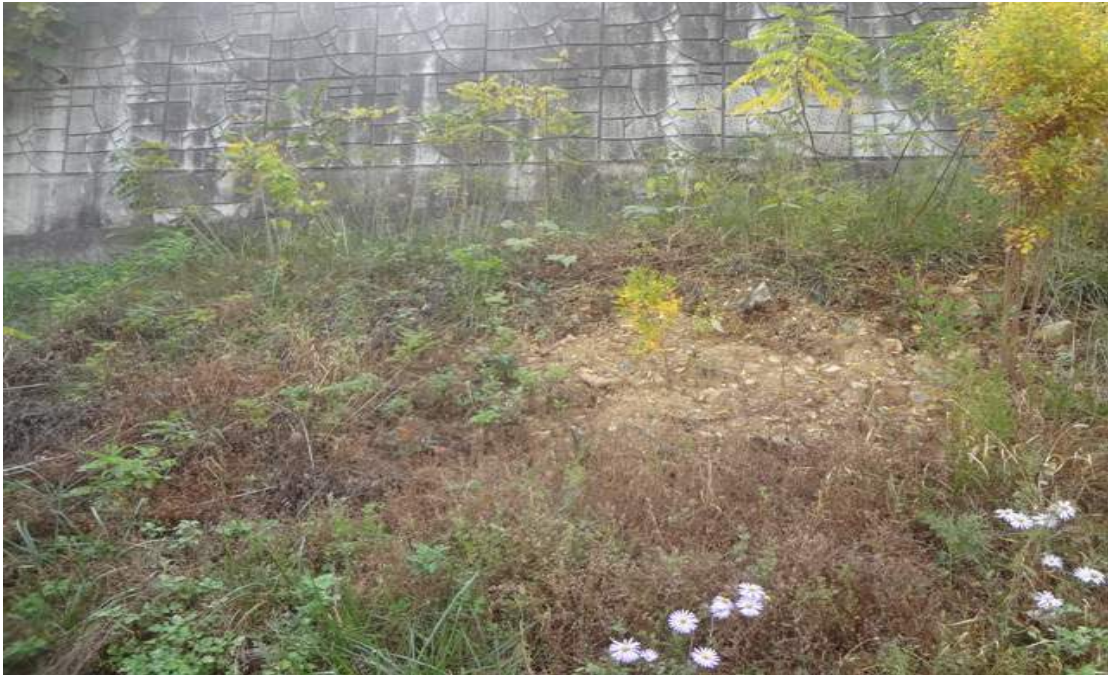
| 과업명 | 신대구부산고속도로 시설물 정밀점검 | 시설물명 | 상동1터널<br>터널부사면 |
|---|---|---|---|
| 사진내용 | 중점부 STA.0+100 1단 옹벽 하면 유실 | | 19 |

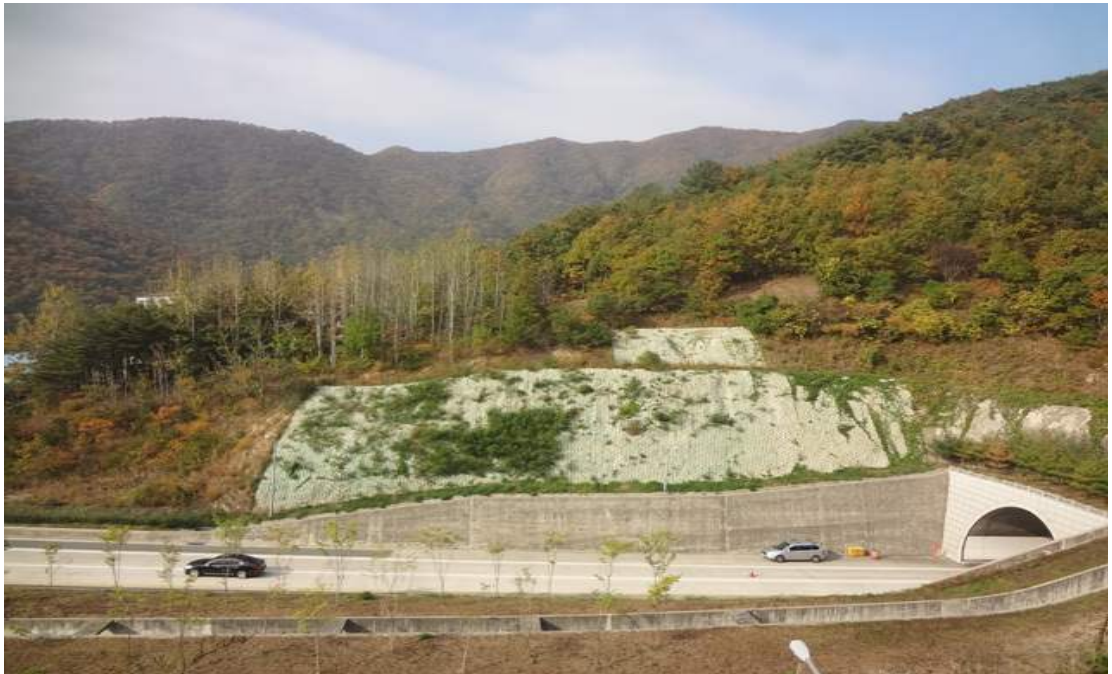
| 과업명 | 신대구부산고속도로 시설물 정밀점검 | 시설물명 | 상동2터널<br>터널부사면 |
|---|---|---|---|
| 사진내용 | 시점부 하행선 좌측 STA.0+50<br>1~3단 우수 월류, 인장균열 및 침식 보수 | | 14 |

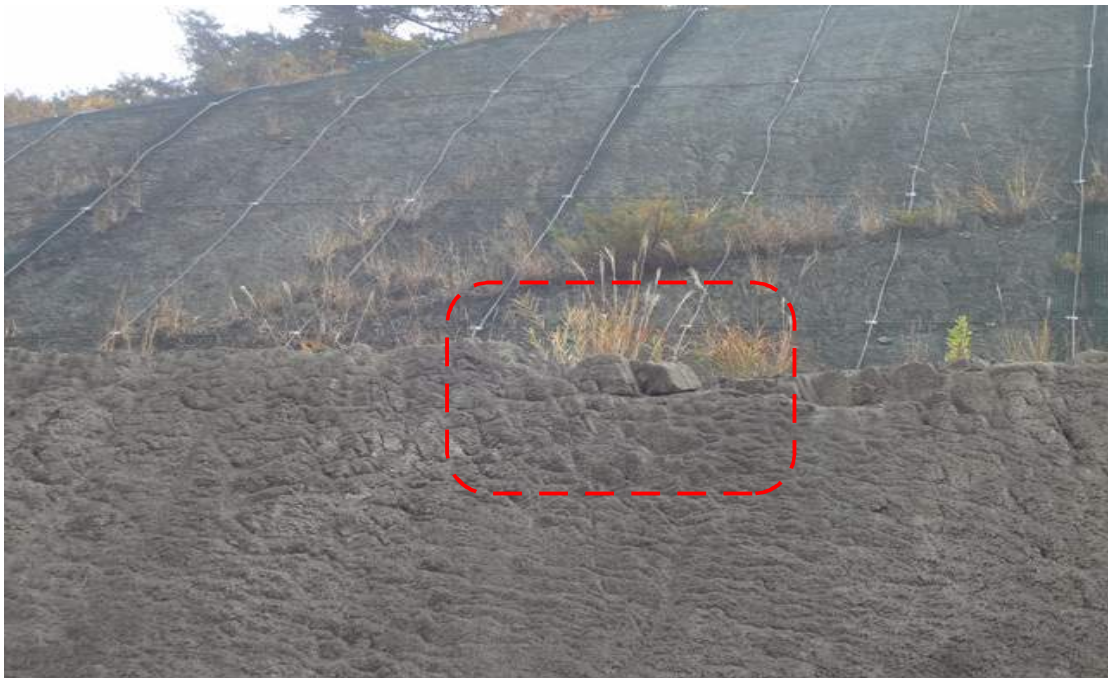
| 과업명 | 신대구부산고속도로 시설물 정밀점검 | 시설물명 | 상동2터널<br>터널부사면 |
|---|---|---|---|
| 사진내용 | 중점부 상행선 STA.0+40 1단 상부 이완암 낙석위험 | | 15 |

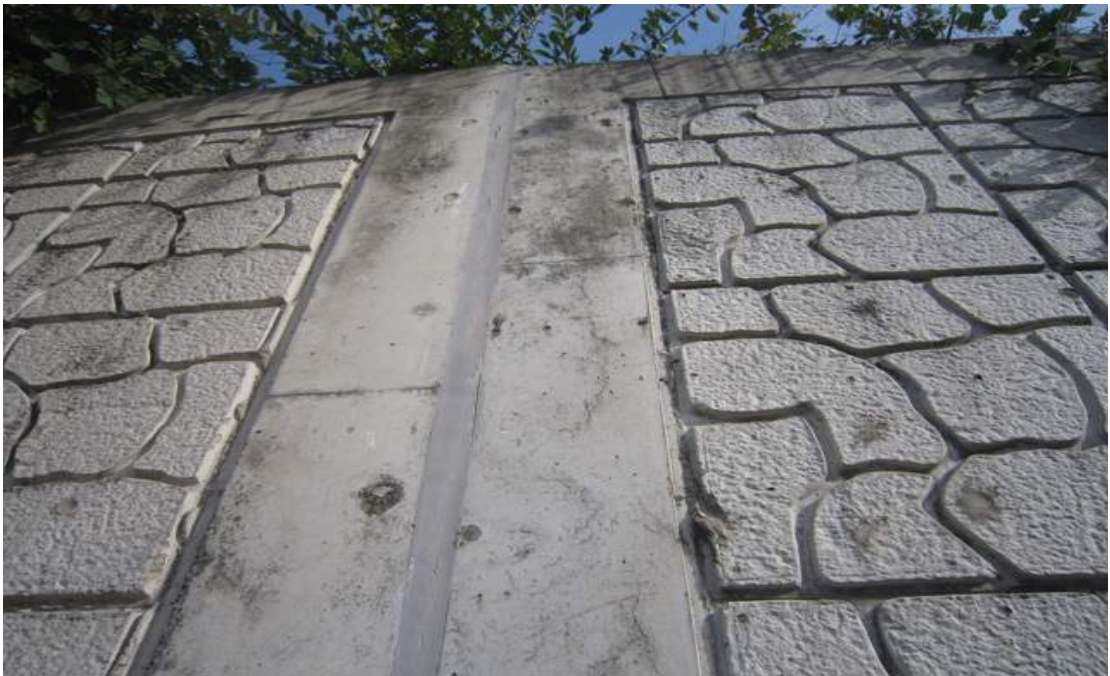
| 과업명 | 신대구부산고속도로 시설물 정밀점검 | 시설물명 | 대동관넬진입로<br>옹벽(10공구) |
|---|---|---|---|
| 사진내용 | 수직균열 (폭 0.2mm) SPAN 3 | | 4 |
