# 1. 동대구IC 고가교

| 과업명 | 신대구부산고속도로 시설물 정밀점검 | 시설물명 | 동대구 IC 고가교 |

■ 현황 사진

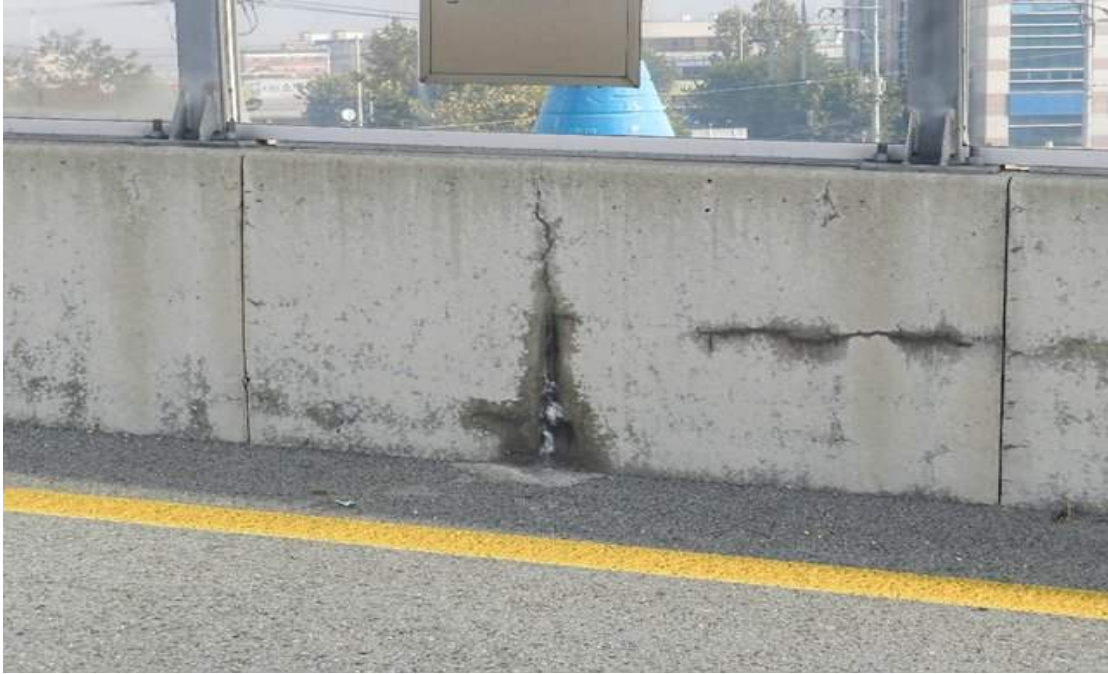
| 사진내용 | 방호벽 시내방향 S2 균열부 백태 | | 5 |

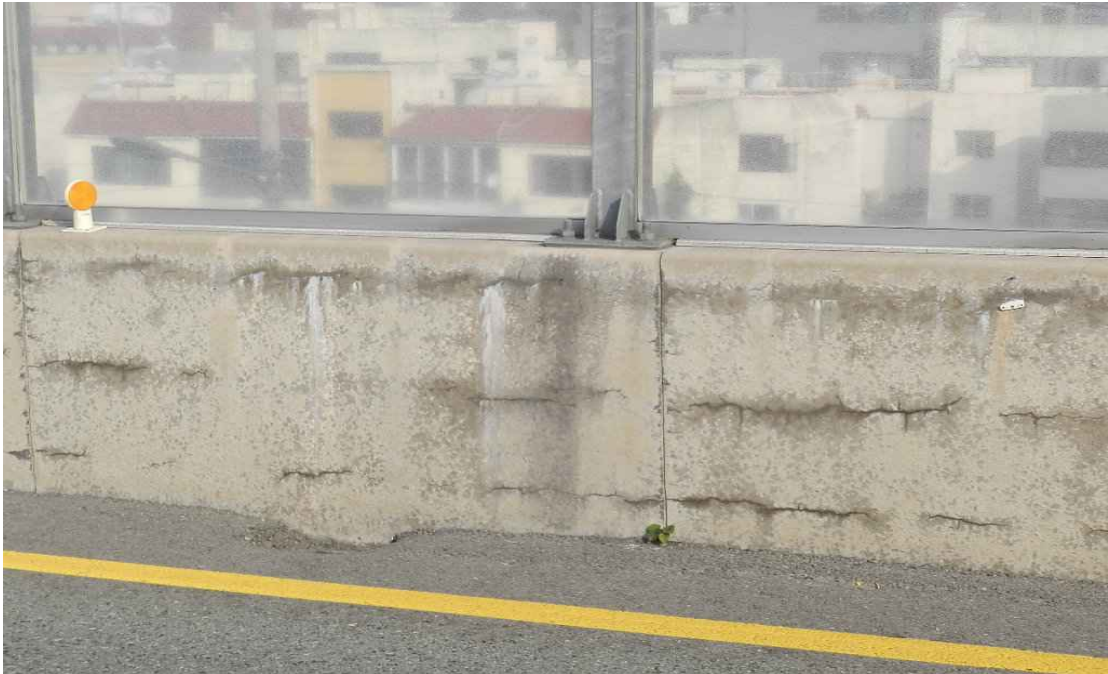
| 사진내용 | 방호벽 시내방향 S4 균열부 백태 | | 6 |

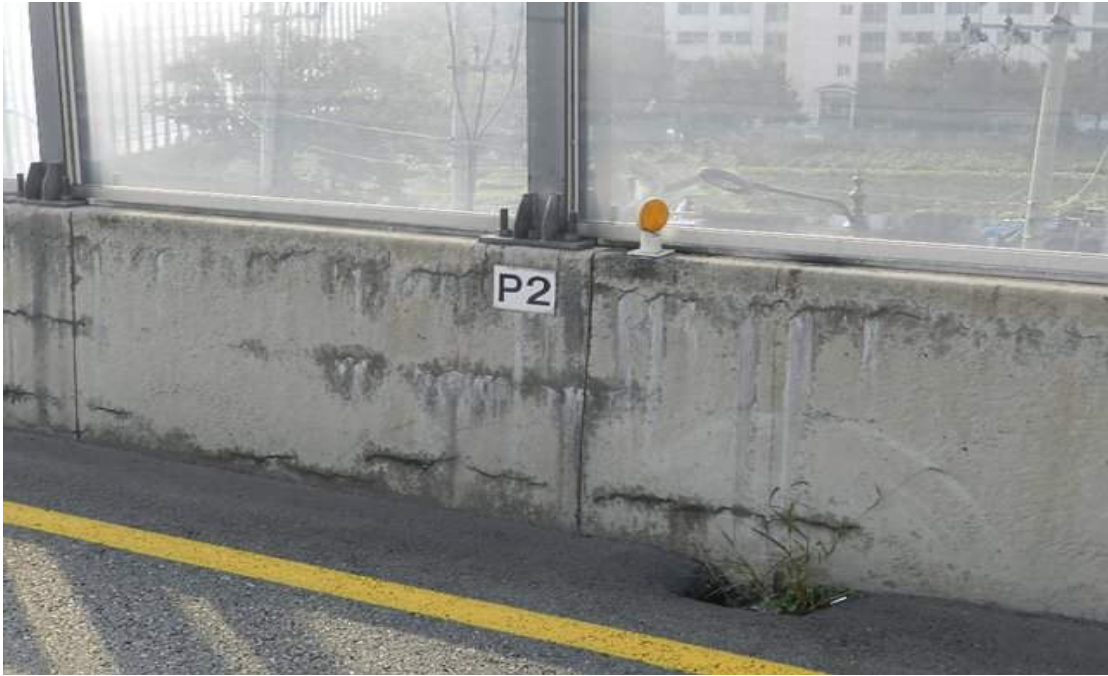
| 과업명 | 신대구부산고속도로 시설물 정밀점검 | 시설물명 | 동대구 IC 고가교 |
|---|---|---|---|
| 사진내용 | 방호벽 영업소방향 S2 균열부 백태 | | 7 |

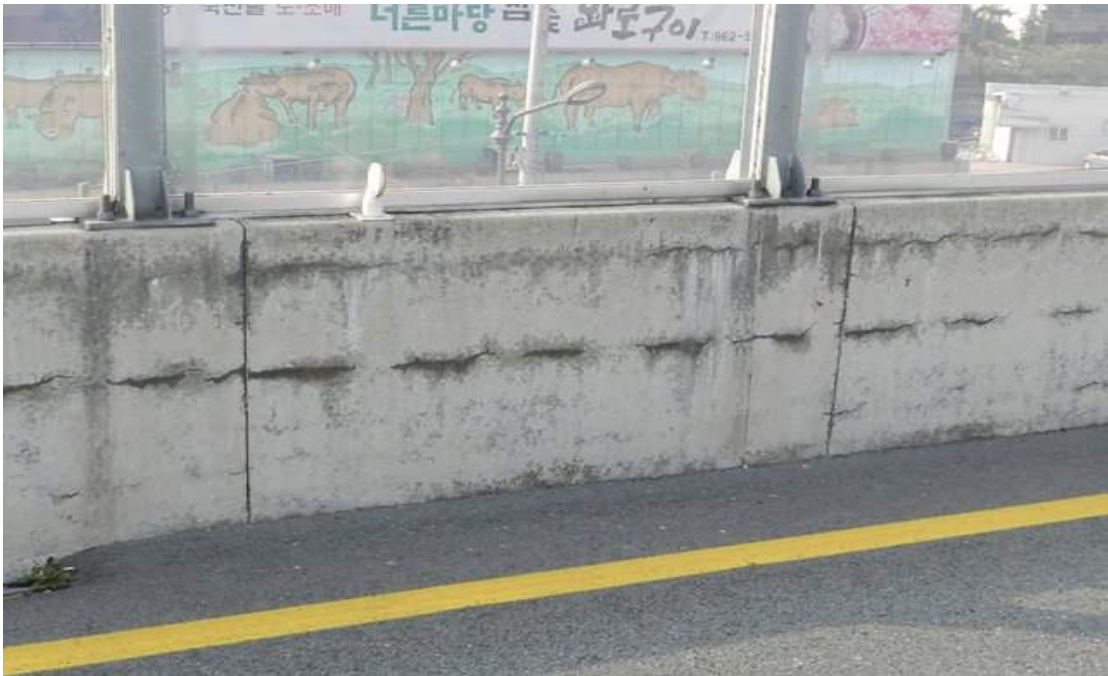
| 과업명 | 신대구부산고속도로 시설물 정밀점검 | 시설물명 | 동대구 IC 고가교 |
|---|---|---|---|
| 사진내용 | 방호벽 영업소방향 S4 수평균열(CW=0.2mm) | | 8 |

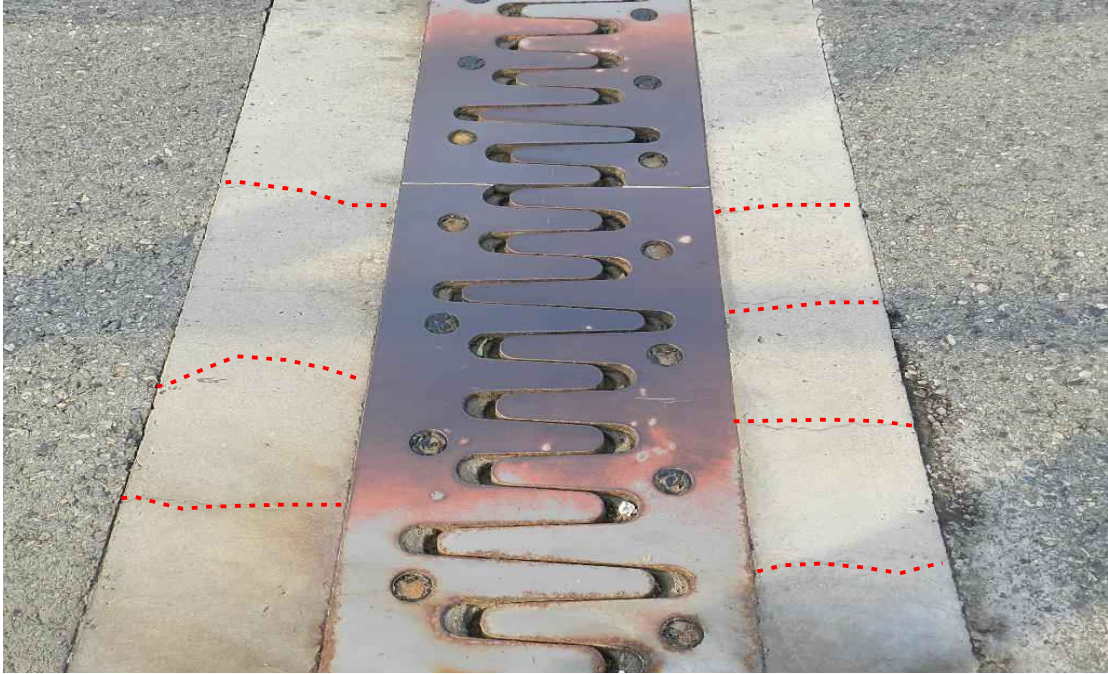
| 사진내용 | 신축이음 시내방향 Exp.J1(A1) 후타재 균열(CW=0.1mm) | | 9 |

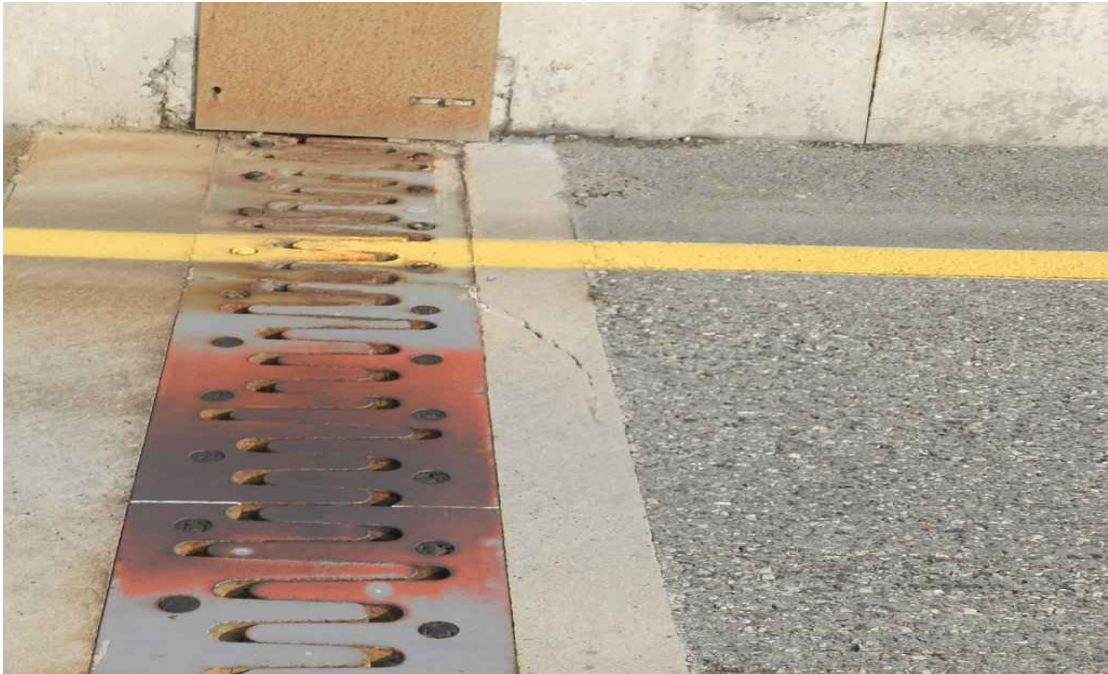
| 사진내용 | 신축이음 시내방향 Exp.J2(A2) 후타재 파손 | | 10 |

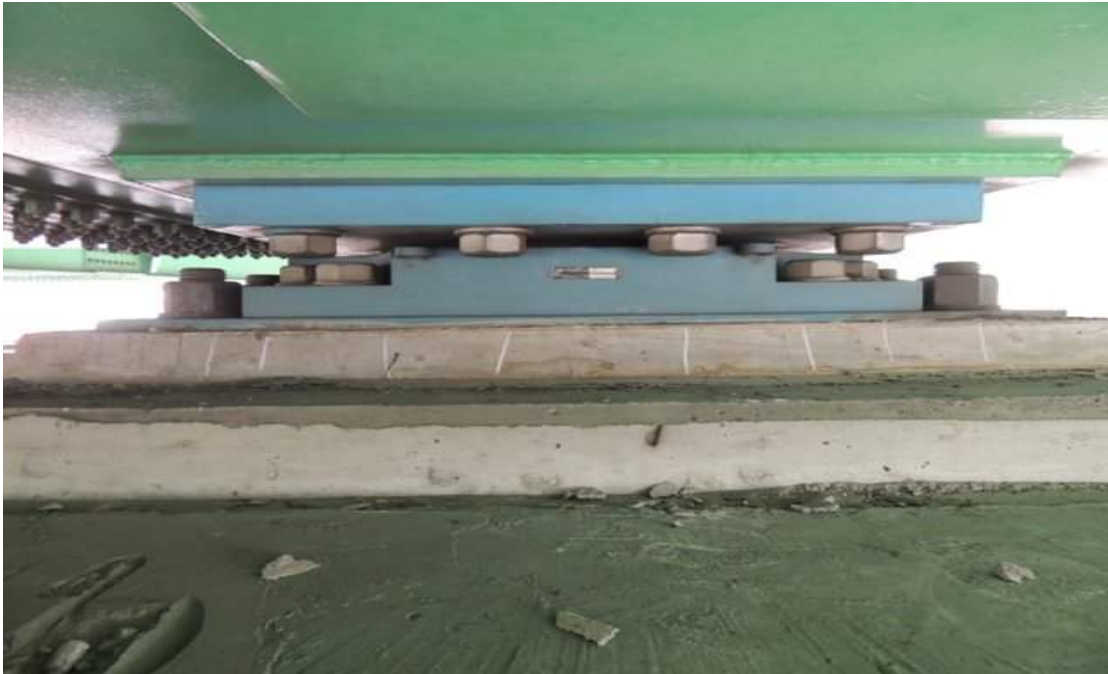
| 사진내용 | 교량받침 P3-SH1 무수축물탈 균열(CW=0.1mm) | | 12 |

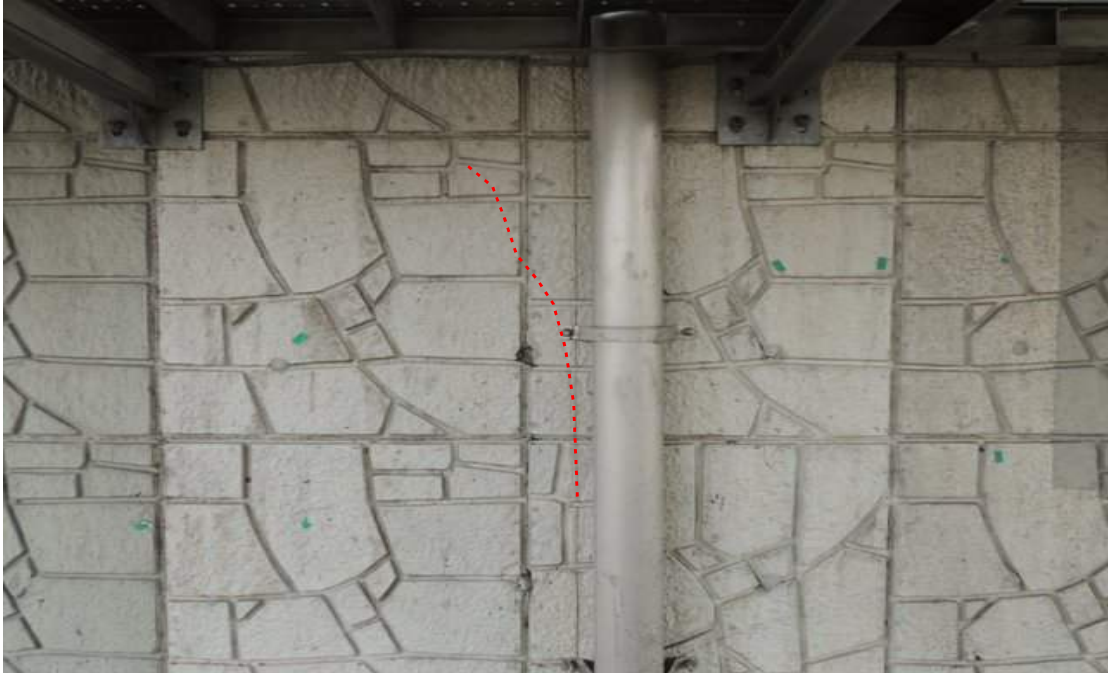
| 사진내용 | 교대 A1 구체부 수직균열(CW=0.2mm) | | 13 |

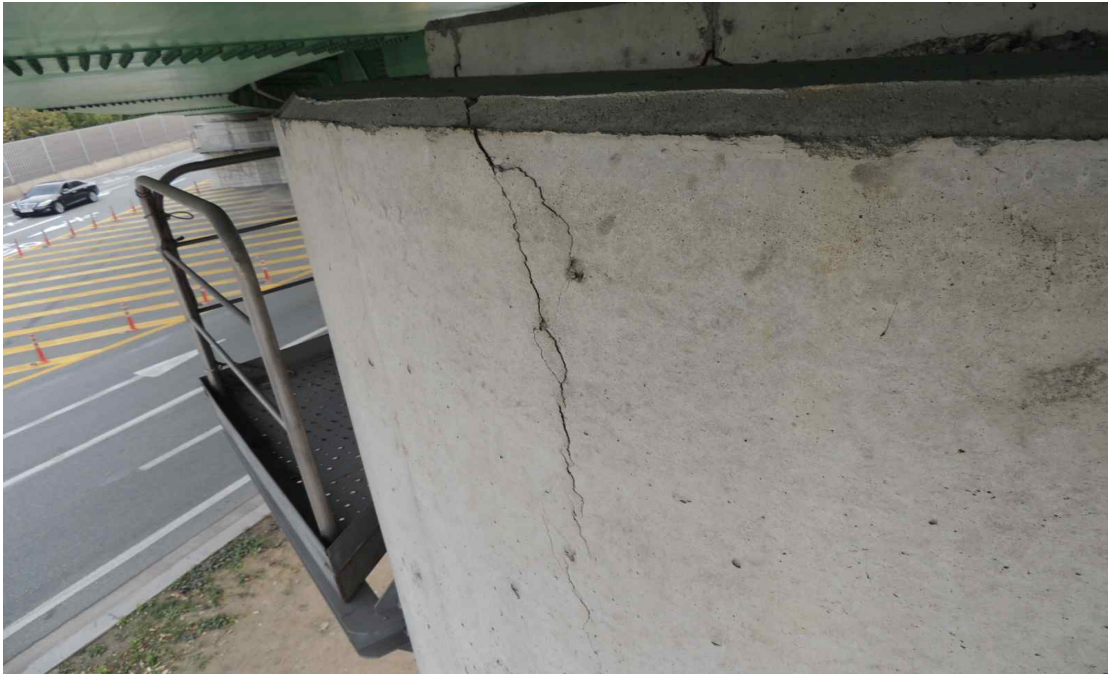
| 사진내용 | 교각 P1 코핑부 수직균열(CW=0.3mm) | | 14 |

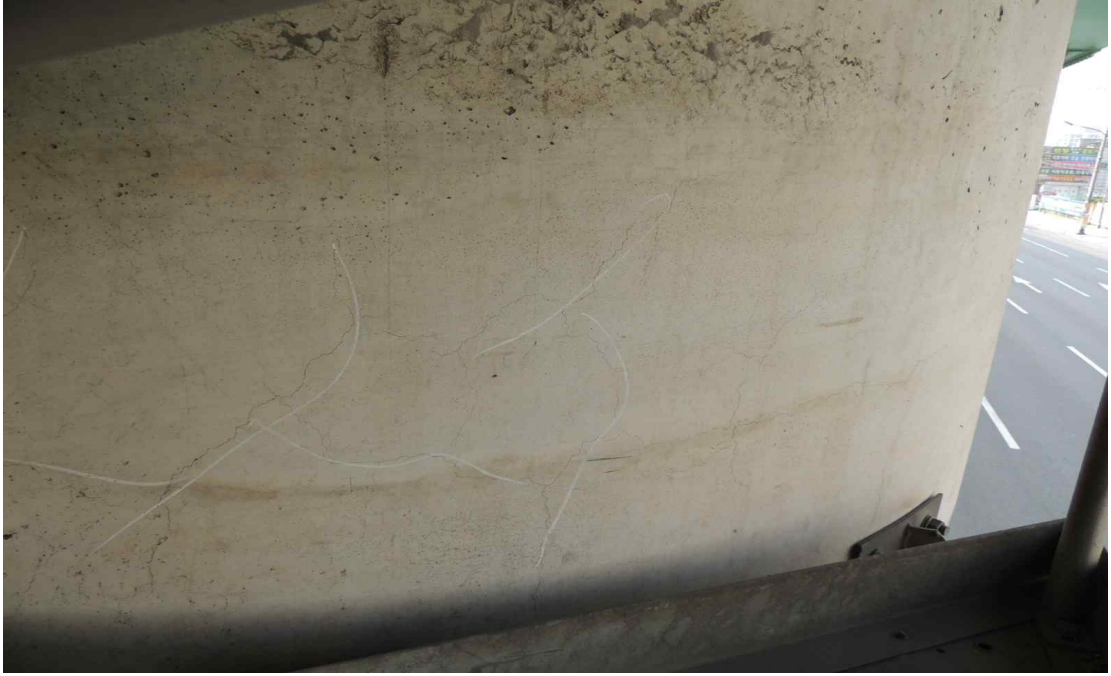
| 사진내용 | 교각 P3 코핑부 망상균열 | | 15 |

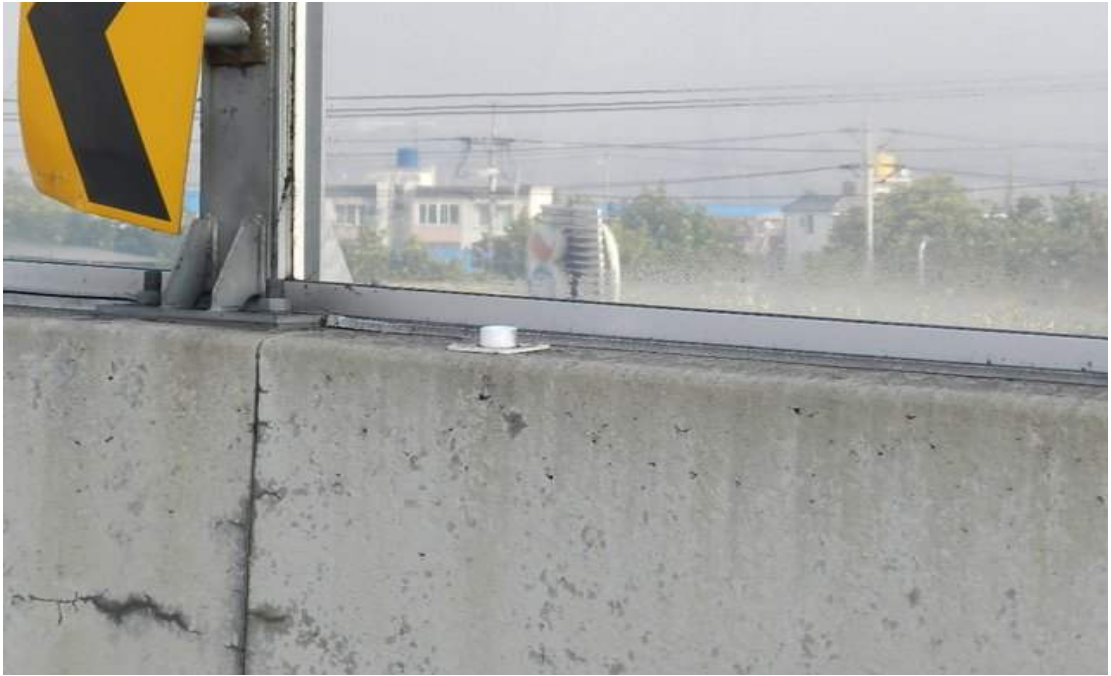
| 사진내용 | 부대시설 시내방향 방호벽 S2 델리네이터 파손 | | 16 |

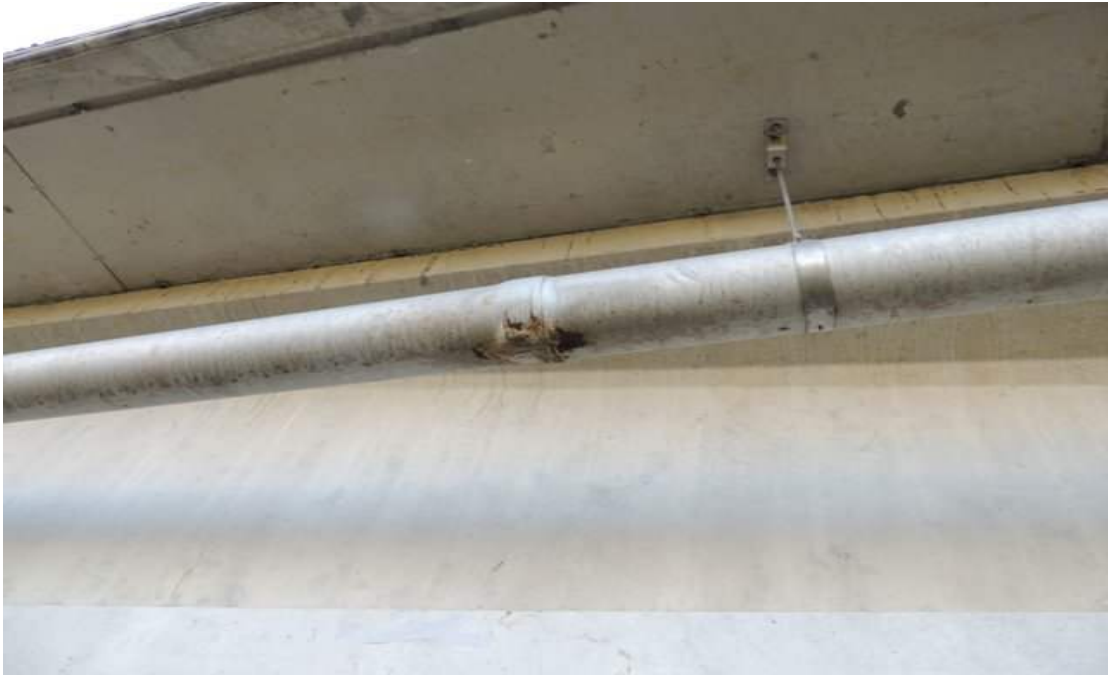
| 사진내용 | 배수시설 시내방향 S4 배수관 이음부 누수 | | 5 |

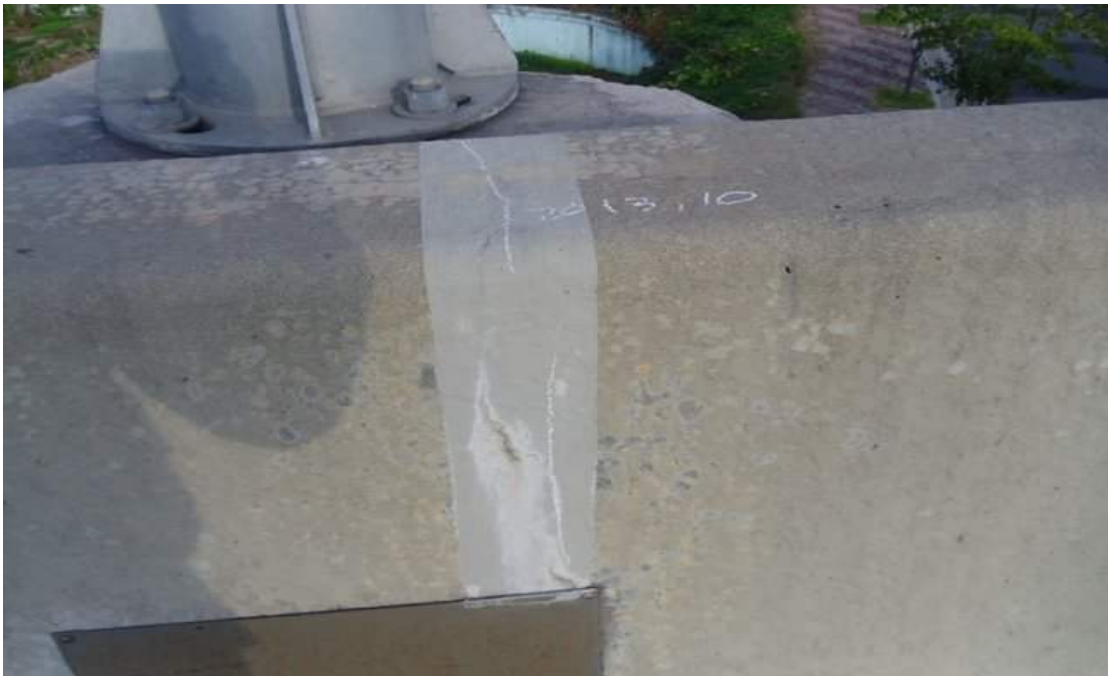
| 사진내용 | 방호벽 시내방향 S4 수직균열(CW=0.1mm) | | 6 |

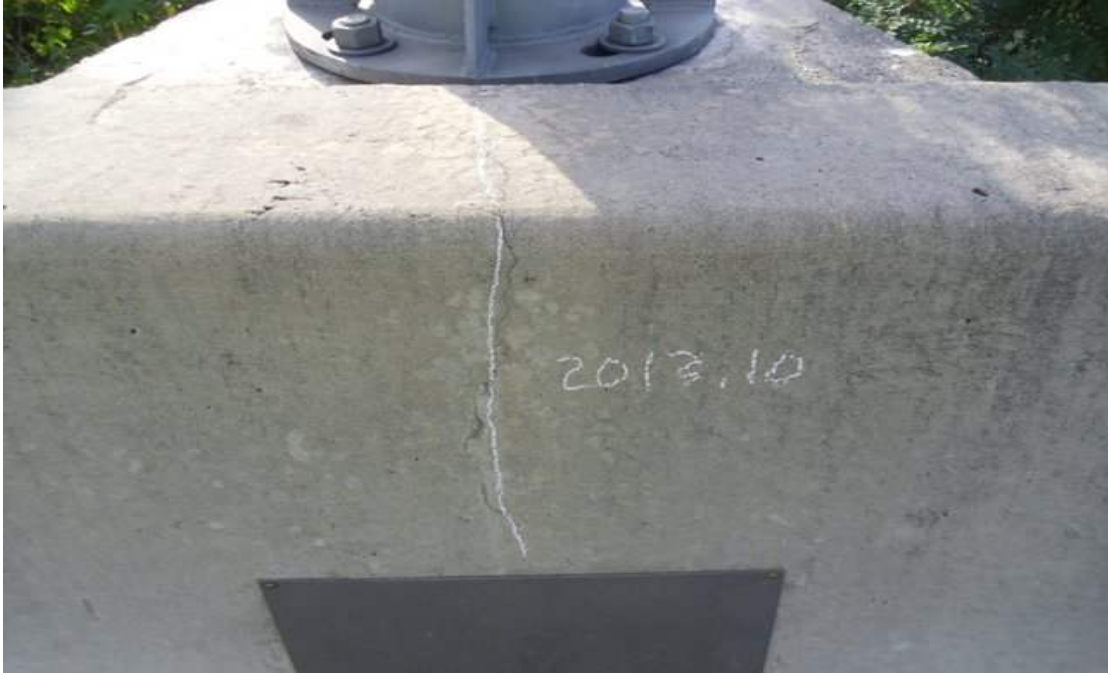
| 사진내용 | 방호벽 본선방향 S1 수직균열(CW=0.1mm) | | 7 |

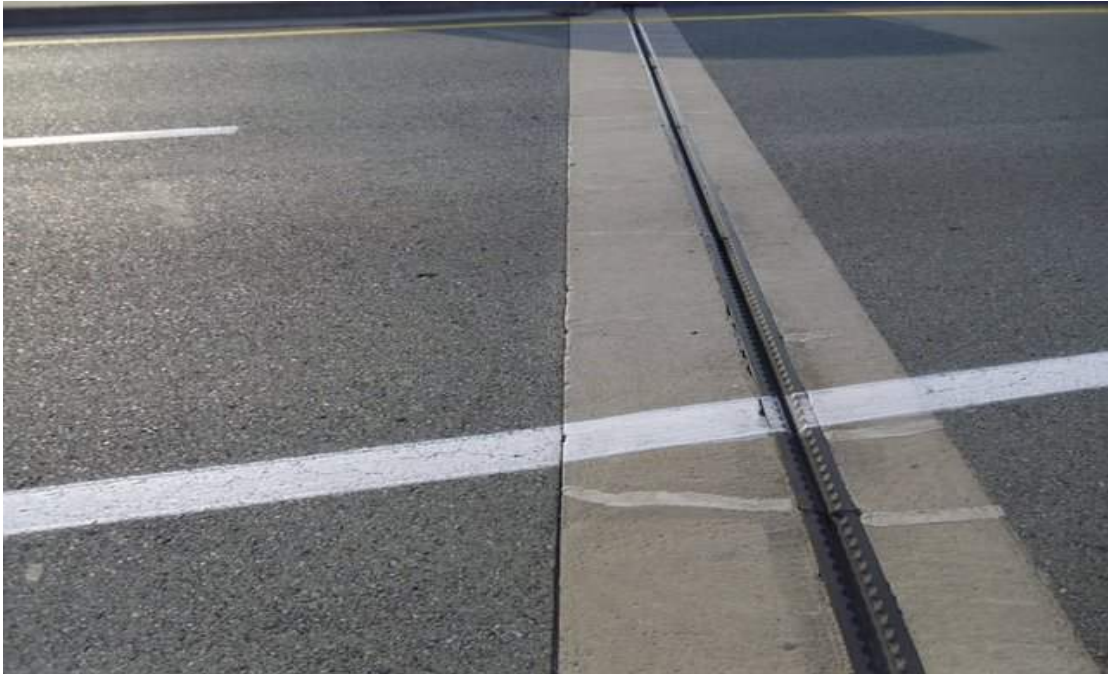
| 사진내용 | 신축이음 시내방향 Exp.J1(A1) 접속부 이격 | | 8 |

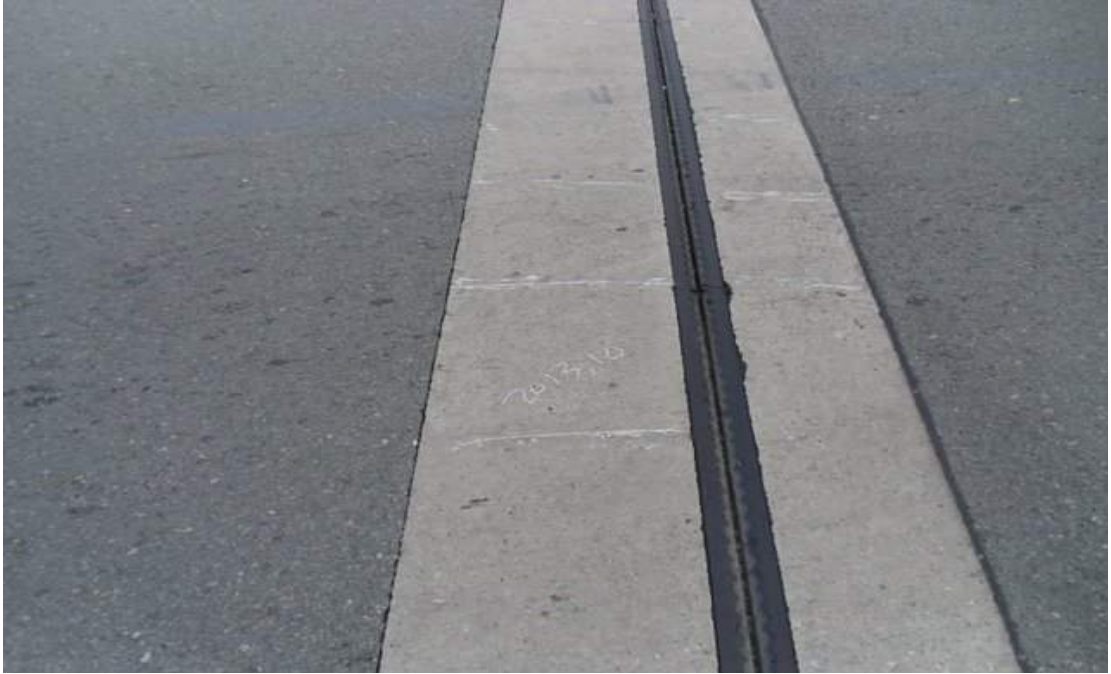
| 사진내용 | 신축이음 본선방향 Exp.J3(A2) 후타재 균열(CW=0.2mm) | | 9 |

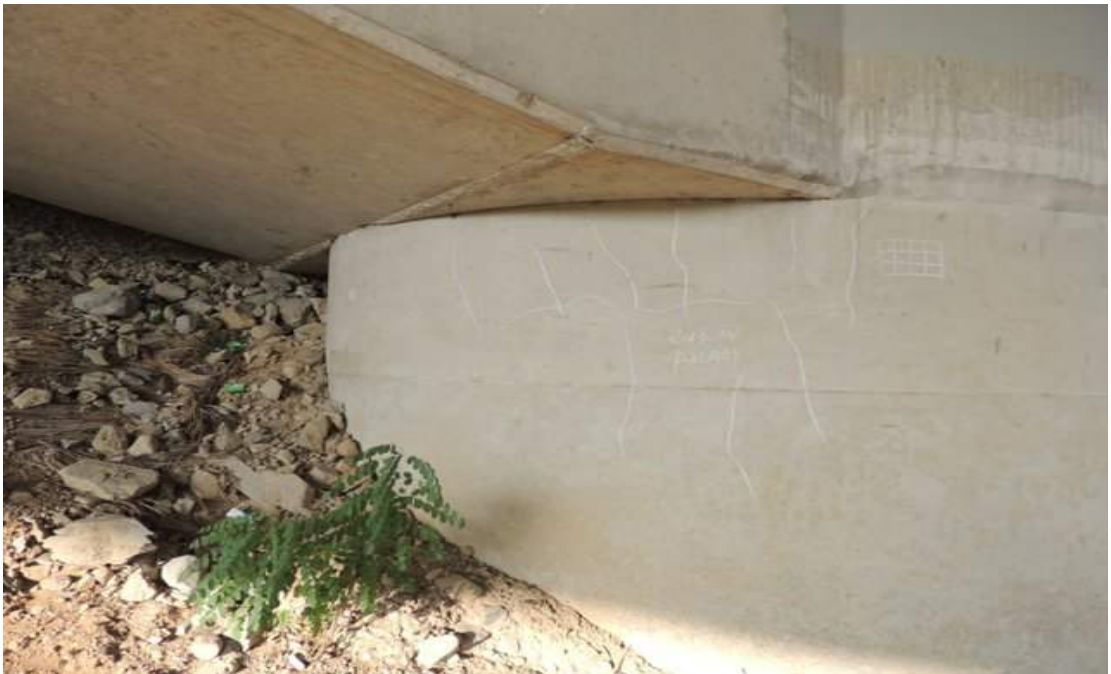
| 사진내용 | 교각 시내방향 P3 기둥부 망상균열 | | 10 |

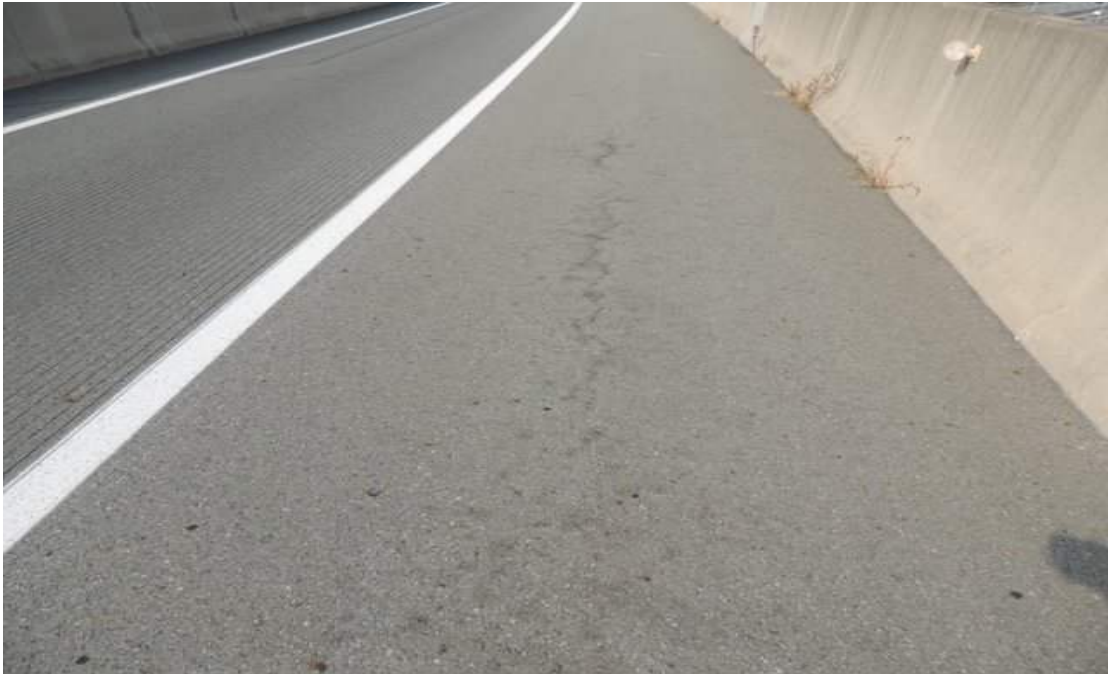
| 사진내용 | 교면포장 S2 종방향 균열(L=3.0m) | | 4 |

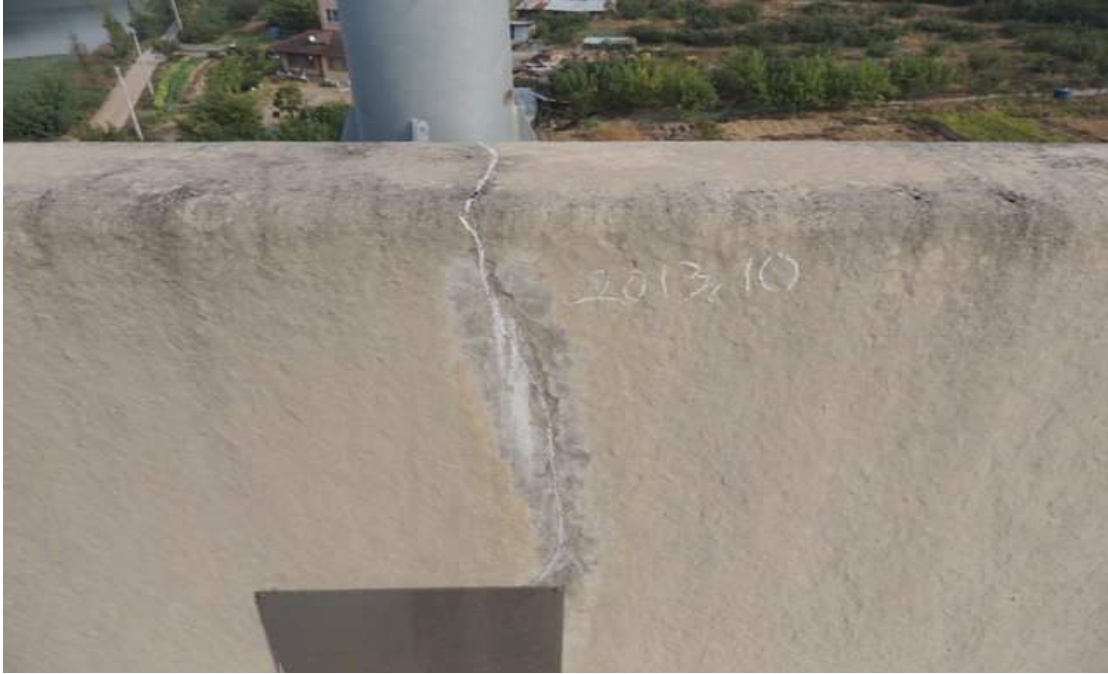
| 사진내용 | 방호벽 S2 균열부 백태 | | 5 |

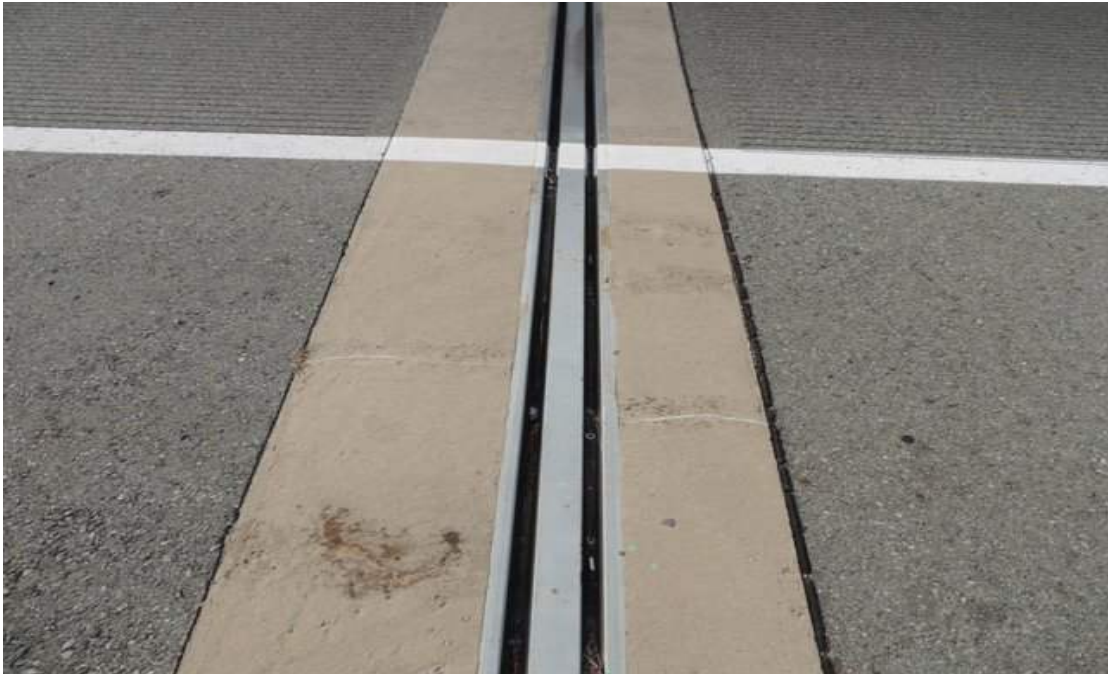
| 사진내용 | 신축이음 Exp.J1(A1) 후타재 균열(CW=0.2mm) | | 6 |

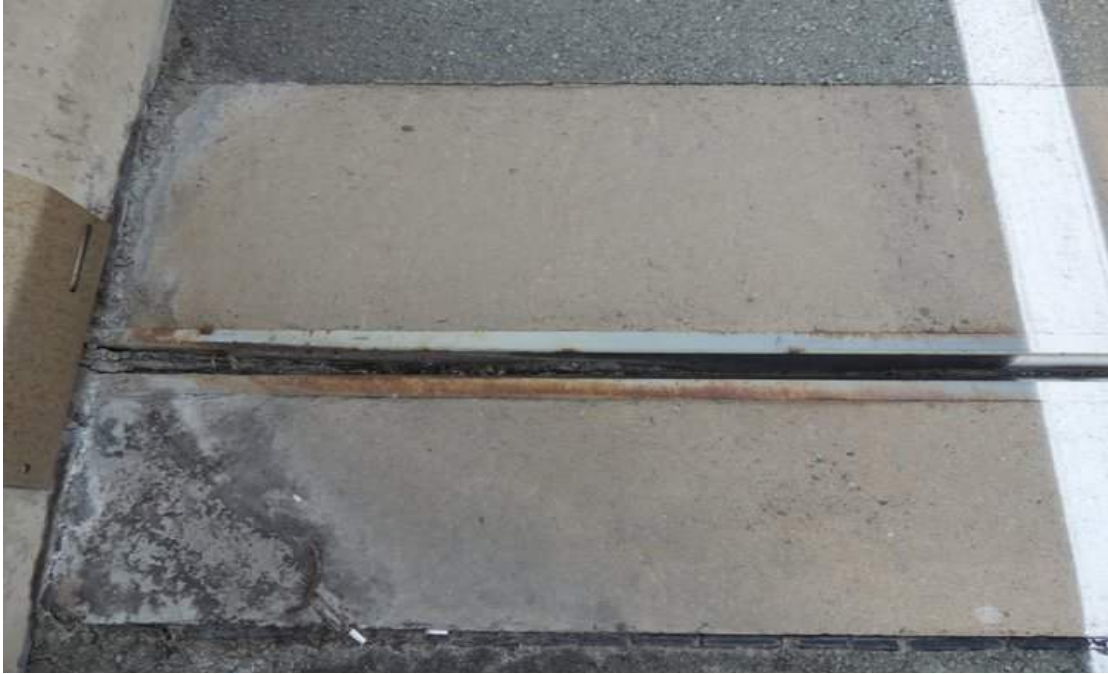
| 사진내용 | 신축이음 Exp.J2(A2) 본체 녹발생 | | 7 |

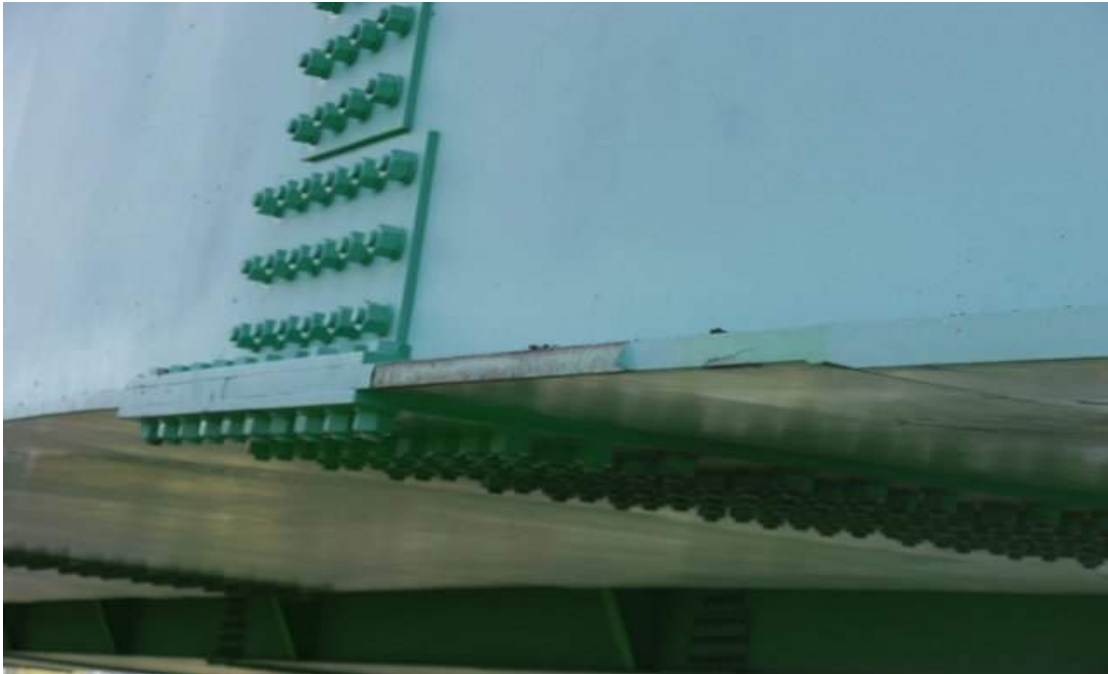
| 사진내용 | 주형외부 S2-G2 도장손상 | | 8 |

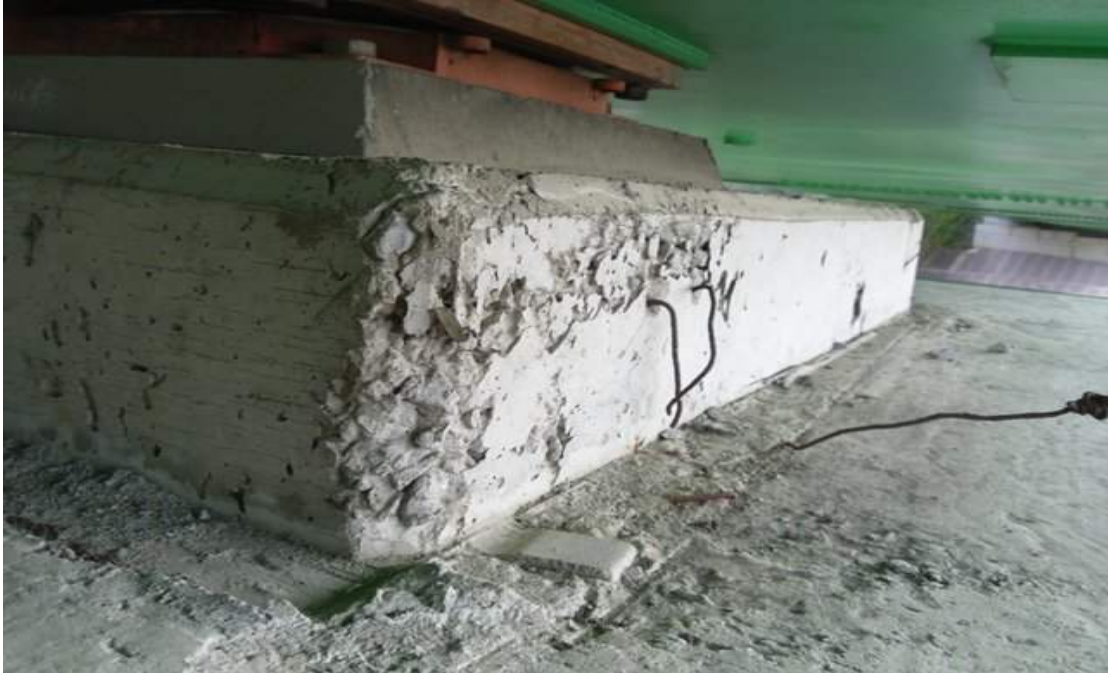
| 사진내용 | 교량받침 P1 SH1 받침콘크리트 재료분리 | | 9 |

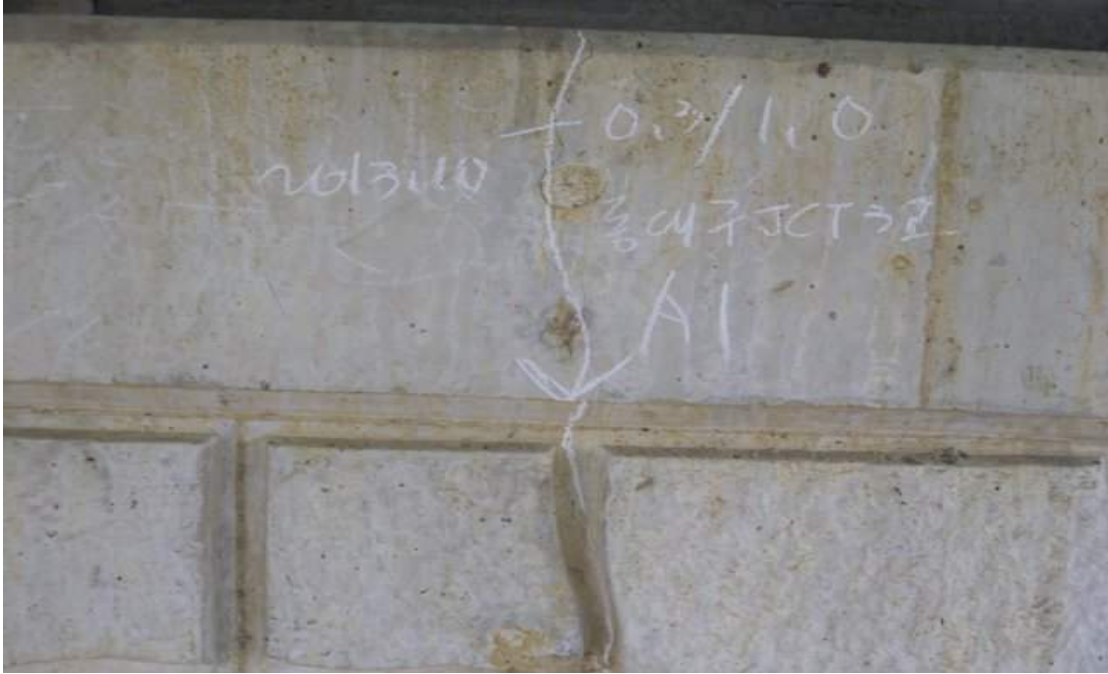
| 사진내용 | 교대 A1 구체 수직균열(CW=0.3mm) | | 11 |

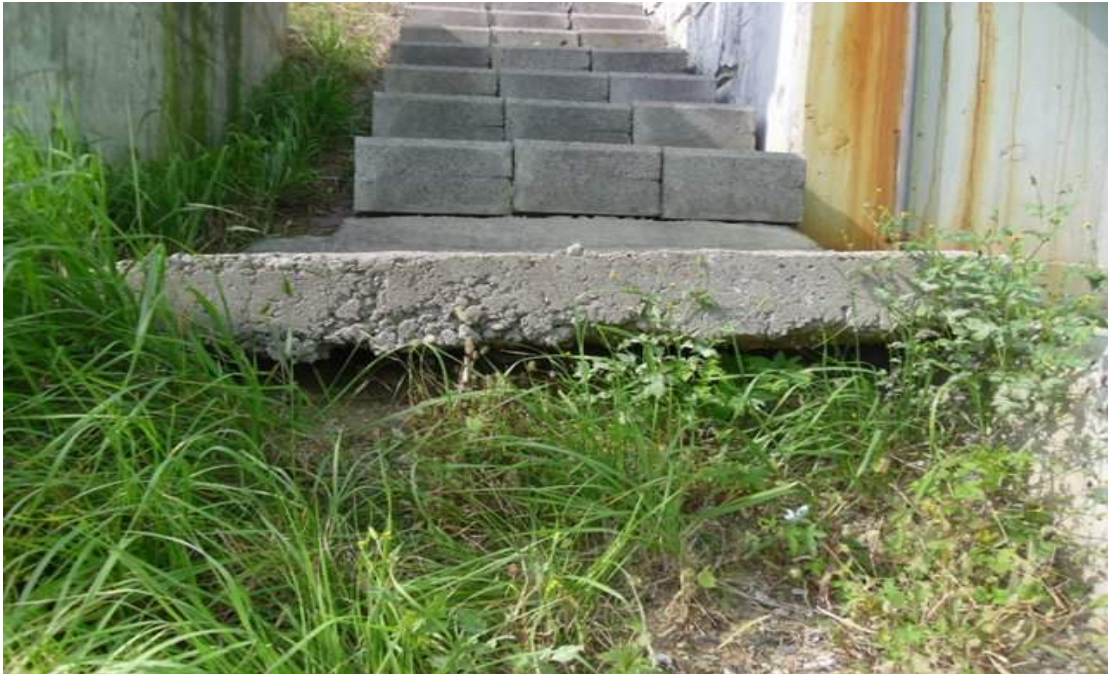
| 사진내용 | 부대시설 A2 점검계단하부 토사침하 | | 12 |

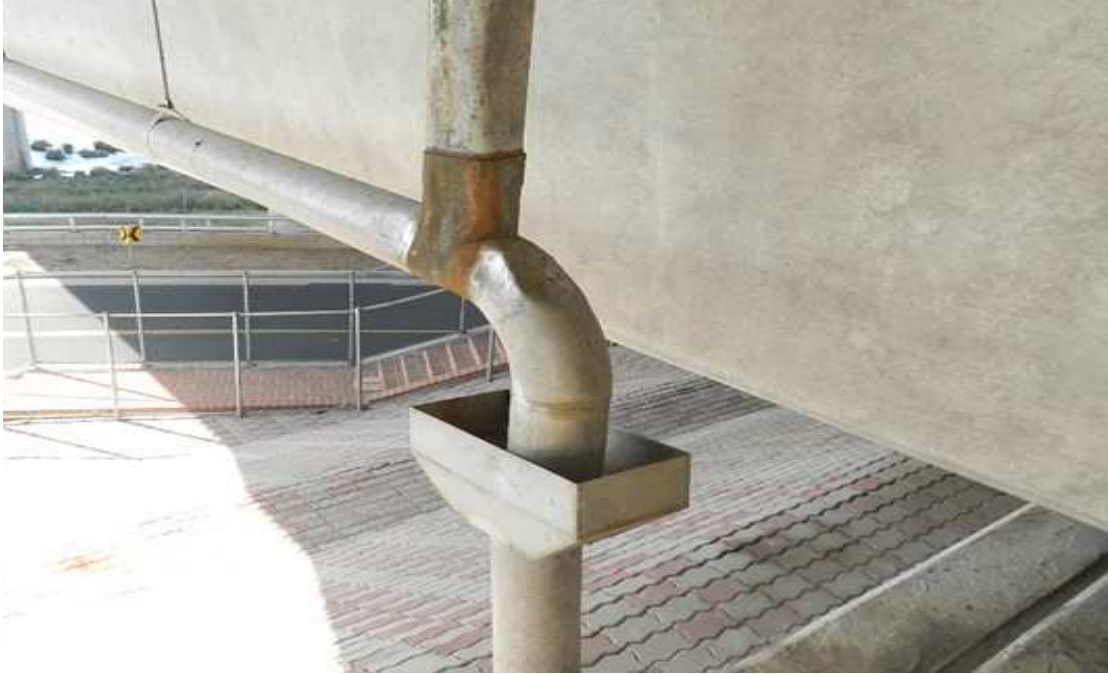
| 과업명 | 신대구부산고속도로 시설물 정밀점검 | 시설물명 | 금호강교 |
|---|---|---|---|
| 사진내용 | 배수시설 상행선 A2 배수관 부식 및 변형 | | 5 |

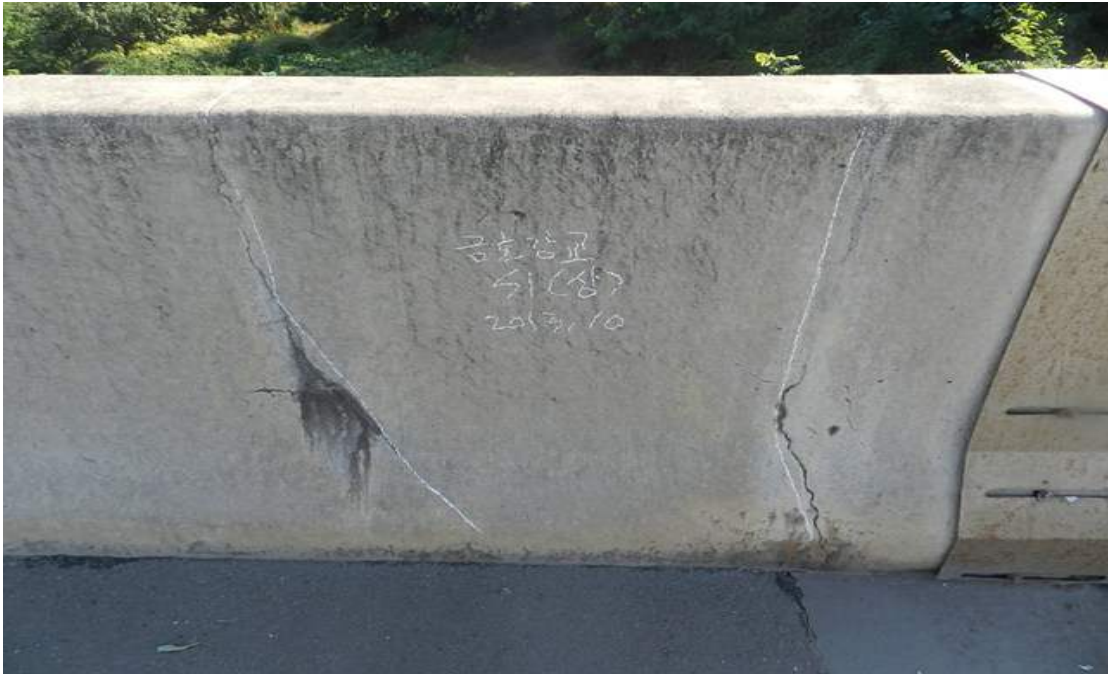
| 과업명 | 신대구부산고속도로 시설물 정밀점검 | 시설물명 | 금호강교 |
|---|---|---|---|
| 사진내용 | 방호벽 상행선 S1 수직균열(CW=0.3mm) | | 6 |

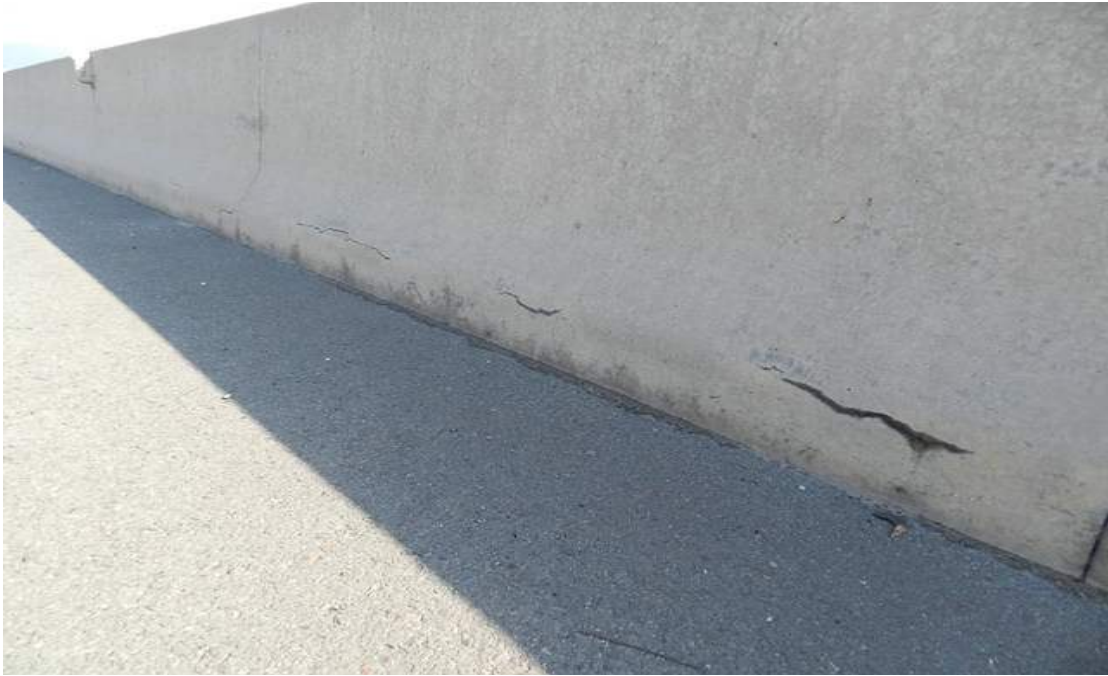
| 과업명 | 신대구부산고속도로 시설물 정밀점검 | 시설물명 | 금호강교 |
|---|---|---|---|
| 사진내용 | 방호벽 상행선 S13 수평균열(CW=0.3mm) | | 7 |

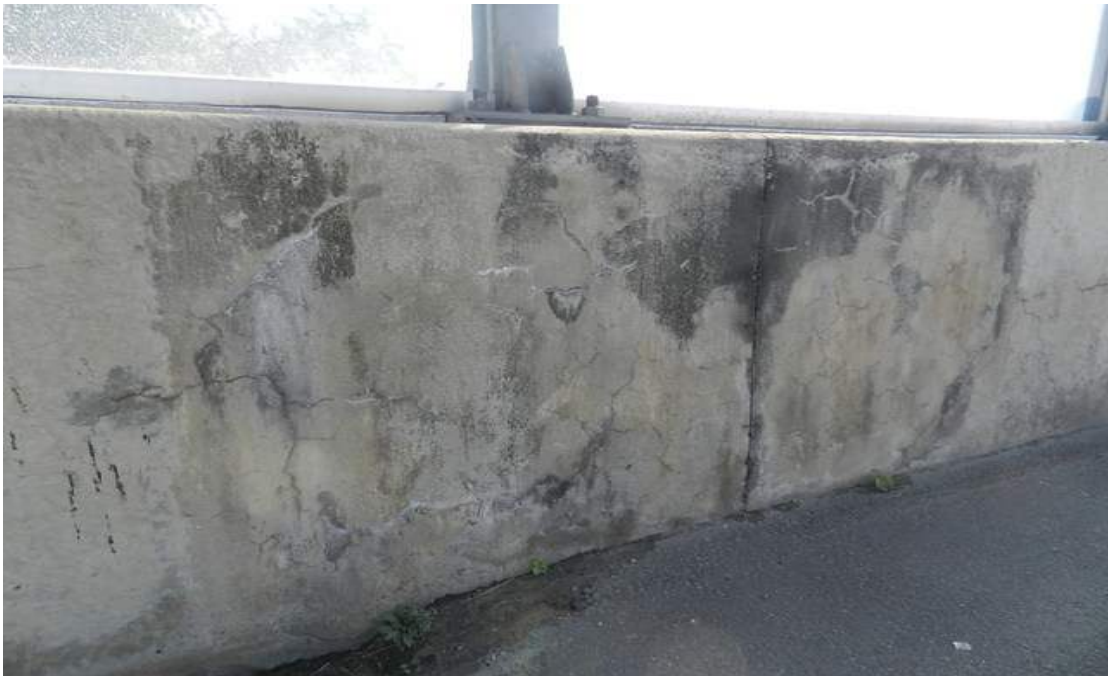
| 과업명 | 신대구부산고속도로 시설물 정밀점검 | 시설물명 | 금호강교 |
|---|---|---|---|
| 사진내용 | 방호벽 상행선 S17 망상균열 및 백태 | | 8 |

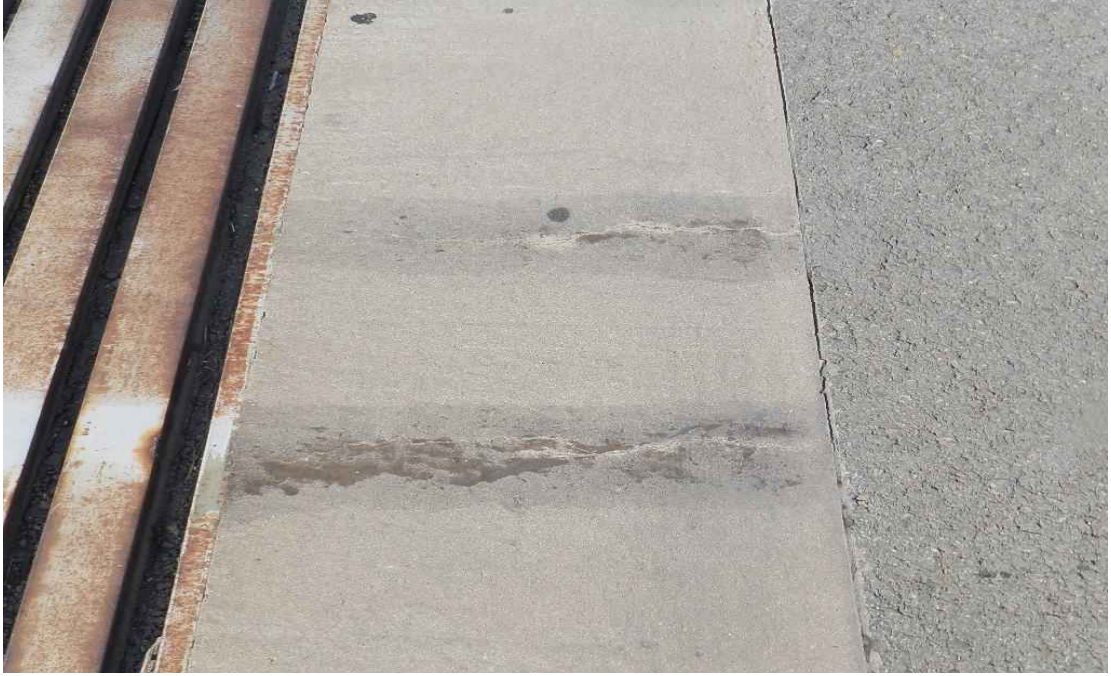
| 과업명 | 신대구부산고속도로 시설물 정밀점검 | 시설물명 | 금호강교 |
|---|---|---|---|
| 사진내용 | 신축이음 상행선 Exp.J1(A1) 후타재 균열(CW=0.2mm) | | 9 |
