# 1. 동대구IC 고가교

| 과업명 | 신대구부산고속도로 시설물 정밀점검 | 시설물명 | 동대구 IC 고가교 |

■ 현황 사진

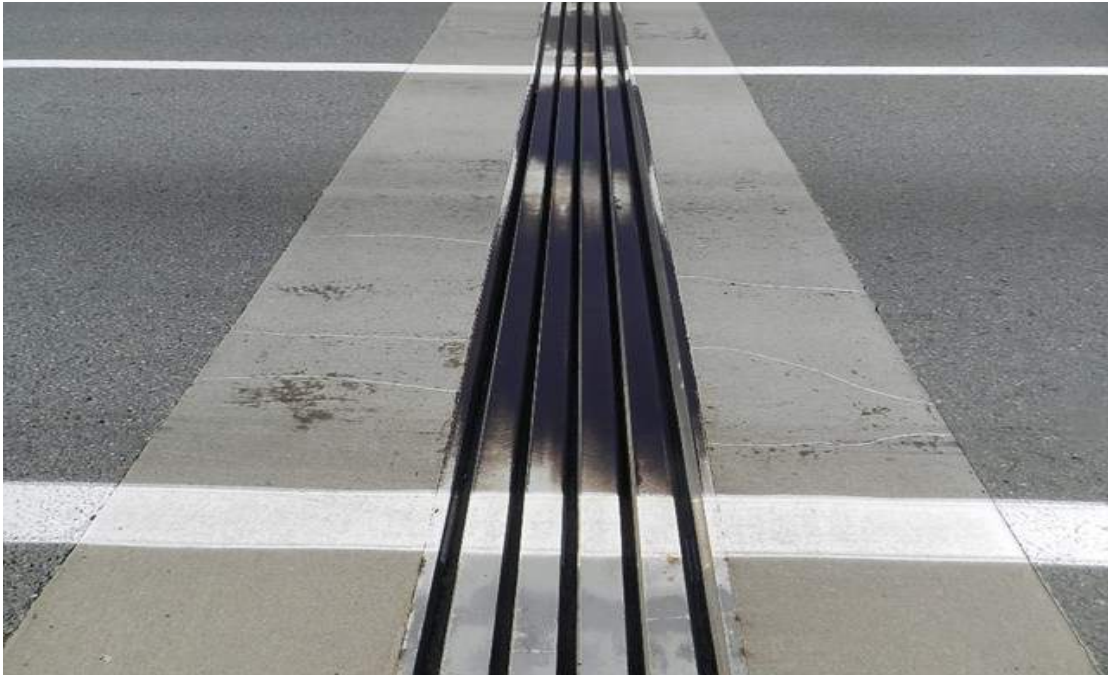
| 과업명 | 신대구부산고속도로 시설물 정밀점검 | 시설물명 | 금호강교 |
|---|---|---|---|
| 사진내용 | 신축이음 상행선 Exp.J2(A2) 후타재 균열(CW=0.2mm) | | 10 |

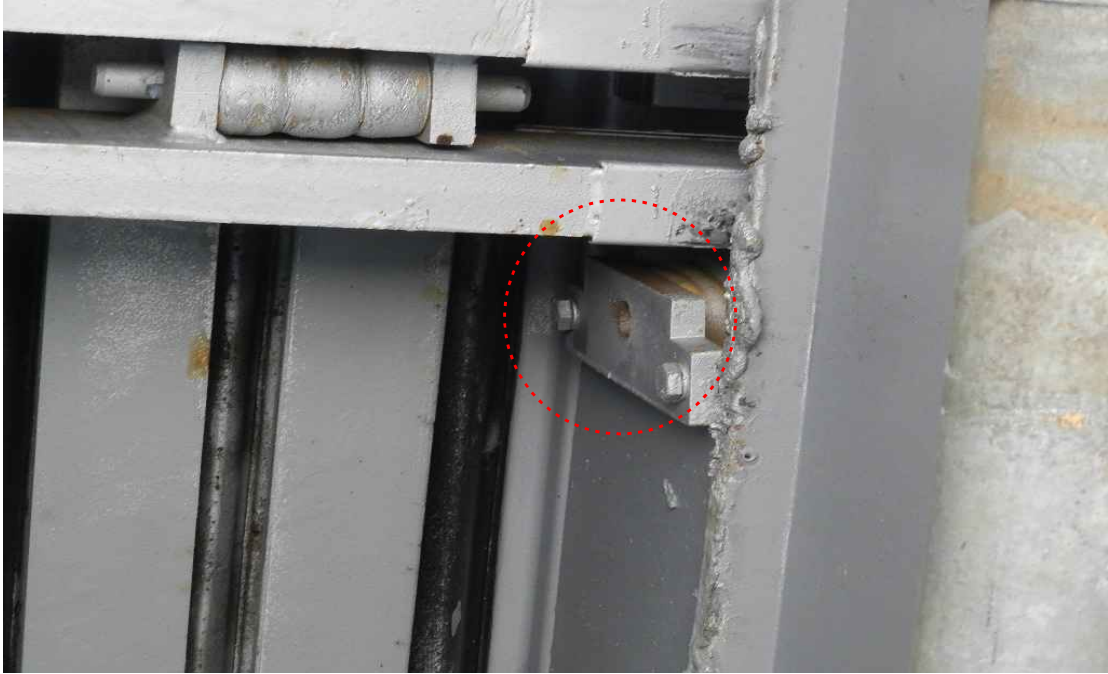
| 과업명 | 신대구부산고속도로 시설물 정밀점검 | 시설물명 | 금호강교 |
|---|---|---|---|
| 사진내용 | 신축이음 상행선 Exp.J2(A2) 유간 조절장치 탈락 | | 11 |

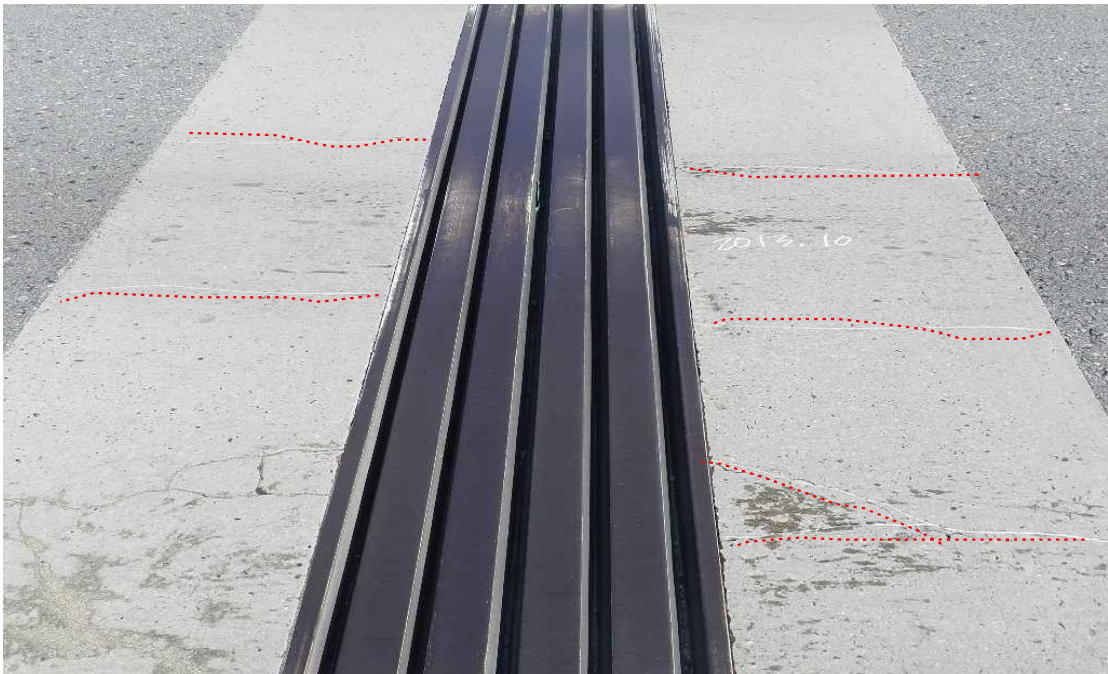
| 과업명 | 신대구부산고속도로 시설물 정밀점검 | 시설물명 | 금호강교 |
|---|---|---|---|
| 사진내용 | 신축이음 하행선 Exp.J2(P14) 후타재 균열(CW=0.1mm) | | 12 |

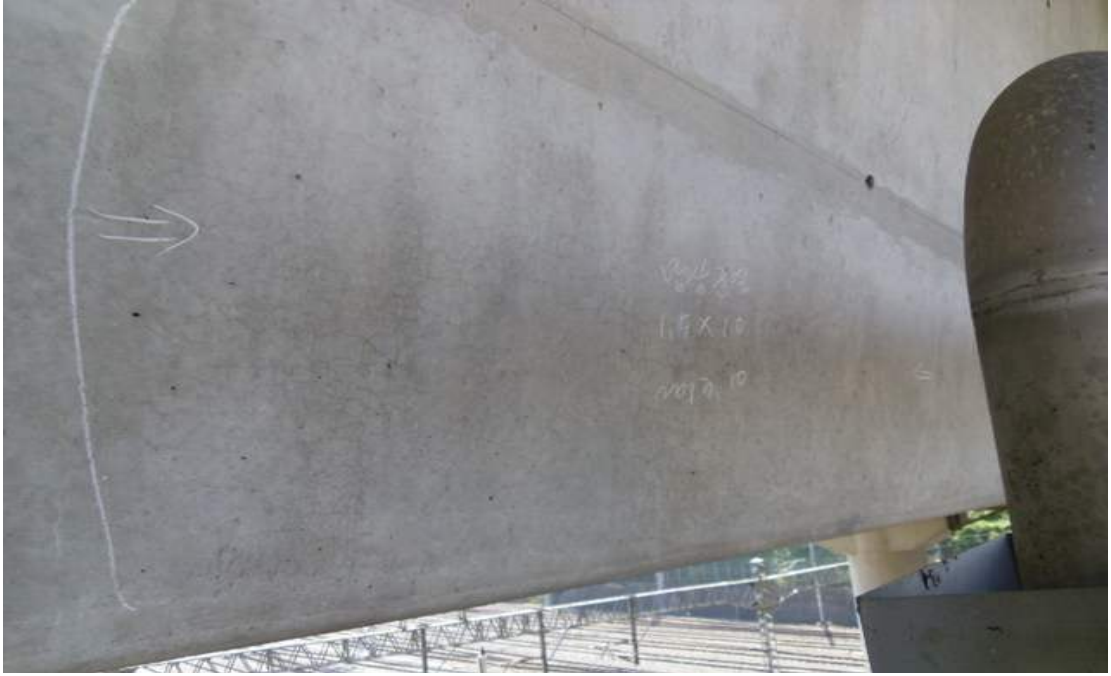
| 과업명 | 신대구부산고속도로 시설물 정밀점검 | 시설물명 | 금호강교 |
|---|---|---|---|
| 사진내용 | 주형외부 하행선 S4 망상균열 | 13 | |

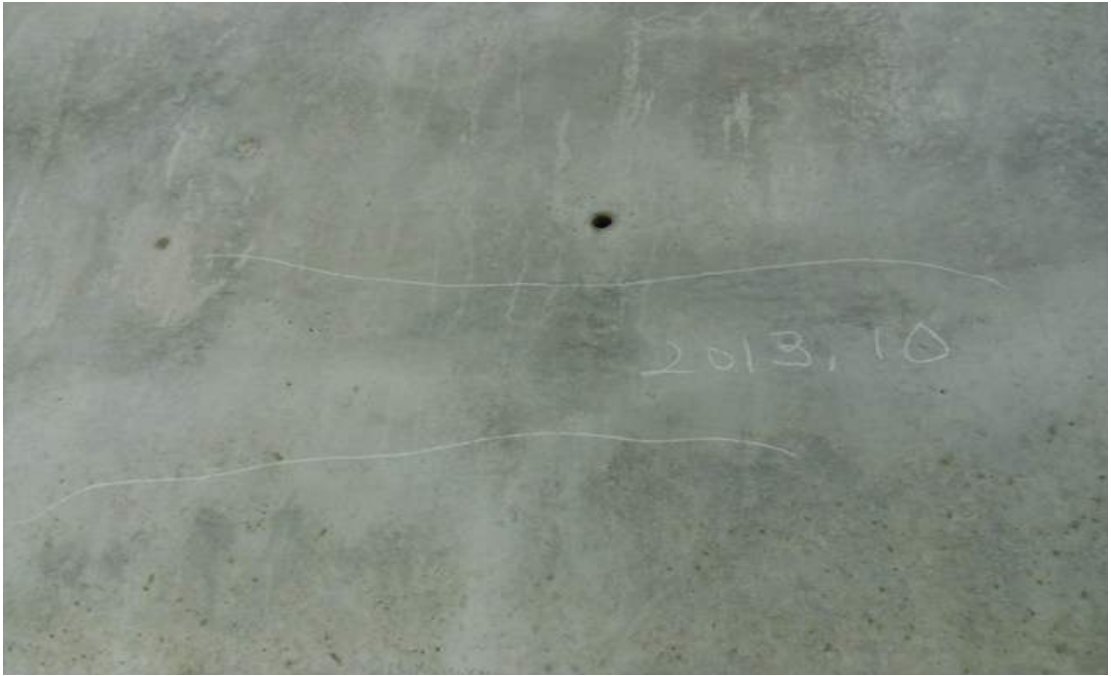
| 과업명 | 신대구부산고속도로 시설물 정밀점검 | 시설물명 | 금호강교 |
|---|---|---|---|
| 사진내용 | 주형외부 하행선 S10 종방향 균열(CW=0.1mm) | 14 | |

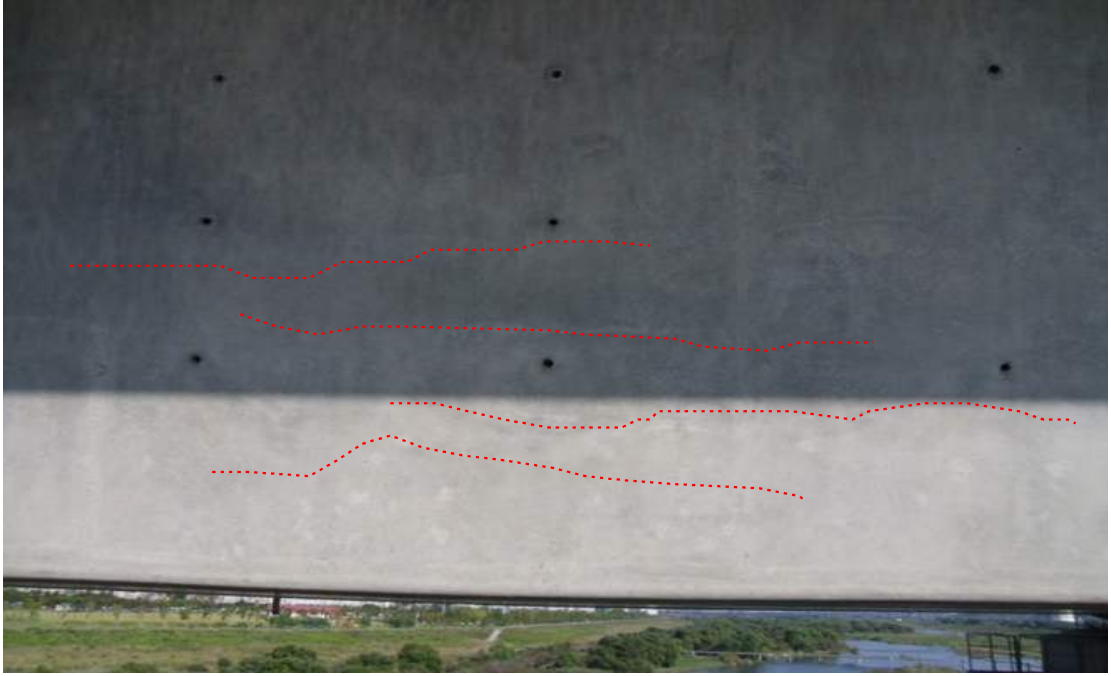
| 과업명 | 신대구부산고속도로 시설물 정밀점검 | 시설물명 | 금호강교 |
|---|---|---|---|
| 사진내용 | 주형외부 하행선 S12 종방향 균열(CW=0.1mm) | | 15 |

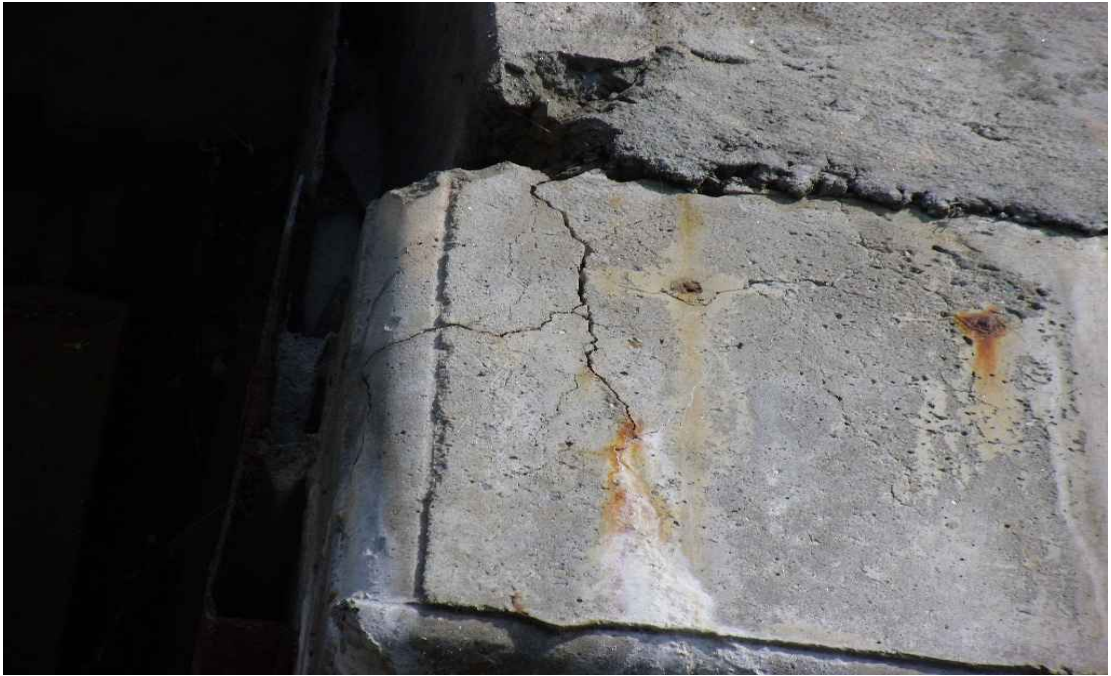
| 과업명 | 신대구부산고속도로 시설물 정밀점검 | 시설물명 | 금호강교 |
|---|---|---|---|
| 사진내용 | 주형외부 하행선 S14 콘크리트 파손 | | 16 |

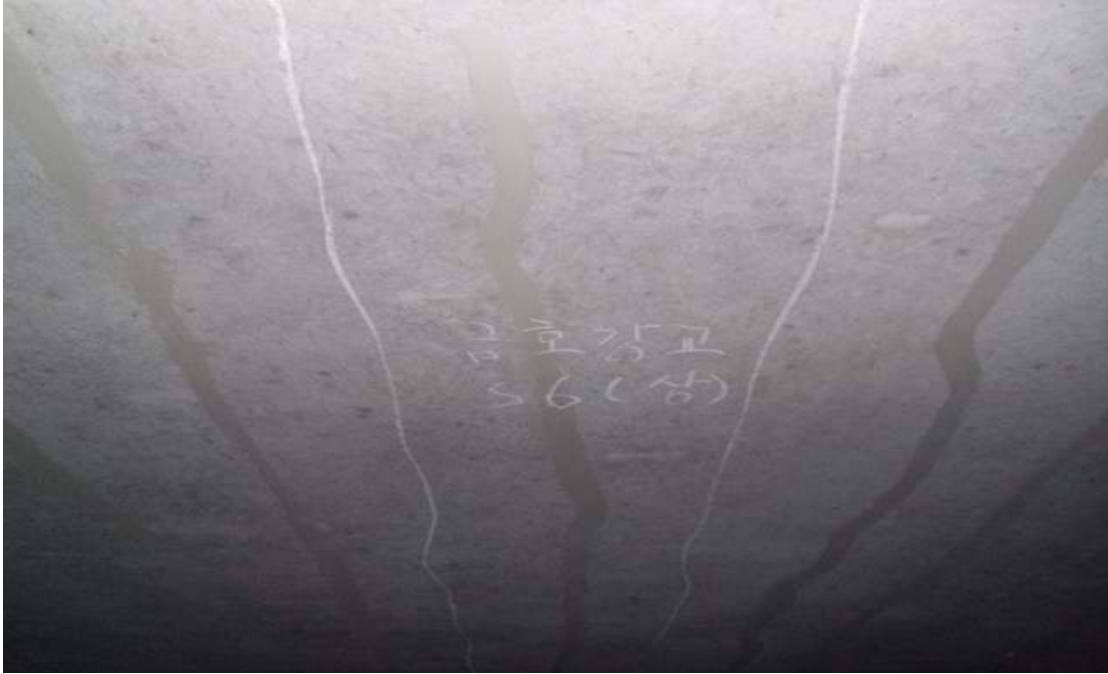
| 과업명 | 신대구부산고속도로 시설물 정밀점검 | 시설물명 | 금호강교 |
|---|---|---|---|
| 사진내용 | 주형내부 상행선 S6 상면 종방향 균열(CW=0.1mm) | | 17 |

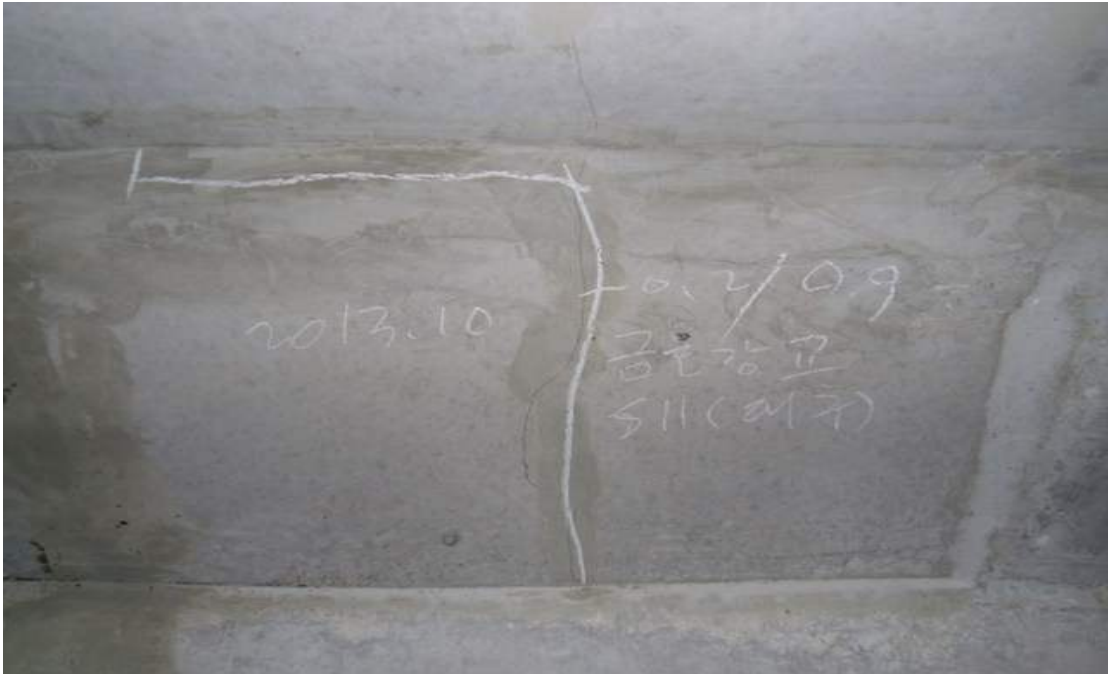
| 과업명 | 신대구부산고속도로 시설물 정밀점검 | 시설물명 | 금호강교 |
|---|---|---|---|
| 사진내용 | 주형내부 상행선 S11(대구) 격벽 균열(CW=0.2mm) | | 18 |

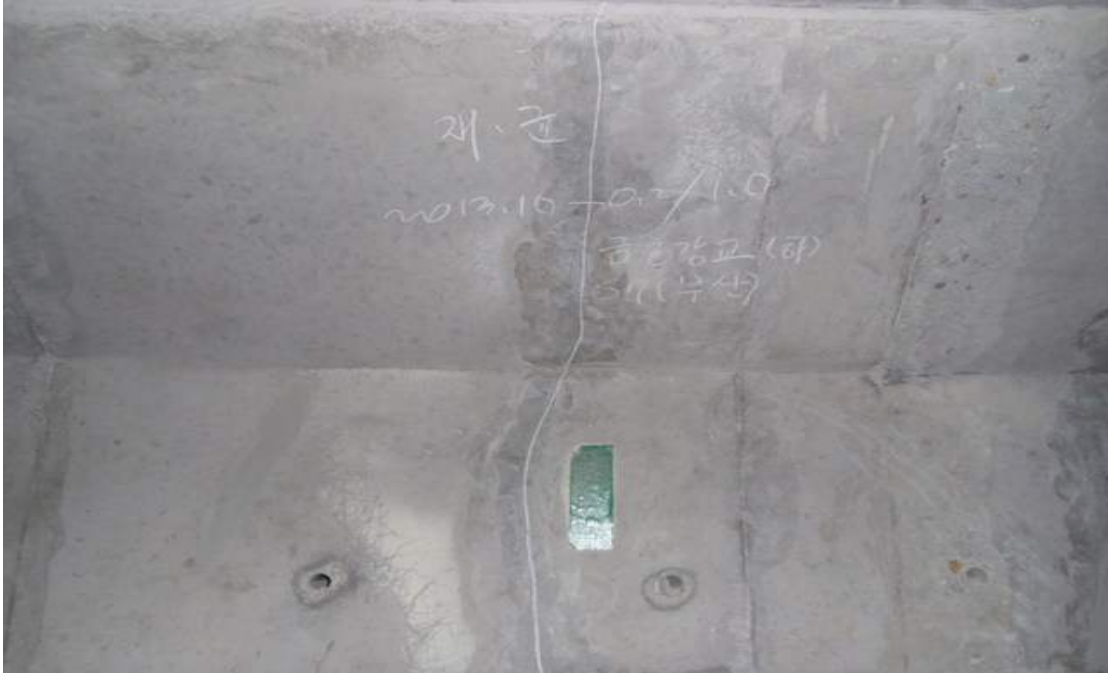
| 과업명 | 신대구부산고속도로 시설물 정밀점검 | 시설물명 | 금호강교 |
|---|---|---|---|
| 사진내용 | 주형내부 하행선 S7(부산) 격벽 균열(CW=0.2mm) | | 19 |

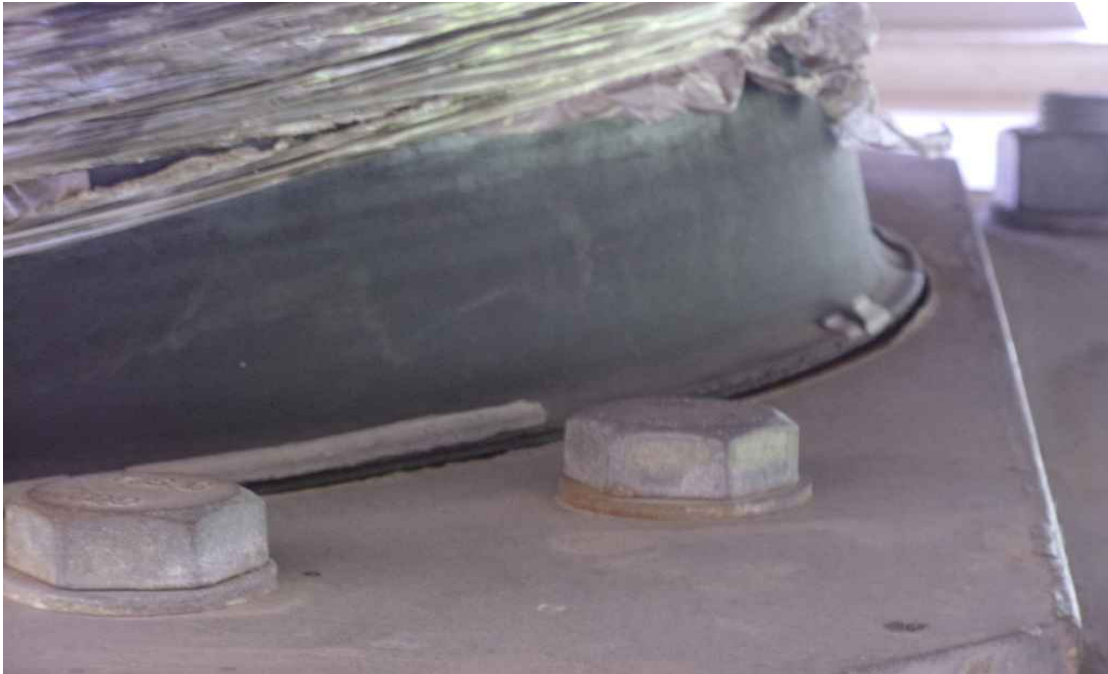
| 과업명 | 신대구부산고속도로 시설물 정밀점검 | 시설물명 | 금호강교 |
|---|---|---|---|
| 사진내용 | 교량받침 상행선 P1 SH1 하부 고무재 들뜸 | | 20 |

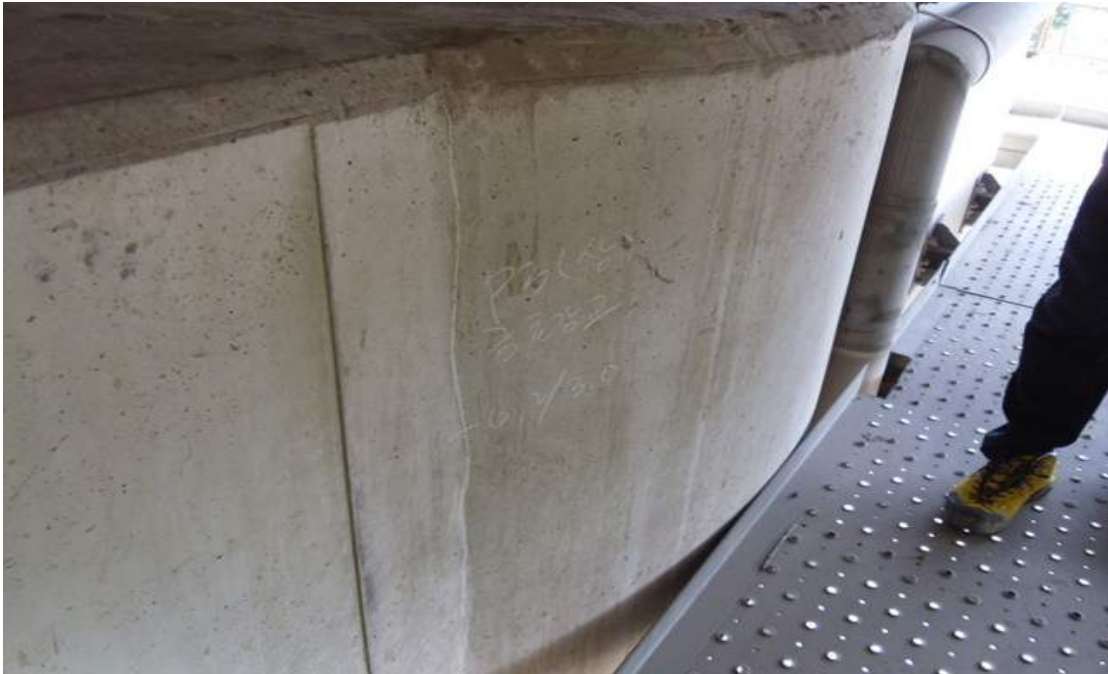
| 사진내용 | 교각 상행선 P3 코핑부 수직균열(CW=0.2mm) | | 24 |

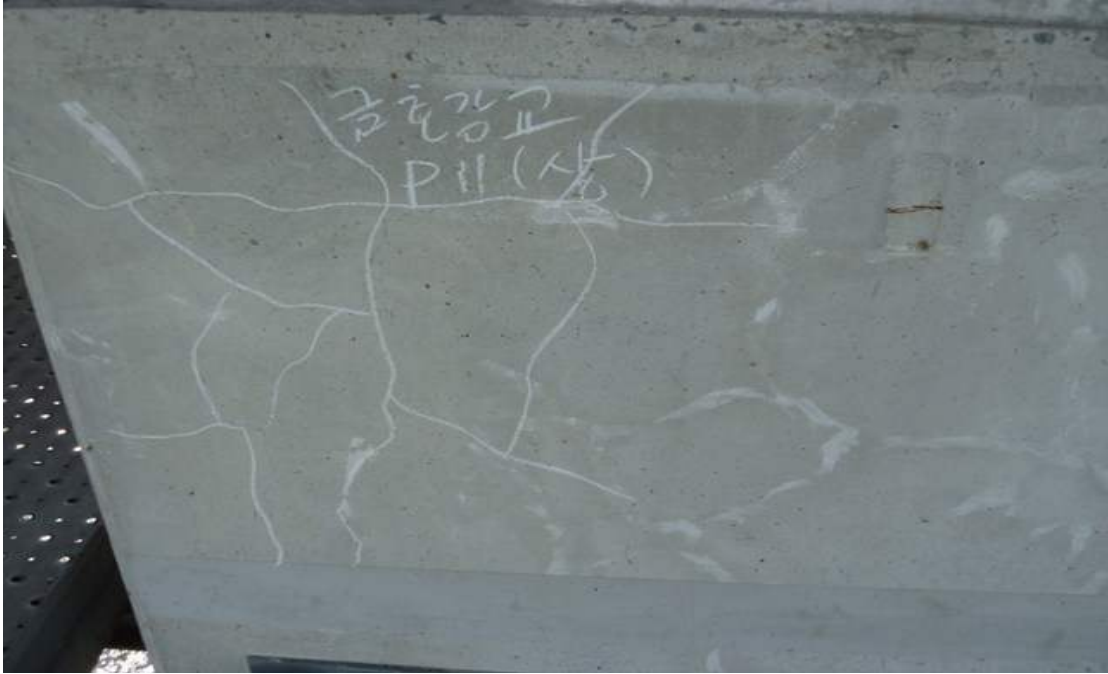
| 과업명 | 신대구부산고속도로 시설물 정밀점검 | 시설물명 | 금호강교 |
|---|---|---|---|
| 사진내용 | 교각 상행선 P11 코핑부 망상균열 | | 25 |

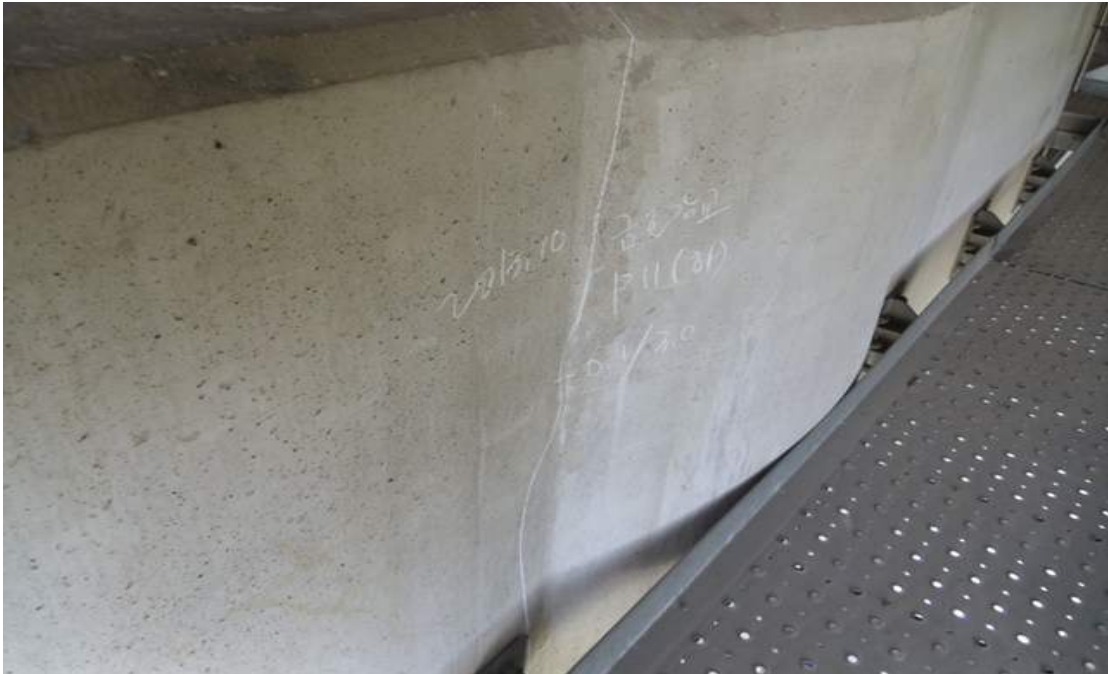
| 과업명 | 신대구부산고속도로 시설물 정밀점검 | 시설물명 | 금호강교 |
|---|---|---|---|
| 사진내용 | 교각 하행선 P11 코핑부 수직균열(CW=0.2mm) | | 26 |

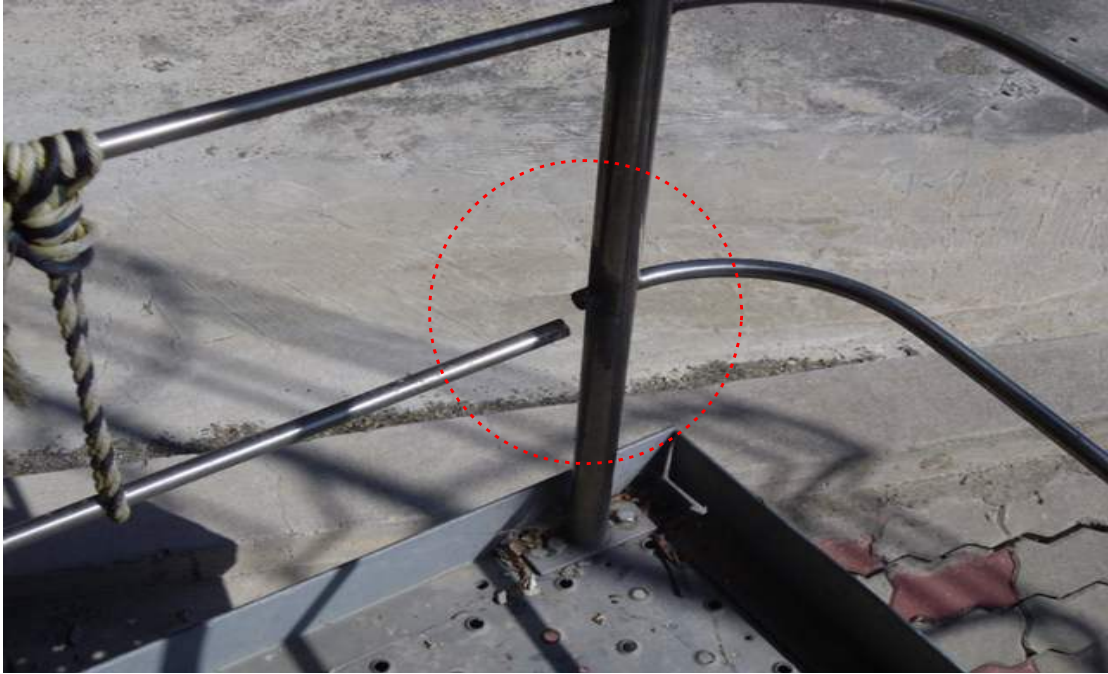
| 과업명 | 신대구부산고속도로 시설물 정밀점검 | 시설물명 | 금호강교 |
|---|---|---|---|
| 사진내용 | 부대시설 상행선 P4 점검로 난간파손 | | 27 |

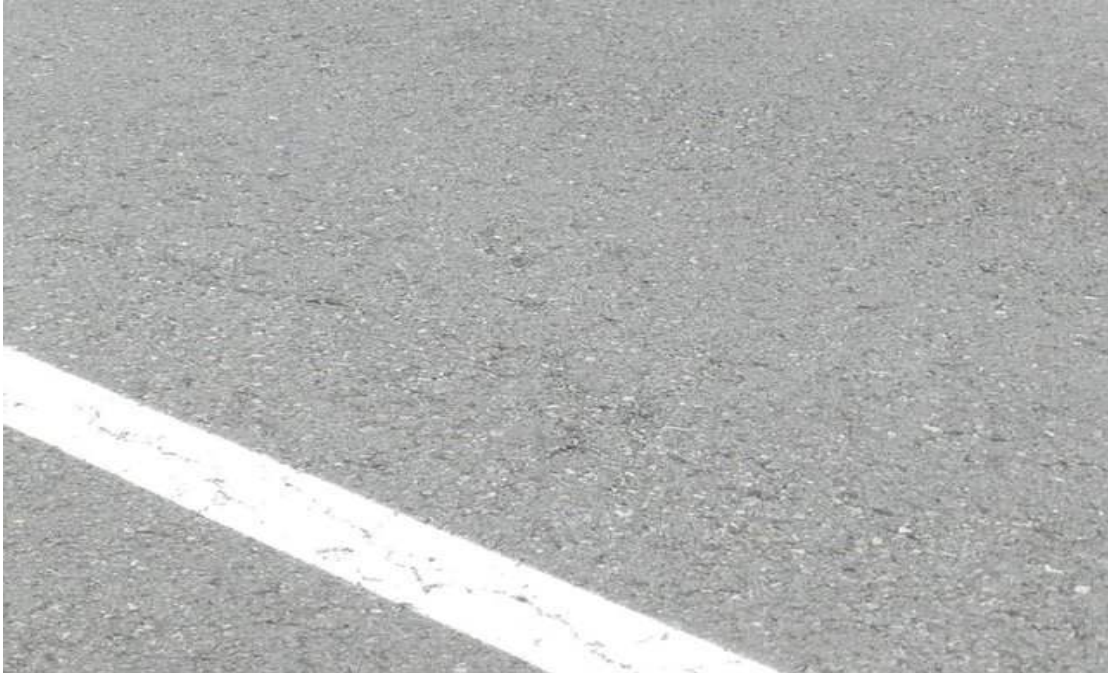
| 사진내용 | 교면포장 하행선 S1 라벨링 | | 5 |

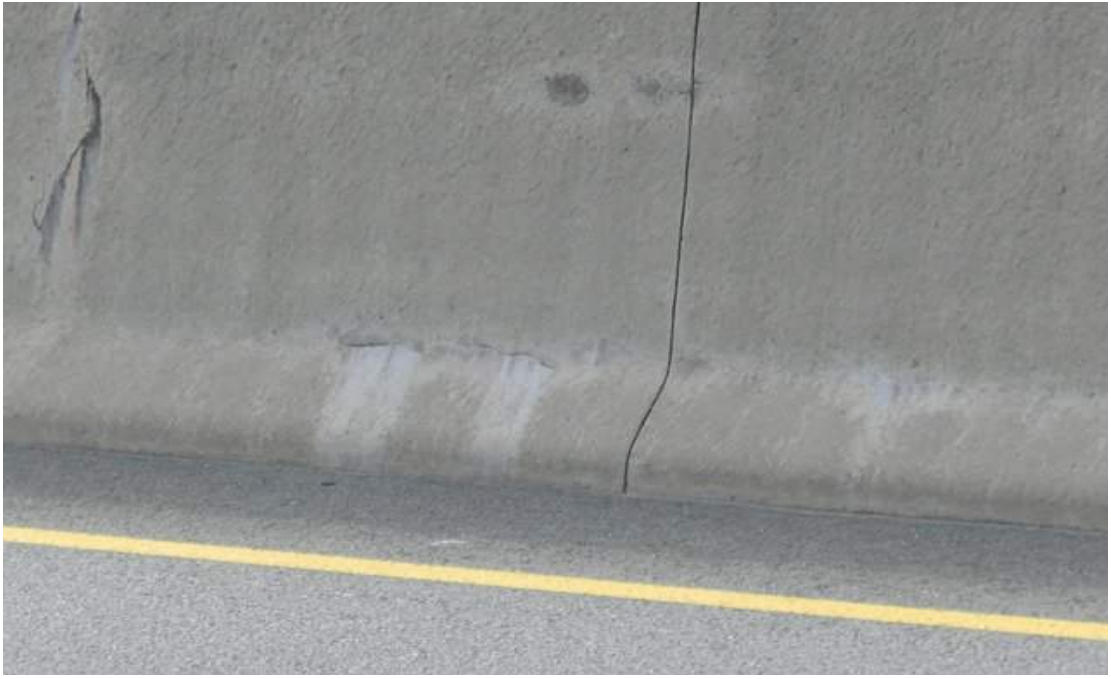
| 사진내용 | 중분대 상행선 S2 균열부 백테 | | 6 |

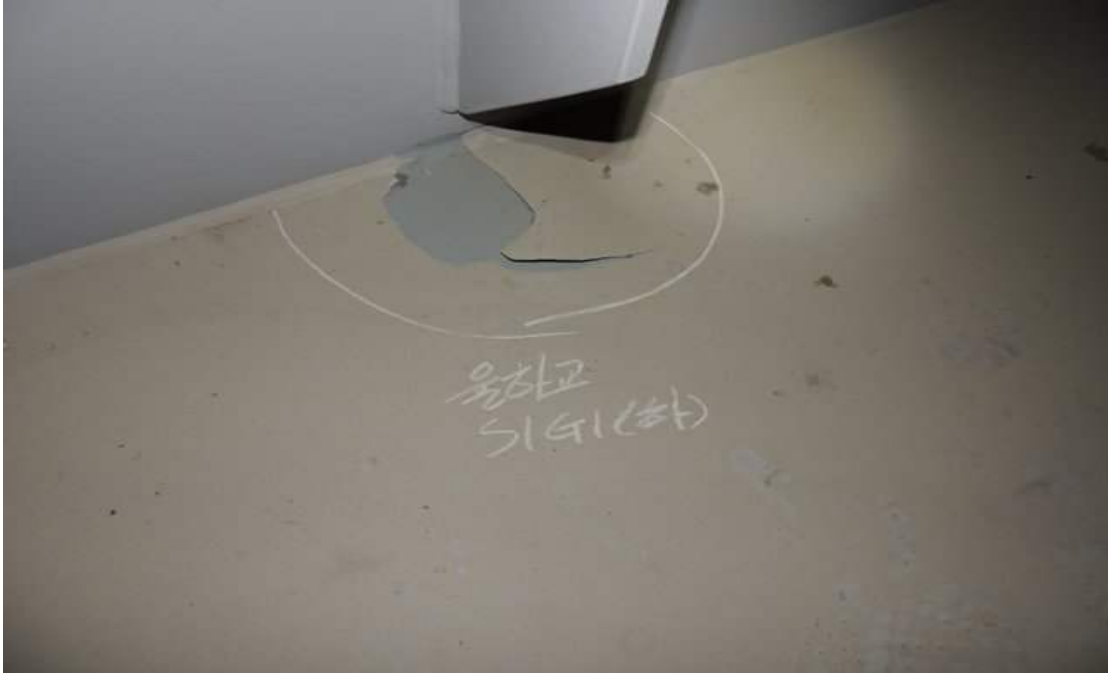
| 사진내용 | 주형내부 하행선 S1-G1 하면 도장손상 | | 13 |

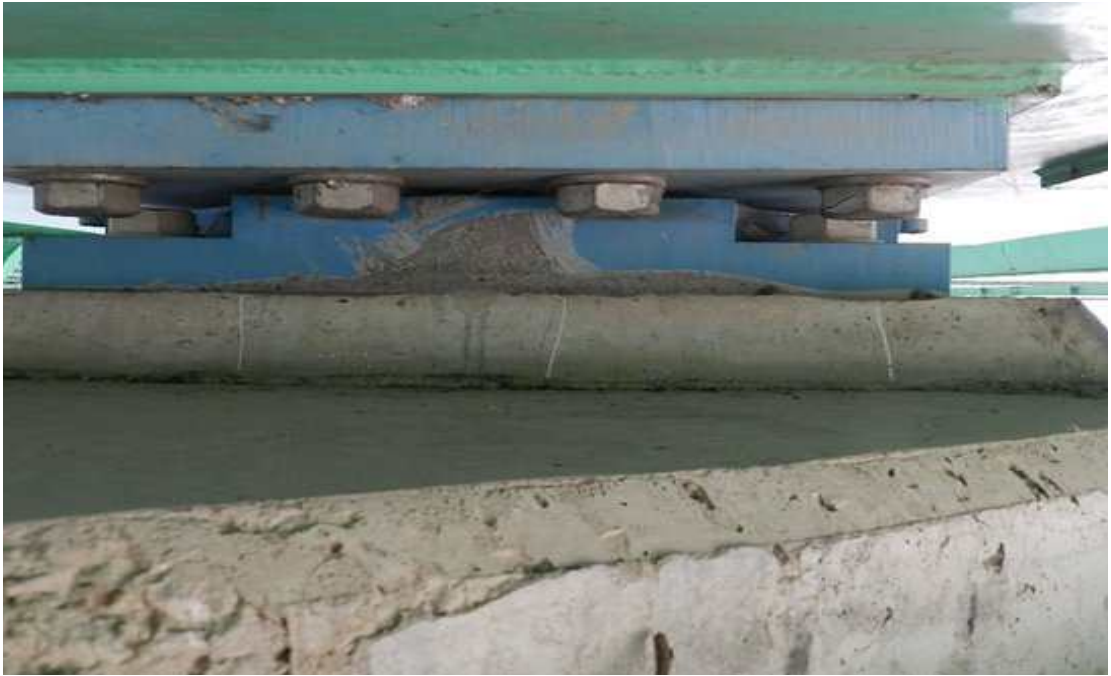
| 사진내용 | 교량받침 상행선 P2 SH2 무수축물탈 균열(CW=0.1mm) | | 14 |

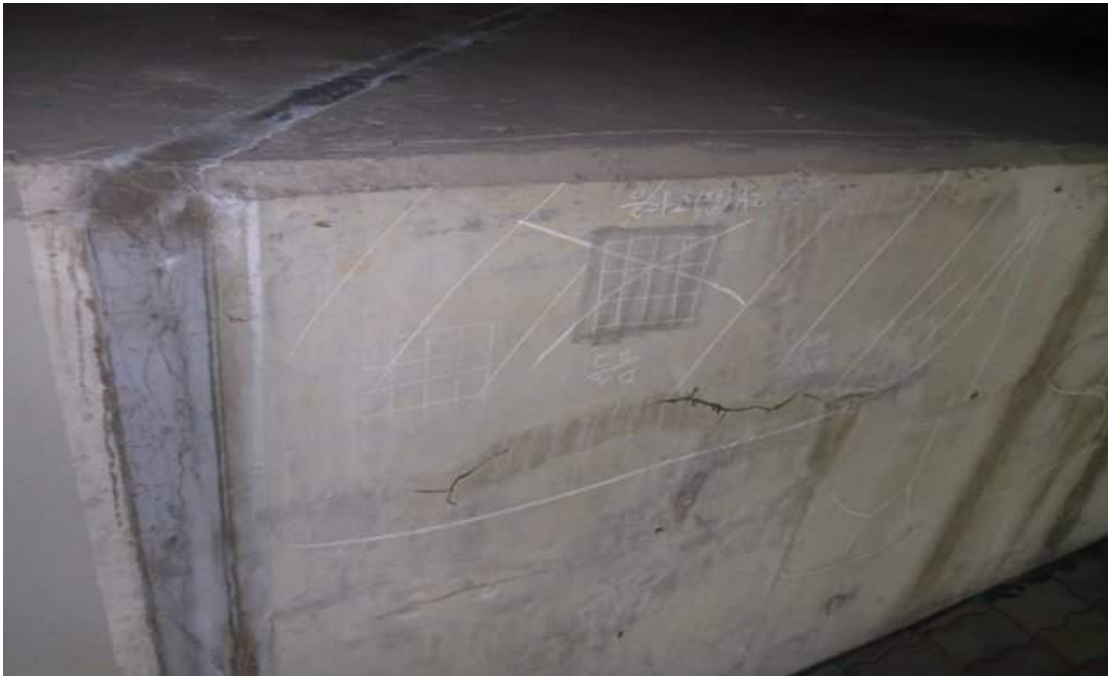
| 과업명 | 신대구부산고속도로 시설물 정밀점검 | 시설물명 | 울하교 |
|---|---|---|---|
| 사진내용 | 교대 상행선 A2 구체 콘크리트 박리 | | 15 |

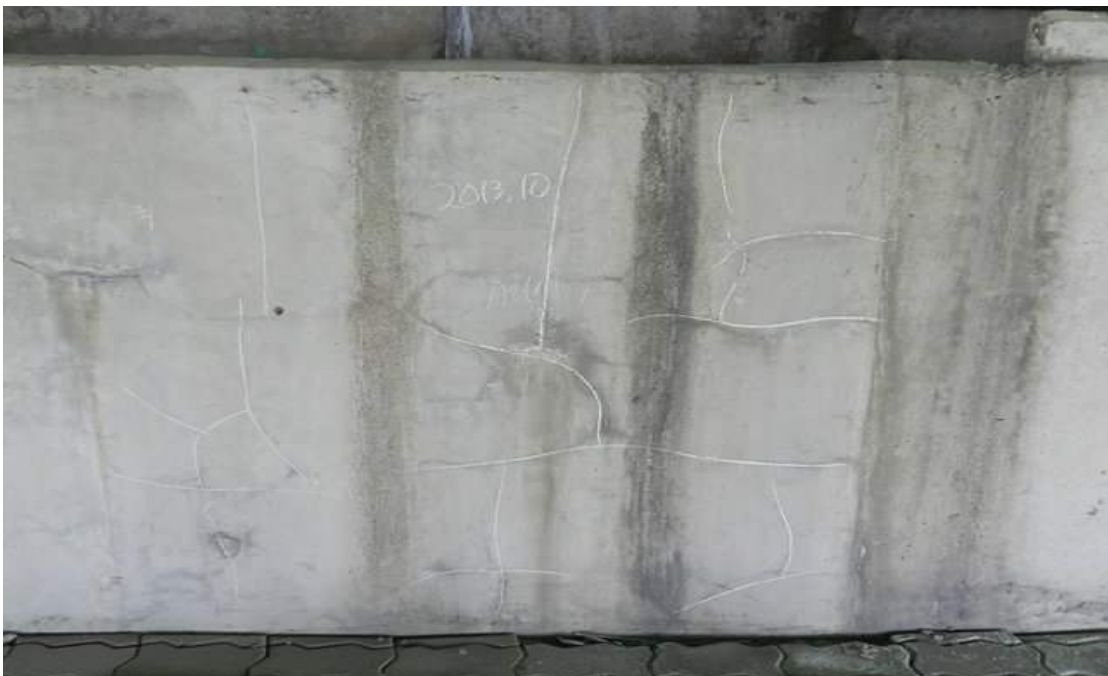
| 과업명 | 신대구부산고속도로 시설물 정밀점검 | 시설물명 | 울하교 |
|---|---|---|---|
| 사진내용 | 교대 상행선 A2 구체 망상균열 | | 16 |

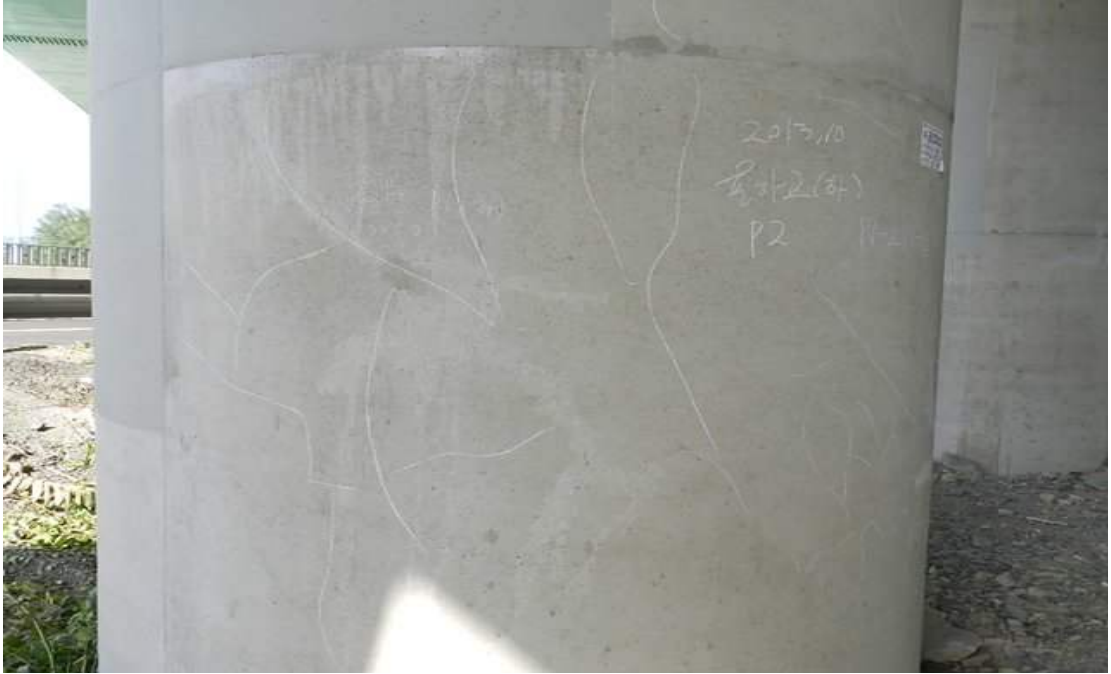
| 과업명 | 신대구부산고속도로 시설물 정밀점검 | 시설물명 | 울하교 |
|---|---|---|---|
| 사진내용 | 교각 하행선 P1 기둥부 망상균열 | | 17 |

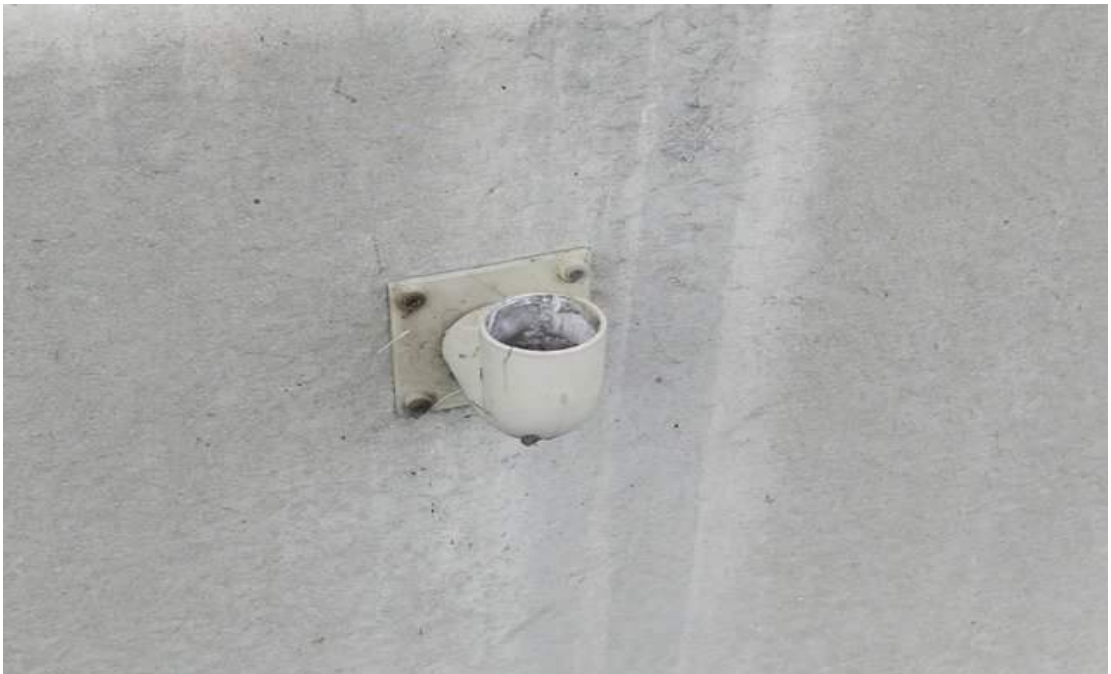
| 과업명 | 신대구부산고속도로 시설물 정밀점검 | 시설물명 | 울하교 |
|---|---|---|---|
| 사진내용 | 부대시설 하행선 방호벽 S2 델리네이터 파손 | | 18 |

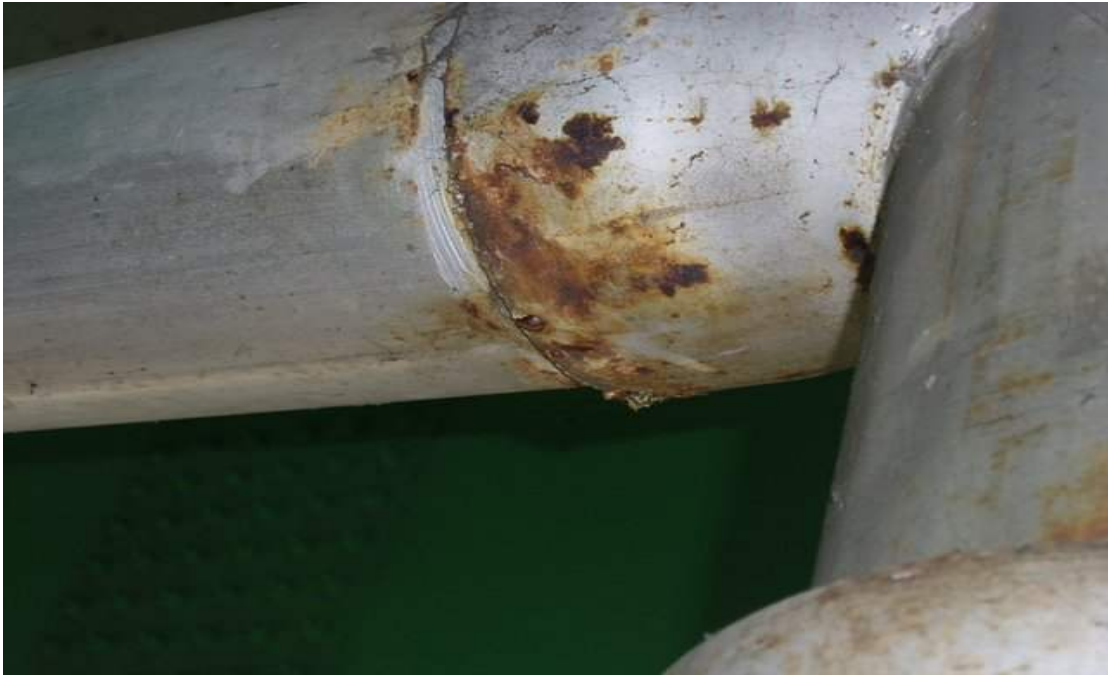
| 사진내용 | 배수시설 하행선 S1 배수관 이음부 누수 | | 6 |

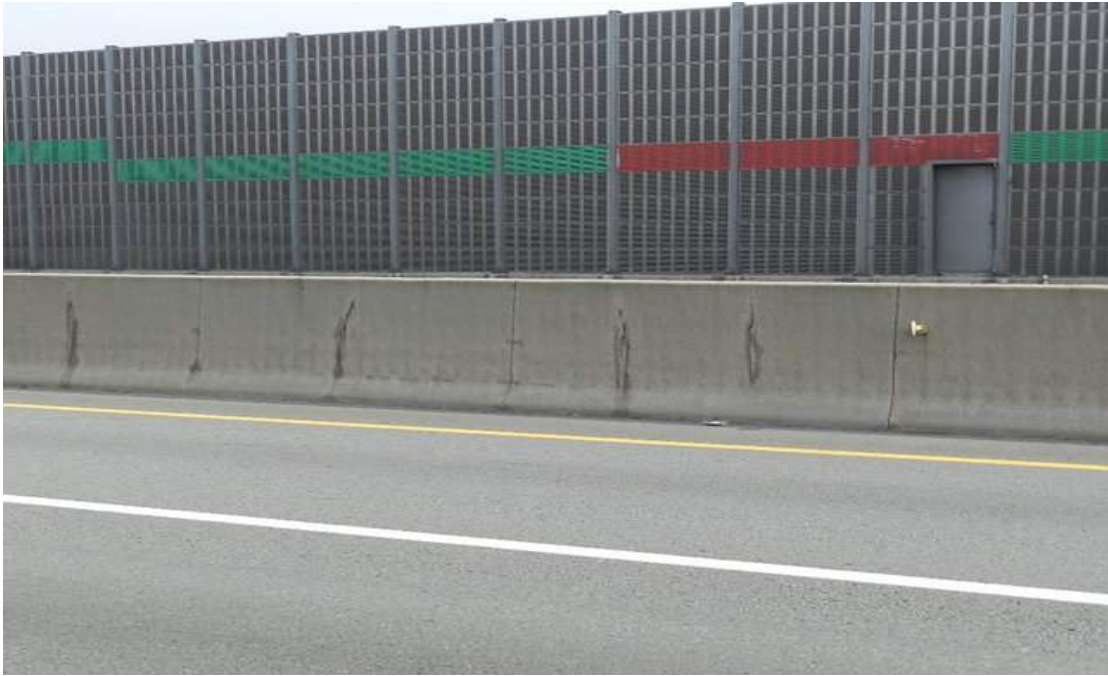
| 사진내용 | 중분대 하행선 S1 균열부 백태 | 9 | |

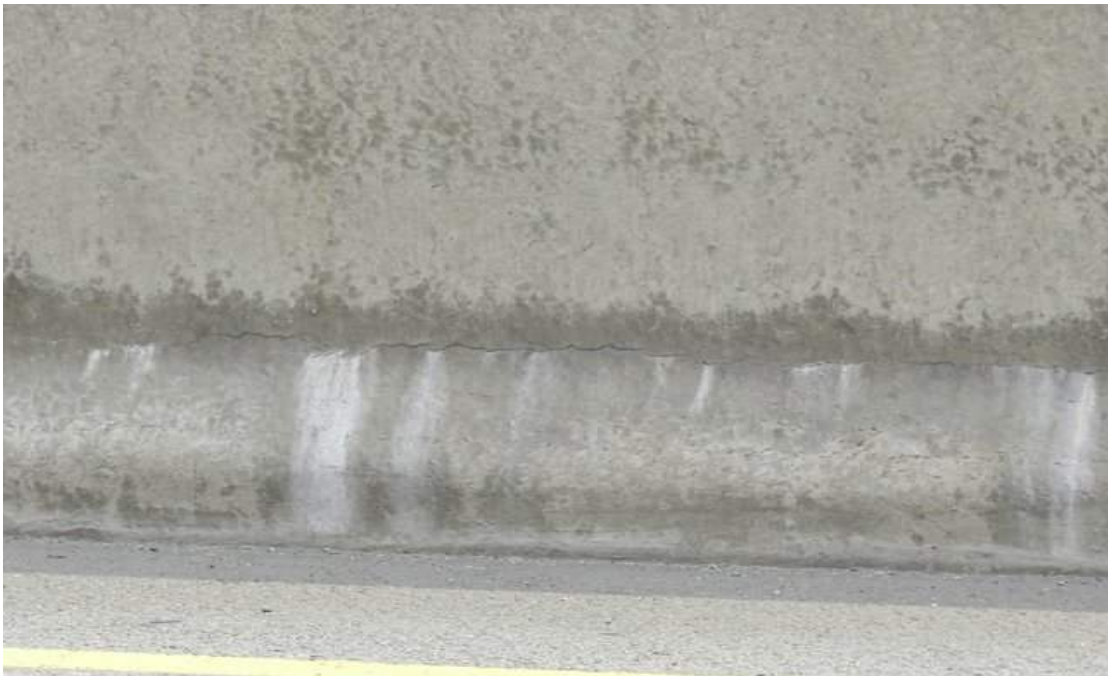
| 사진내용 | 중분대 하행선 S4 균열부 백태 | 10 | |

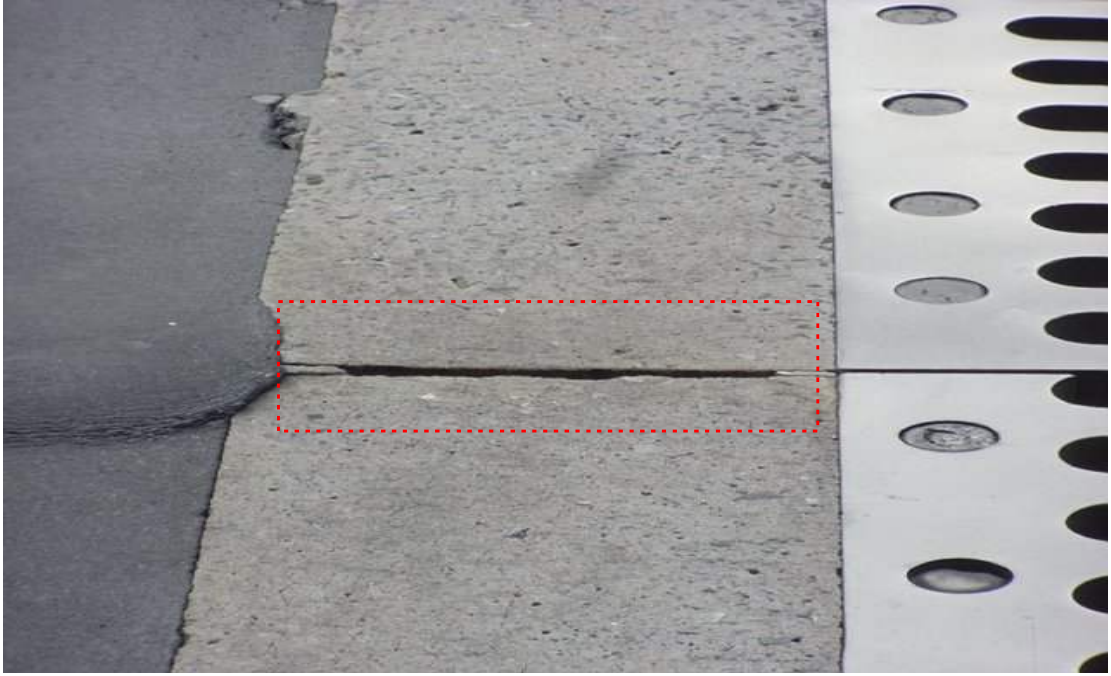
| 과업명 | 신대구부산고속도로 시설물 정밀점검 | 시설물명 | 용계 2교 |
|---|---|---|---|
| 사진내용 | 신축이음 상행선 Exp.J1(A1) 후타재 파손 | | 11 |

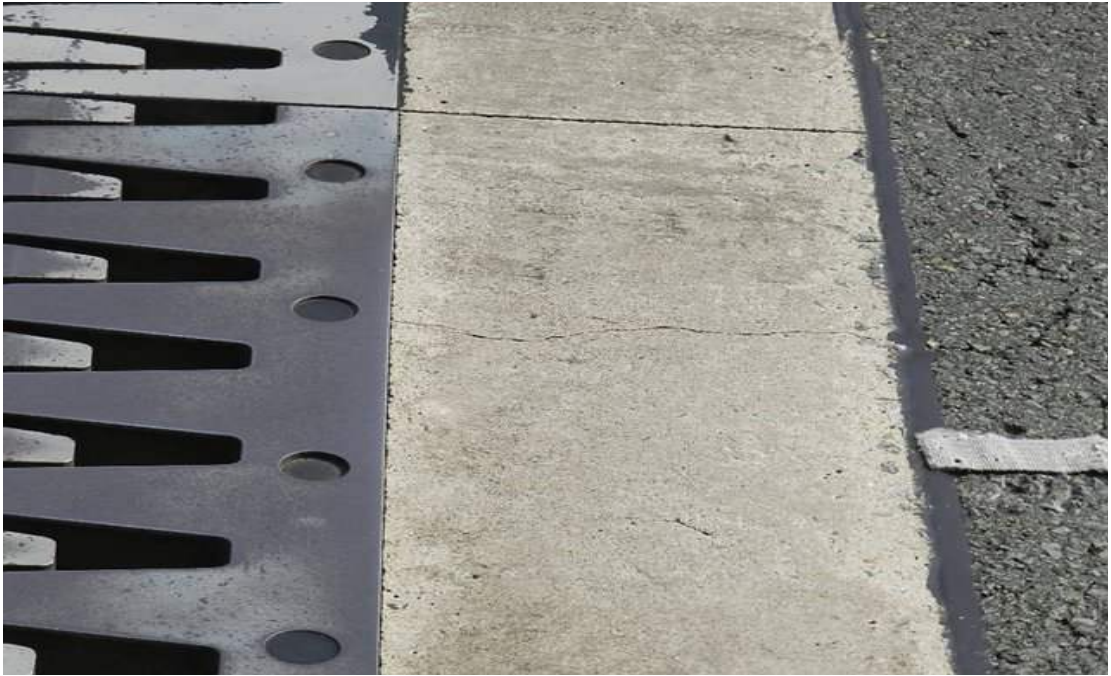
| 과업명 | 신대구부산고속도로 시설물 정밀점검 | 시설물명 | 용계 2교 |
|---|---|---|---|
| 사진내용 | 신축이음 하행선 Exp.J1(A1) 후타재 균열(CW=0.2mm) | | 12 |

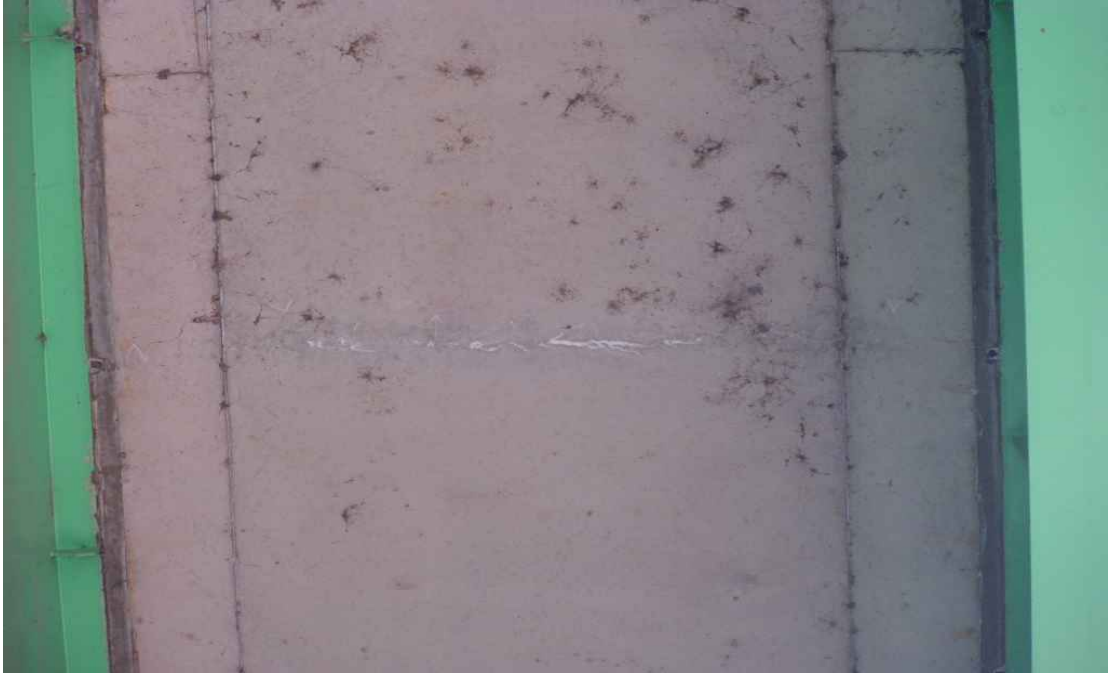
| 과업명 | 신대구부산고속도로 시설물 정밀점검 | 시설물명 | 용계 2교 |
|---|---|---|---|
| 사진내용 | 바닥판하면 하행선 S4 균열부 백태 | | 13 |

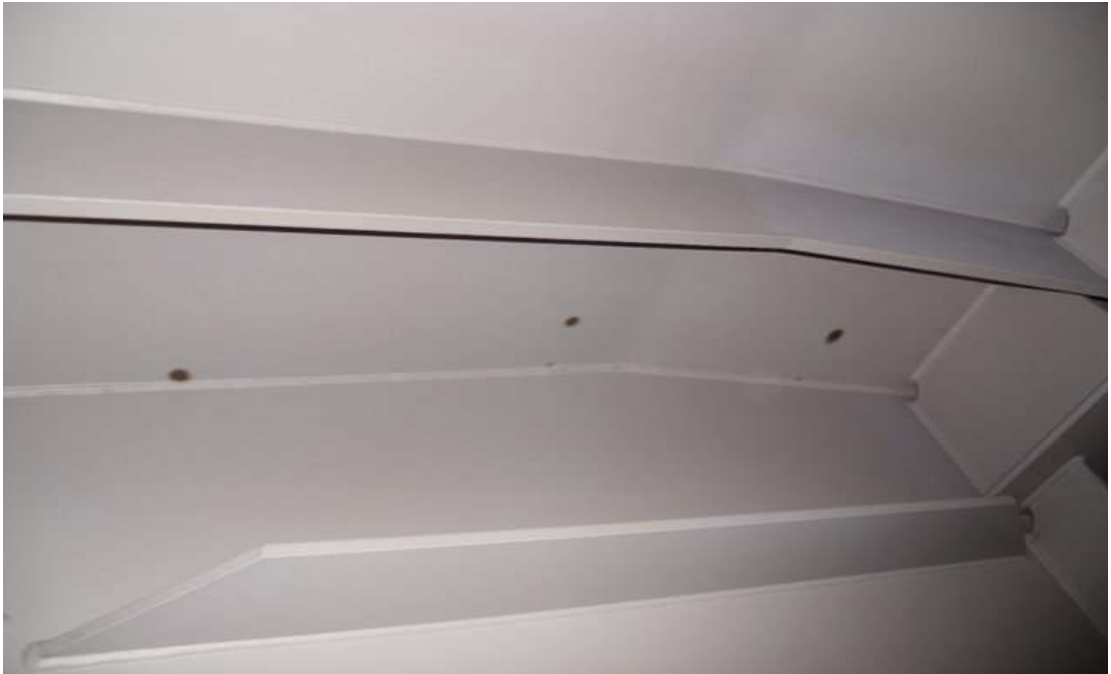
| 과업명 | 신대구부산고속도로 시설물 정밀점검 | 시설물명 | 용계 2교 |
|---|---|---|---|
| 사진내용 | 주형내부 하행선 S1-G1 상면 도장손상 | | 14 |
