# 1. 동대구IC 고가교

| 과업명 | 신대구부산고속도로 시설물 정밀점검 | 시설물명 | 동대구 IC 고가교 |

■ 현황 사진

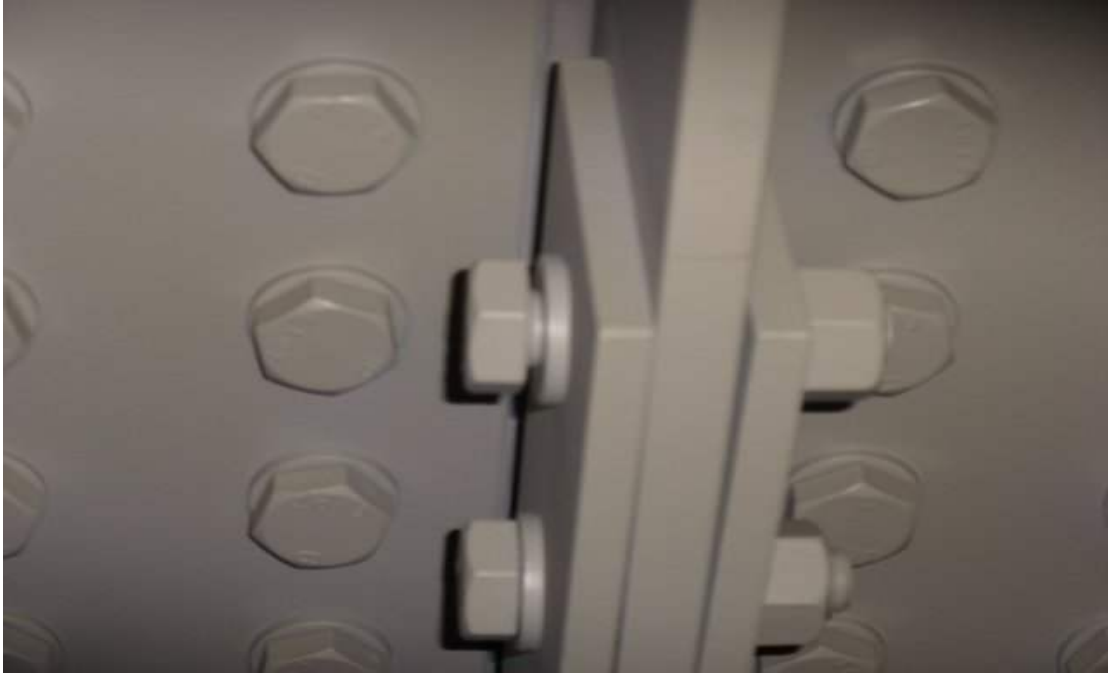
| 사진내용 | 주형내부 하행선 S4-G2 상면 SP 볼트이완 | | 15 |

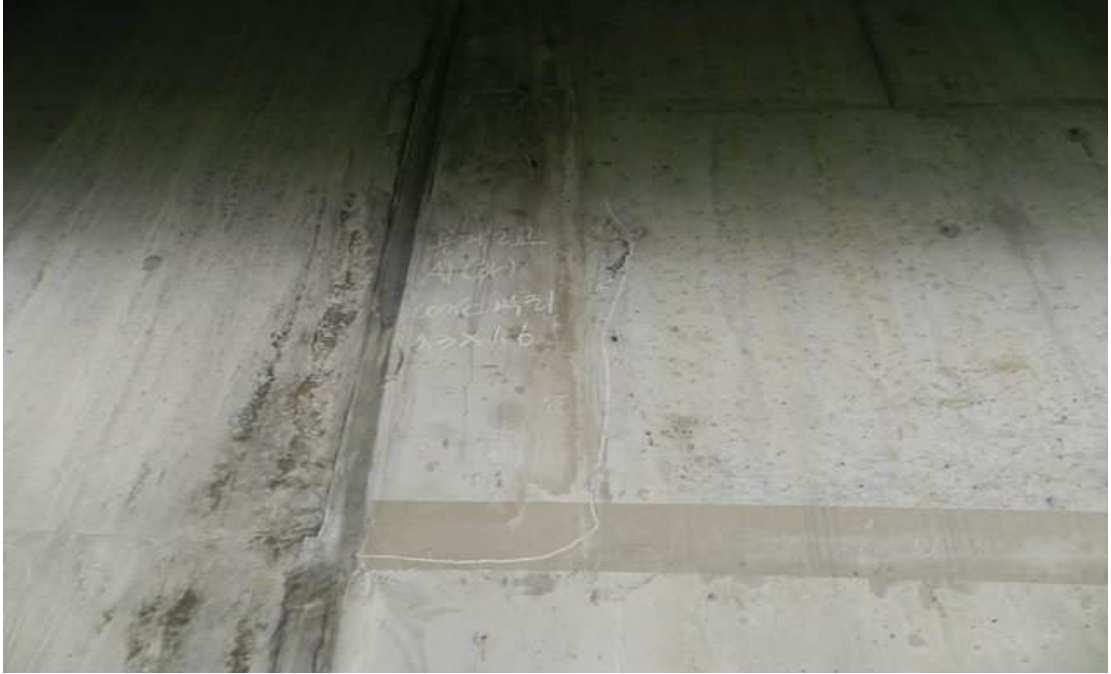
| 과업명 | 신대구부산고속도로 시설물 정밀점검 | 시설물명 | 용계 2교 |
|---|---|---|---|
| 사진내용 | 교대 하행선 A1 날개벽 콘크리트 박리 | | 19 |

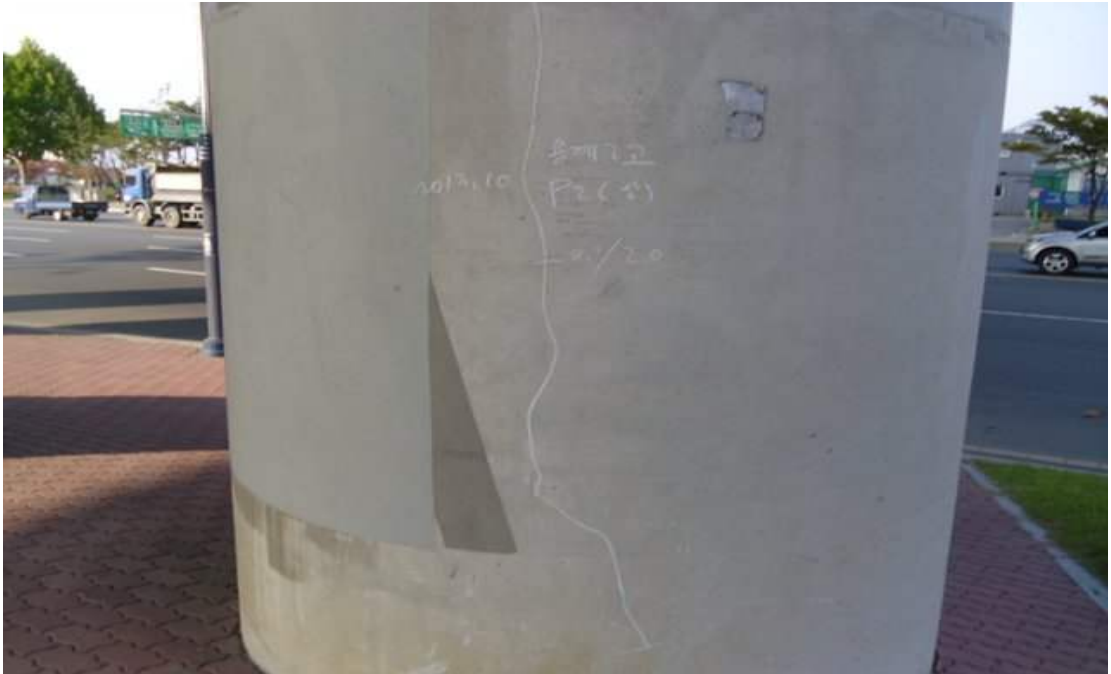
| 과업명 | 신대구부산고속도로 시설물 정밀점검 | 시설물명 | 용계 2교 |
|---|---|---|---|
| 사진내용 | 교각 상행선 P2 기둥부 수직균열(CW=0.1mm) | | 20 |

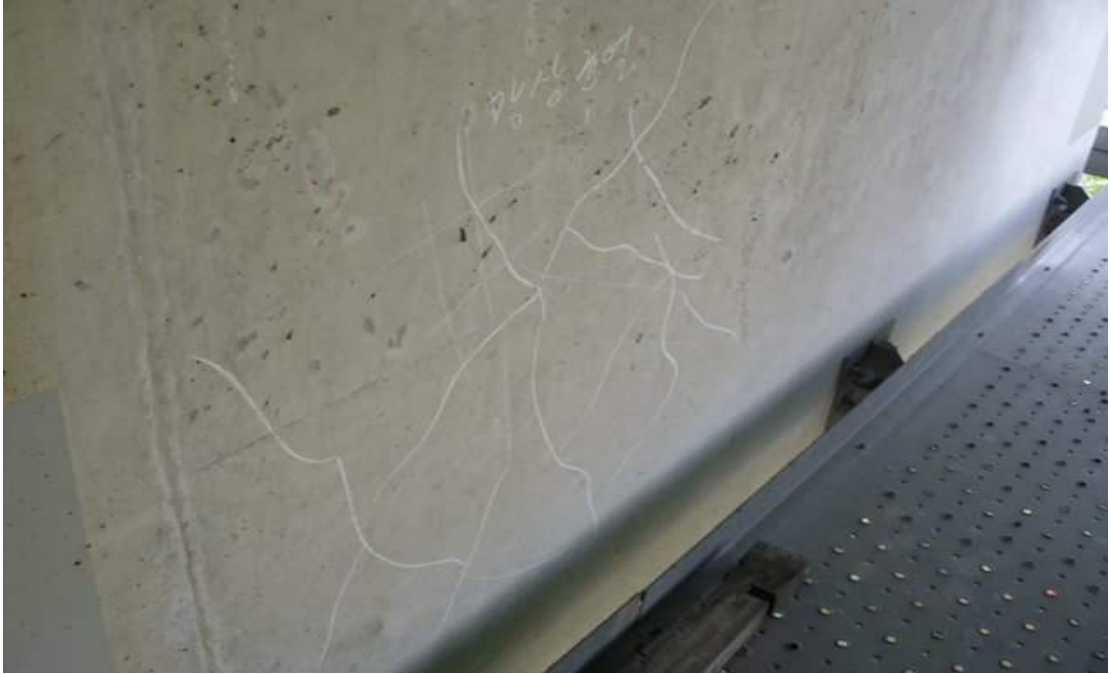
| 사진내용 | 교각 하행선 P1 코핑부 망상균열 | | 21 |

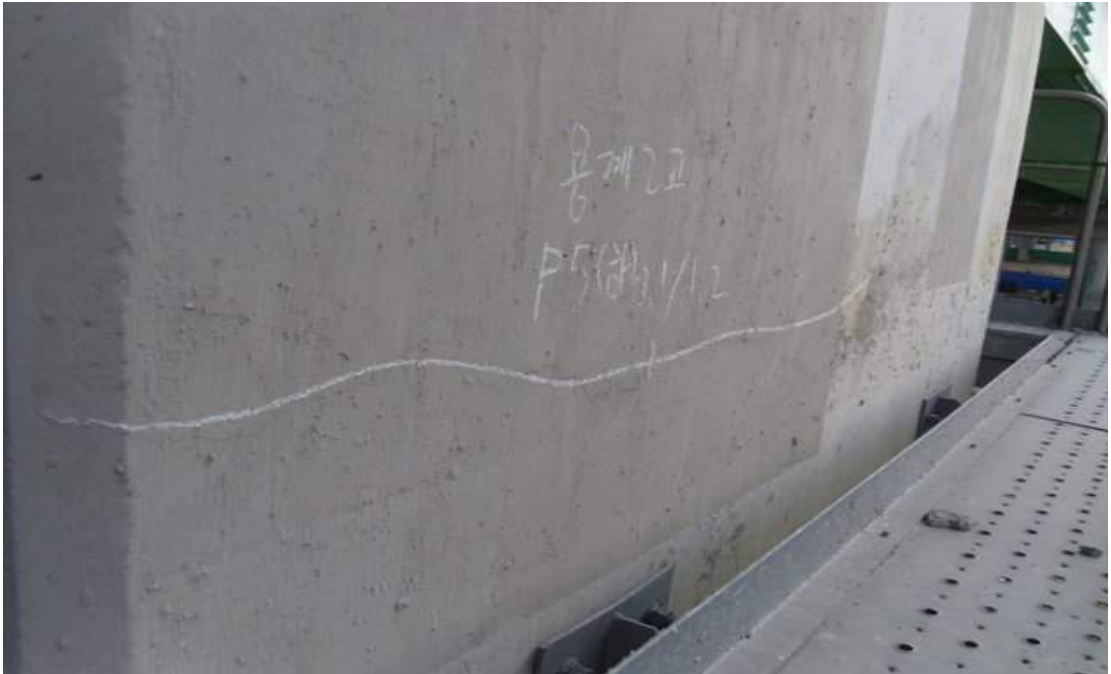
| 사진내용 | 교각 하행선 P5 코핑부 수평균열(CW=0.2mm) | | 22 |

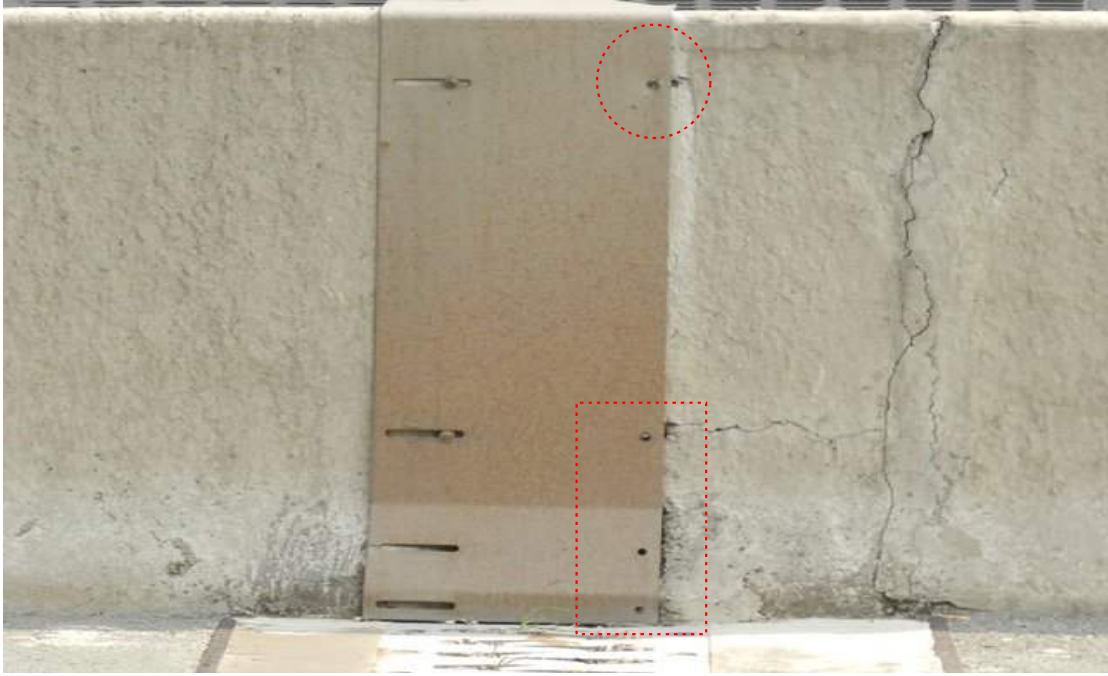
| 사진내용 | 부대시설 하행선 Exp.J1(A1) 차수판 볼트탈락 | | 23 |

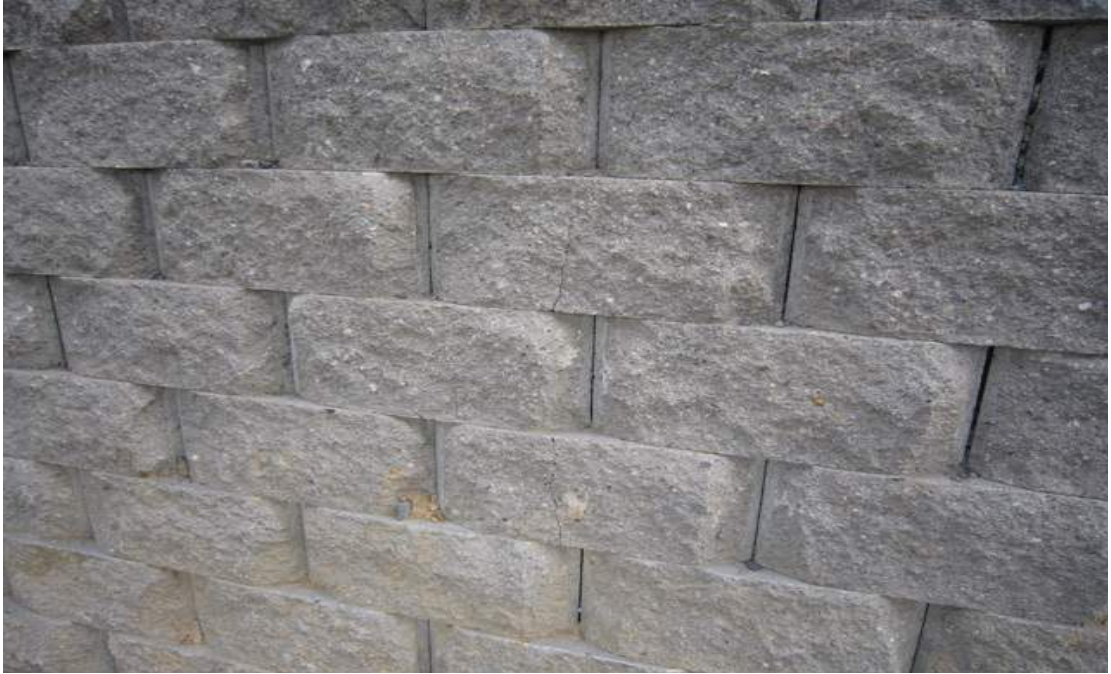
| 과업명 | 신대구부산고속도로 시설물 정밀점검 | 시설물명 | 보강토옹벽<br>(1공구) |
|---|---|---|---|
| 사진내용 | 균열 (폭 0.5mm) SPAN 4 | | 3 |

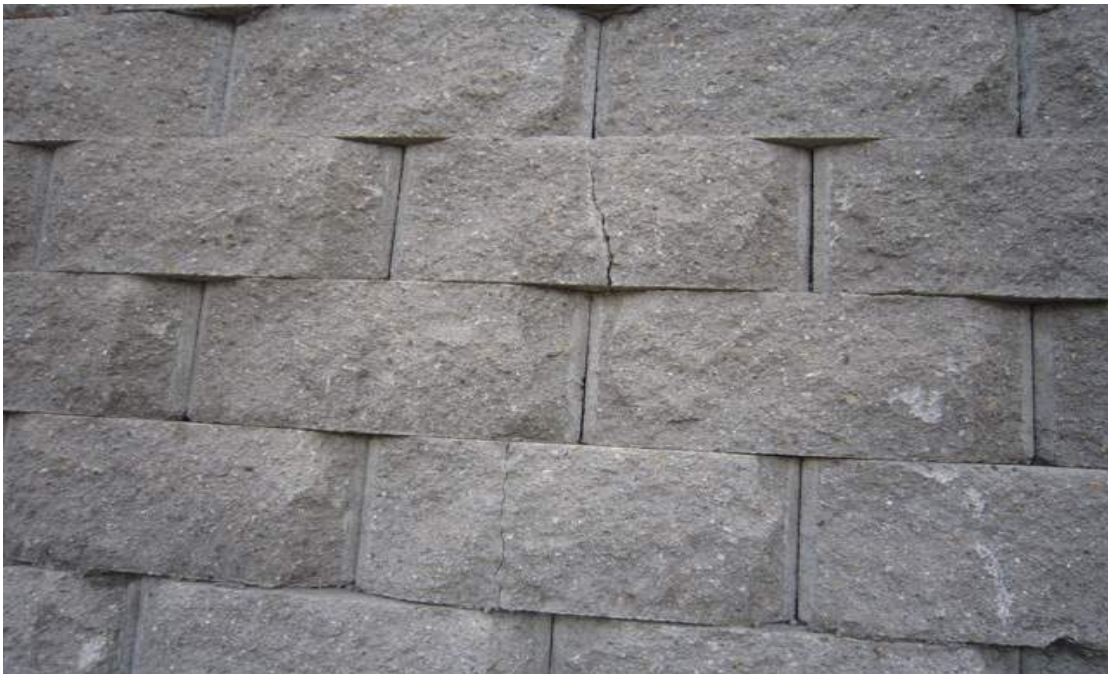
| 과업명 | 신대구부산고속도로 시설물 정밀점검 | 시설물명 | 보강토옹벽<br>(1공구) |
|---|---|---|---|
| 사진내용 | 균열 (폭 1.0mm) SPAN 5 | | 4 |

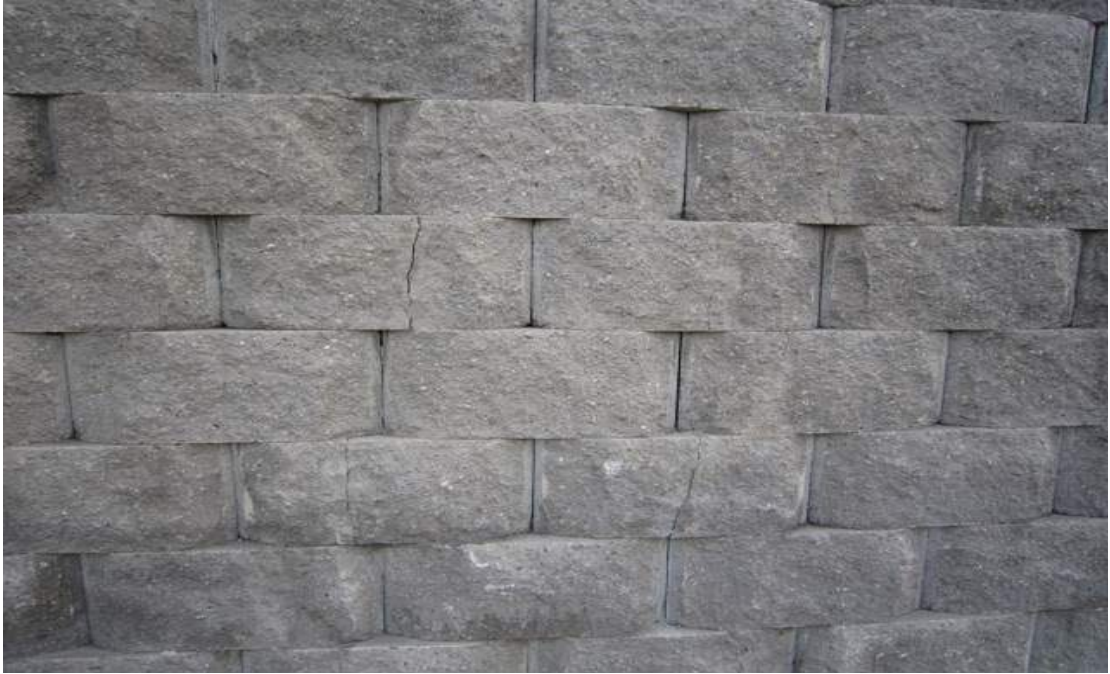
| 사진내용 | 균열 (폭 1.0mm) SPAN 7 | | 5 |
