# 1. 노변교

| 과업명 | 신대구부산고속도로 시설물 정밀점검 | 시설물명 | 노변교 |

## 2. 시지교

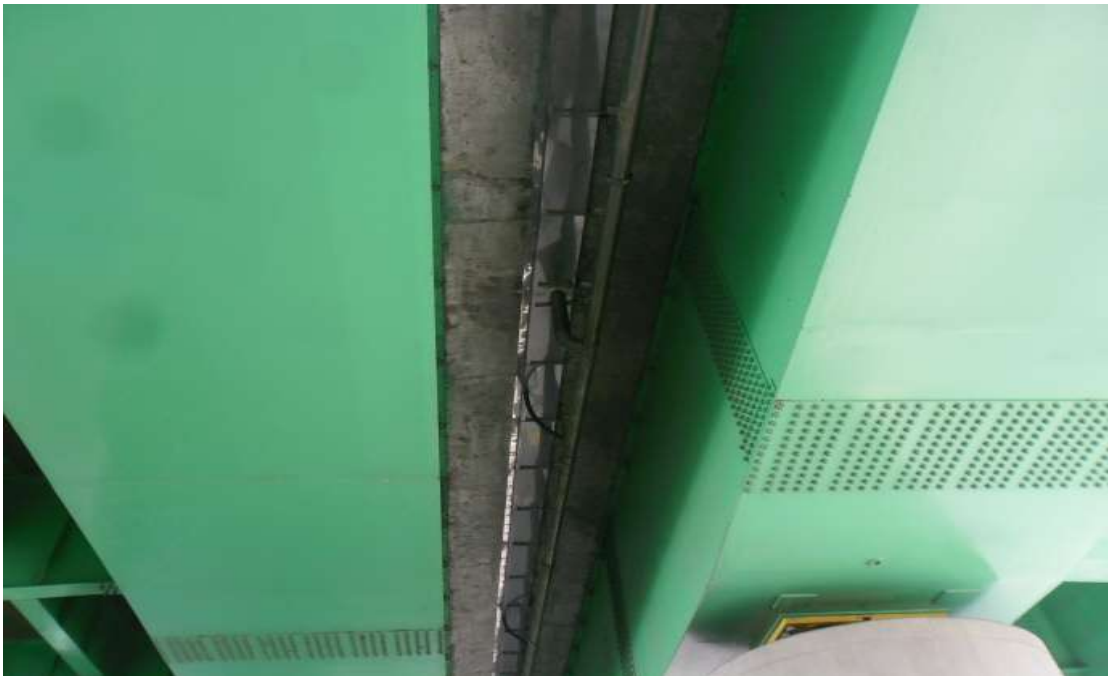
| 과업명 | 신대구부산고속도로 시설물 정밀점검 | 시설물명 | 노변교 |
|---|---|---|---|
| 사진내용 | S4 상·하행선 접합부 바닥판 하면 도로횡단구간 누수 방지시설 설치현황 | | 8 |

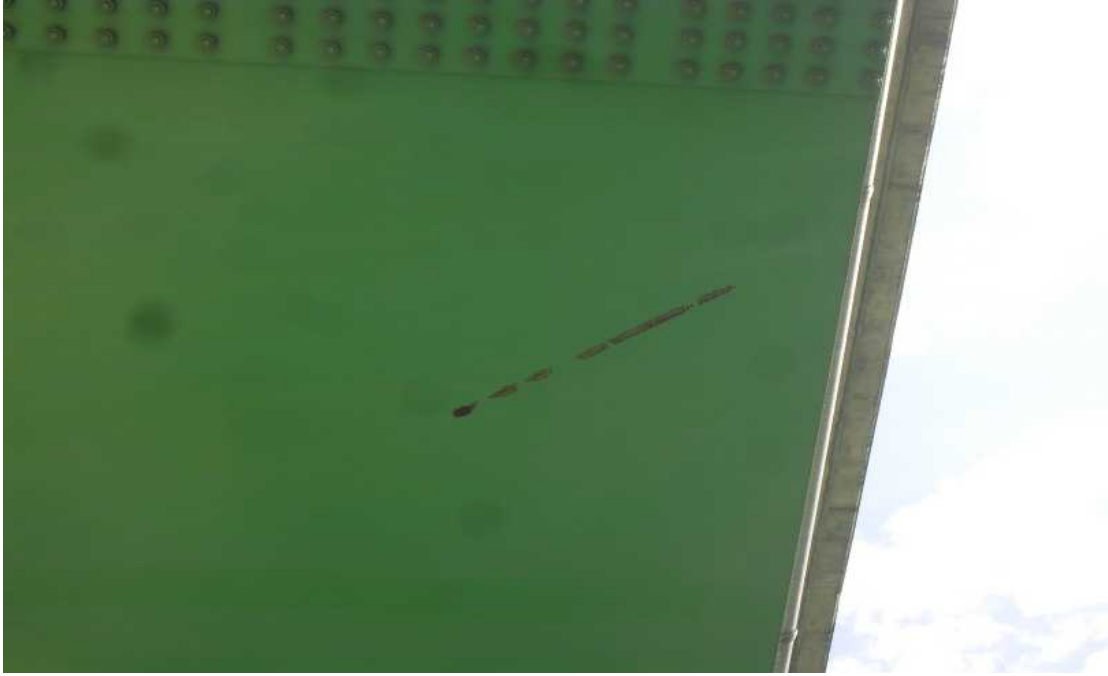
| 과업명 | 신대구부산고속도로 시설물 정밀점검 | 시설물명 | 노변교 |
|---|---|---|---|
| 사진내용 | 하행선 S1 G1주형 외부 도장손상 | | 9 |

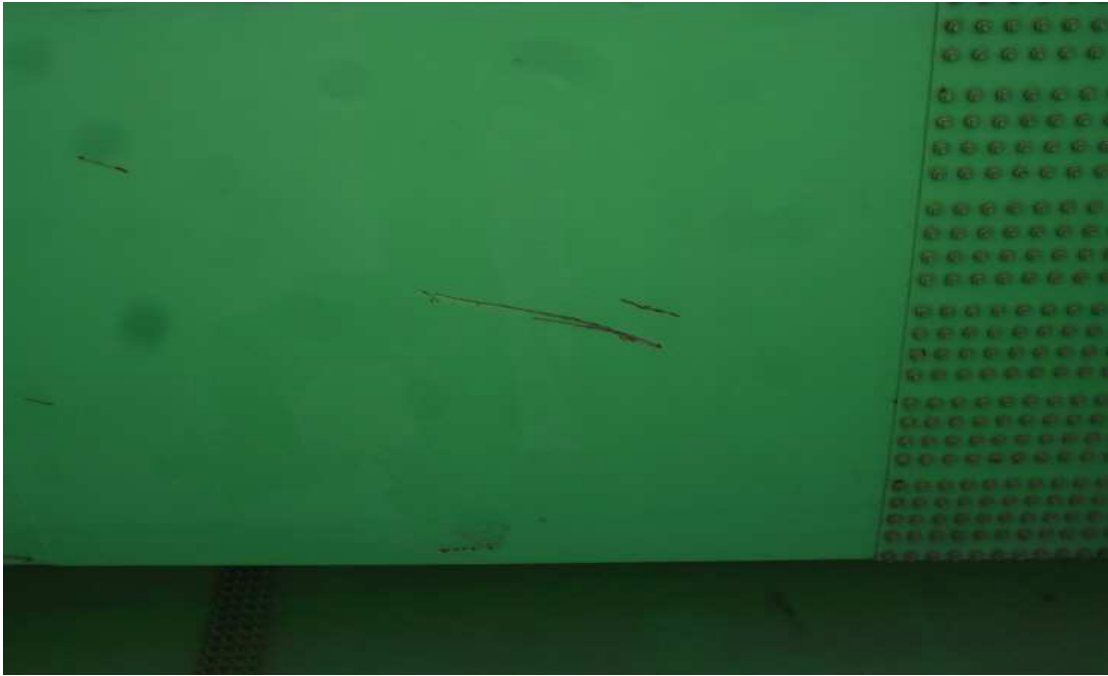
| 과업명 | 신대구부산고속도로 시설물 정밀점검 | 시설물명 | 노변교 |
|---|---|---|---|
| 사진내용 | 하행선 S2 G2 주형외부 도장손상 | | 10 |

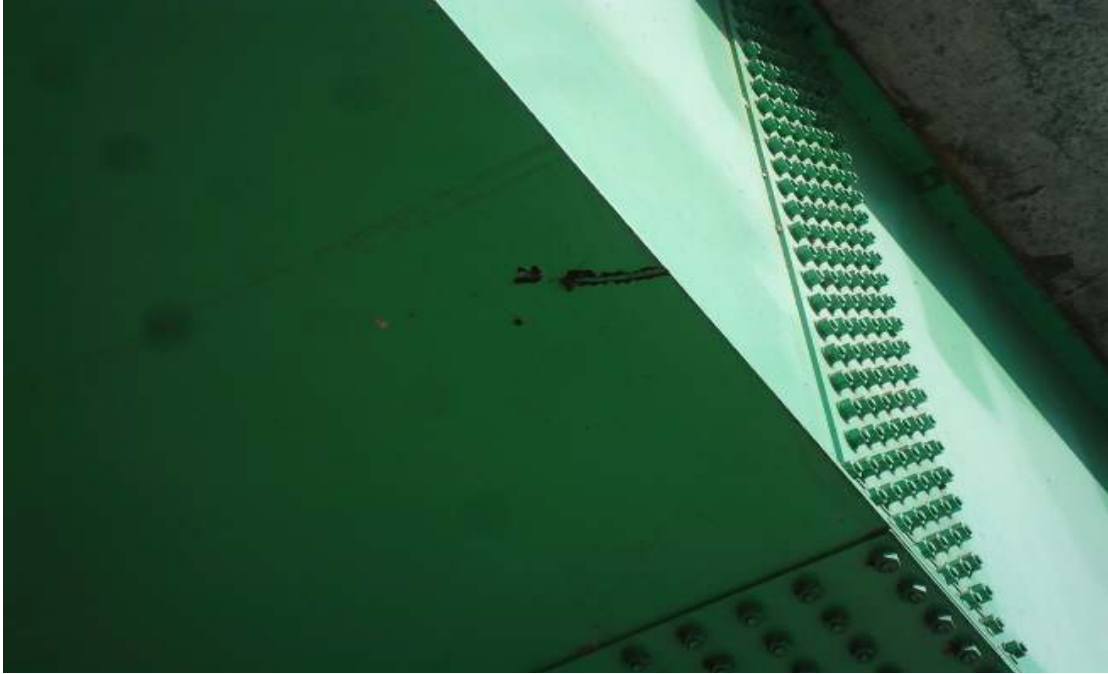
| 과업명 | 신대구부산고속도로 시설물 정밀점검 | 시설물명 | 노변교 |
|---|---|---|---|
| 사진내용 | 하행선 S4 G1 주형외부 도장손상 | | 11 |

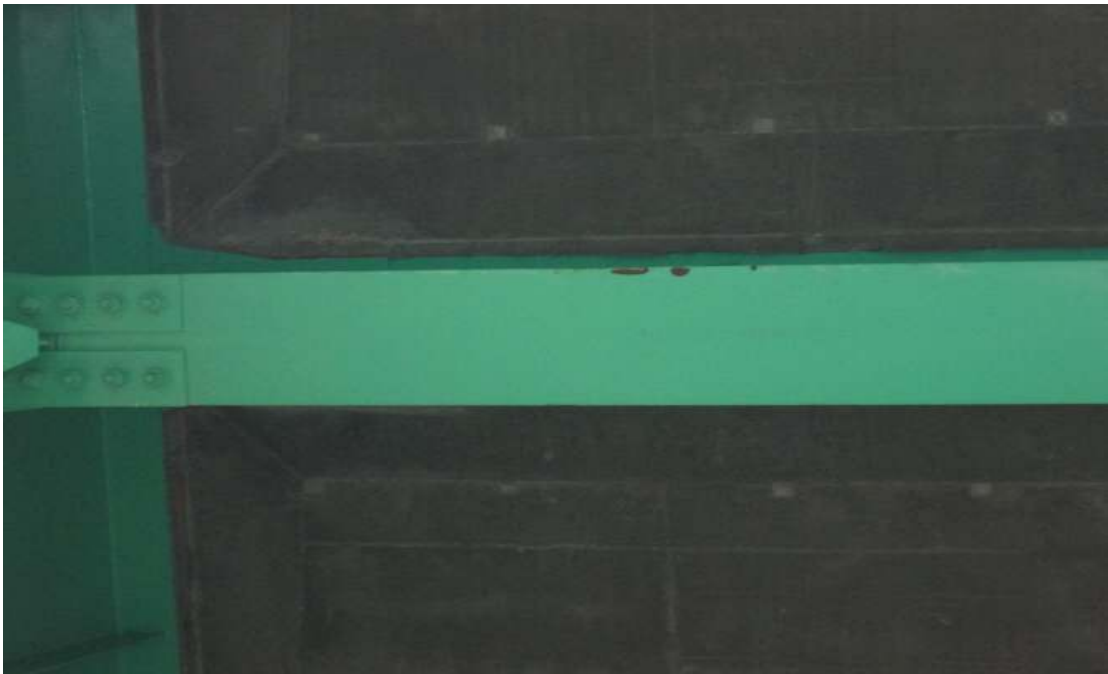
| 과업명 | 신대구부산고속도로 시설물 정밀점검 | 시설물명 | 노변교 |
|---|---|---|---|
| 사진내용 | 상행선 세로보 S4 도장손상 | | 12 |

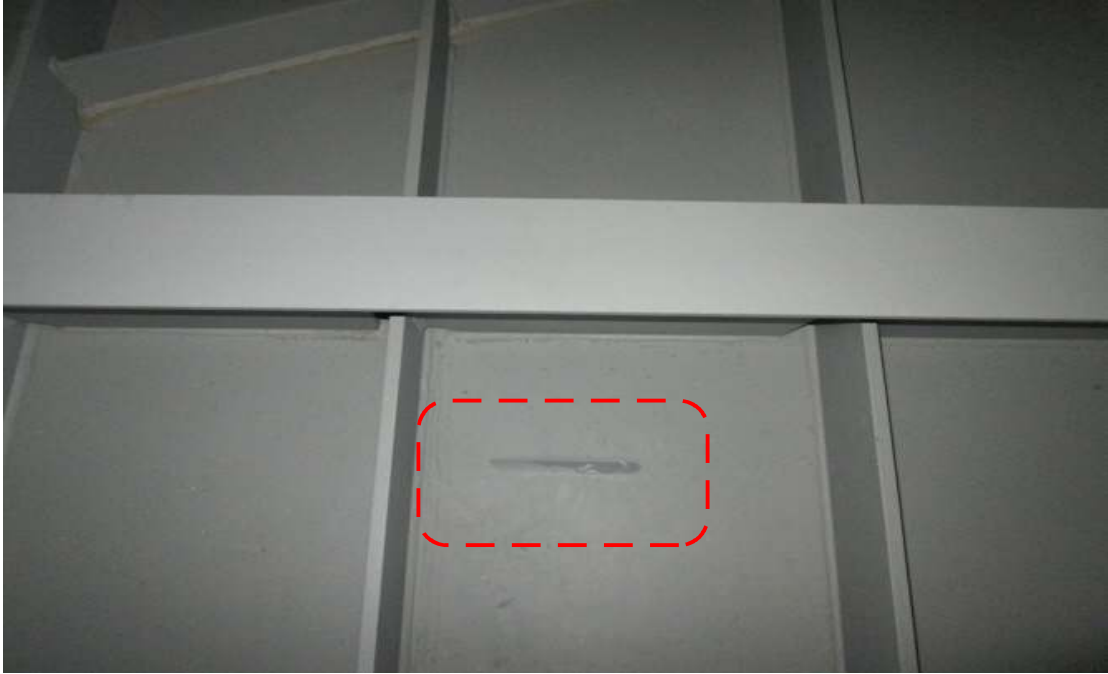
| 과업명 | 신대구부산고속도로 시설물 정밀점검 | 시설물명 | 노변교 |
|---|---|---|---|
| 사진내용 | 상행선 S1 G1 주형내부 도장손상 | | 13 |

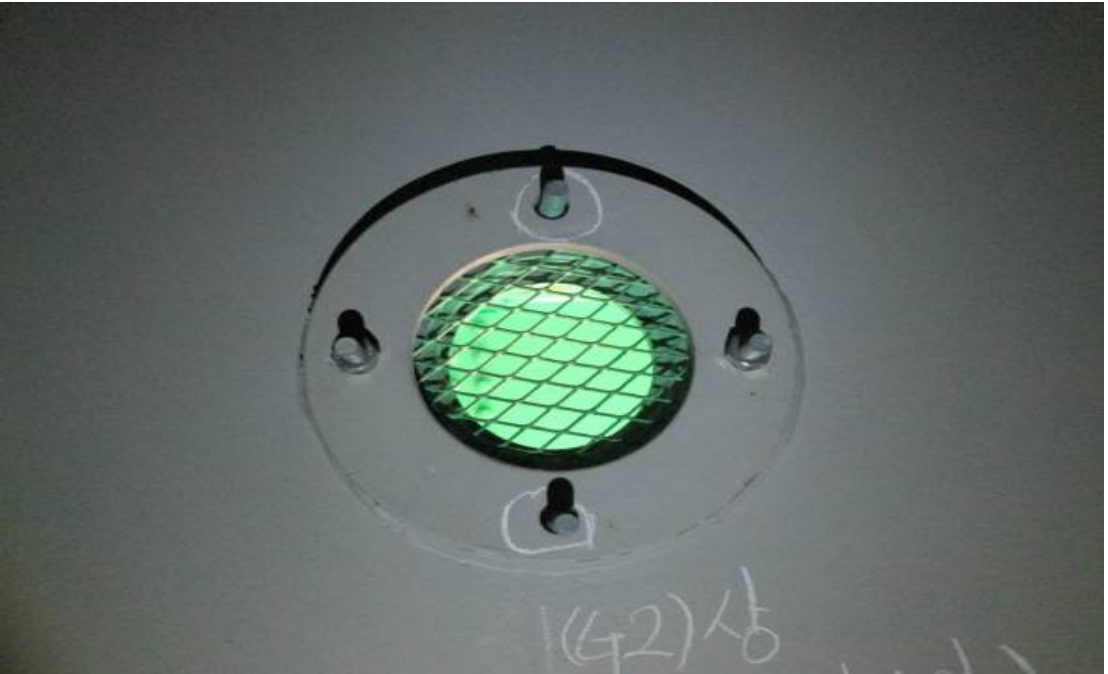
| 과업명 | 신대구부산고속도로 시설물 정밀점검 | 시설물명 | 노변교 |
|---|---|---|---|
| 사진내용 | 상행선 S1 G2 주형내부 환기구 덮개 볼트 탈락 | | 14 |

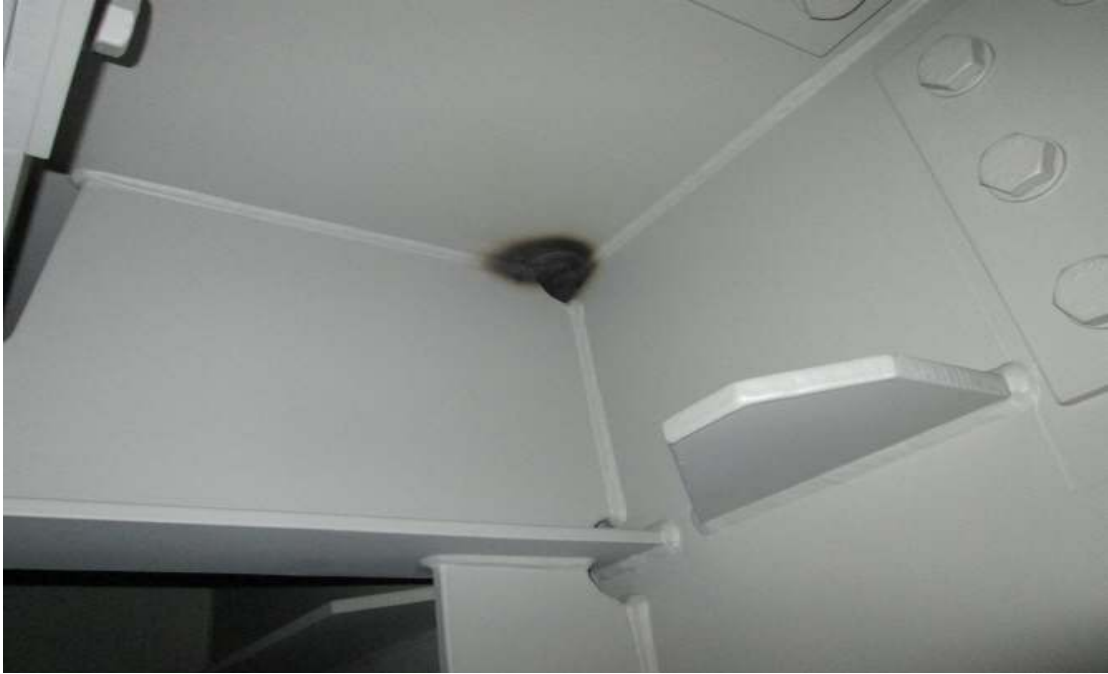
| 과업명 | 신대구부산고속도로 시설물 정밀점검 | 시설물명 | 노변교 |
|---|---|---|---|
| 사진내용 | 상행선 S2 G1 주형내부 도장손상 | | 15 |

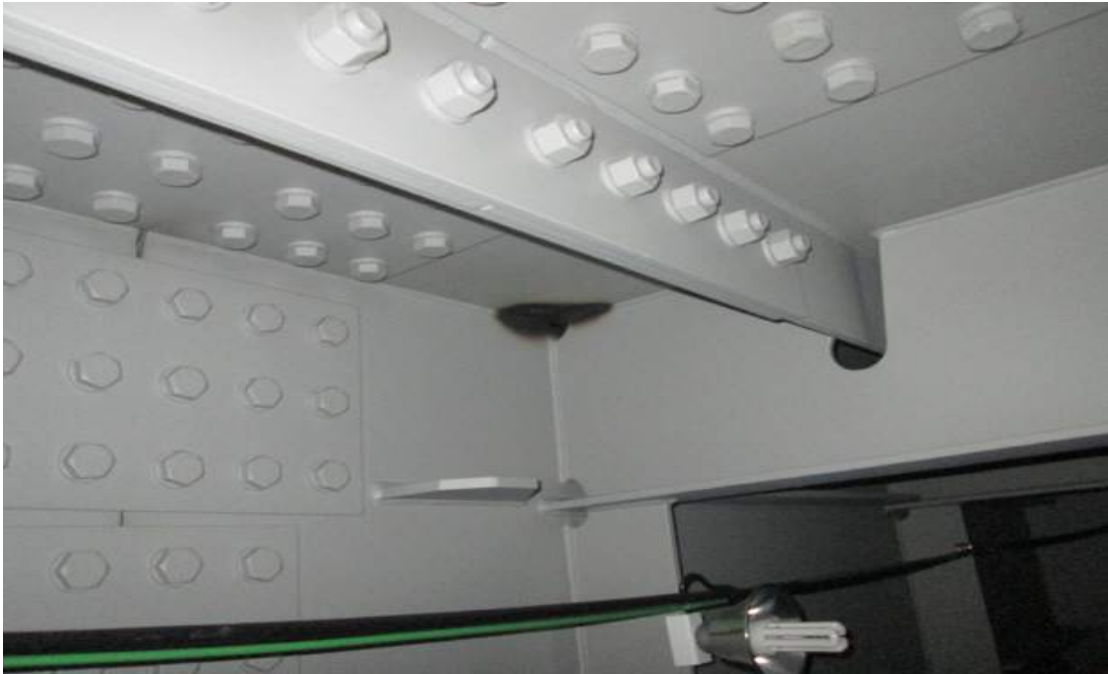
| 과업명 | 신대구부산고속도로 시설물 정밀점검 | 시설물명 | 노변교 |
|---|---|---|---|
| 사진내용 | 상행선 S2 G1 주형내부 도장손상 | | 16 |

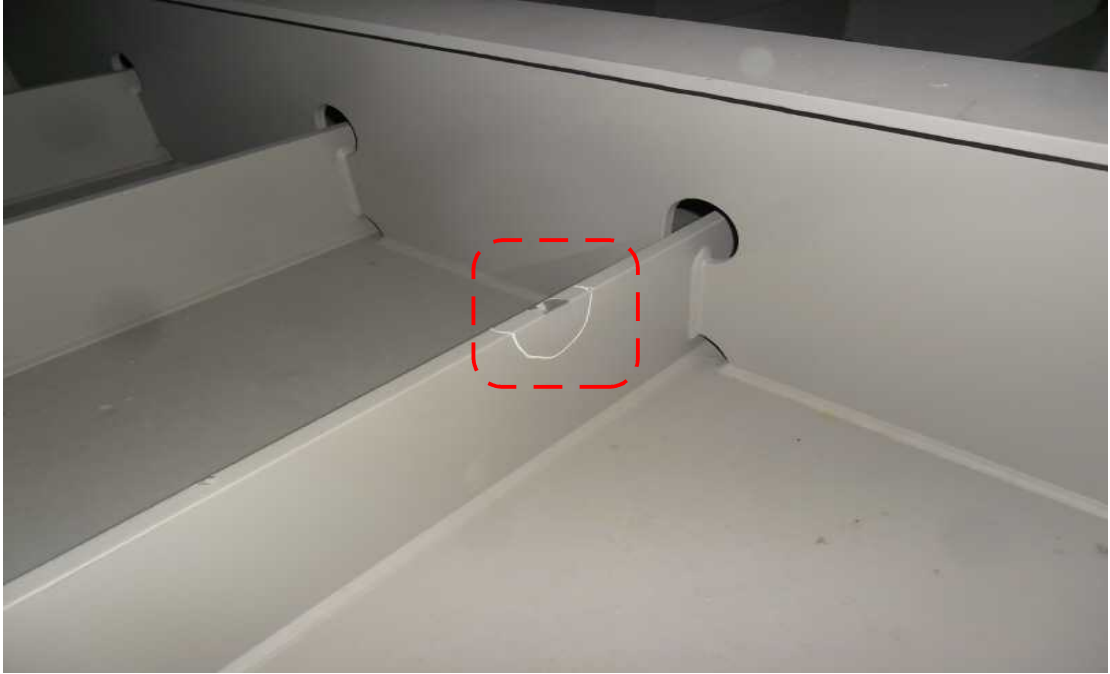
| 과업명 | 신대구부산고속도로 시설물 정밀점검 | 시설물명 | 노변교 |
|---|---|---|---|
| 사진내용 | 하행선 S5 G1 주형내부 도장손상 | | 17 |

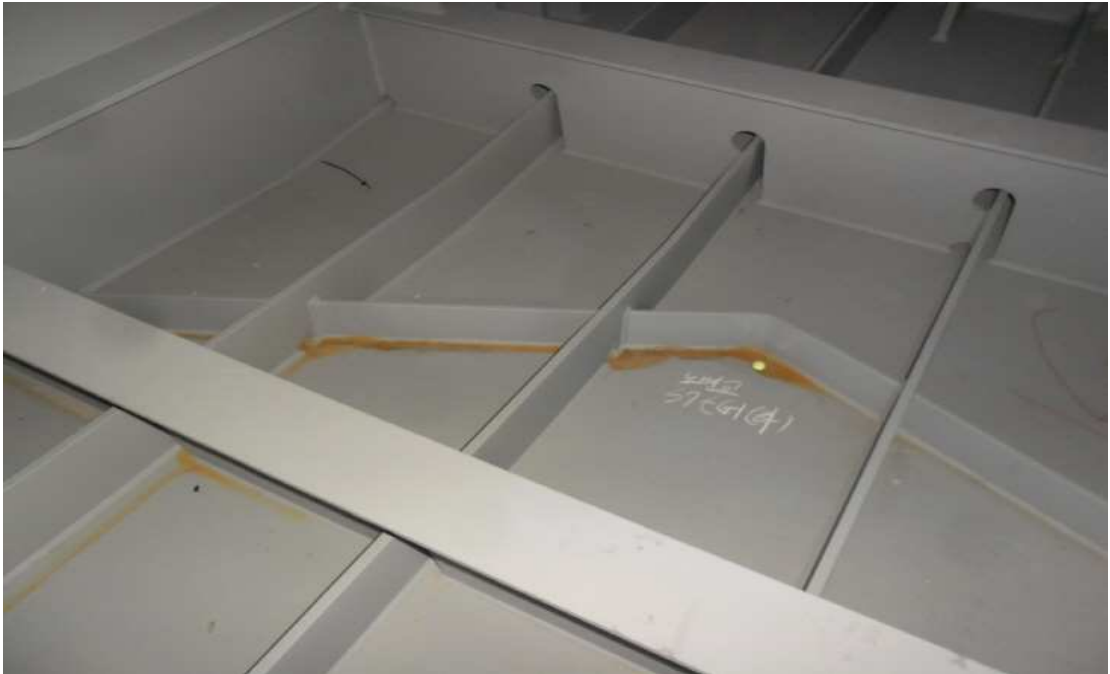
| 과업명 | 신대구부산고속도로 시설물 정밀점검 | 시설물명 | 노변교 |
|---|---|---|---|
| 사진내용 | 하행선 S7 G1 주형내부 우수유입흔적 | | 18 |

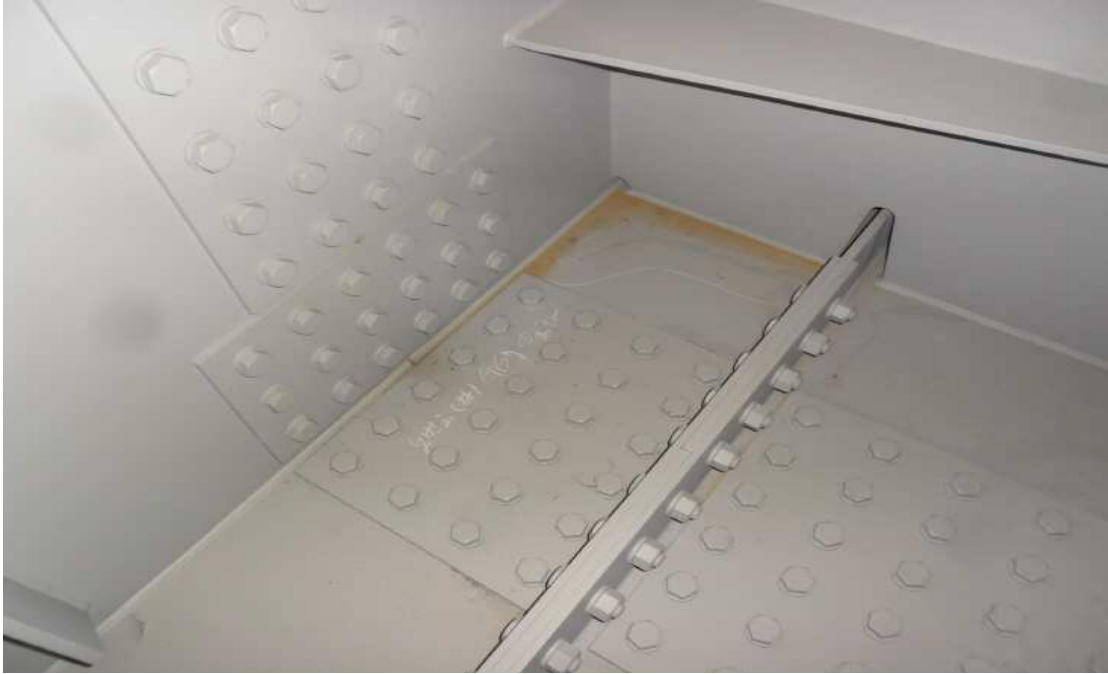
| 과업명 | 신대구부산고속도로 시설물 정밀점검 | 시설물명 | 노변교 |
|---|---|---|---|
| 사진내용 | 하행선 S7 G1 주형내부 우수유입 및 누수흔적 | | 19 |

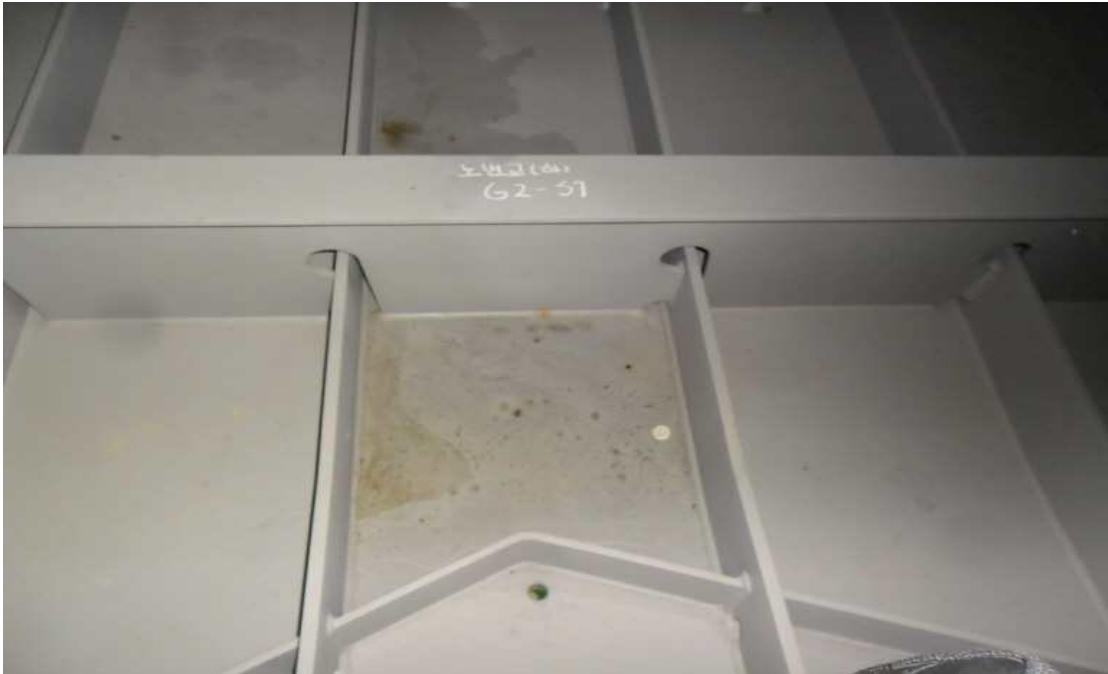
| 과업명 | 신대구부산고속도로 시설물 정밀점검 | 시설물명 | 노변교 |
|---|---|---|---|
| 사진내용 | 하행선 S7 G2 주형내부 도장오염 | | 20 |

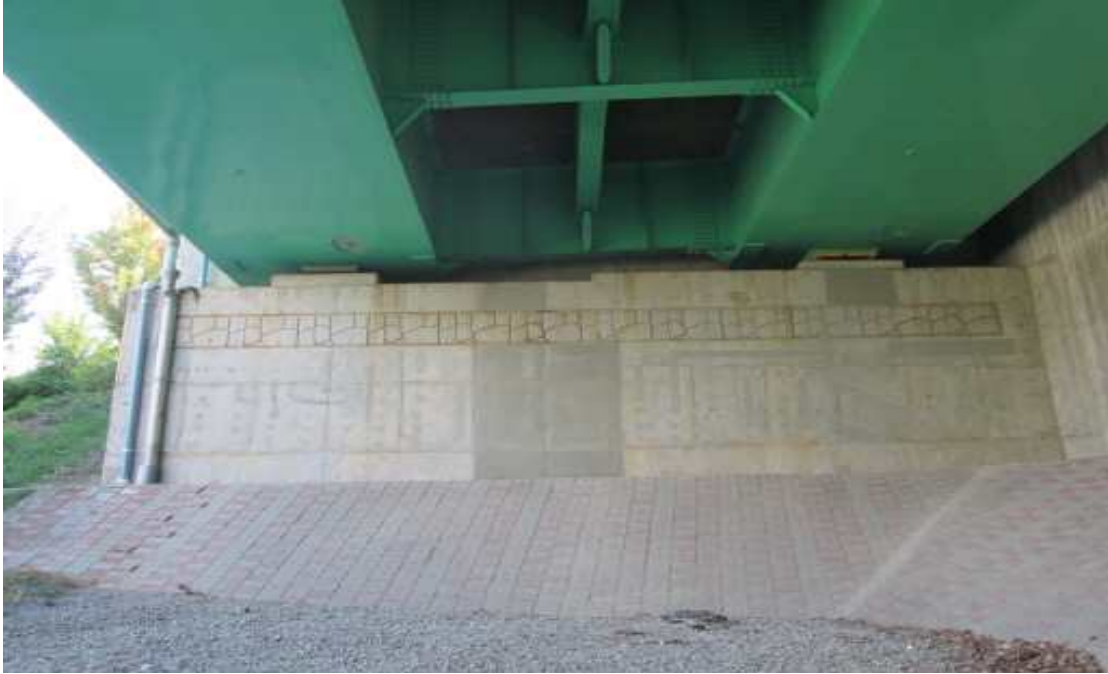
| 과업명 | 신대구부산고속도로 시설물 정밀점검 | 시설물명 | 노변교 |
|---|---|---|---|
| 사진내용 | 상행선 A1 벽체 누수흔적 및 백태 보수 현황 | | 21 |

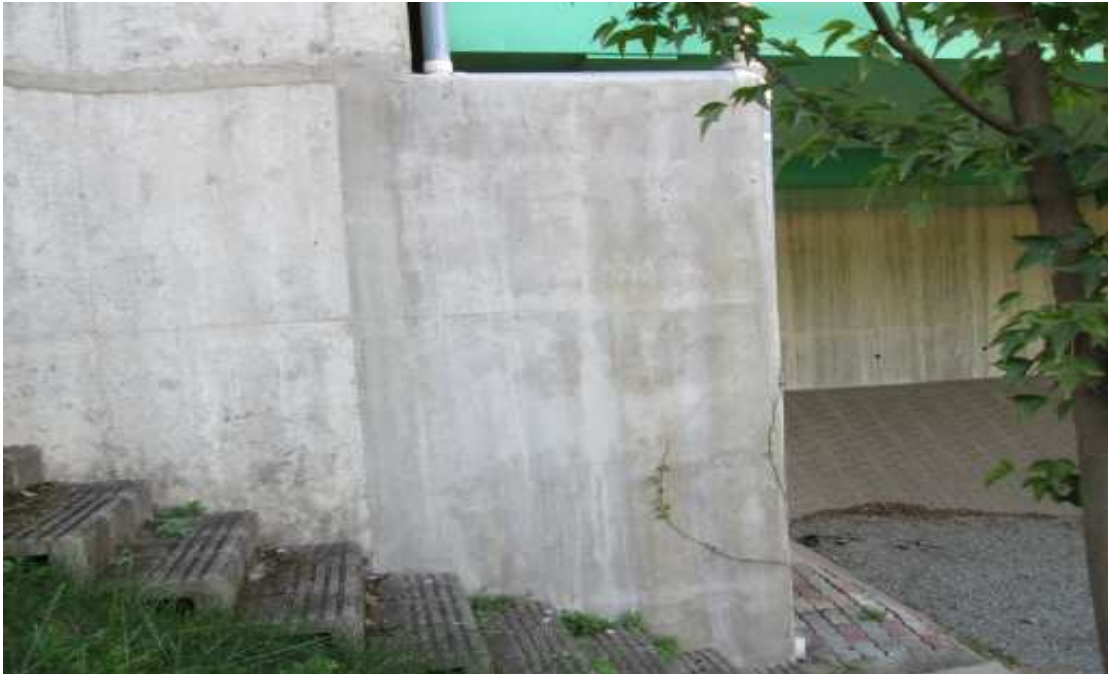
| 과업명 | 신대구부산고속도로 시설물 정밀점검 | 시설물명 | 노변교 |
|---|---|---|---|
| 사진내용 | 상행선 A1 누수흔적 보수 현황 | | 22 |

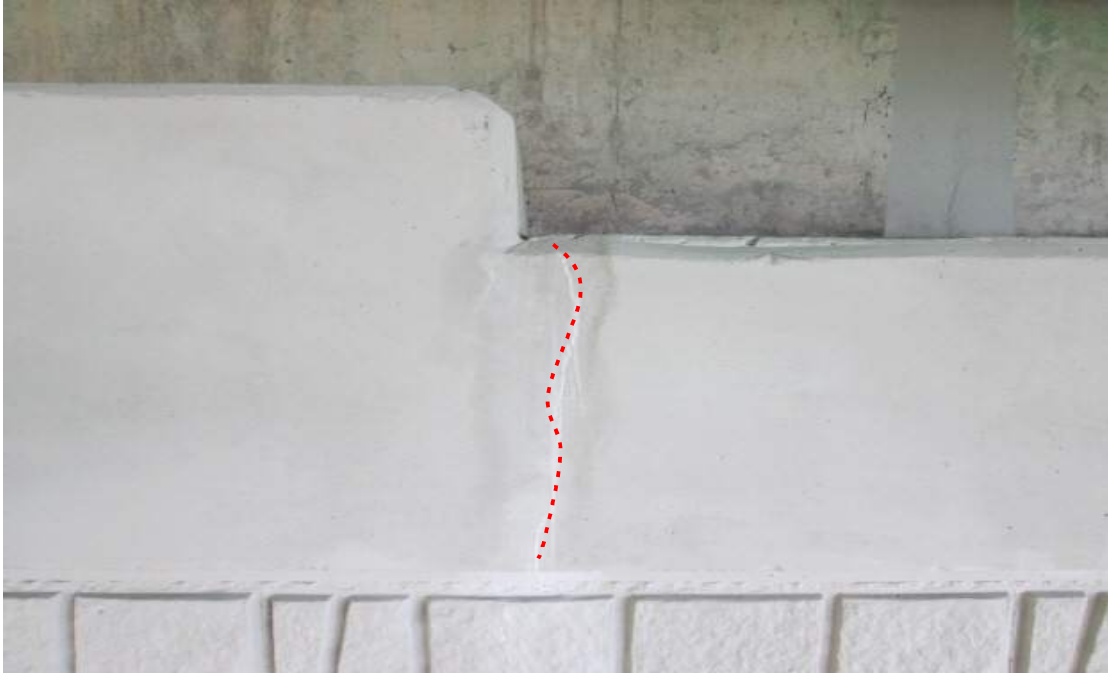
| 과업명 | 신대구부산고속도로 시설물 정밀점검 | 시설물명 | 노변교 |
|---|---|---|---|
| 사진내용 | 상행선 A2 벽체 균열 (폭0.2mm) | | 23 |

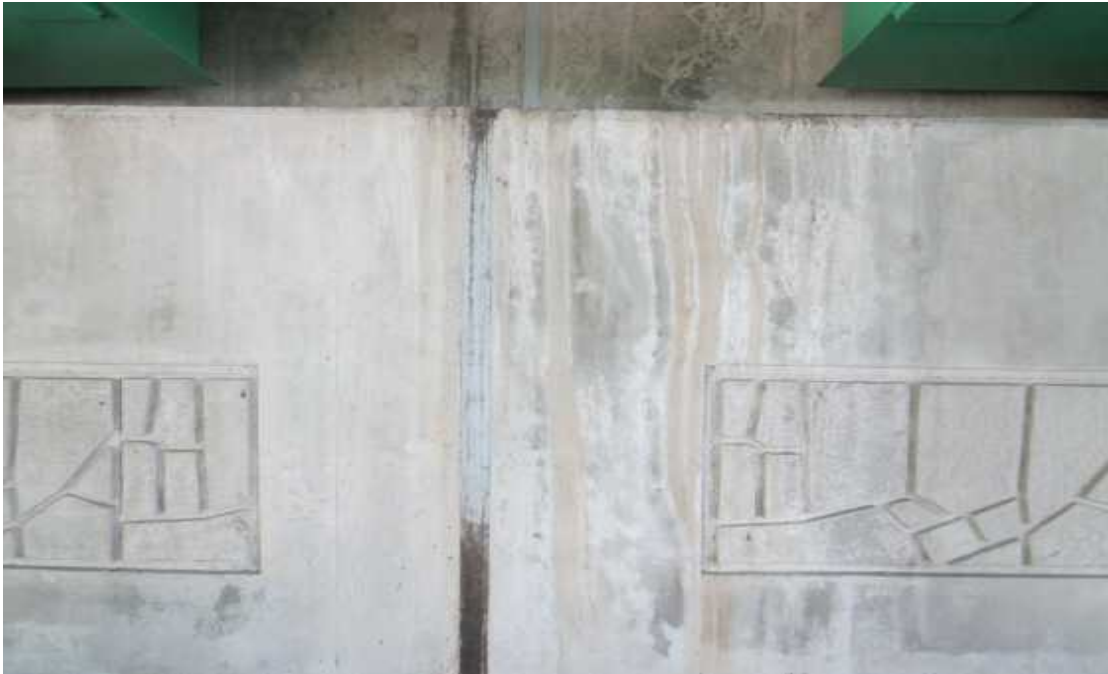
| 과업명 | 신대구부산고속도로 시설물 정밀점검 | 시설물명 | 노변교 |
|---|---|---|---|
| 사진내용 | 상행선 A2 벽체 누수흔적 | | 24 |

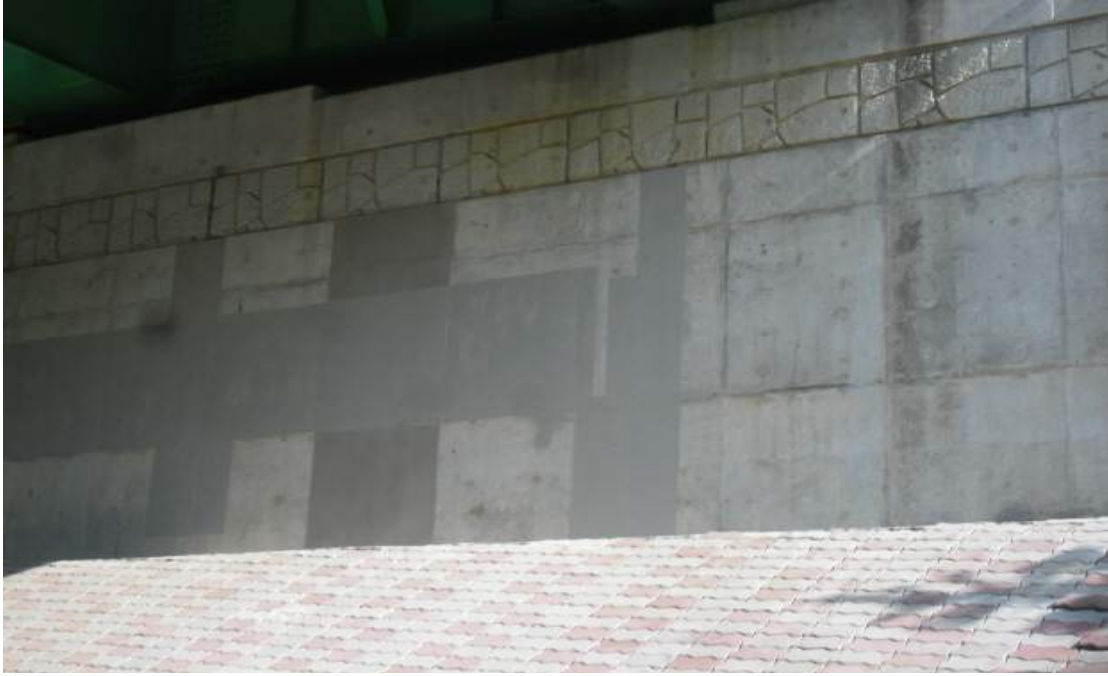
| 과업명 | 신대구부산고속도로 시설물 정밀점검 | 시설물명 | 노변교 |
|---|---|---|---|
| 사진내용 | 하행선 A1 균열보수 현황 | | 25 |

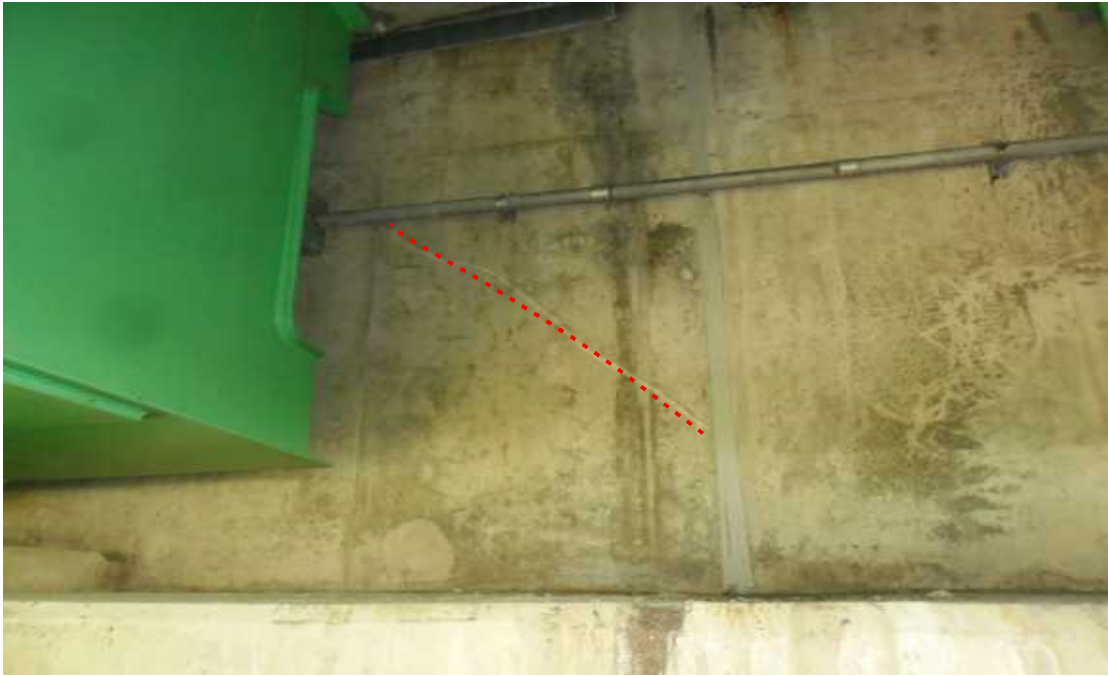
| 과업명 | 신대구부산고속도로 시설물 정밀점검 | 시설물명 | 노변교 |
|---|---|---|---|
| 사진내용 | 하행선 A2 흉벽 균열 (폭0.3mm) | | 26 |

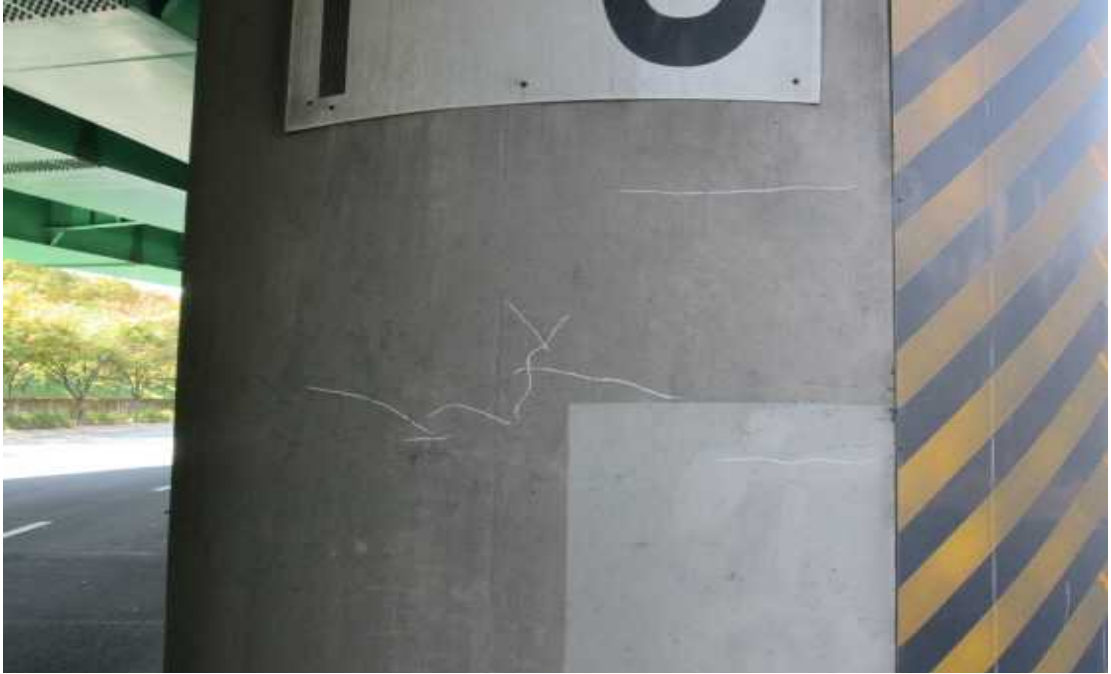
| 과업명 | 신대구부산고속도로 시설물 정밀점검 | 시설물명 | 노변교 |
|---|---|---|---|
| 사진내용 | 상행선 P2 우측기둥 정면 망상균열 | | 27 |

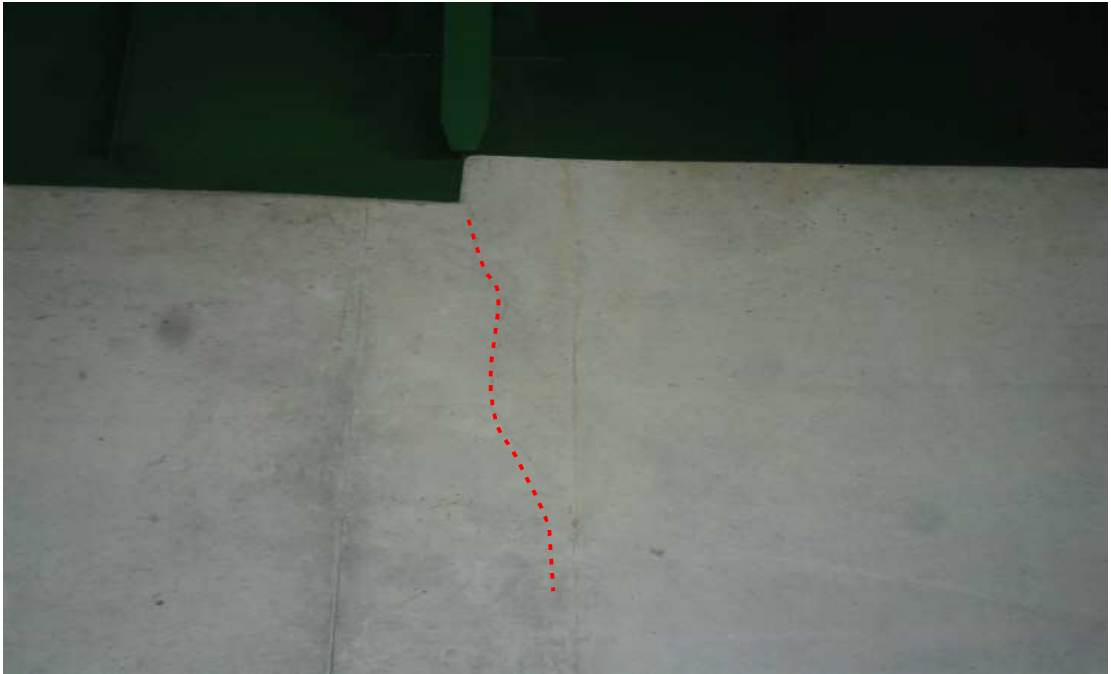
| 과업명 | 신대구부산고속도로 시설물 정밀점검 | 시설물명 | 노변교 |
|---|---|---|---|
| 사진내용 | 상행선 P4 코핑 배면 균열 (폭0.3mm) | | 28 |

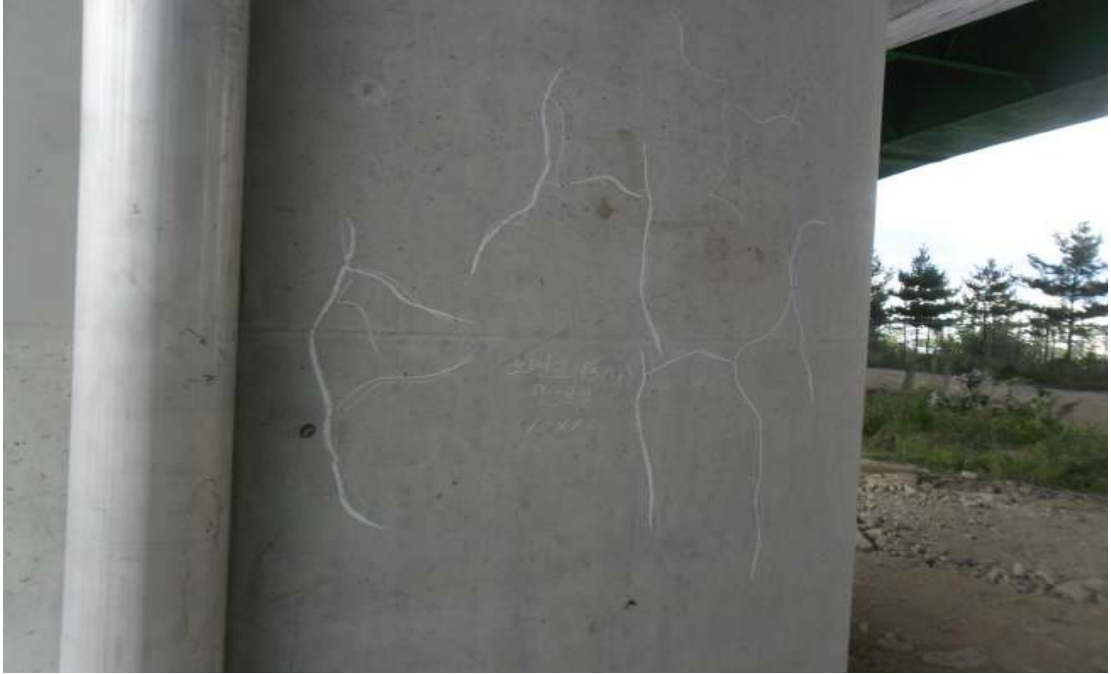
| 과업명 | 신대구부산고속도로 시설물 정밀점검 | 시설물명 | 노변교 |
|---|---|---|---|
| 사진내용 | 하행선 P5 기둥 정면 망상균열 | | 29 |

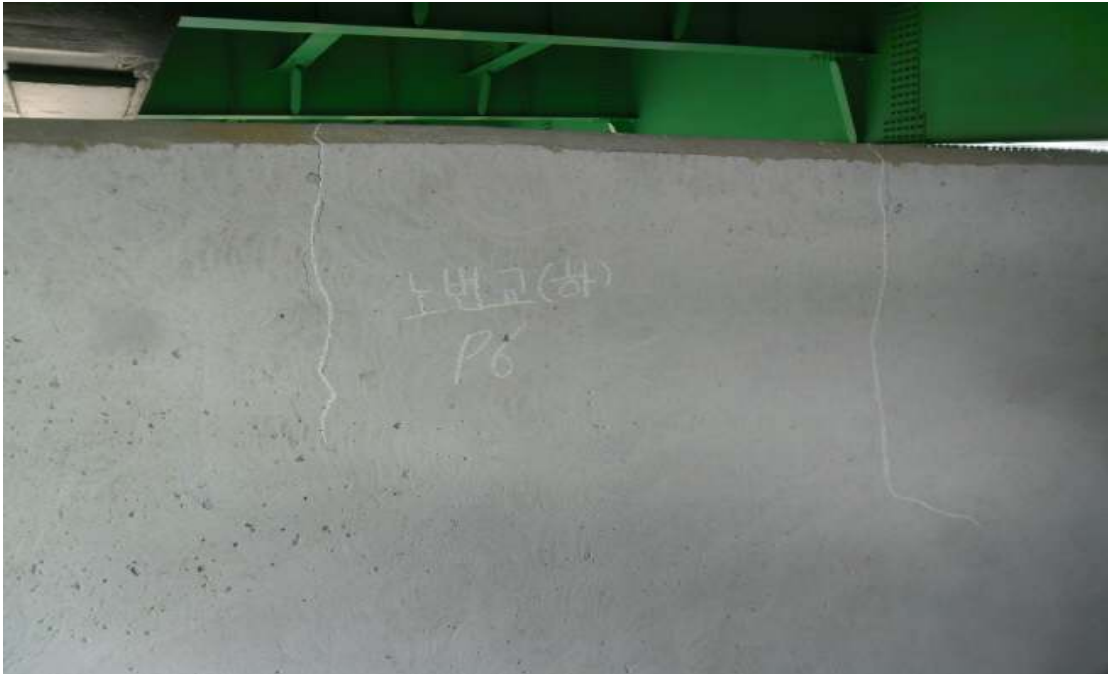
| 과업명 | 신대구부산고속도로 시설물 정밀점검 | 시설물명 | 노변교 |
|---|---|---|---|
| 사진내용 | 하행선 P6 코핑 정면 균열(폭0.3mm) | | 30 |

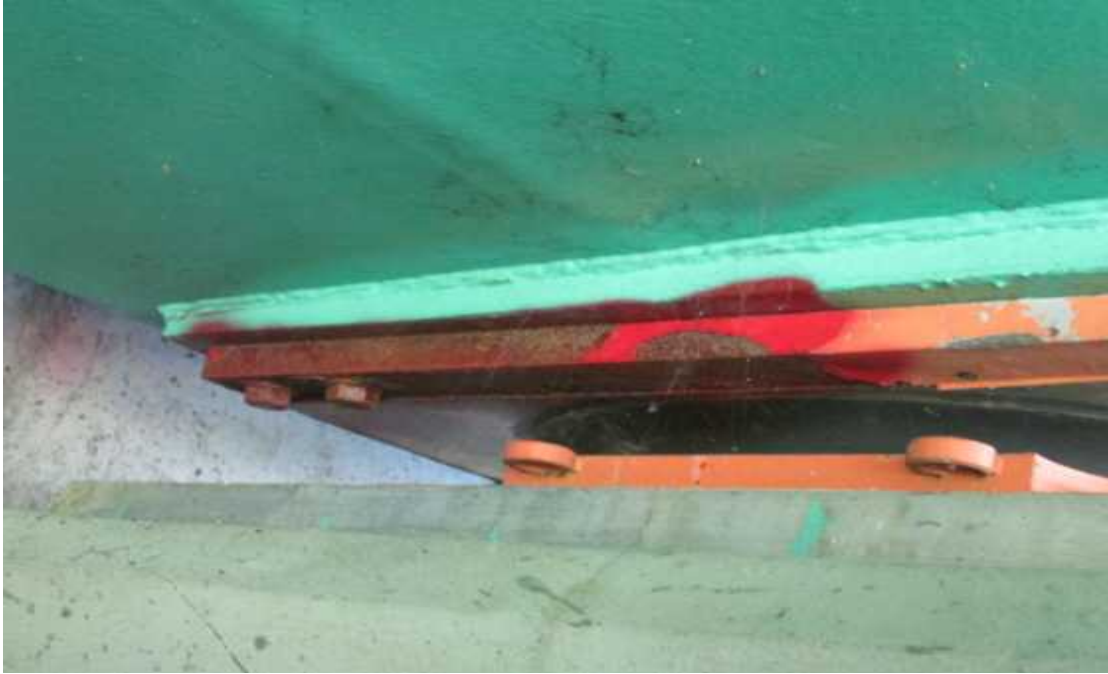
| 과업명 | 신대구부산고속도로 시설물 정밀점검 | 시설물명 | 노변교 |
|---|---|---|---|
| 사진내용 | 상행선 A2 SH2 녹발생 | | 31 |

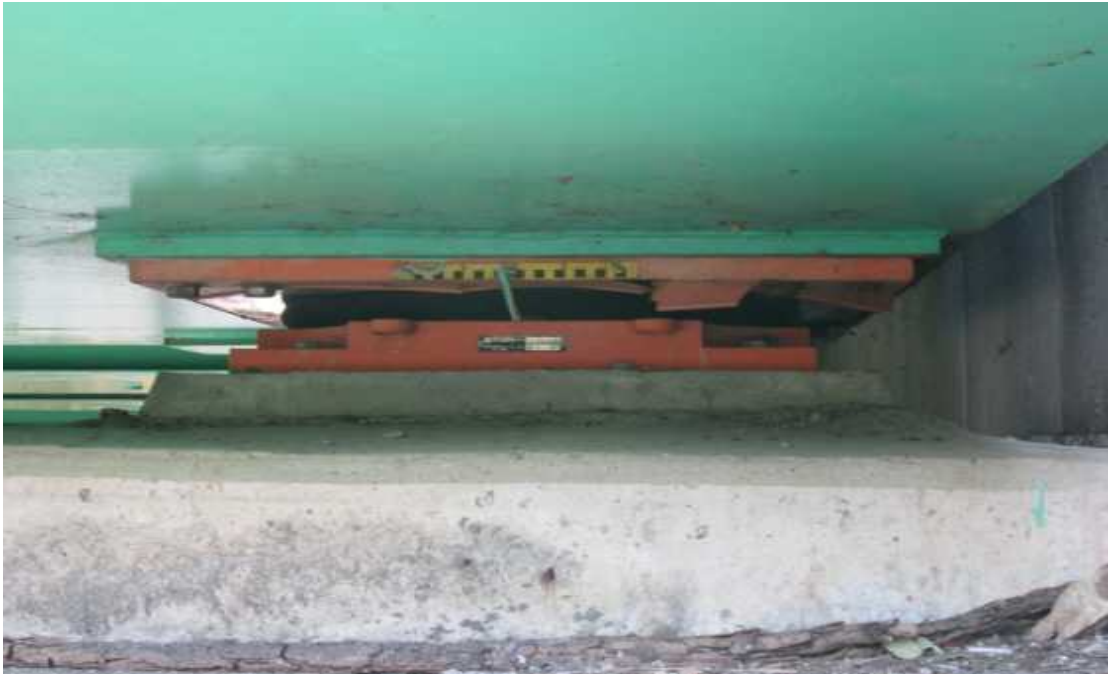
| 과업명 | 신대구부산고속도로 시설물 정밀점검 | 시설물명 | 노변교 |
|---|---|---|---|
| 사진내용 | 하행선 A1 SH1 도장손상 | | 32 |

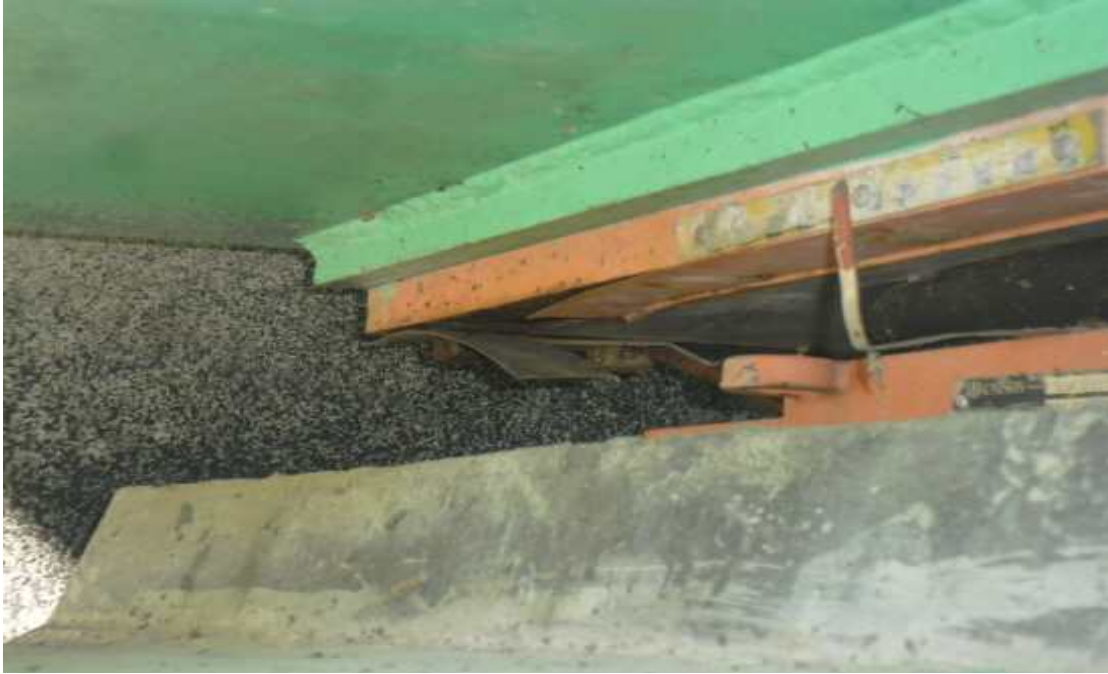
| 과업명 | 신대구부산고속도로 시설물 정밀점검 | 시설물명 | 노변교 |
|---|---|---|---|
| 사진내용 | 하행선 A2 SH1 녹발생 | | 33 |

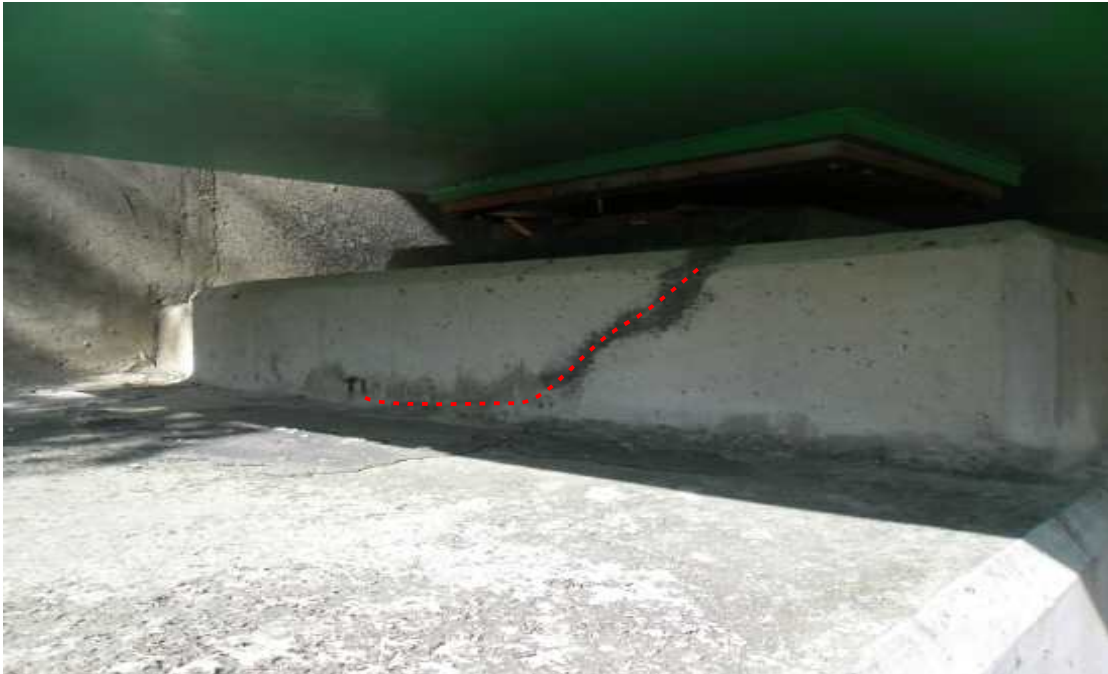
| 과업명 | 신대구부산고속도로 시설물 정밀점검 | 시설물명 | 노변교 |
|---|---|---|---|
| 사진내용 | 하행선 A2 SH1 받침콘크리트 균열 | | 34 |

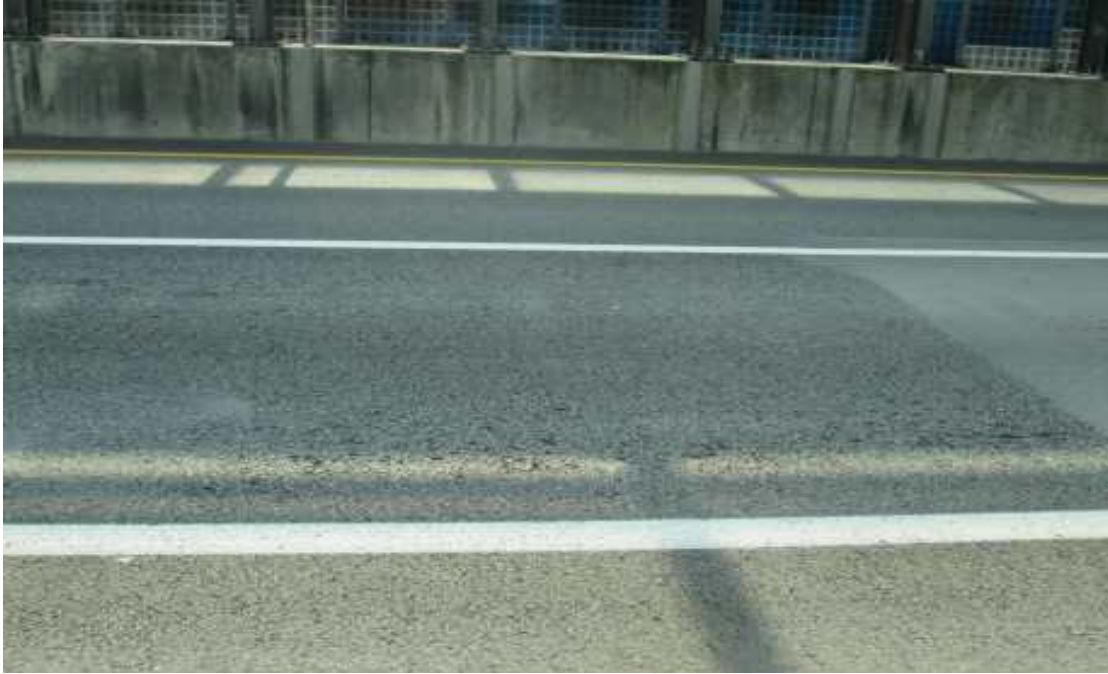
| 과업명 | 신대구부산고속도로 시설물 정밀점검 | 시설물명 | 노변교 |
|---|---|---|---|
| 사진내용 | 상행선 S2 교면포장 라벨링 | | 35 |

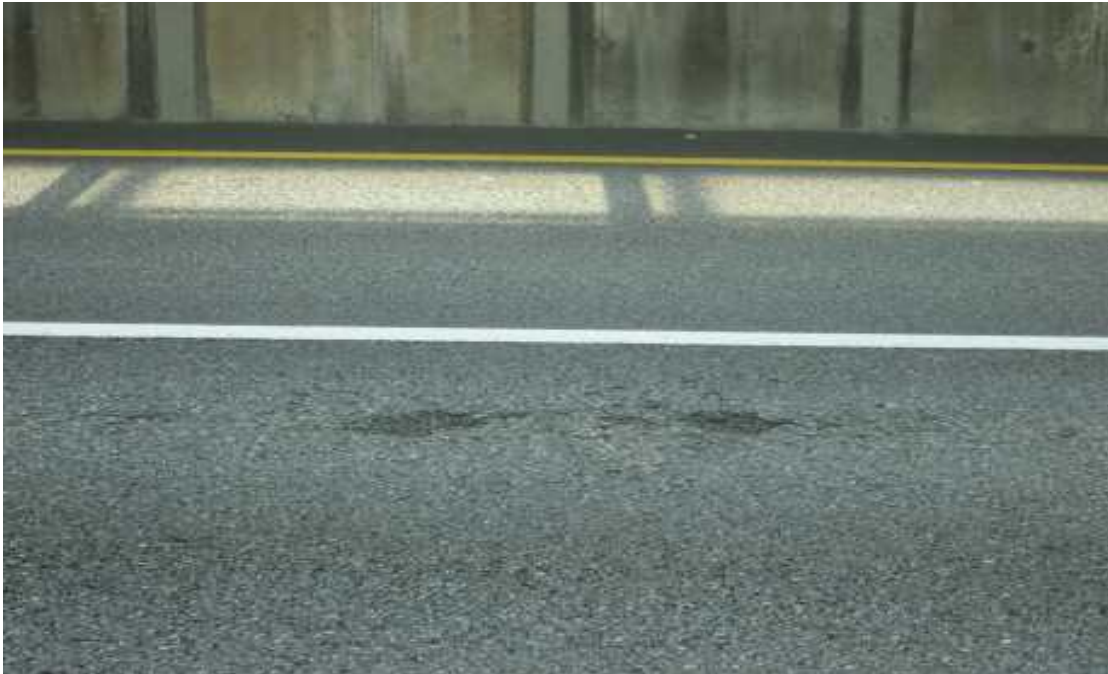
| 과업명 | 신대구부산고속도로 시설물 정밀점검 | 시설물명 | 노변교 |
|---|---|---|---|
| 사진내용 | 패 임 | | 36 |

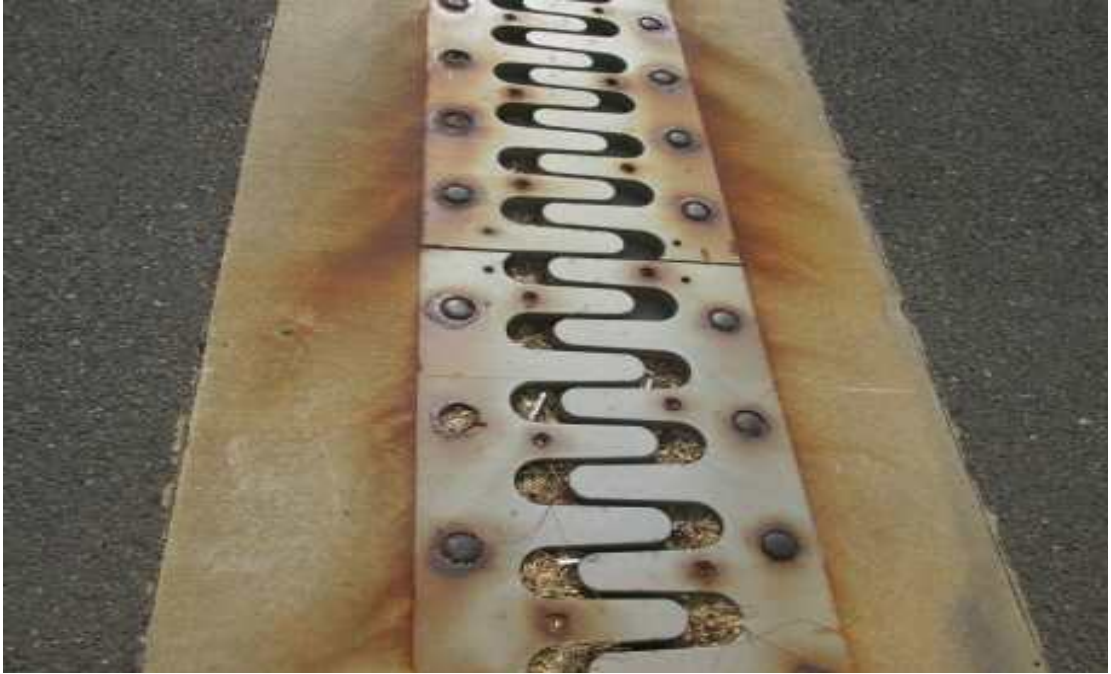
| 사진내용 | 상행선 A1 신축이음 본체 고정볼트 녹발생 | | 37 |
