# 1. 노변교

| 과업명 | 신대구부산고속도로 시설물 정밀점검 | 시설물명 | 노변교 |

## 2. 시지교

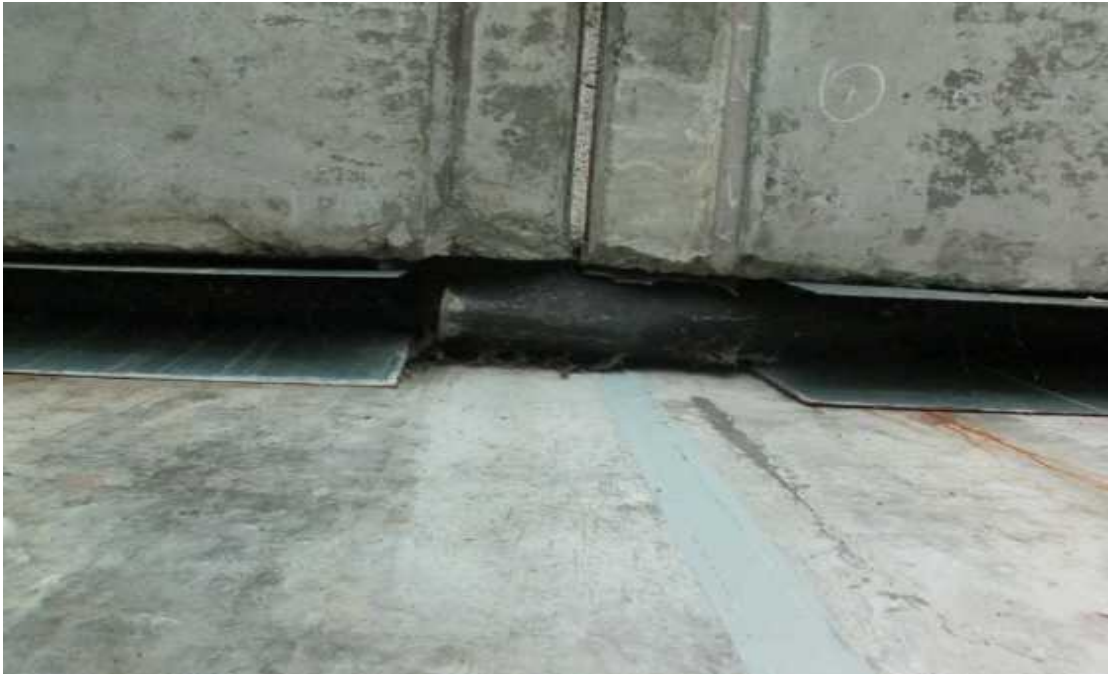
| 사진내용 | 상행선 A2 신축이음 본체 하부 고무배수관 연결부 불량 | | 38 |

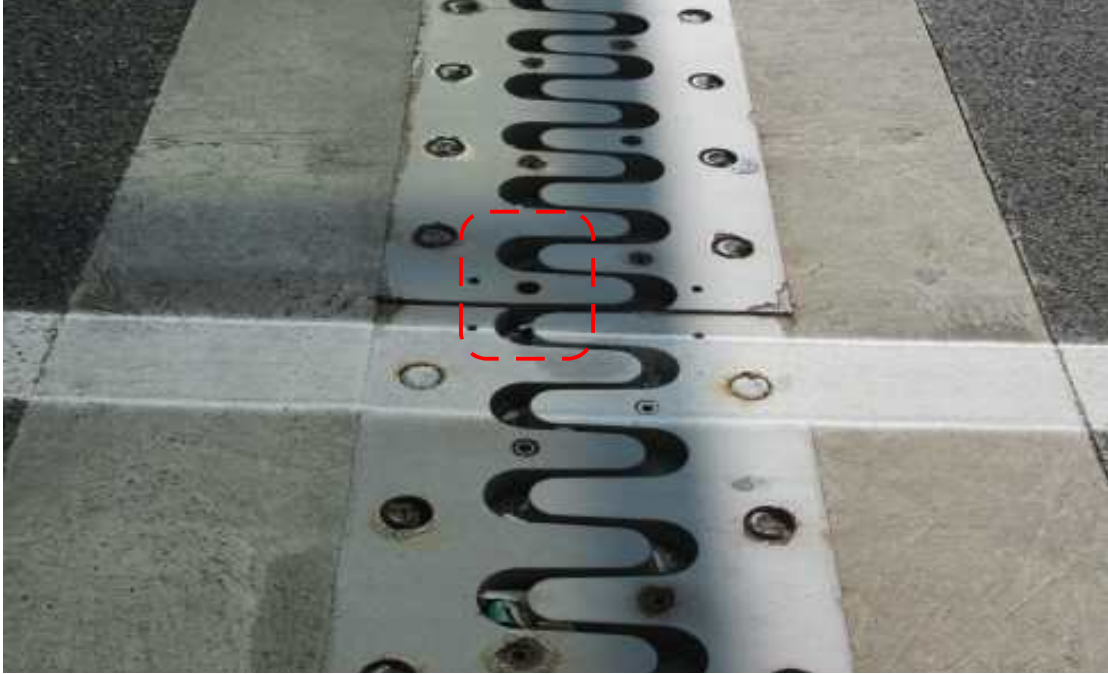
| 과업명 | 신대구부산고속도로 시설물 정밀점검 | 시설물명 | 노변교 |
|---|---|---|---|
| 사진내용 | 상행선 A2 신축이음 본체 상부 고정볼트 탈락 | | 39 |

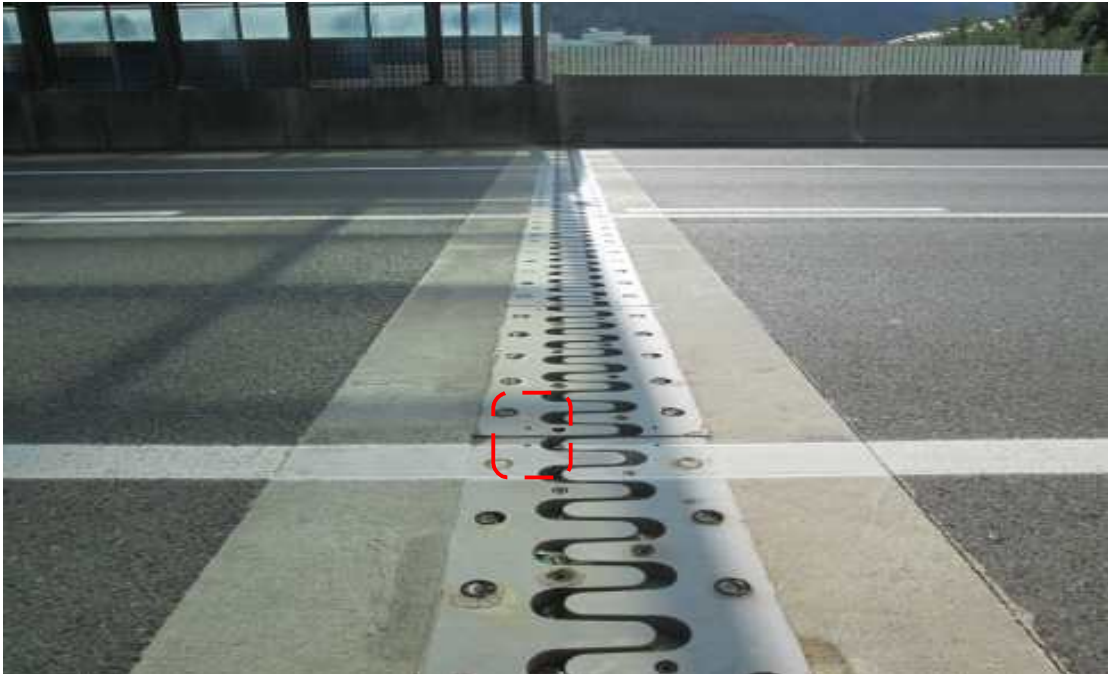
| 과업명 | 신대구부산고속도로 시설물 정밀점검 | 시설물명 | 노변교 |
|---|---|---|---|
| 사진내용 | 상행선 A2 신축이음 본체 상부 고정볼트 탈락 | | 40 |

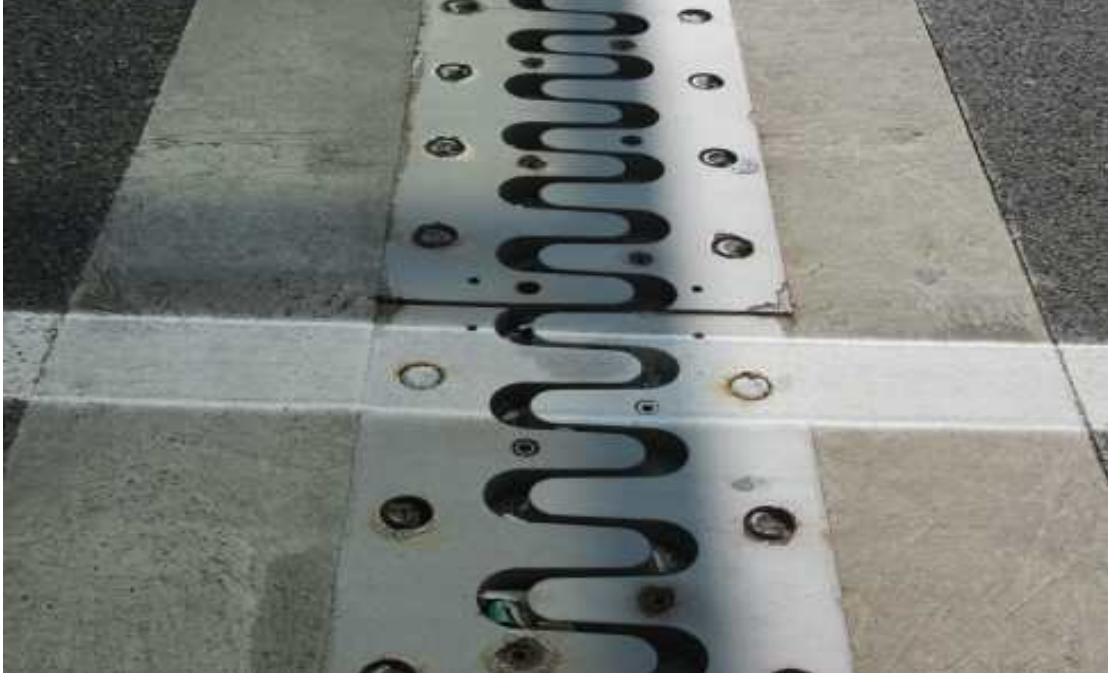
| 과업명 | 신대구부산고속도로 시설물 정밀점검 | 시설물명 | 노변교 |
|---|---|---|---|
| 사진내용 | 상행선 A2 신축이음 본체 상부 고정볼트 탈락 | | 41 |

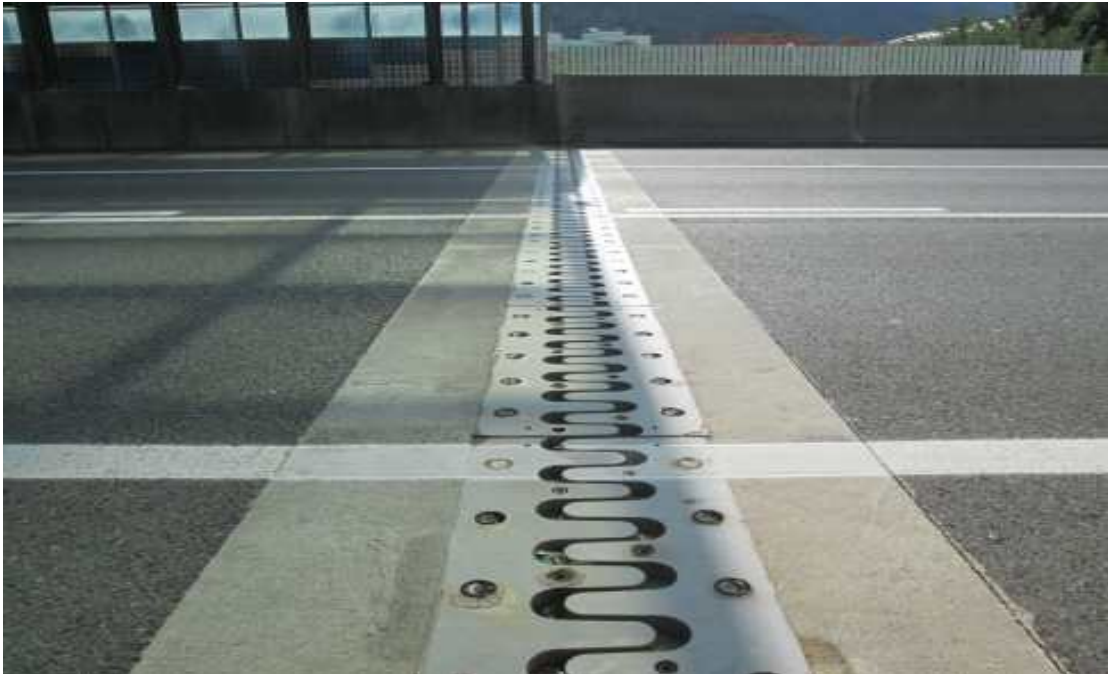
| 과업명 | 신대구부산고속도로 시설물 정밀점검 | 시설물명 | 노변교 |
|---|---|---|---|
| 사진내용 | 상행선 A2 신축이음 본체 상부 고정볼트 탈락 | | 42 |

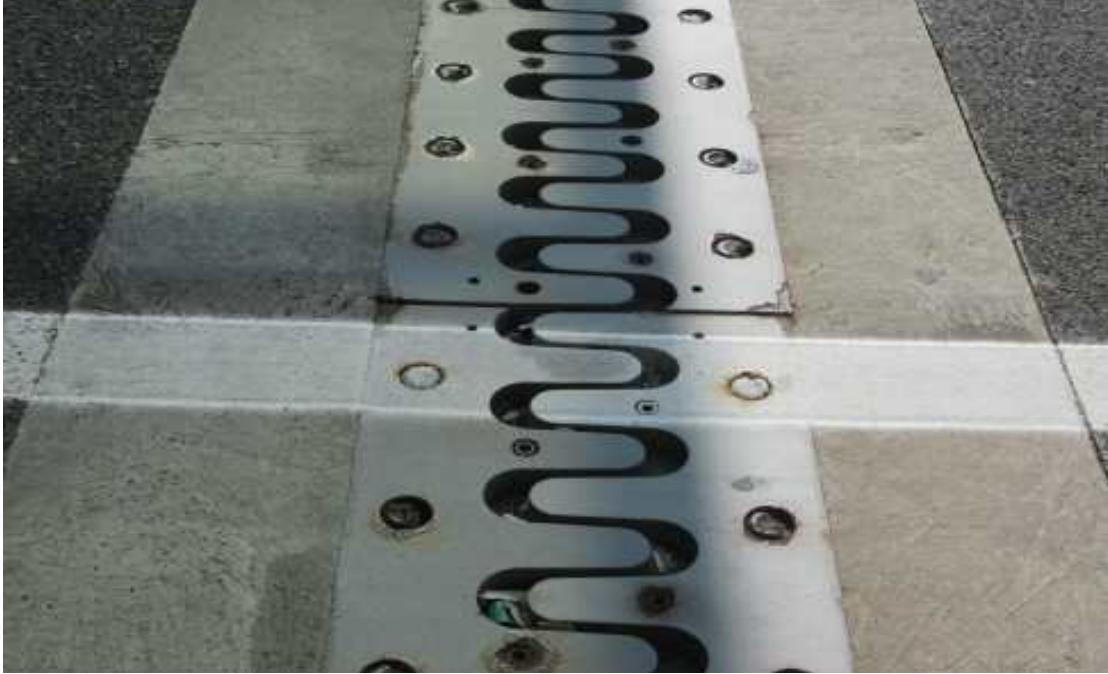
| 과업명 | 신대구부산고속도로 시설물 정밀점검 | 시설물명 | 노변교 |
|---|---|---|---|
| 사진내용 | 상행선 A2 신축이음 본체 상부 고정볼트 탈락 | | 43 |

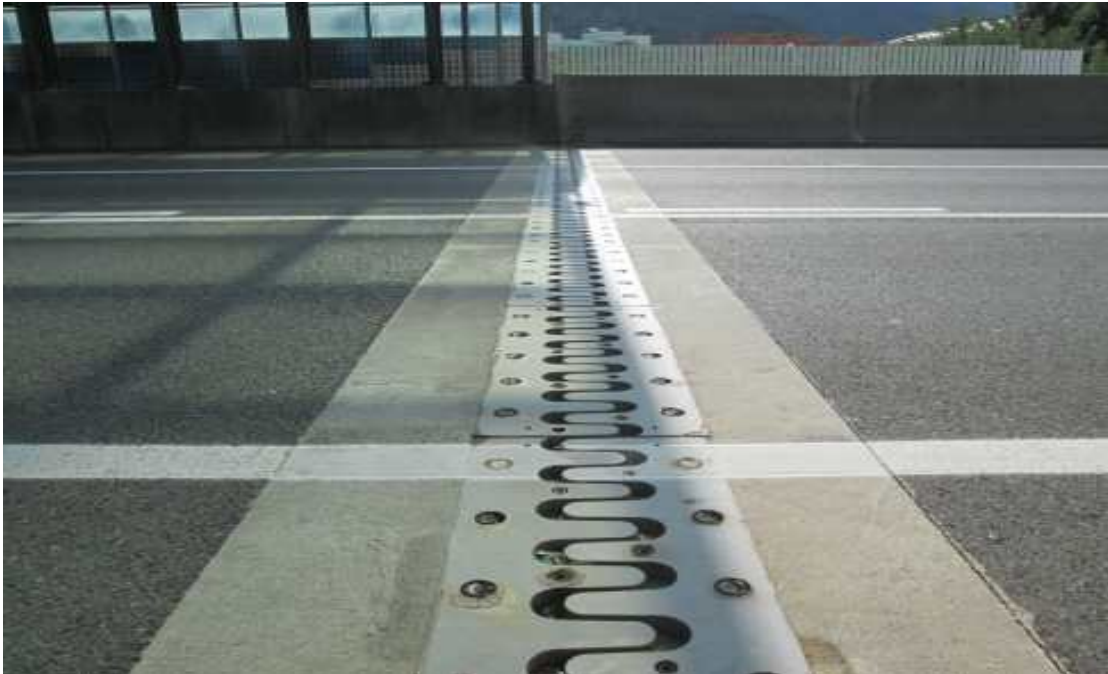
| 과업명 | 신대구부산고속도로 시설물 정밀점검 | 시설물명 | 노변교 |
|---|---|---|---|
| 사진내용 | 상행선 A2 신축이음 본체 상부 고정볼트 탈락 | | 44 |

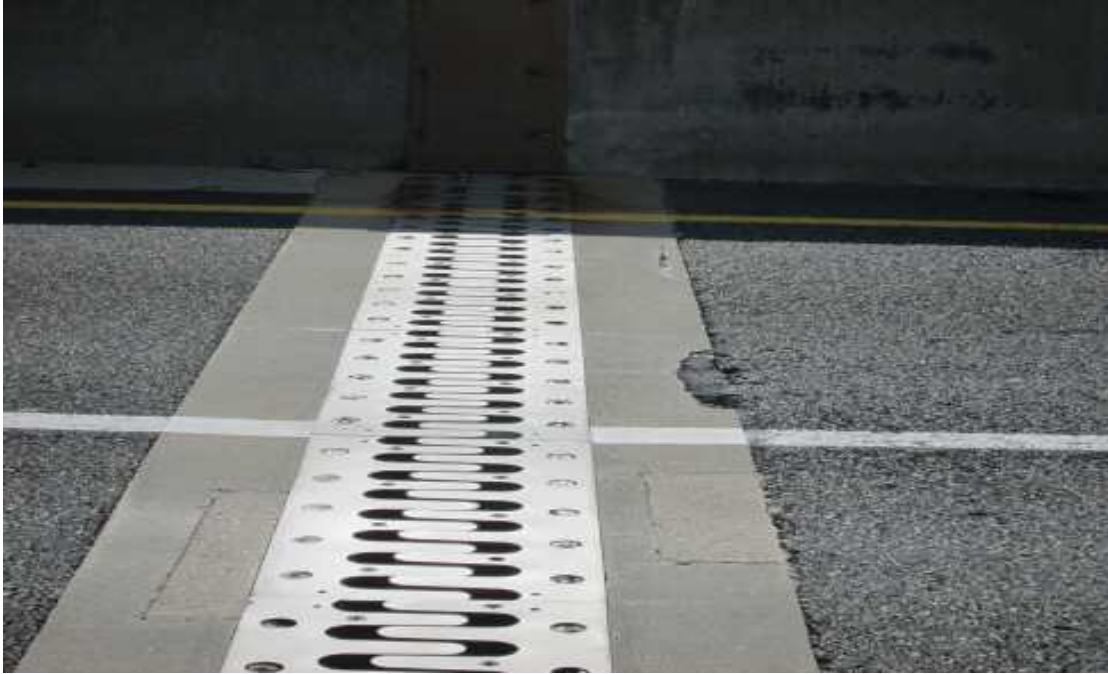
| 과업명 | 신대구부산고속도로 시설물 정밀점검 | 시설물명 | 노변교 |
|---|---|---|---|
| 사진내용 | 상행선 A1 신축이음 후타재 파손 | | 45 |

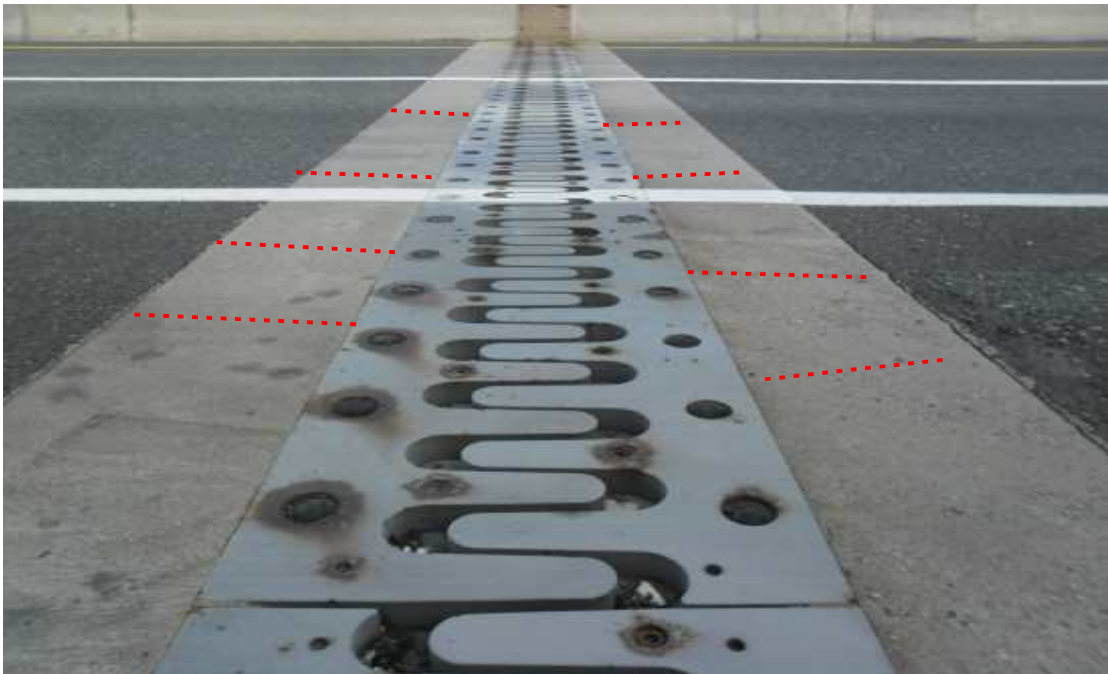
| 과업명 | 신대구부산고속도로 시설물 정밀점검 | 시설물명 | 노변교 |
|---|---|---|---|
| 사진내용 | 하행선 A1 신축이음 후타재 균열 (폭0.2mm) | | 46 |

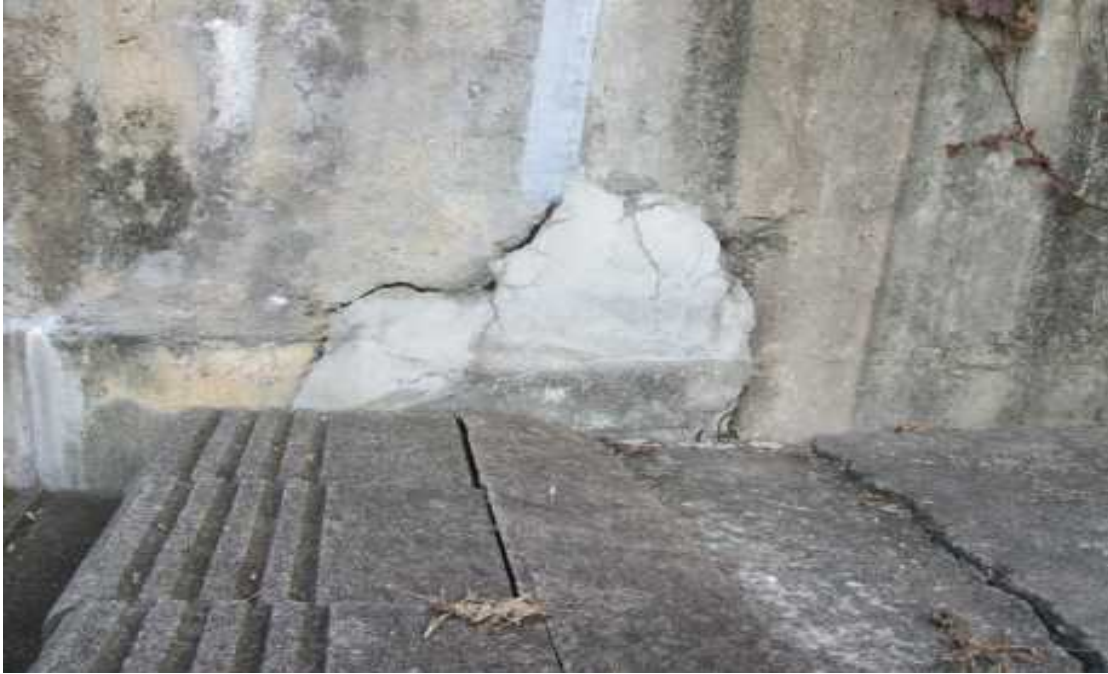
| 과업명 | 신대구부산고속도로 시설물 정밀점검 | 시설물명 | 노변교 |
|---|---|---|---|
| 사진내용 | 상행선 A2 방호벽 배면 콘크리트 들뜸 및 파손 | | 47 |

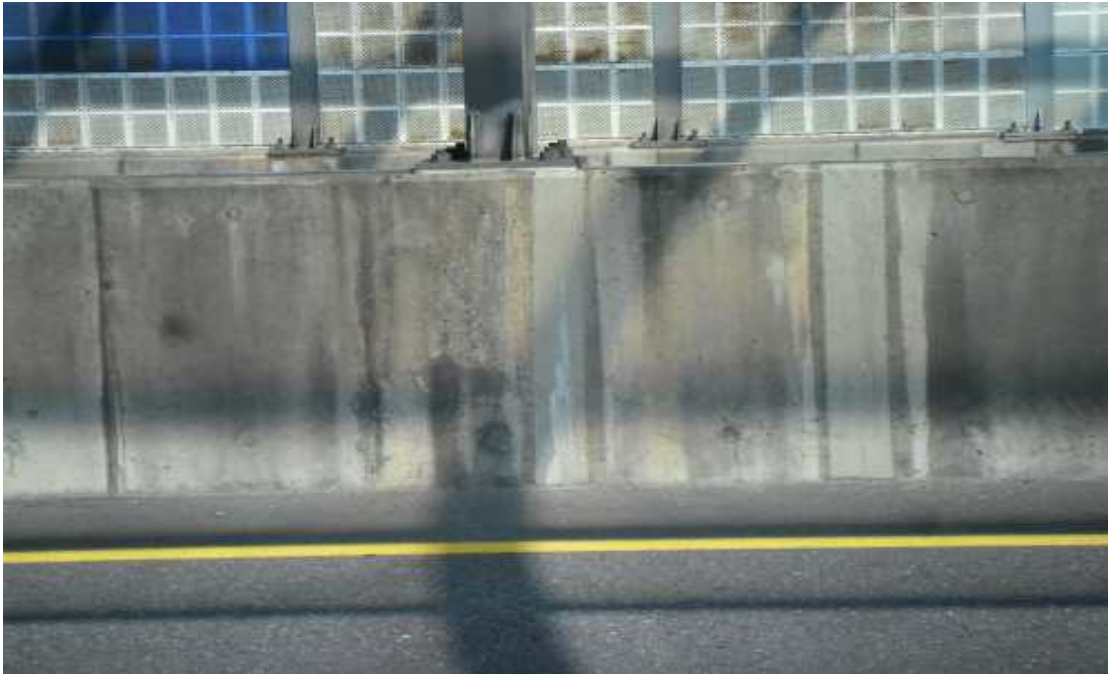
| 과업명 | 신대구부산고속도로 시설물 정밀점검 | 시설물명 | 노변교 |
|---|---|---|---|
| 사진내용 | 하행선 S3 중분대 보수부 재균열 및 백태 | | 48 |

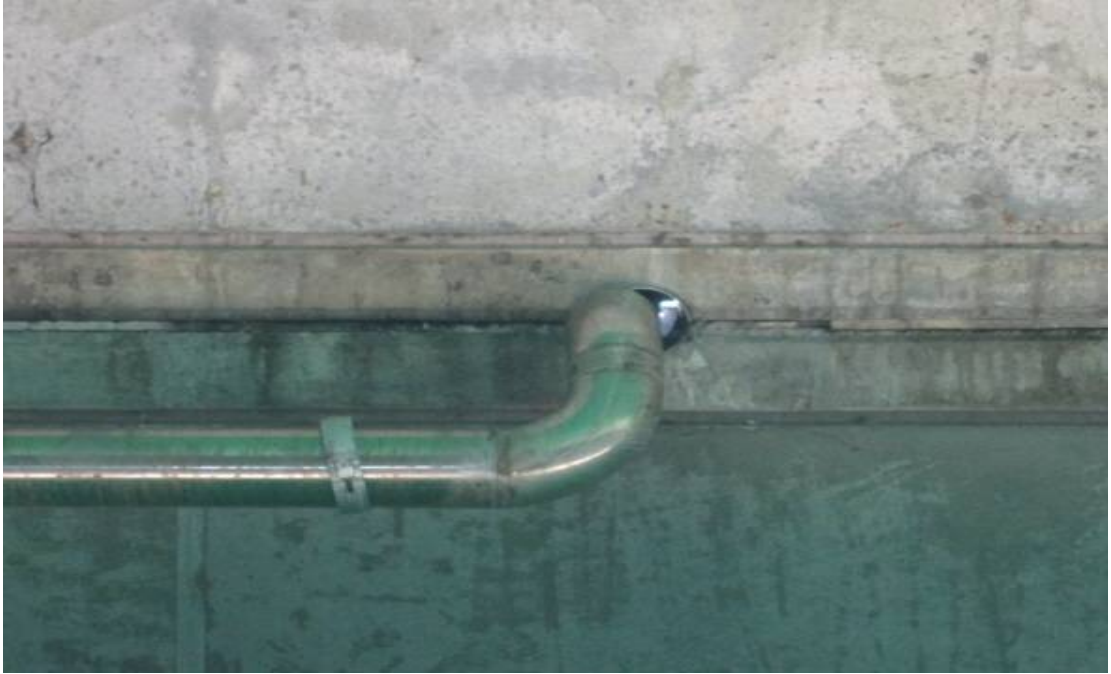
| 과업명 | 신대구부산고속도로 시설물 정밀점검 | 시설물명 | 노변교 |
|---|---|---|---|
| 사진내용 | 상행선 S5 배수관 연결부 어긋남 | | 49 |

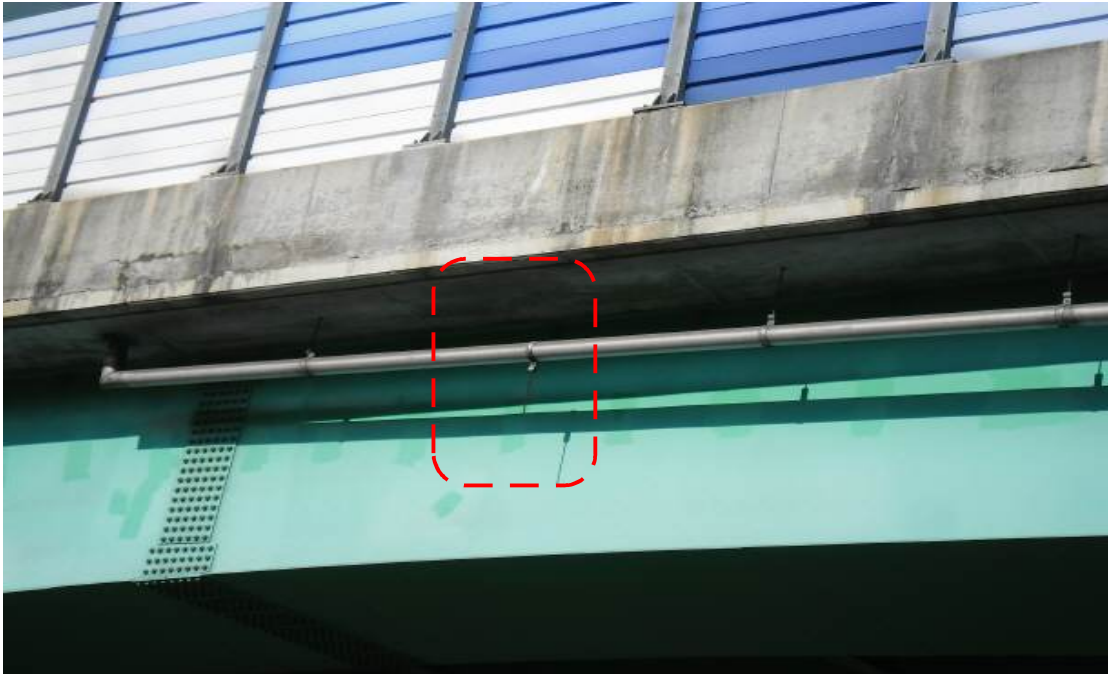
| 과업명 | 신대구부산고속도로 시설물 정밀점검 | 시설물명 | 노변교 |
|---|---|---|---|
| 사진내용 | 하행선 S2 배수관 연결재 탈락 | | 50 |

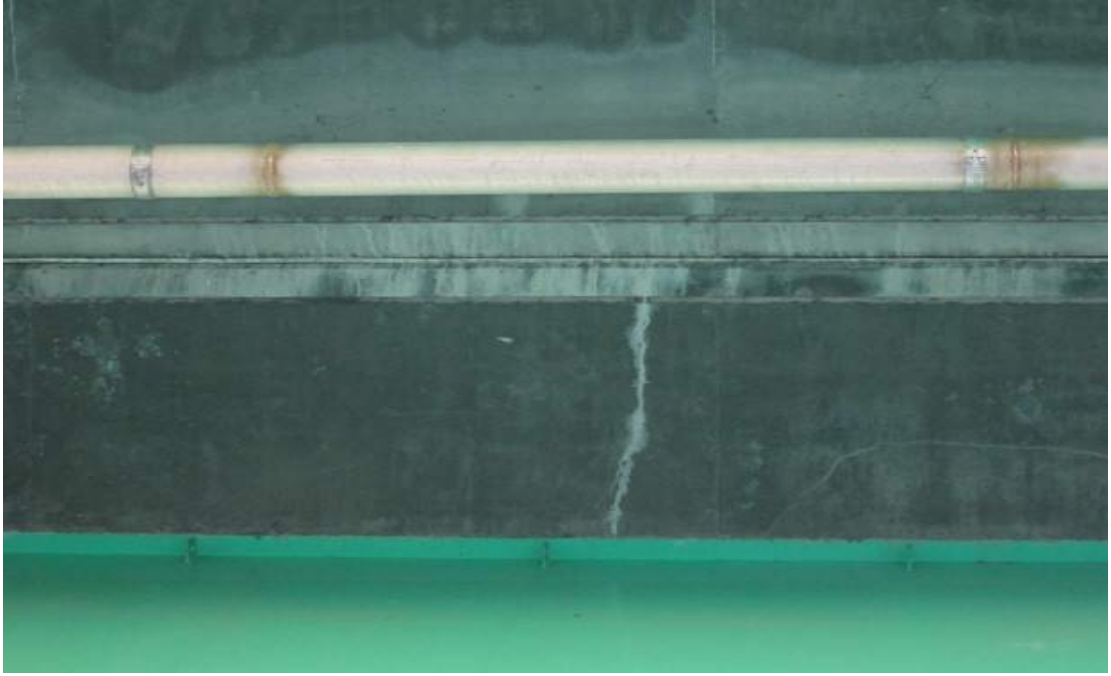
| 과업명 | 신대구부산고속도로 시설물 정밀점검 | 시설물명 | 시지교 |
|---|---|---|---|
| 사진내용 | 상행선 S2 바닥판하면 균열부 백태 | 7 | |

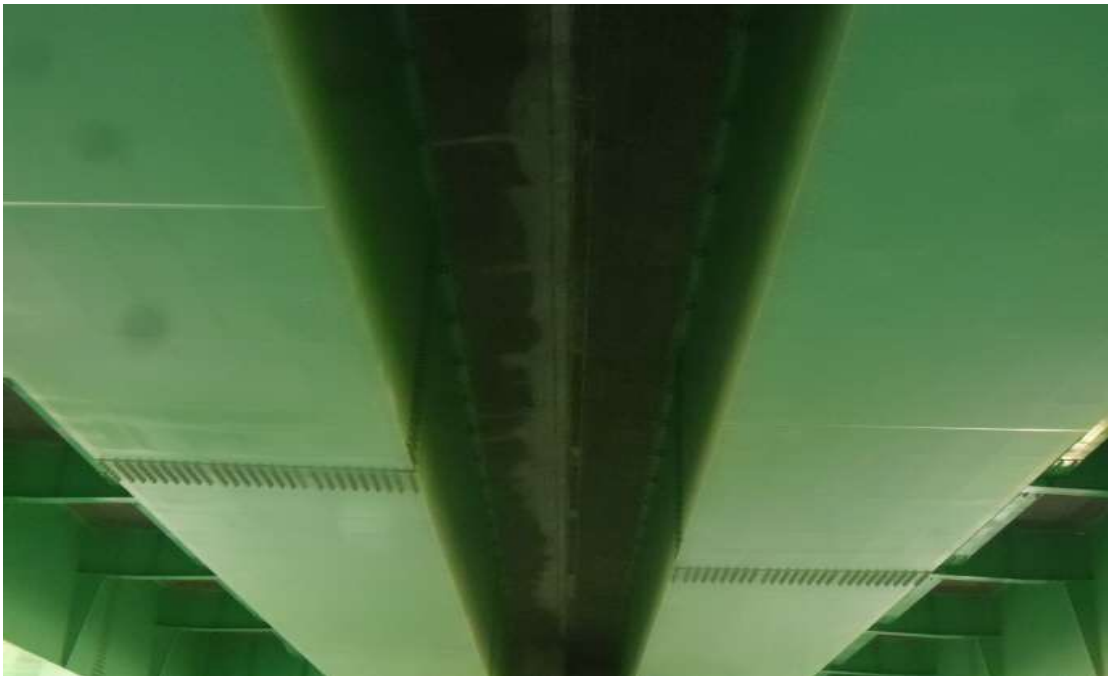
| 과업명 | 신대구부산고속도로 시설물 정밀점검 | 시설물명 | 시지교 |
|---|---|---|---|
| 사진내용 | 상·하행선 접합부 S5 바닥판 하면 접합부 백태 | 8 | |

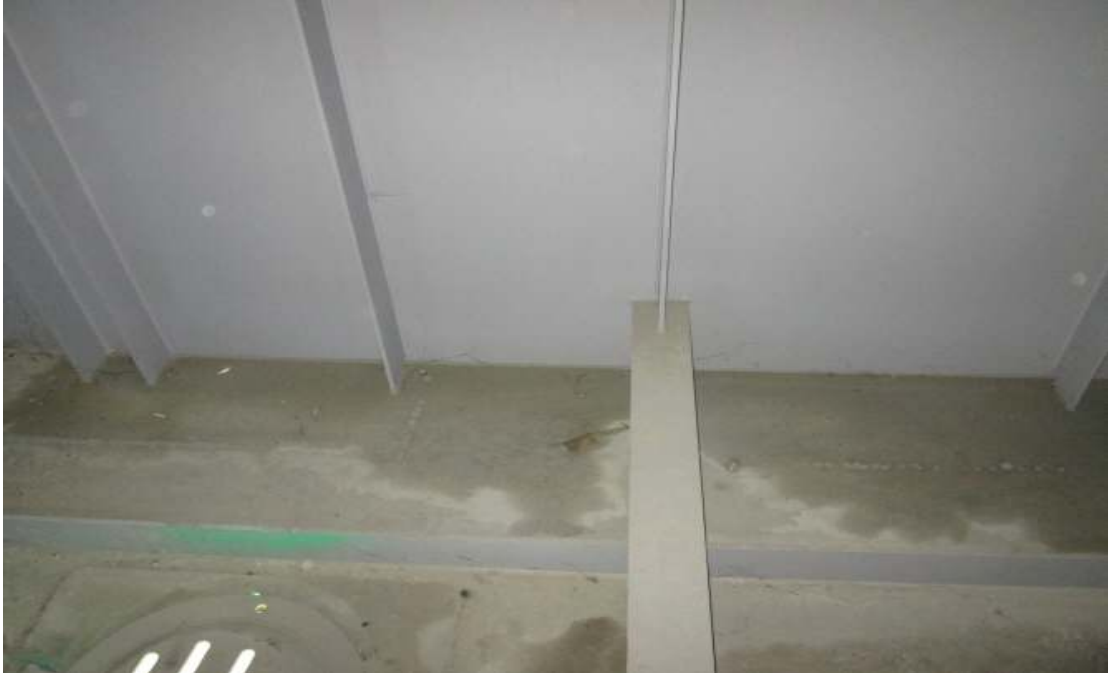
| 과업명 | 신대구부산고속도로 시설물 정밀점검 | 시설물명 | 시지교 |
|---|---|---|---|
| 사진내용 | 상행선 S1 G2 주형내부 누수 및 우수유입 | 9 | |

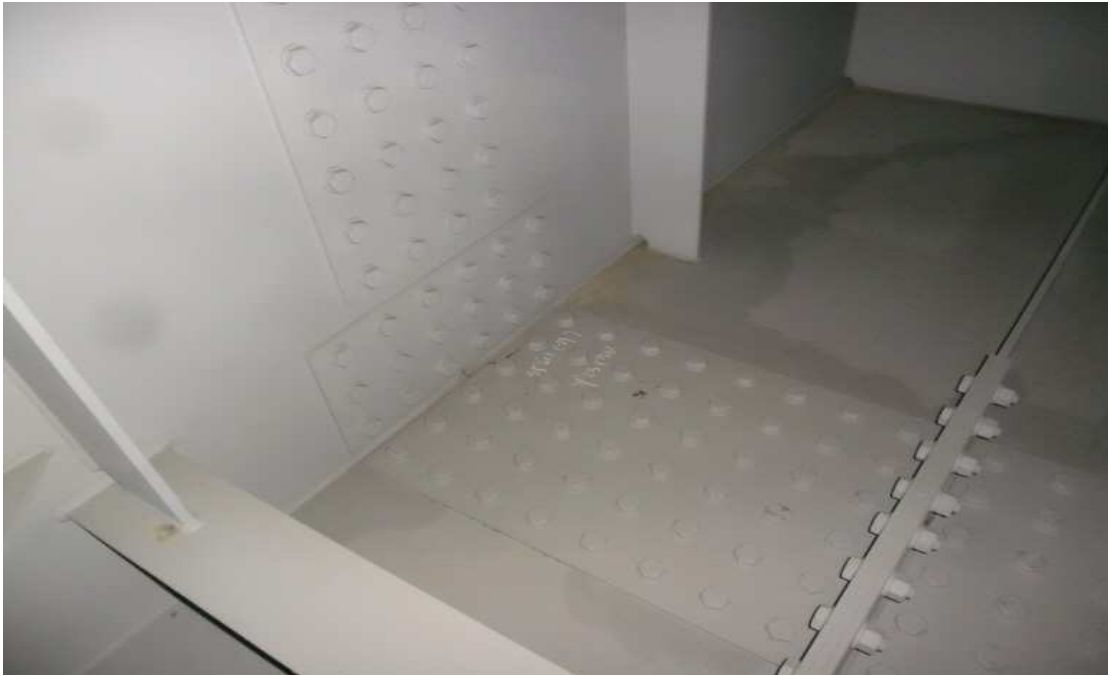
| 과업명 | 신대구부산고속도로 시설물 정밀점검 | 시설물명 | 시지교 |
|---|---|---|---|
| 사진내용 | 하행선 S5 G1 주형내부 누수 및 우수유입 | 10 | |

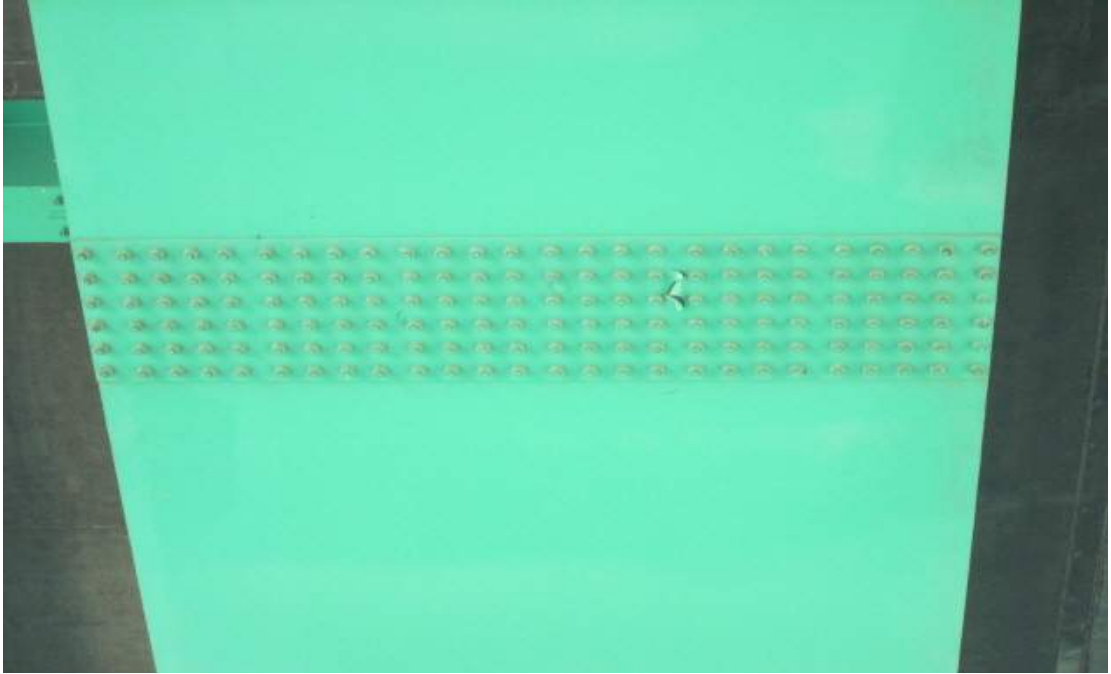
| 과업명 | 신대구부산고속도로 시설물 정밀점검 | 시설물명 | 시지교 |
|---|---|---|---|
| 사진내용 | 상행선 S2 G1 주형외부 하면 도장손상 | 11 | |

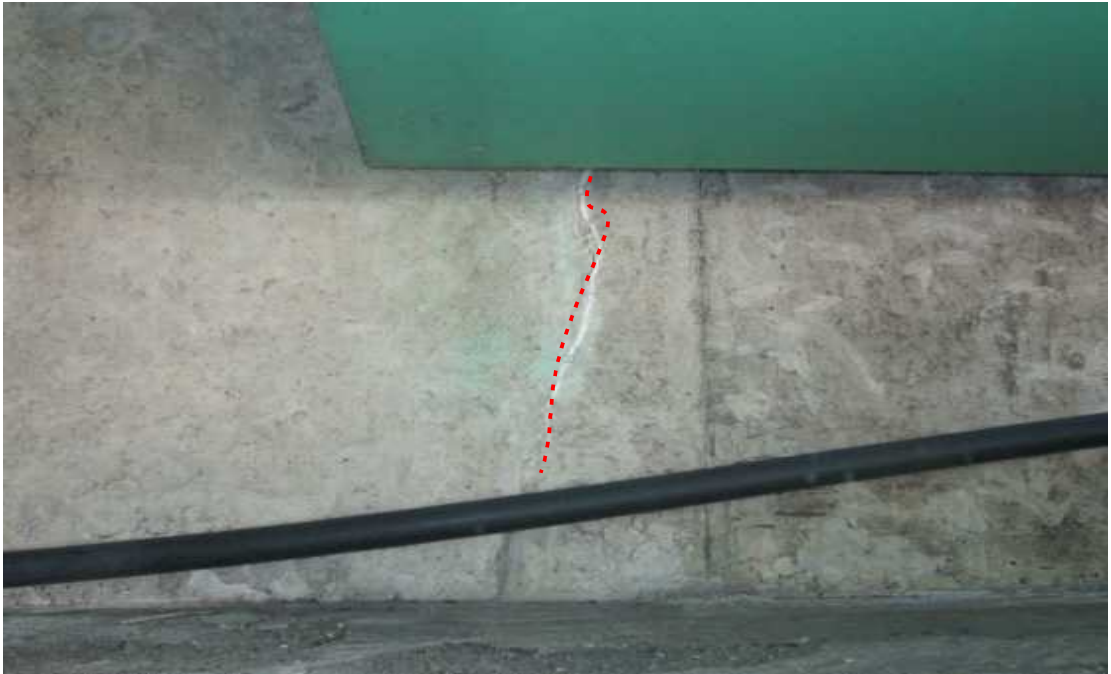
| 과업명 | 신대구부산고속도로 시설물 정밀점검 | 시설물명 | 시지교 |
|---|---|---|---|
| 사진내용 | 상행선 A2 홍벽 수직균열 (폭0.2mm) | 12 | |

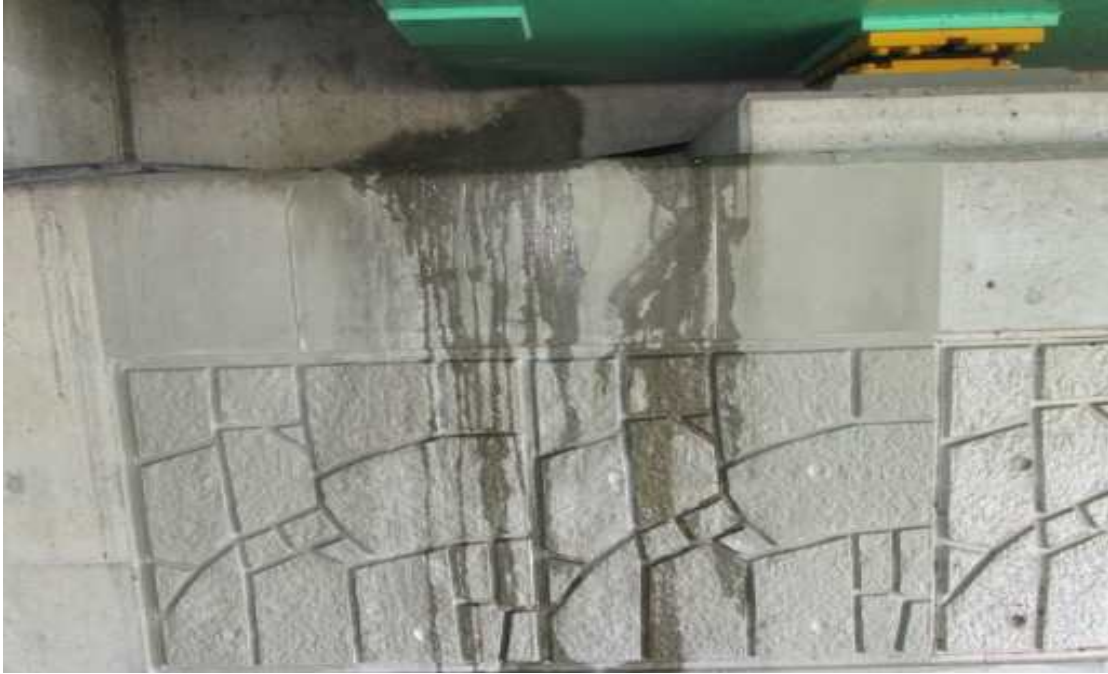
| 과업명 | 신대구부산고속도로 시설물 정밀점검 | 시설물명 | 시지교 |
|---|---|---|---|
| 사진내용 | 상행선 A2누수 및 체수 | | 13 |

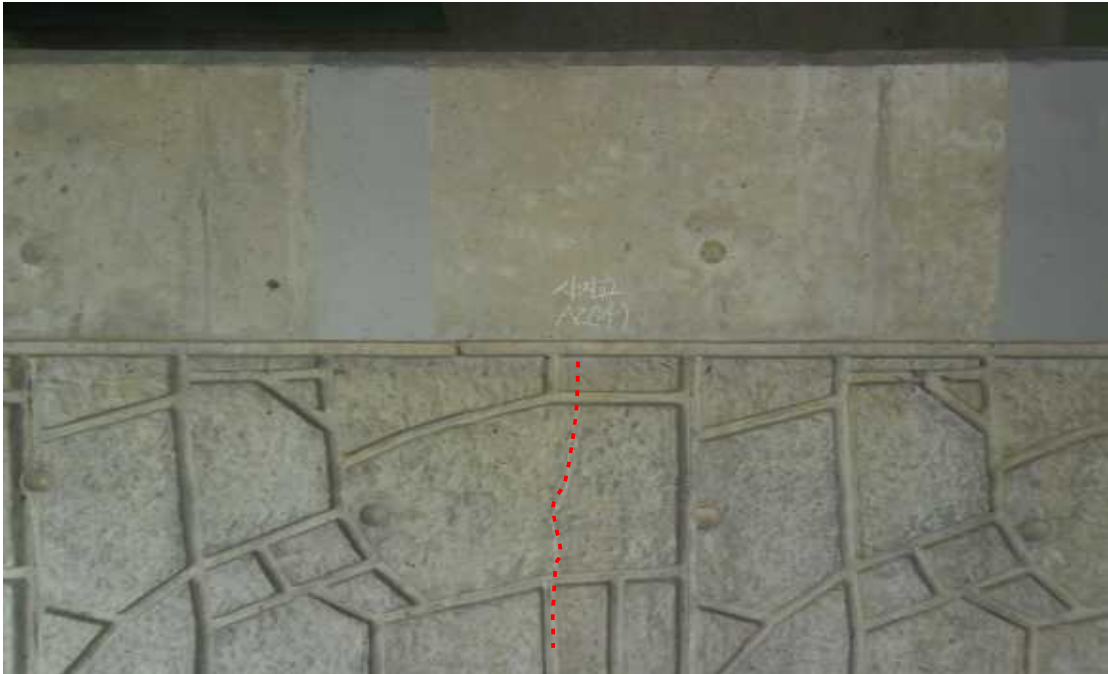
| 과업명 | 신대구부산고속도로 시설물 정밀점검 | 시설물명 | 시지교 |
|---|---|---|---|
| 사진내용 | 하행선 A1 교대 흙벽 균열(폭 0.2mm) | | 14 |

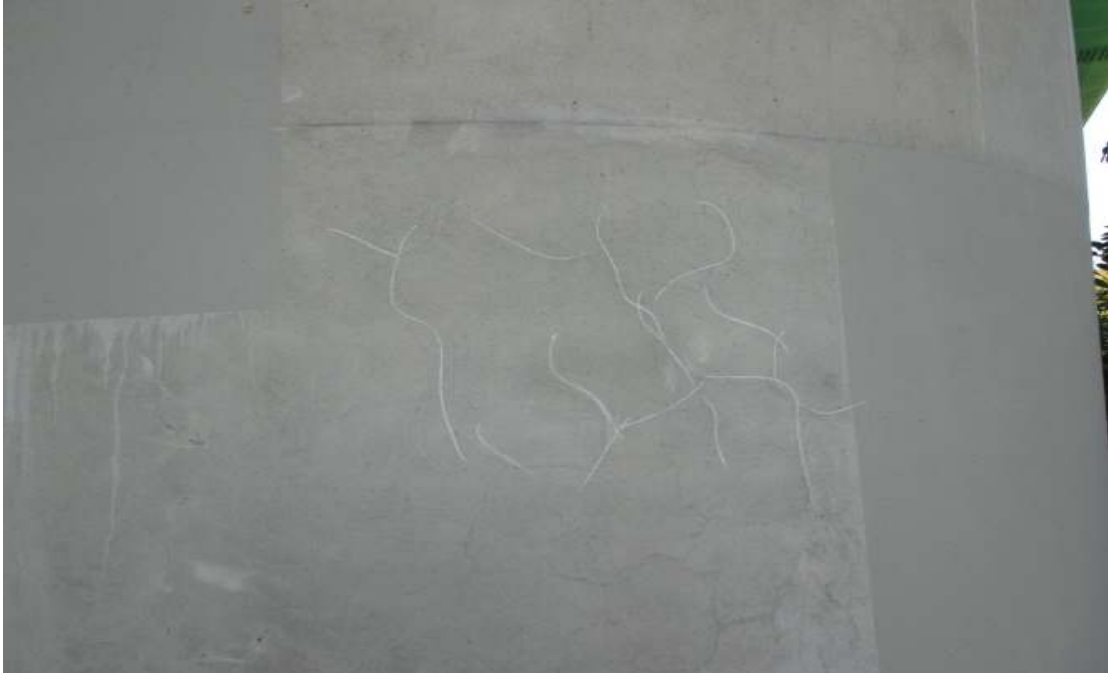
| 과업명 | 신대구부산고속도로 시설물 정밀점검 | 시설물명 | 시지교 |
|---|---|---|---|
| 사진내용 | 상행선 P2 기둥 정면 망상균열 | 15 | |

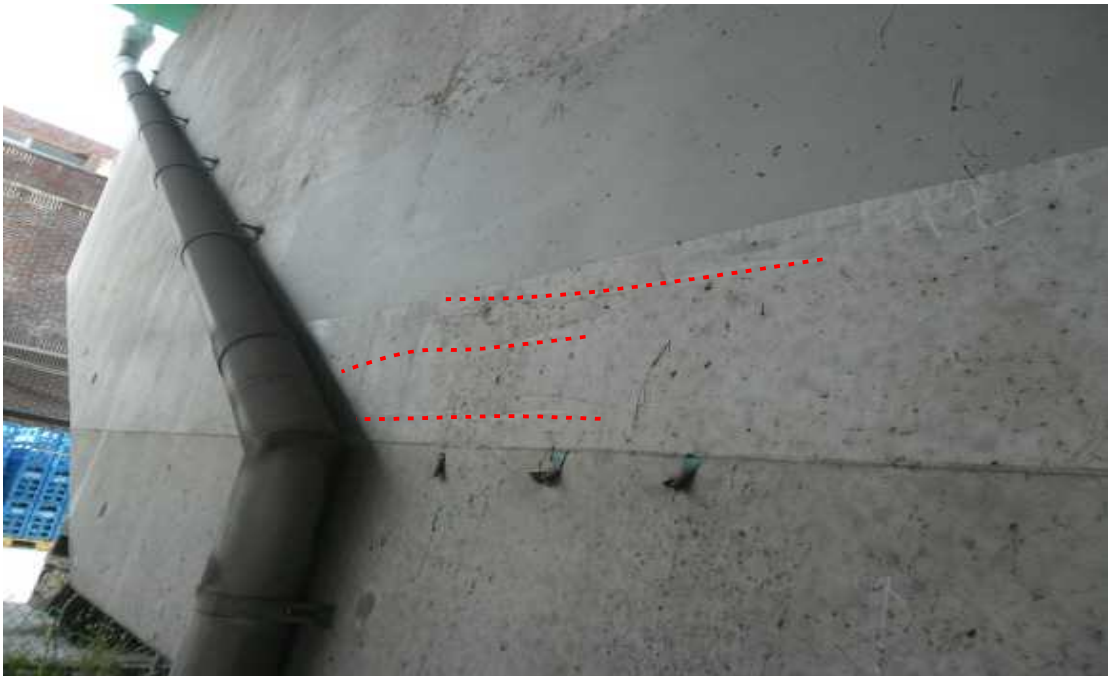
| 과업명 | 신대구부산고속도로 시설물 정밀점검 | 시설물명 | 시지교 |
|---|---|---|---|
| 사진내용 | 하행선 P4 코핑 정면 균열 (폭0.1mm) | 16 | |

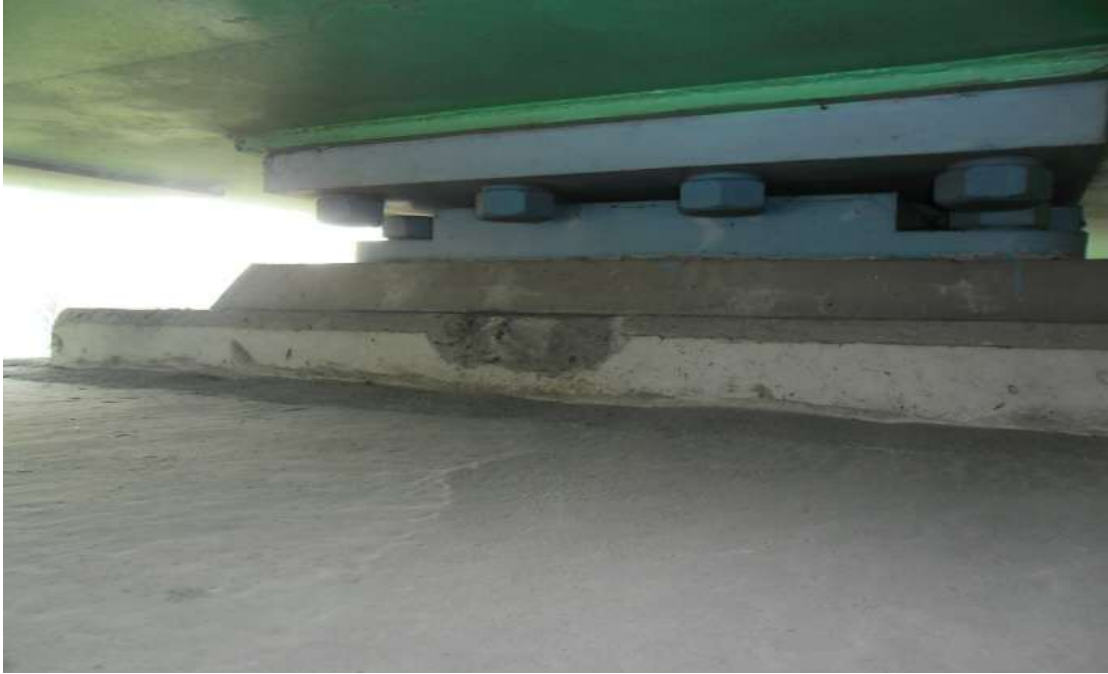
| 과업명 | 신대구부산고속도로 시설물 정밀점검 | 시설물명 | 시지교 |
|---|---|---|---|
| 사진내용 | 상행선 P3 SH2 받침 콘크리트 파손 | | 17 |

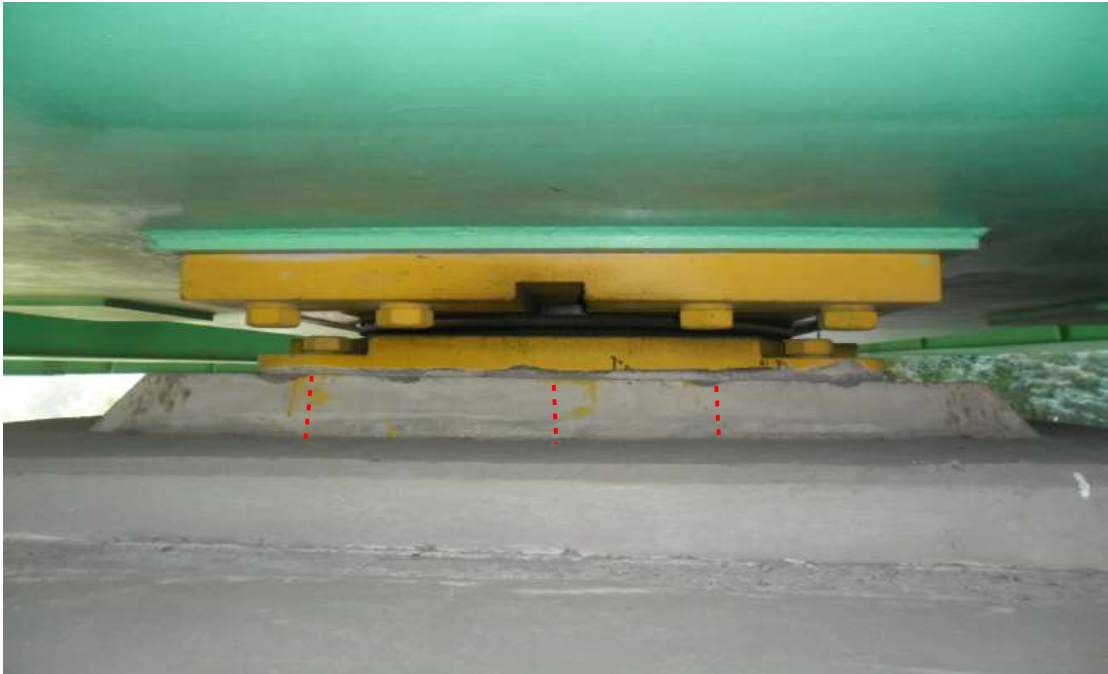
| 과업명 | 신대구부산고속도로 시설물 정밀점검 | 시설물명 | 시지교 |
|---|---|---|---|
| 사진내용 | 하행선 P1 SH2 몰탈 균열 (폭0.1mm) | | 18 |

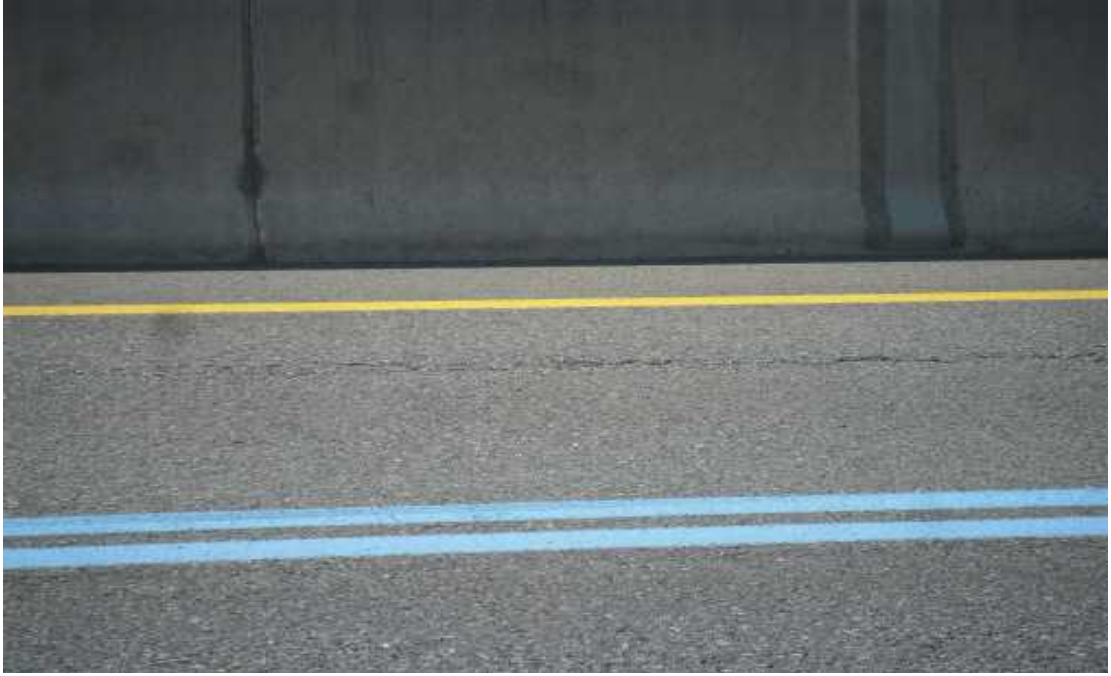
| 과업명 | 신대구부산고속도로 시설물 정밀점검 | 시설물명 | 시지교 |
|---|---|---|---|
| 사진내용 | 상행선 S2 교면포장 패 임 | | 19 |

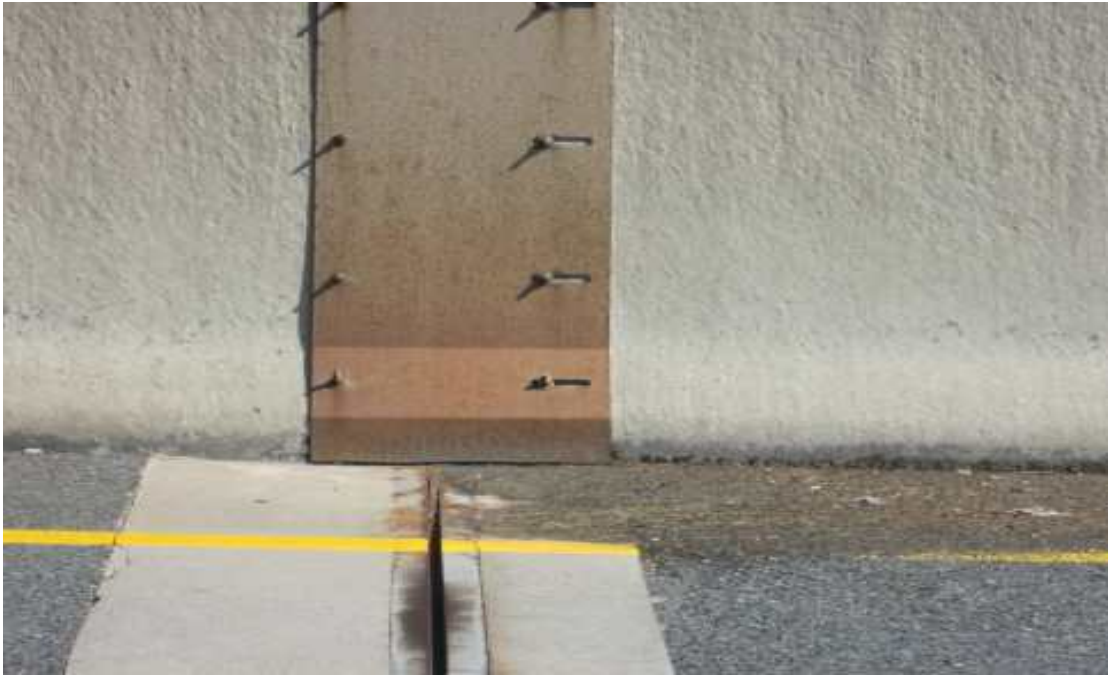
| 과업명 | 신대구부산고속도로 시설물 정밀점검 | 시설물명 | 시지교 |
|---|---|---|---|
| 사진내용 | 하행선 S5 교면포장 물고임 (체수) | | 20 |

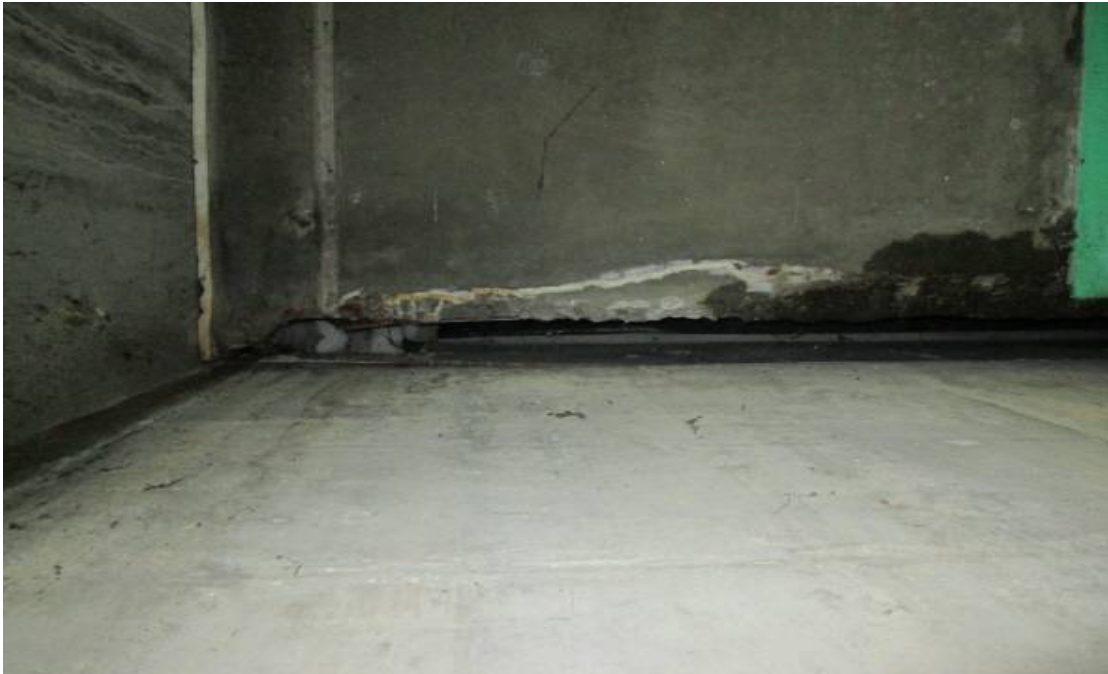
| 과업명 | 신대구부산고속도로 시설물 정밀점검 | 시설물명 | 시지교 |
|---|---|---|---|
| 사진내용 | 상행선 A2 신축이음 하부 누수 | | 22 |

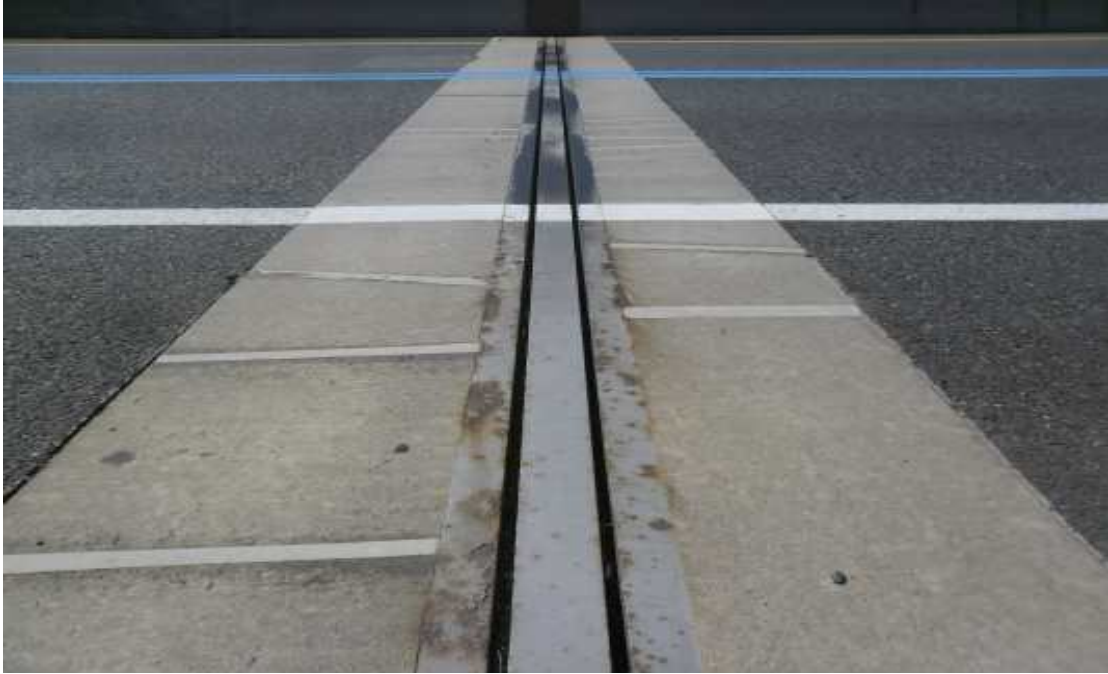
| 과업명 | 신대구부산고속도로 시설물 정밀점검 | 시설물명 | 시지교 |
|---|---|---|---|
| 사진내용 | 상행선 A1 신축이음 후타재 접속부 이격 | | 23 |

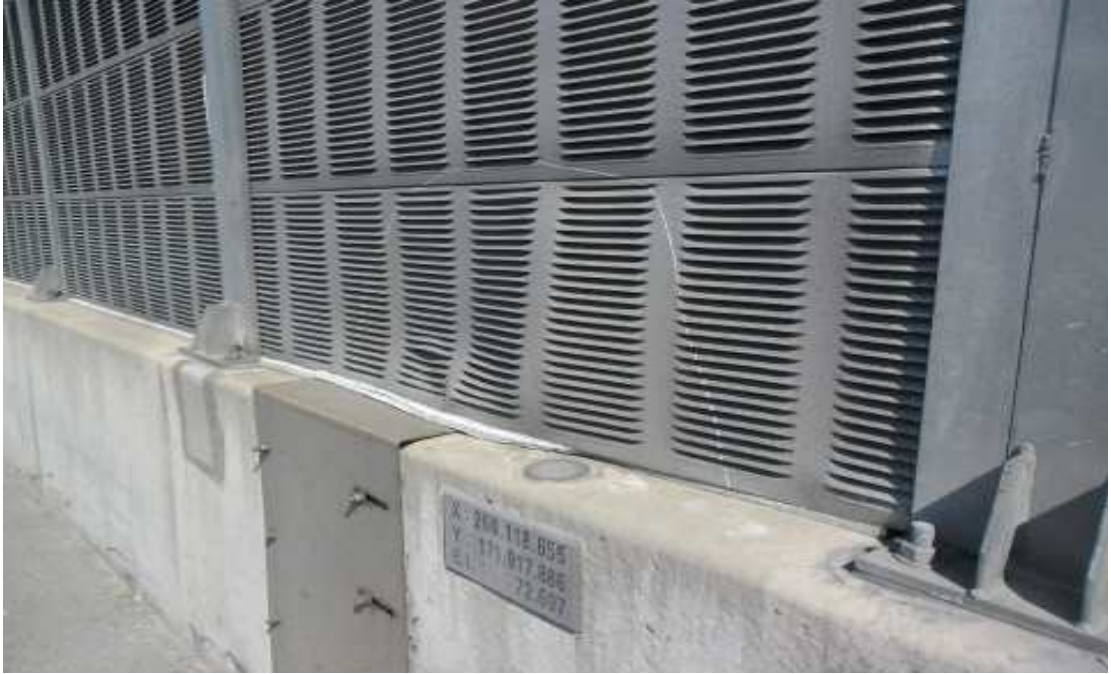
| 과업명 | 신대구부산고속도로 시설물 정밀점검 | 시설물명 | 시지교 |
|---|---|---|---|
| 사진내용 | 상행선 A1측 방음벽 변형 | | 27 |
