# 1. 노변교

| 과업명 | 신대구부산고속도로 시설물 정밀점검 | 시설물명 | 노변교 |

## 2. 시지교

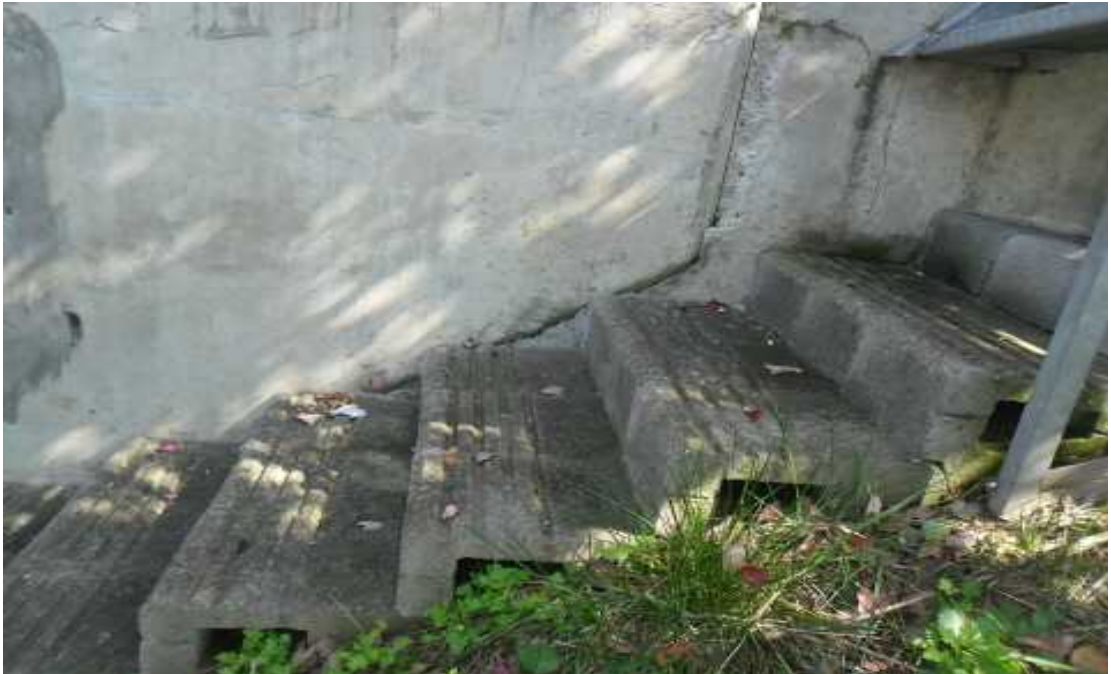
| 과업명 | 신대구부산고속도로 시설물 정밀점검 | 시설물명 | 시지교 |
|---|---|---|---|
| 사진내용 | 하행선 A1 우측 날개벽 날개벽과 점검계단 이격 | | 28 |
