# 1. 삼성2교

| 과업명 | 신대구부산고속도로 시설물 정밀점검 | 시설물명 | 삼성2교 |

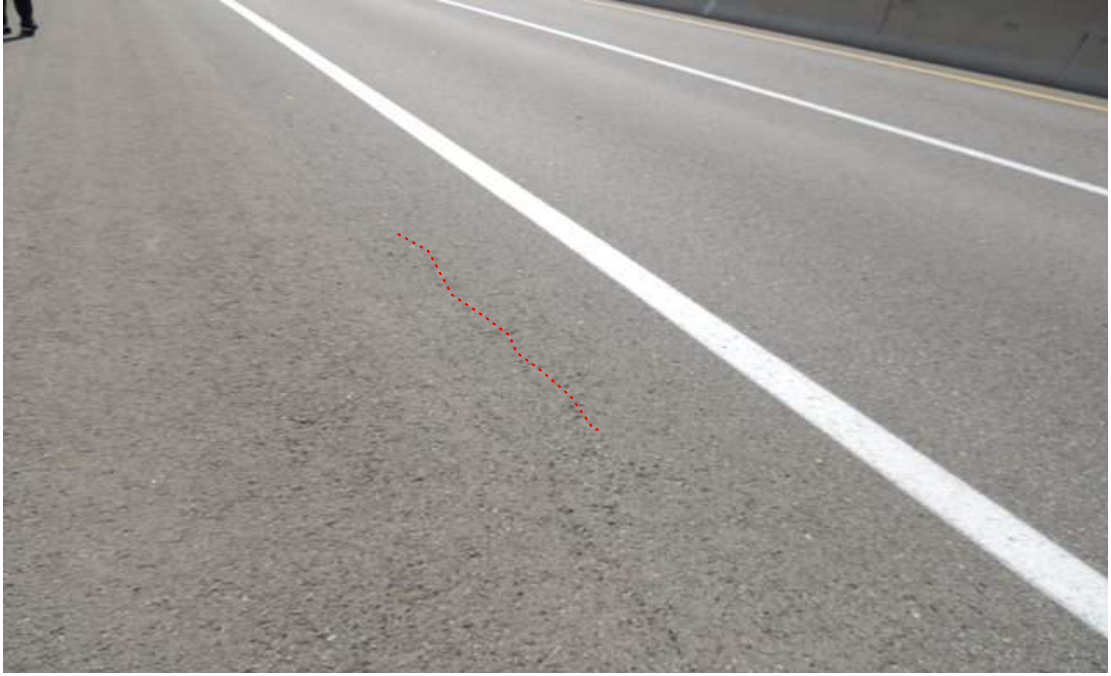
| 사진내용 | 교면포장 상행선 S6 포장균열 | | 5 |

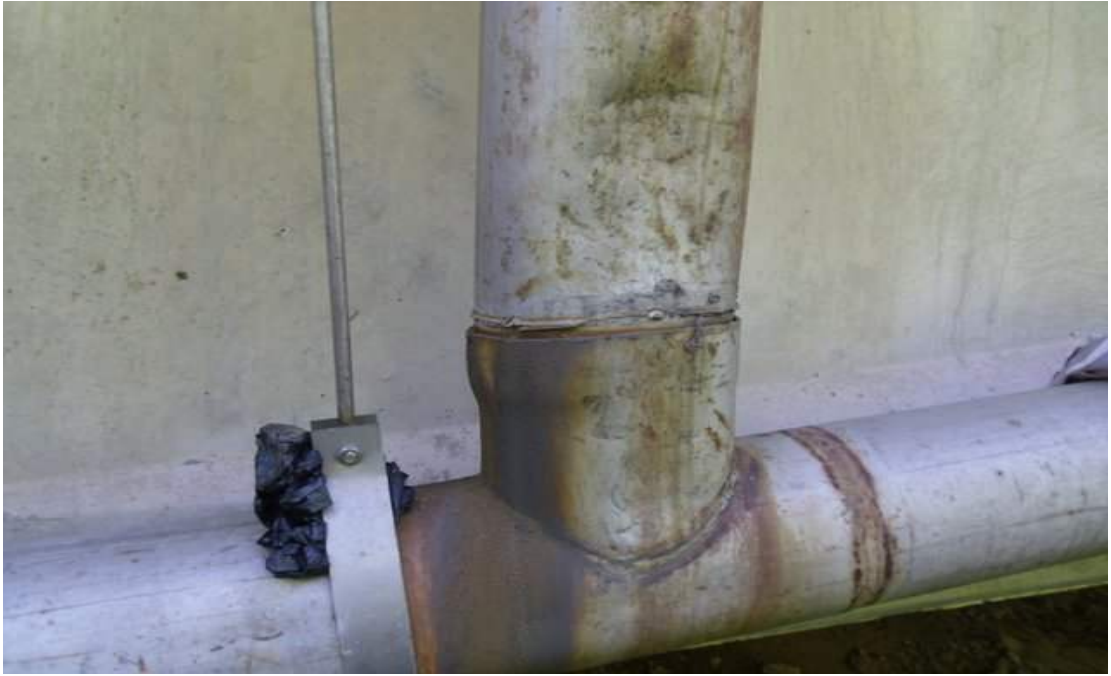
| 사진내용 | 배수시설 상행선 S1 배수관 변형, 녹발생 | | 6 |

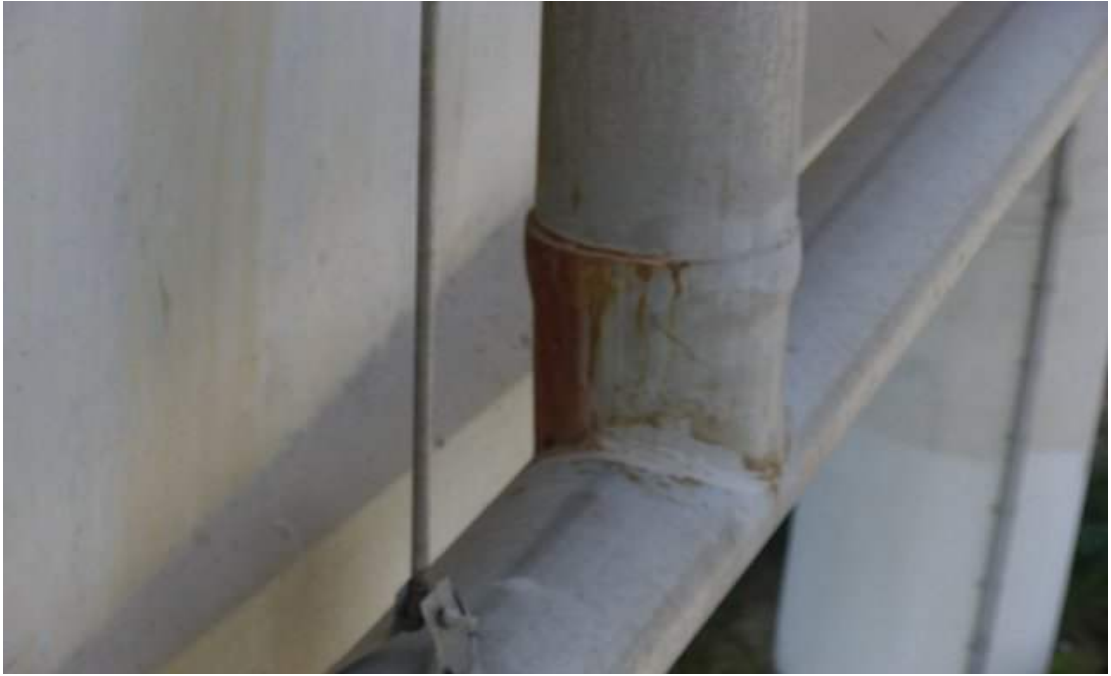
| 사진내용 | 배수시설 상행선 S7 배수관 이음부 누수 | | 8 |

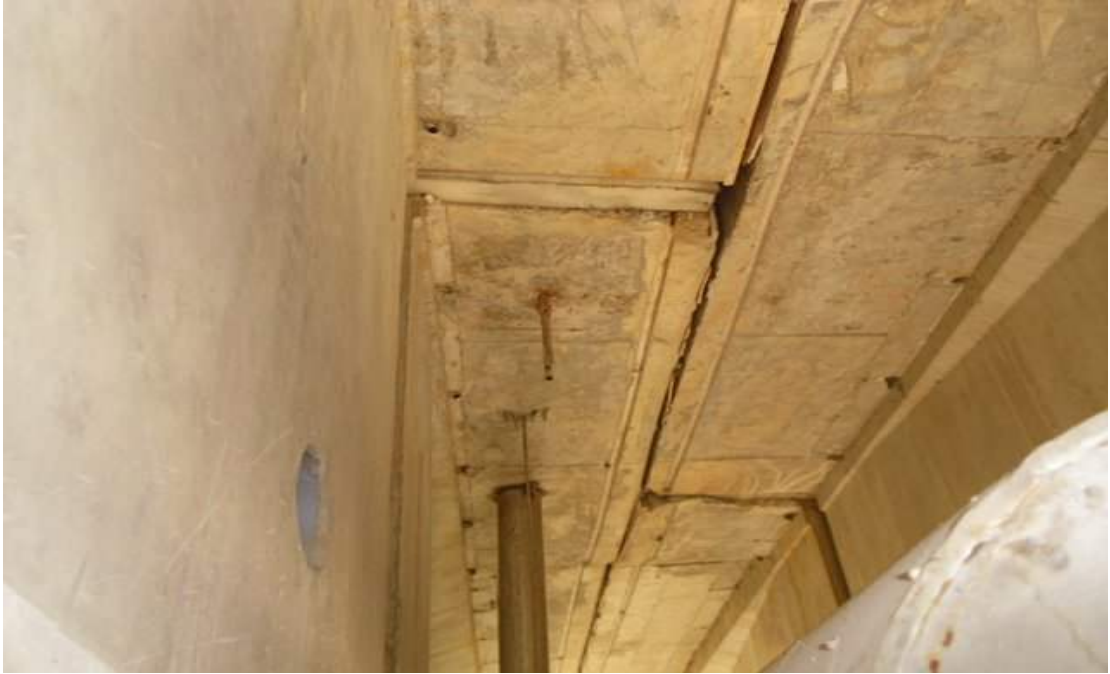
| 사진내용 | 배수시설 하행선 S7(P6) 유도배수관 길이부족 | | 9 |

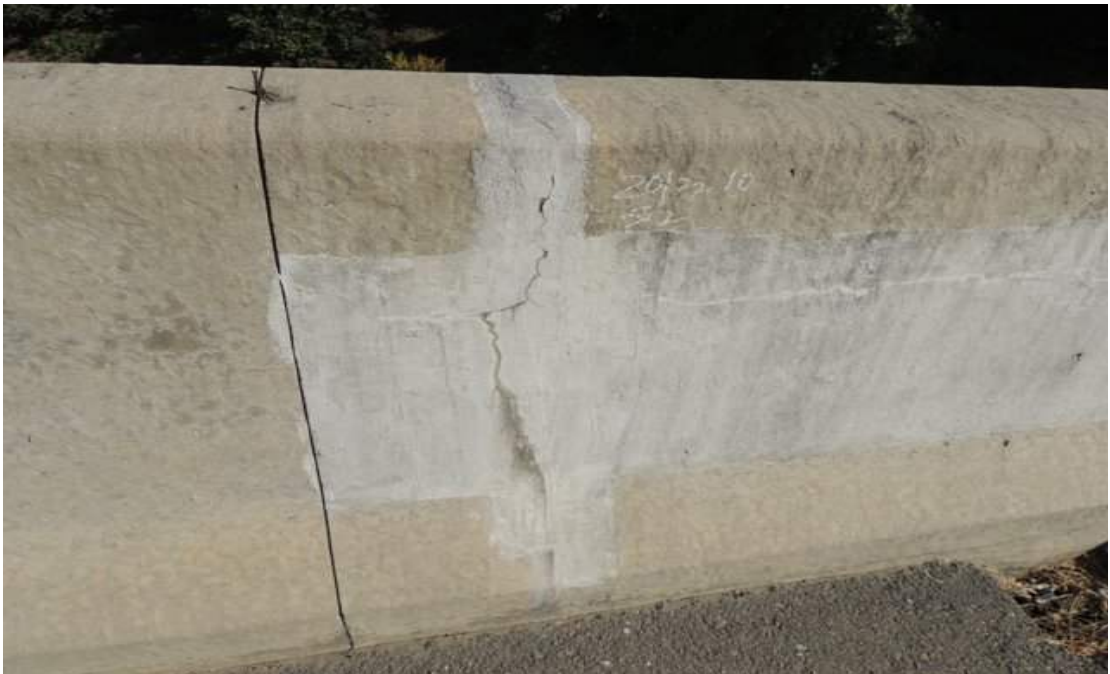
| 사진내용 | 방호벽 상행선 S2 보수부 재균열(CW=0.2mm) | | 10 |

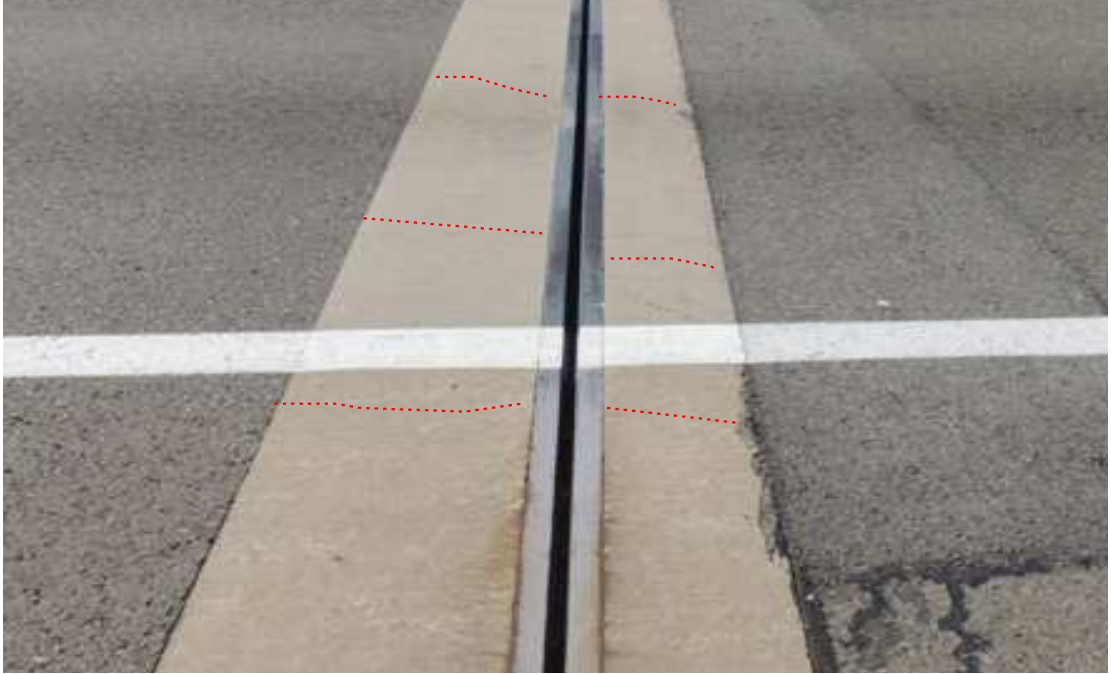
| 사진내용 | 신축이음 상행선 Exp.J1(A1) 후타재 균열(CW=0.2mm) | | 11 |

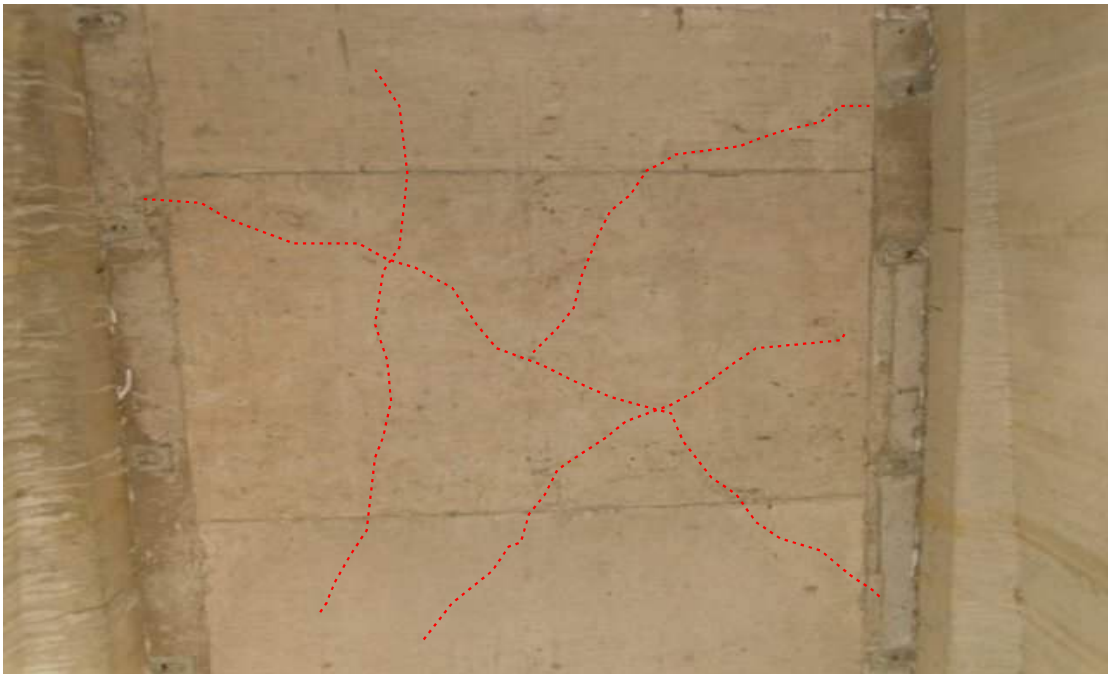
| 사진내용 | 바닥판하면 상행선 S6 망상균열 | | 12 |

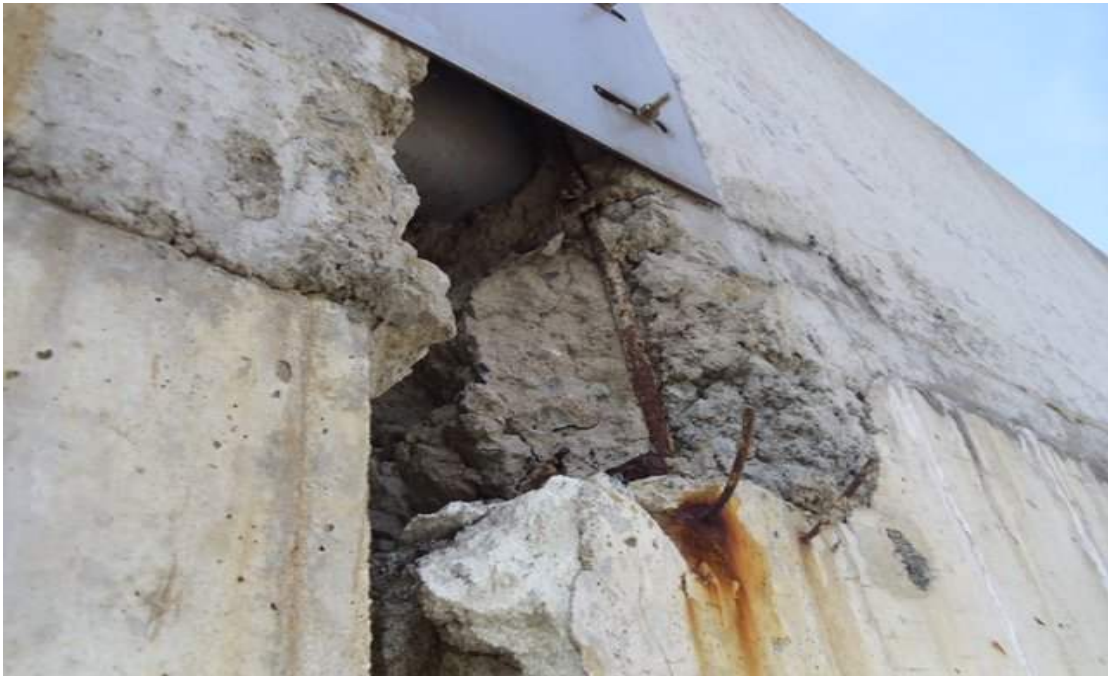
| 사진내용 | 바닥판하면 상행선 S7 파손 및 철근노출 | | 13 |

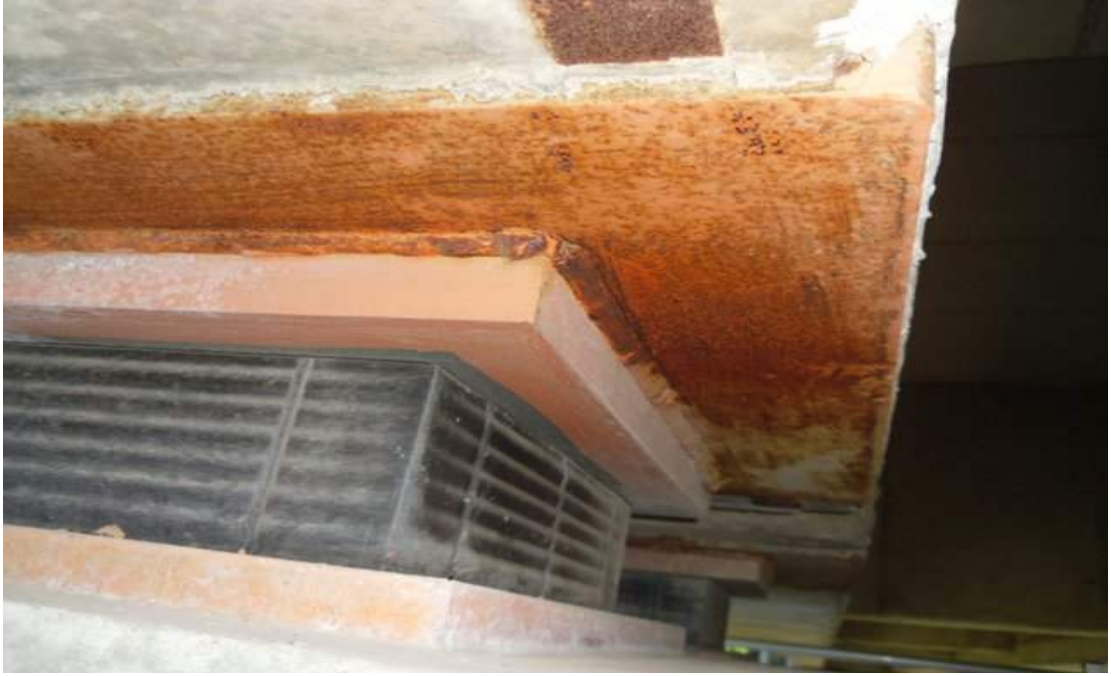
| 사진내용 | 교량받침 상행선 P3-SH9 상부플레이트 부식 | | 15 |

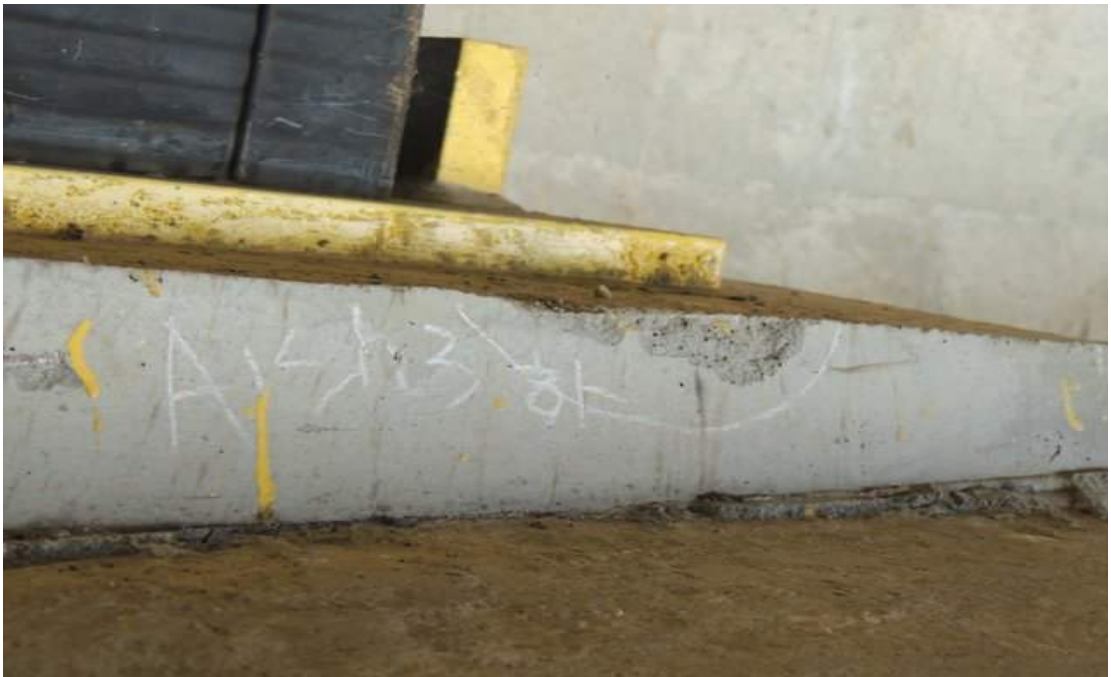
| 사진내용 | 교량받침 하행선 A1-SH3 무수축물탈 파손 | | 16 |

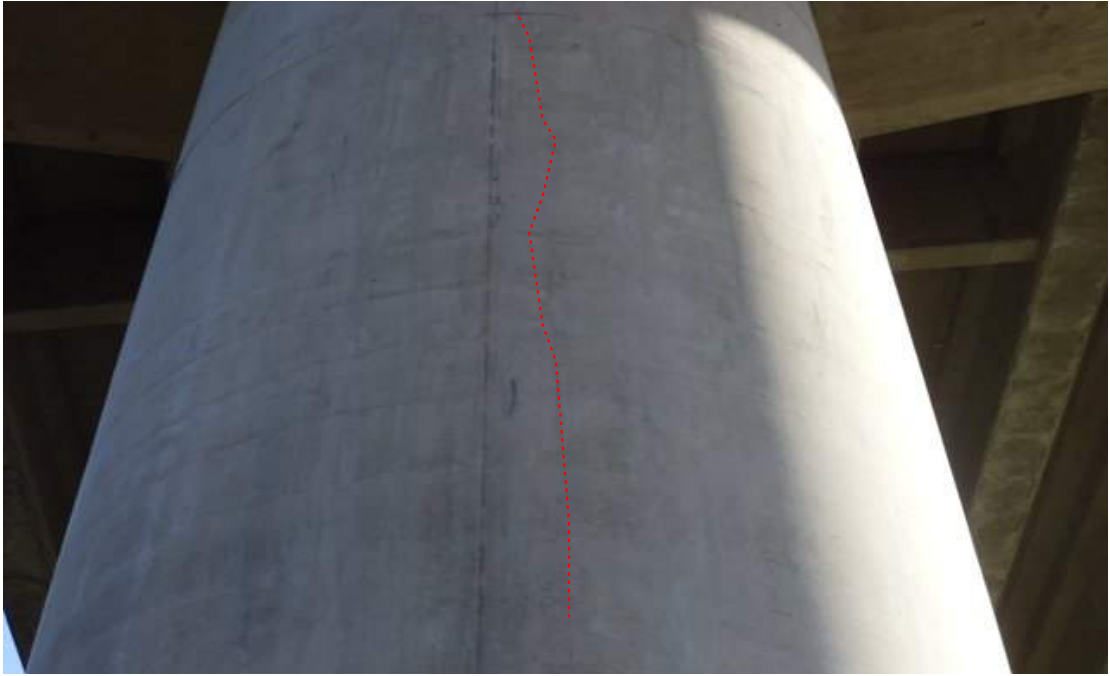
| 사진내용 | 교각 상행선 P2 기둥부 수직균열(Cw=0.3mm) | | 18 |

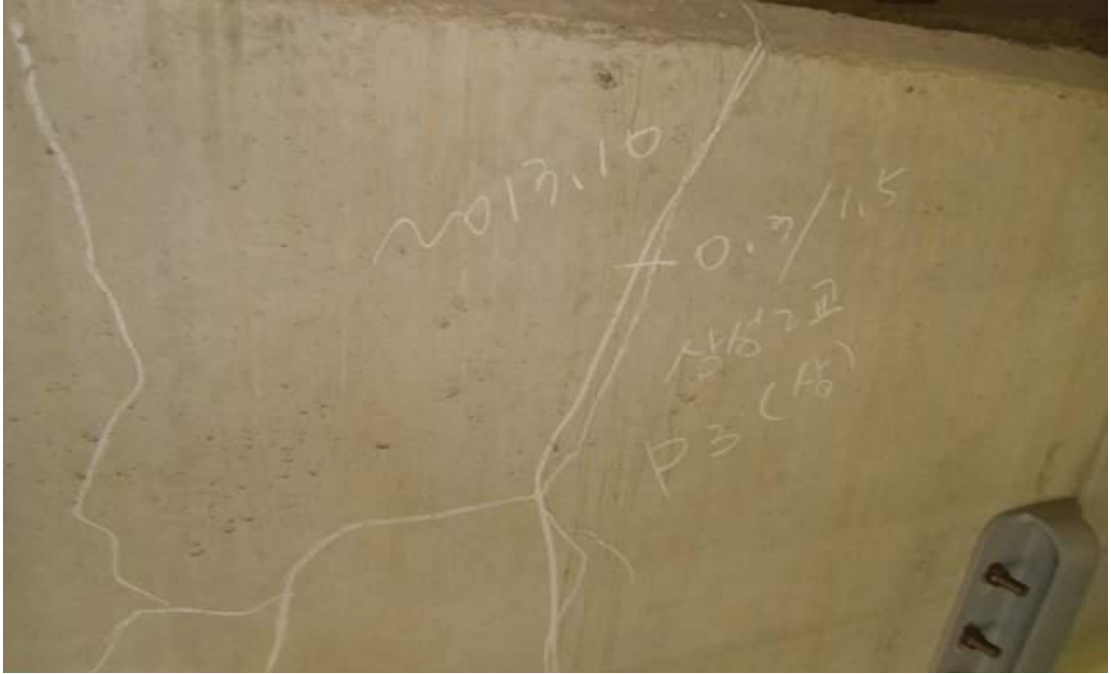
| 사진내용 | 교각 상행선 P3 코핑부 수직균열(CW=0.3mm) | | 19 |

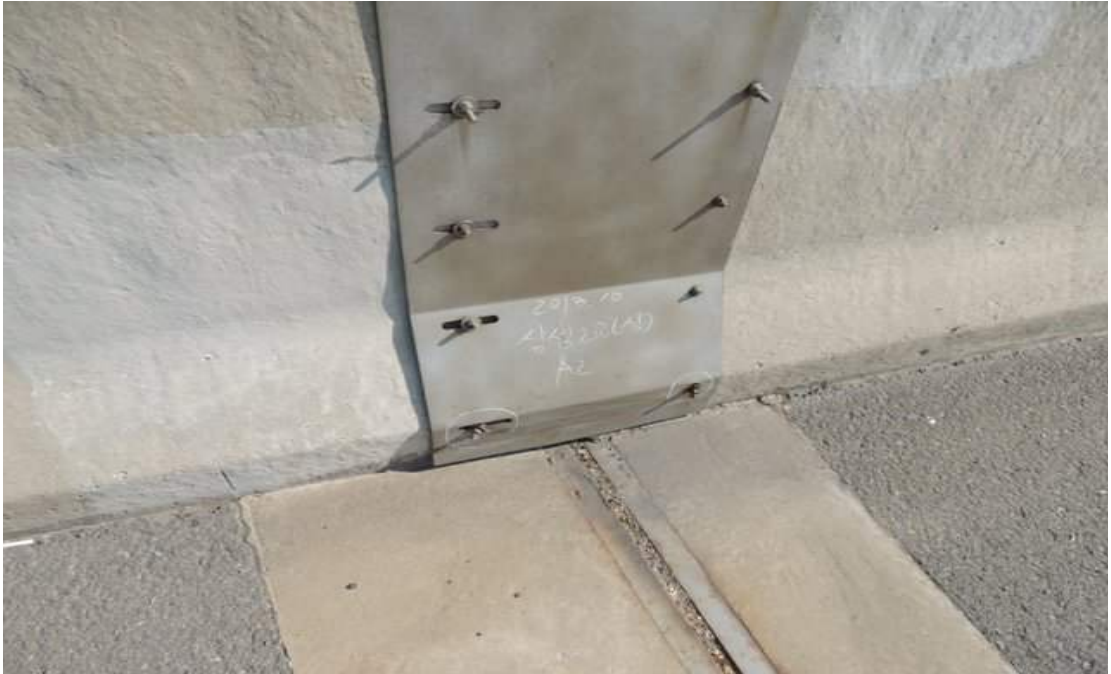
| 사진내용 | 부대시설 상행선 Exp.J4(A2) 차수판 볼트변형 | | 20 |

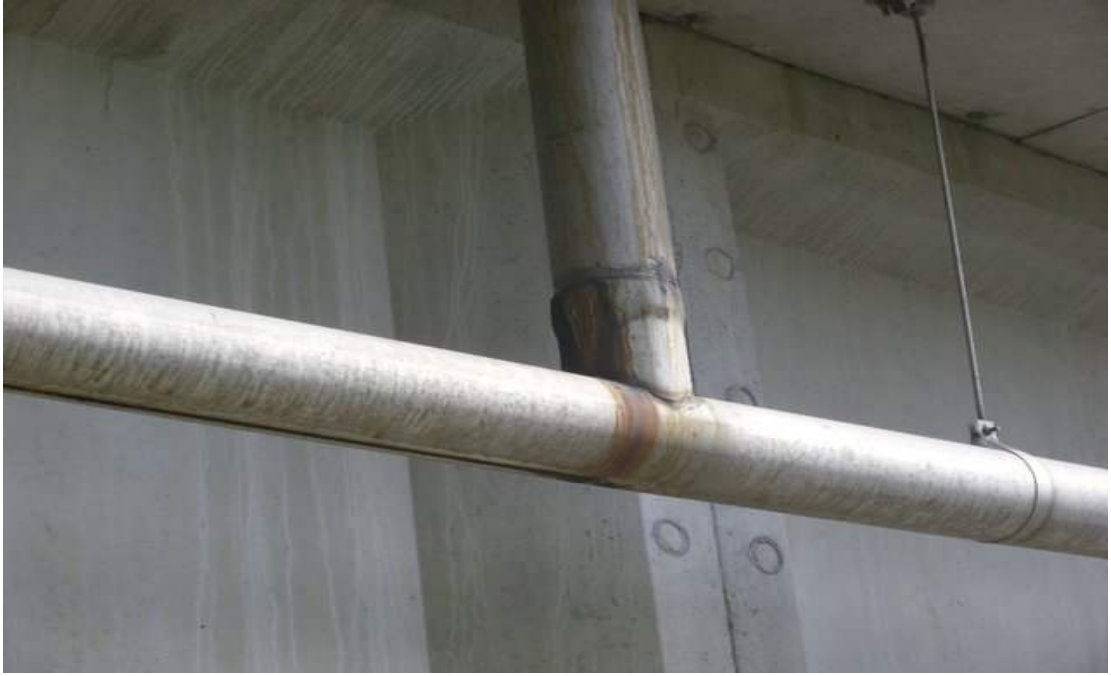
| 과업명 | 신대구부산고속도로 시설물 정밀점검 | 시설물명 | 신석교 |
|---|---|---|---|
| 사진내용 | 배수시설 상행선 S5 배수관 연결부 누수 | | 5 |

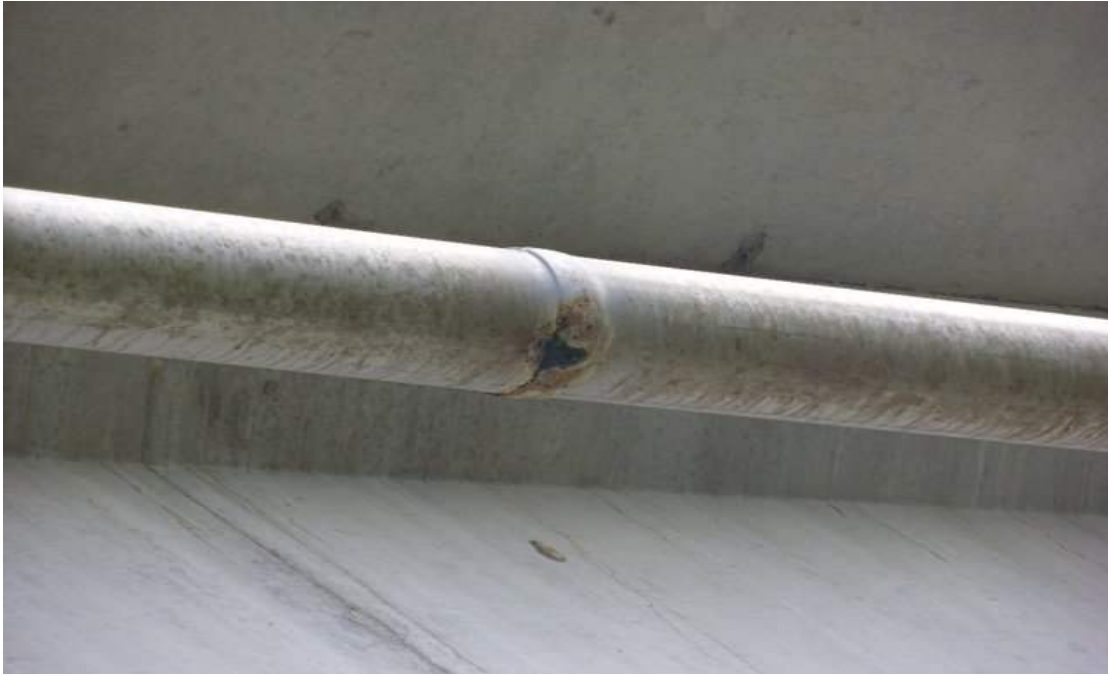
| 과업명 | 신대구부산고속도로 시설물 정밀점검 | 시설물명 | 신석교 |
|---|---|---|---|
| 사진내용 | 배수시설 하행선 S3 배수관 연결부 누수 | | 6 |

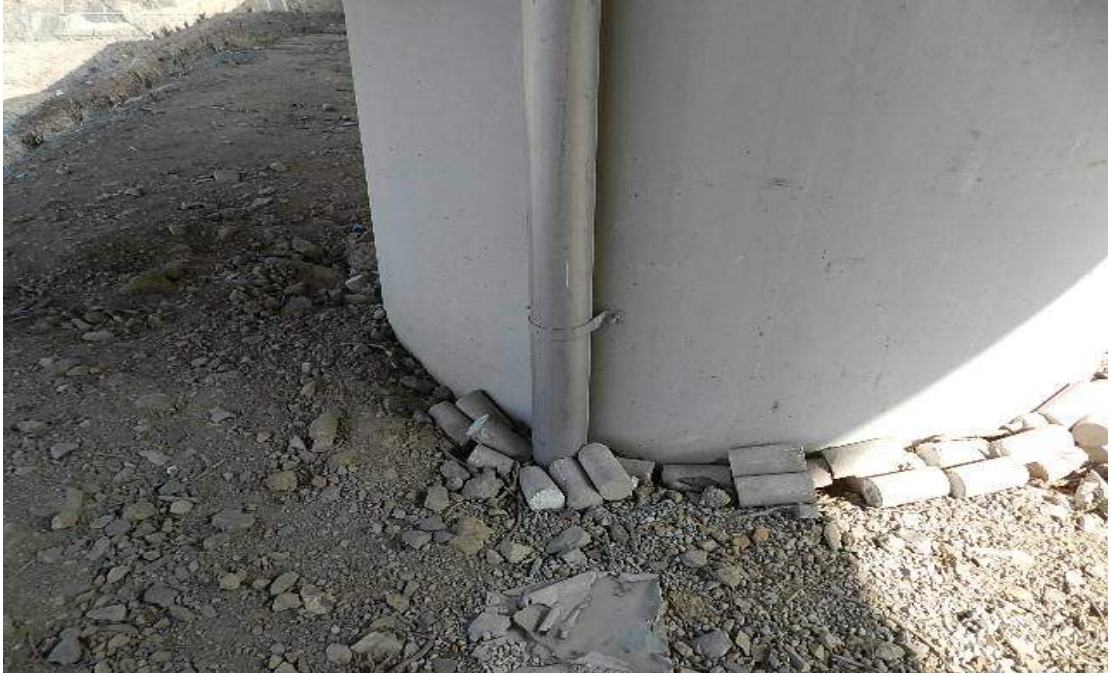
| 사진내용 | 배수시설 하행선 P3 성토로 인한 배수관 유출구막힘 | | 7 |

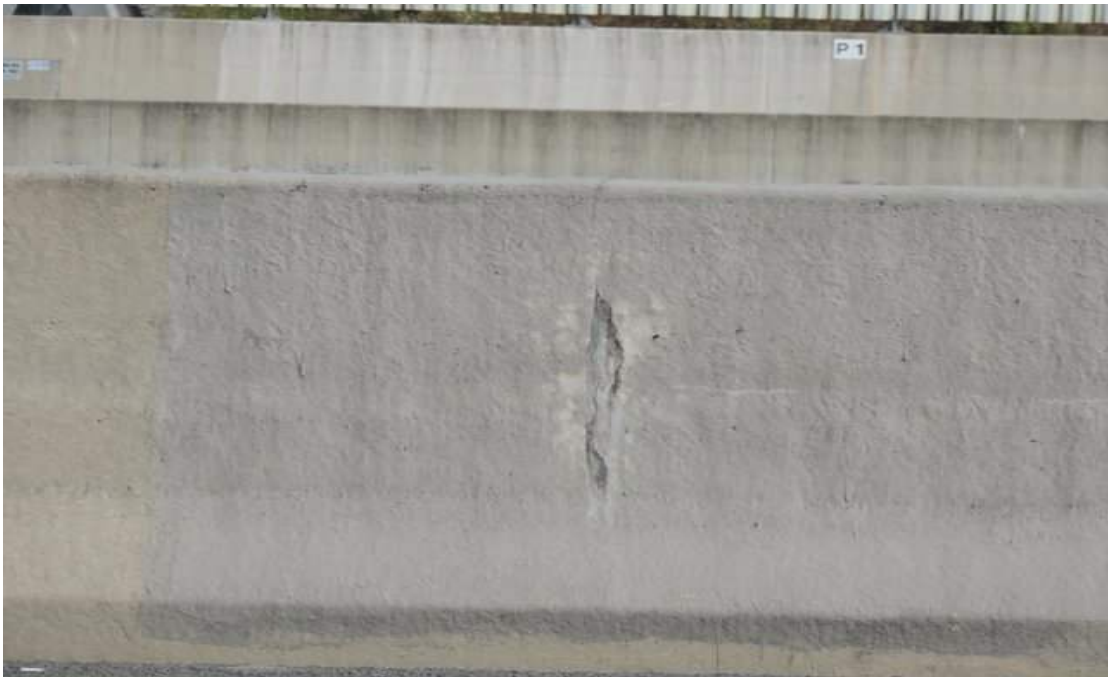
| 사진내용 | 방호벽 하행선 S5 균열부 백테 | | 8 |

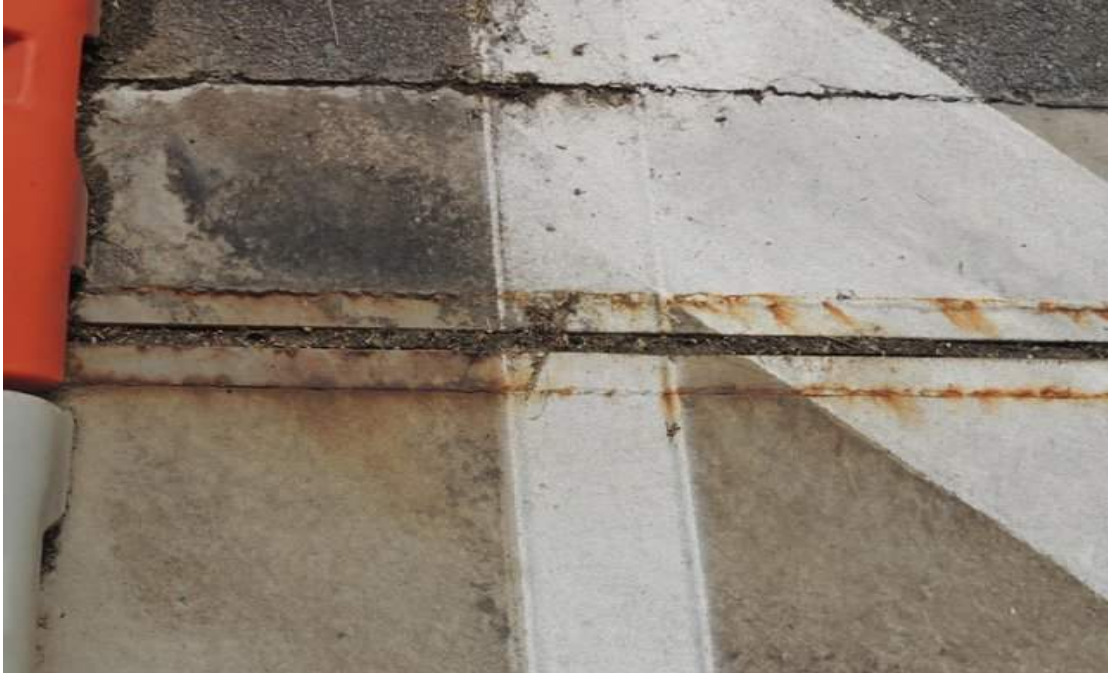
| 과업명 | 신대구부산고속도로 시설물 정밀점검 | 시설물명 | 신석교 |
|---|---|---|---|
| 사진내용 | 신축이음 상행선 Exp.J3(A2) 본체 부식 | | 9 |

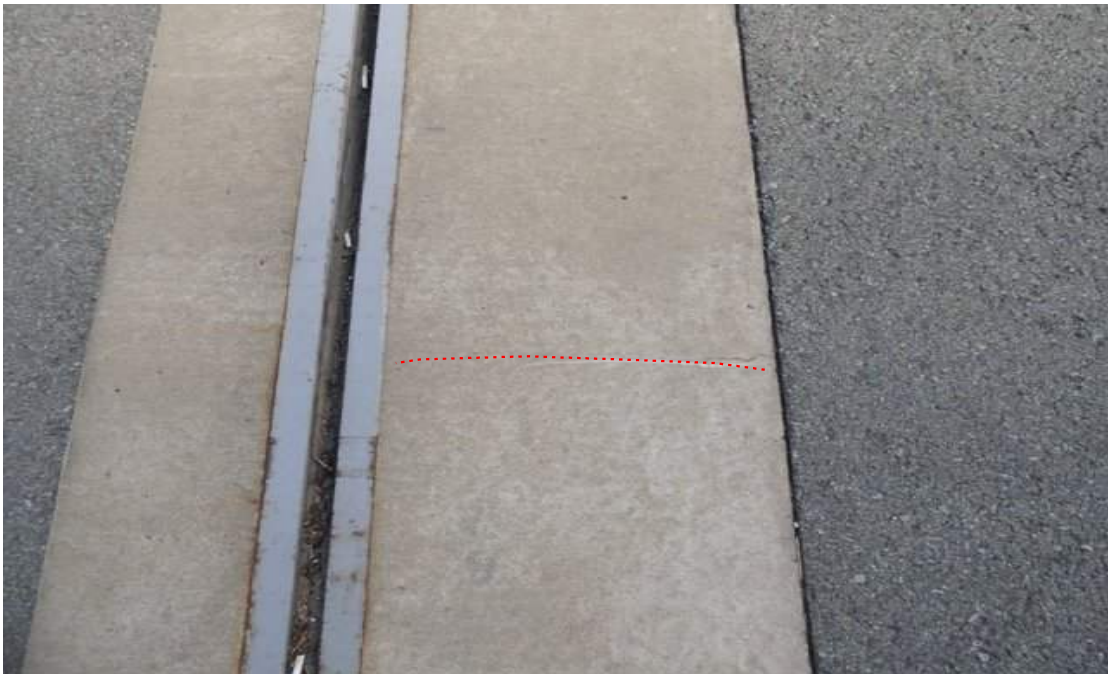
| 과업명 | 신대구부산고속도로 시설물 정밀점검 | 시설물명 | 신석교 |
|---|---|---|---|
| 사진내용 | 신축이음 하행선 Exp.J1(A1) 후타재 균열(CW=0.2mm) | | 10 |

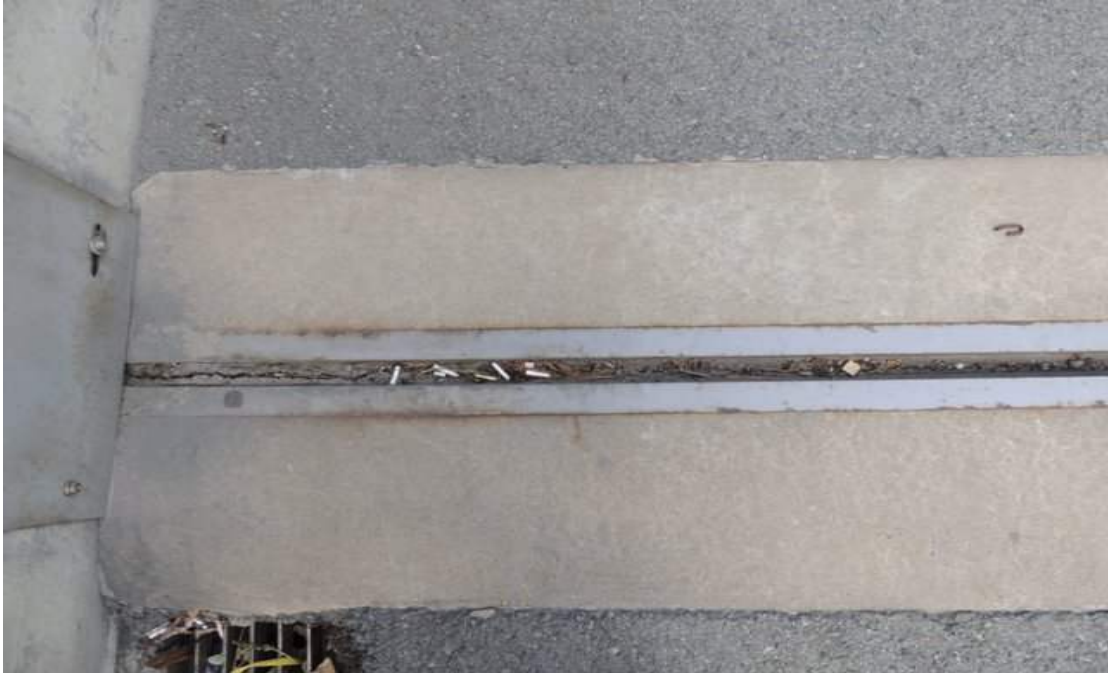
| 과업명 | 신대구부산고속도로 시설물 정밀점검 | 시설물명 | 신석교 |
|---|---|---|---|
| 사진내용 | 신축이음 하행선 Exp.J2(P2) 본체 이물질 퇴적 | | 11 |

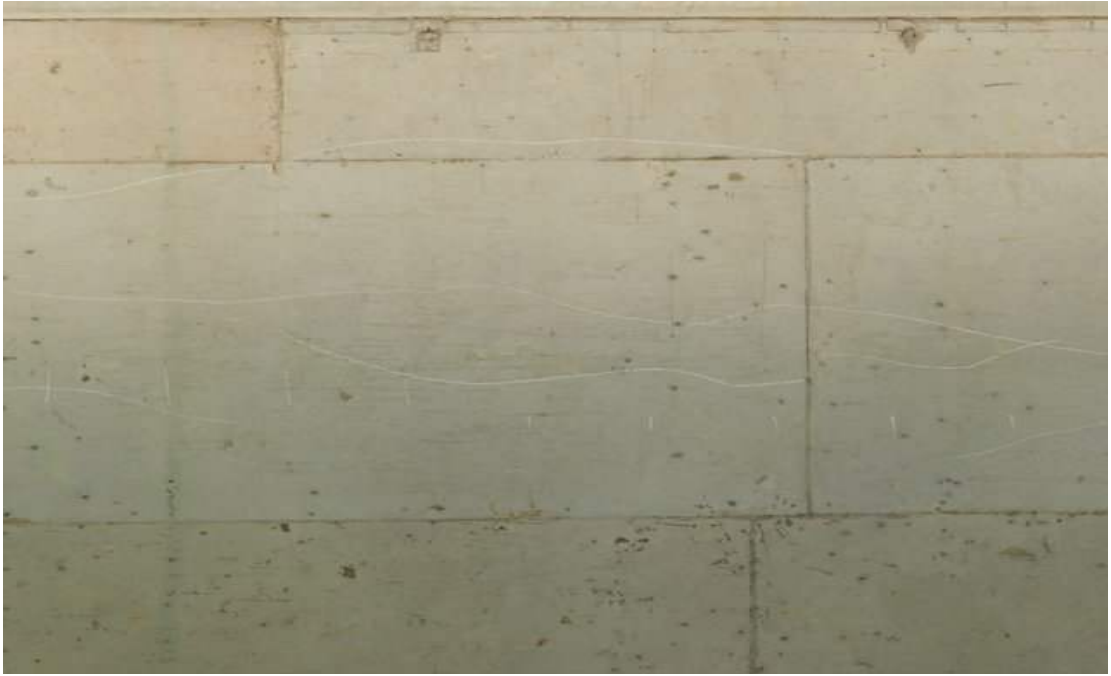
| 과업명 | 신대구부산고속도로 시설물 정밀점검 | 시설물명 | 신석교 |
|---|---|---|---|
| 사진내용 | 바닥판하면 하행선 S3 종방향 균열(CW=0.1mm) | | 12 |

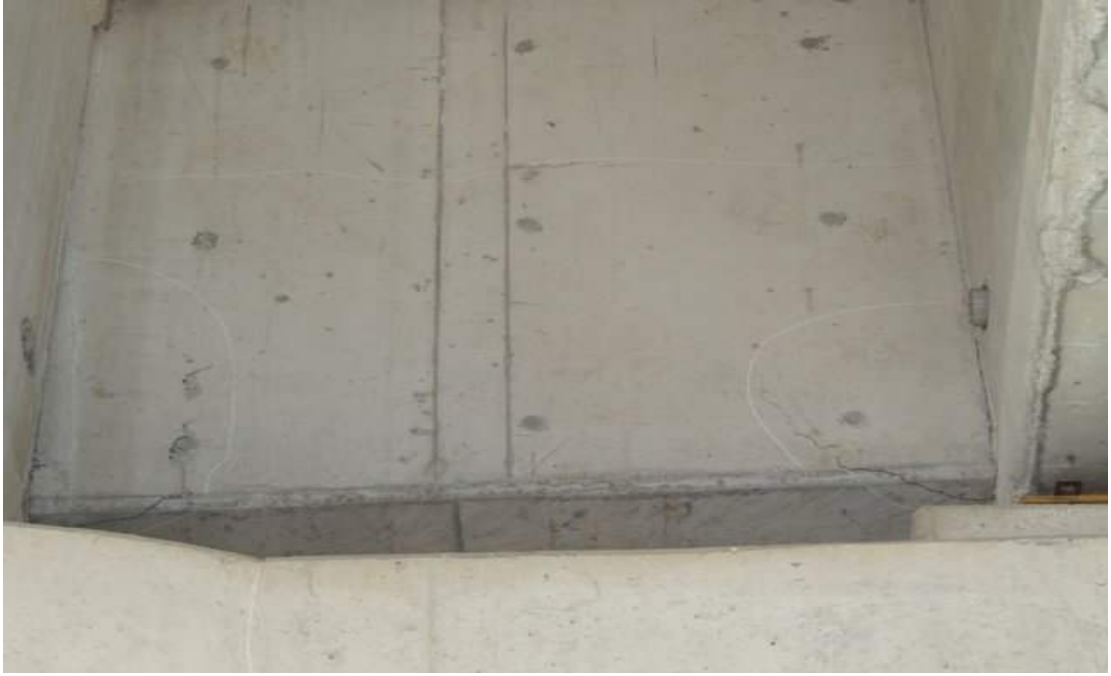
| 사진내용 | 가로보 하행선 S1-G4~5-C3 들뜸 | | 13 |

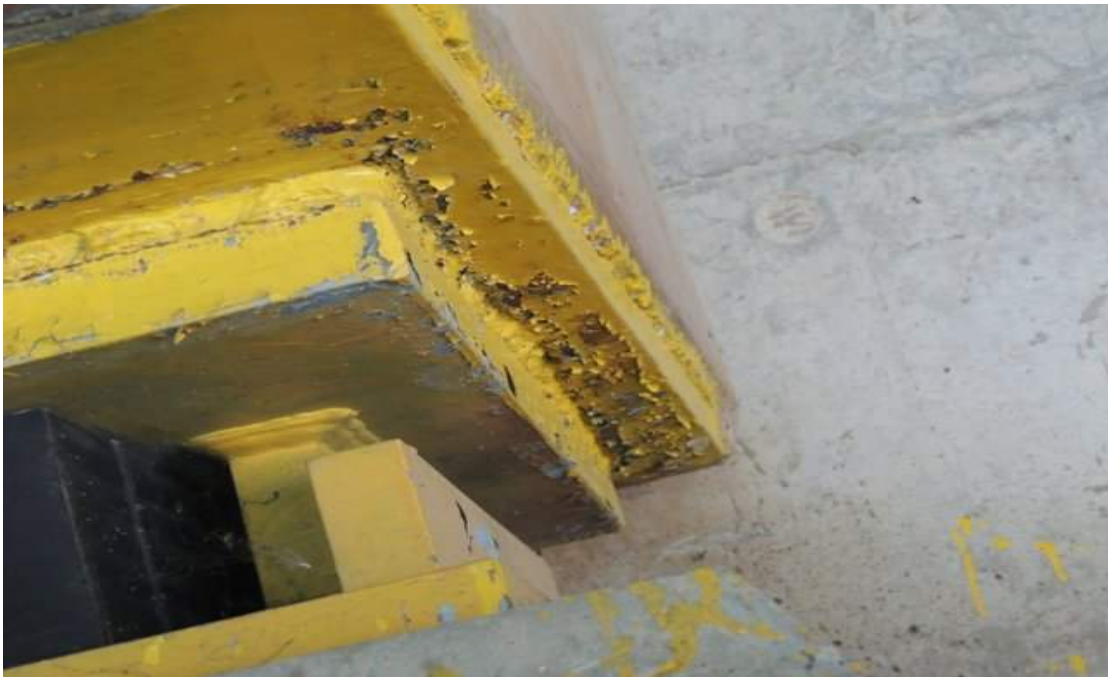
| 사진내용 | 교량받침 상행선 A1-SH3 Plate 도장손상 | | 14 |

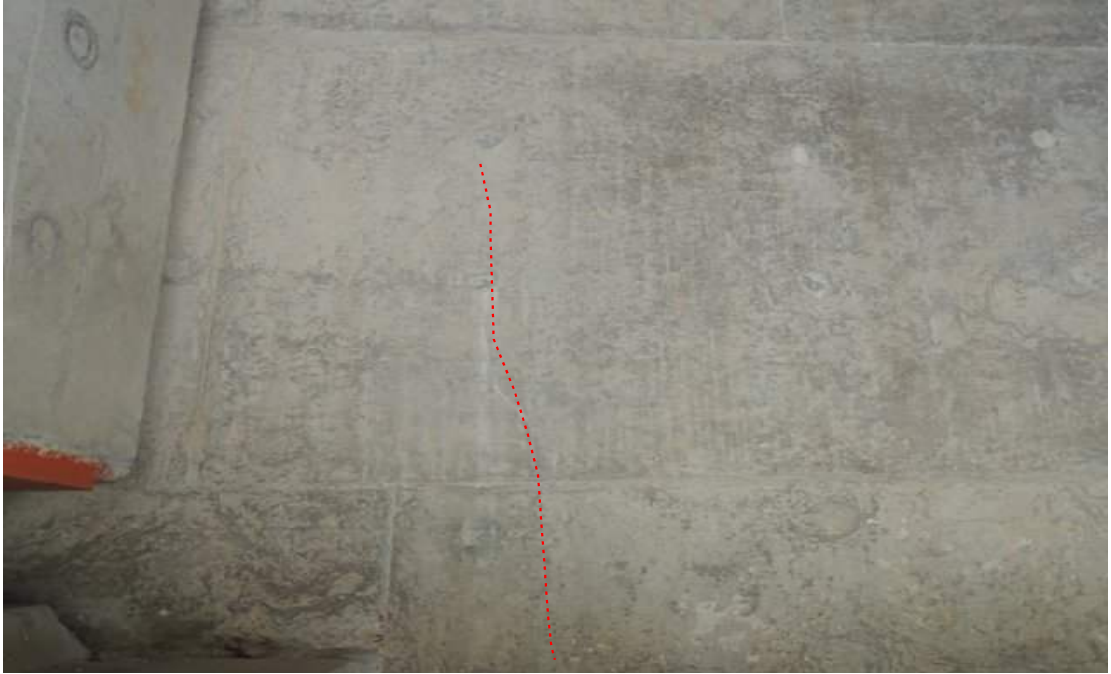
| 과업명 | 신대구부산고속도로 시설물 정밀점검 | 시설물명 | 신석교 |
|---|---|---|---|
| 사진내용 | 교대 하행선 A1 홍벽 수직균열(CW=0.1mm) | | 15 |

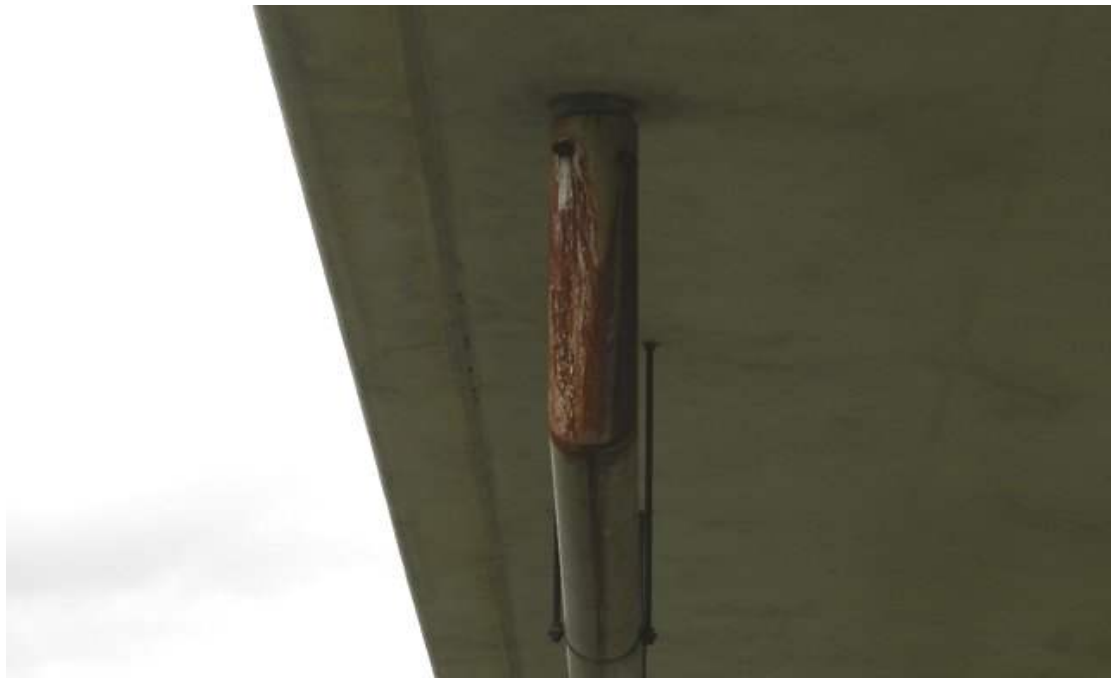
| 사진내용 | 배수시설 상행선 S13 배수관 녹발생 | | 7 |

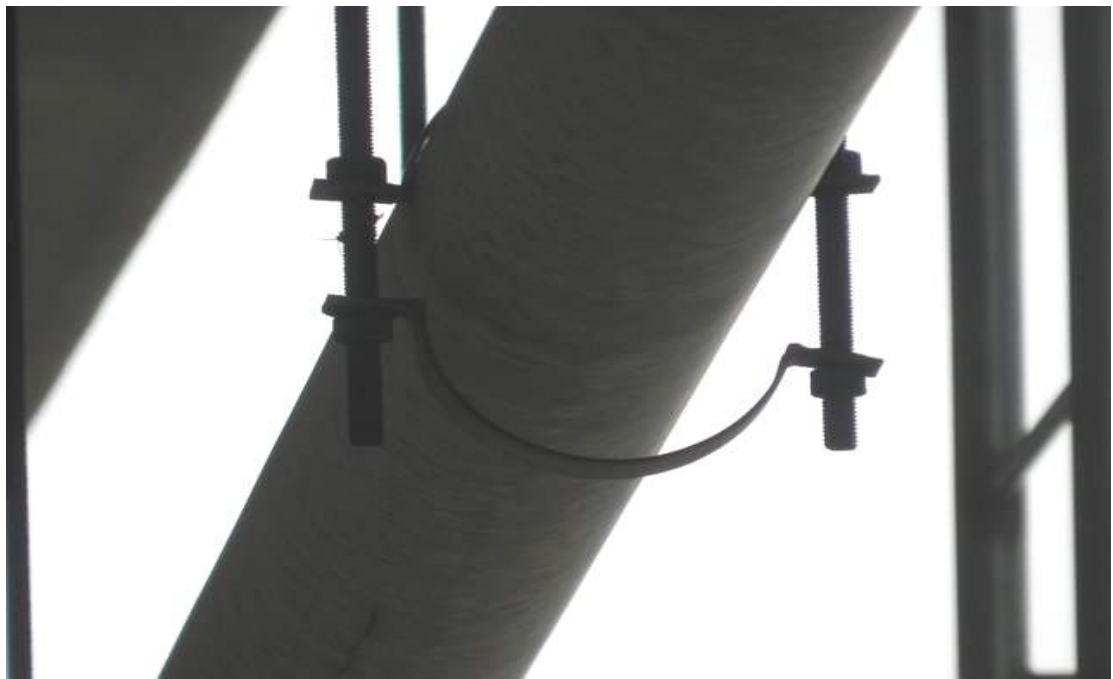
| 사진내용 | 배수시설 하행선 S12 배수관 고정고리 탈락 | | 8 |

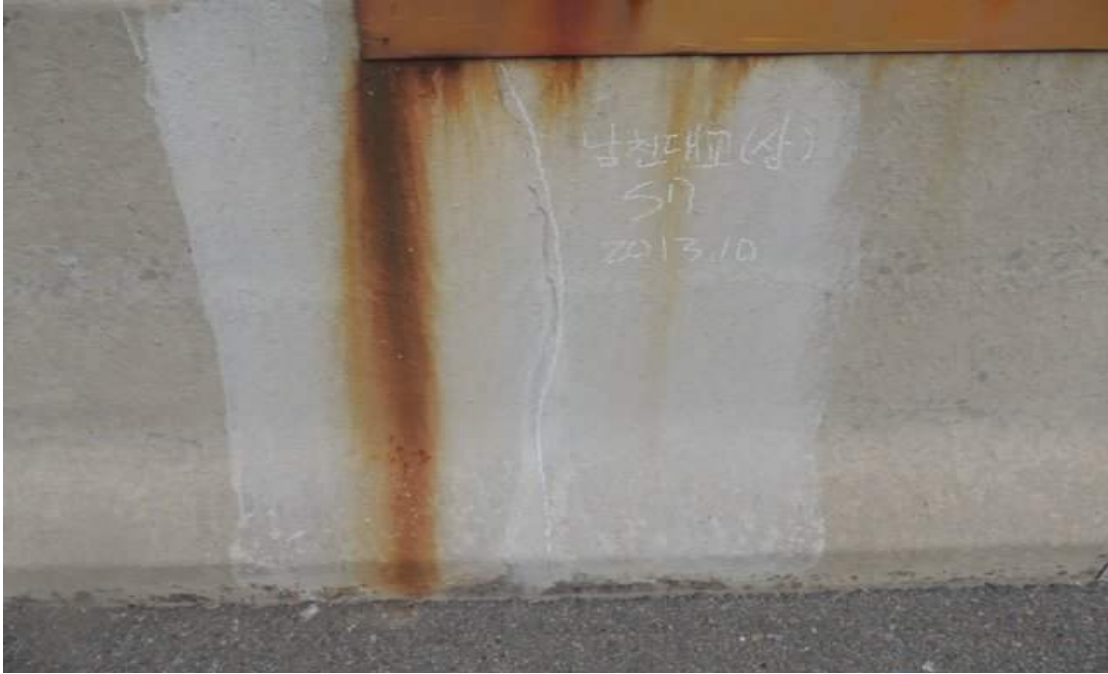
| 사진내용 | 방호벽 상행선 S7 보수부 재균열(CW=0.1mm) | | 9 |

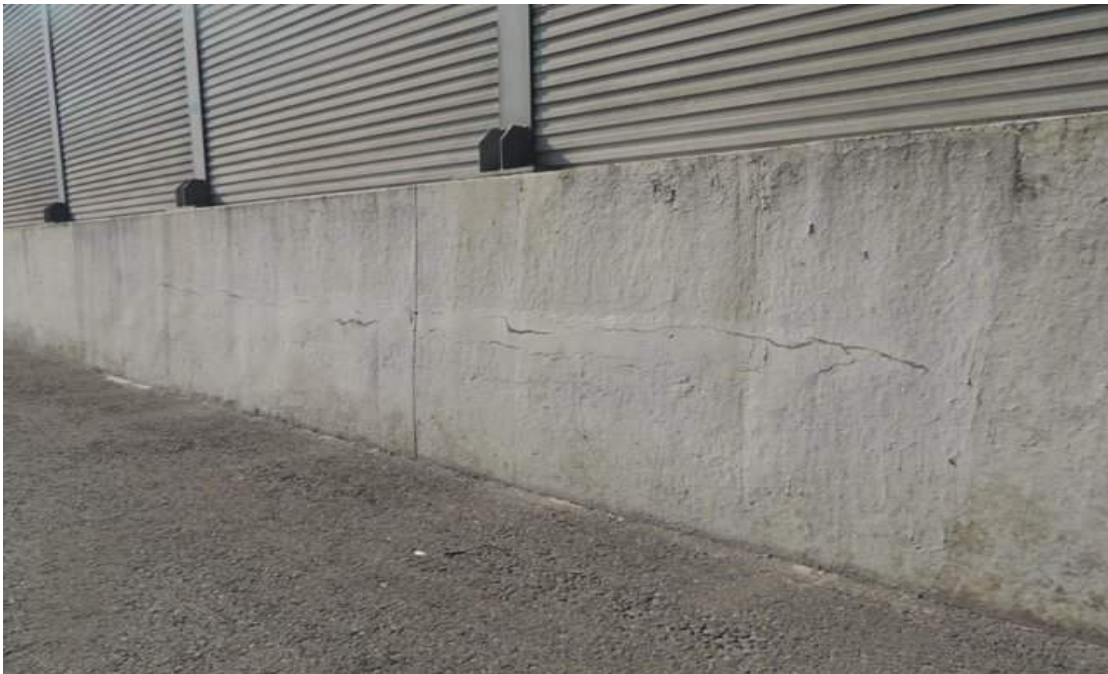
| 사진내용 | 방호벽 하행선 S1 보수부 재균열(CW=0.2mm) | | 10 |

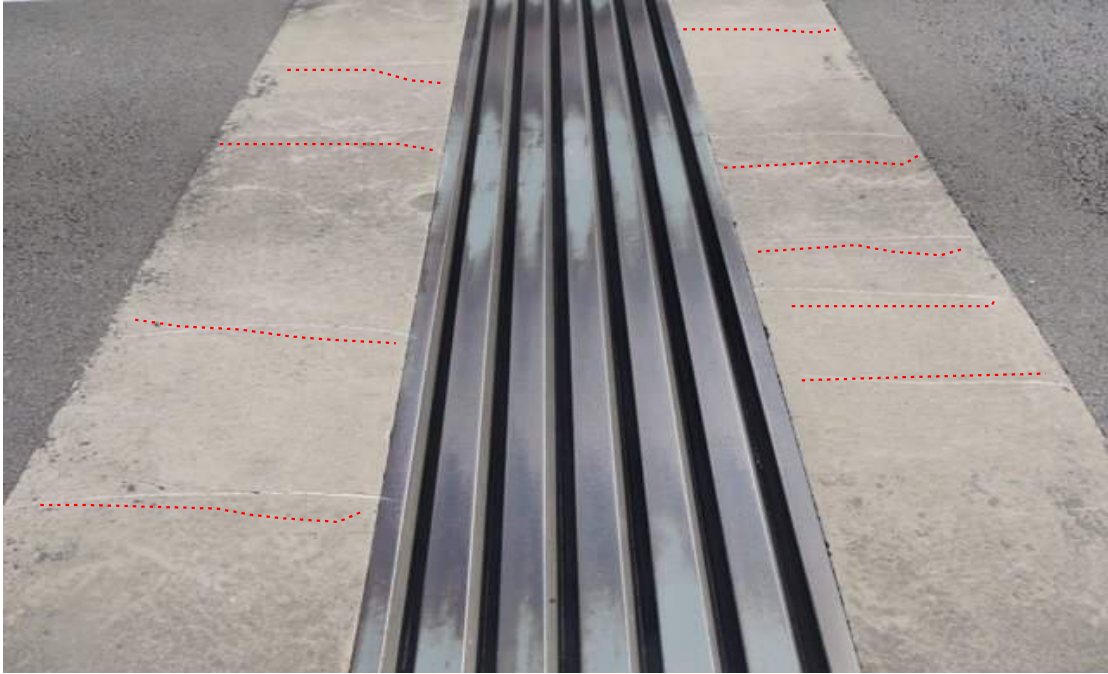
| 사진내용 | 신축이음 하행선 Exp.J1(A1) 후타재 균열(CW=0.3mm) | | 11 |

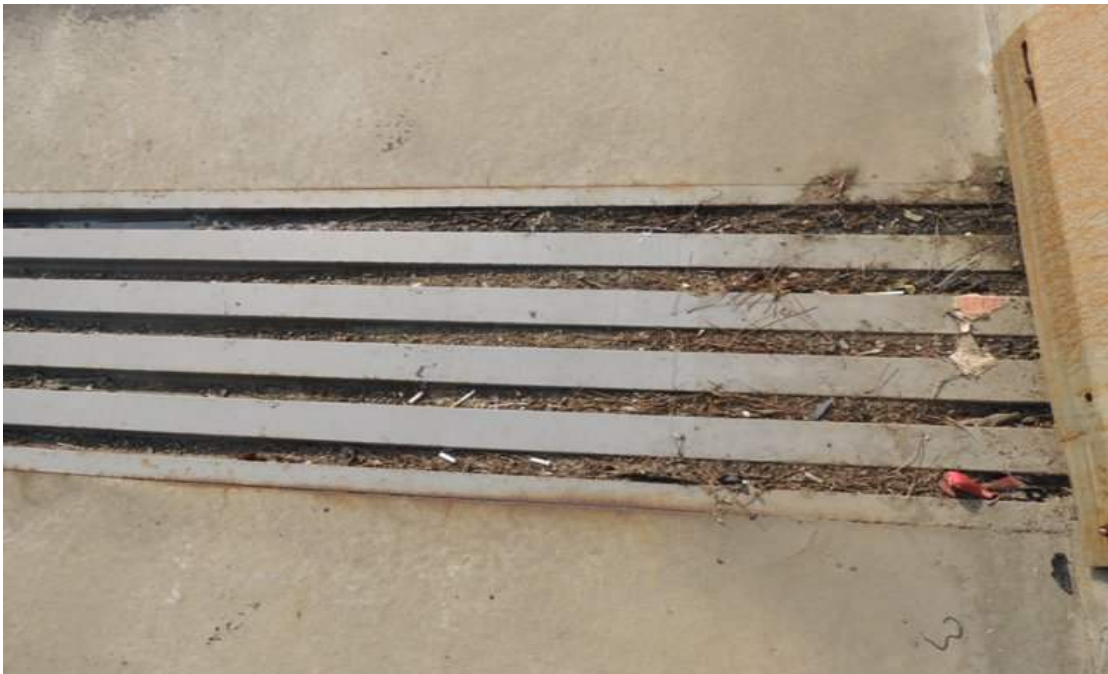
| 사진내용 | 신축이음 상행선 Exp.J2(A2) 이물질 퇴적 | | 12 |
