# 1. 삼성2교

| 과업명 | 신대구부산고속도로 시설물 정밀점검 | 시설물명 | 삼성2교 |

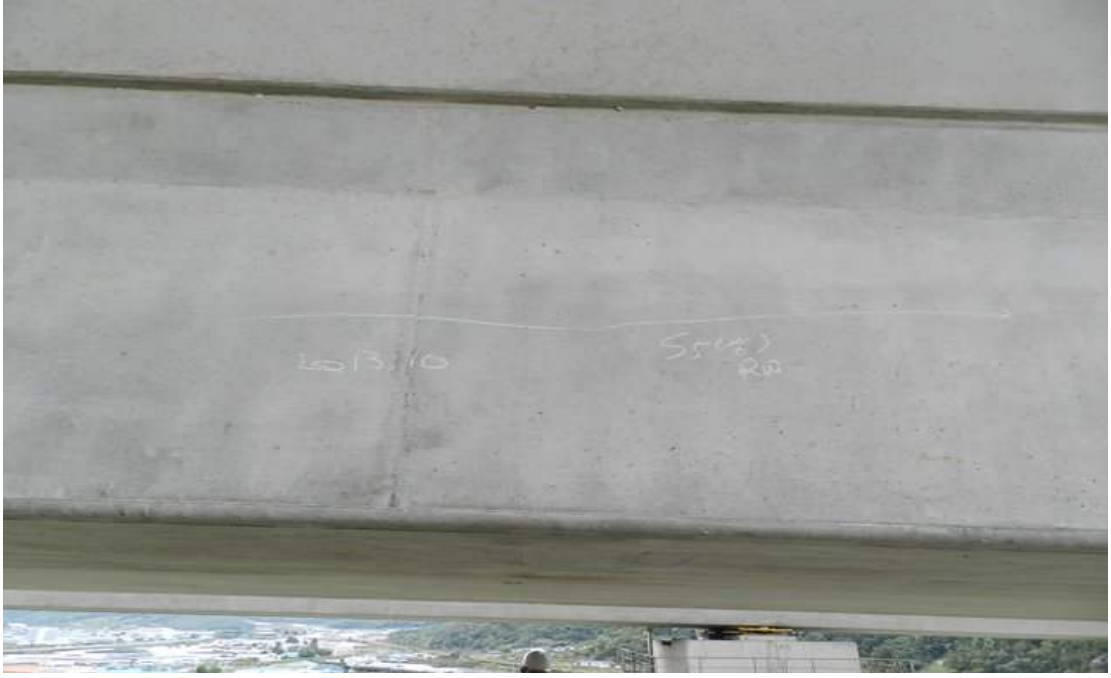
| 과업명 | 신대구부산고속도로 시설물 정밀점검 | 시설물명 | 남천대교 |
|---|---|---|---|
| 사진내용 | 주형외부 상행선 S5 수평균열(CW=0.1mm) | | 13 |

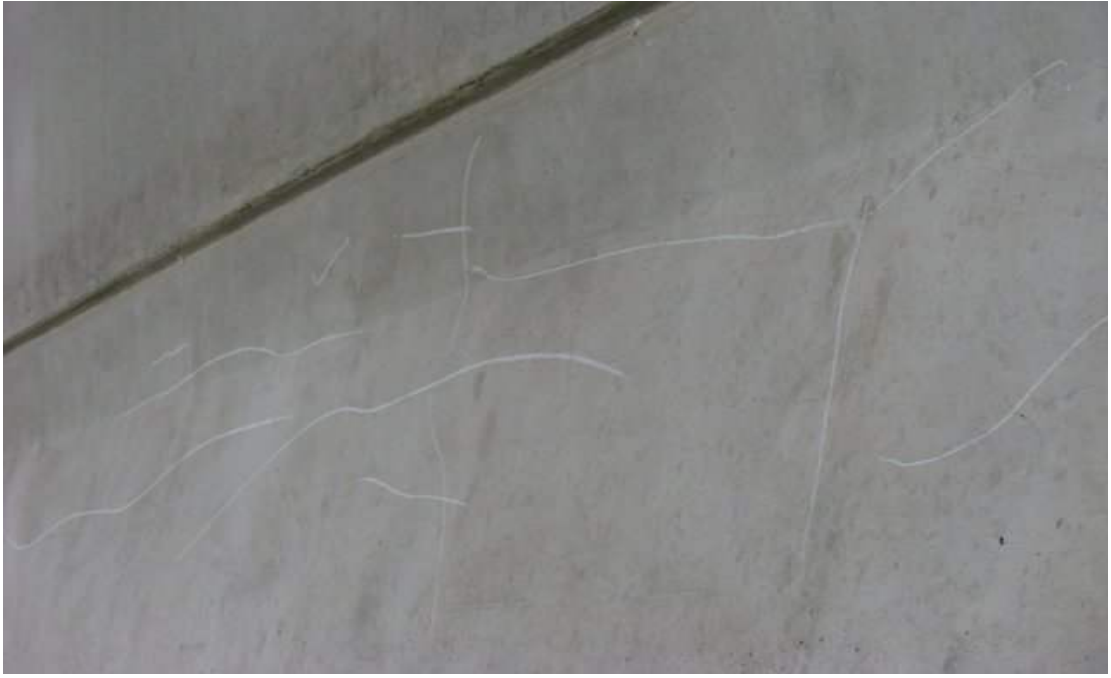
| 과업명 | 신대구부산고속도로 시설물 정밀점검 | 시설물명 | 남천대교 |
|---|---|---|---|
| 사진내용 | 주형외부 상행선 S18 망상균열 | | 14 |

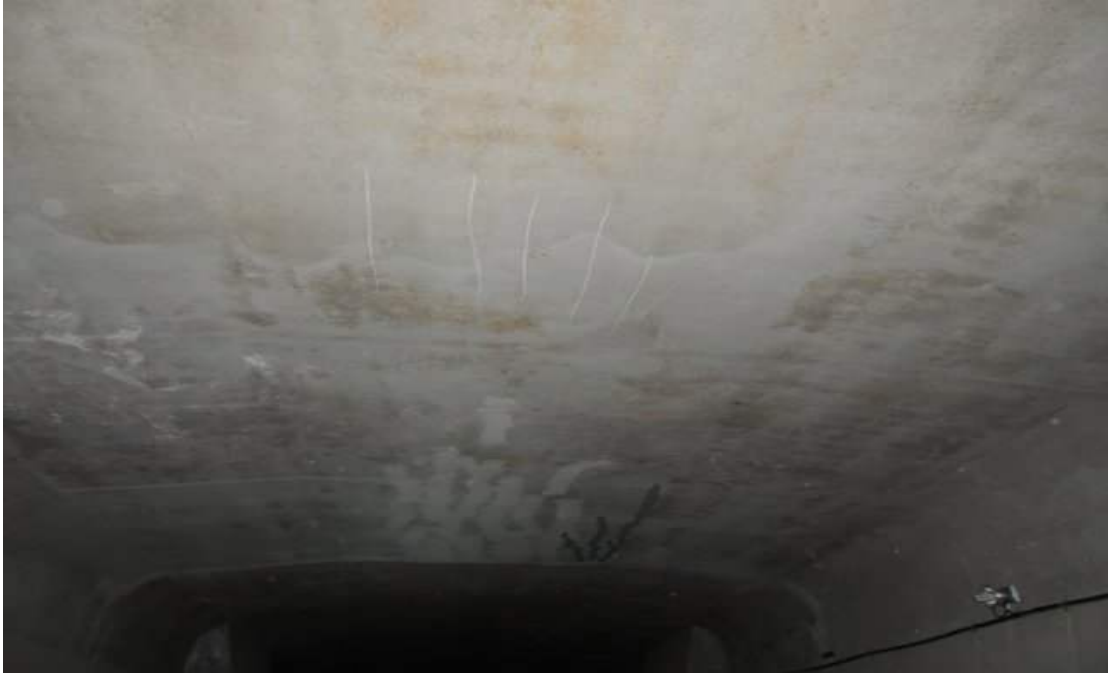
| 사진내용 | 주형내부 상행선 S17 상부 종방향 균열(CW=0.1mm) | | 15 |

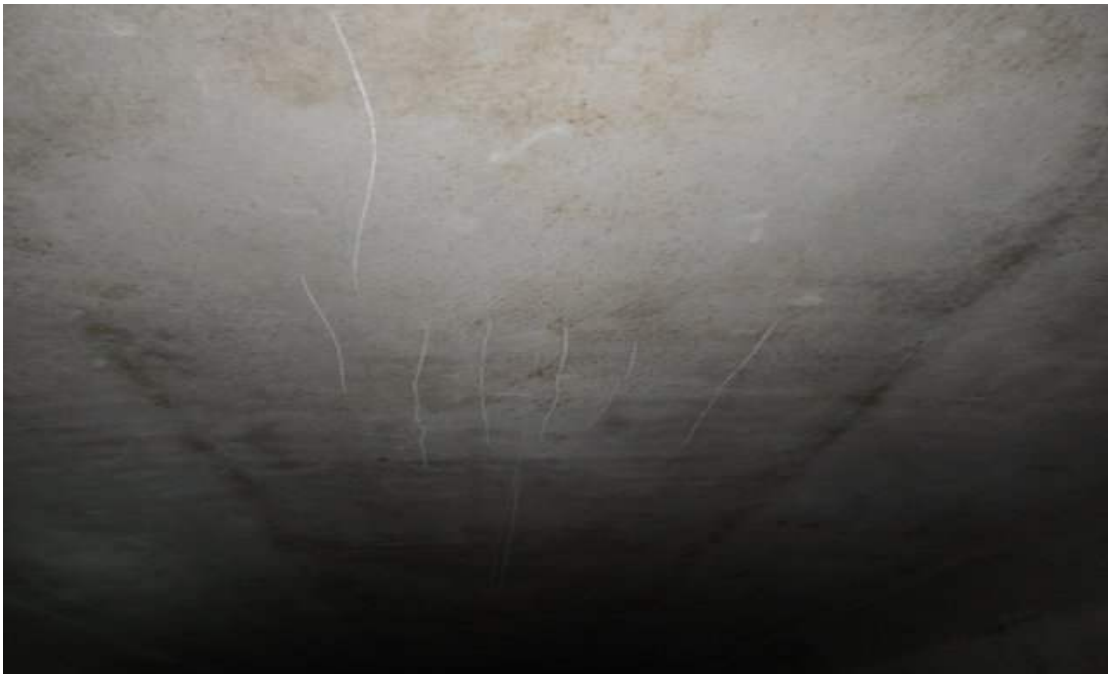
| 사진내용 | 주형내부 하행선 S2 상면 종방향 균열(CW=0.1mm) | | 16 |

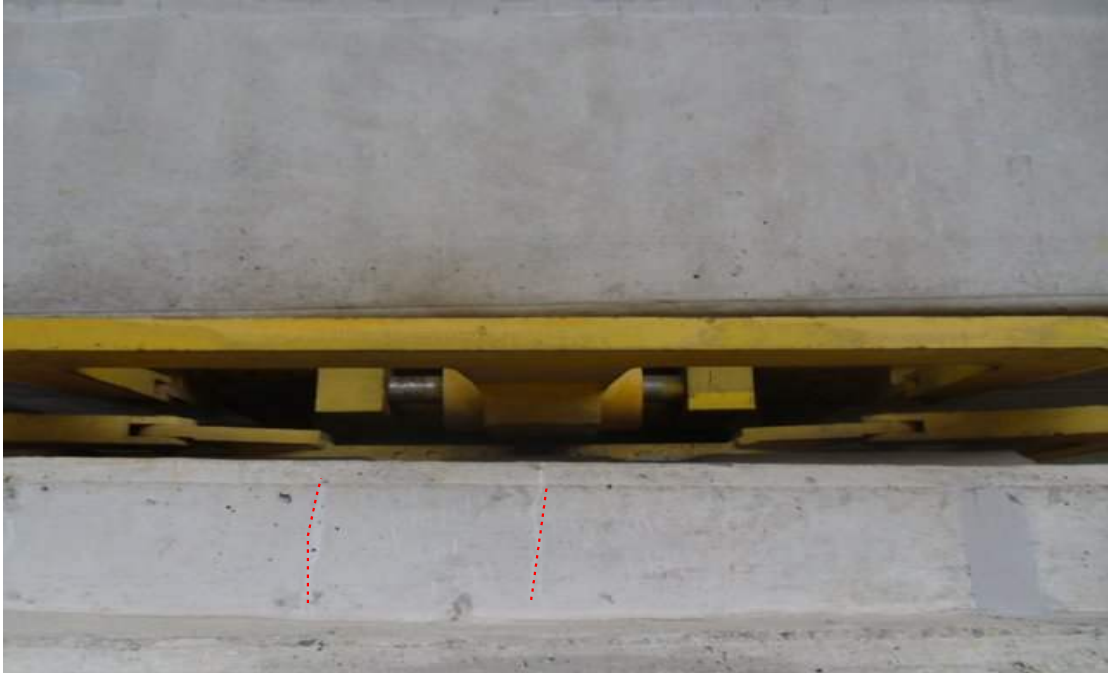
| 과업명 | 신대구부산고속도로 시설물 정밀점검 | 시설물명 | 남천대교 |
|---|---|---|---|
| 사진내용 | 교량받침 상행선 P10-SH1 받침콘크리트 균열(CW=0.2mm) | | 17 |

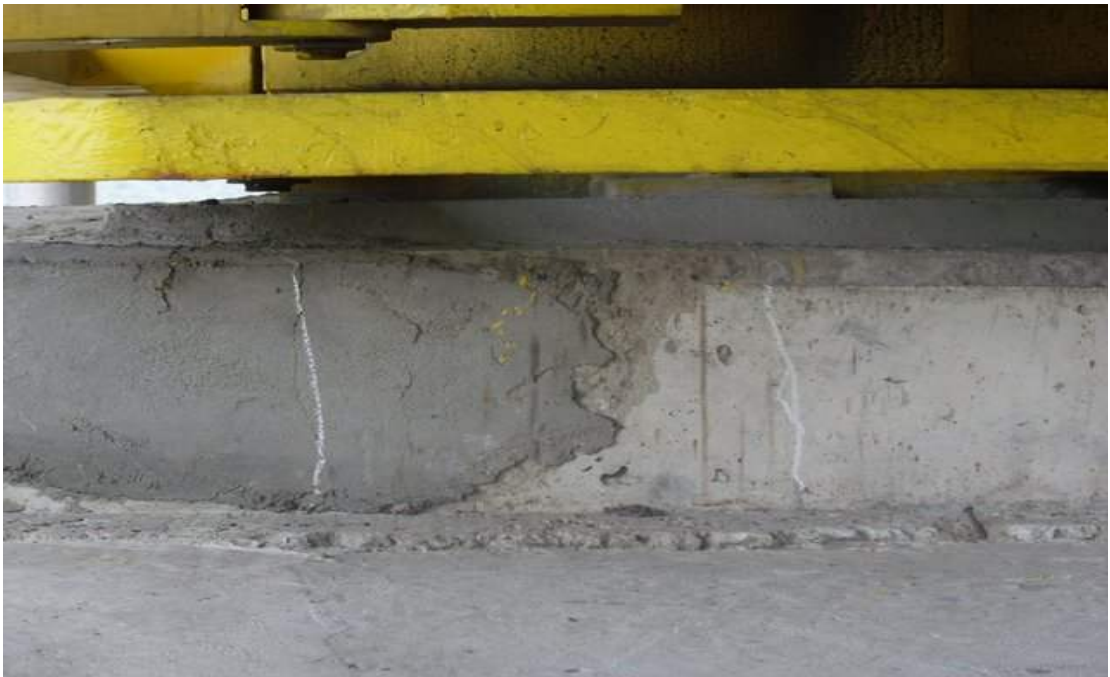
| 과업명 | 신대구부산고속도로 시설물 정밀점검 | 시설물명 | 남천대교 |
|---|---|---|---|
| 사진내용 | 교량받침 하행선 P5-SH1 받침콘크리트 균열(CW=0.1mm) | | 18 |

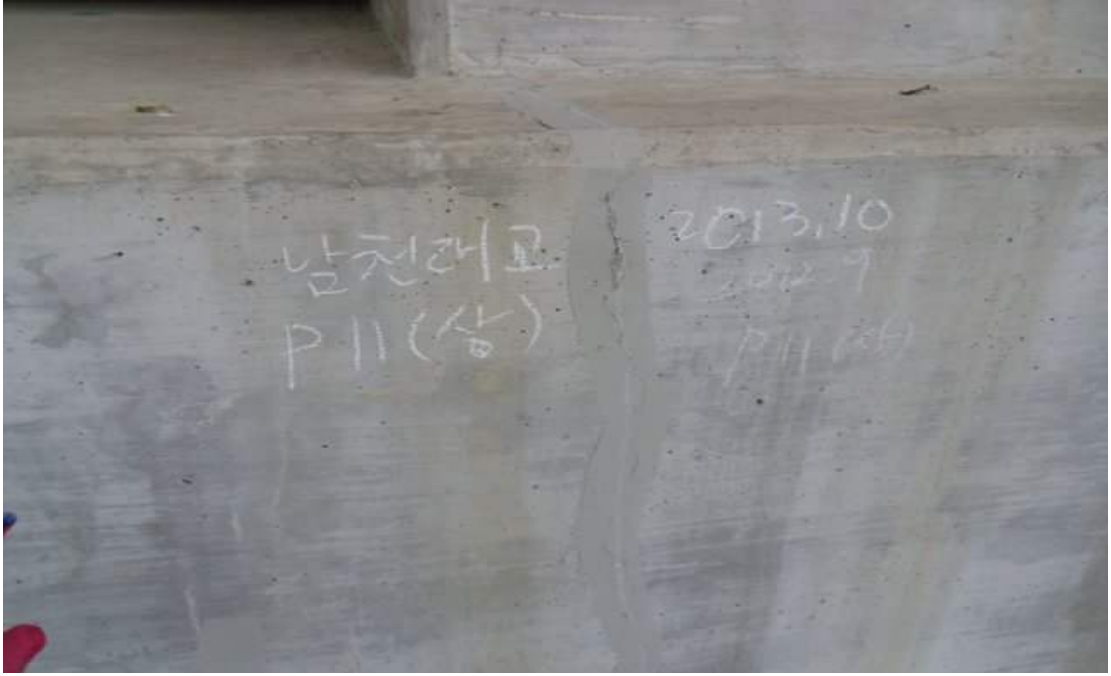
| 과업명 | 신대구부산고속도로 시설물 정밀점검 | 시설물명 | 남천대교 |
|---|---|---|---|
| 사진내용 | 교각 상행선 P11 수직균열(CW=0.2mm) | 19 | |

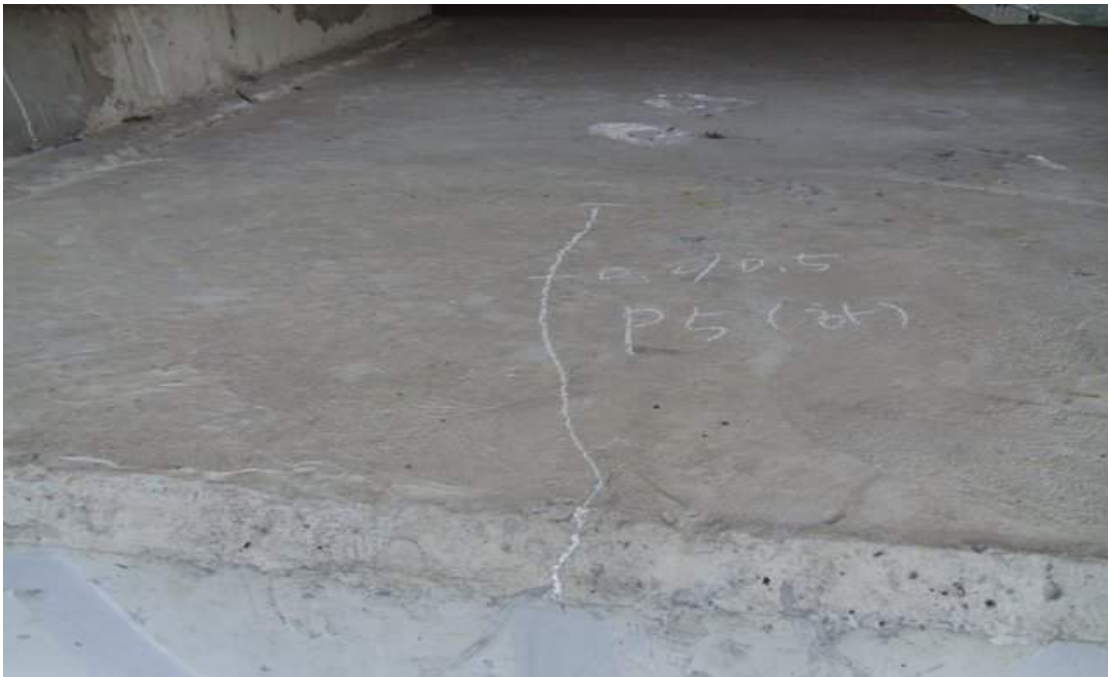
| 과업명 | 신대구부산고속도로 시설물 정밀점검 | 시설물명 | 남천대교 |
|---|---|---|---|
| 사진내용 | 교각 하행선 P5 상면 균열(CW=0.2mm) | 20 | |

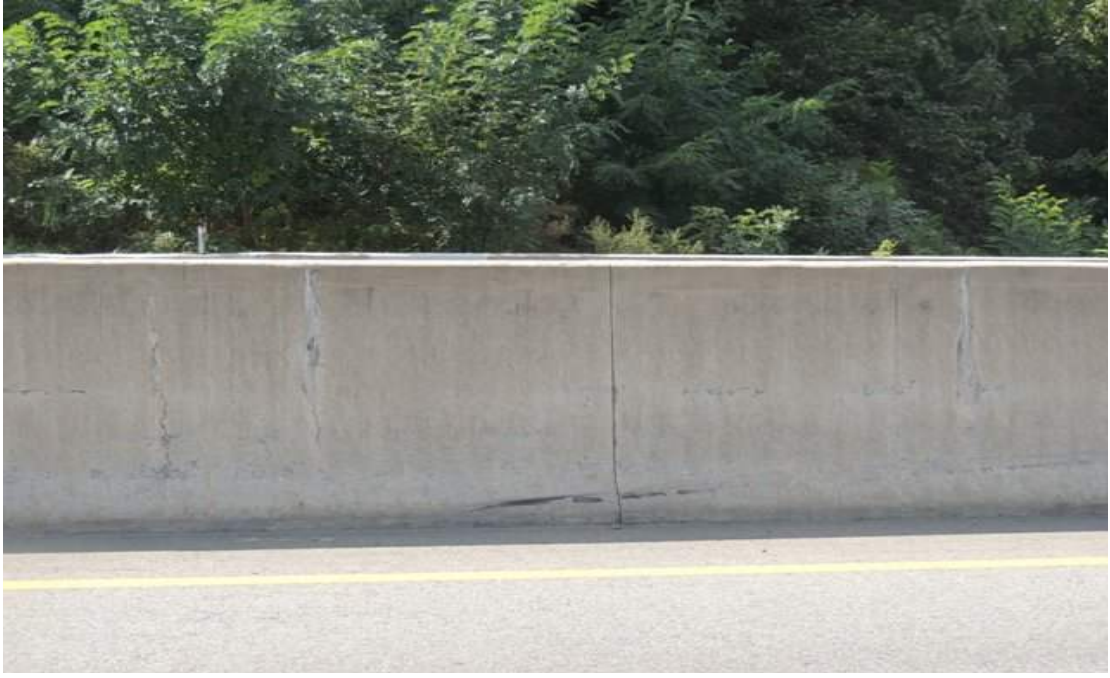
| 사진내용 | 중분대 상행선 S1 균열부 백태 | 7 | |

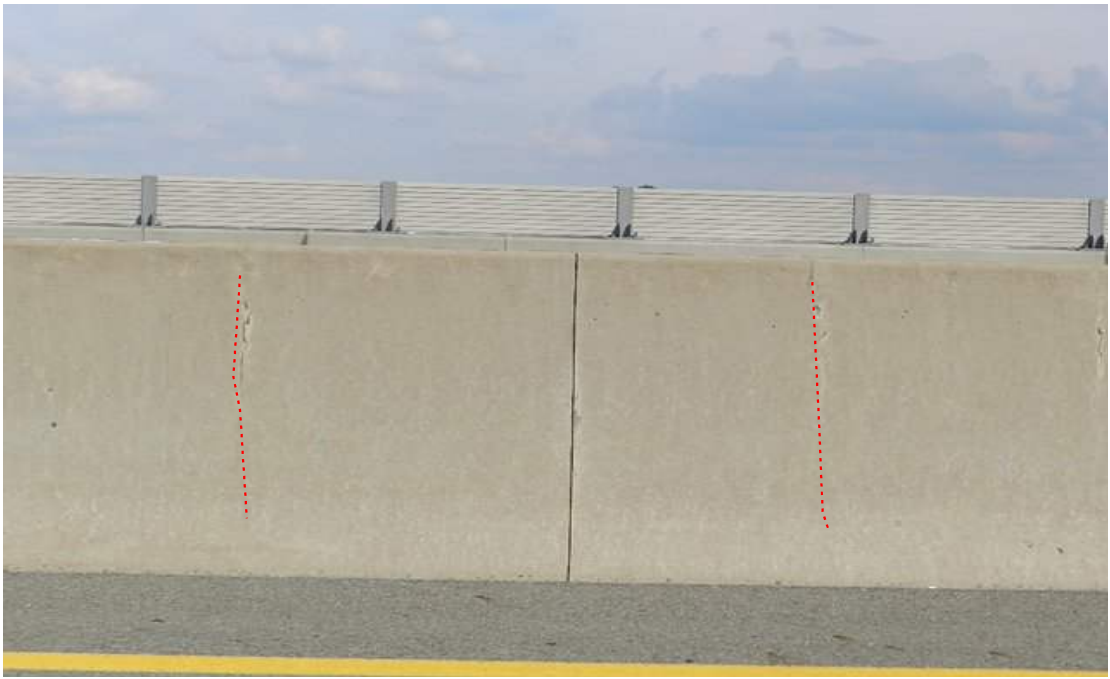
| 사진내용 | 중분대 하행선 S2 수직균열(CW=0.1mm) | 8 | |

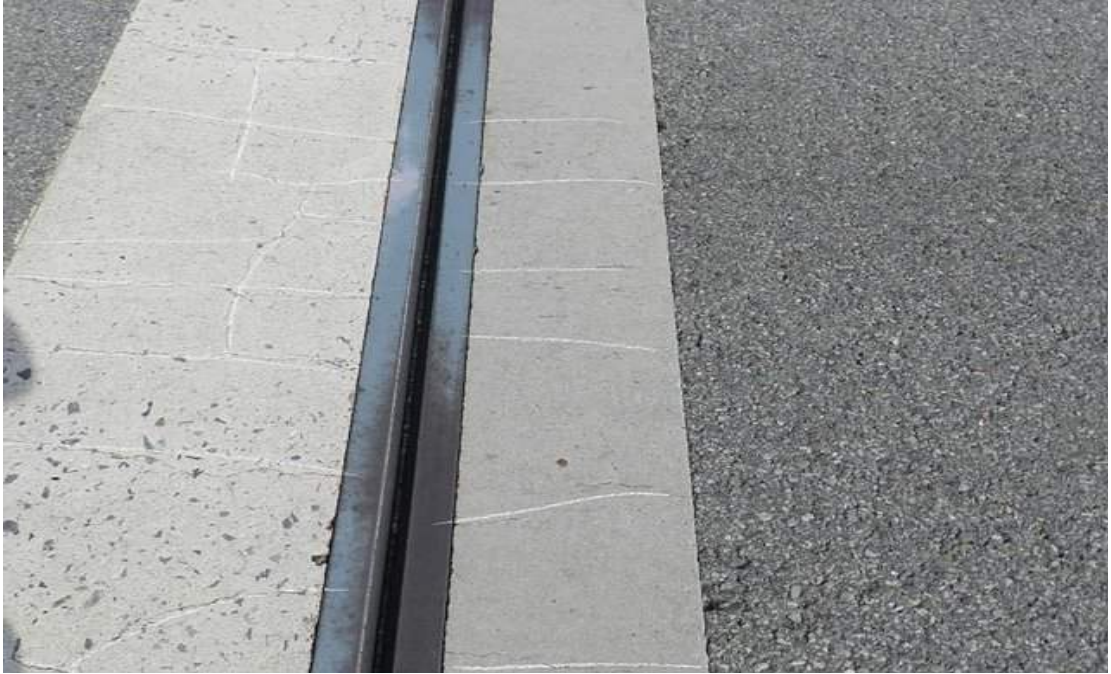
| 사진내용 | 신축이음 하행선 EXP.J3(A2) 후타재 균열(CW=0.3mm) | | 9 |

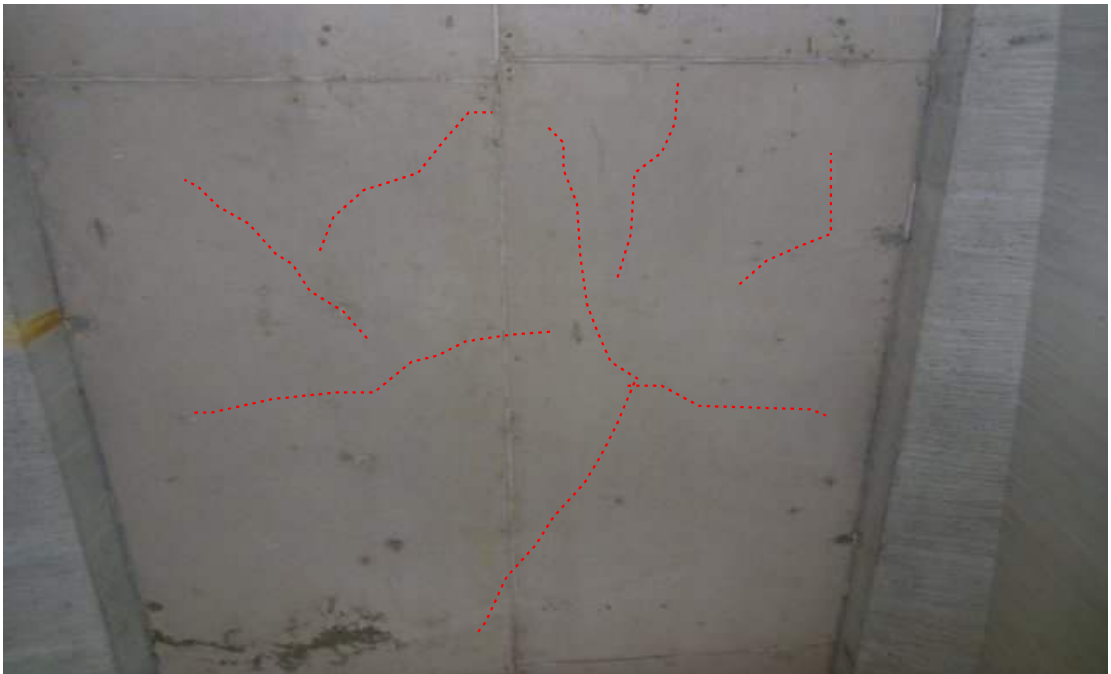
| 사진내용 | 바닥판하면 상행선 S4 망상균열 | | 10 |

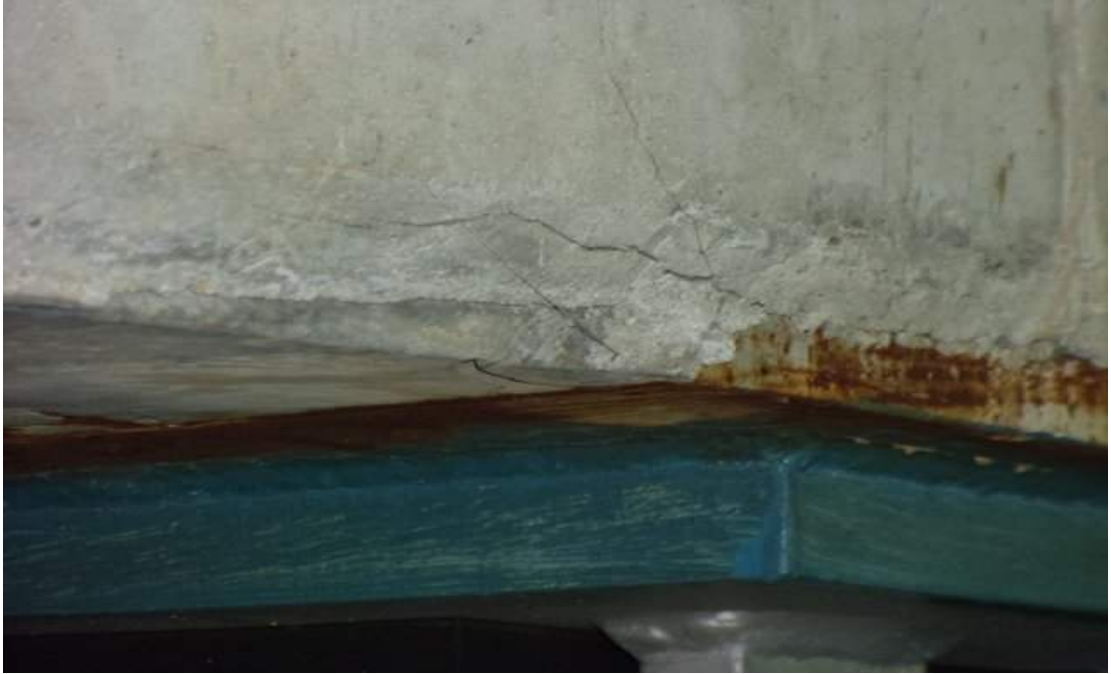
| 사진내용 | 주형 상행선 S3-G3 플레이트 매립부 파손 | | 11 |

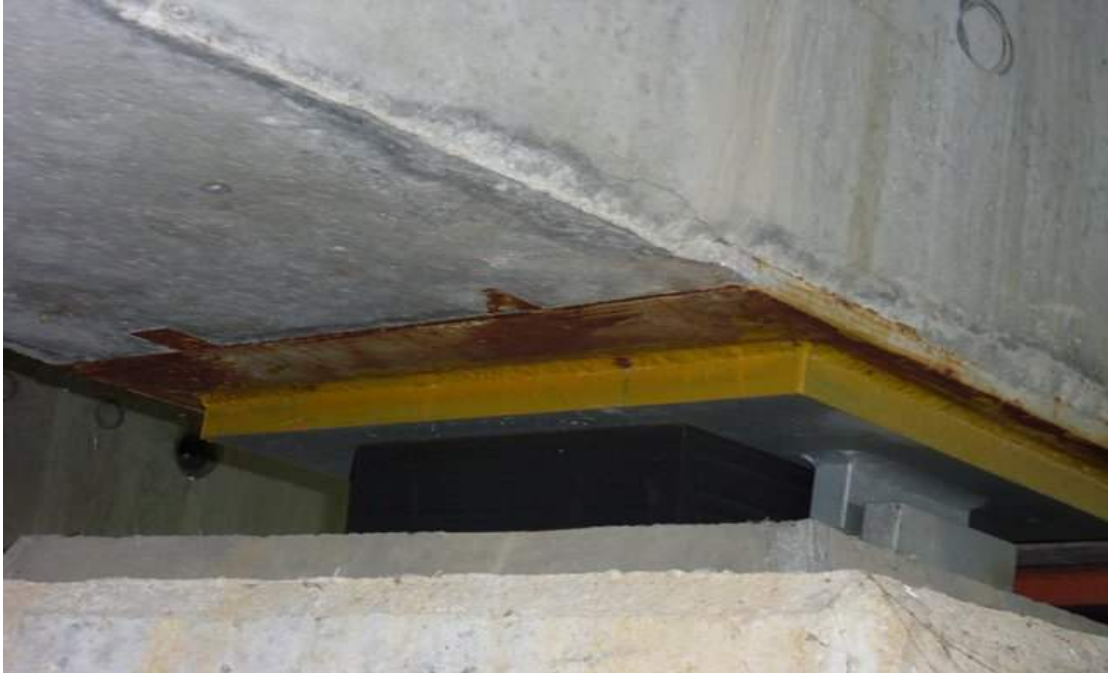
| 사진내용 | 교량받침 상행선 P2-SH3 플레이트 부식 | | 13 |

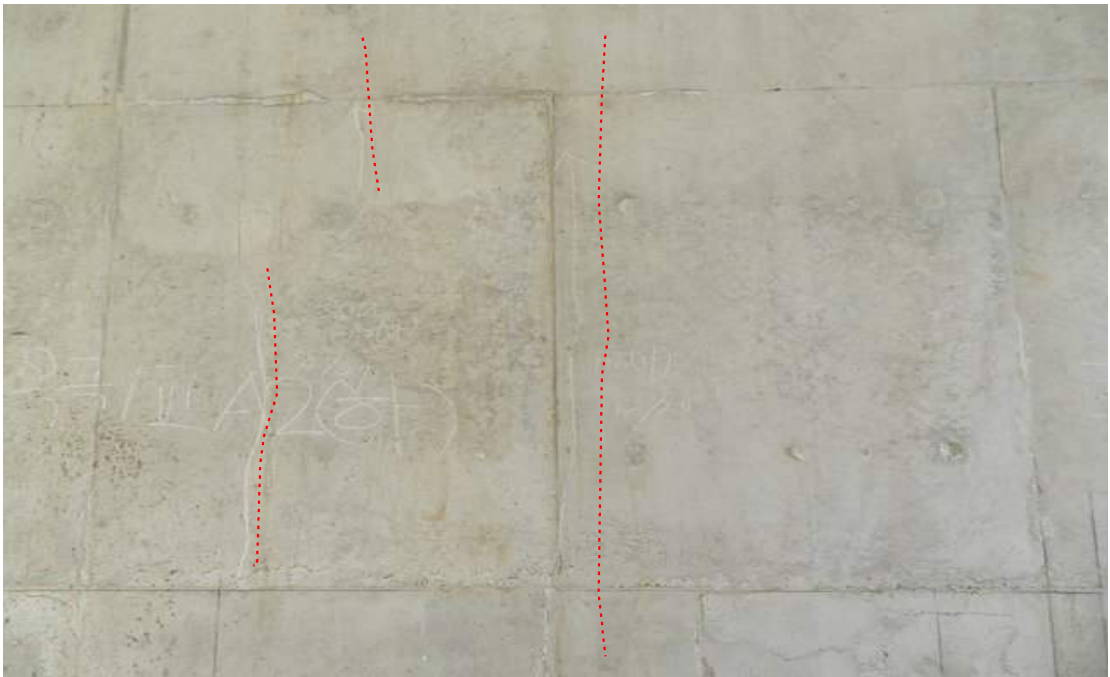
| 사진내용 | 교대 하행선 A1 구체 수직균열(CW=0.2mm) | | 14 |

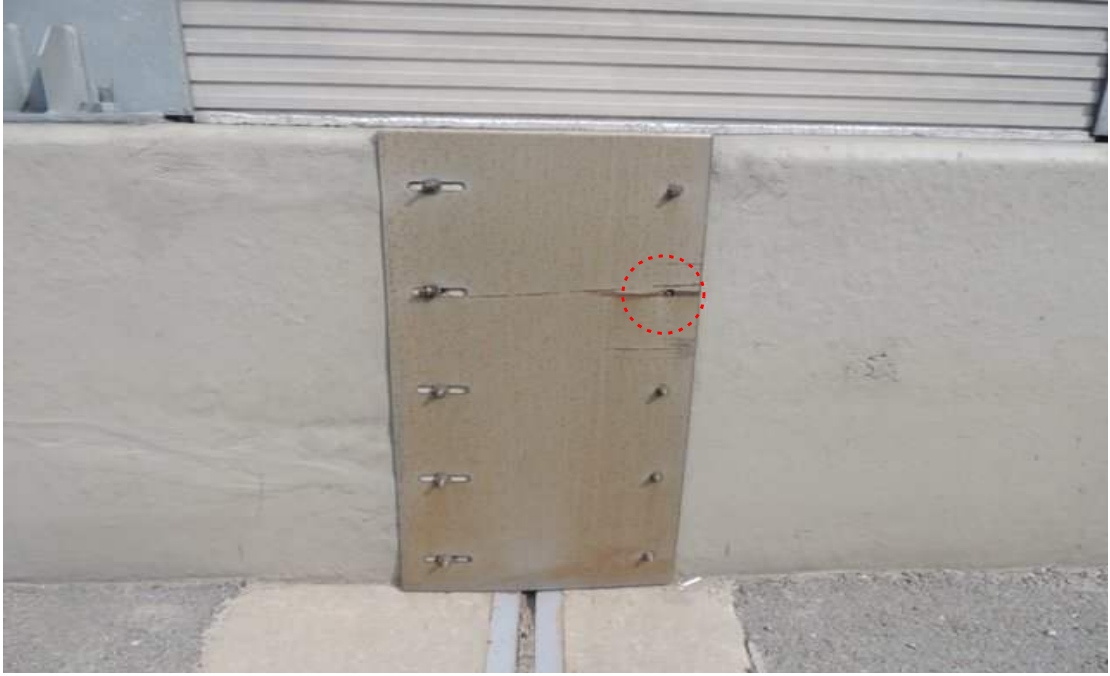
| 사진내용 | 부대시설 상행선 A2 차수판 볼트 탈락 | | 15 |

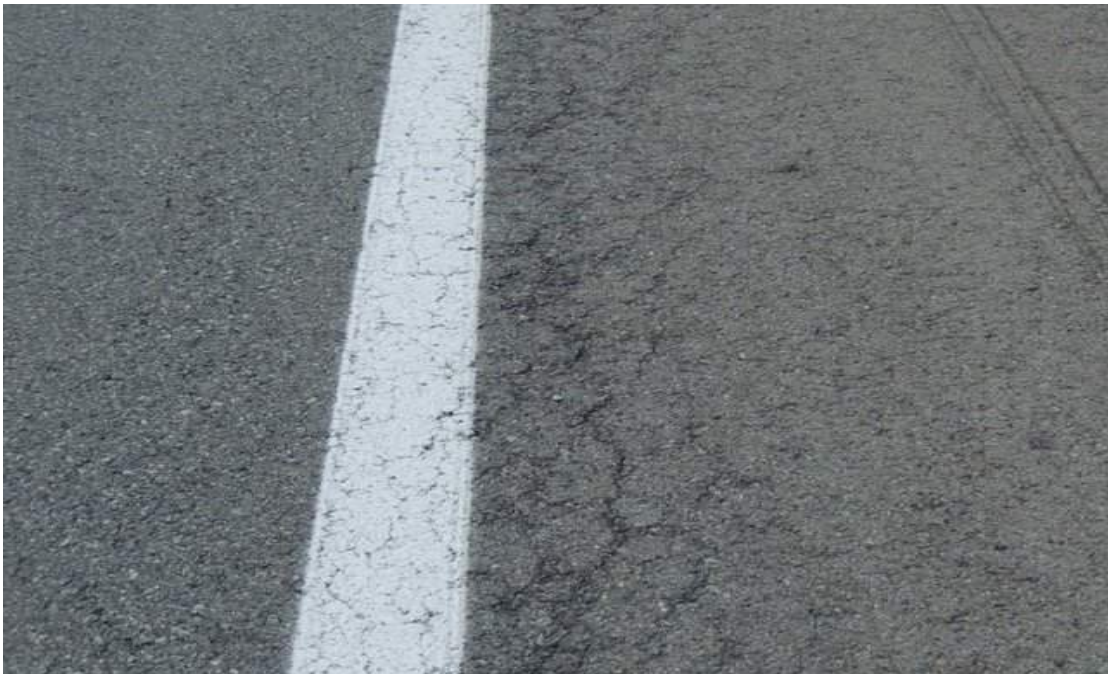
| 사진내용 | 교면포장 상행선 S2 망상균열 | | 4 |

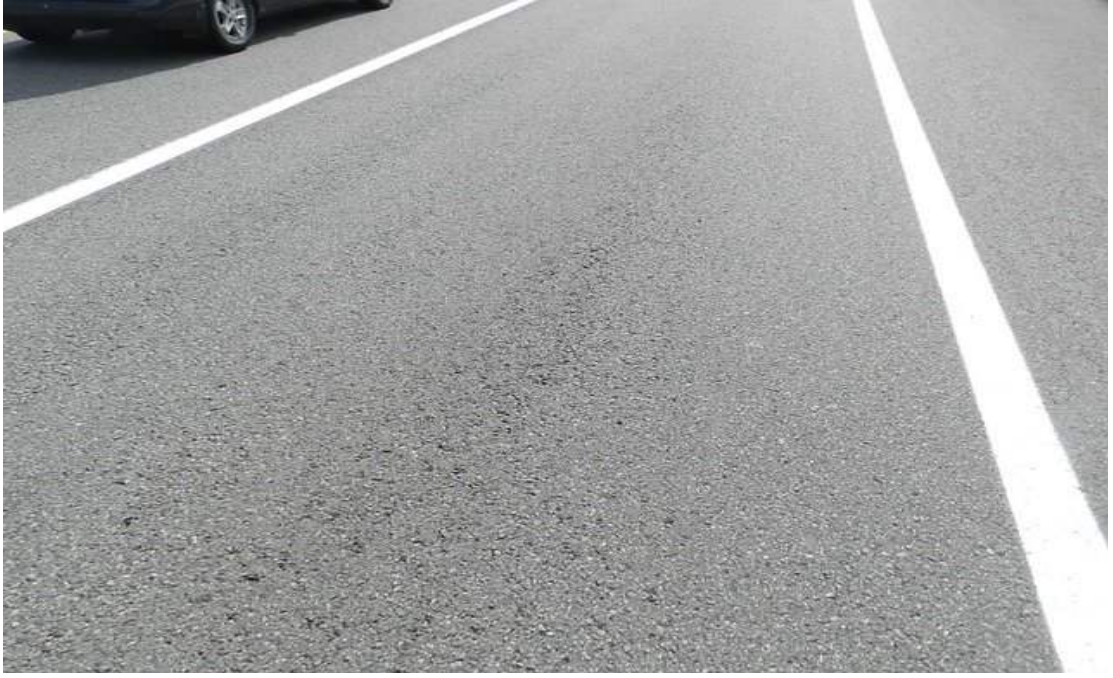
| 사진내용 | 교면포장 하행선 S4 망상균열 | | 5 |

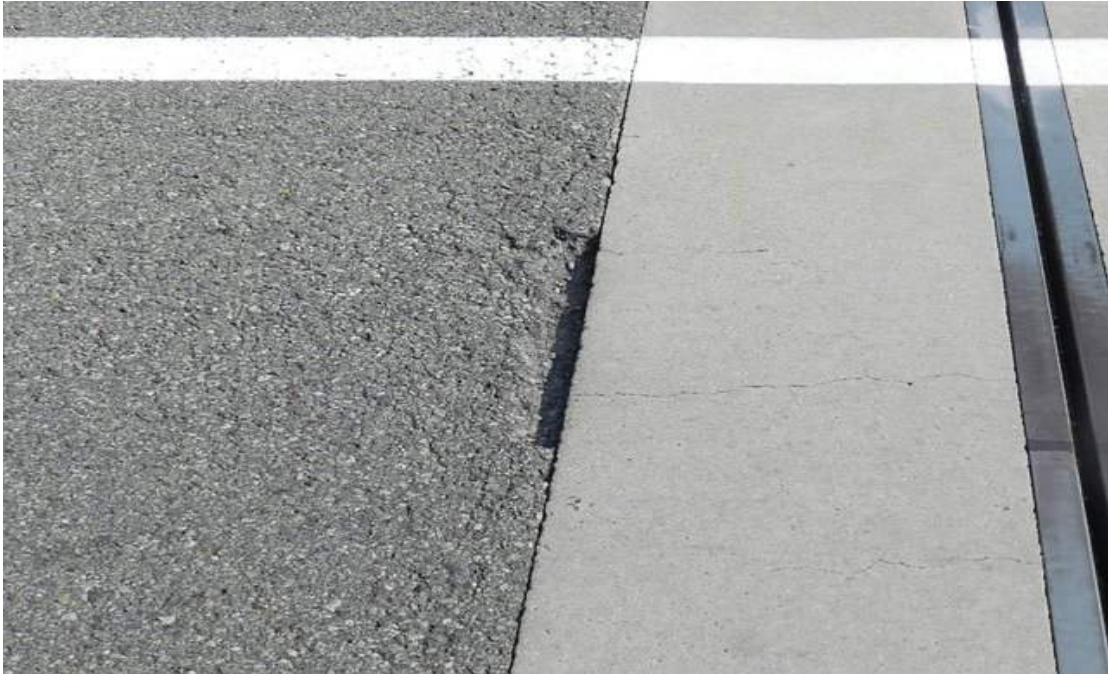
| 사진내용 | 교면포장 상행선 S7(A2) 접속부 아스콘 패임 | | 6 |

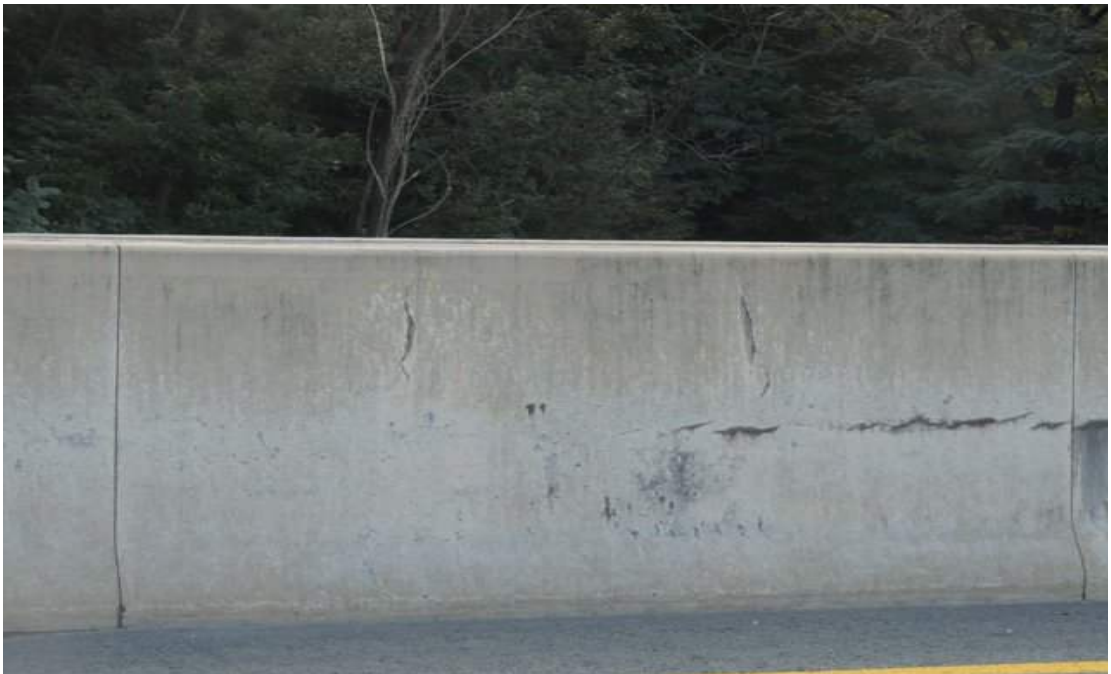
| 사진내용 | 중분대 상행선 S1 균열부 백태 | | 10 |

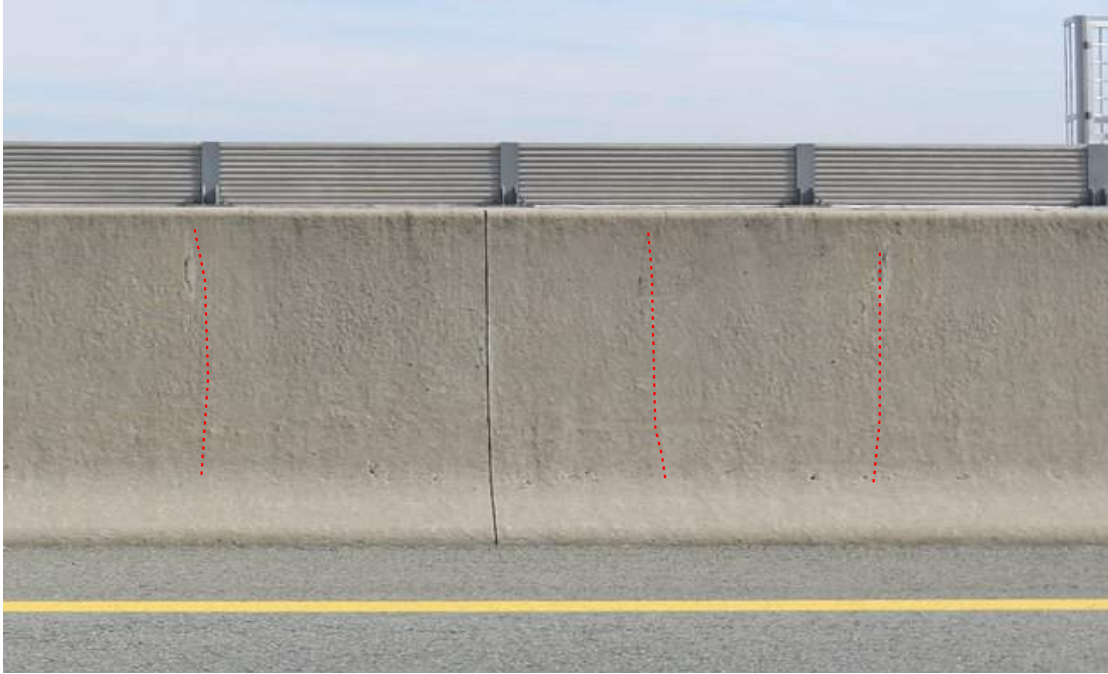
| 사진내용 | 중분대 하행선 S3 수직균열(CW=0.2mm) | | 11 |

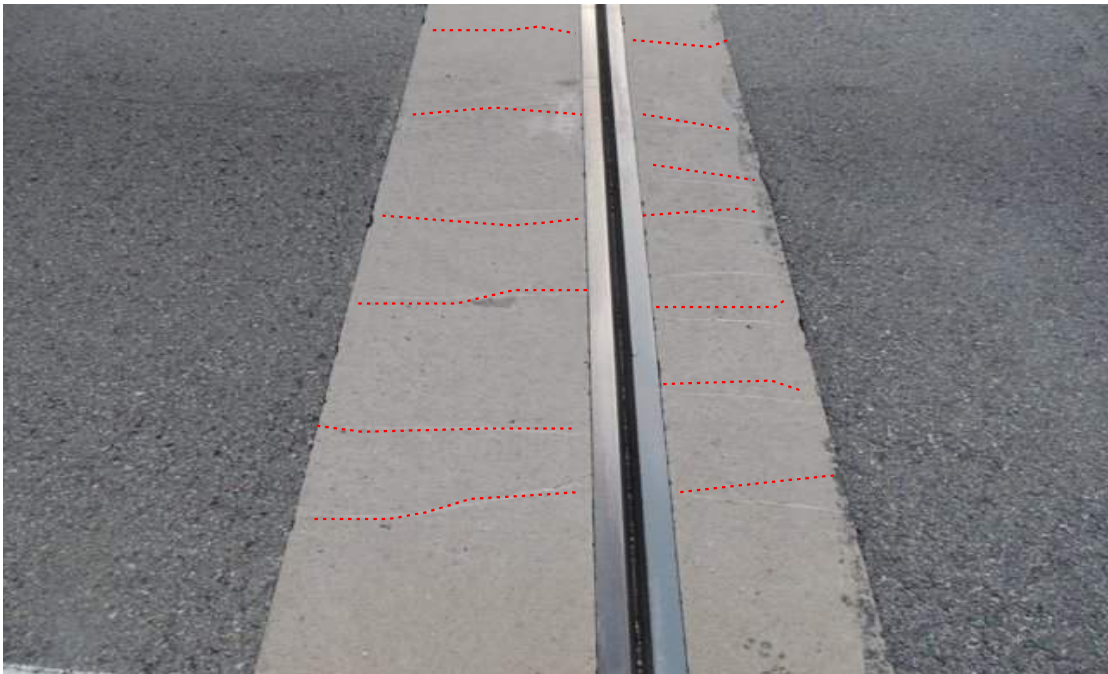
| 사진내용 | 신축이음 상행선 Exp.J1(A1) 후타재 균열(CW=0.1mm) | | 12 |

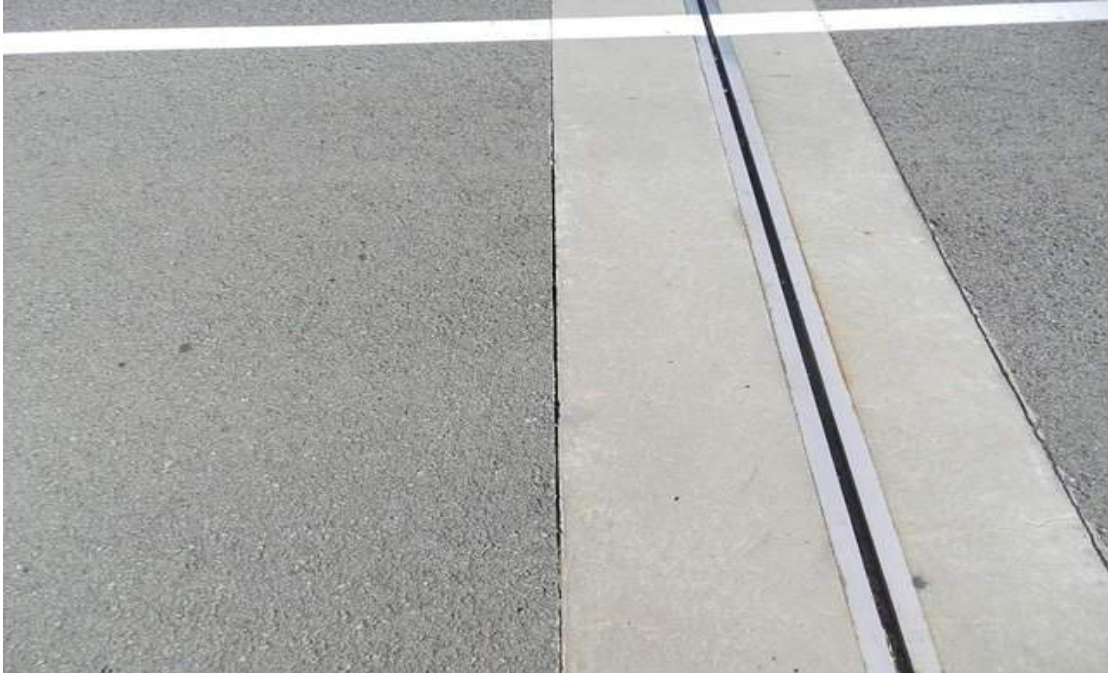
| 사진내용 | 신축이음 하행선 Exp.J4(A2) 후타재 이격 | | 13 |

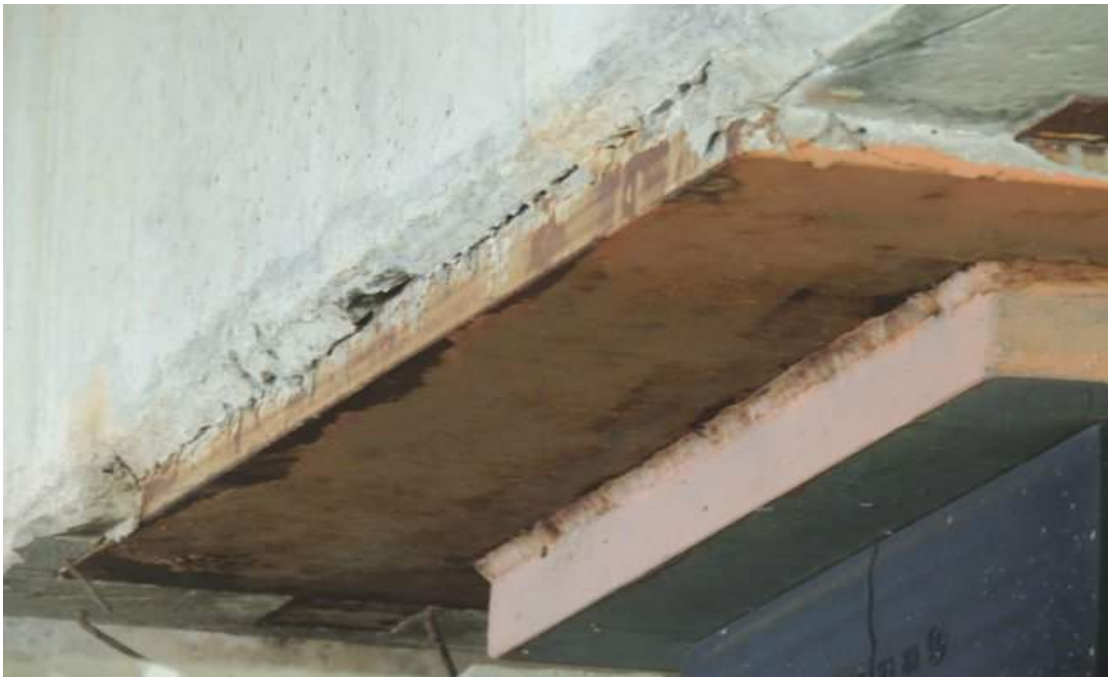
| 사진내용 | 교량받침 하행선 P5-SH8 Plate 부식 | | 18 |

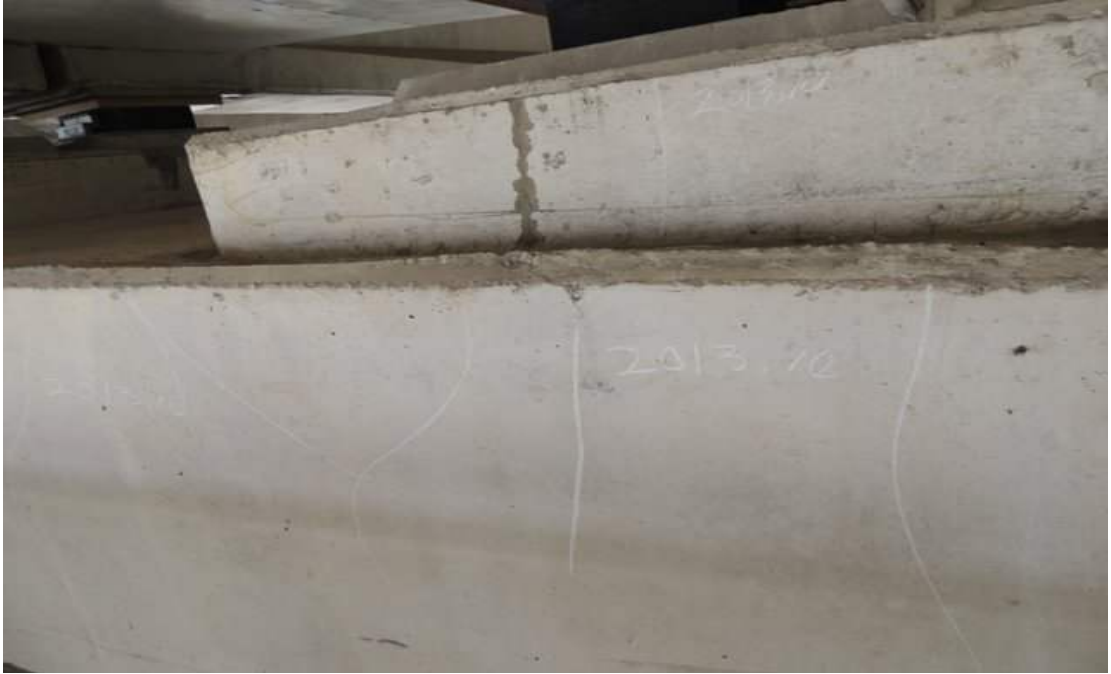
| 사진내용 | 교각 하행선 P1 코핑부 수직균열(CW=0.1mm) | | 19 |

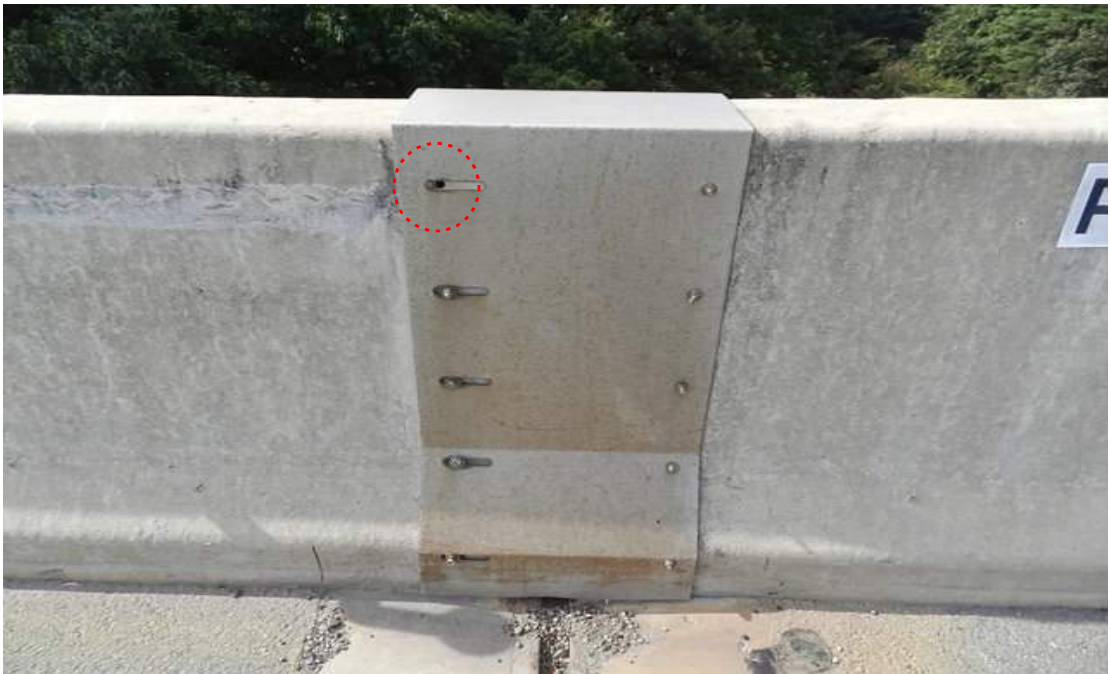
| 사진내용 | 부대시설 하행선 P2 차수판 앵커탈락 | | 20 |

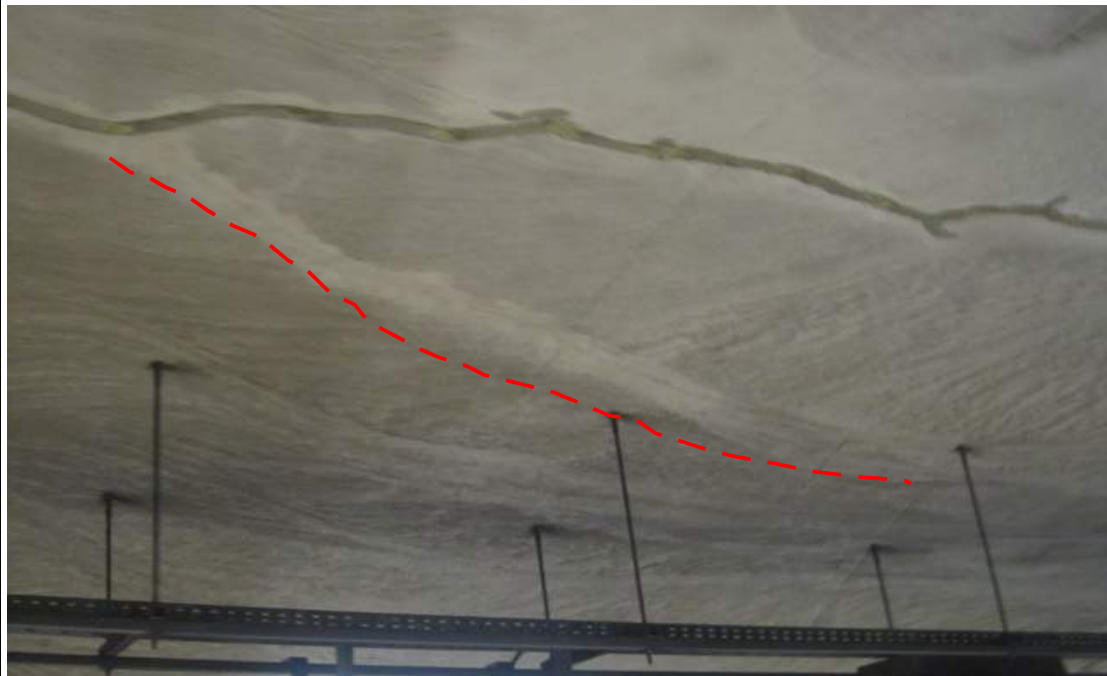
| 사진내용 | 상행선 천정부 S36 재균열 (폭 0.3mm) | | 4 |

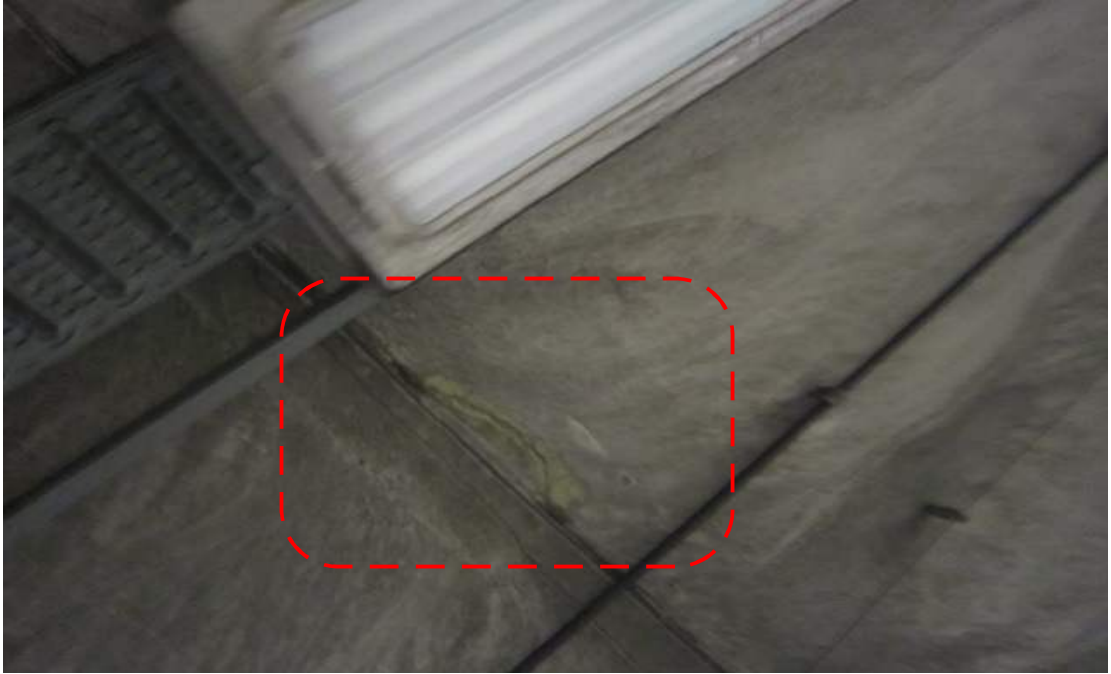
| 사진내용 | 상행선 천정부 J40 콘크리트 들뜸 (A=0.1*0.5) | | 5 |

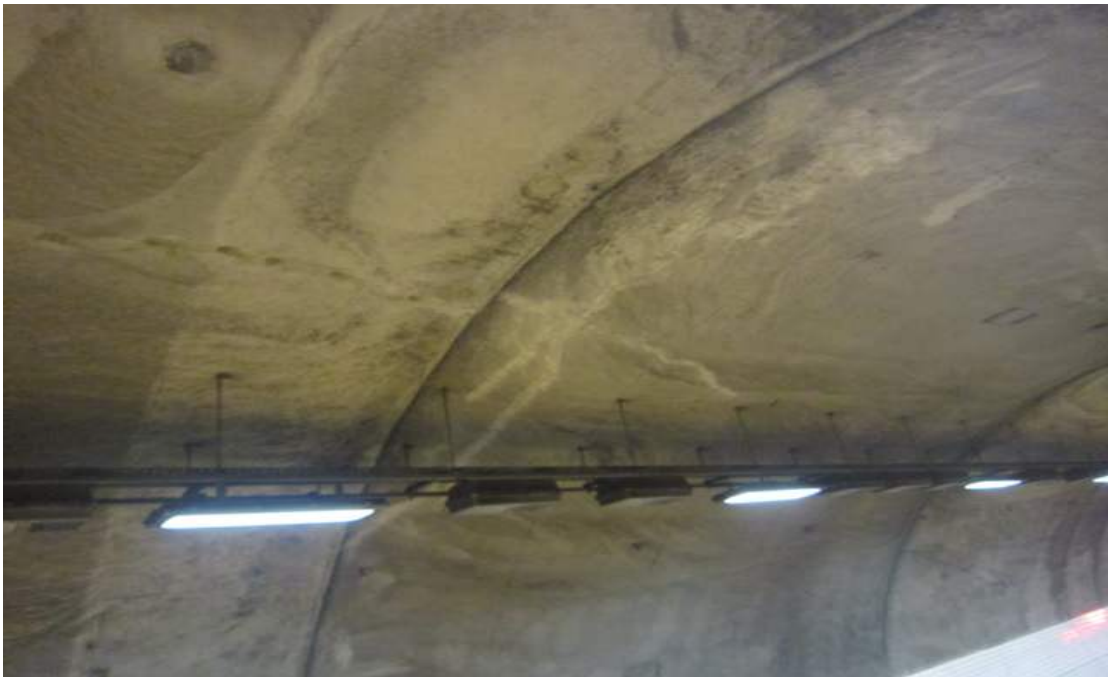
| 사진내용 | 하행선 천정부 S73 재균열 (폭 0.2mm) | | 8 |

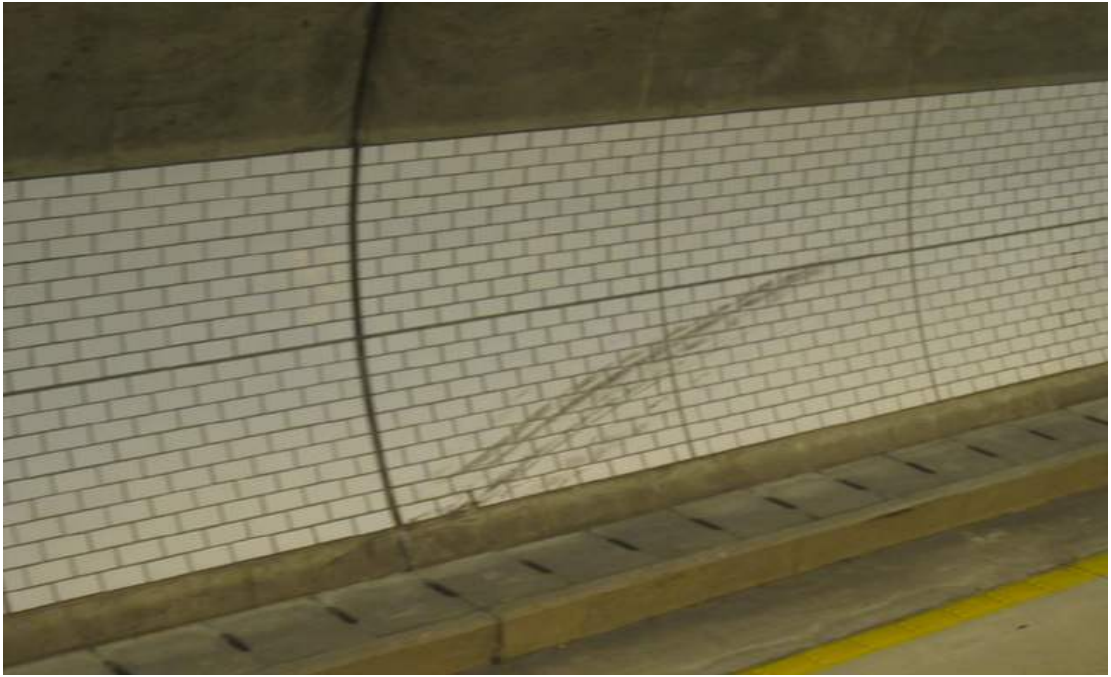
| 사진내용 | 상행선 측벽부 S10 타일 파손 | | 9 |
