# 1. 삼성2교

| 과업명 | 신대구부산고속도로 시설물 정밀점검 | 시설물명 | 삼성2교 |

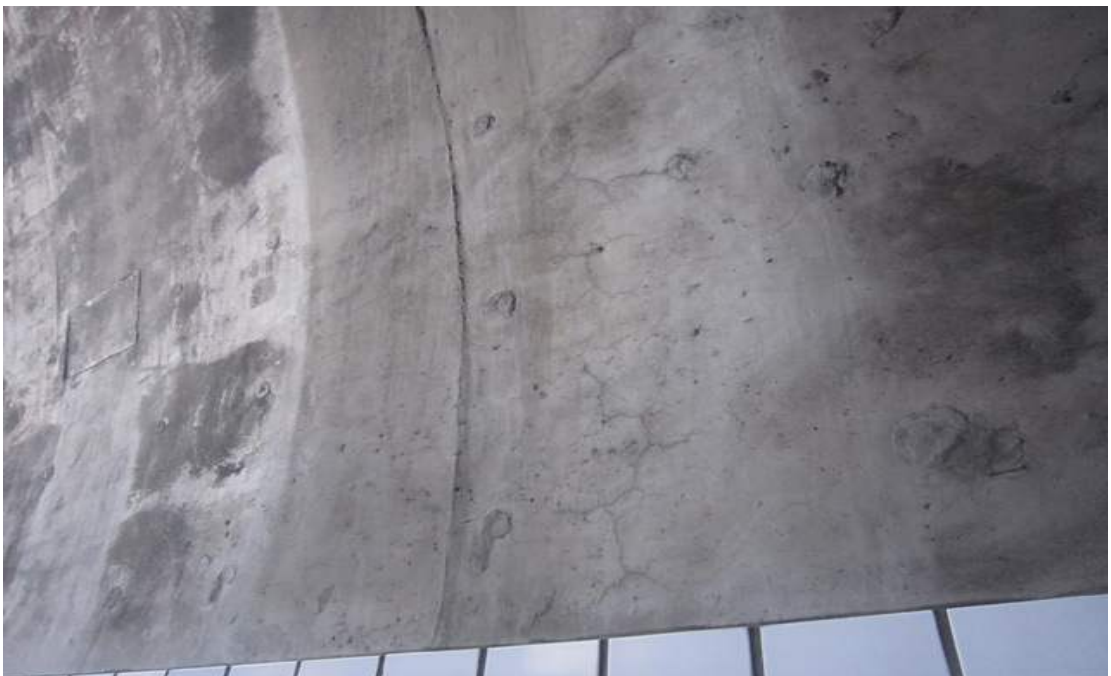
| 사진내용 | 상행선 측벽부 S98 표면균열 | | 10 |

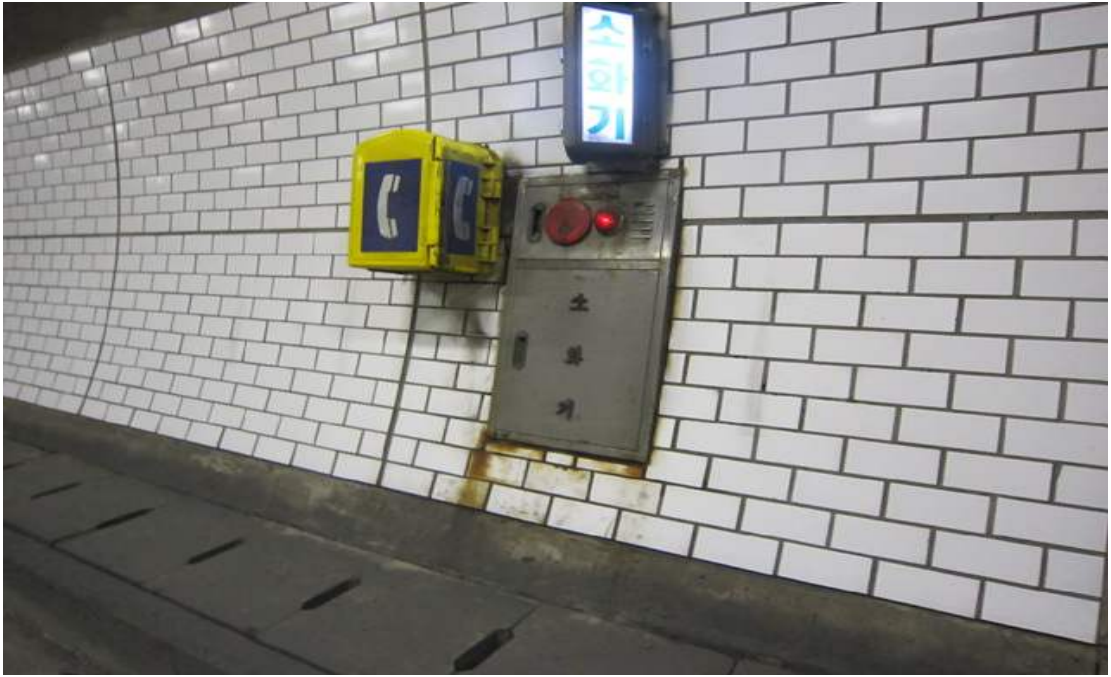
| 사진내용 | 하행선 측벽부 S49 소화전 녹발생 | | 11 |

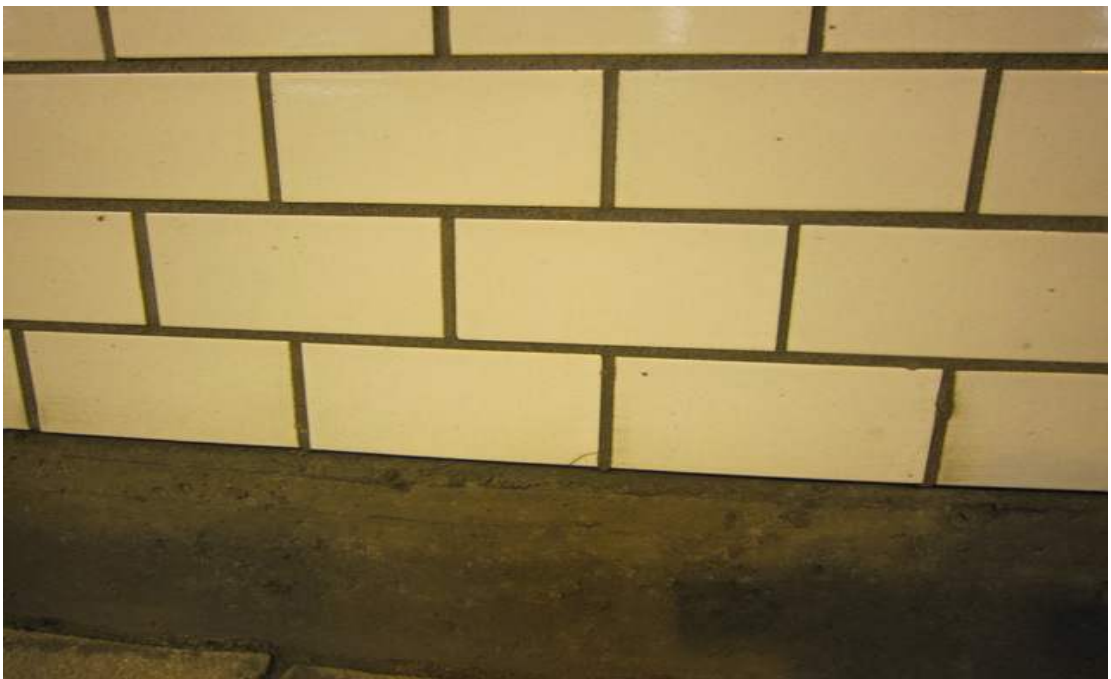
| 사진내용 | 하행선 측벽부 S78 타일균열 | | 12 |

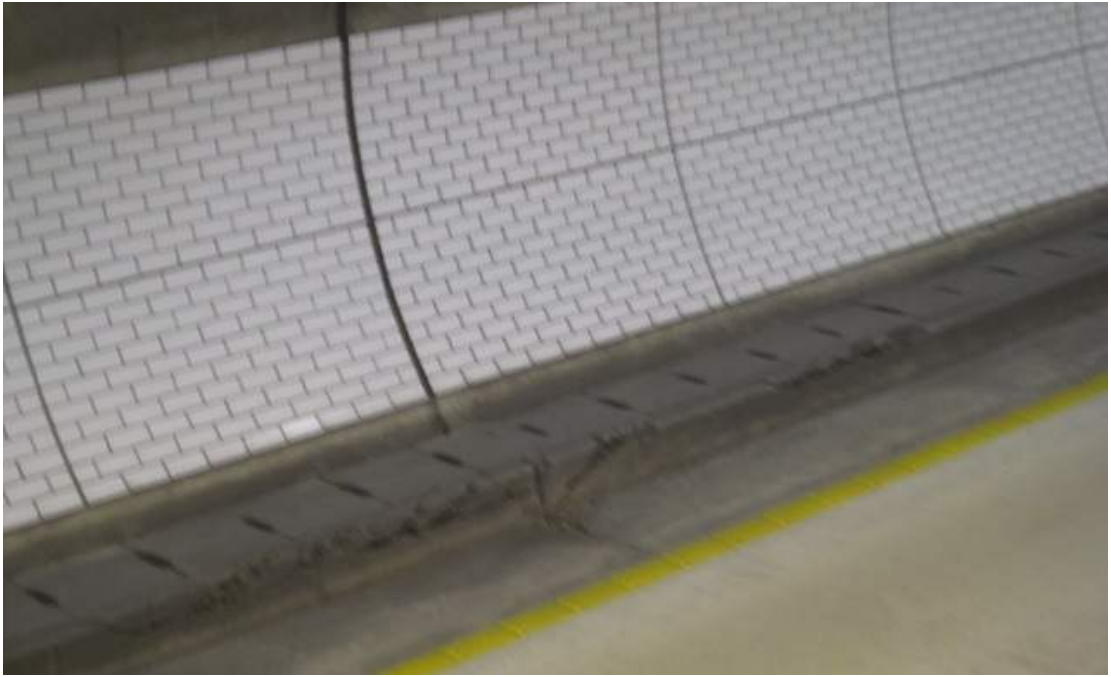
| 사진내용 | 상행선 공동구 S33 콘크리트 파손 | | 13 |

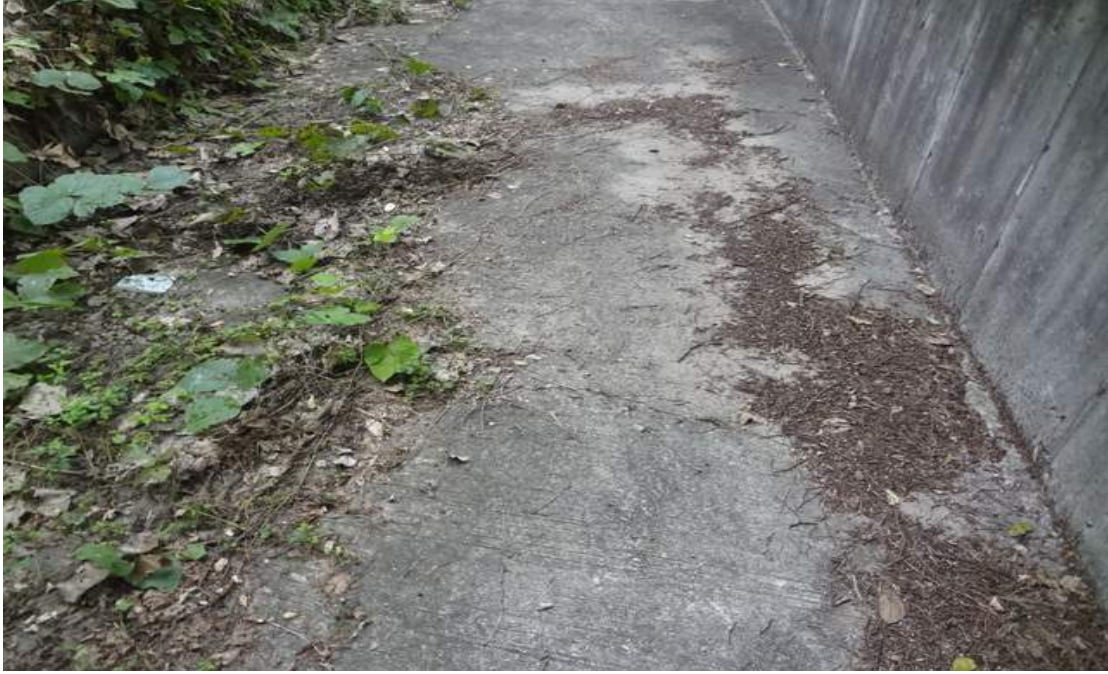
| 사진내용 | 중점부 STA.0-25소단배수로 균열 | | 22 |
