# 1. 송읍교

| 과업명 | 신대구부산고속도로 시설물 정밀점검 | 시설물명 | 송읍교 |

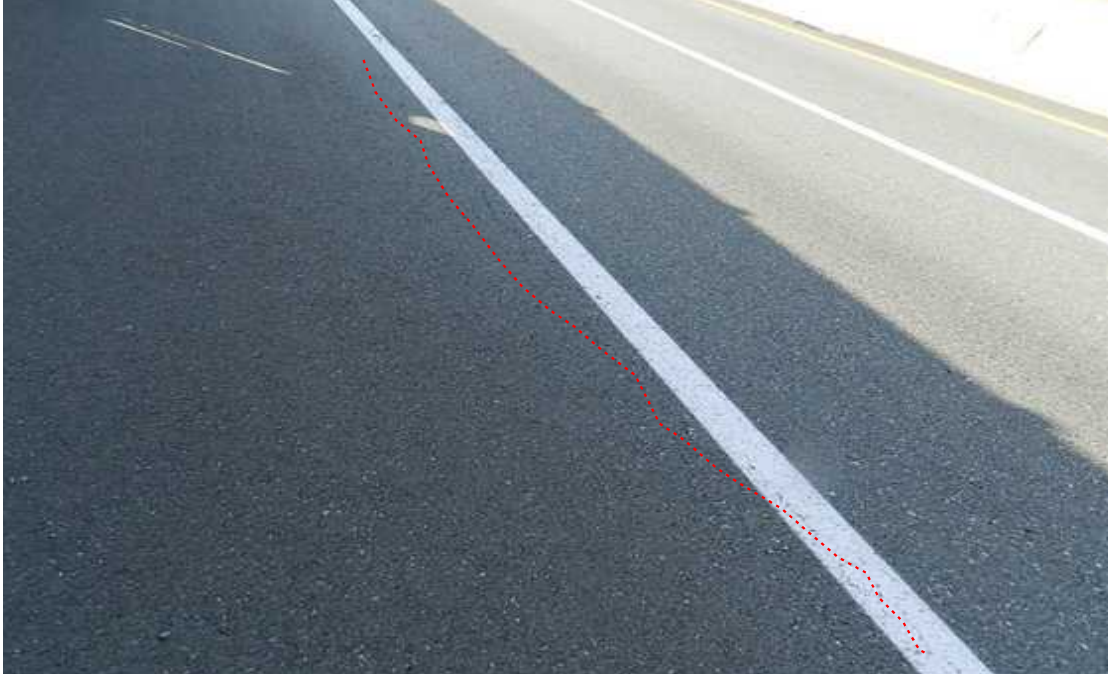
| 과업명 | 신대구부산고속도로 시설물 정밀점검 | 시설물명 | 송읍교 |
|---|---|---|---|
| 사진내용 | 교면포장 상행선 S5 아스콘 균열 | 5 | |

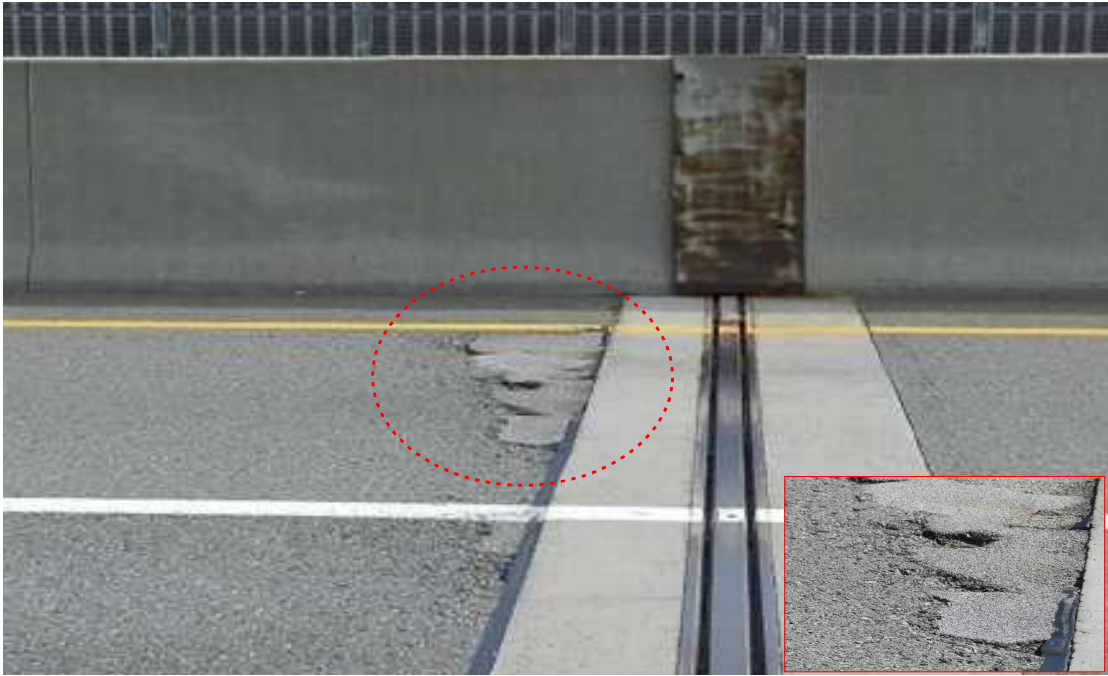
| 과업명 | 신대구부산고속도로 시설물 정밀점검 | 시설물명 | 송읍교 |
|---|---|---|---|
| 사진내용 | 교면포장 하행선 S1 아스콘 보수부 재파임 | 6 | |

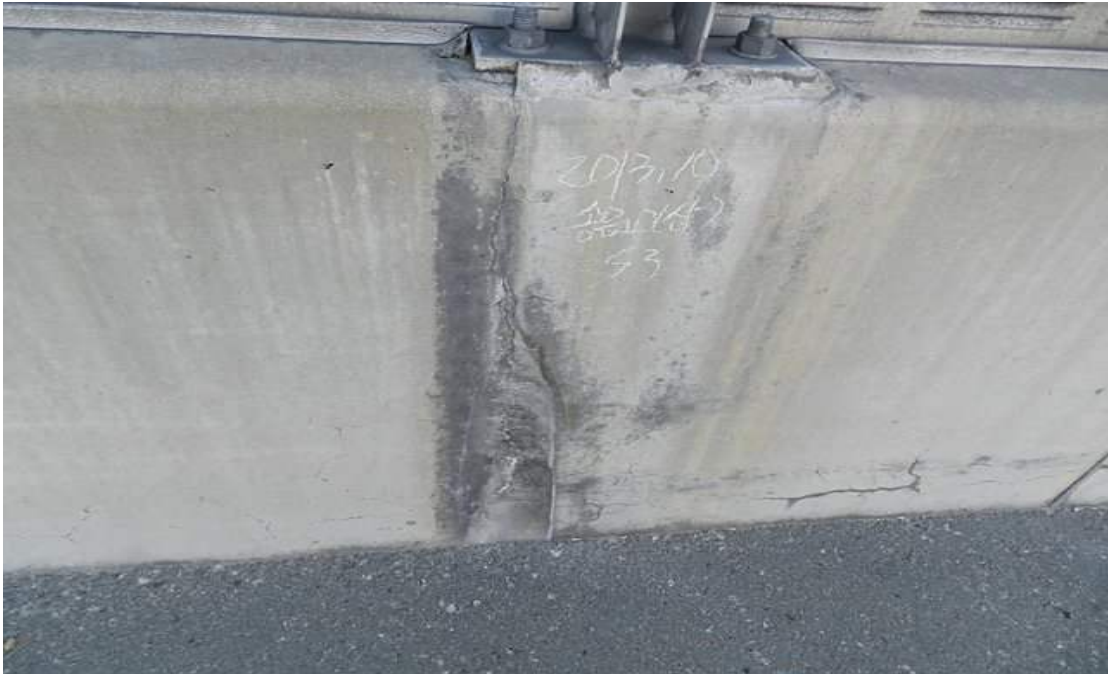
| 과업명 | 신대구부산고속도로 시설물 정밀점검 | 시설물명 | 송읍교 |
|---|---|---|---|
| 사진내용 | 방호벽 상행선 S3 균열부 백태 | | 10 |

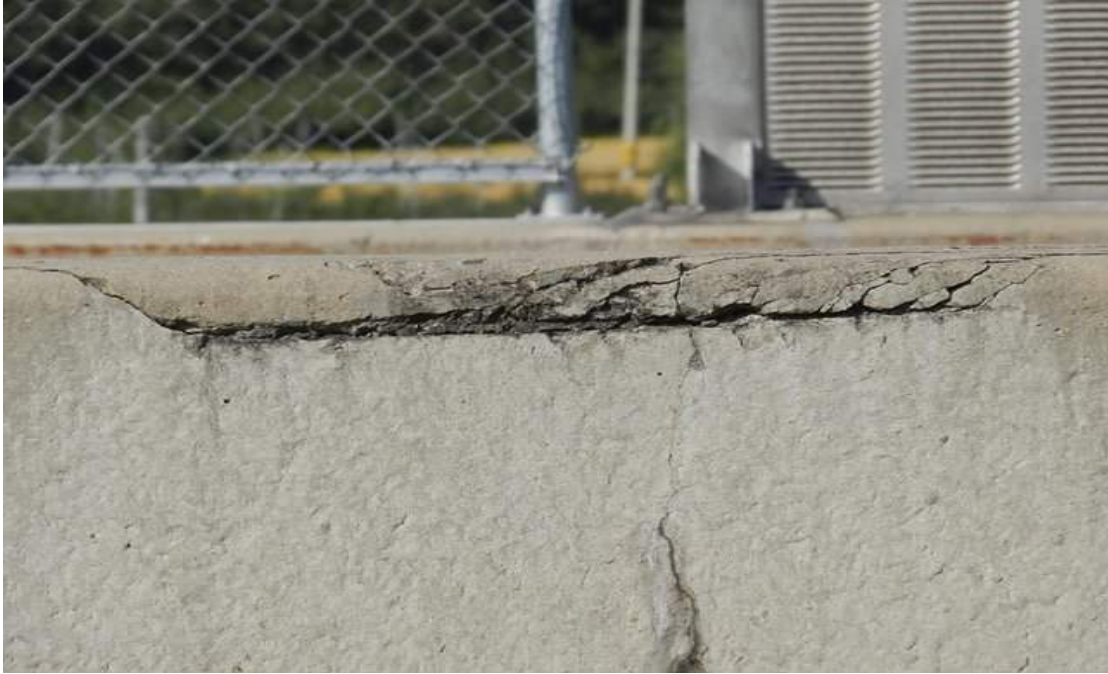
| 과업명 | 신대구부산고속도로 시설물 정밀점검 | 시설물명 | 송읍교 |
|---|---|---|---|
| 사진내용 | 중분대 상행선 S3 콘크리트 파손 | | 11 |

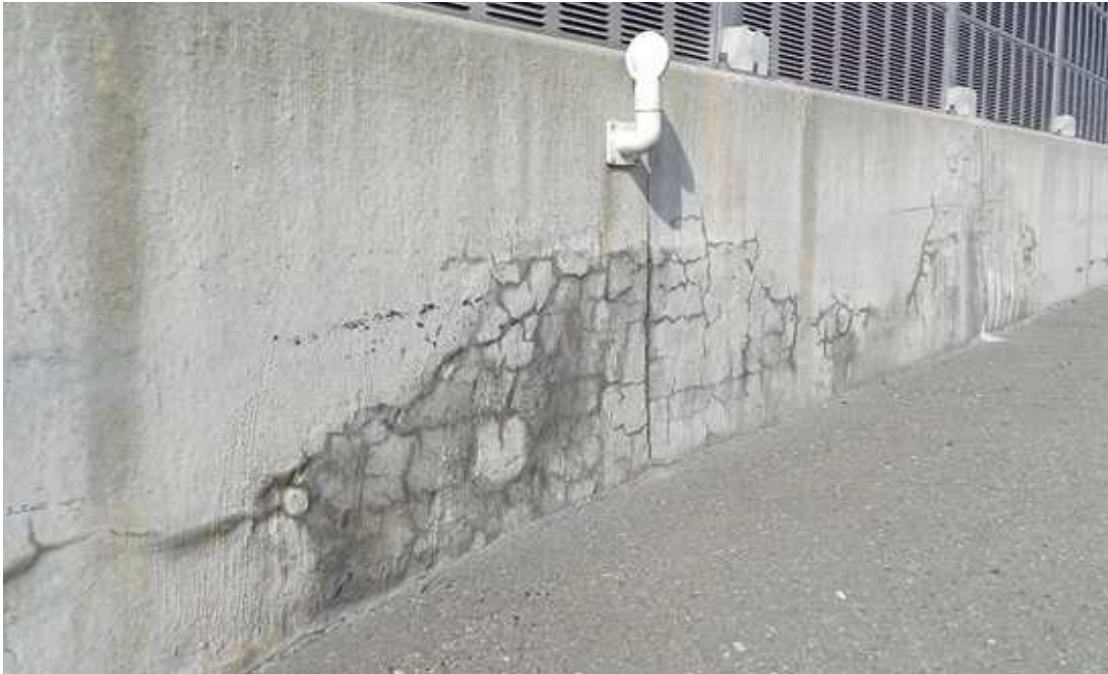
| 과업명 | 신대구부산고속도로 시설물 정밀점검 | 시설물명 | 송읍교 |
|---|---|---|---|
| 사진내용 | 방호벽 하행선 S4 망상균열 및 백태 | | 12 |

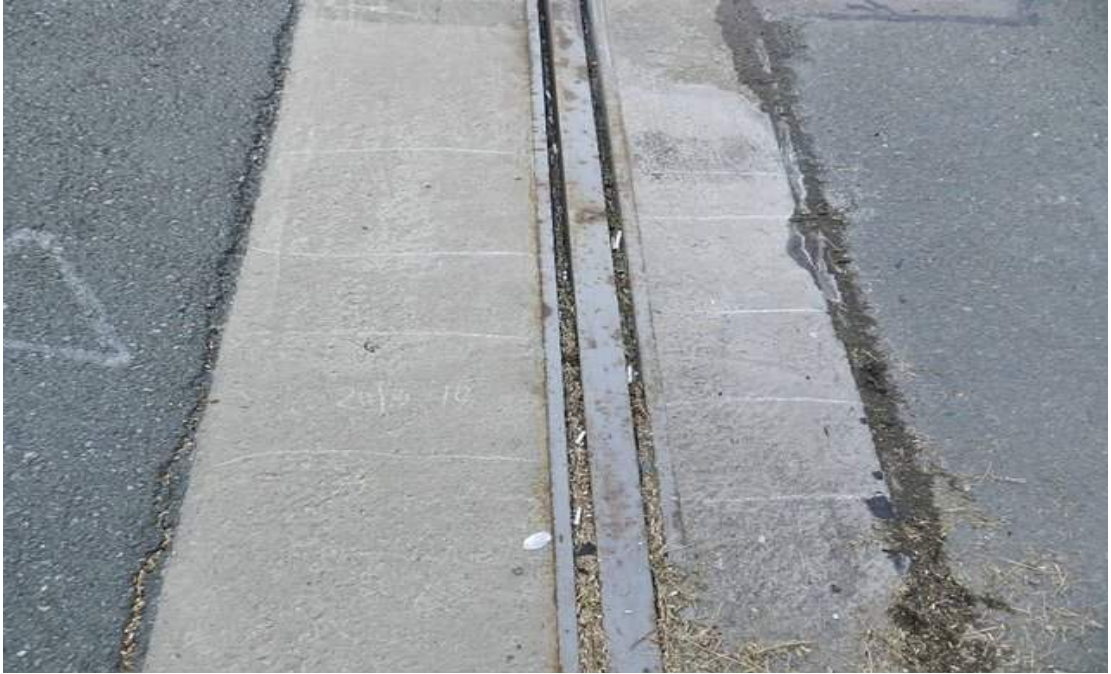
| 과업명 | 신대구부산고속도로 시설물 정밀점검 | 시설물명 | 송읍교 |
|---|---|---|---|
| 사진내용 | 신축이음 상행선 Exp.J1(A1) 후타재 균열(CW=0.1mm) | | 13 |

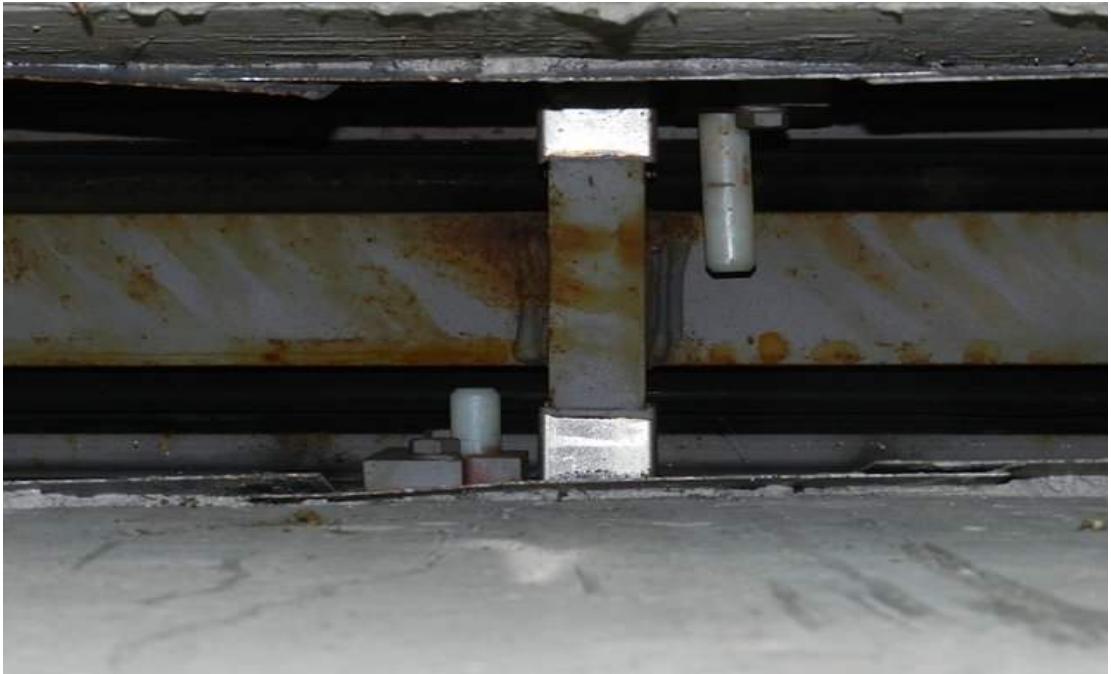
| 과업명 | 신대구부산고속도로 시설물 정밀점검 | 시설물명 | 송읍교 |
|---|---|---|---|
| 사진내용 | 신축이음 상행선 Exp.J3(A2) 유간조절장치 탈락 | | 14 |

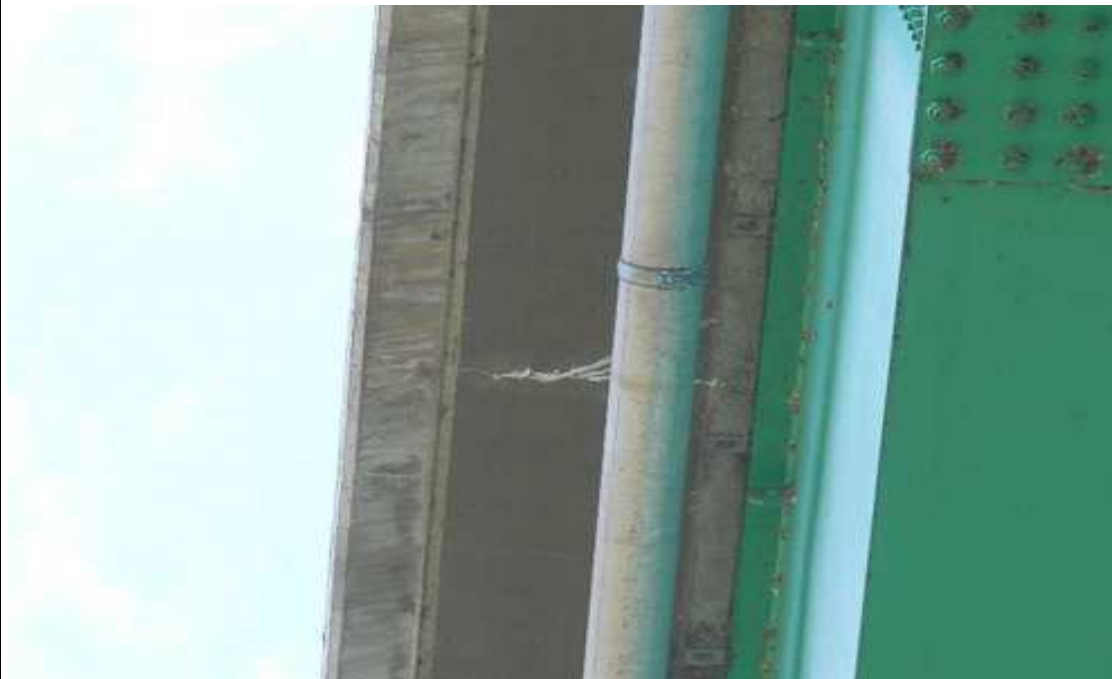
| 과업명 | 신대구부산고속도로 시설물 정밀점검 | 시설물명 | 송읍교 |
|---|---|---|---|
| 사진내용 | 바닥판하면 하행선 S5 균열부 백태 | | 19 |

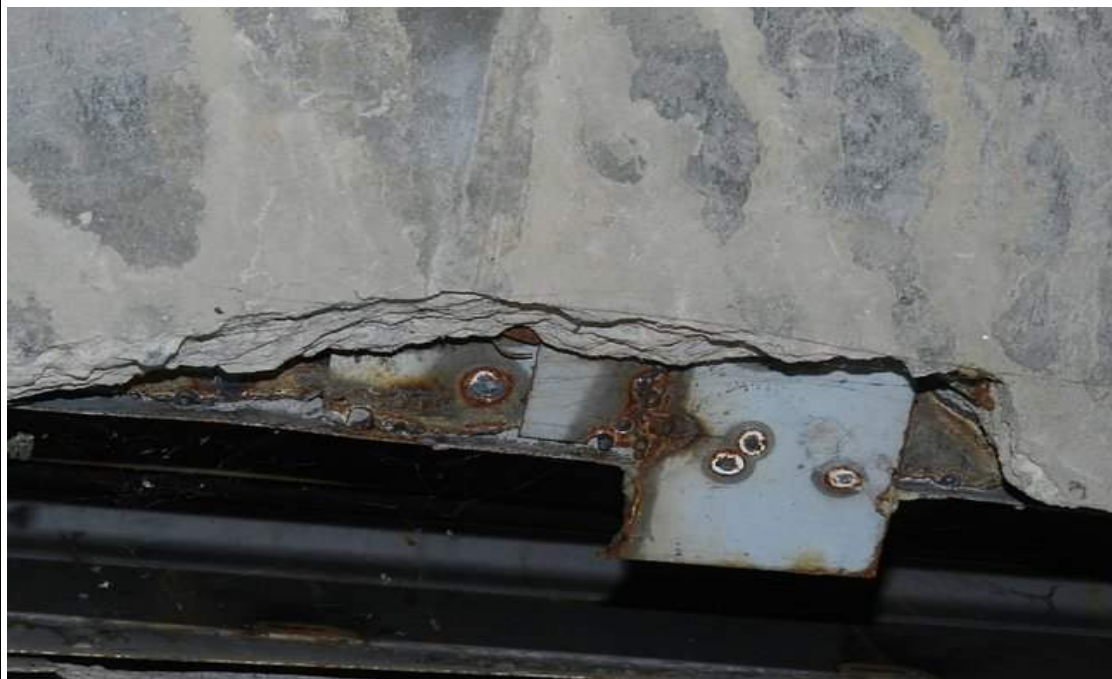
| 과업명 | 신대구부산고속도로 시설물 정밀점검 | 시설물명 | 송읍교 |
|---|---|---|---|
| 사진내용 | 바닥판하면 하행선 S7(A2) 콘크리트 파손 | | 20 |

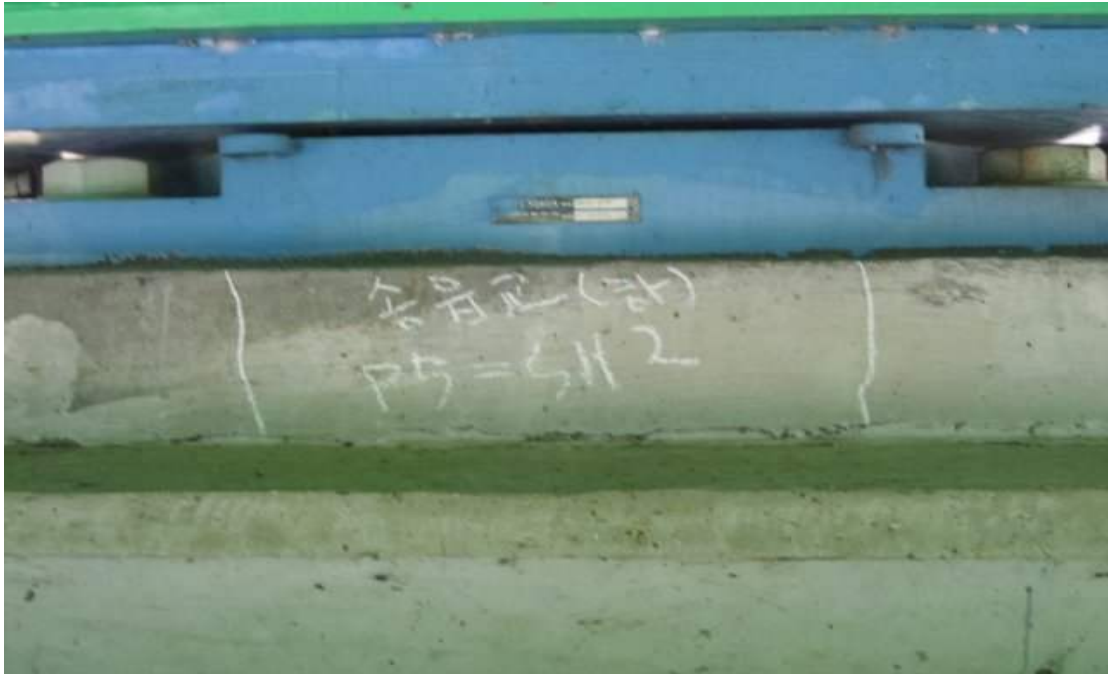
| 과업명 | 신대구부산고속도로 시설물 정밀점검 | 시설물명 | 송읍교 |
|---|---|---|---|
| 사진내용 | 교량받침 하행선 P5 SH2 무수축물탈 균열(CW=0.1mm) | | 23 |

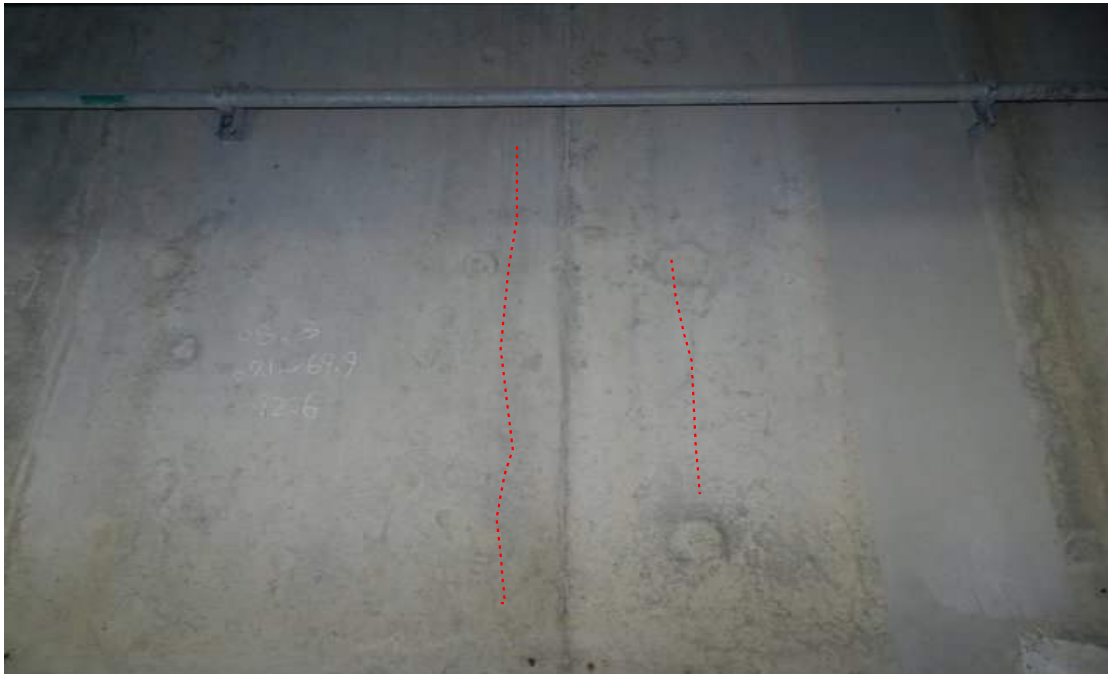
| 과업명 | 신대구부산고속도로 시설물 정밀점검 | 시설물명 | 송읍교 |
|---|---|---|---|
| 사진내용 | 교대 하행선 A2 홍벽 수직균열(CW=0.1mm) | | 24 |

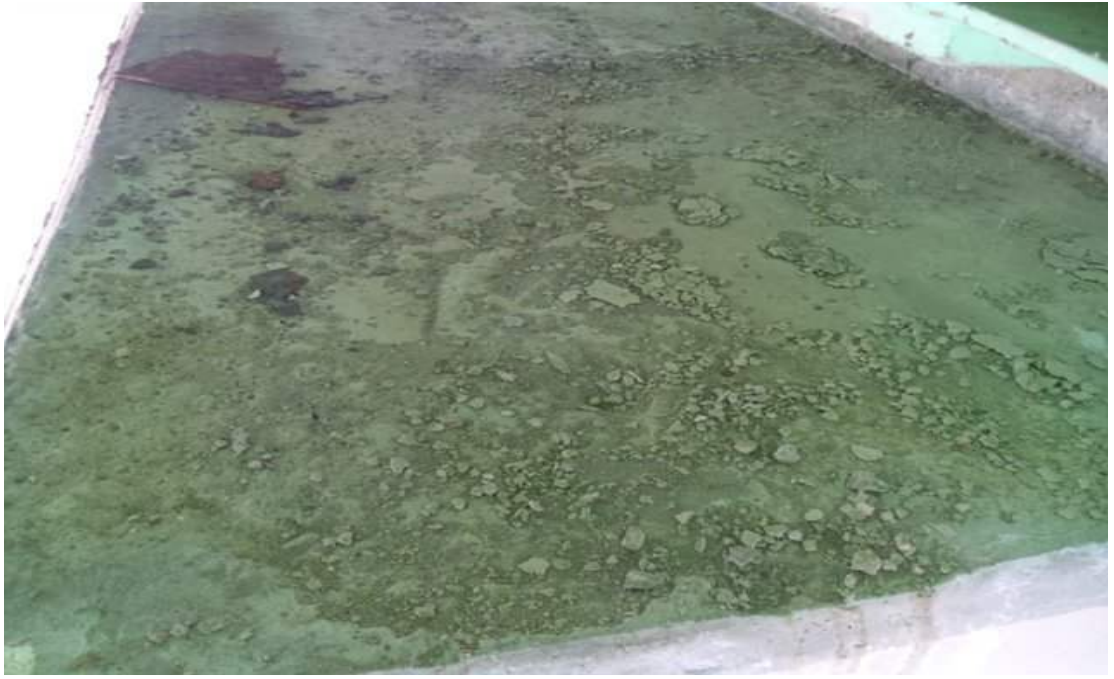
| 사진내용 | 교각 상행선 P3 코핑부 콘크리트 박락 | | 25 |

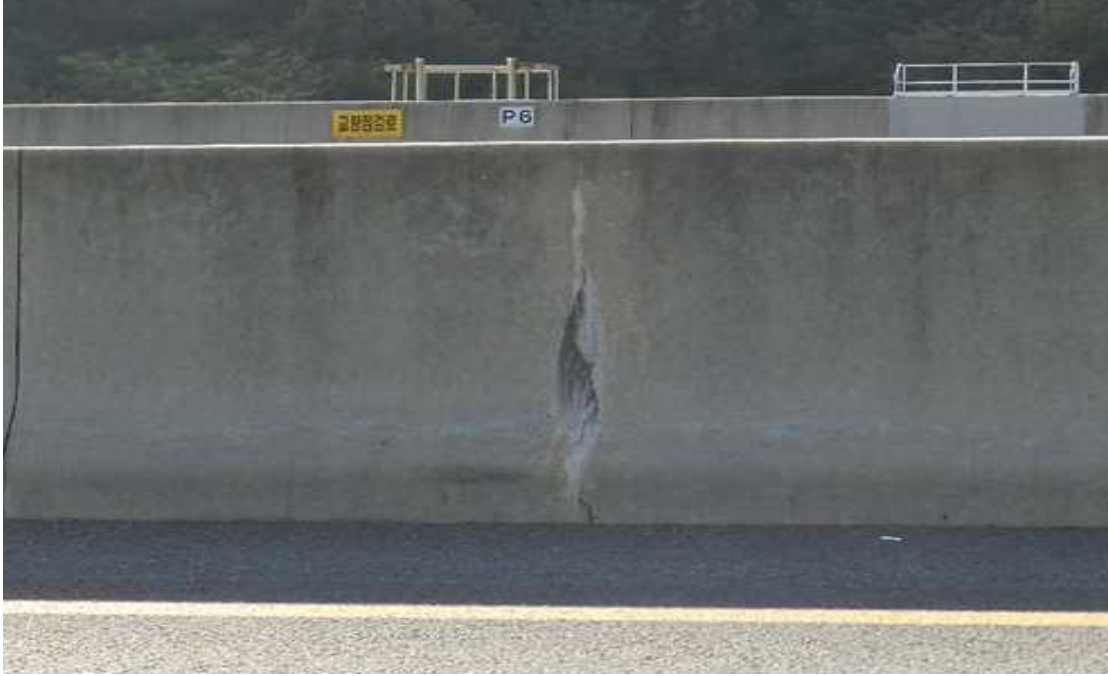
| 사진내용 | 방호벽 상행선 S6 균열부 백태 | | 11 |

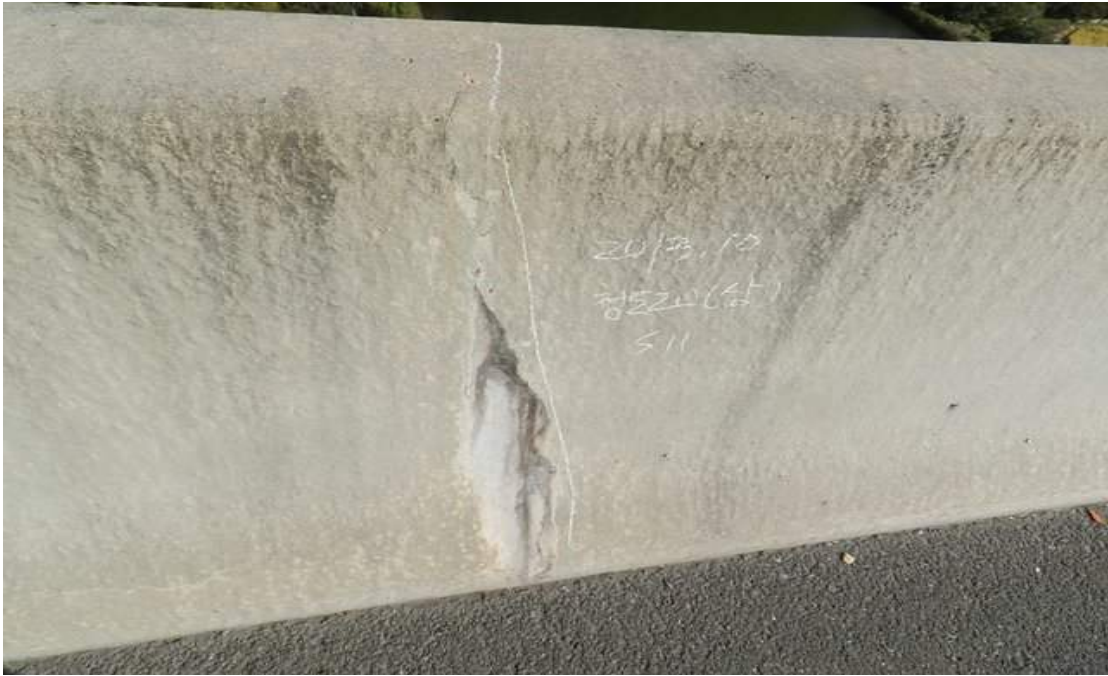
| 사진내용 | 방호벽 상행선 S11 균열부 백태 | | 12 |

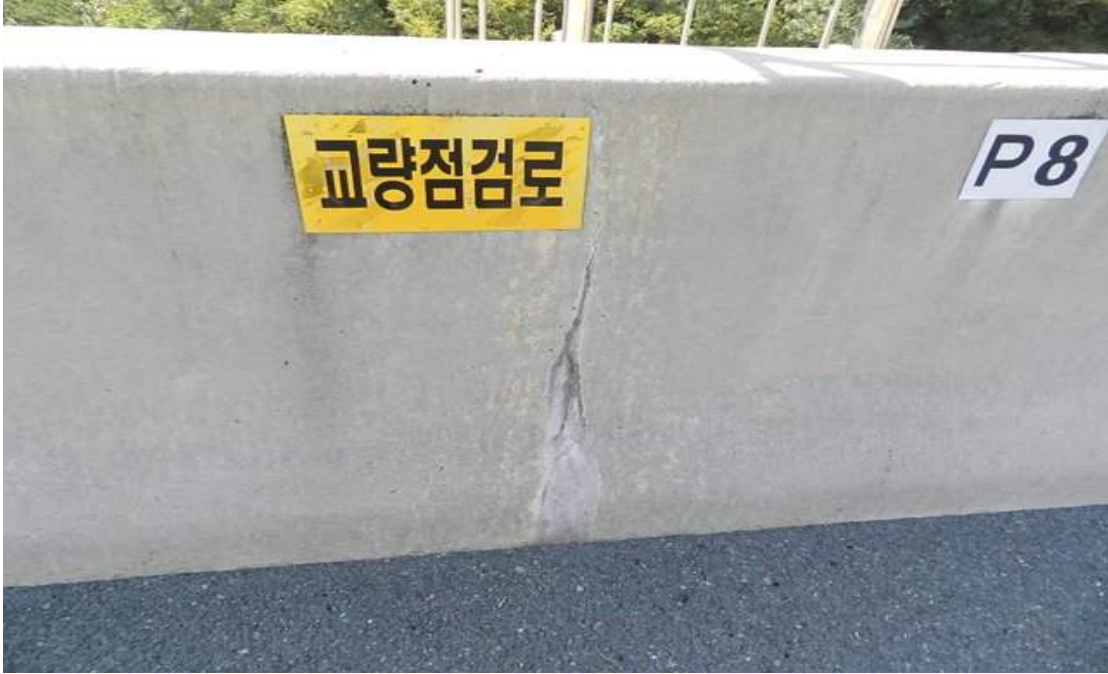
| 사진내용 | 방호벽 하행선 S3 균열부 백태 | | 13 |

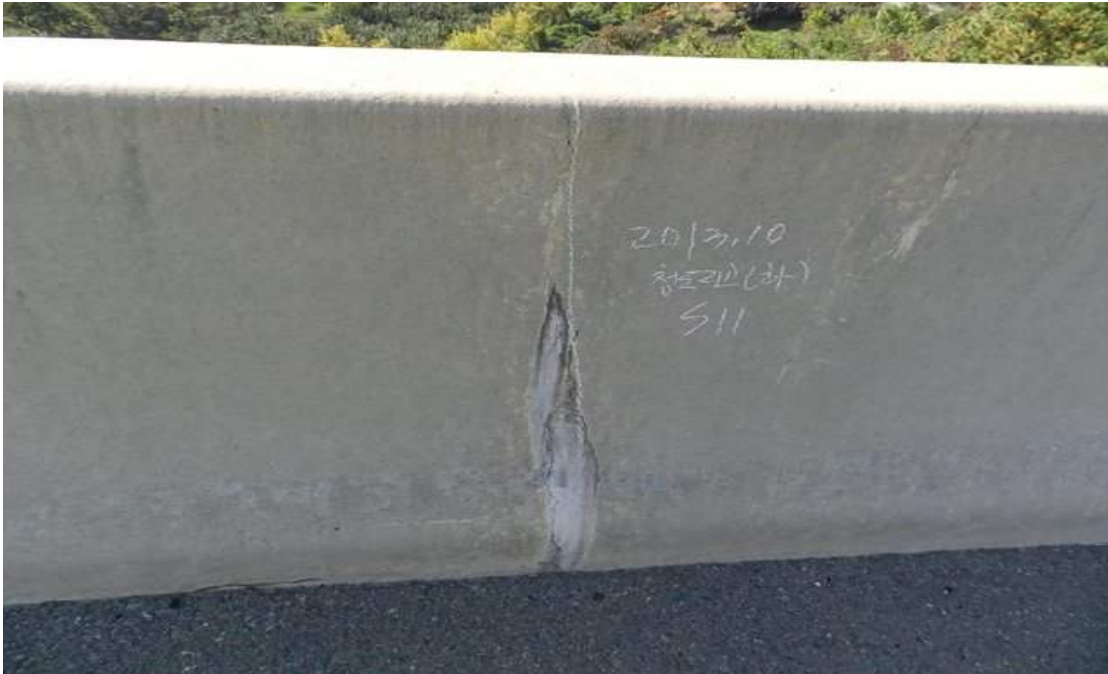
| 사진내용 | 방호벽 하행선 S11 균열부 백태 | | 14 |

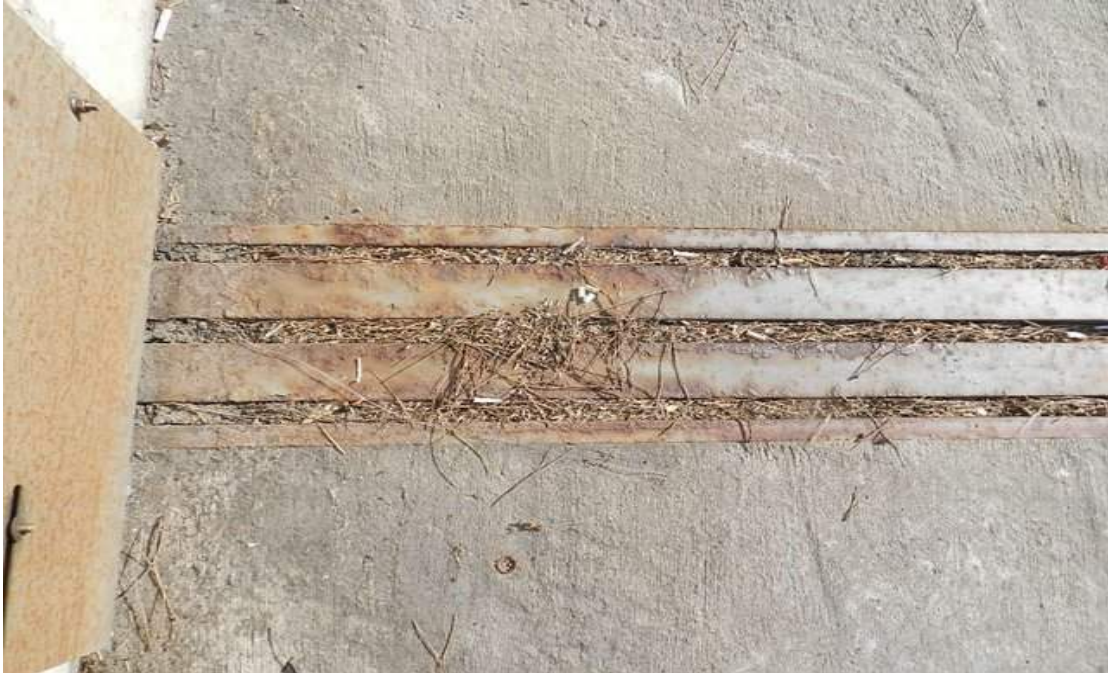
| 과업명 | 신대구부산고속도로 시설물 정밀점검 | 시설물명 | 청도2교 |
|---|---|---|---|
| 사진내용 | 신축이음 상행선 Exp.J1(A1) 본체 녹발생 및 이물질퇴적 | | 15 |

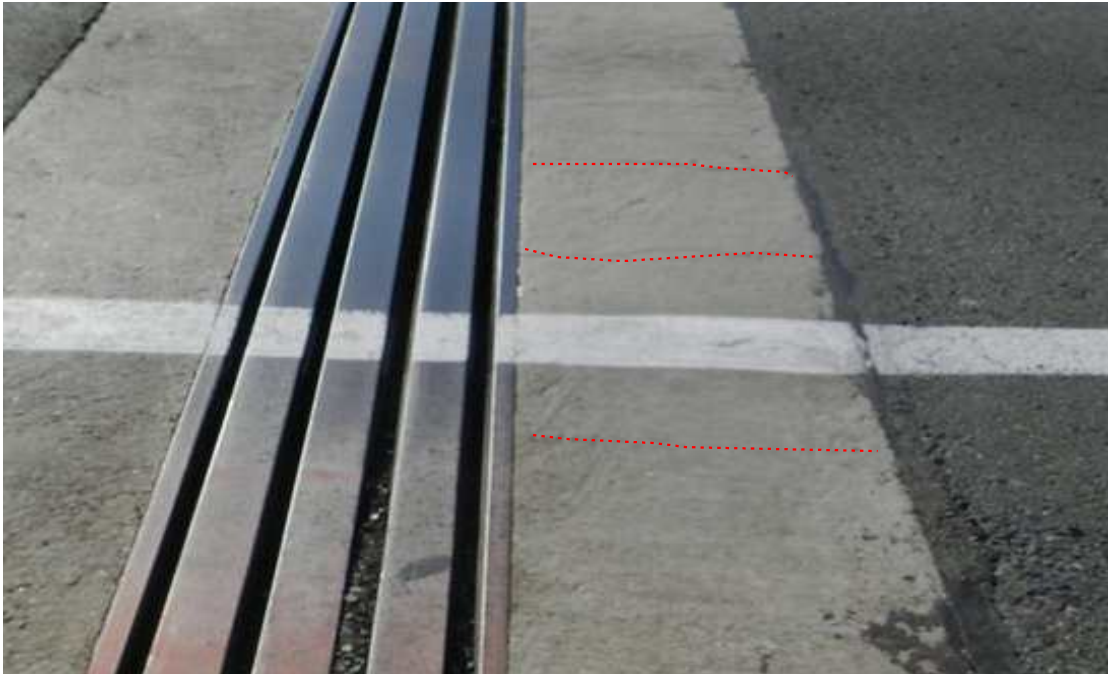
| 과업명 | 신대구부산고속도로 시설물 정밀점검 | 시설물명 | 청도2교 |
|---|---|---|---|
| 사진내용 | 신축이음 상행선 Exp.J3(P7) 후타재 균열(CW=0.3mm) | | 16 |

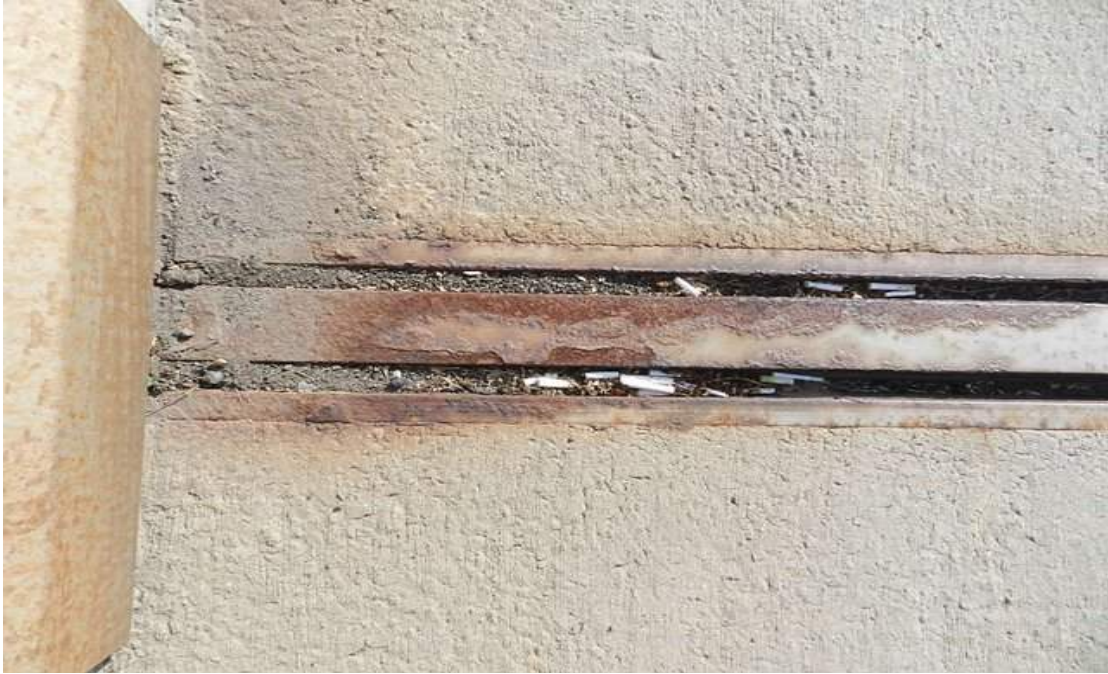
| 과업명 | 신대구부산고속도로 시설물 정밀점검 | 시설물명 | 청도2교 |
|---|---|---|---|
| 사진내용 | 신축이음 상행선 Exp.J4(A2) 본체 녹발생 및 이물질퇴적 | | 17 |

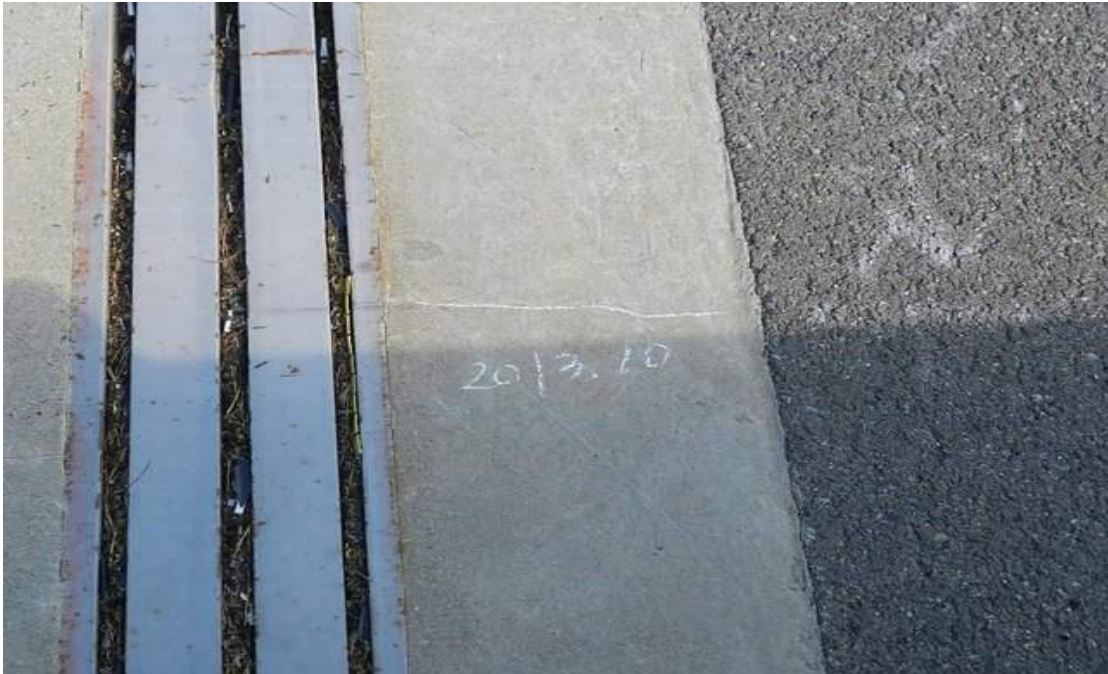
| 과업명 | 신대구부산고속도로 시설물 정밀점검 | 시설물명 | 청도2교 |
|---|---|---|---|
| 사진내용 | 신축이음 하행선 Exp.J3(P7) 후타재 균열(CW=0.2mm) | | 18 |

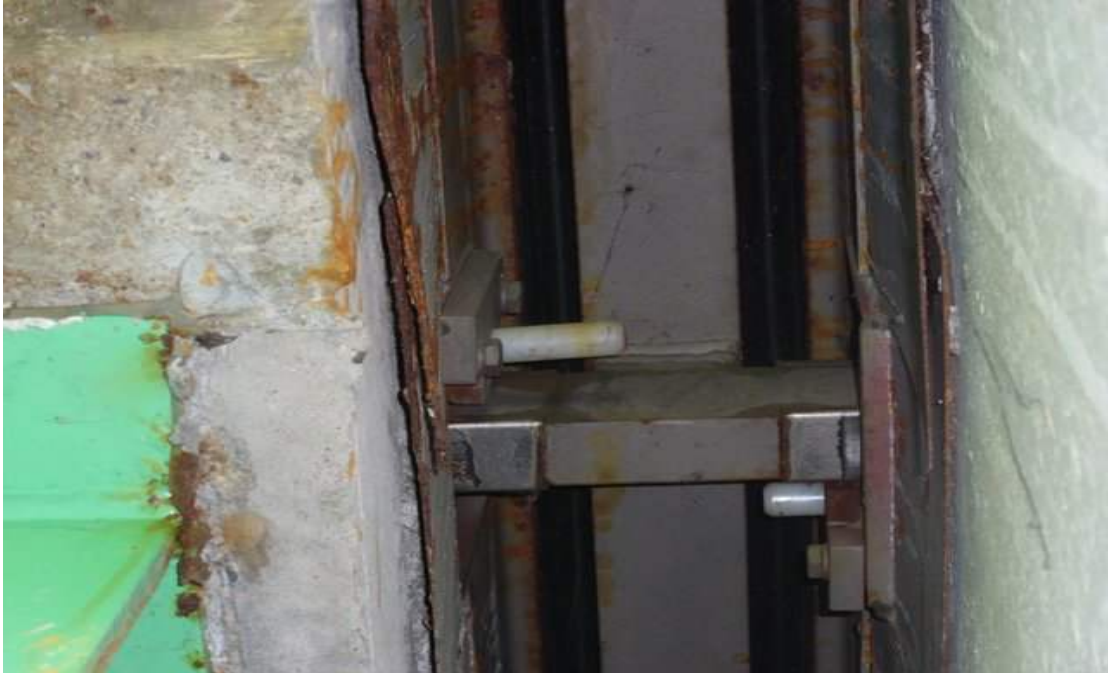
| 사진내용 | 신축이음 하행선 Exp.J4(A2) 유간조절장치 탈락 | | 19 |

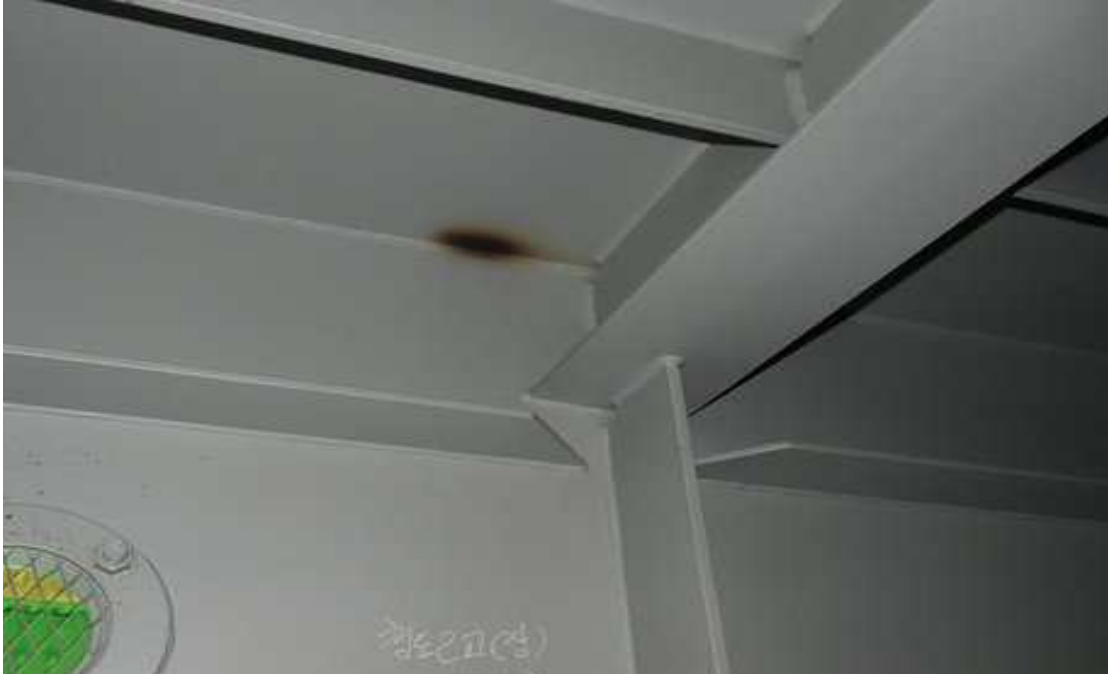
| 사진내용 | 주형내부 상행선 S2 G2 상면 도장손상 | | 21 |

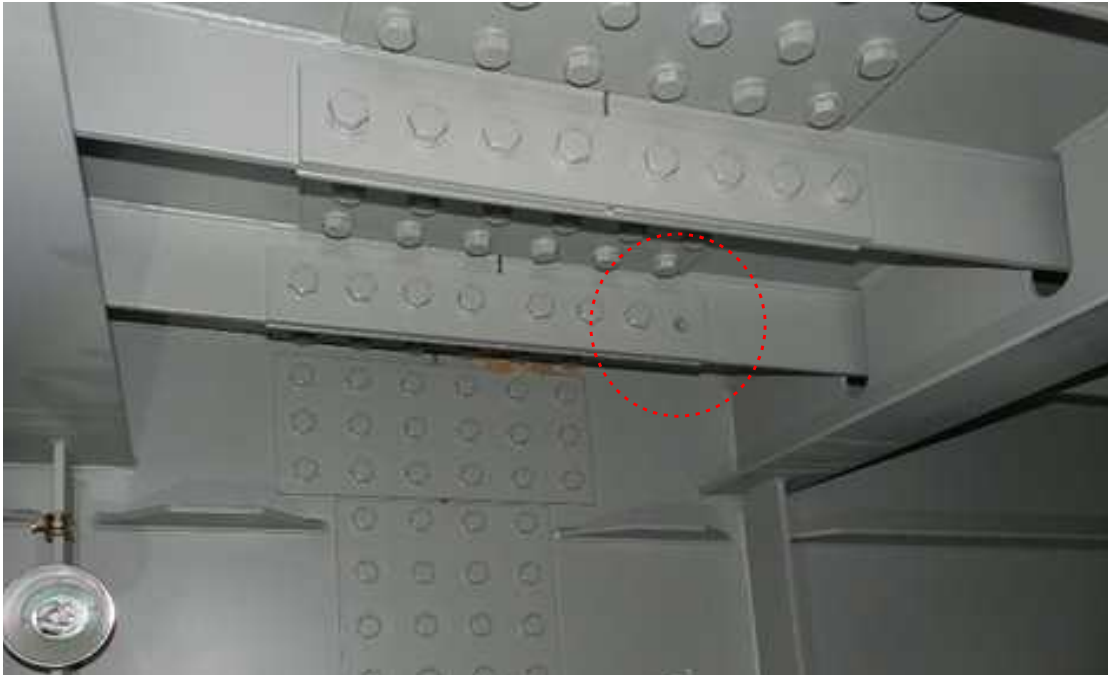
| 사진내용 | 주형내부 하행선 S1 G1 상면 SP 볼트 미체결 | | 22 |

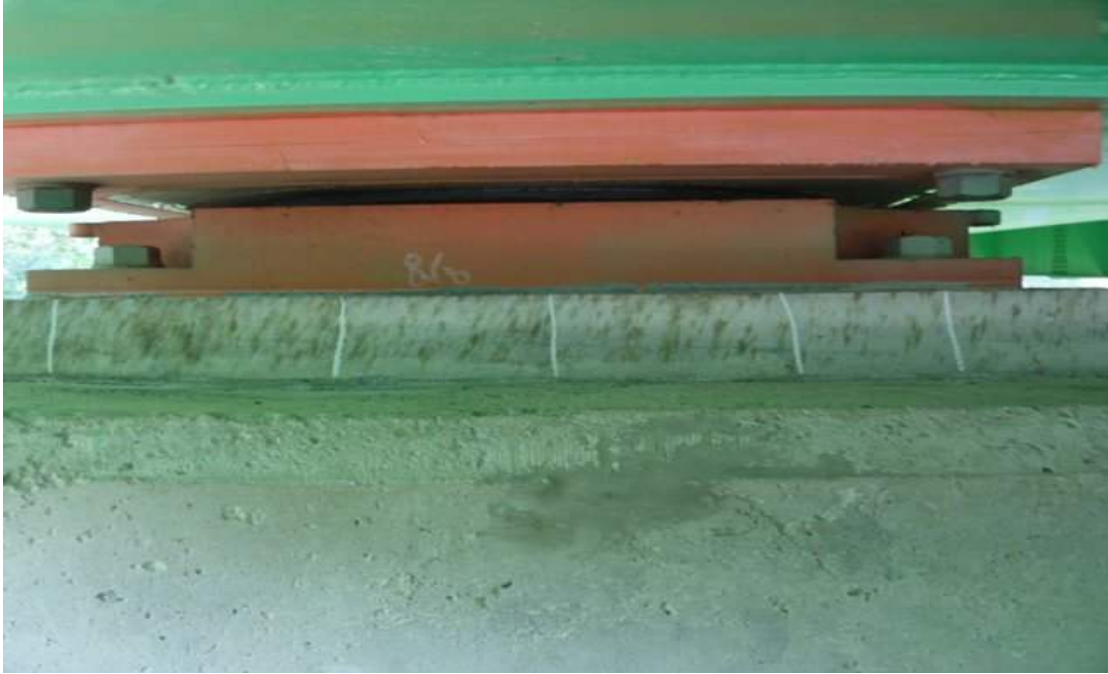
| 사진내용 | 교량받침 하행선 P10 SH1 무수축물탈 균열(CW=0.1mm) | | 23 |

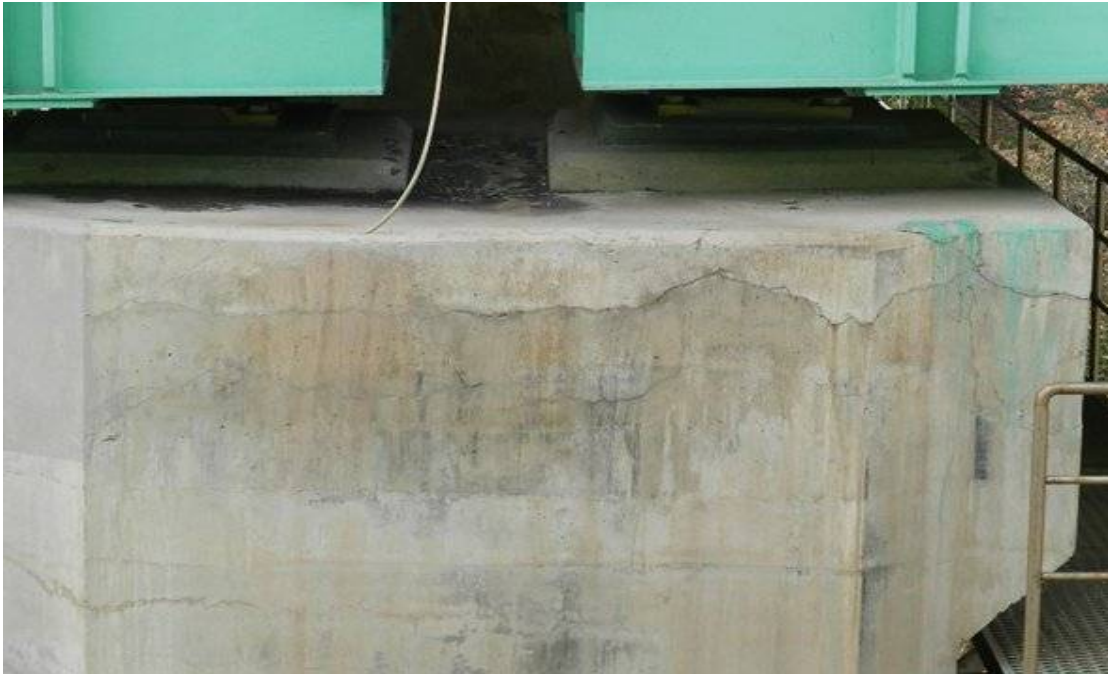
| 사진내용 | 교각 하행선 P4 코핑부 콘크리트 박리 | | 24 |

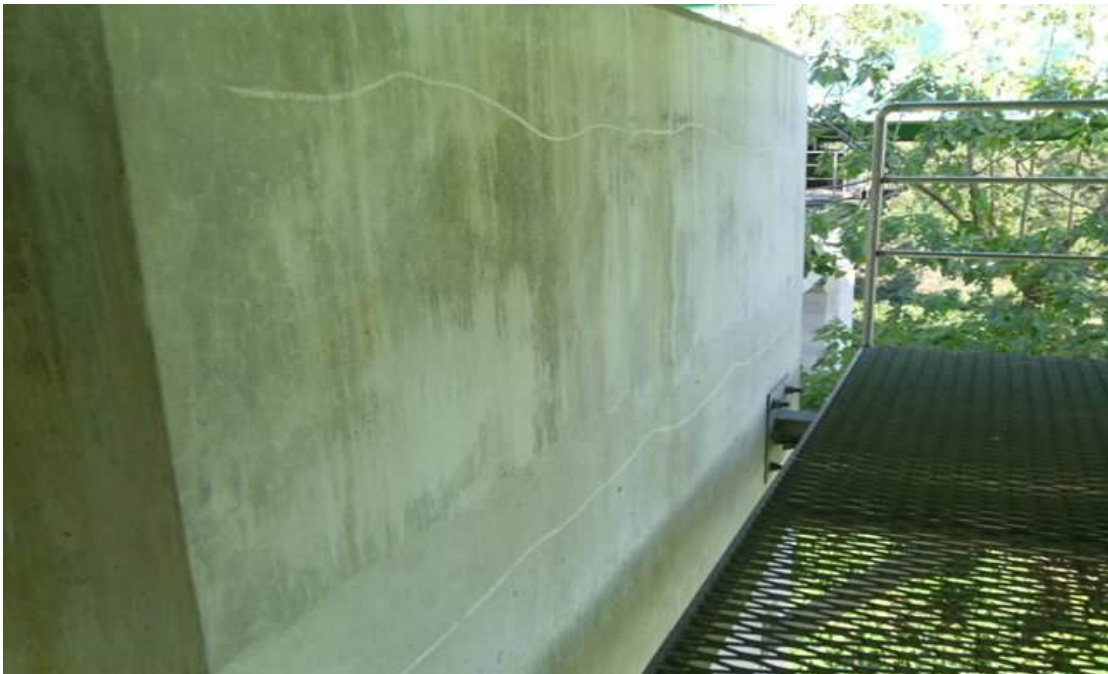
| 과업명 | 신대구부산고속도로 시설물 정밀점검 | 시설물명 | 청도2교 |
|---|---|---|---|
| 사진내용 | 교각 하행선 P10 코핑부 수평균열(CW=0.2mm) | | 26 |

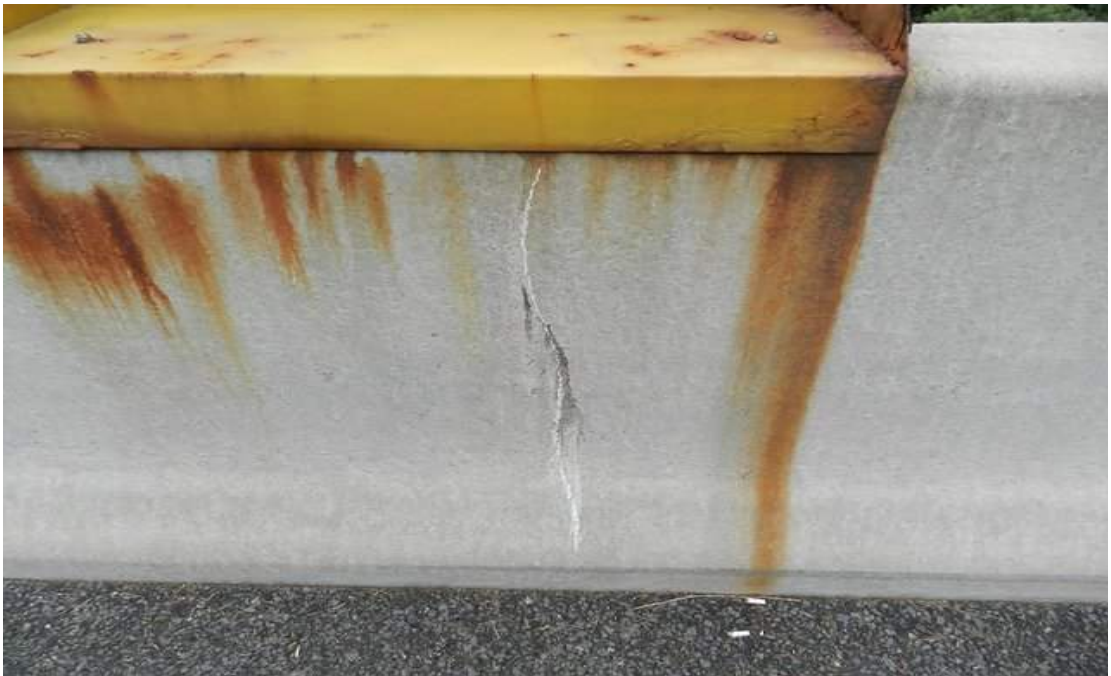
| 과업명 | 신대구부산고속도로 시설물 정밀점검 | 시설물명 | 하도교 |
|---|---|---|---|
| 사진내용 | 방호벽 상행선 S4 수직균열(CW=0.1mm) | | 6 |

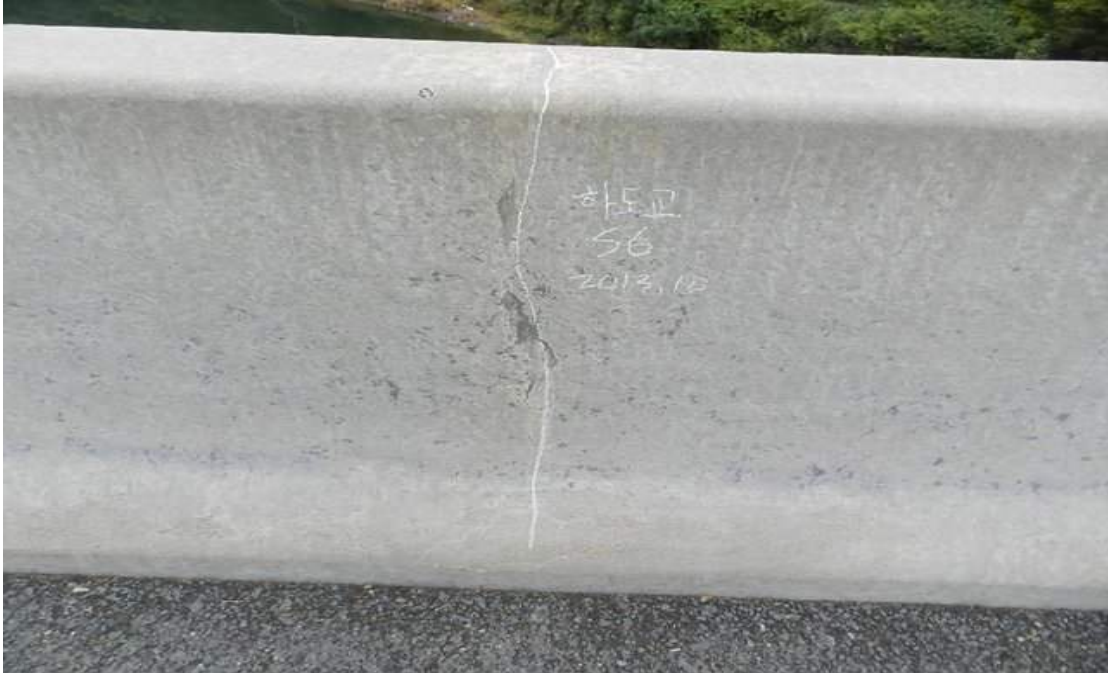
| 과업명 | 신대구부산고속도로 시설물 정밀점검 | 시설물명 | 하도교 |
|---|---|---|---|
| 사진내용 | 방호벽 상행선 S6 수직균열(CW=0.2mm) | | 7 |

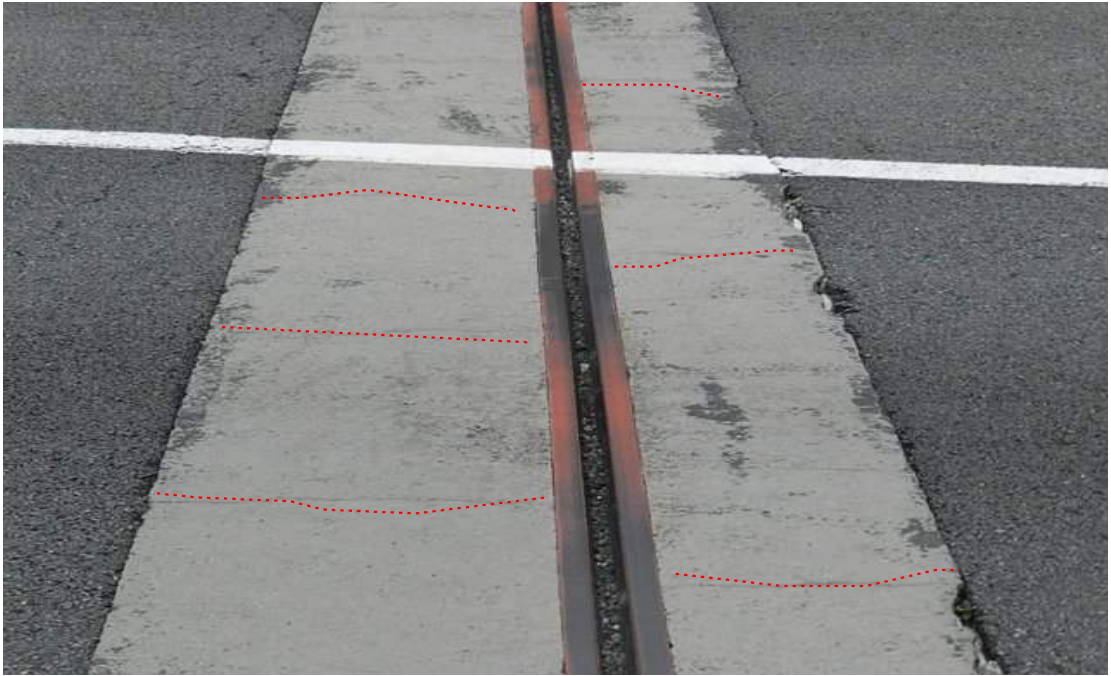
| 과업명 | 신대구부산고속도로 시설물 정밀점검 | 시설물명 | 하도교 |
|---|---|---|---|
| 사진내용 | 신축이음 상행선 Exp.J1(A1) 후타재 균열(CW=0.1mm) | | 8 |

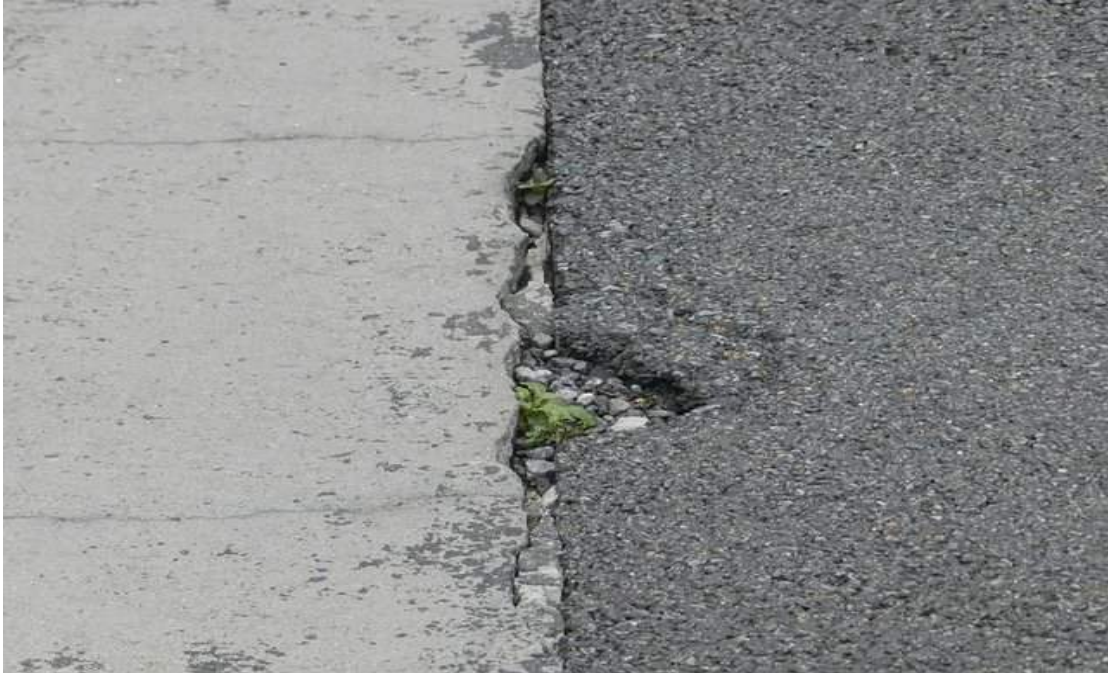
| 과업명 | 신대구부산고속도로 시설물 정밀점검 | 시설물명 | 하도교 |
|---|---|---|---|
| 사진내용 | 신축이음 상행선 Exp.J1(A1) 후타재 파손 | | 9 |
