# 1. 송읍교

| 과업명 | 신대구부산고속도로 시설물 정밀점검 | 시설물명 | 송읍교 |

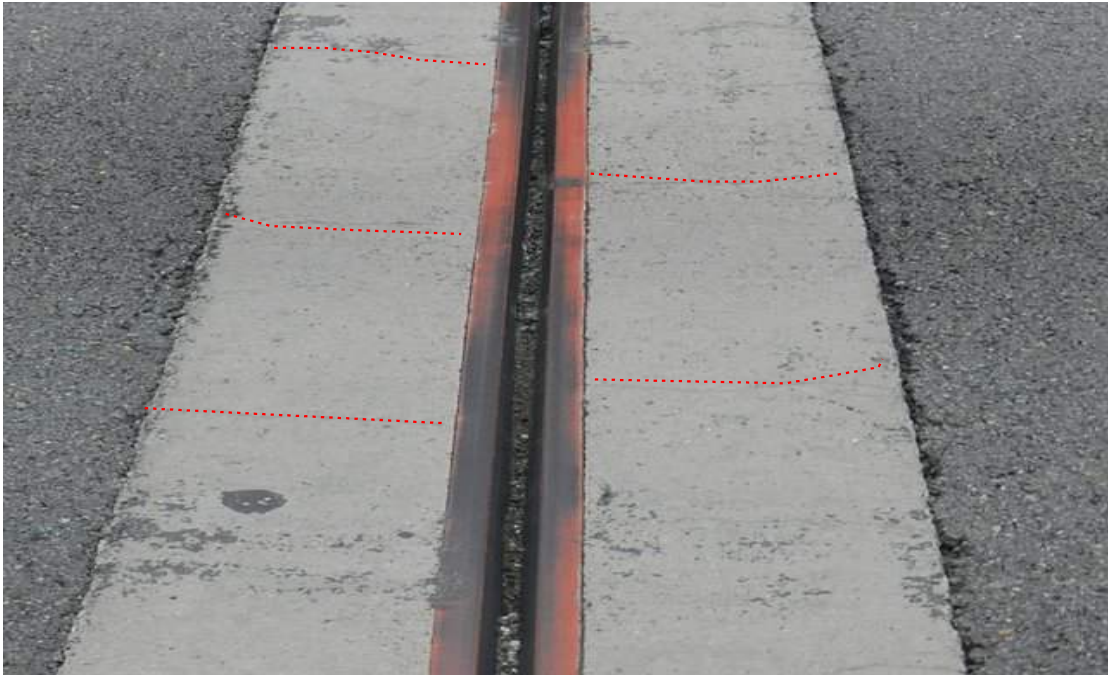
| 과업명 | 신대구부산고속도로 시설물 정밀점검 | 시설물명 | 하도교 |
|---|---|---|---|
| 사진내용 | 신축이음 상행선 Exp.J3(P6) 후타재 균열(CW=0.1mm) | | 10 |

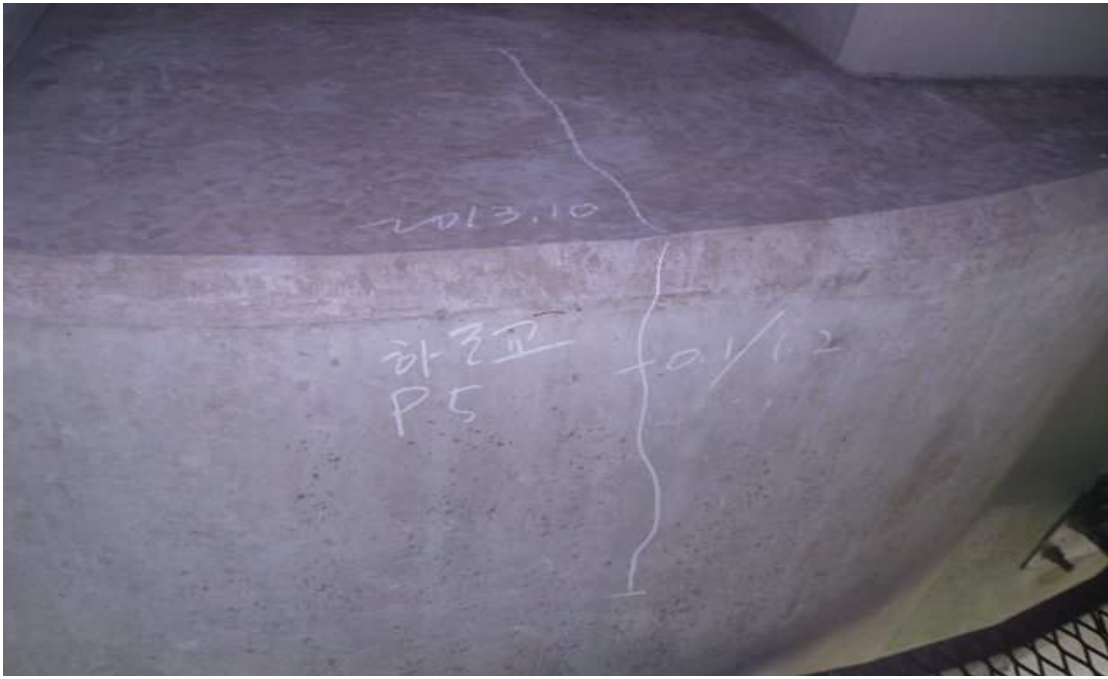
| 사진내용 | 교각 상행선 P5 코핑부 수직균열(CW=0.1mm) | | 13 |

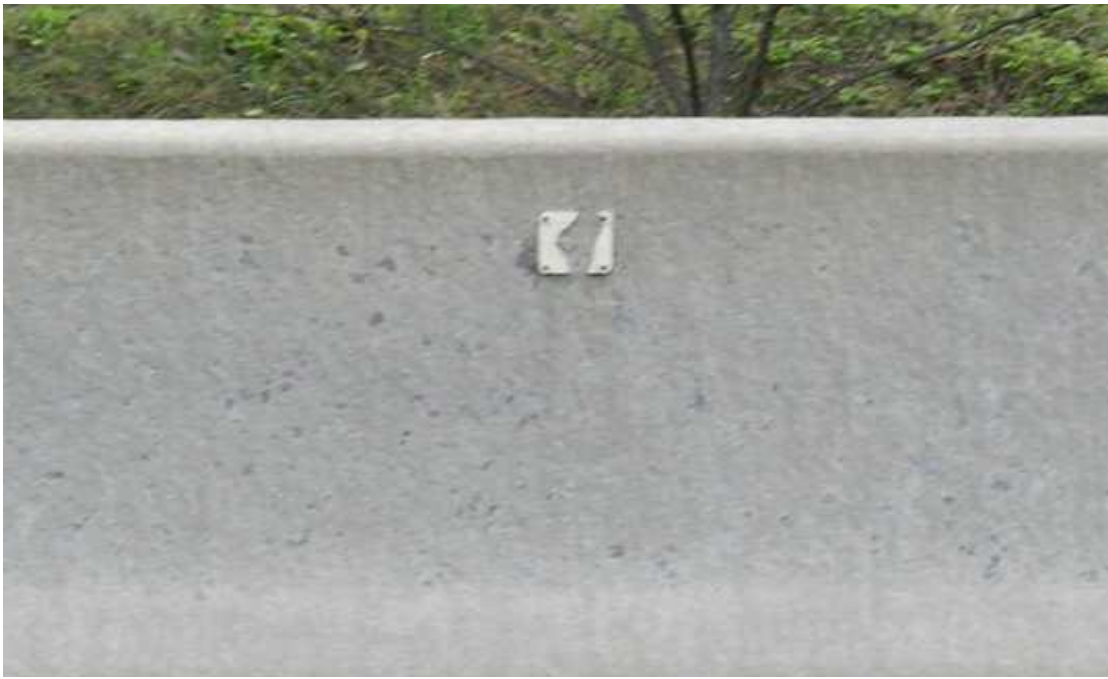
| 사진내용 | 부대시설 상행선 방호벽 S6 델리네이터 파손 | | 14 |

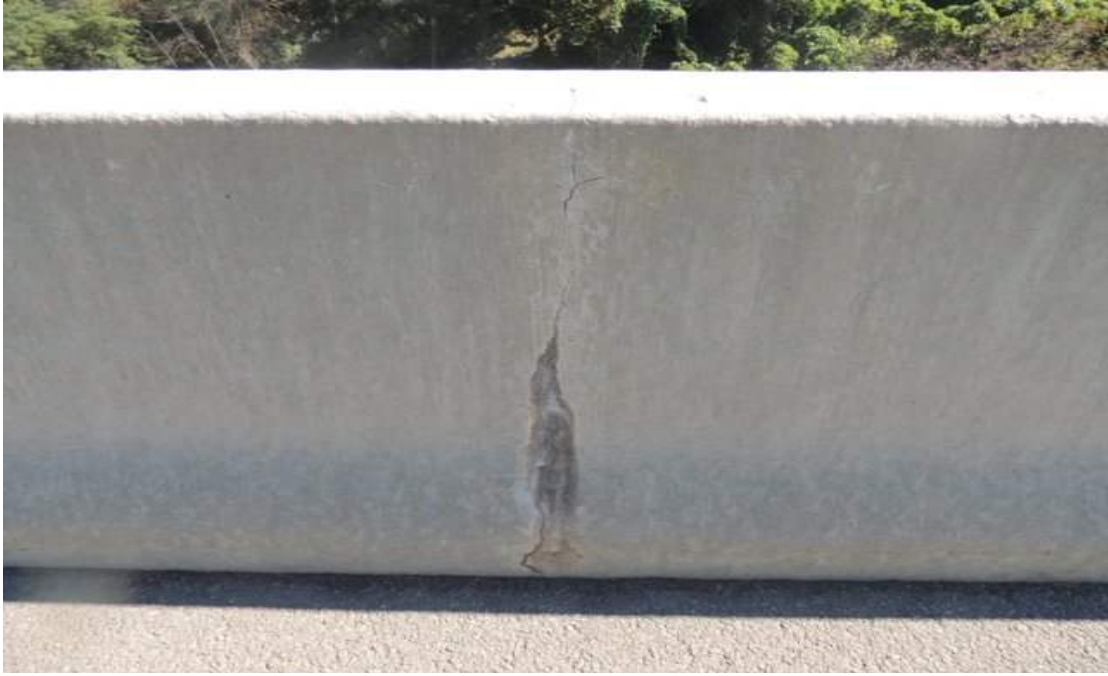
| 과업명 | 신대구부산고속도로 시설물 정밀점검 | 시설물명 | 남천교 |
|---|---|---|---|
| 사진내용 | 방호벽 상행선 S12 균열부 백태 | | 15 |

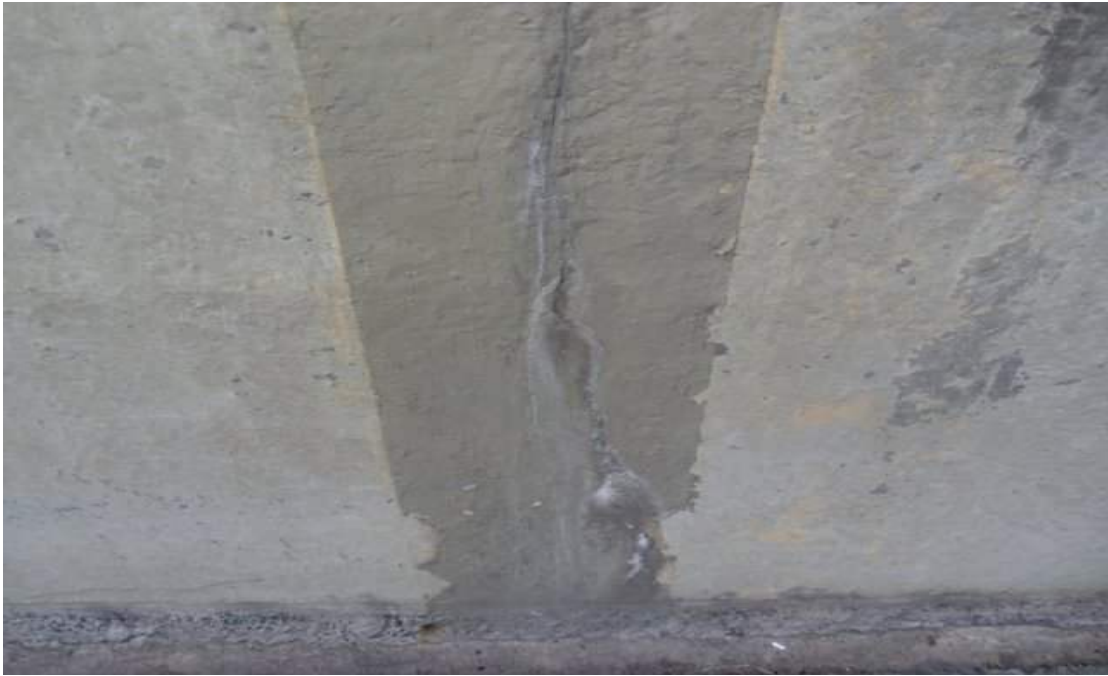
| 과업명 | 신대구부산고속도로 시설물 정밀점검 | 시설물명 | 남천교 |
|---|---|---|---|
| 사진내용 | 방호벽 하행선 S18 백태 | | 16 |

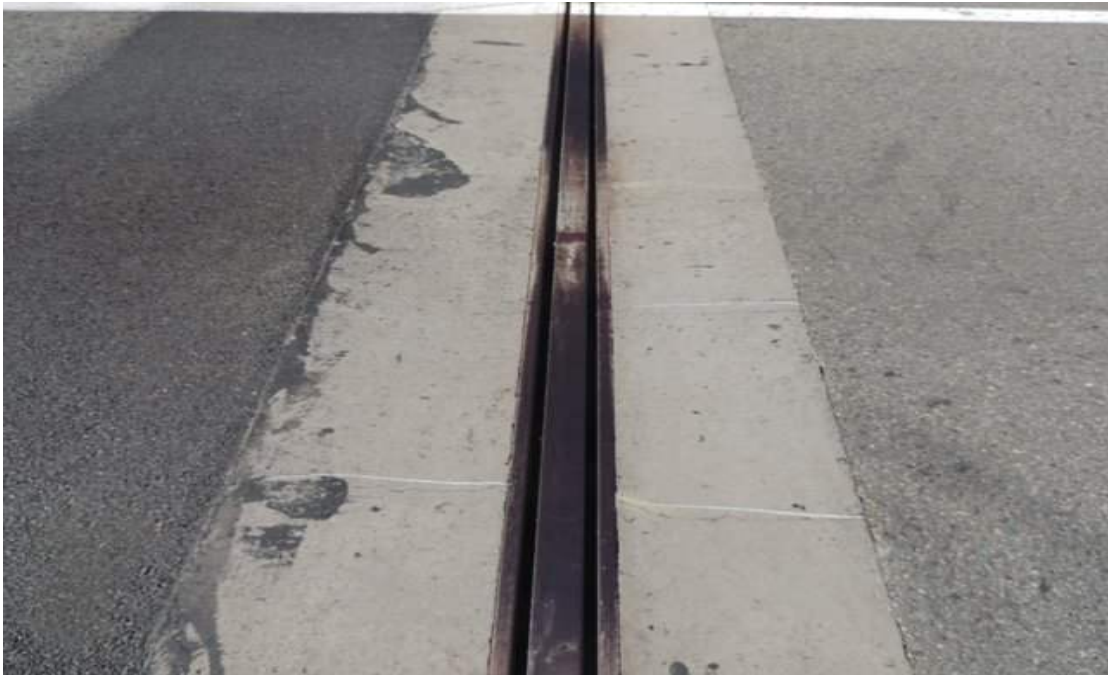
| 사진내용 | 신축이음 상행선 Exp.J2(P3) 후타재 균열(CW=0.1mm) | | 18 |

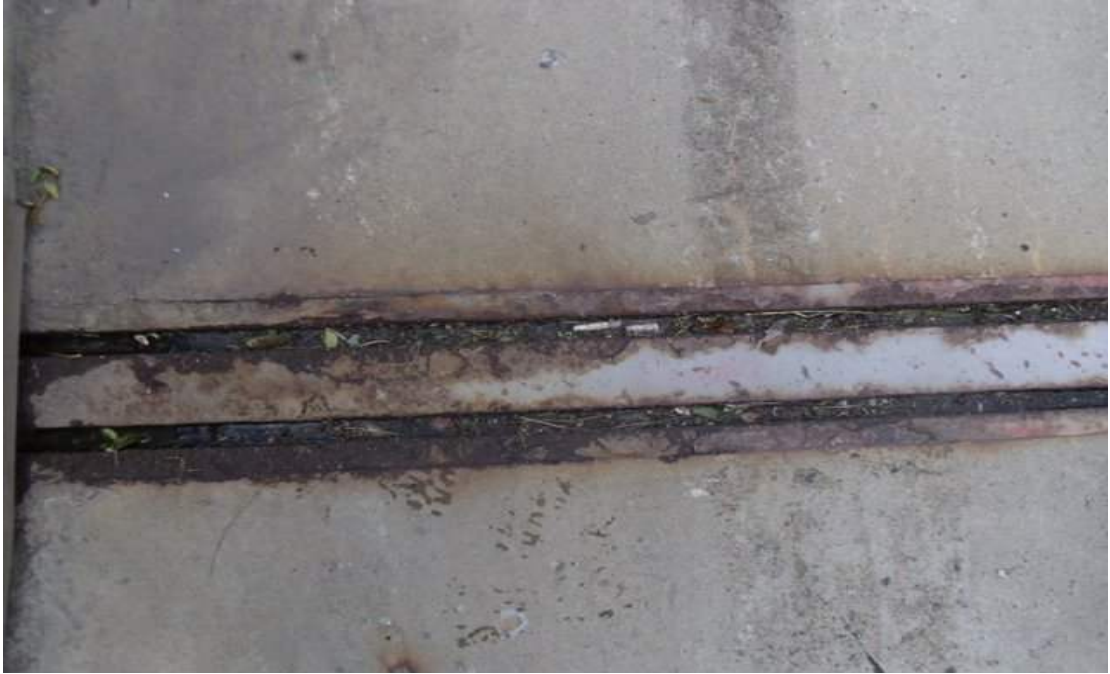
| 사진내용 | 신축이음 하행선 Exp.J5(P15) 본체 녹발생 | | 21 |

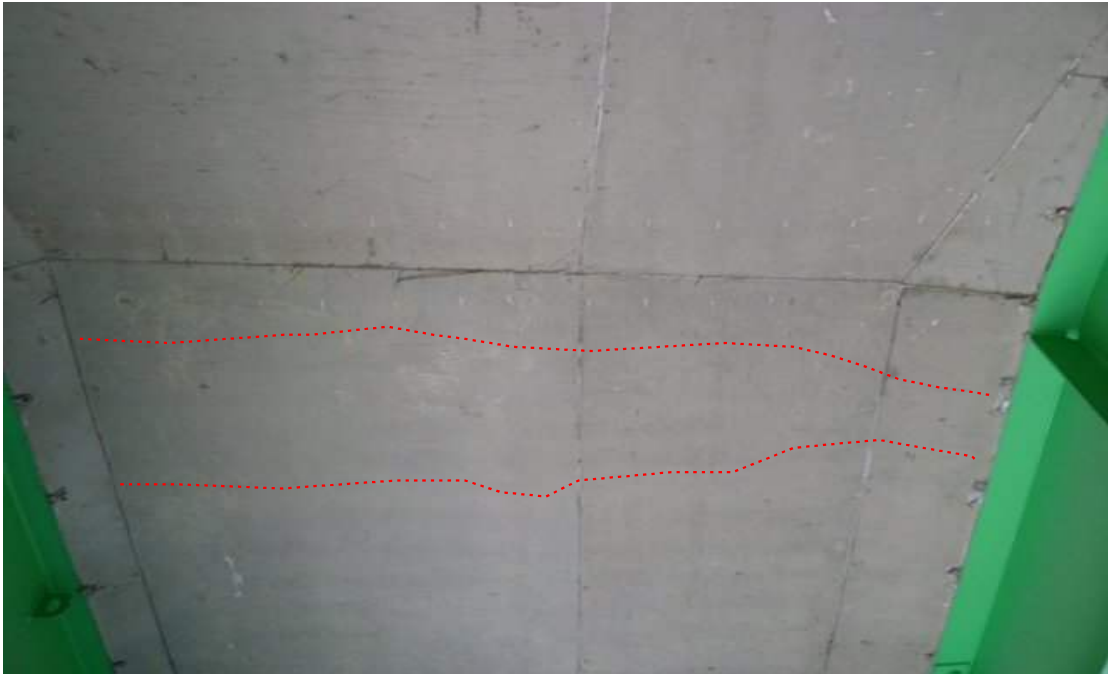
| 사진내용 | 바닥판하면 상행선 S7 횡방향 균열(CW=0.2mm) | | 22 |

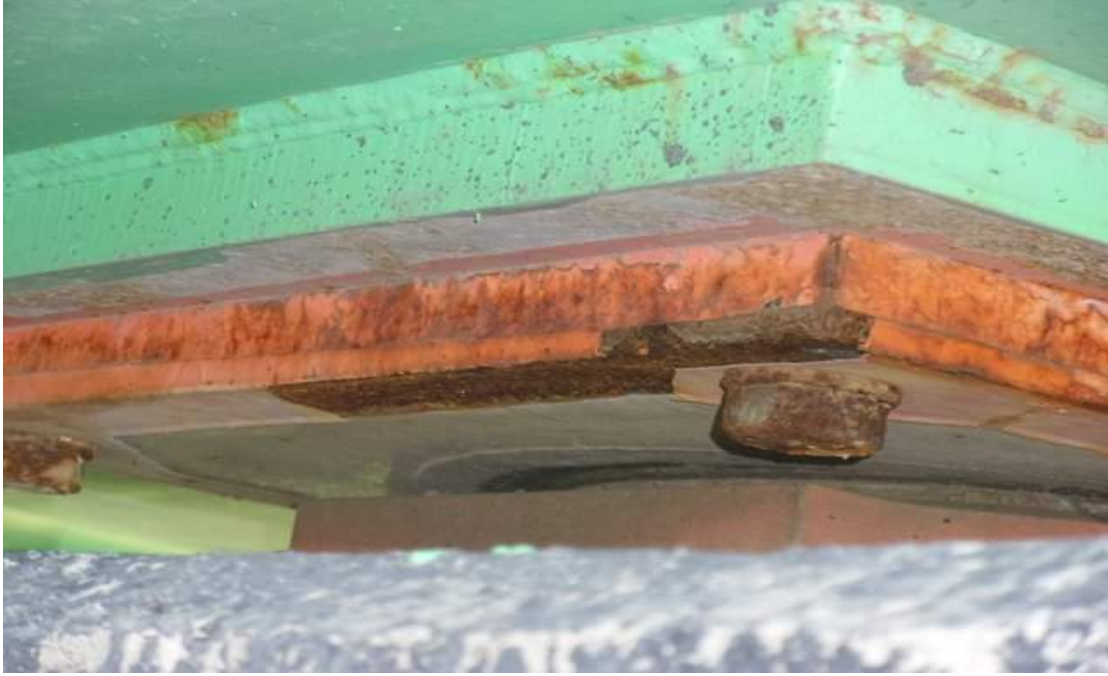
| 과업명 | 신대구부산고속도로 시설물 정밀점검 | 시설물명 | 남천교 |
|---|---|---|---|
| 사진내용 | 교량받침 상행선 P7 SH 상부플레이트 녹발생 | | 23 |

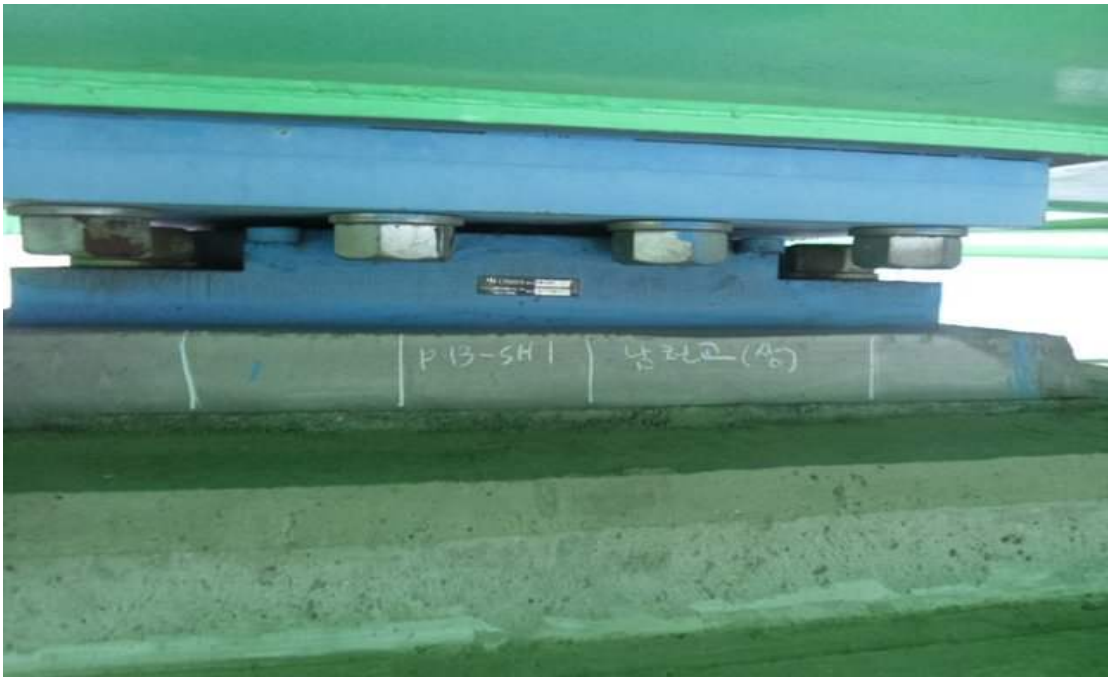
| 과업명 | 신대구부산고속도로 시설물 정밀점검 | 시설물명 | 남천교 |
|---|---|---|---|
| 사진내용 | 교량받침 상행선 P13 SH1 무수축물탈 균열(CW=0.1mm) | | 24 |

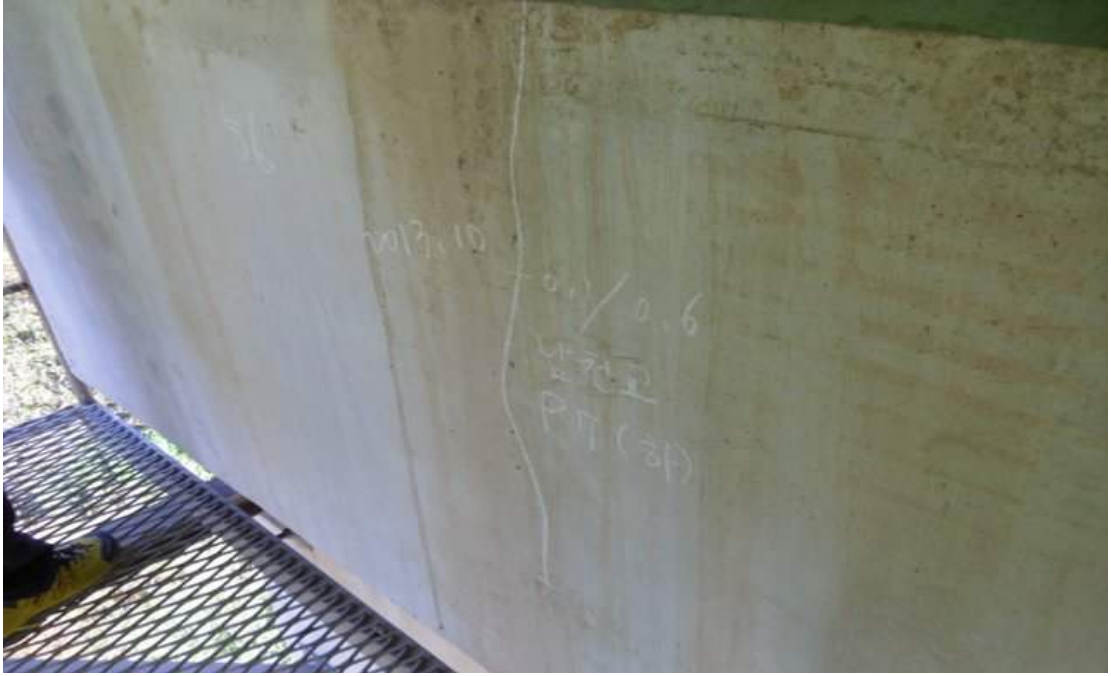
| 사진내용 | 교각 하행선 P7 코핑부 수직균열(CW=0.1mm) | | 25 |

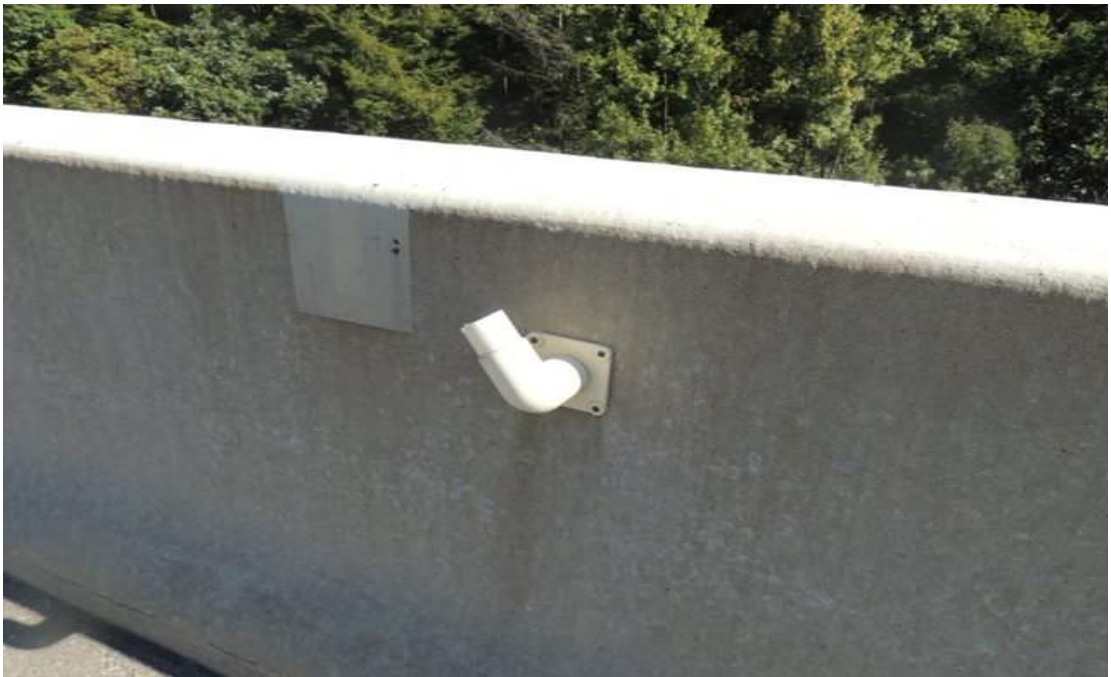
| 사진내용 | 부대시설 상행선 방호벽 S14 텔리네이터 파손 | | 26 |

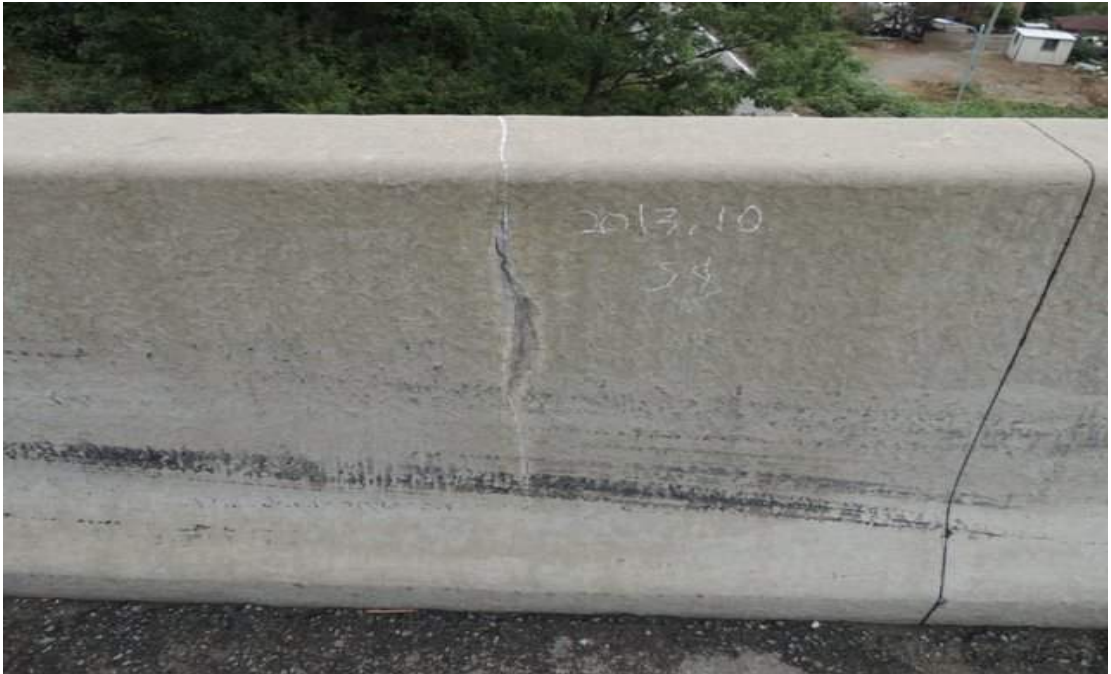
| 과업명 | 신대구부산고속도로 시설물 정밀점검 | 시설물명 | 원리교 |
|---|---|---|---|
| 사진내용 | 방호벽 상행선 S8 균열부 백태 | | 12 |

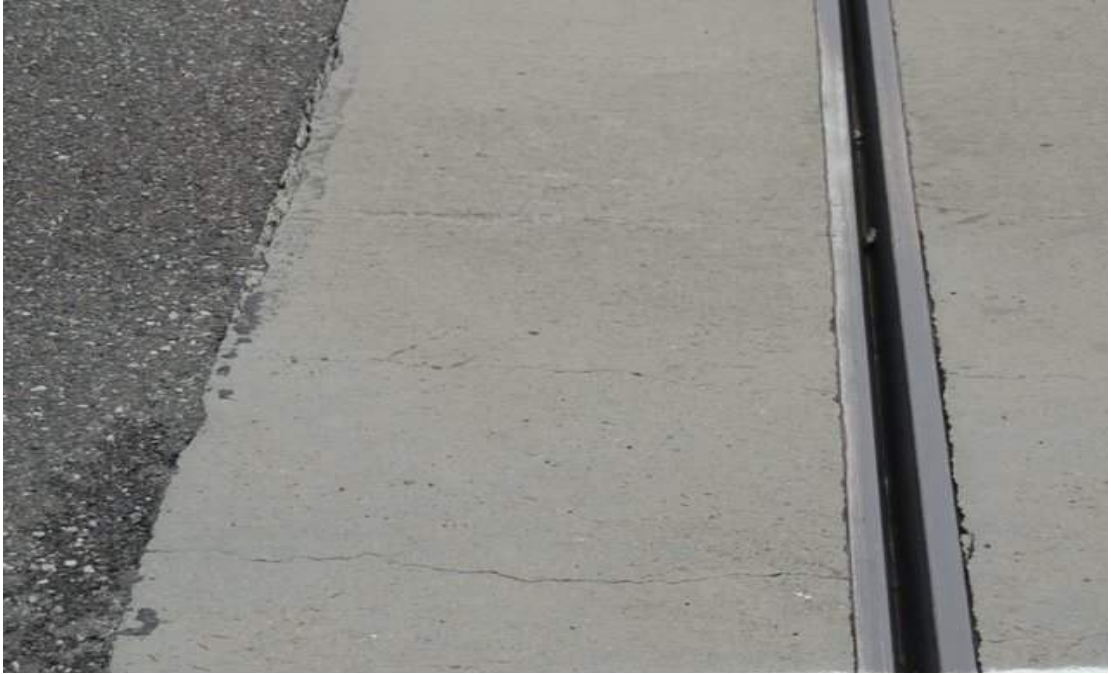
| 과업명 | 신대구부산고속도로 시설물 정밀점검 | 시설물명 | 원리교 |
|---|---|---|---|
| 사진내용 | 신축이음 상행선 Exp.J2(P3) 후타재 균열(CW=0.2mm) | | 15 |

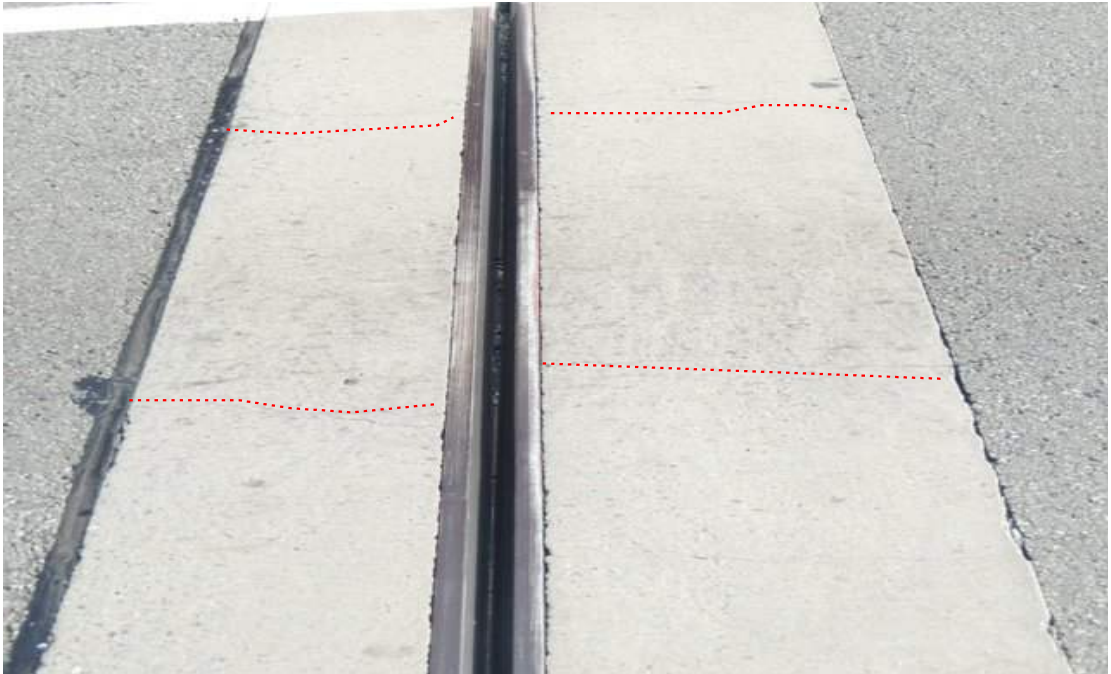
| 과업명 | 신대구부산고속도로 시설물 정밀점검 | 시설물명 | 원리교 |
|---|---|---|---|
| 사진내용 | 신축이음 하행선 Exp.J1(A1) 후타재 균열(CW=0.1mm) | | 16 |

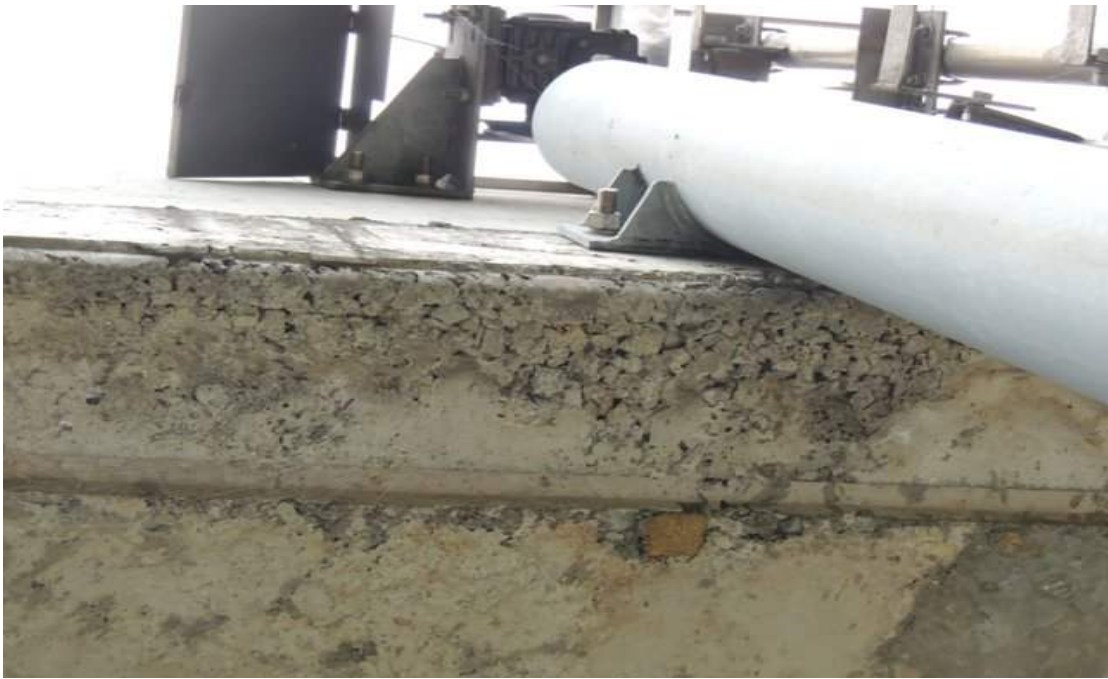
| 과업명 | 신대구부산고속도로 시설물 정밀점검 | 시설물명 | 원리교 |
|---|---|---|---|
| 사진내용 | 바닥판하면 상행선 S4 재료분리 | | 17 |

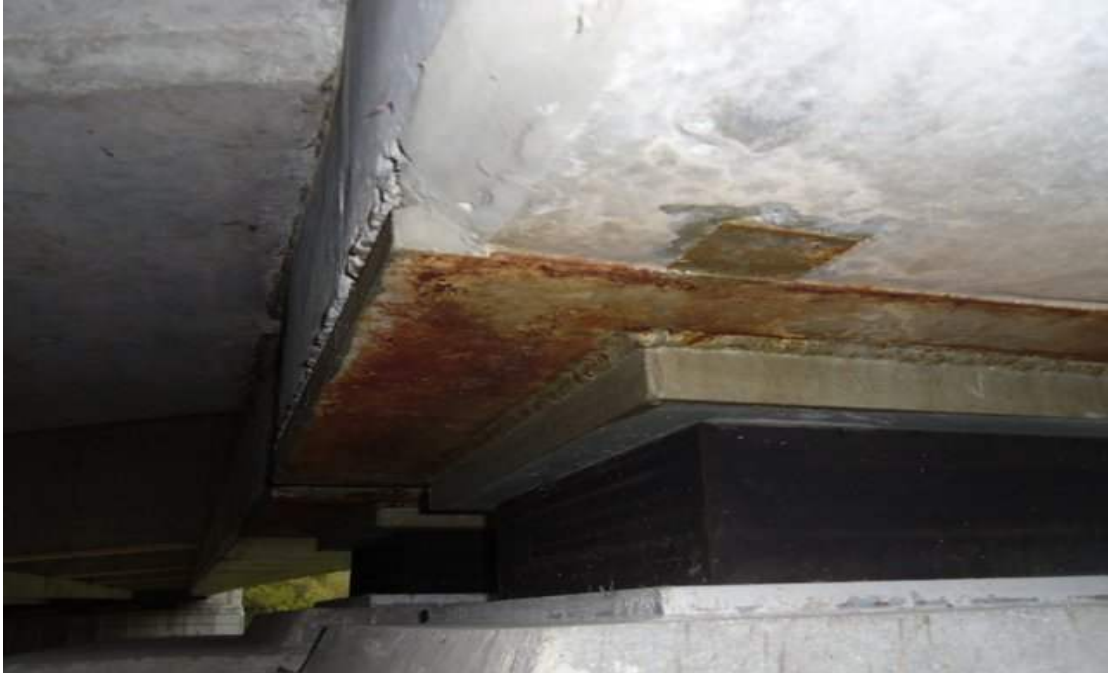
| 과업명 | 신대구부산고속도로 시설물 정밀점검 | 시설물명 | 원리교 |
|---|---|---|---|
| 사진내용 | 교량받침 하행선 P1 SH6 상부플레이트 녹발생 | | 21 |

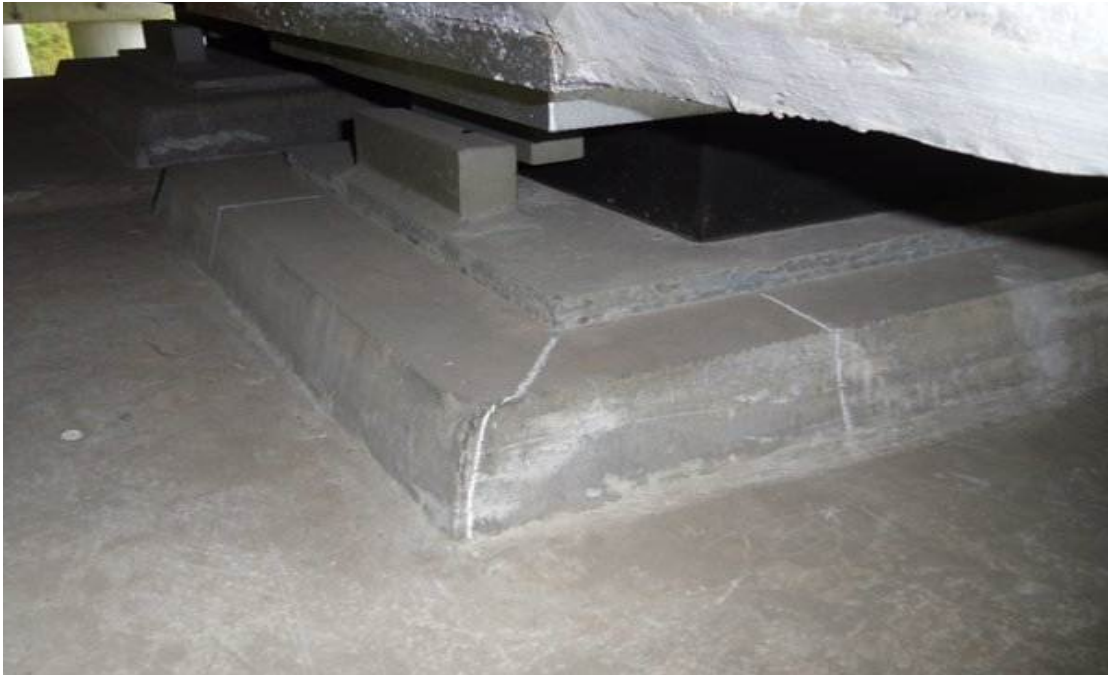
| 과업명 | 신대구부산고속도로 시설물 정밀점검 | 시설물명 | 원리교 |
|---|---|---|---|
| 사진내용 | 교량받침 하행선 P4 SH10 무수축물탈 균열(CW=0.1mm) | | 22 |

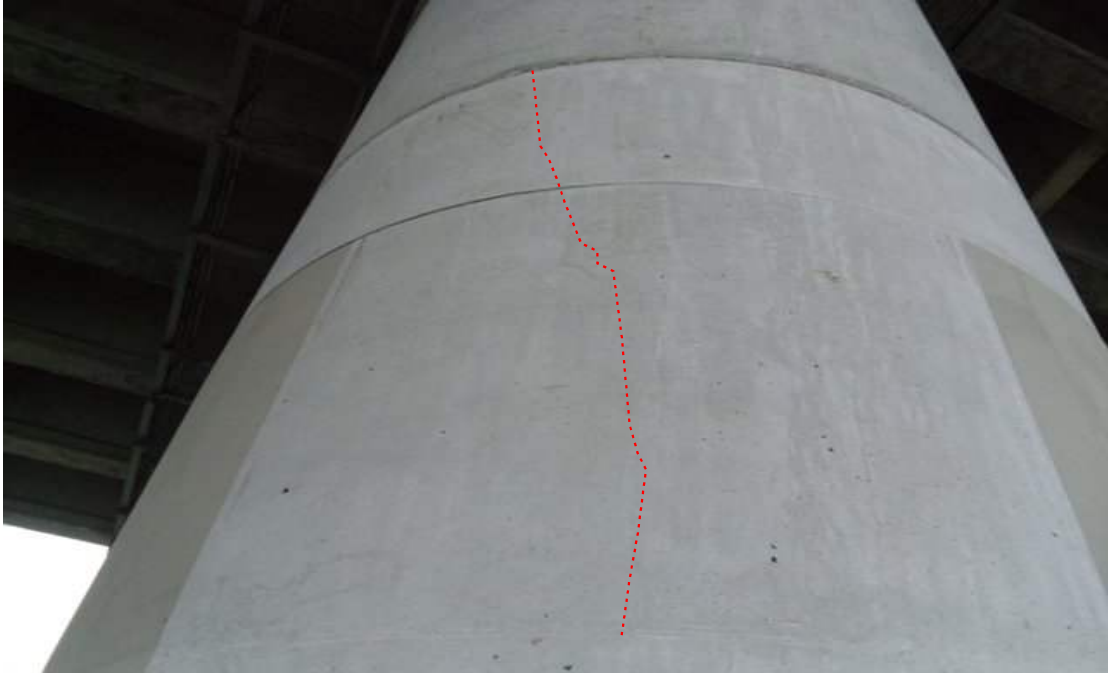
| 사진내용 | 교각 하행선 P7 기둥부 수직균열(CW=0.1mm) | 23 | |

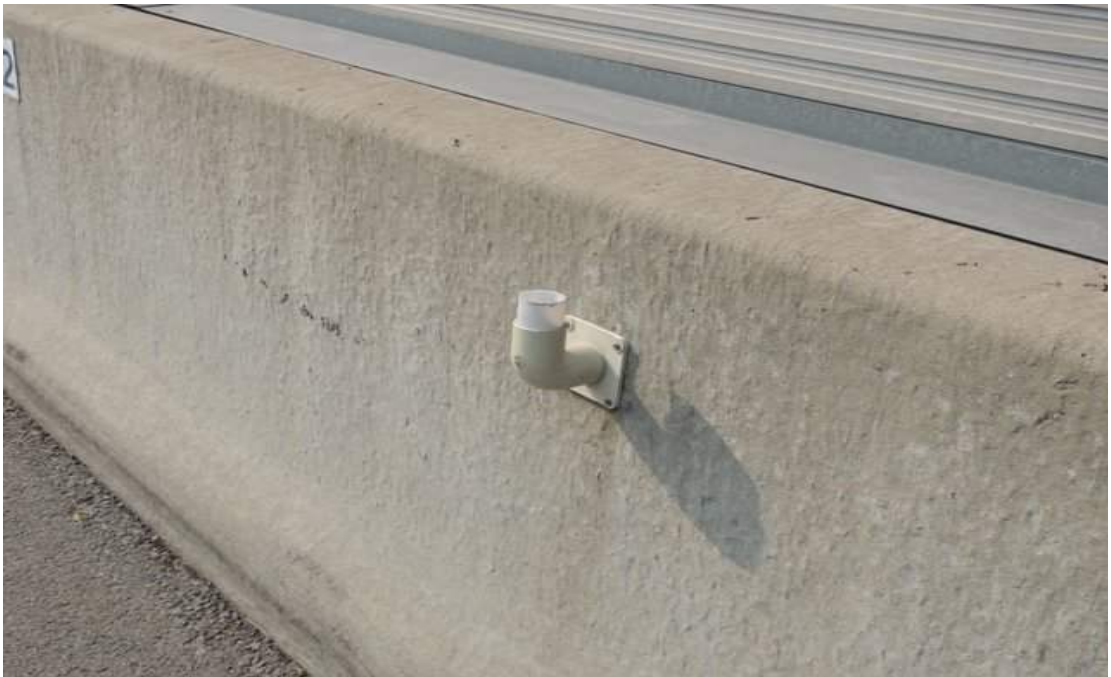
| 사진내용 | 부대시설 하행선 방호벽 S6 델리네이터 파손 | 24 | |

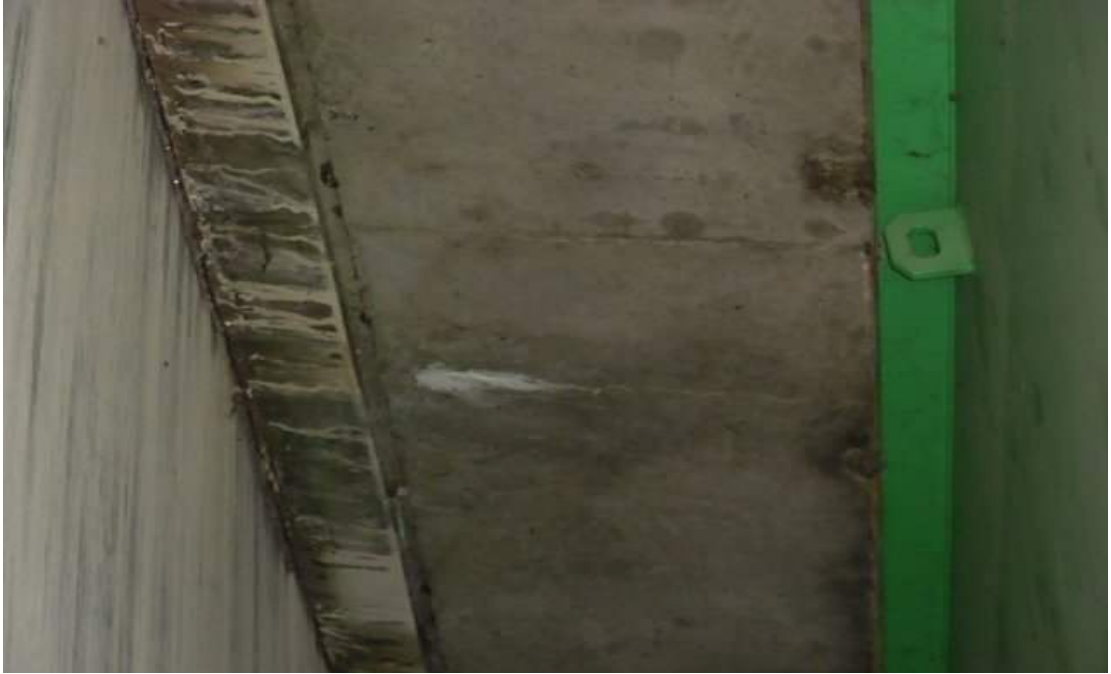
| 사진내용 | 바닥판하면 상행선 S3 균열부 백태 | | 11 |

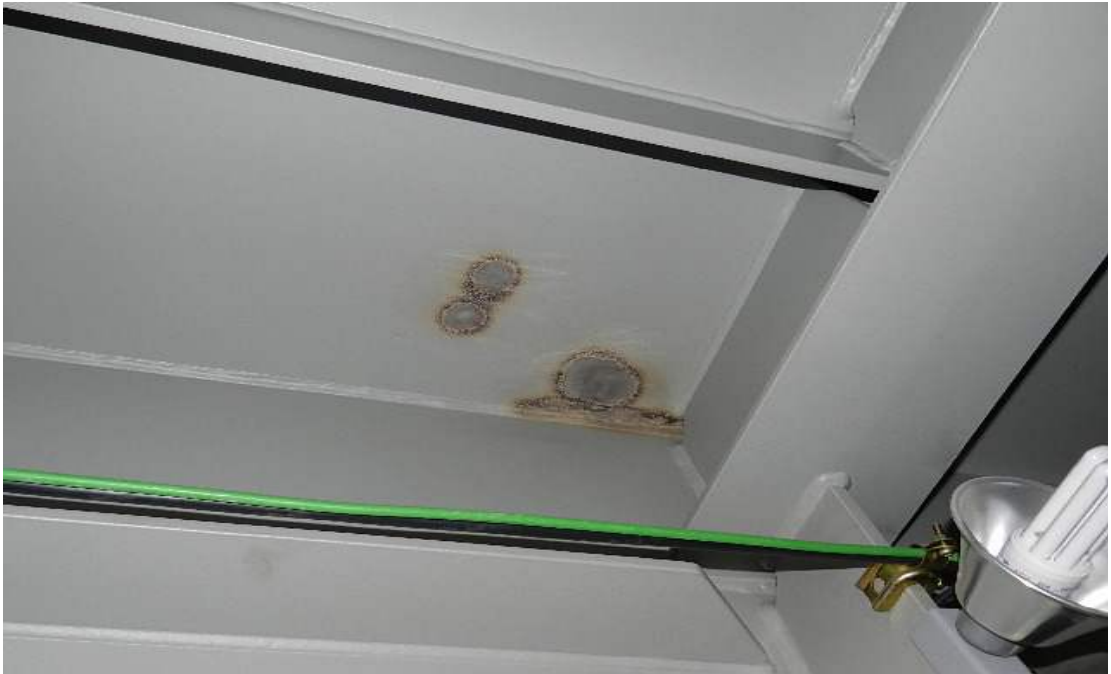
| 사진내용 | 주형내부 상행선 S3 G2 상면 도장손상 | | 12 |

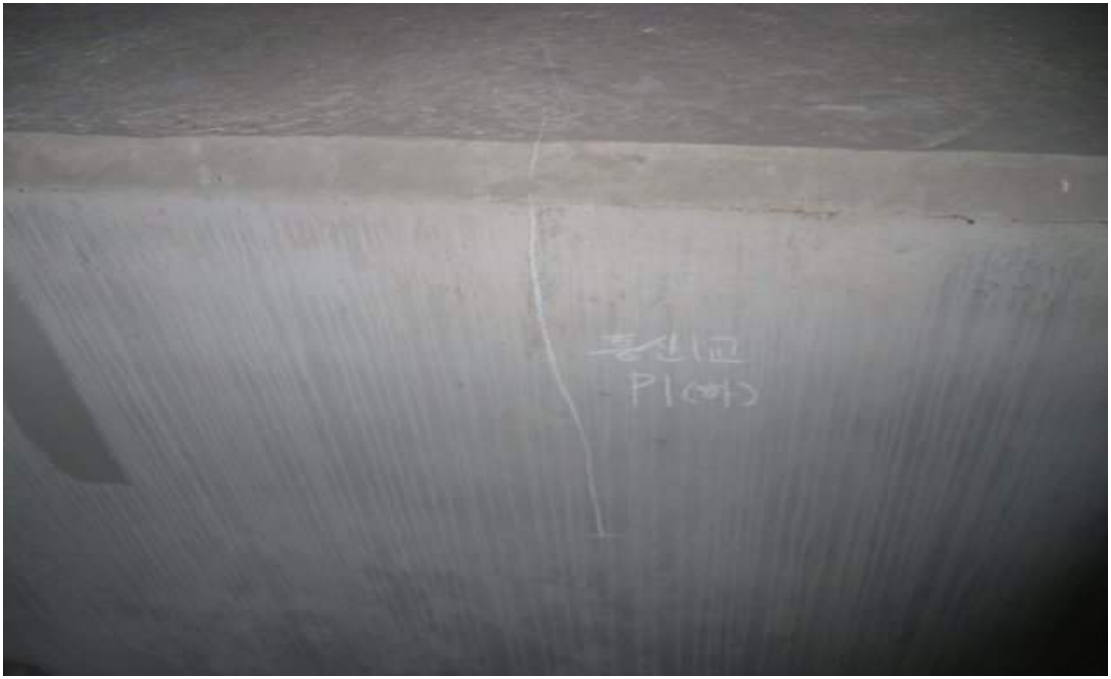
| 사진내용 | 교각 하행선 P1 코핑부 수직균열(CW=0.2mm) | | 13 |

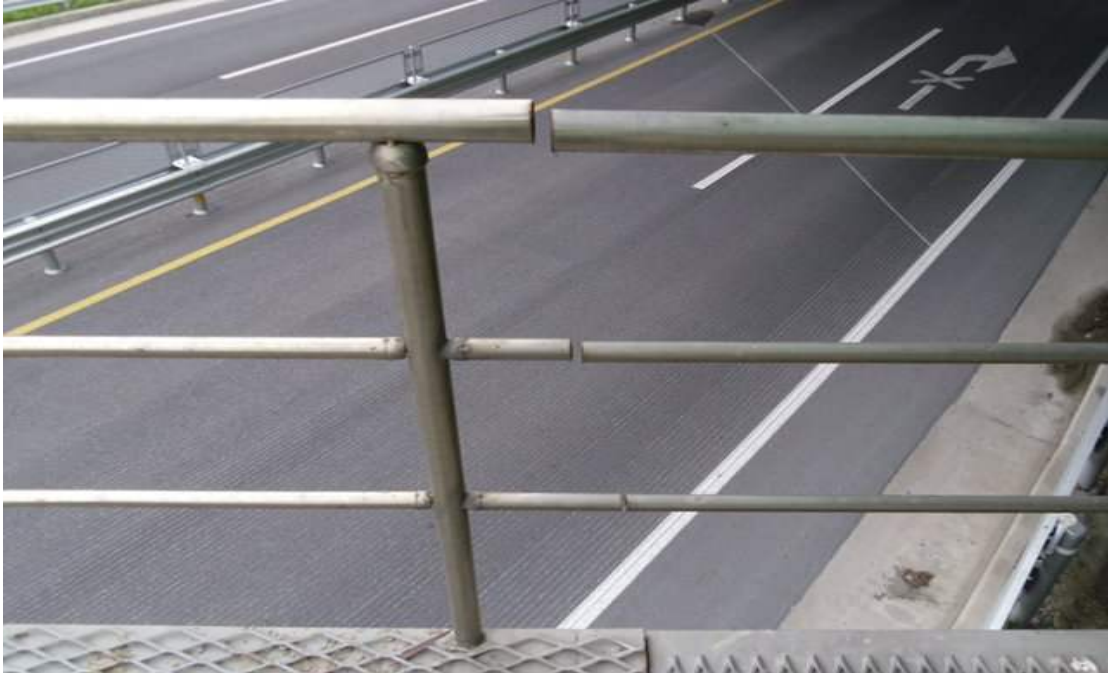
| 사진내용 | 부대시설 하행선 P1 점검로 및 난간 절단 파손 | | 15 |

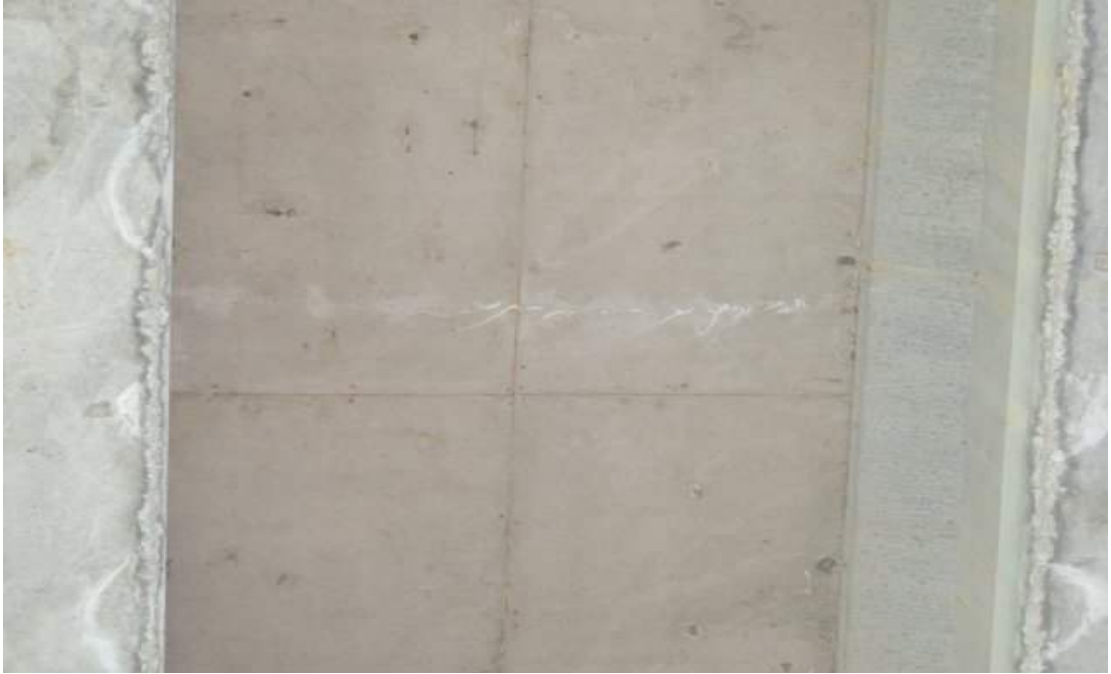
| 사진내용 | 바닥판하면 하행선 S2 균열부 백태 | | 13 |

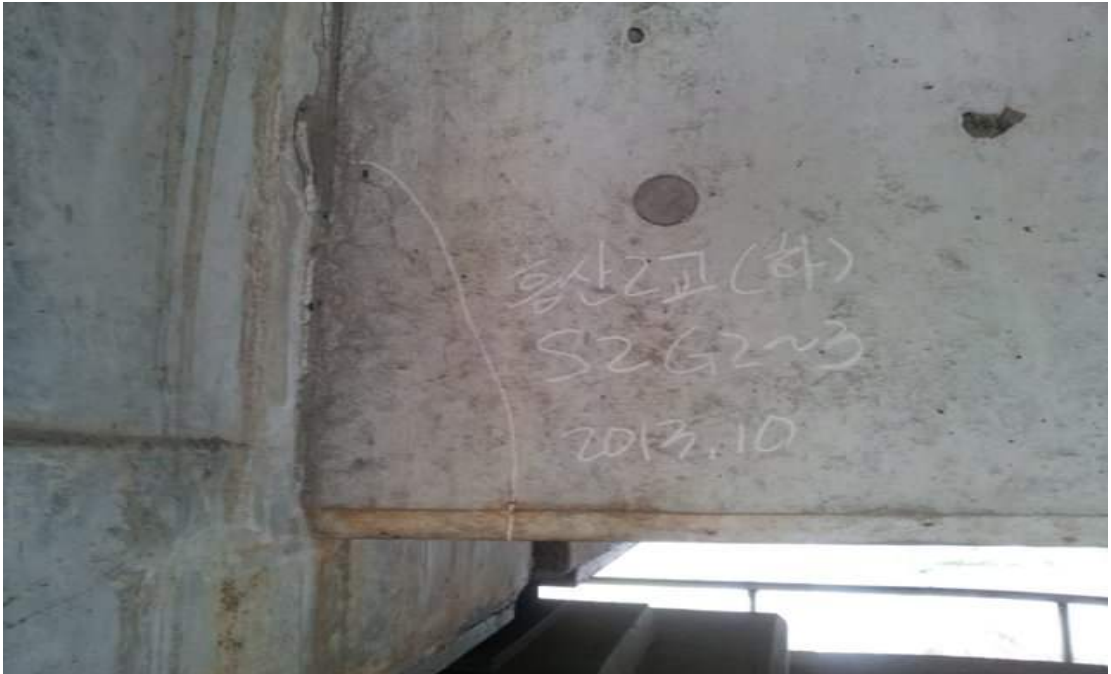
| 사진내용 | 가로보 하행선 S2 G2~G3 콘크리트 들뜸 | | 14 |

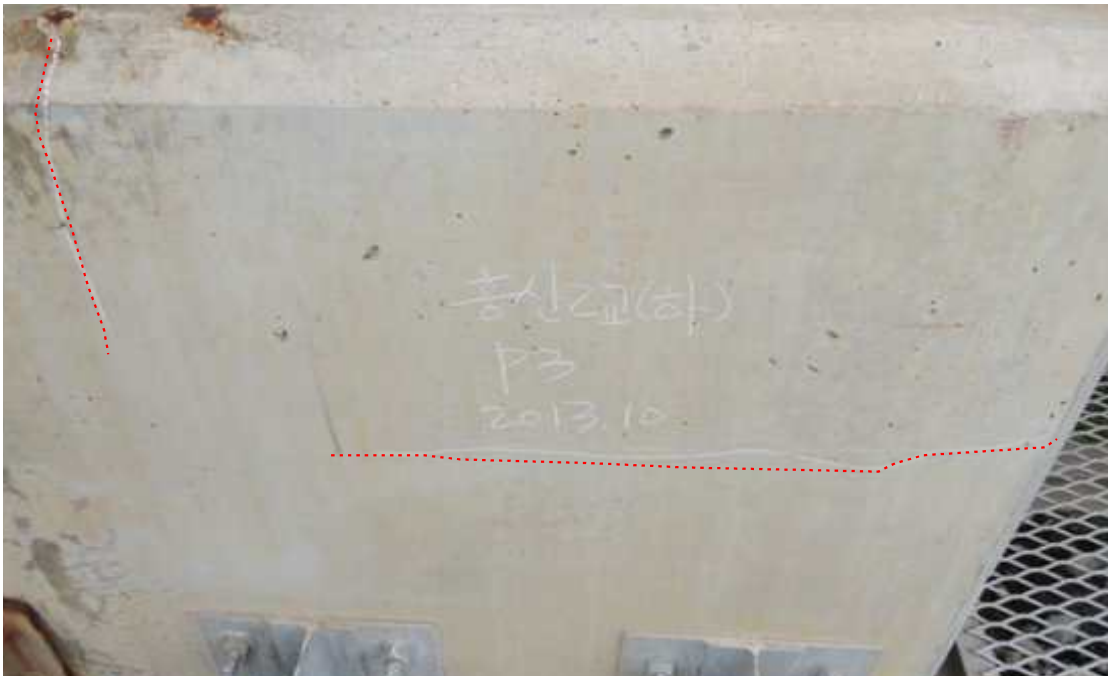
| 사진내용 | 교각 하행선 P3 코핑부 수직, 수평균열(CW=0.2mm) | | 18 |

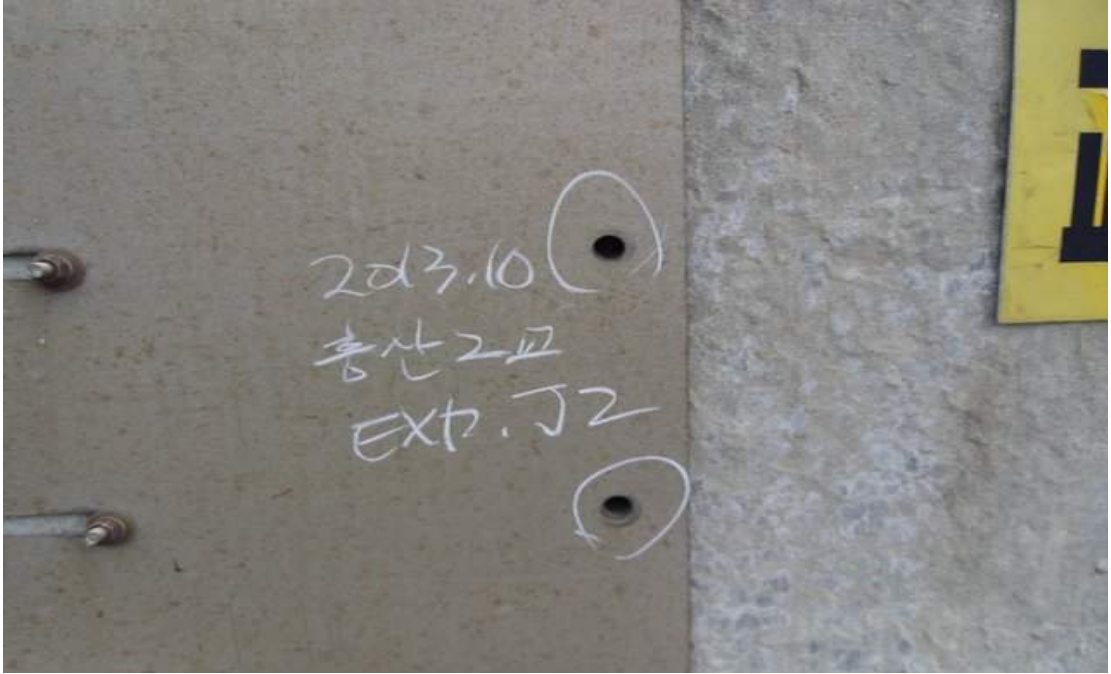
| 사진내용 | 부대시설 상행선 Exp.J2(P3) 차수판 볼트탈락 | | 19 |

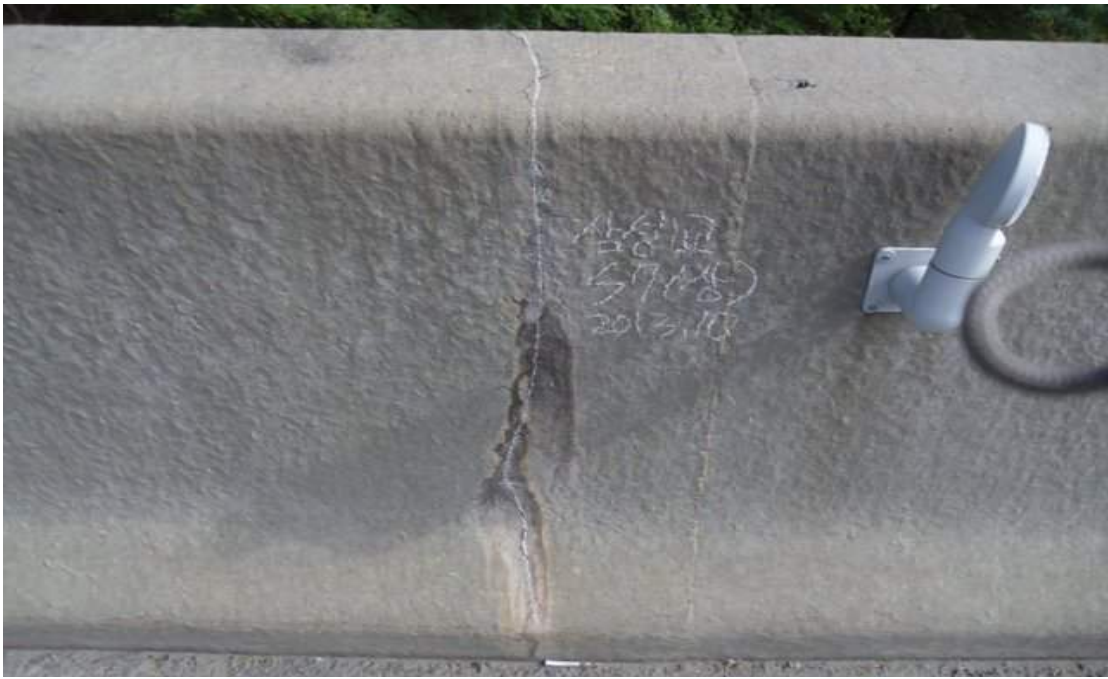
| 사진내용 | 방호벽 상행선 S7 수직균열(CW=0.1mm) | | 12 |

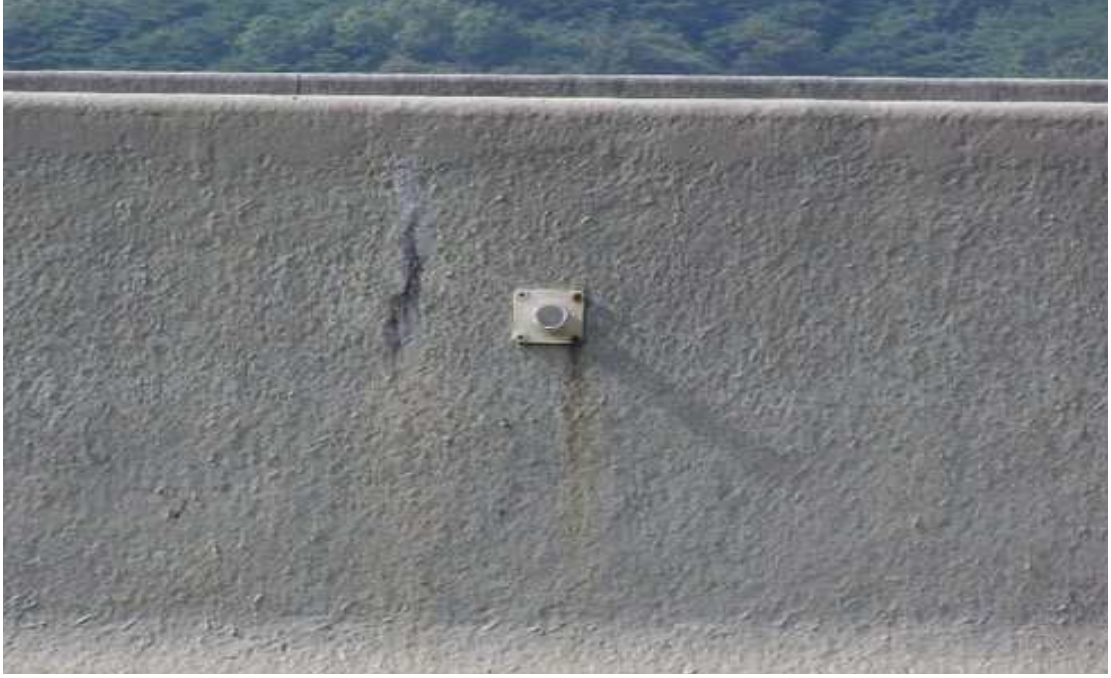
| 사진내용 | 부대시설 상행선 중분대 S7 텔리네이터 파손 | | 21 |
