# 1. 송읍교

| 과업명 | 신대구부산고속도로 시설물 정밀점검 | 시설물명 | 송읍교 |

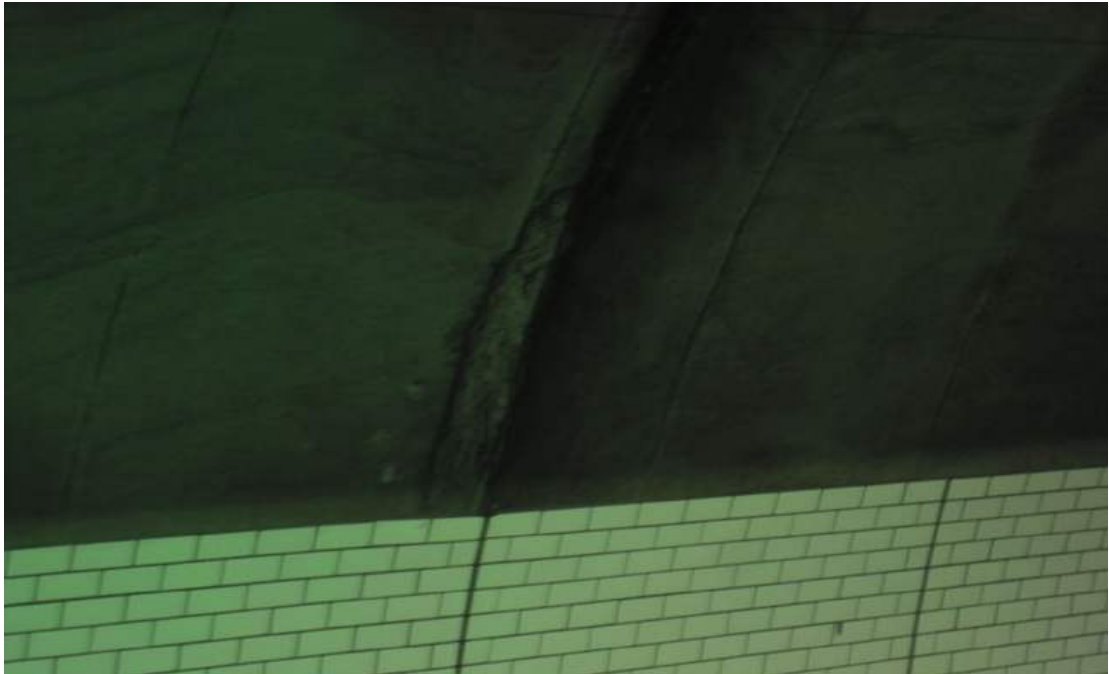
| 과업명 | 신대구부산고속도로 시설물 정밀점검 | 시설물명 | 청도2터널 |
|---|---|---|---|
| 사진내용 | 하행선 천정부 J84 콘크리트 박리 (A=0.2X0.4) | | 7 |

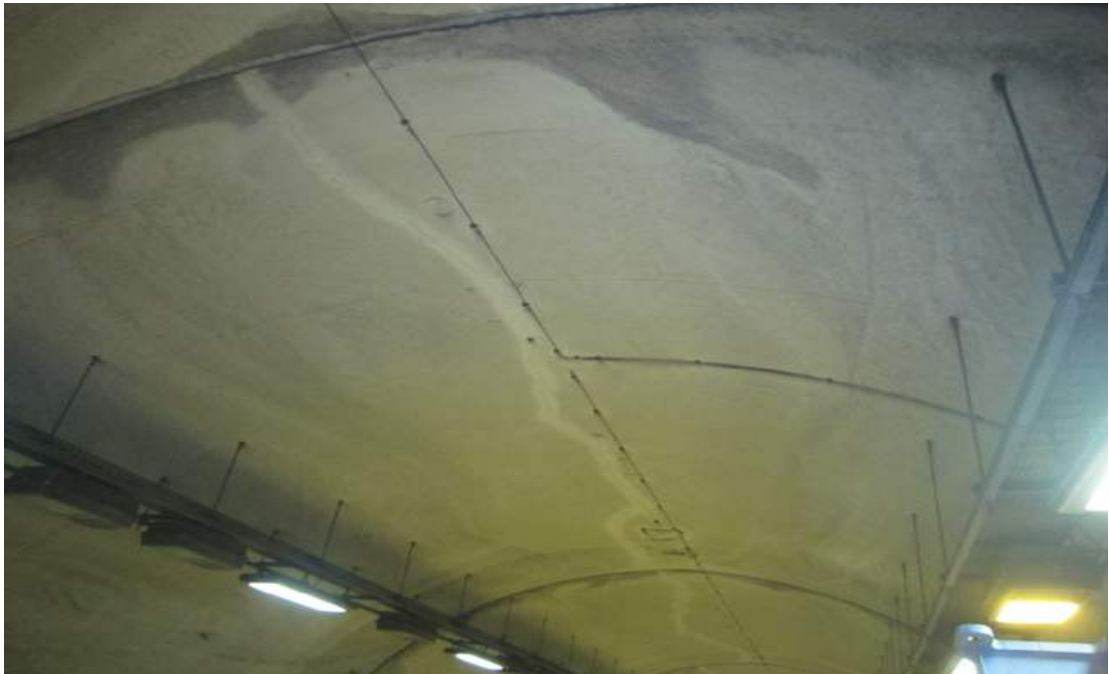
| 과업명 | 신대구부산고속도로 시설물 정밀점검 | 시설물명 | 청도2터널 |
|---|---|---|---|
| 사진내용 | 상행선 천단부 S147 재균열 (폭 0.3mm) | | 8 |

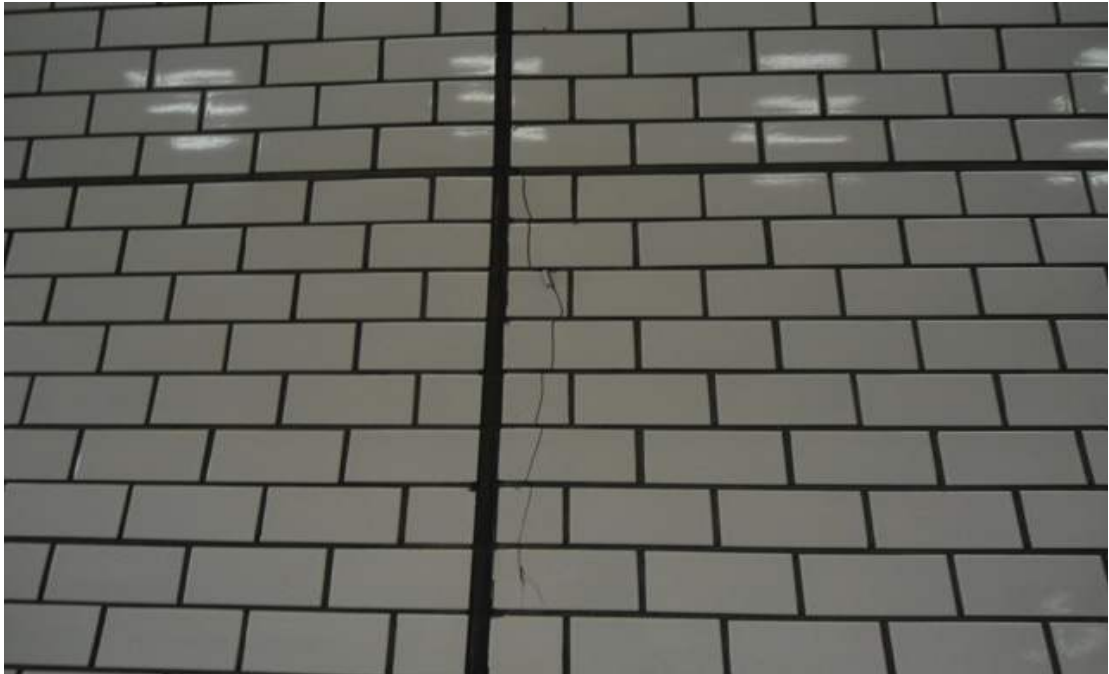
| 과업명 | 신대구부산고속도로 시설물 정밀점검 | 시설물명 | 청도2터널 |
|---|---|---|---|
| 사진내용 | 하행선 측벽부 S10 타일균열 | | 9 |

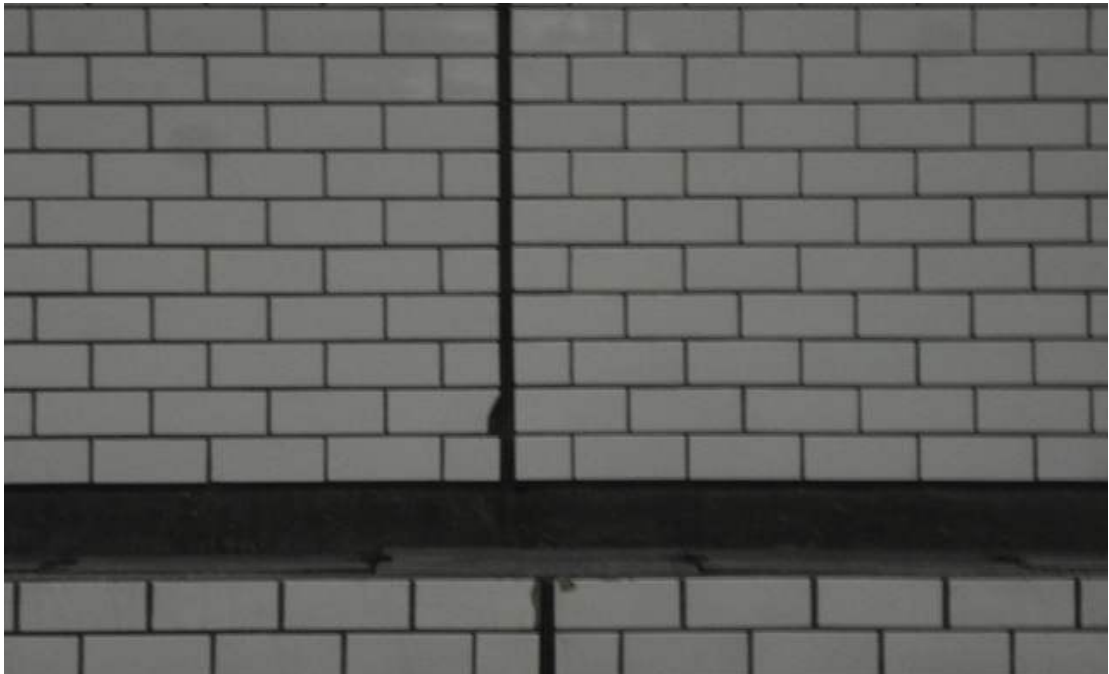
| 과업명 | 신대구부산고속도로 시설물 정밀점검 | 시설물명 | 청도2터널 |
|---|---|---|---|
| 사진내용 | 하행선 측벽부 S37 타일파손 | | 10 |

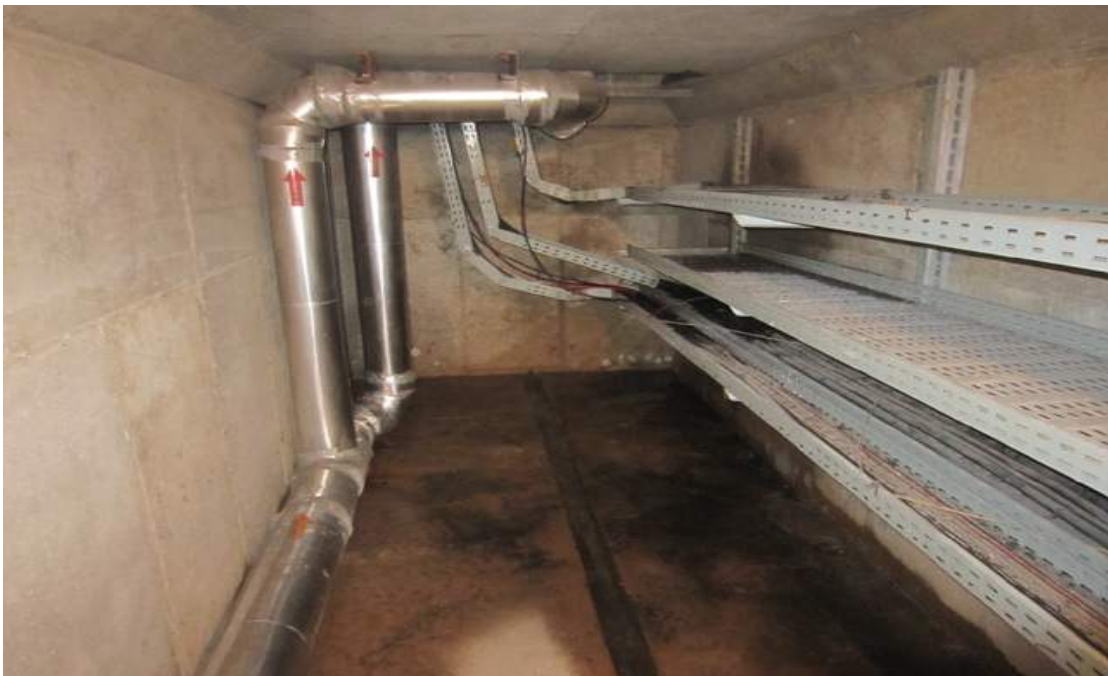
| 과업명 | 신대구부산고속도로 시설물 정밀점검 | 시설물명 | 청도2터널<br>공동구내부 |
|---|---|---|---|
| 사진내용 | 공동구내부 A면 천정부 연결홀 누수 (STA.0+0) | | 16 |

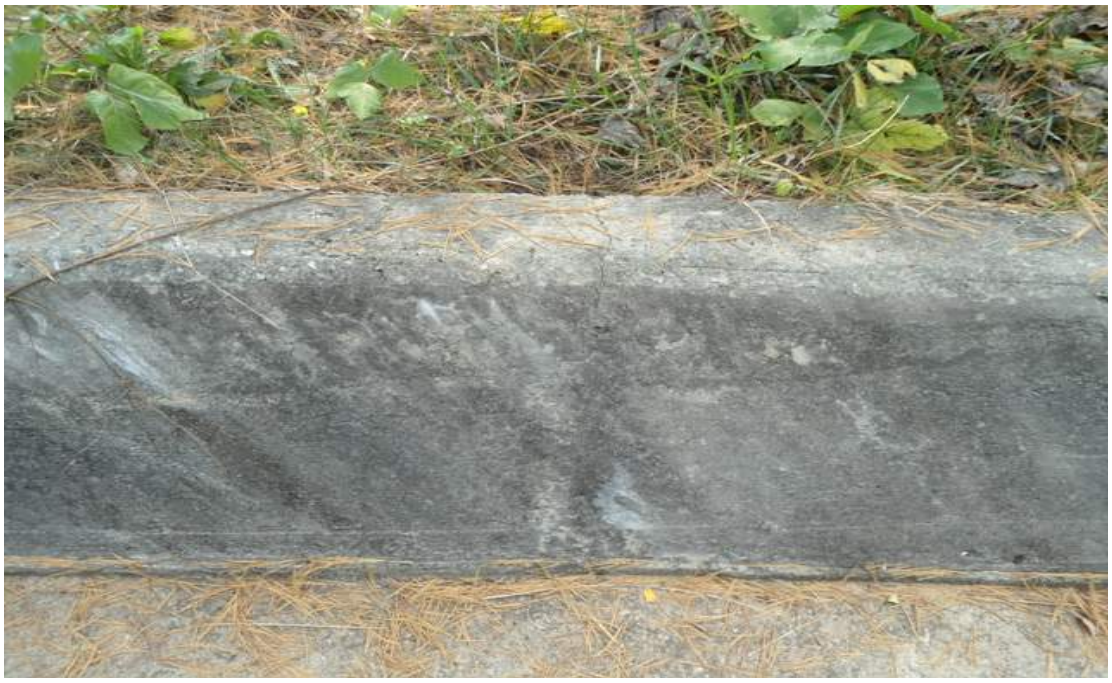
| 과업명 | 신대구부산고속도로 시설물 정밀점검 | 시설물명 | 청도2터널<br>터널부사면 |
|---|---|---|---|
| 사진내용 | 시점부-우측 STA.58+650 산마루측구 균열 | | 22 |

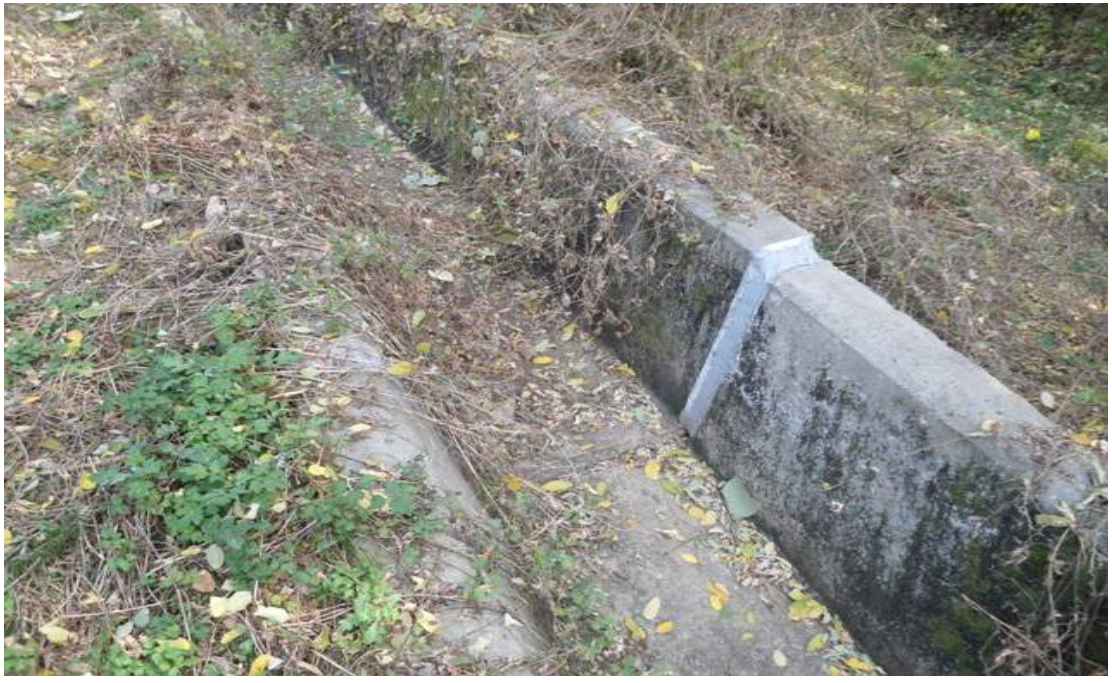
| 과업명 | 신대구부산고속도로 시설물 정밀점검 | 시설물명 | 청도2터널<br>터널부사면 |
|---|---|---|---|
| 사진내용 | 시점부-우측 STA.58+670 산마루측구 실란트 파손 및 단차 보수 | | 23 |

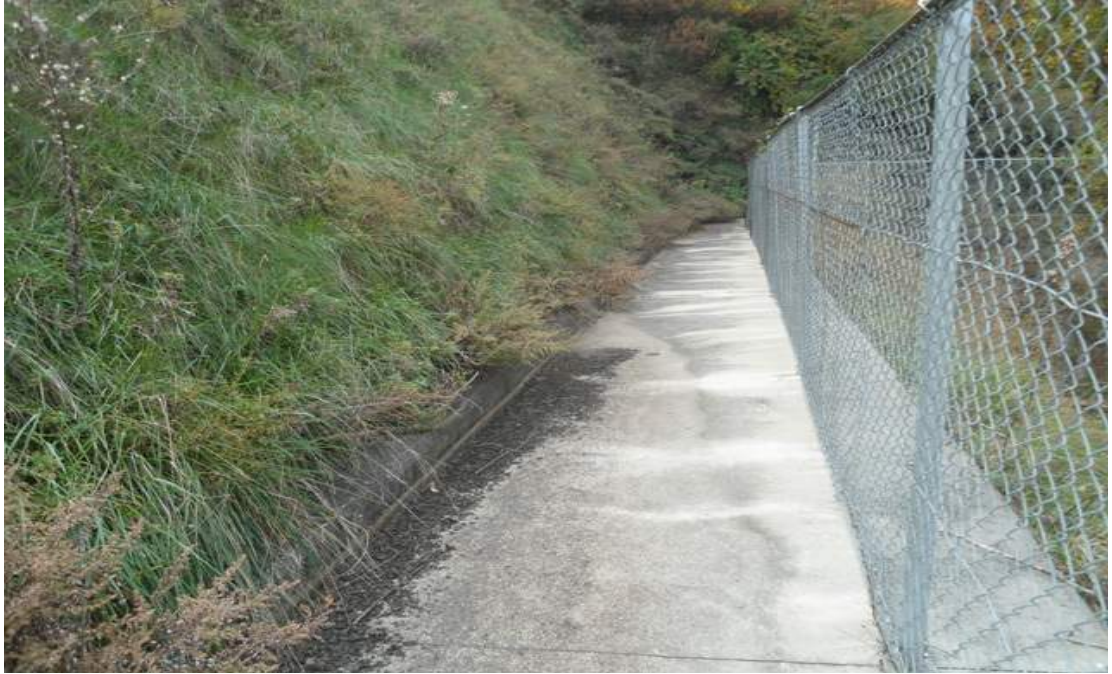
| 사진내용 | 중점부-정면 STA.0+30 1소단배수로 누수흔적 | | 26 |
