# 1. 단산대교

| 과업명 | 신대구부산고속도로 시설물 정밀점검 | 시설물명 | 단산대교 |

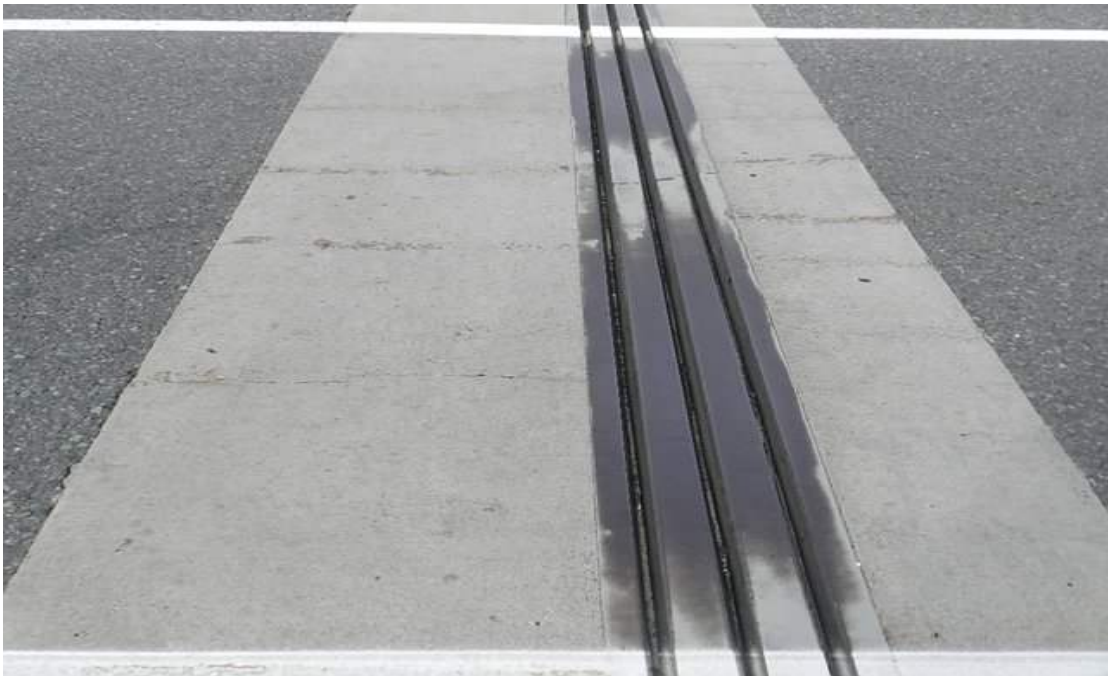
| 사진내용 | 신축이음 상행선 Exp.J1(A1) 후타재 균열(CW=0.1mm) | | 14 |

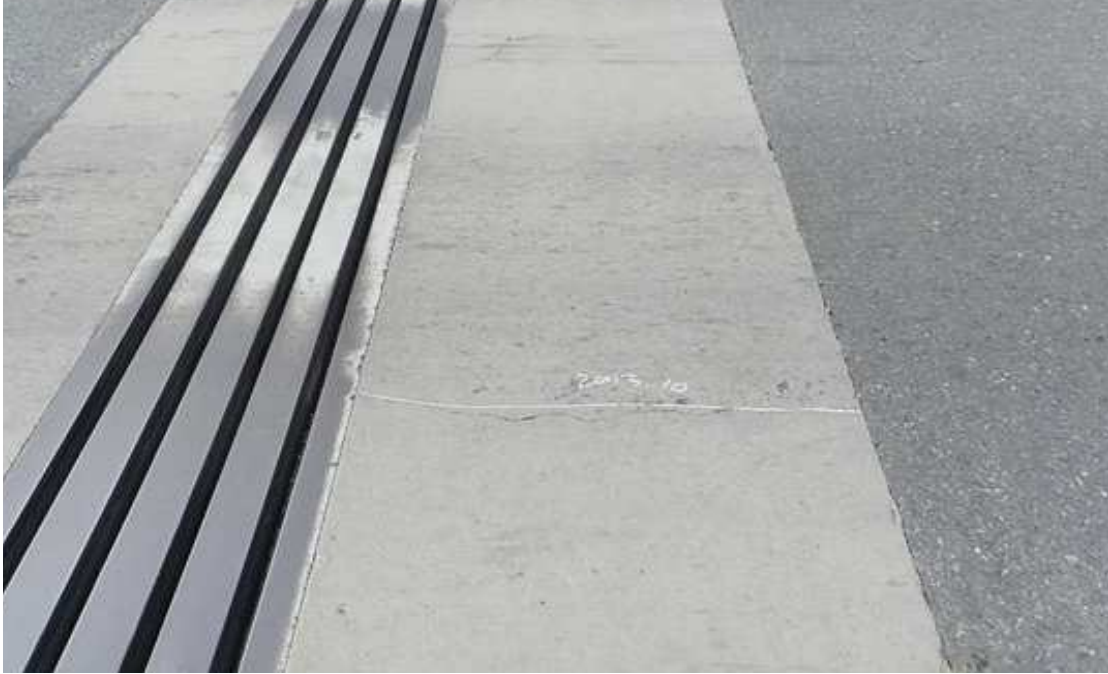
| 과업명 | 신대구부산고속도로 시설물 정밀점검 | 시설물명 | 단산대교 |
|---|---|---|---|
| 사진내용 | 신축이음 상행선 Exp.J2(P10) 후타재 균열(CW=0.2mm) | | 15 |

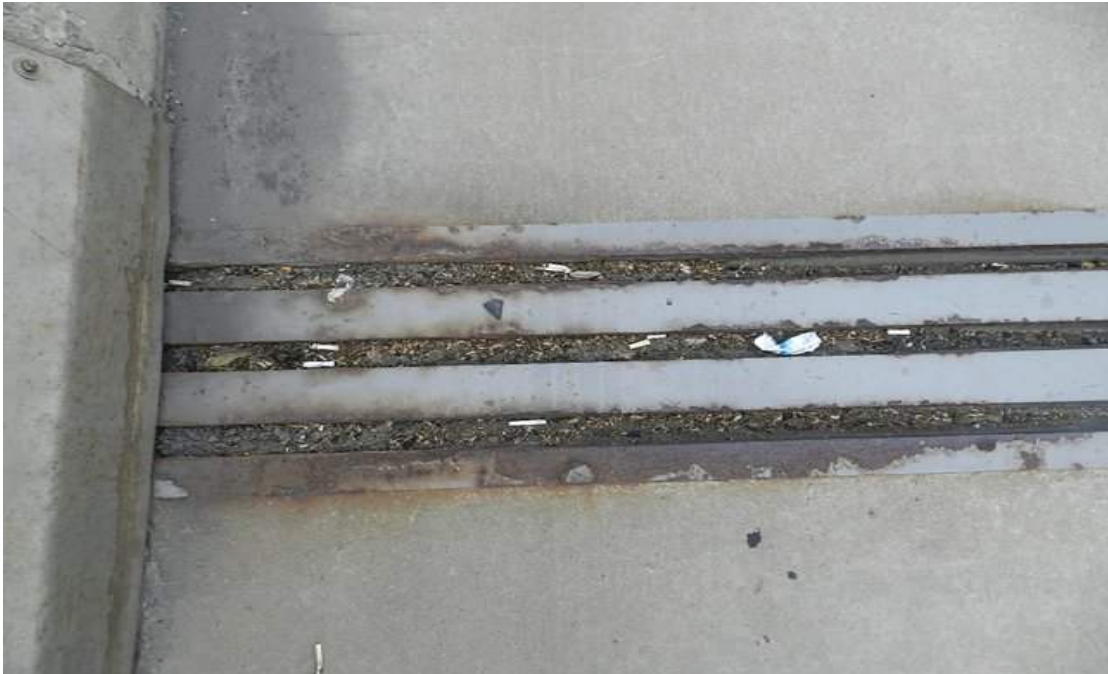
| 과업명 | 신대구부산고속도로 시설물 정밀점검 | 시설물명 | 단산대교 |
|---|---|---|---|
| 사진내용 | 신축이음 하행선 Exp.J1(A1) 본체 녹발생 및 이물질퇴적 | | 16 |

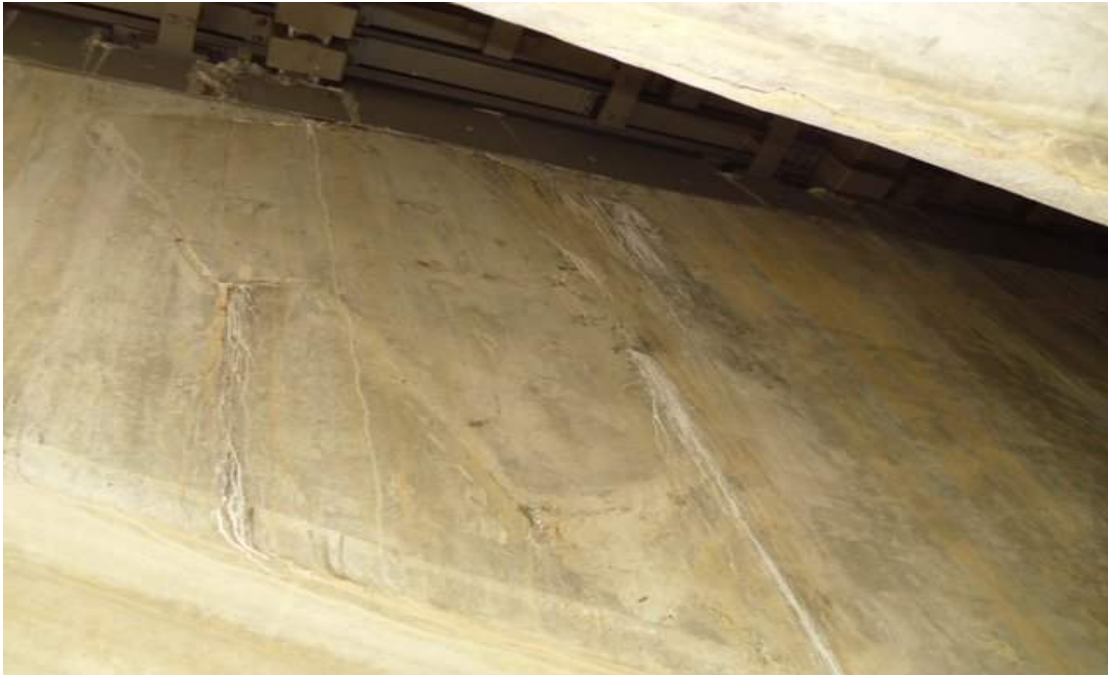
| 과업명 | 신대구부산고속도로 시설물 정밀점검 | 시설물명 | 단산대교 |
|---|---|---|---|
| 사진내용 | 주형외부 상행선 S10(P10) 균열부 백태 | | 18 |

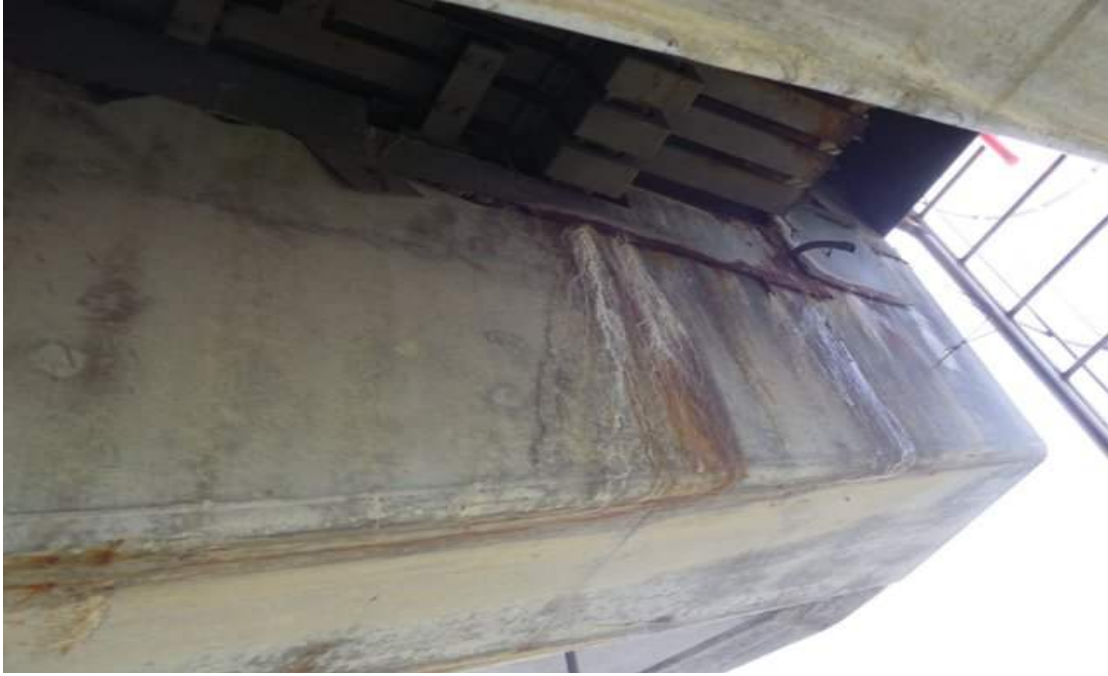
| 사진내용 | 주형외부 하행선 S10(P10) 누수 및 백태 | | 19 |

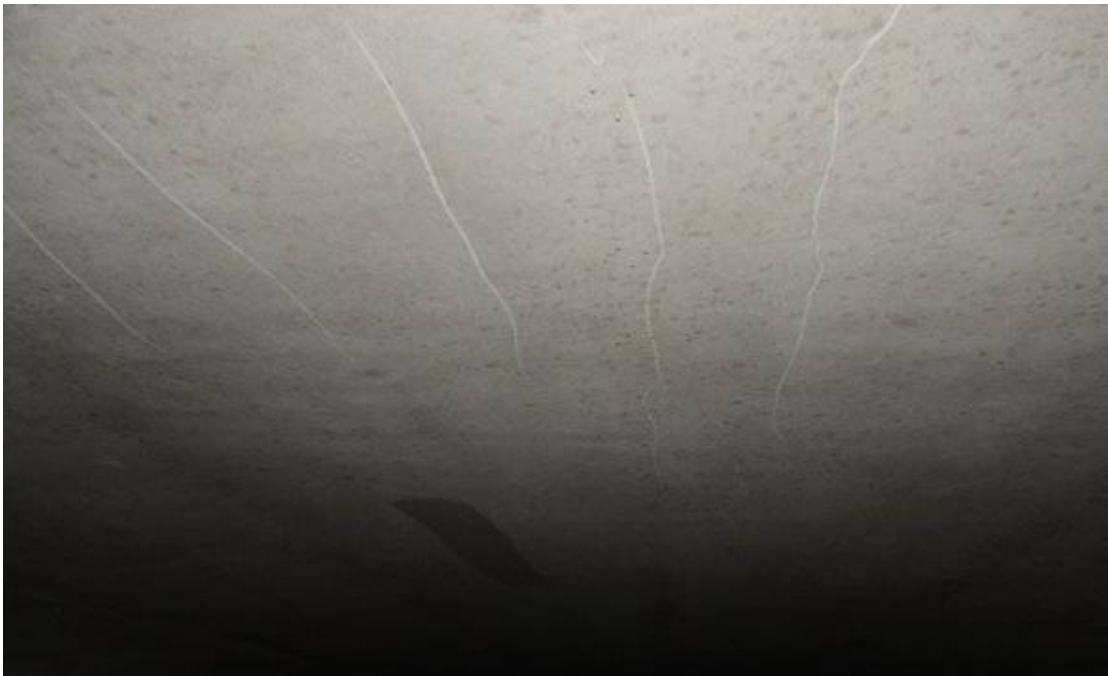
| 사진내용 | 주형내부 상행선 S1 상면 종방향 균열(CW=0.1mm) | | 20 |

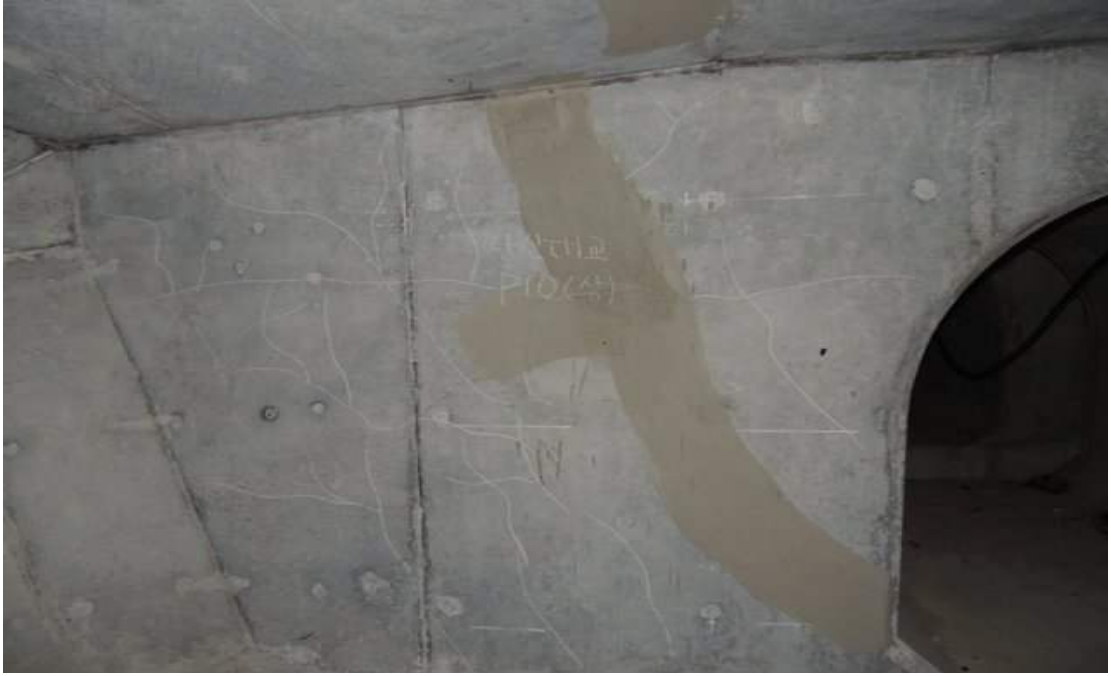
| 과업명 | 신대구부산고속도로 시설물 정밀점검 | 시설물명 | 단산대교 |
|---|---|---|---|
| 사진내용 | 주형내부 상행선 S10 격벽(대구) 망상균열 | | 21 |

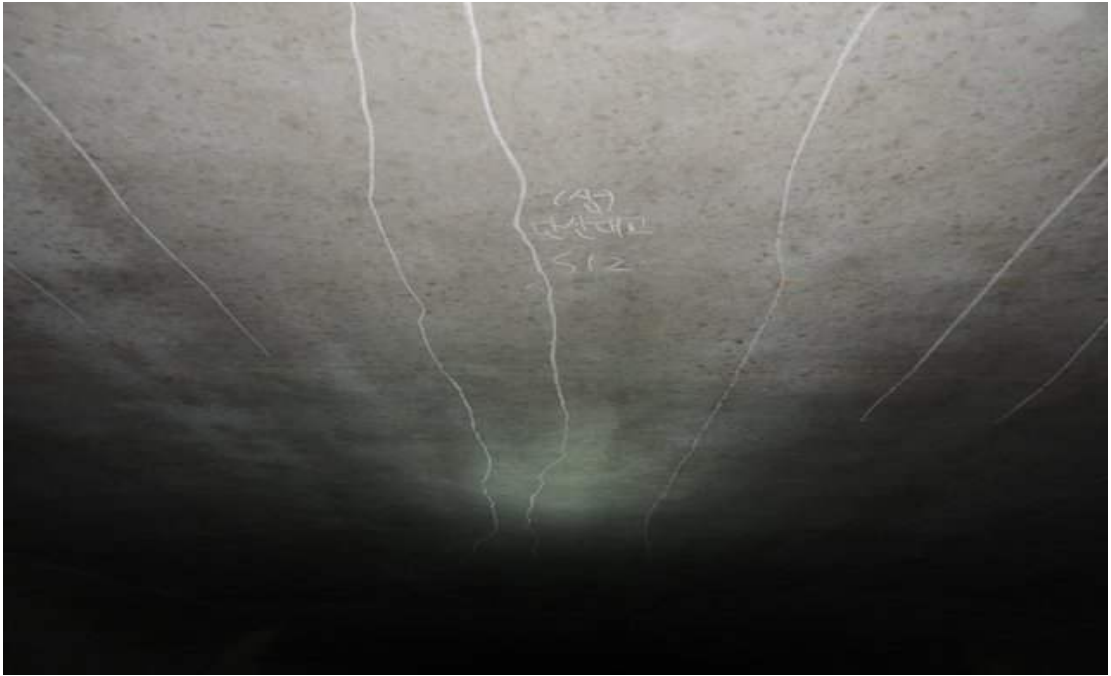
| 과업명 | 신대구부산고속도로 시설물 정밀점검 | 시설물명 | 단산대교 |
|---|---|---|---|
| 사진내용 | 주형내부 상행선 S12 상면 종방향 균열(CW=0.1mm) | | 22 |

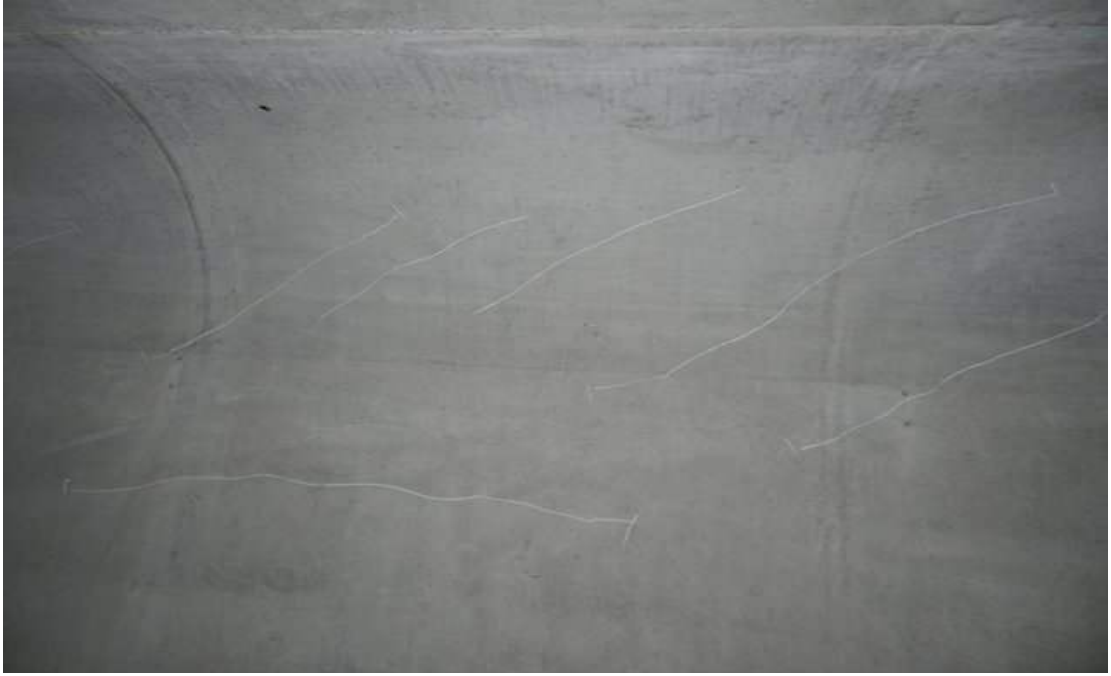
| 사진내용 | 주형내부 하행선 S10 좌측면 경사균열(CW=0.1mm) | | 23 |

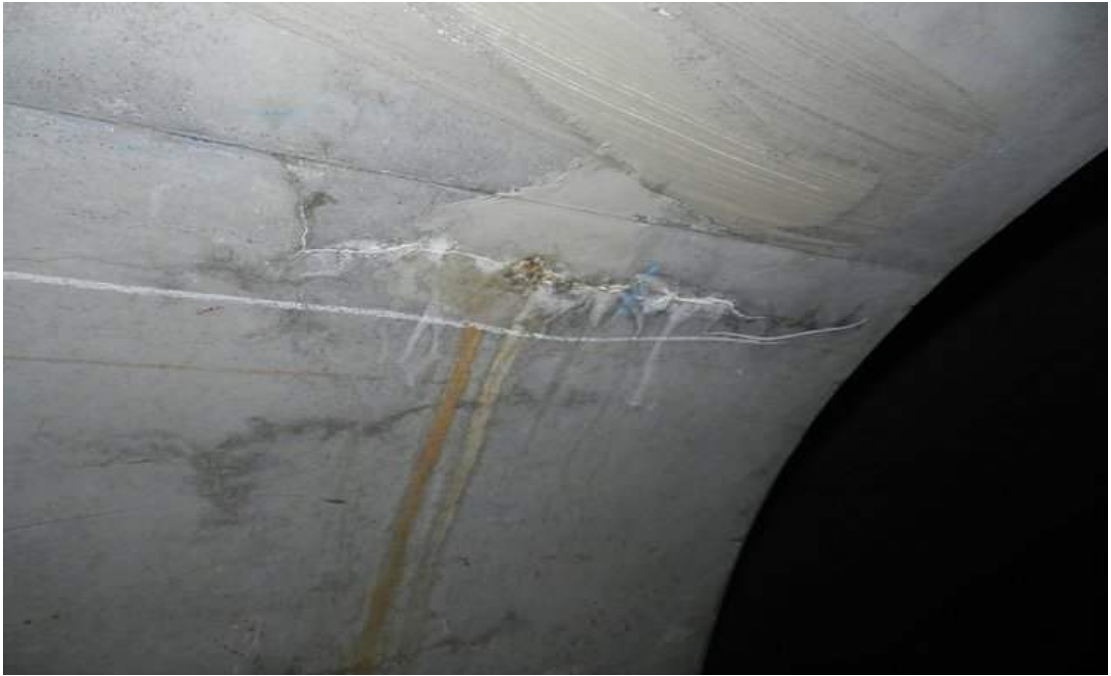
| 사진내용 | 주형내부 하행선 S14 격벽 균열부 백태 | | 24 |

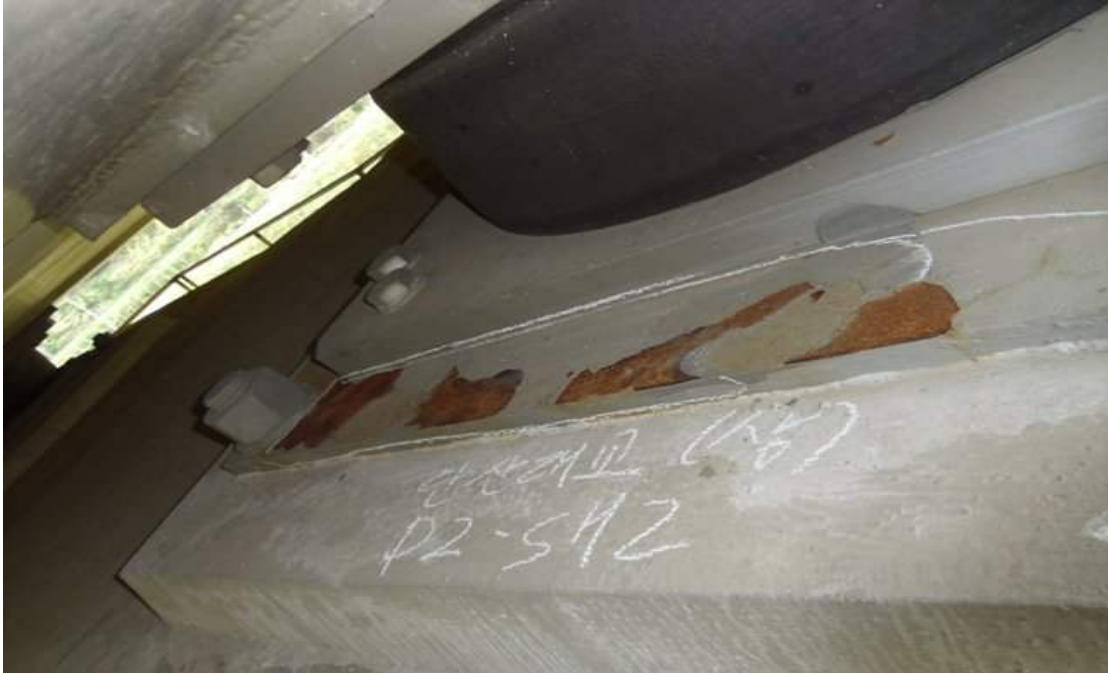
| 과업명 | 신대구부산고속도로 시설물 정밀점검 | 시설물명 | 단산대교 |
|---|---|---|---|
| 사진내용 | 교량받침 상행선 P2 SH2 하부플레이트 녹발생 | | 25 |

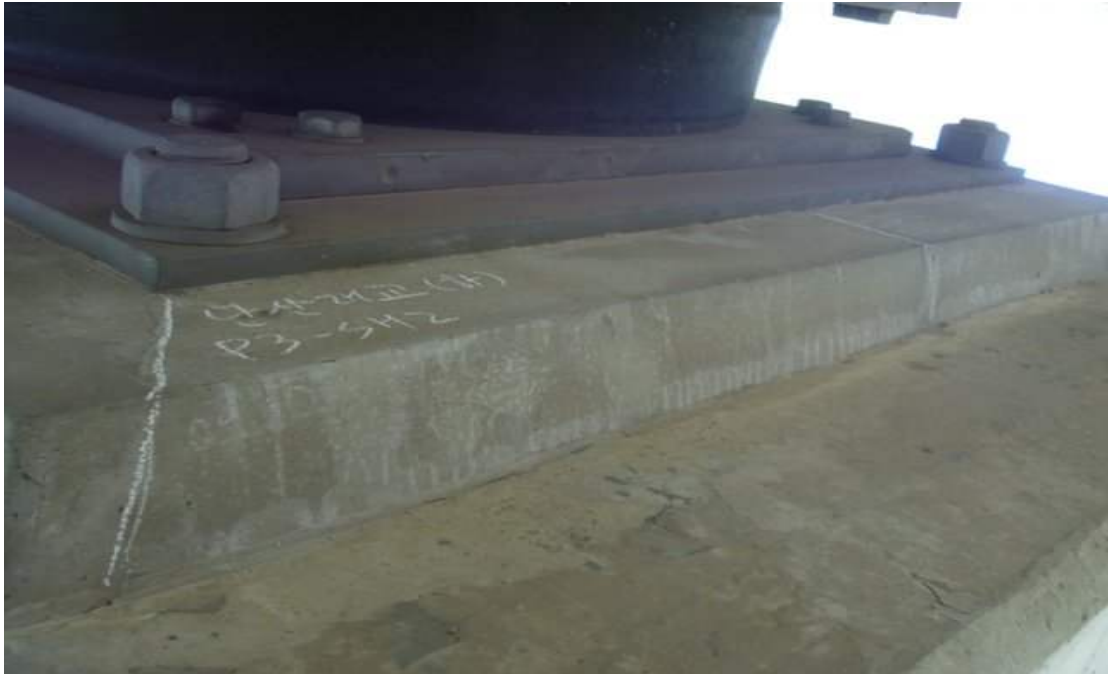
| 과업명 | 신대구부산고속도로 시설물 정밀점검 | 시설물명 | 단산대교 |
|---|---|---|---|
| 사진내용 | 교량받침 하행선 P3 SH2 무수축물탈 균열(CW=0.1mm) | | 27 |

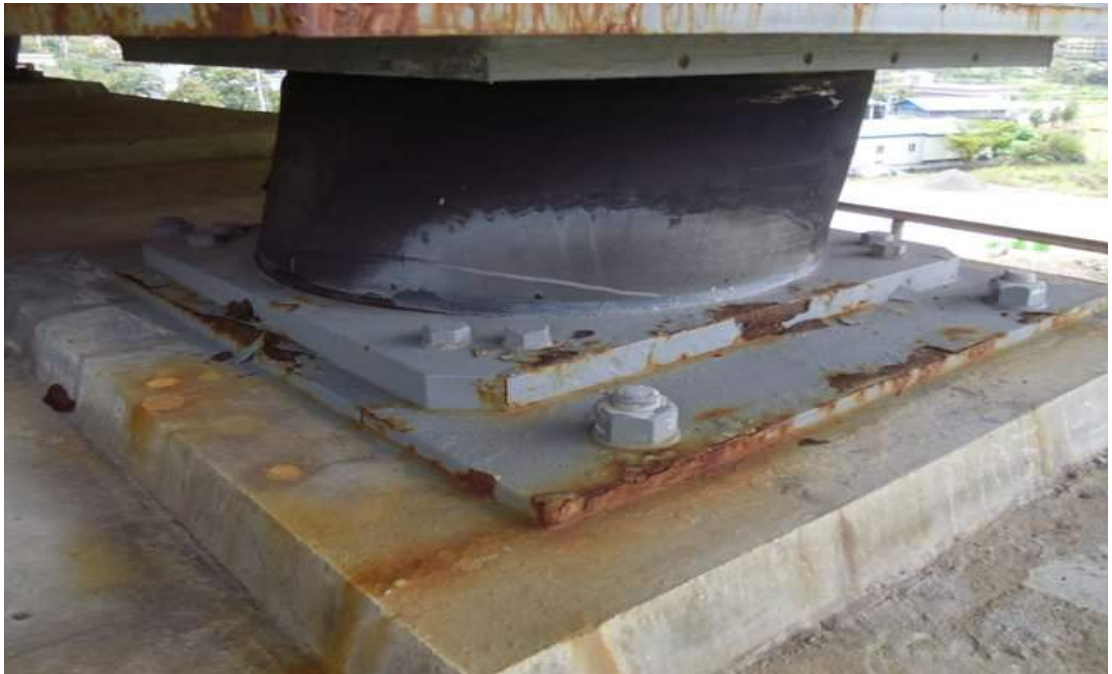
| 과업명 | 신대구부산고속도로 시설물 정밀점검 | 시설물명 | 단산대교 |
|---|---|---|---|
| 사진내용 | 교량받침 하행선 P10 SH1 상, 하부 플레이트 녹발생 | | 28 |

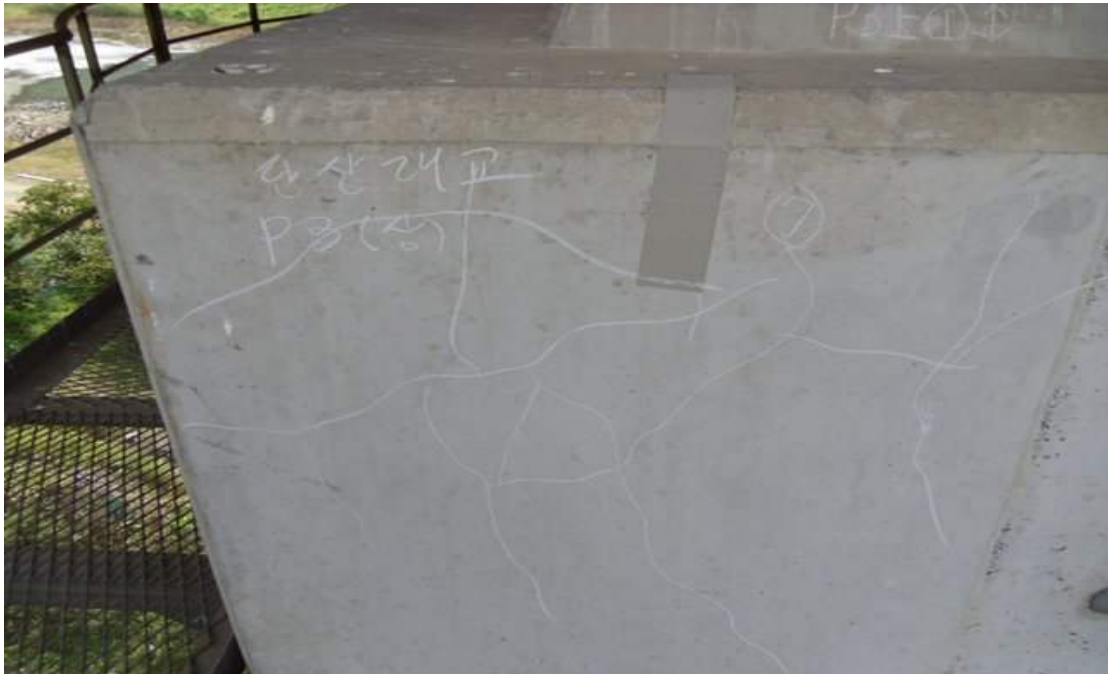
| 과업명 | 신대구부산고속도로 시설물 정밀점검 | 시설물명 | 단산대교 |
|---|---|---|---|
| 사진내용 | 교각 상행선 P3 코핑부 망상균열 | | 30 |

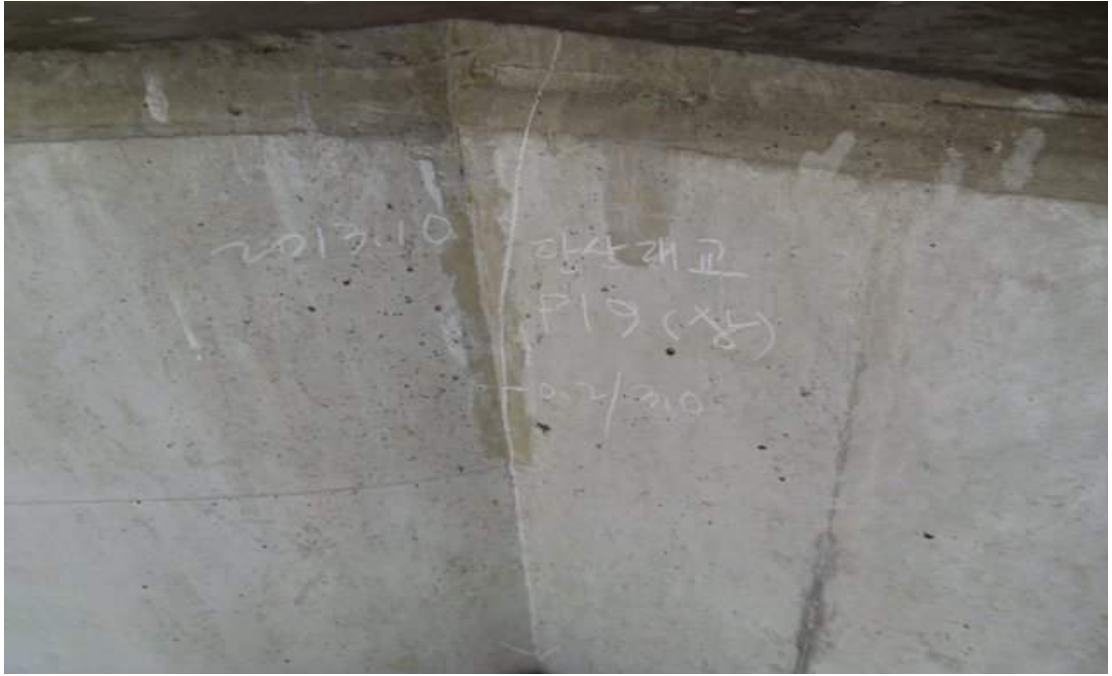
| 과업명 | 신대구부산고속도로 시설물 정밀점검 | 시설물명 | 단산대교 |
|---|---|---|---|
| 사진내용 | 교각 상행선 P19 코핑부 수직균열(CW=0.2mm) | | 31 |

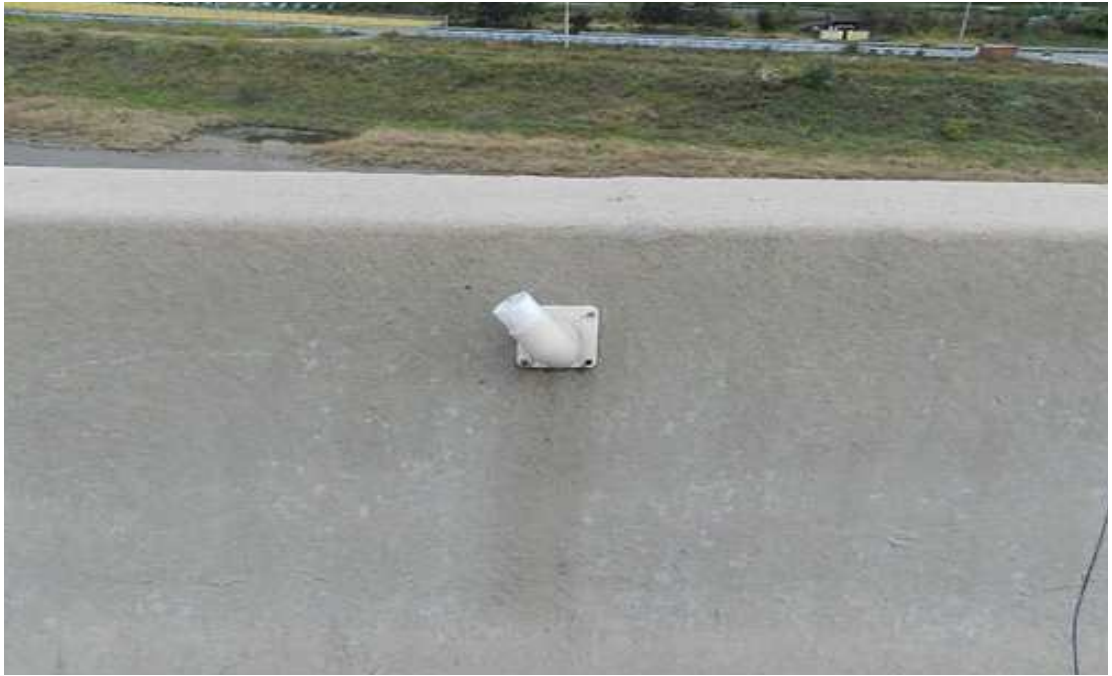
| 과업명 | 신대구부산고속도로 시설물 정밀점검 | 시설물명 | 단산대교 |
|---|---|---|---|
| 사진내용 | 부대시설 하행선 S5 방호벽 텔리네이터 파손 | | 32 |

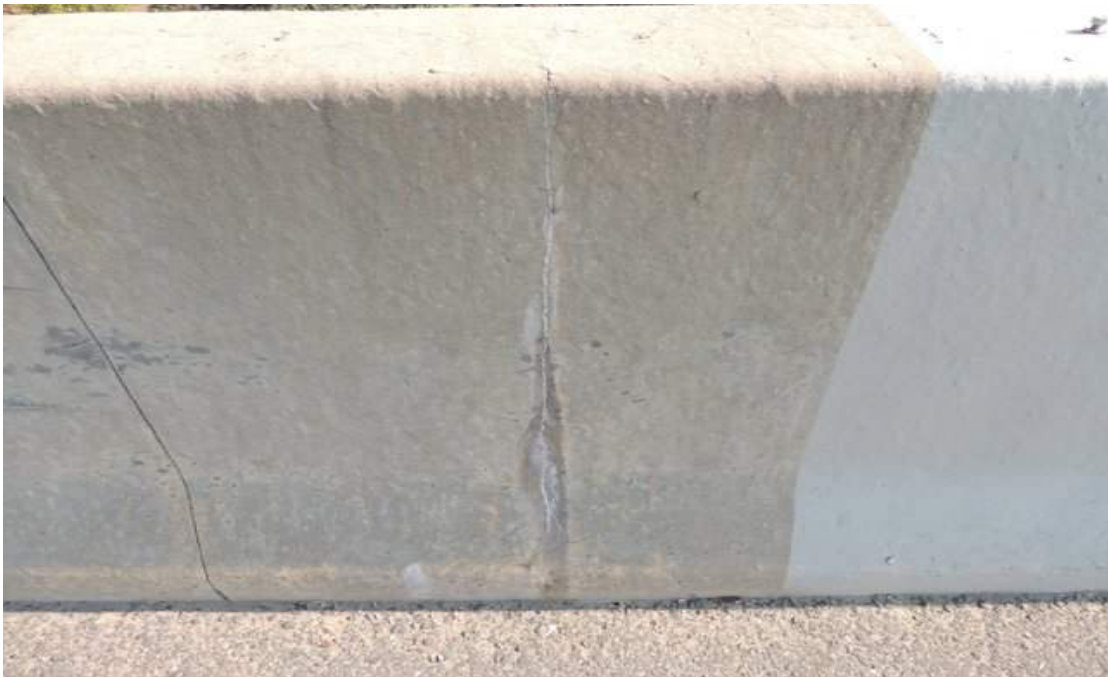
| 과업명 | 신대구부산고속도로 시설물 정밀점검 | 시설물명 | 청도천3교 |
|---|---|---|---|
| 사진내용 | 방호벽 상행선 S5 수직균열(CW=0.2mm) | | 14 |

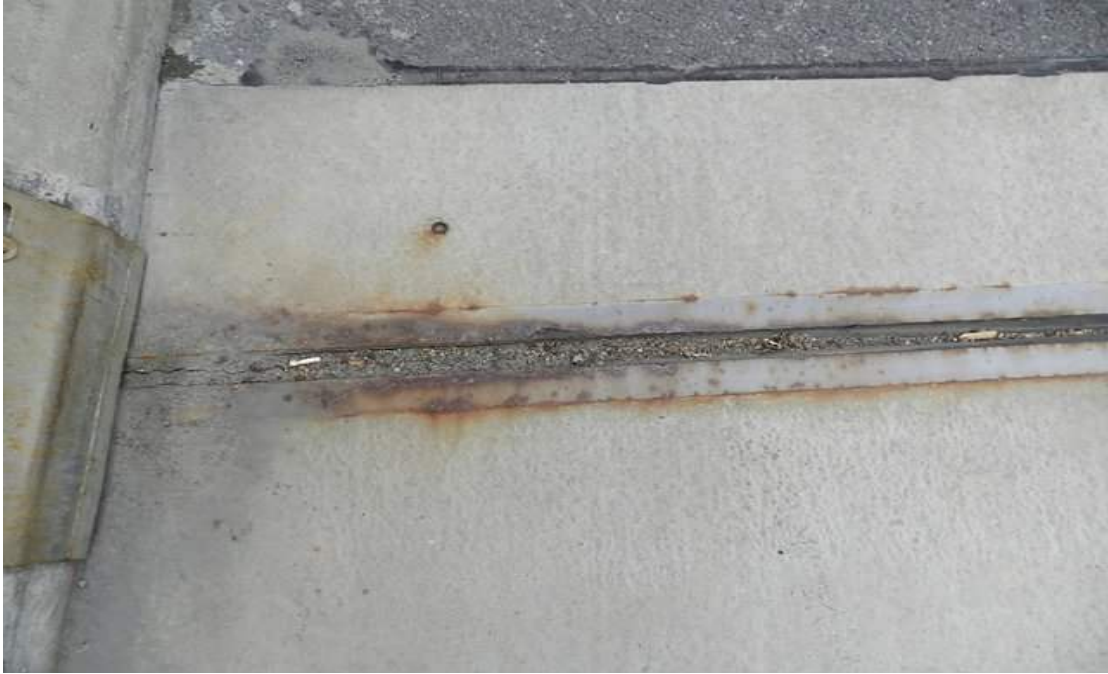
| 사진내용 | 신축이음 하행선 Exp.J1(A1) 본체 녹발생 및 이물질퇴적 | | 15 |

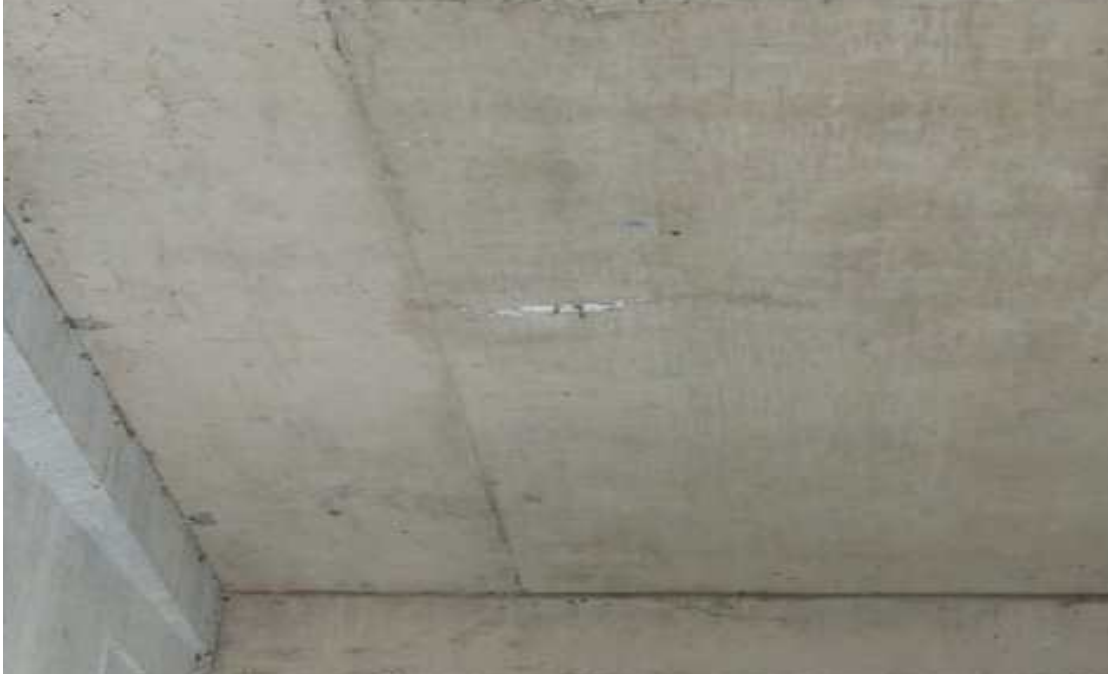
| 사진내용 | 바닥판하면 하행선 S10 균열부 백태 | | 17 |

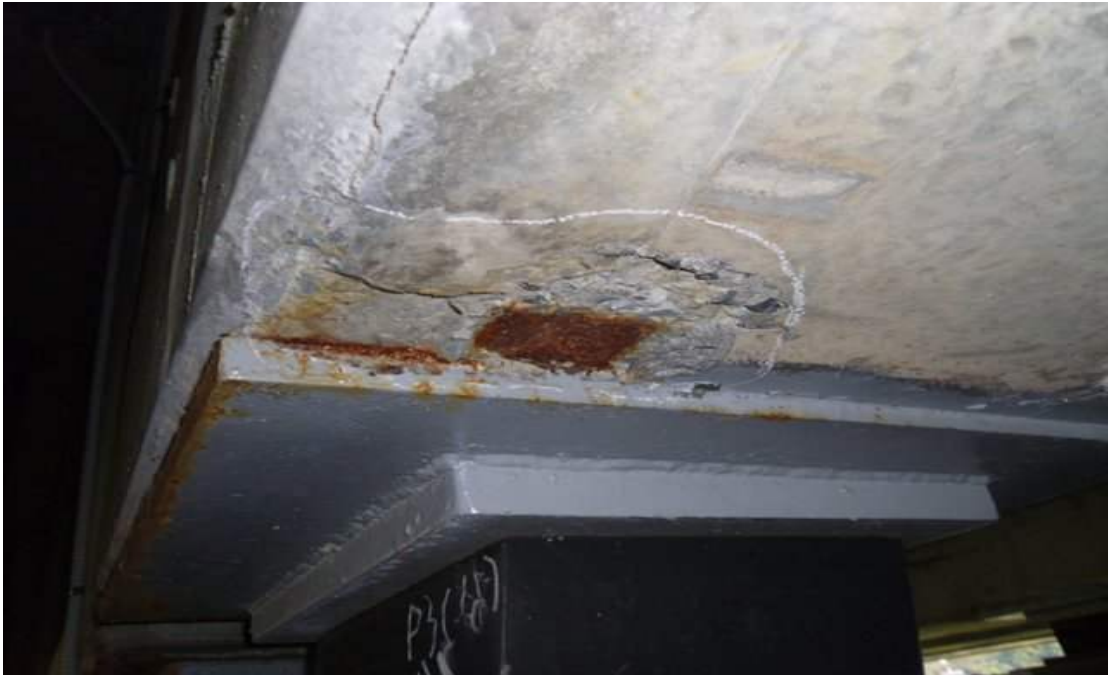
| 사진내용 | 주형 상행선 S3 G1 플레이트 매립부 파손 | | 18 |

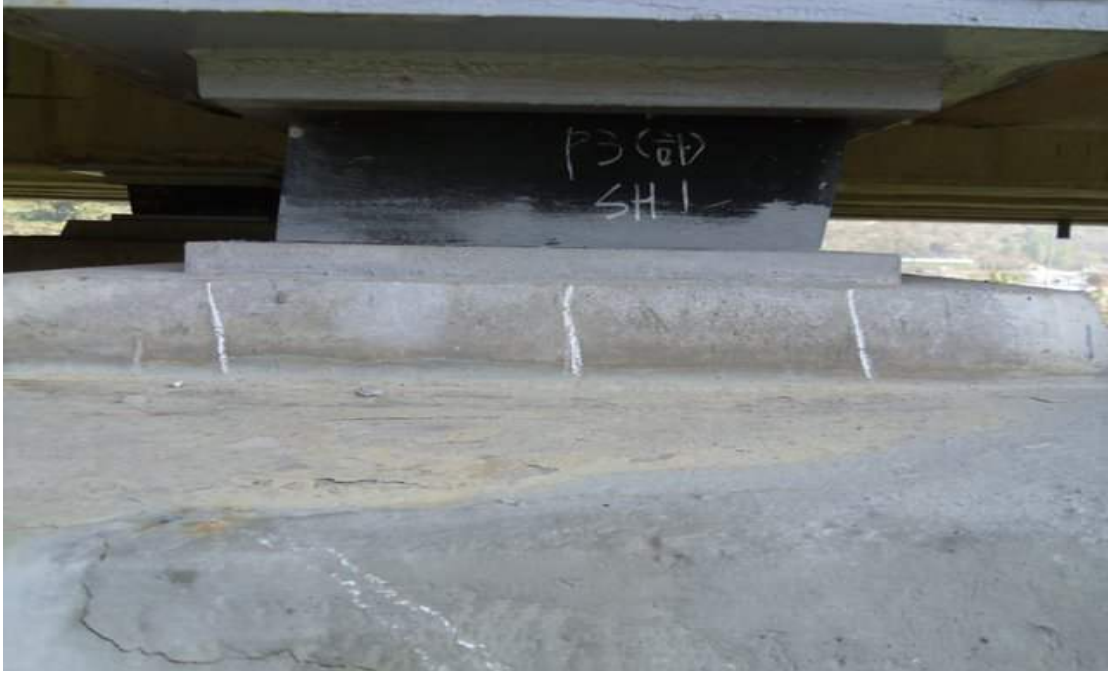
| 사진내용 | 교량받침 하행선 P3 SH1 무수축물탈 균열(CW=0.1mm) | | 23 |

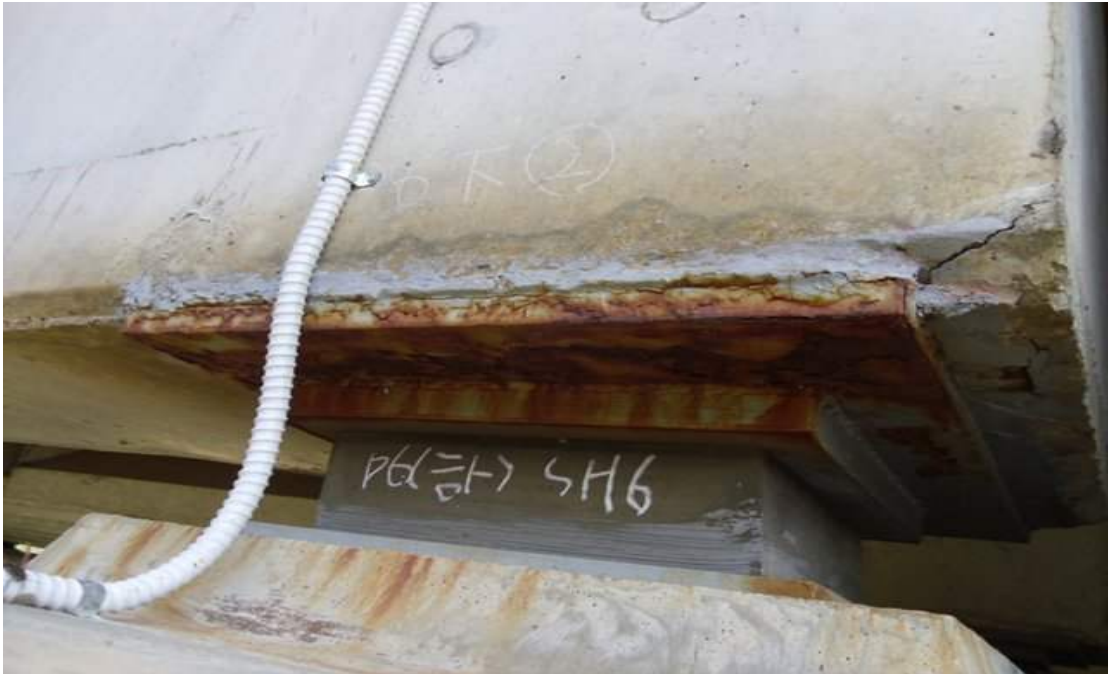
| 사진내용 | 교량받침 하행선 P6 SH6 상부플레이트 녹발생 | | 24 |

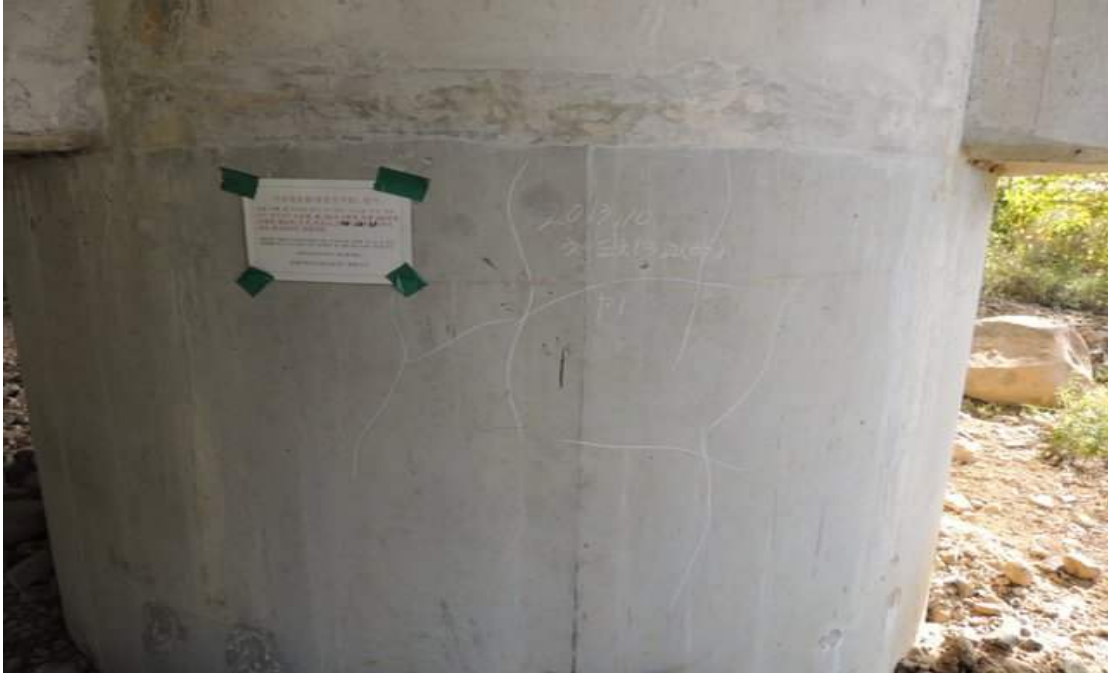
| 사진내용 | 교각 하행선 P1 기둥부 망상균열 | | 25 |

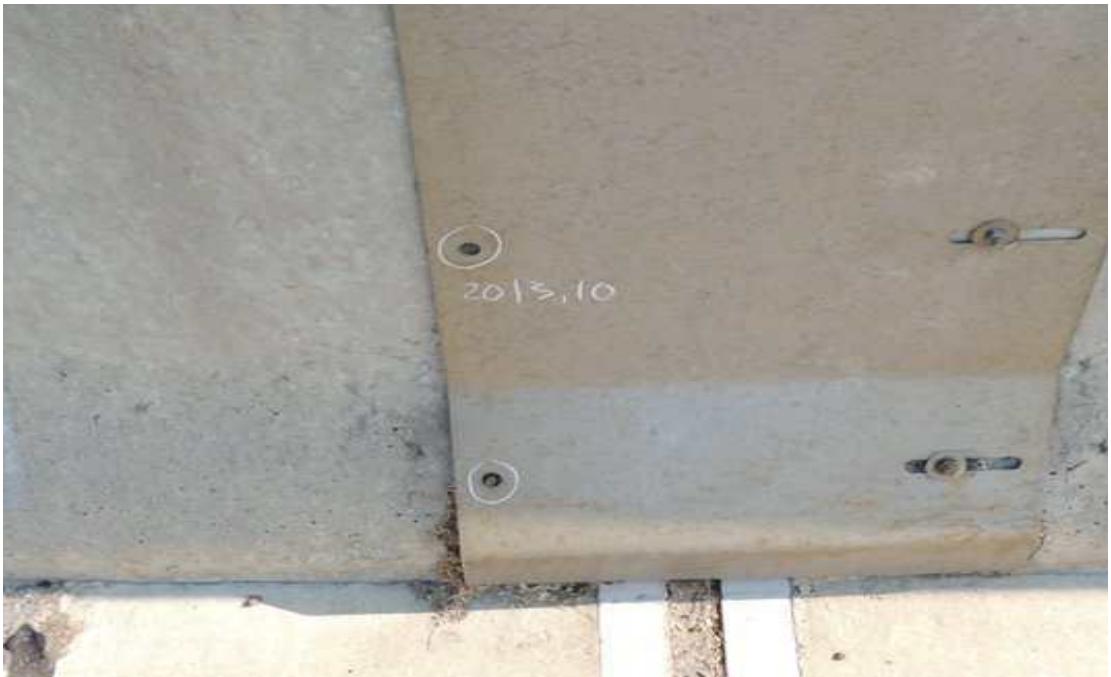
| 사진내용 | 부대시설 상행선 Exp.J4(P9) 차수관 볼트탈락 | | 26 |

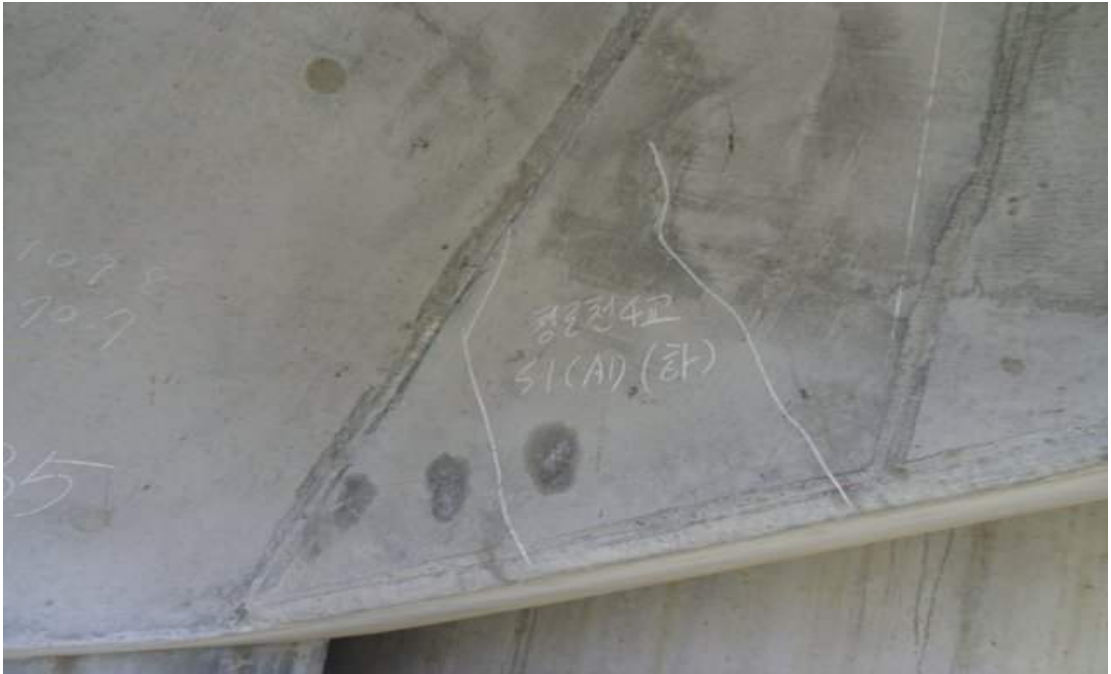
| 사진내용 | 주형외부 상행선 S1 균열(CW=0.2mm) | | 14 |

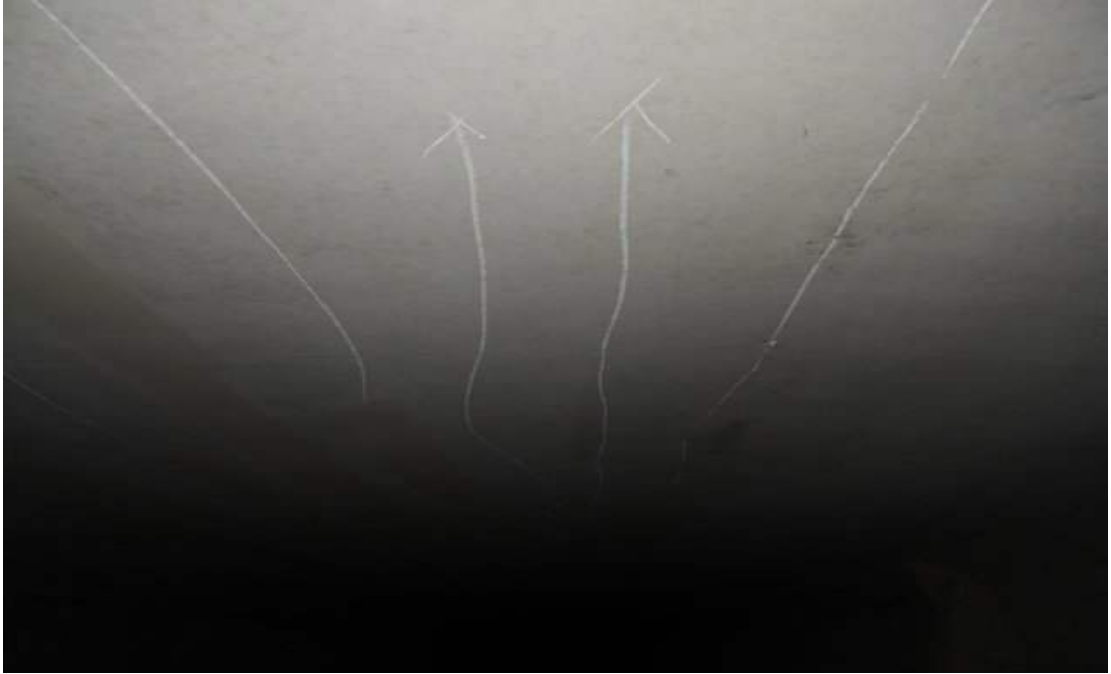
| 사진내용 | 주형내부 상행선 S9 상면 종방향 균열(CW=0.1mm) | | 15 |

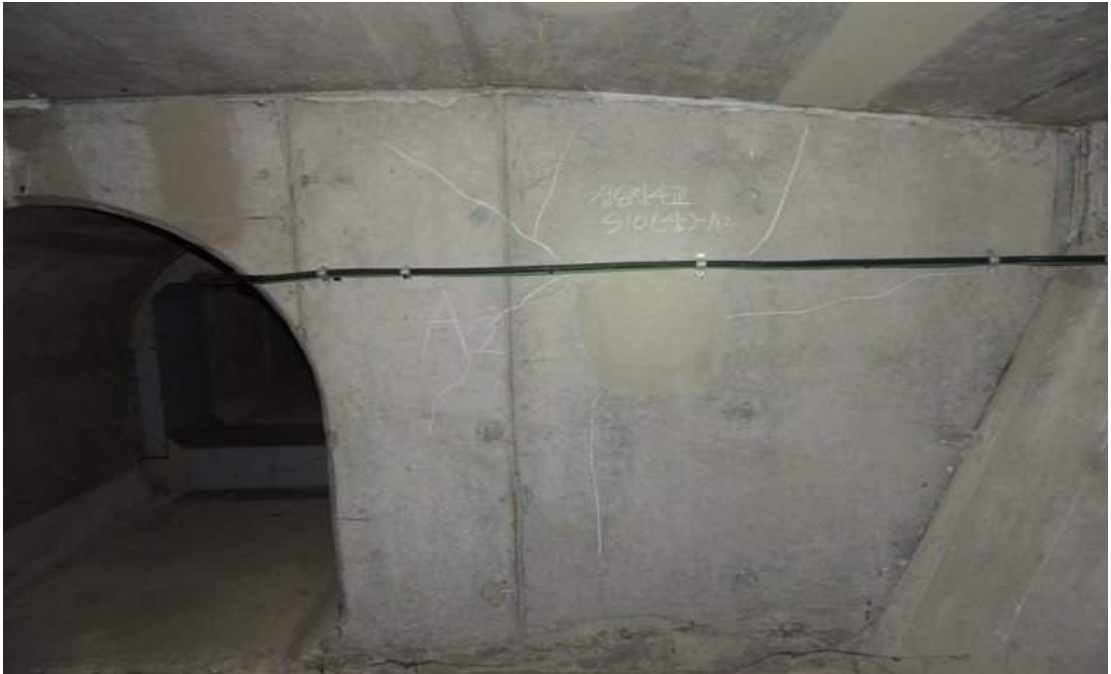
| 사진내용 | 주형내부 상행선 S10 격벽(대구) 망상균열 | | 16 |

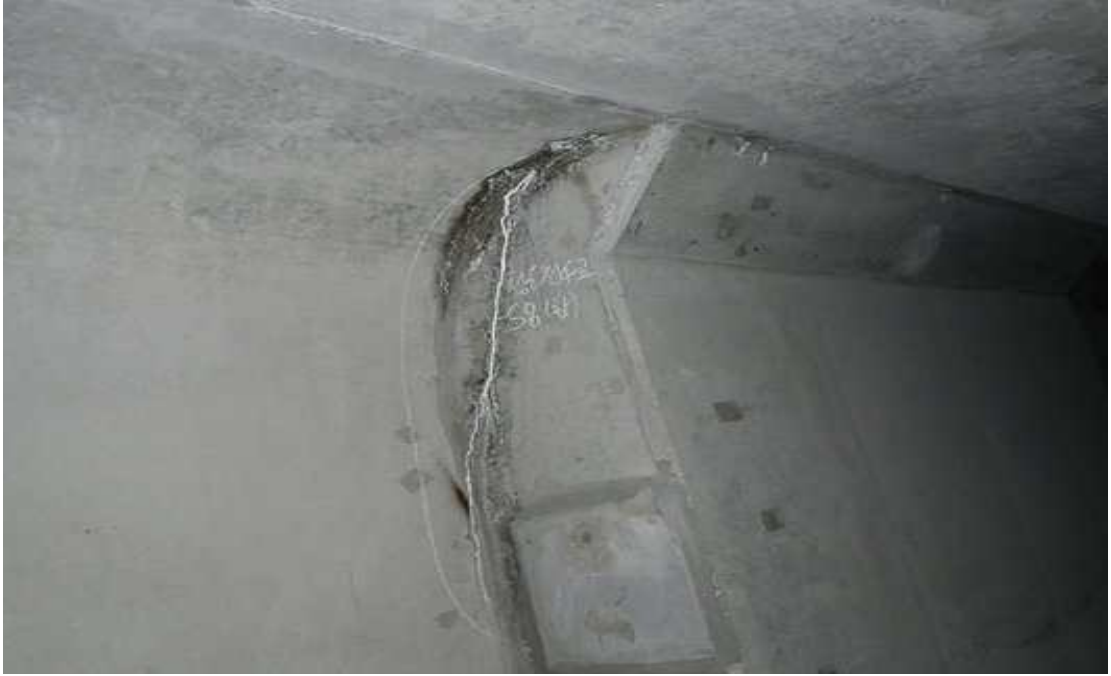
| 사진내용 | 주형내부 하행선 S8 우측면 백태 | | 17 |

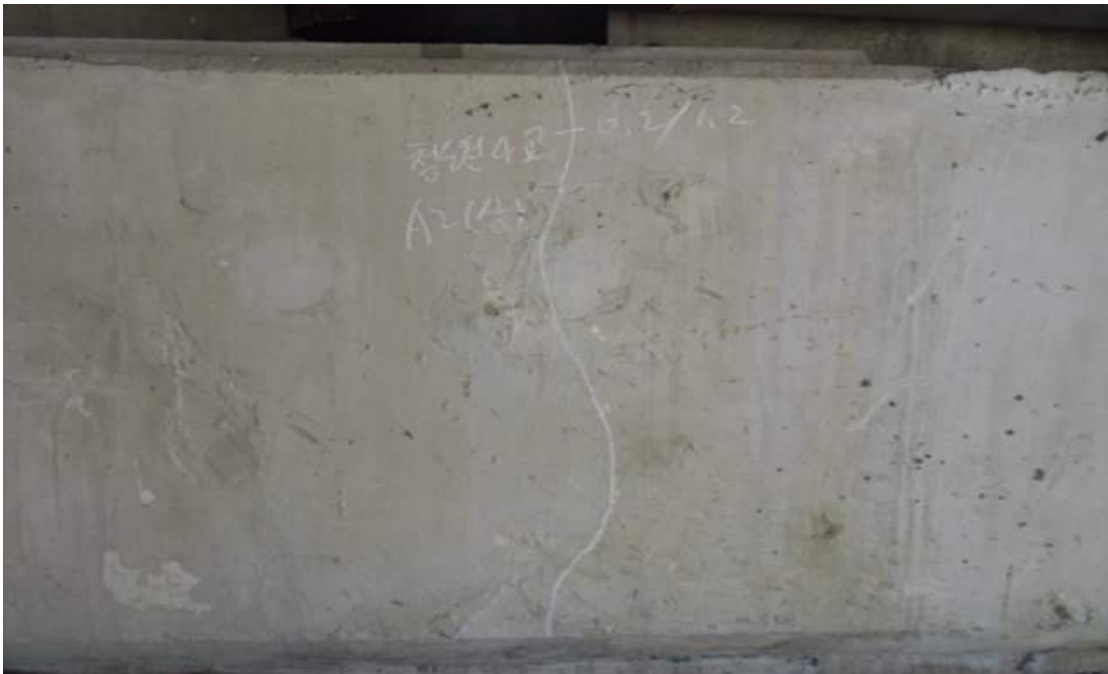
| 사진내용 | 교대 상행선 A2 구체 수직균열(CW=0.2mm) | | 22 |

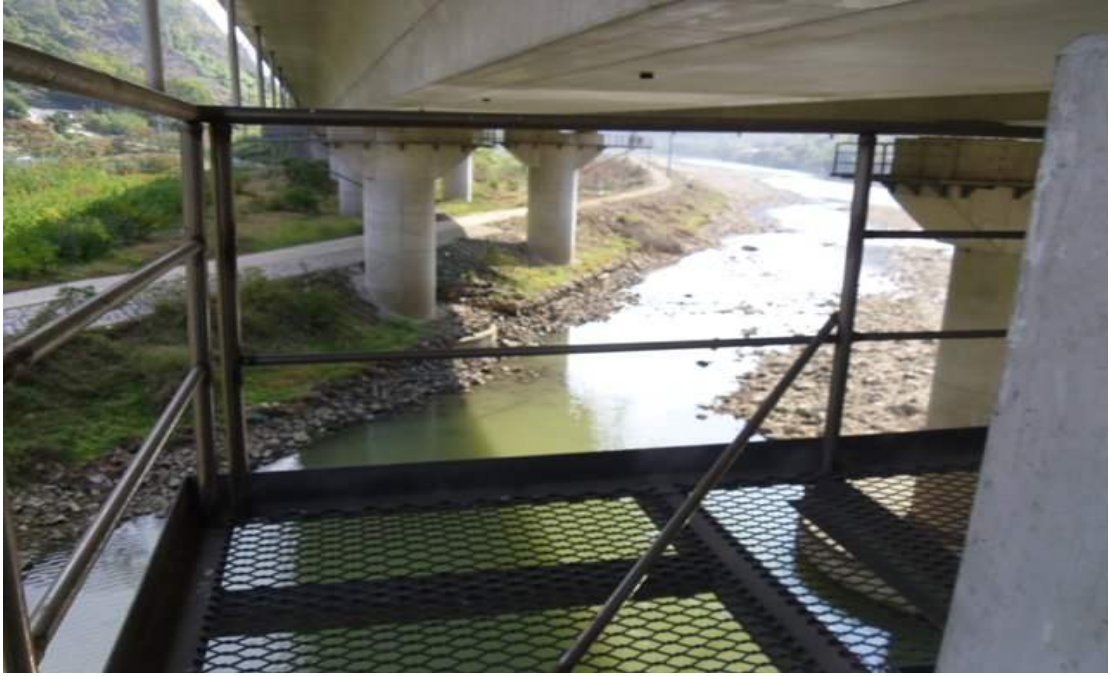
| 사진내용 | 부대시설 상행선 P4 점검로 난간파손 | | 23 |
