# 1. 단산대교

| 과업명 | 신대구부산고속도로 시설물 정밀점검 | 시설물명 | 단산대교 |

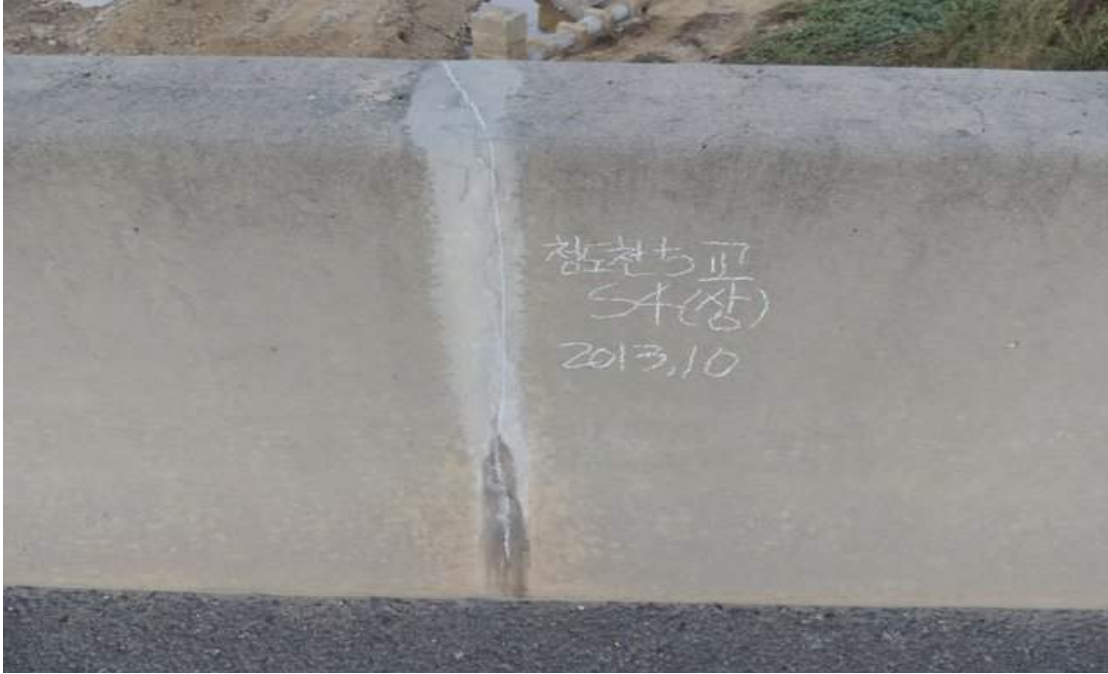
| 사진내용 | 방호벽 상행선 S4 수직균열(CW=0.1mm) | | 9 |

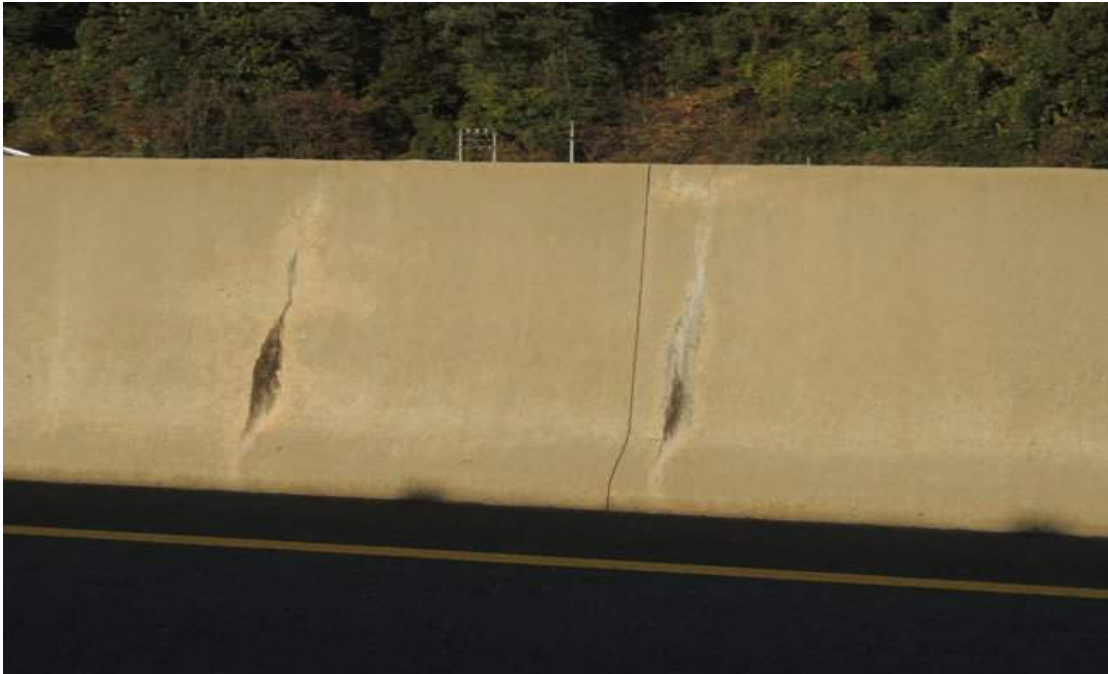
| 사진내용 | 중분대 하행선 S4 균열부 백태 | | 10 |

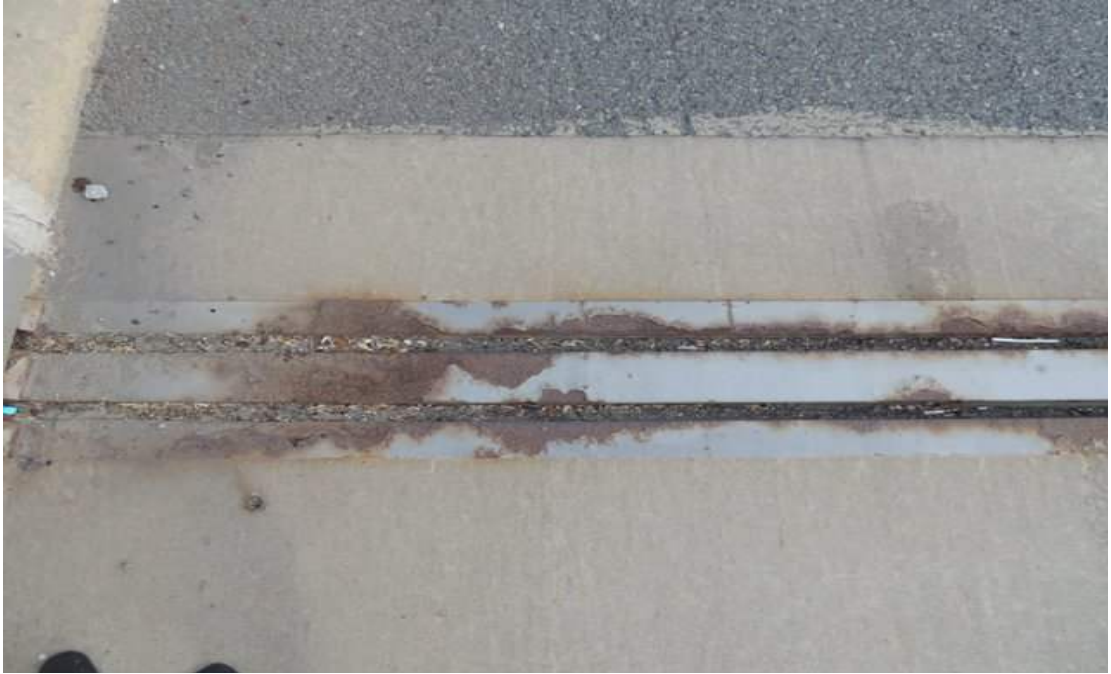
| 사진내용 | 신축이음 상행선 Exp.J2(P3) 본체 녹발생 및 이물질 퇴적 | | 11 |

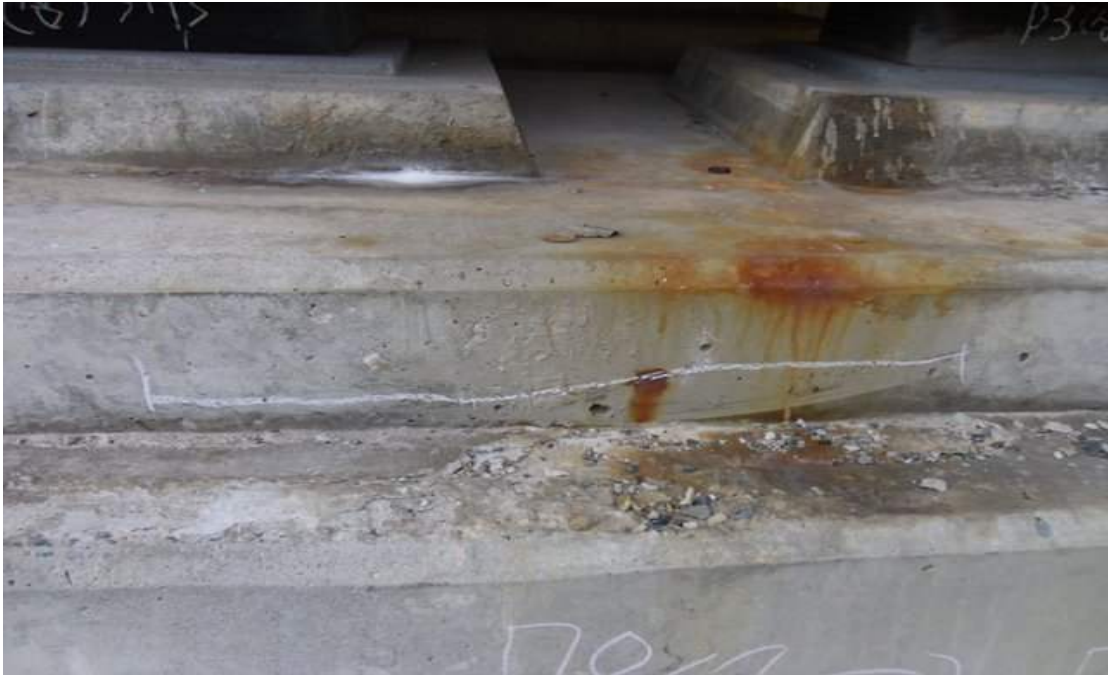
| 사진내용 | 교량받침 상행선 P3 SH5 받침콘크리트 균열(CW=0.2mm) | | 18 |

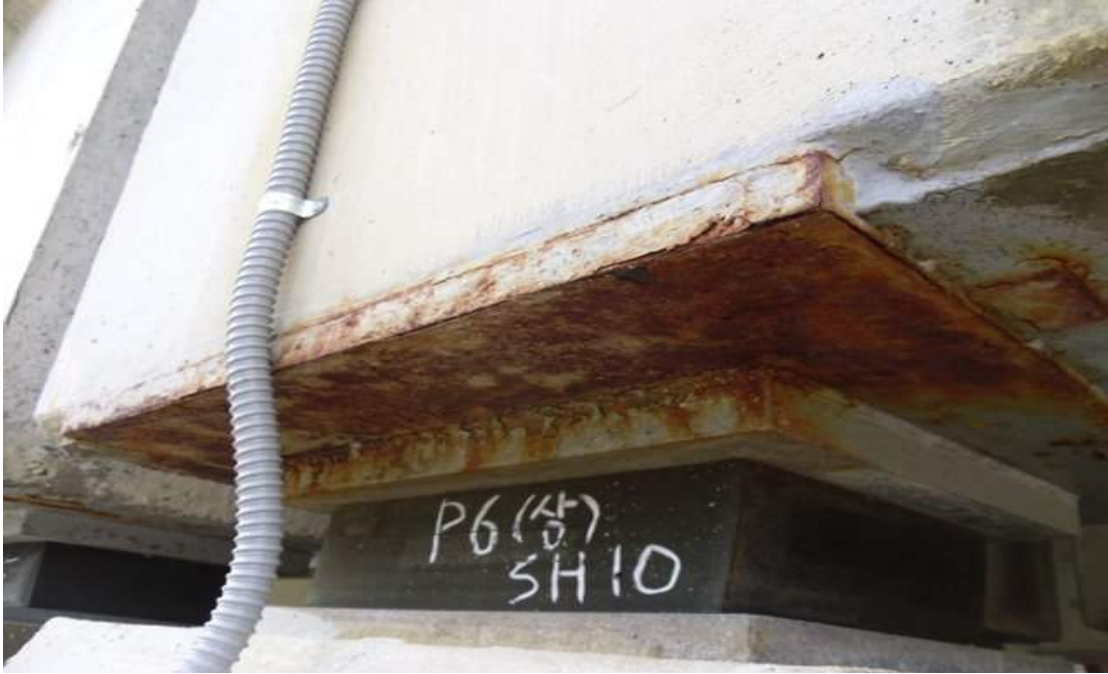
| 사진내용 | 교량받침 상행선 P6 SH10 상부플레이트 녹발생 | | 19 |

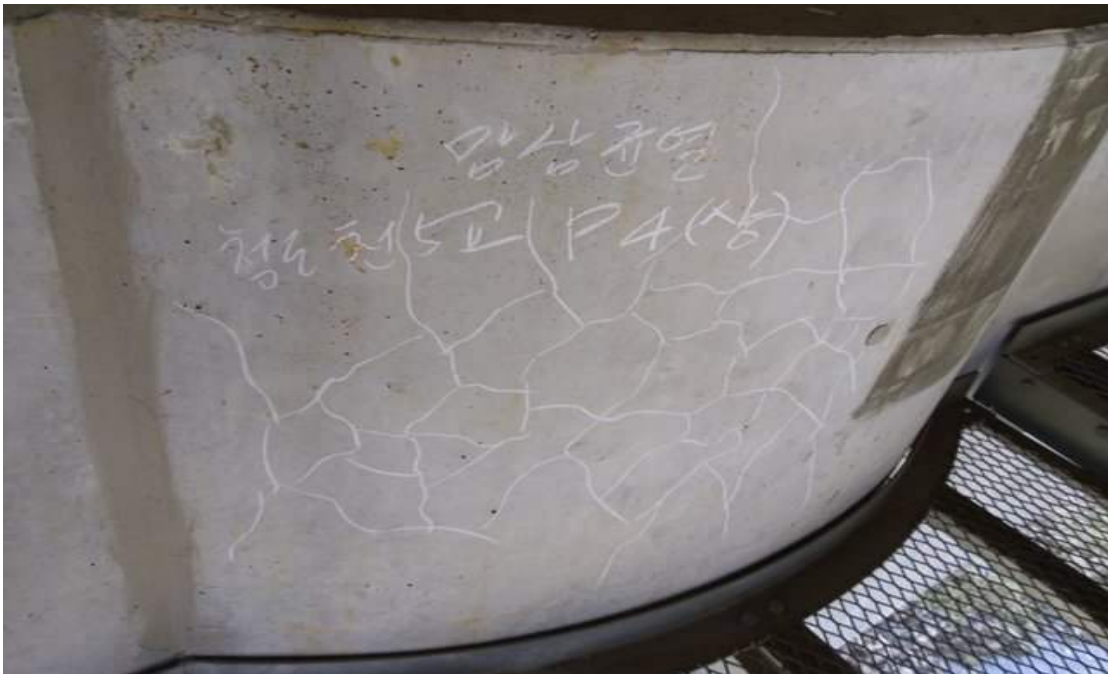
| 사진내용 | 교각 상행선 P4 코핑부 망상균열 | | 20 |

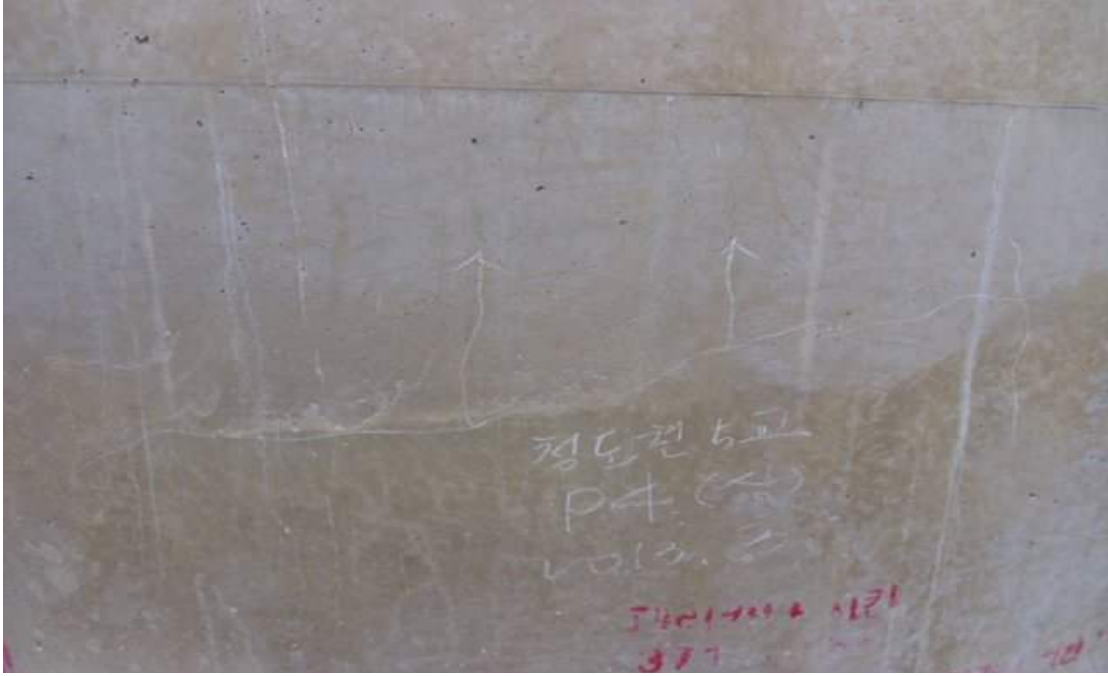
| 과업명 | 신대구부산고속도로 시설물 정밀점검 | 시설물명 | 청도천5교 |
|---|---|---|---|
| 사진내용 | 교각 상행선 P4 기둥부 수직, 수평균열(CW=0.1mm) | 21 | |

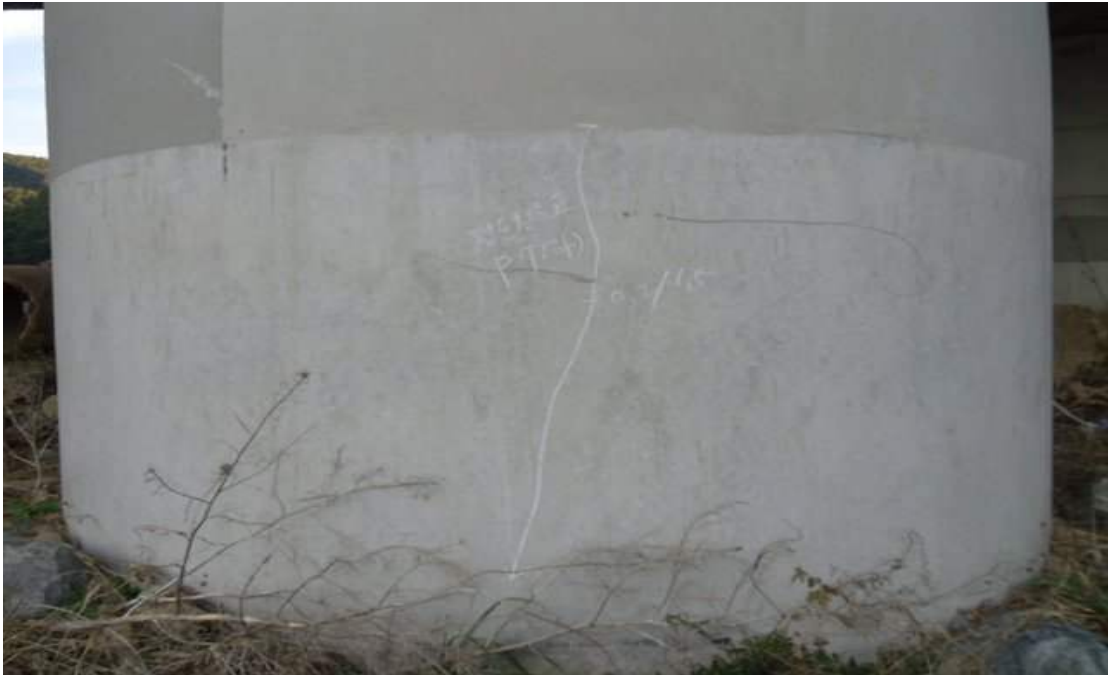
| 과업명 | 신대구부산고속도로 시설물 정밀점검 | 시설물명 | 청도천5교 |
|---|---|---|---|
| 사진내용 | 교각 하행선 P7 기둥부 수직균열(CW=0.2mm) | 22 | |

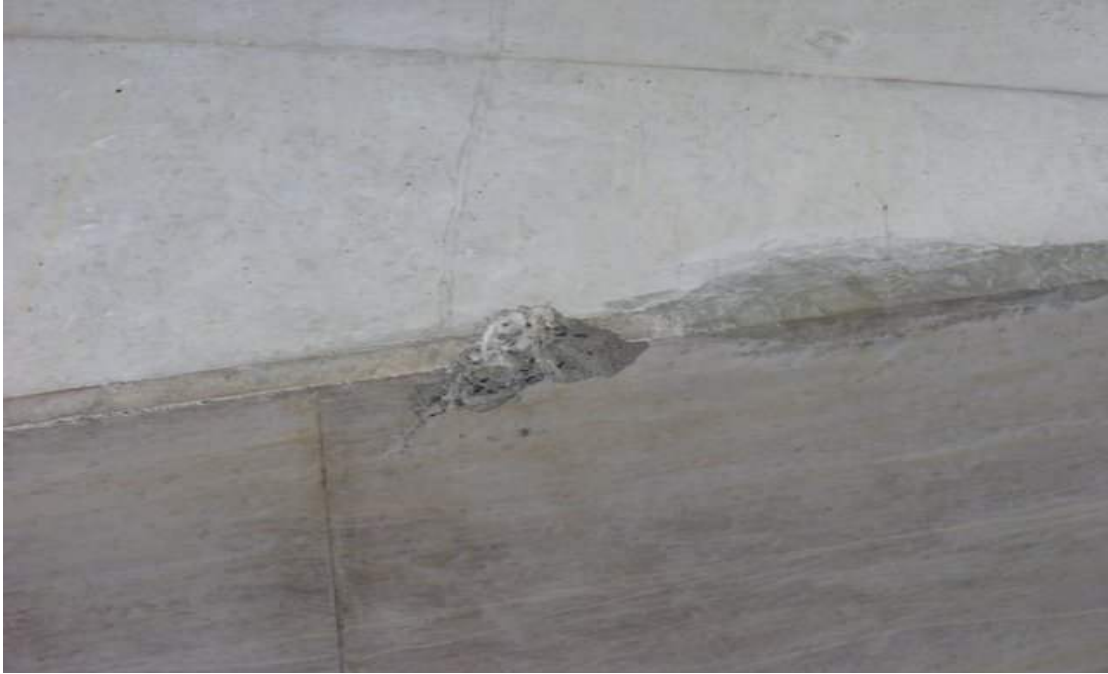
| 사진내용 | 교각 하행선 P9 코핑부 콘크리트 파손 | | 23 |

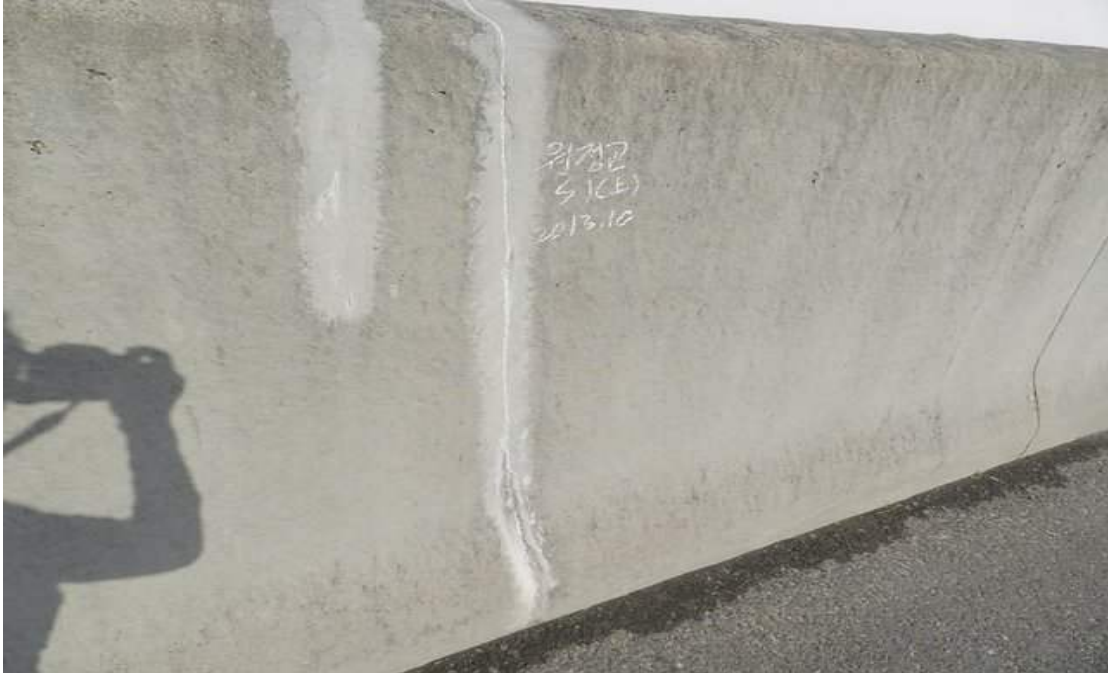
| 과업명 | 신대구부산고속도로 시설물 정밀점검 | 시설물명 | 원정교 |
|---|---|---|---|
| 사진내용 | 방호벽 상행선 S1 수직균열(CW=0.2mm) | 7 | |

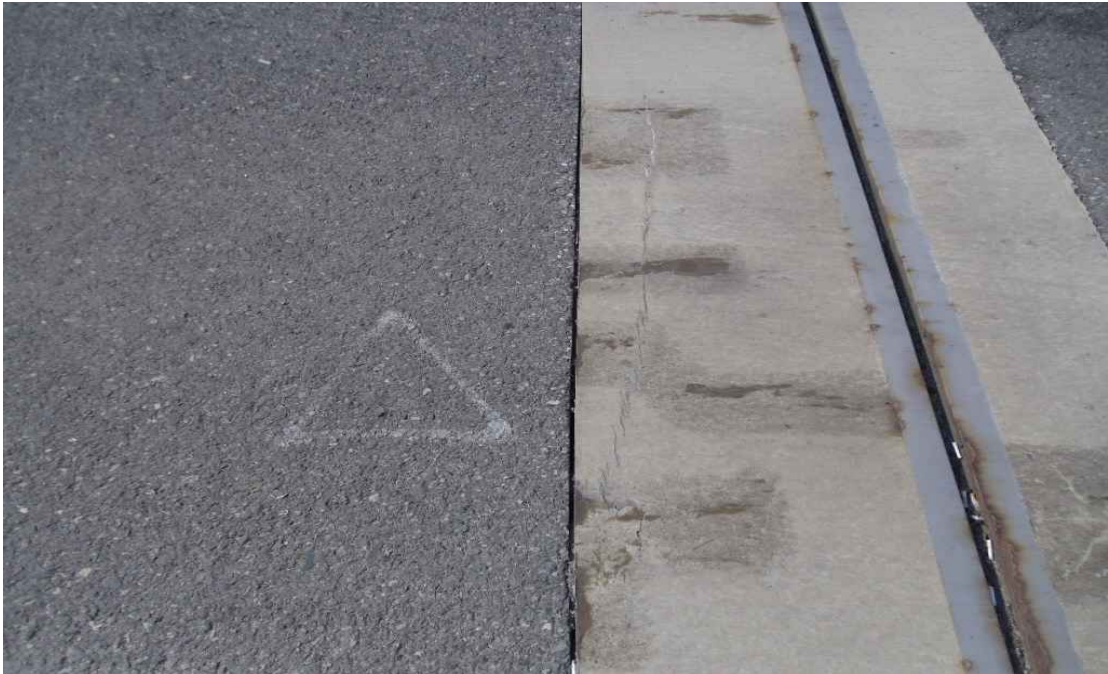
| 과업명 | 신대구부산고속도로 시설물 정밀점검 | 시설물명 | 원정교 |
|---|---|---|---|
| 사진내용 | 신축이음 상행선 Exp.J1(A1) 접속부 이격 | 8 | |

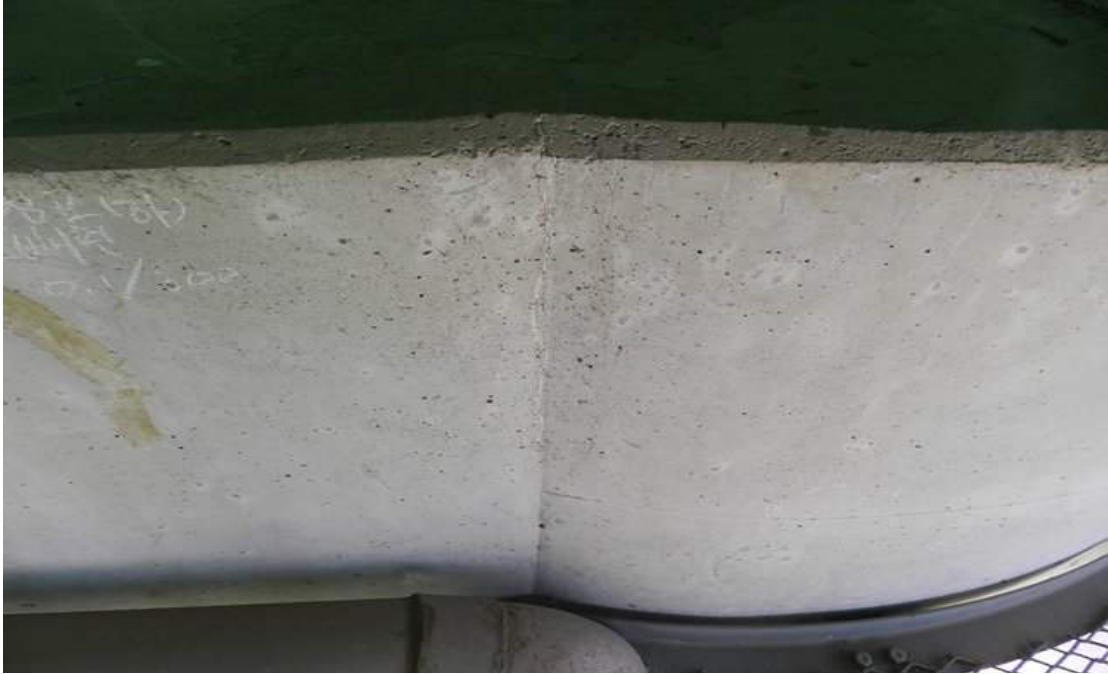
| 과업명 | 신대구부산고속도로 시설물 정밀점검 | 시설물명 | 원정교 |
|---|---|---|---|
| 사진내용 | 교각 하행선 P2 수직균열(CW=0.2mm) | 15 | |

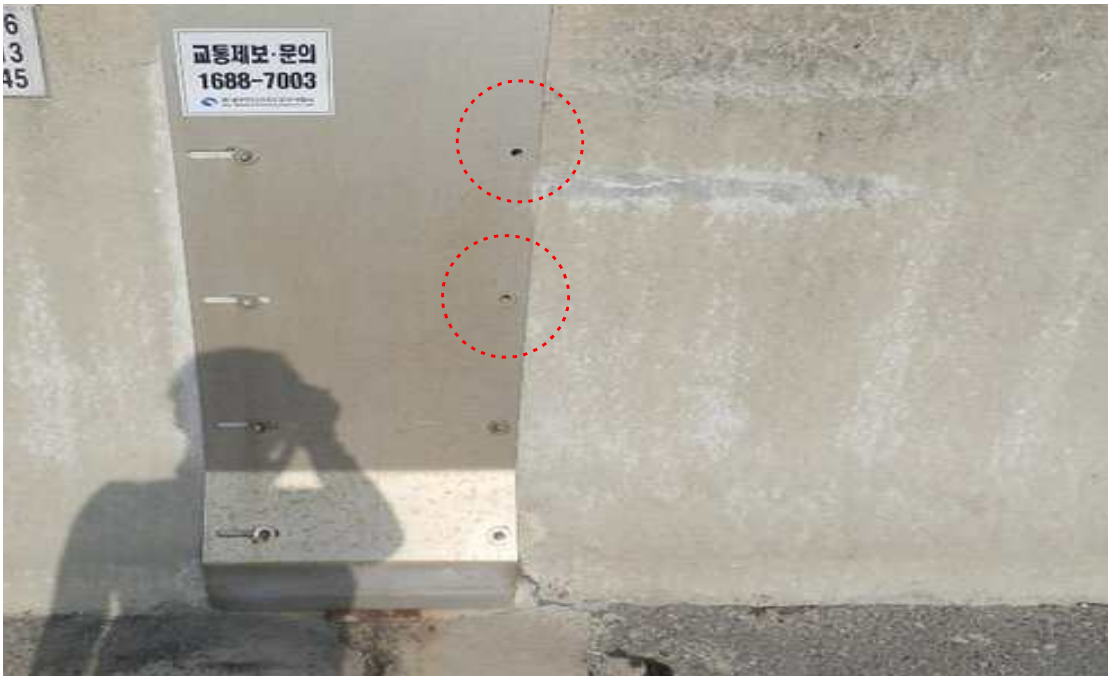
| 과업명 | 신대구부산고속도로 시설물 정밀점검 | 시설물명 | 원정교 |
|---|---|---|---|
| 사진내용 | 신축이음 하행선 Exp.J2(A2) 차수관 볼트탈락 | 16 | |

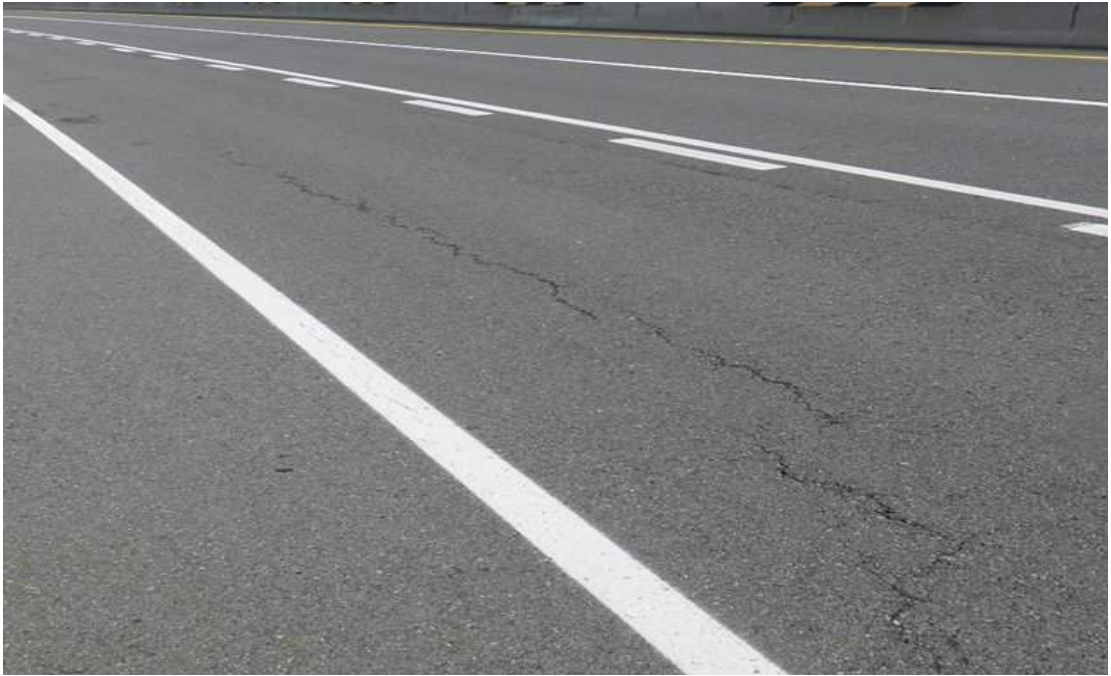
| 사진내용 | 교면포장 하행선 S11 아스콘 균열 | | 8 |

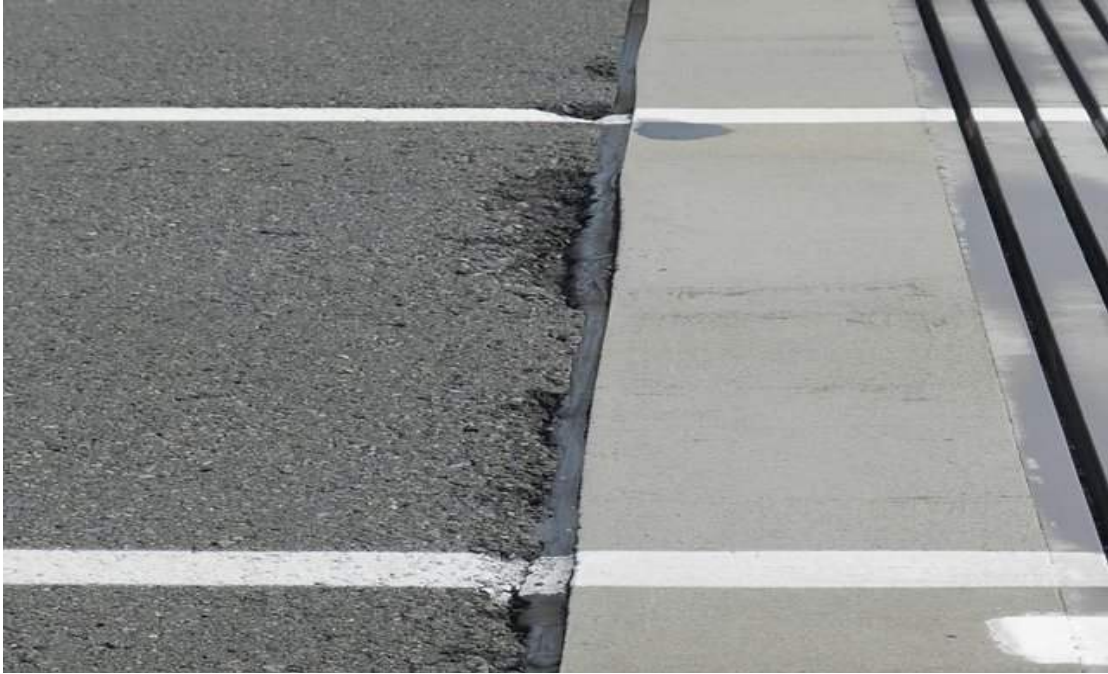
| 사진내용 | 교면포장 하행선 S11(P10) 아스콘 패임 | | 9 |

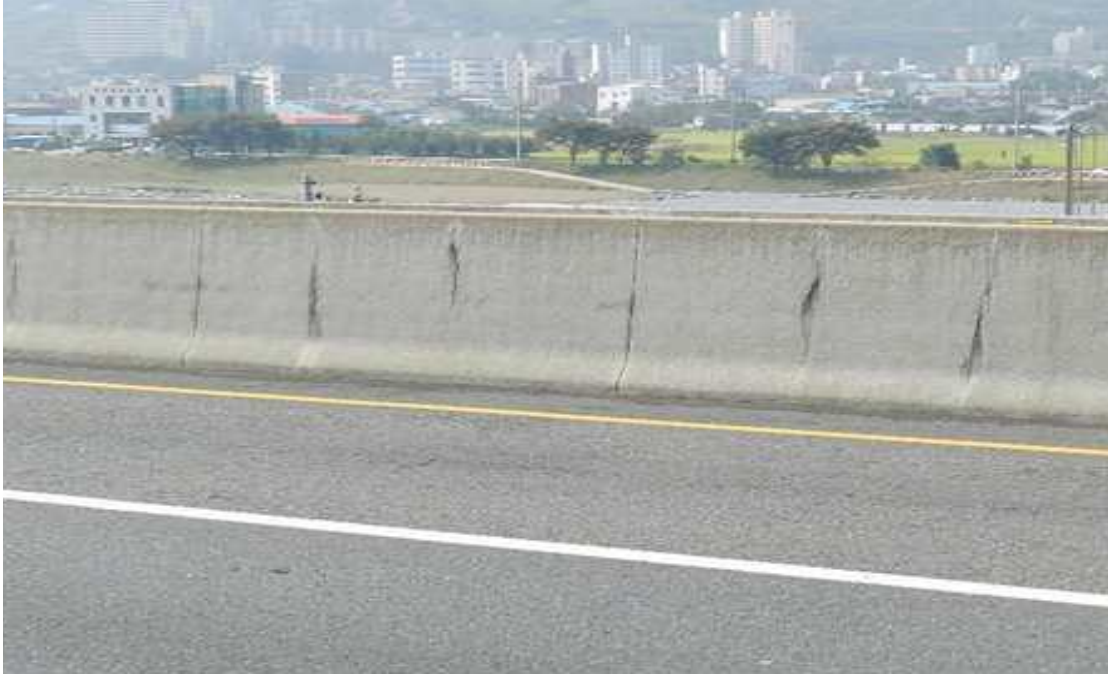
| 과업명 | 신대구부산고속도로 시설물 정밀점검 | 시설물명 | 청도1교 |
|---|---|---|---|
| 사진내용 | 중분대 상행선 S10 균열부 백태 | 11 | |

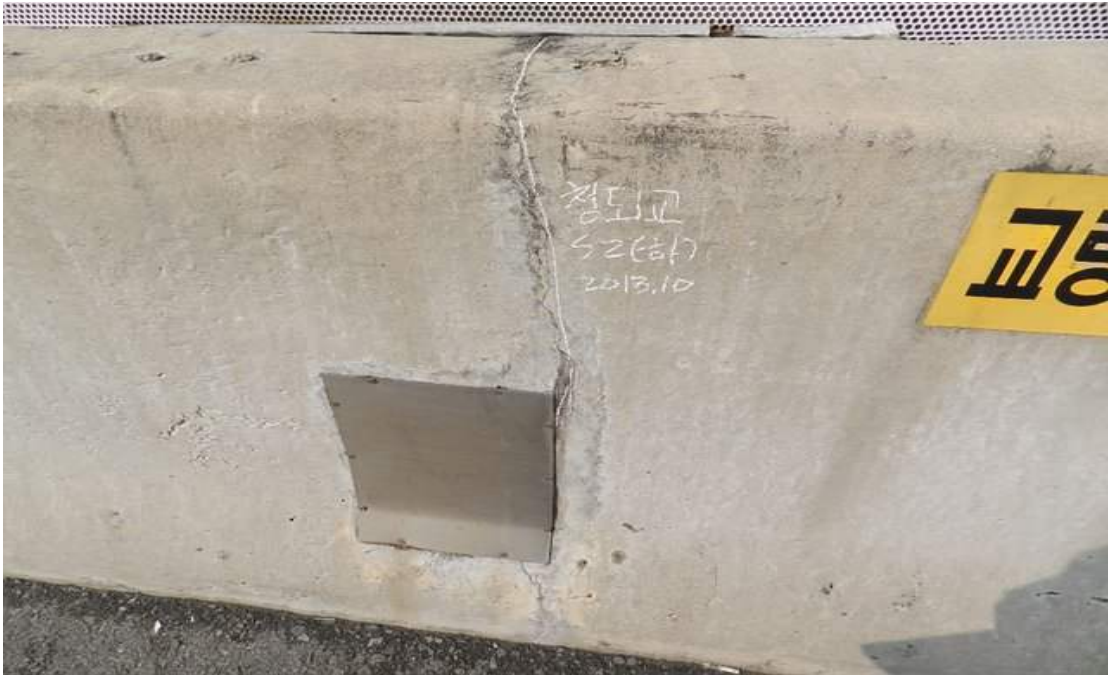
| 과업명 | 신대구부산고속도로 시설물 정밀점검 | 시설물명 | 청도1교 |
|---|---|---|---|
| 사진내용 | 방호벽 하행선 S2 수직균열(CW=0.3mm) | 12 | |

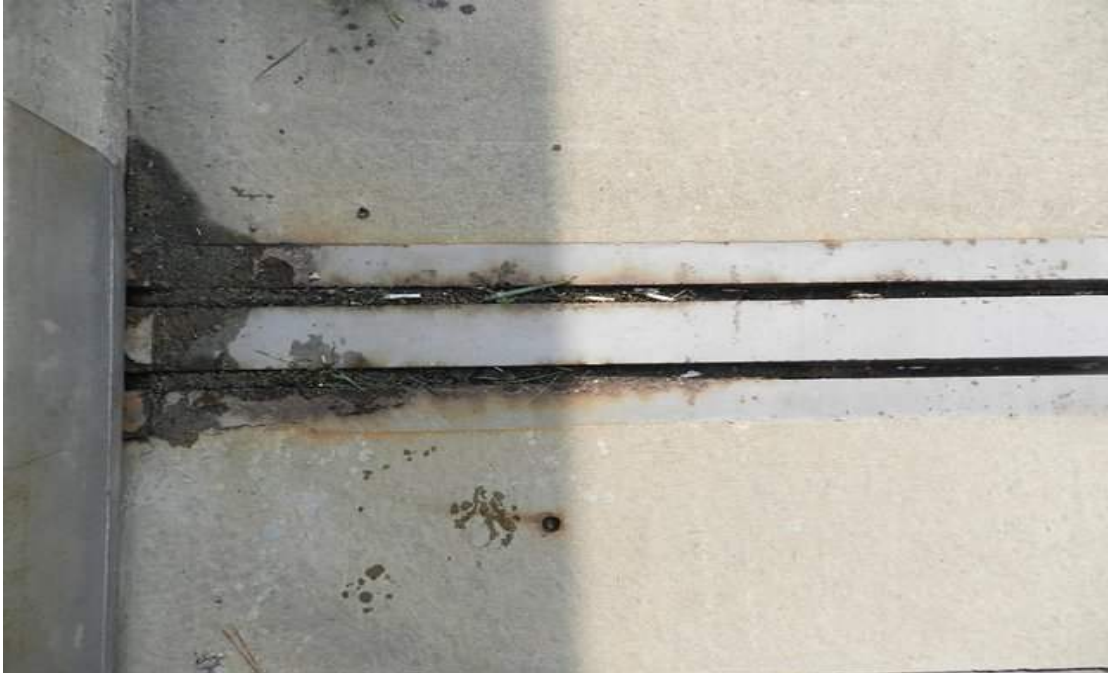
| 사진내용 | 신축이음 상행선 Exp.J1(A1) 본체 녹발생 및 이물질퇴적 | | 13 |

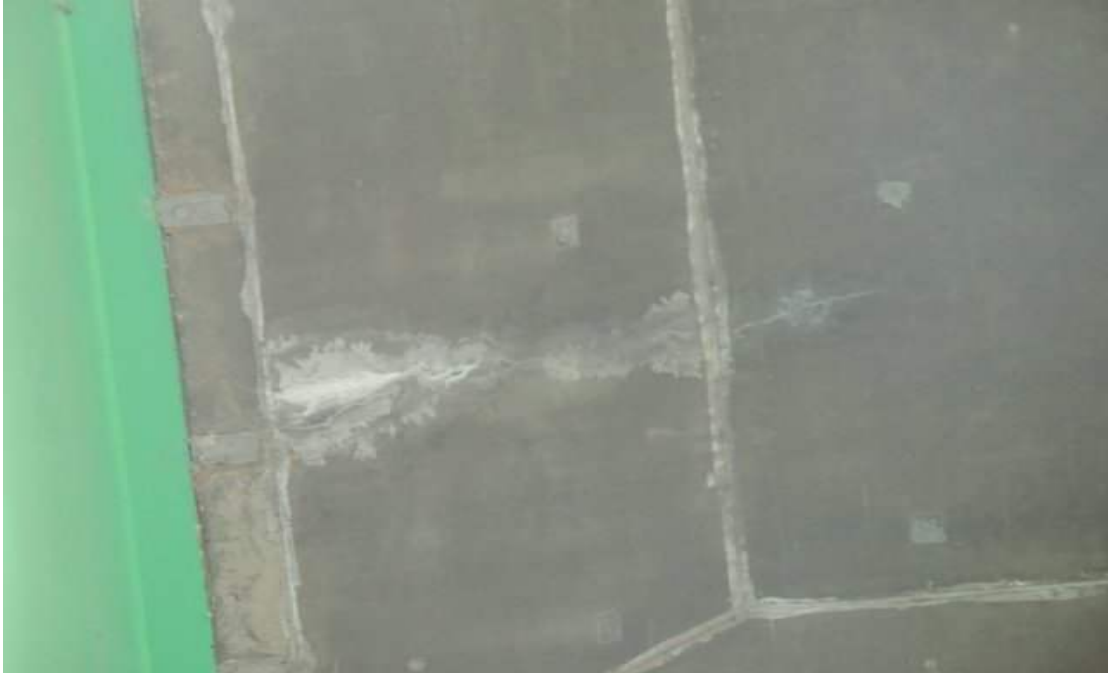
| 사진내용 | 바닥판하면 상행선 S12 균열부 백태 | | 17 |

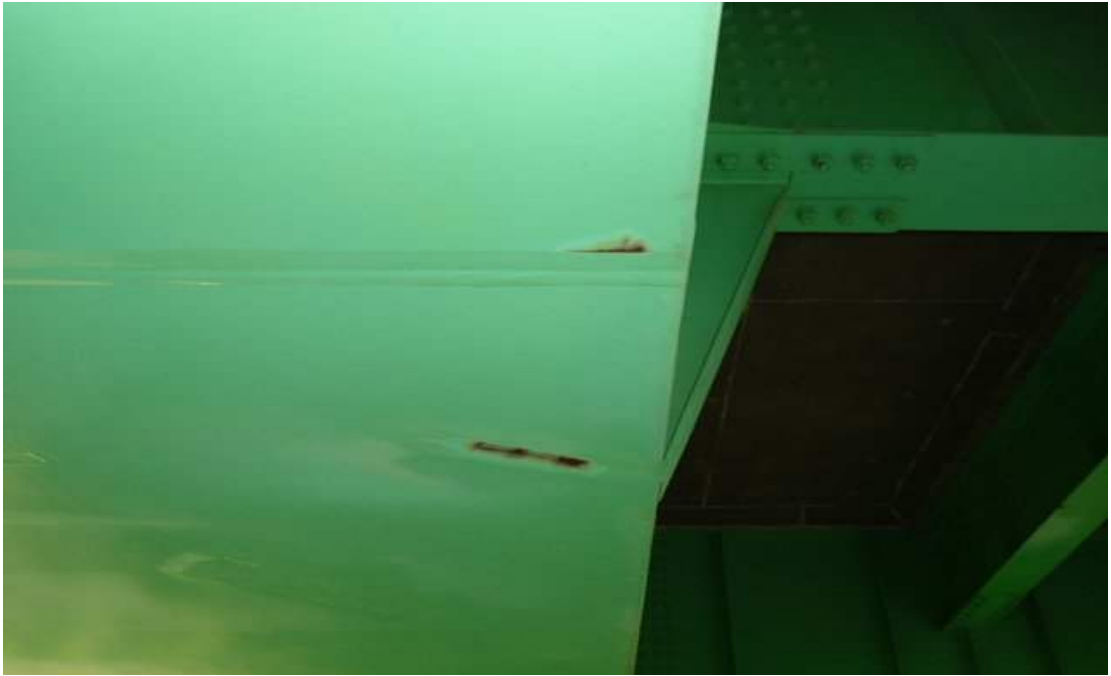
| 사진내용 | 주형외부 하행선 S3 G3 도장손상 | | 18 |

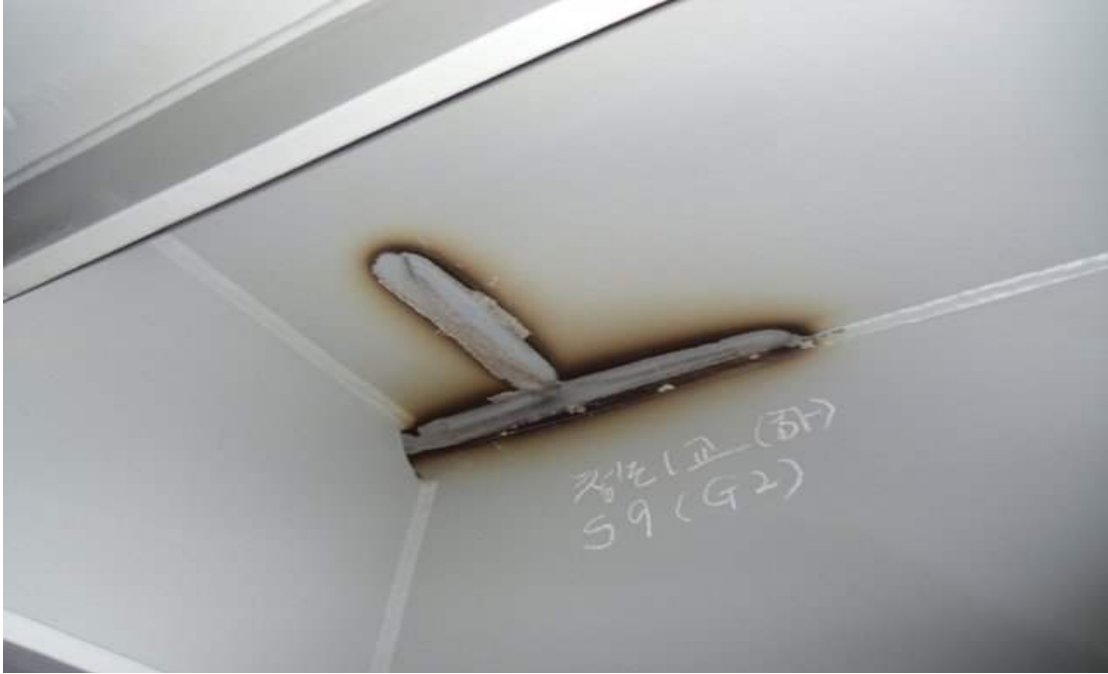
| 사진내용 | 주형내부 상행선 S9 G2 도장손상 | | 19 |

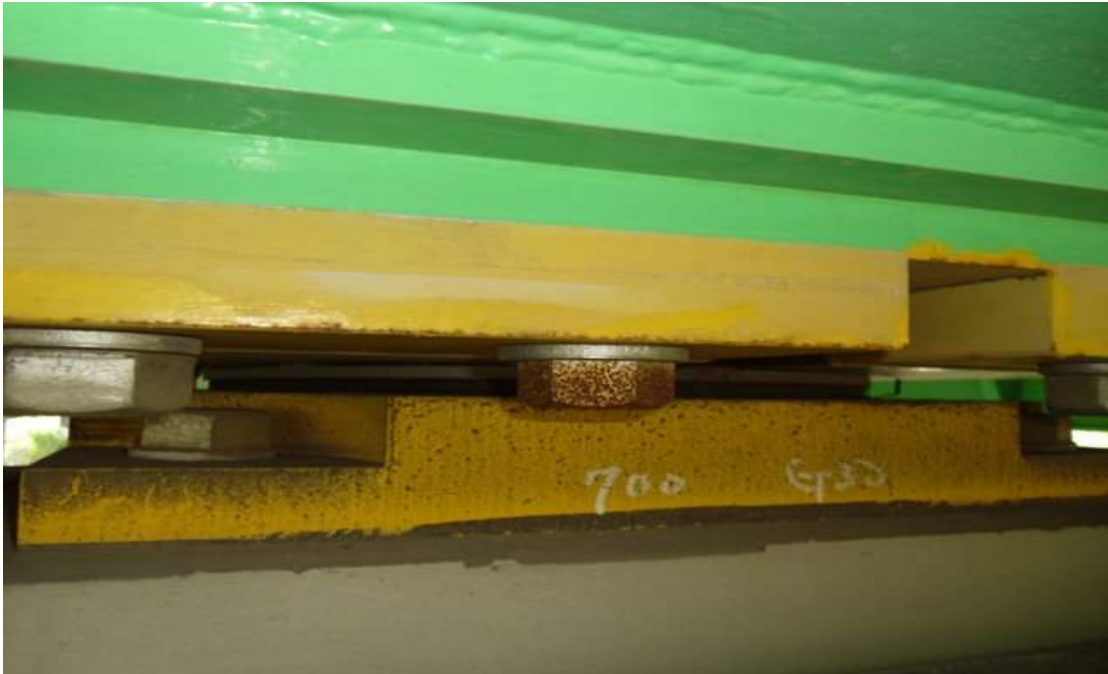
| 사진내용 | 교량받침 하행선 P9 SH1 플레이트 볼트 녹발생 | | 20 |

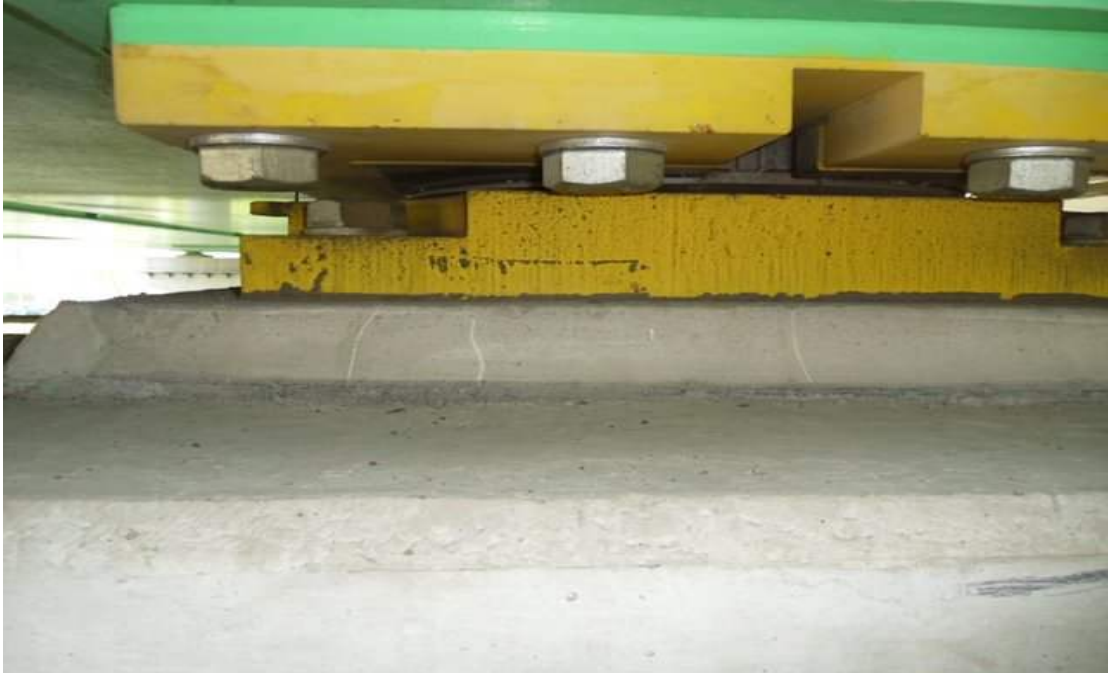
| 사진내용 | 교량받침 하행선 P14 SH2 무수축물탈 균열 (CW=0.1mm) | | 21 |

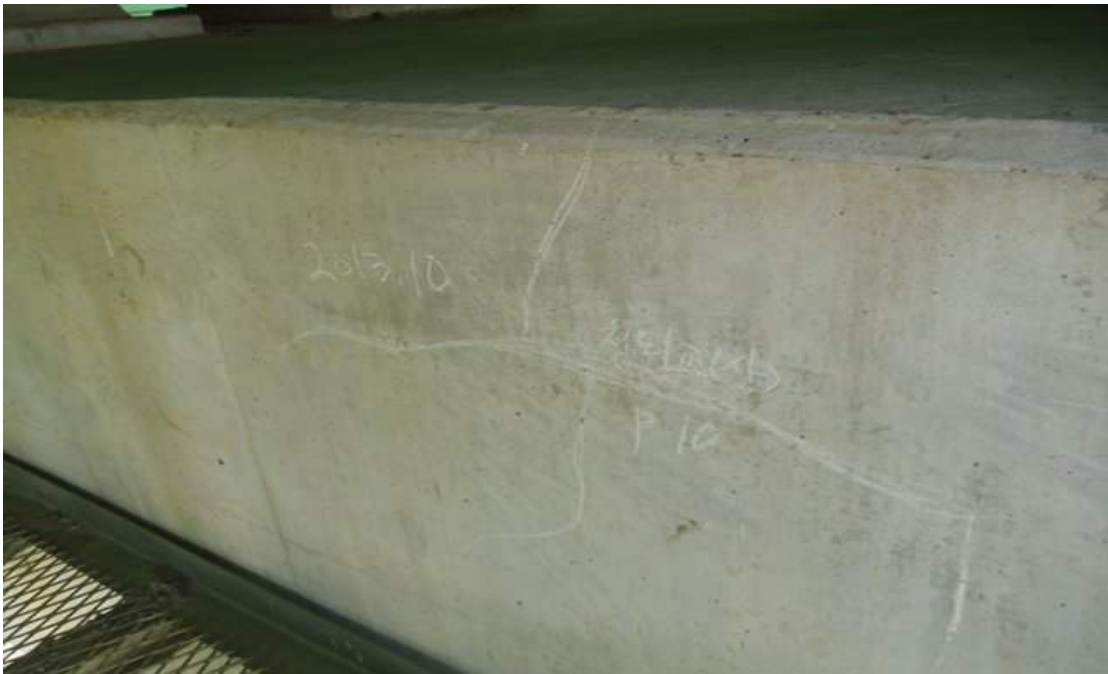
| 사진내용 | 교각 상행선 P10 기둥부 수평균열(CW=0.1mm) | | 22 |

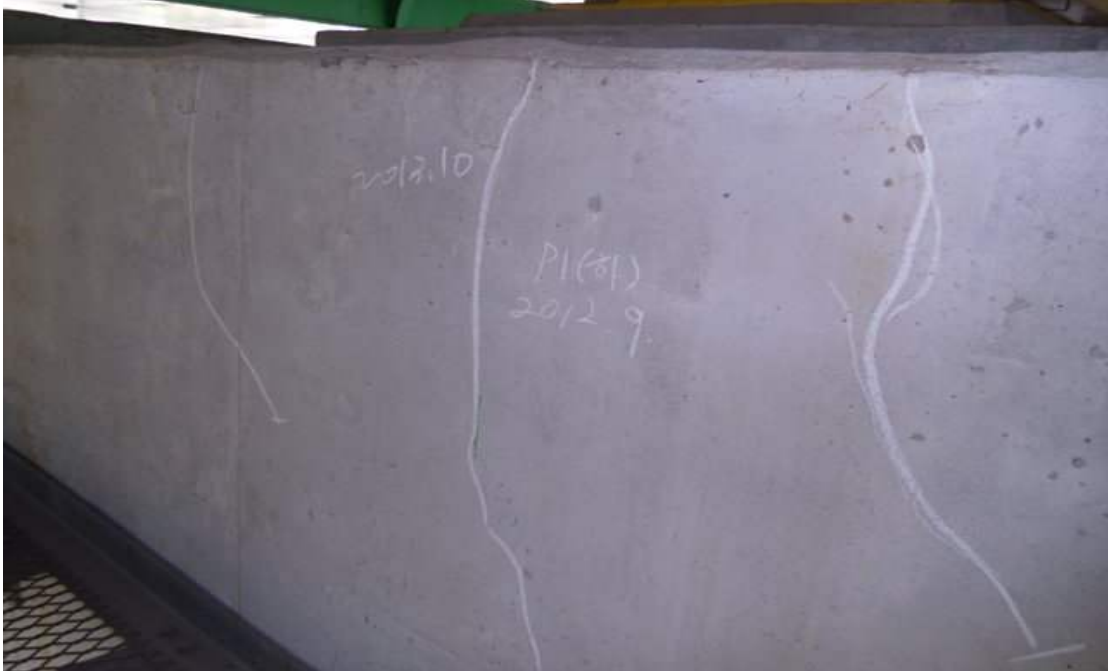
| 사진내용 | 교각 하행선 P1 코핑부 수직균열(CW=0.1mm) | | 23 |

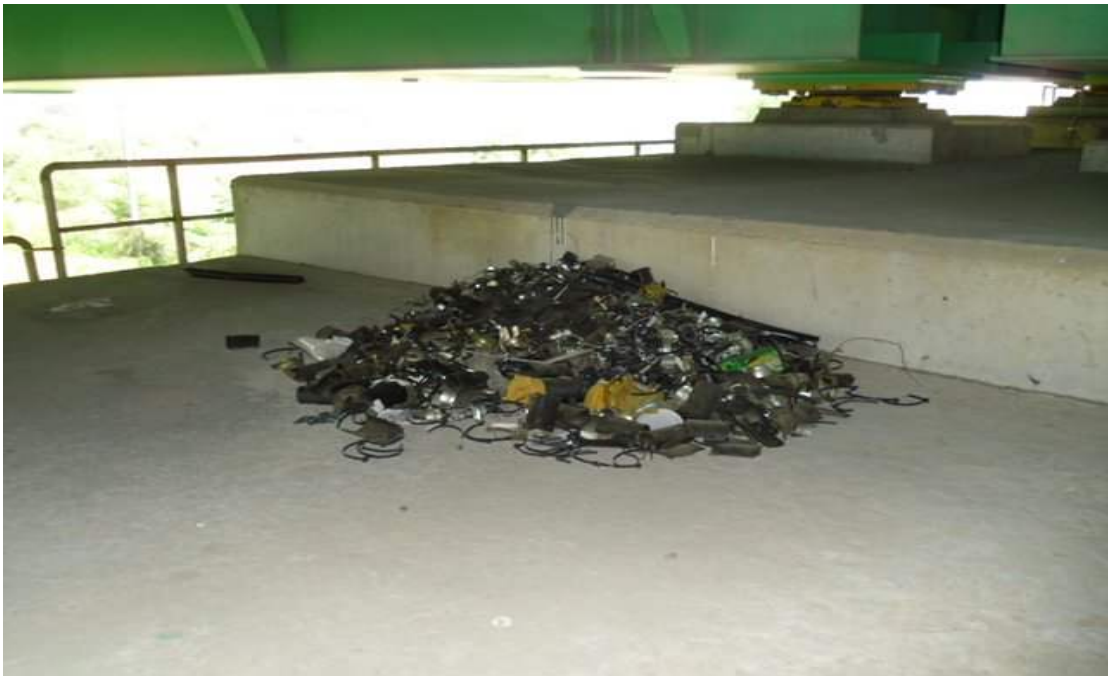
| 사진내용 | 교각 하행선 P5 코핑부 폐자재 적치 | | 24 |

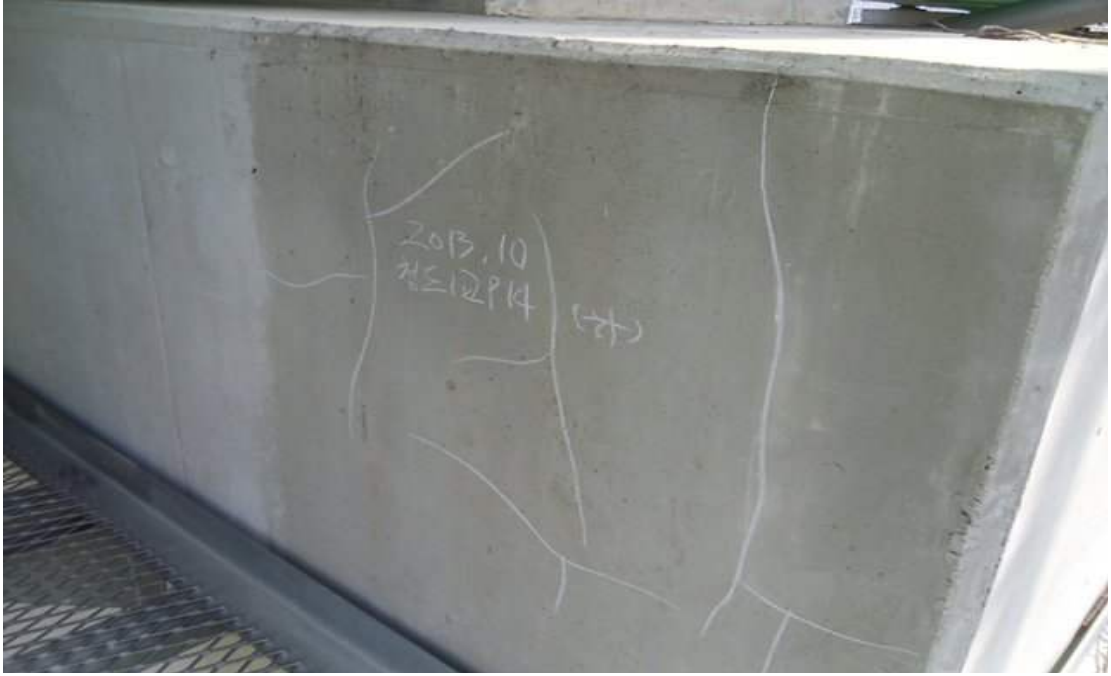
| 사진내용 | 교각 하행선 P14 코핑부 망상균열 | | 25 |

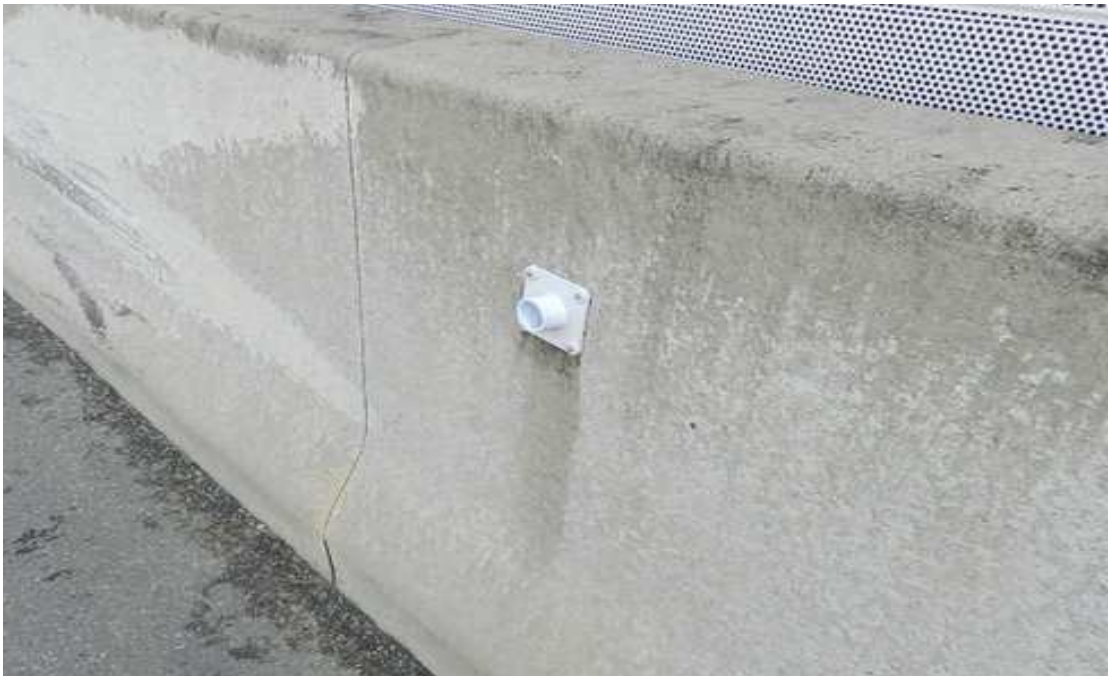
| 사진내용 | 부대시설 상행선 S2 텔리네이터 파손 | | 26 |

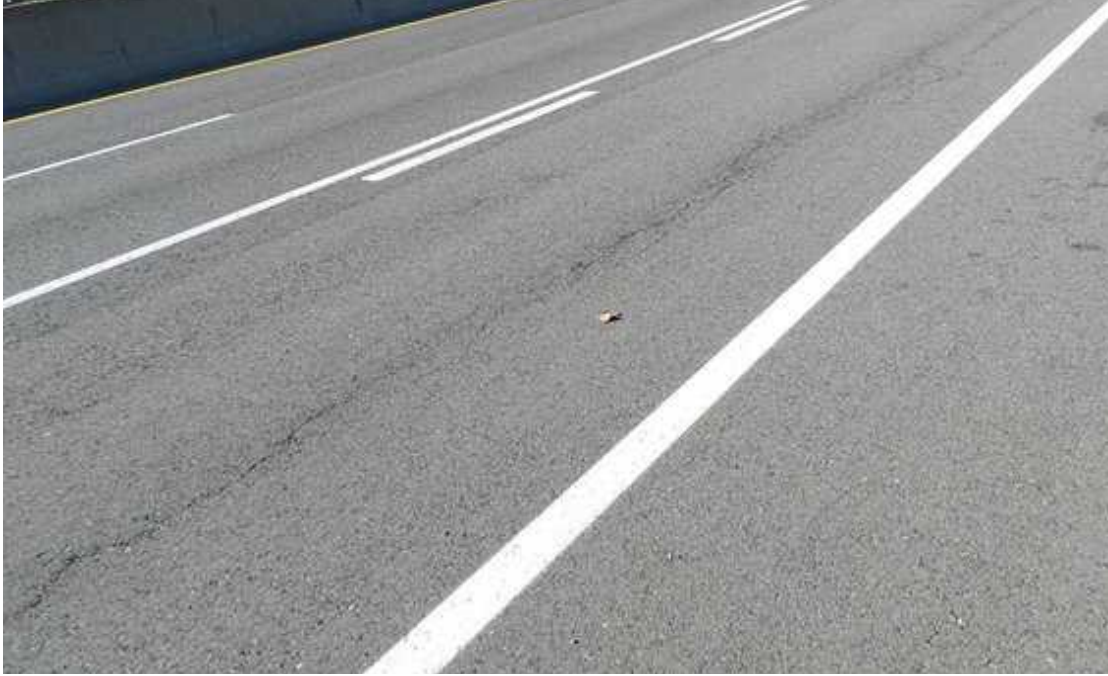
| 사진내용 | 교면포장 상행선 S1 아스콘 균열 | | 5 |

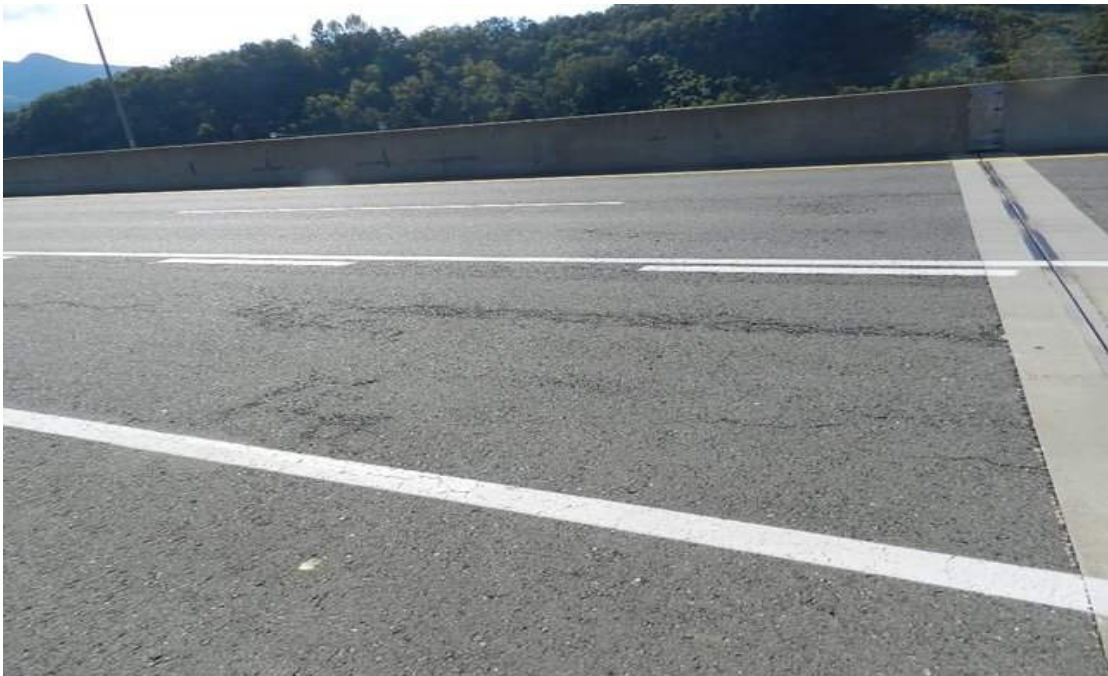
| 사진내용 | 교면포장 상행선 S2 라벨링 | | 6 |
