# 1. 단산대교

| 과업명 | 신대구부산고속도로 시설물 정밀점검 | 시설물명 | 단산대교 |

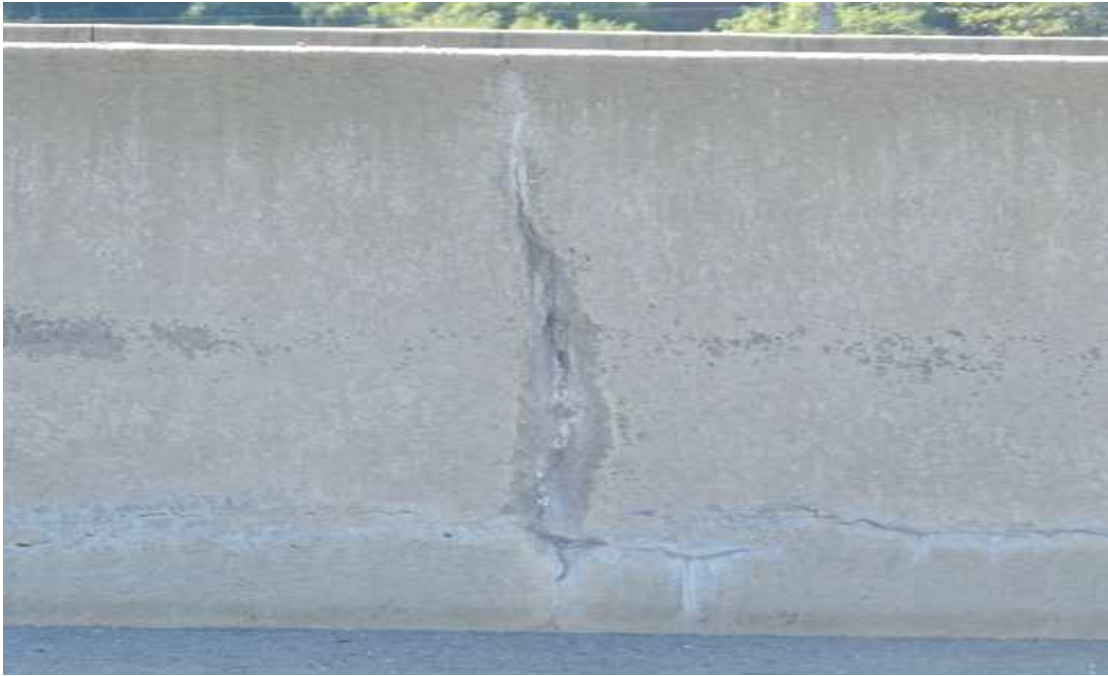
| 과업명 | 신대구부산고속도로 시설물 정밀점검 | 시설물명 | 청도IC 1교 |
|---|---|---|---|
| 사진내용 | 중분대 상행선 S1 균열부 백태 | | 8 |

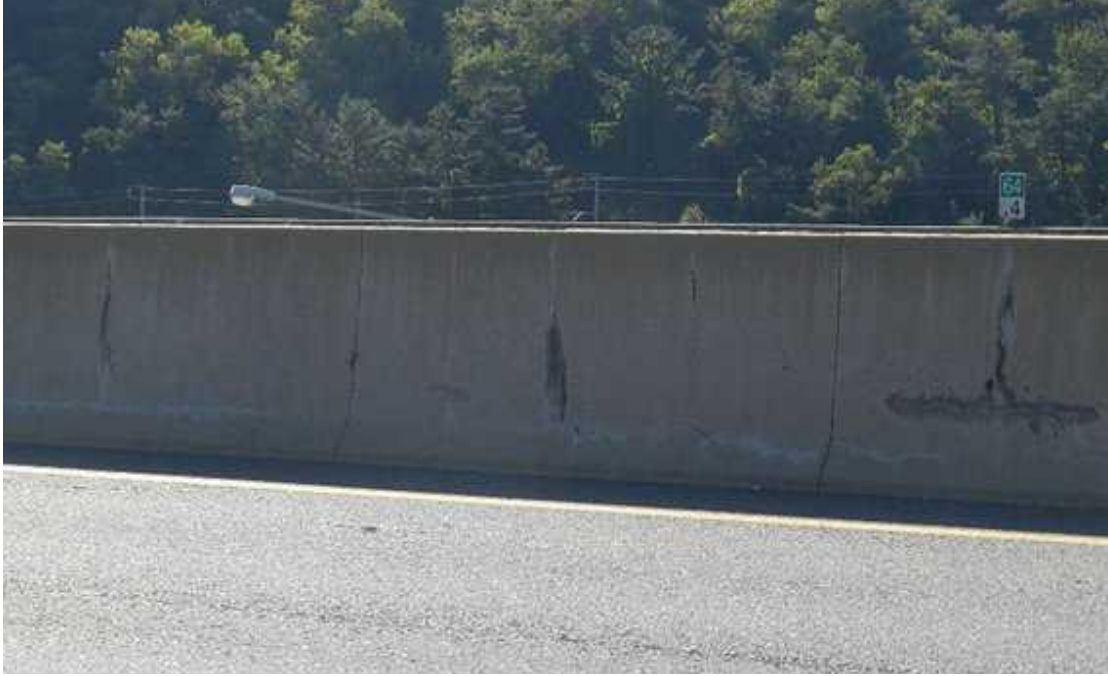
| 과업명 | 신대구부산고속도로 시설물 정밀점검 | 시설물명 | 청도IC 1교 |
|---|---|---|---|
| 사진내용 | 중분대 상행선 S2 균열부 백태 | | 9 |

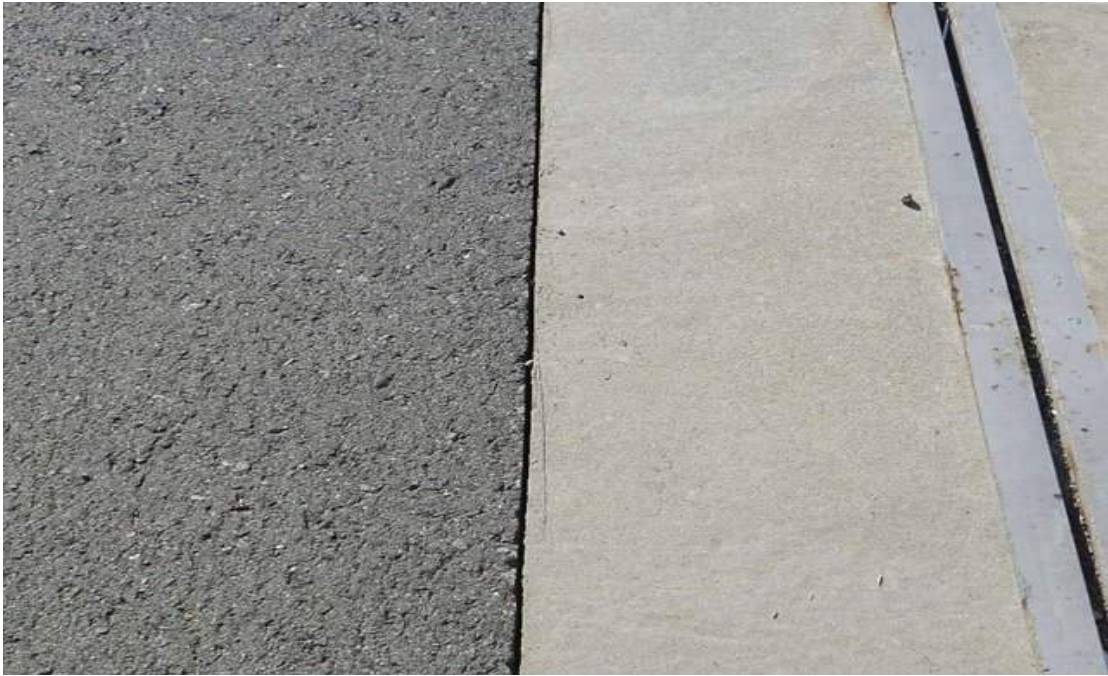
| 과업명 | 신대구부산고속도로 시설물 정밀점검 | 시설물명 | 청도IC 1교 |
|---|---|---|---|
| 사진내용 | 신축이음 상행선 Exp.J1(A) 접속부 이격 | | 10 |

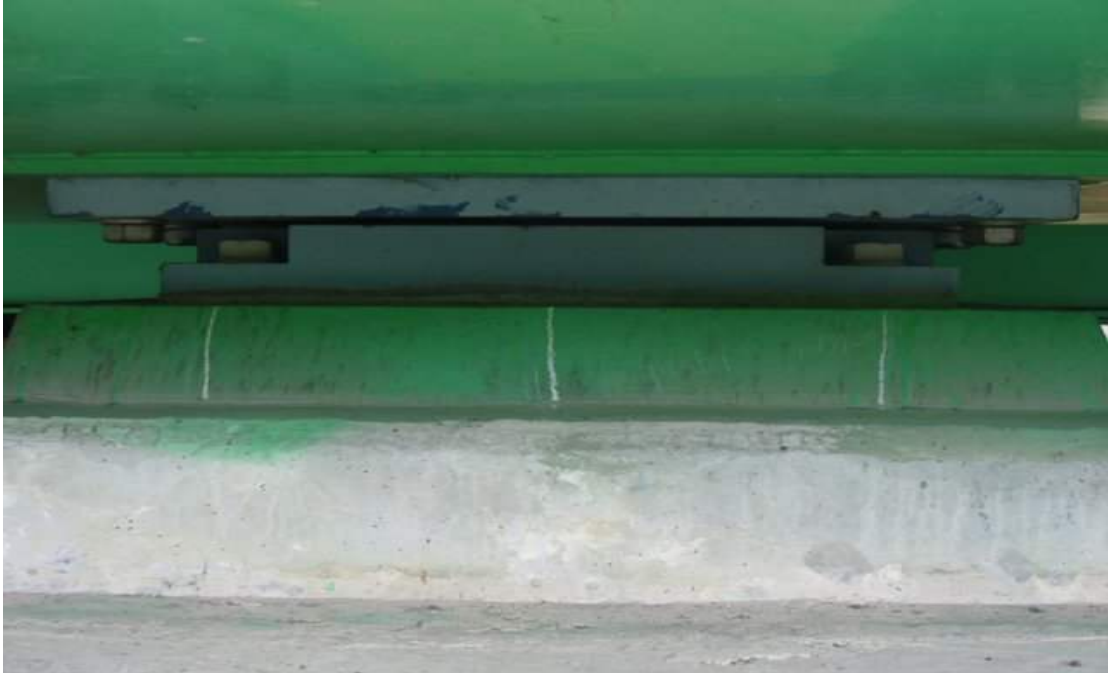
| 사진내용 | 교량받침 하행선 P1 SH1 무수축물탈 균열(CW=0.1mm) | | 13 |

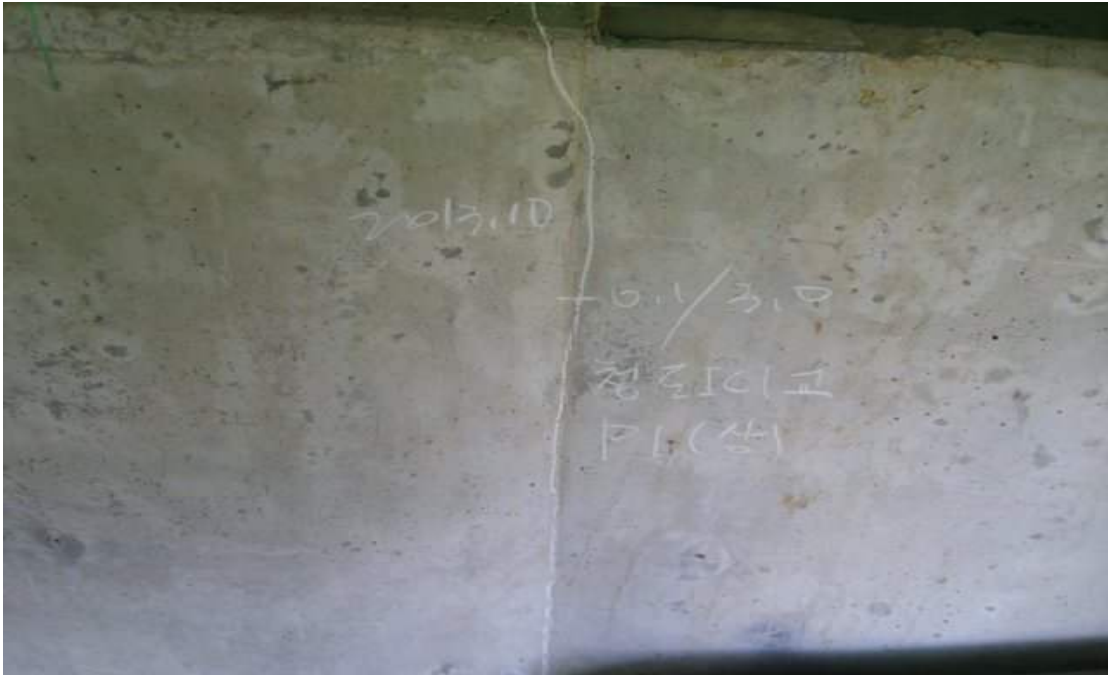
| 사진내용 | 교각 상행선 P1 코핑부 수직균열(CW=0.1mm) | | 14 |

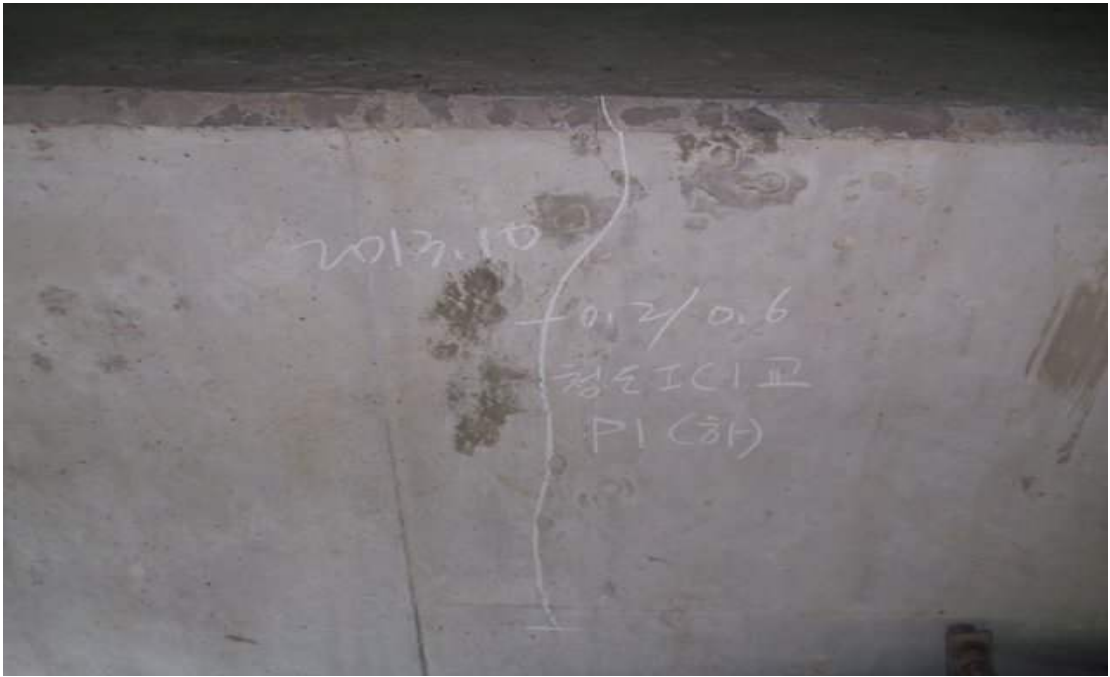
| 사진내용 | 교각 하행선 P1 코핑부 수직균열(CW=0.2mm) | | 15 |

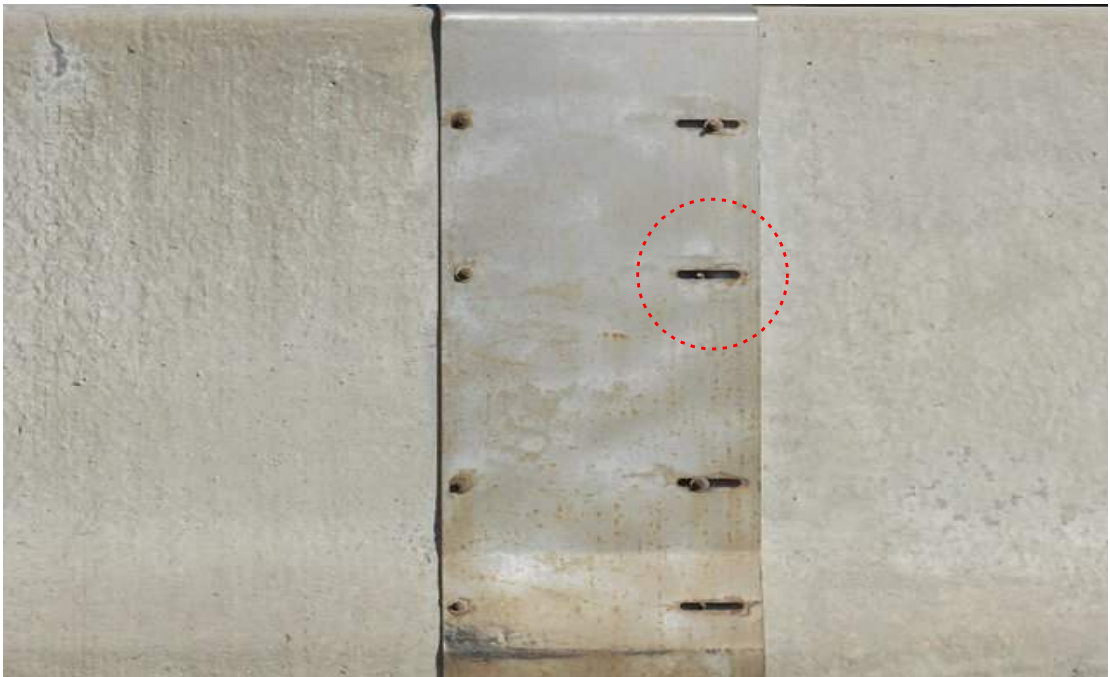
| 사진내용 | 부대시설 하행선 Exp.J1(A1) 차수판 볼트탈락 | | 16 |

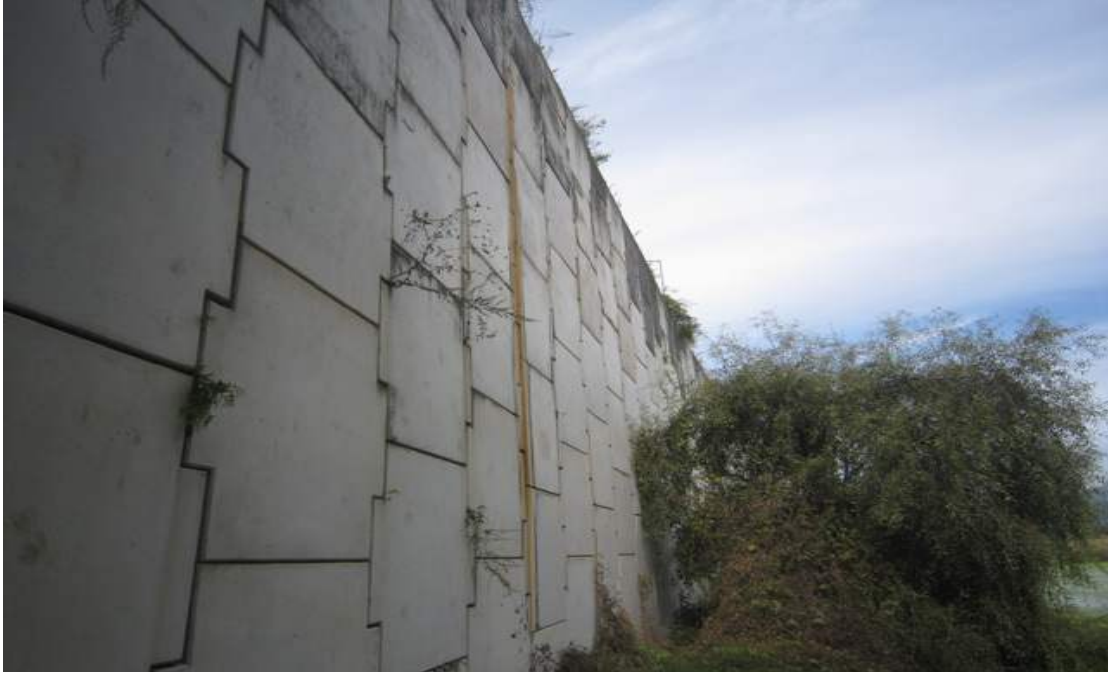
| 과업명 | 신대구부산고속도로 시설물 정밀점검 | 시설물명 | 보강토옹벽<br>(5공구) |
|---|---|---|---|
| 사진내용 | 보강토 조립식 옹벽 S3 누수흔적 | | 3 |

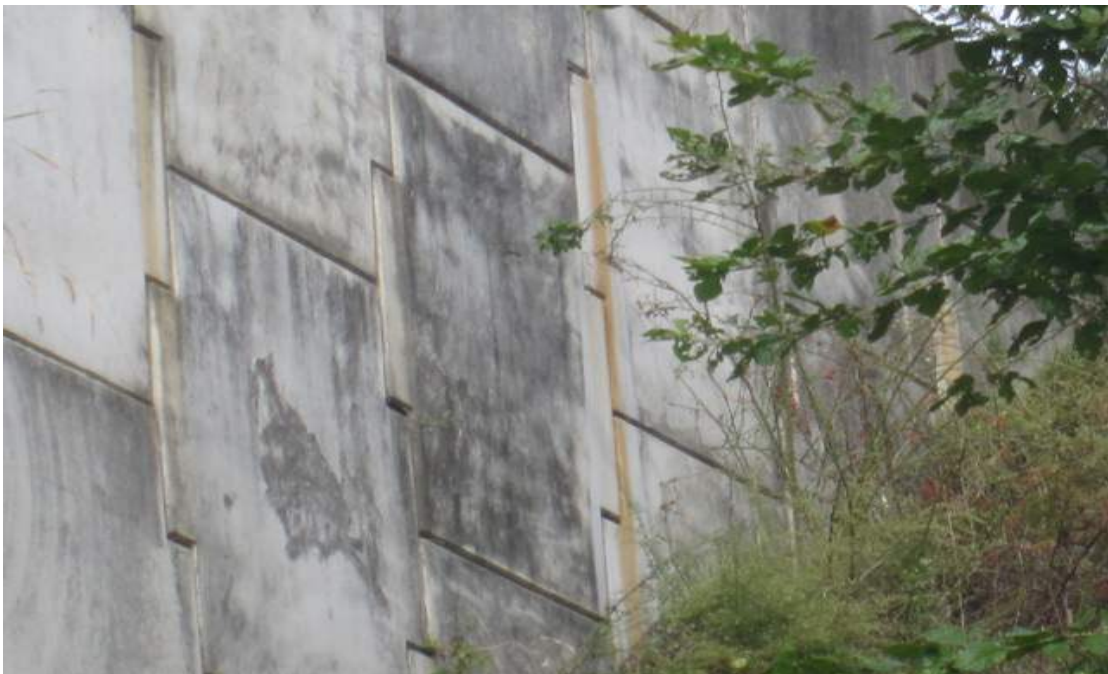
| 과업명 | 신대구부산고속도로 시설물 정밀점검 | 시설물명 | 보강토옹벽<br>(5공구) |
|---|---|---|---|
| 사진내용 | 보강토 조립식 옹벽 S8 누수흔적 및 백태 | | 4 |
