# 1. 고정대교

| 과업명 | 신대구부산고속도로 시설물 정밀점검 | 시설물명 | 고정대교 |

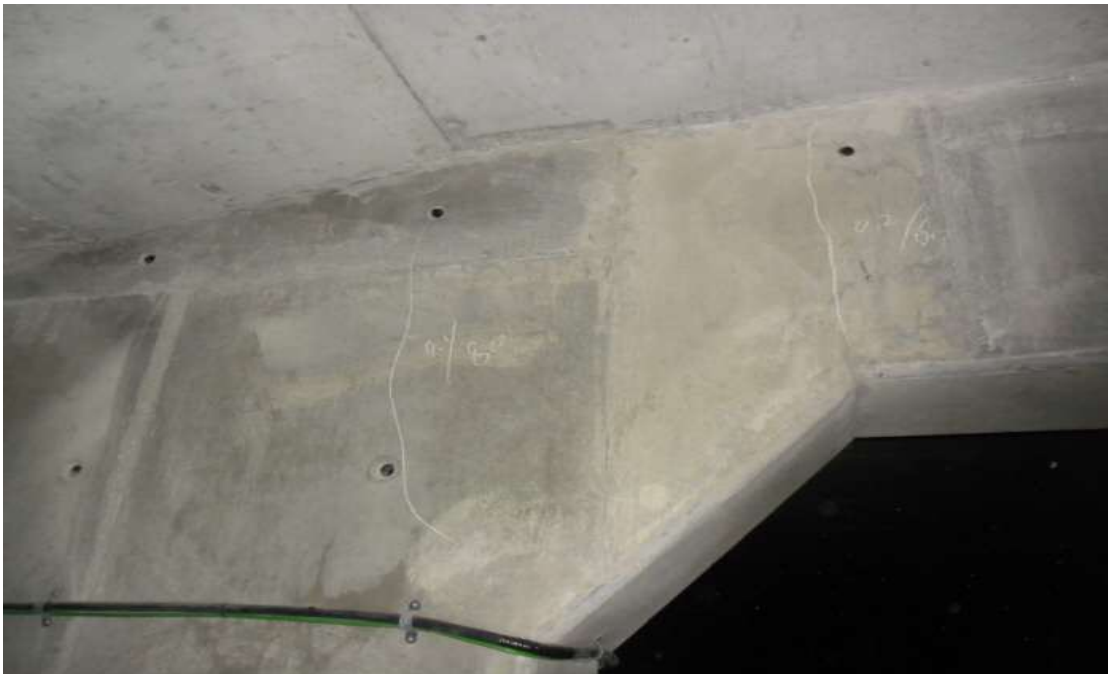
| 과업명 | 신대구부산고속도로 시설물 정밀점검 | 시설물명 | 고정대교 |
|---|---|---|---|
| 위 치 | 상행선 S9 주형내부 격벽1 균열 (폭0.2mm) | | 8 |

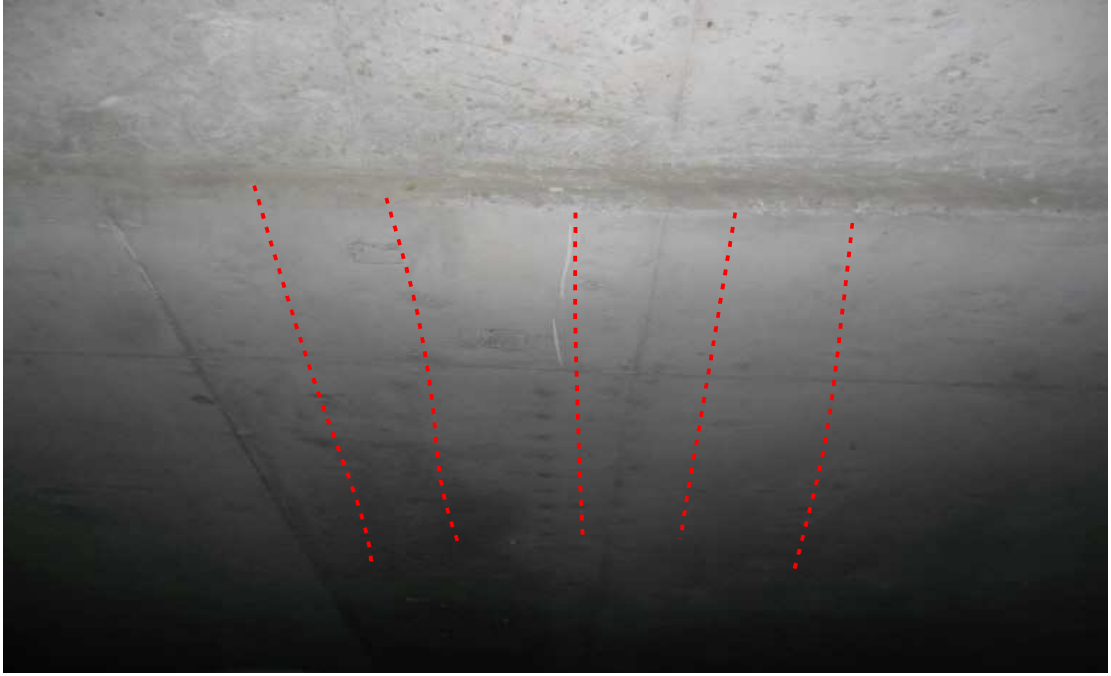
| 과업명 | 신대구부산고속도로 시설물 정밀점검 | 시설물명 | 고정대교 |
|---|---|---|---|
| 사진내용 | 상행선 S10 주형내부 상면 종방향 균열 (폭0.2mm) | | 9 |

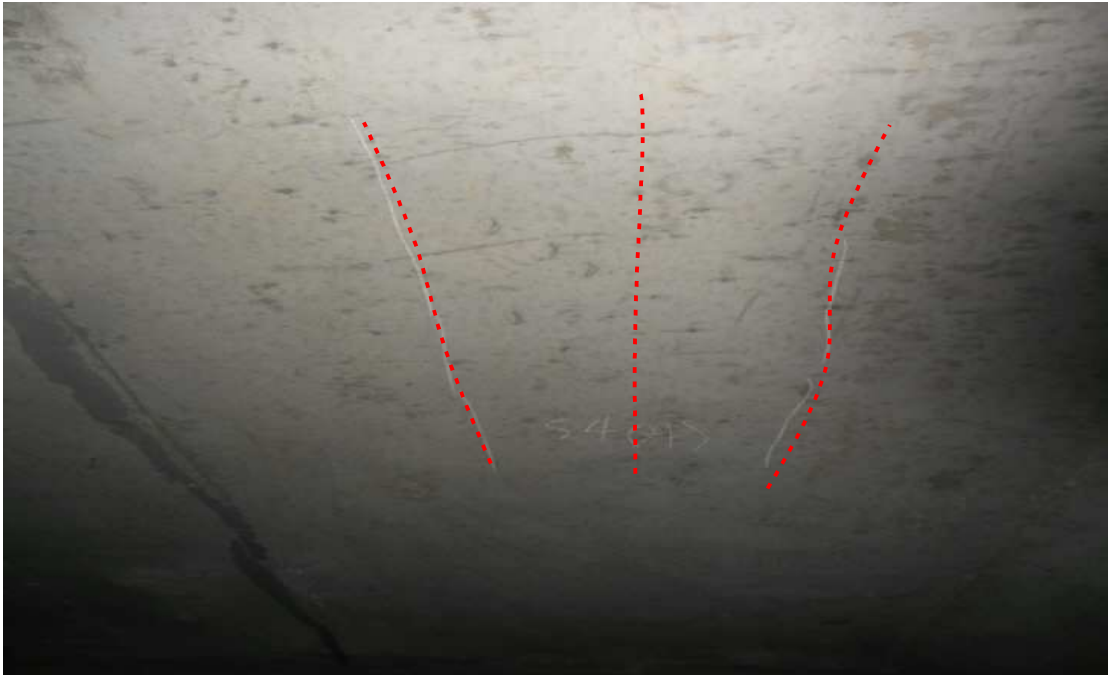
| 과업명 | 신대구부산고속도로 시설물 정밀점검 | 시설물명 | 고정대교 |
|---|---|---|---|
| 사진내용 | 하행선 S4 주형내부 상면 종방향 균열 (폭0.2mm) | | 10 |

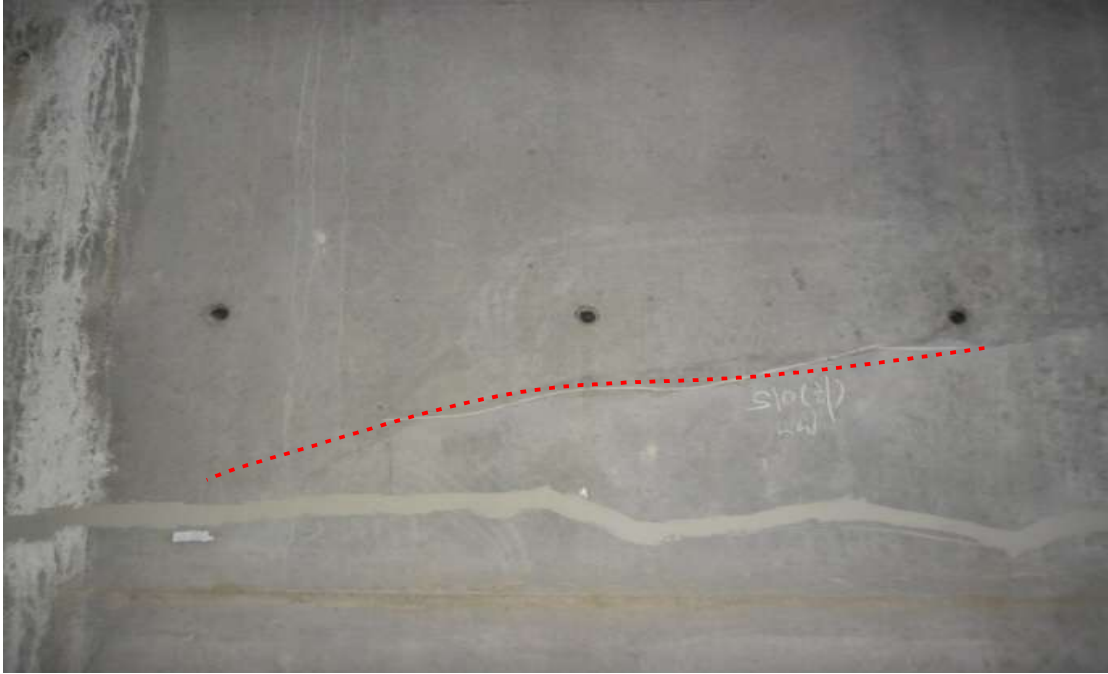
| 과업명 | 신대구부산고속도로 시설물 정밀점검 | 시설물명 | 고정대교 |
|---|---|---|---|
| 사진내용 | 하행선 S10 주형내부 좌측면 수평 균열 (폭0.2mm) | | 11 |

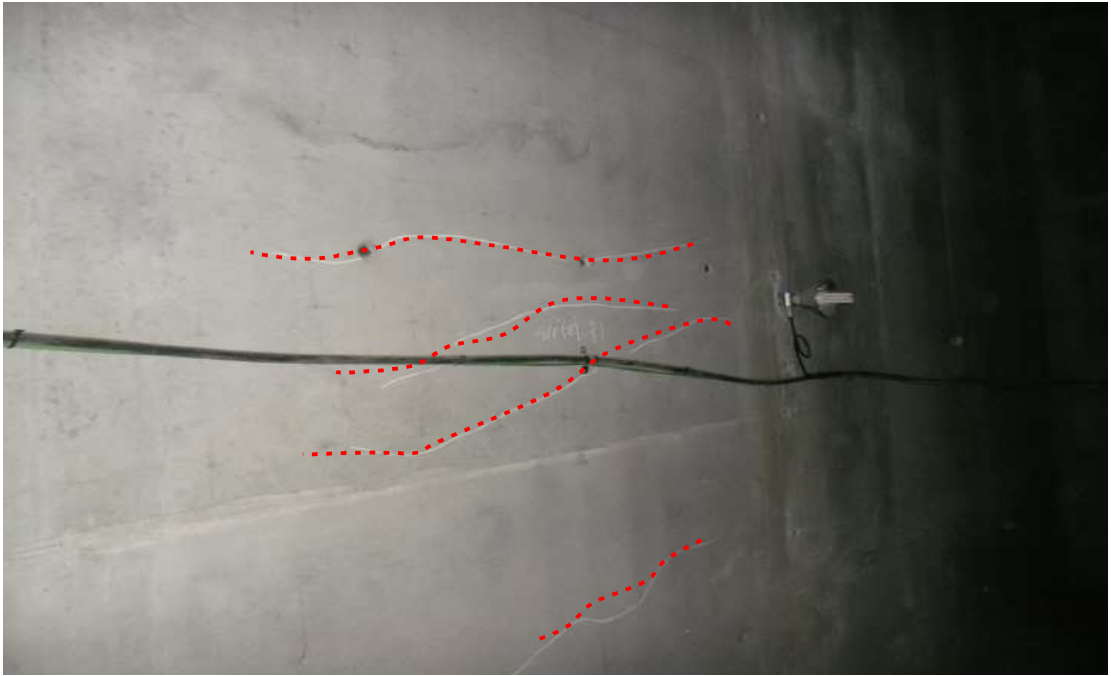
| 과업명 | 신대구부산고속도로 시설물 정밀점검 | 시설물명 | 고정대교 |
|---|---|---|---|
| 사진내용 | 하행선 S11 주형내부 우측면 수평 균열 (폭0.1mm) | | 14 |

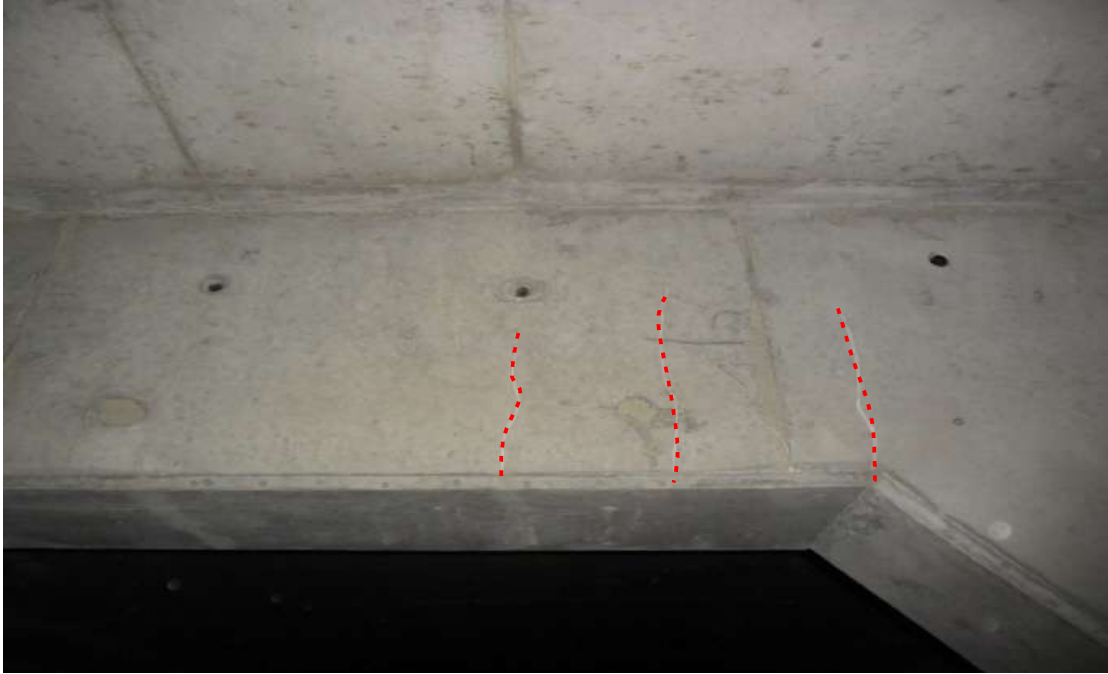
| 과업명 | 신대구부산고속도로 시설물 정밀점검 | 시설물명 | 고정대교 |
|---|---|---|---|
| 사진내용 | 하행선 S12 주형내부 격벽1 균열 (폭0.1mm) | | 15 |

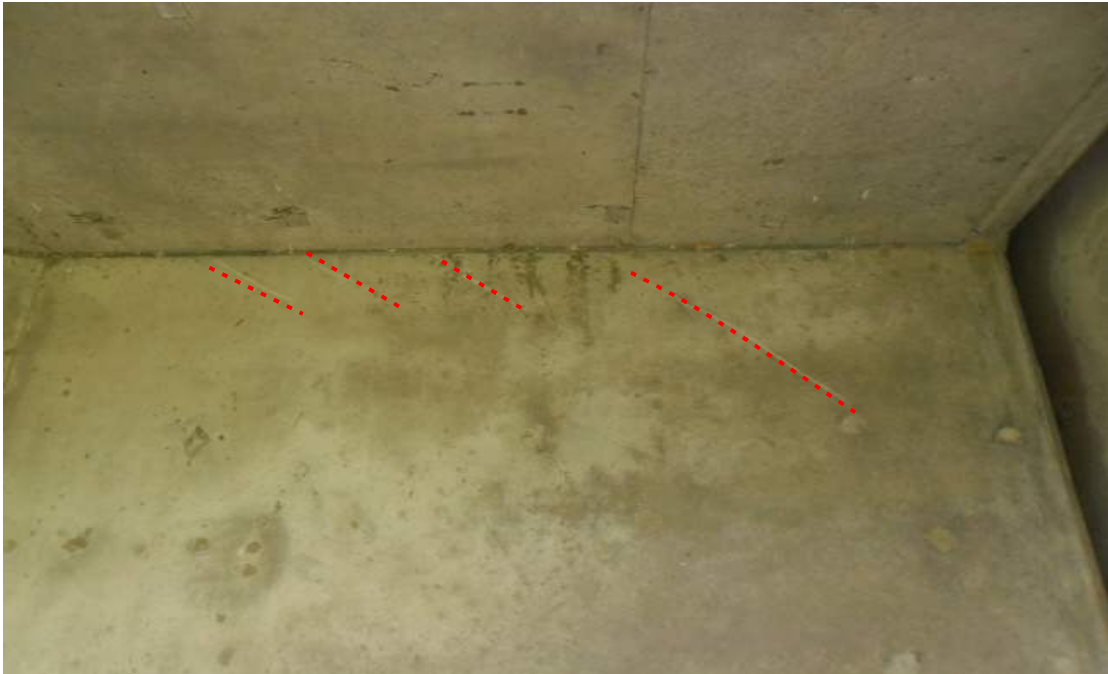
| 과업명 | 신대구부산고속도로 시설물 정밀점검 | 시설물명 | 고정대교 |
|---|---|---|---|
| 사진내용 | 상행선 S1 A1측 주형외부 좌측면 사방향 균열 (폭0.1mm) | | 16 |

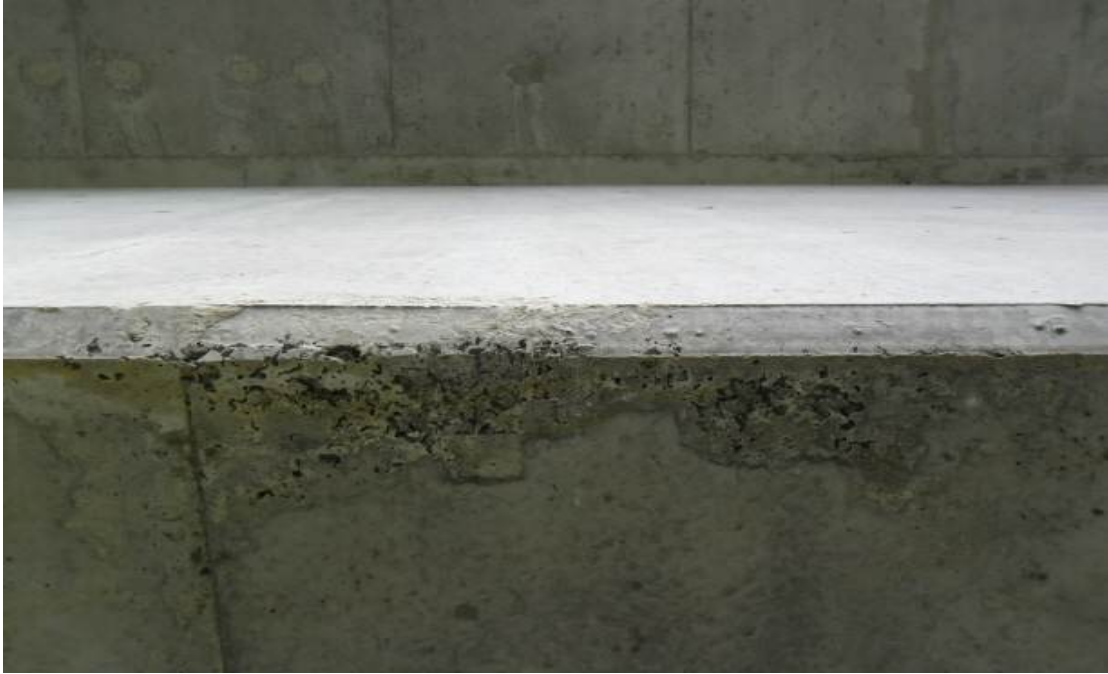
| 과업명 | 신대구부산고속도로 시설물 정밀점검 | 시설물명 | 고정대교 |
|---|---|---|---|
| 사진내용 | 상행선 S3 주형외부 하부 슬래브 재료분리 | | 17 |

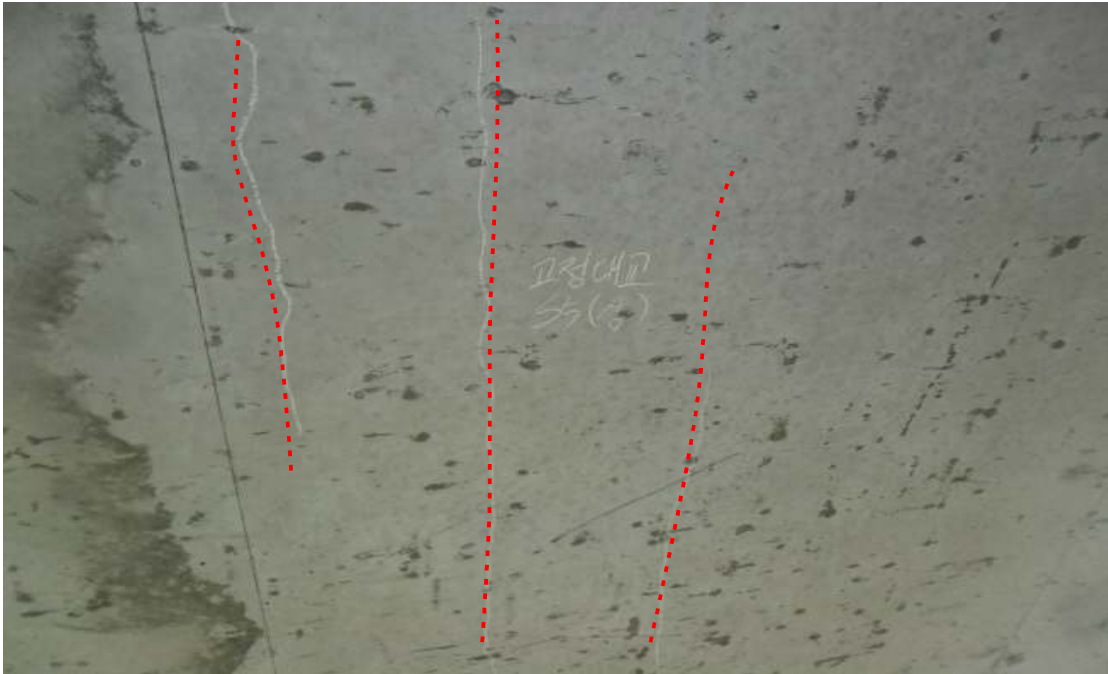
| 과업명 | 신대구부산고속도로 시설물 정밀점검 | 시설물명 | 고정대교 |
|---|---|---|---|
| 사진내용 | 상행선 S5 주형외부 하부 슬래브 종방향 균열 (폭0.2mm) | | 18 |

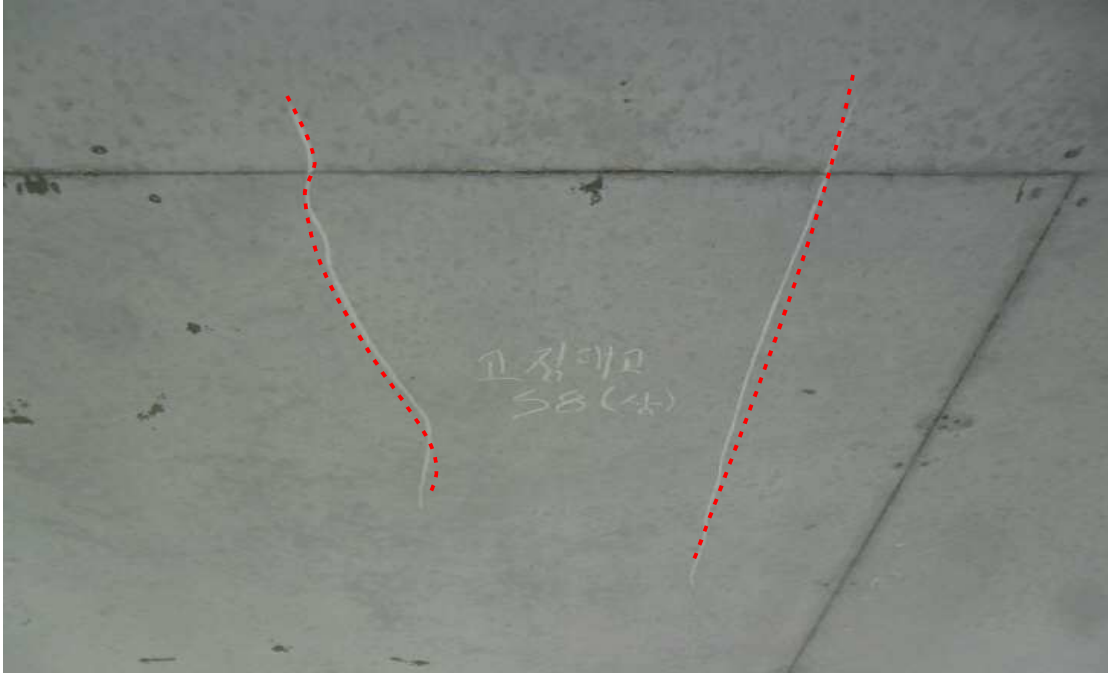
| 과업명 | 신대구부산고속도로 시설물 정밀점검 | 시설물명 | 고정대교 |
|---|---|---|---|
| 사진내용 | 상행선 S8 주형외부 하부 슬래브 종방향 균열 (폭0.1mm) | | 19 |

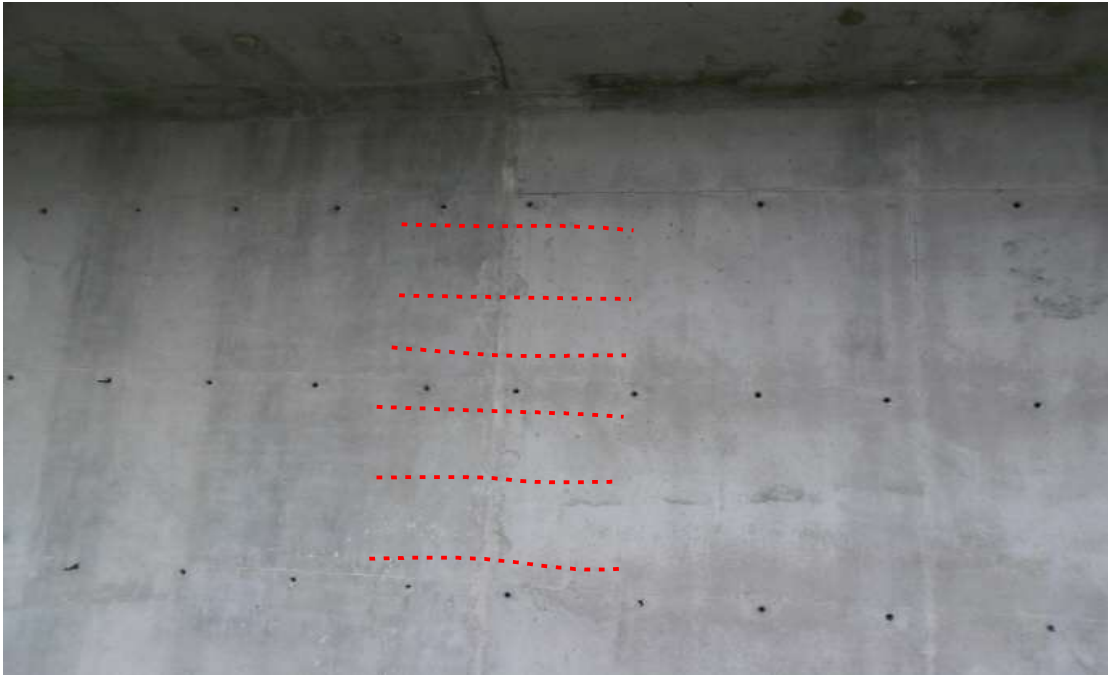
| 과업명 | 신대구부산고속도로 시설물 정밀점검 | 시설물명 | 고정대교 |
|---|---|---|---|
| 사진내용 | 상행선 S10 주형외부 우측면 수평 균열 (폭0.2mm) | | 20 |

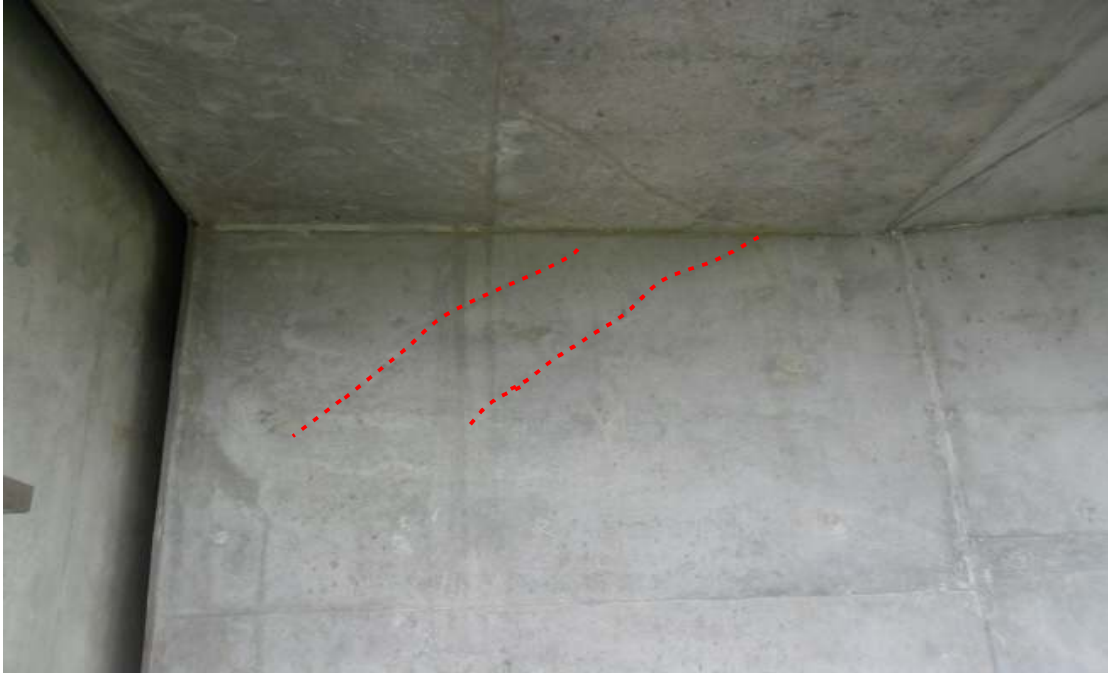
| 사진내용 | 하행선 S1 A1측 주형외부 우측면 사방향 균열 (폭0.2mm) | | 21 |

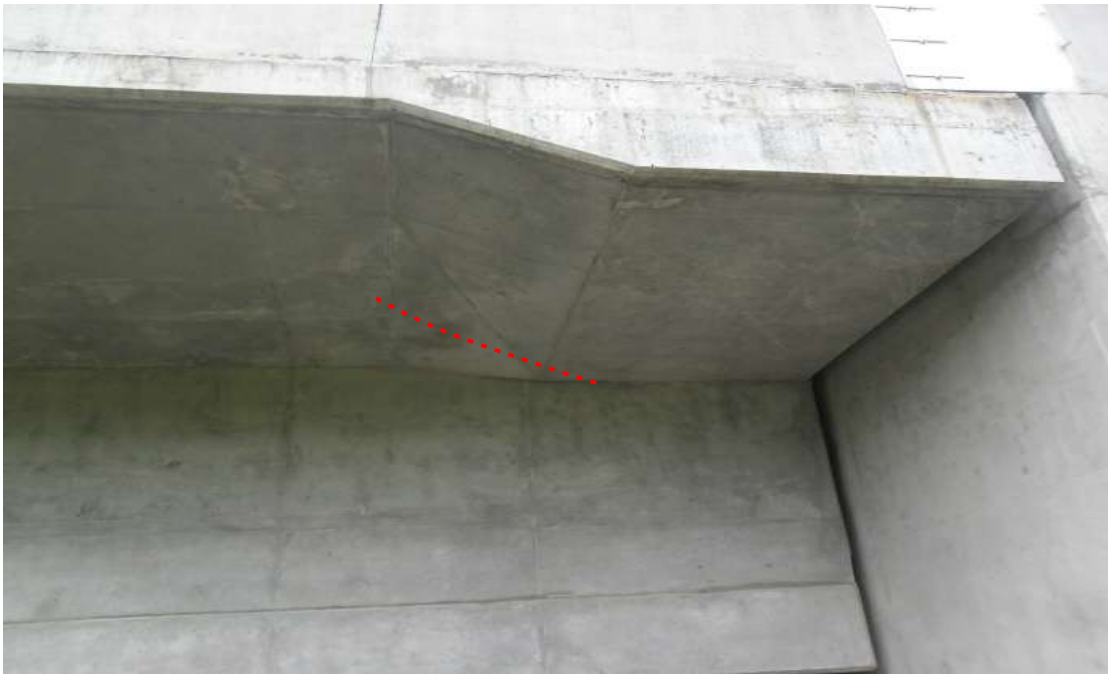
| 사진내용 | 하행선 S1 A1측 좌측 상부슬래브 균열 (폭0.3mm) | | 22 |

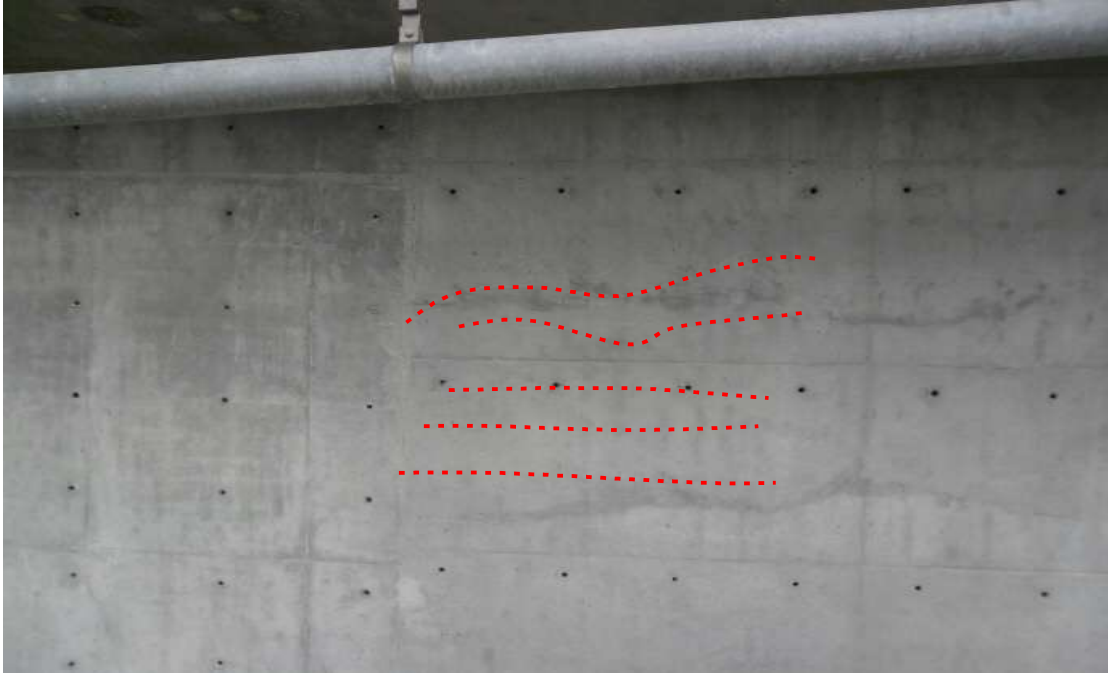
| 과업명 | 신대구부산고속도로 시설물 정밀점검 | 시설물명 | 고정대교 |
|---|---|---|---|
| 사진내용 | 하행선 S10 주형외부 좌측면 수평 균열 (폭0.2mm) | 23 | |

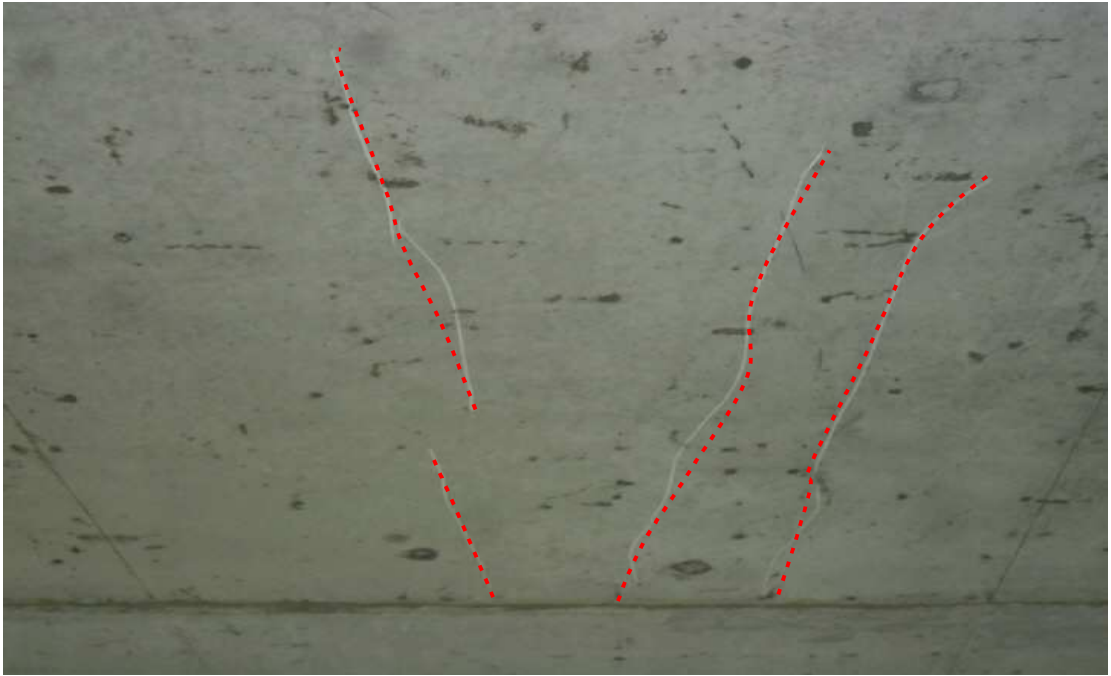
| 과업명 | 신대구부산고속도로 시설물 정밀점검 | 시설물명 | 고정대교 |
|---|---|---|---|
| 사진내용 | 하행선 S10 주형외부 하부 슬래브 종방향 균열 (폭0.1mm) | 24 | |

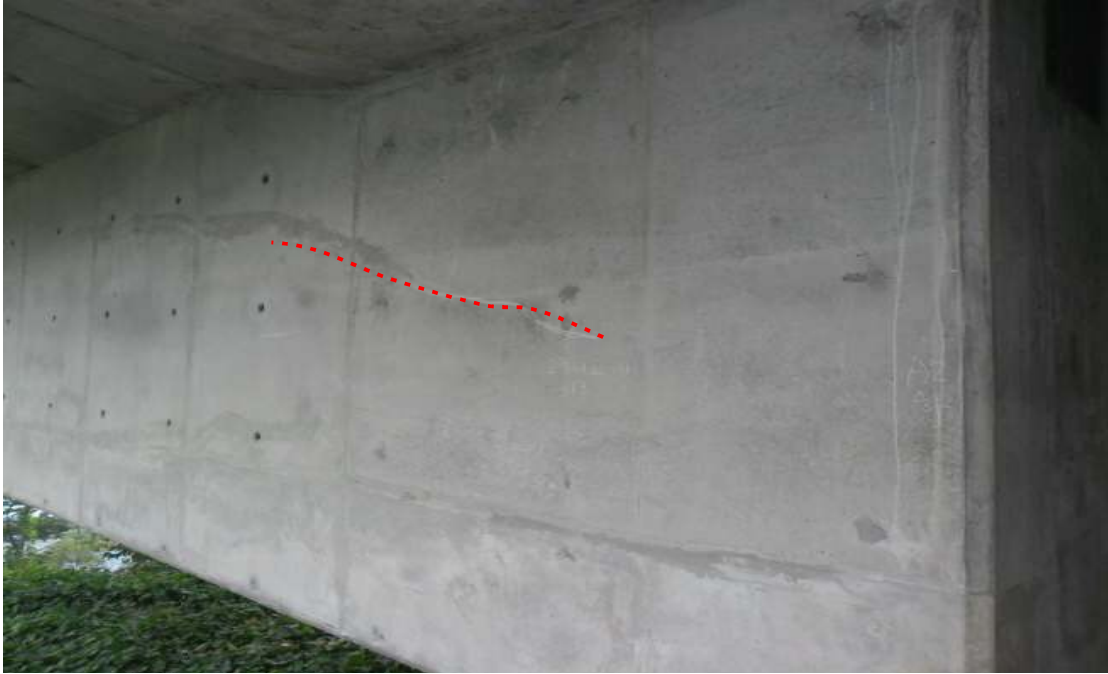
| 과업명 | 신대구부산고속도로 시설물 정밀점검 | 시설물명 | 고정대교 |
|---|---|---|---|
| 사진내용 | 하행선 S13 A2측 주형외부 우측면 균열 (폭0.1mm) | | 25 |

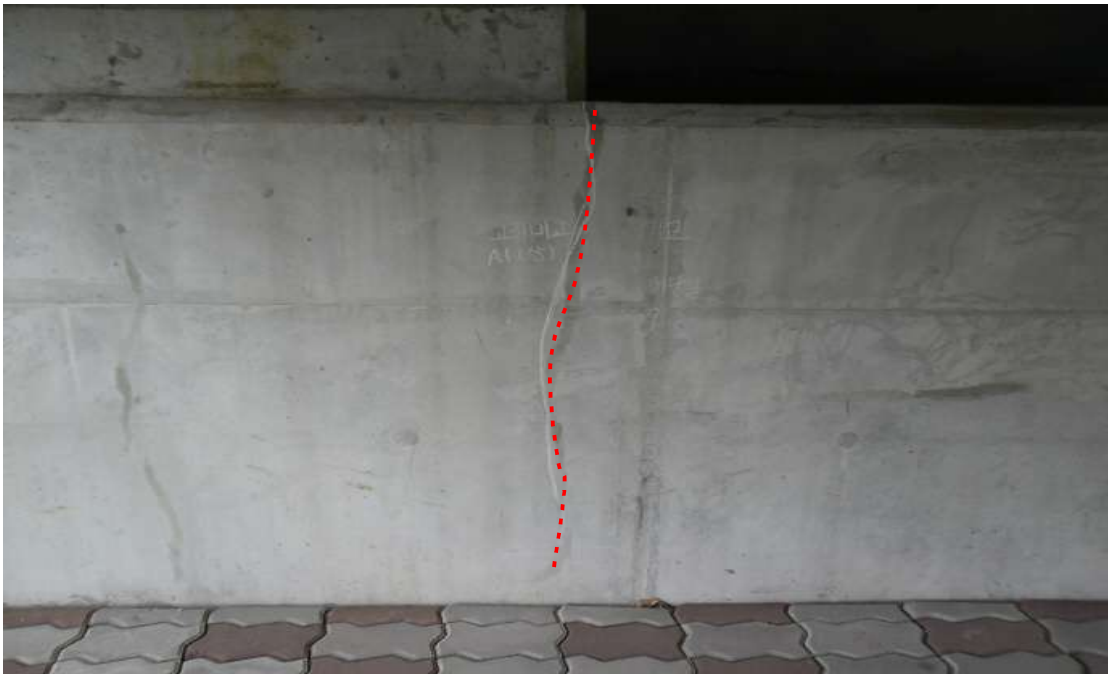
| 과업명 | 신대구부산고속도로 시설물 정밀점검 | 시설물명 | 고정대교 |
|---|---|---|---|
| 사진내용 | 상행선 A1 홍벽 수직균열 (폭0.1mm) | | 26 |

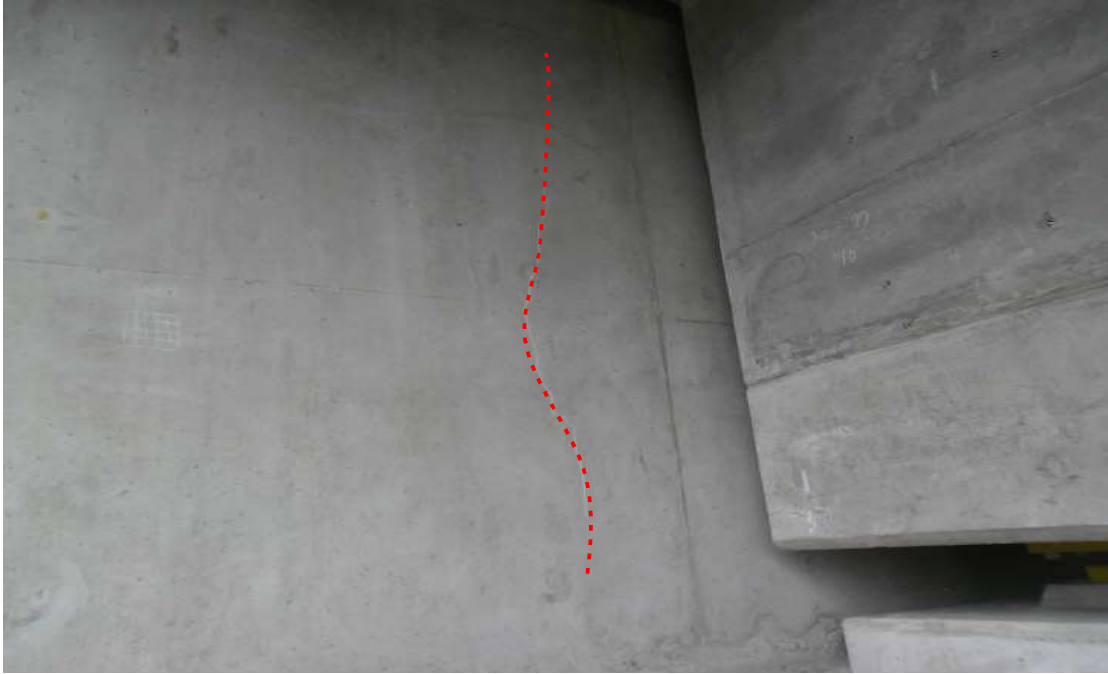
| 과업명 | 신대구부산고속도로 시설물 정밀점검 | 시설물명 | 고정대교 |
|---|---|---|---|
| 사진내용 | 상행선 A1 홍벽 수직균열 (폭0.1mm) | | 27 |

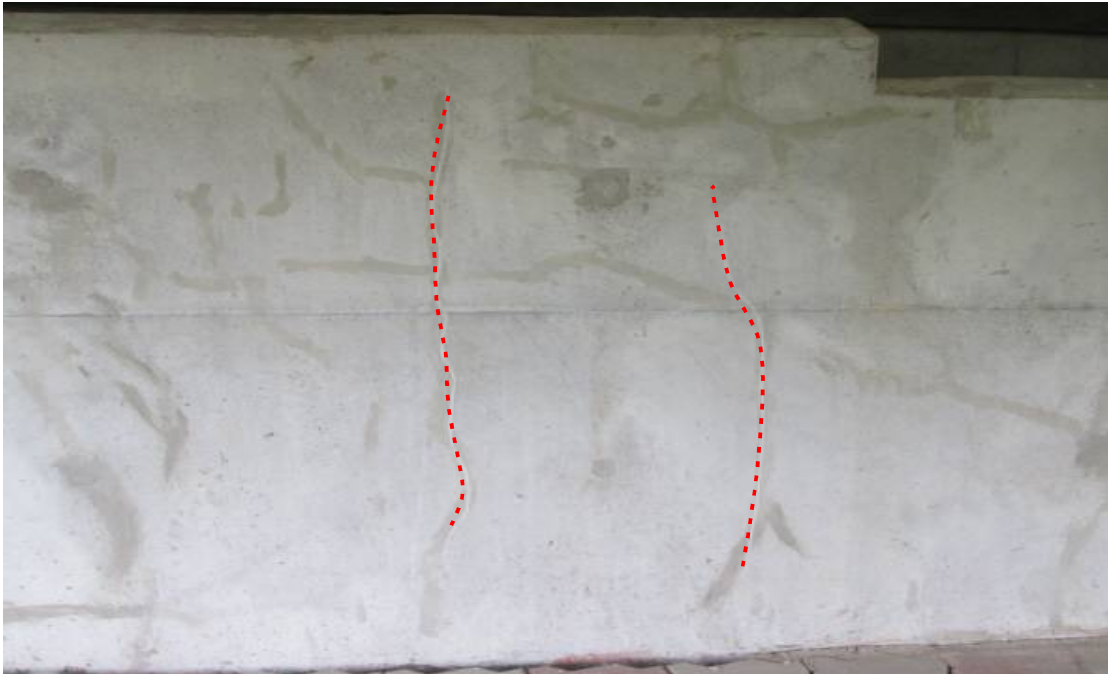
| 과업명 | 신대구부산고속도로 시설물 정밀점검 | 시설물명 | 고정대교 |
|---|---|---|---|
| 사진내용 | 하행선 A1 벽체 보수부 재균열 (폭0.1mm) | | 28 |

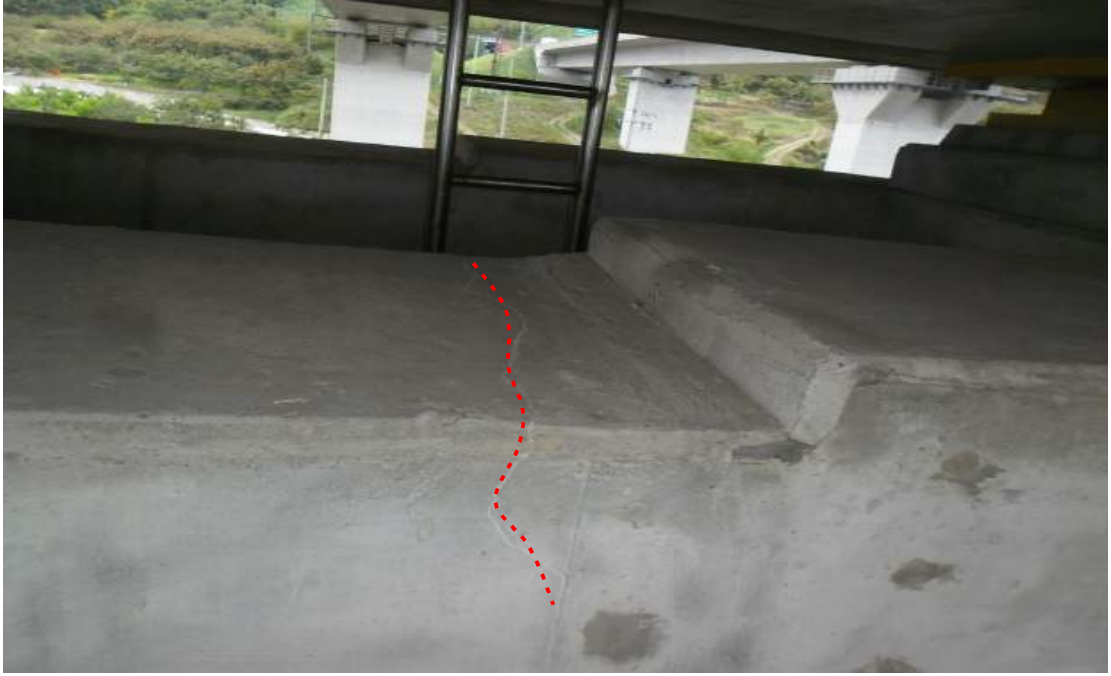
| 사진내용 | 상행선 P3 코핑 상면 균열 (폭0.2mm) | | 29 |

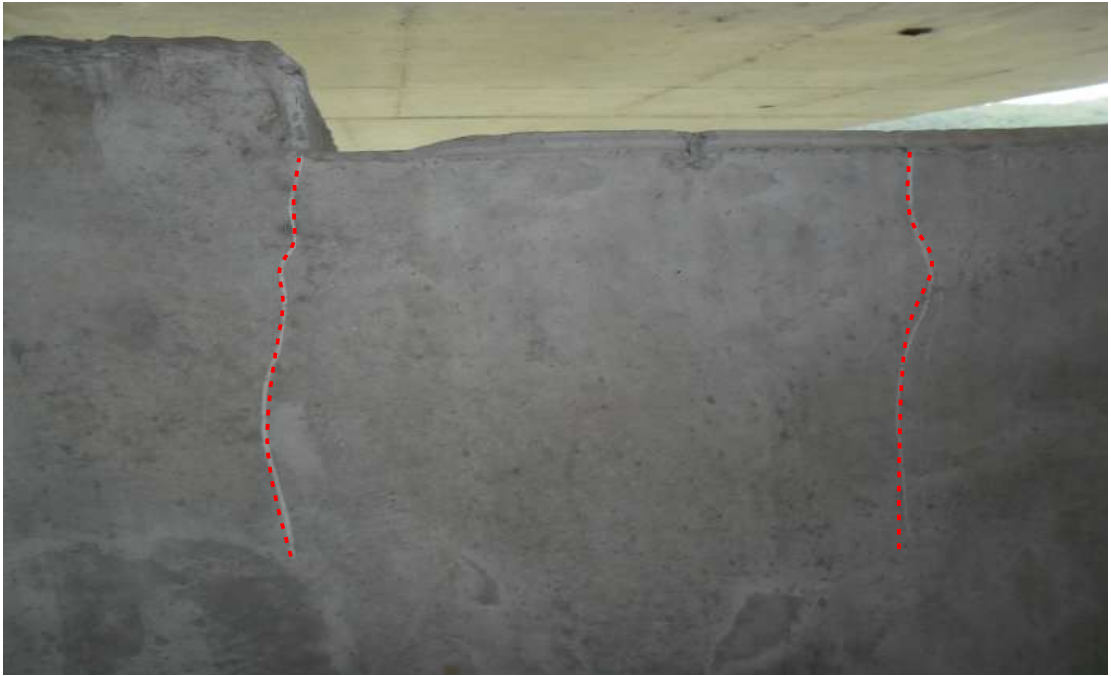
| 사진내용 | 상행선 P9 코핑부 점검BOX 내측면 균열 (폭0.2mm) | | 30 |

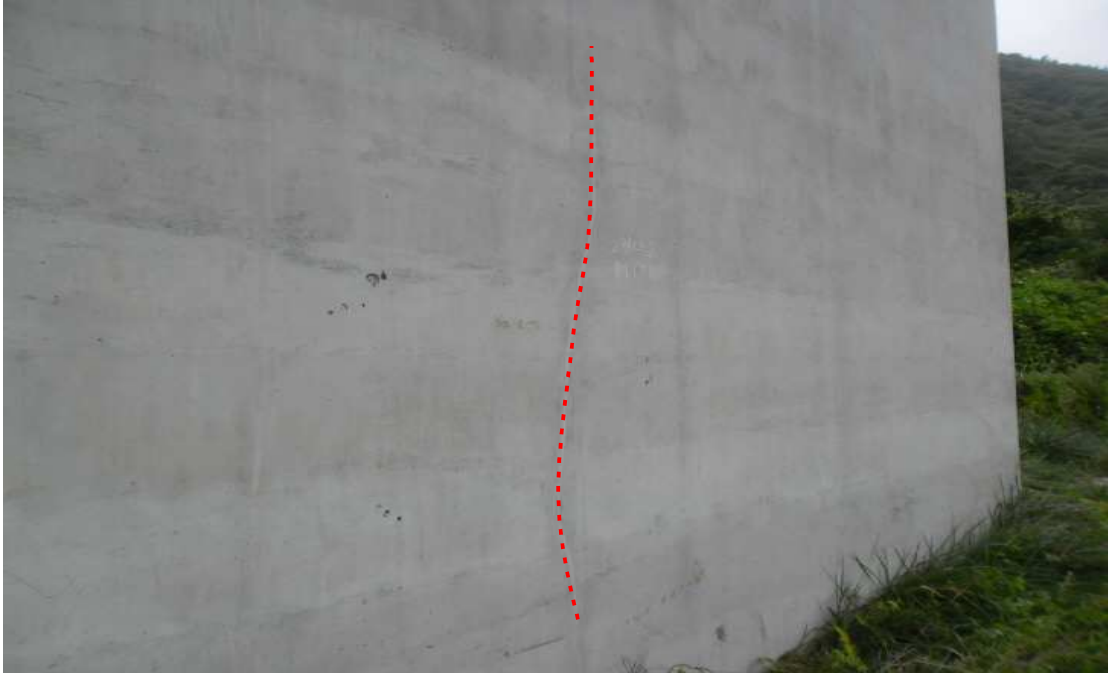
| 사진내용 | 하행선 P1 정면 보수부 재균열 (폭0.1mm) | | 31 |

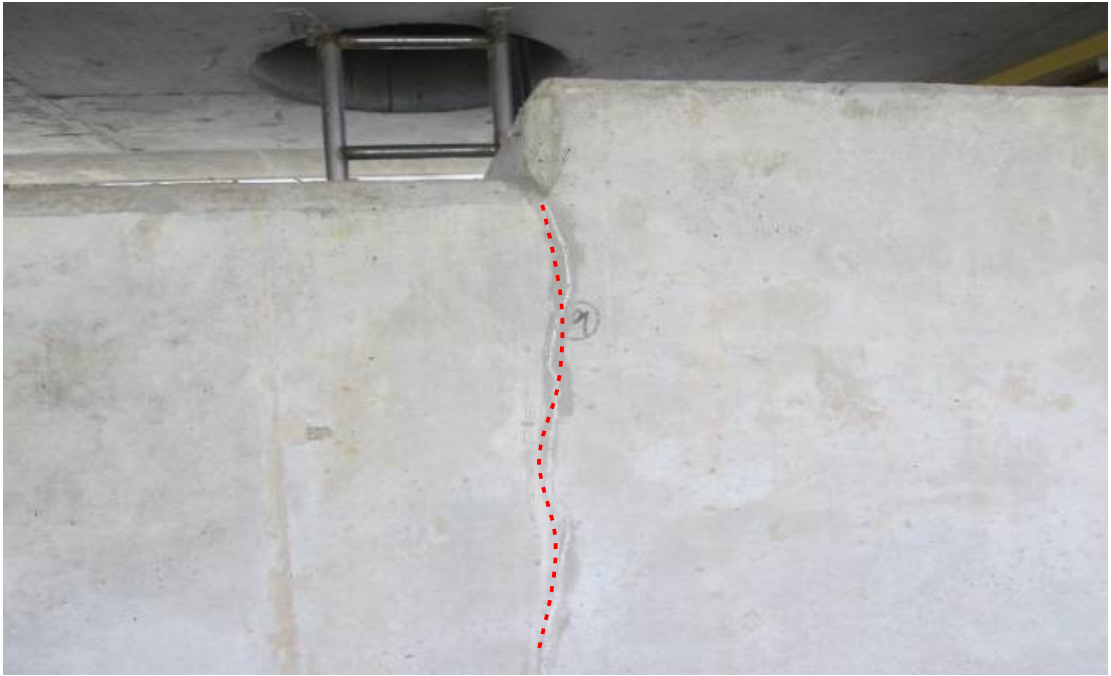
| 사진내용 | 하행선 P5 코핑 정면 보수부 재균열 (폭0.1mm) | | 32 |

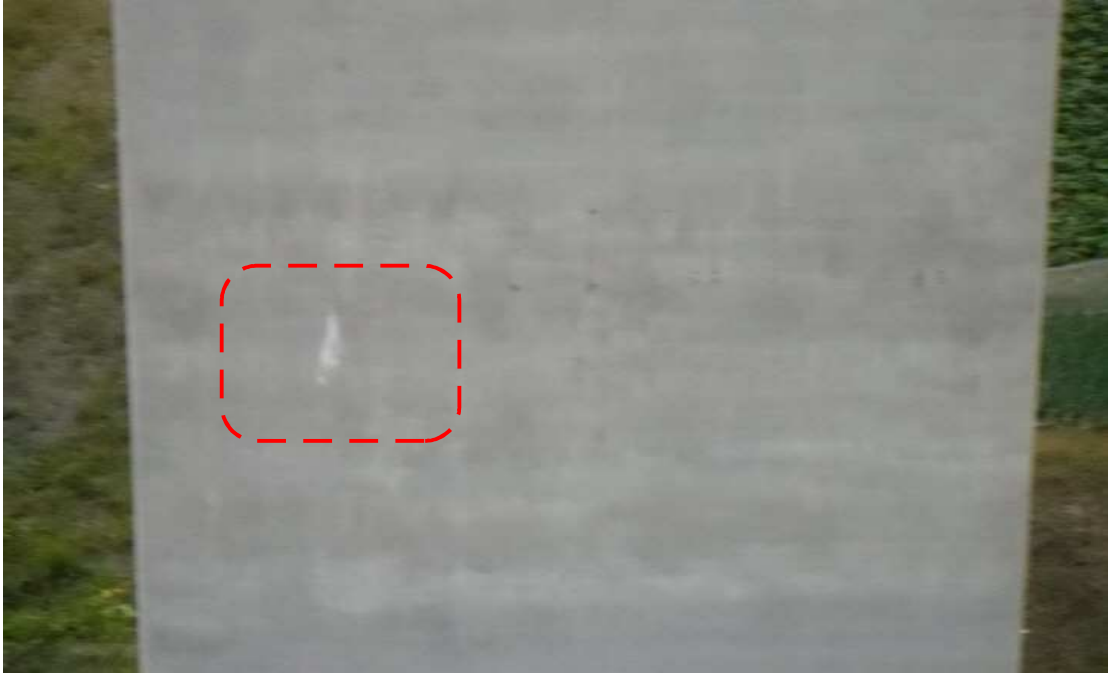
| 과업명 | 신대구부산고속도로 시설물 정밀점검 | 시설물명 | 고정대교 |
|---|---|---|---|
| 사진내용 | 하행선 P7 배면 백태 | | 33 |

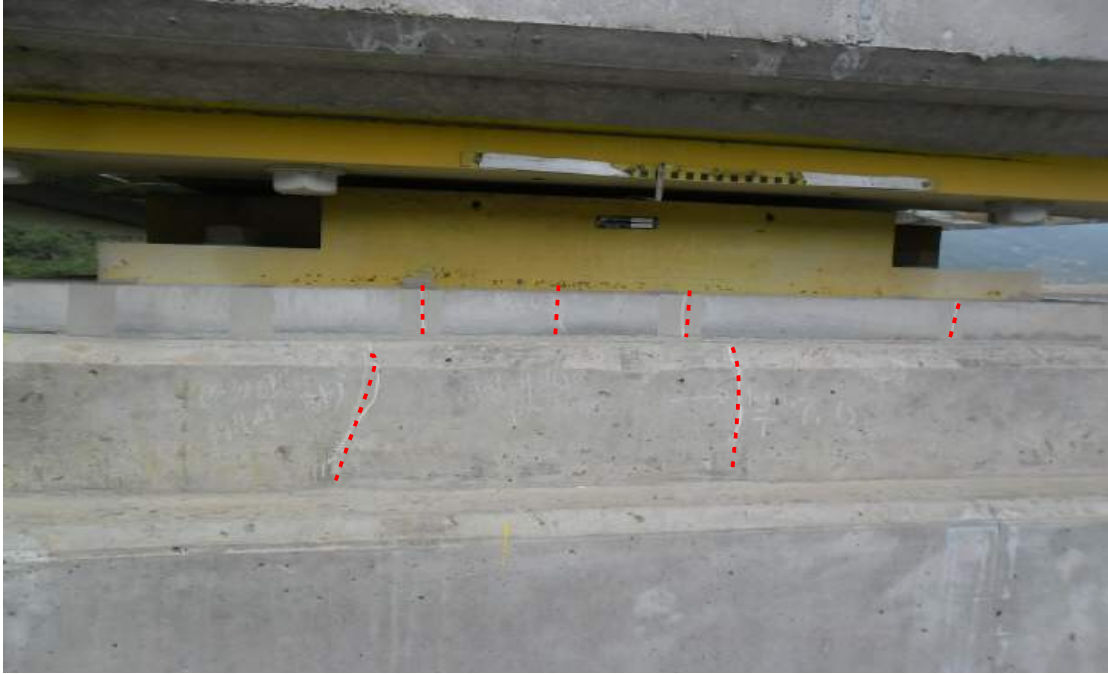
| 사진내용 | 상행선 P11 SH1 받침콘크리트 및 무수축물탈 균열 | | 35 |

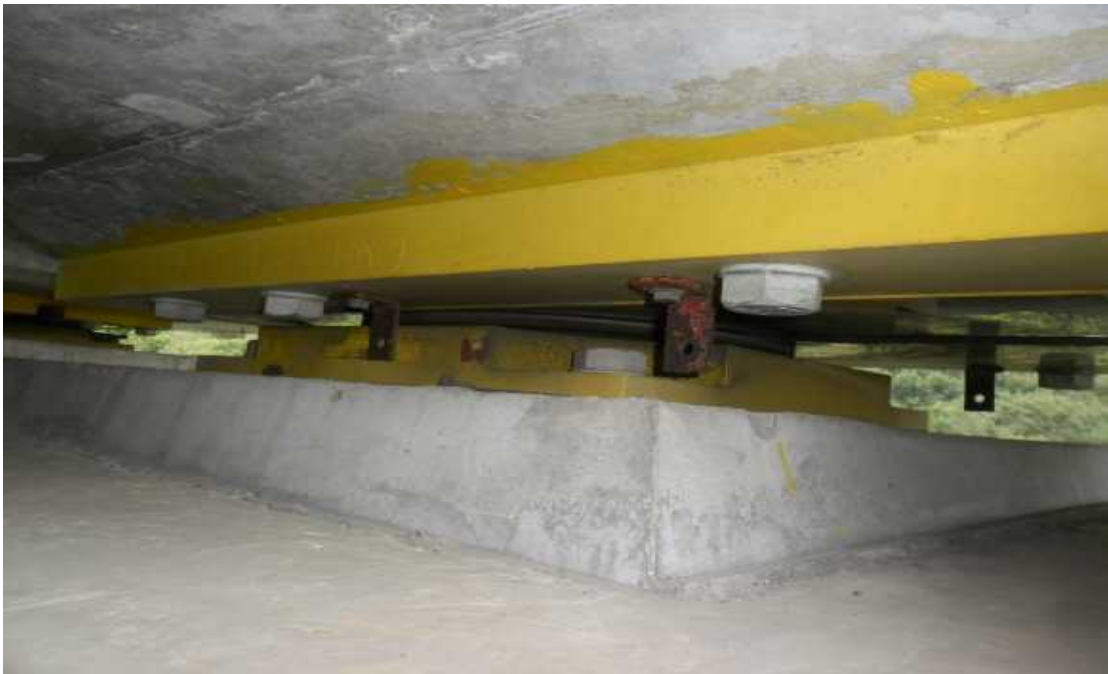
| 사진내용 | 하행선 P2 SH3 가설철물 미제거 | | 36 |

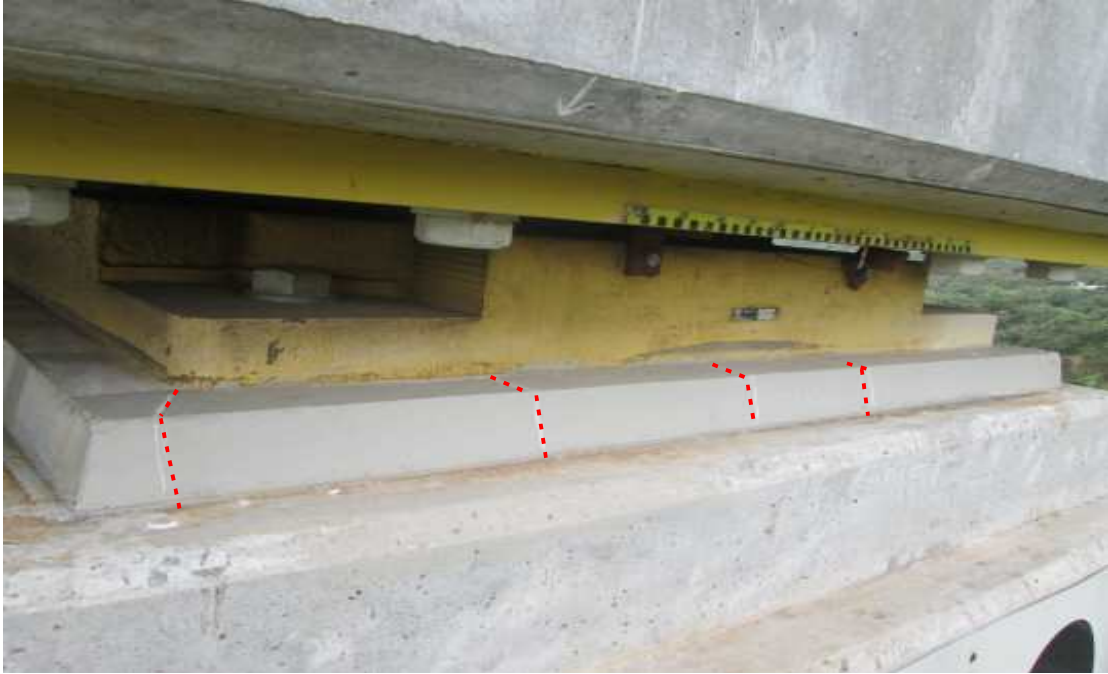
| 사진내용 | 상행선 P11 SH1 받침콘크리트 및 무수축물탈 균열 | | 37 |

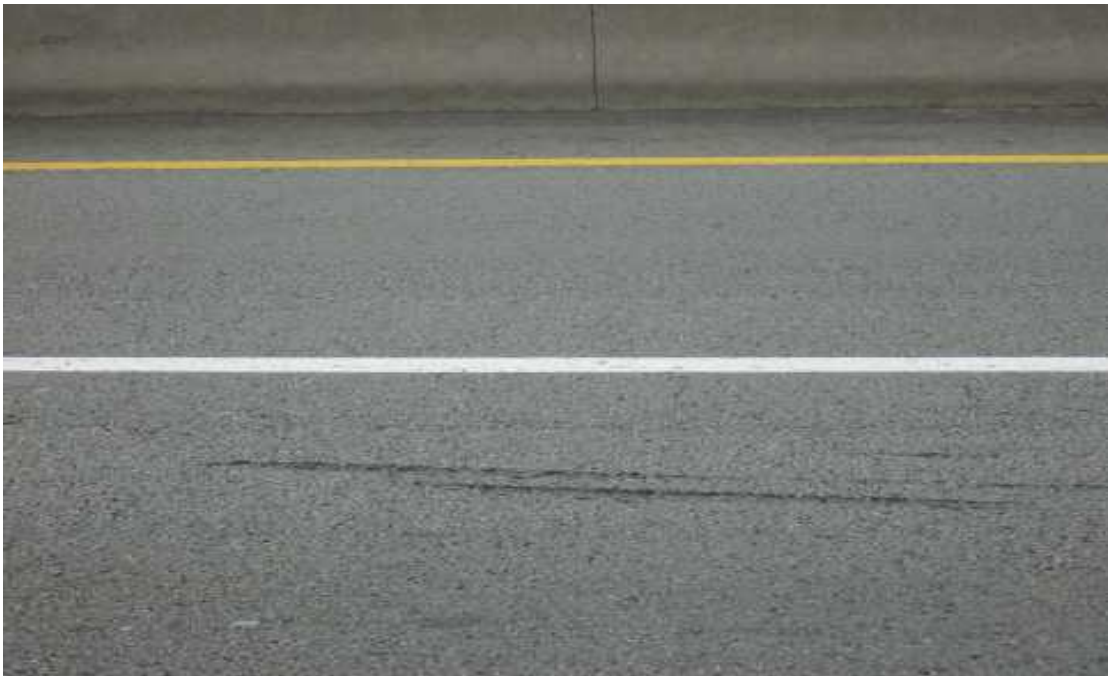
| 사진내용 | 상행선 S6 교면포장 패 임 | | 38 |

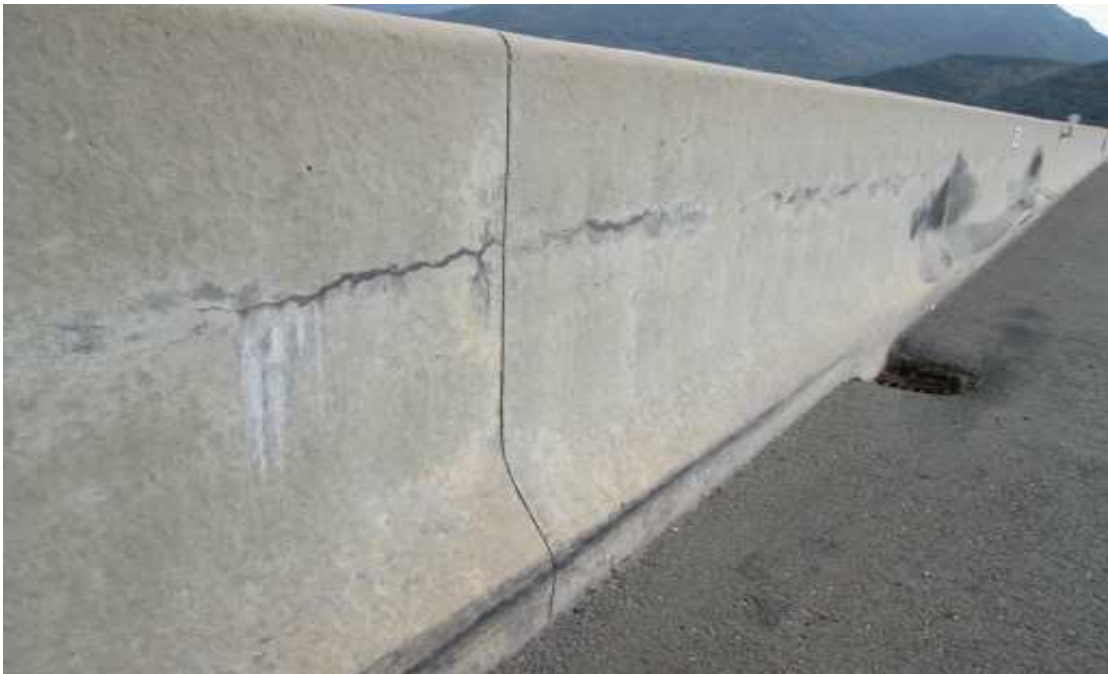
| 과업명 | 신대구부산고속도로 시설물 정밀점검 | 시설물명 | 고정대교 |
|---|---|---|---|
| 사진내용 | 상행선 S11 방호벽 균열(폭0.2mm) 및 백태 | | 48 |

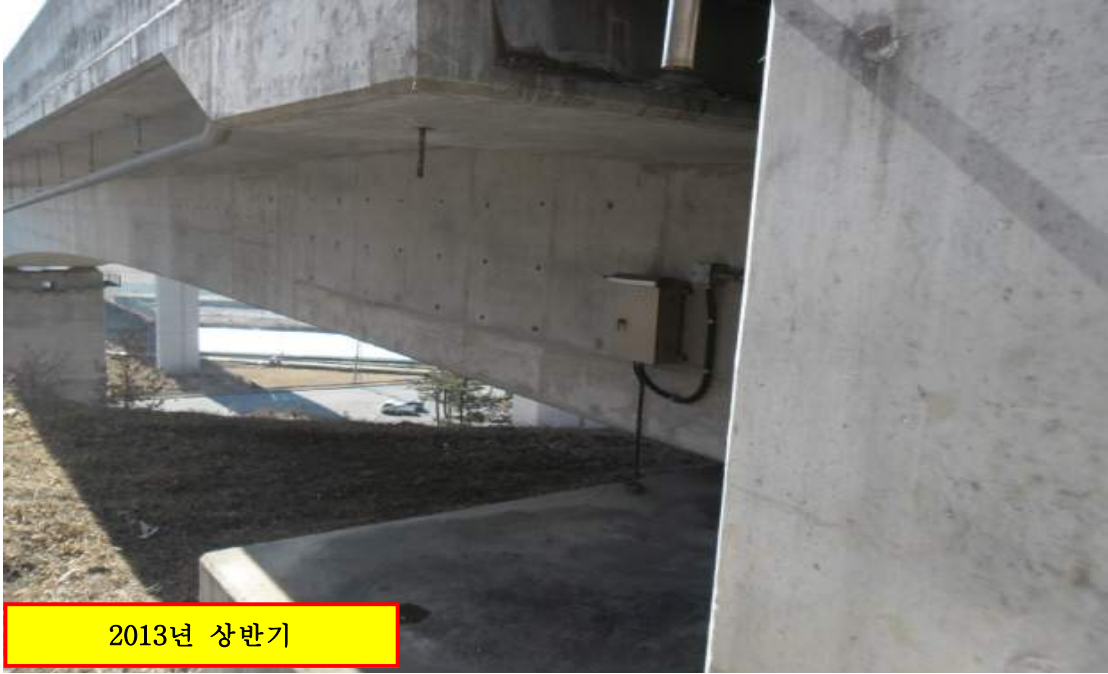
| 과업명 | 신대구부산고속도로 시설물 정밀점검 | 시설물명 | 고정대교 |
|---|---|---|---|
| 사진내용 | 상행선 S13 (A2측) 유도배수관 배수관 길이부족 보수전<br>현황 | | 49 |
