# 1. 고정대교

| 과업명 | 신대구부산고속도로 시설물 정밀점검 | 시설물명 | 고정대교 |

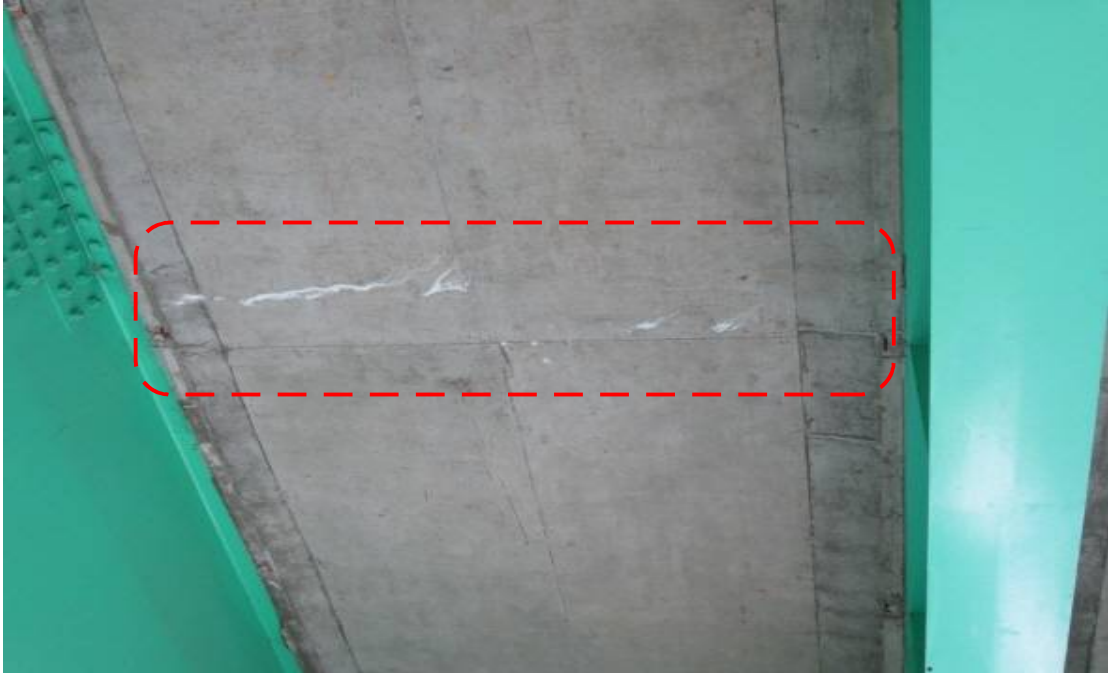
| 과업명 | 신대구부산고속도로 시설물 정밀점검 | 시설물명 | 청도천 1교 |
|---|---|---|---|
| 사진내용 | 상행선 S3 바닥판 하면 균열부 백태 | | 7 |

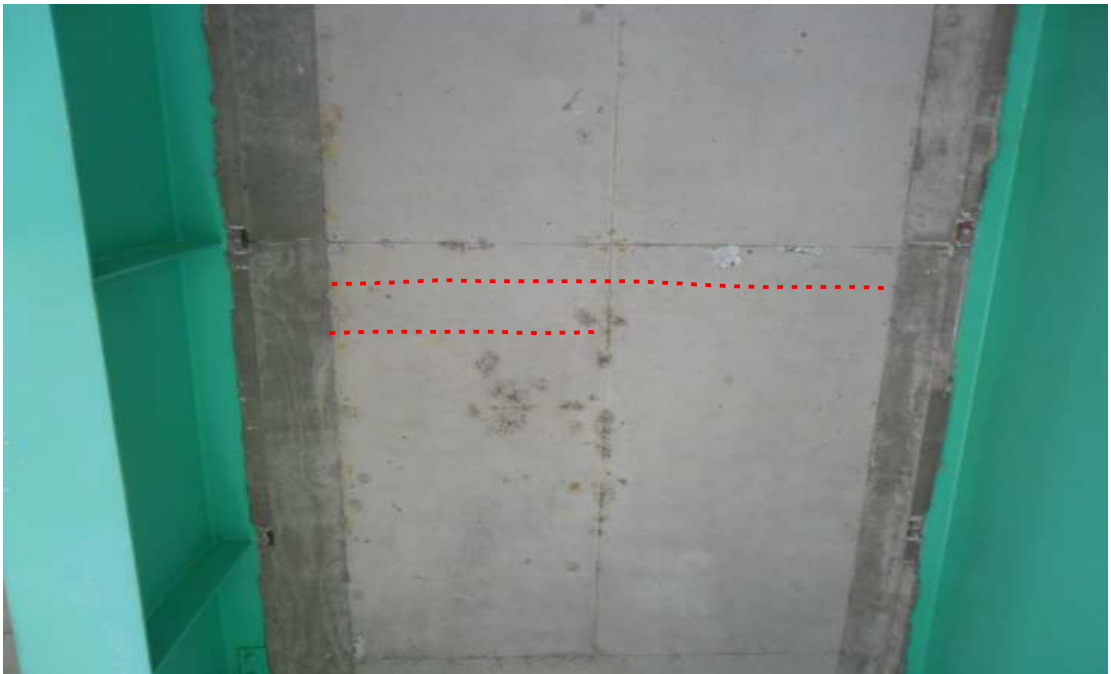
| 과업명 | 신대구부산고속도로 시설물 정밀점검 | 시설물명 | 청도천 1교 |
|---|---|---|---|
| 사진내용 | 하행선 S1 바닥판 하면 균열 (폭0.1mm) | | 8 |

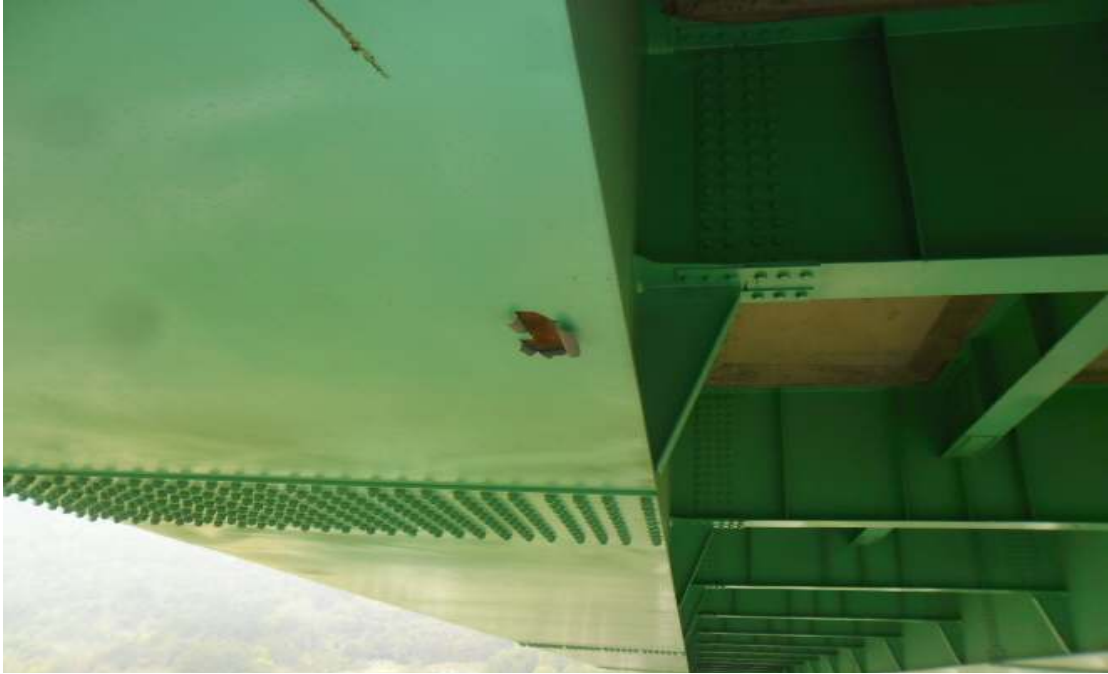
| 사진내용 | 하행선 S6 G1 주형외부 도장손상 | | 9 |

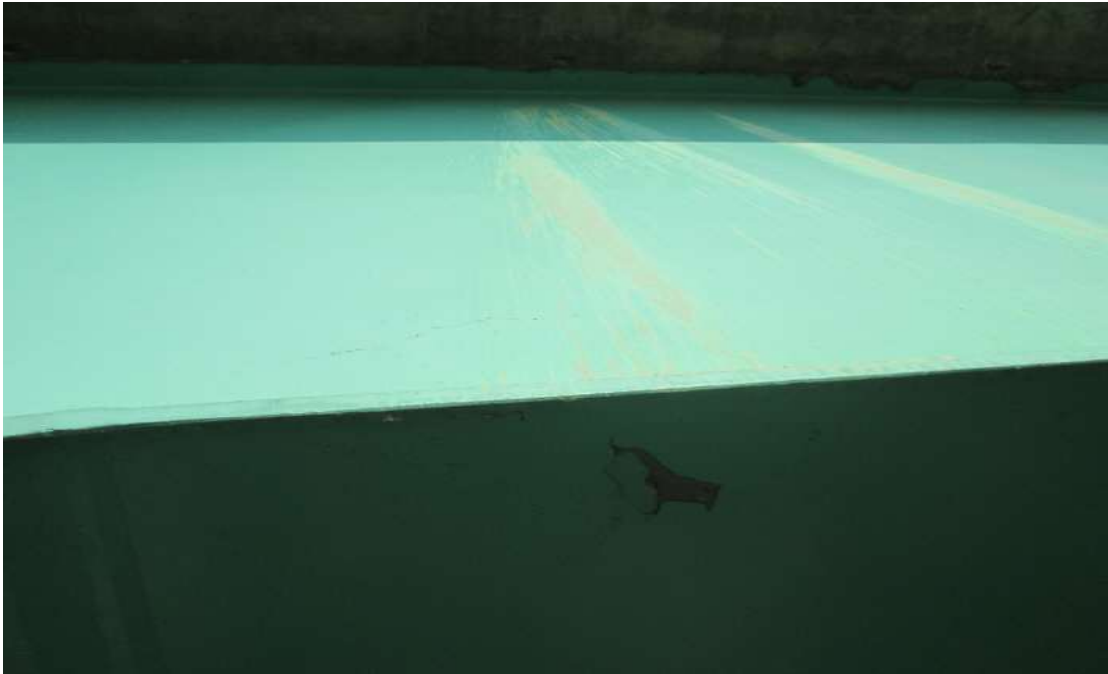
| 사진내용 | 하행선 S5 G1 주형외부 도장손상 | | 10 |

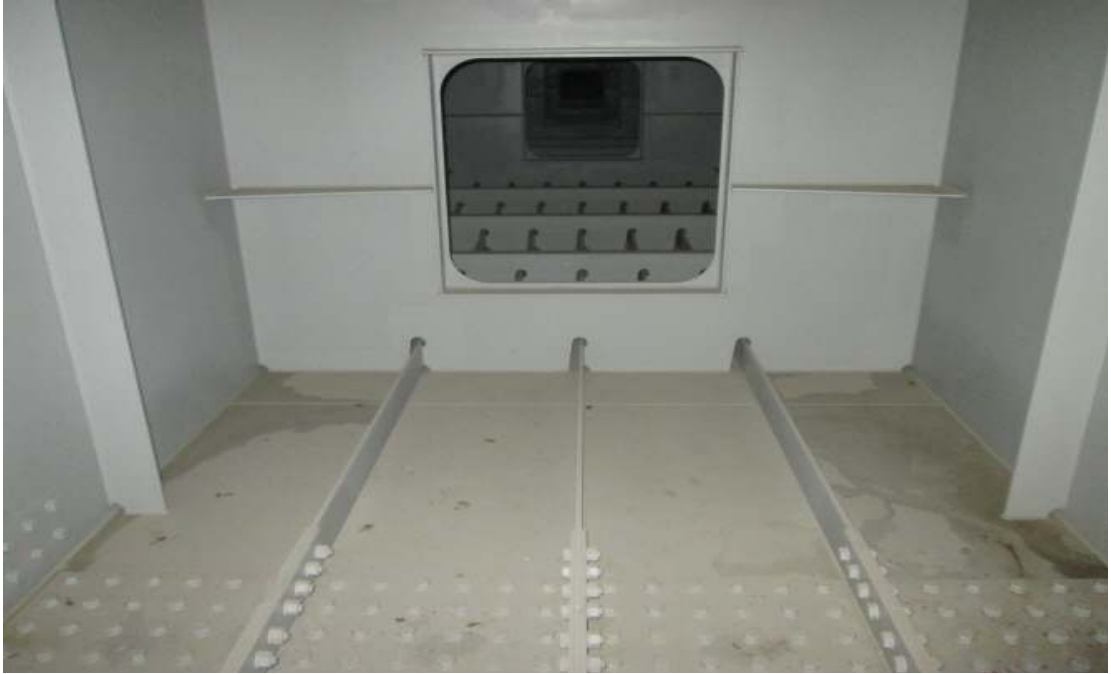
| 사진내용 | 상행선 S12 G1 주형내부 누수 및 우수유입 | | 11 |

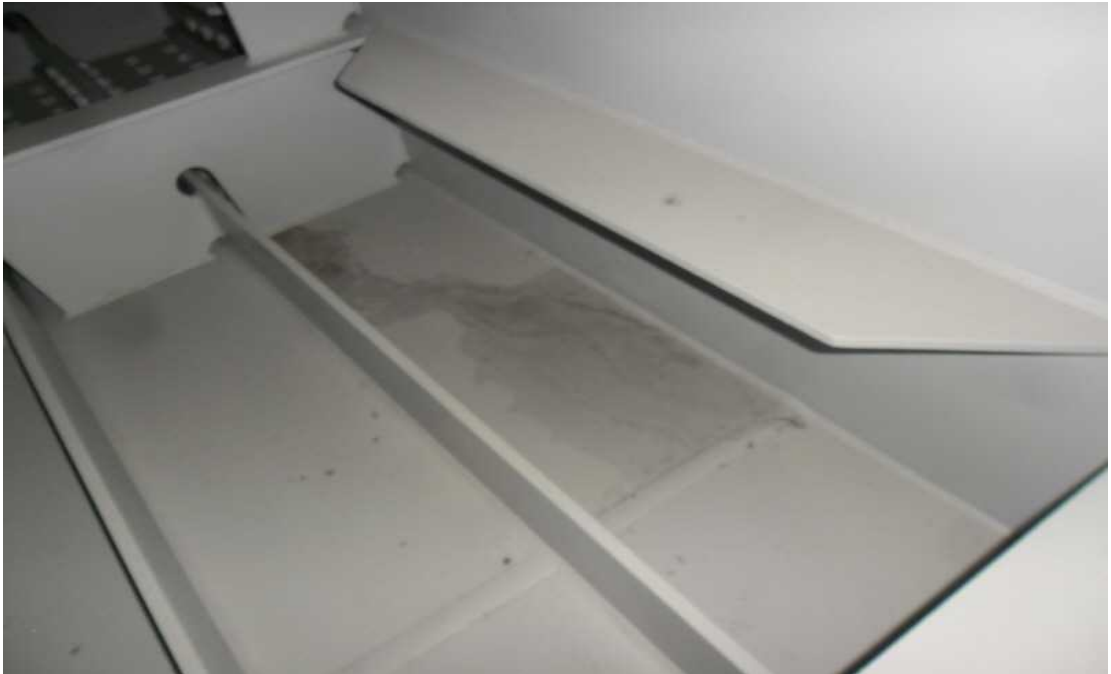
| 사진내용 | 하행선 S5 G2 주형내부 누수 및 우수유입 | | 12 |

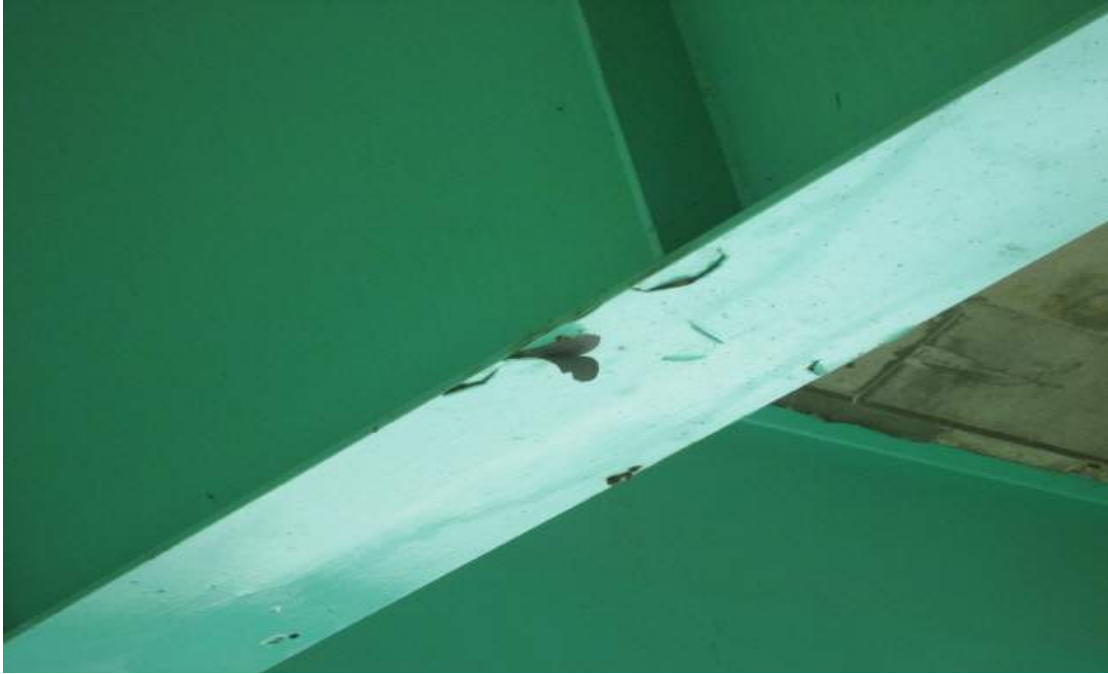
| 사진내용 | 상행선 S4 가로보 도장손상 | | 13 |

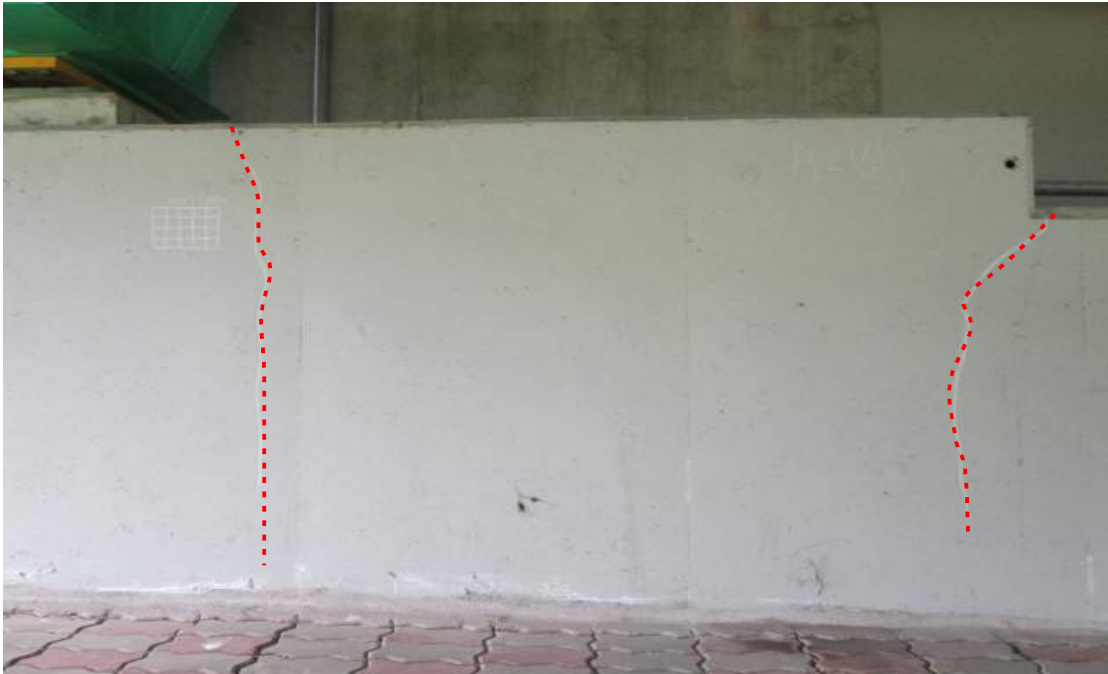
| 사진내용 | 상행선 A2 벽체 수직균열 (폭0.1mm) | | 14 |

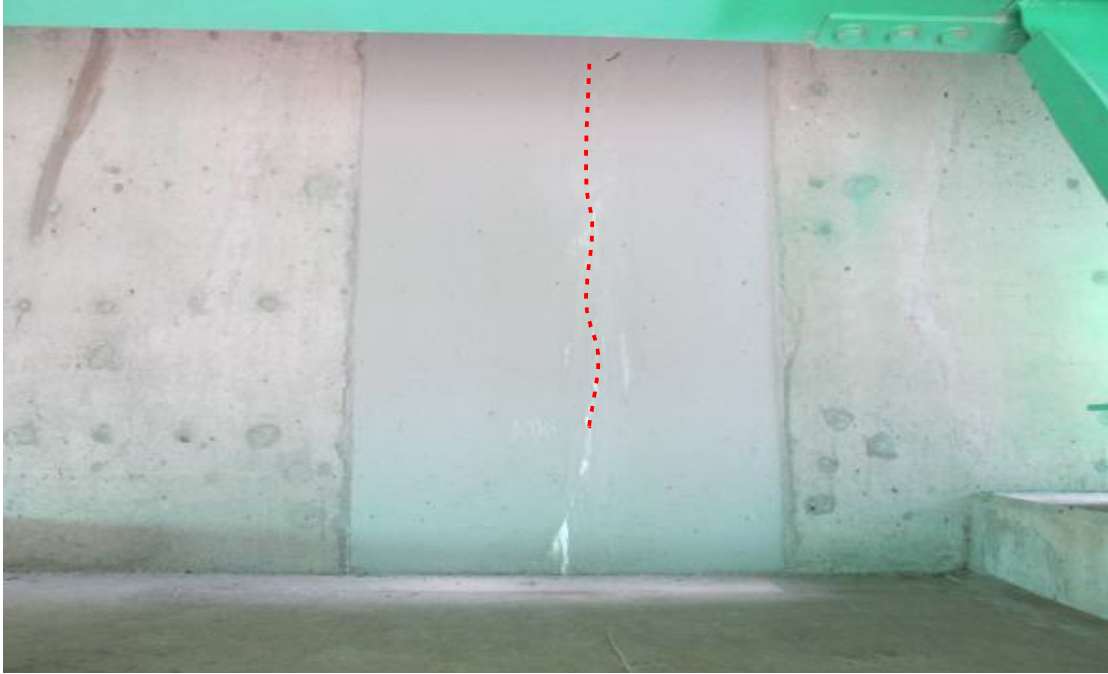
| 사진내용 | 하행선 A1 홍벽 보수부 재균열 (폭0.1mm) 및 백태 | | 15 |

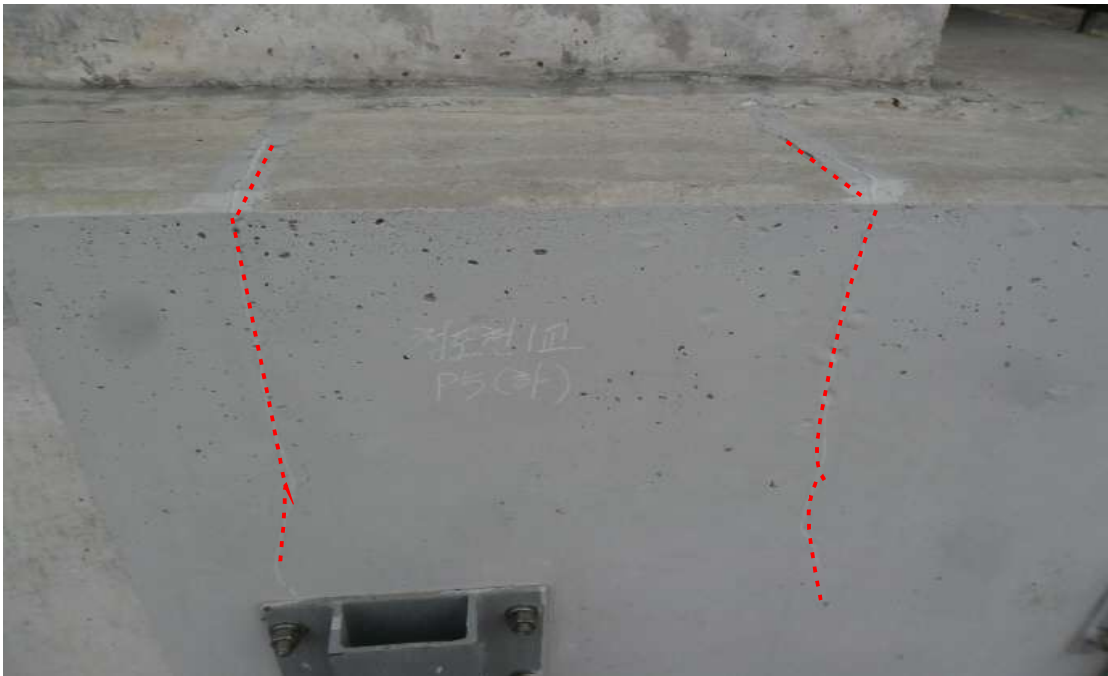
| 사진내용 | 하행선 P5 코핑 (좌측면) 보수부 재균열 (폭0.1mm) | | 16 |

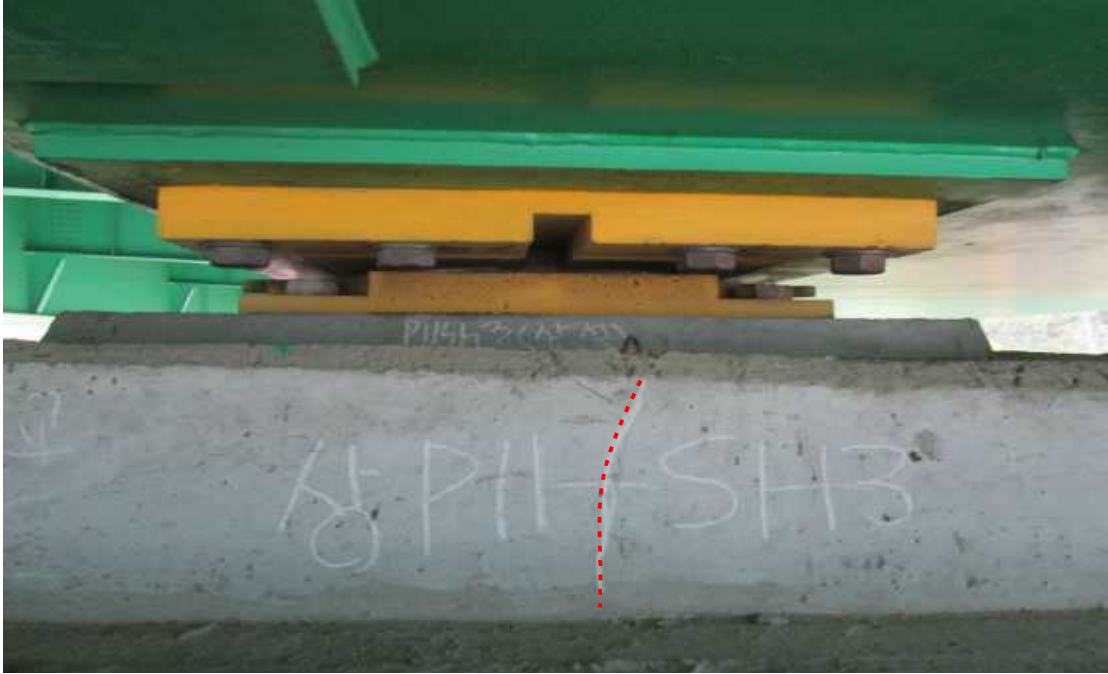
| 사진내용 | 상행선 P11 SH3 받침콘크리트 균열 (폭0.1mm) | | 19 |

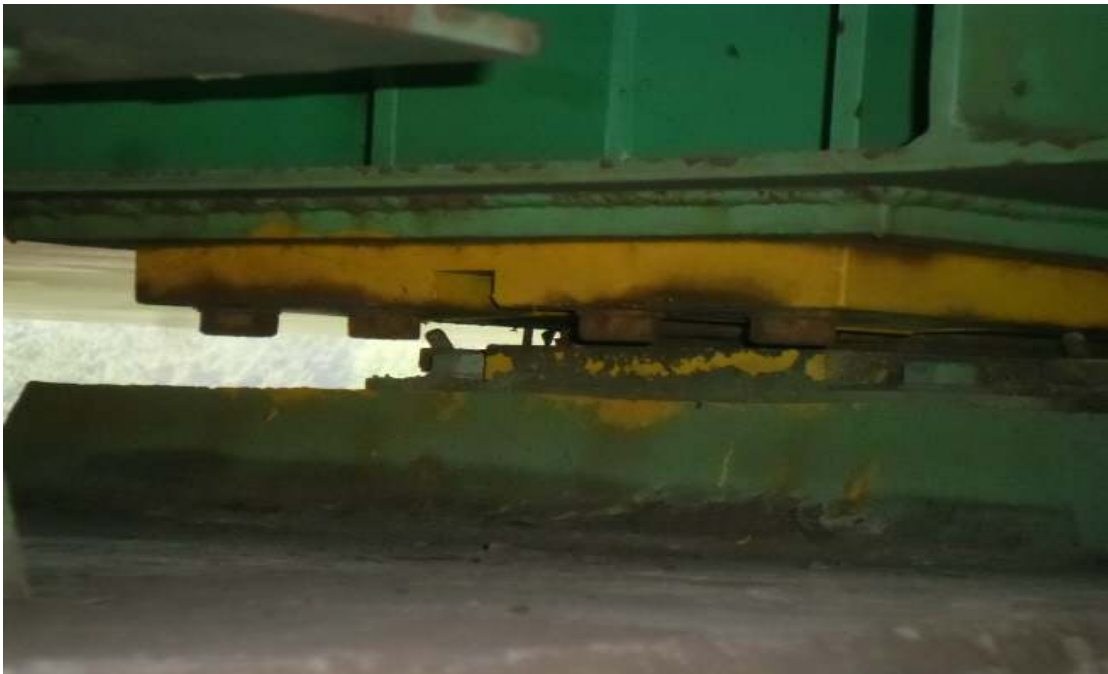
| 사진내용 | 하행선 P8 SH6 Plate 도장손상 및 녹발생 | | 20 |

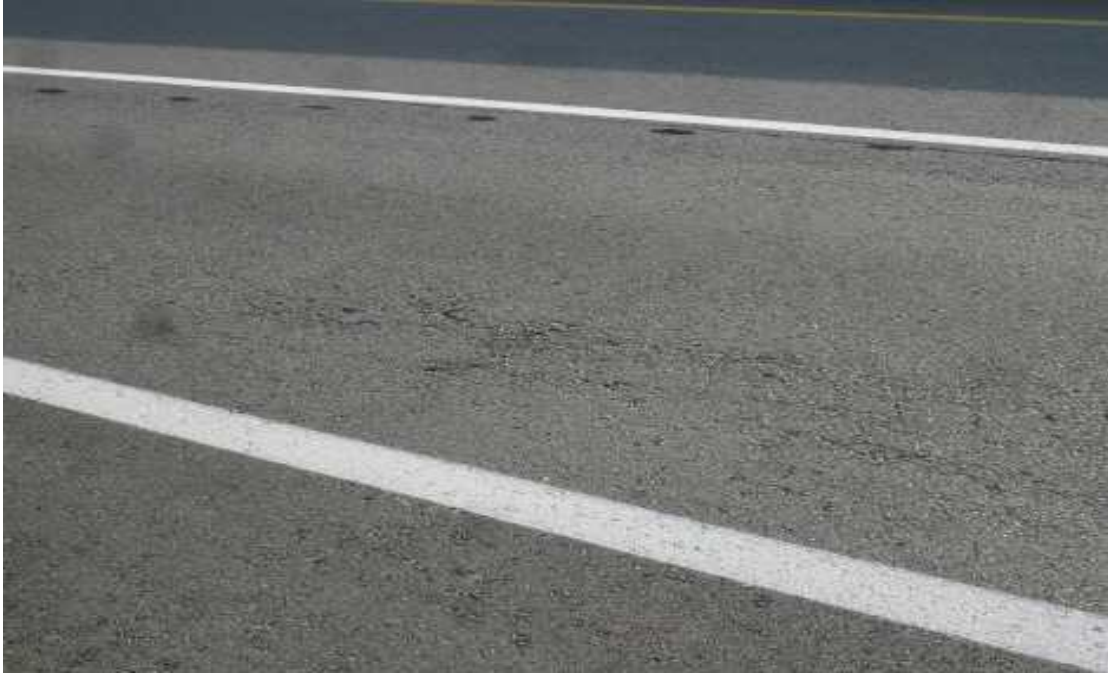
| 사진내용 | 상행선 S4 교면포장 라벨링 및 패임 | | 21 |

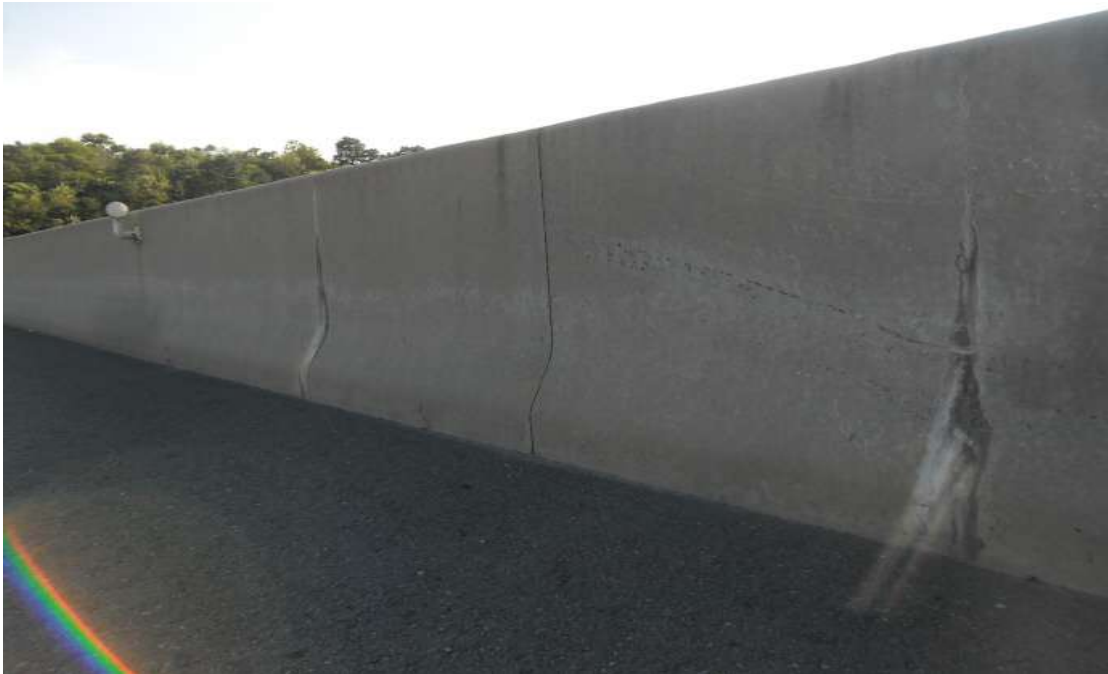
| 사진내용 | 하행선 S3 방호벽 균열부 백태 | | 34 |

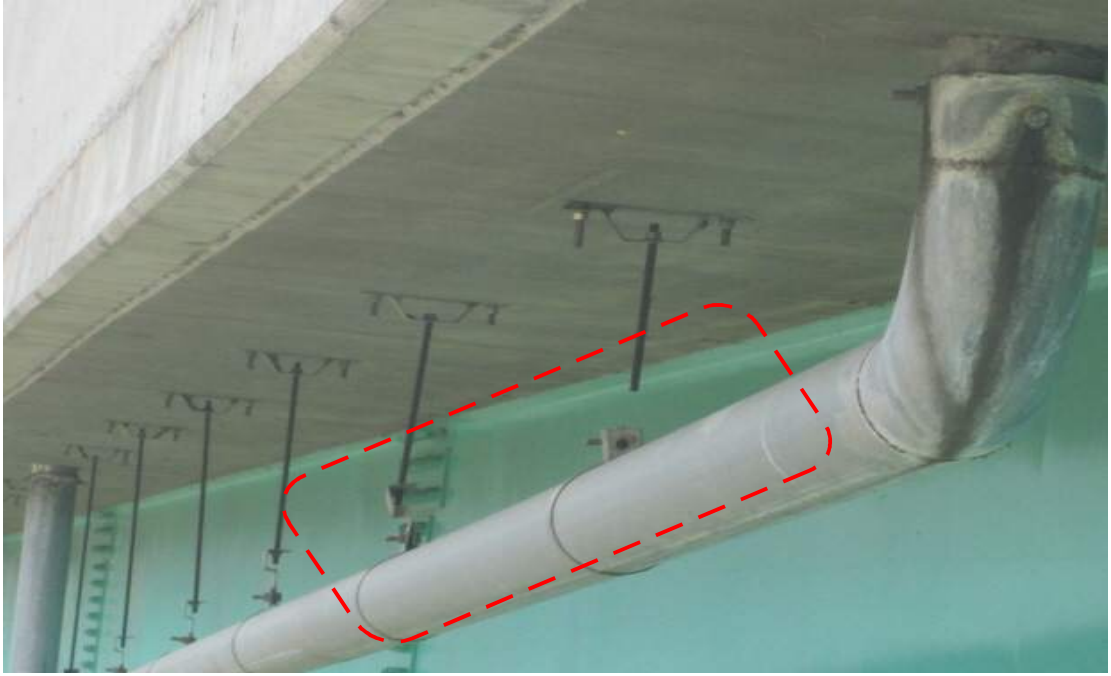
| 사진내용 | 상행선 S6 배수관 배수관 고정고리 탈락부 정비후 전경 | | 35 |

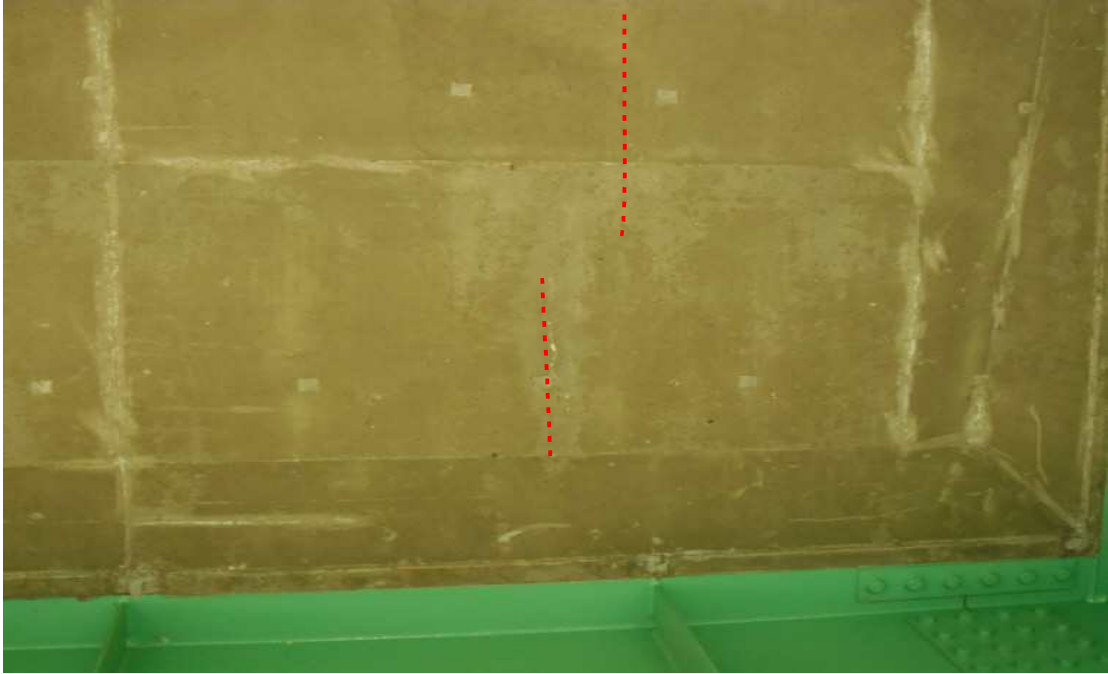
| 과업명 | 신대구부산고속도로 시설물 정밀점검 | 시설물명 | 청도천 2교 |
|---|---|---|---|
| 사진내용 | 상행선 S2 바닥판 하면 균열 (폭0.1mm) | | 7 |

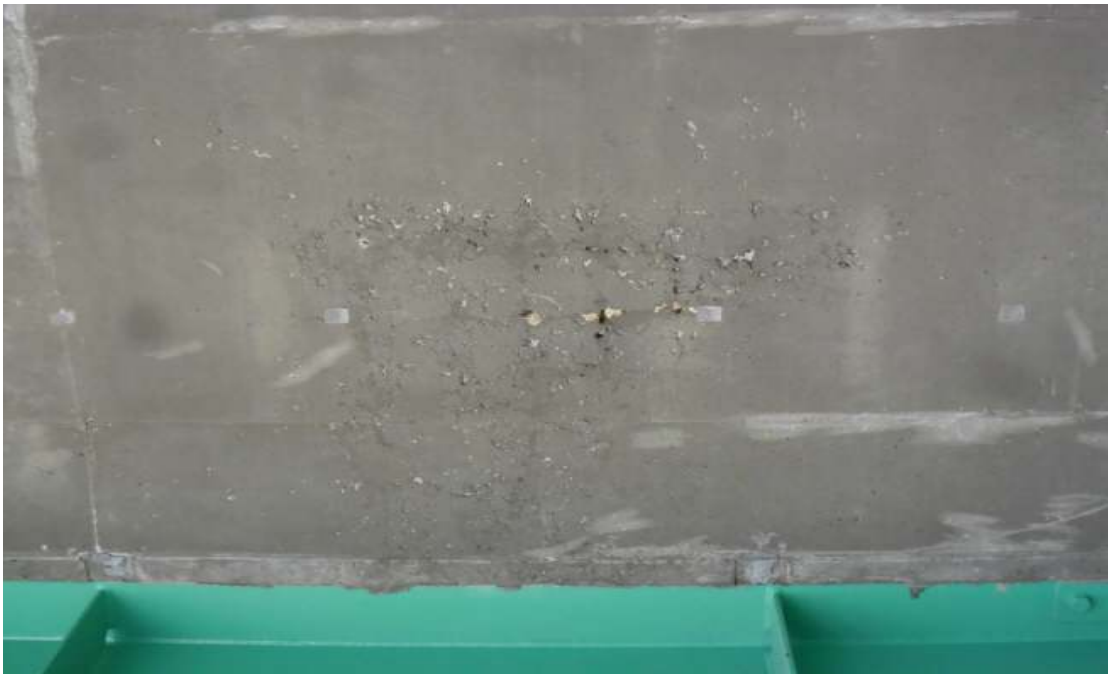
| 과업명 | 신대구부산고속도로 시설물 정밀점검 | 시설물명 | 청도천 2교 |
|---|---|---|---|
| 사진내용 | 상행선 S2 (P1측) 바닥판 하면 재료분리 및 철근노출 | | 8 |

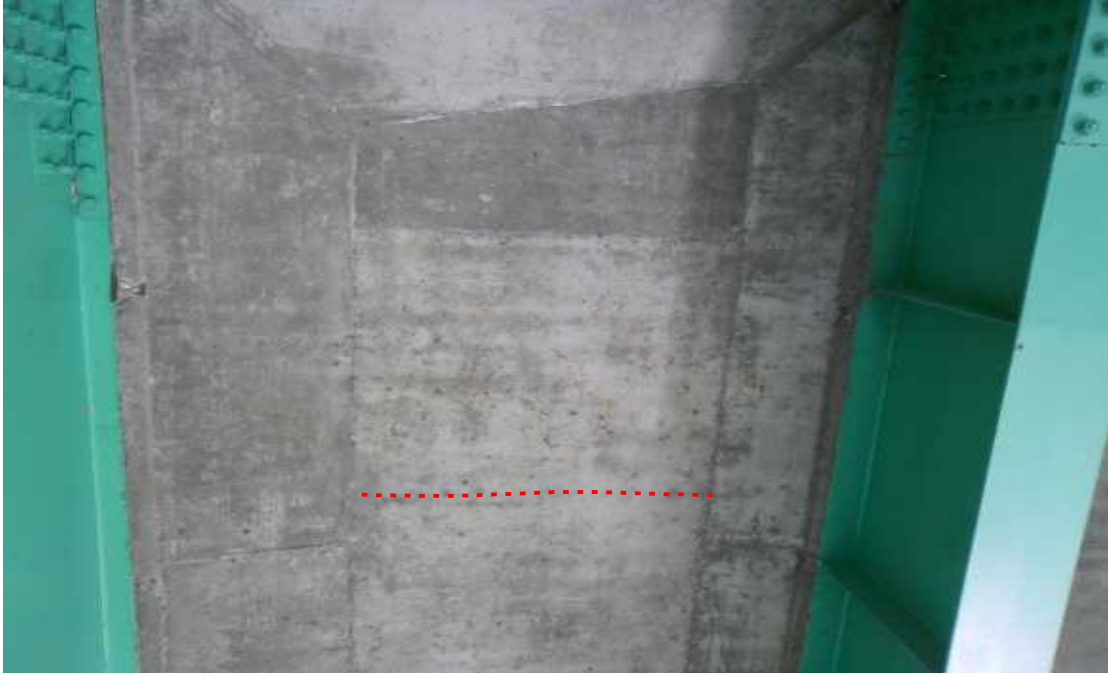
| 과업명 | 신대구부산고속도로 시설물 정밀점검 | 시설물명 | 청도천 2교 |
|---|---|---|---|
| 사진내용 | 하행선 S2 바닥판 하면 균열 (폭0.2mm) | 9 | |

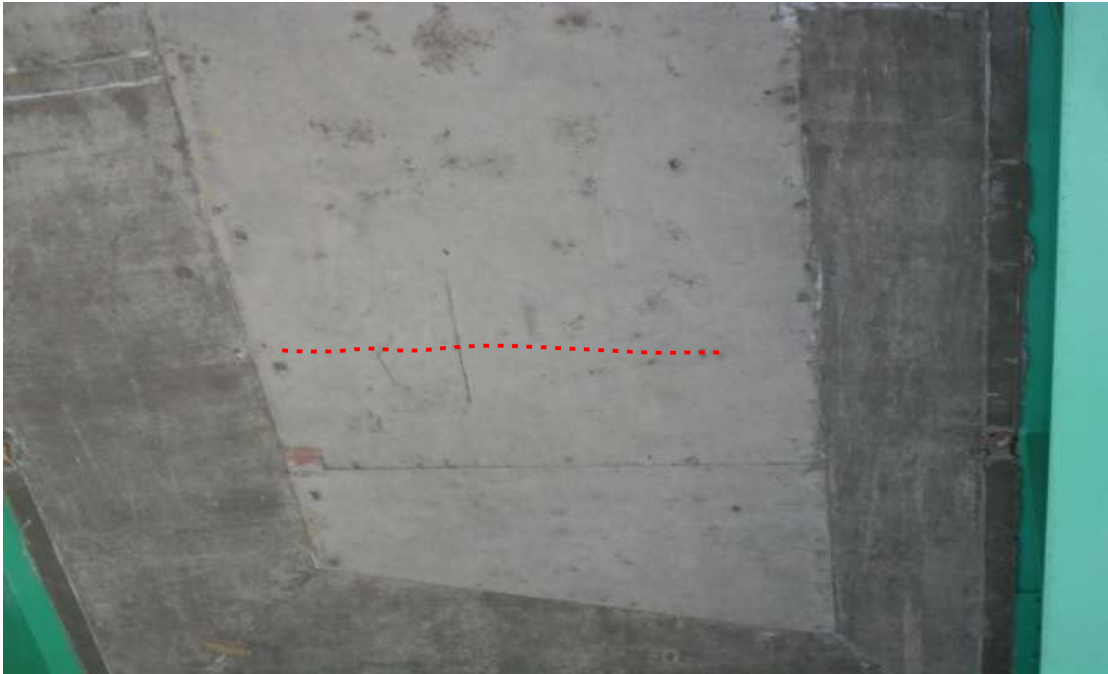
| 과업명 | 신대구부산고속도로 시설물 정밀점검 | 시설물명 | 청도천 2교 |
|---|---|---|---|
| 사진내용 | 하행선 S4 바닥판 하면 균열 (폭0.1mm) | 10 | |

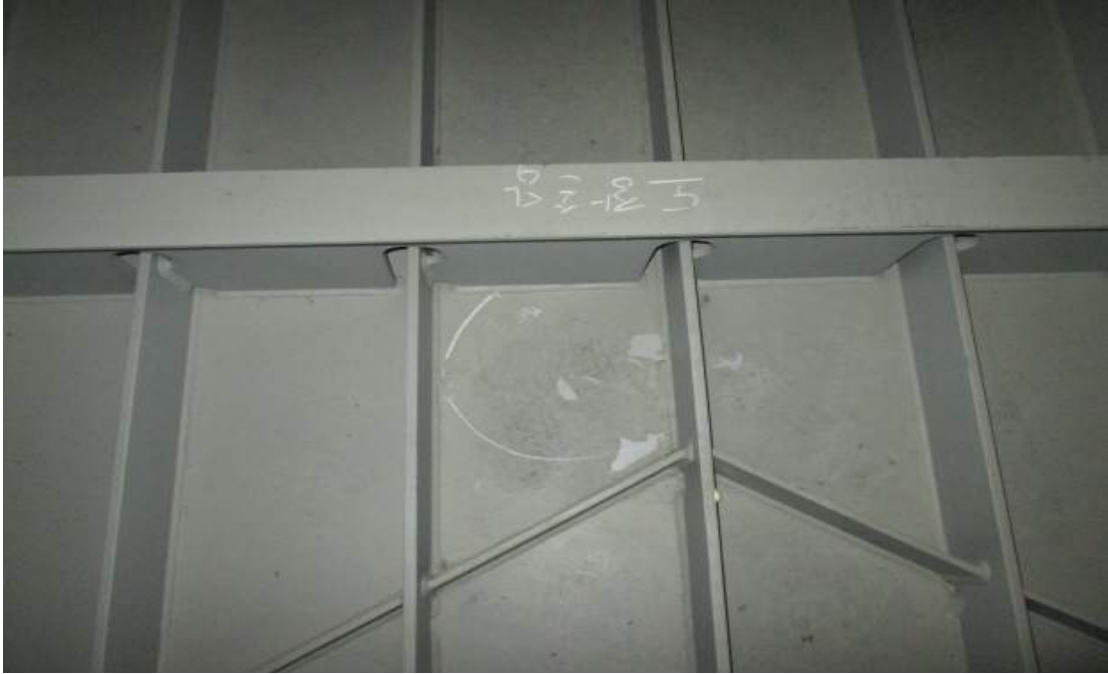
| 사진내용 | 상행선 S2 62 주형내부 도장손상 | | 11 |

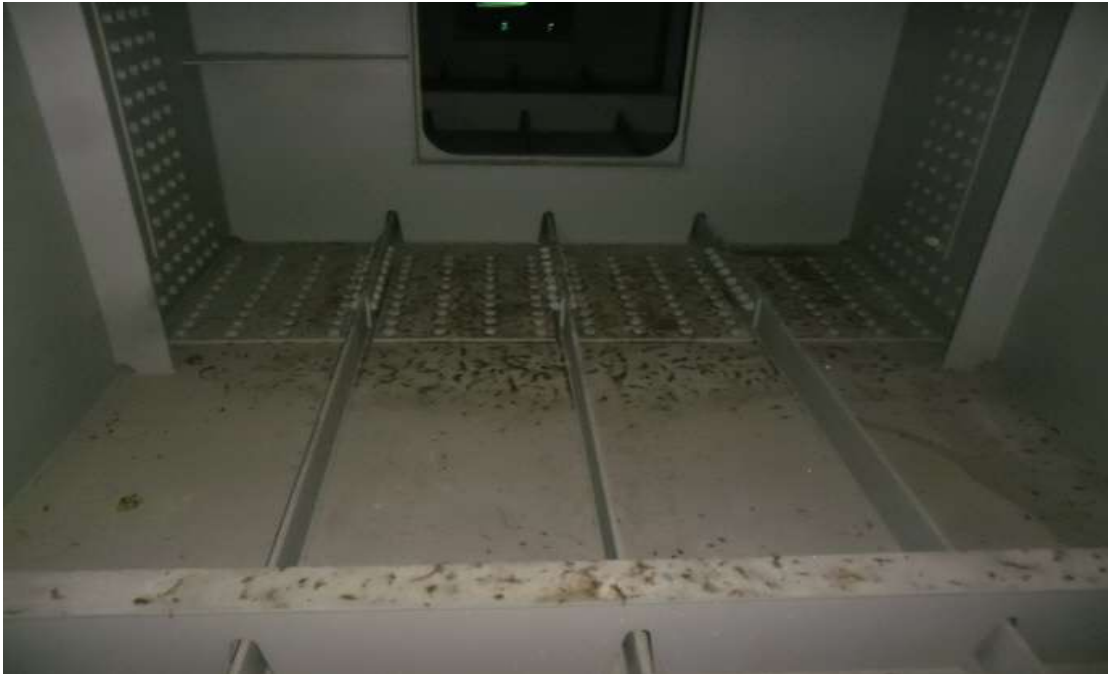
| 사진내용 | 하행선 S4 G1 주형내부 누수 및 이물질 퇴적(곤충사체) | | 12 |

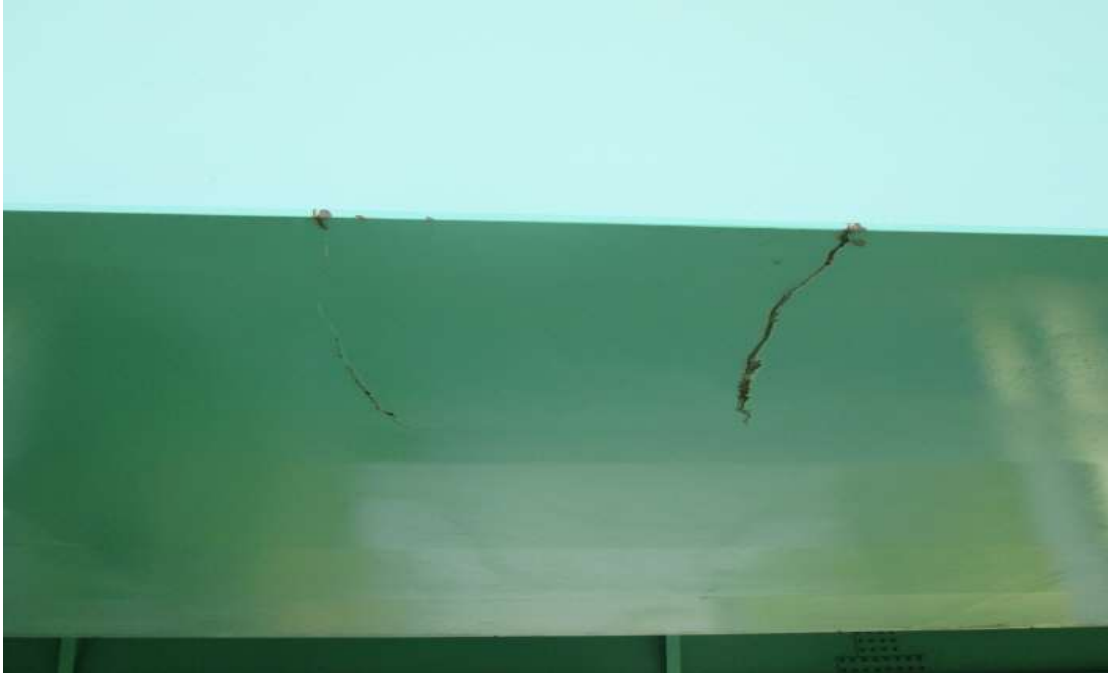
| 사진내용 | 상행선 S2 G2 주형외부 도장손상 | | 13 |

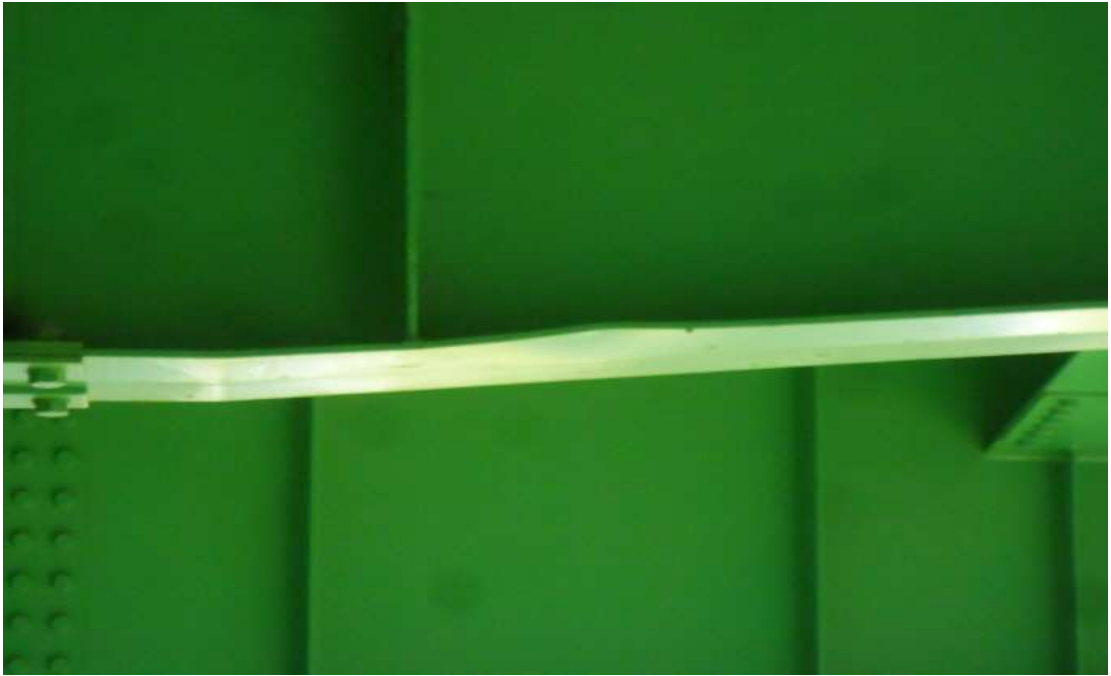
| 사진내용 | 하행선 S6 가로보 플랜지 국부변형 | | 14 |

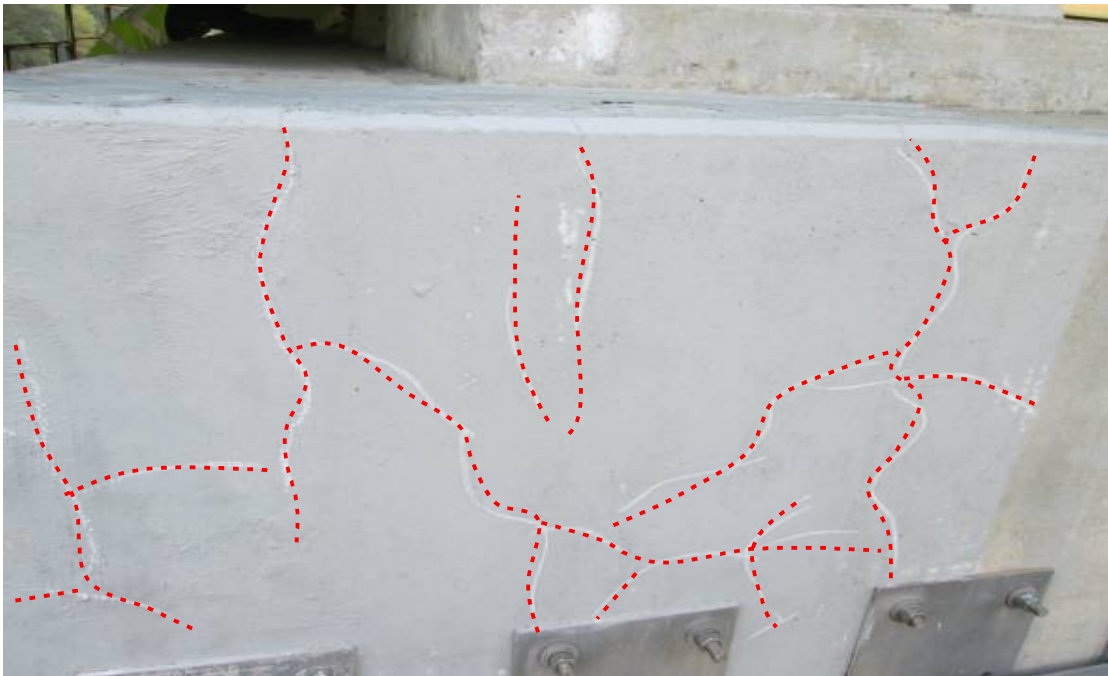
| 사진내용 | 상행선 P1 코핑 우측면 보수부 망상균열 (폭0.1mm) | | 18 |

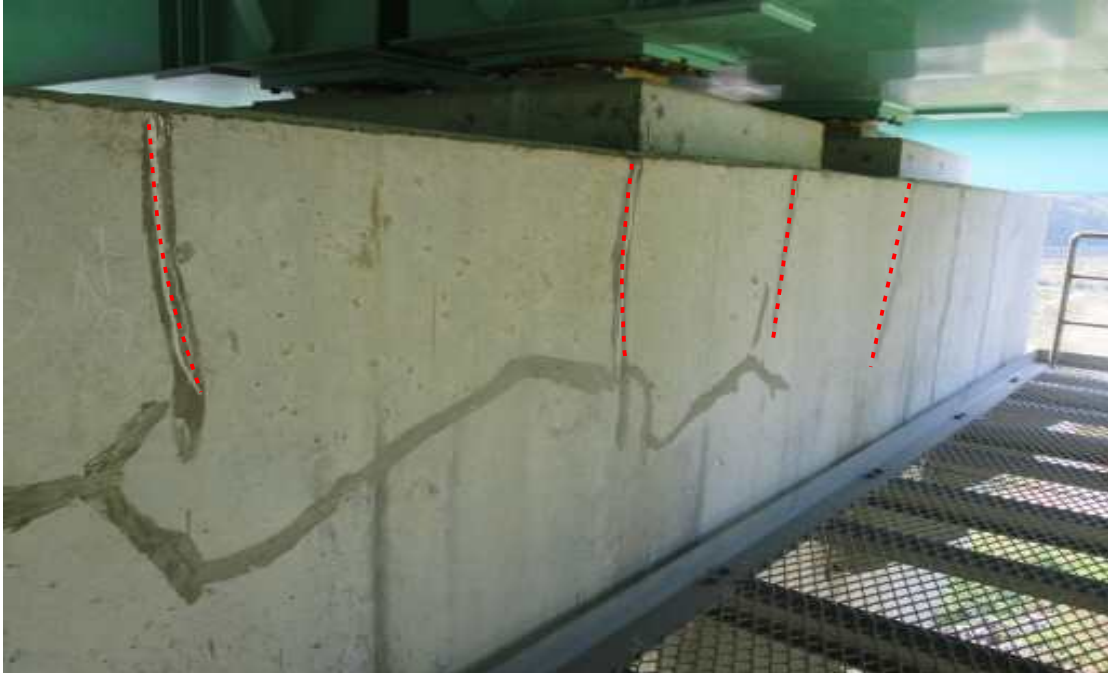
| 사진내용 | 상행선 P3 코핑 배면 보수부 재균열 (폭0.1mm) | | 19 |

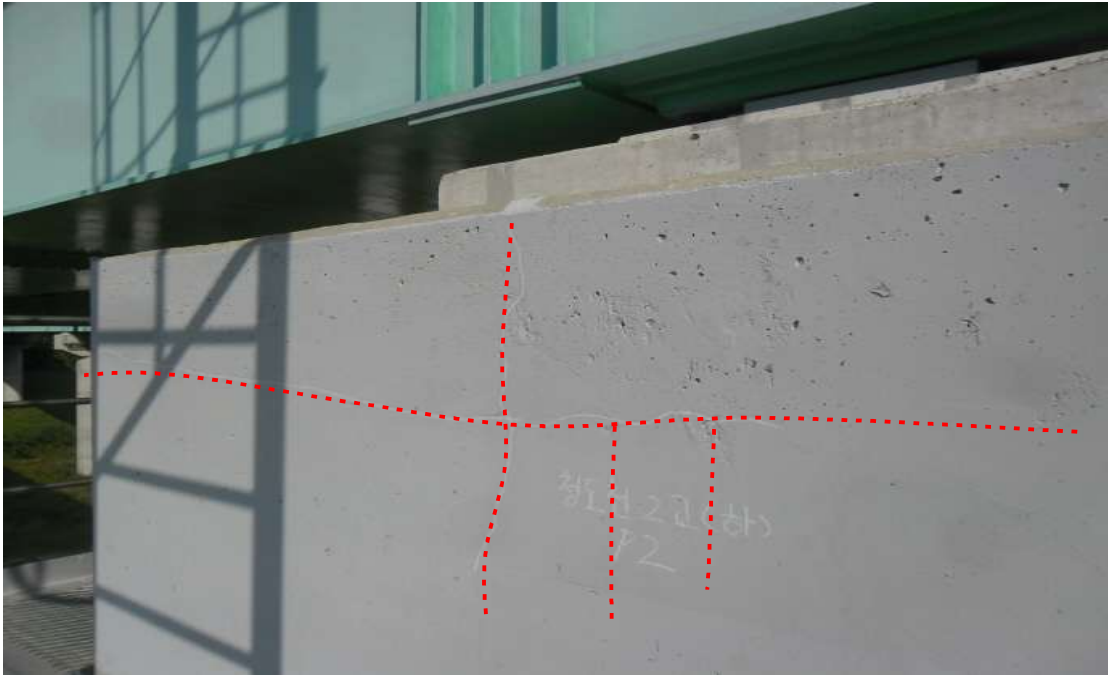
| 사진내용 | 하행선 P2 코핑부 좌측면 보수부 재균열(폭 0.1mm) | | 20 |

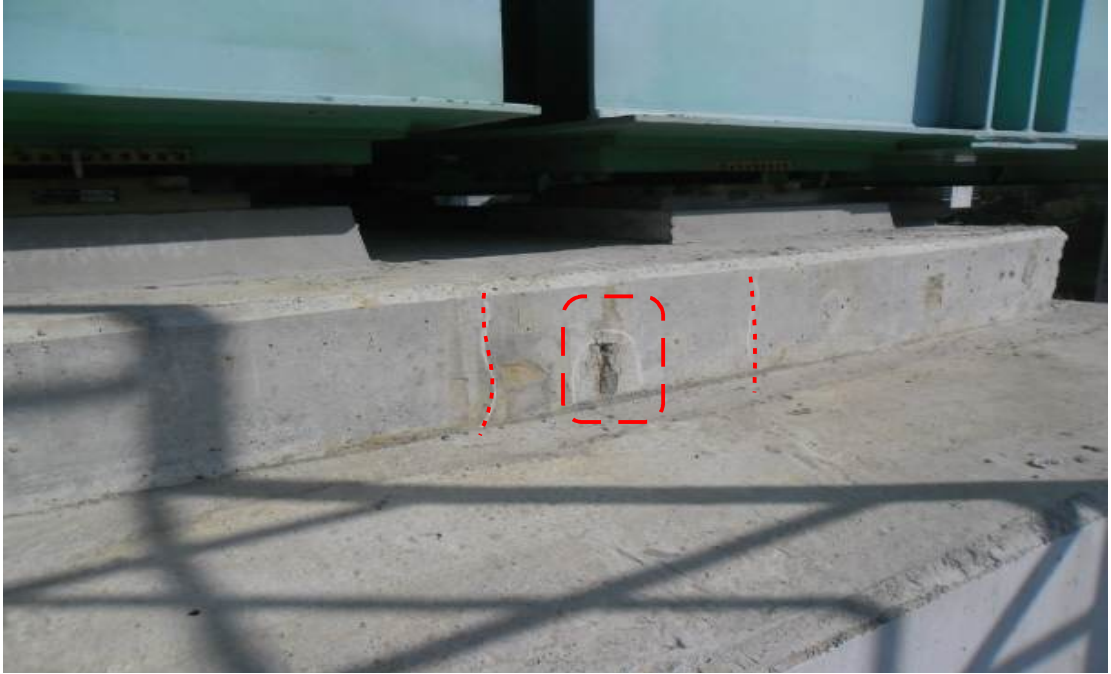
| 사진내용 | 하행선 P3 SH1, SH5 받침콘크리트<br>균열(폭0.1mm) 및 파손 | | 21 |

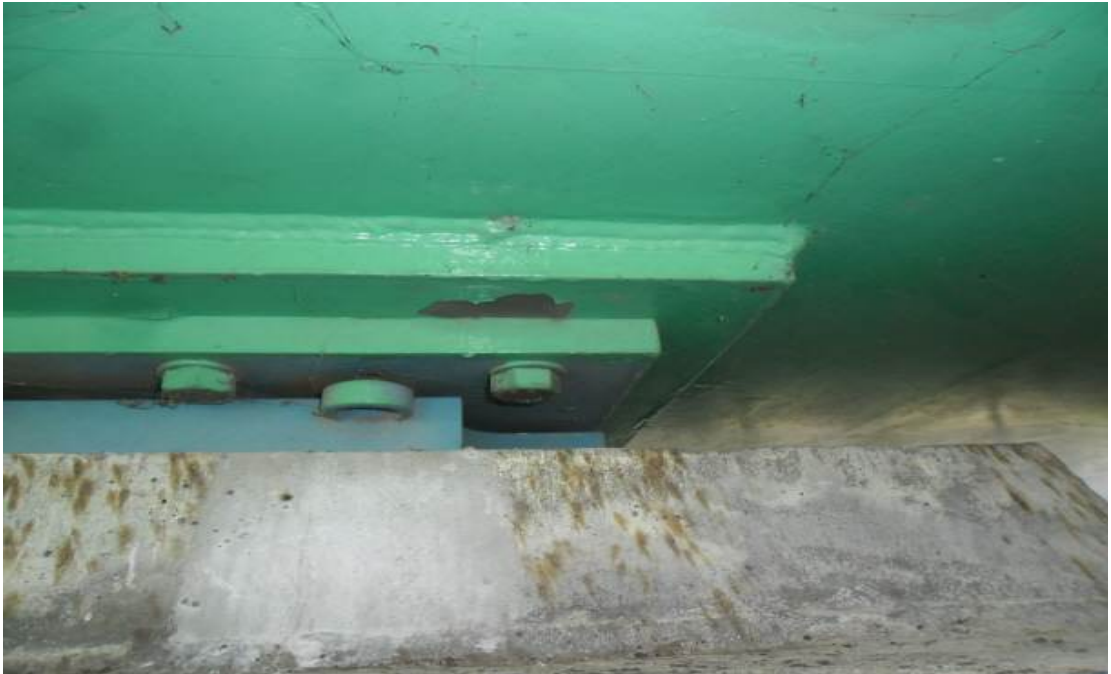
| 사진내용 | 하행선 P4 SH4 Plate 도장손상 | | 22 |

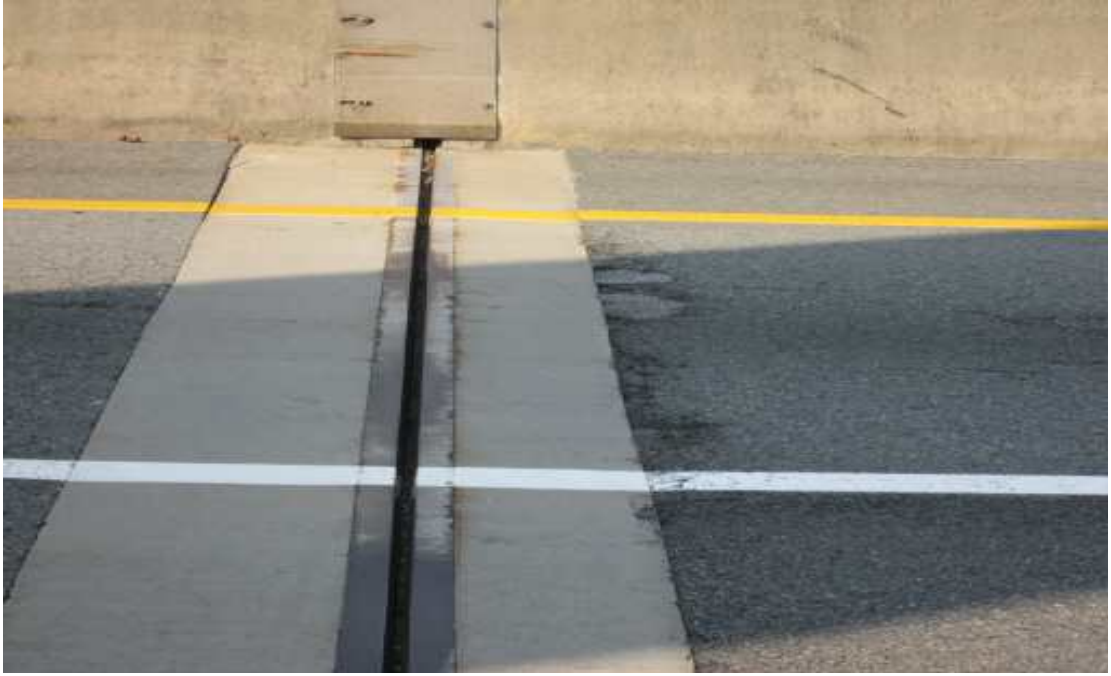
| 사진내용 | 상행선 S1 (A1측) 교면포장 패임 | | 23 |

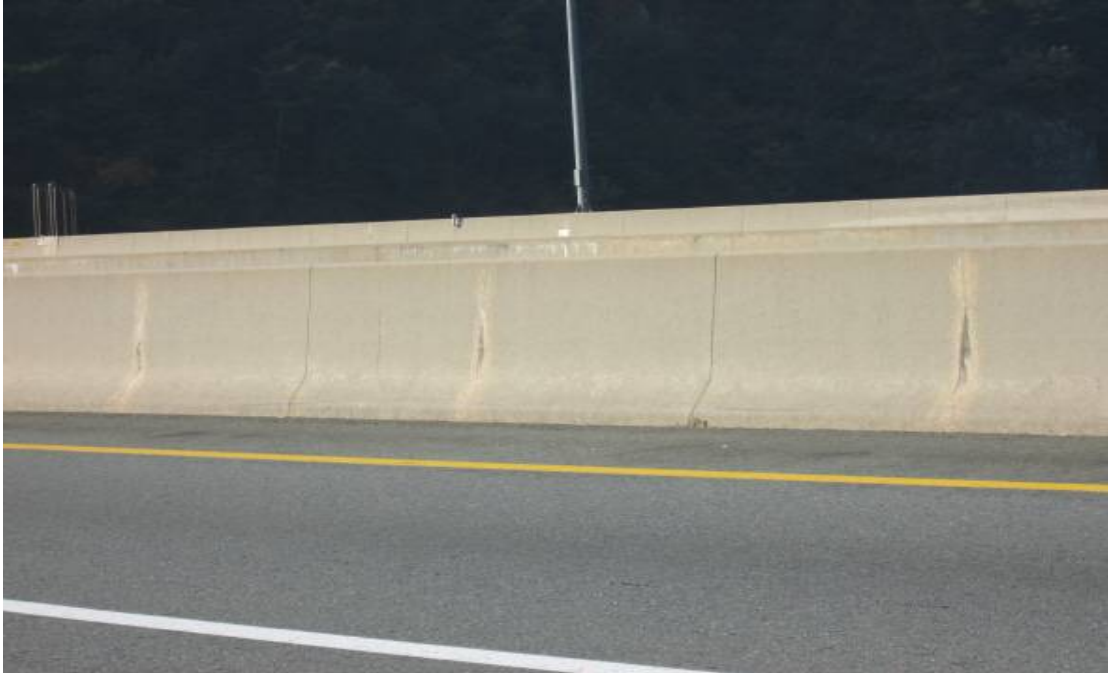
| 사진내용 | 상행선 S4 중분대 균열부 백태 | | 27 |
