# 1. 고정대교

| 과업명 | 신대구부산고속도로 시설물 정밀점검 | 시설물명 | 고정대교 |

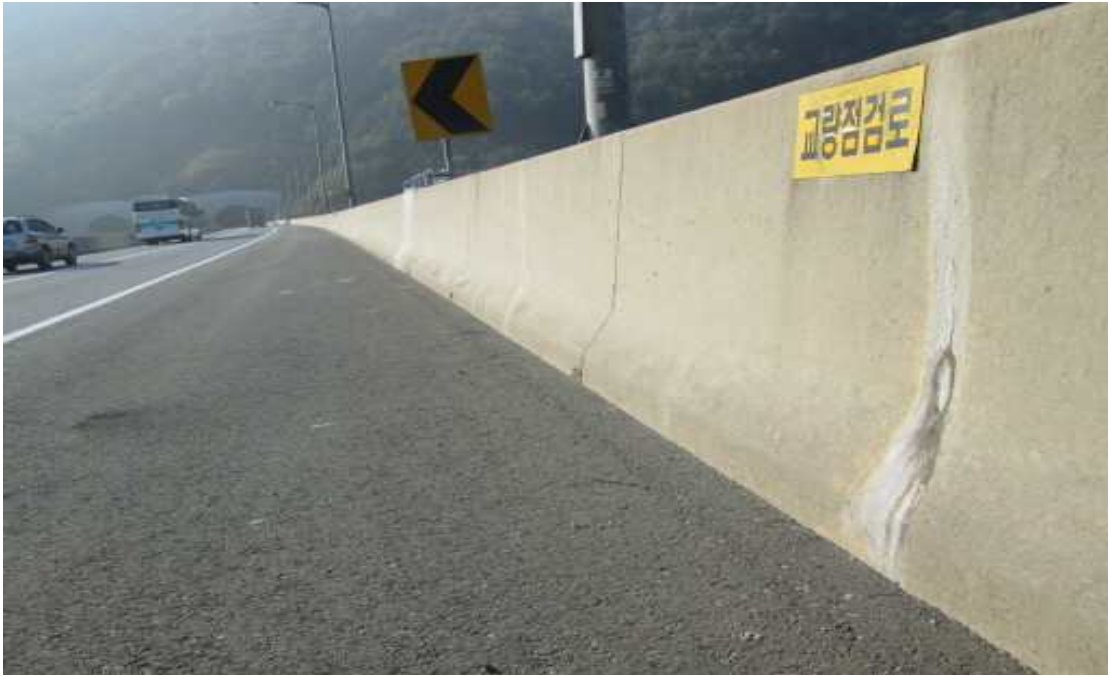
| 사진내용 | 하행선 S4 방호벽 보수부 균열 및 백태 | | 28 |

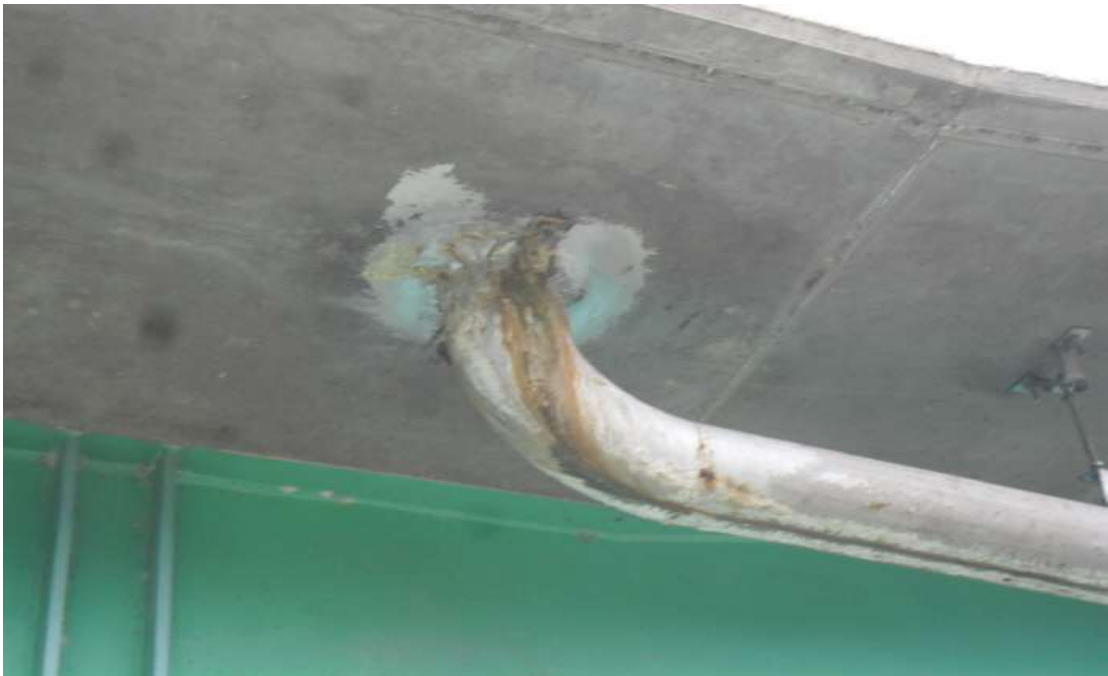
| 사진내용 | 하행선 S1 배수관 바닥판 연결부 누수 (보수부 채손상) | | 30 |

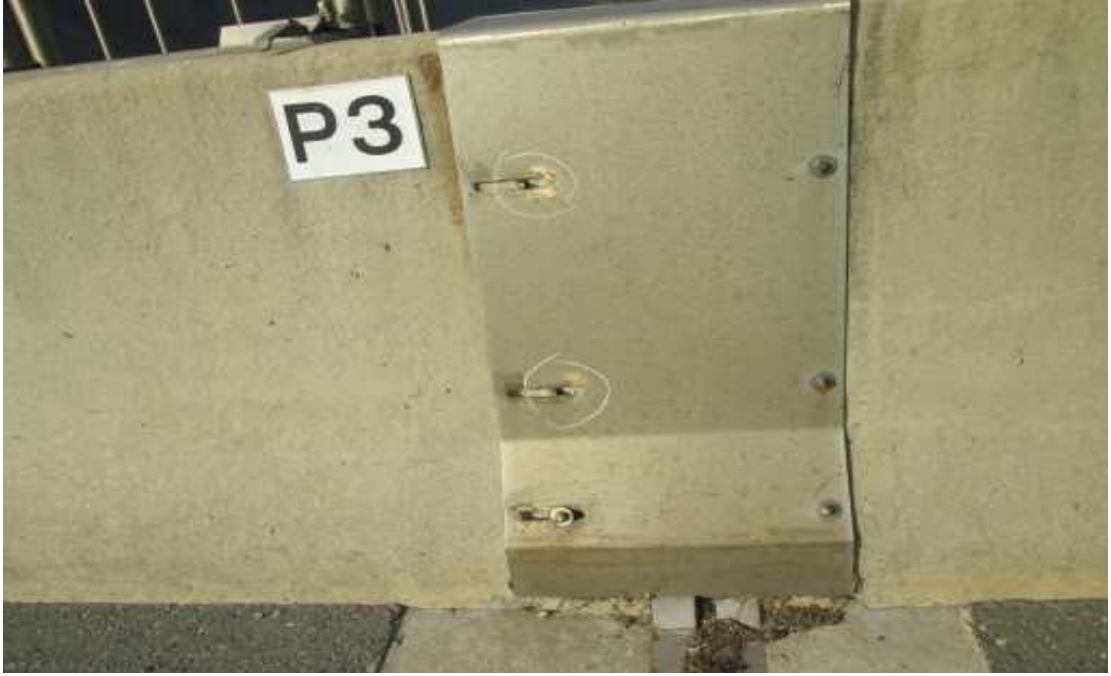
| 사진내용 | 하행선 P3 신축이음부 차수판 앵커볼트 및 너트 탈락 | | 31 |

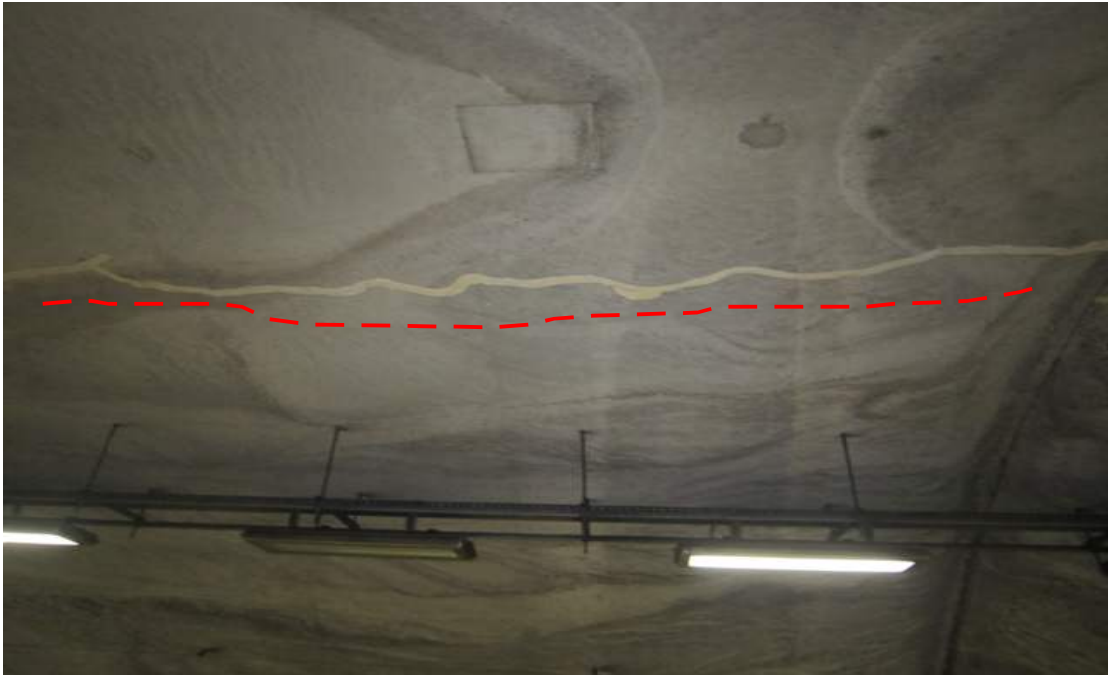
| 사진내용 | 상행선 천단부 S49 재균열 (폭 0.3mm) | | 6 |

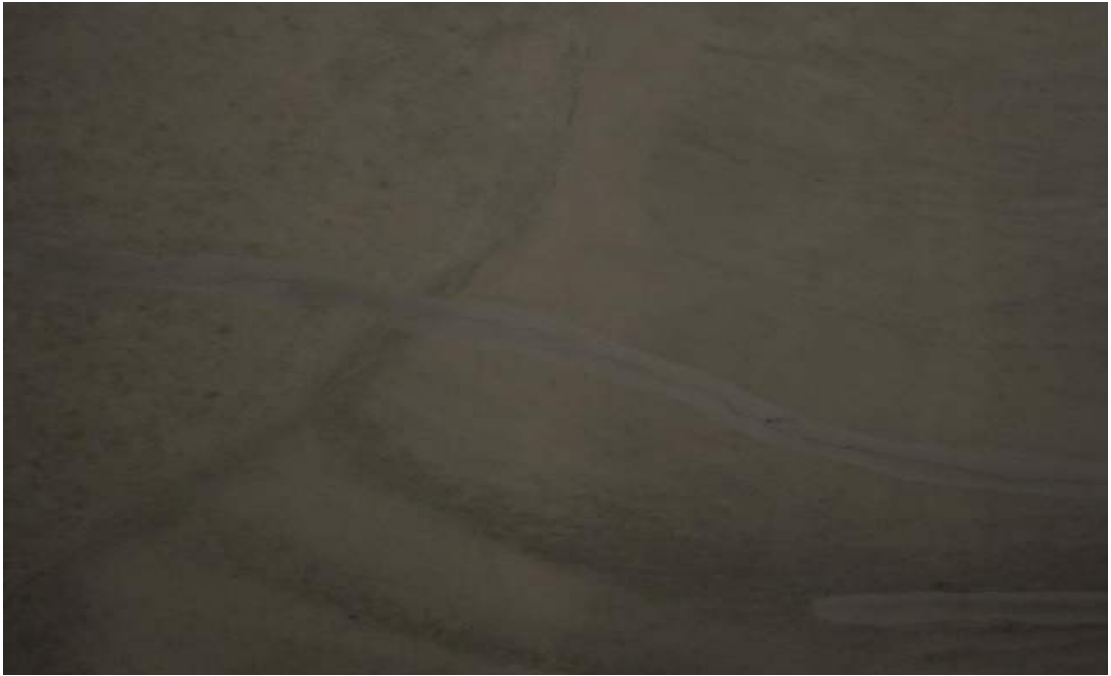
| 사진내용 | 하행선 천단부 S54 재균열 (폭 0.3mm) | | 8 |

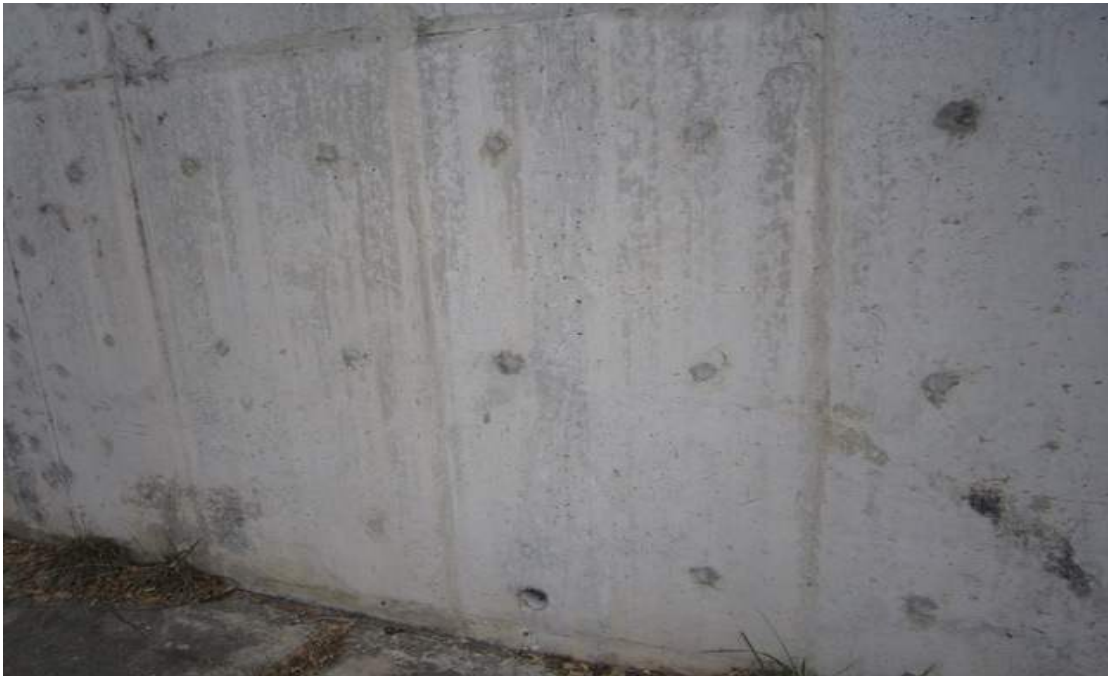
| 사진내용 | 재균열 (폭 0.1mm) SPAN 1 | | 4 |

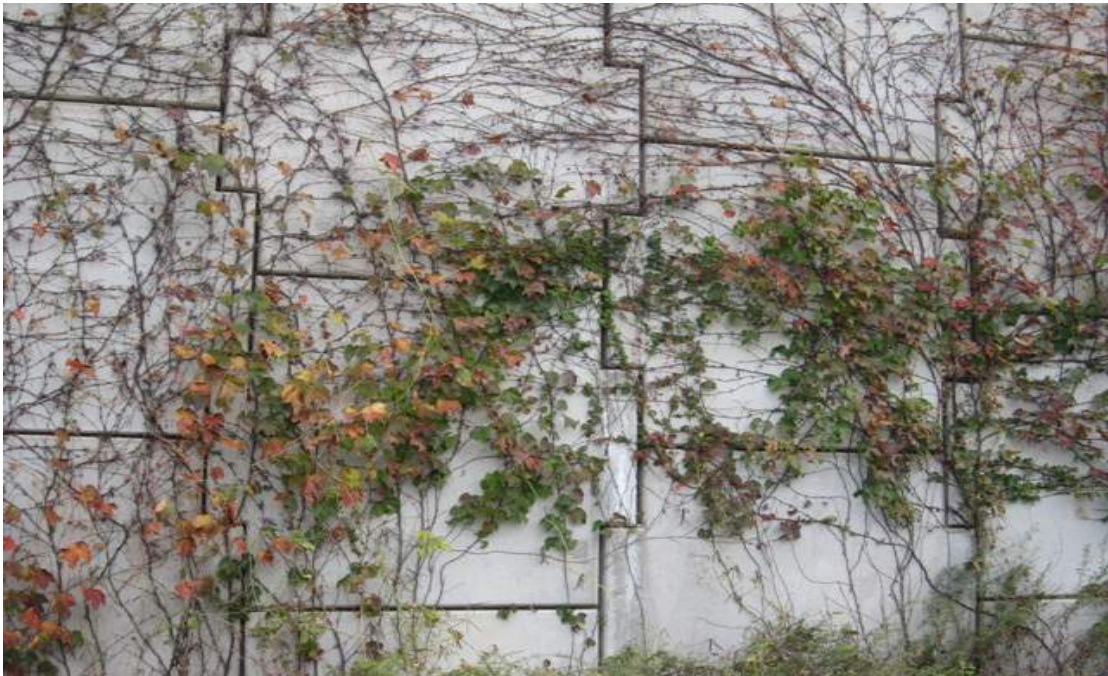
| 과업명 | 신대구부산고속도로 시설물 정밀점검 | 시설물명 | 보강토옹벽<br>(6공구) |
|---|---|---|---|
| 사진내용 | 백태 및 누수흔적 SPAN 12 | | 4 |
